土木研究所資料

昭和58年7月豪雨による島根県の地すべり災害  
現地調査報告書

昭和59年3月

建設省傾斜地保全課  
土木研究所地すべり研究室

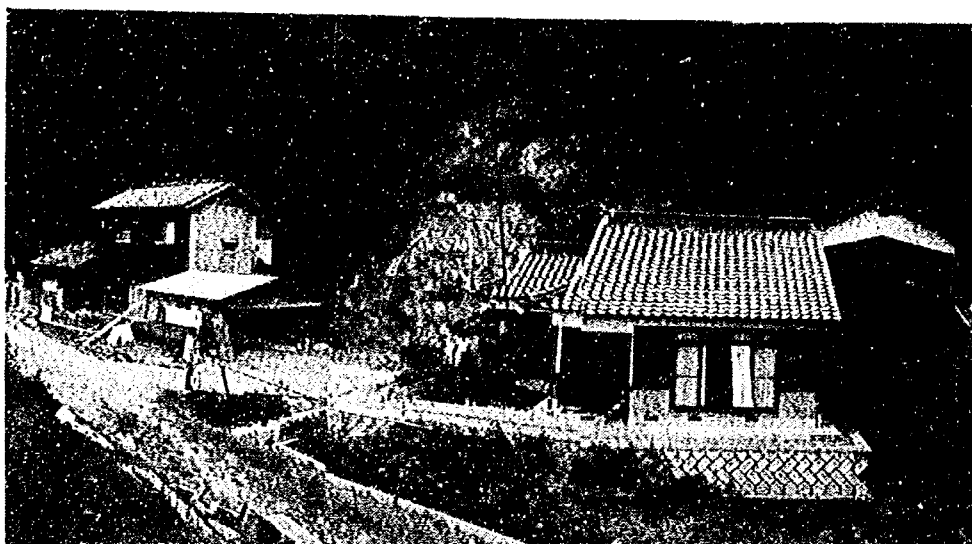
写真-1 金地地区，B1ブロック

平面図に示したように、今回の豪雨で特に大きな変状を生じたブロックは2箇所である。ひとつはBブロック末端部の滑落（以下B1ブロック）であり、もうひとつはその北側のOブロックにおける滑落（以下O1ブロック）である。写真-1、写真-2はそれぞれB1ブロック及びO1ブロックの状況である。

B1ブロックは巾約15m、長さ約30mの規模を有し、傾斜 $35^{\circ}$ 程度の急斜面に発生し

たものである。移動土塊は粘性土を主体とした軟質な土砂で、7月豪雨によって突発的な崩壊性の滑落を生じた。図-6からも容易に認められる通りBブロック全体がひとつの明瞭な地すべり地形を呈している。尾根直下に主滑落崖と思われる急崖を有し、その下部は緩勾配の台地状を呈する。さらに中腹部は過去の地すべりによって等高線が乱されており、斜面末端部は再び急傾斜となっている。この斜面は山林となっており、松、杉及びところどころに竹林が存在する。今回滑落を生じた部分は、この大ブロックの末端部に相当する急斜面である。付近は以前から局部的な法面の崩壊が発生していたということであり、徐々に不安定化の方向に向かっていたことは確かである。

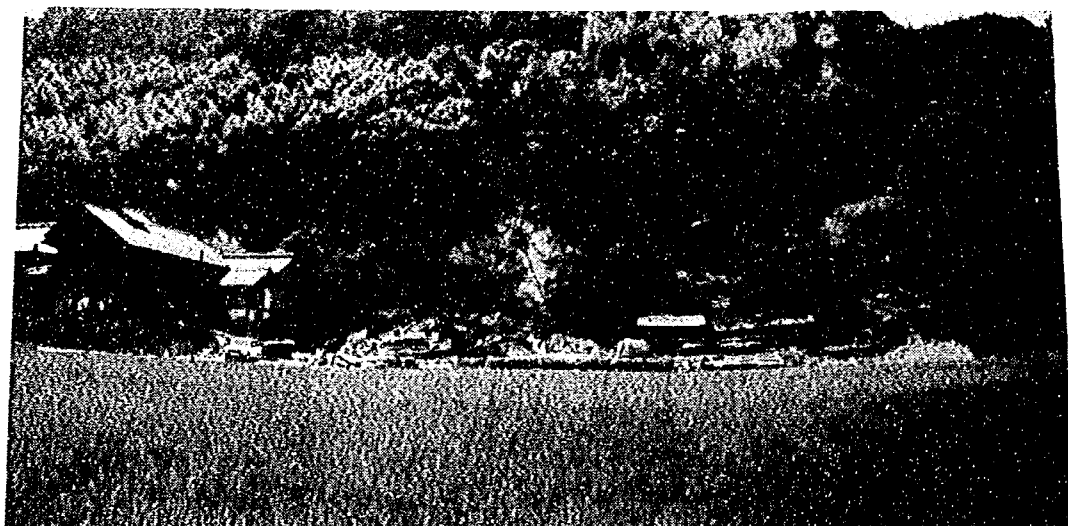
写真-2 金地地区，C1ブロック

一方、C 1 ブロックは巾約 10 m、長さ約 30 m の規模で移動土塊は地山から完全に抜け落ちた。移動層の主体は岩屑堆積物からなっており、その移動速度は非常に大きかったものと推察できる。斜面下部の納屋がこの地すべりのために破壊された。このブロックは B 1 ブロックに較べて勾配が急なため土砂の移動形態もより崩壊に近いものとなって下方へ急激に押し出した。

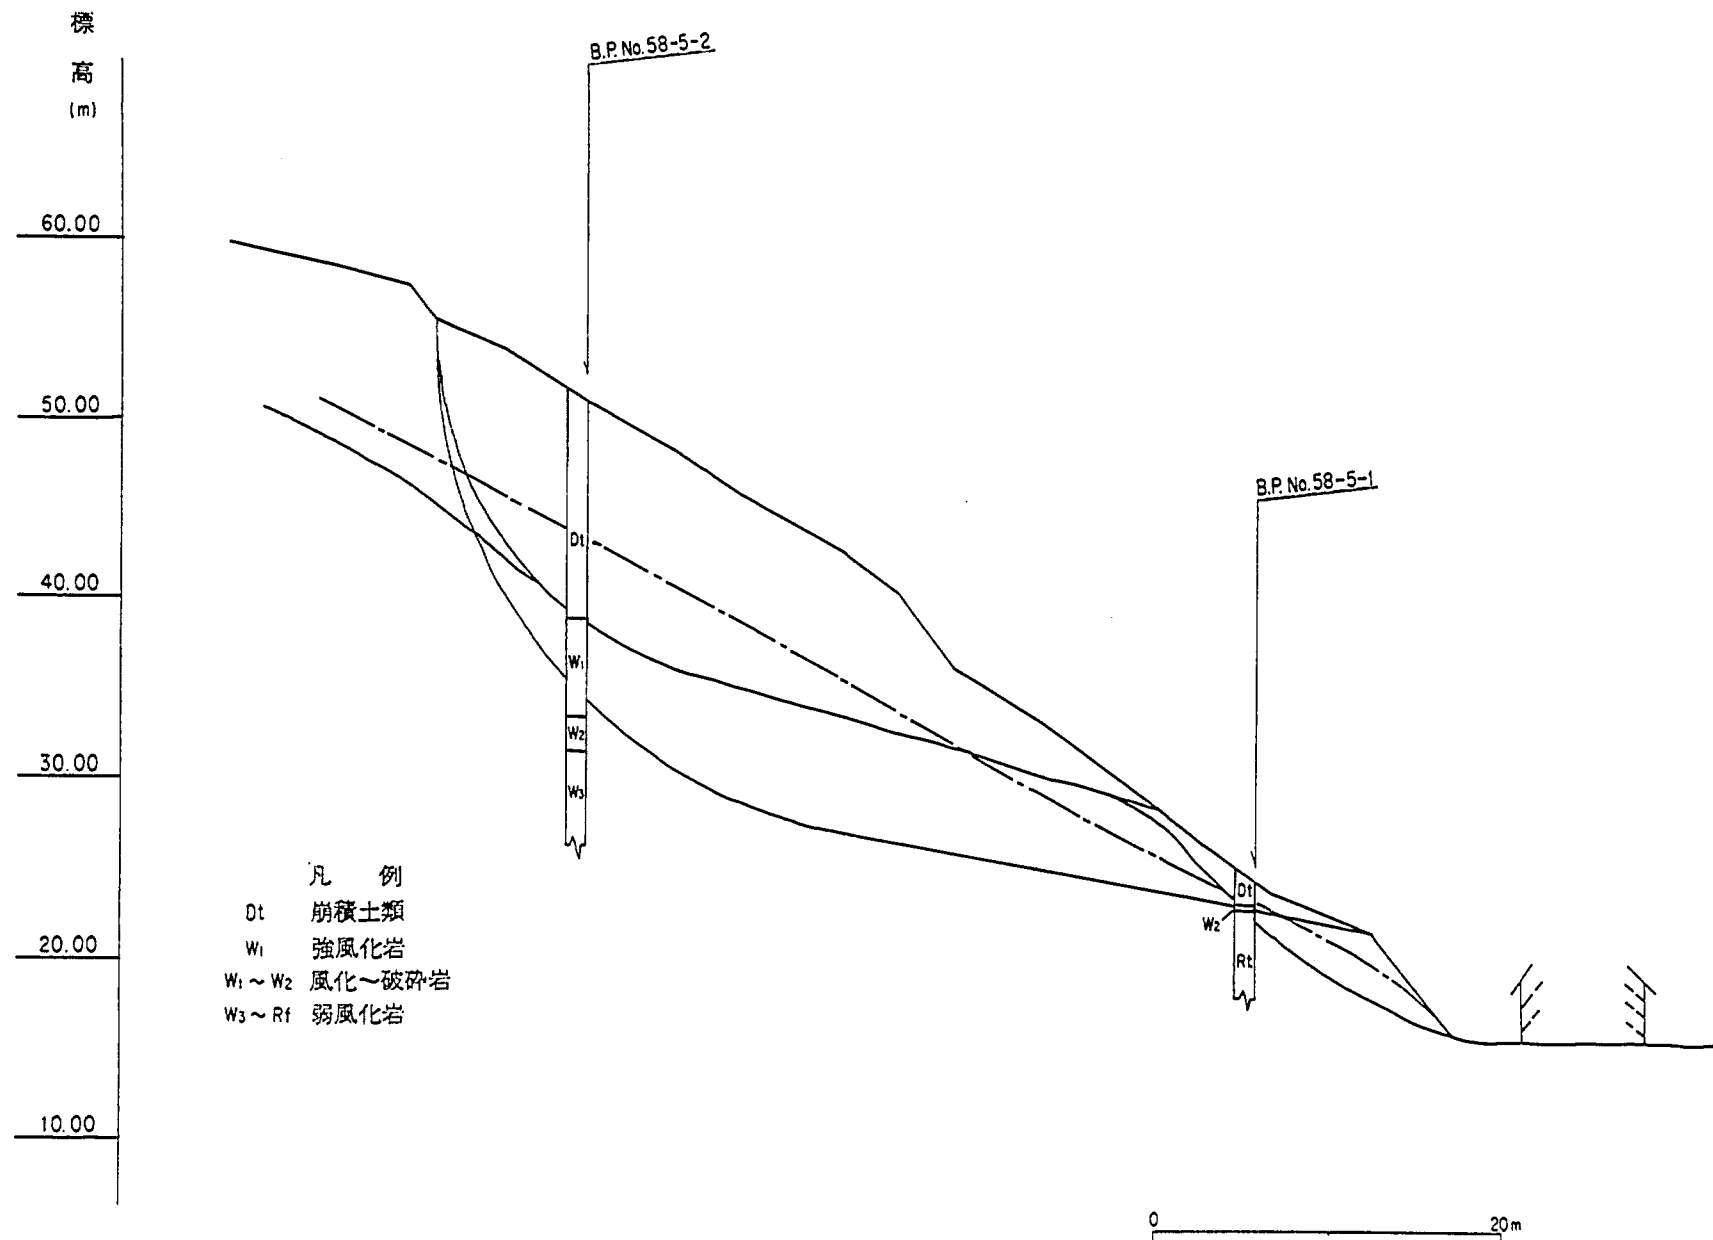
図-7 金地地区 B 1 ブロック断面図

このブロック内とその上部に合わせて2本の調査ボーリングがなされた。その結果から得られた地質断面図が図-7である。特徴的なことは斜面上部の5-2孔で粘性土層が厚く

( 1 2.5 m ) , 下部の 5 - 1 孔では非常に薄く ( 1.7 m ) になっていることである。この粘性土層の下層の砂質片岩は比較的良好な状態で採取されており、過去に移動の経歴をもつものとは考えにくい。また、崩壊斜面末端部の民家裏においてもボーリングコアと同様に堅固な片岩の露頭が見られる ( 写真 - 3 ) 。これらはいずれも不動岩盤であると考えられ、すべりは粘性土層と砂質片岩層の境界部で発生したものと思われる。

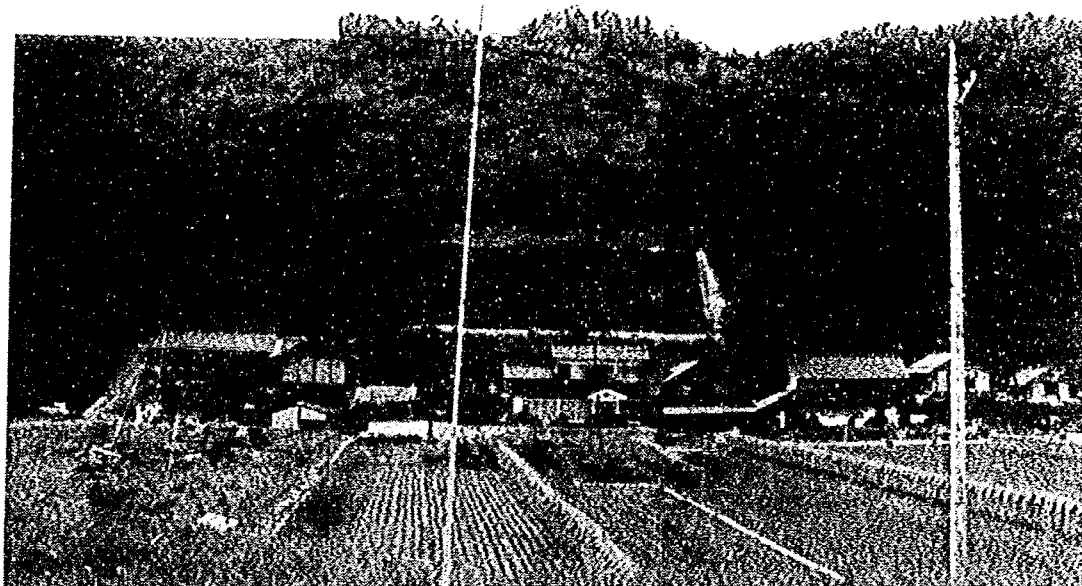
写真－4 金地地区，Aブロック施工済斜面

上述の通り、A ブロックにおいては種々の地すべり防止工事 ( 杭工、排水工等 ) が施工済みであり、7 月豪雨にあっても変状を示さず、その有効性が強く立証されたことを最後に記しておきたい。

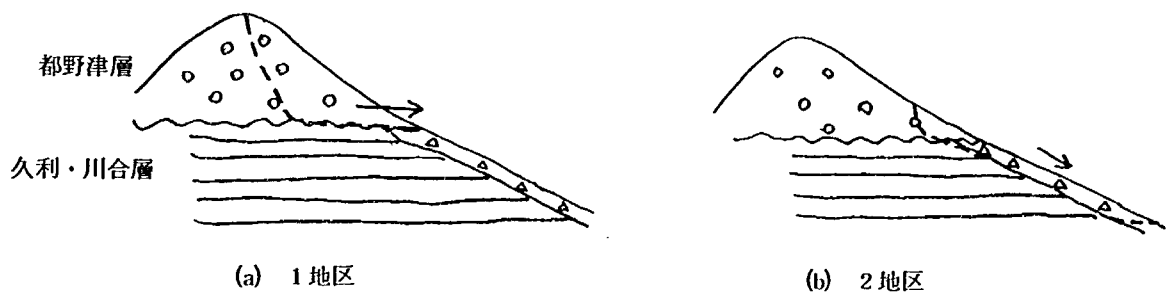
図－10 桜ヶ丘 1, 2 地区の模式断面図

このように，1地区と2地区のすべり形態は多少異なったものとなっている。両地区の断面を模式的に描けば図－10(a)，(b)に示すようになる。久利・川合層の頁岩類と都野津層の砂礫との境界面は標高50～53mにあってほぼ水平をなしているが，1地区のすべりは主としてこの境界の上部で発生している。それに対して地区のすべりはこの境界の上・下部にまたがって生じている。これらの地区の標高をみればそのことはさらに明らかとなる。そのため1地区ではいわゆる椅子型に近いすべり形態を呈し，2地区では表層のすべりが卓越す

ることになったものと考えられる。現在引張り亀裂が広く分布する1地区の南半分についても今後滑落が生ずるとすれば椅子型のものとなる可能性が極めて高い。代表断面として1地区の1－1測線の断面図を図－11に示す。

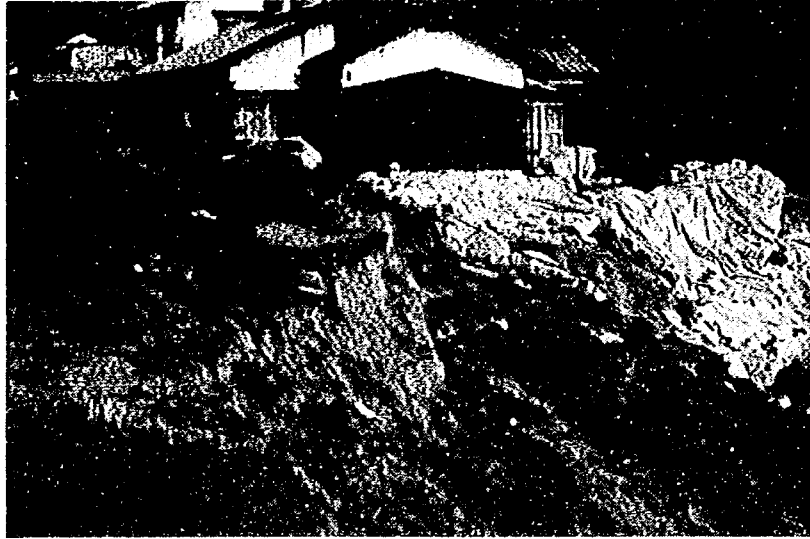
これら，陵線の東側に位置する1，2地区のほか，陵線の西側においても地すべりが活発化している（3地区）。西側斜面の上方及び下方には人家が建ち並び，下方斜面は急傾斜地崩壊防止区域に指定され擁壁等が施工されている。地すべりは半ば尾根状につき出た部分を取り巻くような形で移動し，尾根の両側で流れるような動きを示している。このため，滑落崖直上部の民家の足元がえぐられ，非常に危険な状態となっている。さらに末端部が泥流化した場合には，その下部に密集する人家に被害の発生することが危惧される。写真－9には滑落崖直上部の民家の状況を，また写真－10には移動層の主体は，1，2地区と同様円礫混じりの粘じりの粘性土であり，上部では2地区に近い移動形態を示している。ほぼ沢地形

写真－ 9 桜ヶ丘地区，3地区上部の人家の被災状況

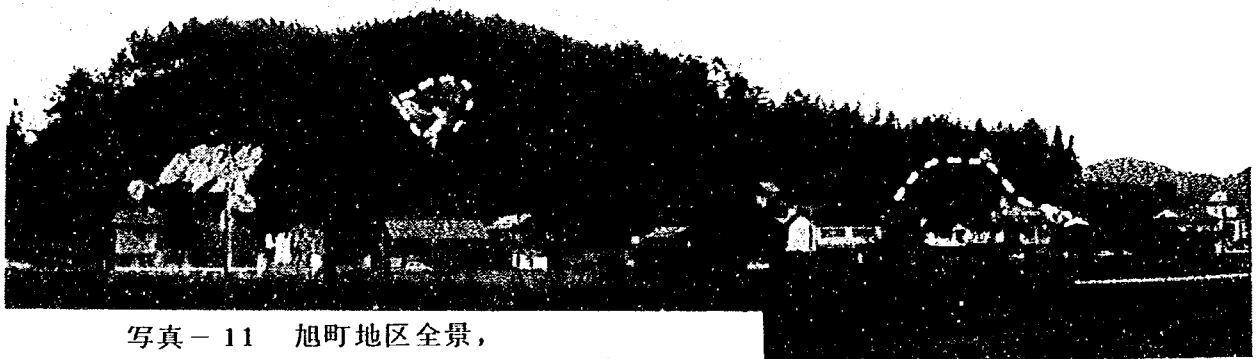
写真-11 旭町地区全景，  
Bブロック（向かって右）と  
Aブロック（向かって左）

この B ブロックの北に隣接して A ブロックが存在するが、こちらは残念なことに斜面下部から仰ぎ見るにとどまった。以下にその印象を簡単に記したい。斜面の傾斜は B ブロックに比較して急である（ $30 \sim 35^\circ$ ）。移動形態から述べればこのブロックは源頭部の地すべり性崩壊に端をし、その崩土が多量の水を含んで谷状の地形を流れ下ったものである。したがって平面的には図-12 から明らかなようにいわゆる「しゃもじ型」を呈する。源頭部の崩壊が標高 40～55 m のあたりに発していることから、長さは約 80 m に達している。この土砂流のため斜面下部の民家 1 戸が全壊し、1 戸が半壊した。源頭部は現在でも常に不安定な状況にあると考えられ、これ以上の崩壊の拡大をも考慮した対策が必要であろう。

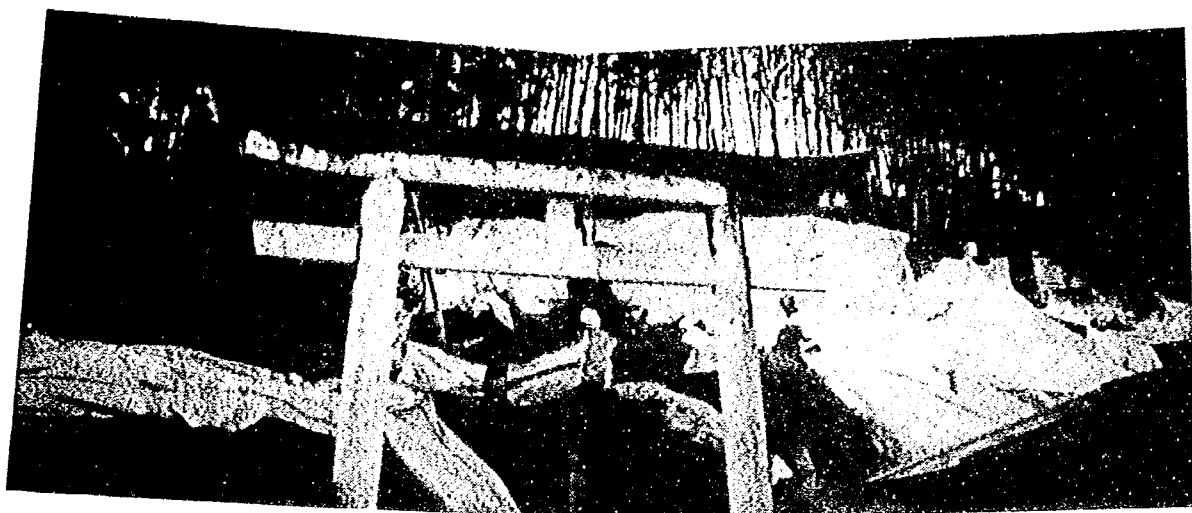
時間の制約のため、この地区で詳細に踏査可能であったのは B ブロックのみであった。このブロックは巾約 30 m、長さ 30～40 m の規模で下方へ押し出した。そのため、この斜面の上部にある神社へ通じる参道が寸断され、斜面上の墓地に被害を与えた。（写真-12, 13）移動層はすべてが抜け落ちるという状況ではなく、落差 3 m 程度の主滑落崖と多くの引張り亀裂を伴った滑落であった。したがって移動土塊の多くは不安定な状態で斜面上に留まっている。一方、末端部には写真-14 に示す通り、かなりの土塊の押し出しが見られる。これら移動層は、益田層群が原位置で風化した砂質粘土層である。神社直下部の滑落崖と、斜面下部の民家の裏には泥岩の露頭がみられ、すべり面は比較的浅い位置に形成されている。地質調査ボーリングの結果得られた断面図を図-13 に示す。斜面は竹林で覆われており、水は豊富であると考えられる。

写真-12 旭町地区，斜面の変状

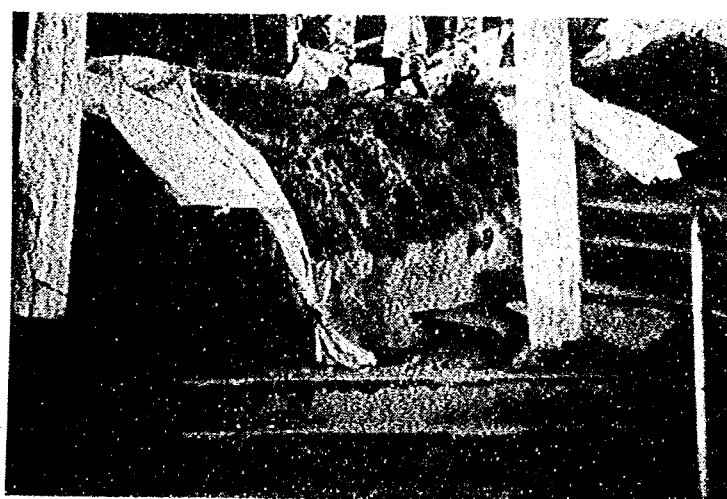
写真-13 旭町地区，神社への参道の変状

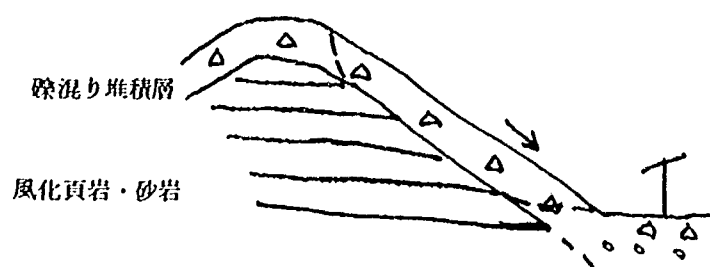
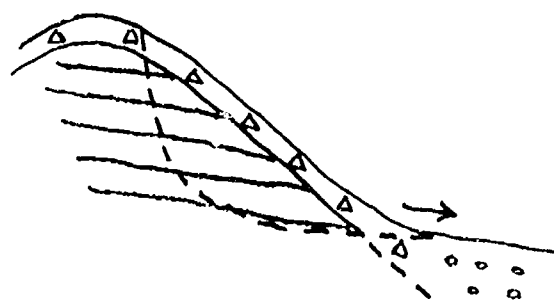
図-17 遠田地区 1, 3 ブロックの模式断面図

1ブロックと3ブロックとの移動形態が異なることは地表に現れた現象面からも明白であるが、両ブロックの断面形状も明らかに異なる。それらを模式的に表現すれば図-17(a), (b)のようになる。しかしながら3ブロックにおいても、滑落崖からの湧水等は調査時点においては観察されず、1ブロック同様に乾燥した感じであった。写真-19に3ブロックの全景を示す。

ボーリング等が施工されている。そしてこの地区にあっては7月の豪雨時にもさしたる斜面の変状は認められなかったということである。このような点からみれば、1, 2ブロックにおいては礫混り堆積層と風化頁岩層の境界面、3ブロックにおいては風化頁岩・砂岩中のある弱面における間隙水圧が豪雨によって異常に高められた結果崩壊が発生したことが知れるであろう。

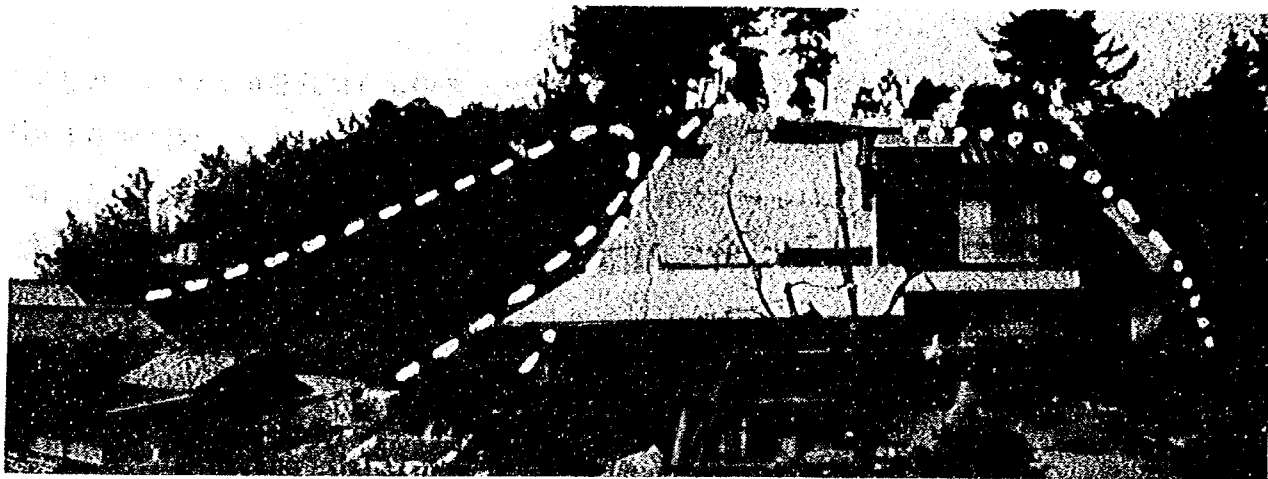
地すべりは標高 35～40 m のほぼ南北に伸びる小高い尾根の両側で発生している。滑動土塊は人命を奪い、民家を破壊した（写真－20）。図－19 にこの区域の平面図を示すが、滑落の激しかったのは、A1、A2、C3 などのブロックである。斜面長が限られているた

写真－20 中組地区，  
A1（向かって右）及び  
A2（向かって左）ブロック

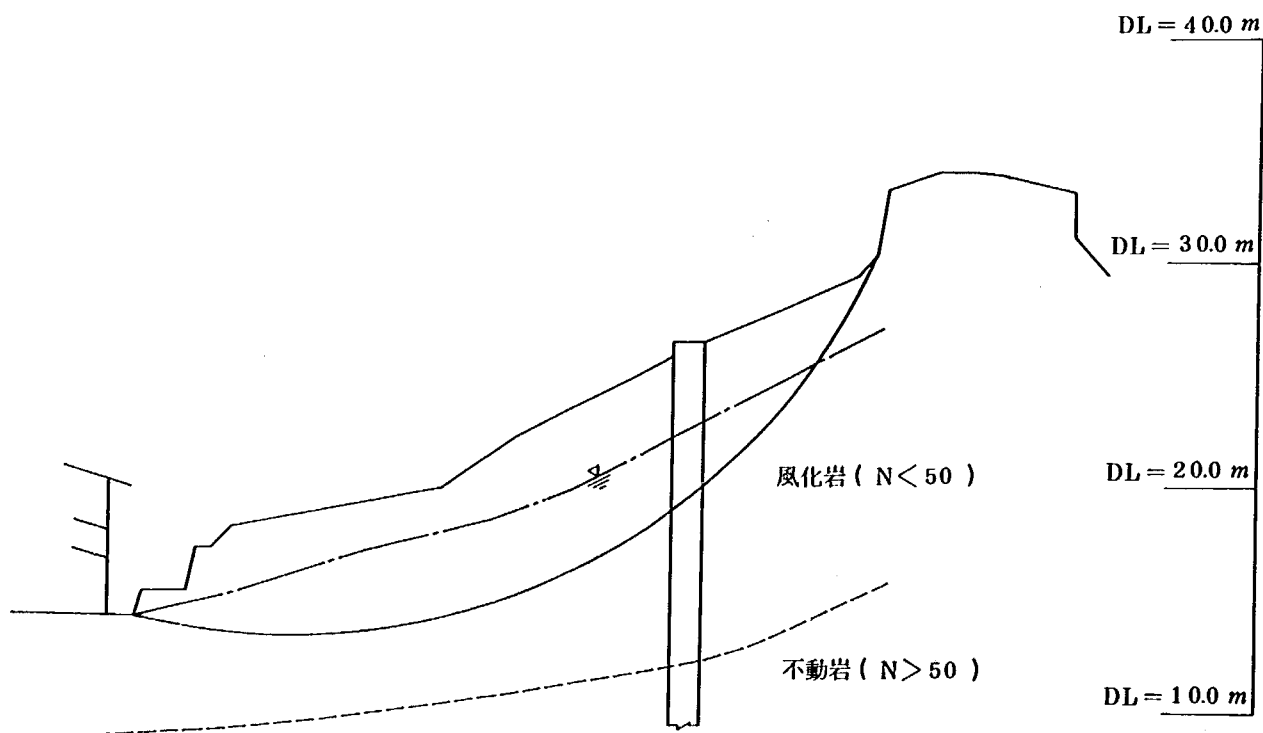
図-20 中組地区 A2ブロック断面図

いずれのブロックも移動土塊は粒径が大きいいため乾燥しており、また地下水位も通常はかなり低い。代表断面としてA2ブロックの断面図を図－20に示す。地質調査ボーリングがA2ブロックに1本実施されたが、すべり面はある程度想定せざるを得ない。表土層が薄

く、その下部が風化片岩となっていることからすべり面は風化岩中に形成されていることはほぼ確実である。また、その深度はブロックの規模から考えて10 m以浅と思われる。

地すべり発生のメカニズムを考察すれば、素因としての地質条件（ボロボロの強風化片岩）があげられる。加えて記録的な豪雨によって地すべり地内の間隙水圧が異状に高まり、すべ

り面のせん断抵抗力が低下したことが直接の引き金になったものと考えられる。

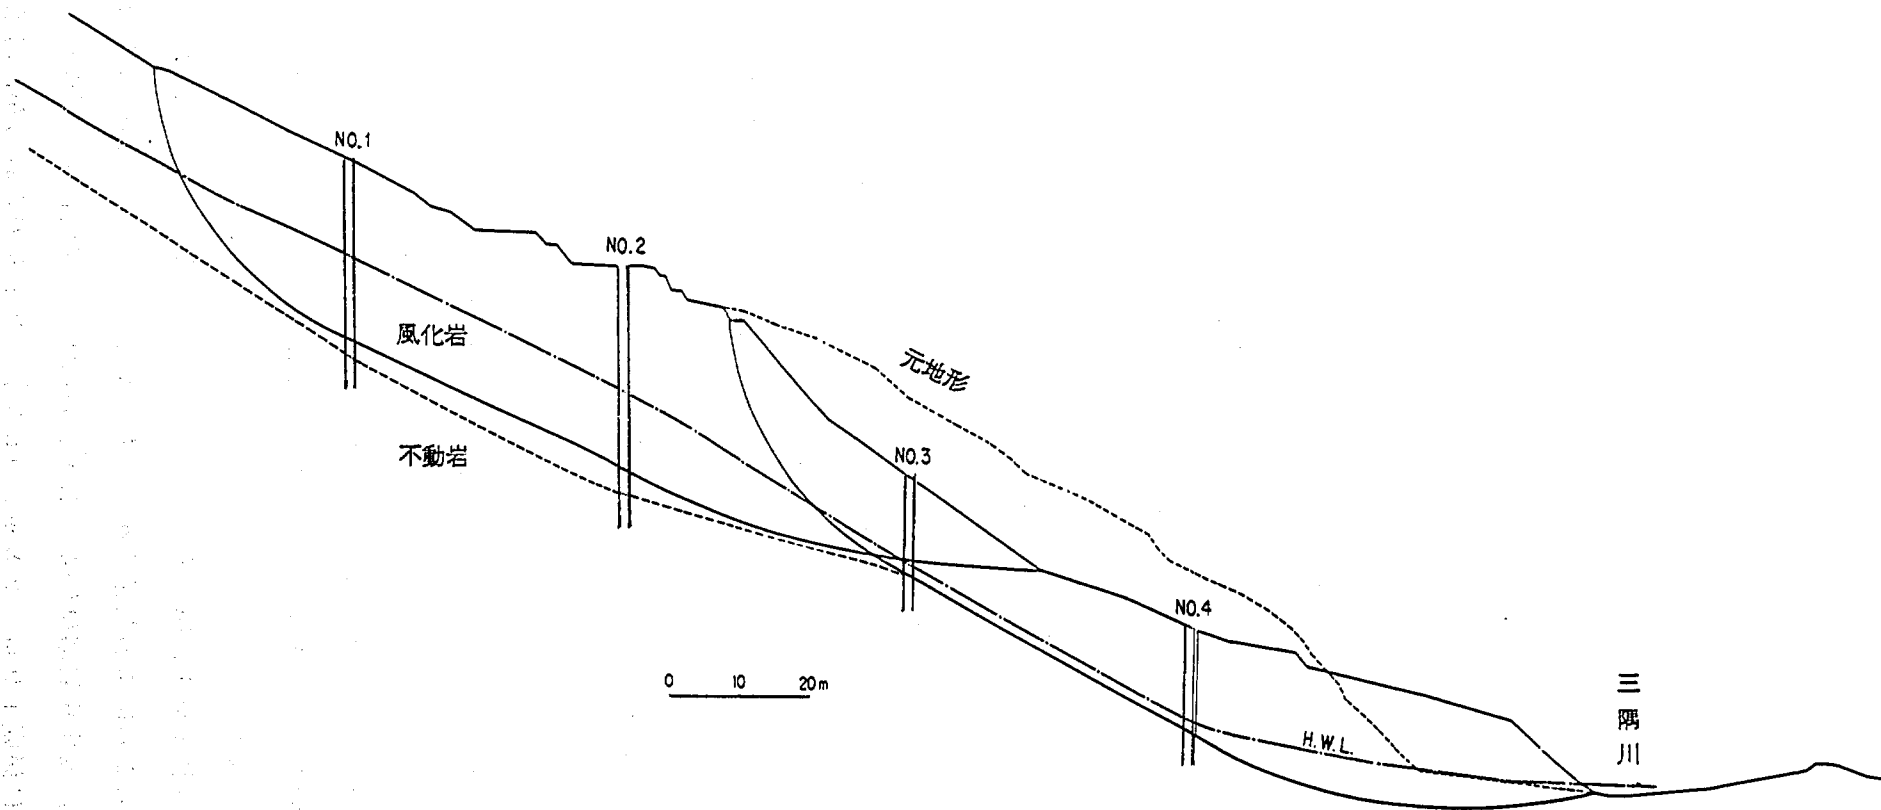
圖-23 桑原地区断面図

地質調査ボーリングは，滑落ブロック内で2本，その上部斜面に2本なされている（図-23）。滑落ブロック内で実施されたボーリングのコア（No.3，No.4孔）を見ると，移動層と不動層の境界は非常に明瞭である。移動層は破碎されて粉々になっているのに対し，基盤岩を構成する片岩は概ね柱状の良好な状態で採取されている。現在不動層と移動層の境界はNo.3，No.4どちらのボーリング孔においても深度15m付近にある。この位置は地すべり発生前の地表面から勘算すると深度約25mとなる。さらにこの境界をはば斜面に平行に上方へ延長すると上部のボーリング孔（No.1，No.2孔）において確認された風化片岩と新鮮な片岩との境界に概略一致する。

滑落崖上方で掘削されよNo.1，No.2孔のボーリングコアにおいても，風化片岩はかなり細かく破碎を受け，あちこちに軟弱な粘土をはさむ。基盤となっている新鮮な片岩との境界もはっきりとしており，風化片岩層はいかにも過去の地すべり移動によって砕かれたかの印象を与える。No.2孔には深度19m～28m付近に風化石灰岩が見られるが，滑落崖において

観察されたように、転石状に混入していた可能性が高い。風化片岩と基盤との境界部は潜在的なすべり面としてチェックしておく必要がある。

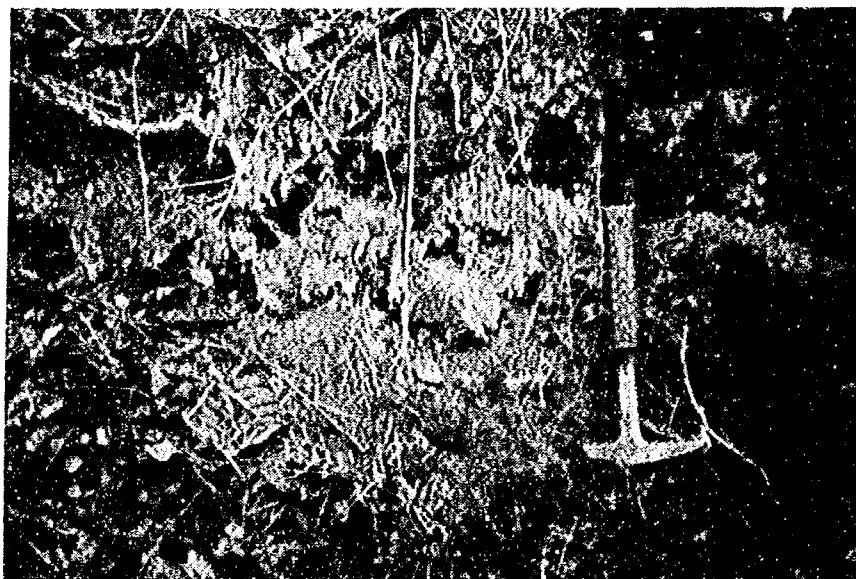
崩壊の頭部より上方に続く斜面上には現在数条の亀裂が見られる(写真-33)。その中には苔むしたようなものもあり、崩壊の徴候が古くから存在したことを示している。この上部斜面は今回の崩壊によって足元をすくわれたような形となっており、崩壊のこれ以上の拡大を防止する意味からも、万全の対策が必要であろう。

写真－33 中場地区，崩壊の上部斜面に見られる亀裂

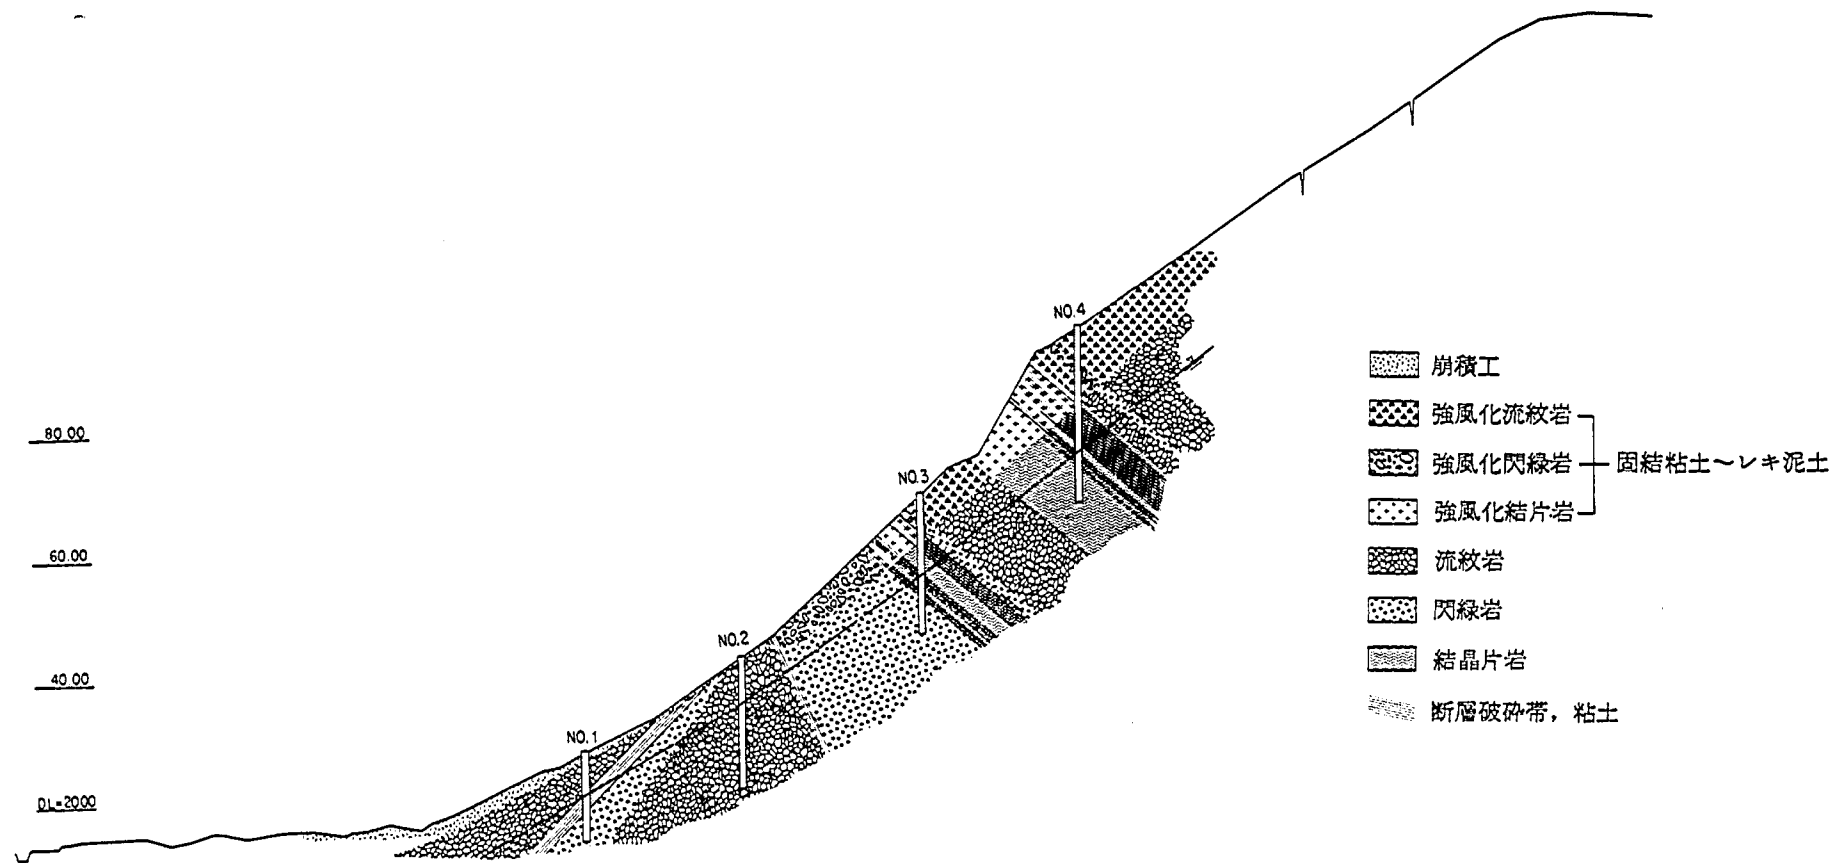
図-30 中場地区断面図

地質調査ボーリングは平面図に示した位置でなされている（No 1～No 4）。No 1 孔を除くと、いずれのボーリング孔も移動土塊の抜け落ちた部分で掘削されているため、浅い位置から岩が見られる（図－30）。ボーリングコアを見ると複雑な地質構造を反映して、結晶片岩、閃緑岩、流紋岩が交互に現れ、ところどころに破碎を受けた層をかんでいる。移動層と不動層の境界は元の地表面から約 10 m 程度の位置にあたる。

一般的には、地すべりは「すべり面」と称するせん断面が粘土中（いわゆる「地すべり粘土」）に形成されていることが崖崩れと異なる大きな特徴となっているが、中場地区の場合には連続した通常のすべり面が存在したとは考えにくい。むしろ運動形態は崖崩れに近く、斜面下方の弱い部分に端を発した崩壊が瞬時にして上方の斜面に転播していったような現象

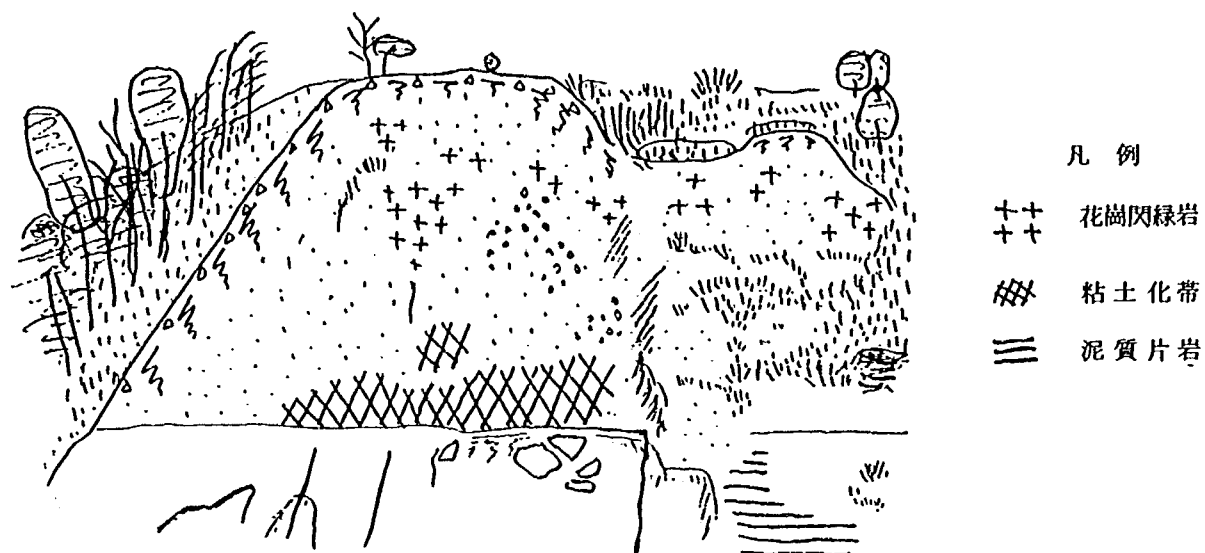
図-33 崩壊斜面スケッチ（写真-34）より

図-33には崩壊斜面の大まかなスケッチを示す。時間の制約のため斜面上部まで踏査することはできなかったが、下部からでも花崗閃緑岩の露頭は容易に確認することが可能であった。斜面中央部には青灰色の粘土化帯（泥質片岩起源？）が認められ、さらに斜面末端部の右方では、泥質片岩の露頭が見られた。この付近では花崗閃緑岩の貫入に伴って元々の母

岩であった泥質片岩がもまれて非常に劣化が進んでいるものと考えられる。須津地区の崖崩れの素因はこのような点に求められるであろう。

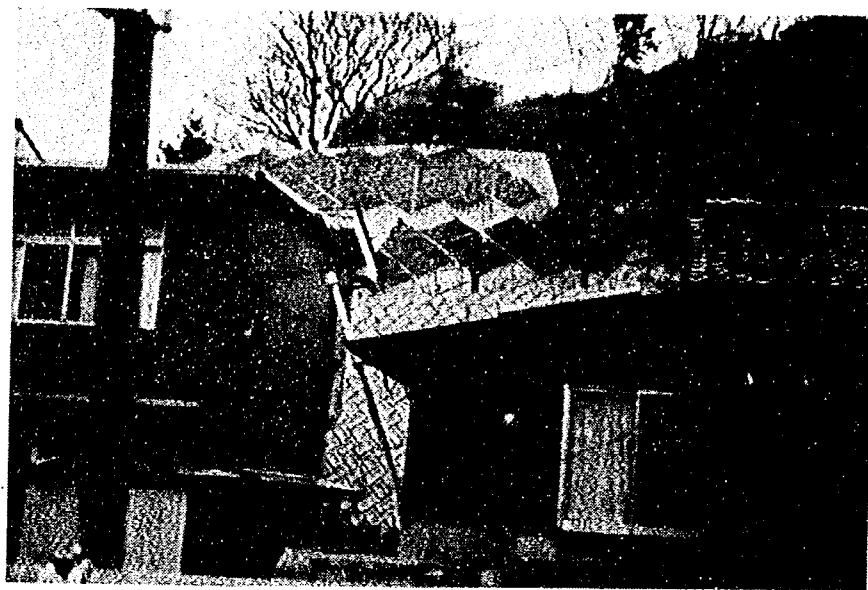
最後に特記すべきこととして、崩壊斜面と谷をはさんだ反対側の斜面においては急傾斜地崩壊防止工事が施工されており、今回の豪雨によっても何らの変状を示さなかった。（写真-35）防止工事の効果を雄弁に物語る事例のひとつとして記録されるべきであろう。

写真-35 須津地区の反対斜面，防止工事が施工済で，変状は見られない。
