# 歩行者自転車の安全通行に関する調査研究

——歩道、自転車道等の安全対策事例集——

建設省土木研究所  
交通安全研究室

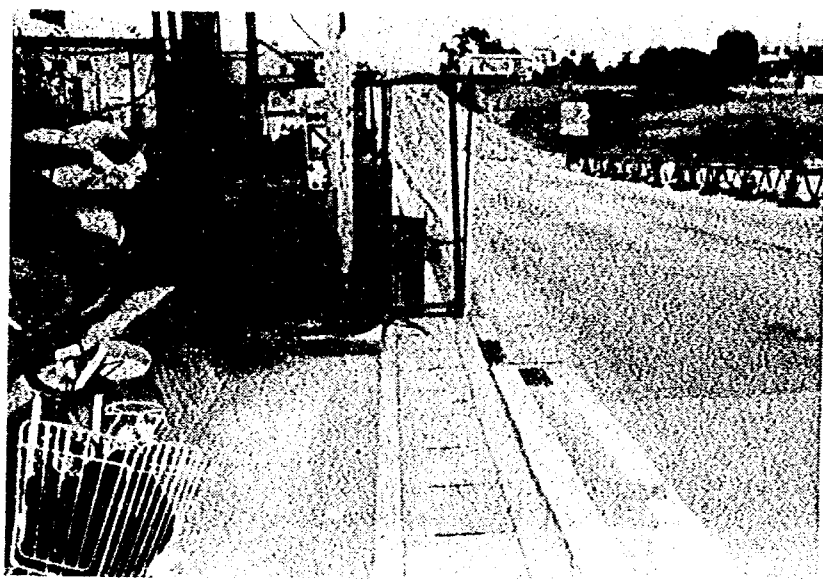
写真3

- ・写真3のように、せっかくの歩道も橋梁で途切れてしまっていることが多い。幹線道路では交通量が多いため、特に危険である。

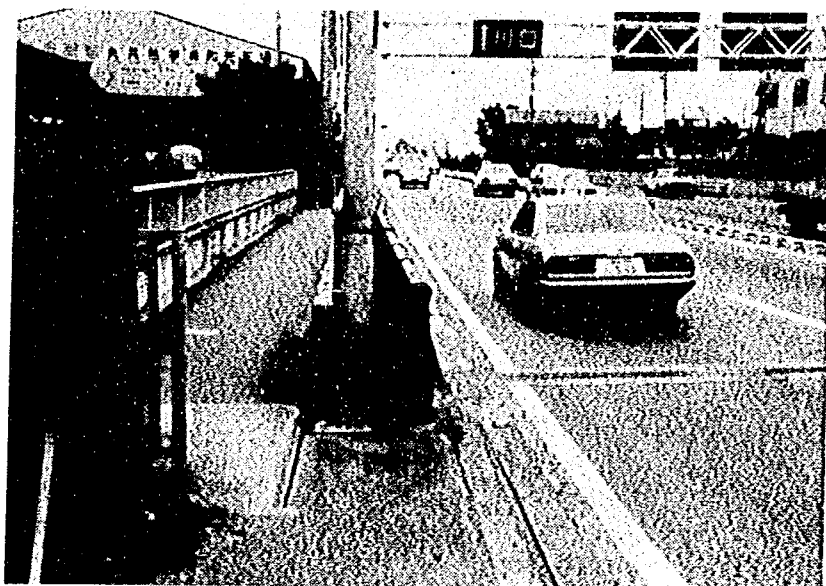
写真4

- ・写真4に示すような歩道橋の併設が望まれる。

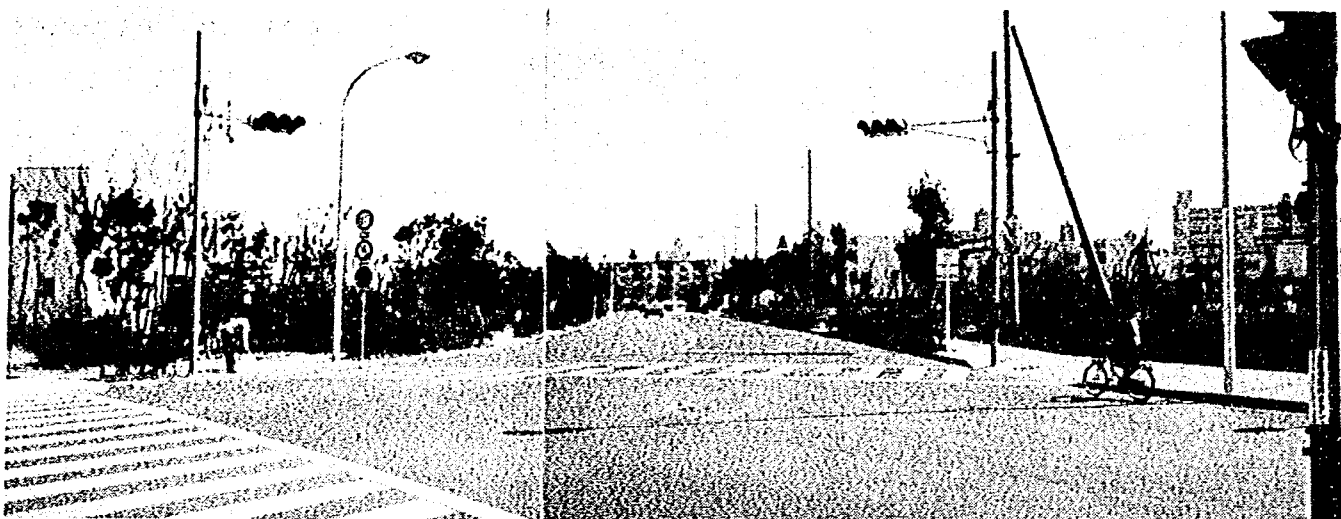
写真 5

・写真5では、奥の横断歩道の右側はすりつけがなされているが、左側はすりつけてないので自転車や車椅子利用者は使いにくい。

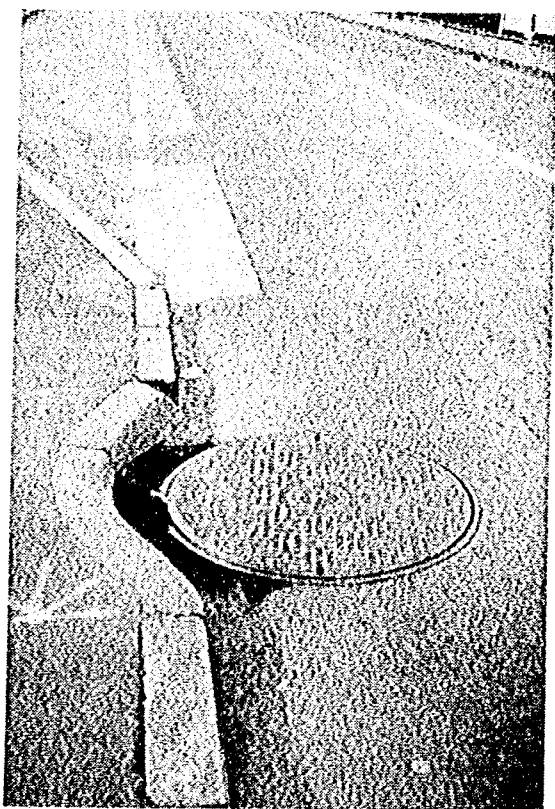
写真 9

・写真 9 のようにマンホールの蓋による幅員のわずかな減少でも、視覚障害者等にとっては思わぬ危険となる場合がある。

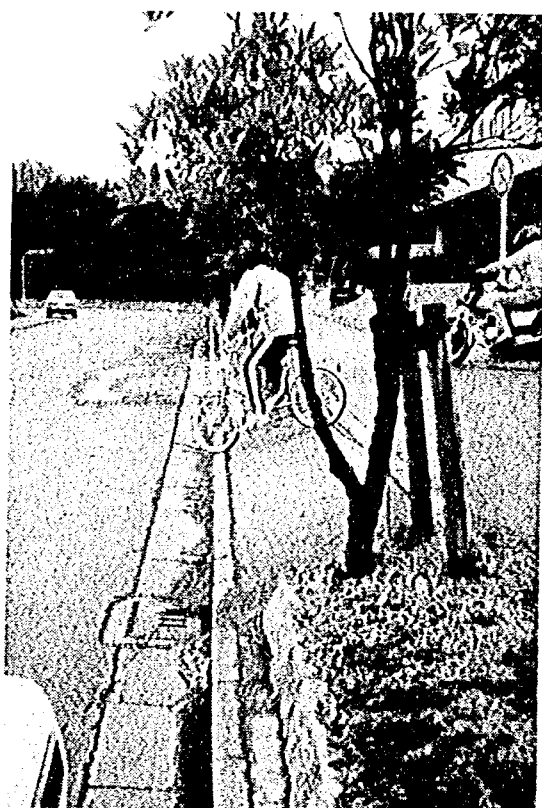
写真 11

・歩道幅員に比べて歩道の高さが高い場合であっても開口部を作りすりつける必要がある。(写真11)

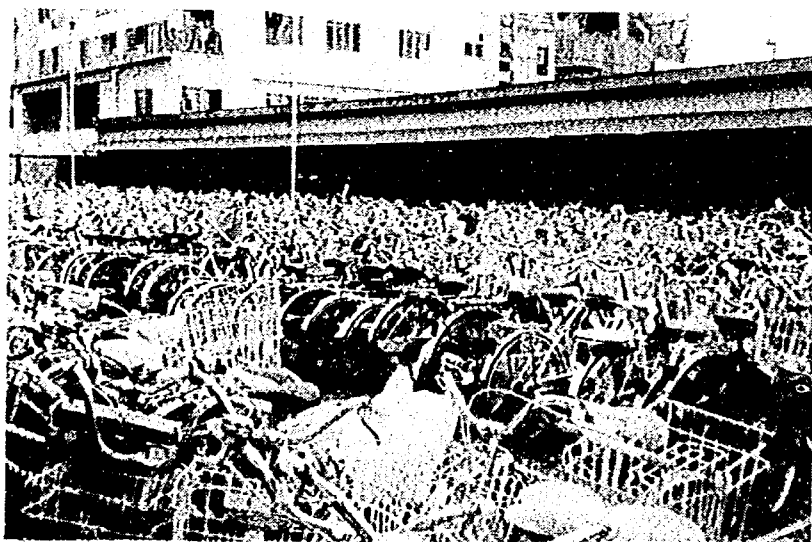
写真 13

・写真13はK市が国電駅前に設置した公営自転車駐車場である。ここでは抽選で登録した自転車の利用だけを認めているが、需要が容量を上まわっており、違法駐車が後をたたない。

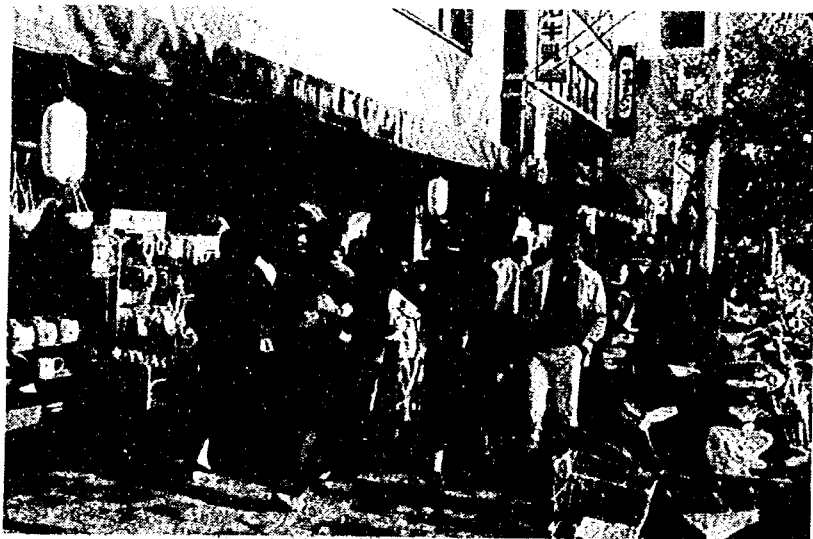
写真 17

・写真17は、13mの歩道幅のうち9m強を植樹帯にとっており、模範的な歩道と考えられる。

しかし休日の場合、ウインドウショッピング、立ち話、ワゴンセール等という利用形態があり、これを考慮しないで設計すると休日にサービス水準が極端に低下することになる。

- ・植樹帯の中に自転車駐車を設ける。
- ・植樹帯の中に自転車道を設ける。
- ・歩道を広げる。

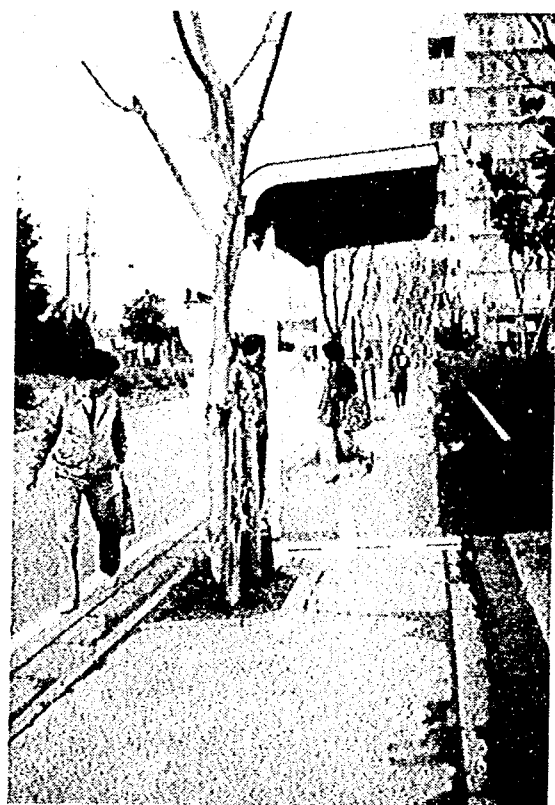
写真 21

・写真20、21は同一地点を撮影したものである。幅員は2mにすぎず、発着数の多いバス停があるので、1人でもバスを待つ人がいると自転車は車道を走ってしまう。歩道を拡幅するのが理想的ではあるが、それができない場合、街路樹を省く方法も考えられる。

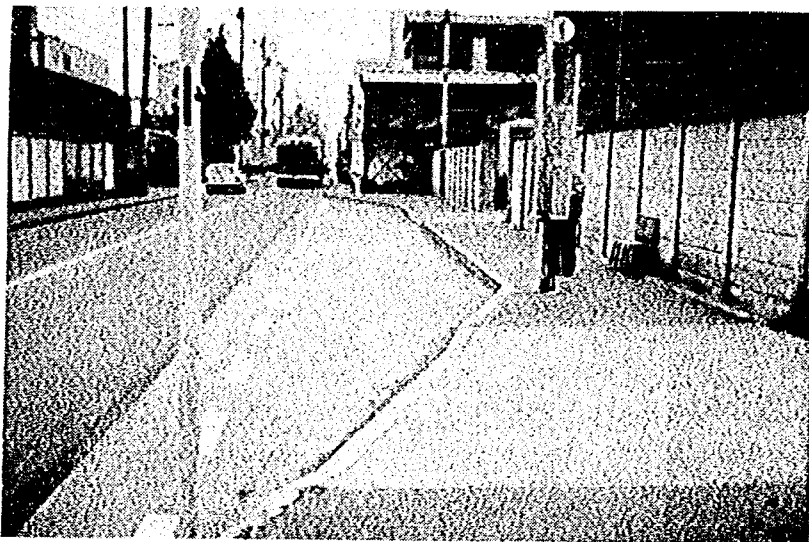
写真 23

- ・写真23はバス停留所付近の歩道幅員が狭くならないよう民地をセットバックした例である。

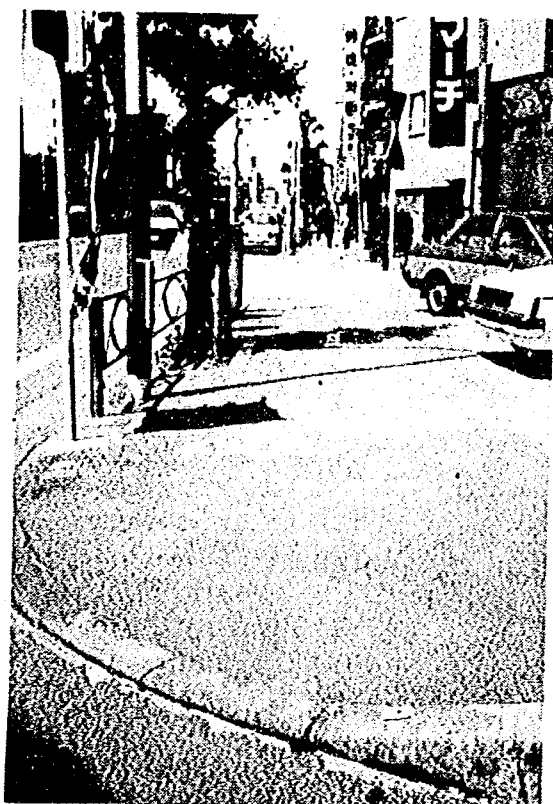
写真 25

- ・写真25はレーンマークにより自動車と歩行者の通行帯を分離していた例。現在はレーンマークもほとんど消えたまま放置されている。

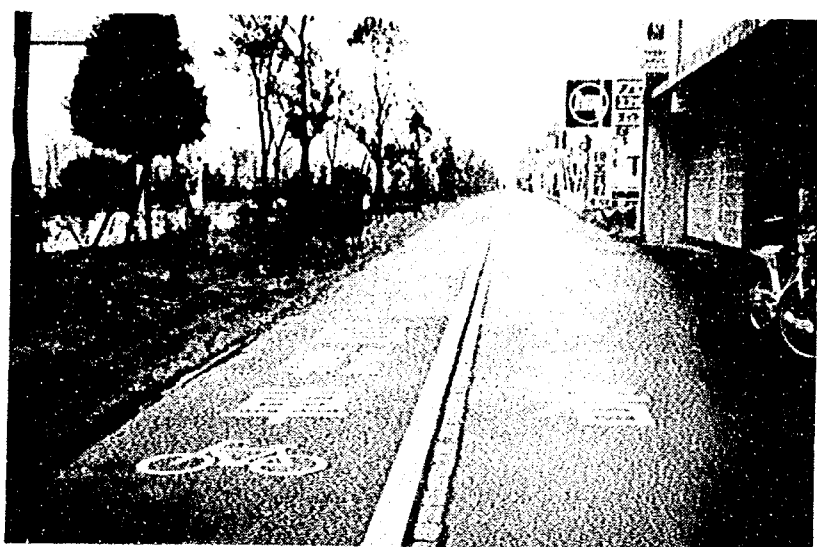
写真 26

- ・写真26はレンガを埋め込み、さらにレーンマークで通行帯を区分した例。交通量に対して幅員も広くサービス水準の高い歩道となっている。レーンマークが消えてもレンガによる区分線は鮮明である。

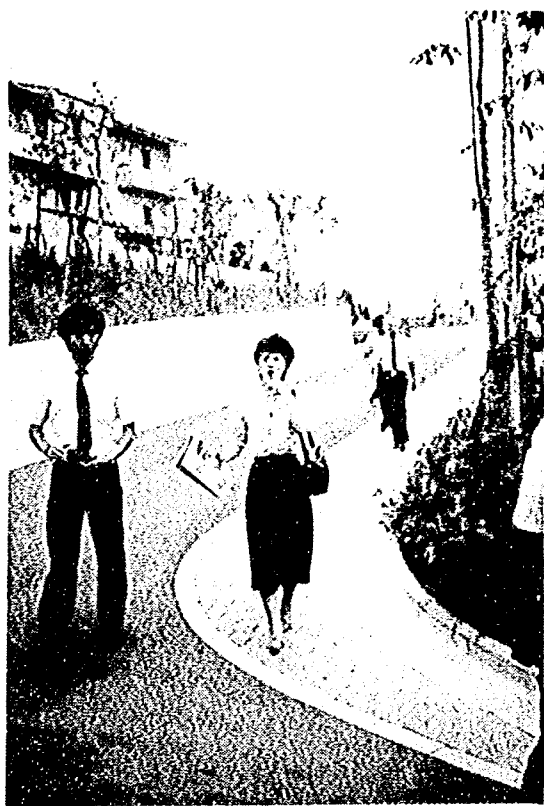
写真 28

・写真28、29は舗装を変えることにより、狭い総幅員の中で歩道を明確にした例。

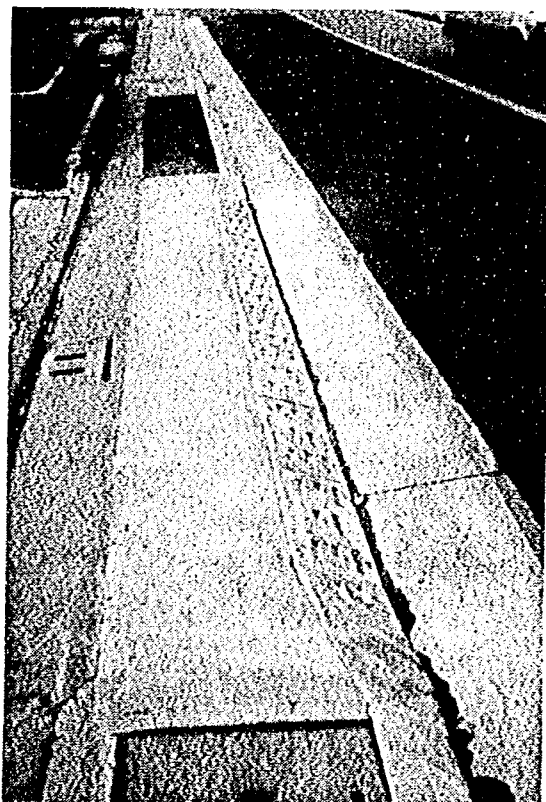
写真 35

- ・写真35も、写真34と同種の縁石で、歩道路面のうち水平な幅員を広く確保するのに有効である。

ただし、車の歩道乗上げという問題が生じてくる場合がある。

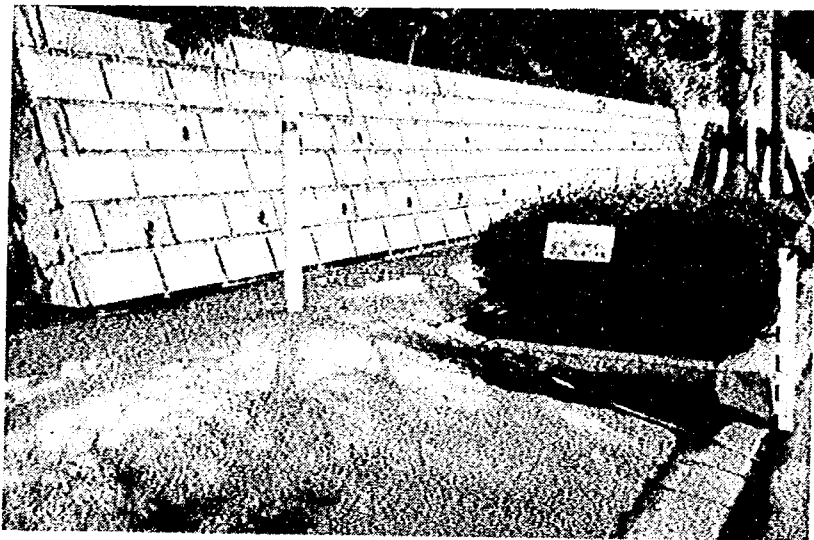
写真 36

- ・植樹帯のある歩道では植樹帯の幅を利用してすりつける方法もある。(写真36)

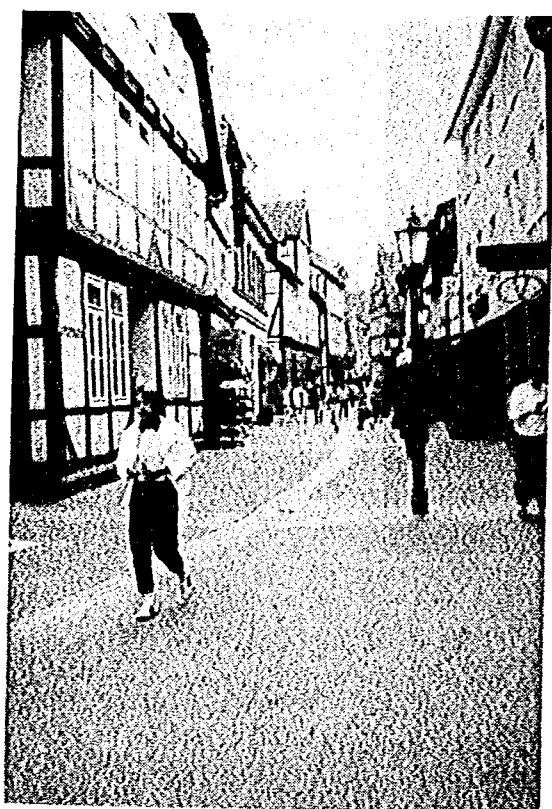
写真 40

・歩行者天国などが実施される道路では、センタードレイン方式も検討に値する。

写真40はジュネーブで実施された例である。

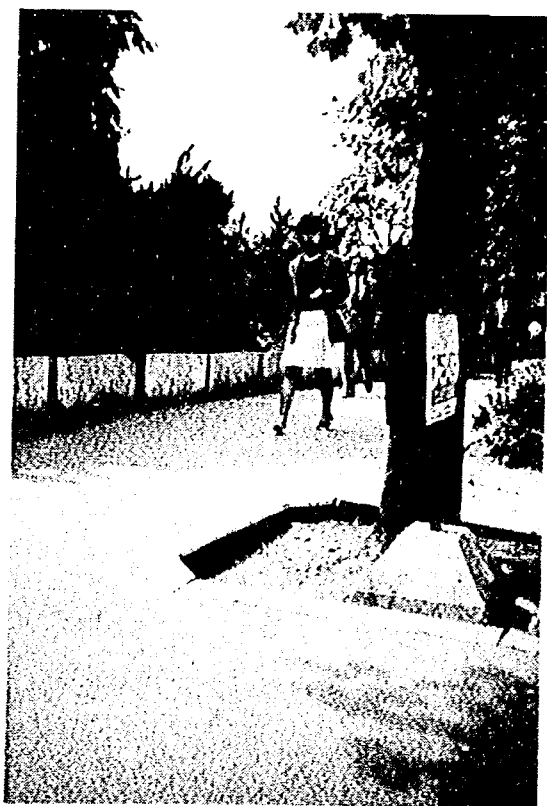
写真 42

・写真42は植樹マス内が、10 cm程度の窪みとなっている例。ゴミや水が溜りやすく、歩行者や自転車が落ちる危険性もある。

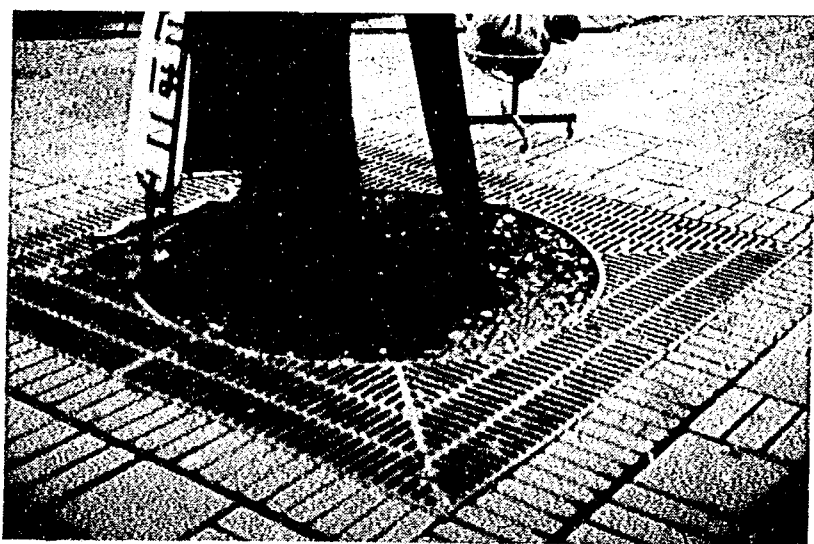
写真 44

・街路樹の根元を保護し、自転車・歩行者等の通行を容易にするブロック貼り、格子柵等を設置した例。（写真43、44）

ただしブロックをつめた時、木の生育に悪影響がないか否かを検討する必要がある。

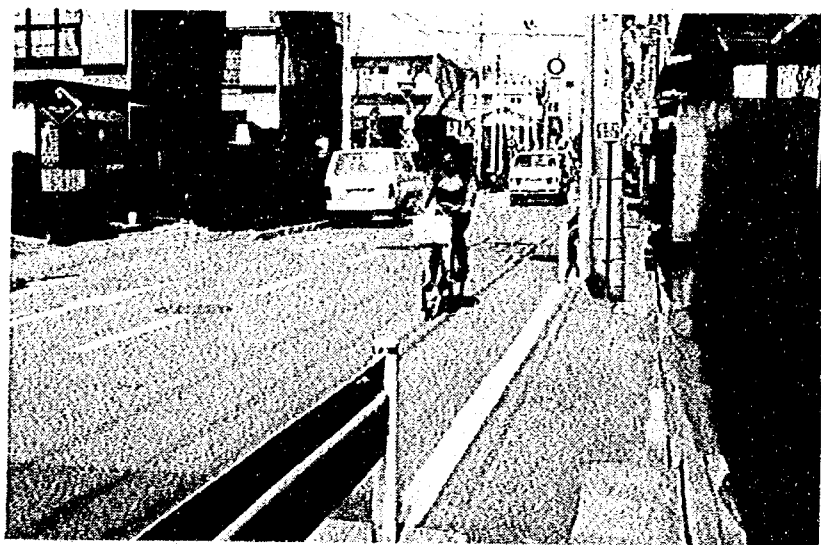
写真 48

・写真48は歩道入口に電柱が設置された例。これでは物理的に通行不可能である。

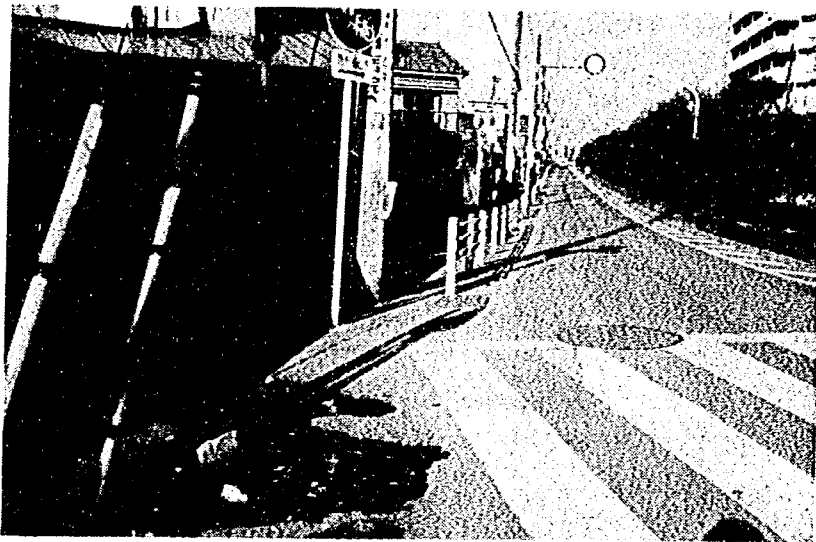
写真 53

・写真53ではガードパイプを設置し、写真52と同様な結果となった例。歩行者ひとりなら通行可能だが、車椅子利用者を車道に締め出す結果となる。

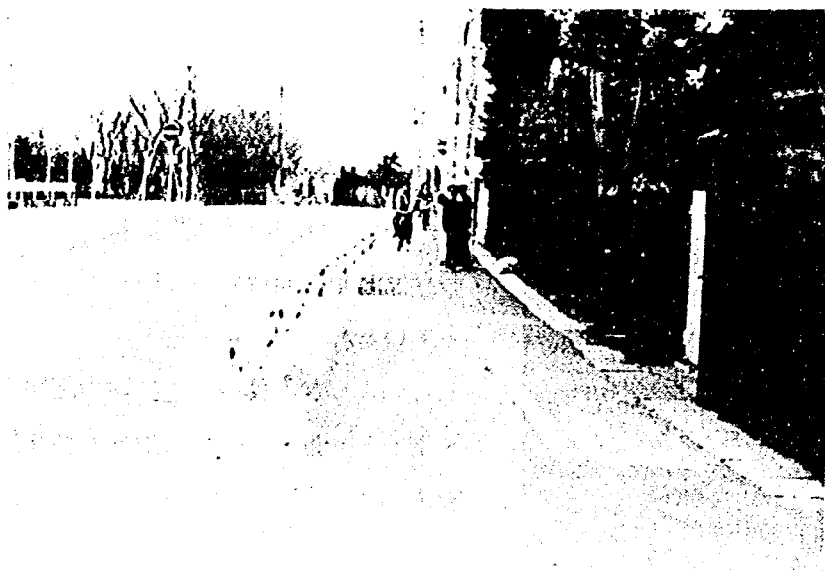
写真 54

- ・防護柵により歩車道を分離する場合、写真54に示す程度の幅員が必要である。

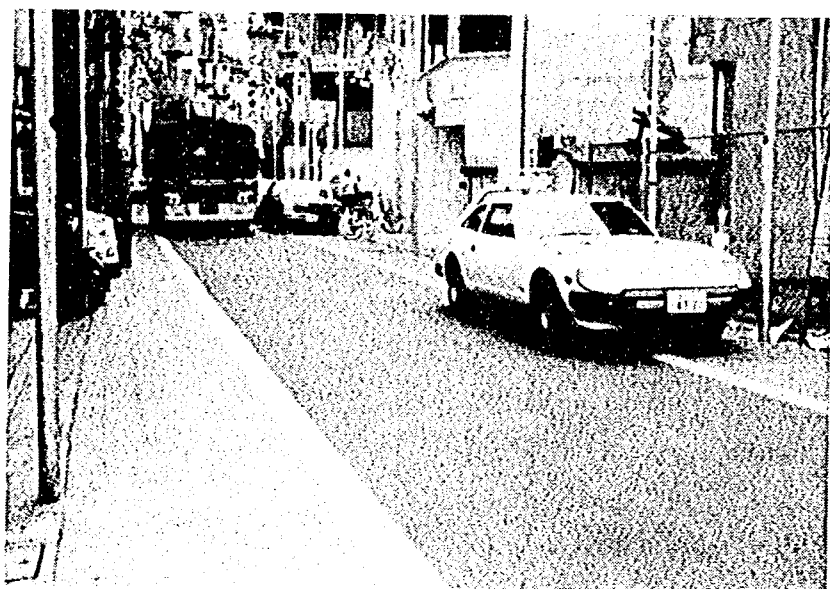
写真 55

- ・十分な幅員がとれない場合は、写真55のようなカラー舗装などを行うのが良い。

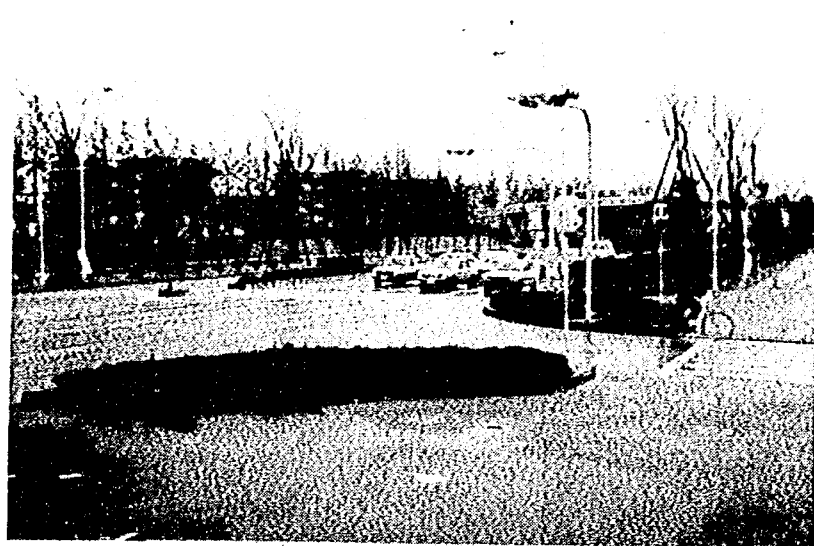
写真 59

・写真59は通常の交差点型状となっている。横断者は信号を確認することにより安心して通行でき、横断延長も短くてすむ。

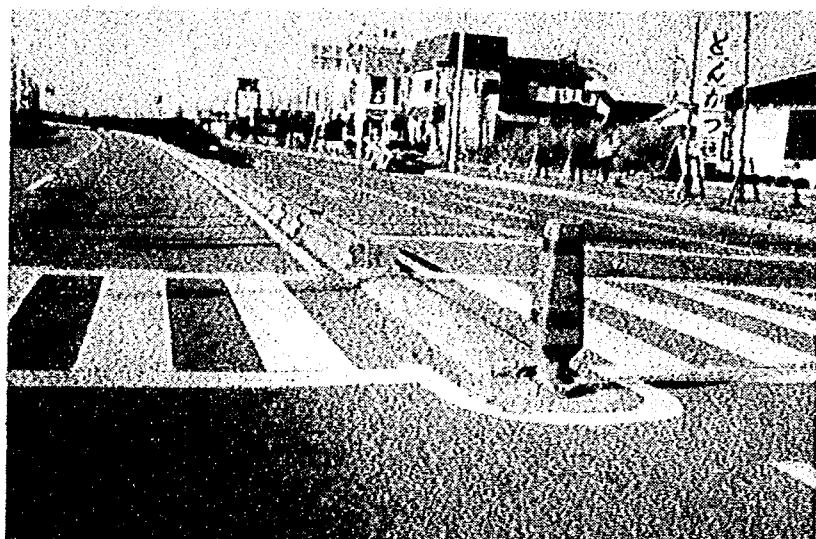
写真 61

・写真61は上記と同じ中央分離帯の横断歩道部である。分離帯の幅が狭いだけに、上り下りが同時に発生し、前述の欠陥がより顕著にあらわれる。

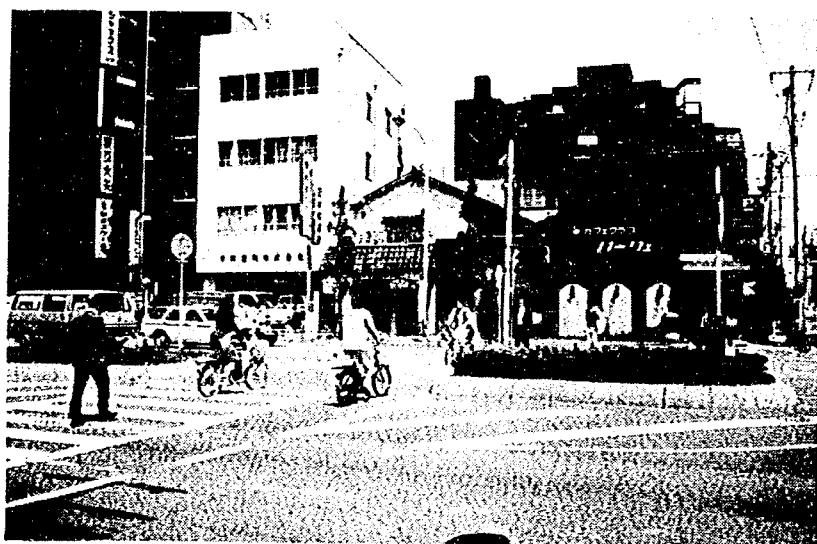
写真 63

・写真63では中央分離帯が車道と同じレベルまで切り下げられており、交差点内を迂回する自転車は皆無に近い。中央分離帯が交差点内部にやや長く入り込んでいる点も効果的である。

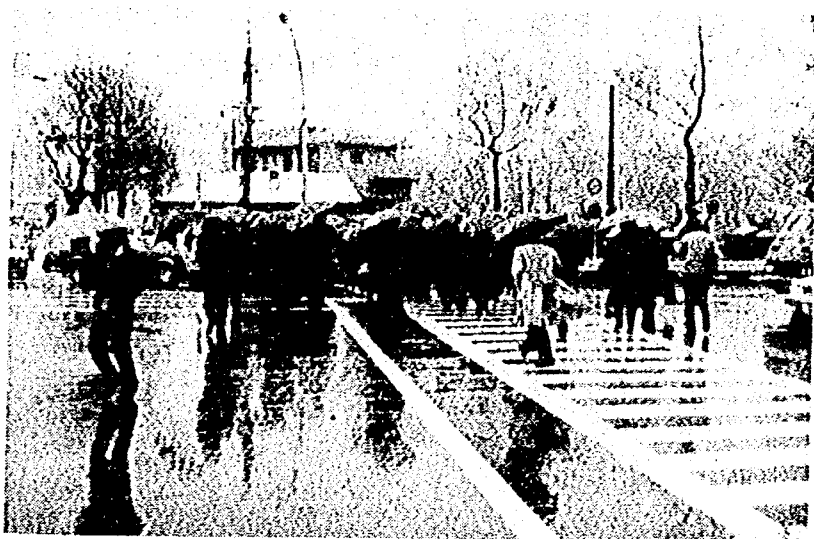
写真 64

・写真64、65は駅近傍の横断歩道。幅員3.1mが不十分なことは、計算しなくても明らかである。まして、雨の日には、傘のために歩行者の占有幅は約1mまで広がるから、なおさらである。

鉄道駅近傍・劇場周辺など、一時に交通量が集中するような場所では、日交通だけで考えるのではなく、ピーク時の交通量を十分勘案して幅員を設定する必要がある。

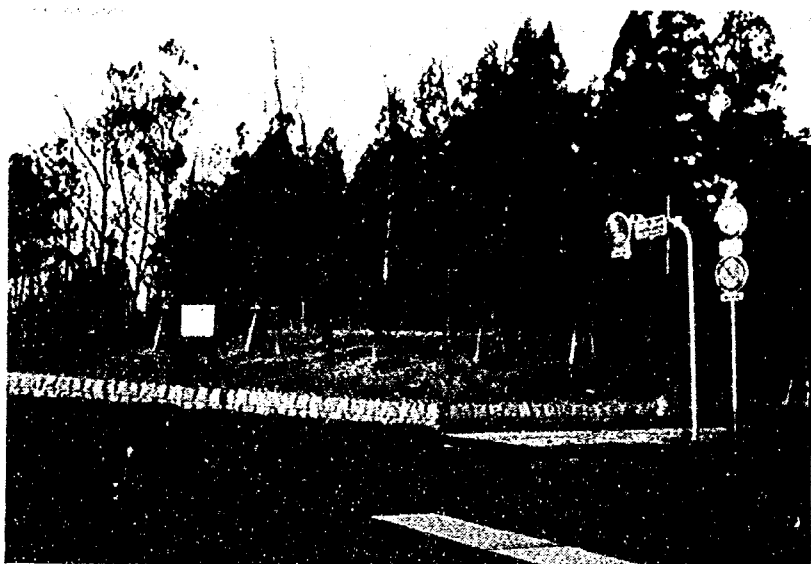
写真 73

・写真73、74は十分な隅切りを行い、さらに植栽をセットバックして見通しを良くした交差点である。

写真71と比較すれば隅切りの効果が十分に発揮され、見通しが改善されていることは明らかであろう。

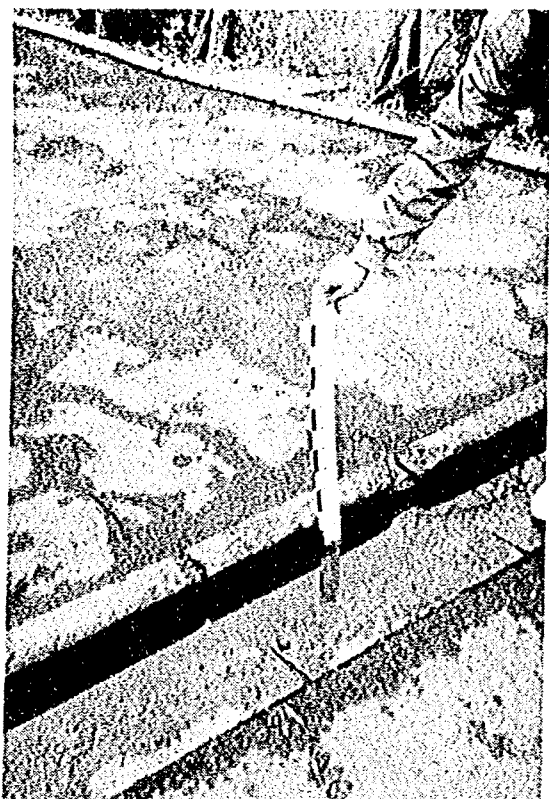
写真 75

・写真75は自転車利用者に不評だった段差部。5 cm強の段差は自転車にとっては、許容範囲をはるかに越えた値である。

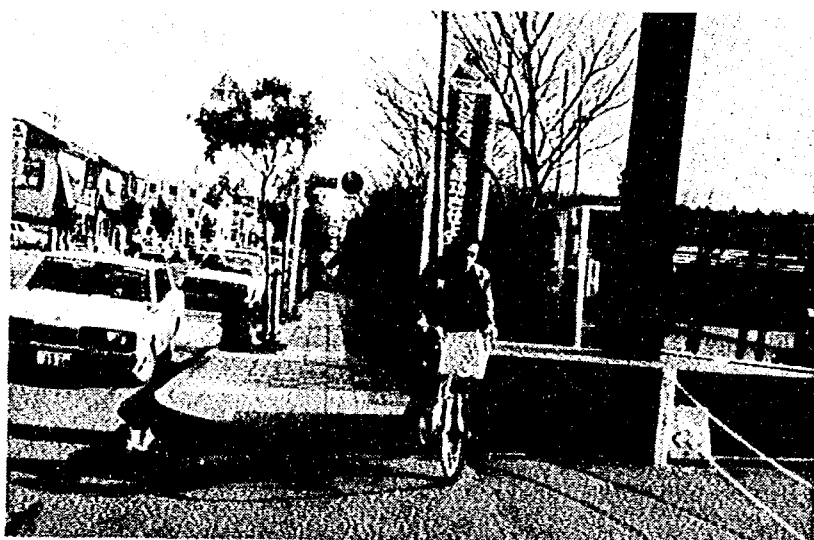
写真 76

・写真76も評判の悪い地点である。すりつけ方法の関係から右側の段差が小さくなっているが、多くの自転車は段差が少しでも小さい方を通ろうとする。この地点に限れば見通しが良いため危険はないが、見通しの悪い交差点では自転車は、より見通しの悪い所を通行することになり危険である。

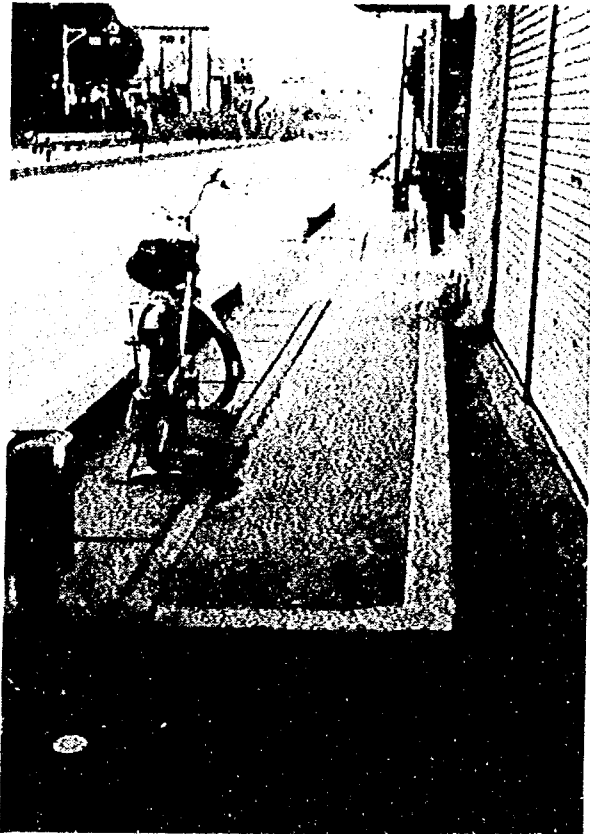
写真 79

・写真79の所で突然、歩道が途切れ高い段差状になっている。歩道路面の高さが急変するところでは、すりつけ等の配慮を行わなければならない。

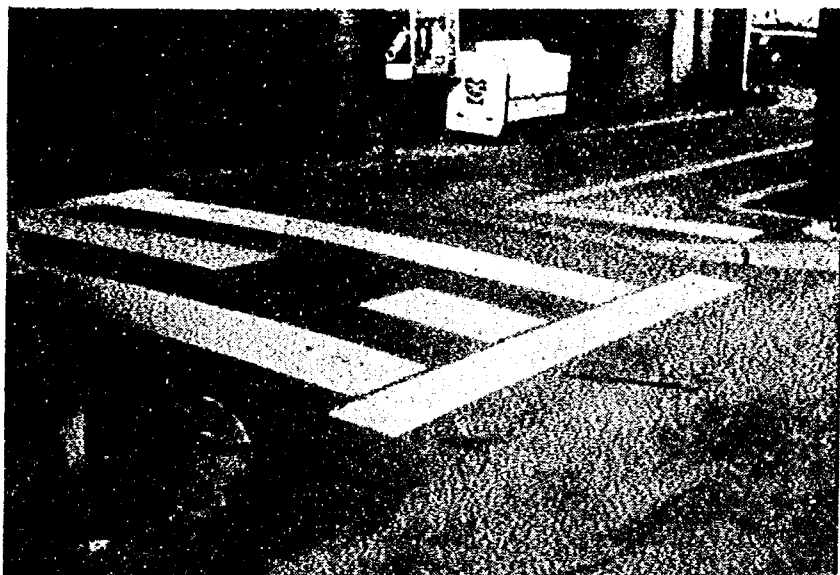
写真 82

・写真82は幹線街路に接続する区画街路を盛り上げて歩道のすりつけを省いた例。

歩行者・自転車利用者は同じレベルを通行することができ、歩道上の傾斜も防ぐことができる。しかしながら、自転車が人家側に寄って走行し、出合頭の事故が増える可能性も含んでいる。

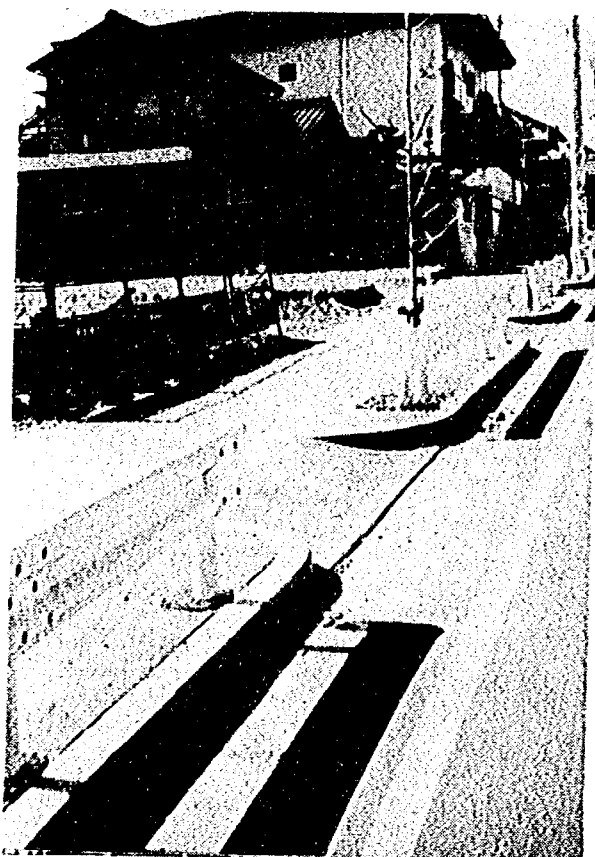
写真 83

・写真83は写真82とおおむね同じ趣旨の設計となっている。但し、前述の例は局部改良によったものであるのに対し、本例は当初から設計されたものである。

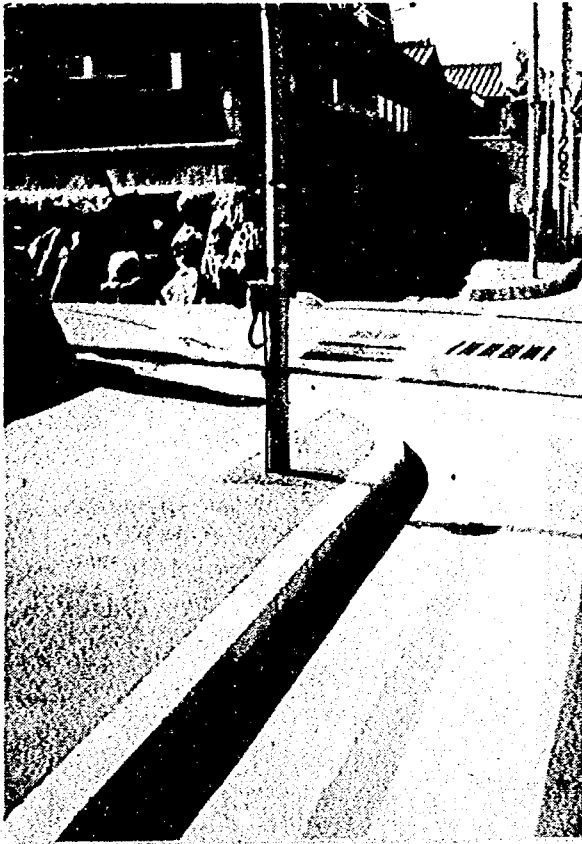
写真 84

・写真84では自転車と車椅子のためのすりつけを全幅ではなく一部としている点に工夫の跡がみられる。

しかし、すりつけ幅はもっと狭くして、半々ぐらいにしてもよいのではないだろうか。

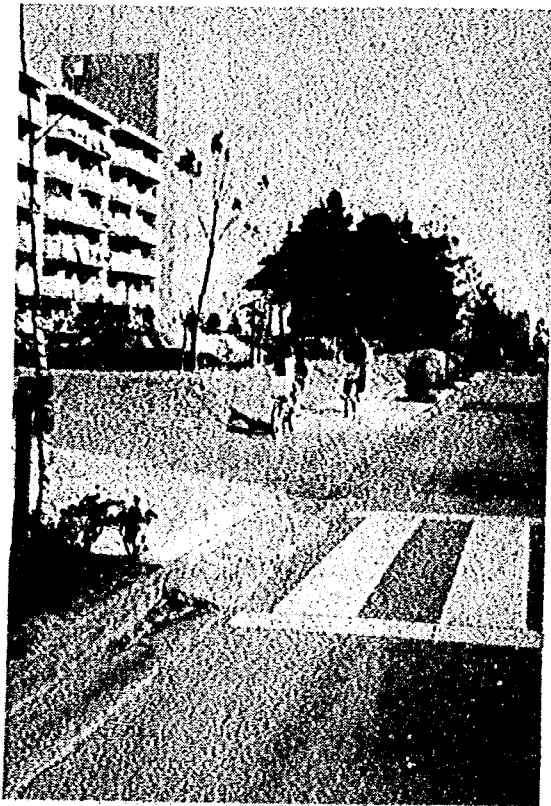
写真 87

・写真87は歩道の切下げを行わず、コンクリート踏掛板を車道側に付けることにより、すりつけた例。踏掛板には排水のため塩ビパイプを通してはあるが、ゴミが溜りやすく、L字ガッターの排水上のボトルネックとなっている。しかし歩道幅員が1～1.5 m程度と狭い場合は歩道路面の水平性を保つために、一考の価値はあろう。

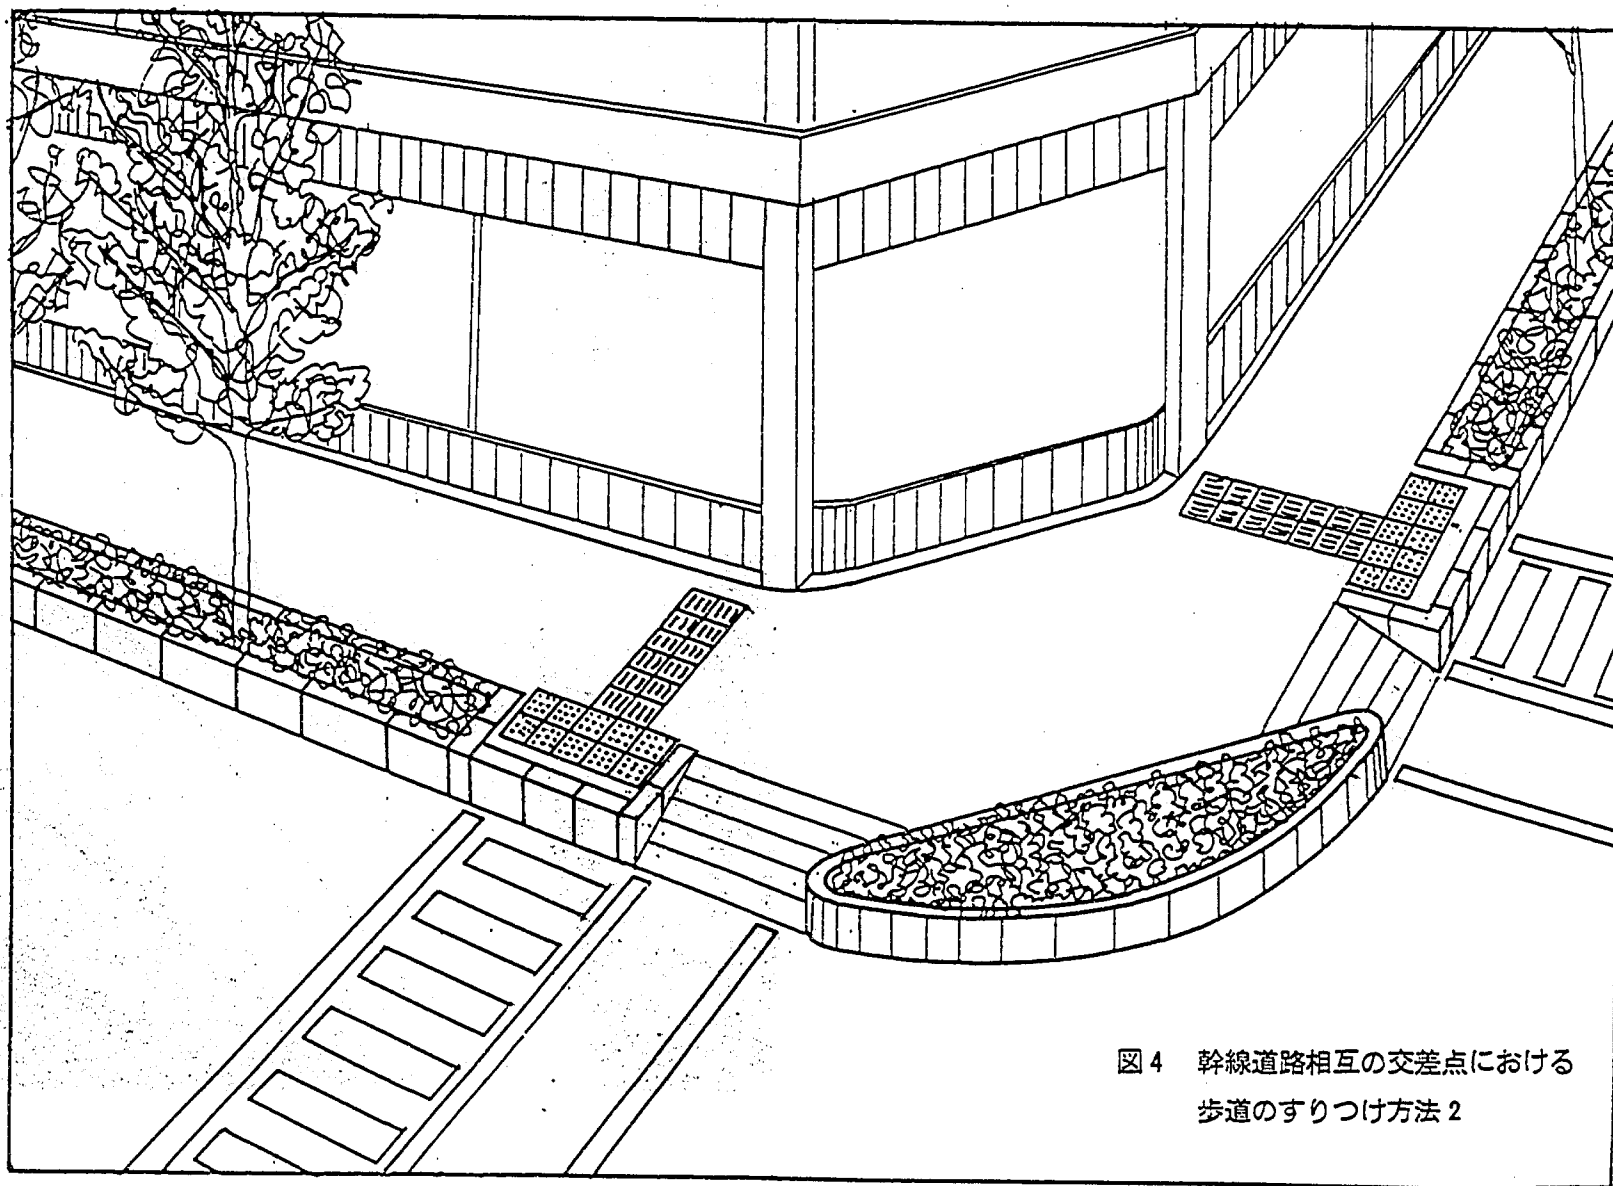
図4 幹線道路相互の交差点における  
歩道のすりつけ方法2

・図4は交差する歩道の高さを一定に保ち、自転車・車椅子の横断のために横断歩道全幅の2分の1だけをすりつける方法である。歩行者と自転車・車椅子の交通をある程度分離できると思われる。利用者の意識調査でもかなりの支持があった。

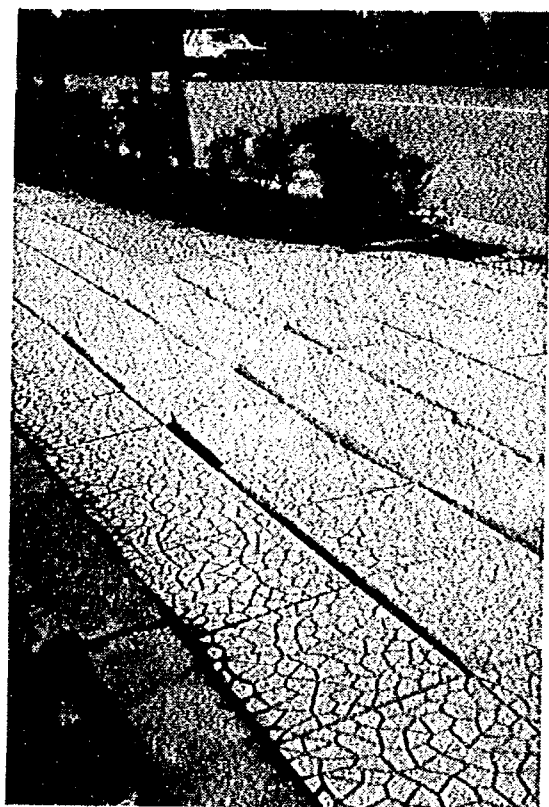
写真 90

- ・写真90もやはり、自転車通行によって破壊されたタイル舗装。これでは自転車は車道を通行するであろうし、高齢者、視覚障害者はつまづく恐れがあり、危険である。

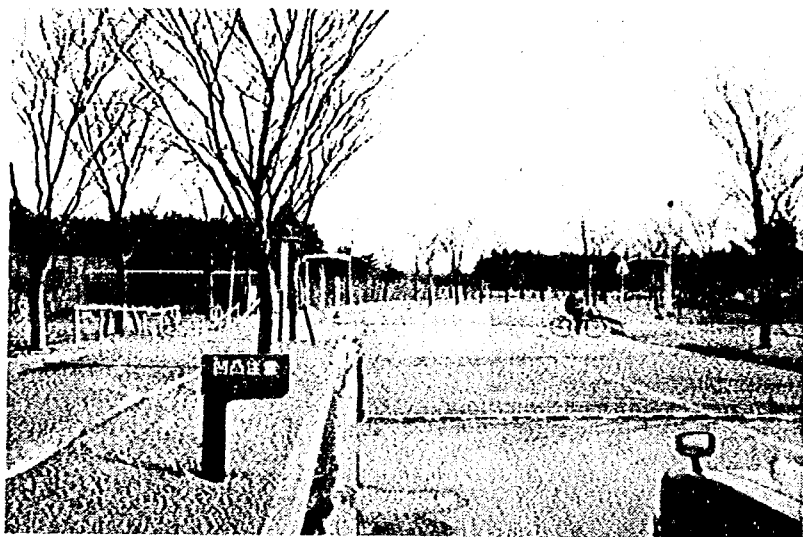
写真 94

・写真94は車道を盛り上げたハンプの例である。このハンプはペデの横断部に設ければ歩道側のすりつけを少なくしたり、全廃したりできるので面白いが、ここではわざわざ前後にハンプを設置しており、車のスピード低下だけしか意図していない。車を運転する側からは凹凸を2回通ることになるので、快適性がより損なわれるという欠点もある。

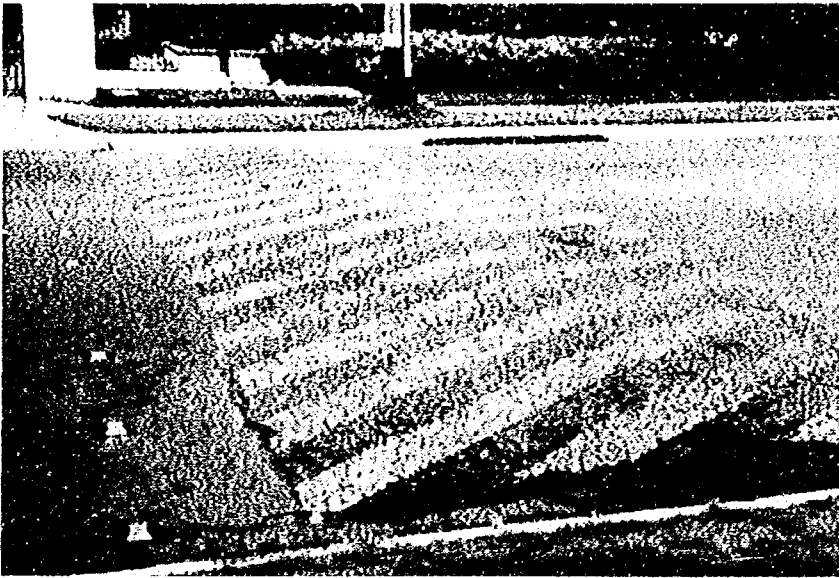
写真 96

・写真96はマニラ市内の住宅地内に設置されたハンプである。これもやはり車のスピードを落させるためだけの目的で設けられているが、黄色のマーキング、チャッターバー、キャッツアイ、あるいは写真73に示す標識等でハンプの存在を運転者に知らせる工夫がなされている。

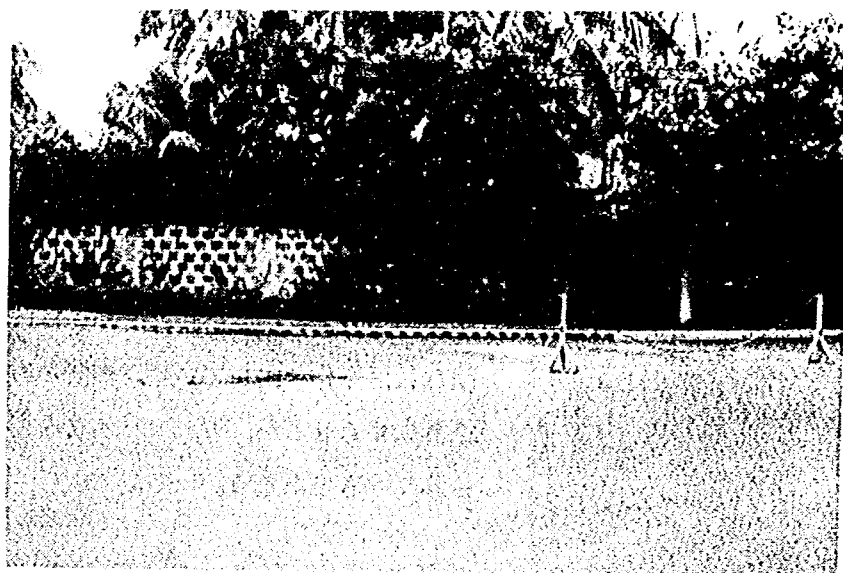
写真 98

・写真98は交差点でハンプを半幅だけにした例。流入側にハンプを設け、流出側には設けないという考え方は確かに面白いが、自動二輪車等がハンプを避けて走行するために、かえって危険だともいわれている。

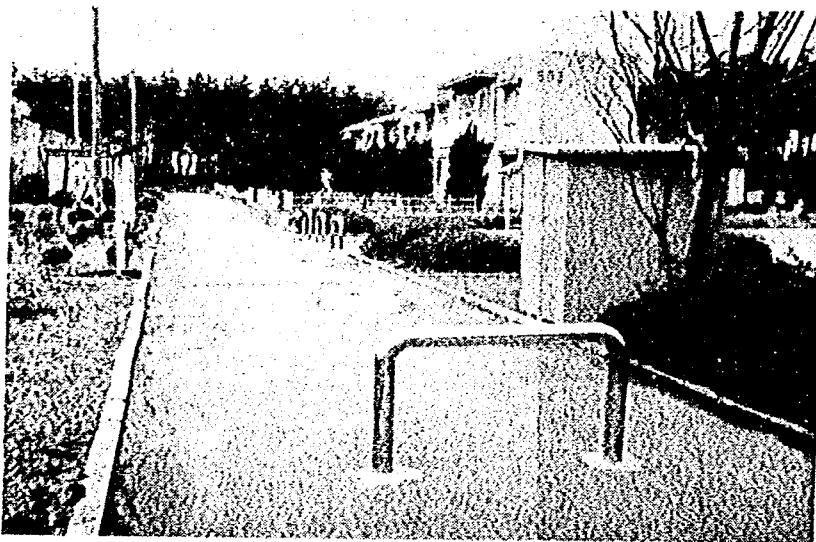
写真 104

- ・写真 104 もやはり横方向に長い車止めである。住区内にこれほど太い車止めを設置すると美観が損なわれる。車進入禁止がはっきりとわかる程度の構造物で十分と思われる。

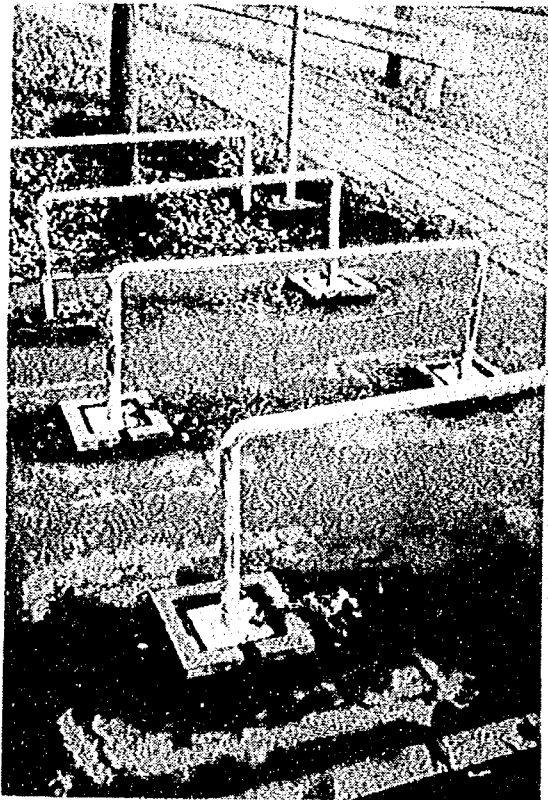
写真 108

- ・写真 108 は取りはずし可能な車止めの 1 つである。基礎の幅があるため、視覚障害者がつまづく危険がある。

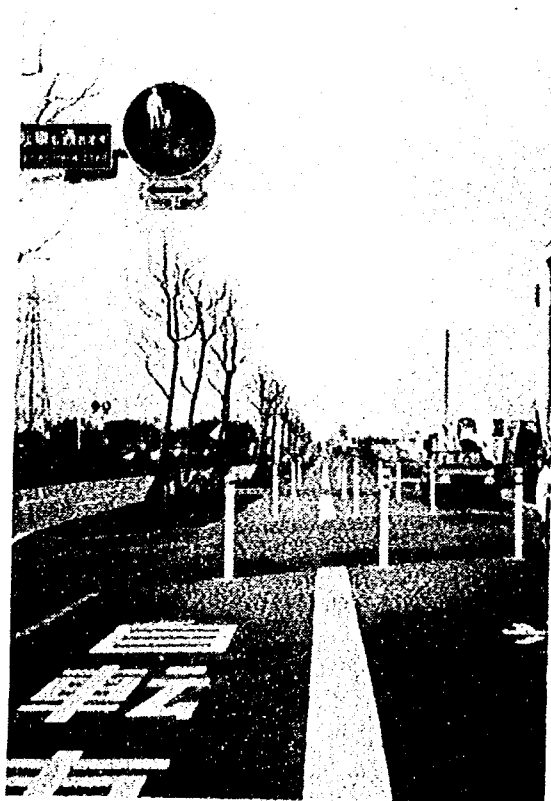
写真 112

・写真 112 のように、横断部にこれほど車止めを配置しなければ、歩道上に車が乗り上げてくるのが実情である。設置間隔やデザインを検討する必要もある。取締りを強化する方法も検討すべきであろう。

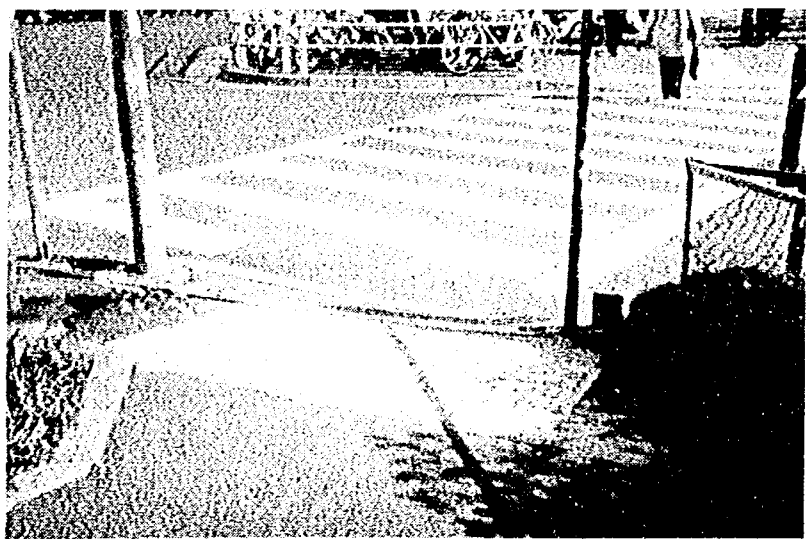
写真 114

・写真 114 では手前 2 列に線状ブロックが全面にわたって設置されている。高齢者や肢体不自由者から点字ブロックは不評なので、必要最小限にとどめるべきであろう。

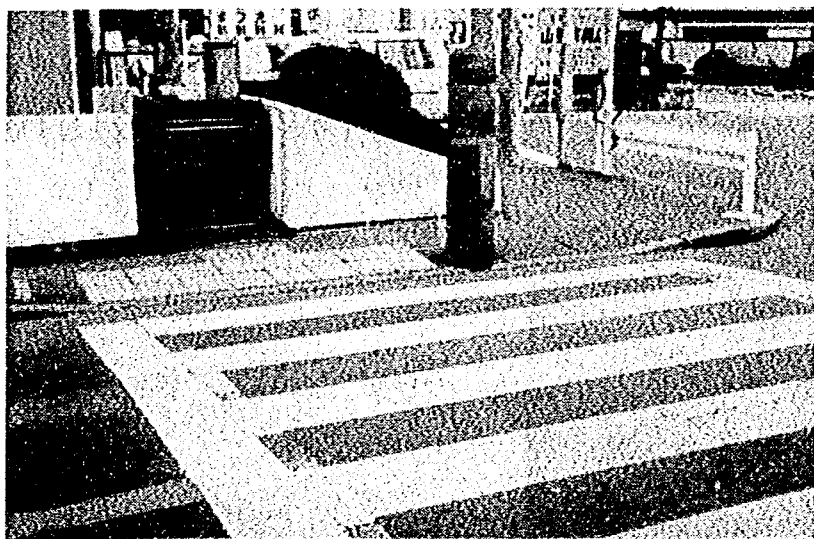
写真 117

- ・写真 117 では当然のことではあるが電柱を外して点字ブロックを設置している。写真 113 と比べて、細かい配慮がなされている。

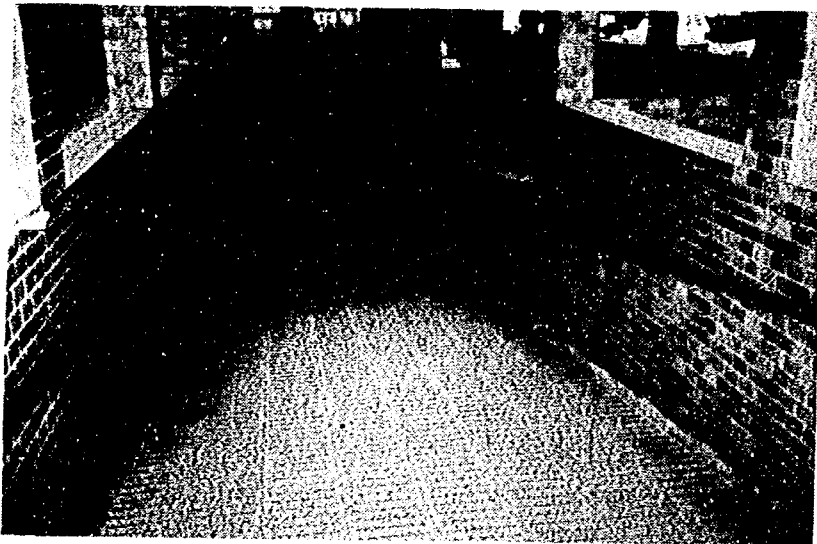
写真 119

・写真 119 は国道をアンダーパスする横断施設である。写真 118 と同様にスロープを下りきった所で事故を起す危険がある。

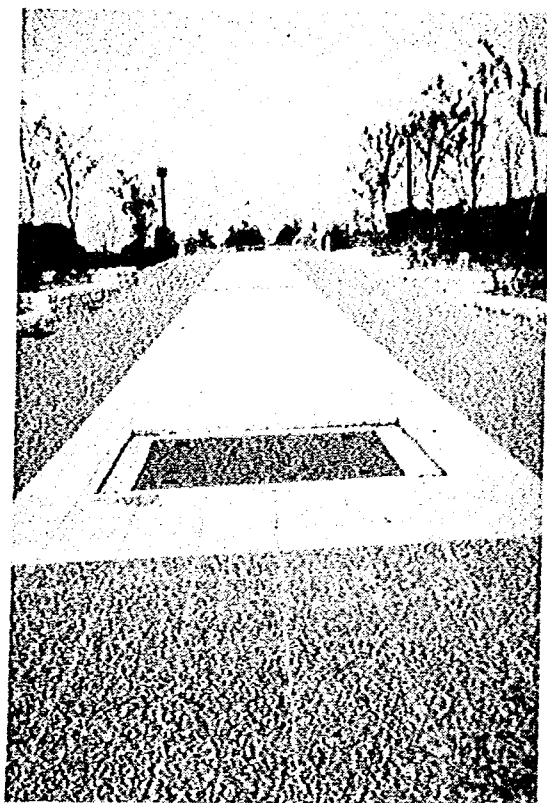
写真 125

・写真 125 はせっかくのペデの真中につまづきやすい窪みが残っている例。もし施工の途中であるとしても一般に供用するのであれば蓋をする必要があらう。
