# 歩行者自転車の安全通行に関する調査研究

——歩道、自転車道等の安全対策事例集——

建設省土木研究所  
交通安全研究室

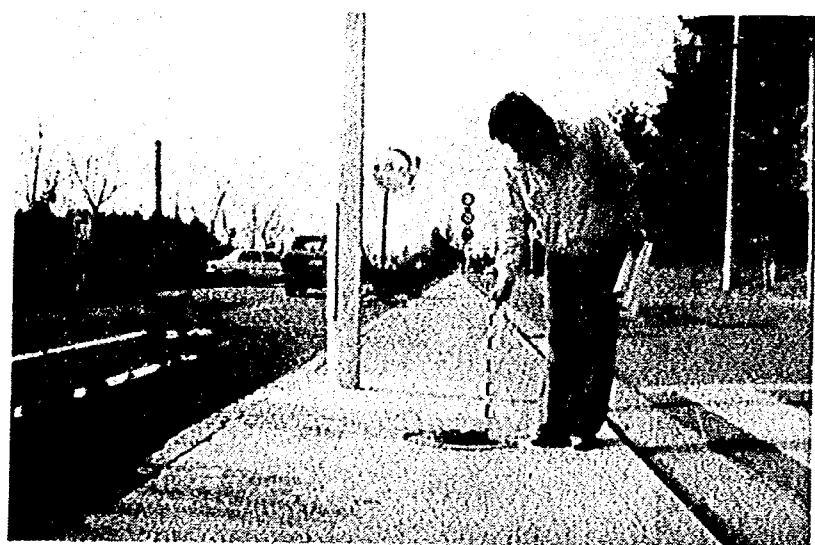
写真 126

・写真 126 は歩道中央に制水弁が約 4 cm 突出している例。特に夜間などは、このように僅かに残されているものの方がつまづきやすい。

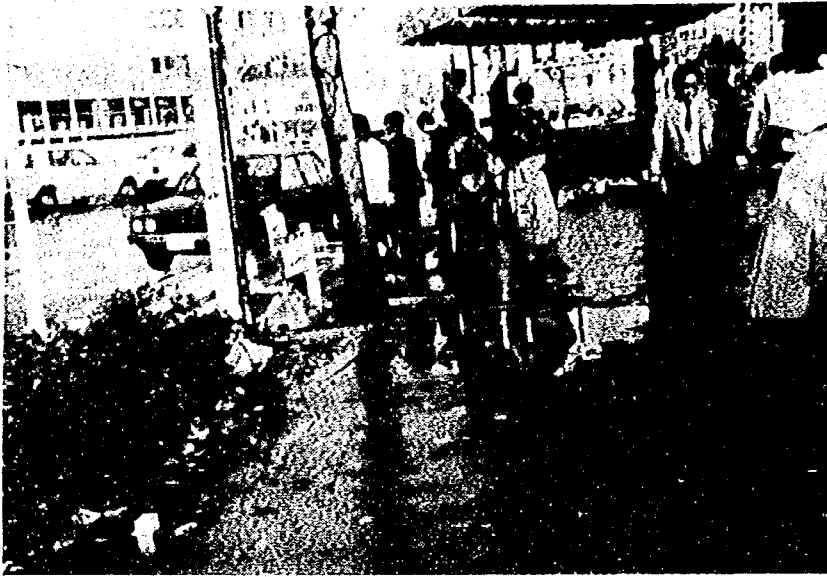
写真 128

・写真 128 は路盤の締固めを十分行っていないために、不等沈下を起し、雨が降るたびに大きな水溜りができる例。歩道が狭いと水溜りを避けて車道側に降りる歩行者が出現し危険である。

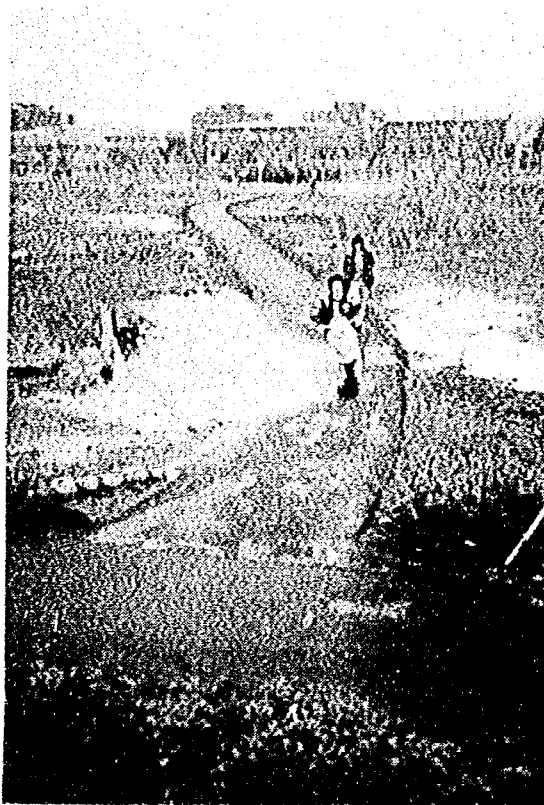
写真 129

・写真 129 も同様な理由で沈下を起こした例。さらに沈下が進めば通行できる所がなくなってしまう。

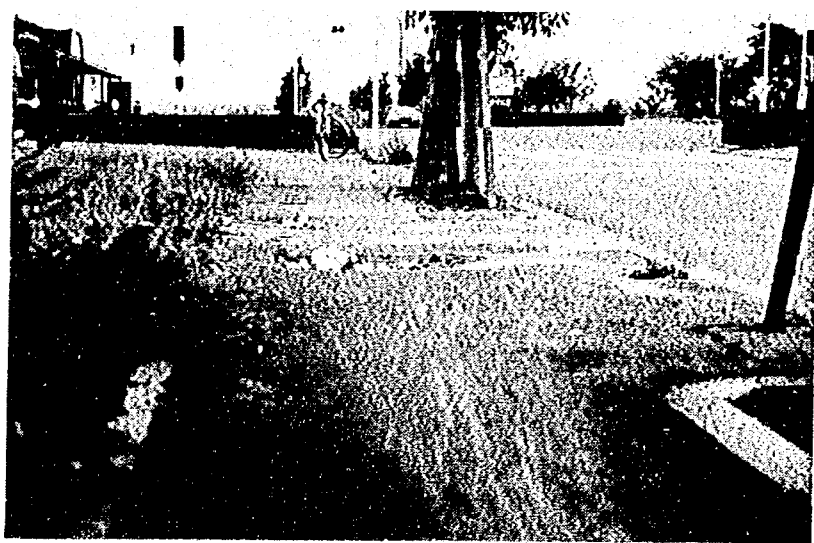
写真 133

- ・写真 133 は全く補修されないで放置された歩道。一般に車道に比べて歩道の補修は後まわしにされる傾向がある。

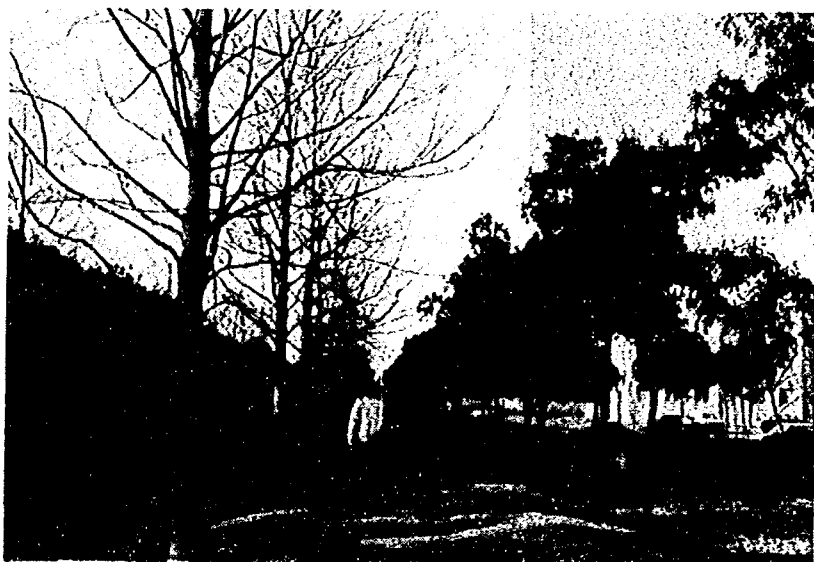
写真 139

・写真 139 のように下枝をきちんと刈るのが良い。

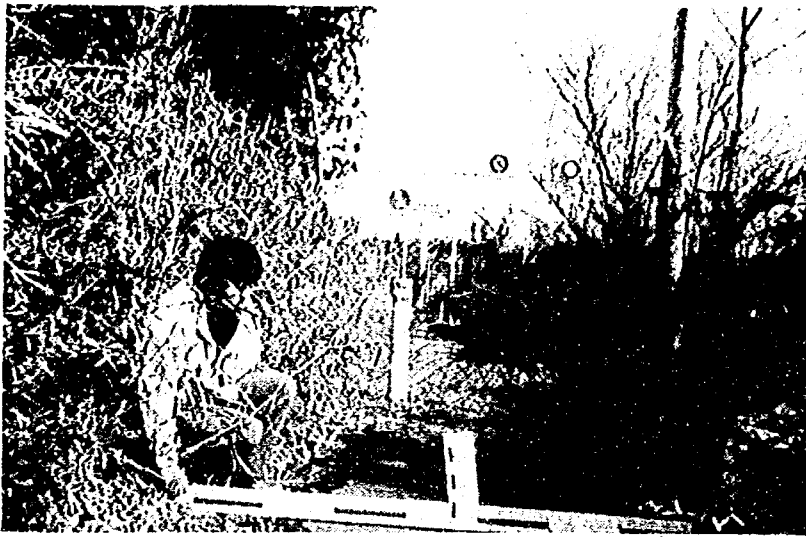
写真 142

・写真 142 の向って右側は歩道植栽として植えられた樹木が無制限に繁茂した例である。歩道植栽としては横方向に広がらない樹種を選定するか、建築限界を侵さないよう管理を十分行うべきである。

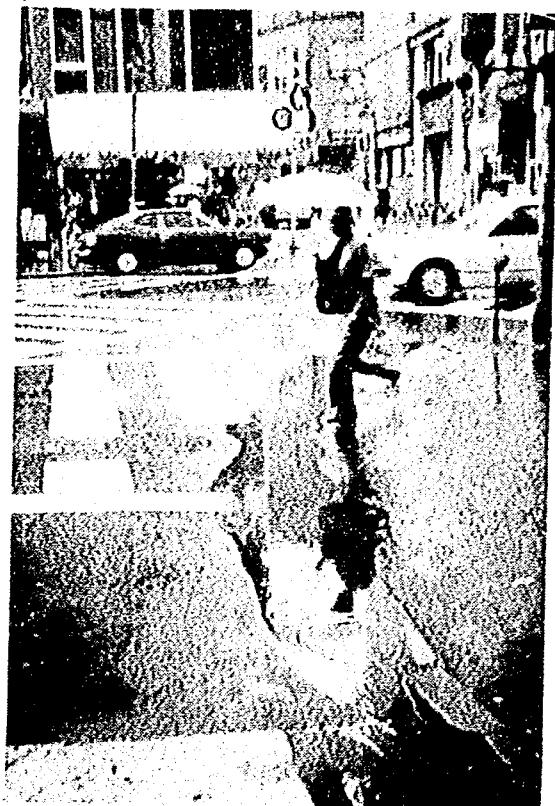
写真 144

・写真 144 も同じ状態を呈している。呑口をすりつけ部中央に配置すべきである。

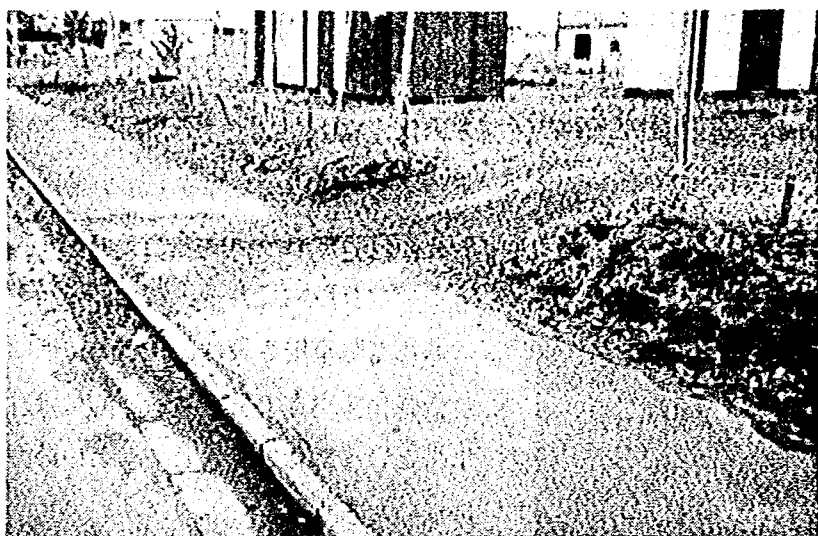
写真 145

・写真 145、146 のような状態では自転車がスリップを起こしやすく、危険であるので清掃する必要がある。

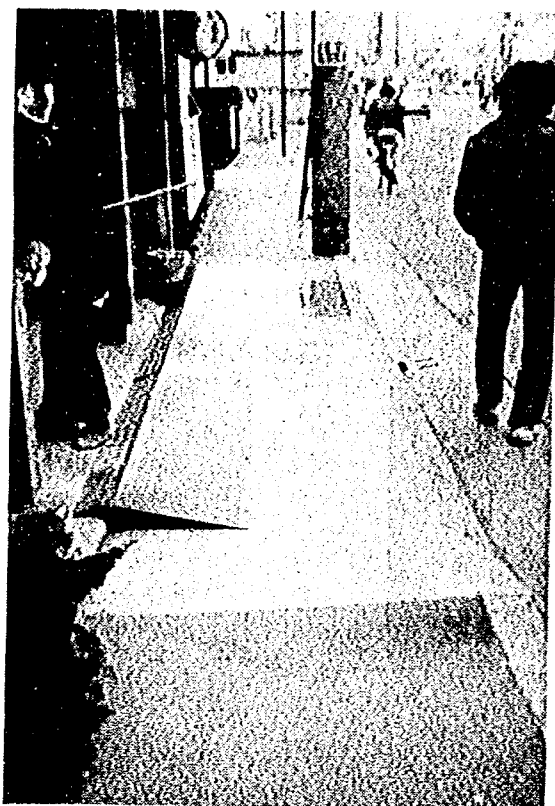
写真 152

・写真 152 は視覚障害者から指摘されたものである。狭い歩道の約半分を踏掛板が占有している上、踏掛板と路面の間に隙間があり、そこに足を突込んで怪我をすることがある。
