土木研究所資料  
昭和57年7月長崎豪雨  
による土砂災害  
調査報告書

昭和59年 3 月

建設省土木研究所  
砂防部砂防研究室

# 昭和57年7月長崎豪雨による土砂災害調査報告書

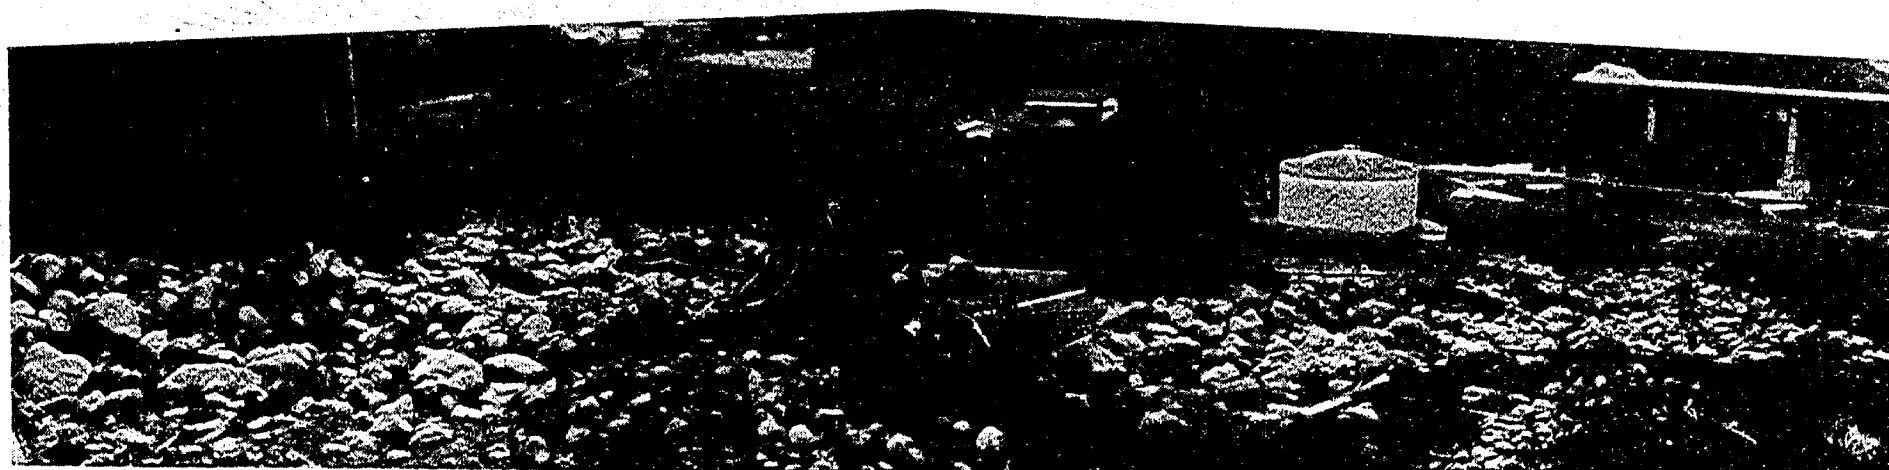
写真2-2 溪流名：井樋ノ尾川(口)-1

一方、ダムの下流で発生した土石流は、それを受け止める物が無く、また適切な流路が無かった為、谷出口で氾濫し、土砂等細粒分も含めた堆積区域長は1,000m以上にも及んでいる。(写真2-2 参照)

谷出口の氾濫開始点(堆積開始点)付近
