共和高架橋載荷試驗報告書

建設省土木研究所  
構造橋梁部橋梁研究室

橋梁研究室では、疲労により主げたと横げたおよび対傾構の取付け構造に損傷を受けた「共和高架橋」の載荷試験および解析を行い、クラックの発生原因と補修方法について検討した。

載荷試験の結果、クラック発生付近には、大きな圧縮応力の集中が認められた。また、この部分の応力は主げた間の沈下量の差に起因するものである。

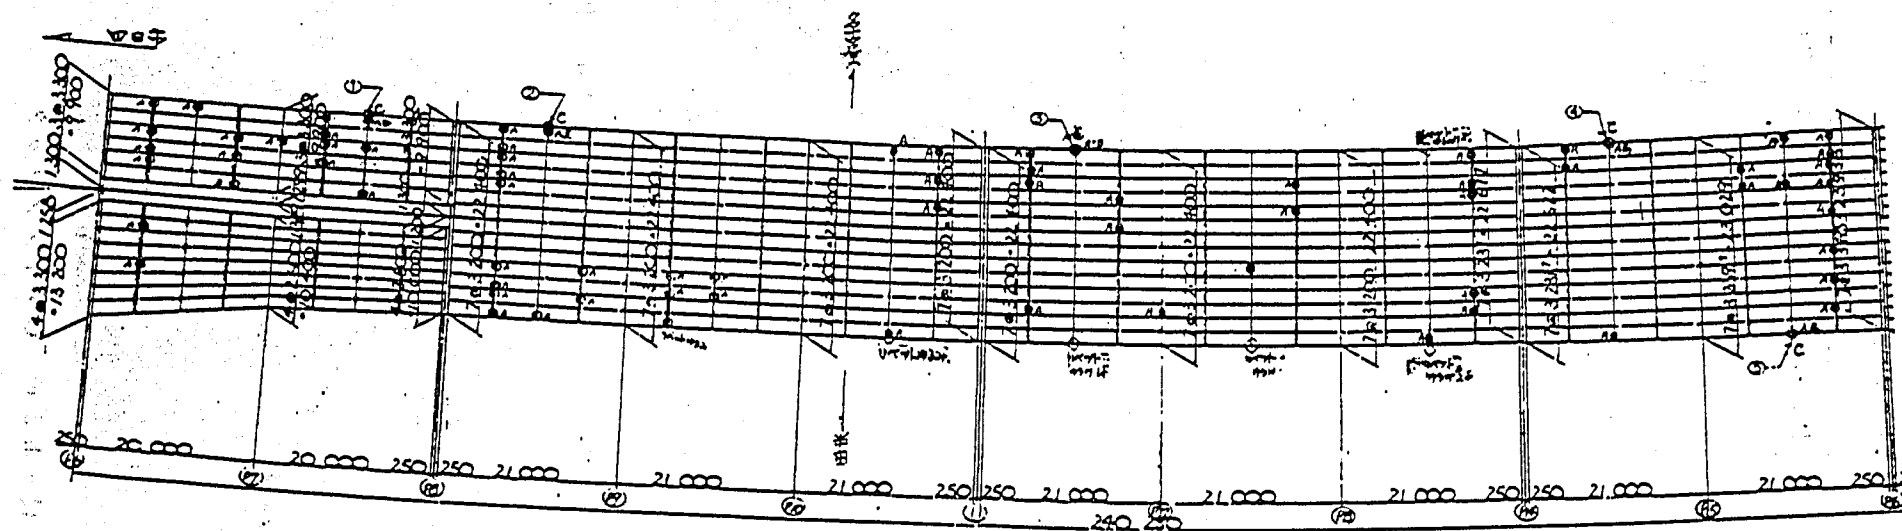
図-1.2 a 損傷分布調査

本橋の疲労損傷は、床版補強のための縦げた増設工事の際に発見された。その時点で行われた工区全体における損傷分布調査の結果を図－1.2 a および表－1.2 に示す。

表-1.2 損傷部調査表

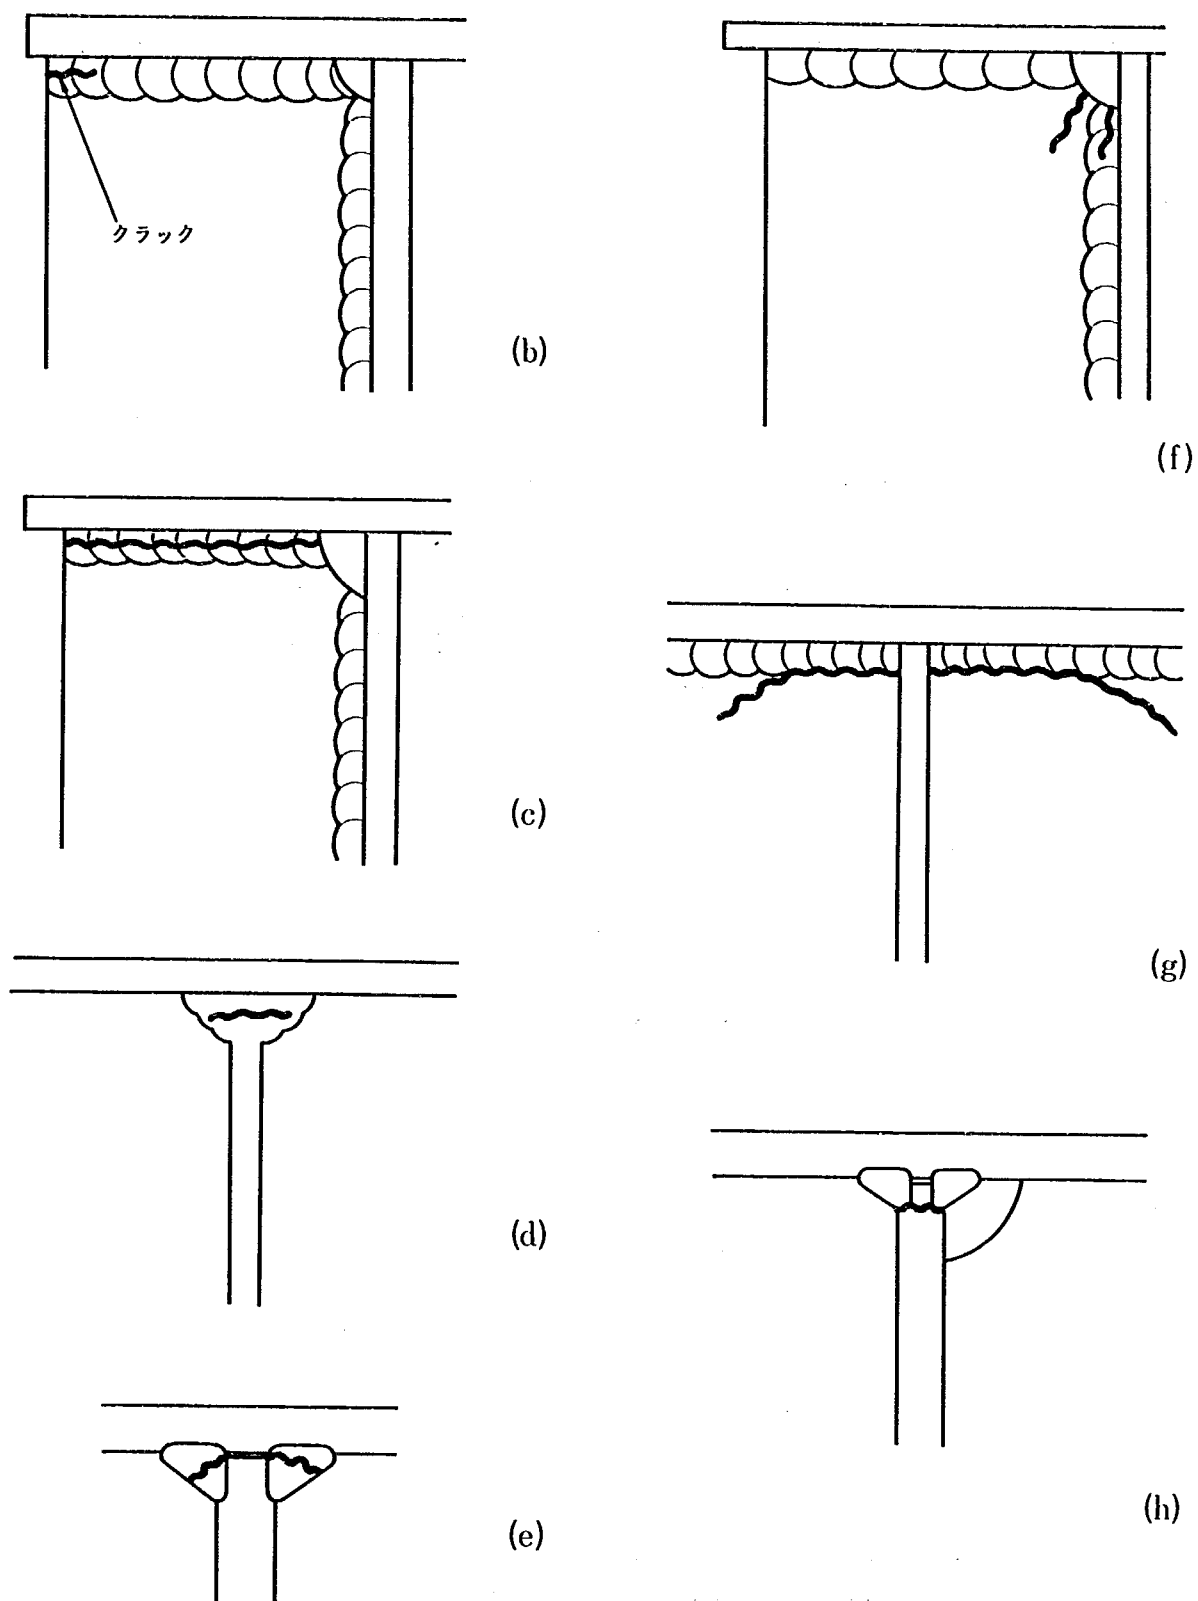
図-1.2 クラック発生図

### (1) Aタイプ(写真－1.2 a および図－1.2 b～e)

荷重分配横げたおよび対傾構を主げたに取付けるのに用いられている垂直補剛材と主げた上フランジとの溶接部に生じたクラックで、塗装に割れを生じた程度のもことから、全断面を貫通したものまで色々な程度のもが見られる。小規模のものがすべて横げた側に生じていることから考えると、きれつの発生は同溶接部の横げた側端部から始まり、主げたウェブ方向へ成長していったものと推測される。また、図－1.2 b～dに見られるように、クラックはすみ肉溶接余盛部の中央にまず現われ、のど厚部を切断する形で成長している。このことは、クラックの発生点が溶接止端の応力集中部ではなく、ルート部であることを示すものである(図－1.2 e)。

### (2) Bタイプ(写真－1.2 b および図－1.2 f)

荷重分配横げたを取付けた端主げたの垂直補剛材上端のスカーラップ、あるいは補剛材と主げたウェブの溶接にクラックが入ったものである。スカーラップでは加工時の凹凸から、溶接部では補剛材側の溶接止端からクラックが発生している。Bタイプのクラックは全数で5ヶ所であるが、1例を除いて貫通したAタイプのクラックを伴っている。なお、単独で発生した1例の場合はスカーラップからのきれつである。

### (3) Cタイプ(写真－1.2 c および図－1.2 g, h)

主げたウェブと上フランジとのすみ肉溶接止端に沿い、ウェブに入ったクラックである。クラックはウェブを貫通しており、最大クラック長は20 cmにも及んでいる。このタイプはすべて端主げたの荷重分配横げた取付け部に生じており、貫通したAタイプのクラックを伴っている。

クラックは溶接止端に沿って成長した後、下方に方向を変えている。ウェブ両面でのクラックを比較したところ、先端付近でのクラック面は、ウェブに対し傾斜しており、横げたにより内側に引張られる力が働いていることがわかった。

解析による補強工法の検討の結果、クラックを確実に防ぐには、主げたと横げたの上フランジを連結することが必要である。

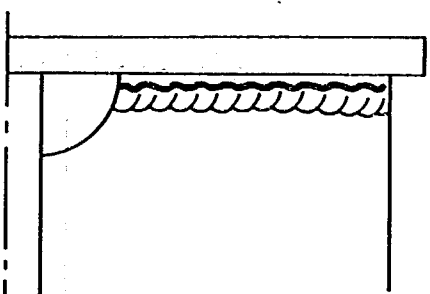
| <p>A - 1</p> | <p>●：すみ肉溶接全長が破断しているもの（2ヶ所）</p> |

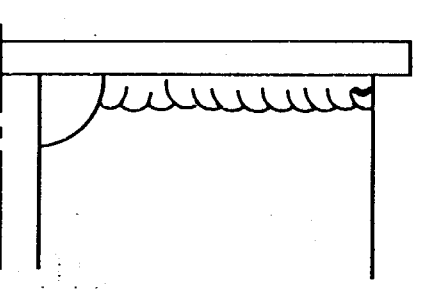
| <p>A - 2</p> | <p>●：側面に 1～2 cm 成長したもの（7ヶ所）</p> |

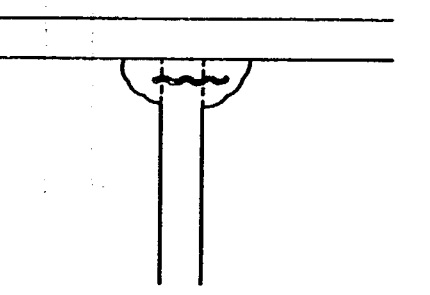
| <p>A - 3</p> | <p>●：すみ肉溶接正面にのみクラックが見られるもの（15ヶ所）</p> |

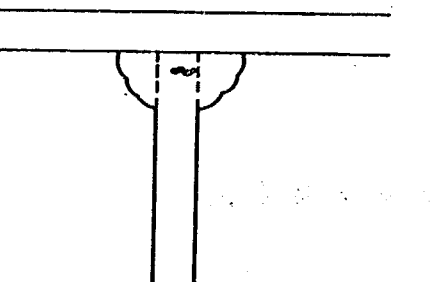
| <p>A - 4</p> | <p>○：クラックか、塗装の割れのみかはっきりしないもの（18ヶ所）</p> |

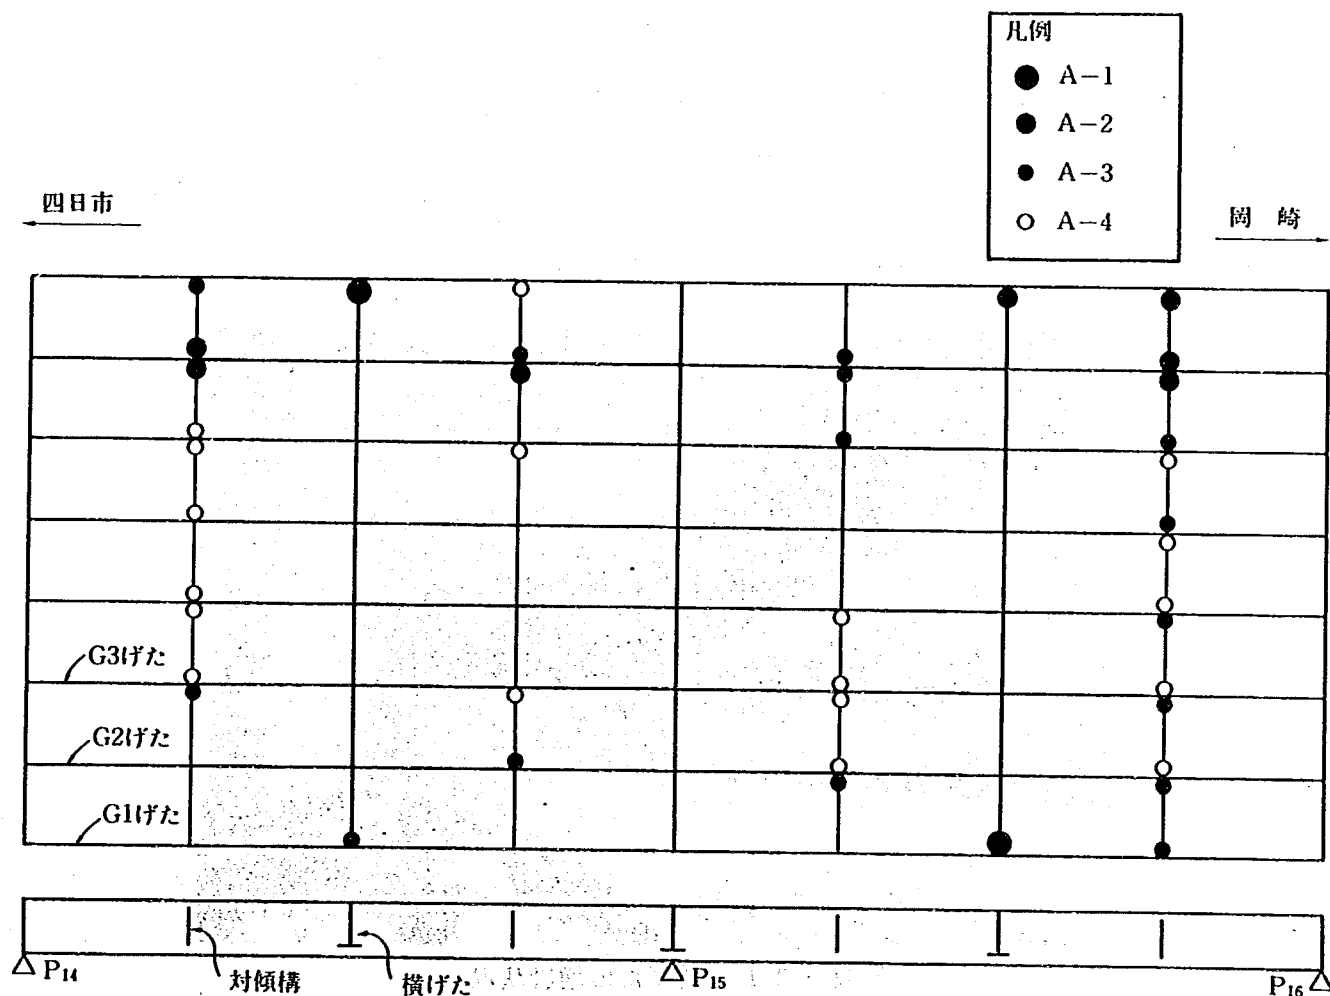
図-1.3 損傷状況の再調査

- I) すみ肉溶接部の完全な破断は端げたと横げたの交点の2ヶ所だけに見られる。その他のクラックは、すべてA-2, 3および4で比較的小さいものである。
- II) 荷重分配横げた取付部では、端げた部のみにクラックが見られ、中げたとの取付部には損傷は見られない。
- III) 対傾構取付け位置の補剛材には、多数(38ヶ所)のクラックが見られたが、いずれも小規模なものである。

クラックの発生位置は、けたの自由端に近い対傾構の取付け部に多く、中間支点側では比較的少ない。また、端げた、中げたの区別なくあらゆる場所に見られる。

以上のことから、Aタイプクラックの発生は横げたあるいは対傾構からの水平力の伝達を主げた上フランジを介さずに行う形式の取付け構造に集中しており、特に端主げたと横げたの取付け部の損傷が著しいということがいえる。

そのほか、BおよびCタイプのクラックは、 $P_6 \sim P_7$ に単独のBタイプのクラックが一ヶ所あるほかは、すべてAタイプクラックが成長し補剛材と上フランジの溶接が切れた場合にのみ生じている。また、その位置はすべて端げたと荷重分配横げたの交差部に限られている。

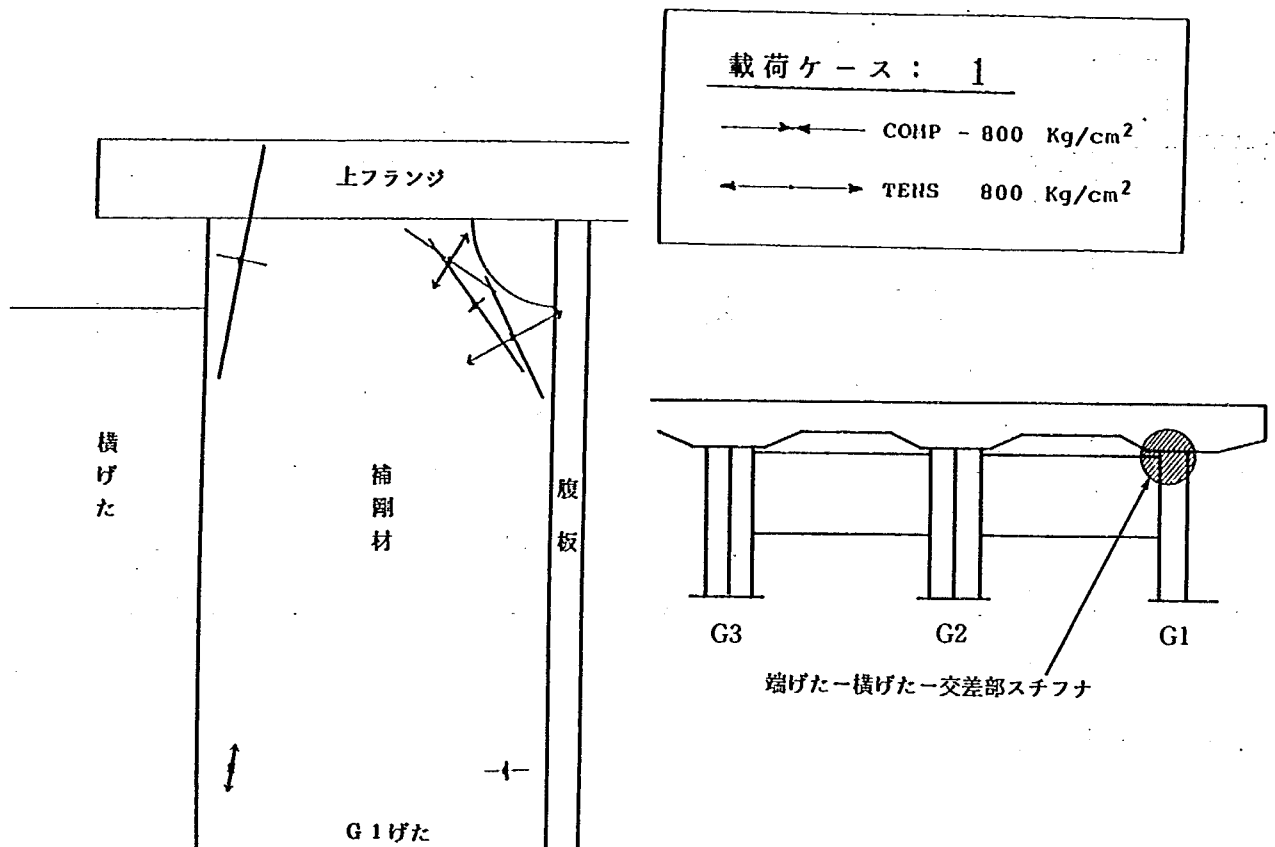
図-3.1(1) G1げた-横げた取付部の補剛材主応力図

いずれの載荷ケースにおいても、Aクラックの始点とみられるすみ肉溶接の横げた側端部には、大きな応力集中が見られる。特に、ケース1および3では $1,000 \text{ kg/cm}^2$ 、あるいはそれ以上の応力度が計測された。しかし、いずれも応力の符号は負であり、クラック発生に必要な引張り応力はどの場合にも認められない。

また、スカーラップ周辺の応力についても、ケース5を除けば荷重の位置による応力分布および方向の変化はほとんどみられない。スカーラップに接する2つのすみ肉溶接(補剛材ー上フランジ、補剛材ーウェブ)端付近は、溶接に沿ったかなり大きなせん断応力が存在するものと考えられる。単独のクラック発生が1例あった、スカーラップ中央付近には、かなり大きな応力が存在するが、これも圧縮である。

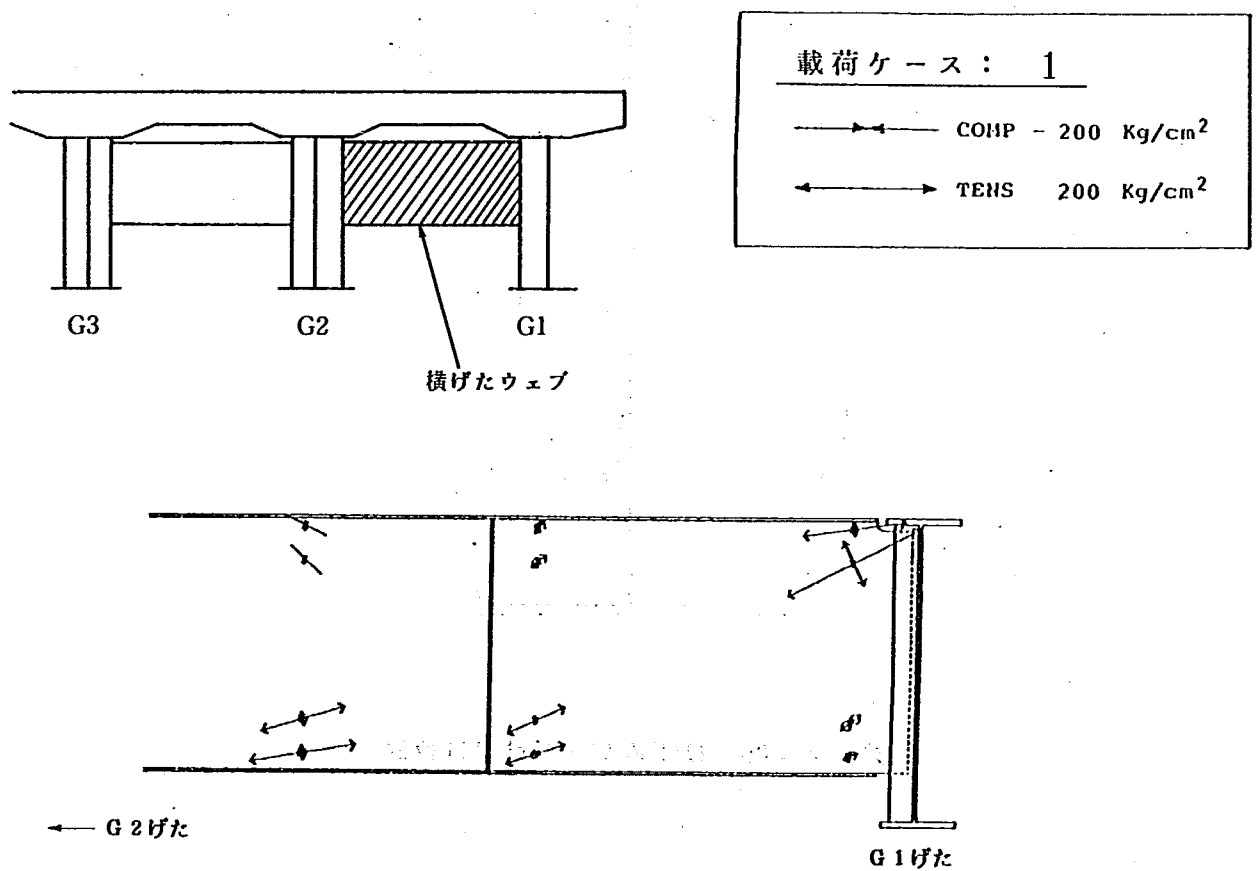
図-3.1(2) 横げたウェブ主応力図

横げたウェブの応力も、ケース5の場合を除けばその主応力方向に大きな差は見られない。横げた中央およびG2げた寄りでは、下フランジに横げた軸方向の引張応力が見られ、G1げた付近では逆に上フランジ付近に引張応力がみられる。下フランジ付近は(おそらくG1げた下端がフレキシブルなため)応力が小さくなっている。横げたの応力状態から推測すると、

i) G2げたがG1げたに対し常に相対的に沈下している。

ii) G1げたは、G2げた側に横げたにより引張られている。

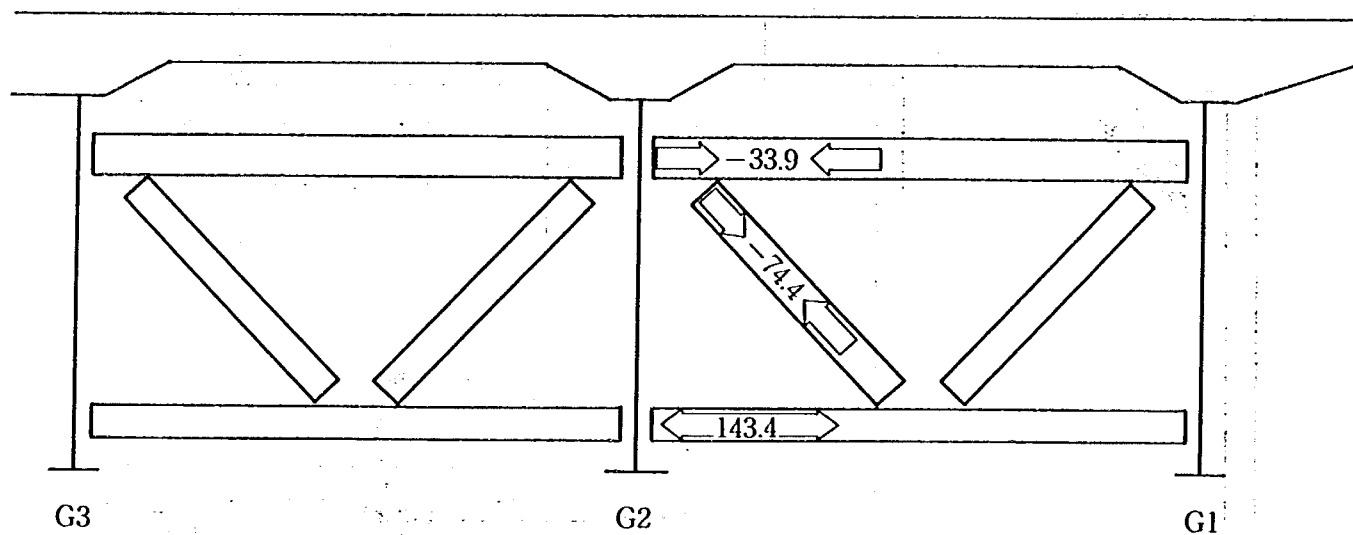
図-3.7(1) 対傾構軸力図( 載荷ケース2 )

図-3.7(1)および(2)は、対傾構の軸方向応力を示したものである。斜材と下弦材の応力は、その大きさに多少の変化はあるものの、荷重車の位置を変えても符号は変わっていない。上弦材のみが荷重車の位置により符号を変えており、補剛材の応力状態と対応している。言い換えれば、斜材、下弦材は横げた挙動とよく似ており、横げた同様に荷重分配機能を有していると考えられるのに対し、上弦材は別の力(変形か)に対して抵抗しているように見られる。

応力の大きさ自体は横げたの場合に比べて小さく、横げた程損傷部に与える影響は大きくないものと考えられる。

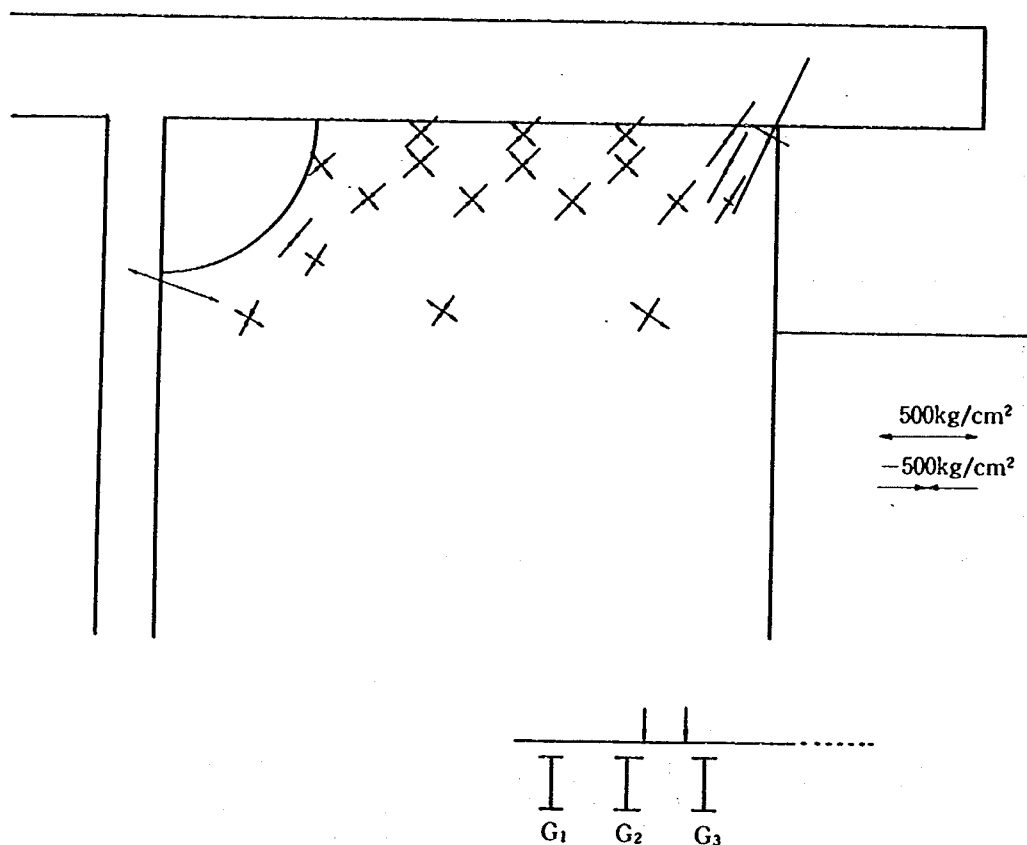
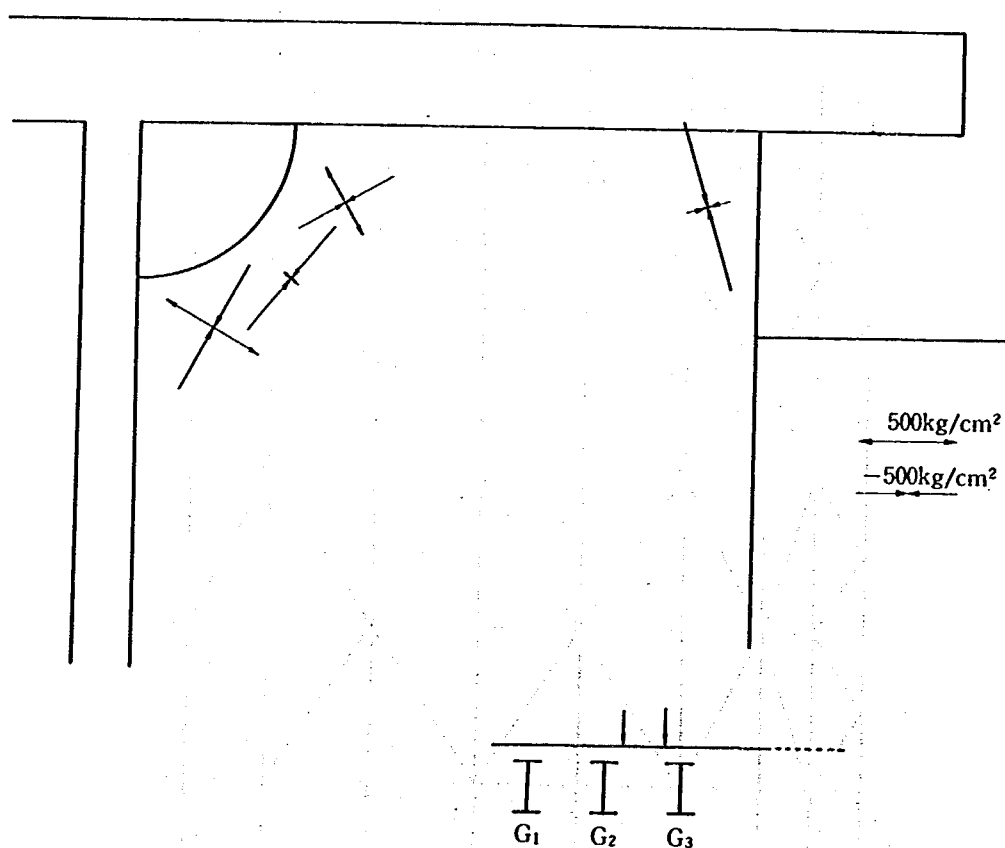
図- 5. 8 (1) 端げたスチフナ上端付近の主応力分布 ( 詳細 F E M )  
(  $G_2 \sim G_3$  間, 載荷ケース 3 )

損傷部付近の応力状態をさらに詳しく知るため、図-5.7(1)の黒塗りの部分を拡大し、図-5.7(2)の要素分割を用いたFEM解析を行った(解析Ⅲ)。ここで、上フランジと接する部分を固定とし、解析Ⅱで求めた接点応力を入力として用いた。載荷ケースはケース3のみである。

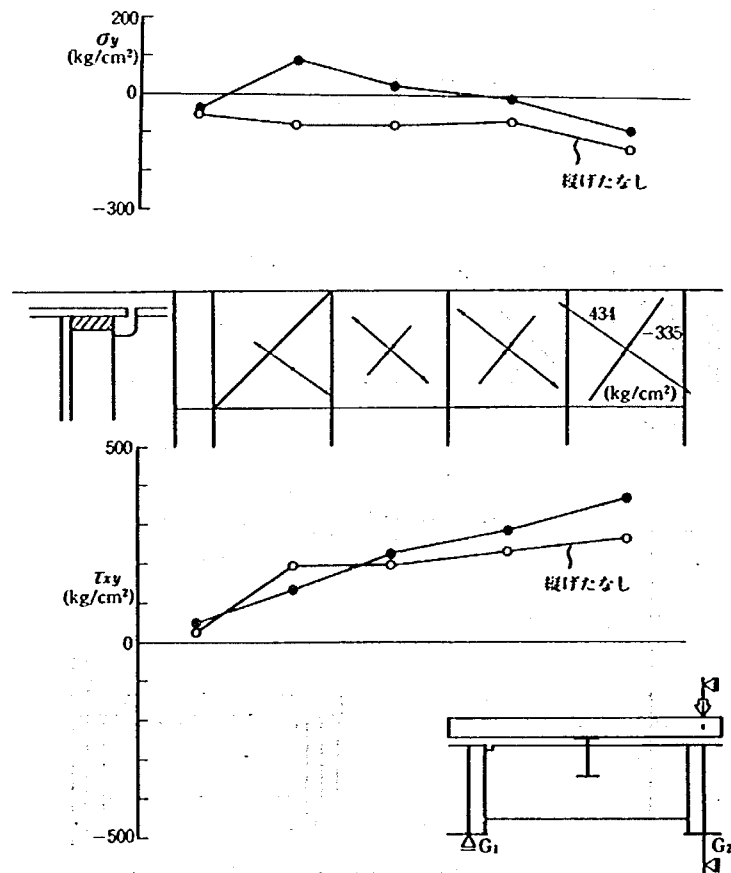
図- 6. 2 (7) 横げた取付け部周辺の応力  
( 縦げた有 )

図－6.1および6.2の(7)は、①の状態に縦げたを挿入したものである。鉛直方向応力については若干減少するが、せん断応力は逆に増加する傾向がある。したがって、主げた間の沈下量の差に主として起因すると考えられる、横げた一端げた取付け部の損傷に対しての縦げた増設の効果は明確でない。
