長野県西部地震による被害

および震後体制の概要

昭和59年12月

建設省土木研究所  
地震防災部耐震研究室

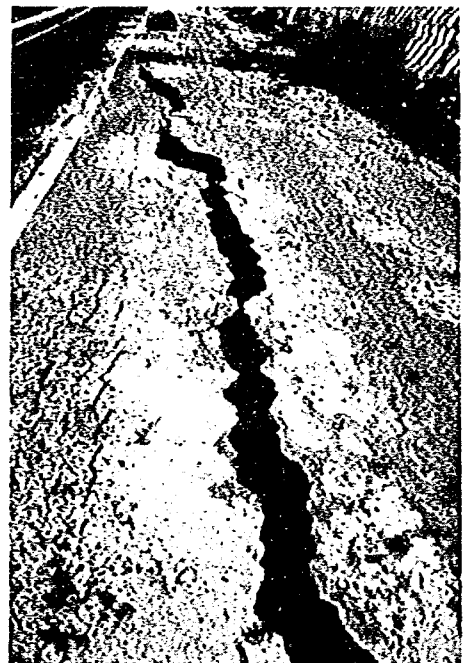
写真 3.4 路面の亀裂（県道越木曾福島線）

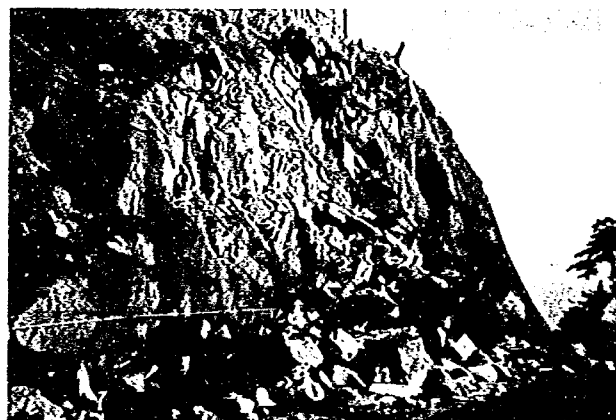
写真3.1～写真3.5は道路への崩土、落石、路肩の沈下、路面の亀裂等の道路被害のうち、代表的な被害状況を示したものである。切取斜面については、法面処理を施した箇所では一般に被害が少ない。また、無処理の自然斜面からの巨石の転落も数多く発生したが、斜面をネットで覆っている場合には、写真3.5に示すように落石がネット内に止っている場合が多く、ネットが有効に働いて道路の被害を最小限に抑えたと考えられる。

写真 3.5 落石（ネットが落石の飛散を最小限に抑えている, 王滝村道）

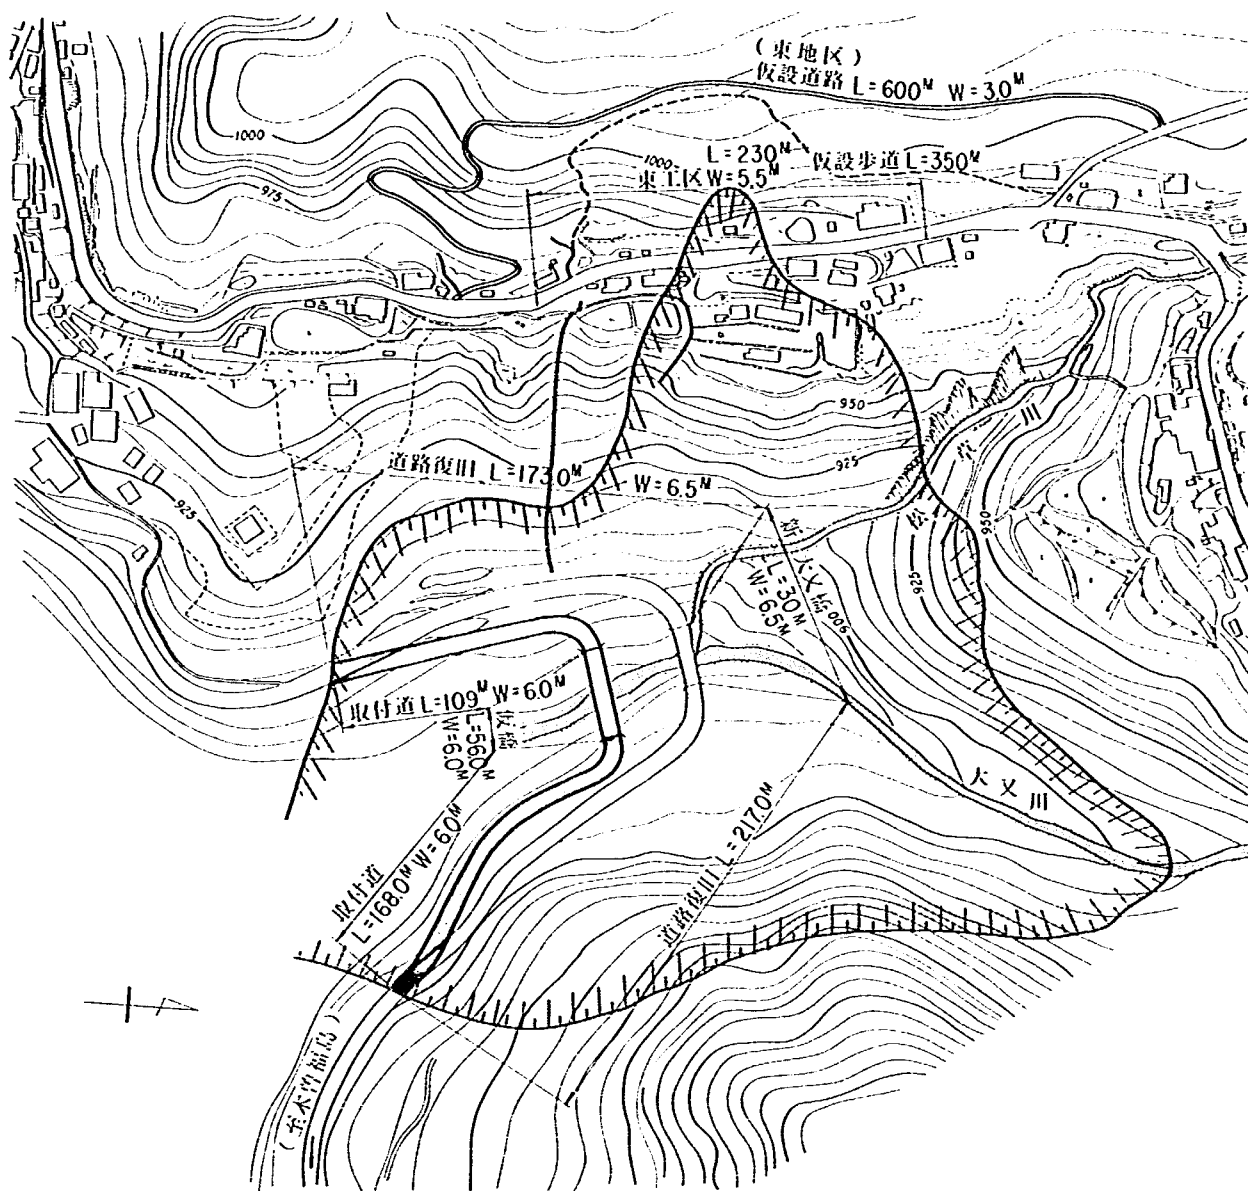
図 3.3 松越地区の被害および応急復旧状況（県道御岳王滝黒沢線）

写真 3.7 および写真 3.8 はそれぞれ斜面の上および下から見た被害状況を示したものである。御岳王滝黒沢線は木曽福島町と王滝村を結ぶ唯一の県道であり，王滝村の震後の復旧を円滑に進めるために，図 3.3 に示したように応急復旧工事として崩壊斜面の下部で全長 277 m（109 m + 168 m）の橋梁取付道路が 9 月 21 日より施工され，10 月 14 日に仮復旧した。流失した新大又橋のかわりには，建設省中部地方建設局が所有していた応急組立橋（ベアリー橋，橋長 8 m + 40 m + 8 m，橋幅 6 m）が用いられたが，これについては後述の橋梁の項を参照していただきたい。また，崩壊斜面の上部の道路流失箇所では王滝村中心部から大又地区への生活道路を確保するため，崩壊斜面を迂回する全長約 600 m の道路および全長約 350 m の歩道が図 3.3 に示したように仮設された。仮設道路は 10 月 8 日に幅員 3 m の一車線として普通車に対してのみ供用が開始され，10 月 28 日には幅員が 5 m に拡幅された。表 3.1 は，この応急工事の工程を示した

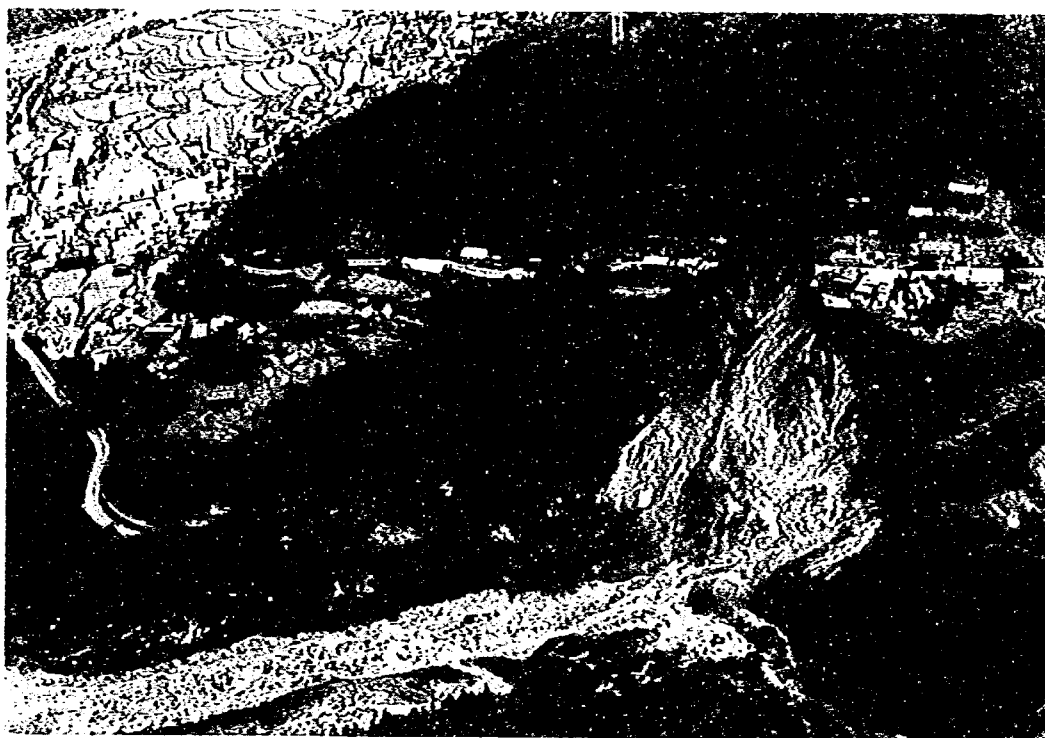
写真3.6は王滝村中心部に近い松越地区に発生した大規模な斜面崩壊により県道御岳王滝黒沢線が2箇所において完全に流失した状況を示したものである。この箇所においては図3.3に示すように斜面の下部

で新大又橋（コンクリートアーチ橋，橋長 20.9 m，橋幅 6.5 m）を含む全長約 420 m の道路が，また，上部では全長約 50 m の道路がそれぞれ流失した。

写真 3.6 斜面崩壊による道路流失（県道御岳王滝黒沢線，松越地区）

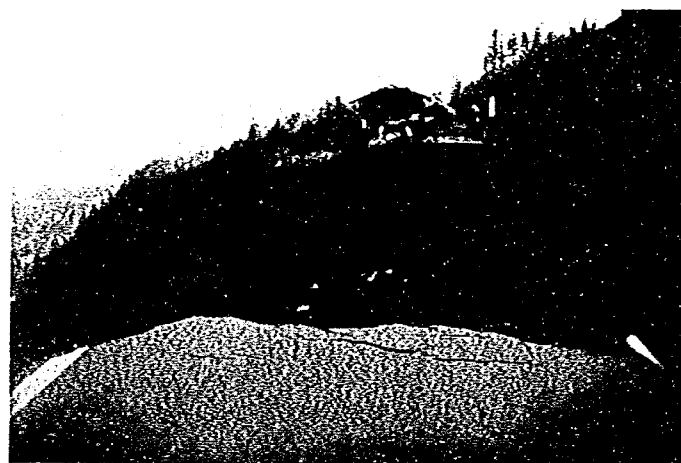
写真 3.7 斜面崩壊による道路流失  
（斜面上部から）

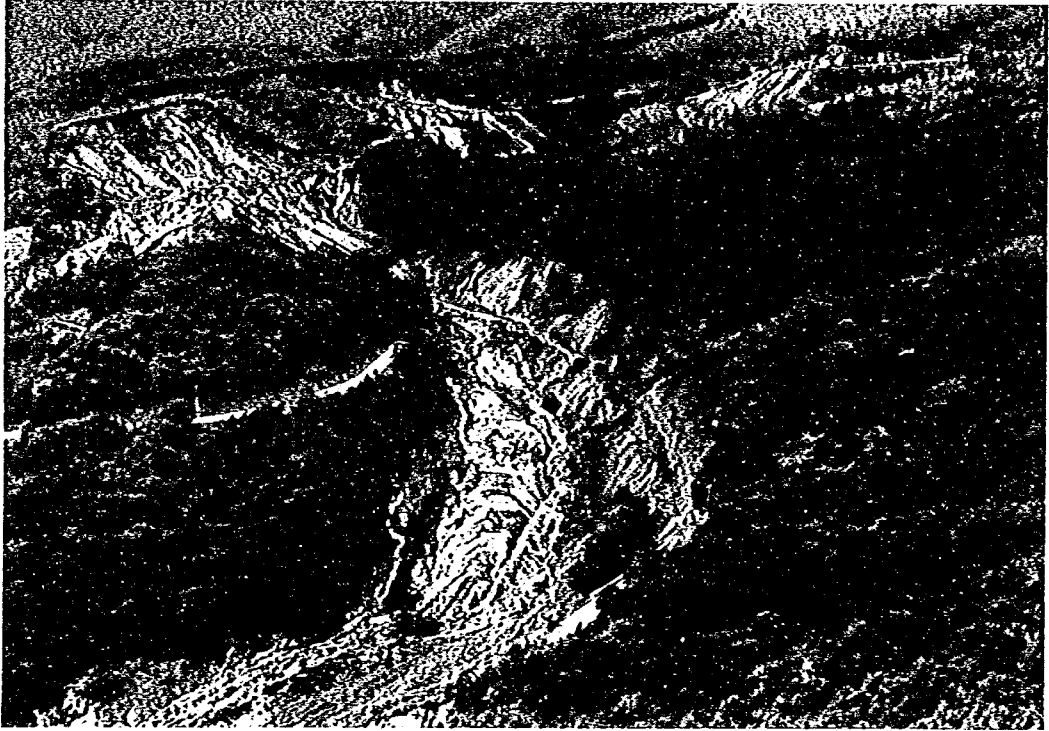
写真 3.9 および写真 3.10は大又地区から御岳高原へ向かう有料の村道が十二権現付近で大規模な斜面崩壊のため流失した状況を示したものである。

写真 3.9 斜面崩壊による道路流失（御岳高原への有料村道，十二権現付近）

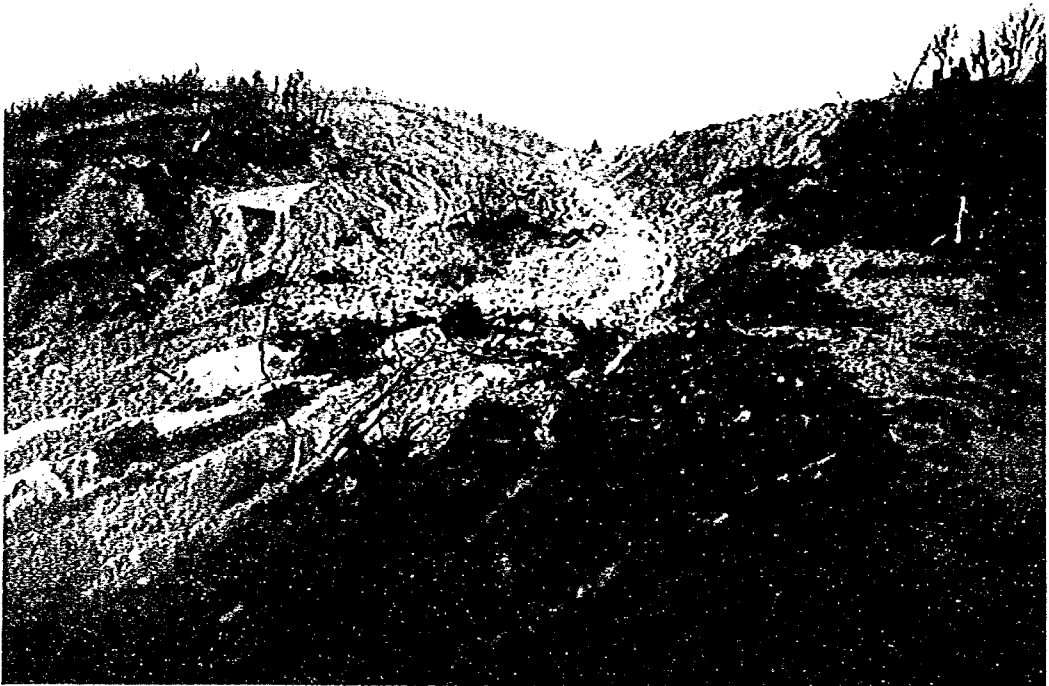
写真 3.10 斜面崩壊による道路流失（道路上から）

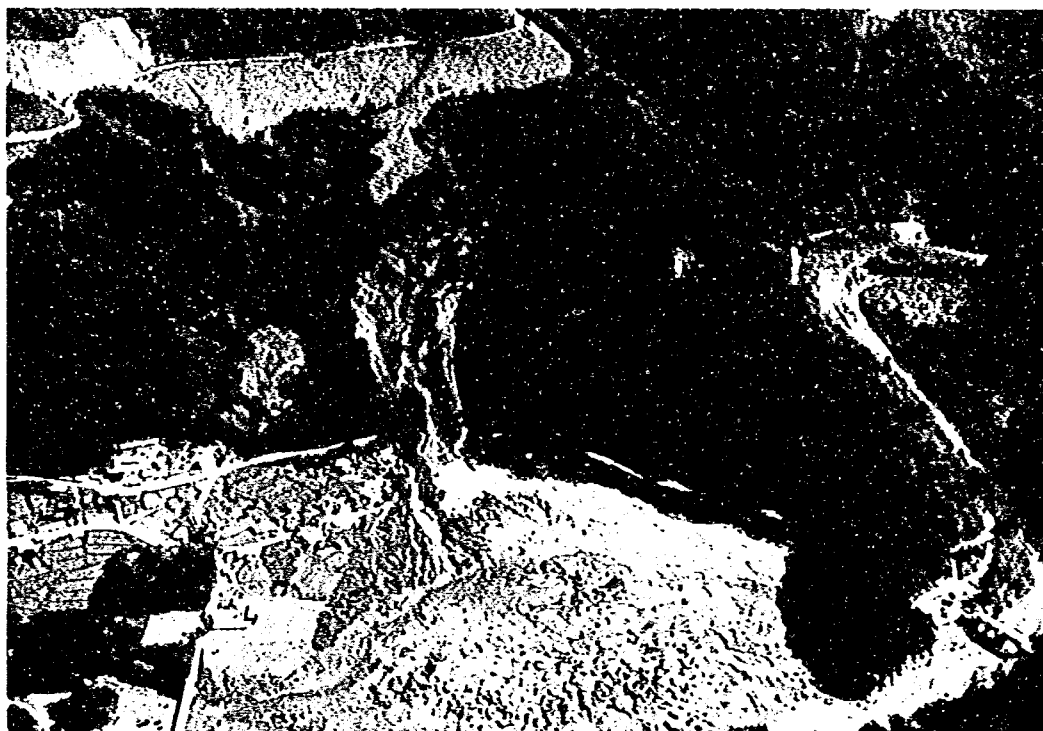
写真 3.11 斜面崩壊による道路流失（滝越地区の林道）

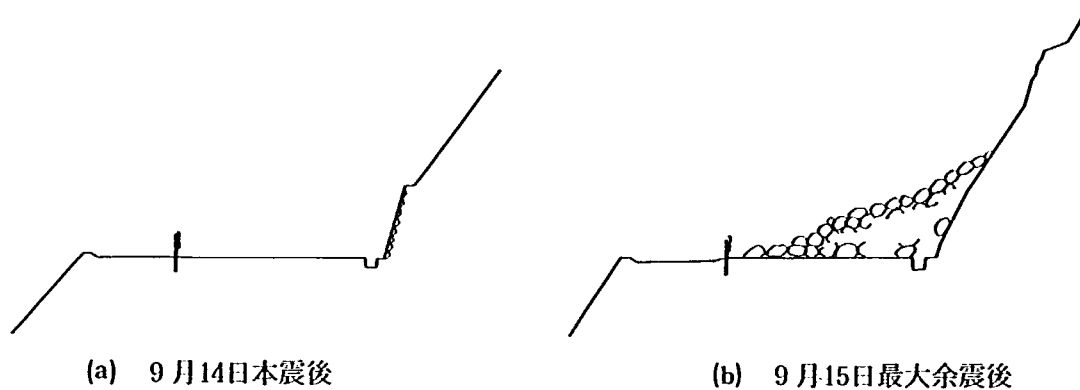
次に余震による道路被害の拡大の事例について示す。本震の約1日後の9月15日午前7時14分にマグニチュード 6.2 の最大余震が発生したが、これにより一部の道路で切土部の法面崩壊等の被害が新たに生じた。図 3.4 および写真 3.15は県道福島御岳線で新たに被害が生じた箇所における余震前後の状況を比較して示したものである。また、図 3.5 および写真 3.16は県道越木曽福島線で新たに被害が生じた箇所における余震前後の状況を比較して示したものである。この他に、本震により生じた路面クラック、擁壁のクラック等の被害が余震により拡大した箇所も見られた。

図 3.4 余震による被害の拡大（県道福島御岳線）

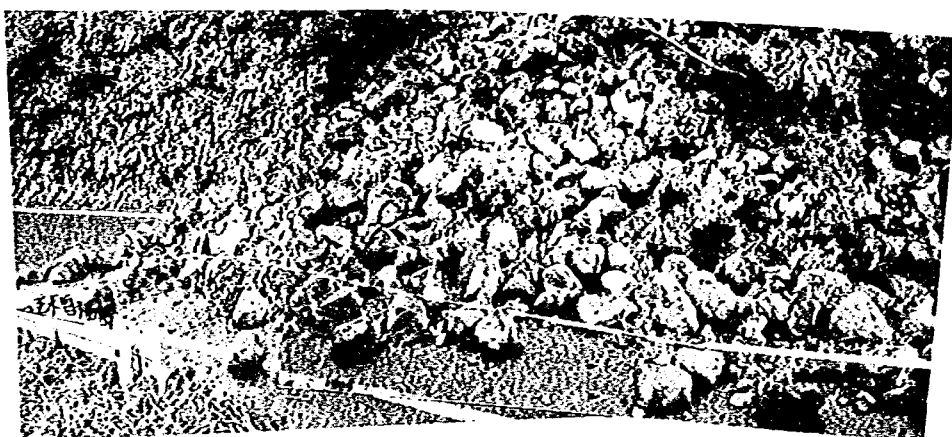
(c) 最大余震後の状況

写真 3.15 余震による被害の拡大（県道福島御岳線，  
長野県木曾建設事務所による）

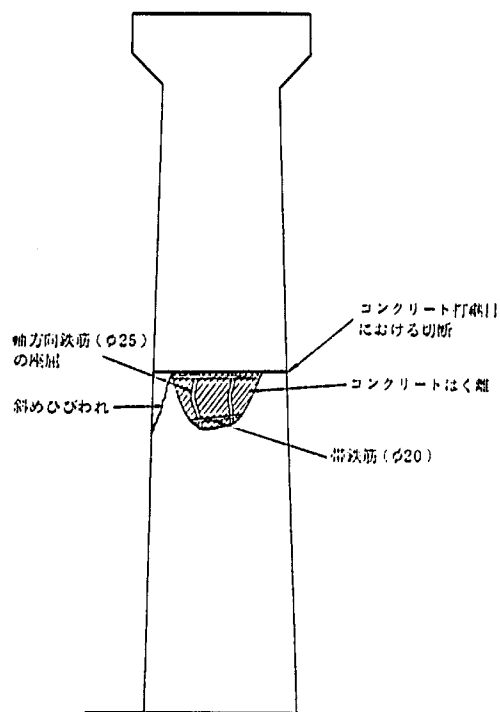
RC変断面橋脚柱中間部の施工継目部でコンクリートに亀裂が発生し、橋軸直角方向の地震荷重により写真 3.18～20に示すようにその切断面からすぐ下の部分のコンクリートがはく離し、下流側の2本の主鉄筋が露出、座屈した。さらにこの部分から下方に向かって斜めひびわれが発生した。

図 3.7 松原橋 RC 変断面橋脚の被害（下流側より見る）

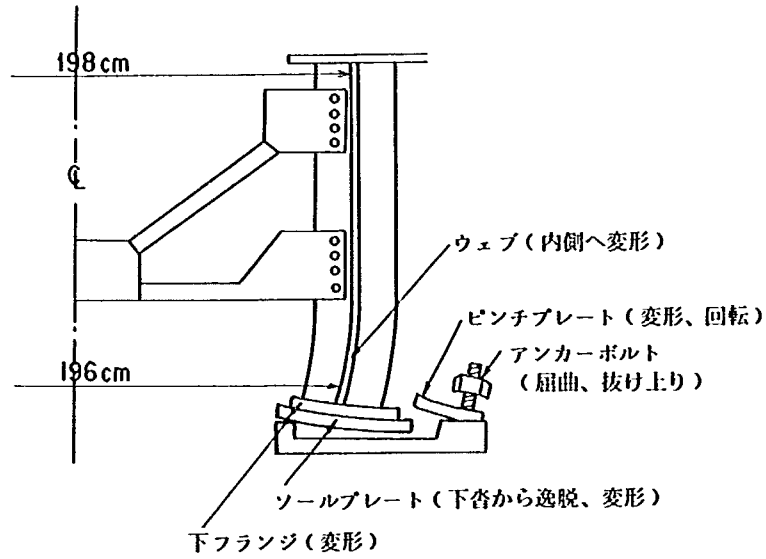
図 3.10 松原橋左岸側橋台上支承およびウェブの変形

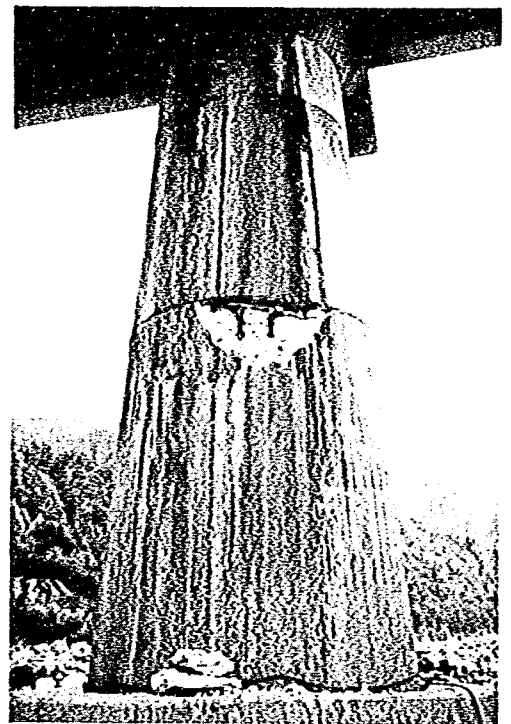
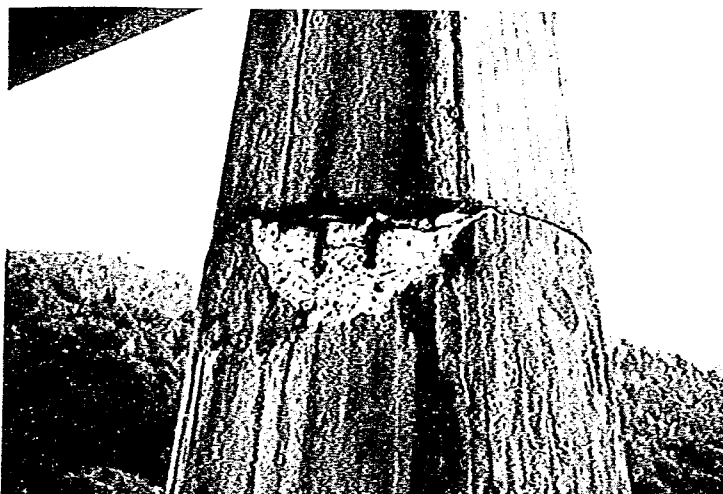
写真 3.18 松原橋 R C 橋脚の破損  
(下流側)

写真 3.19 松原橋 R C 橋脚の破損  
(下流側)

写真 3.20 松原橋 R C 橋脚の破損  
(上流側)

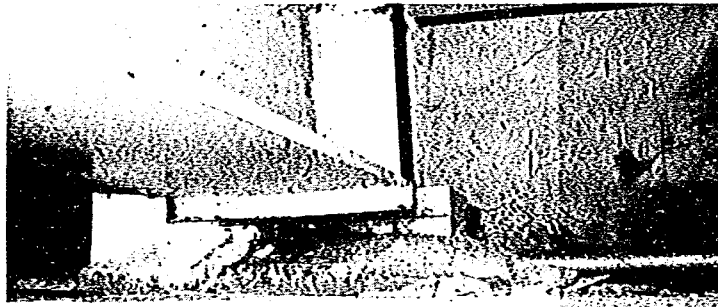
写真 3.21に示すように左岸側橋台パラペットに桁が衝突し、コンクリートが一部はく離して2本の鉄筋が露出した。また、写真 3.22に示すようにパラペット前面に斜め方向のひびわれが生じた。

写真 3.21 松原橋の桁と左岸側橋台パラ  
ベットの衝突 (上流側)

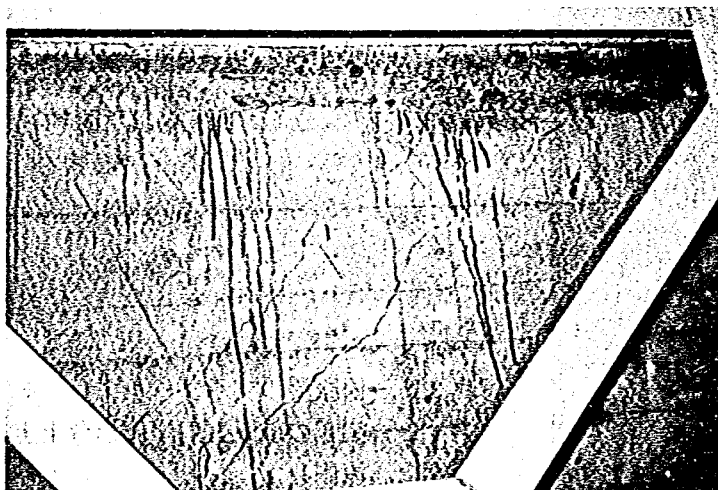
写真 3.22 松原橋の左岸側橋台パラベ  
ットの破損 (斜めひびわれ)

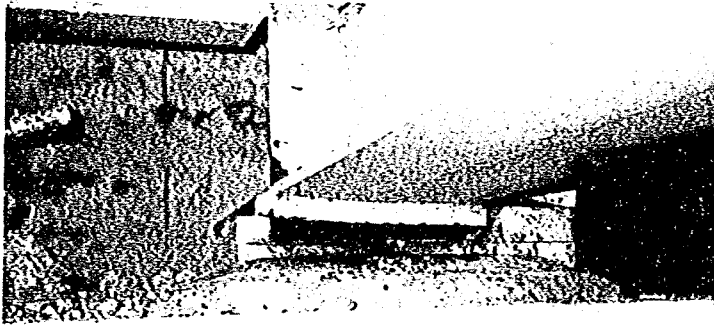
写真 3.23 松原橋の桁の橋軸直角方向への移動，下フランジとウェブの変形（左岸側橋台上下流側）

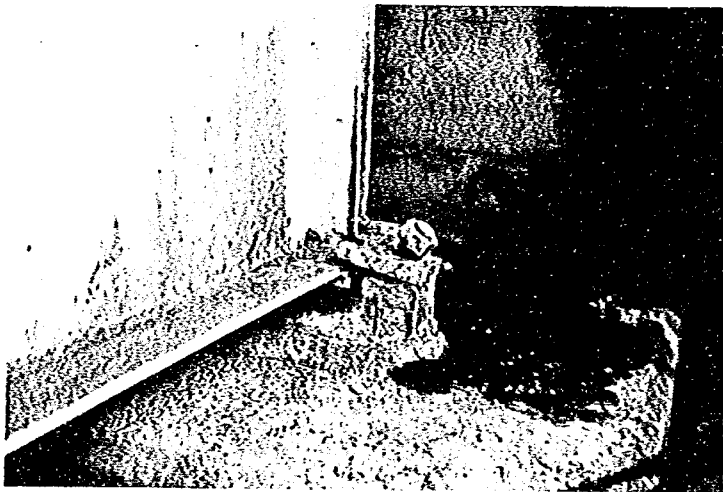
右岸側橋台上の上流側の支承ソールプレートの突起（橋軸方向の移動制限装置）が写真 3.25，26に示すように破断し、下流側の支承（アンカーボルト1本の線支承）が写真 3.27に示すようにアンカーボルトを中心に左岸側へ回転し、アンカーボルトが抜け上がった。左岸側橋台上の下流側の支承アンカーボルトも写真 3.24に示したように抜け上がった。また、桁の橋軸方向相対変位によってピンチプレート（浮上り防止装置）が写真 3.28に示すように左岸側へ回転した。

写真 3.24 松原橋の支承アンカーボルトの抜上り（左岸側橋台上下流側）

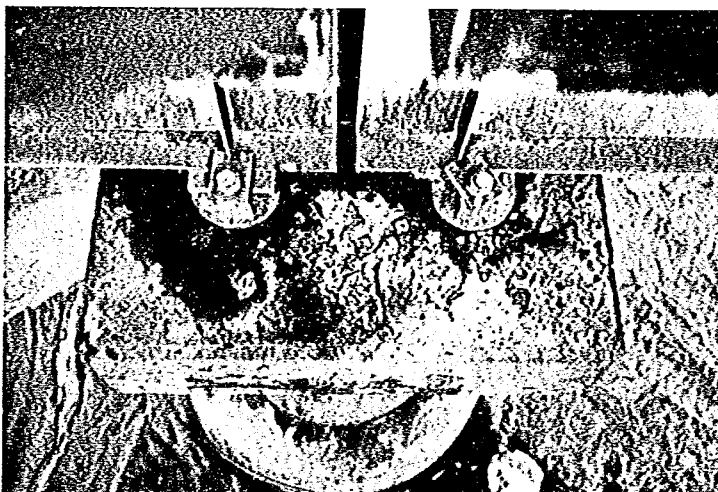
写真 3.28 松原橋の支承浮上り防止装置  
の回転（橋脚上）

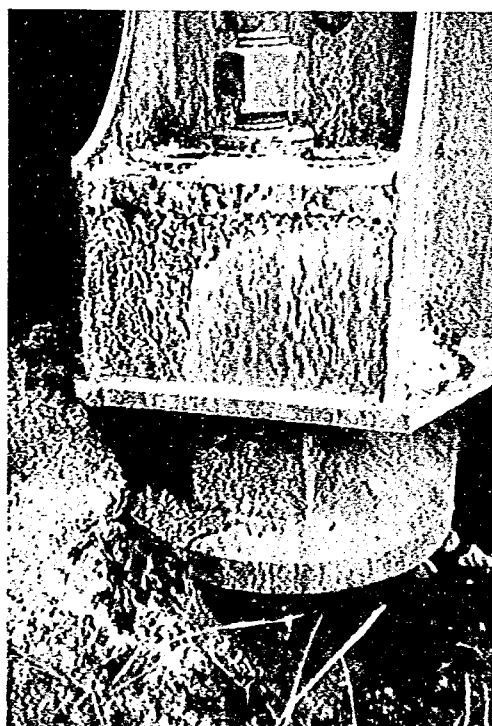
写真3.34～36に示すように右岸側橋台の支承アンカーボルトの切損，沓座コンクリートの破損が生じた。地震発生前に沓座部がかなり劣化していたものと考えられる。

写真 3.34 大岩橋の支承部の破損（右岸側橋台上，下流側）

写真 3.35 大岩橋の支承アンカーボルトの破断，沓座コンクリートの破損（右岸側橋台上，下流側）

写真 3.36 大岩橋の支承部の破損（右岸側橋台上，下流側）

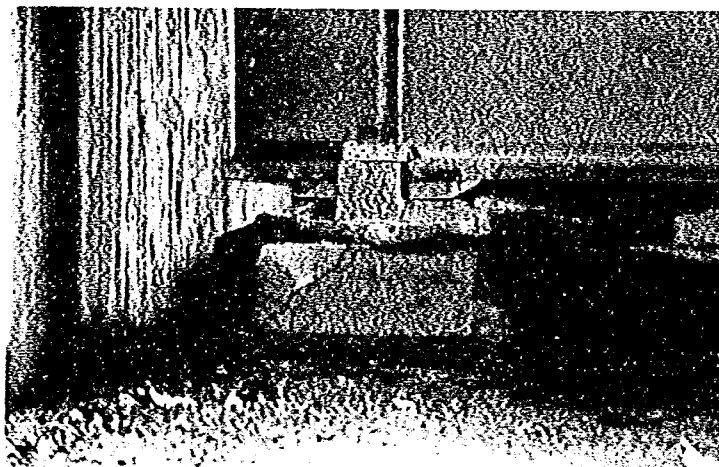
沓座モルタルに写真3.38に示すようにひびわれが生じた。これは，沓座モルタルを高く嵩上げし過ぎたことによるものと考えられる。

写真 3.38 牙ヶ沢橋の沓座モルタルのひびわれ（左岸側橋台上）

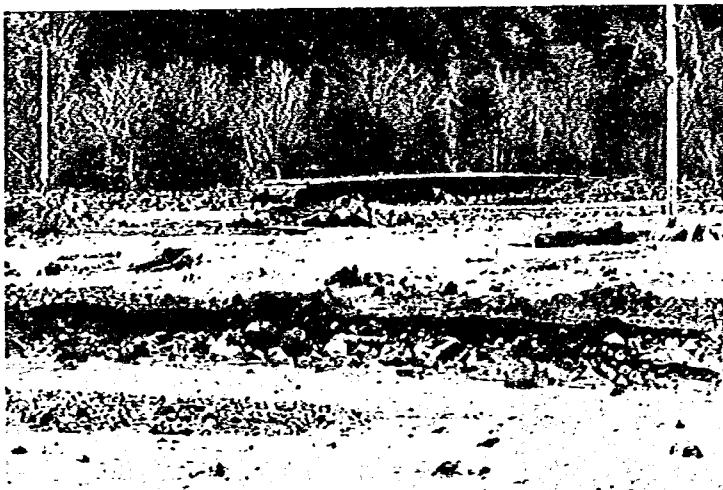
滝越地区は、前述の林道の流失および埋没により孤立したが、流失した氷ヶ瀬橋を木橋で応急復旧し、王滝村中心部と滝越地区を結ぶ迂回道路（図 3.1 参照）が確保された。ただし、この木橋の取付道路も上記と同様に、堆積土砂の上に応急的に設けられたものであるため11月15日の出水により写真 3.14に示すように一部が流失した。前述した林道の仮道の流失および、この取付道路の流失が示しているように、震災後における降雨対策は非常にむずかしい問題である。

写真 3.43 氷ヶ瀬橋の応急復旧（仮設木橋，11月15日の降雨で取付盛土の一部が流失）

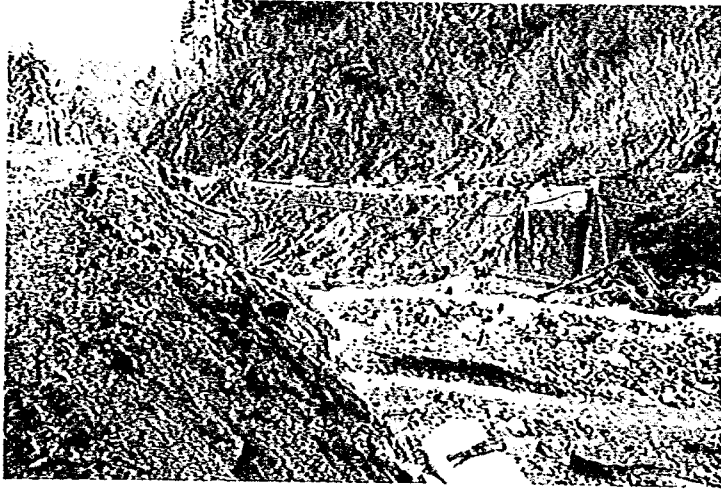
写真 3.44 土石流による桁の流失（鈴ヶ沢橋）

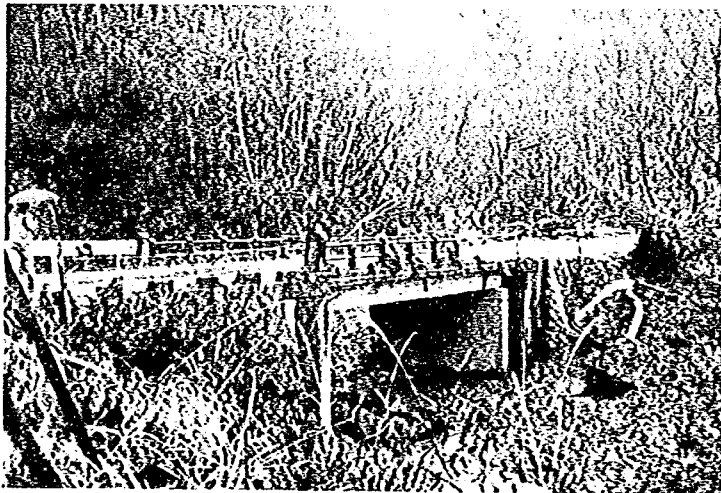
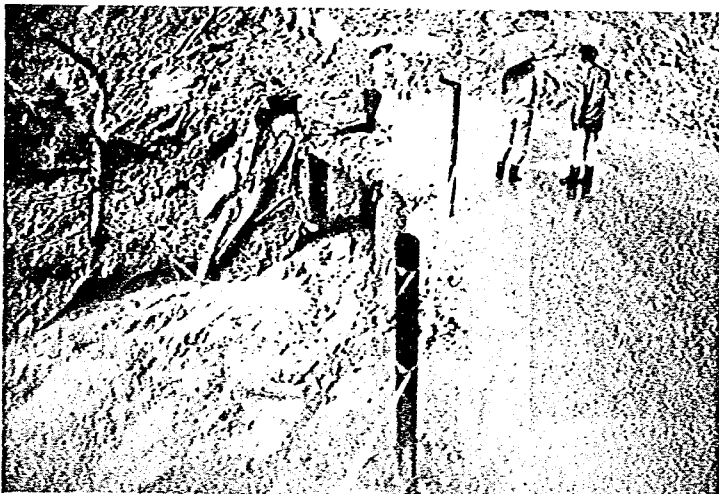
写真 3.45 土石流による高欄の流失

写真 3.46 土石流による高欄の流失

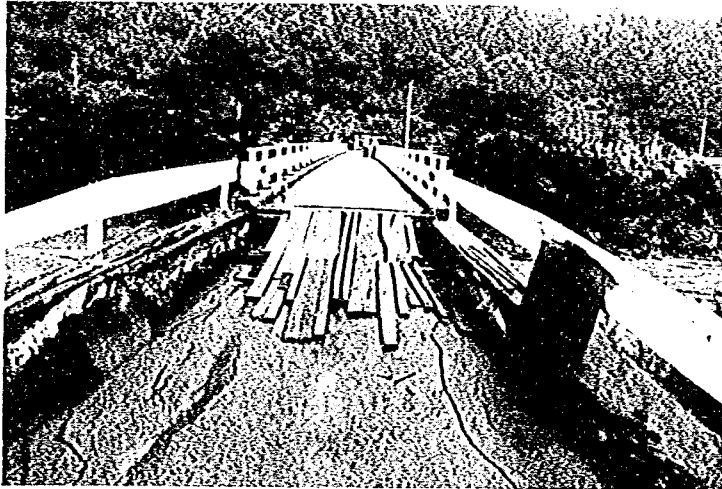
写真 3.47 橋台取付盛土の沈下（池の越橋，段差量50cm）

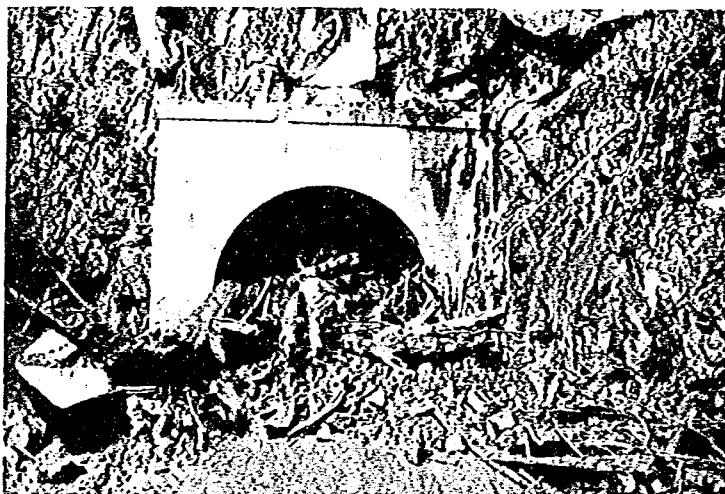
被災地域には花房トンネル等6個のトンネルがあったが、このうち3個は全く被害を受けていない。王滝トンネル（王滝村道）は御岳山の巨大崩壊により柳ヶ瀬地区に堆積した土砂の上流に形成された自然の湛水湖のため水没し、小谷沢近くにあった餓鬼ヶ咽トンネル（王滝村道）も崩壊土砂により埋没した。また、氷ヶ瀬トンネル（王滝村道）は写真 3.48に示すようにトンネル内に土砂、木片、巨石が流れ込んだため完全に埋塞された。9月21日から24日にかけて埋塞土砂を除去したところ、写真 3.49～写真 3.51に示すように坑門の亀裂、覆工コンクリートの欠落、亀裂および目地ずれ等の被害が発見された。この原因についてはよく分からないが、振動によるというよりも、トンネル内に流入した土砂等の衝突による被害ではないかと考えられる。覆工コンクリートの被害のうち、特に危険と考えられた滝越側入口付近は写真 3.52に示すように支保工により応急補強が行われた。

写真 3.48 氷ヶ瀬トンネルの埋塞状況（松越側入口から）

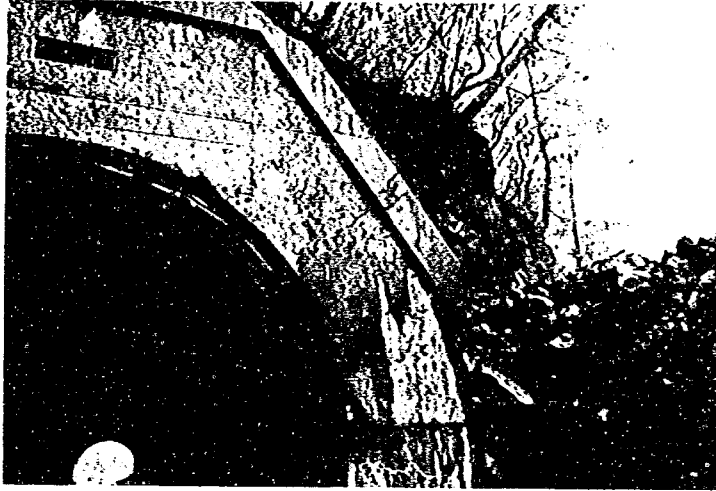
写真 3.49 流越側坑門の亀裂

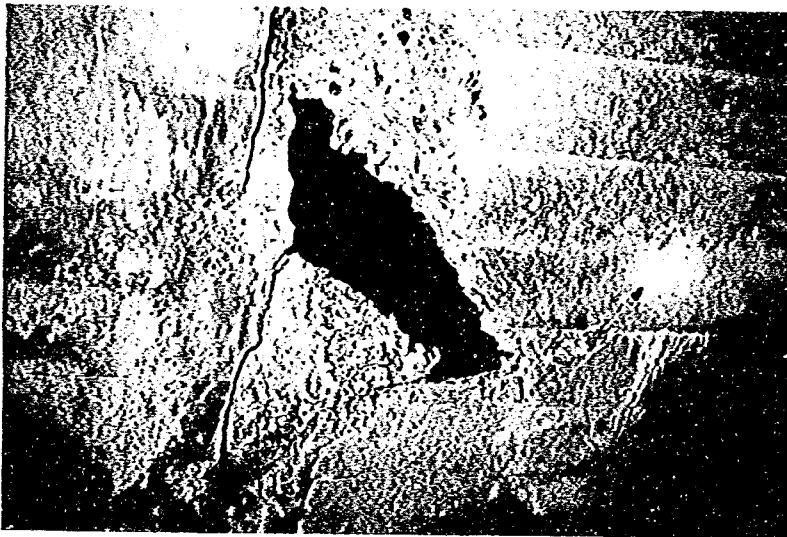
写真 3.50 覆工コンクリートの欠落  
(30cm×30cm)
