## 土木研究所資料

昭和58年8月8日山梨・神奈川県境付近の  
地震による東名高速道路の道路橋被害調査  
—（その1）被害状況調査結果—

昭和60年1月

建設省土木研究所  
地震防災部耐震研究室

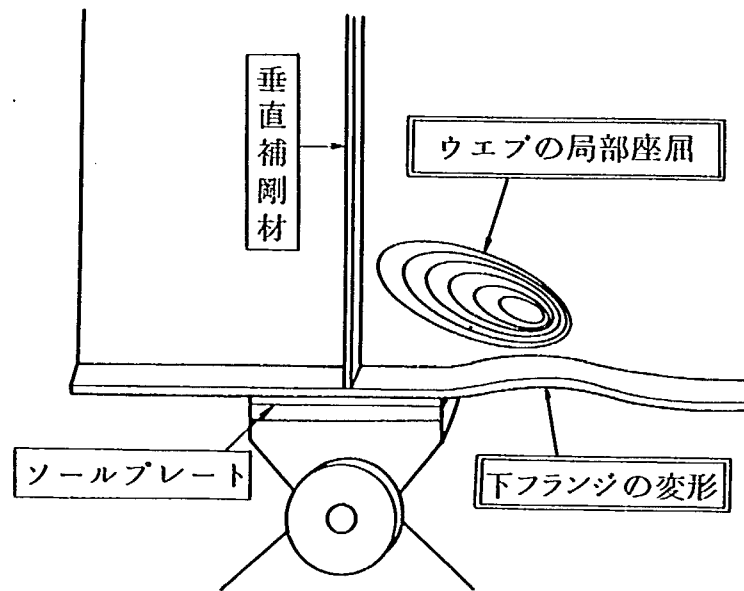
図 2 - 2 被 害 形 態

今回の地震により東名高速道路の大井松田インターチェンジと御殿場インターチェンジとの間に位置する滝沢川橋、馬伏川橋、および深沢橋の3橋に被害が生じた。図2-1に被害を受けた3橋の位置を示す。3橋の共通点は、いずれも桁端部にピン支承（固定）を有する連続鋼鈑桁橋であり、その被害形態も図2-2に示すようにピン支承上（固定）の下フランジの変形およびウェブの局部座屈である点である。大井松田インターチェンジと御殿場インターチェンジの間には、上記の3橋を含めて計37橋が架かっている。表2-1は被害を受けた3橋と同様に桁端部にピン支承（固定）を有する連続鋼鈑桁橋の橋長および上部構造形式を示したものである。以下に被害を受けた3橋の主要諸元および詳細な被害内容を示す。

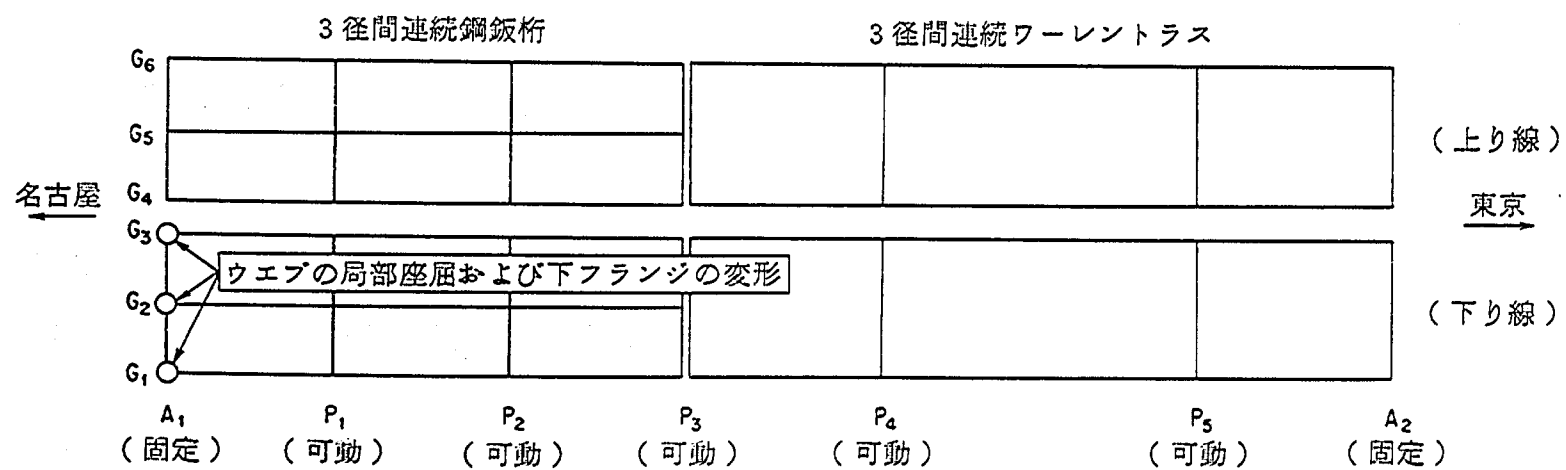
図 2 - 4 滝沢川橋被害位置

地震による被害は、図 2 - 4 に示すように下り線橋梁の  $A_1$  橋台の固定支承上の  $G_1$ 、 $G_2$  および  $G_3$  主桁の下フランジおよびウェブに生じており、被害形態は図 2 - 2 に示したような下フランジの変形およびウェブの局部座屈である。写真 2 - 1 は  $G_1$  主桁の被害状況を示したものであり、ウェブの局部座屈による最大面外変形量は約 1 cm であった。写真 2 - 2 および 2 - 3 はそれぞれ  $G_2$  および  $G_3$  主桁の被害状況を示したものである。 $G_2$  主桁におけるウェブの最大面外変形量は  $G_1$  主桁の最大面外変形量よりも小さく、目視により僅かに面外変形していることが確認できる程度であったが、面外変形の範囲は広く、写真 2 - 2 の白丸で示したように縦約 1.2 m、横約 1.0 m の楕円形をしていた。

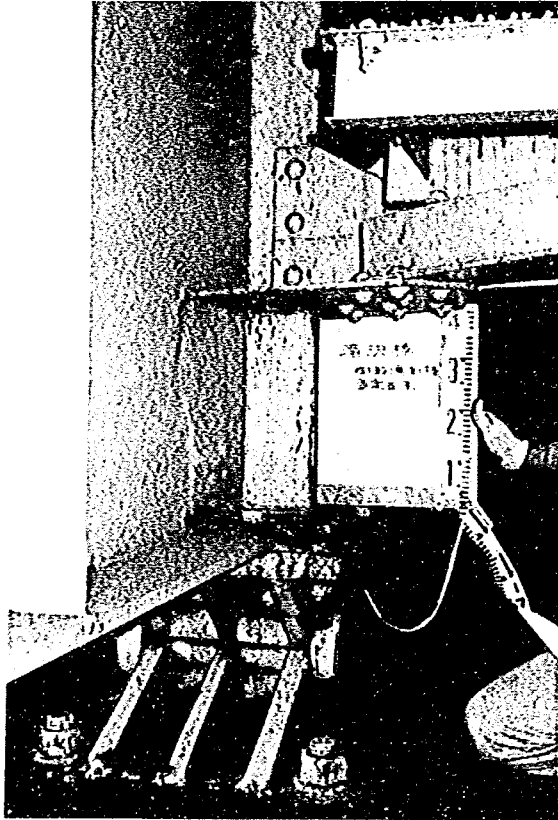
写真 2 - 1  $G_1$  の被害状況  
(ウェブの錆部分)

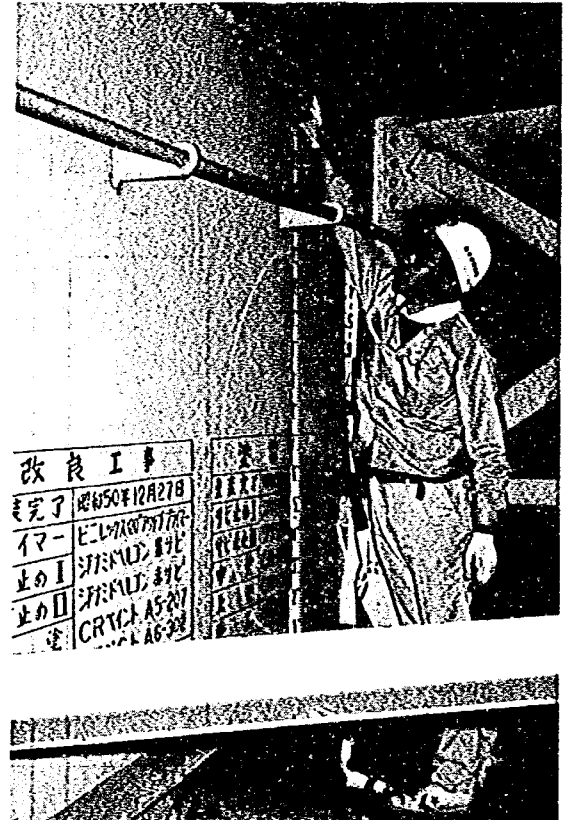
写真 2 - 2  $G_2$  の被害状況  
(白い丸の部分)

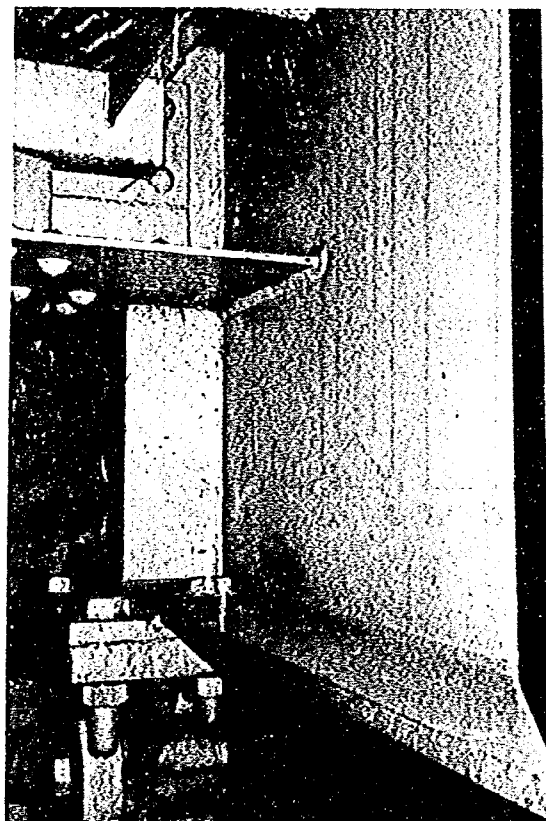
写真 2 - 3  $G_3$  の被害状況

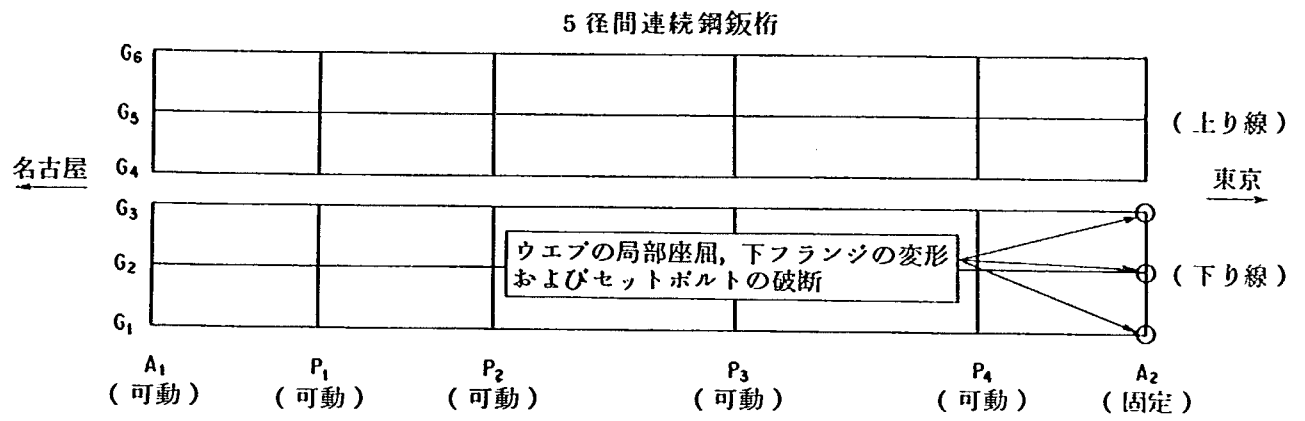
図 2 - 6 馬伏川橋被害位置

地震による被害は図2-6に示すように下り線橋梁のA<sub>2</sub>橋台の固定支承上のG<sub>1</sub>，G<sub>2</sub>およびG<sub>3</sub>主桁の下フランジの変形，ウェブの局部座屈，および下フランジと上咎を固定するセットボルト（φ24 mm）の破断である。写真2-4および2-5はそれぞれG<sub>1</sub>主桁の被害状況を桁内側および外側から示したものであり，また，写真2-6および2-7はそれぞれG<sub>2</sub>主桁およびG<sub>3</sub>主桁の被害状況を示している。3本の主桁の中では，G<sub>1</sub>主桁の被害が最も大きく，ウェブの最大面外変形量は約1.5 cmであった。写真2-8は破断したセットボルトを示したものである。地震直後の点検によりセットボルトの破断が発見されたため，破断したセットボルトは取り除かれ，新たに塗装の施されていないセットボルトが締め直されている。写真2-4，2-5，2-6および2-7で錆が発生しているセットボルトが新たに締め直したものである。図2-7に破断したセットボルトの位置を示す。セットボルトは固定支承上の垂直補剛材をはさんで両側にあるが，図2-2に示したように下フランジの変形およびウェブの局部座屈の生じた桁中央側ですべてのセットボルトが破断している。また，G<sub>1</sub>主桁では4本のセットボルト中2本が破断し，G<sub>2</sub>およびG<sub>3</sub>主桁と比較するとセットボルトの破断数そのものは少ないが，下フランジの変形およびウェブの局部座屈の程度はG<sub>2</sub>，G<sub>3</sub>主桁よりも大きかった。これは，セットボルトの破壊と下フランジ，ウェブの変形が相互補助的な関係にあることを示している。

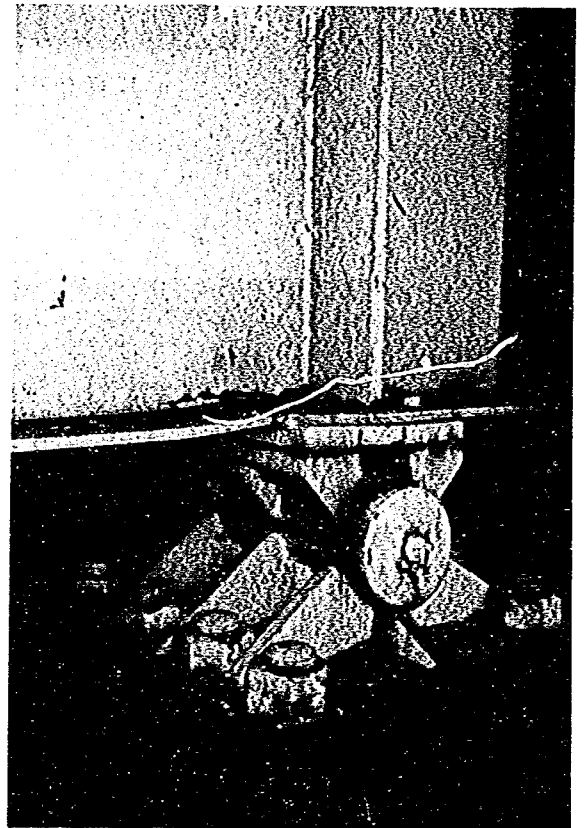
写真 2 - 5 G<sub>1</sub> の被害状況  
(桁外側から)

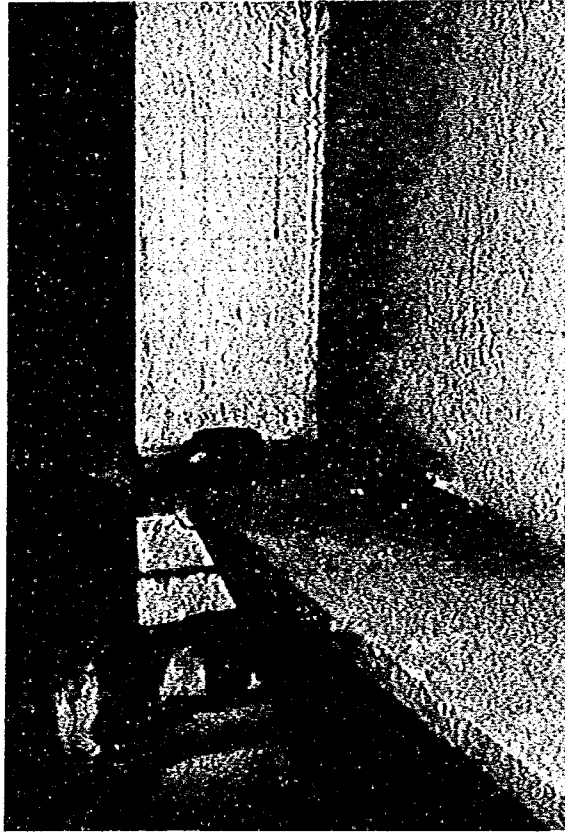
写真 2 - 6  $G_2$  の被害状況

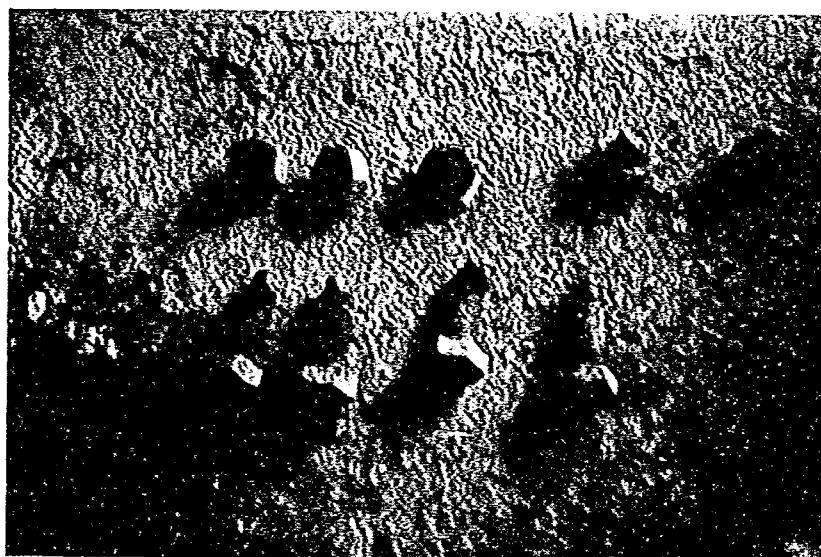
写真 2 - 8 破断したセットボルト

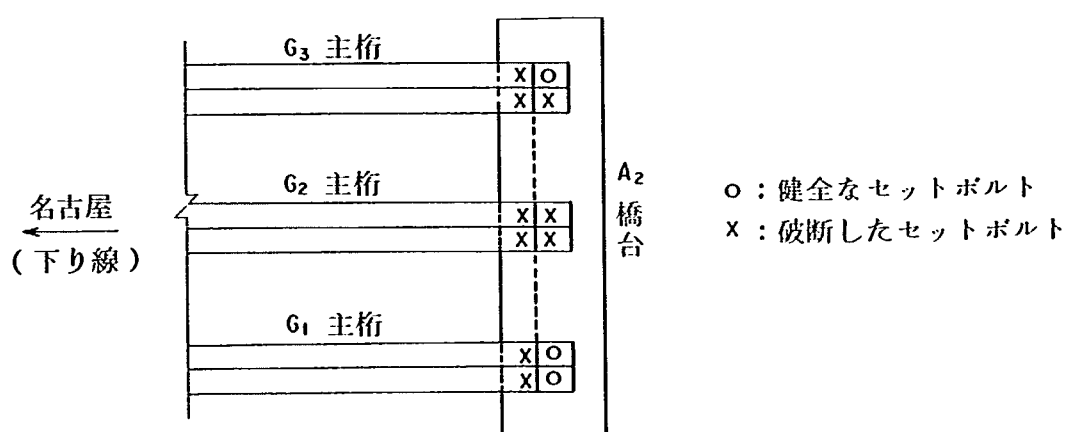
図 2 - 7 セットボルトの破断箇所

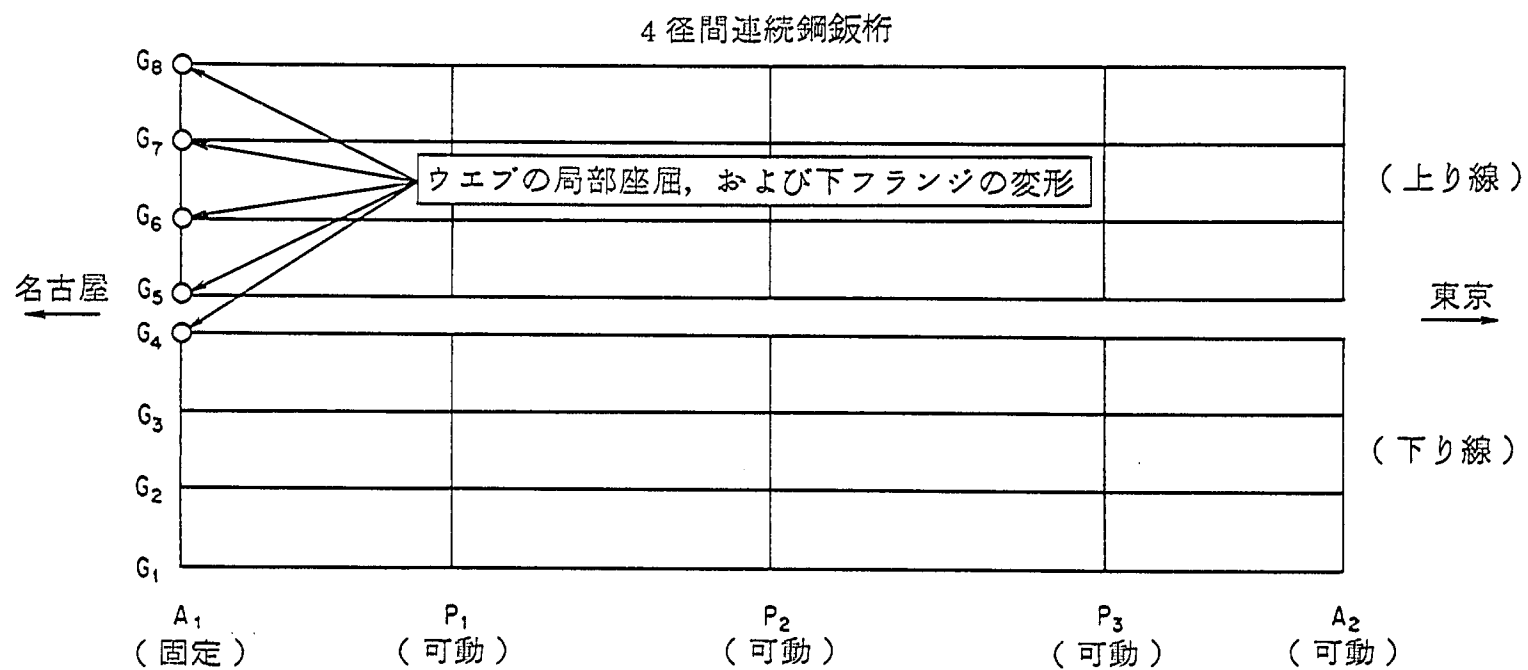
図 2 - 9 深沢橋被害位置

地震による被害は図 2-9 に示すように主に上り線橋梁の  $A_1$  橋台の固定支承上の下フランジおよびウェブに生じており、被害形態は図 2-2 に示した下フランジの変形およびウェブの局部座屈である。写真 2-9 ~ 2-13 はそれぞれ  $G_4$ ， $G_5$ ， $G_6$ ， $G_7$  および  $G_8$  主桁の被害状況を示している。 $G_5$  主桁の被災程度が最も大きく、写真 2-10 に示したようにウェブの局部座屈が固定支承上の垂直補剛材の両側に生じ、最大面外変形量は垂直補剛材の両側とも約 3 cm であった。 $G_4$ ， $G_6$ ， $G_7$  および  $G_8$  の各主桁ではウェブの局部座屈が垂直補剛材の桁中央側のみに生じ、下フランジの変形も比較的小さかった。

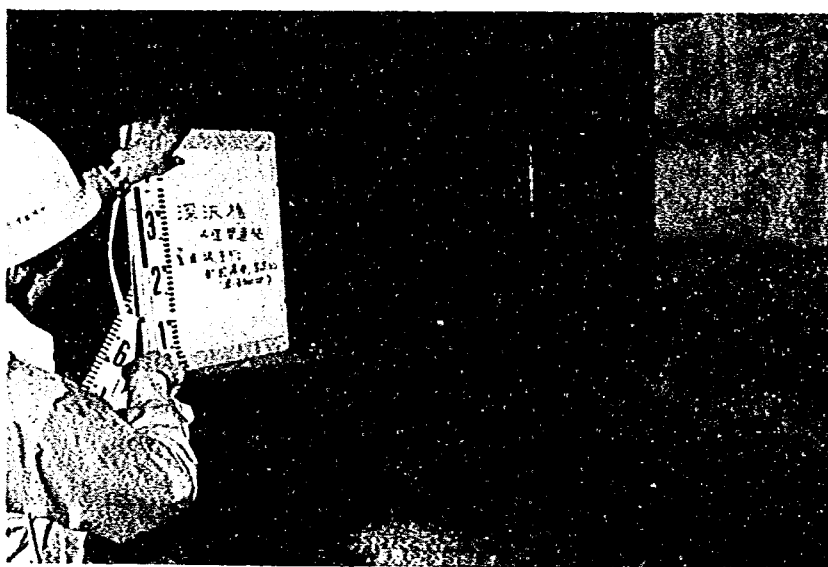
写真 2 - 9  $G_4$  の被害状況

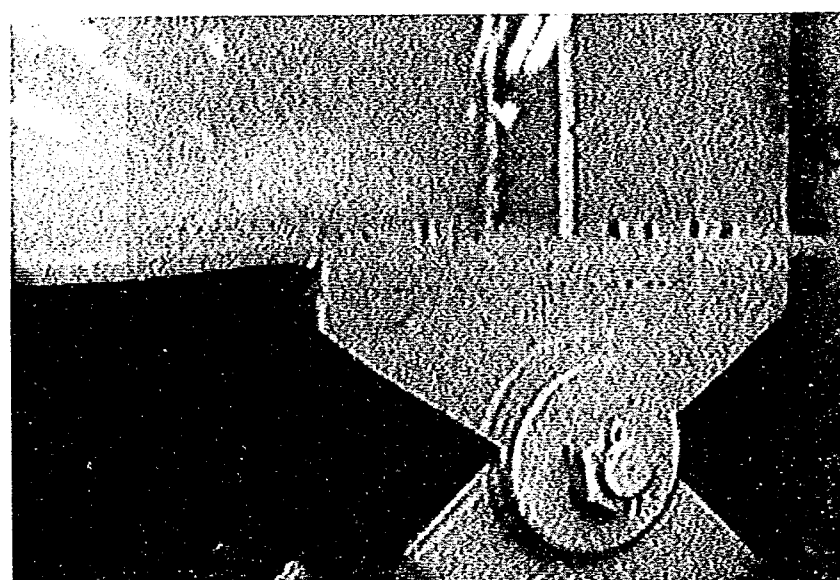
写真 2 - 13  $G_8$  の被害状況

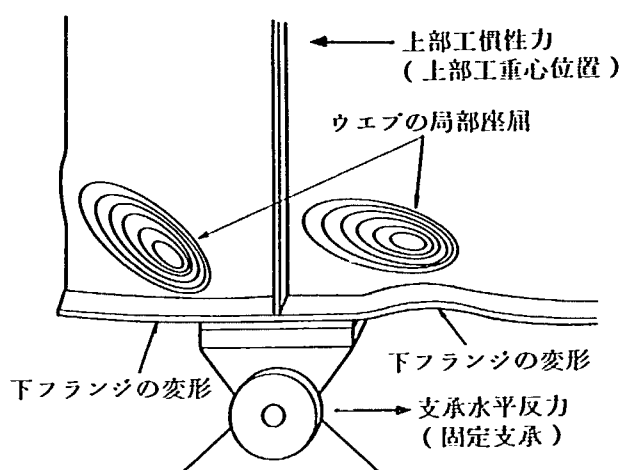
この被害の原因としては、図3-1に示すように上部工の慣性力作用位置（上部工重心位置）と固定支承水平反力作用位置が異なることによる偶力モーメントが固定支承上の桁部分に生じたことによるものと考えられる。特に、固定支承を有する下部構造および支承部が堅固な場合は、固定支承上の上部工部材に顕著な被害が生じる傾向があるものと考えられる。このような被害を軽減する方法としては、図3-2に示すような垂直補剛材を固定支承上の鋼桁に設置する補強が有効と考えられる。

図3-1 上部工慣性力と支承水平力の偶力モーメントによる固定支承上の鋼桁の被害
