土木研究所資料 第2190号

## 落石の危険度判定調査報告書

昭和60年3月

建設省土木研究所  
急傾斜地崩壊研究室

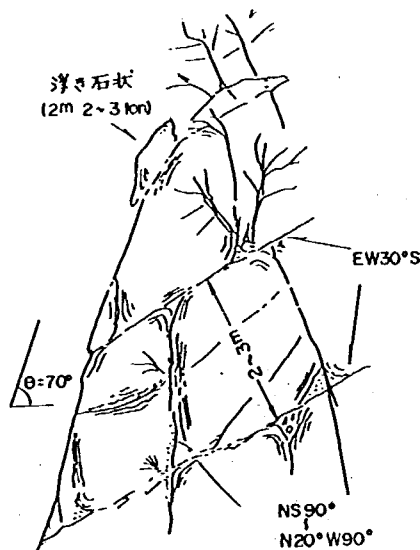
写真 5.2

流紋岩の露頭は、EW系の割れ目が 2～3 m 間隔で発達し、これらはすべて 30°S の傾きをもち流れ盤となっている。また、これに直交する NS 系 90°（直立）割れ目もほぼ同等に発達している。割れ目面には、地表水の流下による酸化汚染箇所も認められた。いくつかの割れ目が交わる所では、ナラの木等が根をおろし生育していることが多い。

これらの連続性をもった割れ目群は、上載荷重の何らかの除荷作用によって岩盤内部に生じた引張り応力によるシーティング節理であると考えられる。これらは、やや開こうした 1～3 m 間隔で発達する EW 系及び NS 系のクロスジョイントに代表され、また

割れ目に分離される岩塊にも微細な同系のクロスジョイントが発達するが、これらは概ね密着している。岩盤の風化状況は、ハンマーの打撃やポケットサイズによる弾性波速度から推定すると、表面部を除き岩質は硬質で概ね新鮮である。割れ目面は、地表水による酸化汚染箇所はところどころ認められるものの、粘土や角礫等の挟在物は認められない。表-5.1に示す岩盤分類では、 $C_M$ からBで、 $C_H$ が最も多く、露頭表面の代表的弾性波速度は、 $V_p=2.4\text{km/sec}$ である。また、表-5.2に示す落石危険度分類(はく離型)では、②(不安定)から③(やや不安定)に分類された。しかし、直接近づいて観察することができなかった露頭の上部では、1~2 m大の浮き石状の岩塊がいくつか認められ(写-5.2-3)、落石危険度分類では①(非常に不安定)となり得る。

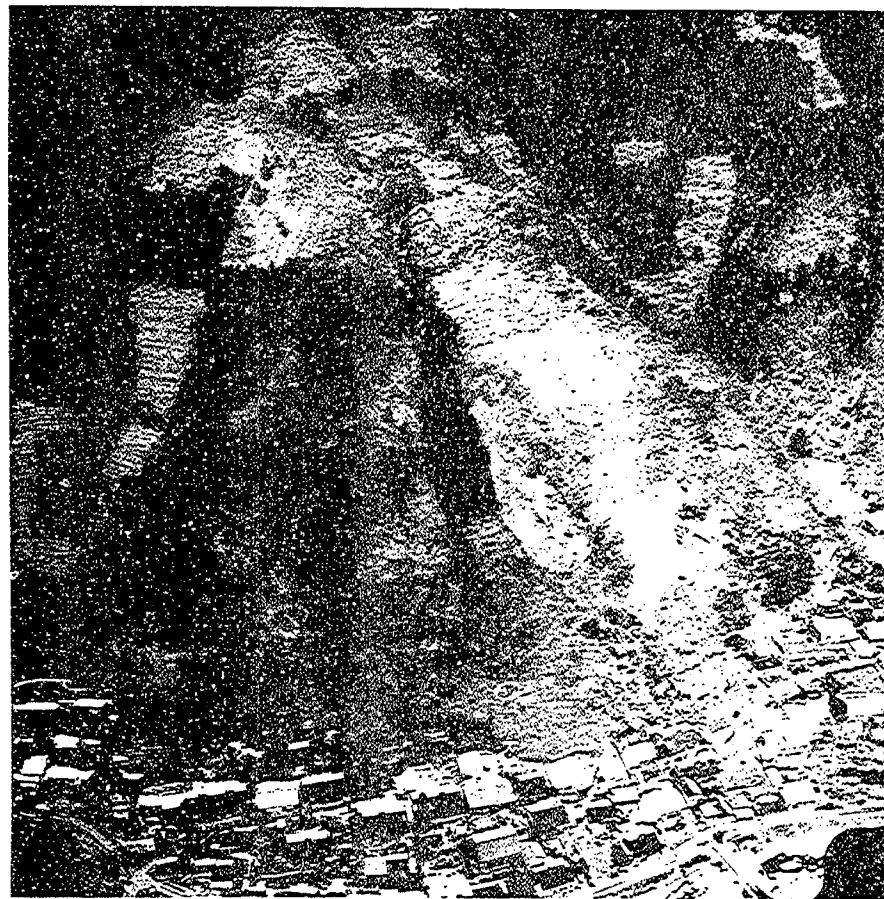
(b) 流紋岩の露頭の状況

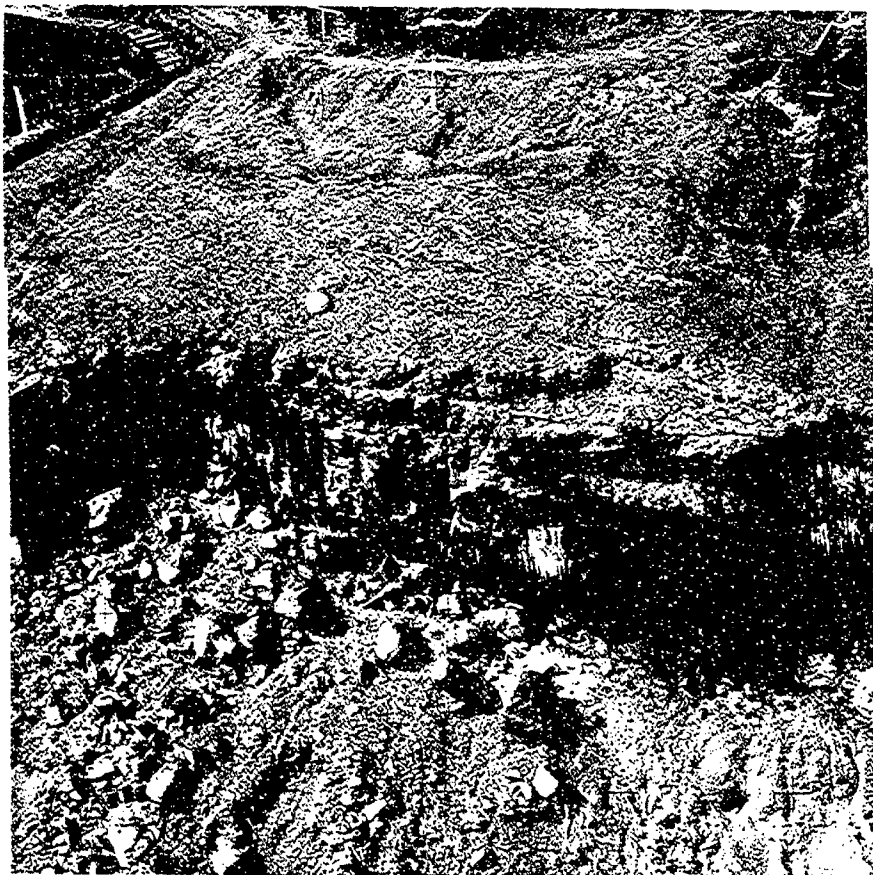
崖面は表面がコークス状の熔岩で、何枚も重なっており、段差や亀裂が無数に入っている。これらは谷方向に向ってオーバーハングしている。最下位の $\ell v-2$ は、茶褐色～赤褐色を示して風化が著しいが、割目はそれほどみとめられない。割目は中～上位のオーバーハングした熔岩に多く、熔岩流の面に沿って発達する。オーバーハング部分の左側崖面は、表面が新しく崖面の後退が見られることから、最近崩落したことが考えられる。

(a) 久須志岳（单元斜面Ⅲ付近）の崖面状況

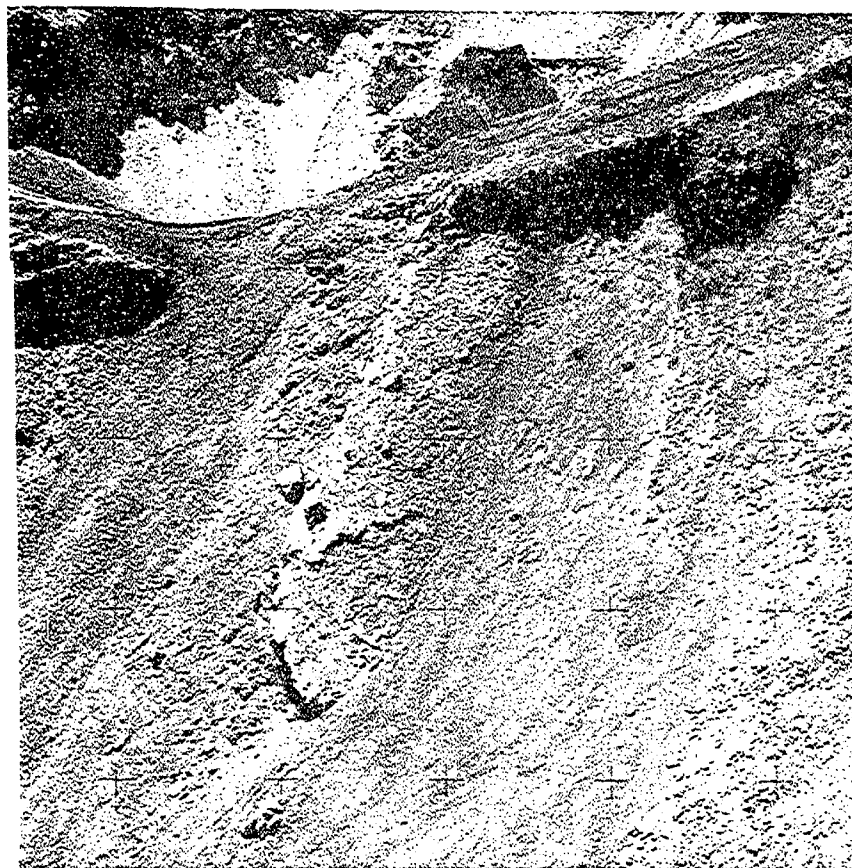
(b) 白山岳の崖面状況
