## 昭和58年日本海中部地震による 下水道施設の被害調査 ——(その2)被害状況写真集——

Damage of Sewage Facilities Caused by the Nihon-kai  
Chubu Earthquake of 1983  
Part 2 Photographs showing Damages

昭和60年3月

建設省土木研究所  
地震防災部耐震研究室

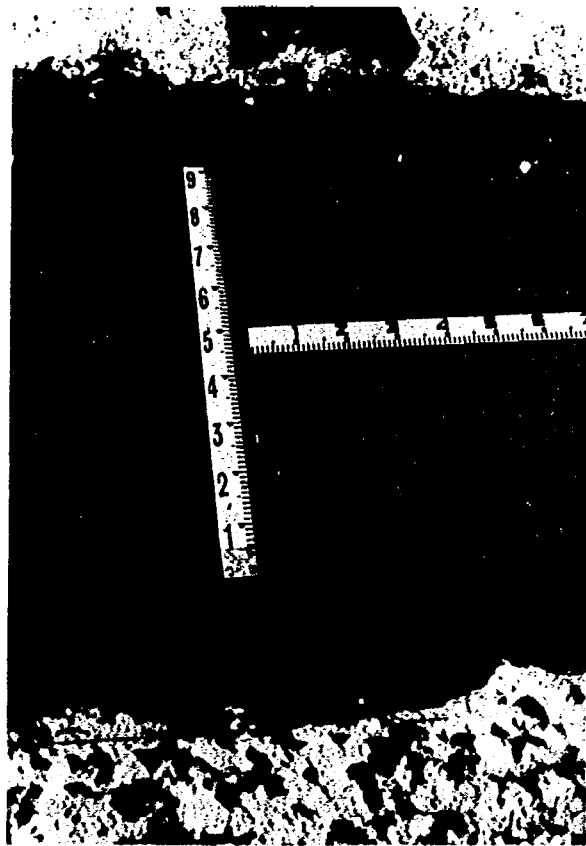
写真 1.9 能代市長崎団地1号線，能代市田子向  
写真 1.8 におけるクラック部分の状況。管の目地部  
で約15cmの開きが生じている。巻立てコンクリート  
の寸法は 900 mm × 900 mm である。

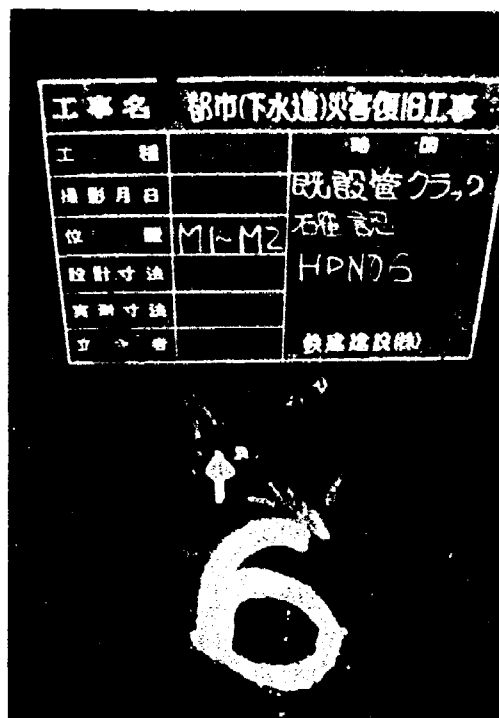
写真 1.12 土崎港西幹線，秋田市土崎港西1丁目  
 (φ500，埋設深度 3.5～4.5 m，昭和57年施工)  
 写真 1.11と同じ路線，管体円周方向の亀裂状況(図  
 1.1 土質柱状図参照)。

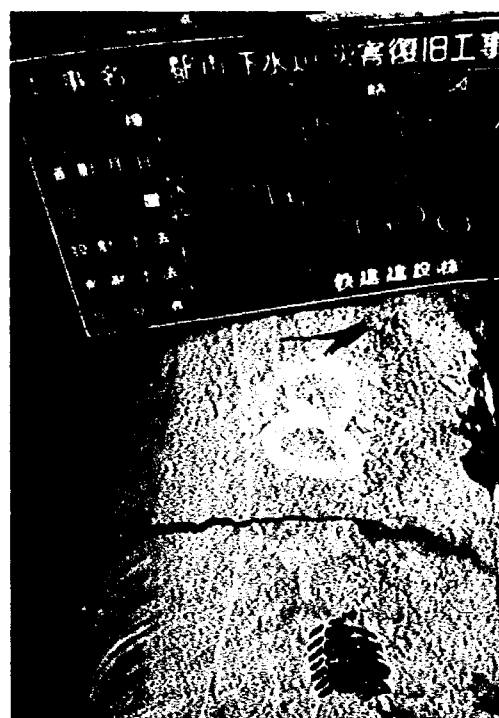
写真 1.13 土崎港西幹線，秋田市土崎港西1丁目  
 (φ500，埋設深度 3.5～4.5 m，昭和57年施工)  
 写真 1.11と同じ路線，管体円周方向の亀裂状況。

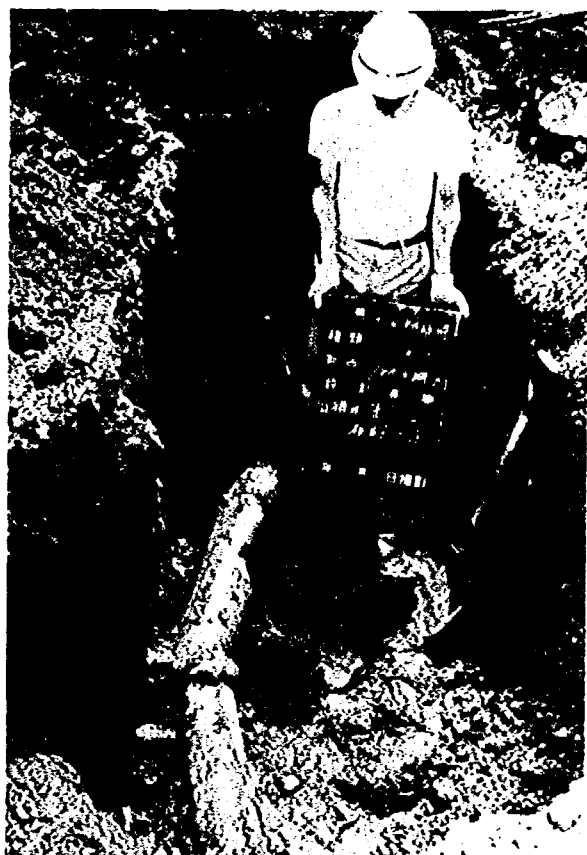
写真 1.20 新屋第 1 排水区，秋田市新屋元町  
雨水マス（写真上）からの取付管の被害状況で，地盤変状による管の蛇行が生じている。管体には円周方向に亀裂が生じ，継手部もソケットが破損している（図 1.3 土質柱状図参照）。

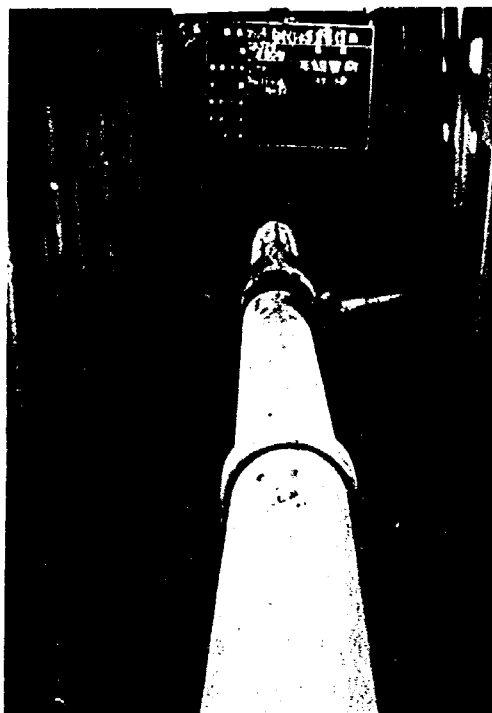
写真 1.28 旭川東排水区(枝線), 秋田市川尻町字川口境  
( $\phi$  250, 埋設深度 1.5 ~ 1.8 m, 昭和 56 年施工)

取付管のついている管体(写真手前から 2 本目)と一番奥の管体(写真手前から 3 本目)の間で目地ずれが生じ, また, 取付管の受口部のソケットが破損している(図 1.5 土質柱状図参照)。

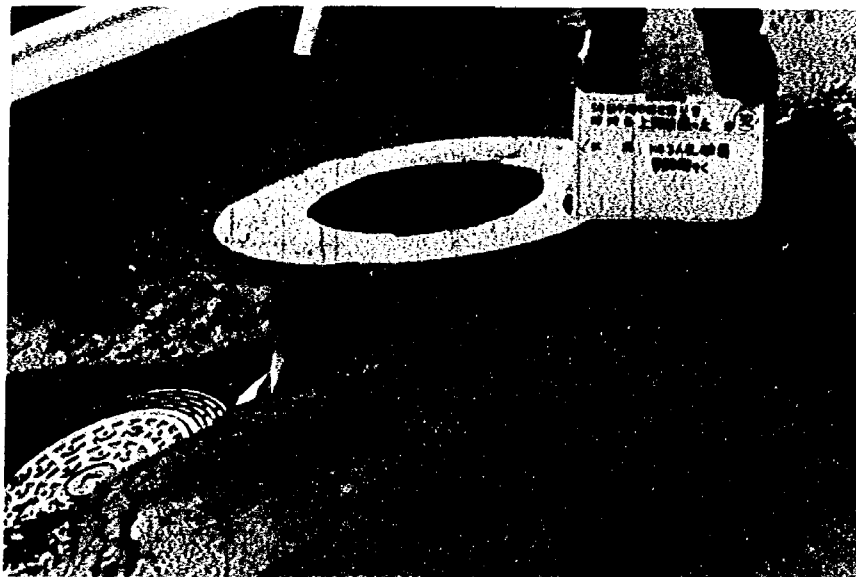
写真 1.43 上野越緑ヶ丘線，能代市下大野

写真 1.42 に示した人孔の被害状況。路面が大きく沈下，傾斜し，このため人孔側壁のコンクリートが欠落するとともに，鉄蓋がずれ落ちた。

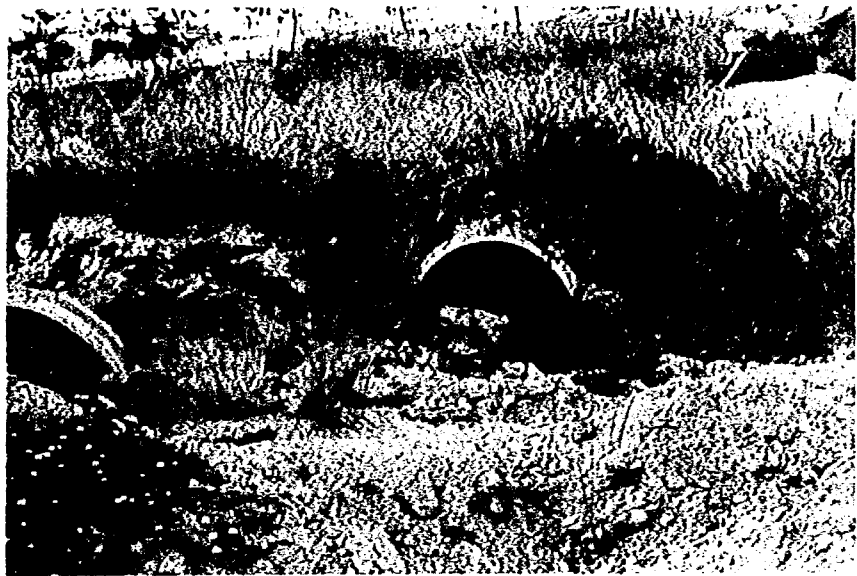
写真 1.44 上野越緑ヶ丘線，能代市下大野

写真 1.42 に示した沼側の道路の被害状況。沼に排水するため管路は，沼側に延びており，盛土のずれ落ちに伴ない盛土ごと移動した。

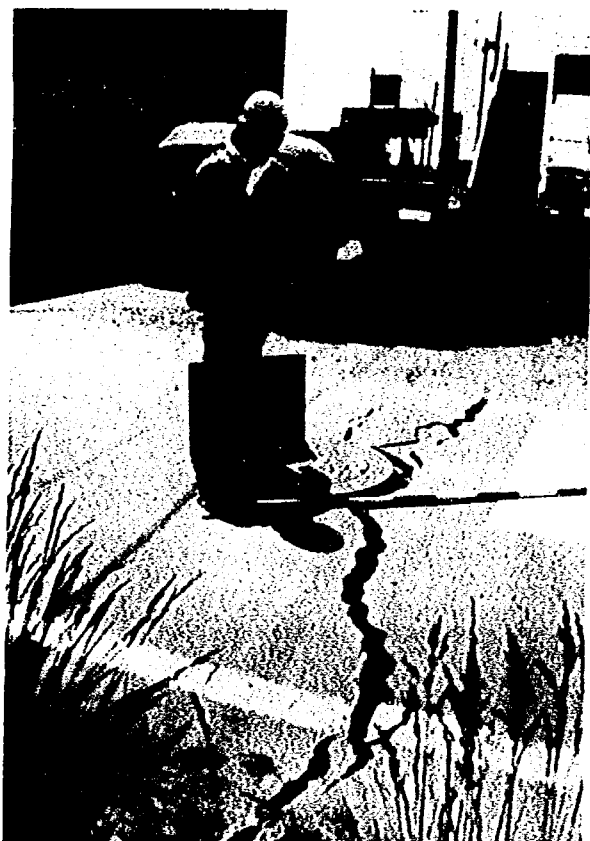
写真 1.51 国道 7 号線，能代市西大瀬  
取付道路（盛土部）において人孔位置で発生した亀裂の状況

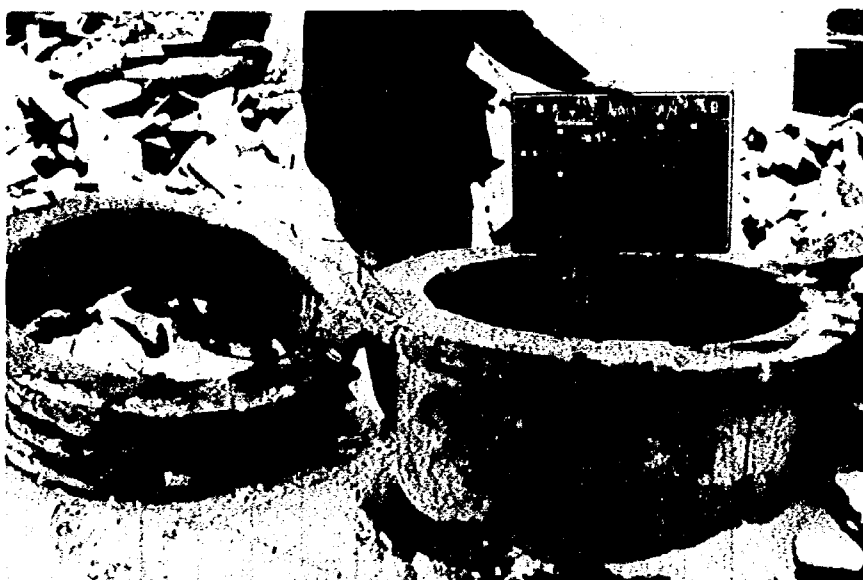
写真 1.54 旭川東排水区，秋田市川尻町字川口境

人口直壁と口輪の破損状況。

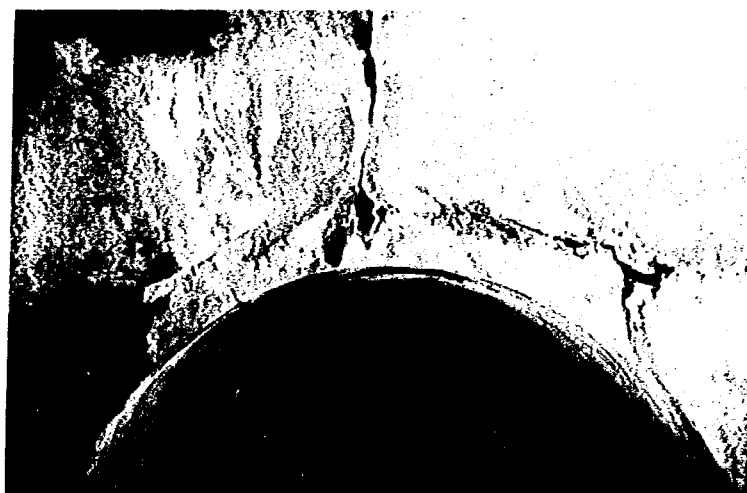
写真 1.59 山王幹線，秋田市保戸野鉄砲町～八橋下八橋

孔室立ち上り壁の亀裂。管路は人孔に剛結されており，このため，管に作用した軸力が剛結部に集中して亀裂が生じたと考えられる（図 1.12 土質柱状図参照）。

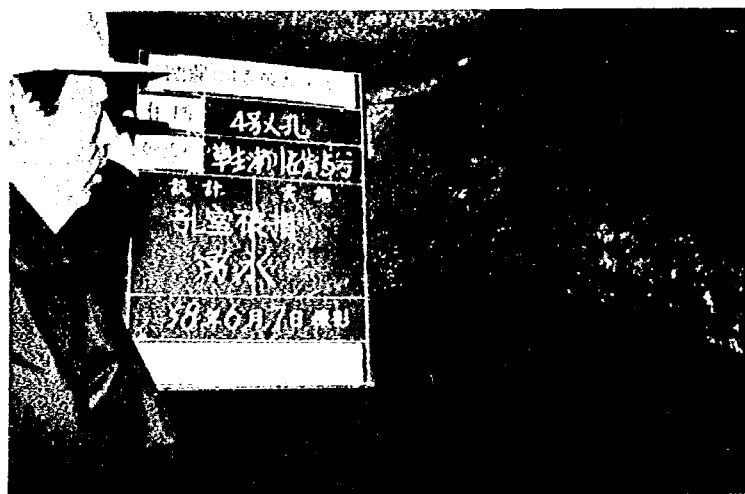
写真 1.62 草生津川左岸 5 号幹線，秋田市泉字大畑～八橋字大畑

（ $\phi 1500$  mm，4号人孔，管路埋設深度 4.0 m，昭和54年施工）人孔孔室に入った亀裂。スラブと直壁との目地にもずれが認められる（図 1.14 土質柱状図参照）。

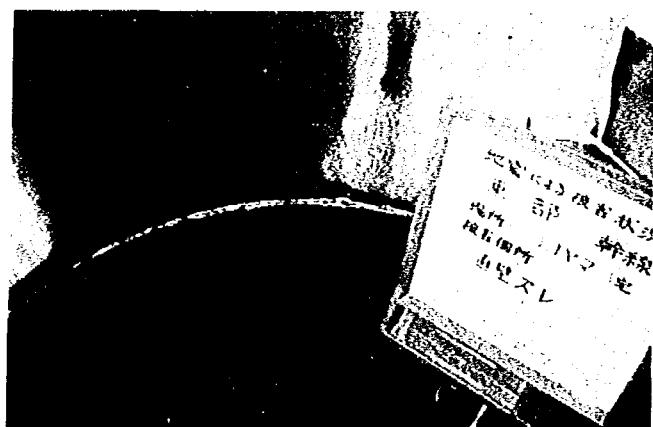
写真 1.92 ②における孔室立ち上り壁の亀裂

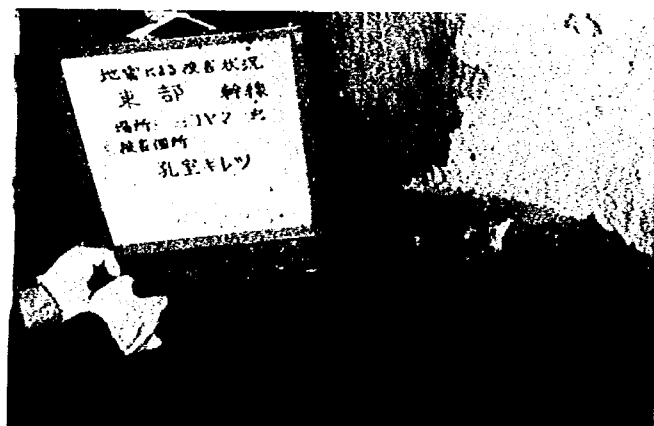
写真 1.93 ③における人孔と管路の取付部の亀裂
