### 昭和58年日本海中部地震による 下水道管路施設の被害調査 ——(その1)被害の特徴——

Damage of Sewage Facilities Caused  
by the Nihon-kai-chubu Earthquake of 1983  
—— Part 1 Damage Features of Sewage Facilities ——

昭和60年3月

建設省土木研究所  
地震防災部耐震研究室

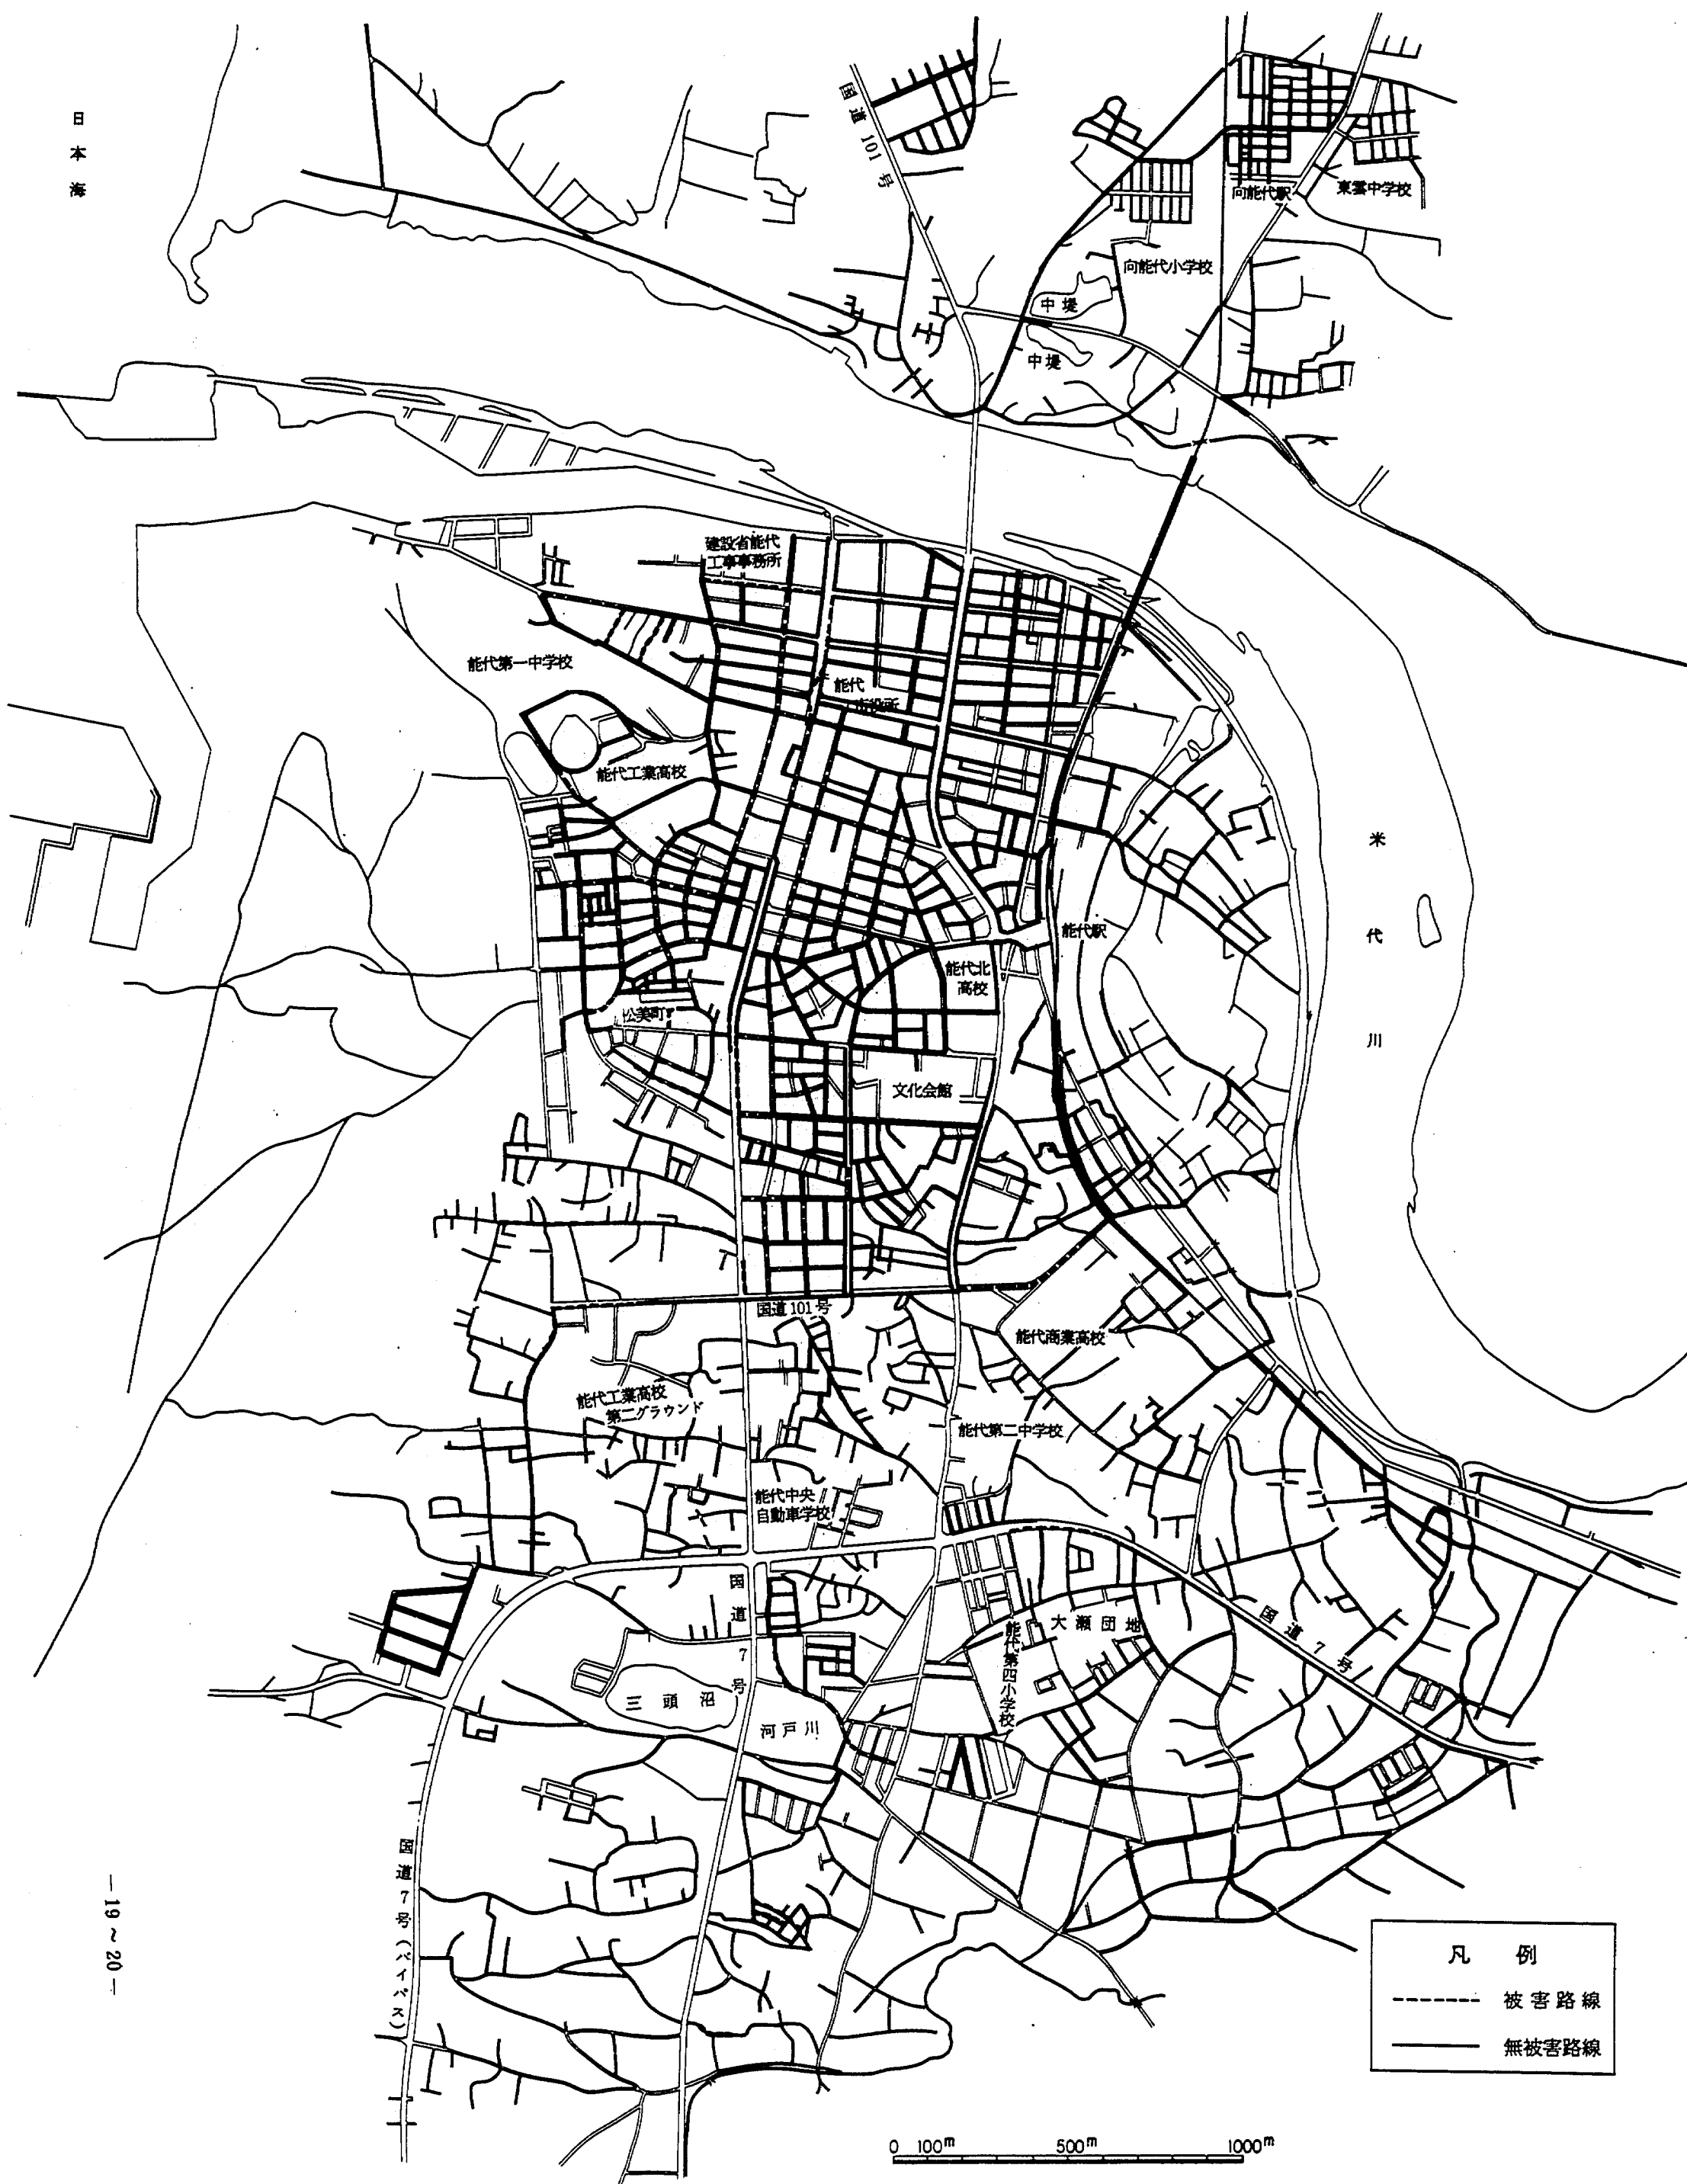
図2.4 下水道施設被害路線図

図 2.4 は能代市における下水道管渠被害の分布を示したものである。また，図 2.5 はこれと亀裂，噴砂，噴水等の地盤変状の分布の関係を示したものである。ここで，管渠被害区間は，秋田市と同様に復旧の対象となった区間であり，また，地盤変状の分布は秋田大学の調査と陶野による噴砂，噴水地点の調査結果によっている。これによれば，地盤変状と下水道管渠の被害の間には，ある程度の相関が認めることができるが，能代駅と国道の間の市街地のように地盤変状がほとんど認められないにもかかわらず，管渠の被害が発生している箇所もある。

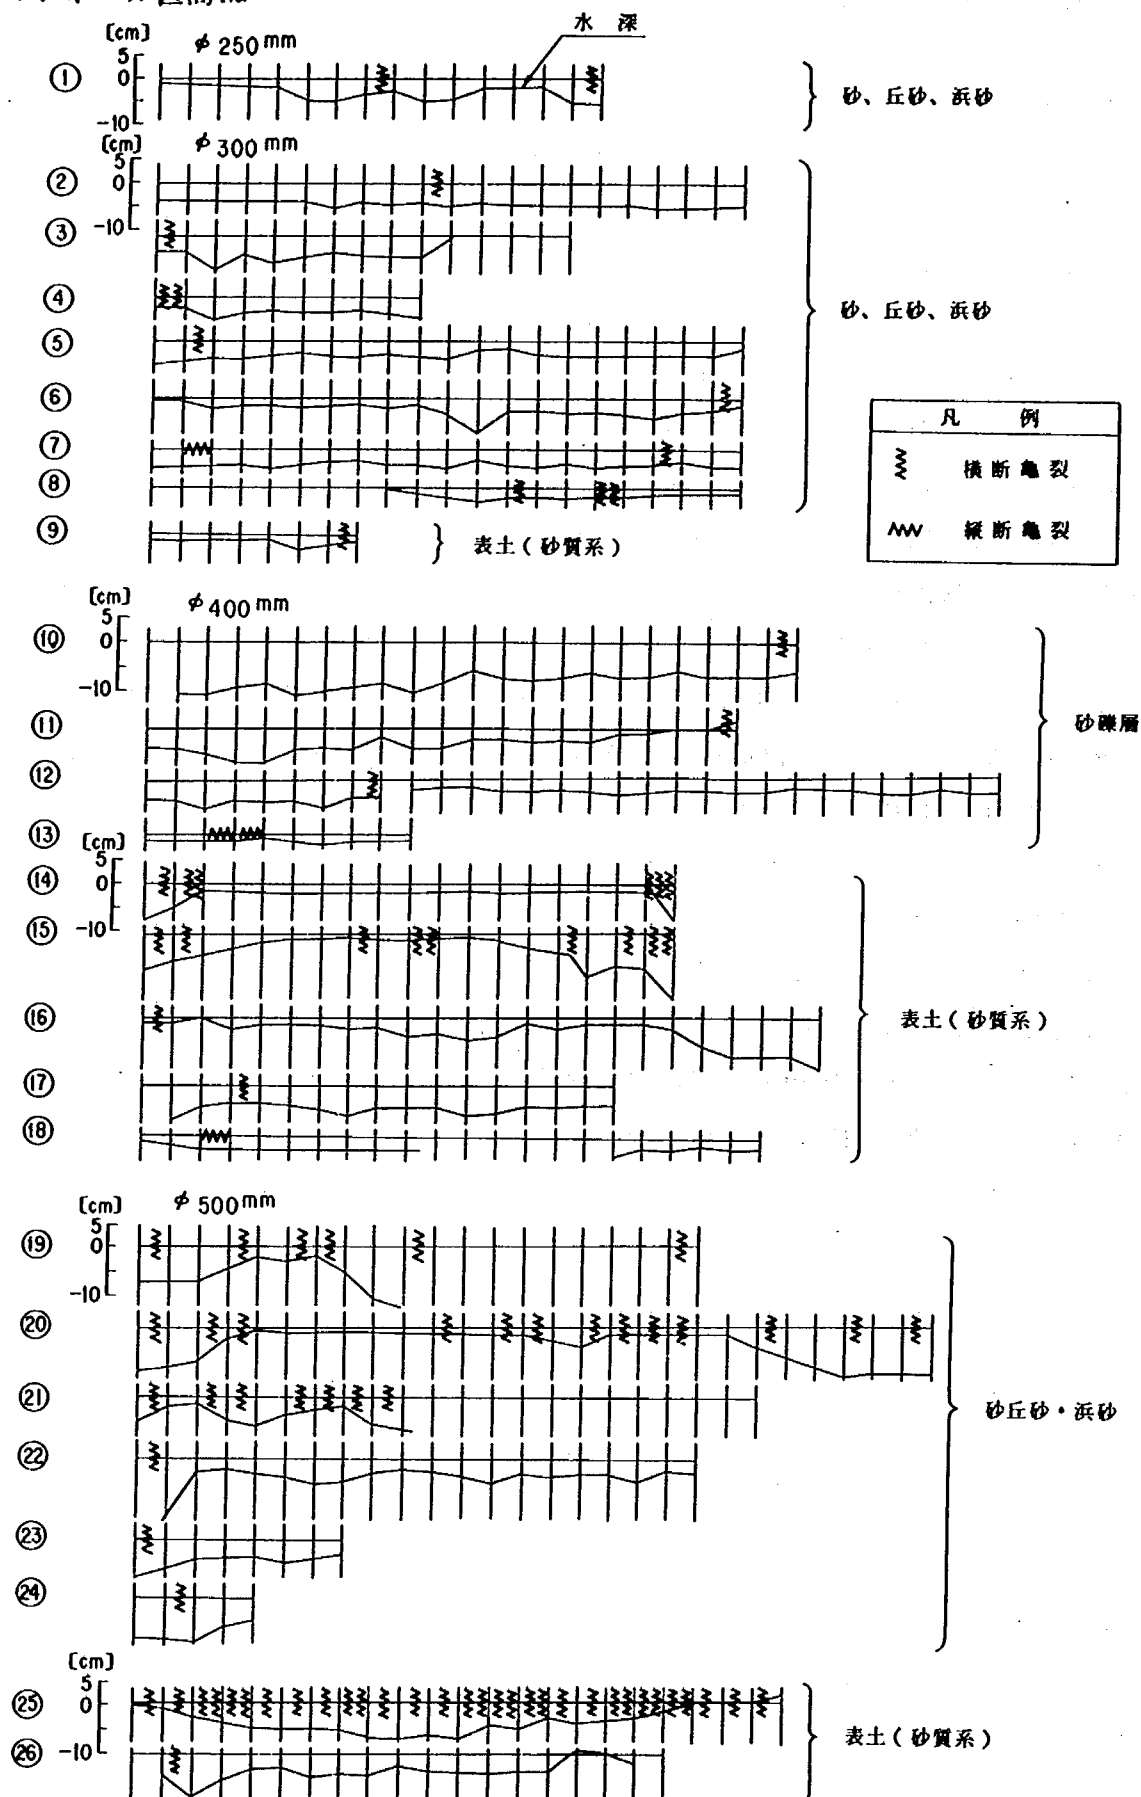
図 6. 25 マンホール間ごとにみた管体の亀裂発生位置(秋田市, ヒューム管)

図 6. 25 は秋田市におけるヒューム管について、管体亀裂の発生状況をマンホール区間ごとに調べたものである。図中には、水深の変動、地盤条件も同時に示している。これによれば、亀裂の大部分は横断亀裂であり、縦断亀裂は比較的少ない。これより亀裂の発生位置を頻度分布の形にまとめた結果が図 6. 26 である。横軸にはマンホールからの目地数をとっているが、この目地数は、図 6. 25 の各路線（全てマンホール区間である）を真中から2つに折り返した場合のマンホールからの目地数である。この結果から、マンホールに直接つながっている第1管に亀裂被害が集中しており、これ以外の管では被害は少ないことがわかる。ただし、マンホールからの目地数が10程度以上では、亀裂箇所数が減少していくが、これはマンホール間の目地数に上限があり、該当する亀裂件数が減少するためである。

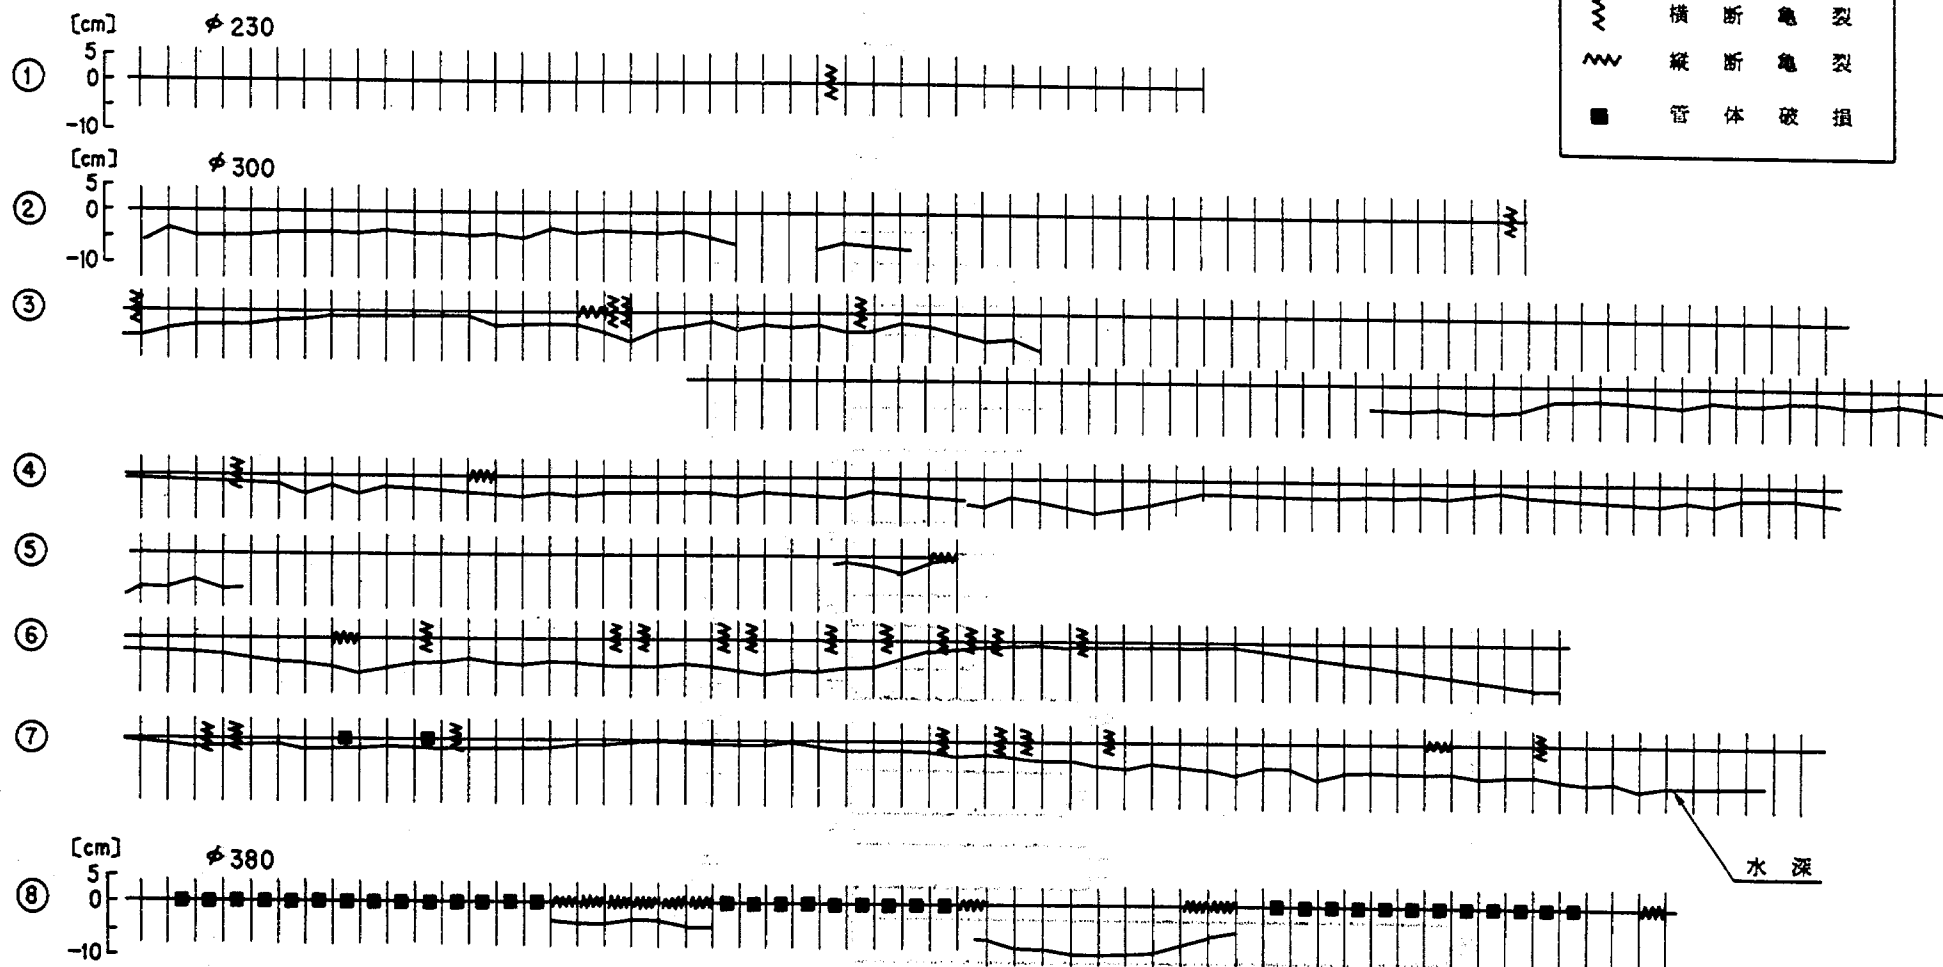
図 6.27 マンホール間ごとにみた管体の亀裂発生位置(秋田市, 陶管)

図 6. 27 は秋田市における陶管の亀裂、破壊発生位置を示したものである。φ 380 mm の管（旭川西排水区、秋田市大町4丁目）ではほとんどの管が破壊している。また、破壊までには至っていない管でも全て縦断亀裂が入っている。なお、図 6. 25 に示したヒューム管では縦断亀裂はほとんど見られないが、陶管の場合には横断亀裂の他に比較的縦断亀裂も多く入っている。図 6. 28 は陶管の亀裂発生位置の頻度分布を示したものである。これによれば、亀裂はマンホール間ではほぼ一様に生じており、ヒューム管の場合のようにマンホールに直接接続する管に被害が集中する傾向は認められない。これは、陶管の場合には管材の強度が低く、軒並みに被害が生じているためと考えられる。

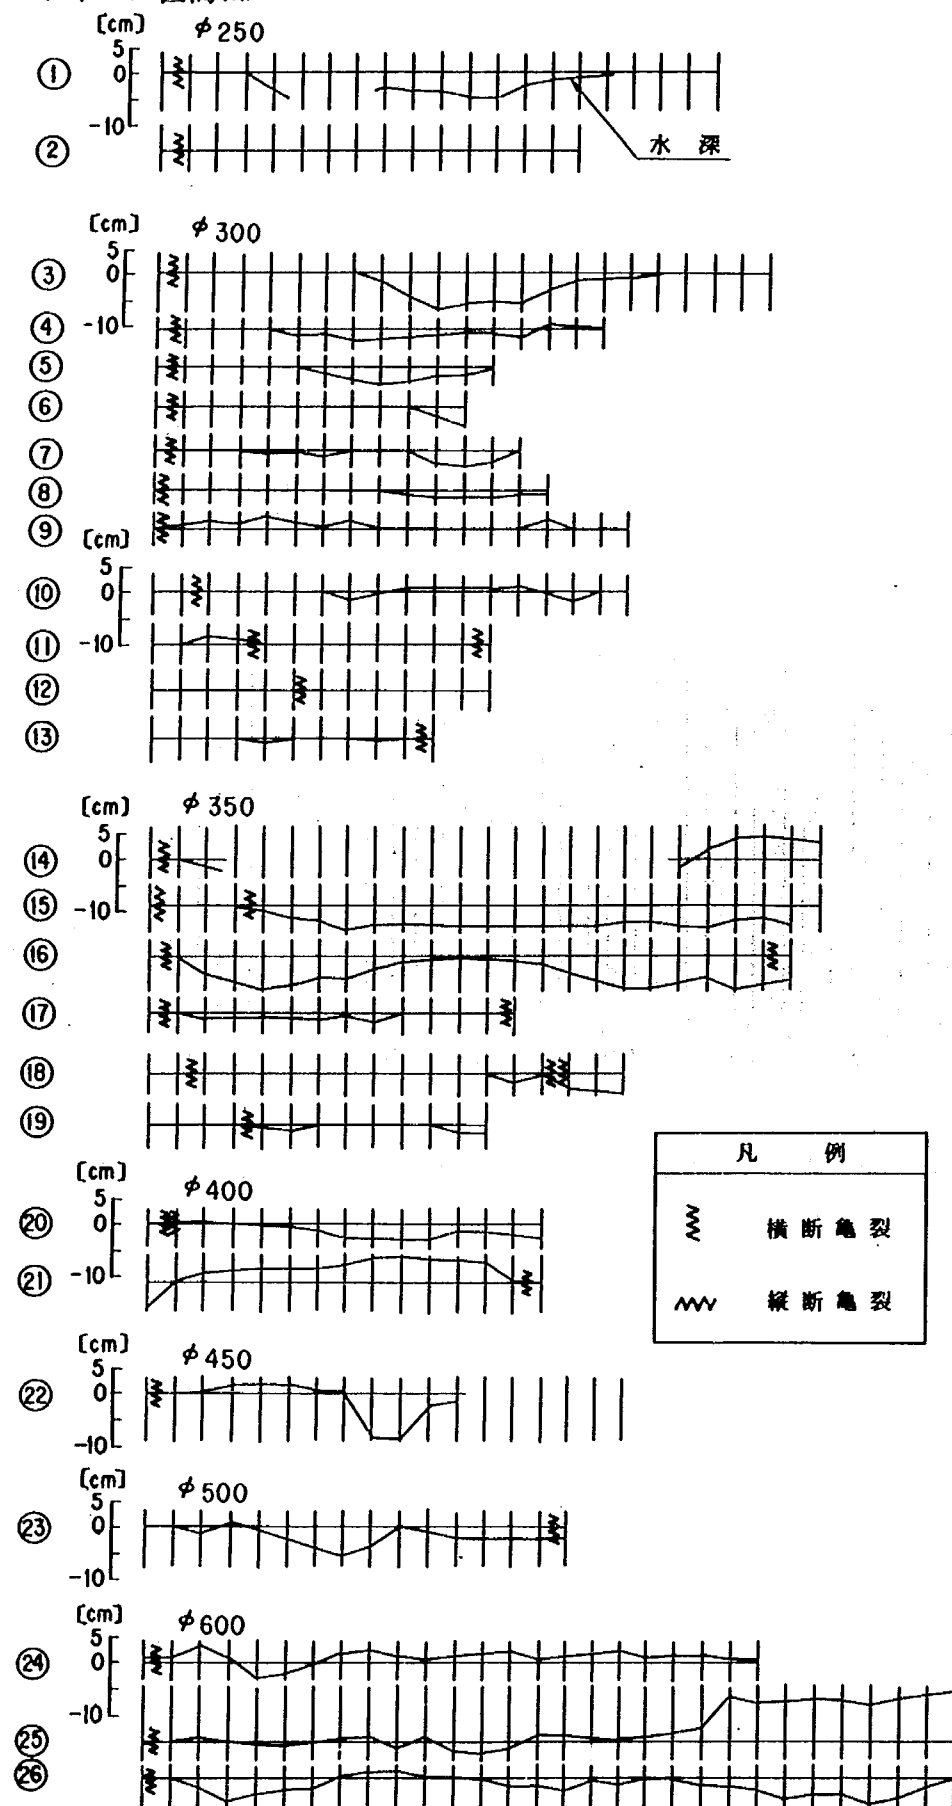
図 6.29 マンホール間ごとにみた管体亀裂発生位置 (能代市, ヒューム管)

図 6. 29 および 6. 30 は能代市における亀裂の入った管（ヒューム管）の亀裂発生位置、頻度分布を示したものである。能代市では、秋田市よりもさらにマンホールとの接続管の被害が多い傾向となっており、全被害箇所の実に72%が接続管で発生している。また、管径400 mm以上の管に限定すると、被害はマンホールに接続する管にしか発生していない。

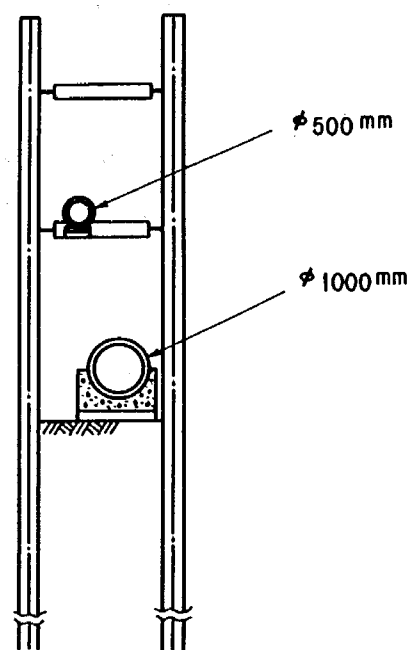
図7.2  $\phi 500$  mm管および $\phi 1,000$  mm管の設置状況（秋田市土崎港南遮集幹線，設置時の状況）

この幹線は流入管と流出管が1つの道路下に2本埋設されていた（図7.2参照）。地表面下約4 m程度に埋設されている浅い方の管は口径500 mmのヒューム管であるが，図7.1に示すようにかなりの亀裂・沈下を生じている。この被害状況は6章に示したTVカメラ調査を行っているが，この区間で46本（カメラ不通分は含まず）のうち25本の管（約54％）に亀裂が入っており，また，タルミ（上下の蛇行），浸入水も見られ，これに伴い目地ばなれもかなりの箇所で見られている。図7.3はこの区間における目地ずれ，はなれおよび上下方向のひずみをビデオスケラーにより測定した結果を頻度分布としてまとめたものである。目地ずれは2箇所で見られているのみで，目地の被害としてははなれが大部分である。このはなれは，平均して2.5 cm程度であるが，これらは，管の沈下によって生じている。上下方向の歪の分布からはこの区間でかなり大きい歪が生じていることがわかる。

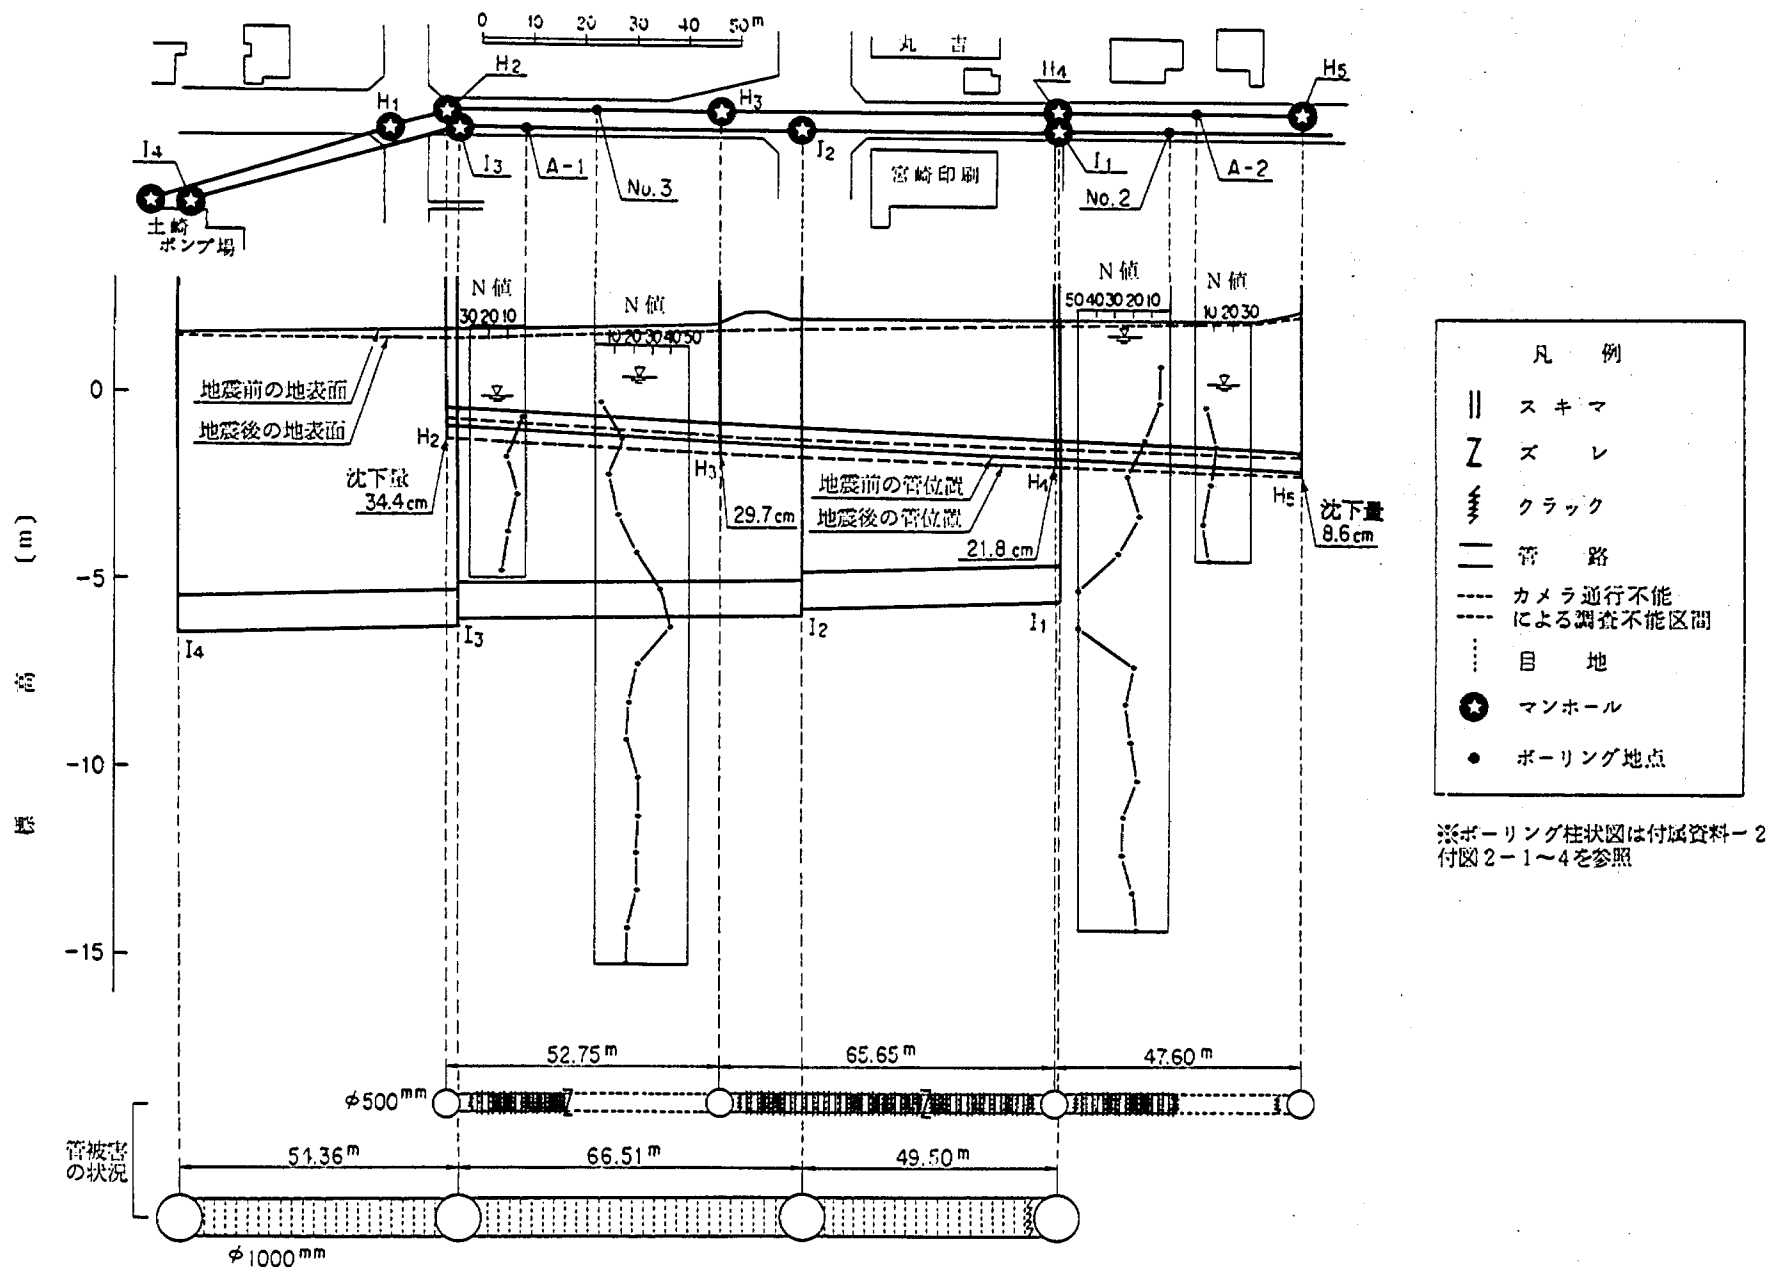
図 7.1 秋田市土崎港南遮集幹線の被害

浅く埋設されていた $\phi 500$  mmの管が上記のように多大な被害を受けているのに対し，地表面下約8 mに埋設されていた口径1,000 mmのヒューム管は，図7.1に示すようにほとんど被害を受けていない。I-1（マンホール番号）の管口で1箇所亀裂被害がでているのみであり，目地のずれ，ひらき等もない。しかし，人孔の斜・直壁の目地では，ずれが発生しており，浸入水も見られた。

の管路の被害状況は、地下埋設管の地震被害を考える上できわめて興味深い。図 7.1 には概略の地盤の状況も示しているが、より詳細な土質柱状図は付属資料－2，付図 2－1～2－4 を参照していただきたい。これらの柱状図から、この地点の地盤は砂質分が卓越しており、約 5 m 程度までは N 値 10 以下の表土，粗砂混りシルトとなっているのに対し、7 m 程度には N 値が 40 程度の砂層が分布している。この付近では、地震直後に噴砂が認められていることから、表層 5 m 程度以浅の砂質土が液状化し、口径 500 mm の管に被害を与えたものと考えられる。また、マンホールの目地ずれもこの層の液状化が原因と考えられる。なお、 $\phi$  500 mm の管渠の被害が  $\phi$  1,000 mm の管渠の被害よりも著しかった理由としては、上述した液状化の他にも  $\phi$  1,000 mm の管渠が掘削下面に直接設置されていたのに対して、 $\phi$  500 mm の管渠は埋戻土内に設置されていたことも挙げられる。

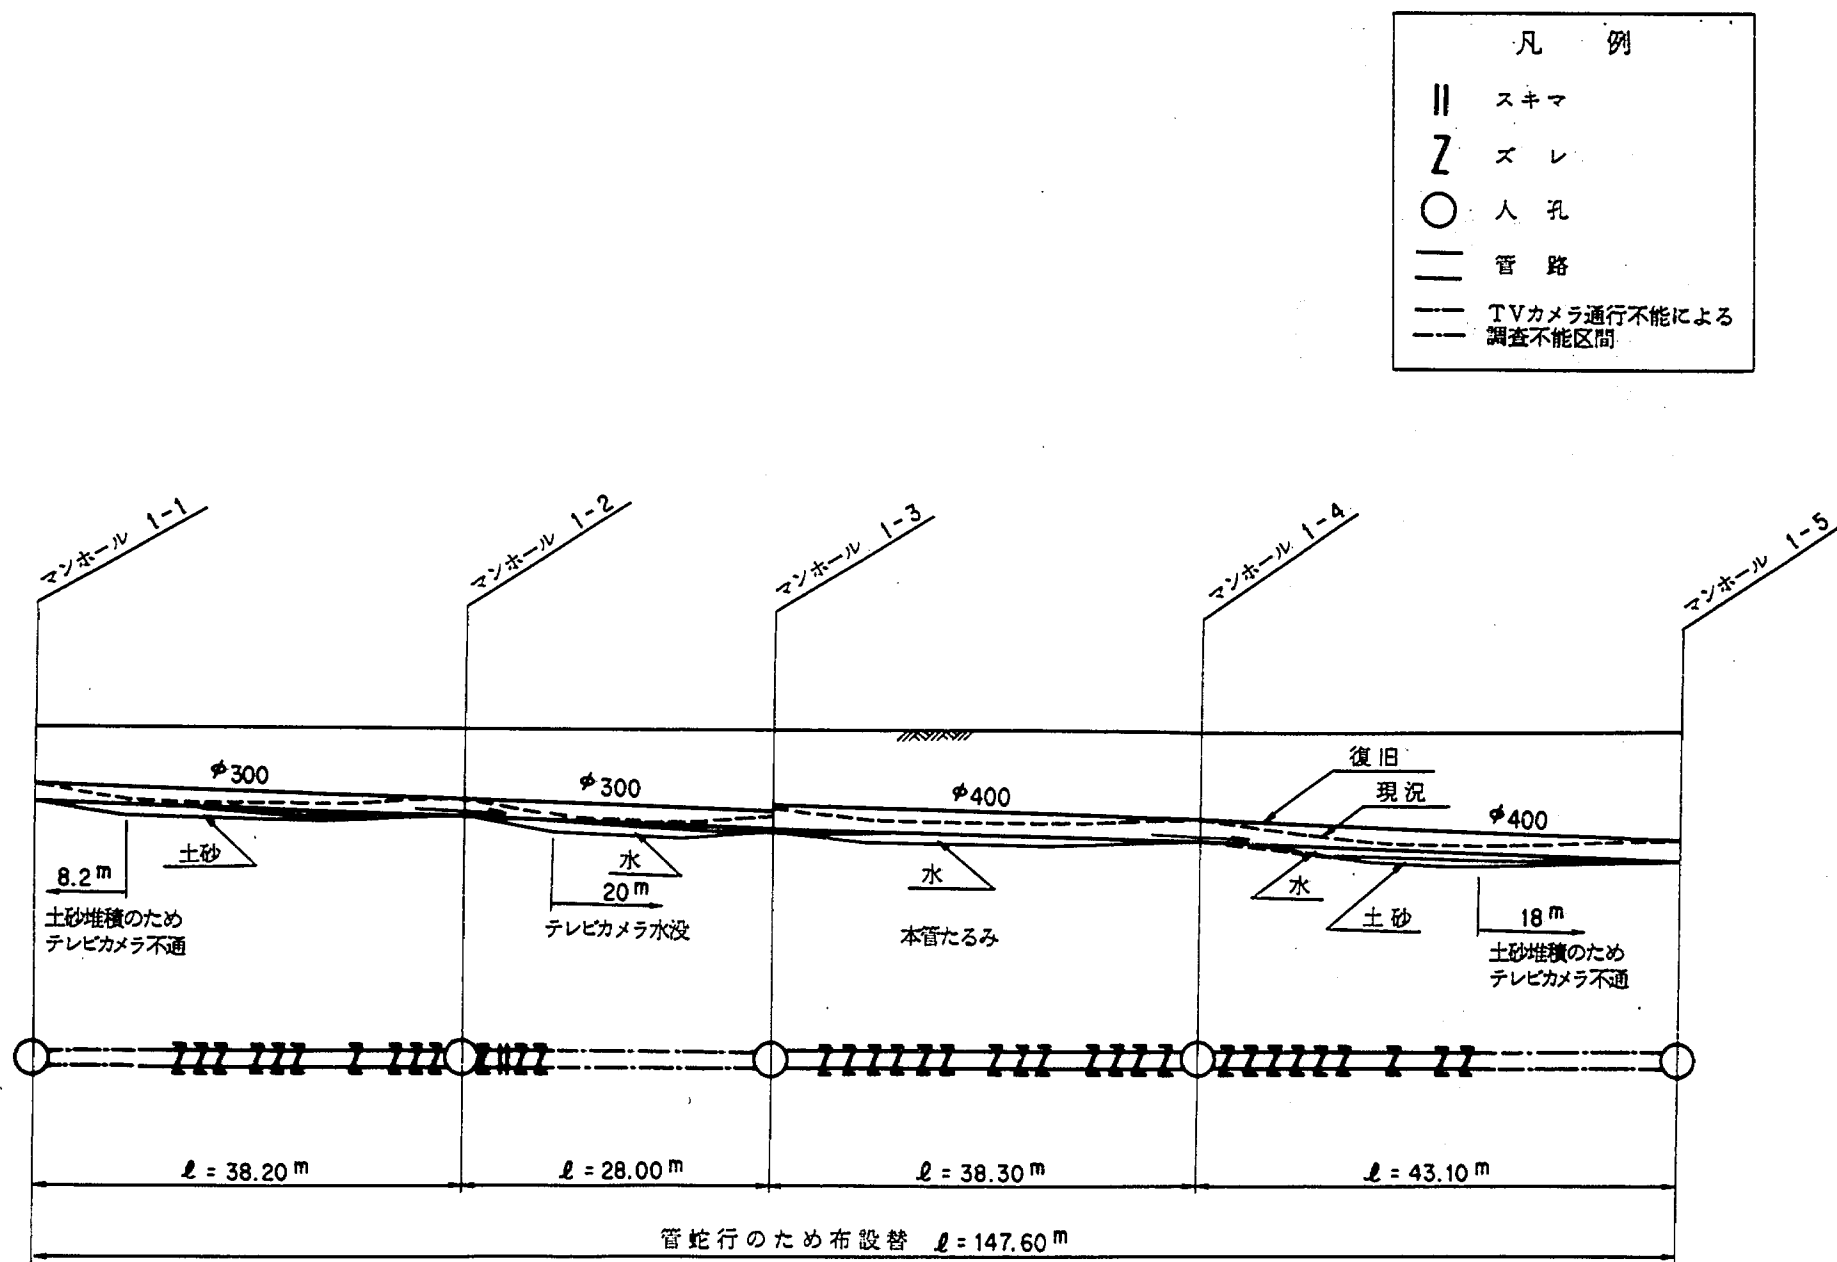
図 7.5 新屋元町地区管渠の沈下状況

管の沈下、蛇行等は、秋田市、能代市の各所で見られたが、秋田市では、新屋元町の被害が最も顕著であった。図 7.4 に新屋元町における下水道管渠調査位置を示す。また、図 7.5 に新屋元町地区の本管の一部分の被害状況を示す。口径 300 mm および 400 mm のヒューム管がマンホールを支点として弓なりに沈下する被害を受けている。図 7.5 にはこの区間の TV カメラ調査結果も示している。カメラ水没、土砂等により調査されていない区間が多いが、被害は目地のずれ（沈下による管路の折れによるものと考えられる）が卓越しており、管体の亀裂・破損等の被害は見られない。同地区におけるボーリング柱状図は付属資料－2 を参照していただきたい。

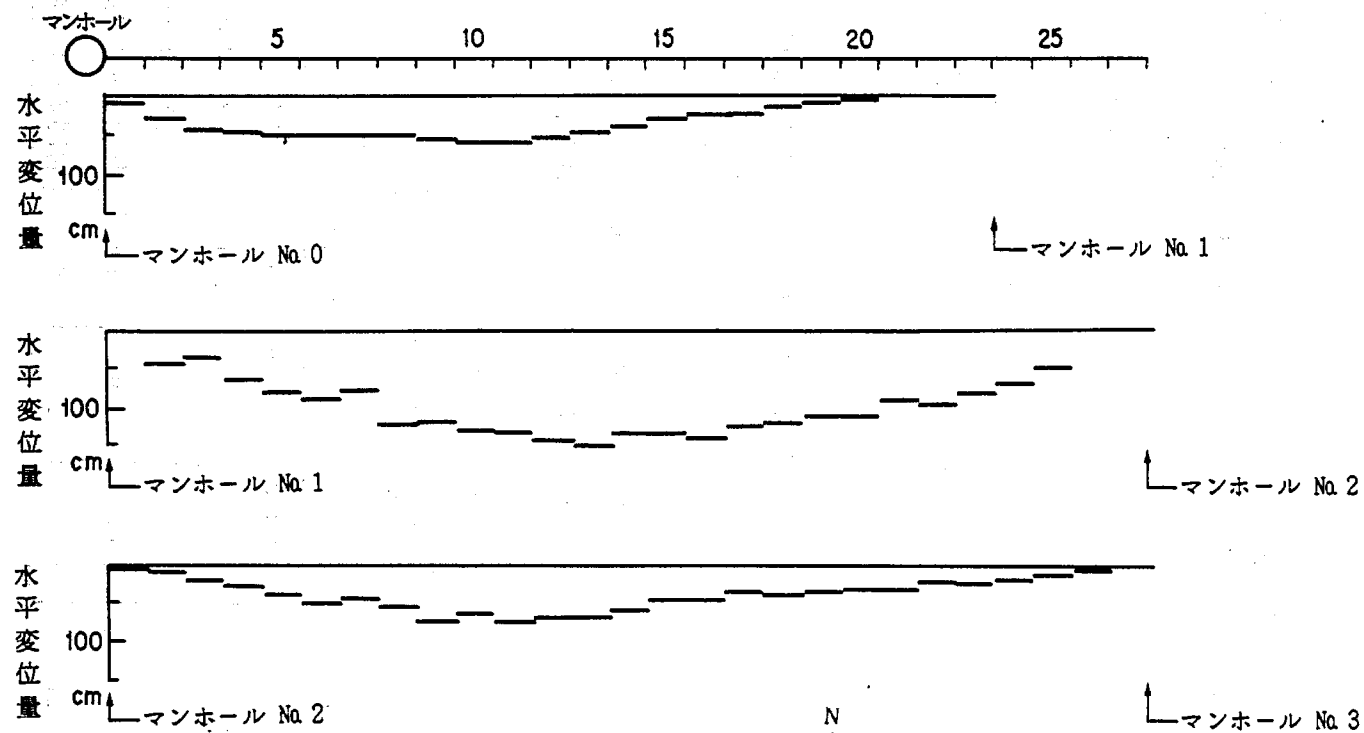
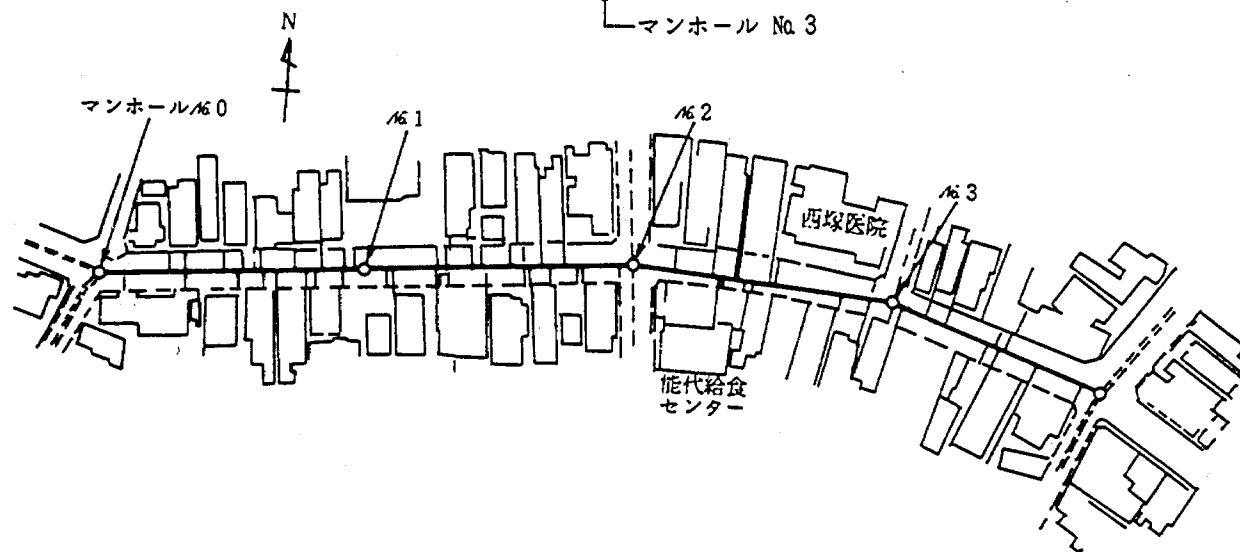
図 7. 6 能代市景林町における  $\phi 600$  mm ヒューム管の管軸直角方向水平変位の分布

能代市では，地盤の液状化により，顕著な地盤変状が各所で発生している。噴砂，噴水とともに見られる地割れ・隆起などの地盤変状は，地盤の側方移動を表わしているものと考えられ変状の著しかった地域では，下水道管路軸の大幅なずれが幾つか発生している。能代市景林町付近に埋設されていた新柳町線（口径 600 mm，ヒューム管）はこの形態の被害の代表的な例である。図 7.6 は，マンホール区間での管の相対的なずれ量を示している。このずれ量は，マンホール間を直線で結び 1 管ずつ布設替えしていった際の新設管と既設管（次に布設替えされる管）との相対的な水平のずれ量を表わしている。ただし，管軸方向の開き量は計測されていない。図 7.5 によれば，管路はマンホール間で弓なりに変形しており，その変位量は，マンホール No 1～2 間の中央で最大約 1.5 m に達している。このことは，マンホールが地盤の側方移動に対してある程度抵抗をしたことを表わしていると考えることができよう。
