# 土 木 研 究 所 資 料

## 昭和60年地附山地すべり災害(長野県) 現地調査報告書

昭和61年3月

建設省土木研究所  
砂防部地すべり研究室

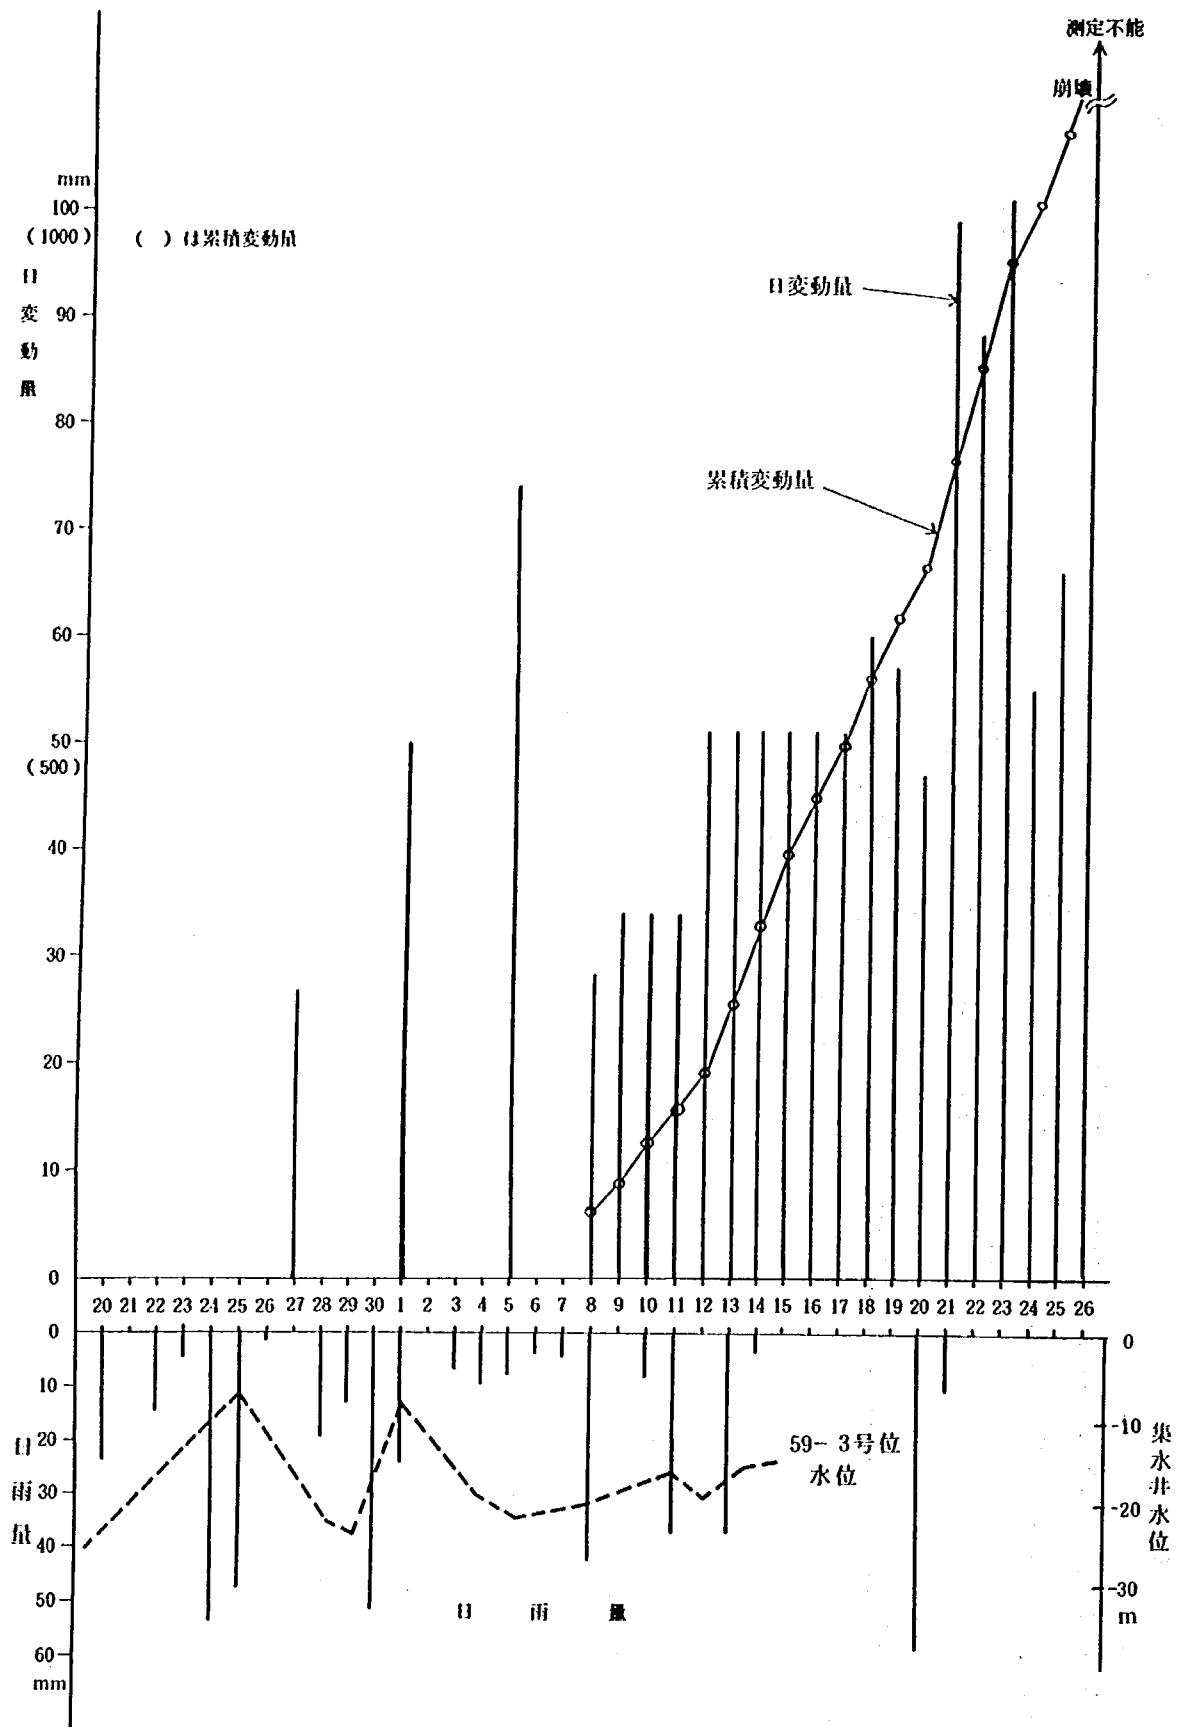
図-9 伸縮計A, 59-3号井の記録  
(長野県資料による)

地すべり地内に設置された伸縮計A(図-8にその位置を示す)の記録(図-9)では、7月に入ってから1日当りの移動量は10~60mm、毎時0.5~5mm程度の緩急の変状を示していたが、20日の降雨による影響が大きく、21日からはほぼ100mmの移動量に増加している。そして、25日の21時~22時には54mm/hを記録する等、地すべり運動が急速に活発化してきたことがわかる。崩壊の3時間前の26日14時~15時の移動量は209mmに達し毎分3.5mmの急激な変化を示したのに続き、15時~16時には331mm、16時~17時には1338mmと級数的に増大し、崩壊に向って運動していることが明らかである。このときの毎分当りの移動量は、15時頃で5~7mm、16時以降では10mmを越え、崩壊寸前では69mmにも達している。

また、グラフから分るように、降雨と地下水位との相関は極めて良く、特に6月~7月にかけての梅雨時期における変化は、やや時間差をもって追従していることが伺える。(参考文献(9))

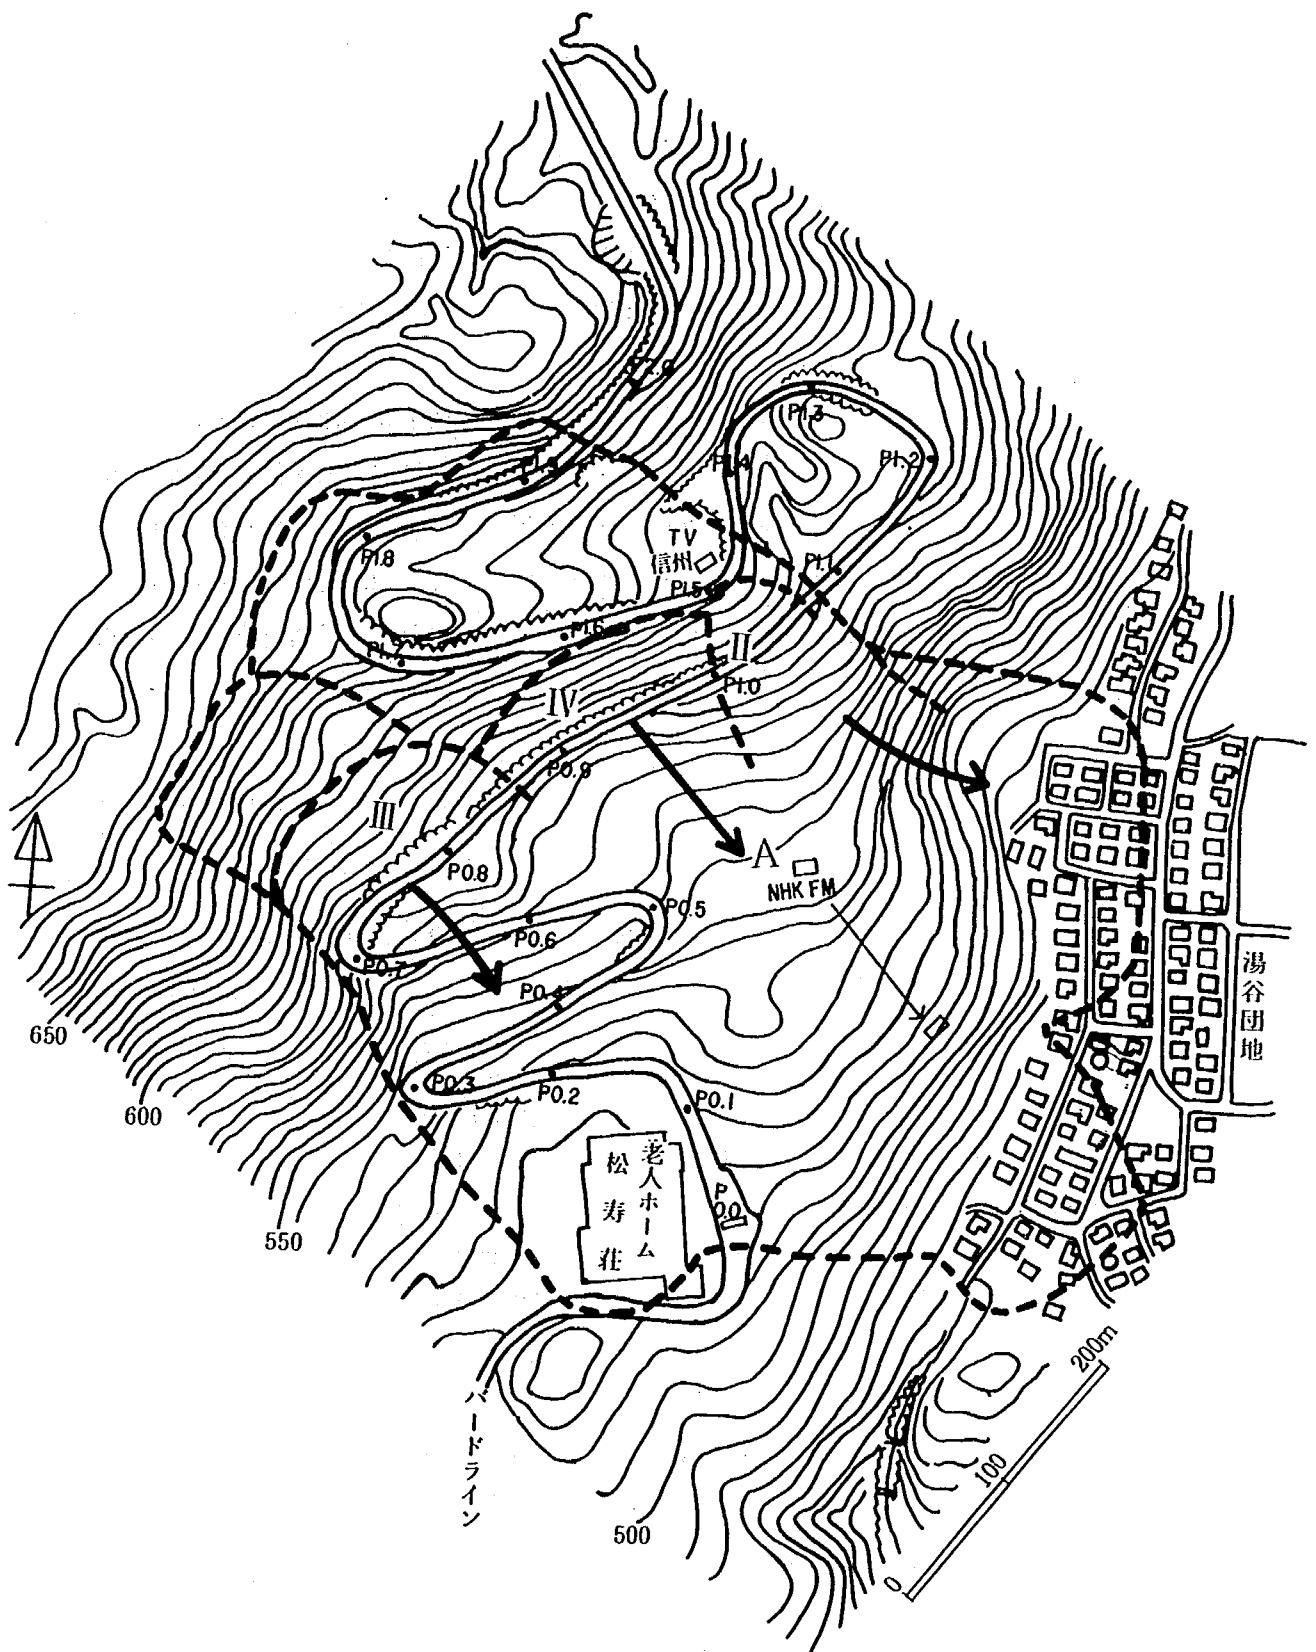
図-10 地すべりブロック図  
(川上 浩氏による)

17時35分頃には、主ブロックともいえる中央のⅣブロックが崩落し、本格的な地すべりが始まった。崩壊は上部に広がり40mにも及ぶ滑落崖を形成するとともに、土砂は湯谷団地に向かって押出し始めた。このときのすべりの状況は、押出したⅣブロック上に残る立木（アカマツ）が総じて山側を向いて傾いていることから、このブロックではスランプ型の動きをしたものと思われる。その末端がどこに位置するかについては、様々な説があり、十分な調査解析結果が出ていないので定かではないが、バードライン P 0.5 k 東側にあったNHK-FM局送信施設や民家が埋没せず、下部に平行移動していることから、これら施設より下部ではないかと思われる。またこれら施設の移動状況を図-10に矢印で示すが、これより、地すべりの主要移動方向はA方向と考えられる。

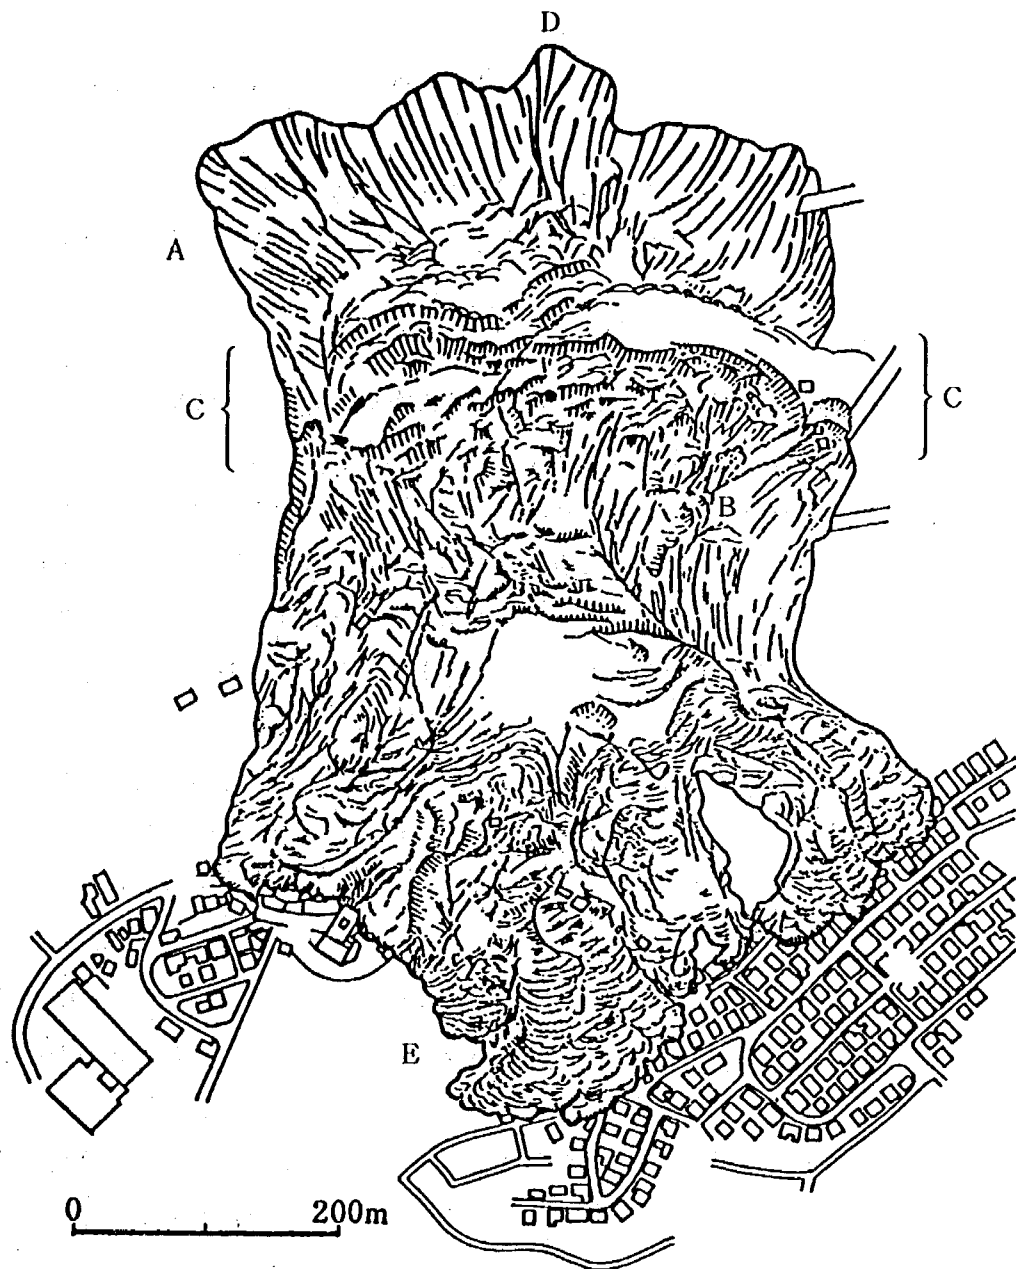
図一 11 崩壊模式図（古谷1985作成）

A・Bの部分：最初に崩壊を始めた部分で，その滑落崖は褐色を呈し風化が進んでいる。

Cの範囲：旧地山面，樹木が総じて山側を向き，地すべりが後方回転したことを物語る。

Dの部分：頭部滑落崖のところどころに露岩部が見られる。

E 押し出し土砂末端部

：前面に数mもの壁をつくり，家屋を押しつぶしている。
