# 土 木 研 究 所 資 料

## 鋼橋塗装の維持管理技術に 関する試験調査報告(Ⅰ)

—関東地方建設局管内における試験塗装—

建設省土木研究所  
地質化学部化学研究室

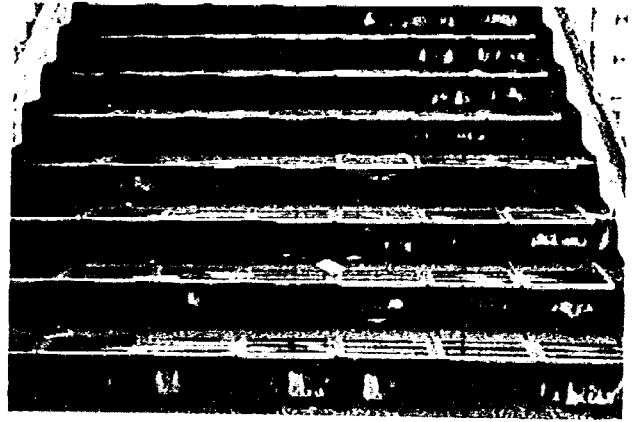
写真-6 天台北歩道橋塗膜劣化状況

表-9から、さびの発生状況を見ると、さび面積は50~70%に達し、孔食の進行により、除錆時に孔があいた部分の鋼板溶接による補修が必要になる状況であった。このような劣化を生じた原因としては、舗装材のコンクリートからのアルカリによる塗膜劣化や舗装とけあげの境界に使用されているステンレス鋼板とけあげ部鋼材との異種金属の接触による電池作用腐食などが考えられる。

さび以外の劣化としては、残存塗膜に著しい光沢の低下、著しい変退色や白亜化及びさび汁等による汚れが観察されたが、ふくれやわれは認められなかった。(写真-5~8)

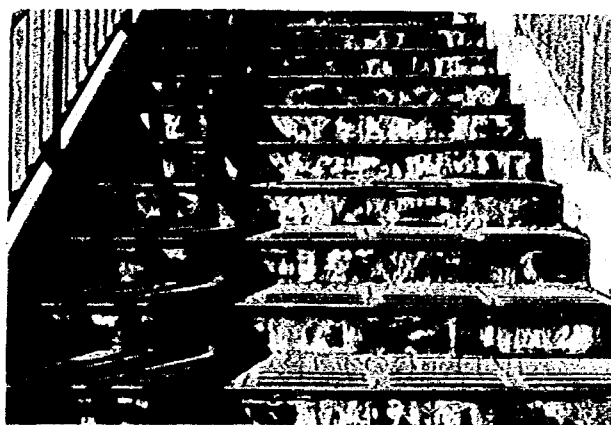
写真－ 10 六月町歩道橋塗膜劣化状況

歩道橋のけあげ部全面を対象として、塗膜劣化度の調査を外観調査と写真記録により行った。外観調査は、天台北歩道橋の場合と同様に、さびの発生が著しく、塗膜劣化が最終段階に入っていると判断される状況であったため、各段について、塗膜が残存している部分とさび発生部分の面積比(%)で表示することとした。
