# 土 木 研 究 所 資 料

## 昭和60年7月島根県における 土砂災害現地調査報告書

建設省土木研究所  
砂防部砂防研究室

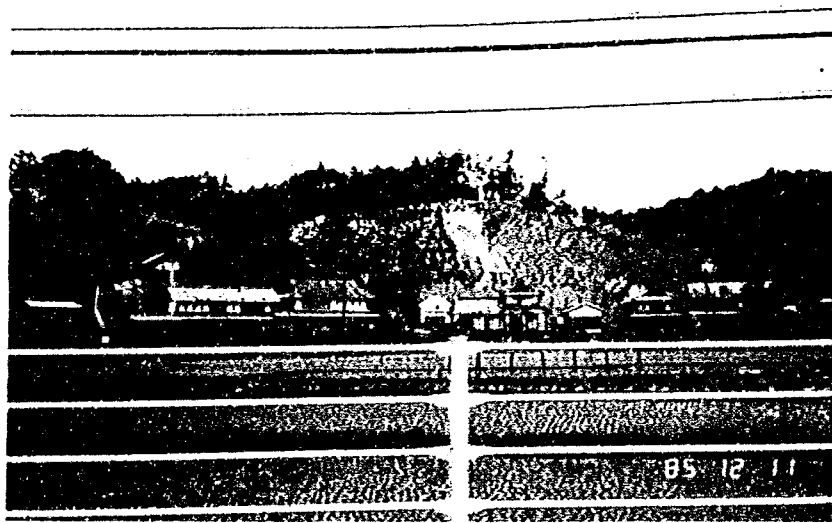
参考になることとして、筆者らはがけ崩れ災害についても、免疫性を考えざるを得ないと思った体験をした。それは、がけ崩れ防止施設の効果調査に行った時、辺りを見回すと、そこは小さな盆地のような所で、360°小さな丘で囲まれている場所であったが、よく見ると、がけというがけは昭和58年災害で崩れており、人家近くのもの、対策施設がなされているが、その他の所は、そのままの形で残されて、赤い地肌を見せていた。もうこれ以上、崩れる所がない、といった状況であった。(写真-1参照)

写真－1 58年災害時に崩壊したかけ

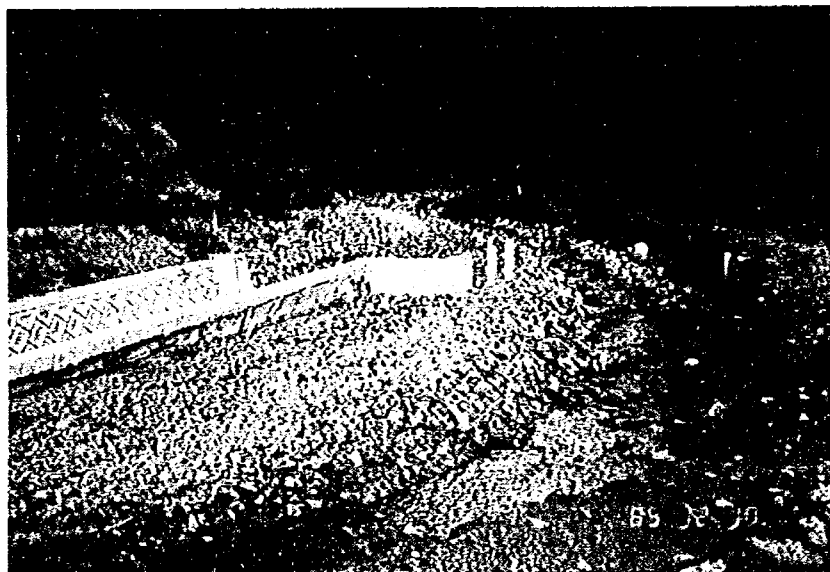
久瀬郷川は、三隅川支川井川川に入る溪流であり、60年災害で、中規模な土砂流出を起している。写真－2は、井川川合流点付近に氾濫した土砂の状況であるが、流出した土砂は井川川に流れ込み、下流に流送されたものと考えられる。写真－3、図－14は久瀬郷川の中流部の状況である。この付近では、58年災害で堆積した土砂が再侵食されて流出したことが明らかである。左岸側の水平な面が、58年災害時に堆積した高さと考えられる。60年災害での土砂流出は、久瀬郷川にみるように、58年災害で溪流途中に堆積していた土砂が再流出した形態が多いように思われる。60年災害でも写真－4のように、新規崩壊も若干発生しているが、崩壊土砂がそのまま流出している例は少ないように見受けられた。ただし、崩壊した土砂は、崩壊残土として、次の豪雨時に流出する可能性は十分に考えられ、砂防施設の整備が望まれる。

写真-2 井川川合流点付近（久瀬郷川）

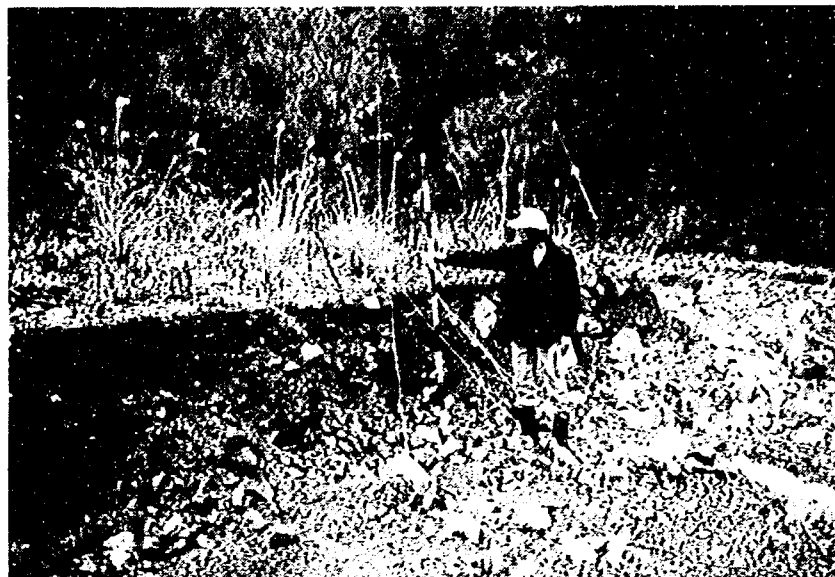
写真-3 久瀬郷川中流部の状況

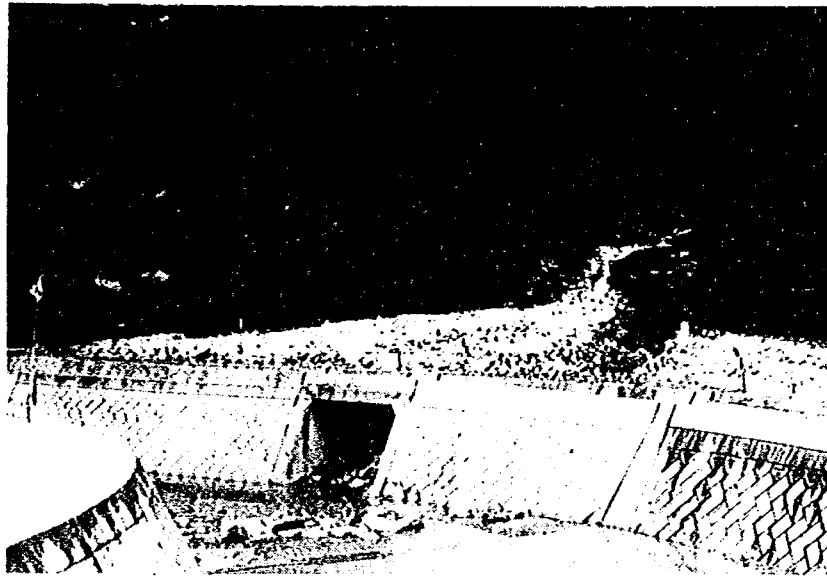
この溪流も直接井川川に流れ込む溪流で、60年の災害で小規模な土砂流出を起している。写真－５でみるように、被災前はボックスカルバートで合流していたものであるが、土砂流出によって埋められている。ここで流出した土砂も、中流部に堆積していた不安定土砂が、浸食されることによって生じたものと見受けられた。

写真－５ 土砂流出状況（滝見川）

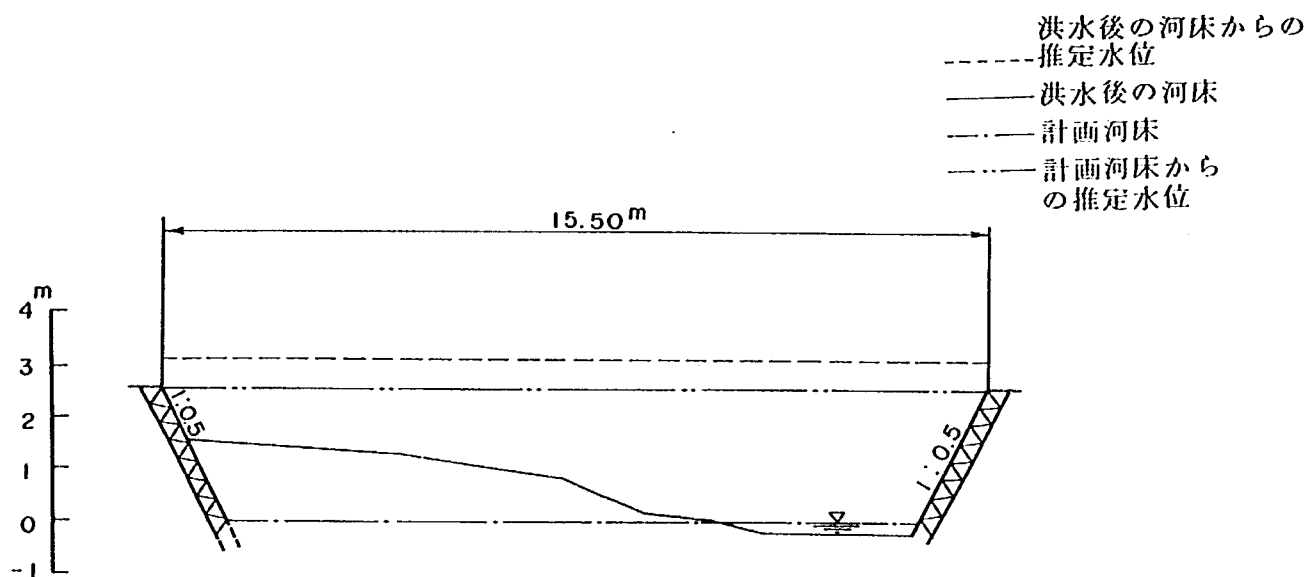
図-22 横断図 (A地点) (島根県浜田土木建築事務所調査)

図-22と写真-6は、図-20に示すA地点の断面を示している。河床は、洪水後に測定したもので、水位は、雨量より推定した流量を洪水後河床断面で流したものを破線で示し、堆積土砂を考えない計画断面で流したものを一点鎖線で示した。

A地点は、弯曲部に位置しており、内弯側で土砂堆積を生じて、河床は上昇している。このため、水位は上昇し護岸越水の原因になったと考えられる。

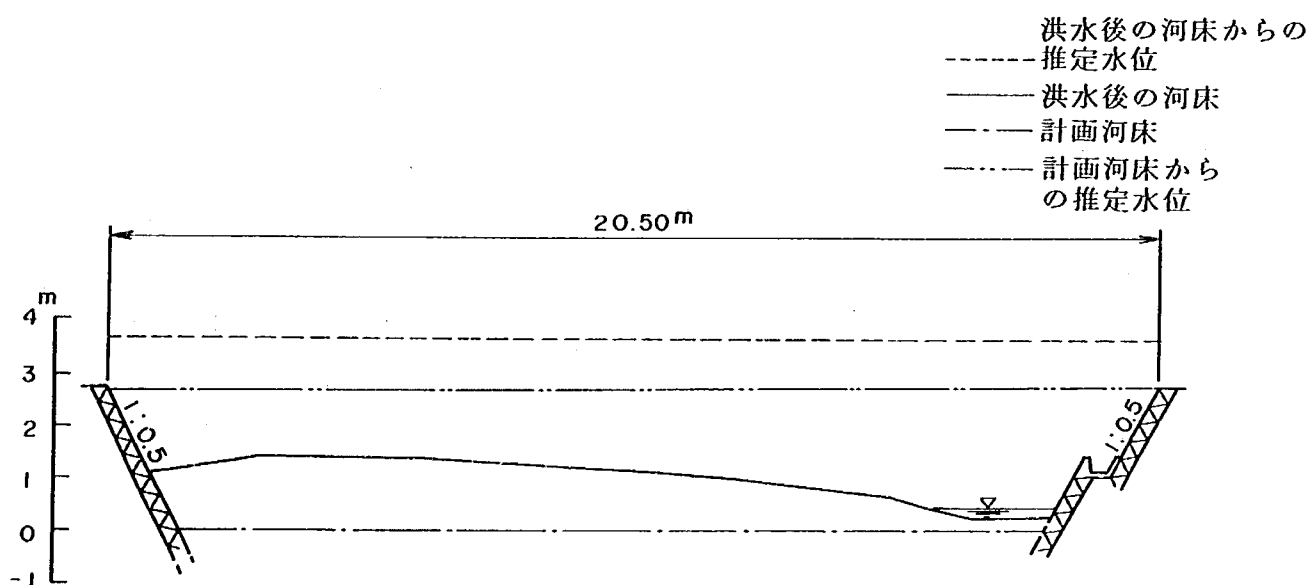
図-23 横断図 (B地点) (島根県浜田土木建築事務所調査)

図-23と写真-7は図-18に示すB地点の断面を示している。B地点は、直線部に位置しているが、土砂堆積による河積不足から、護岸越水を生じることになる。

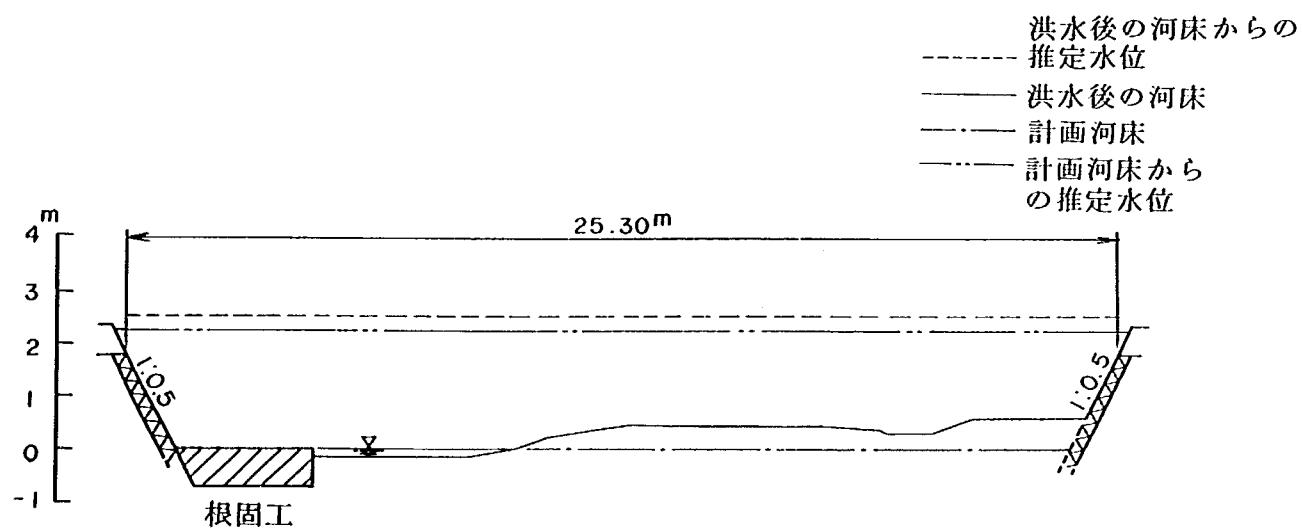
図-24 横断図 (C地点) (島根県浜田土木建築事務所調査)

図-24、写真-8は図-15で示すC地点の断面を示している。図-24より、氾濫等の被害は小さかったと思われる。推定される水位は、余裕高を含めた高さにほとんど等しい。

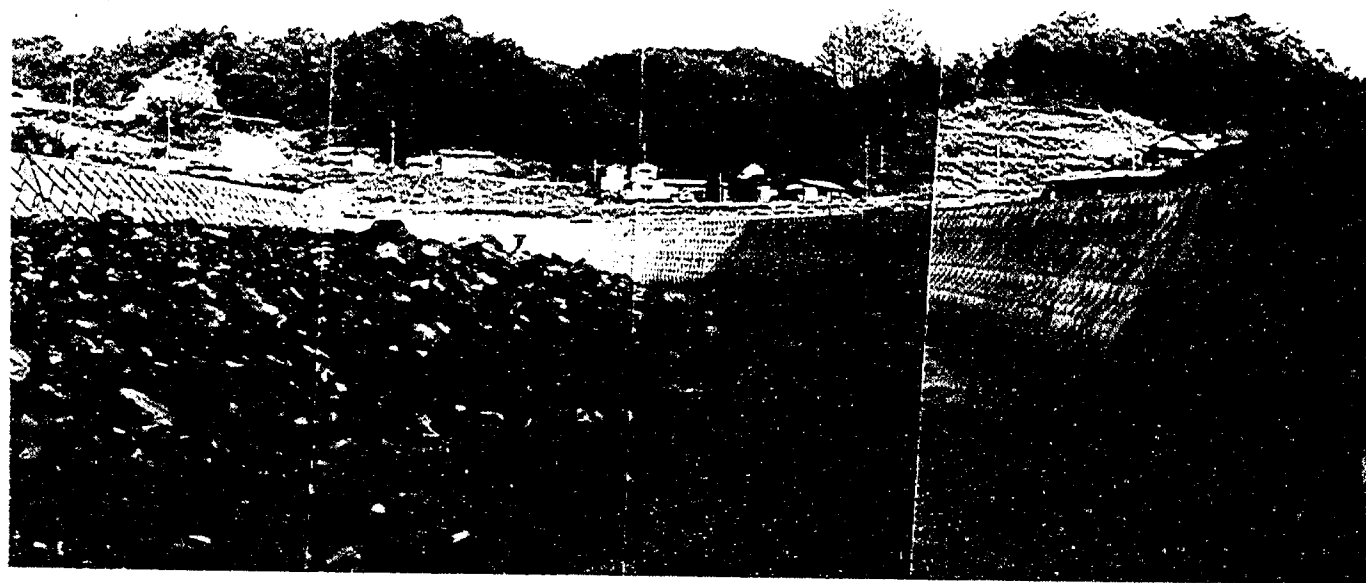
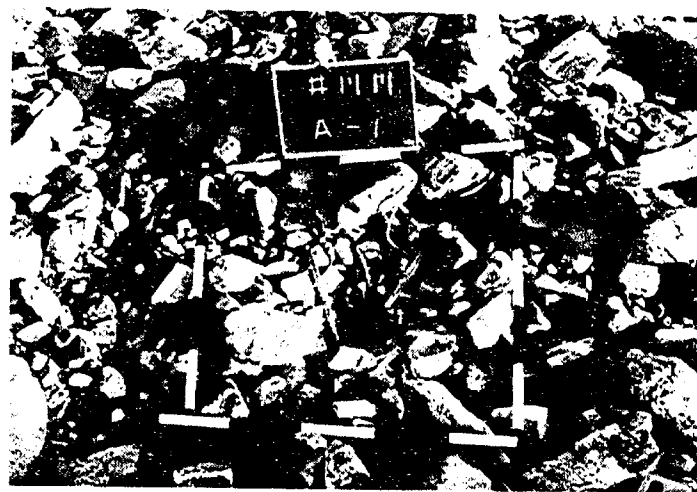
写真-6 洪水後の河床の状況〔A地点〕（写真提供 島根県浜田土木建築事務所）

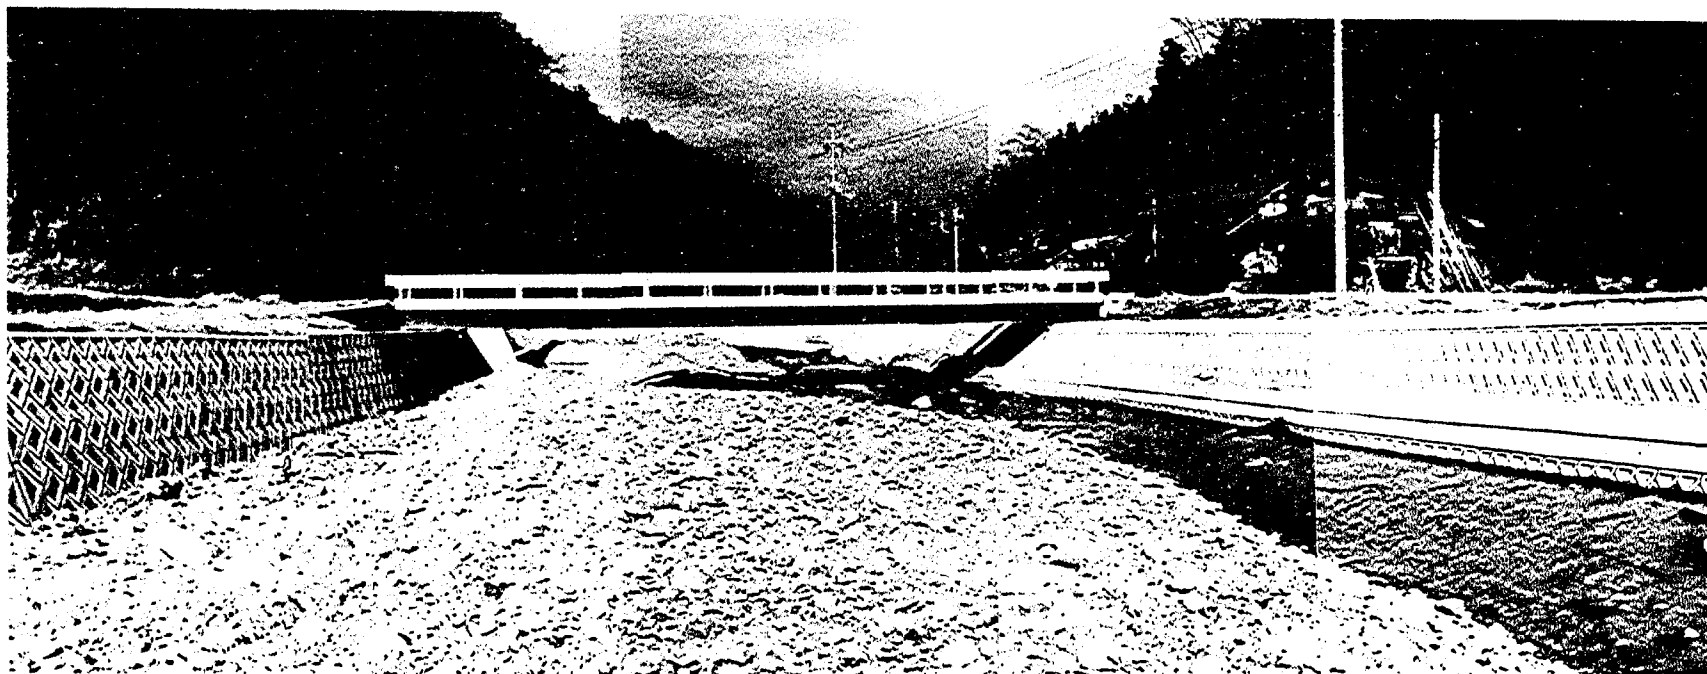
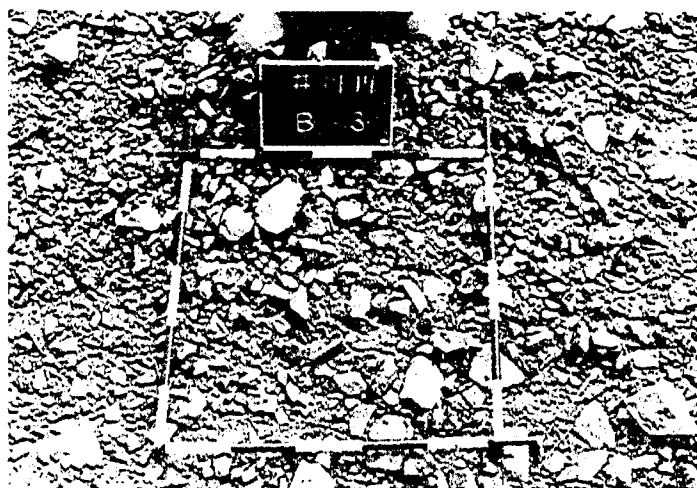
写真-7 洪水後の河床の状況〔B地点〕（写真提供 島根県浜田土木建築事務所）

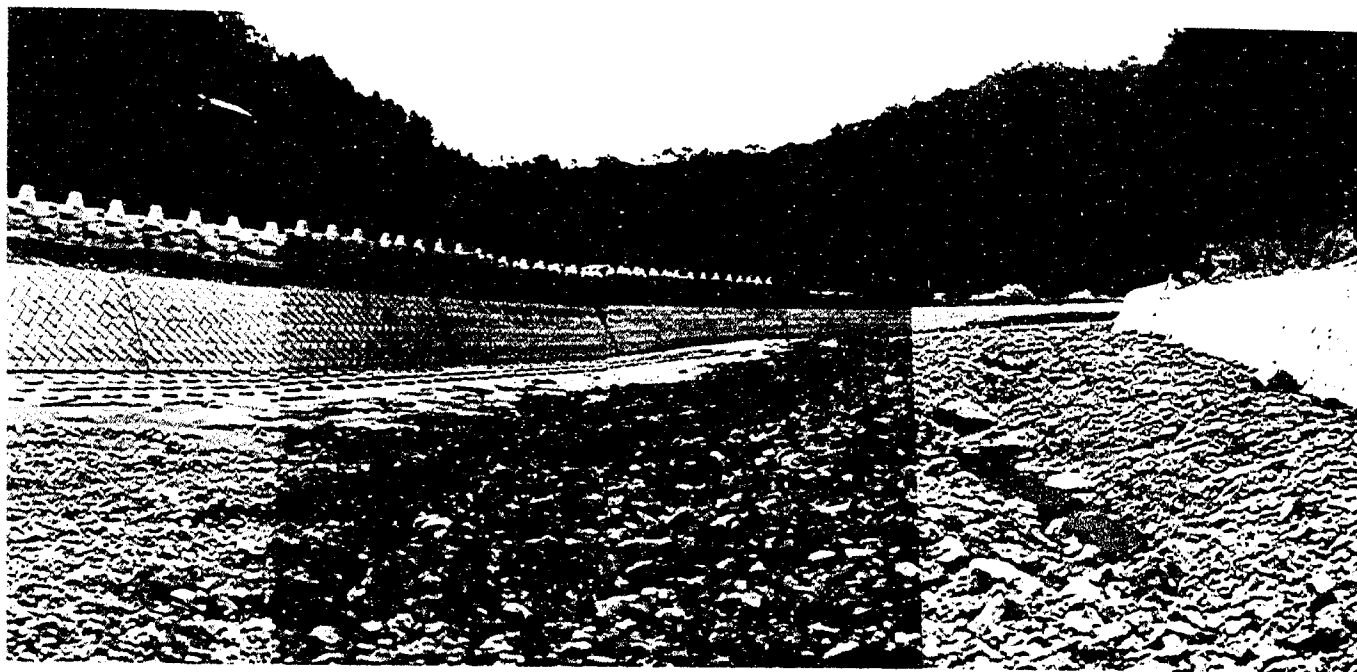
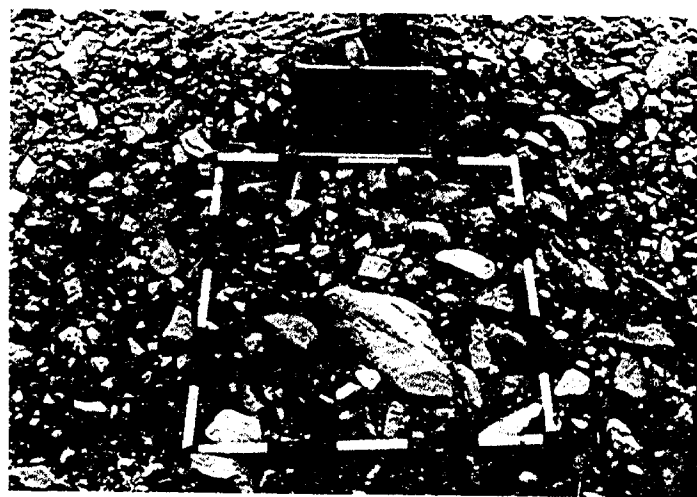
写真-8 洪水後の河床の状況〔C地点〕（写真提供 島根県浜田土木建築事務所）

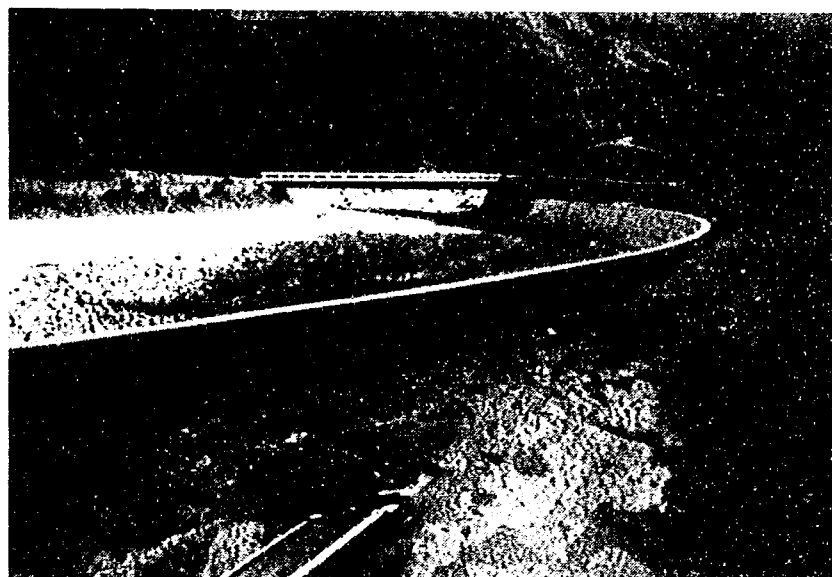
弯曲部では、外弯側に比べて内弯側の流速が小さいために、内弯側では土砂堆積を生じる。このため、写真-9に示すような内弯側での、氾濫を生じる原因となる。また、外弯側では、遠心力により水位上昇を生じ、このため、写真-10に示すような氾濫を生じることになる。

写真－10 外湾部の越水による侵食状況

施設災害を大きくしたもう一つの原因として、護岸の裏側を連続して越流水が流下することにより、侵食を大きくしていることがあげられる。砂防流路工で設置する、帯工や床固工のように密な間隔で地山までコンクリート構造物で仕切る工法が有効であると思われる。井川川は、その中流部より上流では河床勾配が1/100より急となっており、土砂の堆積、河床の侵食現象が激しいと考えられ、基本的に砂防的な工法の必要な区域と考えられる。弯曲部では、外弯側の水位上昇を考慮した断面の設定が必要である。

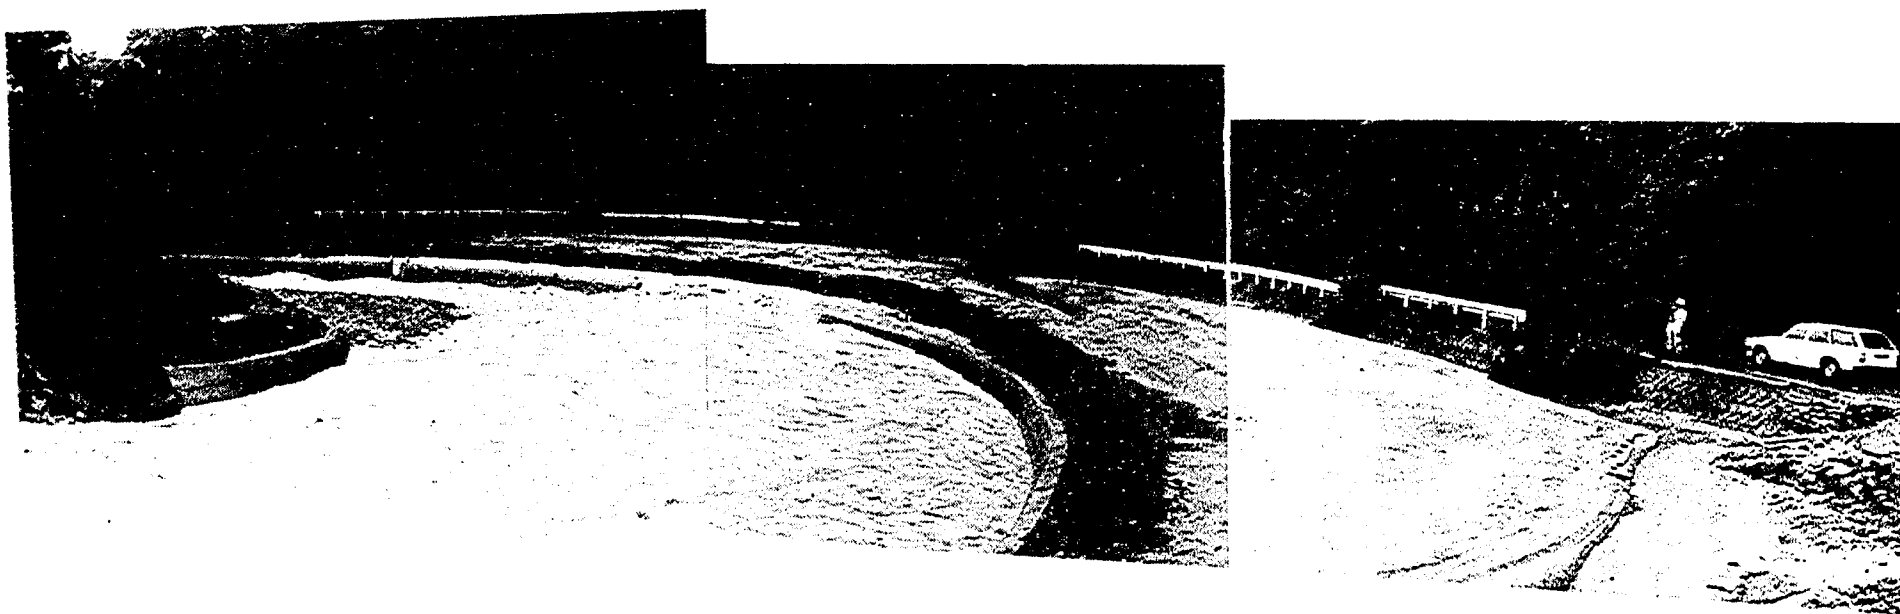
井川川は、大部分の区間で、掘込式の河道となっているため、越水による民地への大きな氾濫は見受けられなかった。しかし、この越水により、護岸の裏側を水が流れ、護岸の裏を著しく侵食したため、護岸施設に大きな被害が生じた。また、これら護岸工は、昭和58年から始められたものであり、短い期間では護岸の裏側の埋戻した土砂が十分締め固まっていなかったことも災害を大きくした原因と思われる。（写真-11、写真-12）

写真-12 井川川の堤防破堤（三隅町大字井野井川地内）

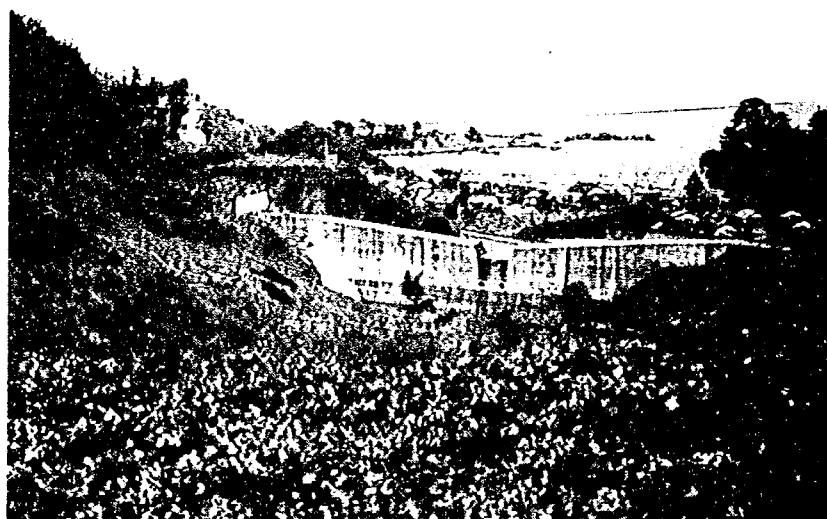
大浜川は、直接日本海に流れ込む溪流で、昭和58年災害では下流の国道9号、国鉄山陰本線及び民家に大きな被害を与えた。災害後、高さ11mの砂防ダムを設置している。昭和60年災害では、ダム直上流のかけが、小規模な崩れを起こしているが、砂防ダムで捕捉している。なお、今回現地調査した土石流対策の断面形状は、水通し天端で2.5m～3mが確保できるように通常タイプの砂防ダムの上流側に、垂直に腹付けした形になっている。(写真-18, 写真-19, 図-29, 図-30 参照)

写真-18 大浜川ダム
