## 茨城県沿岸侵食対策計画調査報告書

昭和62年 3 月

建設省土木研究所  
河川部海岸研究室

海岸研究室長 宇 多 高 明

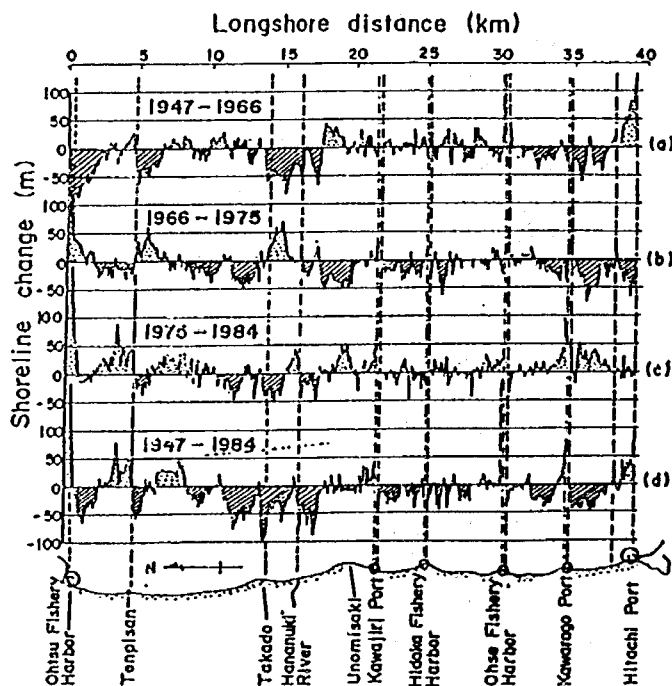
図-3.2 常磐海岸における岬間の汀線変動

岬が存在する。これらは岩礁であって沿岸漂砂が阻止されるため以下のように特徴的な変化が生じた。まず図-3.2 (a) によると大津漁港のすぐ南側で汀線が後退し、天妃山の北で前進している。逆にその南側では汀線が後退し、高戸の北側では岬の隣接部を除き前進している。さらに高戸と鶴ノ岬の間でも同様な変化が見られる。以上の汀線変化は、岬の北側で前進、南側で後退するという特徴がある。この変化はほぼ北東方向からの入射波によって南下する沿岸漂砂があったため生じた変化と考えられる。ところが図-3.2 (b) では上記の変化が逆転している。常磐海岸の南部の阿字ヶ浦(図-3.1)で行われた波向観測によると、波向は夏期には南東寄りの入射波が、また他の季節には北東寄りの入射波が卓越し、約1年周期で変動している(宇多, 1984)。これを考慮すると、図-3.2 (a) は北東からの入射波が卓越した後の汀線変化状況を、また図-3.2 (b) は南東からの入射波が著しかった後の汀線変化状況を示すものと考えられる。図-3.2 (c) では特性が異なる。天妃山から高戸の間では両側の岬に近い部分で汀線が後退し、中央部では前進した。高戸と鶴ノ岬の間では新たに花貫川の導流堤の影響が表われ、岬または構造物の南側で侵食が、北側で堆積が生じている。このように区域ごとに特徴が異なるのは、沖波の入射角が小さいために、対象区域ごとの海岸線方向が異なることの影響が著しかったためと推測される。1947年から1984年までの汀線変化(図-3.2)では大津漁港のすぐ南側で著しく汀線が前進し、さらに南側では後退している。この原因は後述のように、大津漁港の防波堤の影響が著しいことである。高戸を中心とする南北海岸では汀線の後退が見られる。しかしこの地区で生じているかなり広範囲にわたる侵食の原因は明らかではない。

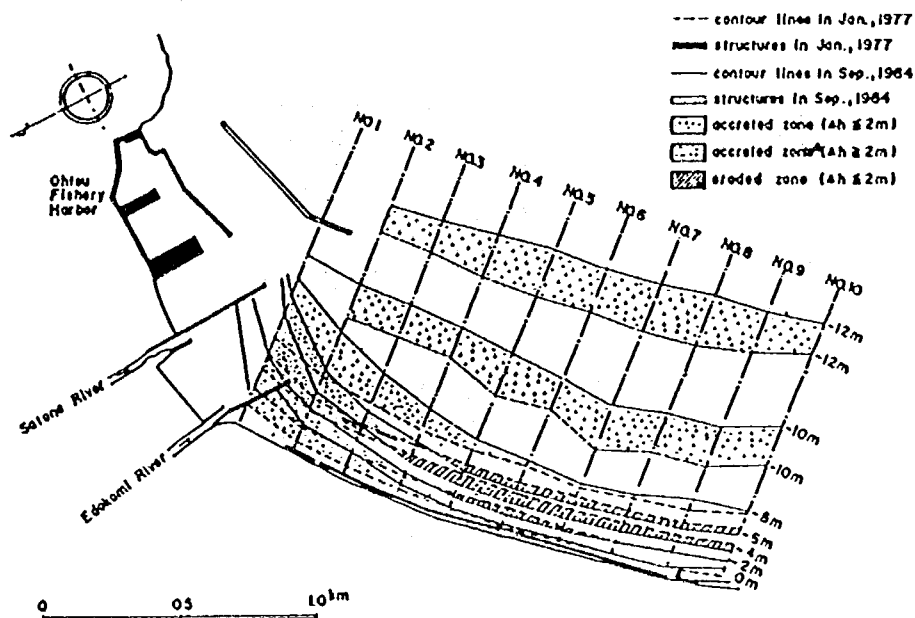
図-3.3 大津漁港周辺の地形変化

に大量の土砂が堆積した。しかし測線No. 5～No. 10付近ではT.P. (東京湾中等潮位) 約-6 mまで侵食を受けた。No. 7付近では近年侵食が著しく1983年には海岸護岸が壊れた。なお、T.P.-10 m, -12 mの等深線も相当大きく変化しているが、この部分は海底勾配が非常に緩く、等深線の変化が生じ易いこと、またT.P.-8 m以浅の等深線と異なり、全域で等深線が前進していることから判断すると有意な変化ではなく深淺測量に伴う誤差であったと考えられる。

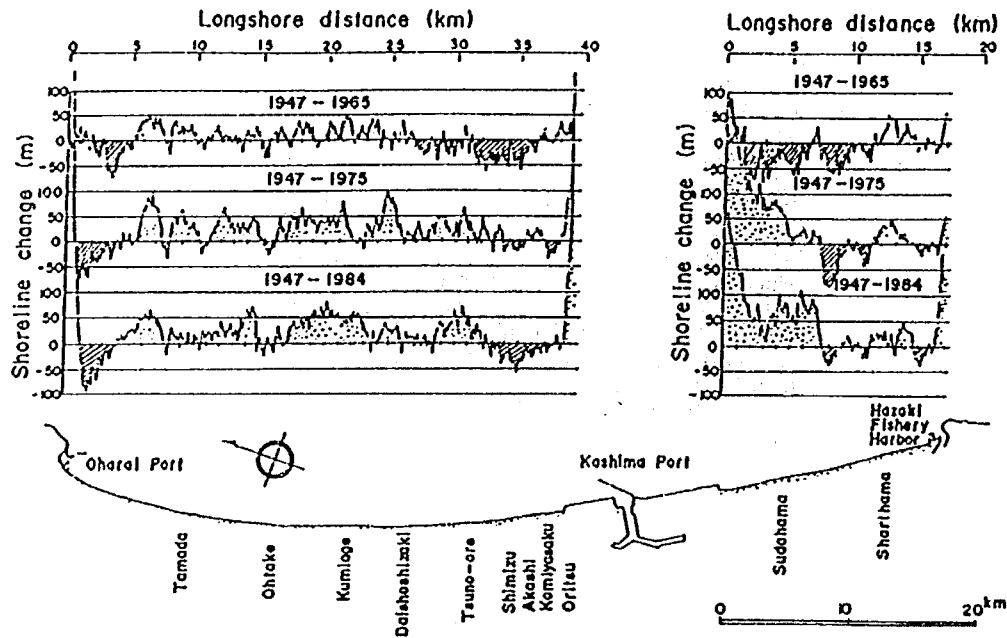
図-3.7 鹿島灘沿岸の汀線変化状況

この沿岸の汀線変化を1947年を基準として調べると図-3.7となる。海岸のほぼ中央には鹿島港があるため、その周辺を含む約10kmの区間における変化は図-3.7には示されていない。鹿島港の防波堤は1963年から建設が始まり(佐藤ほか, 1974), 1976年にはほぼ完成した。1947年から1965年までの変化では、大洗港の南3~4km付近に局所的な侵食が見られ、それより南では沿岸距離約26km地点まで堆積傾向にあった。またさらに南側では、波崎漁港とその北約5kmの区間と鹿島港周辺を除き侵食傾向を持つ。鹿島港は1963年から工事が始まっており、それ以前には沿岸漂砂は南北方向に自由に動くことができたことを考慮すると、全体的には大洗港の南5km以北と26km以南の海岸が侵食され、侵食された底質が5~26kmの区間に堆積したようである。なお鹿島港周辺の変化は、上記の変化に構造物による局所的影響が重なっているものと考えられる。

次に、1947年と1975年を比較すると、鹿島港の南側で約300m近く汀線が前進している。これは港湾を掘り込む際に生じた残土を南側海浜へ捨てたことによる(運輸省港湾局ほか, 1974; 佐藤ほか, 1974)。一方、大洗港から鹿島港の間の海浜においては、大洗港の南側と鹿島港の隣接海岸で汀線が後退しているのに対し、そのほかの地域では汀線は前進している。

1947年から1984年までの変化に関しては、大洗港の南側での後退量が大きくなり、また鹿島港の北側でも汀線後退が進んだ。鹿島港と波崎漁港の間では、鹿島港の南へ投入された土砂の一部がさらに南側へ移動し、また波崎漁港で汀線が著しく前進した。結局、鹿島港の建設以前はほぼ沿岸距離約26 km地点以南で北向きの沿岸漂砂が存在したが、建設後はこの区域が二分された形となったと考えられる。

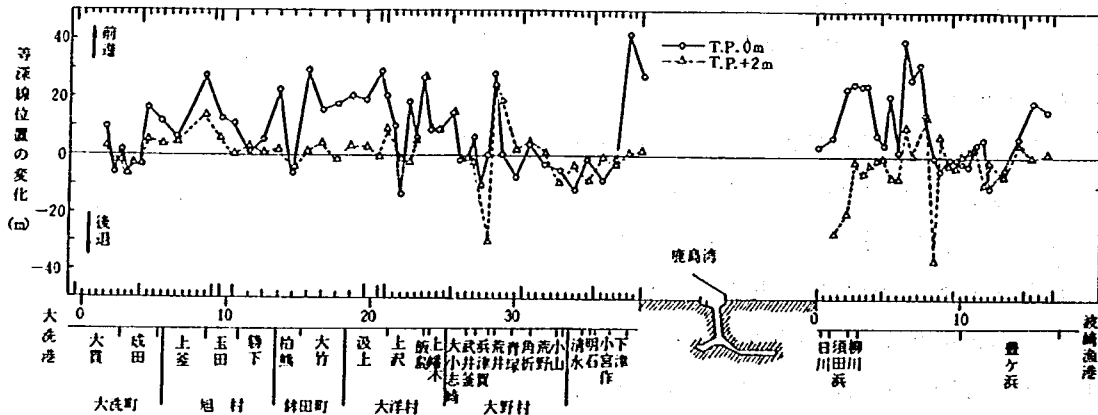
図-3.8 鹿島灘沿岸全域における汀線とT.P.+2 mの等高線の変化量の沿岸分布

目する。大洗港より南約4 km地点までと、鹿島港の北側の小宮作海岸から角折海岸までの延長約7 km区間では汀線は後退傾向を持つが、その間では前進傾向を持つ。また鹿島港に隣接する下津海岸では局部的に汀線が前進している。鹿島港の南側海岸では、波崎漁港近傍と鹿島港の隣接海岸で汀線は前進し、その間の約6 km区間では汀線が後退傾向を示す。以上に述べた1年間の汀線の前進、後退傾向は、37年間の汀線変化傾向(図-3.7)と良い一致を示している。

図-3.8にはT.P. 2 mの等高線位置の変化も示した。この等高線の変化と汀線変化の比較を行うと、堆積域では汀線変化が著しく出るのに対し、T.P. + 2 mの等高線の前進量は小さい。これに対し侵食域ではT.P. + 2 mの等高線と汀線の変化量が同程度となっている。侵食域で地形変化がT.P. 2 mまで及ぶ原因は、海浜が侵食されるとき浜崖が形成されるためである。一方、堆積区域においてT.P. 2 mの等高線に変化が現われにくいのは、堆積域の海浜勾配が緩いため波の遡上高が低く、T.P. 2 m付近では地形変形が生じにくいことによると考えられる。

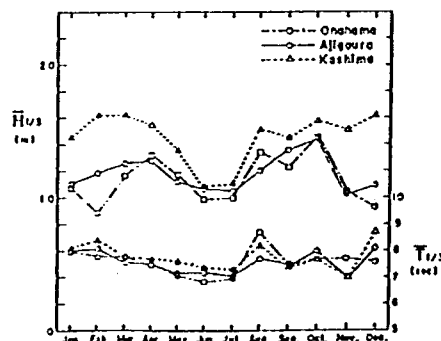
図-3.10 小名浜，阿字ヶ浦，鹿島港での月平均有義波高

次に有義波高と周期の季節変動について調べた。小名浜、阿字ヶ浦および鹿島港での1980年1月から1982年2月までの波浪観測データ(高橋ほか, 1982, 1983, 1984)をもとに、月平均有義波高( $\bar{H}_{1/3}$ )と周期( $\bar{T}_{1/3}$ )を求めると(図-3.10)、 $\bar{H}_{1/3}$ は鹿島港の値が他の2点より平均的に高いが、小名浜と阿字ヶ浦は良く似た特性を示す。すなわち夏と冬に $\bar{H}_{1/3}$ は約1 mと小さくなり、春・秋には約1.4 mと高いことが分かる。周期は地点間の差はあまり見られず、7~8秒が卓越する。

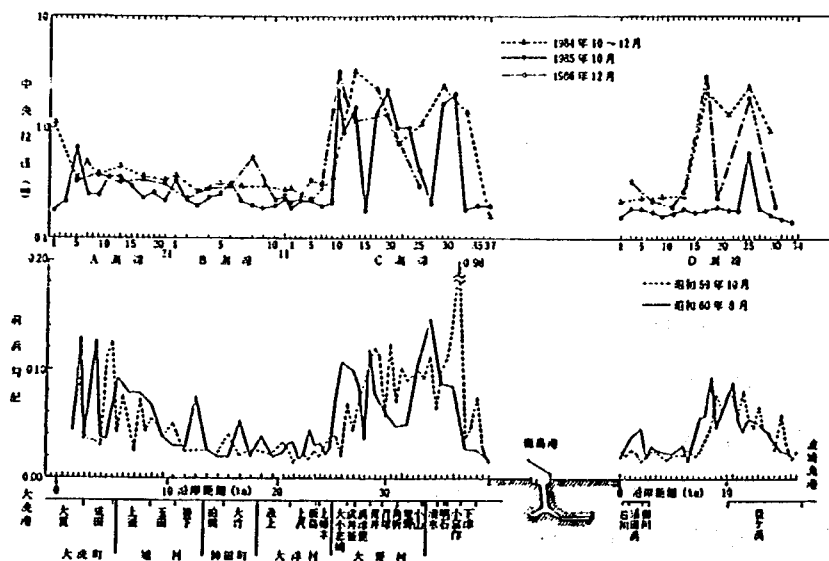
図-3.11 鹿島灘沿岸の前浜（低潮部）の中央粒径と前浜勾配の変化

次に、鹿島灘全域における前浜の底質粒径、比重および前浜勾配の沿岸分布特性について調べる。まず最初に、1984年～86年に実施された3回の前浜底質粒径調査と深浅測量のデータをもとに、前浜（低潮部）の底質中央粒径と前浜勾配の沿岸方向分布を図-3.11にまとめた。破線は1984年の値を、実線が1985年の値を、そして一点鎖線が1986年の値を示す。大洗港から鹿島港の区間の底質中央粒径は、大洗港よりその南約8km地点までと、大小志崎より鹿島港の間で粒径が大きい。その間では0.2～0.3mmと細粒になっている。鹿島港の南側の区域においては、波崎漁港より北に約10km地点までは粒径が粗く、それより北側では再び細粒となっている。このような前浜の底質中央粒径の分布は、図-3.7, 3.8に示した汀線の変化と比較すると、侵食を受けた海浜では粒径が粗く、堆積性の海岸では細粒となっており、中央粒径の分布と侵食・堆積特性とは良く対応することがわかる。

次に、前浜勾配については、中央粒径が大きい場所では前浜勾配が急になっている。この分布も図-3.7, 3.8の汀線変化と良い対応を示し、侵食を受けた海浜では前浜勾配が急に、逆に堆積性海浜では緩勾配となっている。以上のことから、海浜が侵食されると前浜勾配が急になるとともに、前浜の底質の中央粒径が大きくなることが明らかである。さらに、図-3.11の前浜勾配の分布図において、1984年と1985年の値を比較すると、玉田海岸付近では前浜勾配の大きい部分が南側へ広がり、また大小志崎付近では北側へ広がっている。さらに、波崎漁港の北側区域でも前浜勾配が急な区域が北側へと広がっている。既に述べたように、前浜勾配の大きい箇所は侵食域と良く対応する。したがって前

浜勾配の大きい箇所が沿岸方向に広がった点は、1984年より1985年の間で侵食を受けた区域がさらに広がったことを示していると考えられる。逆に言えば、現地海岸の調査を行う場合、前浜勾配と底質粒径の沿岸方向分布に着目することは、海浜が侵食されつつあるか、あるいは堆積傾向にあるかを判断する上で良い指標となることがわかる。

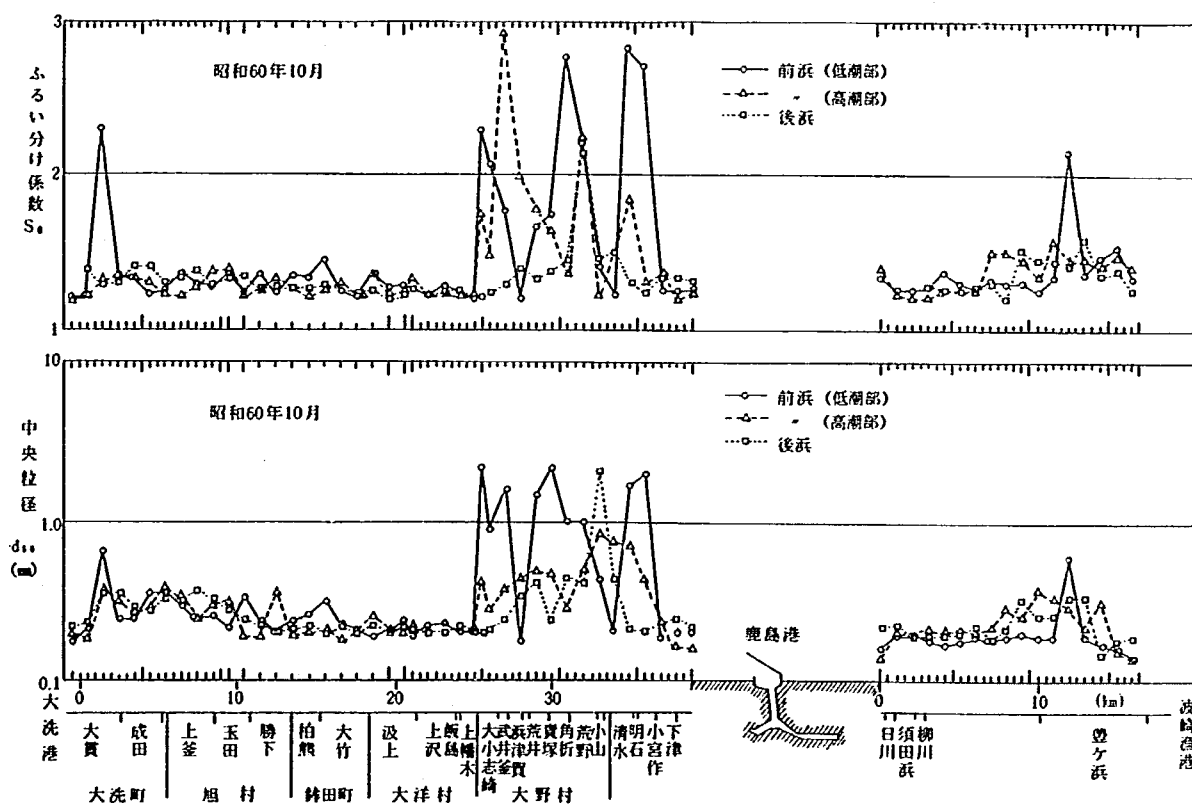
図-3.12 鹿島灘沿岸の前浜（低潮部、高潮部）、後浜の底質の沿岸分布

前浜の底質粒径調査は、前浜の低潮部、高潮部および後浜の3カ所で行っているため、それらの沿岸分布を重ねて図示すると図-3.12となる。なお、測定点の区別は次のようである。前浜（低潮部）資料はスワッシュゾーンの下部において、また前浜（高潮部）資料は最大打ち上がり点付近で採取した。さらに後浜資料は護岸の根元、または浜崖上部より採取した。図には同じ底質資料より求めたふるい分け係数も示した。中央粒径は前浜（低潮部）において変化が一番顕著である。前浜の高潮部、後浜となるにつれ特性は顕著でなくなる。上段に示したふるい分け係数の分布は、中央粒径の分布と良い対応を示し、中央粒径が大きいとふるい分け係数が著しく大きくなることが分かる。鹿島灘沿岸では中央粒径の大きい箇所は侵食を受けた海浜と良く対応するのであるから、侵食区域ではふるい分け係数も大きいと言える。

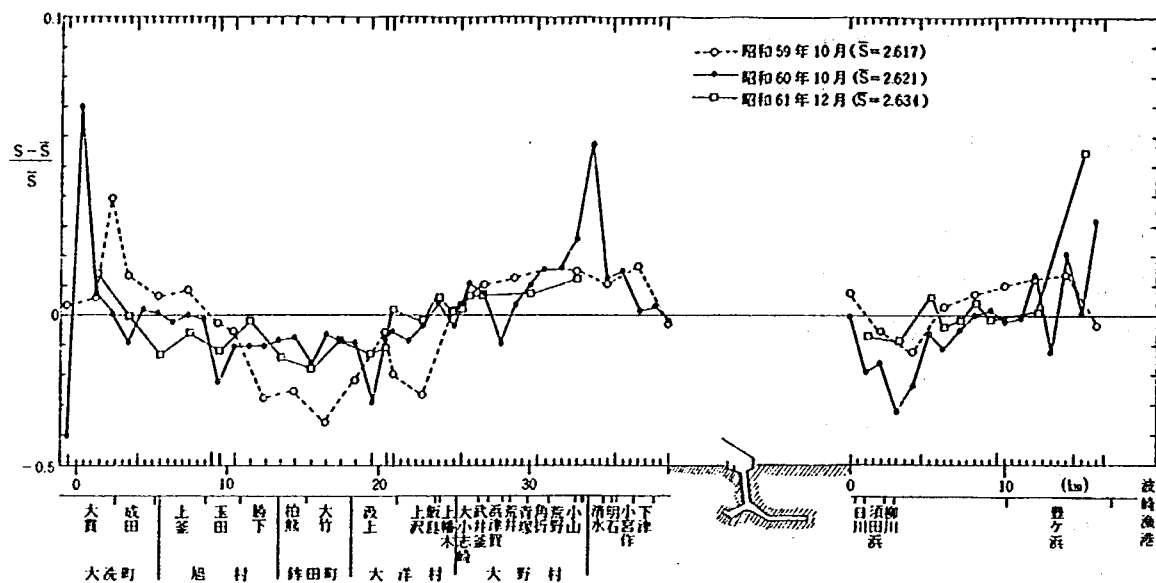
図一 3.13 鹿島灘沿岸の底質の相対比重の沿岸奉公分布

底質の粒度に着目した整理法は良く用いられる方法であり、それによって重要な特性が見出されることは上述のとおりである。ここでは粒度組成に加え、さらに前浜（低潮部）底質の比重に注目し、その沿岸分布を調べた（図-3.13）。図には1984年～86年の3回の測量値が示される。縦軸には、海岸全域での底質の平均比重からの偏差を平均値で割った値がとられている。1984年のデータによると、大洗港より南側約8km地点までと、鹿島港より大小志崎までの区間で平均的に比重が大きく、その間では逆に比重が小さい。この分布形は図-3.11に示した前浜勾配と中央粒径の分布と再び良い対応を

示す。また1985, 86年の値もほぼ同様な特性を示す。結局、侵食された海浜では前浜勾配、中央粒径、ふるい分け係数が大きくなるとともに、比重の大きな底質が存在することがわかる。

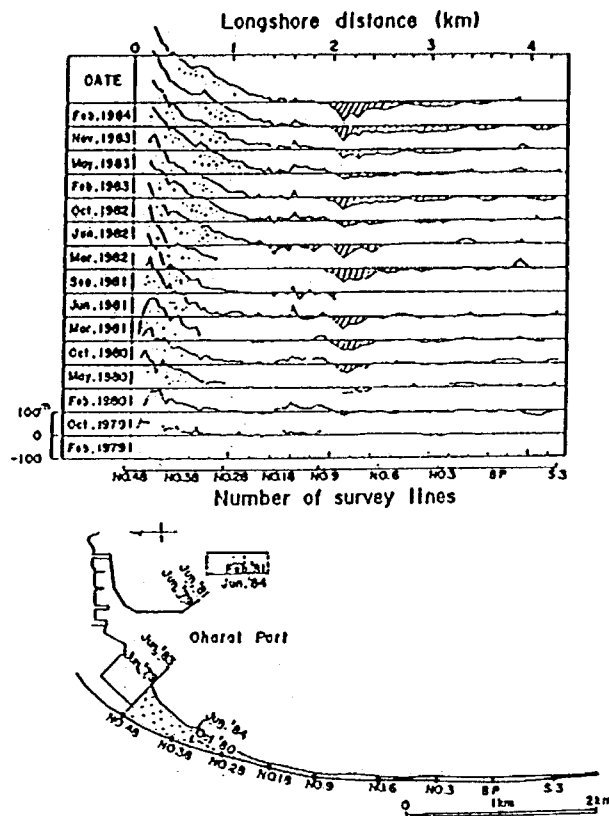
図-3.14 大洗港周辺の汀線変化状況

大洗港では以前から土砂の堆積が見られた (Krausほか, 1981) が、最近になって沖合の防波堤が完成したことにより海浜変形が著しくなった。大洗港では1984年7月までの間に港の拡張を目標として沖合防波堤が建設された (図一3.14)。1978年4月を基準とし、欠側区間を除いて各年の汀線変化状況をまとめると図一3.14となる。この海岸ではENE方向からの入射波が卓越する (図一3.9) が、この波により港内では時計回りの循環流が生じ、港の外側から港内へと底質が移動し堆積する。特に沖合防波堤の工事が始まった1981年9月以降、堆積域が南側に大きく広がった。一方、測線No.9の地点以南の海浜では侵食が進んでおり、しかも港から離れるにつれて汀線後退量が小さくなることから判断すると、侵食土砂量の相当部分が港方向へと流れたものと考えられる。また汀線の前進量と後退量とを比較すると、後退量の方が小さいが、これは侵食が高い浜崖を形成させつつ進み、崖からの土砂

供給量が多かったため後退量が小さく現れたものである。測線No. 9とNo. 3の間では侵食が著しいが、No. 6付近では1984年以降海岸護岸が延長300mにわたって倒壊した。

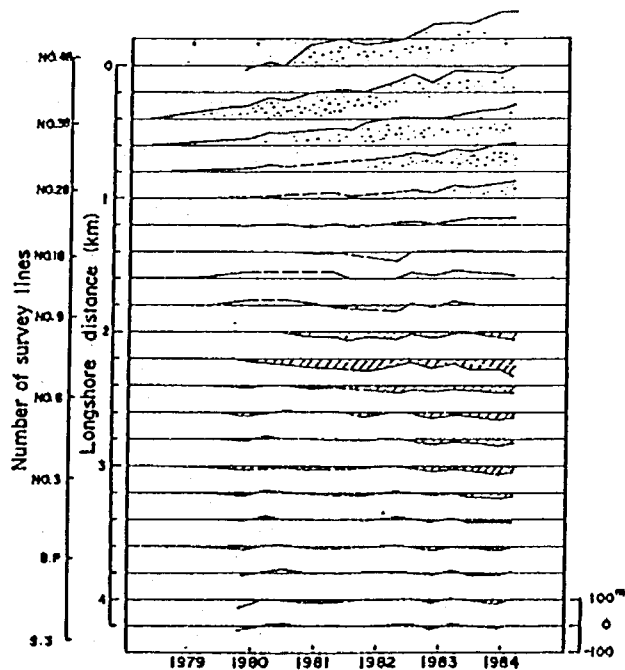
図-3.15 大洗港周辺の汀線の経年変化

ではNo. 38の200 mの前進が最大である。また 1.0~1.6kmの区間では最初はあまり変化がなかったが、1982年以降堆積が生じた。侵食域における汀線後退量は最大でも約60 mと前進量に比較すると小さい。また侵食の生ずる時期に関しては、最初2.2km付近で1979年10月頃汀線後退が始まったが、時間の経過とともに侵食域が南側に広がり、1983年には3.2km付近まで侵食域となったことが分かる。

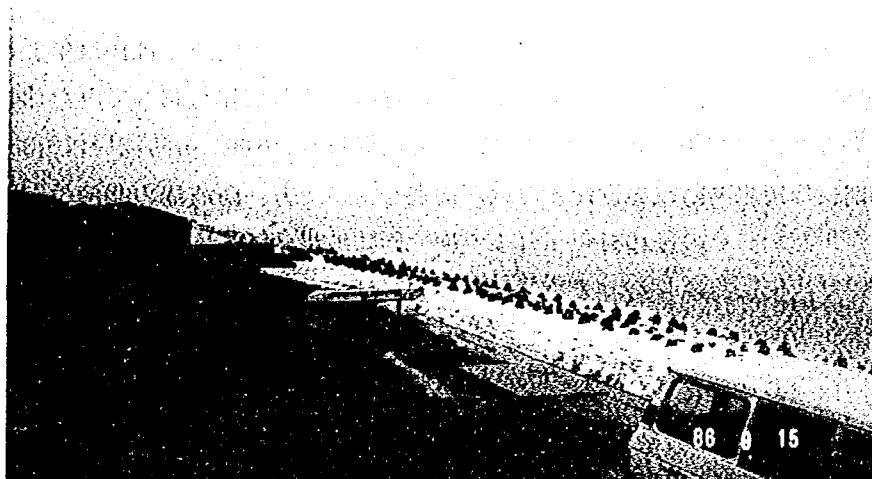
図-3.29 明石海岸の海岸状況 (1986年9月)

さらに下津海岸の約1kmに位置する明石海岸の侵食状況を写真で調べる。まず明石海岸の1980年7月に撮影された海岸状況を図-3.28に示す。この段階では海岸護岸の前面に広い前浜が広がっており、前浜上には植生が見られる。植生が存在することは、海浜がかなり長い間安定していたことを示していると考えられる。1986年9月15日の海岸状況(図-3.29)によると、海岸侵食により前浜は完全に

消滅し、護岸の法先まで波が到達している。このような地形変化は、沿岸漂砂の不均衡に基づく海岸侵食によるものと考えられる。何故ならば、海岸の南には鹿島港があり、そこで北向きの漂砂は阻止されるからである。

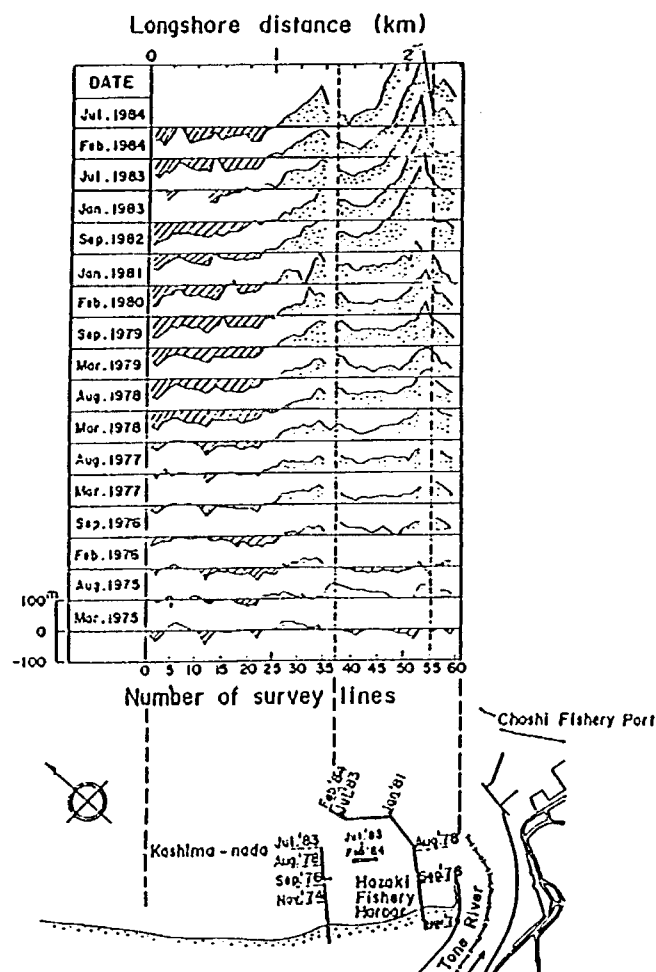
図-3.30 波崎港周辺の汀線の時空間変化

には土砂が堆積し、また北側の海浜では海岸侵食が起きた。この漁港周辺では1974年より毎年2回ずつ深浅測量が行われているので、このデータを用いて汀線の時空間変化を調べてみた(図-3.30)。防波堤建設工事の始まった後の1976年9月になると、北防波堤は約470m、南防波堤は約360mと相当長くなった。この時期には南北両防波堤近傍で汀線が前進した。一方、防波堤の北側の測線No. 12~No. 26の区間では侵食が生じた。その後1981年1月まで南北両防波堤はさらに沖方向に延長されたが、これに伴い港内の汀線は次第に前進した。また北側の侵食域はNo. 0よりも北側へ及んだ。1981年1月までは海岸線とはほぼ直角方向に防波堤が延ばされたが、1981年から1984年の間に汀線と平行な防波堤が建設され、また北防波堤も延長された。しかしこの工事により港内での汀線の前進はさらに激しくなり、最大263mも汀線が前進した。防波堤の延長に伴い、北防波堤の北側における汀線も前進したが、その前進量は港内の変化と比較すると小さい。この理由は次のようである。まず侵食領域が北西方向へ広がったことから判断すると、この海岸での沿岸漂砂の卓越方向は北西方向である。すなわち卓越波の入射方向は初期汀線の法線に対して時計回りの方向である。この入射条件のもとで防波堤の遮蔽領域では南東方向への沿岸流が生じ、これにより北防波堤のすぐ北側には土砂が堆積したと考えられる。港内の地形変化の原因に関しては、上記の機構による漂砂の回り込みに加え、利根川からの流出土砂が静穏域に入って堆積したことも重要な要素と考えられる。何故ならば、防波堤が漁港の沖側をふさぐような構造となって港内が静穏となりつつあった1981年以降において、急激な汀線の前進が見られたからである。

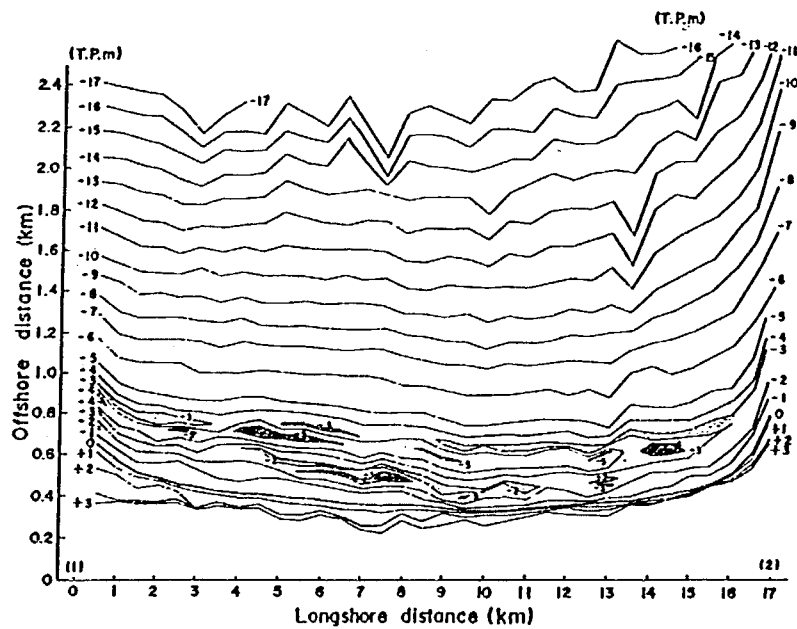
図一 3.33 鹿島港から波崎漁港までの区間の深浅図 (1984年7月)

最後に1984年7月に行われた鹿島港から波崎漁港までの区間の深浅図(図-3.33)を示す。沿岸距離で約8 km地点以南では前浜付近の等高線間隔が密であり、また例えばT.P. -2 m と0 m の等深線の間隔が沿岸距離8 km地点以北の地域と比較して狭く、急深であることが分かる。これらの特徴は鹿島港の北側の深浅図(図-3.24)で得られたものと基本的に一致する。ただし鹿島港の北側に存在した

大規模なバー・トラフの形成は見られない。この原因としては、両地点の漂砂量の相違や、構造物の規模、建設後の経過年数の相違などが考えられる。

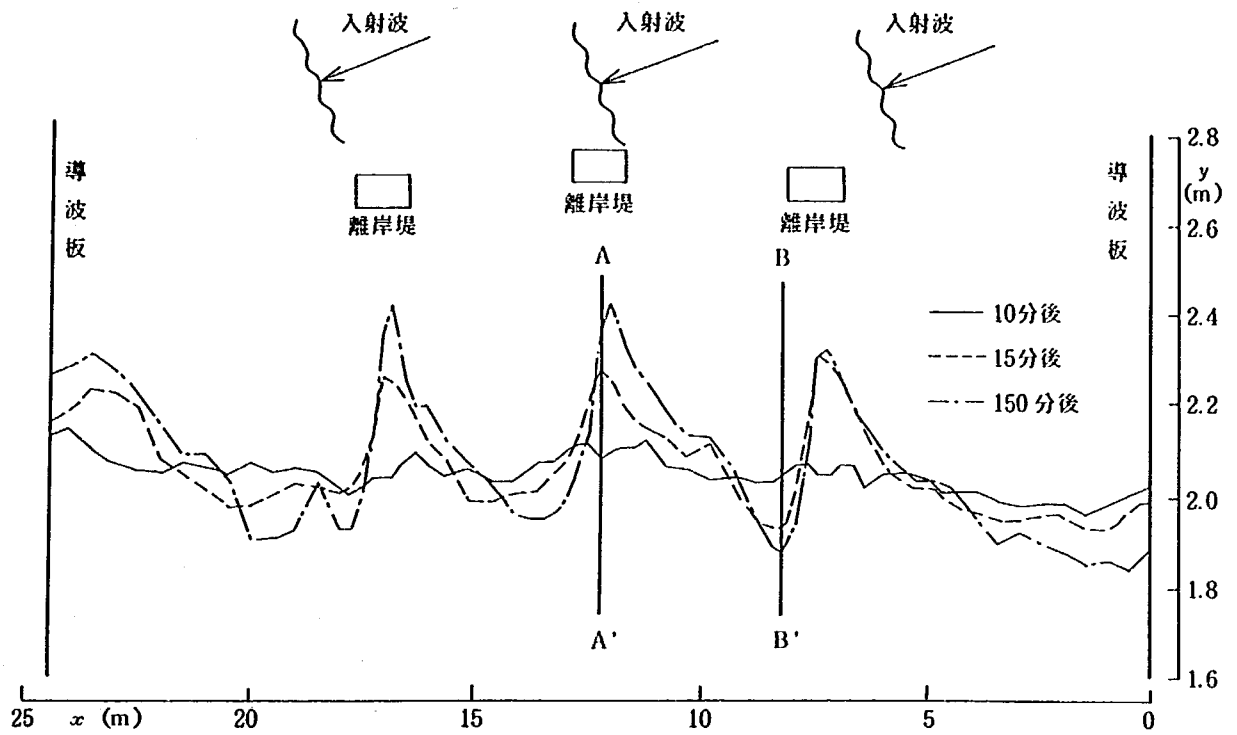
図-4. 7 離岸堤による動的安定海浜の形成 (汀線変化図)

得られた結果のうち、汀線の経時変化を図-4.7に示す。3基の離岸堤背後では大きく汀線が前進し、その下手（左）側では逆に汀線は後退した。離岸堤間の汀線形は、波の入射方向にほぼ直角になるように変形したことがわかる。離岸堤の背後では消波効果により波高は低い。このため全体として左方向へ向かう沿岸漂砂は存在するものの、離岸堤背後では構造物設置前の漂砂量と比較するとずっと小さくなる。このような沿岸方向の漂砂量分布に応じて離岸堤間の砂浜は動的にほぼ平衡を保ち、通過漂砂はあるものの、汀線形は波の入射方向とほぼ直角となる。もしも離岸堤が存在しなければ漂砂量は大きいままであるからはるかに速く侵食が進んでしまう。

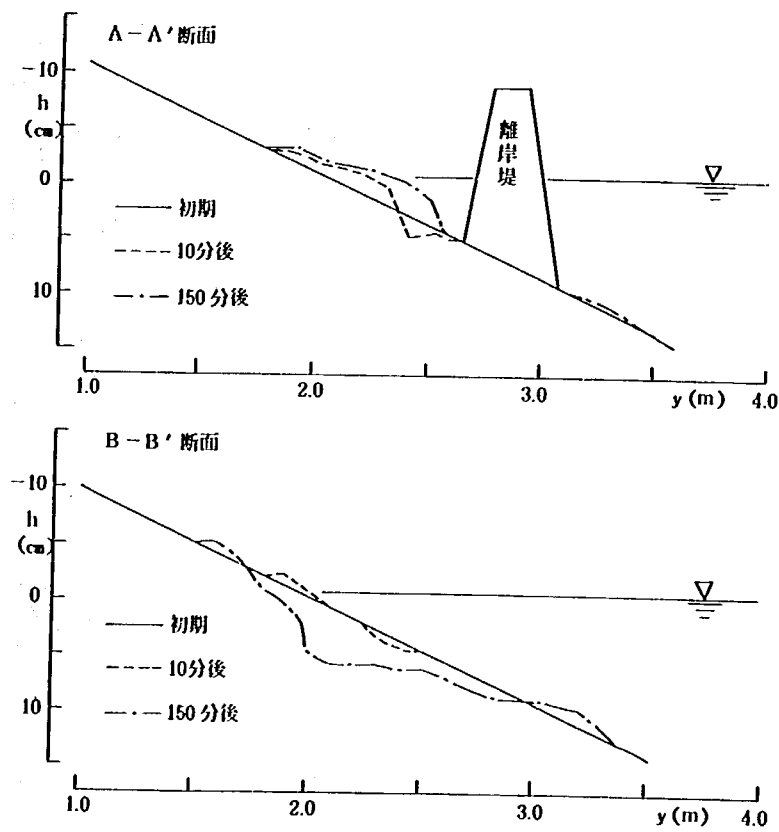
図-4. 8 代表2断面の形状特性

次に、汀線変化に対応させて代表的な断面形の特徴を調べてみる（図-4.8）。代表断面の位置は図-4.7に示す通りであり、A-A'は離岸堤背後の堆積断面、B-B'は侵食断面を表わす。離岸堤背後の堆積断面では次第に汀線が前進する。離岸堤背後の静穏域では砂は安息角を持った斜面を形成

しつと前進する。この断面と対照的なのがB-B'断面である。沿岸漂砂によって侵食されるとともに、前浜勾配は急になる。逆に沖浜には緩やかな侵食平坦面が形成される。侵食された土砂のほとんどは沿岸漂砂により下手方向へと流出する。以上のように、適切な間隔で離岸堤を設置すると、離岸堤の下手側は侵食されて汀線が後退するが、全体としては安定形状へ向かって変形が起こる。離岸堤間の砂浜はほぼ動的安定形状を保つことができる。しかし離岸堤自身は堤背後の沿岸漂砂を完全に遮断するものではないために、上手側からの漂砂供給が必要とされる。また、離岸堤背後の汀線は連続形を有する。もし大規模な突堤のように汀線から直角沖向きに突出た不透過構造物を造ると、これと逆に構造物背後の汀線形は不連続となる。

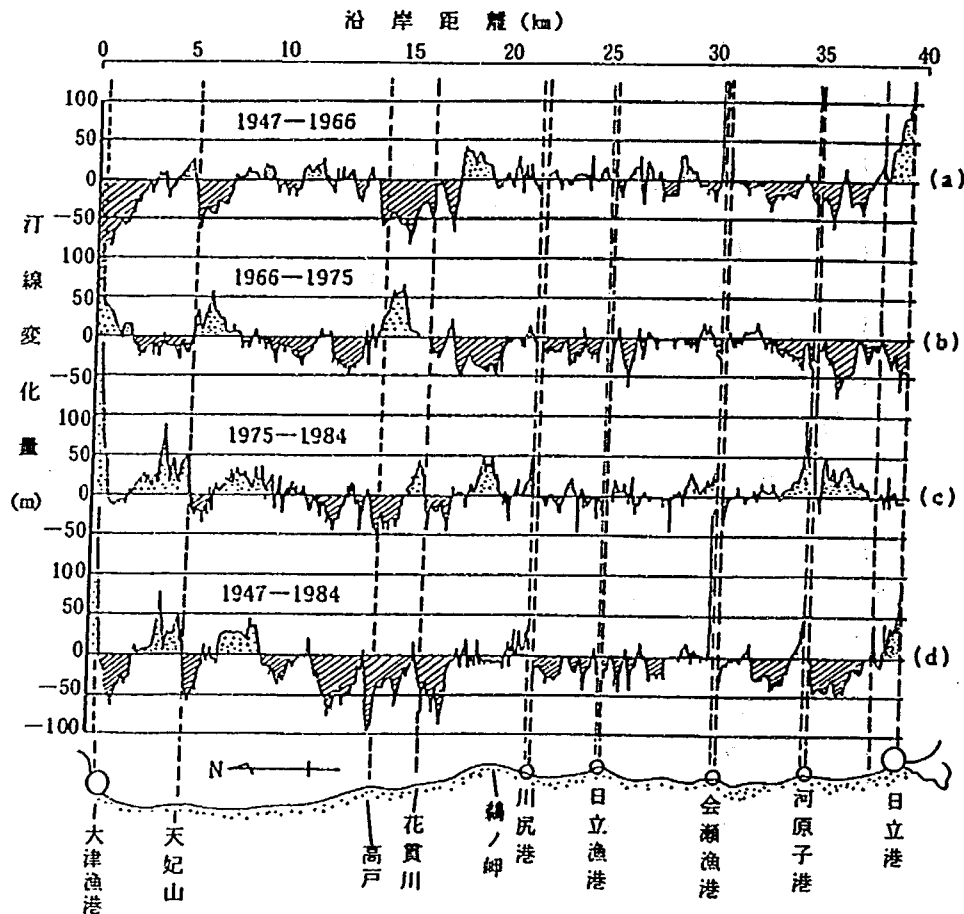
図-4.9 常磐海岸における岬間の汀線変動

写真をもとに1947年より1984年まで合計4時期の汀線変動が示される。図の(a), (b), (c)は各年ごとの比較, (d)は1947年より1984年まで全期間を通じた汀線変化である。図の(a), (b)に特徴的な変化が見られるので、その点を詳述する。図示した大津港より鶴ノ岬までの間には、北から順に天妃山、高戸の2つの岬が存在し、その間には砂浜が広がっている。(a)によれば、大津港の南側で汀線が後退したが、逆に天妃山の北側で汀線は前進している。このように岬の北側で汀線前進、岬の南側で汀線後退となる状況は、天妃山と高戸、および高戸と鶴ノ岬の間でも生じており、基本パターンは良く似ている。これは当海岸で高い頻度で発生するNE方向の風に対応したほぼNE方向の入射波によって生じた汀線変化であると考えられる。ところが(b)に示した1966年から1975年までの変化によれば、基本的に(a)でみられた変化が逆転し、岬の南側で汀線が前進し、北側では後退している。そのような変化は、岬と岬とに囲まれた3つの区域のいずれにおいても生じている。この汀線変化は、南東方向からの入射波が著しかったあとの汀線変化と考えられる。事実、同じ常磐海岸の南部にある阿字ヶ浦での波向観測によると、夏期には南寄りの入射波が、またそのほかの季節には北寄りの入射波が著しいことが明らかにされている<sup>9)</sup>。これらのことから、常磐海岸では波向変動に応じて汀線変化が生じていることがわかる。
