土木研究所資料第2469号

斜面・切土のり面の補強工法に関する調査報告書

昭和62年3月

建 設 省 土 木 研 究 所  
砂防部急傾斜地崩壊研究室

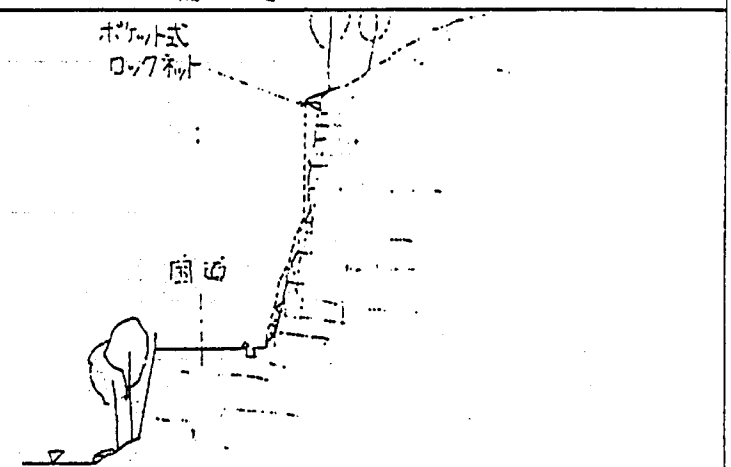
不安定土砂類の分布状況および災害要因

法面が風化作用を受けて、ネットの幅が大きく  
法面の崩落につながりうる  
その際ネットをつき破り路面へえきよう！そうである

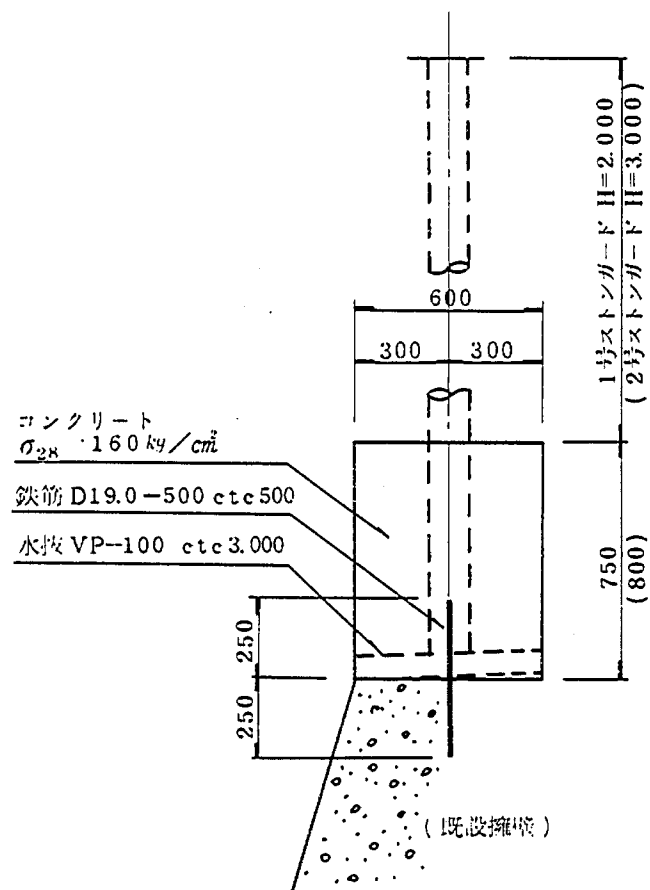
図-4.10 既製擁壁に対する補強例

図－4.10の例は、既設擁壁部分に対する補強事例である。この事例では、既設擁壁に対し、0.750 m嵩上げし、2.00 mのストーンガードを設置している。構造としては、既設擁壁部分と嵩上げ部分の補強にD 19、 $l = 0.5$  mの差筋を0.5 mピッチで設置している。嵩上げ部分の圧縮強度は $\sigma_{28} \geq 180 \text{ kg/cm}^2$ である。また、嵩上げ部分には、VP-100の水抜きを、3.0 mピッチで設置してある。

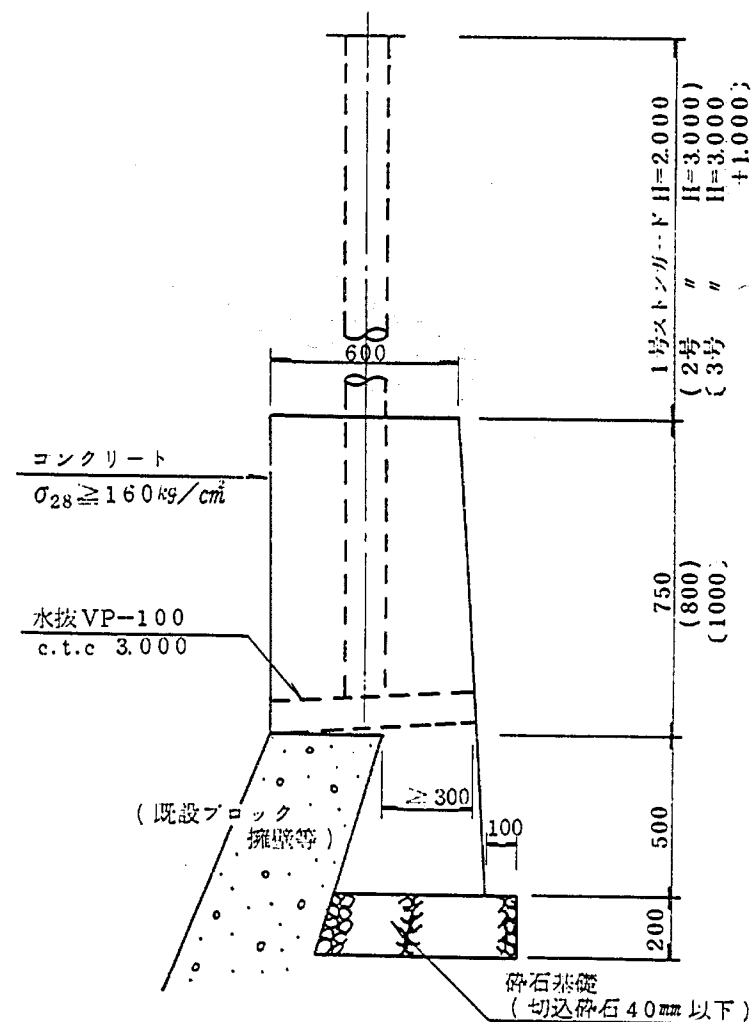
図-4.11 既製ブロック積みに対する補強例

図- 4. 11 では、既設のブロック積み、もたれ、石積み擁壁に対し、0.75 m嵩上げし、2.0 mのストーンガードを設置している。

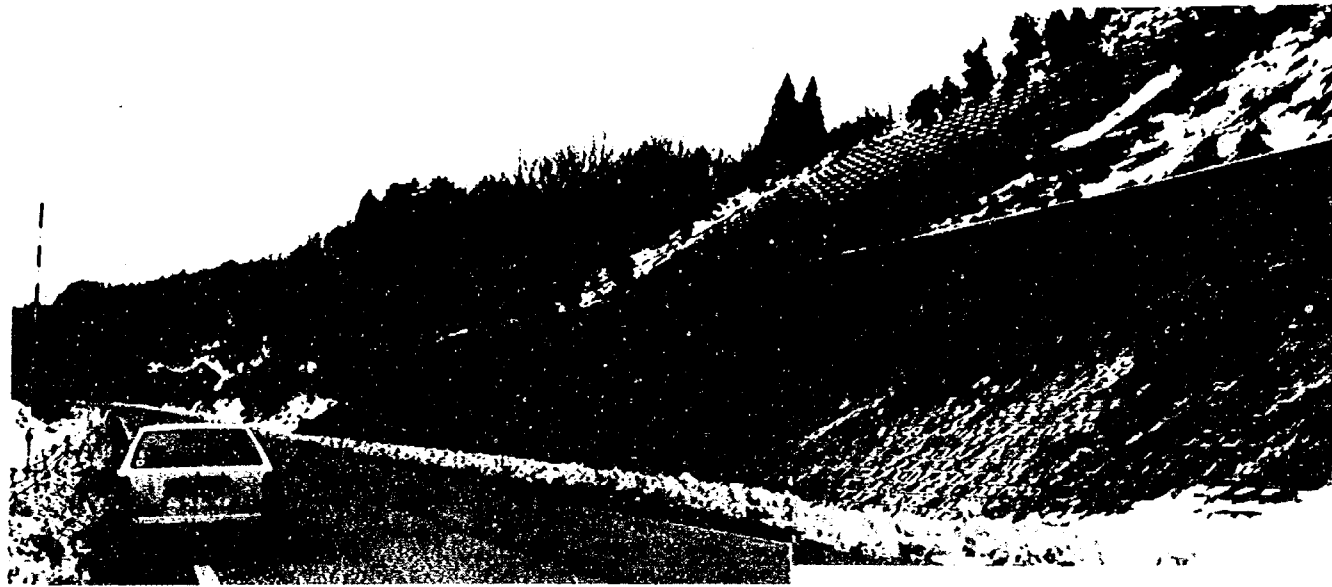
No. 9

コンクリート板1m×1m  
アンカーで固定してある。

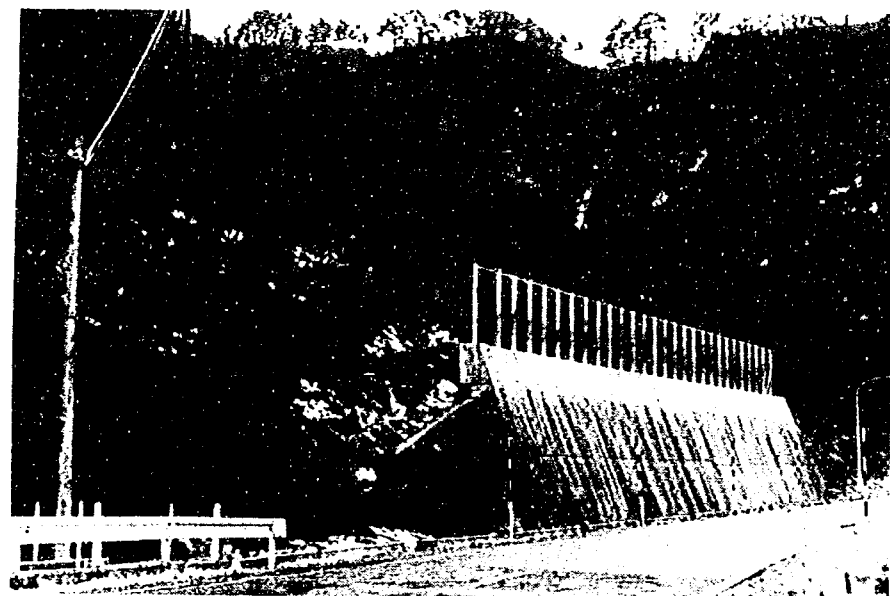
No 33

雪崩防護のため擁壁をかさ上げし、  
ストーンガードを設けた。  
落石防護も兼ねている。

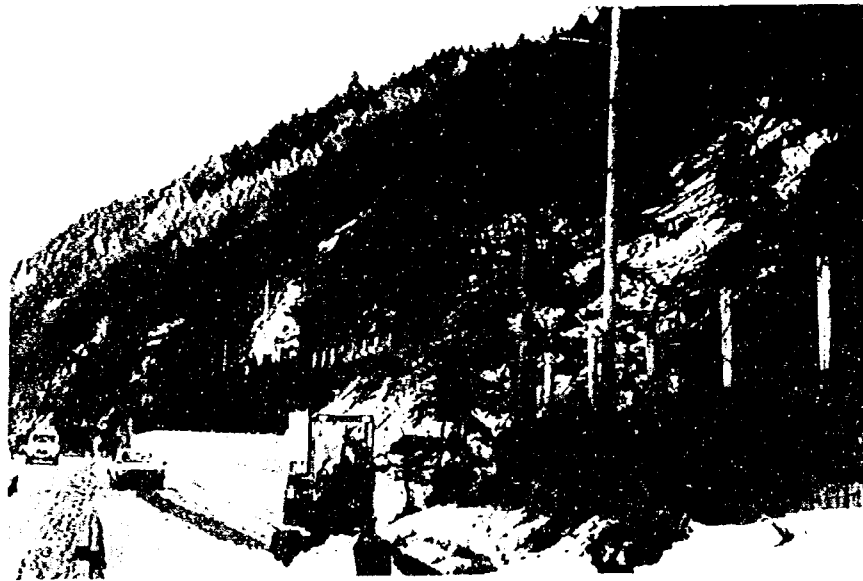
補強箇所全景

既往の重力式コンクリート擁壁が破壊されたため、新設されている。

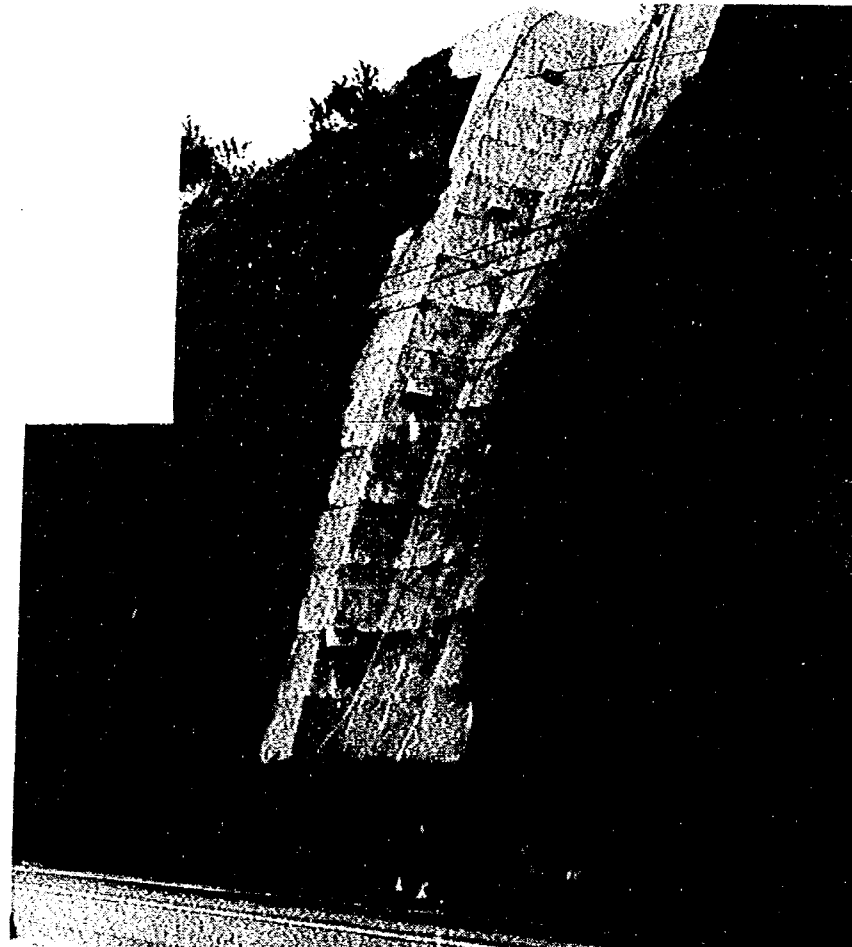
風化によって亀裂が開き、節理沿いに崩落が生じたため、ロックアンカー・根固め擁壁が施された。

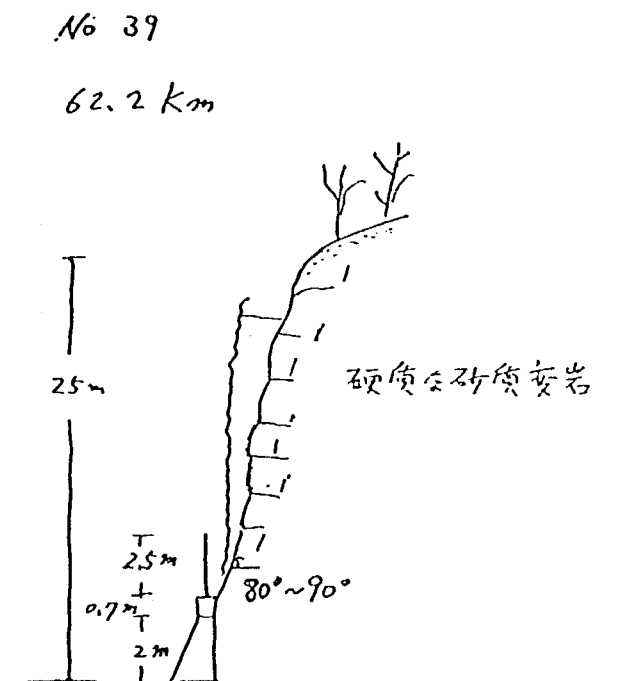
亀裂が発達しており、転石型の落石の恐れがあるため、擁壁・ストンガード・ポケット式ロックネットで落石防護した。

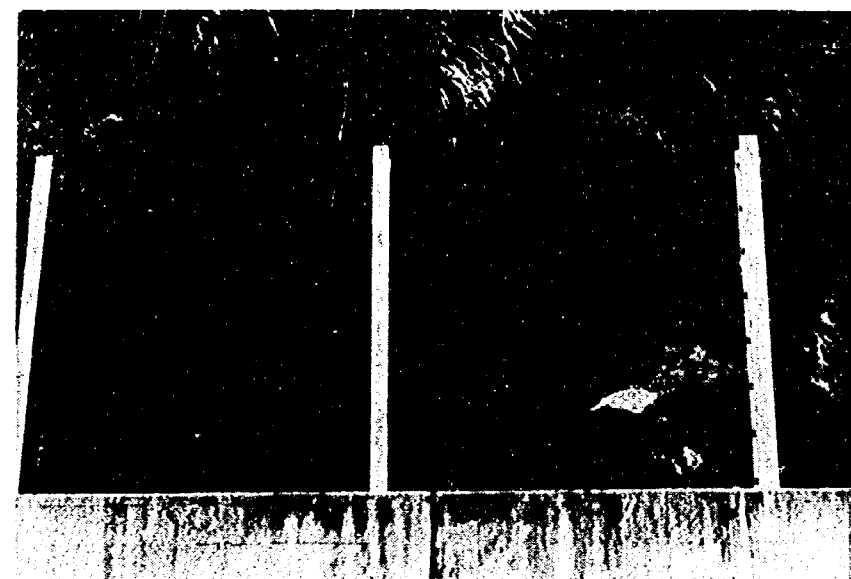
ストンガード背面にみられる径30cm大の転石

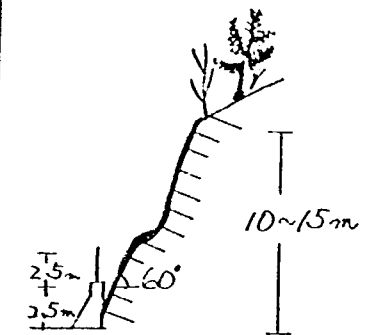
モルタルが劣化したため取  
りはずし、コンクリート吹  
付けを行なった。

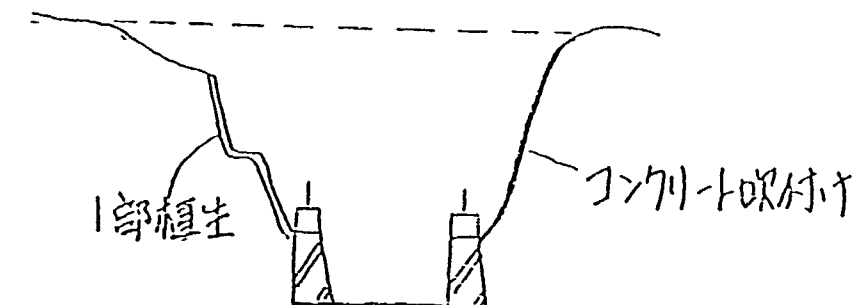
モルタル劣化が著しいため、左側は植生、右側はコンクリート吹付けによる改築が行なわれた。

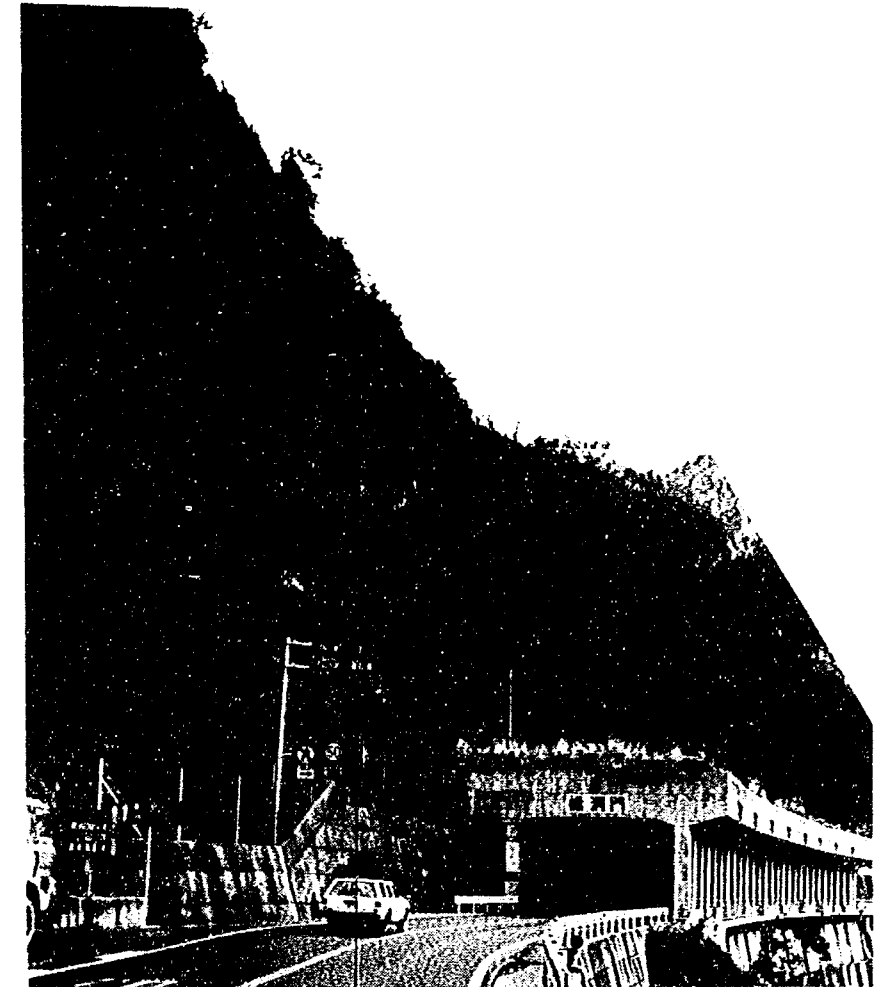
国道へおおいかぶさるようにオーバーハングする輝緑凝灰岩（珪化帯を挟む）

背後に 0.5 ～ 1 m の連続した亀裂があり，崩落の危険性が強いが，暫定的にポケット式ロックネットを設け，部分落石を防いでいる。

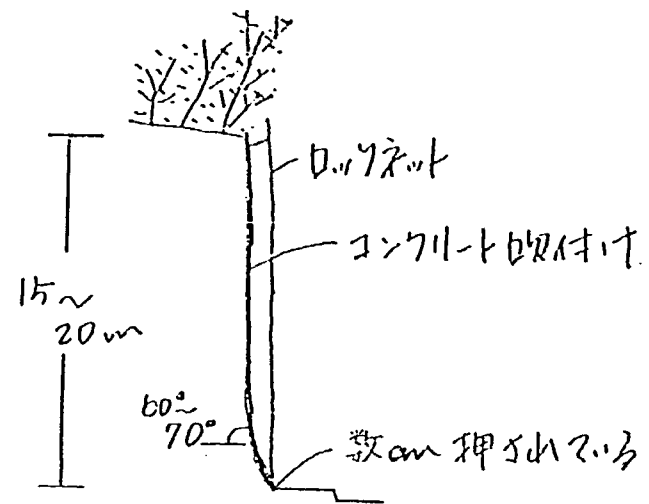
硬質な塊状泥岩であり、切取時には70°で安定していたが、風化により表面が細かく砕け、落下、部分的には崩落も起こした。

補強のため、コンクリート吹付けを行なっているが、これは押し出され、法尻に亀裂が発生している。
