昭和61年小舟地すべり災害（長崎県）

現地調査報告書

建設省土木研究所  
砂防部地すべり研究室

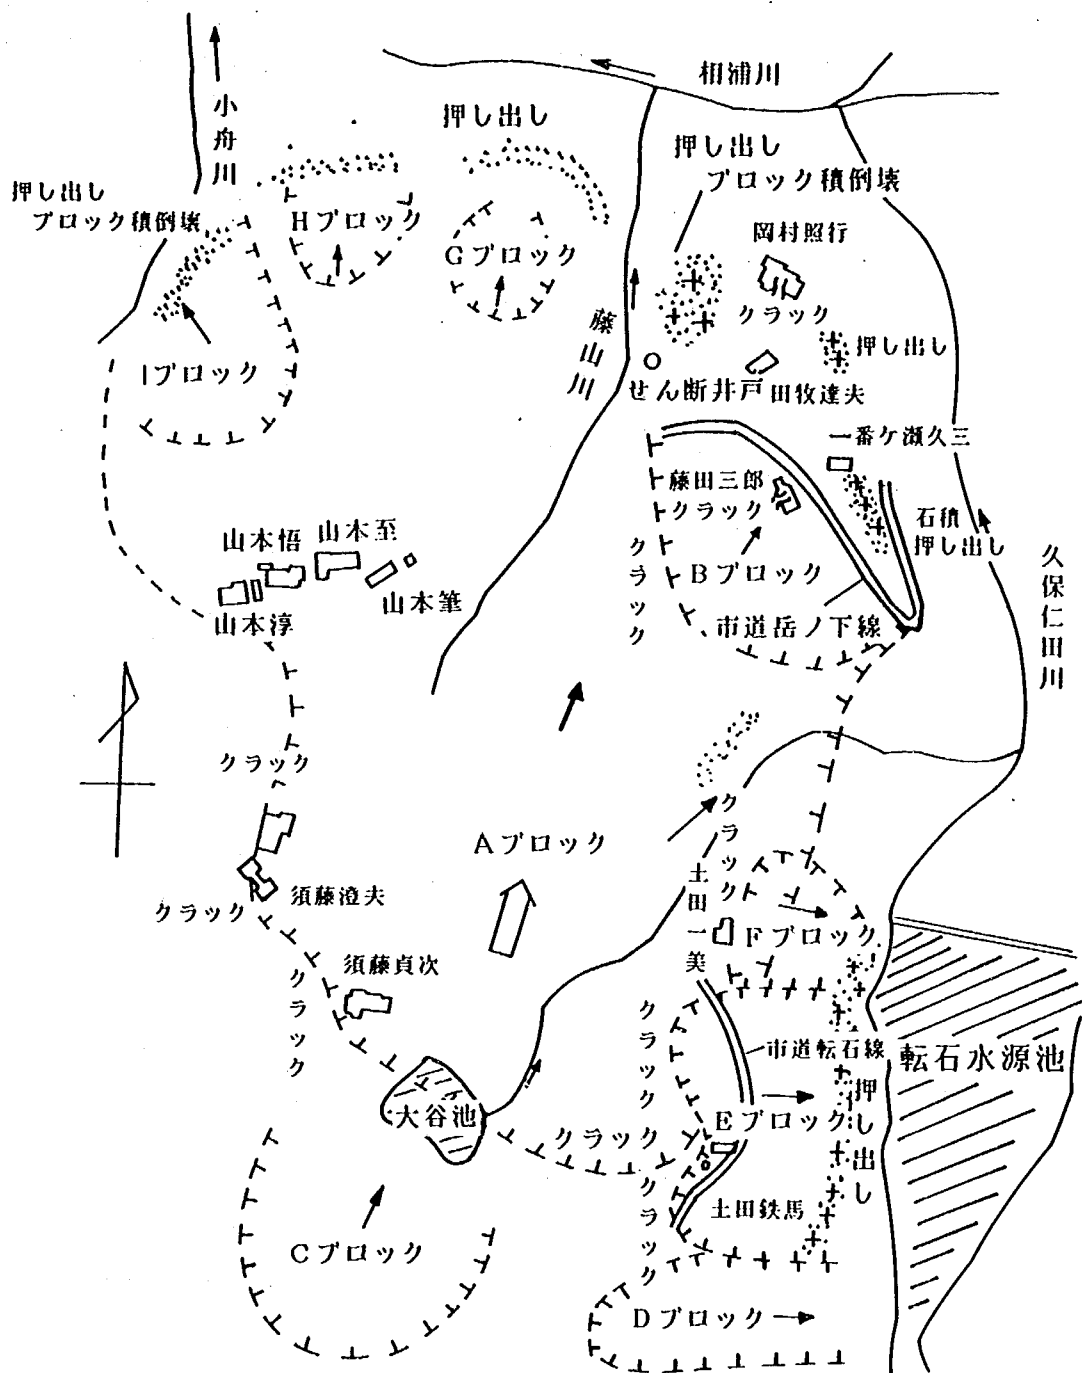
図-2 地すべり概略図

昭和61年7月10日佐世保市職員が道路上の異状（キレツ）を見つけた事により地すべりが発生したと判断され県担当者による現地調査が行なわれた（地すべり概略図-2を参照されたい）。その報告によると、道路には亀裂および落ち込みが見られ田畑にも小さいながらも南北の方向に亀裂を見つける事ができた。更に斜面上部を南北の方向へ踏査したところ、人家（須藤澄夫宅、須藤輝一宅）に被害が発生していた。

また斜面下部にある井戸においては地表より2.5mのところ押し出しと見られるズレが見られ、人家（岡村照行宅）には圧縮によると思われる被害が確認する事ができ、斜面東下にある転石水源地上方斜面の人家（土田一美宅）にも頭部亀裂が水源地に向かって発生していた。

10日以降も降雨は続き、7月14日～15日の豪雨において被害は大きくなり前述の須藤澄夫宅、須藤輝一宅は家屋に傾きや、ねじれの現象がはげしくなり避難をした。また各所の亀裂、落ち込みが発生し拡大した。なかでも水源地の上方斜面の山林に発生した亀裂は著しい動きを見せ、水源地への土砂の流れ込みが懸念されるに到り、2次災害を防止するために水源地の水が放流された。前述した斜面下部の井戸は押し出しにより完全につぶれてしまい周囲の田畑に亀裂、ブロック擁壁を倒壊させた。岡村照行宅も押し上げによる（圧縮）縦亀裂が家屋に現われ被害を受けた。なお隣接する一番ヶ瀬久三宅にも押し出しによる隆起現象が見られ市道路の石積擁壁にも亀裂が発生した。小舟地区の地すべり被害は以上のごとく報告されており、地すべり概略図（図-2）を見てもわかるとおり地形形状から地すべりブロックを推定できる地すべりではない。特に亀裂は周囲に現われ、中心部に少ないため現地に入ると小ブロックによる地すべりと見誤るおそれをもった地すべりであり、中心部に亀裂等の現象が現われなかったのは地すべりの規模が極めて大きな為であると考えられる。又西部に位置する人家（山本惇宅）も前面では圧縮状の亀裂が現れたり、地形形状を反映した地すべりの移動現象を示さなかったのは、地すべり面が第三紀層の構造に支配された形状で形成された事によるもので、これらの事項は後述する調査解析結果により判明した。

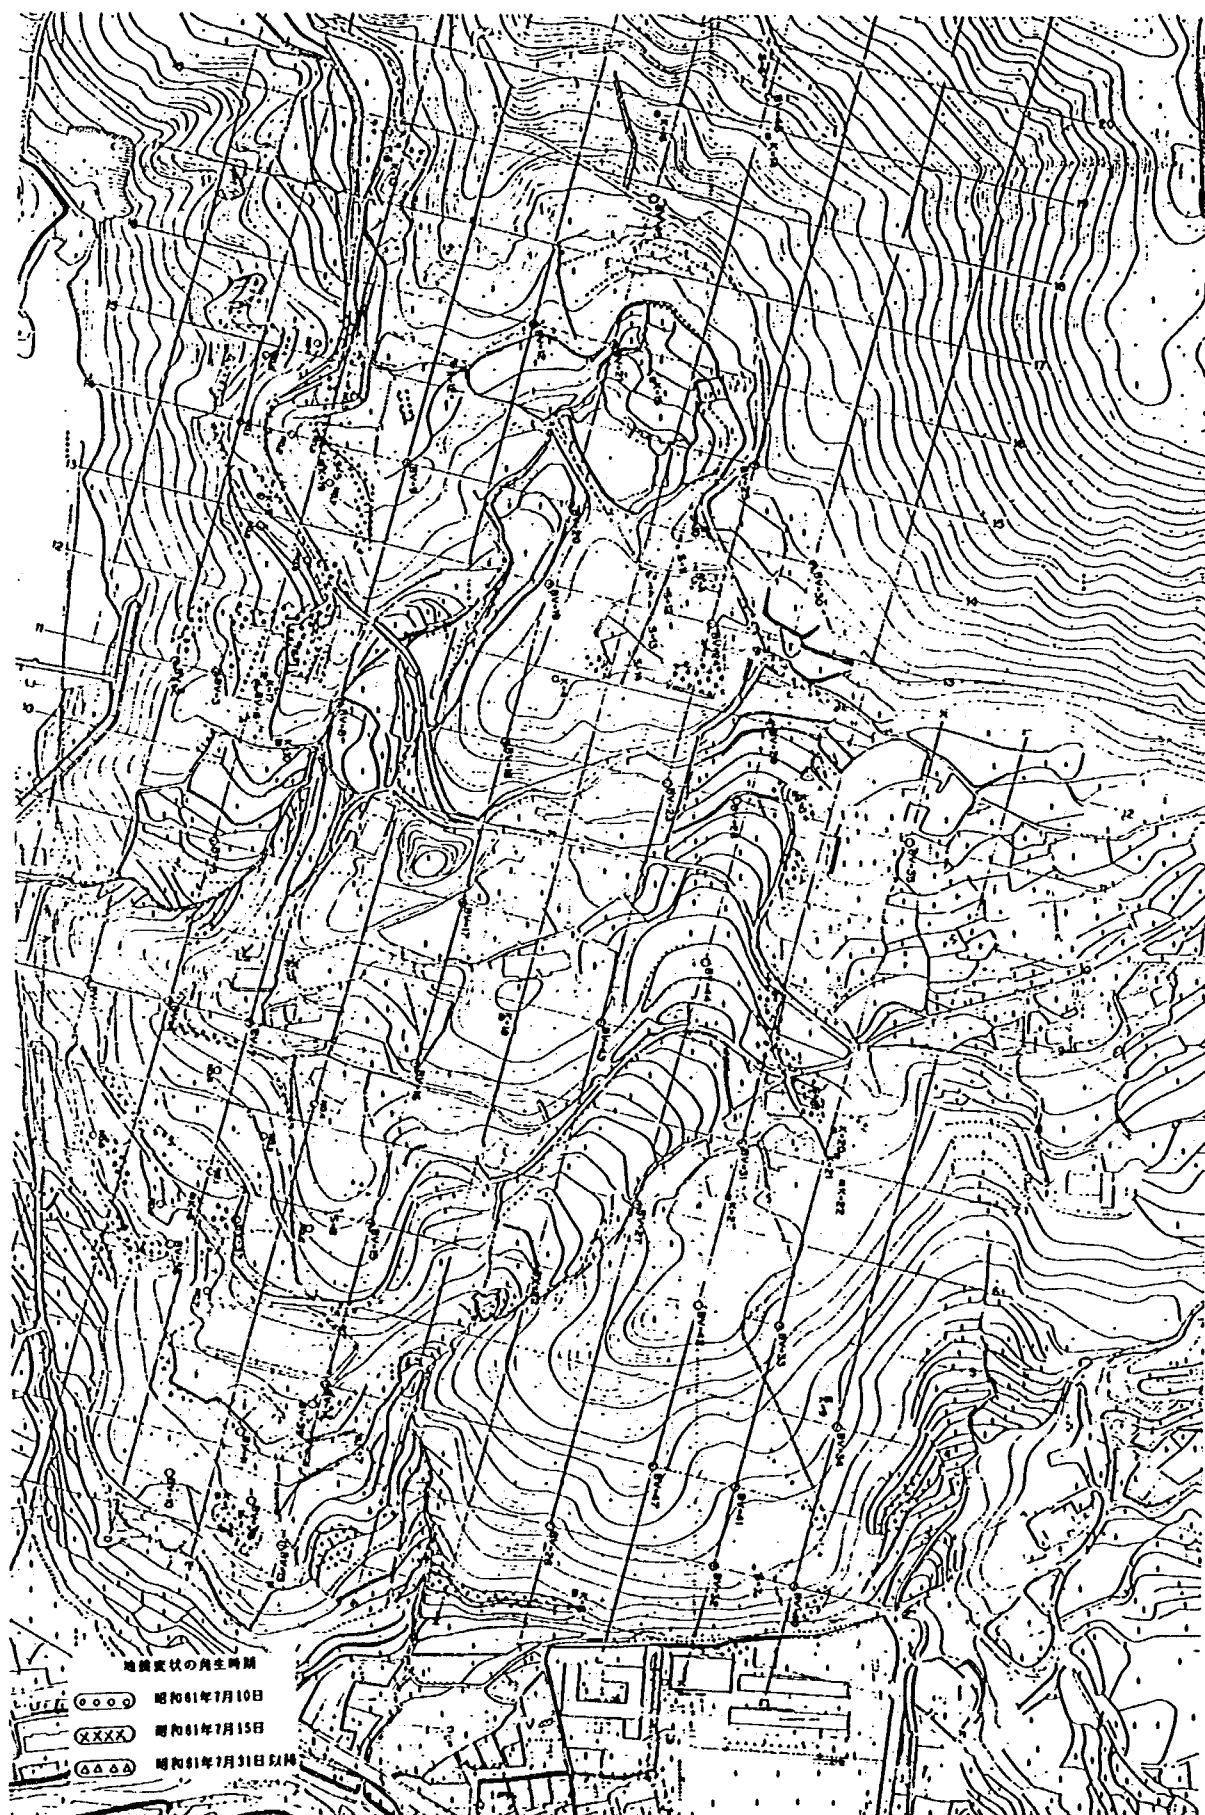
図-3 移動状況経過図

入り、変状が大きく、又移動量も他地域と比較して大きく現象が発生しているため、地すべりは比較的浅いと判断された。以上の事から、後述する基盤岩（すべり面）等高線（図-11）を参照して見る事により移動の形態が判明するのではないかと考え、地盤変状の発生時期を区別して、移動状況経過図（図-3）を作成し、これと航空写真による地すべり発生前後の家屋、道路等の構造物に現われた移動ベクトル（図-4）を考察する事により、移動の方向、ブロックの形態がわかった。

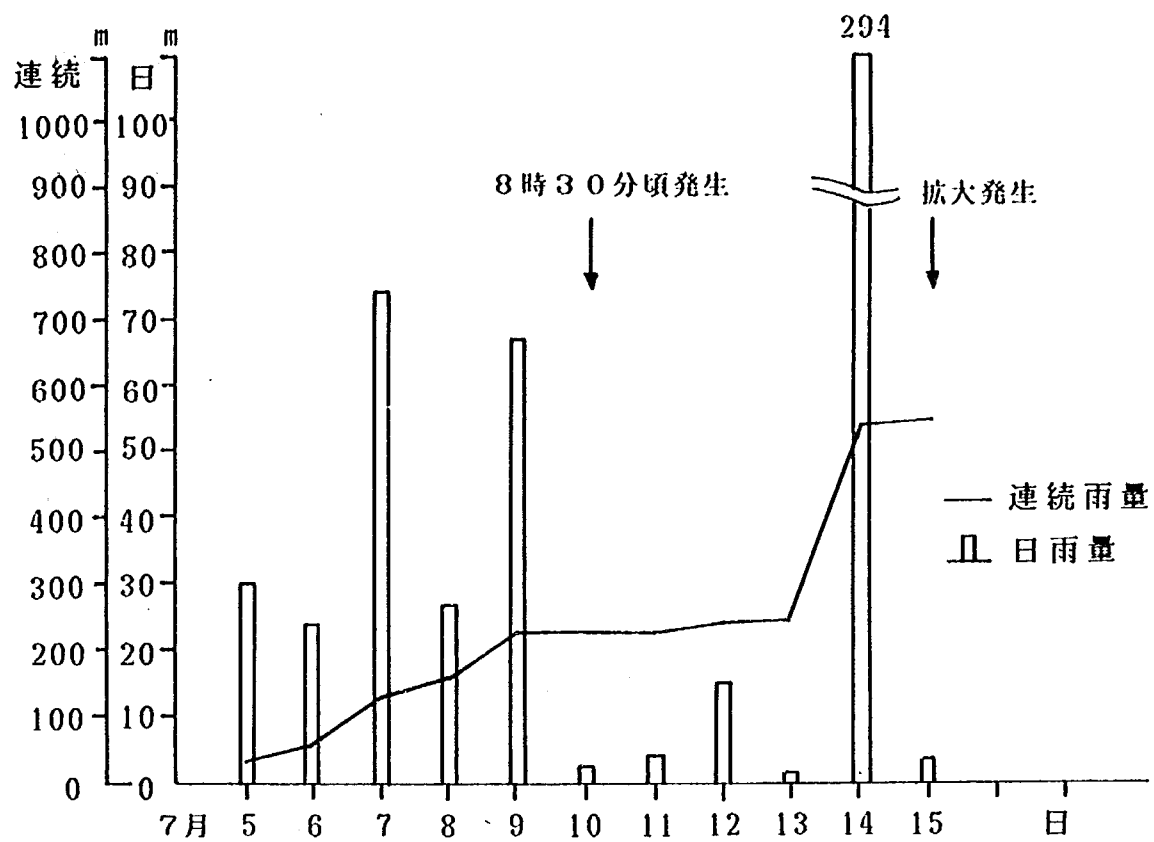
図-5 連続日雨量図 (転石水源地)

今回の発生に起因したと考えられる降雨は別図（図-5）に示すとおりであり、梅雨前線の特徴であるところの長雨の後7月5日から10日の連続降雨量225 mmにより10日午前8時30分頃地すべりが発生した。

その後も降雨は止む事なく続いたため、地すべりも微動を続けていた。10日までの連続降雨量に加え、14日の日雨量である294 mmにより地すべりは14日から15日にかけて異常拡大した。

7月5日から7月16日までの総降雨量は543 mmを記録しており、この降雨量は長崎県における年平均降雨量とされている2,050 mmの25%に当り、この12日間で1年の総降雨量の25%が降った事になる、北松地域においては、経験上降雨量が継続雨量で150 mmを超えると地すべりが起き、200 mmを超えると頻発し、400 mmを超えると重大な地すべりが起きる危険があると言われており、今回もその例にならった地すべり発生であった。

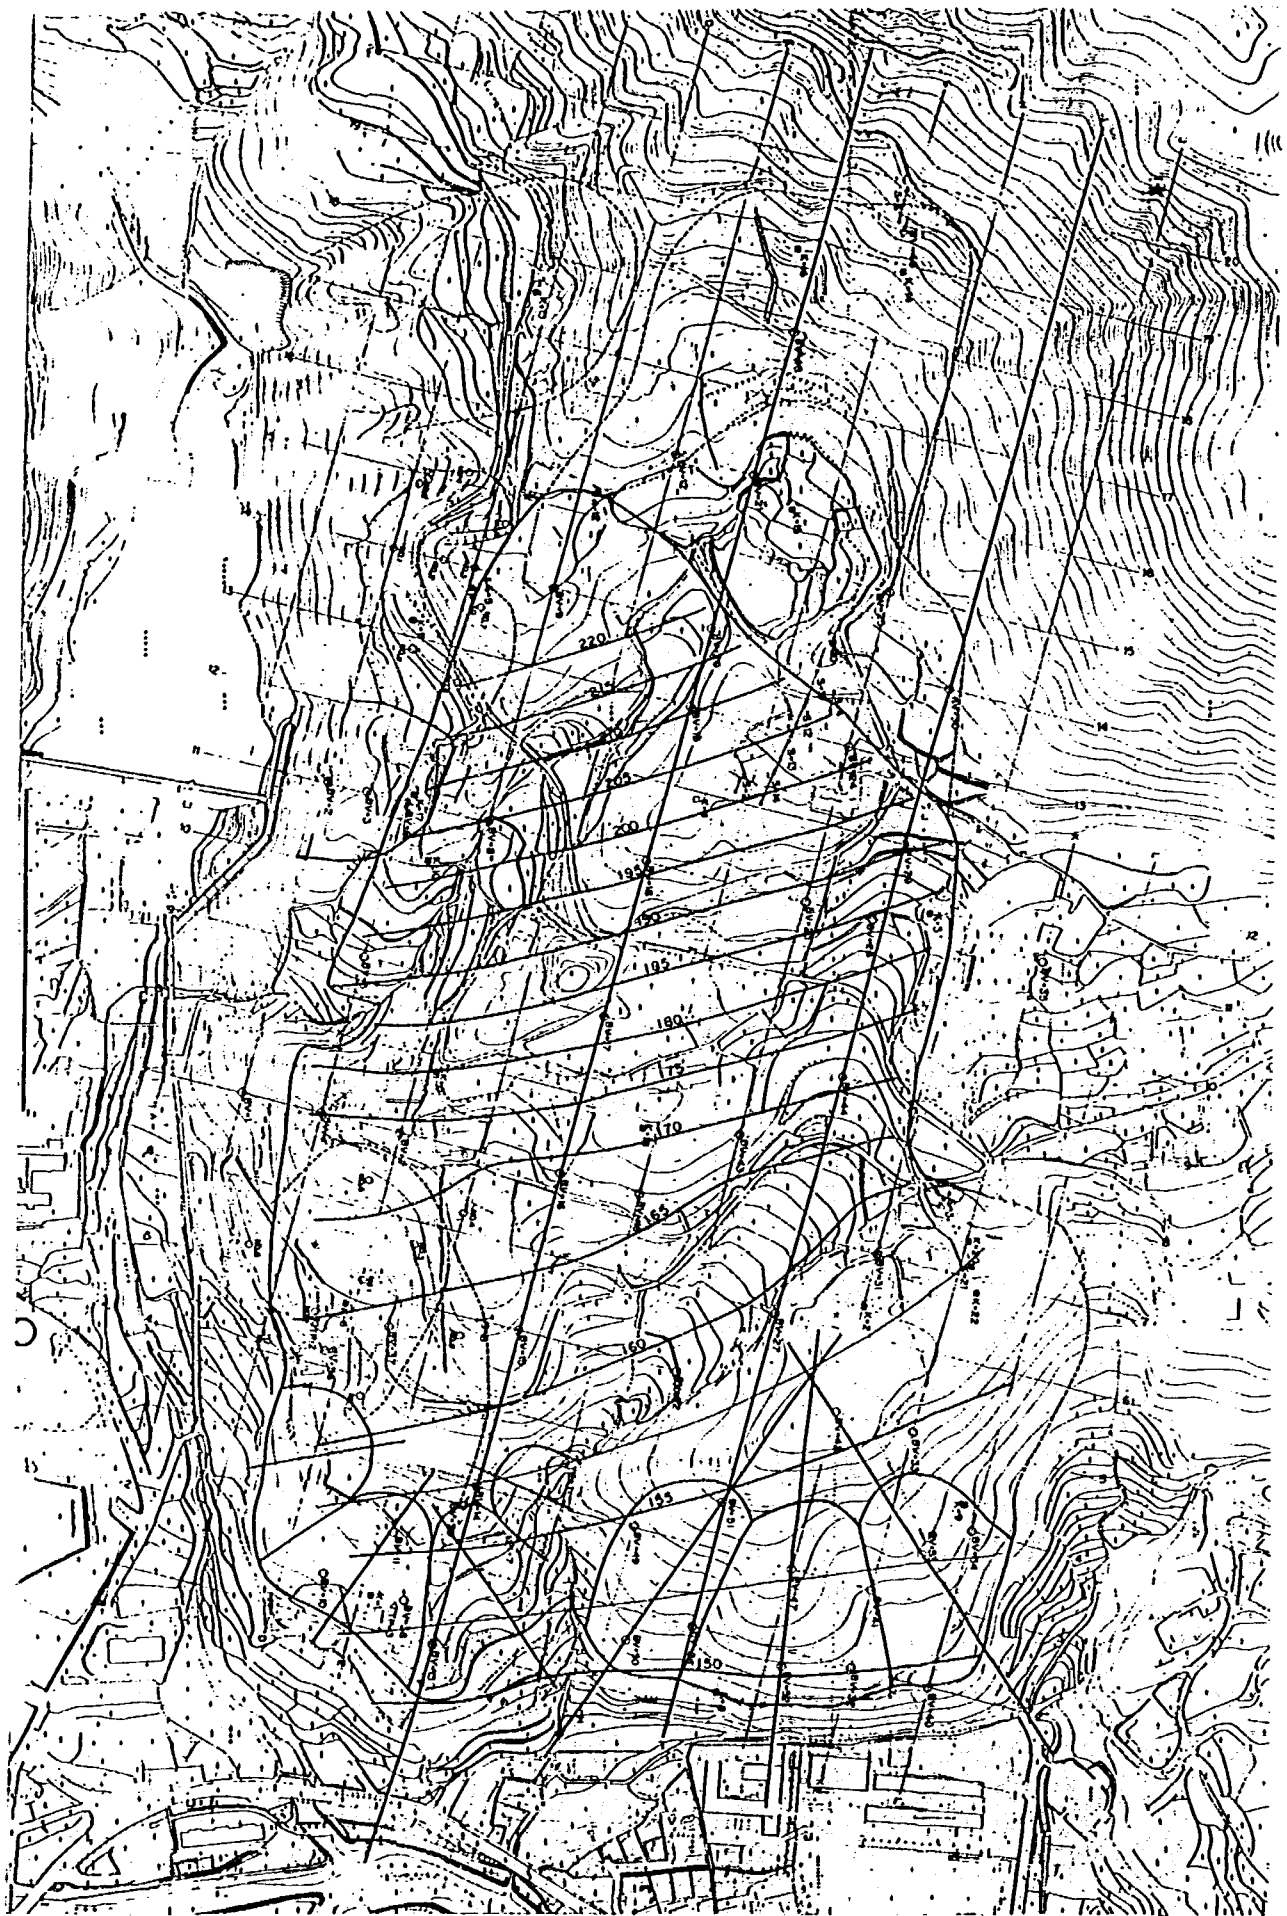
図-11 地すべり面等高線図

すべり面は、F 測線のコアで判断すると BV-16, 17 付近を境として山の手では、BV-21 まで C3 炭層付近のゴマ層（凝灰質砂岩）に沿いに存在し、BV-16 付近からすべり面はゴマ層から外れて、脚部の BV-13 まで上部に載る崩積土、あるいは第三紀層をせん断しているものと判断する。

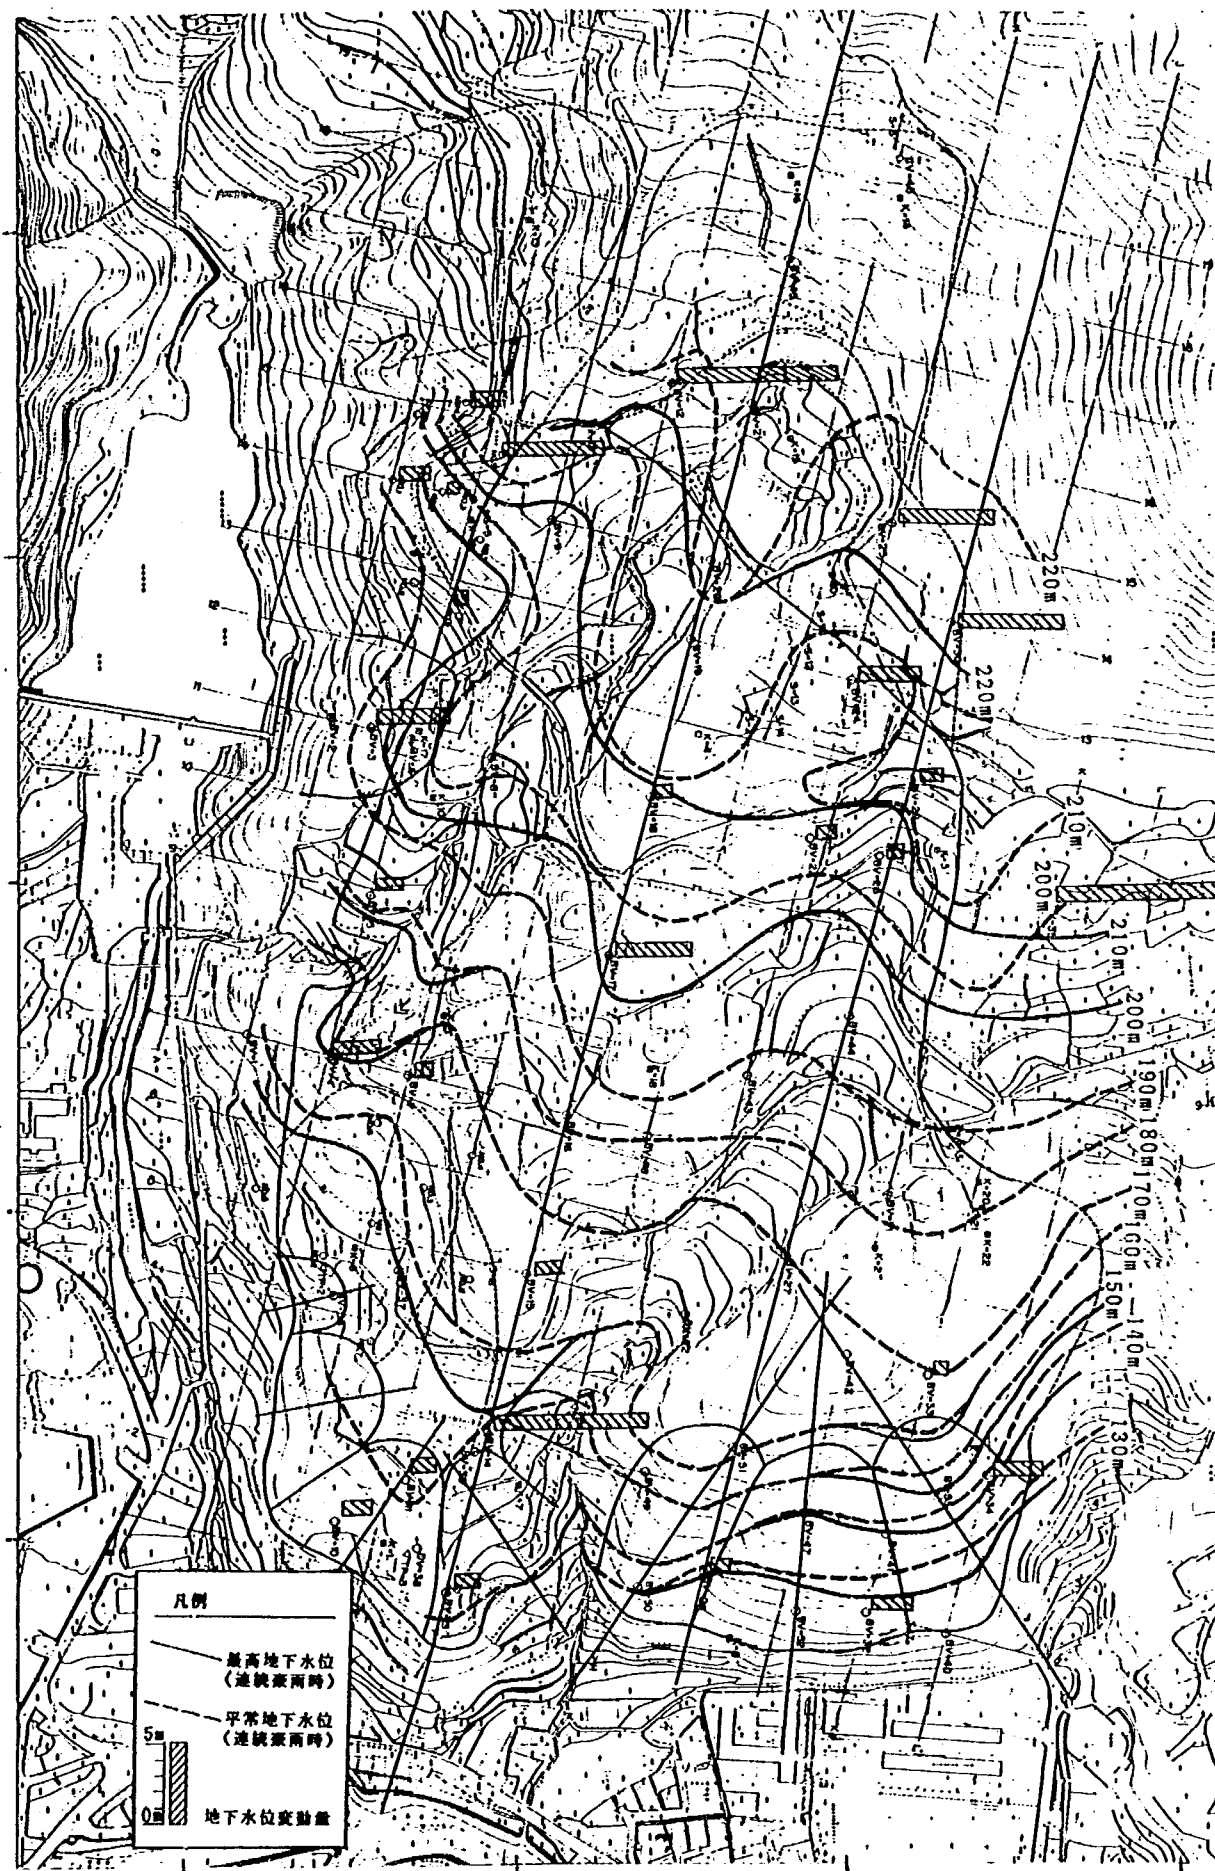
圖-13 地下水位等高線圖

地すべり地内の地下水位は発生当時の水位を観測する事はできなかったが、地すべり地内の竖井戸の水位、人家が生活用水として地表より使用できる施設である「間歩」と呼ばれる横井戸等の水位を考えると、地すべり発生時には地下水位は地表付近まで上昇していたものと考えられる。その後9月21日より23日までの連続降雨で約300 mmの降雨時における地下水位の観測結果を基に図-13で示した地下水位等高線図が作成できる。この地下水位等高線図によると上部玄武岩帯と崩積土の接する部分において異状な水位上昇が見られ、玄武岩帯より地下水が多量に供給されているものと推定される。なお観測された水位変動幅は、0~10 mと場所により変動の大きさに大小がある事がわかった。

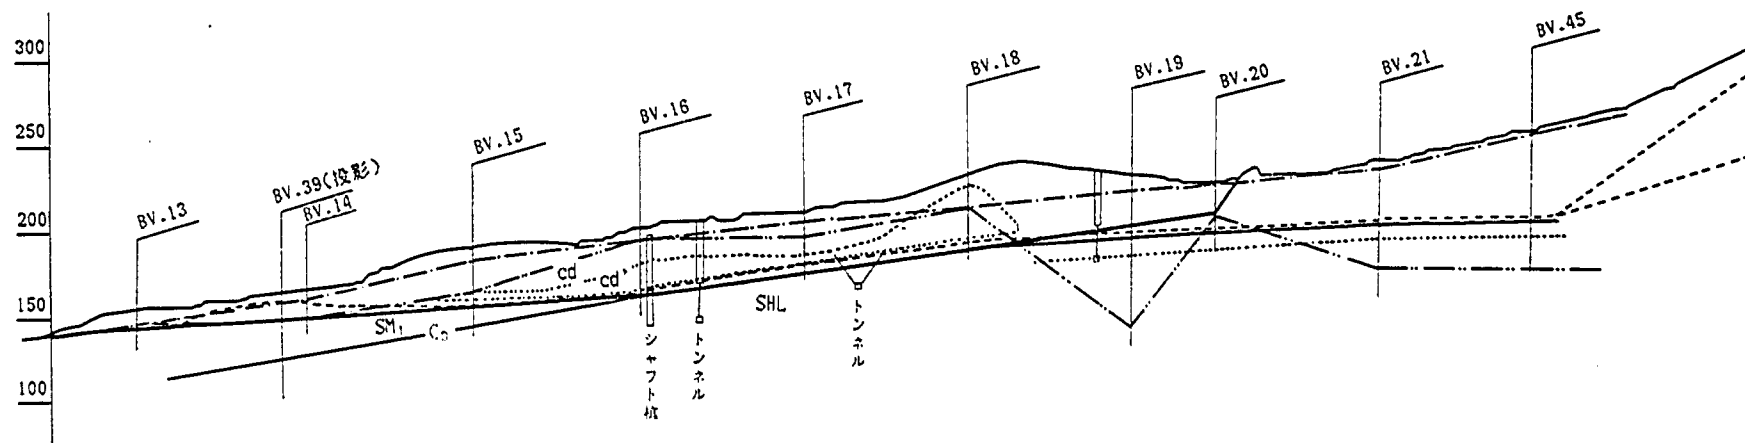
図-14 F 測線縦断面図

主ブロック主測線 F (図-14) のすべり面縦断形は、伸縮計 9~14 付近を頭部陥没部とし、C3 ゴマ層沿いに BV-16, 17 までは層すべり、それから下の脚部では、層すべりではなくなって標高 147 m の付近にはね上げる形となると判断される。これはテストピット、8 J 付近の移動部の横方向拡大や BV-16 付近から下の斜面が圧縮を受けていること、また、学校裏手（図-16）の斜面の露岩から判断できる。

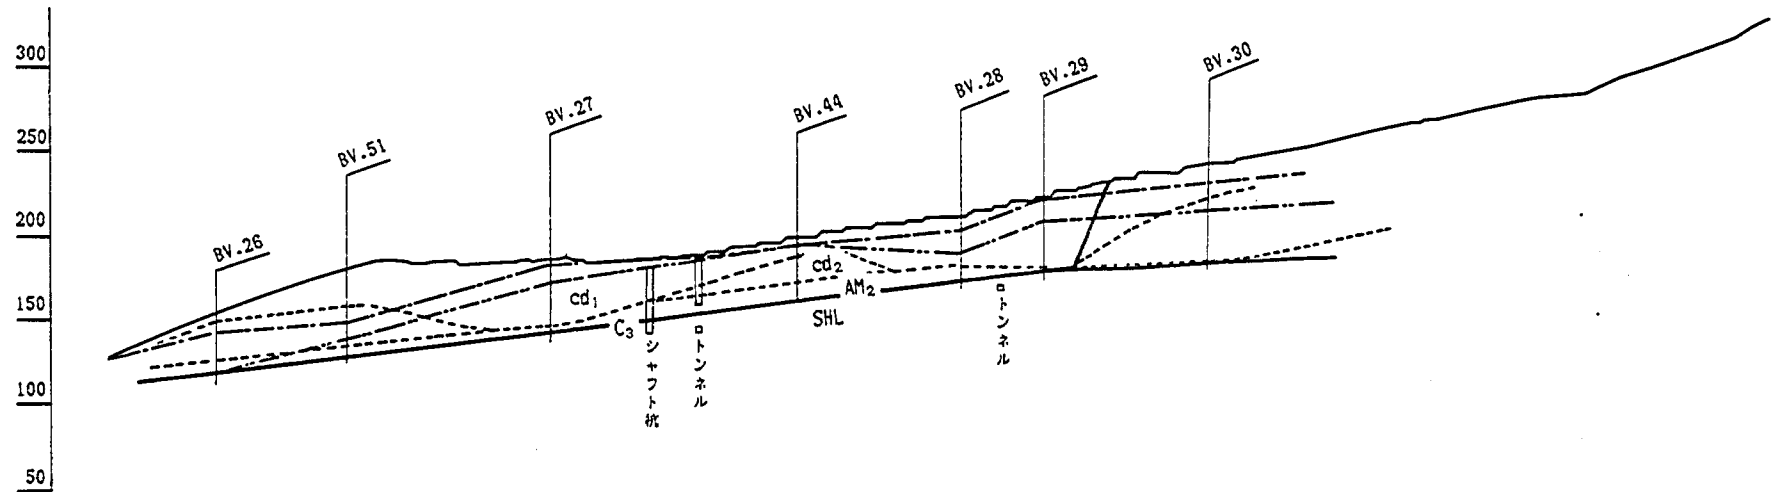
図-15 I 測線縦断面図

副測線 I (図-15) のすべり面形状も、主部では C3 層に、頭部と末端ではそれが C3 の上部に入って第三紀の内部を切っている。

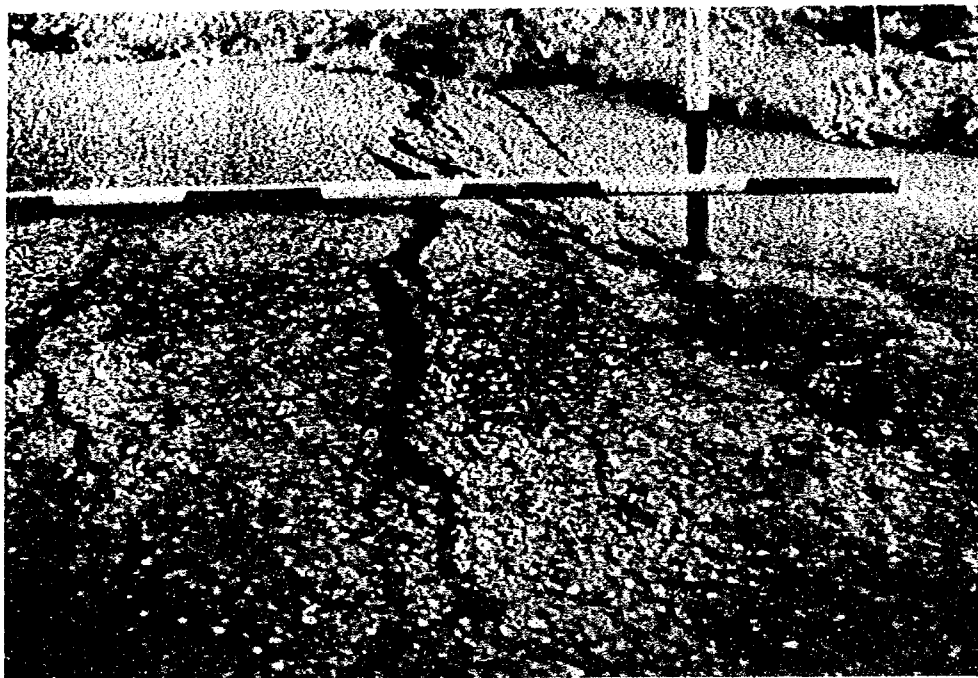
写真-5 地すべり側面部が西側に広がる部分の  
道路被災状況

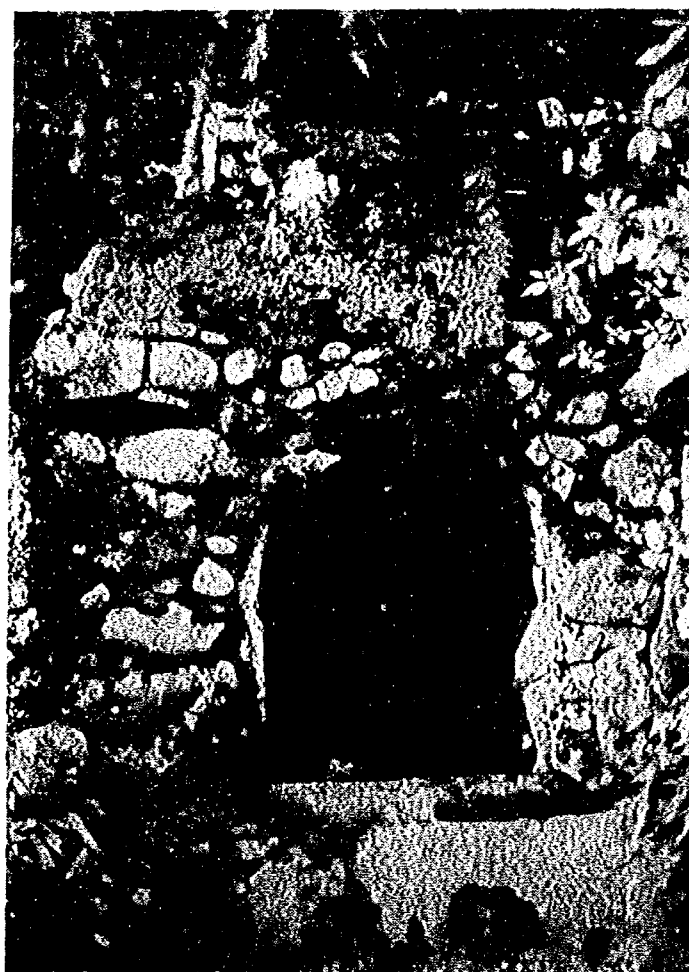
写真-6 横井戸（通称間歩）に生じた変状  
（頭部アーチ部にズレ）

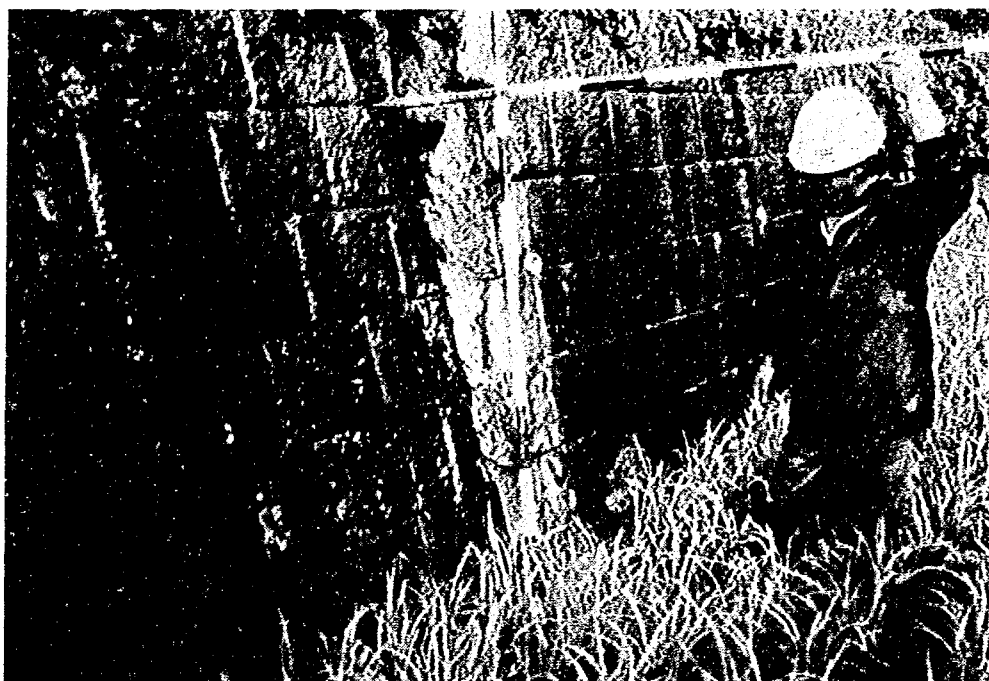
写真-8 末端部押出しによる擁壁の変状

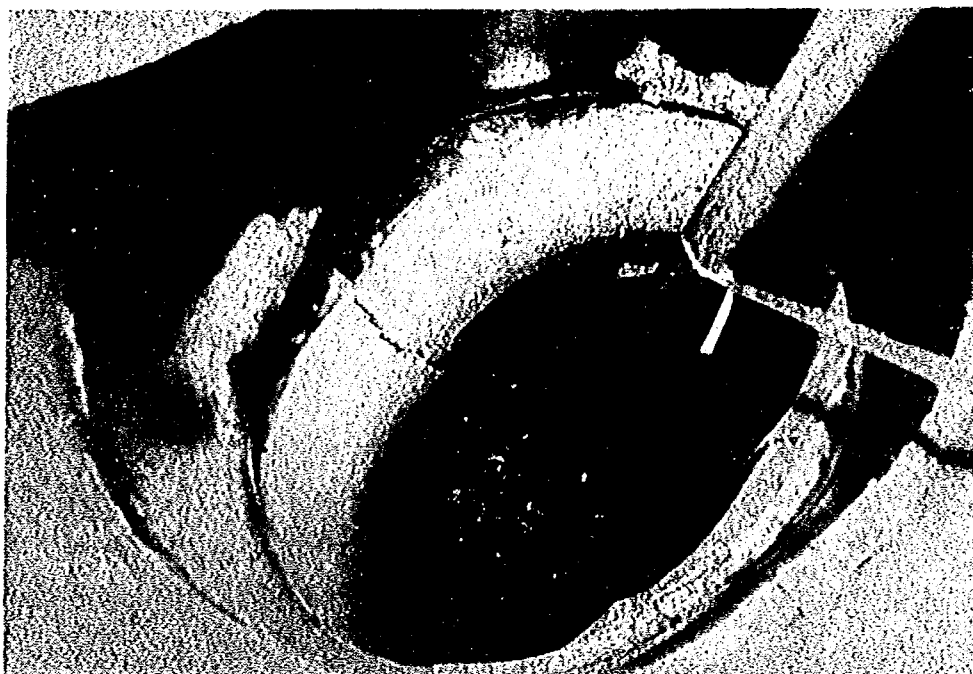
写真-9 末端部に位置する竖井戸に生じた横ズレ

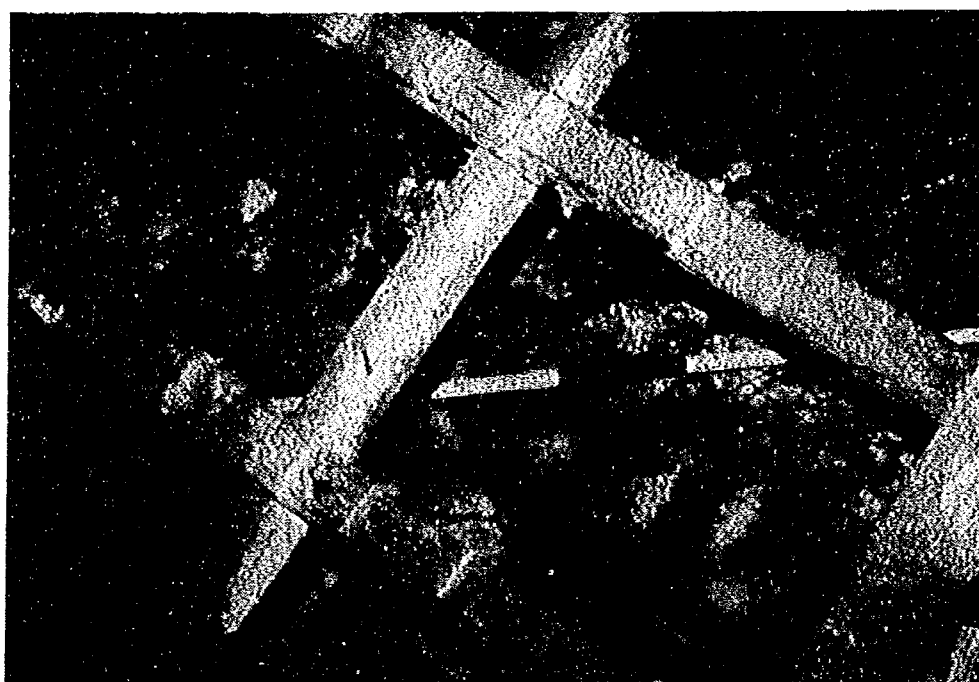
写真-10 末端部の家屋土間に生じた圧縮キレツ

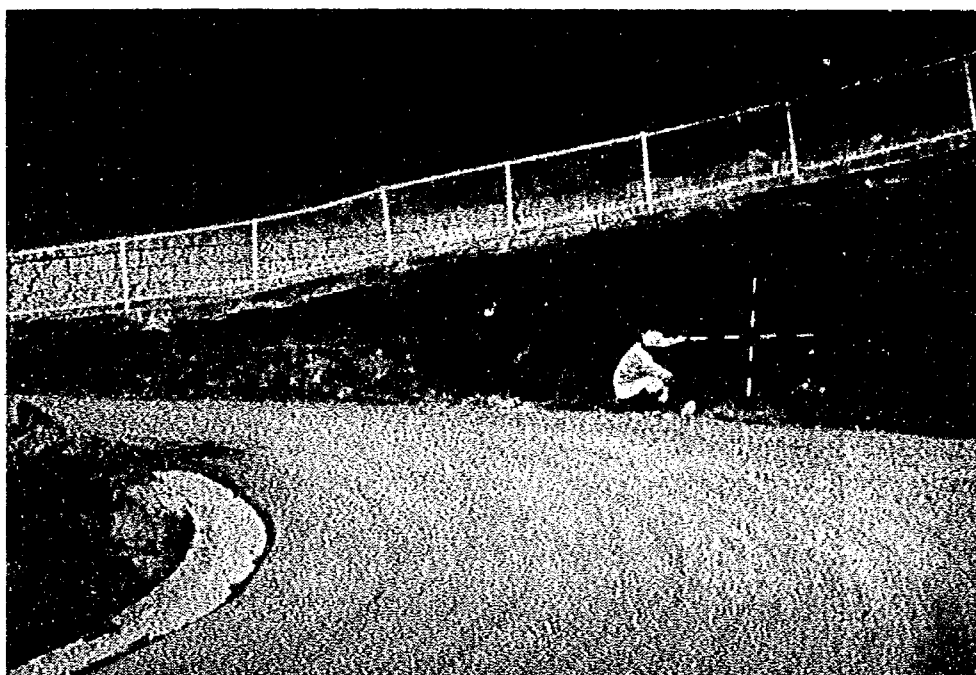
写真-11 末端部に近い側壁部に生じたクラック  
(すべり面がサイドに現れた部分)

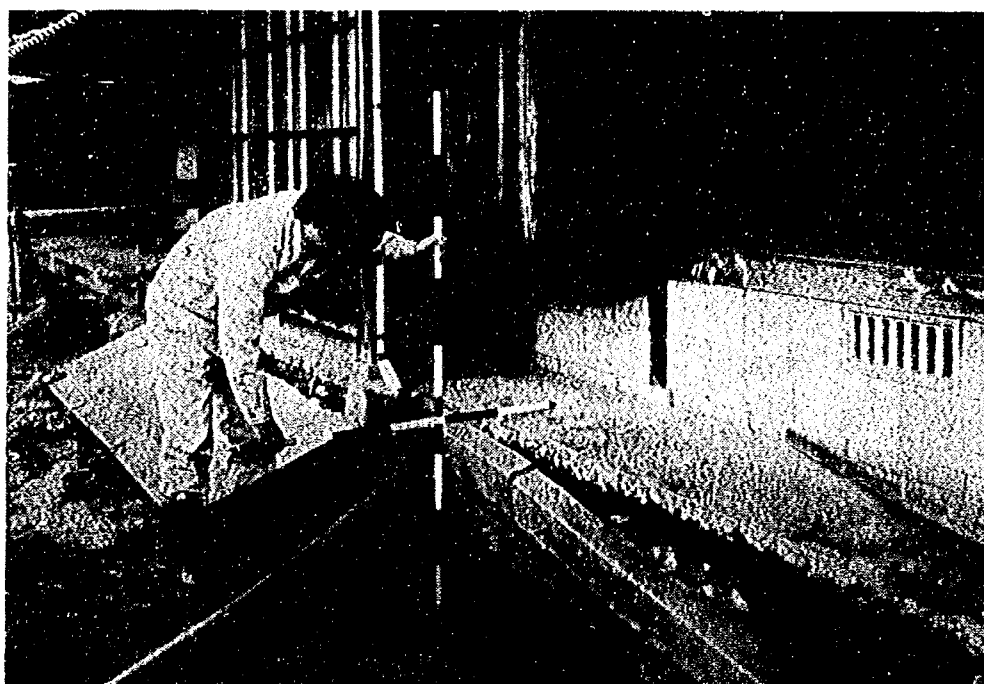
写真-12 転石ダム側に向うブロックの滑動による  
家屋の被災状況
