土木研究所資料第2491号

## 砂防ダムの災害実態調査(2)

昭和62年4月

建設省土木研究所  
砂防部砂防研究室

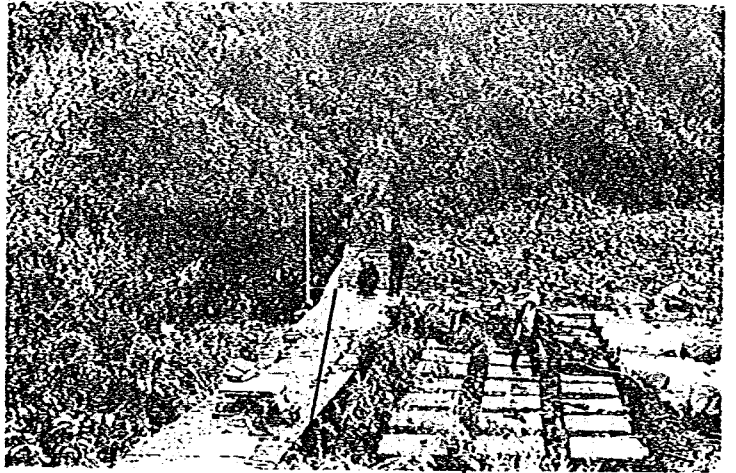
| 災害の形態 | 副ダム水通天端<br>割石積一部被災 | | 本体ダム左岸袖部及び左岸側壁<br>の破壊 | |

写真-1 胆沢川第2号砂防ダム  
主ダム左岸袖部被災状況  
(岩手工事事務所)

| 災害復旧 | | | <ul style="list-style-type: none"> <li>・ダム補修</li> <li>・抑止工</li> </ul> | |

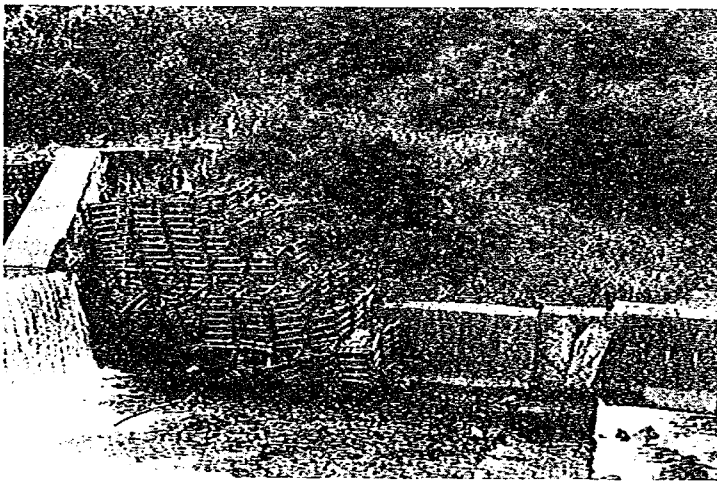
写真-2 胆沢川第2号砂防ダム  
主ダム左岸袖部～側壁～副ダム被災状況  
(岩手工事事務所)

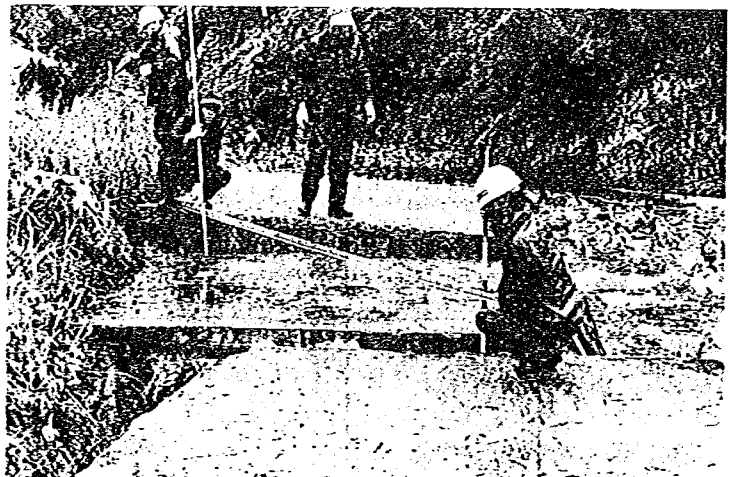
写真-3 胆沢川第2号砂防ダム  
左岸副ダム～側壁被災状況  
(岩手工事事務所)

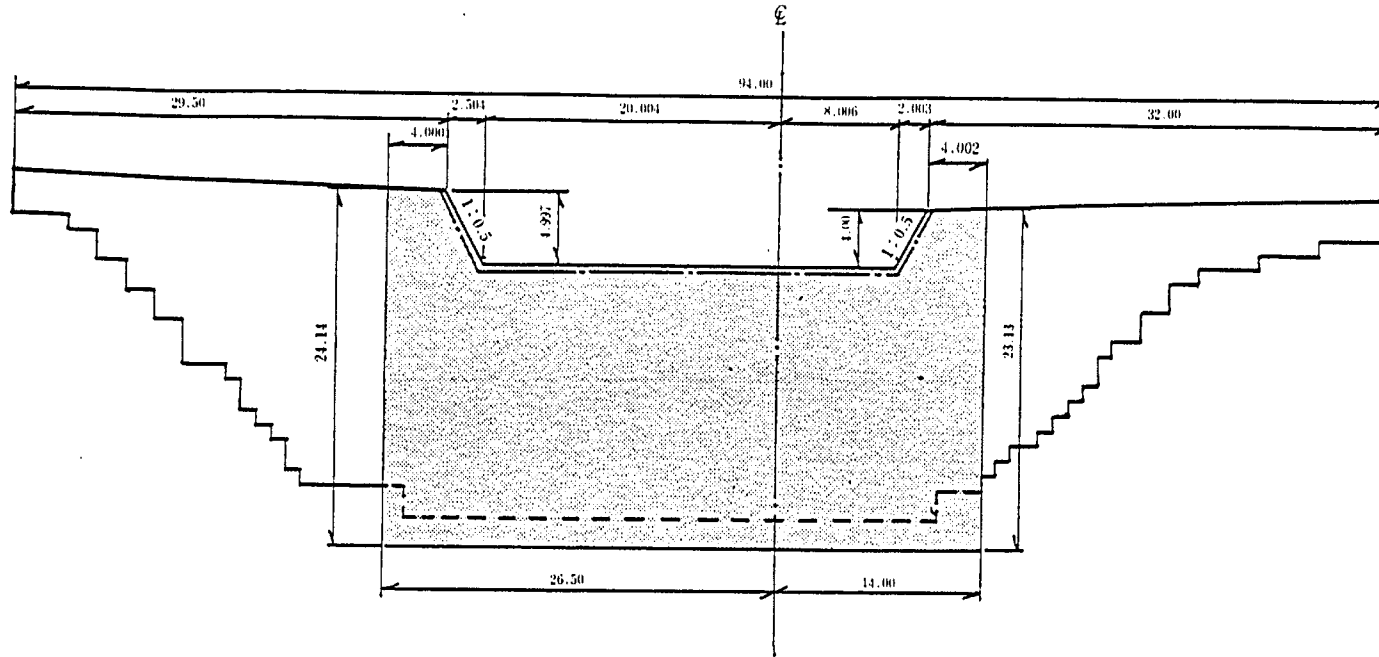
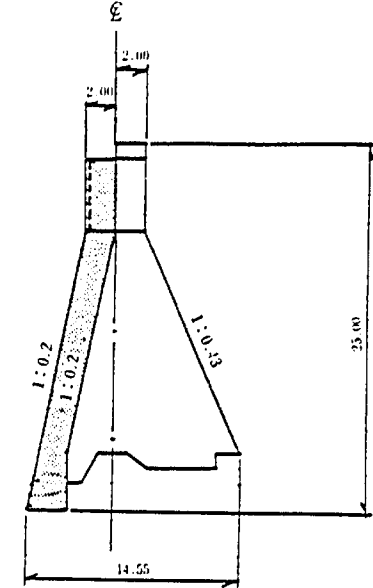
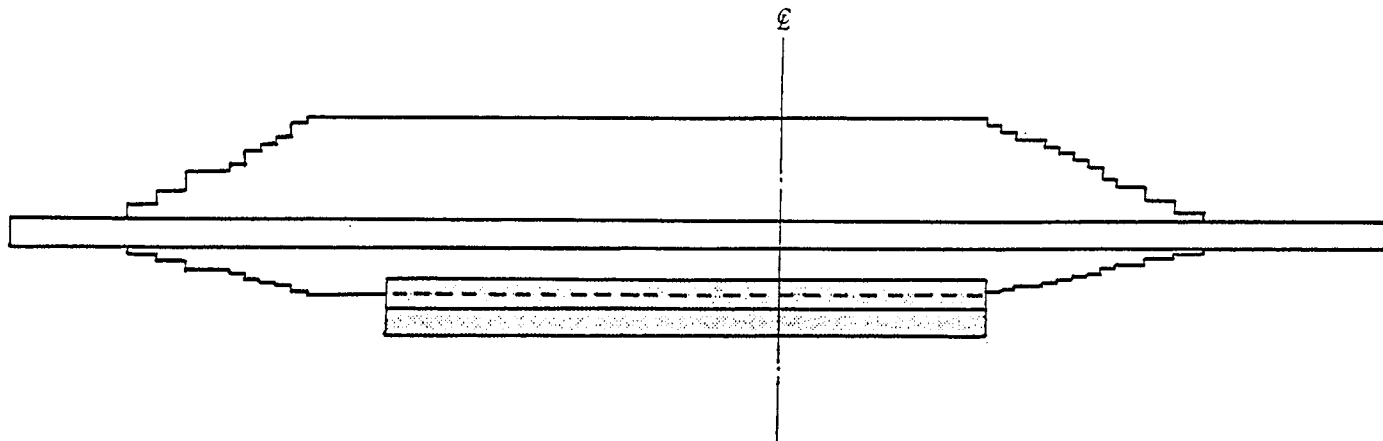
図-1 矢陸ダム災害復旧工事 (利根川水系砂防工事事務所)

| 災 害 の 形 態 | | ダム前庭部洗掘 |
| 災 害 原 因 | | 台風第 15 号による出水 |

| 災 害 復 旧 | | ダム下流腹付 |

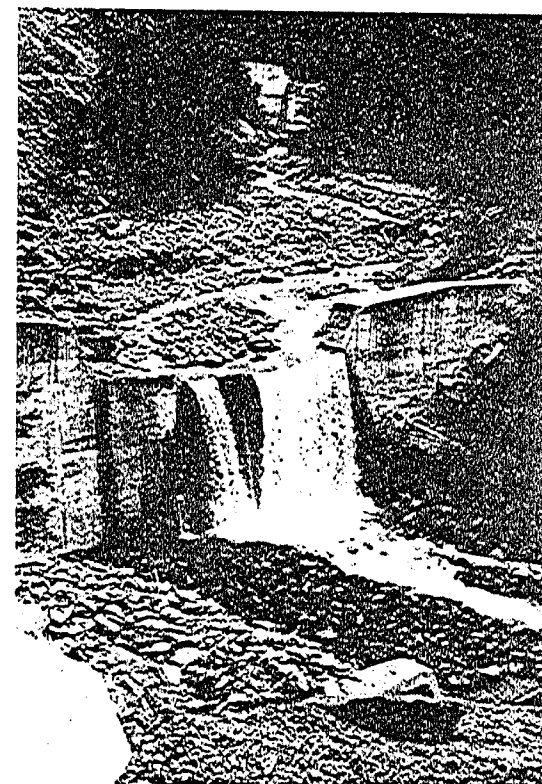
写真-6 荒川ダム（富士川砂防工事事務所）

| 事務所名 | | 富士川砂防工事 | | | | 富士川砂防工事 | | 富士川砂防工事 | |
|---|---|---|---|---|---|---|---|---|---|
| 災害の形態 | | 第二副ダム基礎洗掘<br>巾 38 m, 深さ 1.6 m | | | | 本ダム左岸袖一部流失<br>本ダム水通部天端一部破損<br>左岸側壁流失 | | 本ダム水通天端破損<br>本～副間右岸側壁流失<br>水叩一部洗掘 | |
| 災害原因 | | 台風 10 号による洪水<br>$\Sigma=366$ mm | | | | 台風 10 号による洪水<br>$\Sigma=430.5$ mm | | 台風 18 号による洪水<br>$\Sigma=363$ mm | |

| 事務所名 | | 富士川砂防工事 | | | | 富士川砂防工事 | | 富士川砂防工事 | |
|---|---|---|---|---|---|---|---|---|---|
| 災害復旧 | | 第二副ダム根継及び腹付<br>第二副ダム下流にブロック 2 連<br>新設 | | | | 本ダム左岸側袖 1 m 嵩上及び<br>上流側に腹付<br>左岸側壁は原形復旧 | | 本ダム水通天端原形復旧<br>右岸側壁高さ 2 m 増で復旧<br>水叩は原形復旧 | |

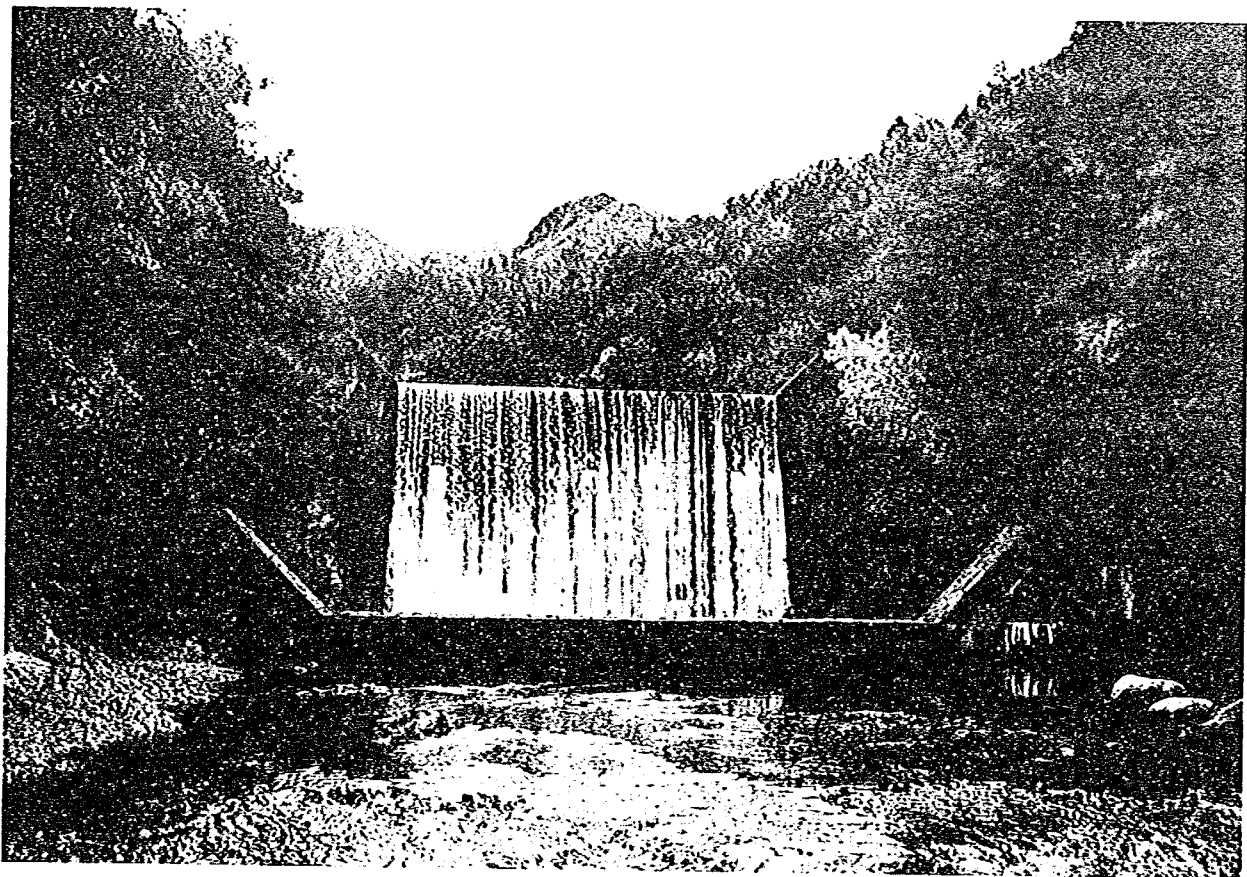
| 災害の形態 | | 副ダム基礎洗掘 | 本ダム底抜け | 副ダム底抜け<br>本ダム基礎洗掘 |

写真-7 神子内ダム 副ダムの底抜けおよび本ダム基礎洗掘 (渡良瀬川工事事務所)

| 災害復旧 | | 副ダム腹付<br>垂直壁, 水叩新設 | 副ダム, 水叩新設 | 本ダム腹付, 根継<br>副ダム腹付, 根継<br>水叩新設 |

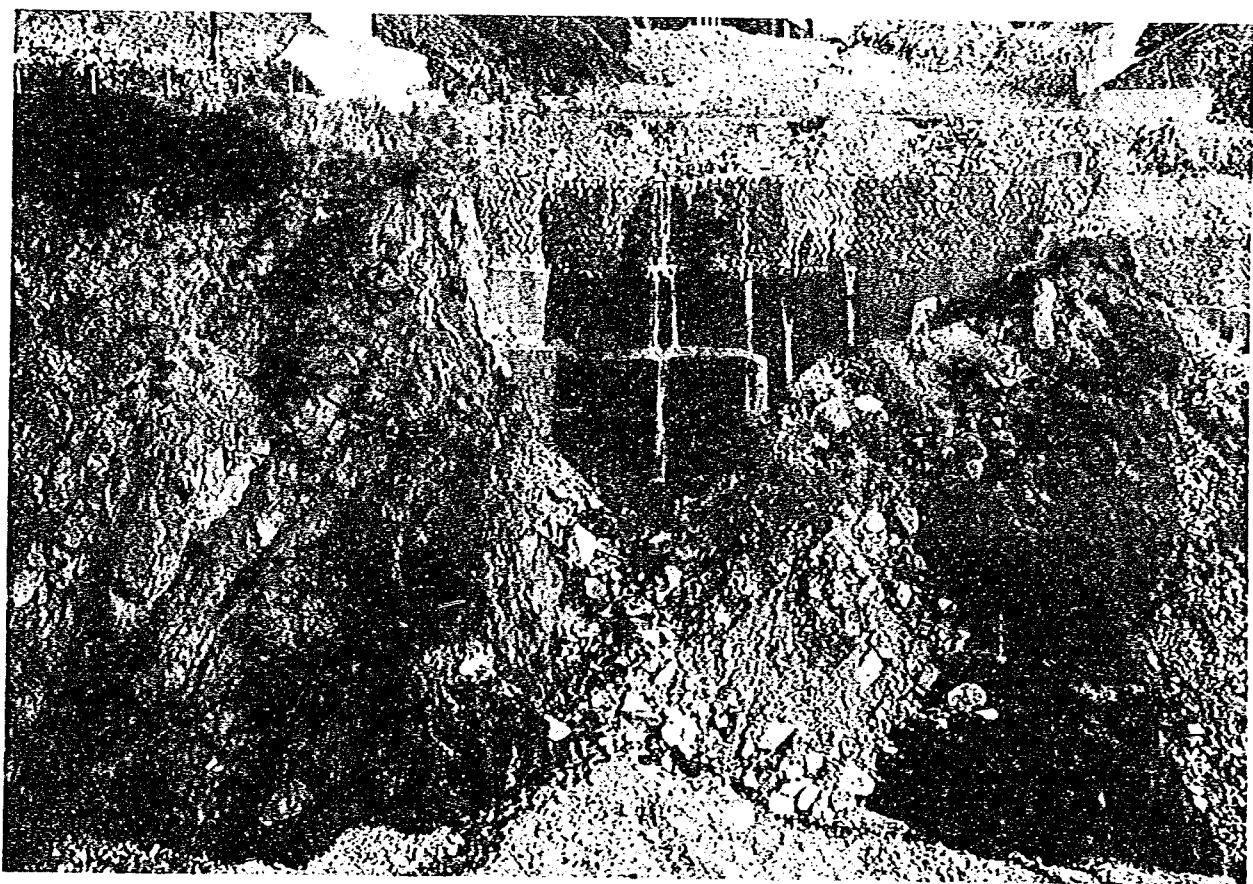
| 災 害 の 形 態 | | 本ダム基礎洗掘 | 第二水叩の破壊<br>第一副，第二副ダムの基礎洗掘 | | |

写真-8 キャン沢下流ダム 本ダム基礎洗掘 (渡良瀬川工事事務所)

| 災 害 復 旧 | | 本ダム 腹付，根継<br>垂直壁 水叩新設 | 第一副ダム 腹付，根継<br>第二副ダム 腹付，根継<br>水叩 護床工新設 | | |

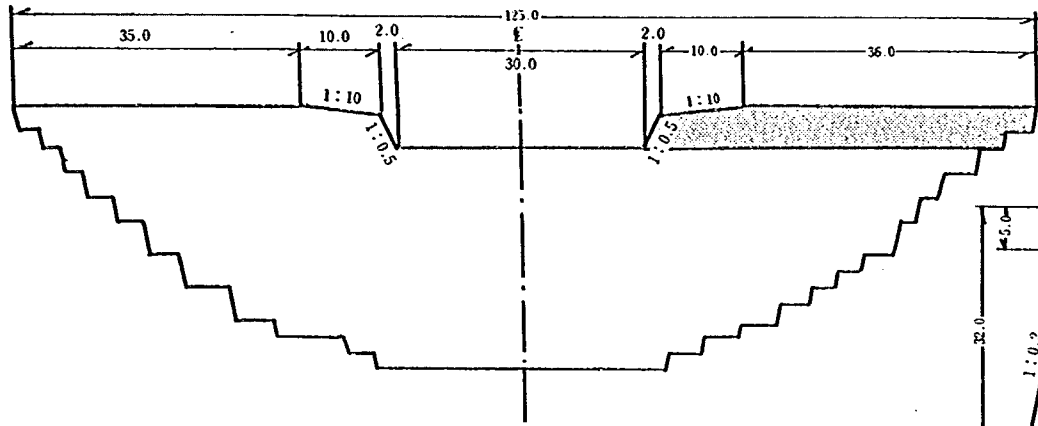
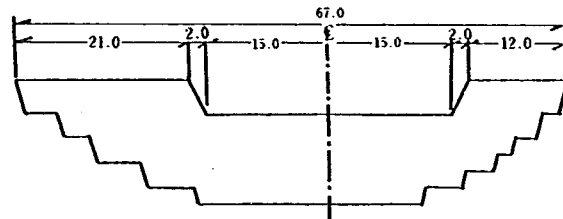
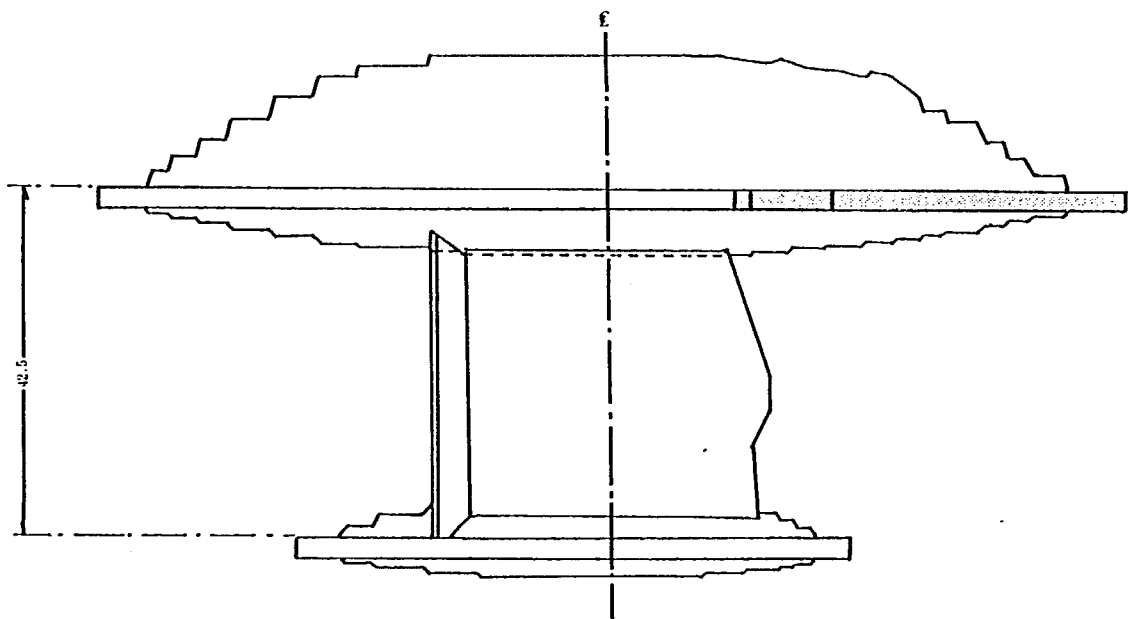
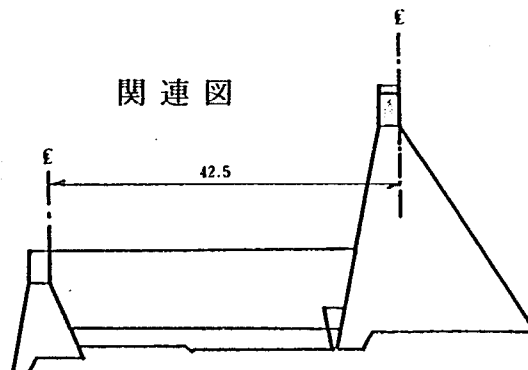
図-2 黒又沢砂防ダム (湯沢砂防工事事務所)

| 事務所名 | | 松本砂防工事 | 湯沢砂防工事 | 湯沢砂防工事 |
|---|---|---|---|---|
| 災害の形態 | | 本堤の下流洗掘<br>堤体の亀裂 | 副ダム右岸下流部が異常洗掘<br>下流護岸の基礎が洗掘 | 本ダム袖部が破壊 |
| 災害原因 | | 台風10号 | 台風15号による洪水<br>$\Sigma=242$ mm<br>$Q_{\max}=116$ m <sup>3</sup> /s(洪水痕跡) | S.59 豪雪の崩雪による<br>崩雪発生面積 140,000 m <sup>2</sup><br>崩雪層深 $\approx$ 2.2 m<br>崩雪量 $\approx$ 300,000 m <sup>3</sup> |

| 事務所名 | | 松本砂防工事 | 湯沢砂防工事 | 湯沢砂防工事 |
|---|---|---|---|---|
| 災害復旧 | | 本堤腹付 | 副ダム下流にコンクリート打設<br>更に十字ブロック 15 個を布設<br>下流護岸は根継を行い復旧した。 | 破壊された袖部は原形に復旧。<br>補強措置として鉄筋 $\phi$ 29.0mm<br>を 0.25 m 間隔に挿入した。 |

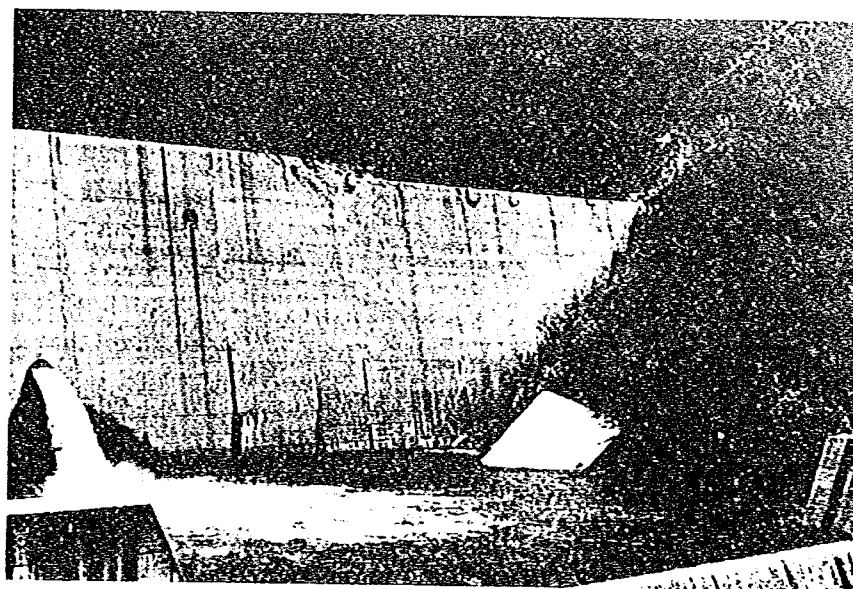
写真-9 黒又沢砂防ダム  
本ダム左岸袖部の被災状況  
(湯沢砂防工事事務所)

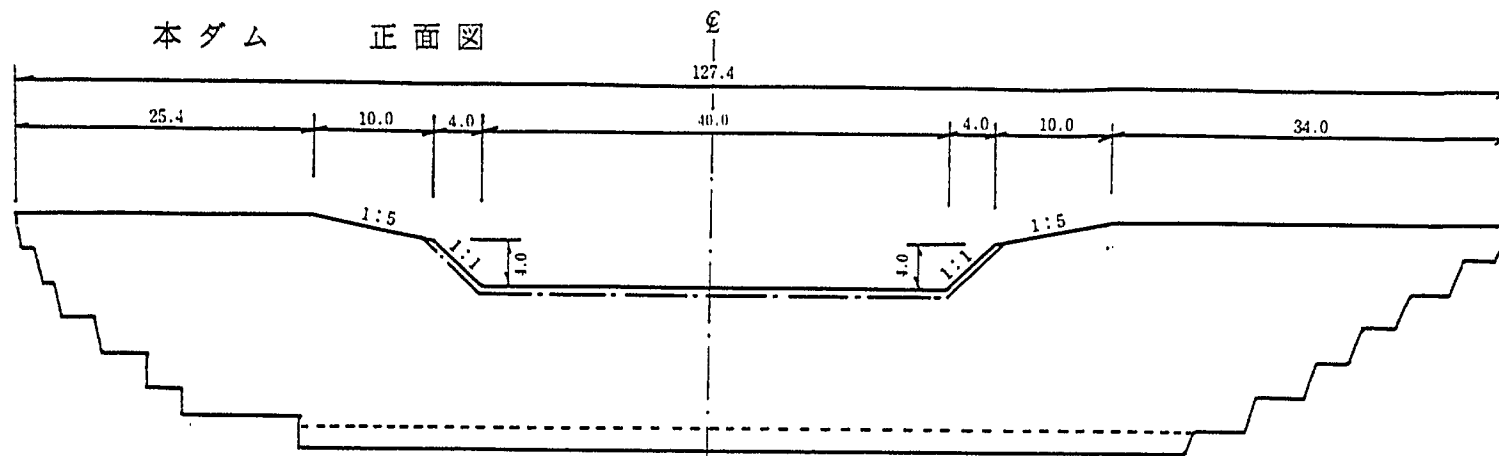
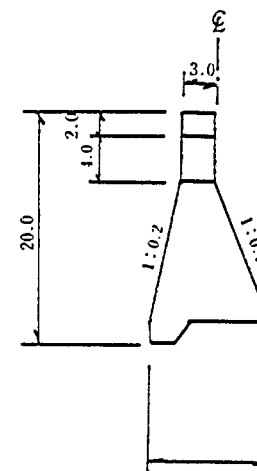
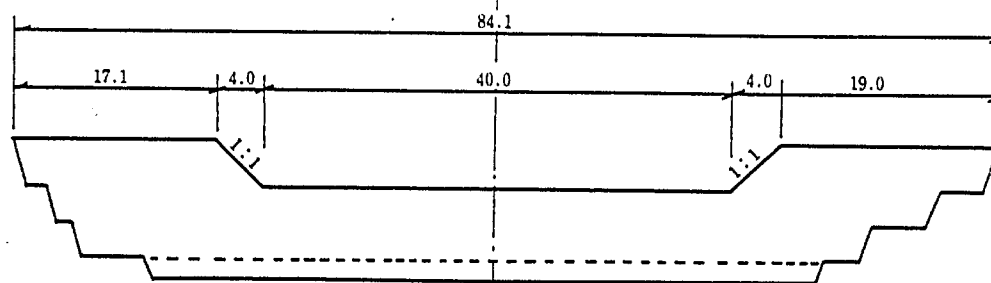
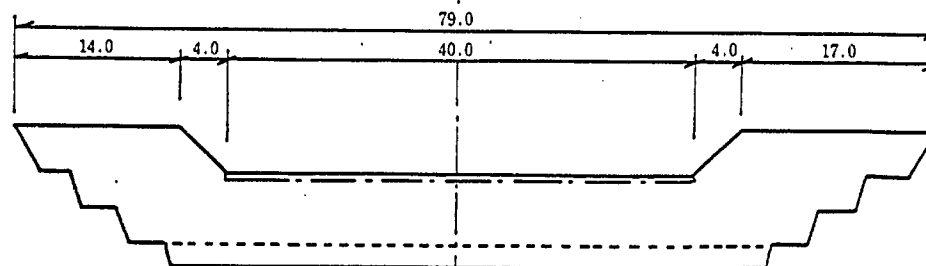
図-4 細谷第3号砂防ダム (金沢工事事務所)

| 災害の形態 | | 左岸地すべりによる本ダム、第一副ダム、第二副ダムの亀裂破壊<br>第二副ダム下流洗掘 | 副ダム下流洗掘 | 出水が右岸袖部を越流し、下流の方格枠が破壊 |

| 災害復旧 | | 本体……腹付工<br>袖……打ち替え後腹付工<br>左岸地すべり……押え盛土排水ボーリング | 腹付工法で根継ぎ護床工 | 右岸袖嵩上げ(2m)<br>袖背面を腹付補強する<br>方格枠を鋼製枠に変更 |

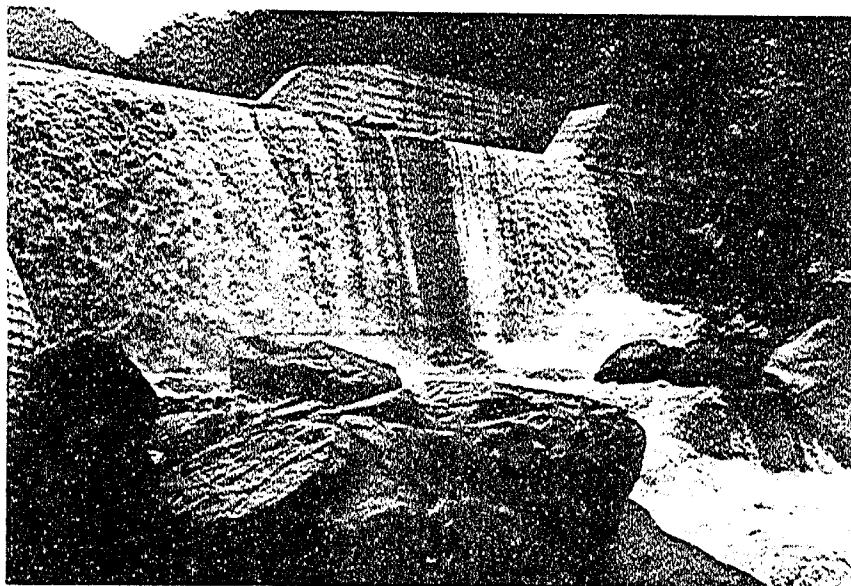
写真-13 細谷第4号砂防ダム副ダム下流洗掘状況  
(金沢工事事務所)

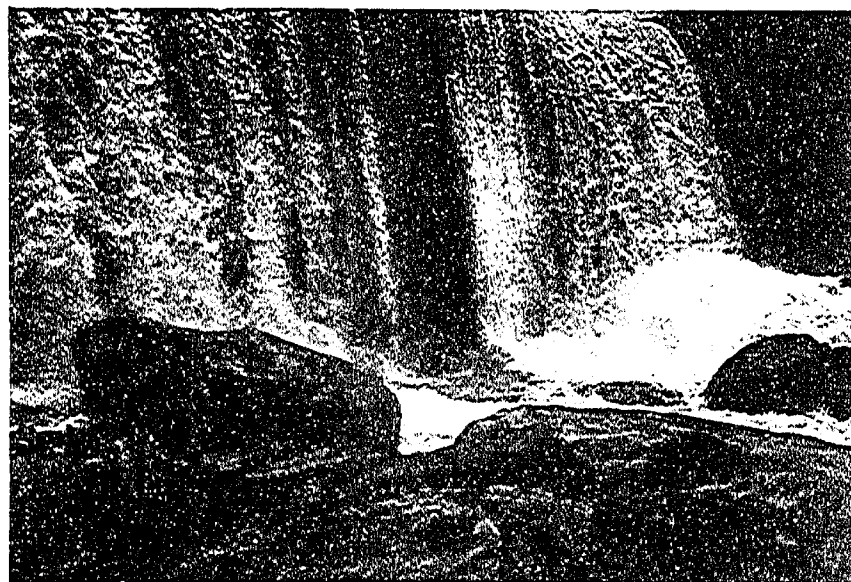
写真-14 細谷第4号砂防ダム副ダム下流洗掘状況  
(金沢工事事務所)

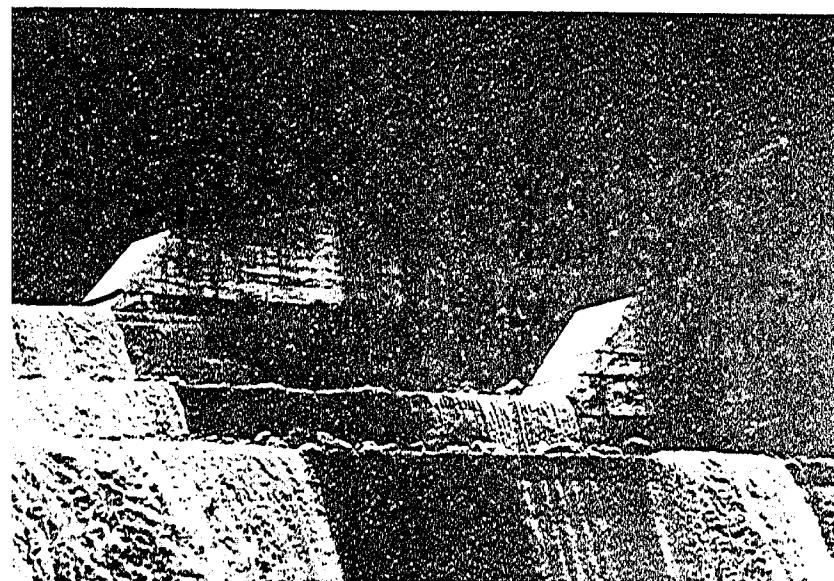
写真-11 細谷第3号砂防ダム 左岸袖の地すべりによる破壊  
(金沢工事事務所)

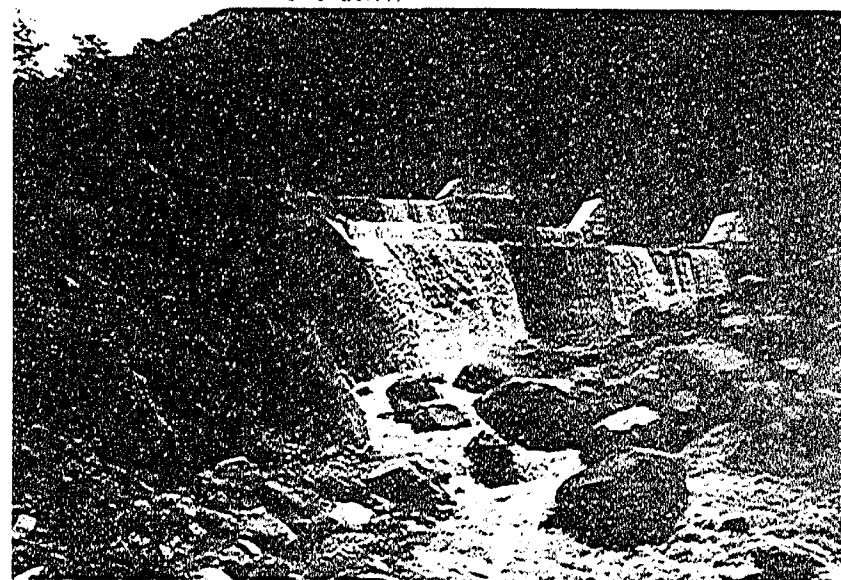
写真-12 細谷第3号砂防ダム副ダム下流洗掘状況  
(金沢工事事務所)
