## 鋼橋塗装の維持管理技術に 関する試験調査報告（II）

昭和62年3月

建設省土木研究所  
地質化学部化学研究室

鋼道路橋における塗膜の維持管理の効率化および合理化を図るうえで重要な、より耐久性ある塗膜の適用並びに新しい施工方法を試験的に実橋に適用した。昭和61年度に実施したこれら試験塗装についてまとめたものである。

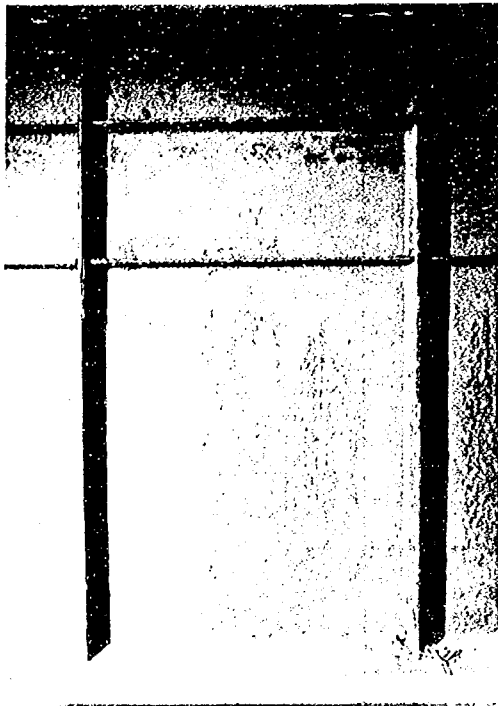
新広田橋における塗膜劣化の種類で最も著しいものは「さび」で全体的に認められた。次いで「はがれ」の著しいことが特徴的でその他の劣化はそれ程顕著ではなかった。構造部位別では、フランジ下面に「さび」の発生が著しいが、ウェブも内側では連続した「さび」に覆われ、塗膜が脱落した箇所も多く、塗り替え時期を過ぎていると判断される状況であった。

写真-1 海側の外桁ウェブ

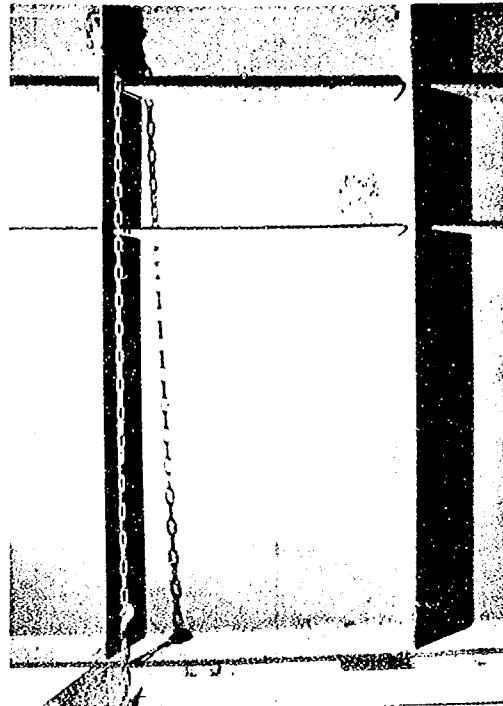
写真-2 山側の外桁ウェブ

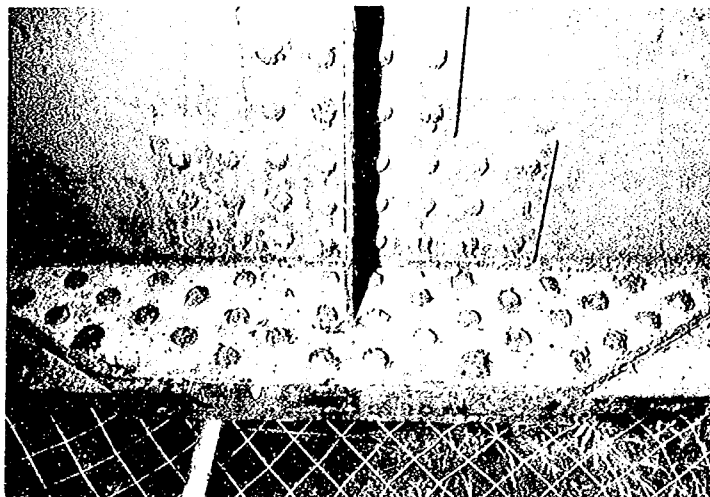
(注) ーは、さび・はがれ等により評価不可能な場合を示す。  
添接部は、ボルト頭・エッジ部でさび・はがれが著しい。

写真-3 海側外桁添接部（下フランジ上面とウェブ）

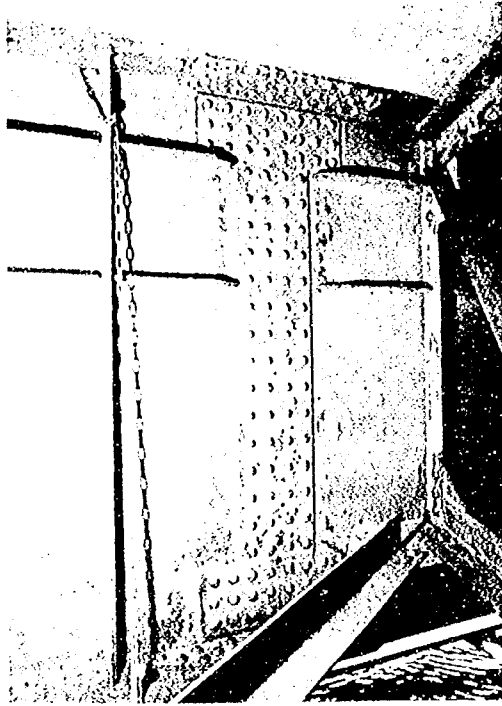
写真-4 山側内桁添接部

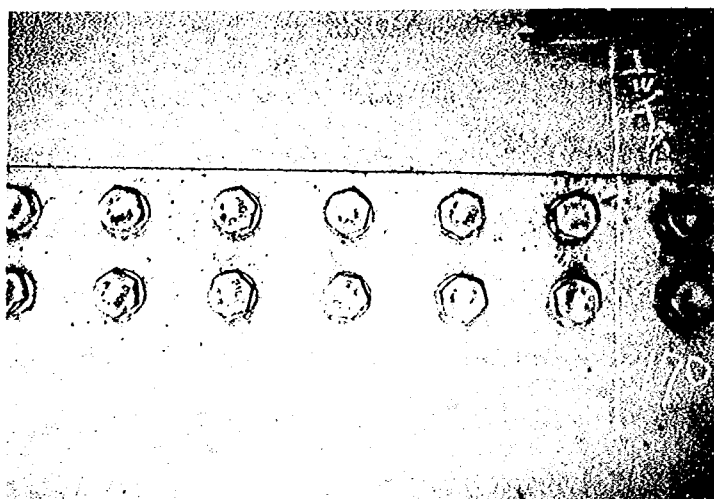
写真-8 添接部

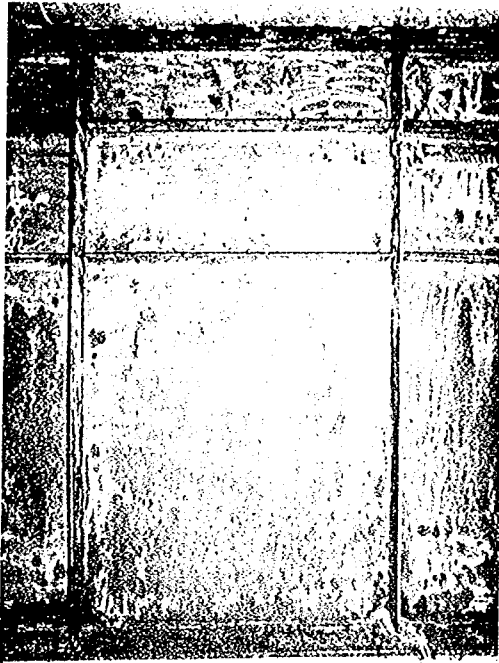
写真-9 海側外桁ウェブ

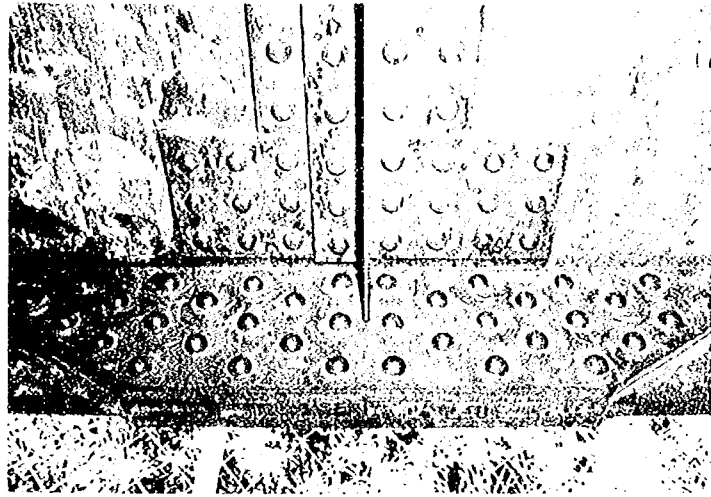
写真-10 海側外桁添接部

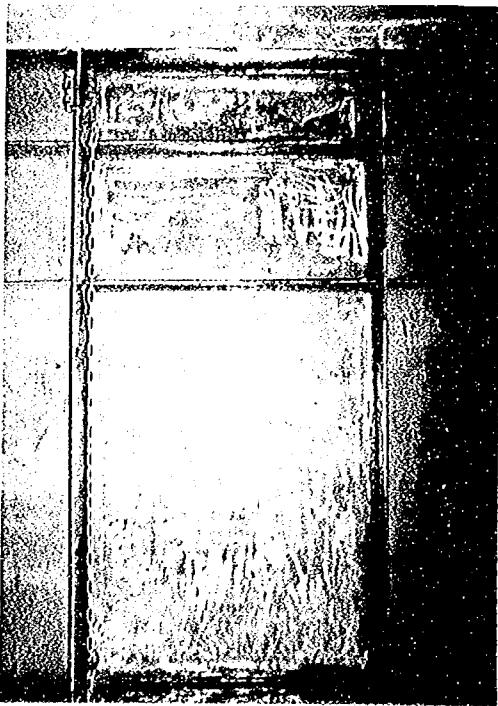
写真-11 山側外桁ウェブ

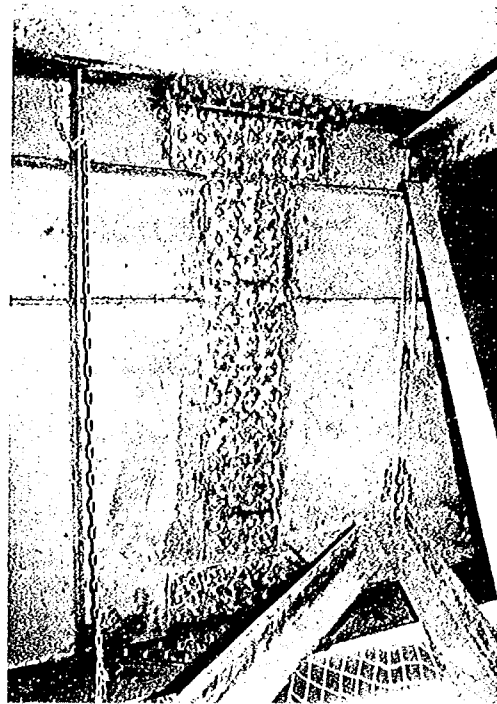
写真-12 山側外桁添接部

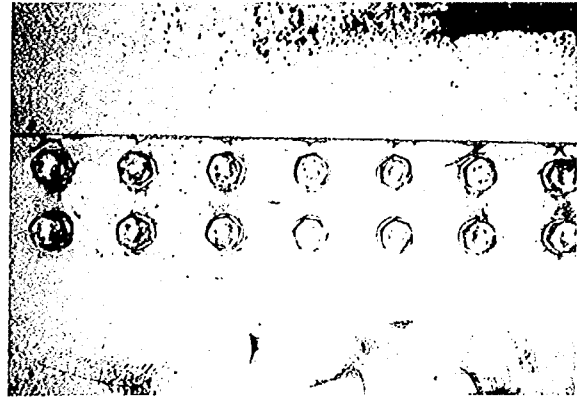
写真-14 添接部

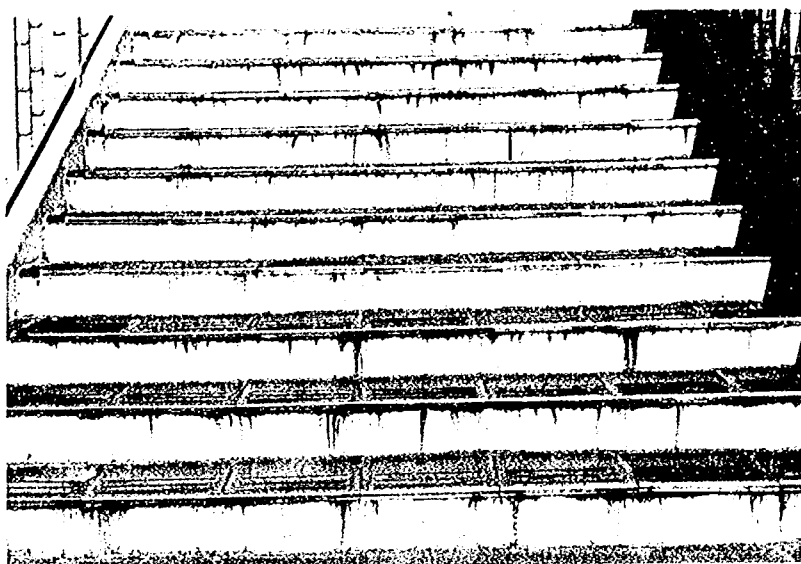
3) 「けあげ部」とステンレス板との間からセメントモルタルを浸透して遊離石灰を含んだ雨水が流れ出し、塗膜表面を汚していた。さび汁とは異なり美観上の問題は小さいが耐水性や耐アルカリ性に問題のある塗装系では劣化要因になると考えられる。

写真-16 S側けあげ部

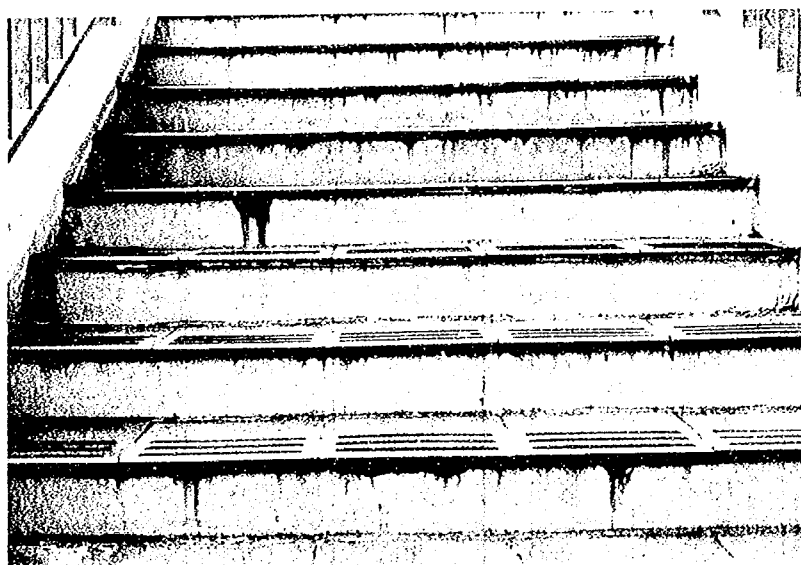
写真-17 D側けあげ部
