· 土木研究所資料第2526号

## 溪岸侵食・溪岸崩壊実態調査報告書

建設省土木研究所  
砂防部砂防研究室

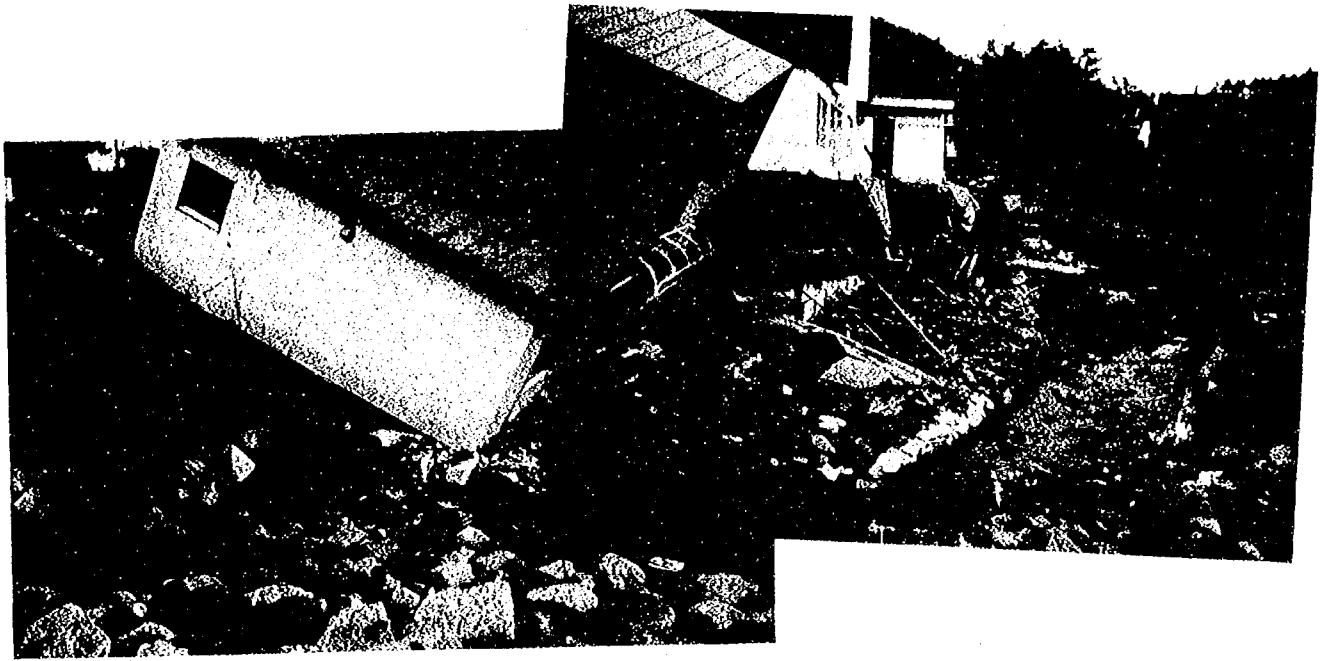
今回の調査においては、表-1 に示すような新・旧の割合となった。火山性の地質では、新規崩壊の例がないのが特徴的である。また、非火山性の地質では、崩壊の拡大に比べて新規崩壊が多くなっている。扇状地では、写真-1 に示すような護岸の破壊等があった。

写真-1 豊平川支川野々沢川 (石狩川開発建設部)

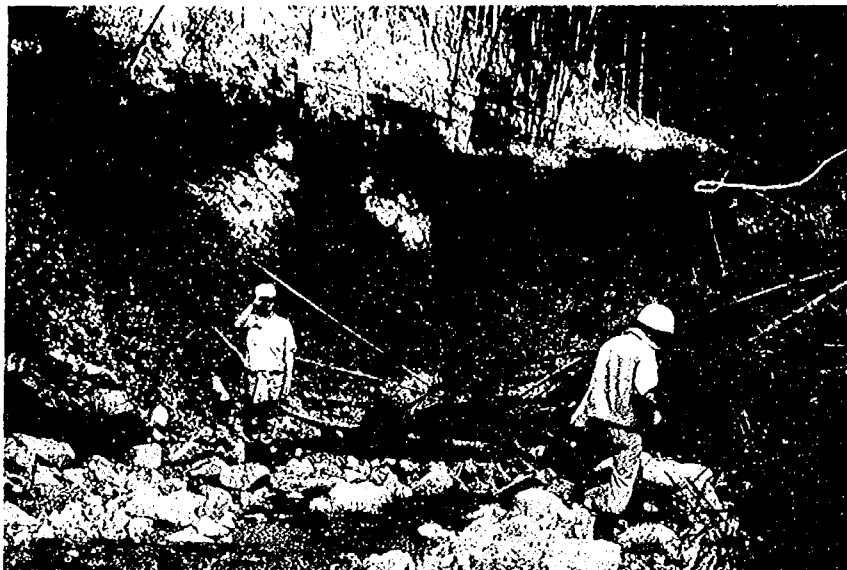
写真-3 落合川支川島田川 (多治見工事事務所)

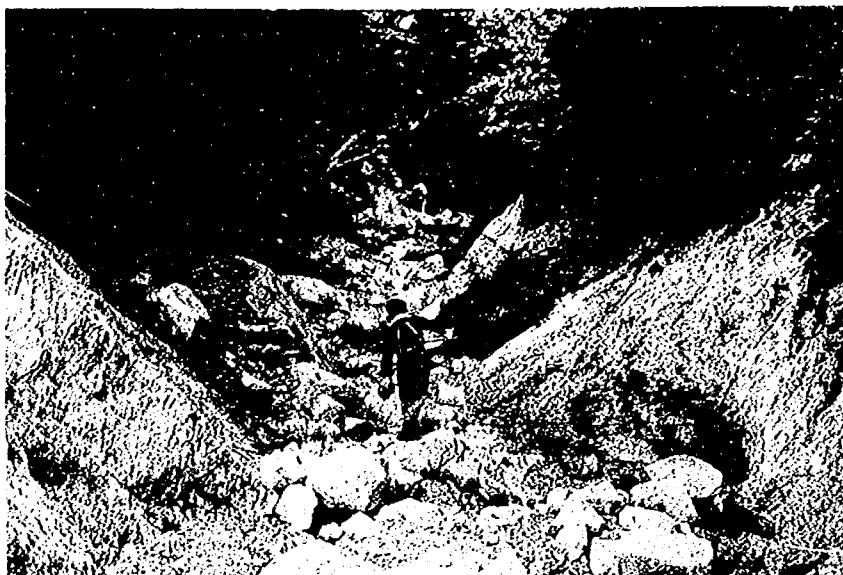
1 次谷では、土石流により両岸が侵食を受ける。山間や扇状地の川幅が狭い場所では、写真-7 のように直線部においても溪岸侵食される。川幅がある程度広い場所では、写真-8 のように湾曲部の水衝部となる部分で侵食されている。

写真-7 落合川空沢 (多治見工事事務所)
