## 昭 和 61 年 7 月 京 都 府 南 部 土 石 流 災 害 調 査 報 告

建設省土木研究所  
砂防部砂防研究室

# 昭和61年7月京都府南部 土石流災害調査報告

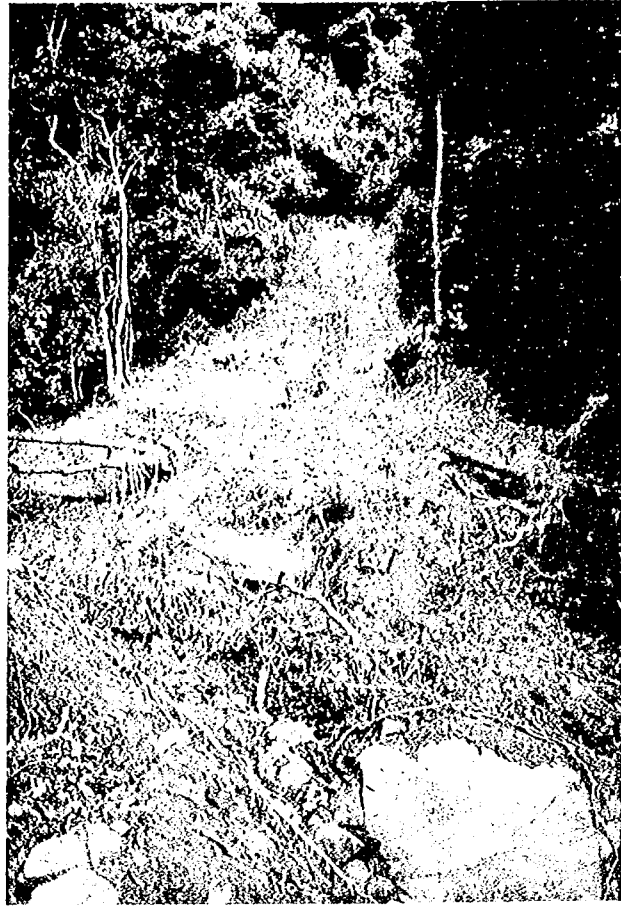
写真- 2.2 桜谷川 (S- 2 斜面)

本流S-2斜面(図-2.2)の状況を示したのが写真-2.2である。崩壊斜面は、水平距離約15m、高低差約13m、最大幅9.5m、平均勾配 $31^{\circ}$ である。崩壊は、花崗岩基岩とその上部に堆積した崩積土の境界部で発生した表層剥離型の崩壊で、最大崩壊深は0.49m、崩壊土量は $59.0 \text{ m}^3$ である。

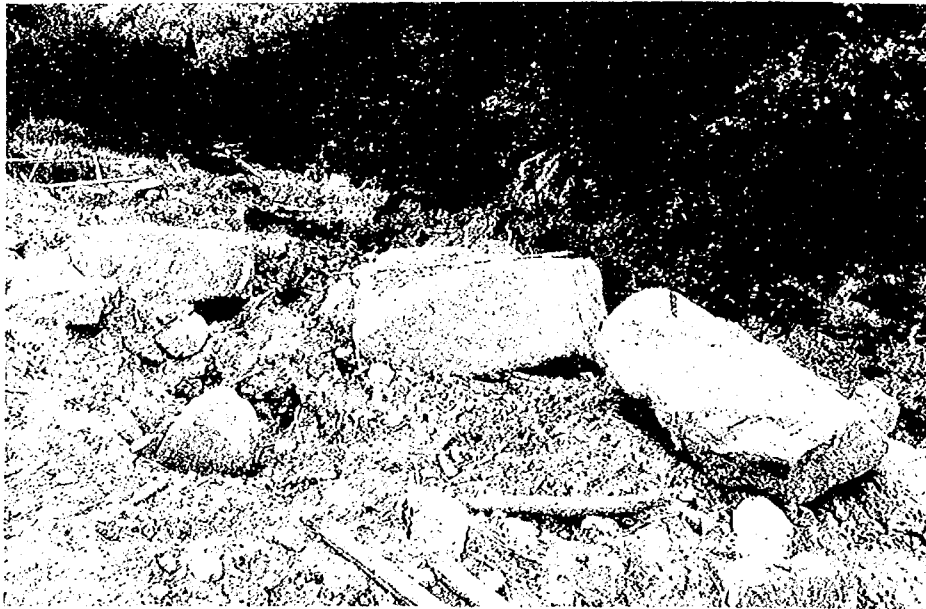
写真- 2.5 桜谷川堆積部

堆積部は、本流と支流の合流点下流にある治山谷止工から府道までの水平距離で 240 m である（写真－2.5）。平均溪床勾配は 10.3°である。流下土砂は、主に右岸の水田上に氾濫堆積する一方、河床は侵食されており、花崗岩の基岩が露出する。

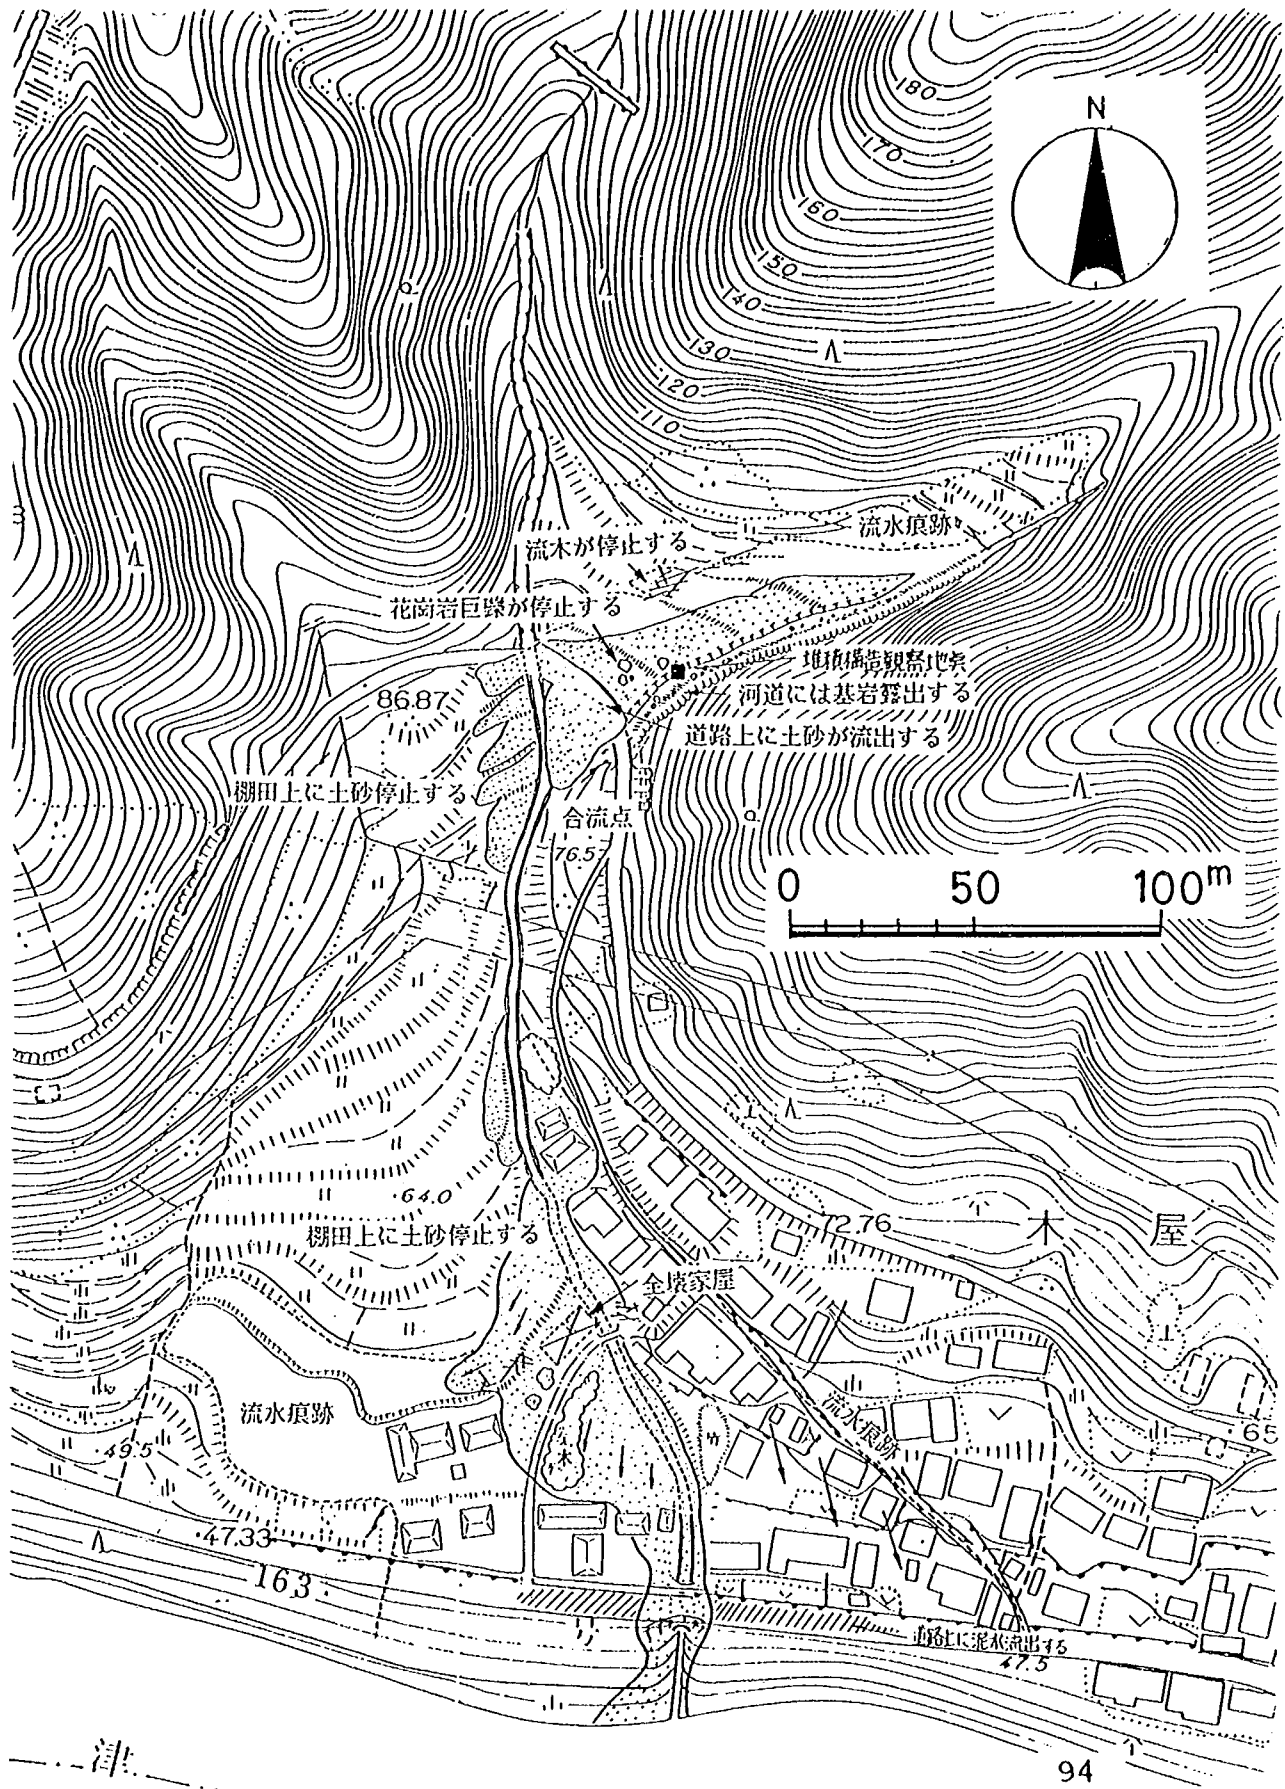
図-2.11 桜谷川氾濫域観察平面図

土石流の氾濫域の平面図を図－2.11に、縦断面図を図－2.12に示す。土石流の氾濫域は、向垣外川、桜谷川合流点付近から始まり木津川へと至る区間である。この区間は、規模の小さな扇状地地形を呈しており、大部分が棚田として利用されていた。現地における観察では、向垣外川本流の土砂は、ほとんどが既設砂防ダムで停止しており、氾濫した土砂の大部分は桜谷川より流下してきたものである。

桜谷川の治山ダムより、向垣外川の合流点までの区間は、流木、土砂が右岸側の棚田に堆積している。左岸側は山際に沿って流れるため土砂の堆積はなく、河道は侵食されており花崗岩基岩が露出する。今回の土砂は、旧土石流堆積部の上に堆積しており、その境界は明確でないものの50～60cmの層厚である。土砂は、木片根系類を多く含み、径20～30cmの礫を多量に含んでいる。また、径1.5～2mの花崗岩の礫が点在するが、これらは、土砂に埋もれたような感じではなく、堆積土砂の上に載っている。

合流点付近で流路は、府道をカルバートにより流下するようになっていた。しかし、土石流の流量が排水能を上回っていたことと、流路が屈曲していたことにより、道路上にオーバーフローし、府道の下流法面を大きく侵食した。

合流点付近は、地形が緩勾配になる勾配変化点であり、かつ、流路が左にカーブしている。このため土砂は、この合流点付近に堆積しており、堆積深は最大2～3m厚に達し、府道に続く生活道に大きな被害を与えた。合流点より下流では、土砂は流路工内に主に堆積しており、所々で流路工を閉塞するように停止している。このため土砂は流路工外に溢れ出し、流路工沿いの人家に被害を与えている。特に右岸側は左岸側に比べて低いため、土砂が右岸側に多量に氾濫し、家屋1棟を全壊した。

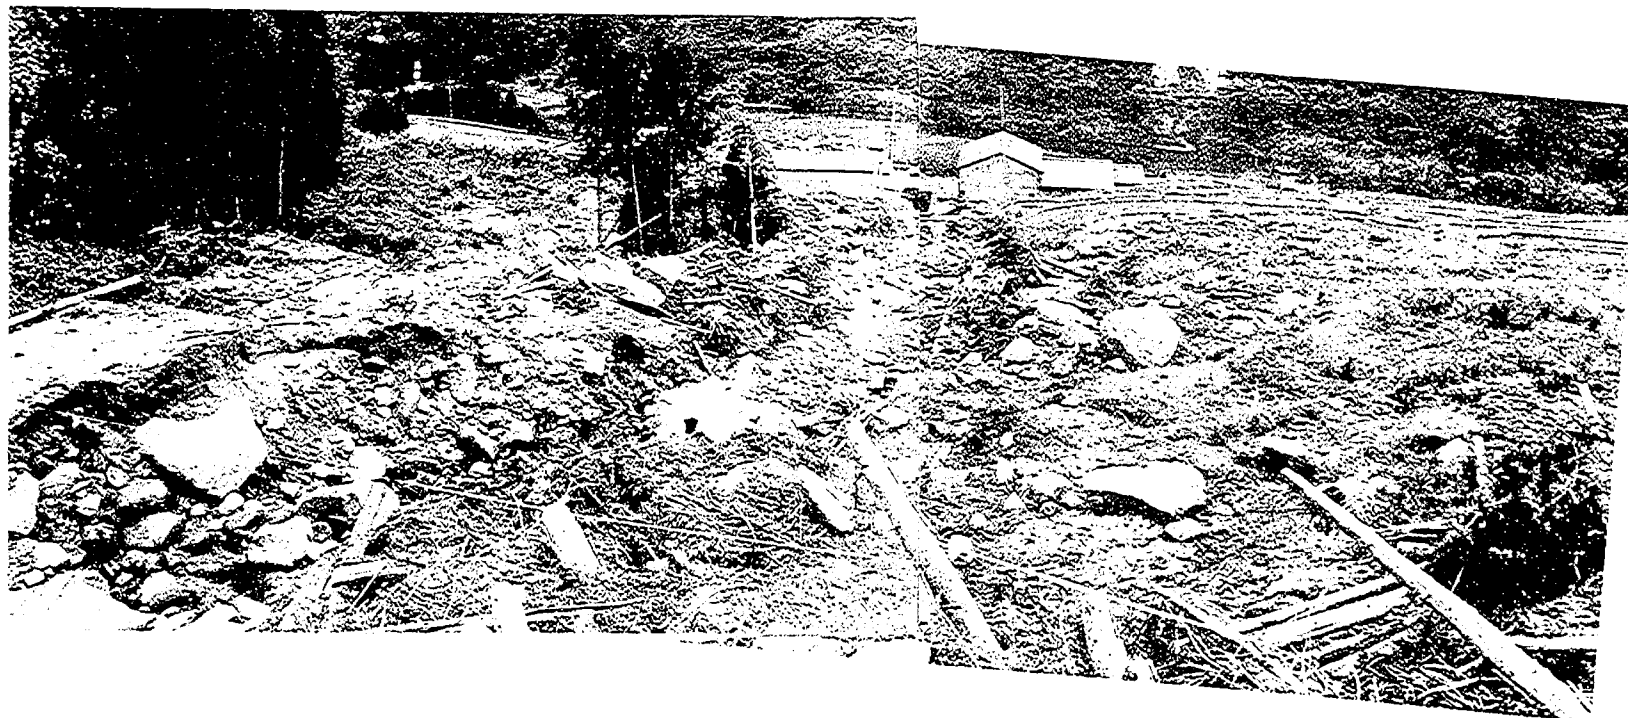
写真-2.7 水谷川堆積部

土石流の堆積部(写真-2.7)は, 測点No. 6 の治山ダムから国道 163 号線までの水平距離約 300 m, 高低差約 60 m, 溪床勾配  $11.1^{\circ}$  の区間である。上流から流下した土砂は, 測点No. 5 の治山ダムの袖を乗り越え下流に流出している。このダムの下流にある流路工は, 土砂堆積による埋没, 破壊を受けている。

このダムの下流にある流路工は, 土砂堆積による埋没, 破壊を受けている。被害を受けたのは湾曲部で, 土石流は直進している。また, 土石流は護岸背後を流下し, 棚田を大規模に侵食した。この湾曲部に堆積した土石の中には, 最大径が 200 cm にも達する礫がある。また, 細粒土砂は洗い流されており, この付近ではみられない。

流路工, 棚田上を流下した土砂は, 国道沿いの倉庫一棟を半壊させ木津川に流下した。流路工外に氾濫した土砂は, ほとんどこの倉庫によりせき止められた。

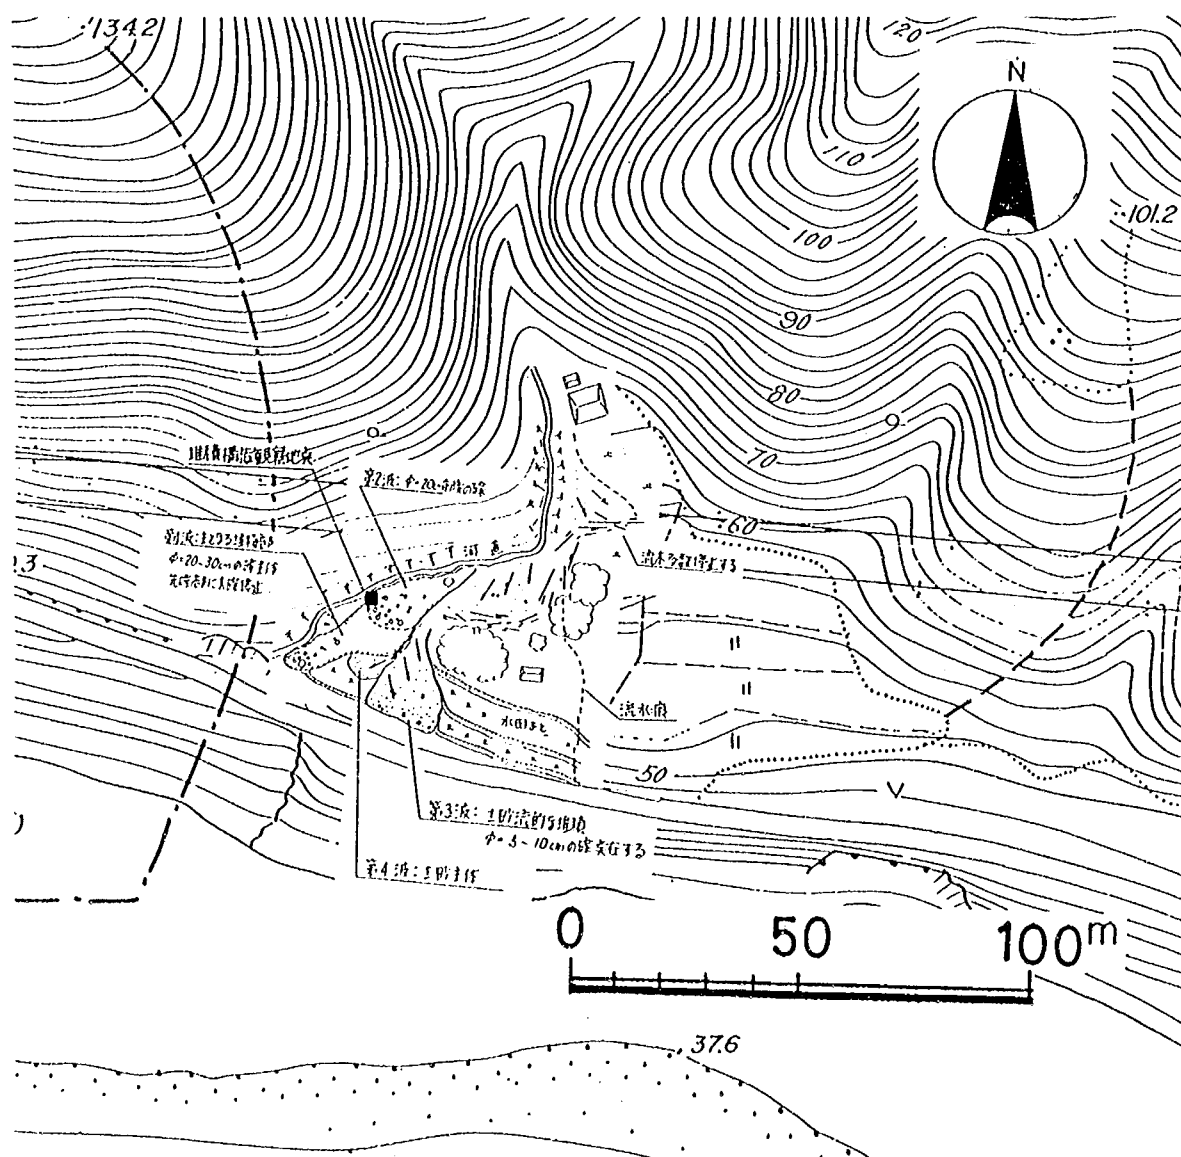
図-2.21 宮田川堆積部観察平面図

氾濫域の観察平面図を図-2.21に示す。宮田川における土石流の氾濫は、土石流の規模が小さかったことと、扇状地の発達がよくないために、向垣外川氾濫域のように拡散しておらず、土砂は川沿いに堆積し、下流の道路等に与えた被害は小さい。氾濫域の堆積断面図を図-2.22に示す。表面部は、細粒分が洗い流され、粗粒礫が多い。表面より10～20cm下部では砂分が多く、深度を増すにつれて20～30cm径の礫が多くなる。堆積している礫は、古生層変成岩質である。粒度試験結果を図-2.23に示す。

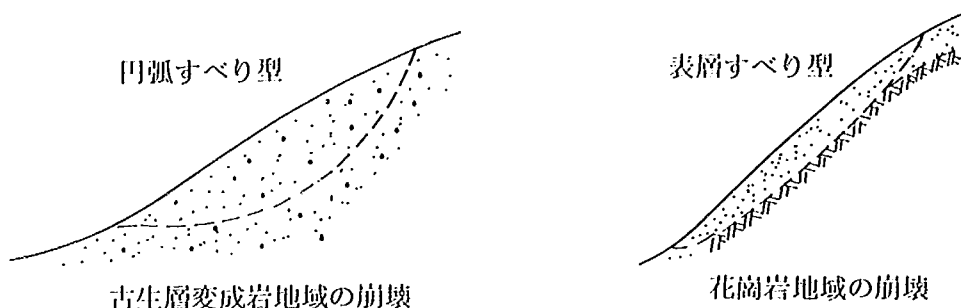
図－4.1 地質の違いによる崩壊形態の模式図

各調査崩壊地の諸元を表－4.1に示す。調査対象地区の地質は、古生層変成岩と花崗岩の2種類に分けられる。表－4.1より、地質の違いによる差は、崩壊面積、崩壊土量、平均崩壊深についてはみられない。最大崩壊深は、古生層斜面で128cm、花崗岩斜面で91cmと約40cmの差がある。平均勾配は古生層斜面で36.2°、花崗岩の斜面で42.9°と約7°の差がある。図－4.1に崩壊形態の模式図を示す。

古生層斜面は、平均崩壊深に比べて最大崩壊深が大きい円弧すべり型で、花崗岩斜面に比べて緩勾配で発生している。花崗岩斜面は、崩壊深がほぼ一定の表層すべり型をしている。このことから、地質は、崩壊形態と密接な関係があるものと考えられる。
