## 九十九里海岸侵食対策調査報告書

建設省土木研究所  
河川部海岸研究室

# 九十九里海岸侵食対策調査報告書

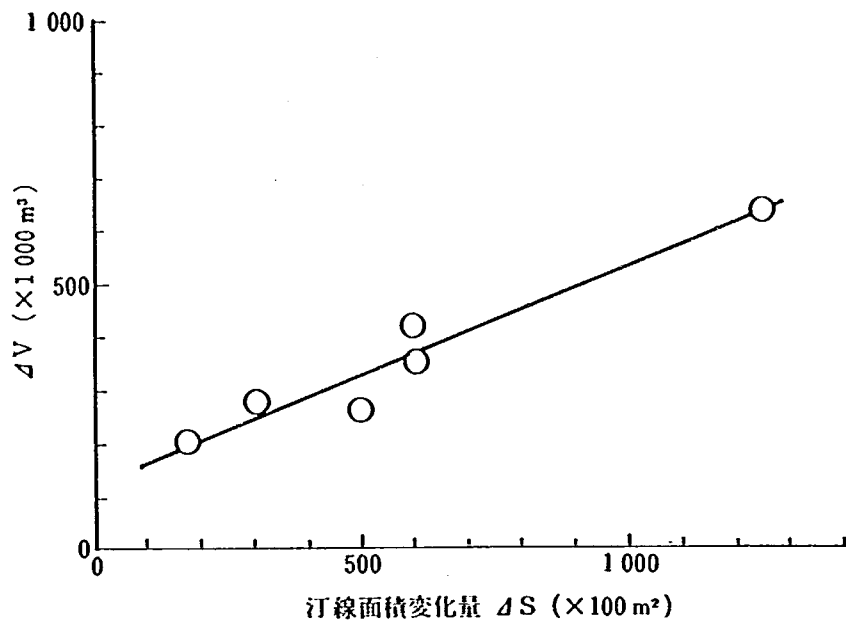
図-3.11 汀線変化量 ( $\Delta S$ ) と土量変化量 ( $\Delta V$ ) の関係

離岸堤背後の汀線変化は図-3.9に、また平均地盤高の変化量は図-3.10に示した。これら両者を比較すると、両者はかなり良い対応を示し、汀線が大きく前進している場所では離岸堤より岸側の区域での平均地盤高の増加量も大きい。このことは、離岸堤背後部での土量変化特性を表わす意味で汀線位置が良い指標になることを表わしている。そこで両者の関係を調べた(図-3.11)。図の横軸は1975年3月の汀線位置を基準とし、図-3.9に示した各小区域ごとに前進した汀線によって囲まれた部分の面積(汀線面積変化量： $\Delta S$ )をとっている。また縦軸は離岸堤より岸側の各区域の変化土量( $\Delta V$ )である。 $\Delta V$ と $\Delta S$ の間には相関係数  $R: 0.977$  において次式が成立する。

$$\Delta V = 4.3 \Delta S + 1.05 \times 10^5 \quad (3.1)$$

ここに  $\Delta V$ 、 $\Delta S$  の単位は各々  $m^3$  と  $m^2$  である。式(3.1)と良く似た形の式は従来から得られており、その関係より漂砂の移動高が経験的に定められる。しかし、その場合の関係式は、海浜の断面内での変化に着目したものであり、海浜断面積の変化量( $\Delta A$ )と汀線変化量( $\Delta y$ )の間で、 $\Delta A = h \Delta y$  なる関係を調べるものであった。しかしこの式の両辺に沿岸方向の代表距離を乗すれば結局式(3.1)と等値な関係が得られる。したがって式(3.1)より漂砂の移動高は4.3mとなる。

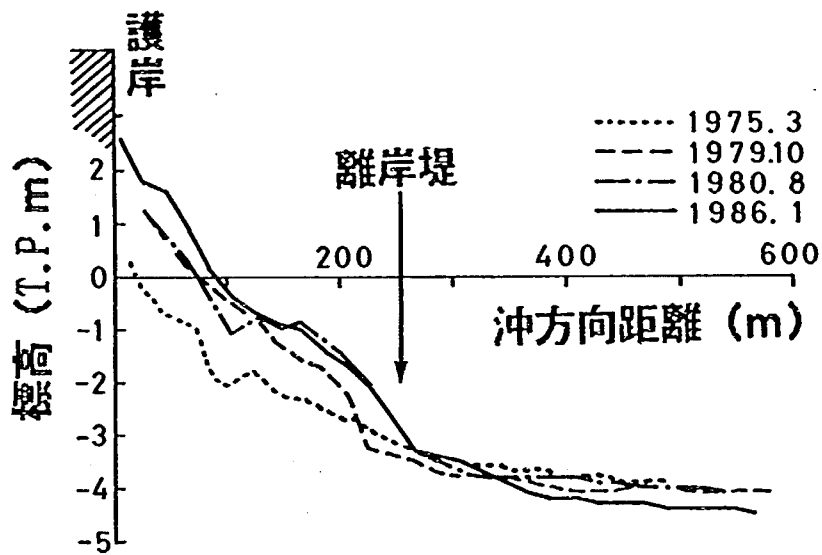
図-3.12 測線No.70における海浜断面形の変化

そこでこの理由を調べるために、代表的に離岸堤群のほぼ中央に位置する2号堤の中央を通る測線No70の断面形状を図-3.12に示す。図には1975年から1986年まで約11年間の断面変化が

示されている。離岸堤より岸側では大きく汀線が前進し、それとともに海浜断面が全体に沖方向にはば平行移動している。このためこの区域の土量変化と汀線変化とは良い相関を示したのである。一方、約1/400と非常に緩い勾配を有する離岸堤の沖合では、時間の経過とともに全体的に地盤高が減少していることが明らかである。

海浜断面形の変化は図-3.12に示した通りであって、離岸堤の背後では著しい断面変形が生じている。そこで従来の方と同様に海浜断面積の変化量 ( $\Delta A$ ) と汀線変化量 ( $\Delta y$ ) の関係を調べ、図-3.13に示した。両者の間には相関係数  $R=0.948$  で次式が成立する。

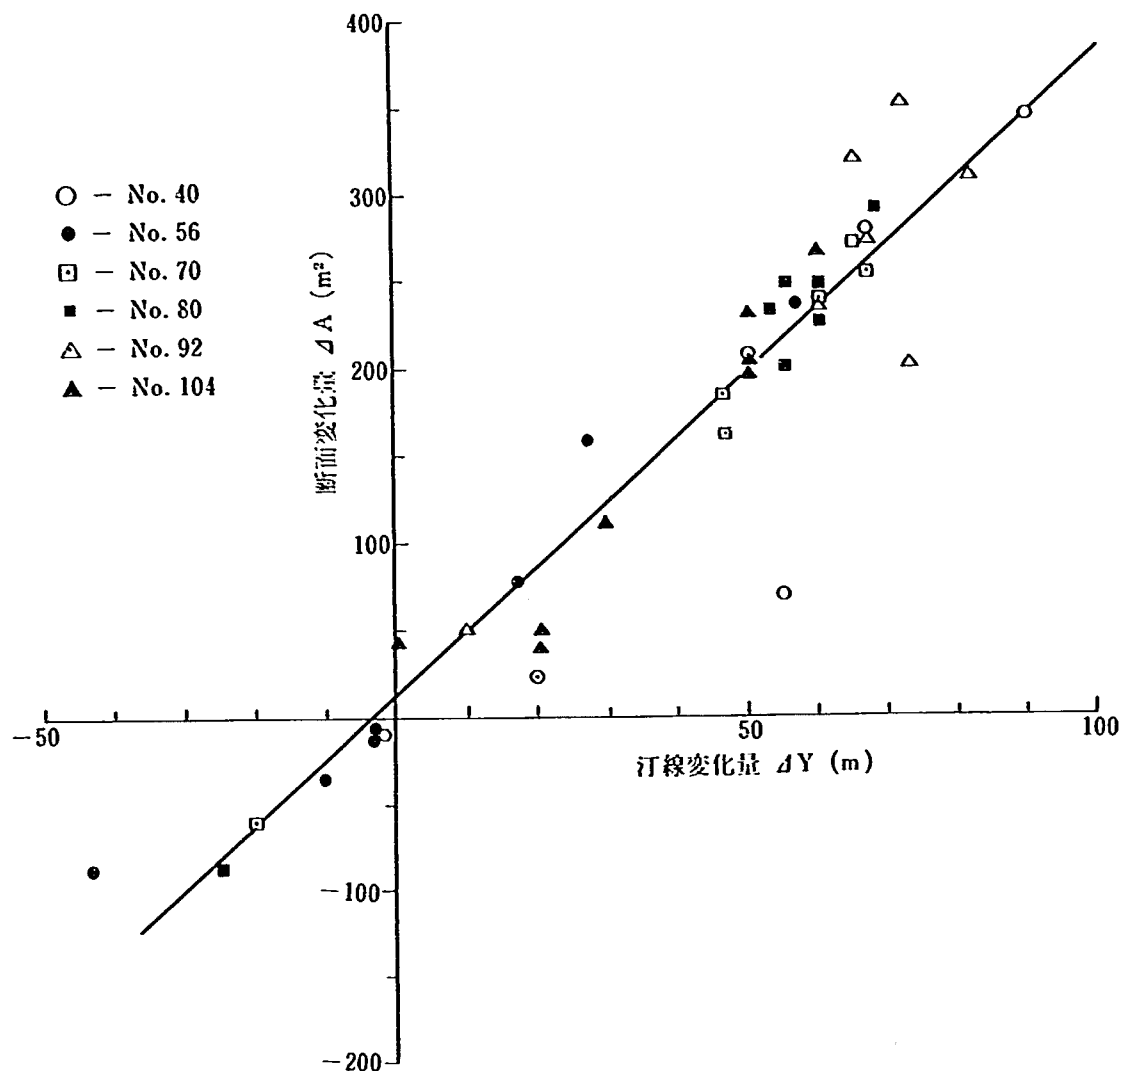
図-3.13 汀線変化量 ( $\Delta y$ ) と断面積変化量 ( $\Delta A$ ) の関係

$$\Delta A = 3.7 \Delta y + 12.8 \quad (3.2)$$

ここに、 $\Delta A$  と  $\Delta y$  の単位は  $m^2$  と  $m$  である。式 (3.2) より漂砂の移動高は3.7 mとなる。こ

の値は式 (3.1) で求めた4.3 mとほぼ一致している。外洋に面した他の海岸での調査によると、移動高は10mのオーダーである<sup>5)</sup>。これと比較すると、ここで求められた値はかなり小さい。これは主な地形変化が離岸堤より岸側に限られていたためと考えられる。事実、富山県の下新川海岸の離岸堤背後においてもこれとほぼ一致する4.0 mなる値が得られている<sup>6)</sup>。離岸堤背後では消波効果により波高は低く、このため移動高も小さくなったと考えられる。

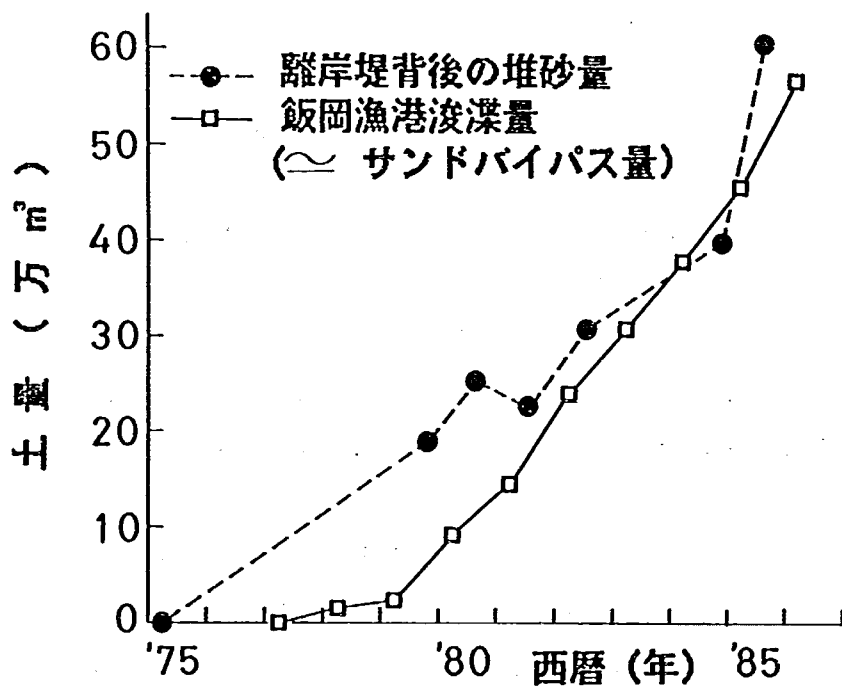
図-3.14 離岸堤背後の総堆砂量と飯岡漁港の浚渫量の経年変化

次に、飯岡漁港下手での投入土砂と離岸堤群背後の堆積土砂量の経年変化を図-3.14に示す。近年、例えば1979年以降で両者の勾配を比較すると両者はほぼ一致しており、約  $8 \text{ 万 m}^3/\text{yr}$  の割合で増加している。結局、投入土砂の大部分は下手側の離岸堤群の背後に堆積したと考えられる。逆に、両者がほぼ均衡していることから、離岸堤背後の堆積土砂はサンドバイパスによって供給されたものであって、離岸堤群の沖から運ばれたものとは相違すると考えられる。

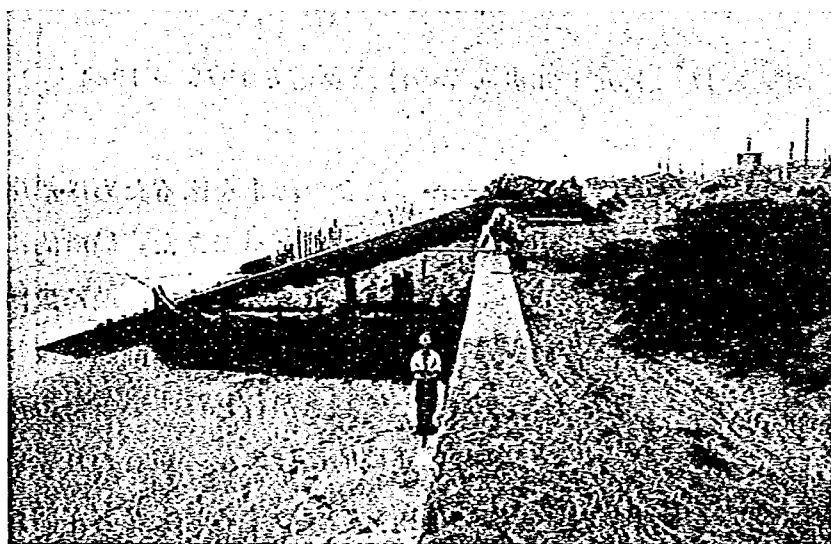
図－ 3. 16 北九十九里海岸 椎名内浜の侵食状況（1980 年 6 月 6 日）

最後に、飯岡海岸の西側の地域の地形変化について調べる。飯岡海岸下手側に位置する北九十九里海岸においては、飯岡海岸の離岸堤群が設置され始めた1970年代になって侵食が生ずるようになった。図-3.15、3.16は1977年9月と1980年6月の同一地点での海浜の状況を示す。この期間に堤防前面の砂浜が大幅に失われたことがわかる。また、飯岡漁港の西側約9 kmの範囲の海岸における1970年より1984年まで約15年間の汀線変化を図-3.17に示す。1977年までに、飯岡漁港から西側約6.5 kmの範囲で汀線が後退した。その後時間の経過とともに侵食区域は西側へと広がっている。このような汀線後退は、その特性から見て東から西へ向かう沿岸漂砂の均衡が失われたため生じたものと考えられる。

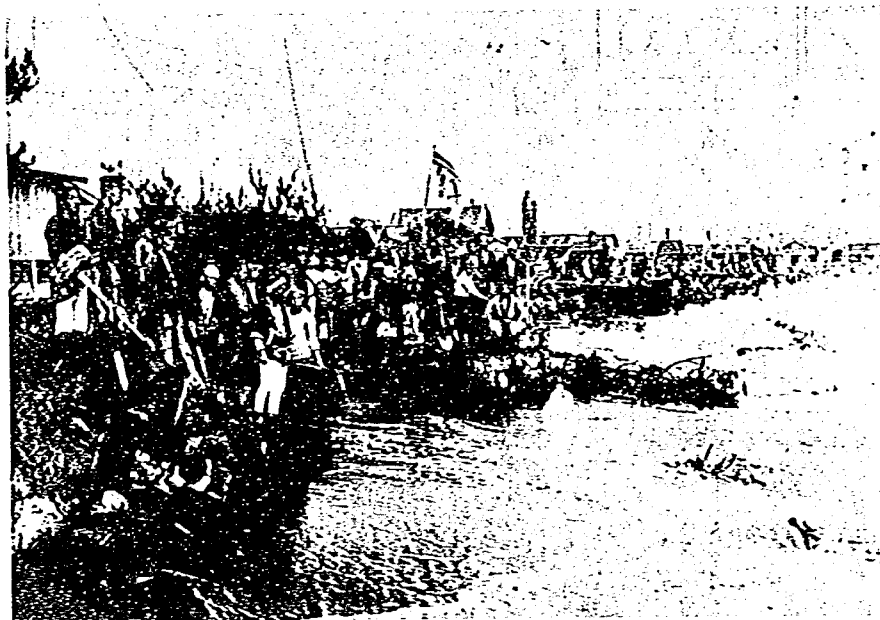
図－ 5. 14 昭和 7 年頃の平松地先（旧役場付近）の決壊状況  
（千葉県（1956）<sup>5)</sup>）

一方、平松地先では、昭和初期には、図－5.14に示すような欠壊を生じた。そのため、コンクリート護岸及びコンクリート矢板護岸が数箇所設置された。それらの構造図を図－5.15に示す。従来の重力式護岸では被災が激しかったため、杭と矢板が用いられるようになったようである。

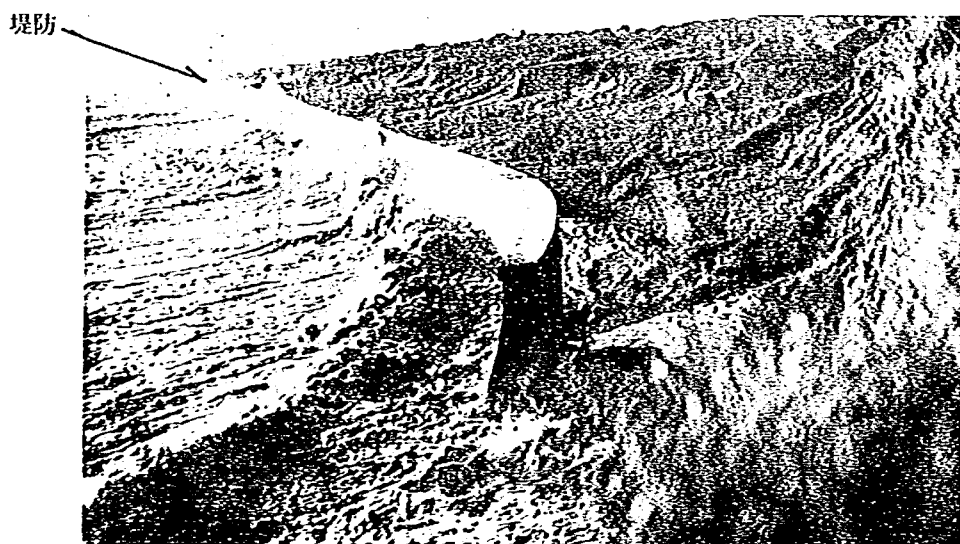
(a) 東側、昭和26年頃（千葉県広報協会（1964）<sup>8)</sup>）

図－5.17 下永井地先の被災状況

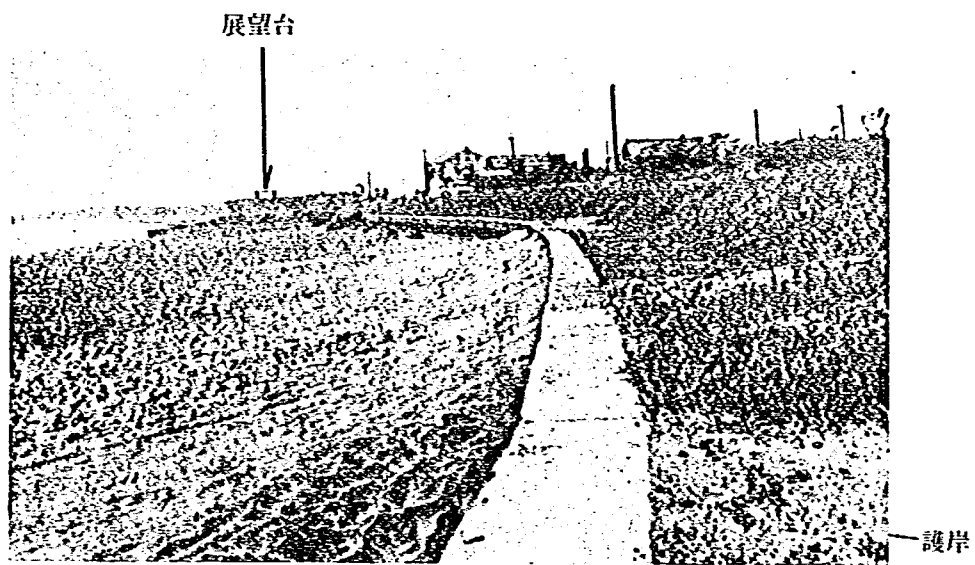
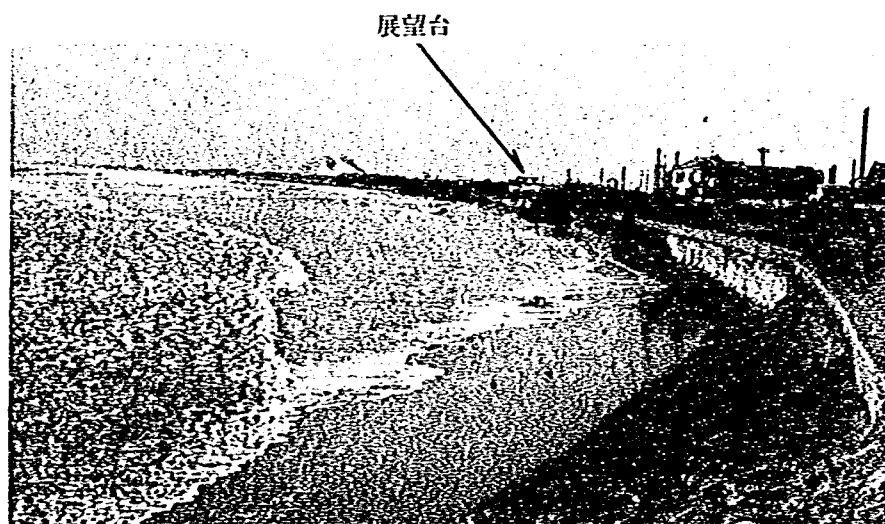
図 - 5. 28 昭和 39 年の萩園地先の状況

昭和34年3月には平松地先の堤防補修が、昭和31年～36年には萩園地先に堤防が完成し、砂浜が安定したかに見えた。横根地先には図-5.27(a)に見られるように豊かな砂浜があり、夏季には海水浴に利用されていた。しかし、昭和39年11月にまず横根地先、萩園地先が急激な侵食を受けた。横根地先では、図-5.27(b)に見られるように波が堤防まで達し、吸い出しを受けた。萩園地先では図-5.28(a)～(c)に示す海浜の変化に見られるように、8月には護岸の天端付近まであった砂浜が高さにして約2m削られ(図-5.28(b))、波が直接護岸に当たるようになった(図-5.28(c))。さらに、12月中旬になると、34号台風に伴う前線が房総半島沖を通過し高波浪が来襲したため、12月29日には萩園地先の護岸が延長約300mにわたって土砂の吸い出しを受け堤防の背面が沈下した(図-5.29(a)、(b))。1月1日になると護岸に亀裂が生じ、倒壊が始まった(図-5.30(a)、(b))。この間、図-5.31に示すように海防事務所、消防団、地元住民等により土俵投入が行われたが、1月2日に至り萩園地先の一部では、護岸が完全に倒壊した(図-5.32)。

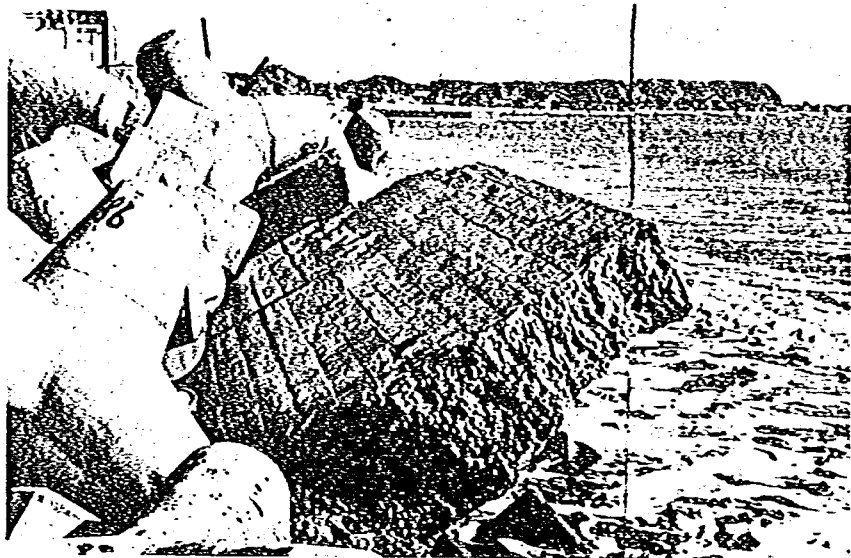
図－5.32 護岸の倒壊、昭和40年1月7日頃：萩園地先  
(千葉県広報協会(1965)<sup>7)</sup>)

一方、無堤地区の三川地先では、昭和39年12月中旬に延長約200mにわたって汀線が約20m後退し、12月末にはさらに5～6m後退した。侵食状況を図-5.33に示す。また、1月3日に激浪が来襲し、その応急工事も一段落したが、1月7日に再び高波浪が来襲したため萩園地先の護岸延長150mに亀裂が入った。この波浪は、1月9日に治まり、応急工事も完了した。

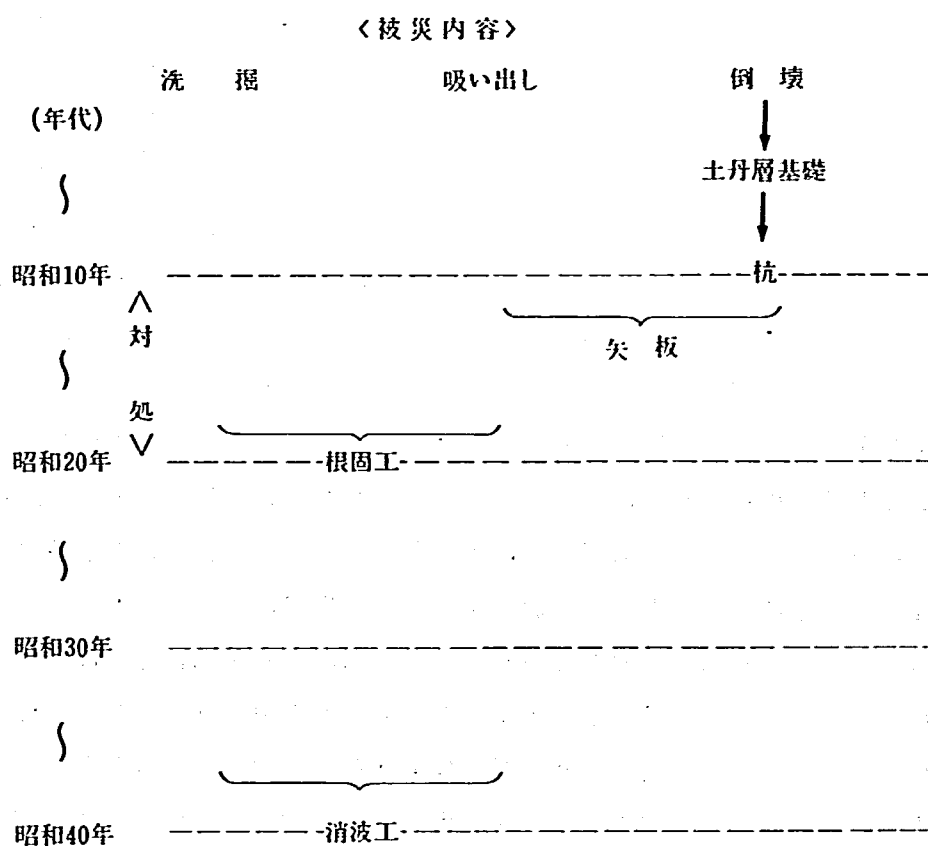
図- 5. 35 堤防の被災に対する対処法の変遷

昭和40年代には根固工の代わりに消波工を有する護岸が施工された（表-5.1(e)）。以上に述べた護岸・堤防の変遷をまとめて図-5.35に示す。図に明らかなように、被災に対する対処工法は、直接堤体を支える方法から、倒壊の原因となる洗掘を防ぐ方法へと移っていった。この傾向を引き継ぐように、侵食そのものを防ぐための離岸堤工法が昭和50年以後採用された（表-5.1(e)）。
