昭和62年8月山形県温海町  
土石流・流木災害調査報告書

建設省土木研究所  
砂防部砂防研究室

# 昭和62年8月山形県温海町 土石流・流木災害調査報告書

A Report of an Investigation on the Sediment-log Debris Flow Disasters  
in Atsumi-cho, Yamagata Prefecture in August, 1987

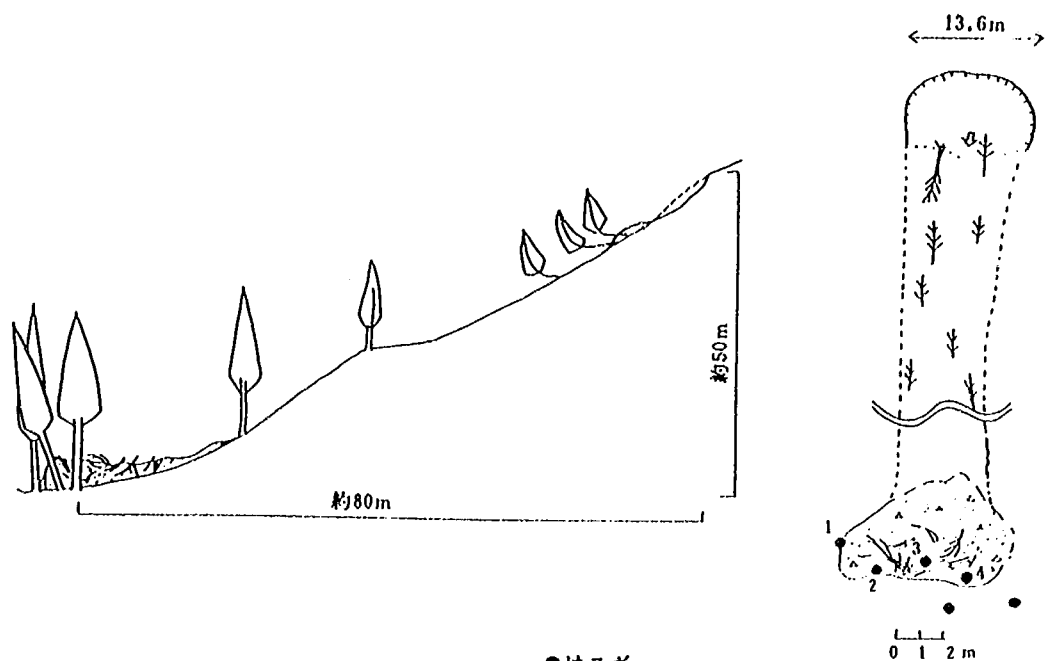
図- 3.1 越途沢川右支川崩壊見取図

崩壊頭部は山腹上部に位置し、長さ11m、巾13.6m、平均崩壊深0.4m程度で、崩壊土量は約60m<sup>3</sup>である。勾配は36°程度であり、崩壊面は露岩しているが強風化して茶色に変色しボロボロになっている部分が多い。約4分の1の土砂は崩壊のすぐ下、スギ幼齢林の上に残っており、残りの土砂が沢沿いのスギの幼齢樹を倒しながら、また途中の古い伐根等をまきこみながら、比高約50m下の右支川の溪床まで流れ下った(図-3.1)。

周囲の植生は、崩壊頭部では主に樹高3～4mの広葉樹の灌木であるが、左岸側および流下部周辺はスギの植林で、右支川の溪床も植林地となっている。流下した土砂および流木(細いものが多い)は、この溪床部のスギ林(30～40年生、径30cm前後)にぶつかり止まっている(図-3.1)。土砂等の堆積深は0.8～1.2m程度であり、それを止めているスギのうちの1本は、約11°傾いている。

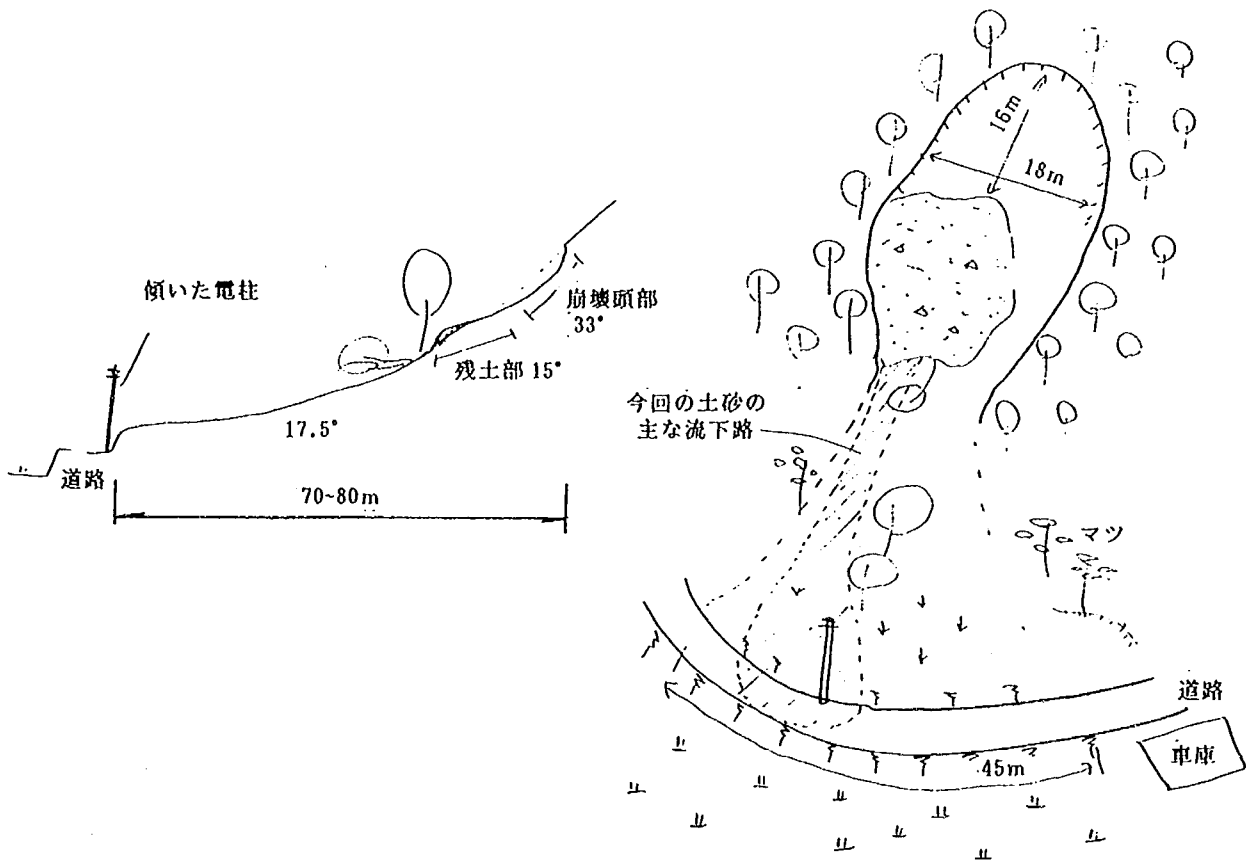
図－3.3 小国川右岸崩壊（木野俣）見取図

崩壊頭部は花崗岩が露岩しており、一部マサ化している（写真－3.6）。崩壊深は最大1.5 m、平均0.6～0.8 mで、崩壊直下に崩壊土砂の約4分の1が残留しており、残りはその下の勾配17～18°の斜面の右側を、途中灌木を倒しながら流下している。このとき、道路の山側にある電柱にぶつかり、電柱を約7°傾けている。また土砂とともに流木もいくらか流送している（図－3.3）。

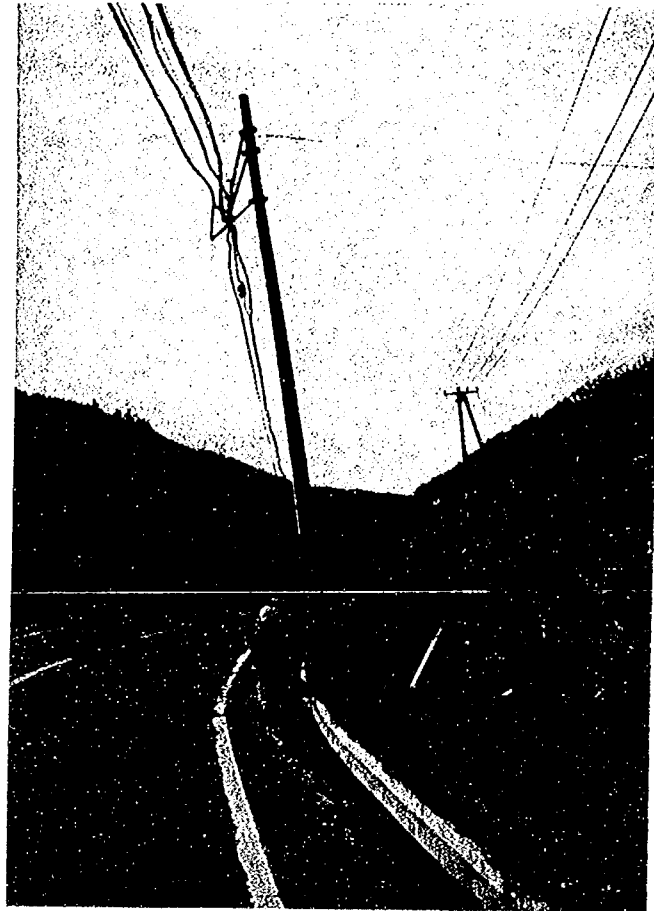
写真－3.7 崩壊土砂の衝突による傾いた鋼製電柱

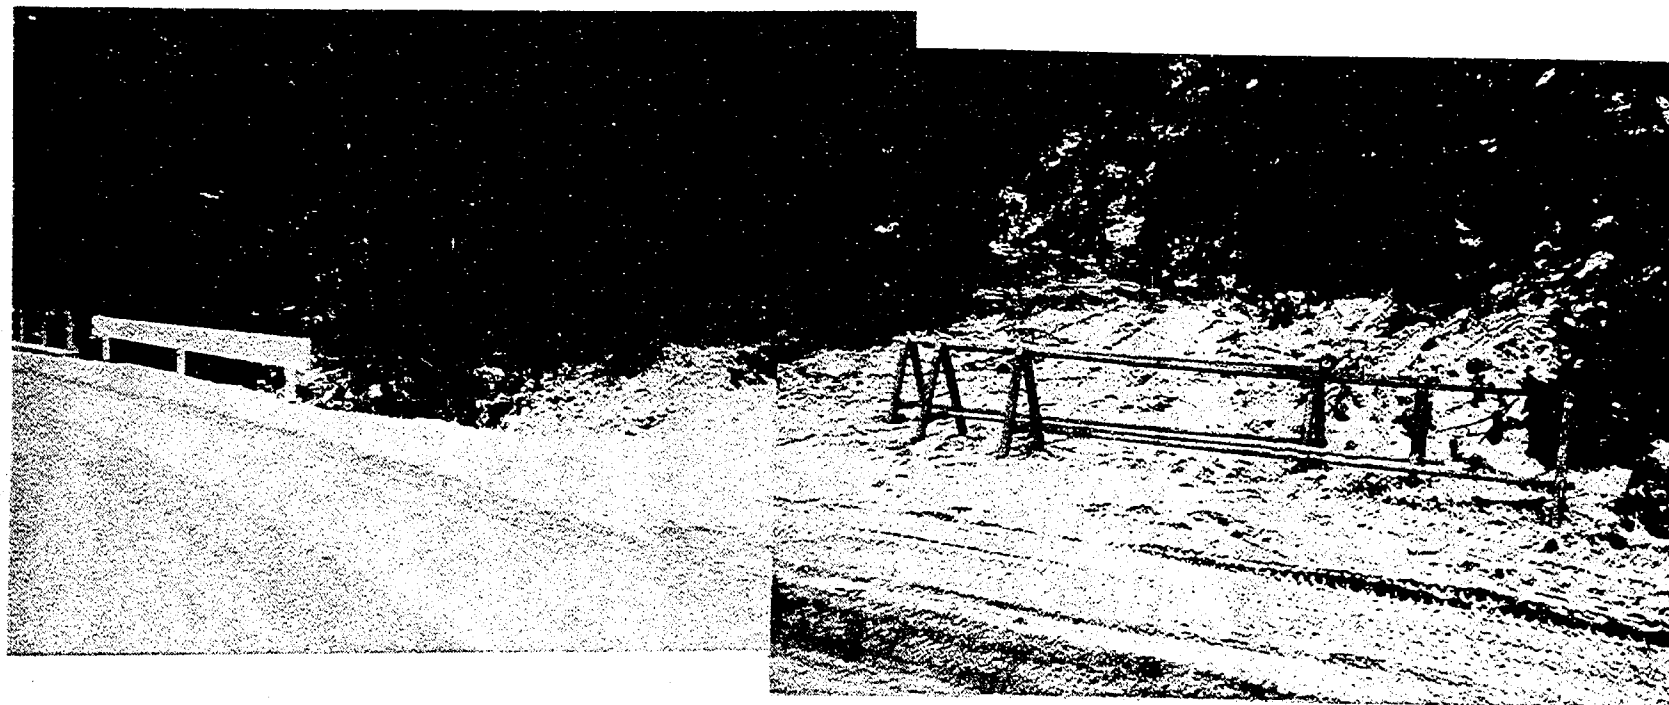
写真- 3.23

には厚さ 0.5 m 前後の旧はんらん土砂が低い段丘を形成して分布していたようであり、今回はその上を土砂、古伐木を含む水が溢流し、若干の礫、古木を残置している（写真－3.20, 3.21）。旧低位段丘をきって流路は S 字状にカーブしている。流路は一度道路肩にぶつかり、それに沿って数 m 流れ、ほぼ直角に左折して橋をくぐるようになっている。流路左岸の旧低位段丘面は、路面との比高がほとんどなく、今回の災害前は畑地か、植林地であったのではないかとと思われる。今災害では旧低位段丘面上を溢流した土砂流は、S 字状流路に収容し切れず、かつ、金倉沢橋が流木で埋塞されたため大部分が左岸側を直進して、道路を越えて薄く氾濫したものと見られる（写真－3.23）。

今災害時には、上流域に残留していた土石が（大量ではない）、植生が少ないため流木を混えずに一気に流下し、上記緩勾配区間で旧堆積物上に溢流し、旧土石堆を侵食しながら下流の植林帯上に溢流した。若干の流木を生じたが、土石の勢力は倒木を多発させる程ではなかった。土砂および雑木で金倉沢橋が埋塞されたため、土石を含む水の大半は左岸側を流下し、比高の少ない路面をのりこして薄く氾濫した。この時、左岸側で倒流木を生じたか否かは調査時点では不明である。

沢の出口。

低位段丘面をきって流路はS字状にカーブしていたが、溪流からの土石は流路に収容しきれず、左岸側で道路をこえてはらんした。

今後とも、上流域での土砂生産はあまり進行しないであろうし、現状では溪床堆積量もごく少ない。土砂供給源となるのは主として下流部のはんらん堆積物の再開析によるものであろう。したがって、現 S 字状流路を改修して、土砂、水がスムーズに橋下を通過することを図ることが必要と判断される。

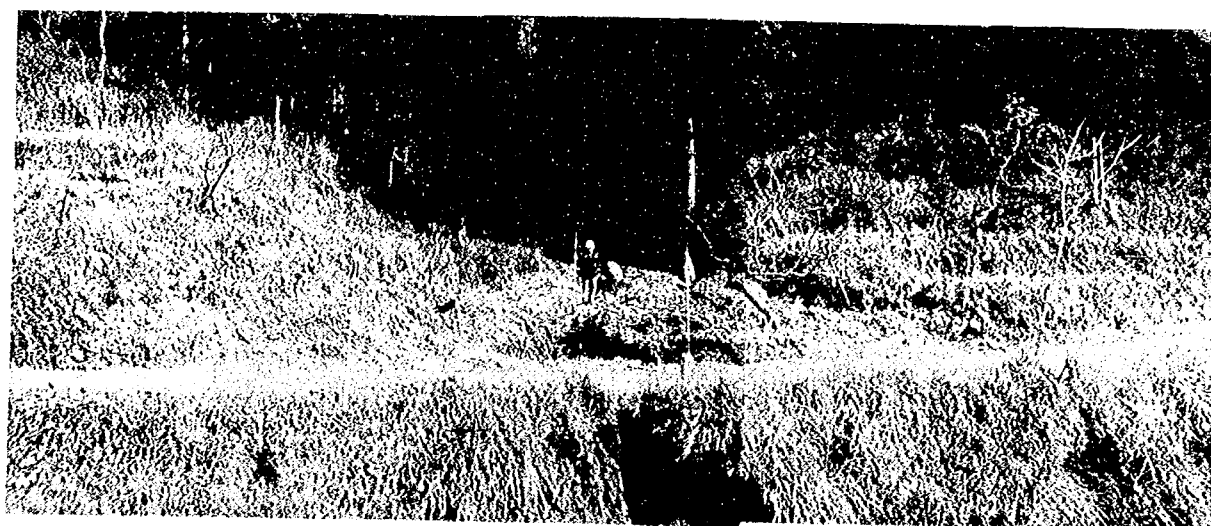
中流部の合流点付近に1mくらいの厚さで堆積していた土砂が今回の豪雨による出水により動き出し（写真－3.28）、すぐ直下左岸の小崩壊（写真－3.29）を引き越して土砂流となって下流に流下し、沢の出口に扇状地状に堆積した。小崩壊の直下の溪床には崩壊土砂の約3割が残っていることから、土砂流の流下した後にこの崩壊は発生したとも考えられる。流下している区間ではほとんど溪床や溪岸の侵食はみられず（写真－3.30）、発生源の堆積物と小崩壊の土砂が下流の小扇状地に堆積はらんしたものと同判断される。はらん土砂は道路の暗渠（φ80cm）を埋塞して、道路を少し越えたところで止まっており、道路下流の水田には土砂は流入していない（写真－3.31）。

写真-3.31 沢出口の堆積状況

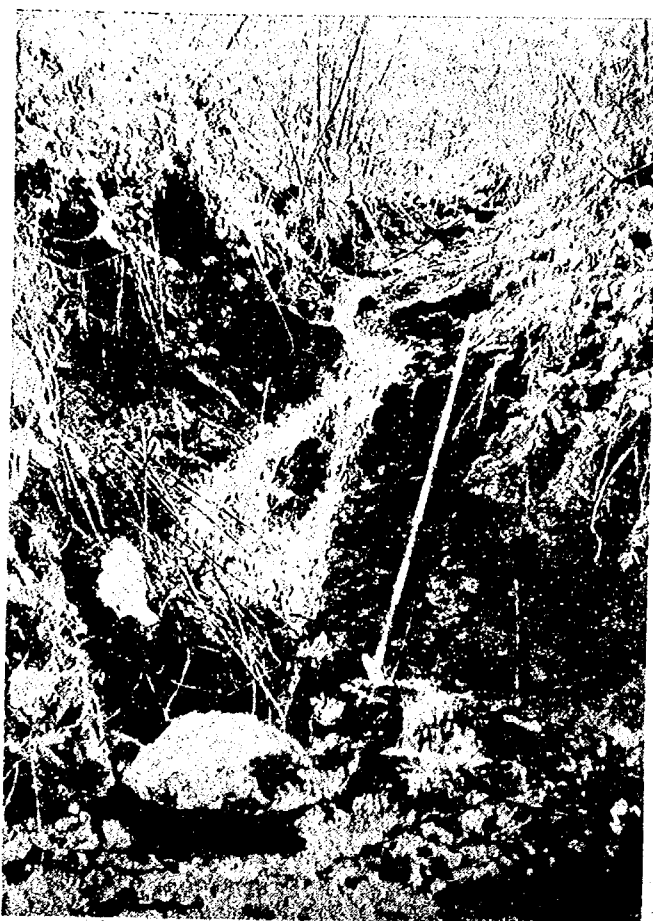
写真-4.48 東平沢川右支流上流部。露岩した溪床には苔がよく着いている。①

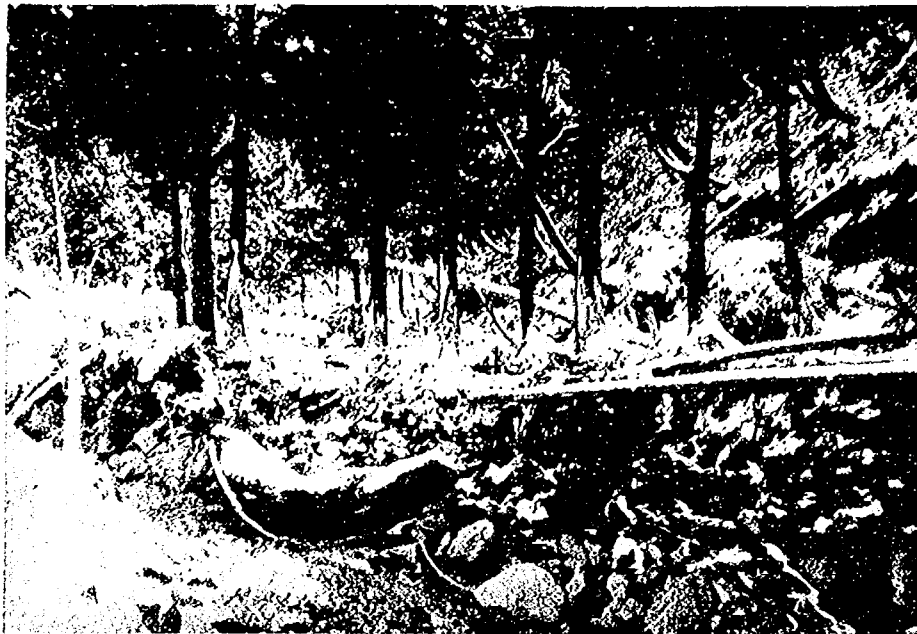
合流点から下流側約 100 m から約 300 m までの間の右岸側山腹はスギの伐開跡地となっており、溪床中も 15 m 前後と広くなり、従来から比高 1 m 前後の段丘が形成されスギやハンノキなどの疎林となっていたが、段丘前縁が侵食されて流路が拡申され、直径 1 m 前後以下の比較的大型の礫を含む土石が段丘面上に溢流氾濫をくり返し、小規模な土石流堆の形成、立木の傾斜、樹皮の剥離などの現象を生じている。局所的な侵食—短距離の移動—小土石堆の形成や厚さ数十 cm 程度の氾濫堆積—といった現象をくり返しており、河道は一見荒廃してみえるが、実際に下流へ流送された土石の量はさ程大量ではないように判断される（写真— 4.56）。

写真一 4.56 段丘上へ溢流した土石による15年位のスギ植林の樹皮の剥離，流木のせき上げは生じていない。①

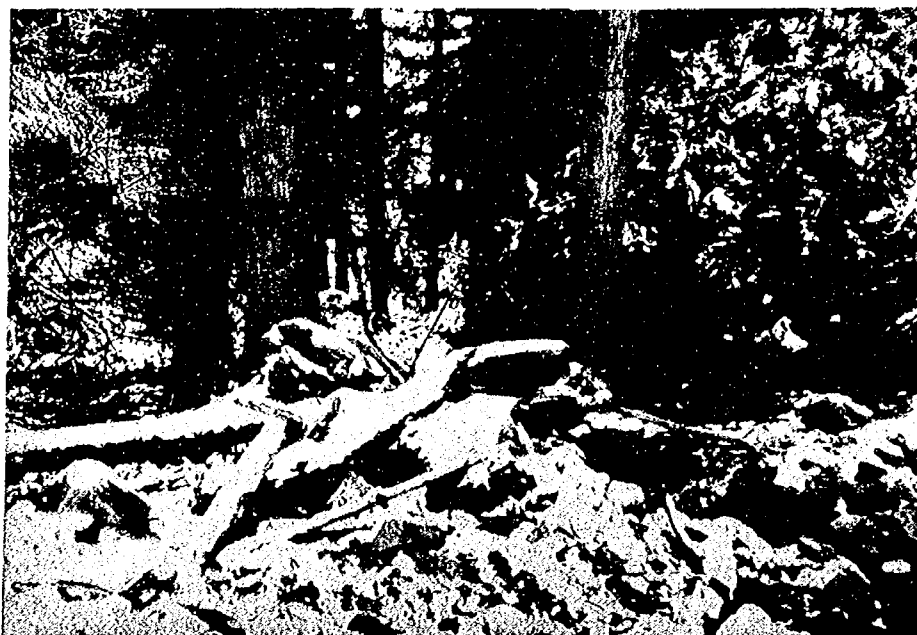
写真一 4.57 スギの植林帯中の流木のせき上げ ⑤
