# 土木研究所資料

## 橋梁損傷事例写真集

昭和63年7月

建設省土木研究所  
構造橋梁部橋梁研究室

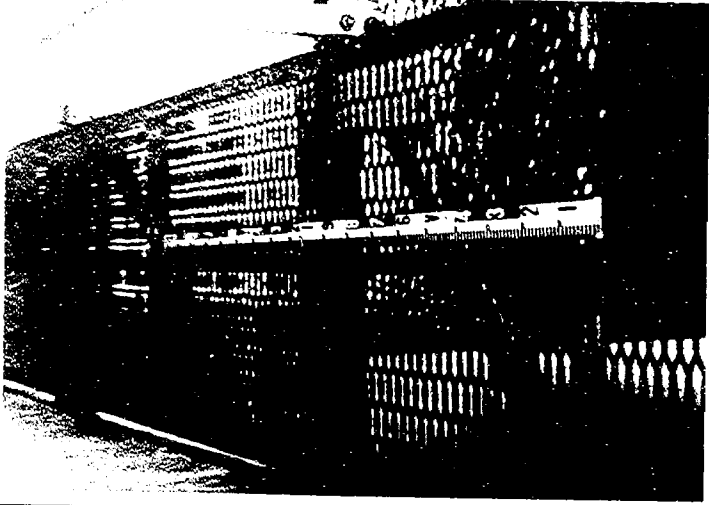
| 損傷の種類 | | ① 腐食 | | | |
|---|---|---|---|---|---|
| | | 写真番号 | 25 | 部材名 | 点検施設 |

| 損傷の種類 | | ① 腐食 | | | |
|---|---|---|---|---|---|
| 位パターン<br>置ン(X) | — | | | | |
| 深さ(Y) | 小 | | | | |
| 拡がり(Z) | 大 | | | | |

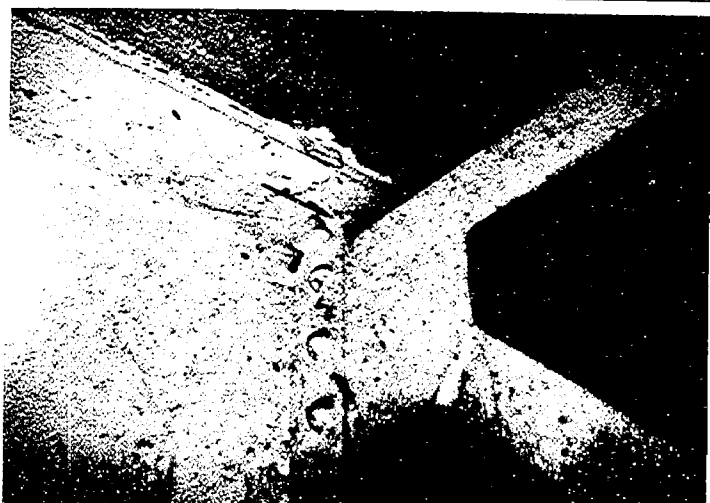
| 写真番号 | | | | 30 | 部 材 名 | | 鋼主桁 | 写真番号 | | | | 31 | 部 材 名 | | 鋼主桁 | | |

| 写真番号 | | | | 30 | 部 材 名 | | 鋼主桁 | 写真番号 | | | | 31 | 部 材 名 | | 鋼主桁 | | |
|---|---|--|--|---|---|--|---|---|---|---|--|---|---|--|---|--|--|
| 位<br>パ<br>タ<br>ー<br>ン<br>(X) | — | | | | | | | | 位<br>パ<br>タ<br>ー<br>ン<br>(X) | — | | | | | | | |
| 深<br>さ<br>(Y) | 有 | | | | | | | | 深<br>さ<br>(Y) | 有 | | | | | | | |
| 拡<br>が<br>り<br>(Z) | — | | | | | | | | 拡<br>が<br>り<br>(Z) | — | | | | | | | |

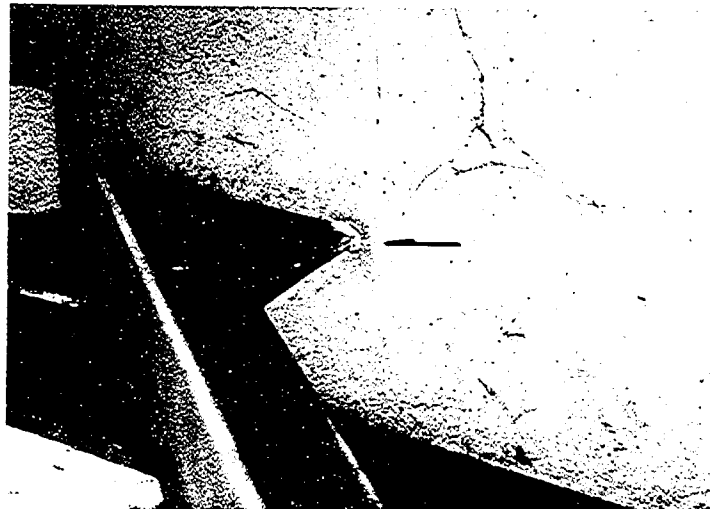
| 写真番号 | | | | 部 材 名 | 鋼主桁 | 写真番号 | | | | 部 材 名 | 鋼主桁 |

| 写真番号 | | | | 部 材 名 | 鋼主桁 | 写真番号 | | | | 部 材 名 | 鋼主桁 |
|---|---|---|--|---|---|---|---|---|--|---|---|
| 位<br>パ<br>タ<br>ー<br>ン<br>(X) | — | | | | | 位<br>パ<br>タ<br>ー<br>ン<br>(X) | — | | | | |
| 深<br>さ<br>(Y) | 有 | | | | | 深<br>さ<br>(Y) | 有 | | | | |
| 拡<br>が<br>り<br>(Z) | — | | | | | 拡<br>が<br>り<br>(Z) | — | | | | |

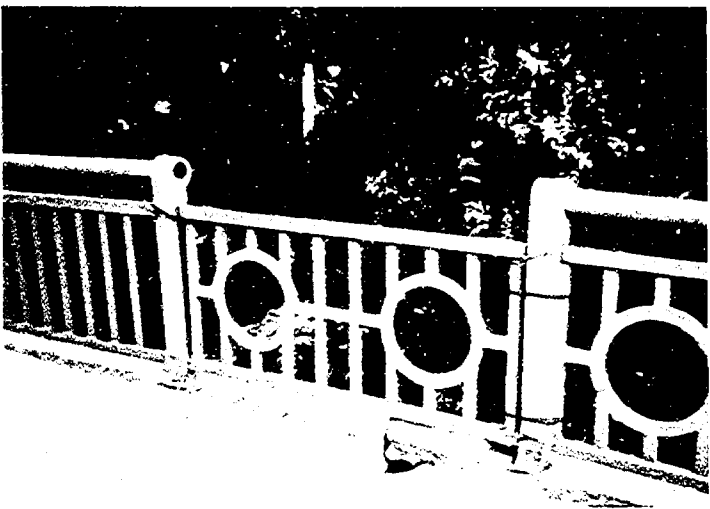
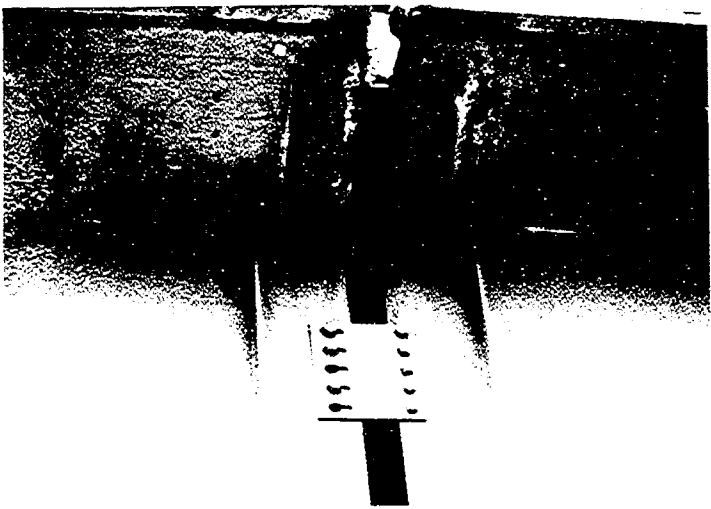
| | | 写真番号 | 53 | 部 材 名 | 鋼製高欄 | | | 写真番号 | 54 | 部 材 名 | 鋼製落橋防止装置 |

| | | 写真番号 | 53 | 部 材 名 | 鋼製高欄 | | | 写真番号 | 54 | 部 材 名 | 鋼製落橋防止装置 |
|---|---|---|---|---|---|---|---|---|---|---|---|
| 位パターン<br>置ン(X) | — | | | | | 位パターン<br>置ン(X) | — | | | | |
| 深<br>さ(Y) | — | | | | | 深<br>さ(Y) | — | | | | |
| 拡<br>がり(Z) | 大 | | | | | 拡<br>がり(Z) | 大 | | | | |

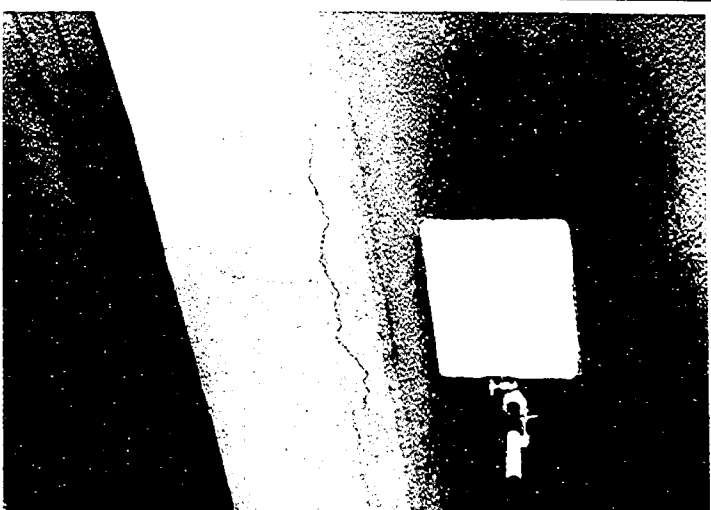
| | | 写真番号 | 72 | 部材名 | コンクリート主桁 | | | 写真番号 | 73 | 部材名 | コンクリート主桁 |

| | | 写真番号 | 72 | 部材名 | コンクリート主桁 | | | 写真番号 | 73 | 部材名 | コンクリート主桁 |
|---|---|---|---|---|---|---|---|---|---|---|---|
| 位パターン<br>置ン(X) | 大 | | | | | 位パターン<br>置ン(X) | 大 | | | | |
| 深さ(Y) | 大 | | | | | 深さ(Y) | 大 | | | | |
| 拡がり(Z) | 小 | | | | | 拡がり(Z) | 小 | | | | |

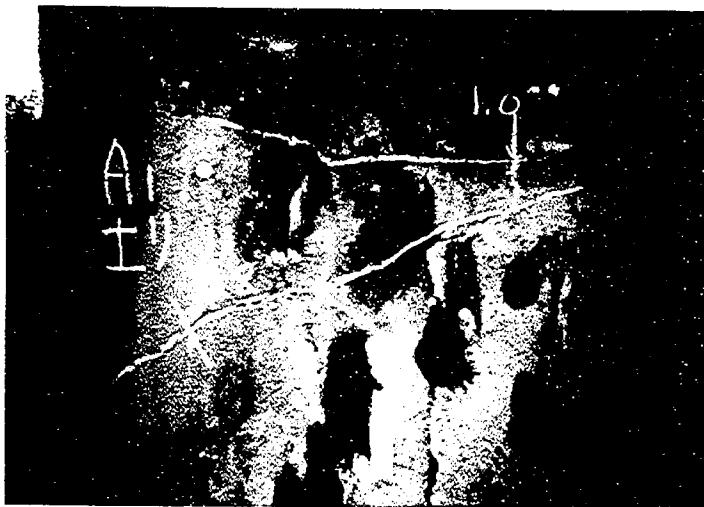
| 損傷の種類 | | ⑦ ひびわれ | | |
|---|---|---|---|---|
| 写真番号 | | 88 | 部材名 橋台 | |

| 損傷の種類 | | ⑦ ひびわれ | | |
|---|---|---|---|---|
| 位パターン置(X) | 大 | | 位パターン置(X) | 小 |
| 深さ(Y) | 大 | | 深さ(Y) | 大 |
| 拡がり(Z) | 大 | | 拡がり(Z) | 大 |

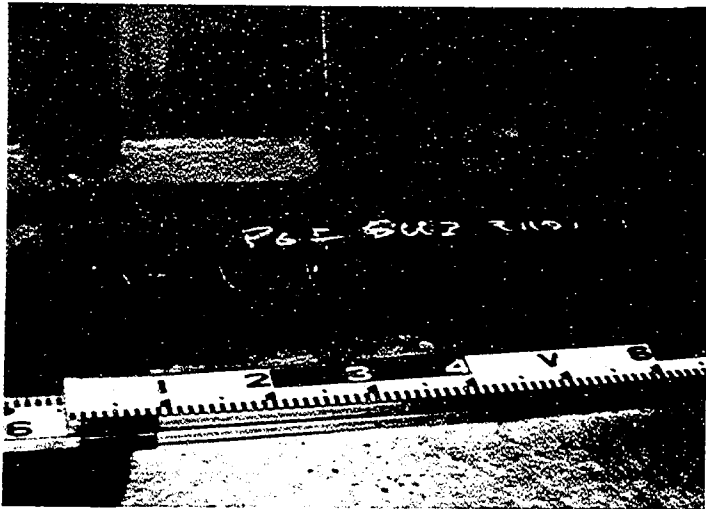
| | | 写真番号 | 96 | 部材名 | 支承モルタル | | | 写真番号 | 97 | 部材名 | 支承モルタル |

| 位パターン<br>置ン(X) | 小 | | | | | 位パターン<br>置ン(X) | 小 | | | | |
| 深さ(Y) | 中 | | | | | 深さ(Y) | 小 | | | | |
| 拡がり(Z) | 大 | | | | | 拡がり(Z) | 小 | | | | |

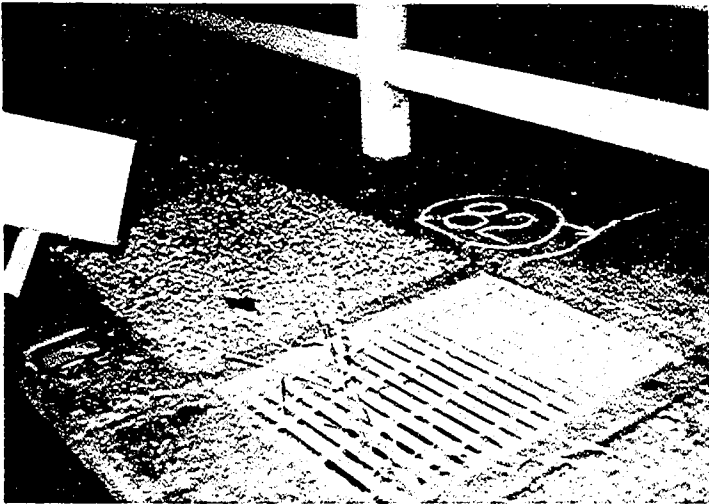
| 損傷の種類 | | ⑦ ひびわれ | | | | | | | |
|---|---|---|---|---|---|---|---|---|---|
| 写真番号 | | 104 | 部材名 | コンクリート地覆 | 写真番号 | | 105 | 部材名 | 緑石 |

| 損傷の種類 | | ⑦ ひびわれ | | | | | | | |
|---|---|---|---|---|---|---|---|---|---|
| 位<br>パ<br>タ<br>ー<br>ン<br>(X) | 小 | | | | 位<br>パ<br>タ<br>ー<br>ン<br>(X) | 小 | | | |
| 深<br>さ<br>(Y) | 小 | | | | 深<br>さ<br>(Y) | 大 | | | |
| 拡<br>が<br>り<br>(Z) | 小 | | | | 拡<br>が<br>り<br>(Z) | 小 | | | |

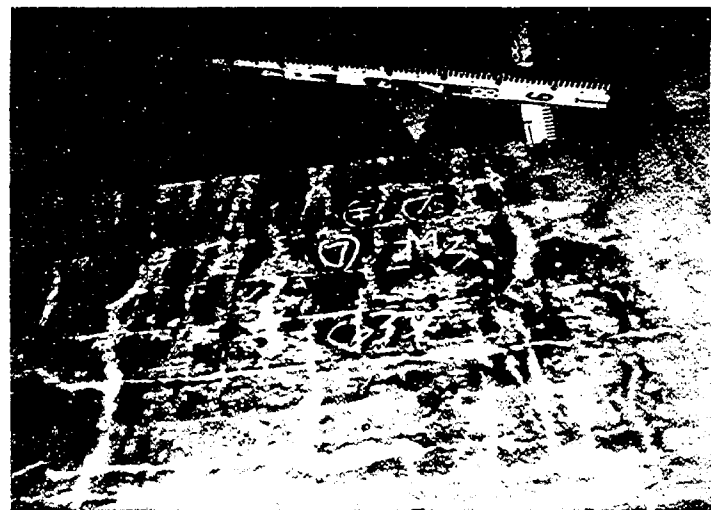
| 損傷の種類 | | | | | ⑨ 遊離石灰 | | | | | | | | |
|---|---|---|---|---|---|--|---|---|---|---|---|---|--|
| | | 写真番号 | 122 | 部 材 名 | コンクリート主桁 | | | | 写真番号 | 123 | 部 材 名 | コンクリート横桁 | |

| 損傷の種類 | | | | | ⑨ 遊離石灰 | | | | | | | | |
|---|---|---|---|---|---|--|---|---|---|---|---|---|--|
| 位パターン<br>置ン(X) | — | | | | | | 位パターン<br>置ン(X) | — | | | | | |
| 深さ(Y) | — | | | | | | 深さ(Y) | — | | | | | |
| 拡がり(Z) | 小 | | | | | | 拡がり(Z) | 大 | | | | | |

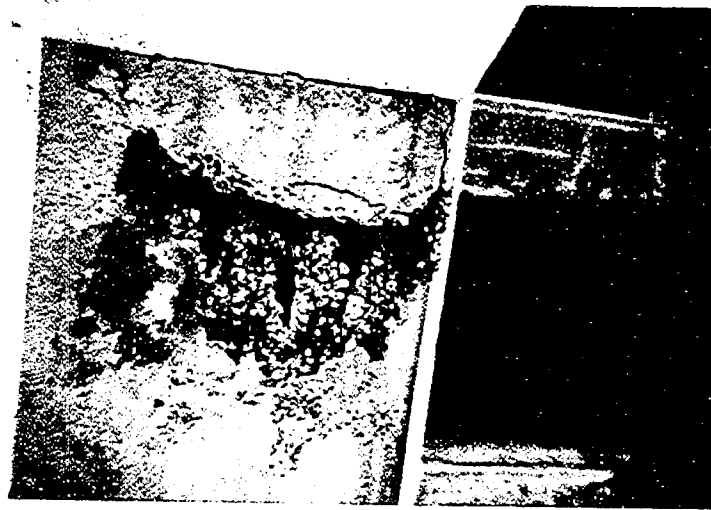
| | | 写真番号 | 135 | 部材名 | コンクリート床版 | | | 写真番号 | 136 | 部材名 | コンクリート橋脚 |

| 位<br>パ<br>タ<br>ー<br>ン<br>(X) | — | | | | | 位<br>パ<br>タ<br>ー<br>ン<br>(X) | — | | | | |
| 深<br>さ<br>(Y) | 小 | | | | | 深<br>さ<br>(Y) | 大 | | | | |
| 拡<br>が<br>り<br>(Z) | 小 | | | | | 拡<br>が<br>り<br>(Z) | 小 | | | | |

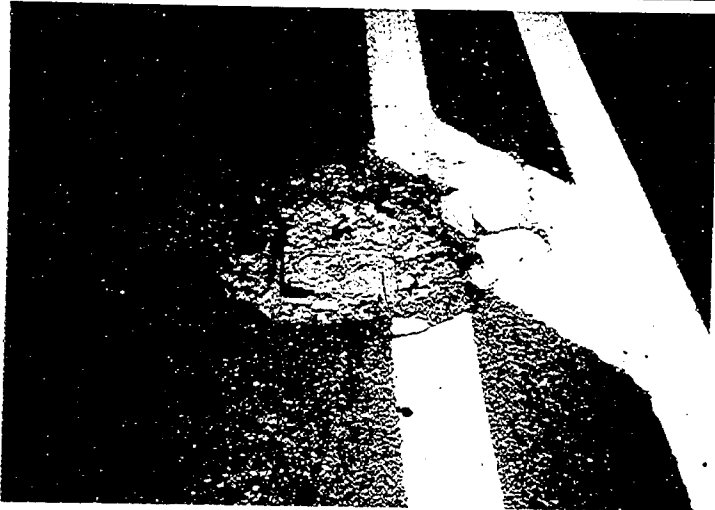
| 写真番号 | | 145 | 部材名 | コンクリート床版 | 写真番号 | | 146 | 部材名 | コンクリート床版 |

| 写真番号 | | 145 | 部材名 | コンクリート床版 | 写真番号 | | 146 | 部材名 | コンクリート床版 |
|---|---|---|---|---|---|---|---|---|---|
| 位<br>パ<br>タ<br>ー<br>ン<br>置<br>ン<br>(X) | — | | | | 位<br>パ<br>タ<br>ー<br>ン<br>置<br>ン<br>(X) | — | | | |
| 深<br>さ<br>(Y) | 有 | | | | 深<br>さ<br>(Y) | 有 | | | |
| 拡<br>が<br>り<br>(Z) | — | | | | 拡<br>が<br>り<br>(Z) | — | | | |

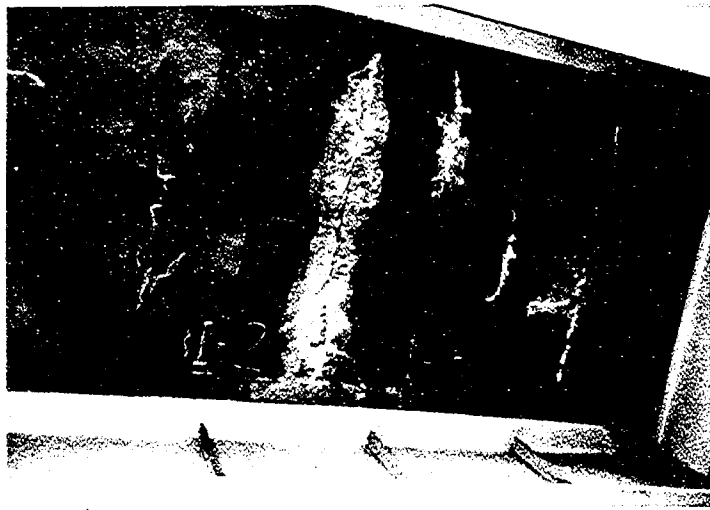
| 損傷の種類 | | | ⑭ 床版ひびわれ | | | | | | | | | | |
|---|---|---|---|---|--|---|--|--|---|---|---|--|---|
| | | 写真番号 | 154 | 部 材 名 | | コンクリート床版 | | | 写真番号 | 155 | 部 材 名 | | コンクリート床版 |

| 損傷の種類 | | | ⑭ 床版ひびわれ | | | | | | | | | | |
|---|---|---|---|---|--|---|--|--|---|---|---|--|---|
| 位パターン置ン(X) | 小 | | | | | | | | | | | | |
| | 深さ(Y) | | | | | | | | | | | | 大 |
| | 拡がり(Z) | | | | | | | | | | | | 大 |

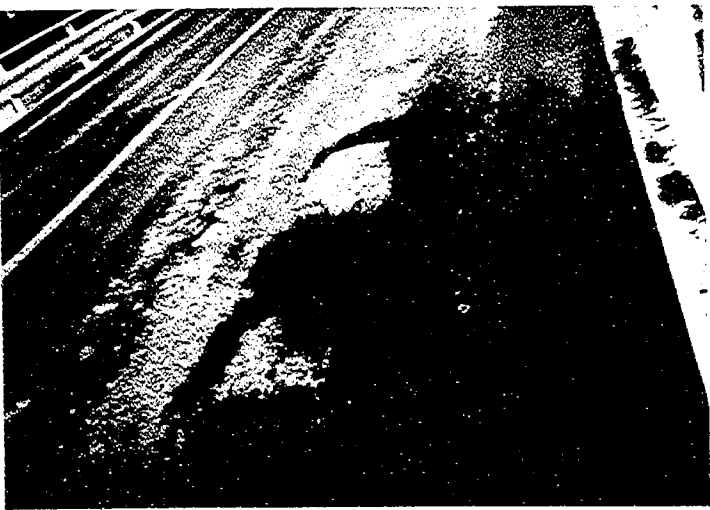
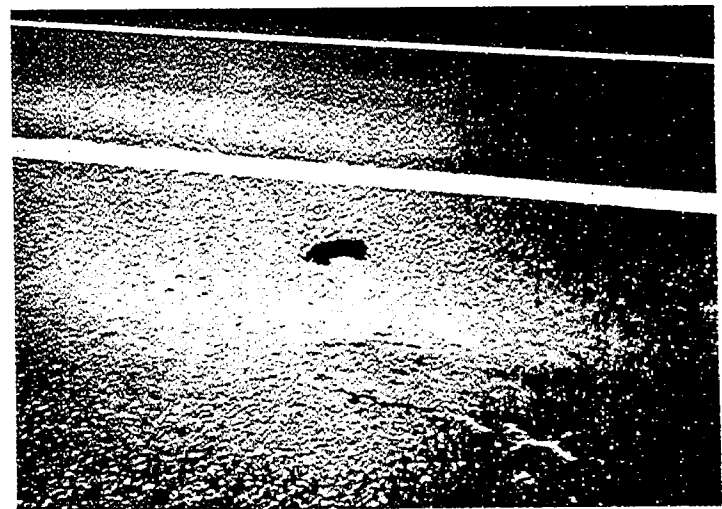
| 損傷の種類 ⑪ ポットホール | | | | | | | | | |
|---|---|---|---|---|---|---|---|---|---|
| 写真番号 | | 167 | 部材名 | 舗装 | 写真番号 | | 168 | 部材名 | 舗装 |

| 損傷の種類 ⑪ ポットホール | | | | | | | | | |
|---|---|---|---|---|---|---|---|---|---|
| 位パターン<br>置(X) | — | | | | 位パターン<br>置(X) | — | | | |
| 深さ<br>(Y) | 大 | | | | 深さ<br>(Y) | 大 | | | |
| 拡がり<br>(Z) | 大 | | | | 拡がり<br>(Z) | 小 | | | |

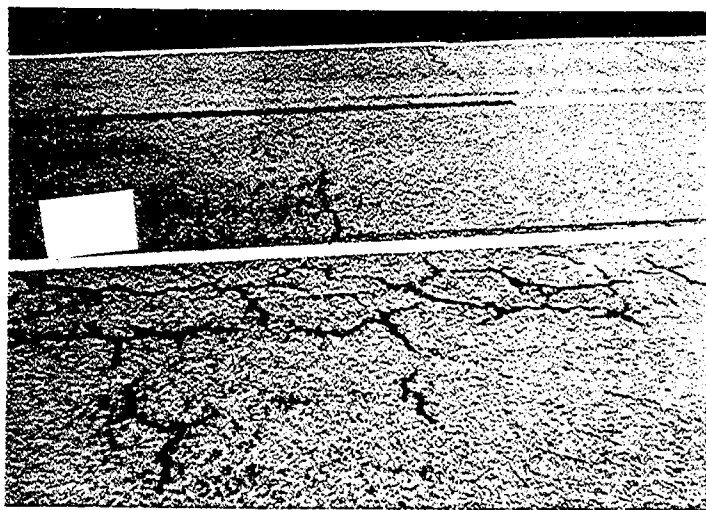
| | | 写真番号 | | 170 | | 部 材 名 | | 舗 装 | | |

| | | 写真番号 | | 170 | | 部 材 名 | | 舗 装 | | |
|---|---|---|--|---|--|---|--|---|--|---|
| 位<br>パ<br>タ<br>ー<br>ン<br>置<br>(X) | — | | | | | | | | | |
| | 深<br>さ<br>(Y) | | | | | | | | | 大 |
| | 拡<br>が<br>り<br>(Z) | | | | | | | | | — |

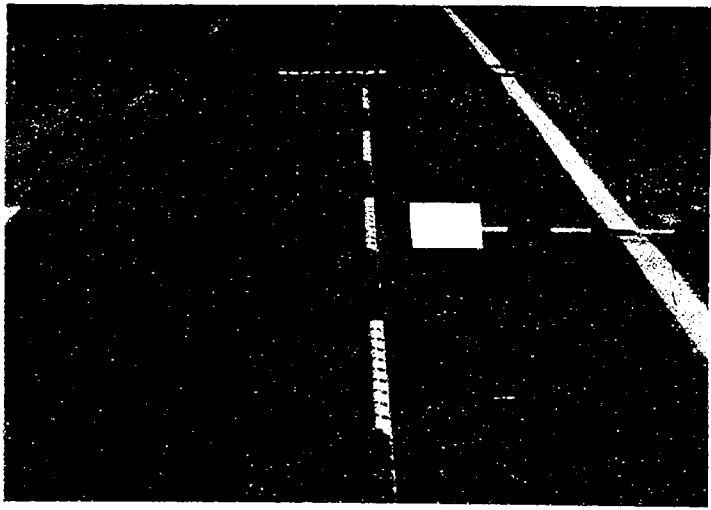
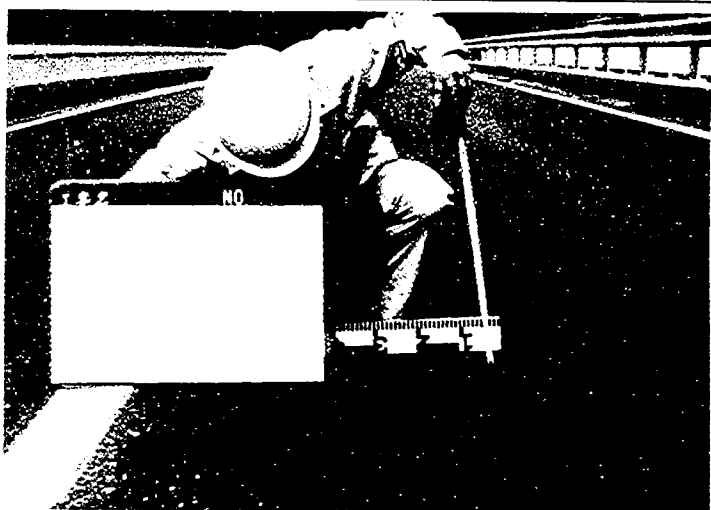
| | | 写真番号 | 173 | 部材名 | 舗装 | | | 写真番号 | 174 | 部材名 | 舗装 |

| 位パターン<br>置ン(X) | — | | | | | 位パターン<br>置ン(X) | — | | | | |
| 深さ(Y) | 大 | | | | | 深さ(Y) | 小 | | | | |
| 拡がり(Z) | — | | | | | 拡がり(Z) | — | | | | |

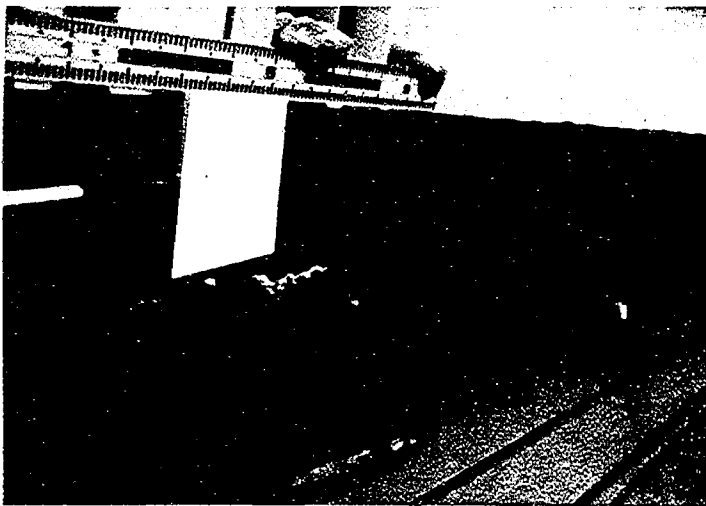
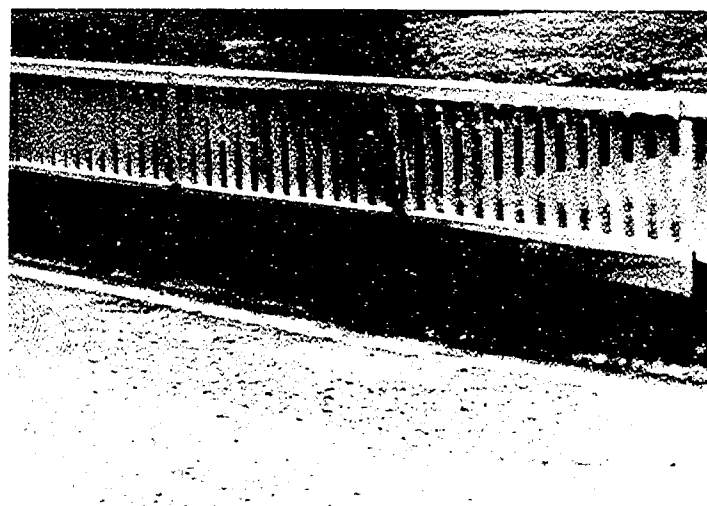
| 損 傷 の 種 類 | | ② 変色・劣化 | | | |
|---|---|---|---|---|---|
| 写真番号 | | 179 | 部 材 名 | コンクリート地覆 | |

| 損 傷 の 種 類 | | ② 変色・劣化 | | | |
|---|---|---|---|---|---|
| 位<br>パ<br>タ<br>ー<br>ン<br>(X) | — | | 位<br>パ<br>タ<br>ー<br>ン<br>(X) | — | |
| 深<br>さ<br>(Y) | — | | 深<br>さ<br>(Y) | — | |
| 拡<br>が<br>り<br>(Z) | 大 | | 拡<br>が<br>り<br>(Z) | 大 | |

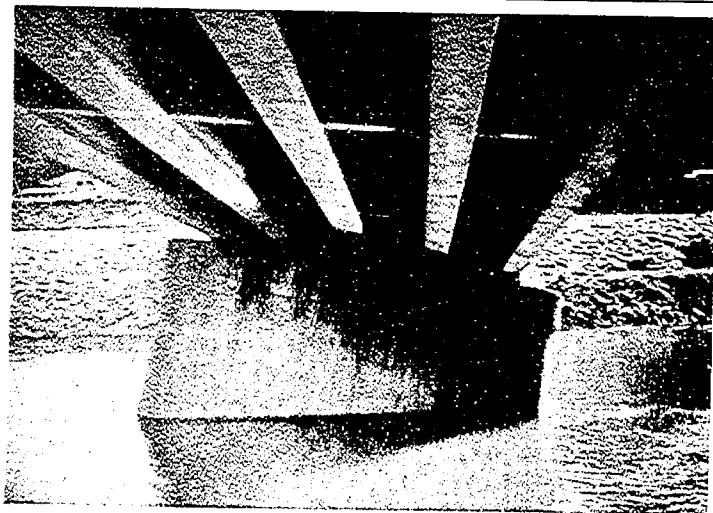
| 写真番号 | | | | 209 | 部 材 名 | | 基 礎 | 写真番号 | | | | 210 | 部 材 名 | | 基 礎 |
|---|---|--|---|---|---|---|---|---|---|---|--|---|---|---|---|
| 位<br>パ<br>ター<br>ン<br>置<br>(X) | — | | 大 | | 位<br>パ<br>ター<br>ン<br>置<br>(X) | — | | 大 | | | | | | | |
| 拡<br>が<br>り<br>(Z) | — | | | | 拡<br>が<br>り<br>(Z) | — | | | | | | | | | |

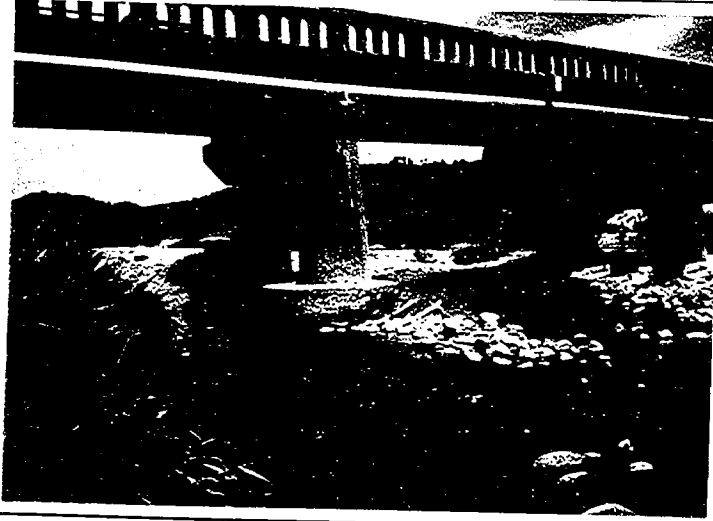
| 損傷の種類 | | ③ 洗 掘 | | | | | | | | | |
|---|---|---|---|---|---|---|---|---|---|---|---|
| | | 写真番号 | 214 | 部 材 名 | 基 礎 | | | 写真番号 | 215 | 部 材 名 | 基 礎 |

| 損傷の種類 | | ③ 洗 掘 | | | | | | | | | |
|---|---|---|---|---|---|---|---|---|---|---|---|
| 位<br>パ<br>タ<br>ー<br>ン<br>(X) | 大 | | | | | 位<br>パ<br>タ<br>ー<br>ン<br>(X) | 小 | | | | |
| 深<br>さ<br>(Y) | 小 | | | | | 深<br>さ<br>(Y) | 大 | | | | |
| 拡<br>が<br>り<br>(Z) | — | | | | | 拡<br>が<br>り<br>(Z) | — | | | | |

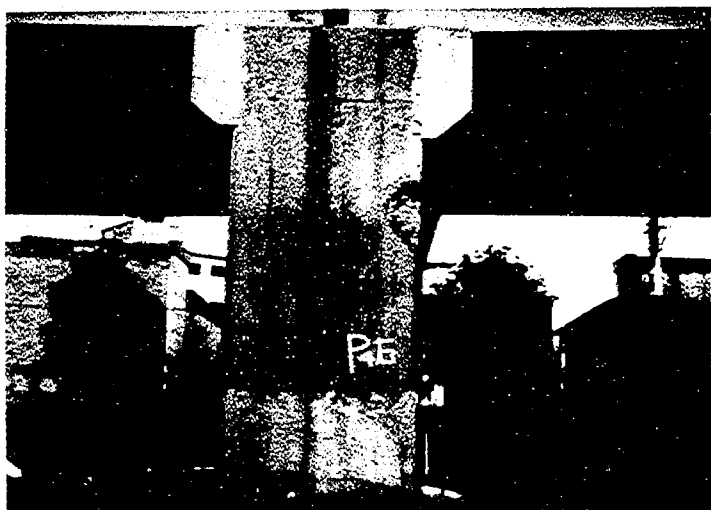
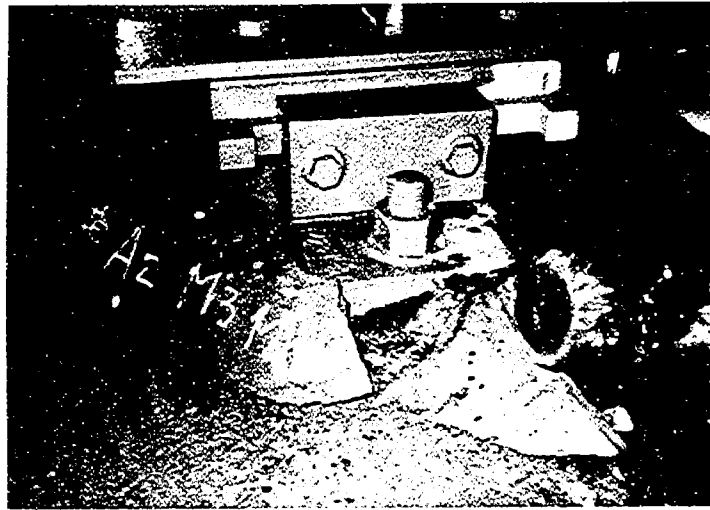
| 写真番号 | | | | 216 | 部 材 名 | | コンクリート橋脚 | 写真番号 | | | | 217 | 部 材 名 | | 支承モルタル |
|---|---|--|--|---|---|---|---|---|--|---|--|---|---|--|---|
| 位<br>パ<br>タ<br>ー<br>ン<br>(X) | — | | | | | 位<br>パ<br>タ<br>ー<br>ン<br>(X) | — | | | | | | | | |
| 深<br>さ<br>(Y) | 小 | | | | | 深<br>さ<br>(Y) | 大 | | | | | | | | |
| 拡<br>が<br>り<br>(Z) | — | | | | | 拡<br>が<br>り<br>(Z) | — | | | | | | | | |
