## 昭和63年7月広島県北西部地域 土石流災害調査報告書

建設省土木研究所  
砂防部砂防研究室

昭和63年7月20日から21日にかけて広島県北西部は豪雨に見舞われ、土石流などによる大災害が発生した。特に広島県山県郡加計町では大田川に注ぐ多くの溪流で土石流が発生し、大きな被害が発生した。災害の特徴としては、極めて狭い地域に豪雨が集中したために災害の発生範囲も集中していることと、土石流とともに多量の流木が流下、堆積したことおよび溪流の下流部で溪岸付近の立木群が流木や土砂を捕捉・堆積して下流への流出を防止、軽減している現象が一部で認められたことである。

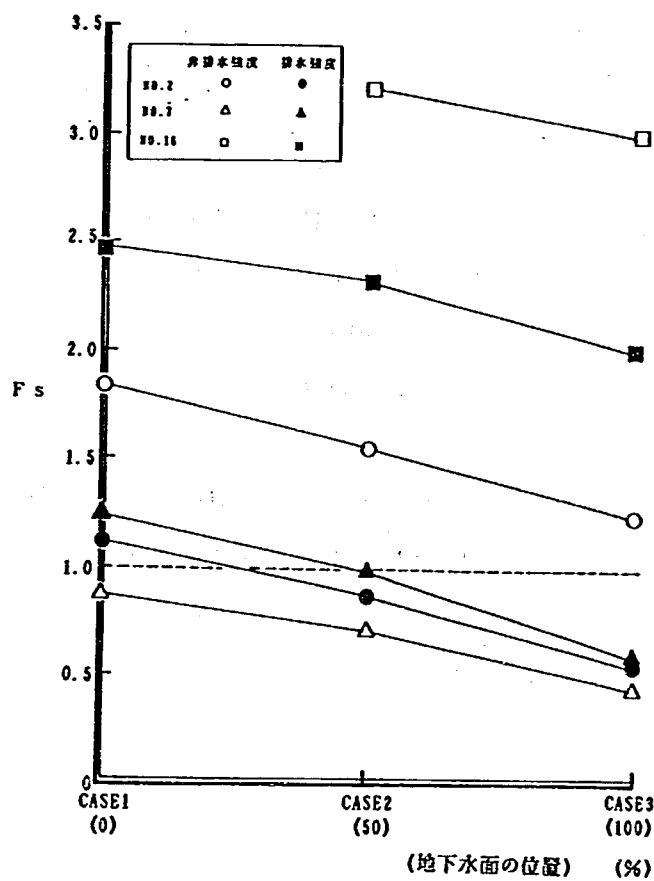
図－ 3.9 斜面の安全率の変化

解析結果において幾分、非排水強度を用いた結果が大きい安全率をとるのは  $C_{cu} = 0.16 \text{ kgf/cm}^2$  の微小な粘着力成分が結果に大きく影響している為と考えられる。一般的な正規圧密土においては、非排水強度は排水強度よりも間隙水圧の発生分だけ下回るのが普通であるが、当斜面の土質においてはこれらは認められず非排水、排水の両者に大きな差はなく、ほぼ同一で特徴的な破壊包絡線が得られる。この原因としては

安定解析結果では崩壊現象を説明することができないことから斜面崩壊の形態がセン断破壊

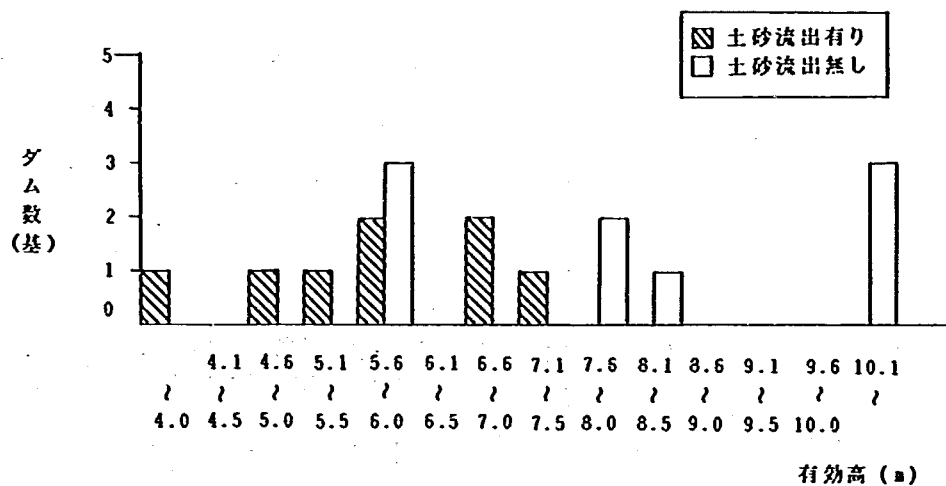
図-3.11 ダムの有効高と下流への土砂流出

図-3.11に土砂の堆積があったダムを対象に、ダムの有効高と下流への土砂の流出との関係について示した。図から、各溪流の流出土砂量の多寡にもよるが、有効高 7.5 m 以下のダムでは下流への土砂流出が顕著であった。

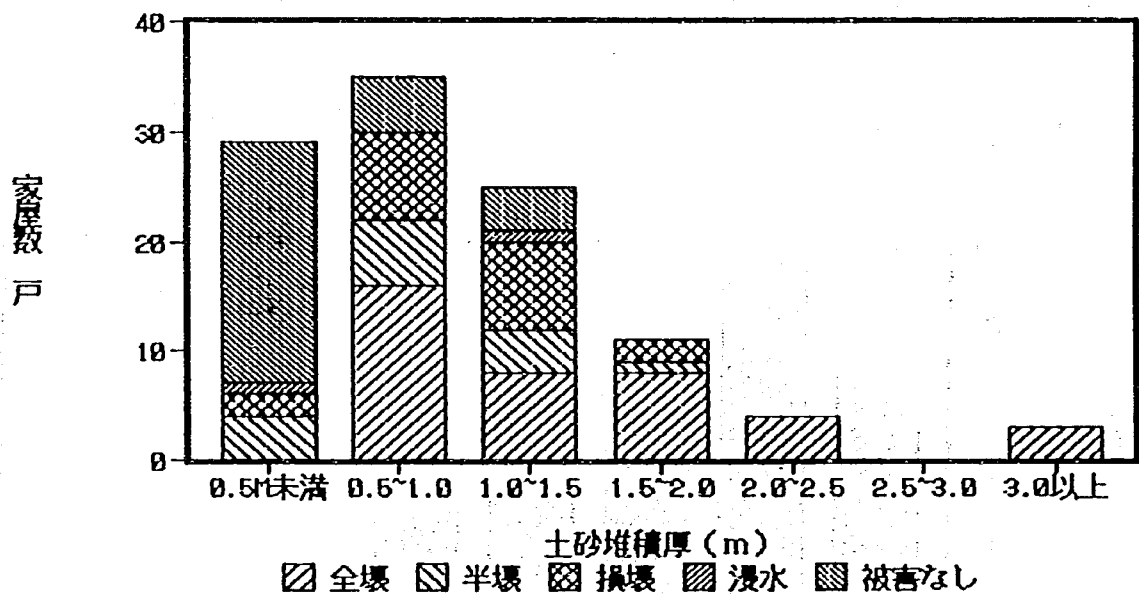
図-3.17 土砂堆積厚と被災家屋数の関係

土砂堆積厚毎の被災家屋数を図-3.17に示す。土砂堆積厚が大きくなるほど被災度が大きくなり、全壊率は堆積厚が2.0m以上で100%となる。

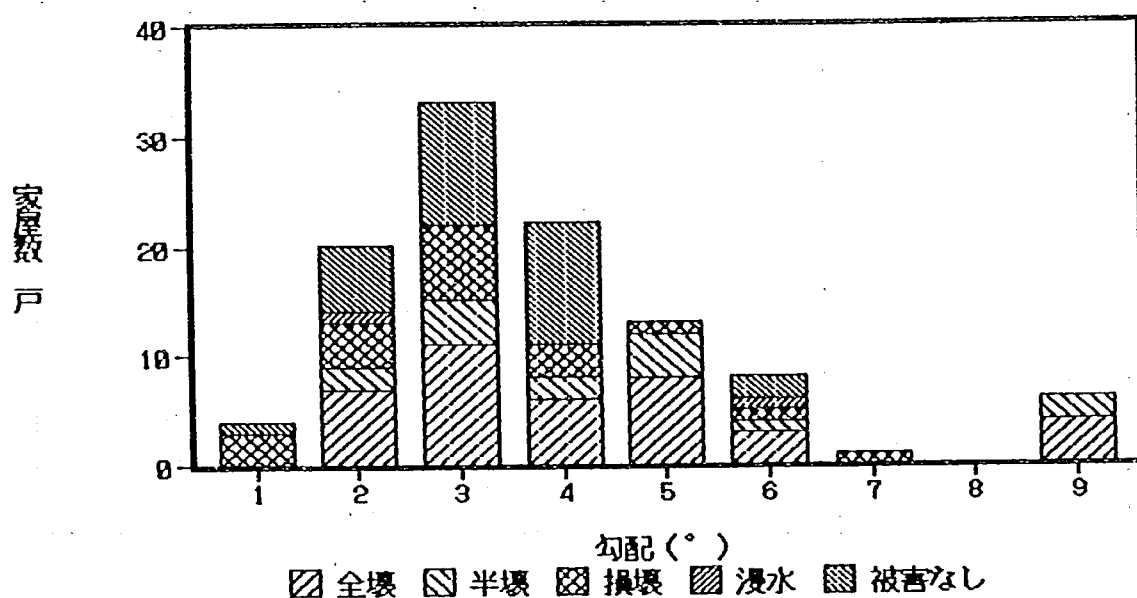
図-3.18 勾配と被災家屋数の関係

勾配毎の被災家屋数及び百分率を図-3.18に示す。対象とした範囲では、勾配3°付近を中心に家屋が多い。被災状況では、勾配2°以上では全壊家屋があり、1°でも損壊が生じている。一般に土石流、土砂流の停止する勾配はそれぞれ3°、1°といわれており、このような地形条件にある

家屋は土石流、土砂流災害を受けたときなんらかの被害を被るものと考えられる。

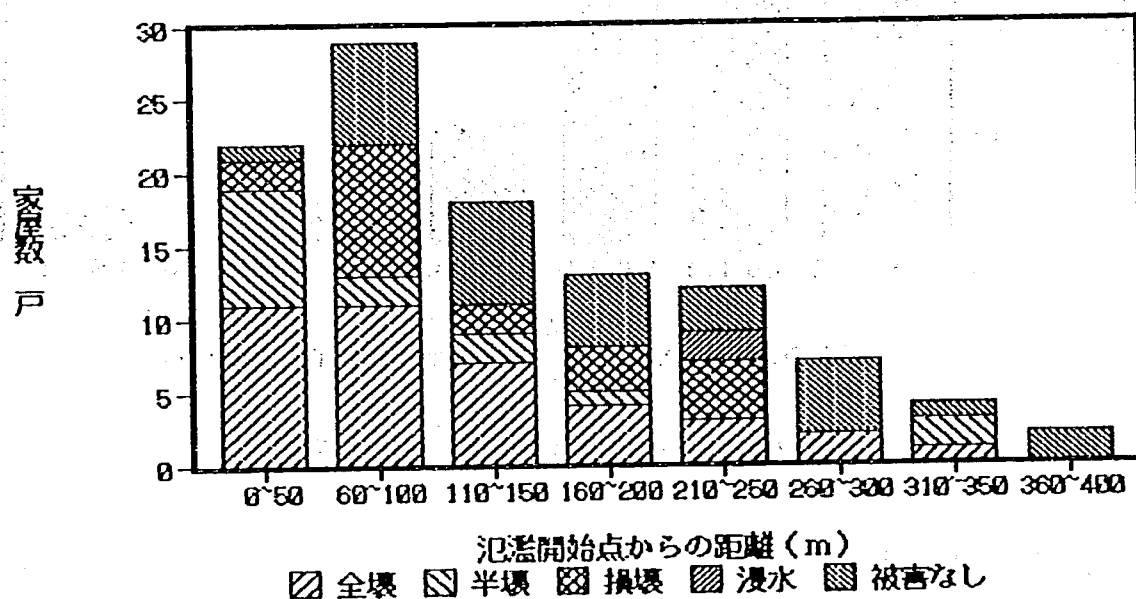
図-3.19 氾濫開始点からの距離と被災家屋数の関係

土石流氾濫開始点からの距離と被災家屋数及び百分率を図-3.19に示す。家屋の全壊状況を見ると、氾濫開始点より350 m以上離れると全壊家屋はなくなる。また、全壊の84.6% (33戸/39戸)までが、200 m以内で生じており、250 m以内では92.3% (36戸/39戸)が包含される。

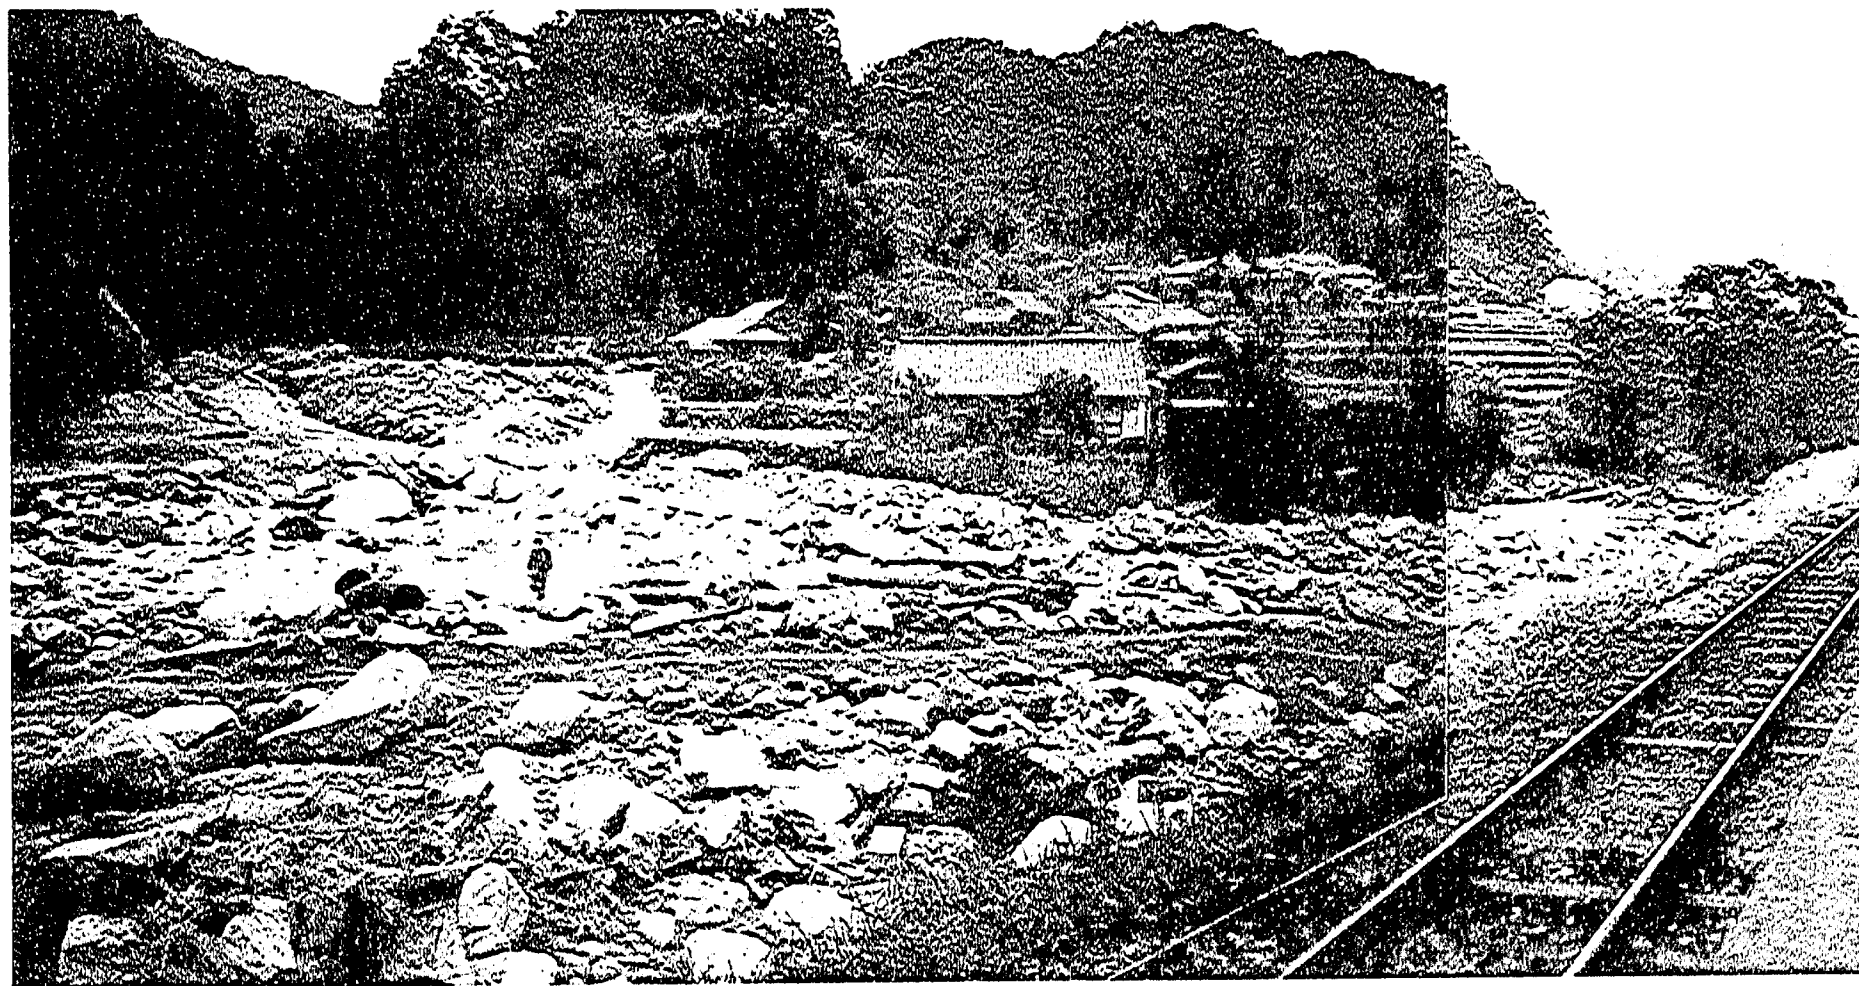
- ・土石流の巨礫を含む本体の大部分を捕捉(江河内谷川)
- ・土石流の一部を捕捉し、一部を流下(木坂西川)

写真 - 3.8 鉄道盛土を挟んで上流側の状況（江河内谷川）

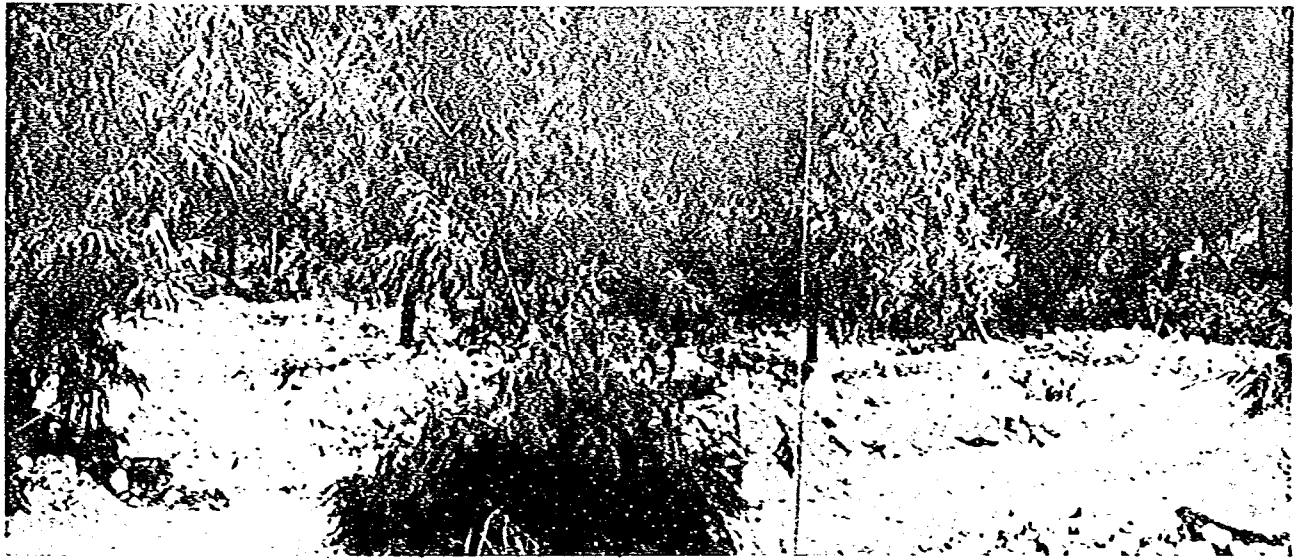
右岸側は、樹高8～10m、胸高直径10～14cmのスギ林となっており、樹木の間隔は、1.5～2.0mである。樹林帯と土石流との接触部では、左岸側と同様に土砂と流木が堰上げられ、小

写真 3.1 0 堆 積 状 況 (峠谷川)

規模な堤防となっている。地形的には、右岸側へ下る傾斜地となっており、土砂や流木の氾濫の拡幅を防ぐ効果を示した。

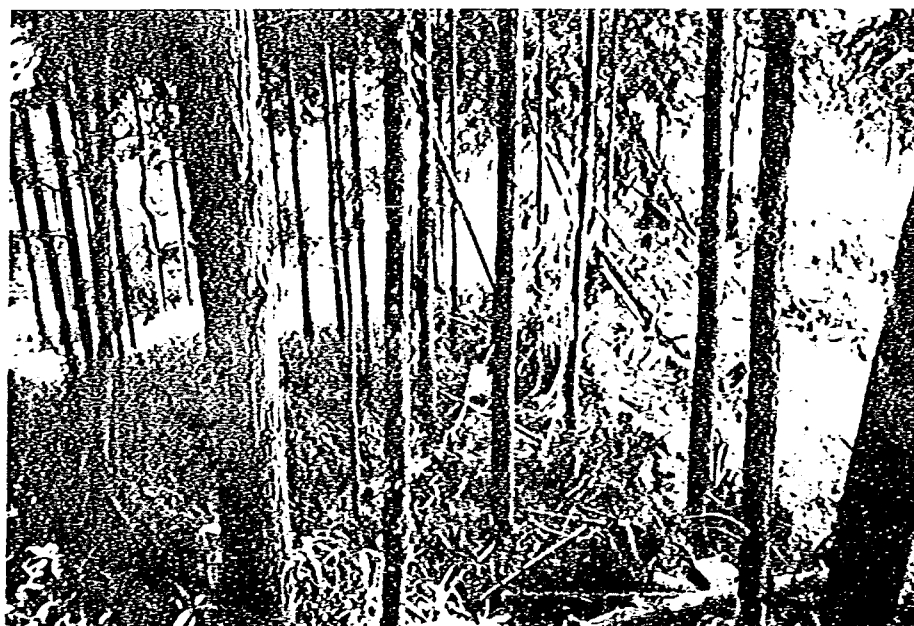
写真-3.11  
堆積状況(上原谷川)  
約1mの高さで、流  
木と土砂が堆積し、  
左側の人家への流出  
を防いだ。

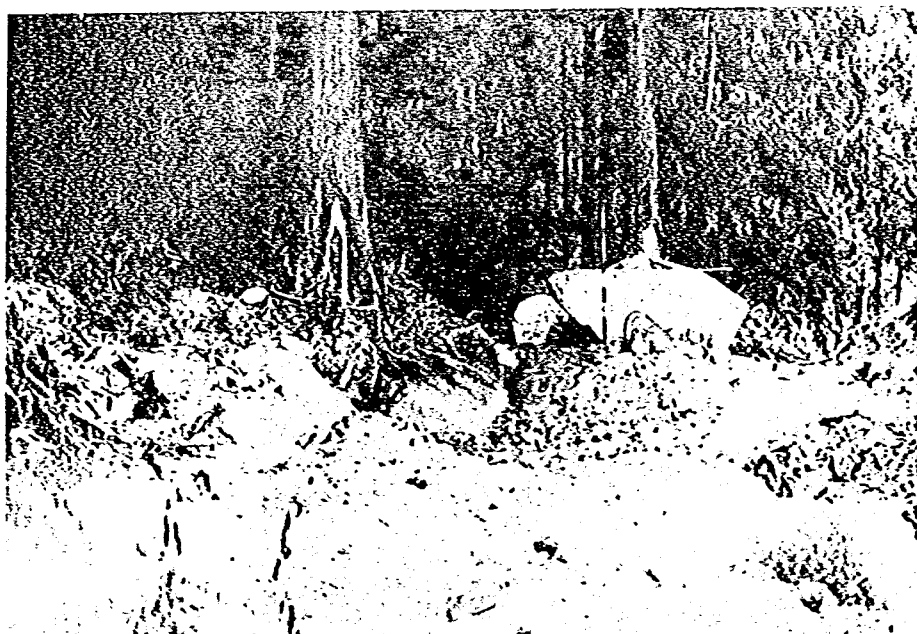
写真-3.13 停止状況  
(辻の河原谷川)  
土石流の巨礫が胸高  
直径50cmのスギによ  
り停止している。  
(上流側からのぞむ)
