## 地震による盛土の被災・復旧事例 調査報告書

平成元年2月

建設省土木研究所  
機械施工部動土質研究室

動土質研究室 室長 古賀 泰之  
研究員 伊藤 良弘  
島津 多賀夫

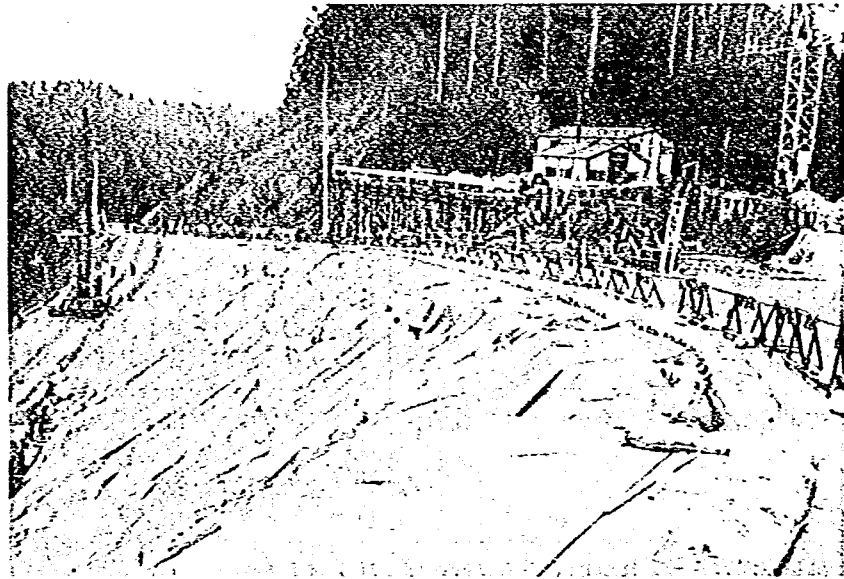
写真4.2.1 ビニールシートによる応急復旧（今別蟹田線 小国2号地区）

また、路肩付近やのり面などの亀裂、崩壊に対しては、ビニールシートで被災部分を覆い、土のうかアスカーブで雨水がビニールシートの内側に入らないようにする。写真4.2.1は事例-24の箇所での路面付近の応急復旧状況である。崩壊した箇所をビニールシートで覆い、土のうで抑えている。

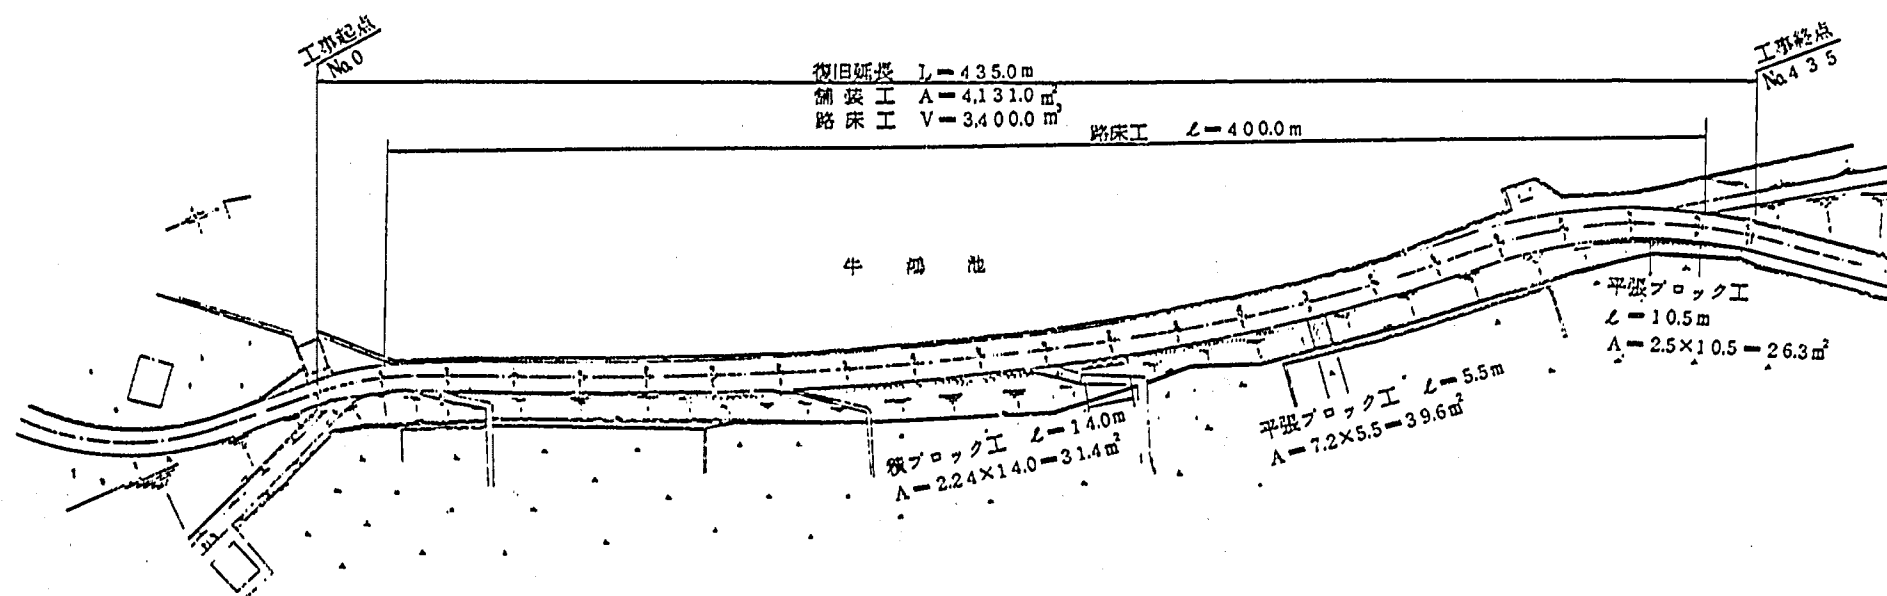
図4.4.1 復旧平面図（鯉ヶ沢蟹田線 牛嶋2号地区）

被害は路面に縦断亀裂が生じ、水田側の盛土が沈下した。最大の亀裂幅は約30cm、最大沈下量は  
約15cmであり、被害延長は435mに及んだ。この被害による通行規制は行わなかった。

復旧においては路肩及び舗装の再施工、ブロック積、平張ブロックの再施工が行われた。  
復旧の平面図を図4.4.1、復旧の横断図を図4.4.2に示す。

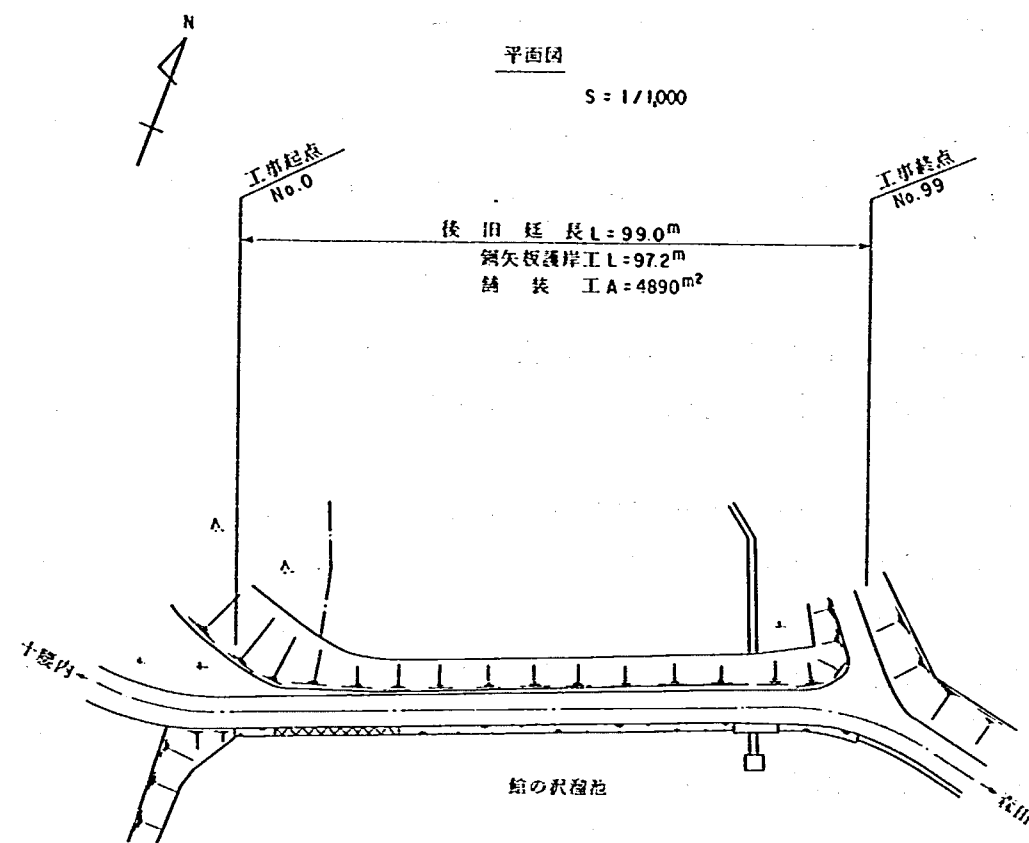
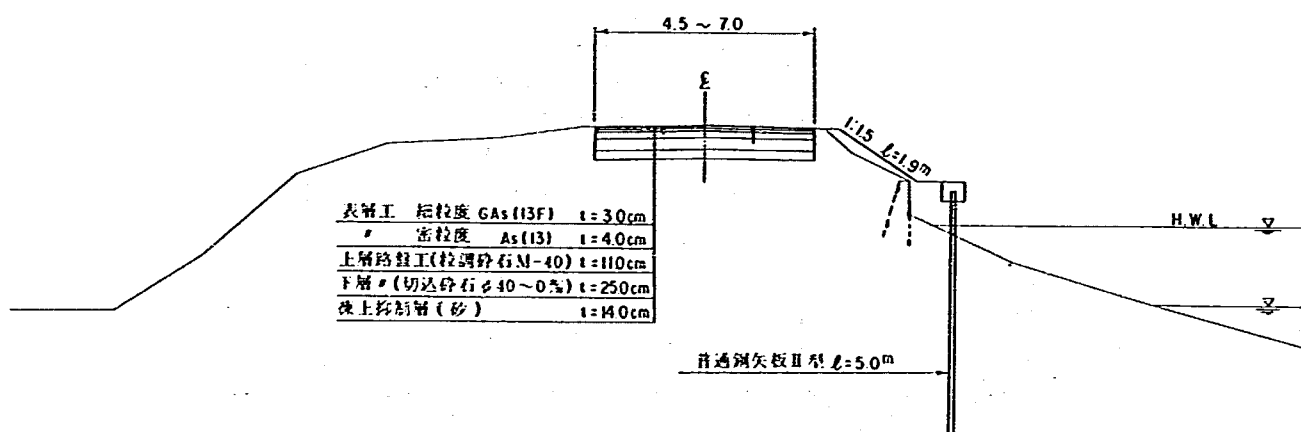
図4.4.3 復旧平面图（十腰内陸奥森田停車場線 森田地区）

被害は、溜池側の路肩に縦断亀裂が生じ、溜池側のコンクリート擁壁も前傾した部分があった。なお、通行規制は行わなかった。

復旧では、舗装の再施工及び溜池側に鋼矢板による護岸工を施工した。

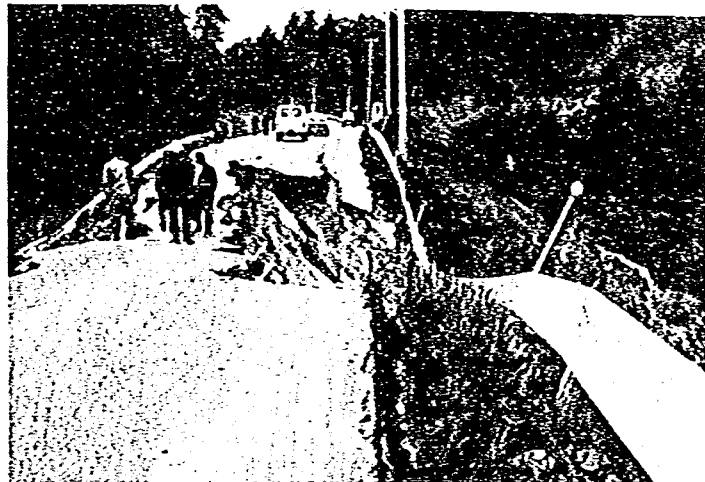
写真4.4.2 被害状況(今別蟹田線 小国3号地区)

被害は延長約125mにわたり盛土崩壊・路面亀裂が発生した。そのうち、約50mは盛土中央部分約3mを残して両側が完全に崩壊し、盛土下部に設置されていたブロック積も倒壊した。被害の状況を写真4.4.2に示す。

本復旧では盛土下部にブロック積のかわりに透水性のよい、高さ5.5mの井桁組擁壁を施工し、その上部の盛土のり面には軽量のり砕工を施工し、盛土の安定を図った。

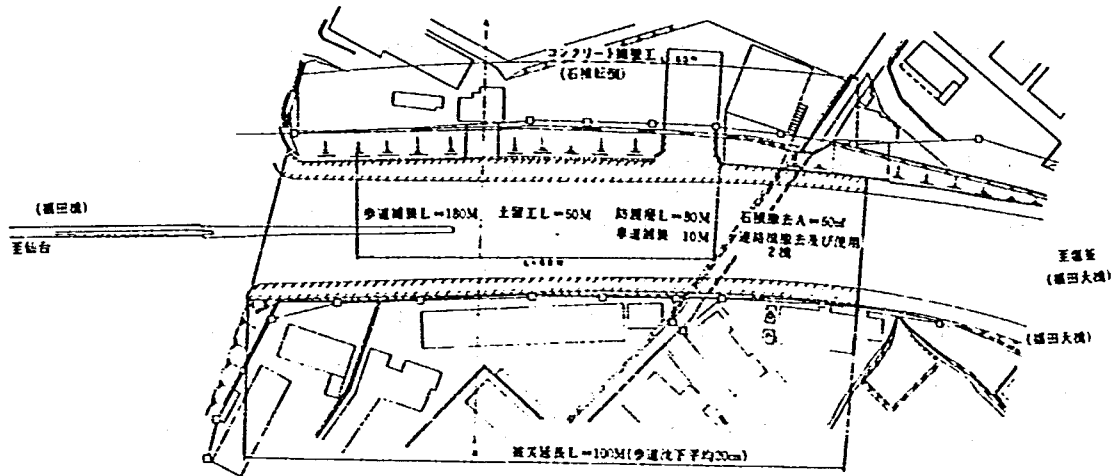
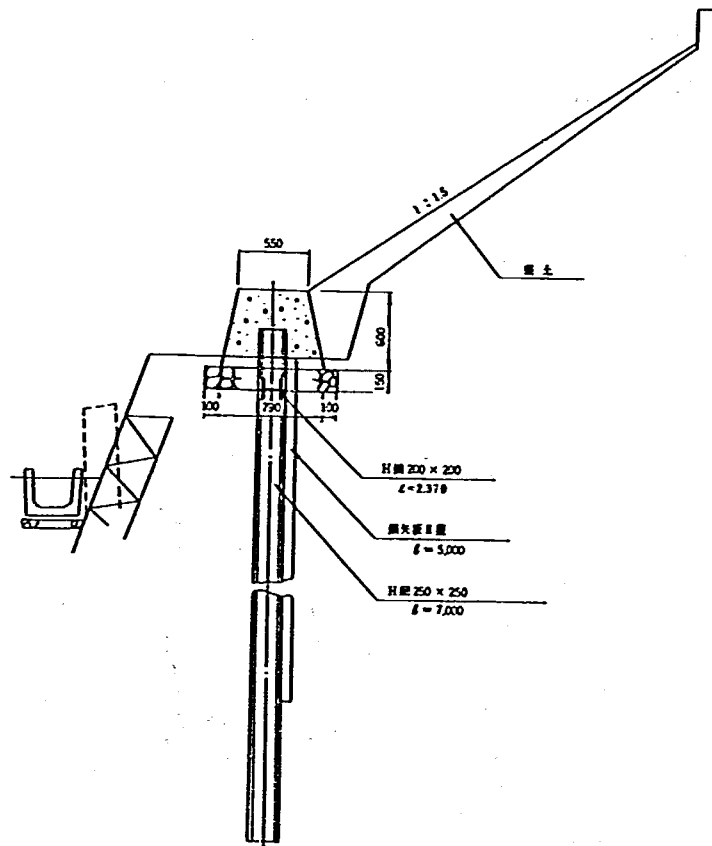
図4.4.15 復旧平面図 (国道45号 仙台市福田町地区)<sup>24)</sup>

被害の状況は、路面中央部に亀裂が生じ、盛土のり尻に設置されていた練石積が前傾し、のり面がすべり崩壊を起こした。人家への出入りに用いている栈橋も被害を受けたが、一般の交通に支障はなかった。

本復旧では、応急復旧で施工した鋼矢板をすべりの抑止と人家が近接しているために引抜くことはせず、矢板の頭部に笠コンクリートを施工し、石積の積み直しを行い、のり面にはコンクリートのり枠を施工した。

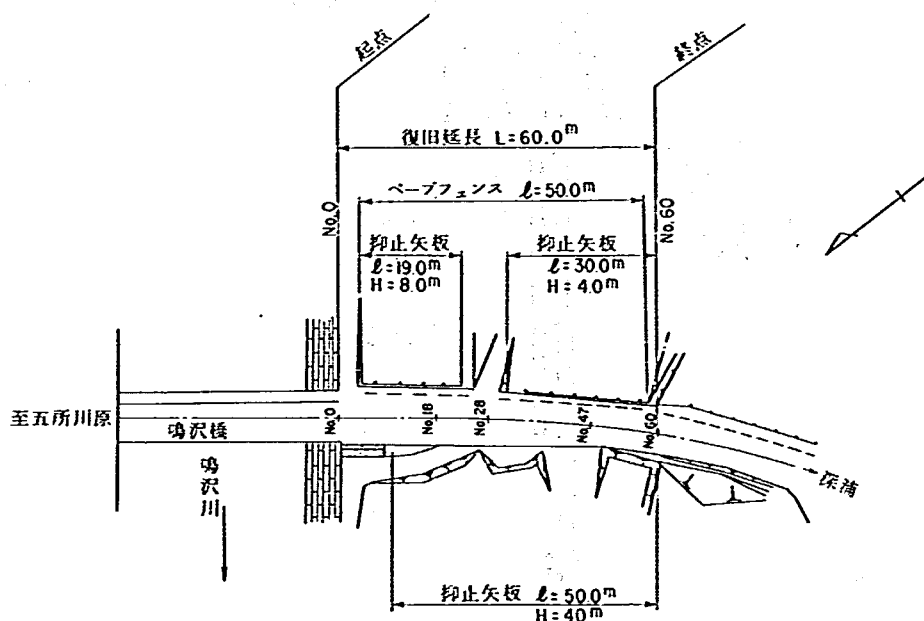
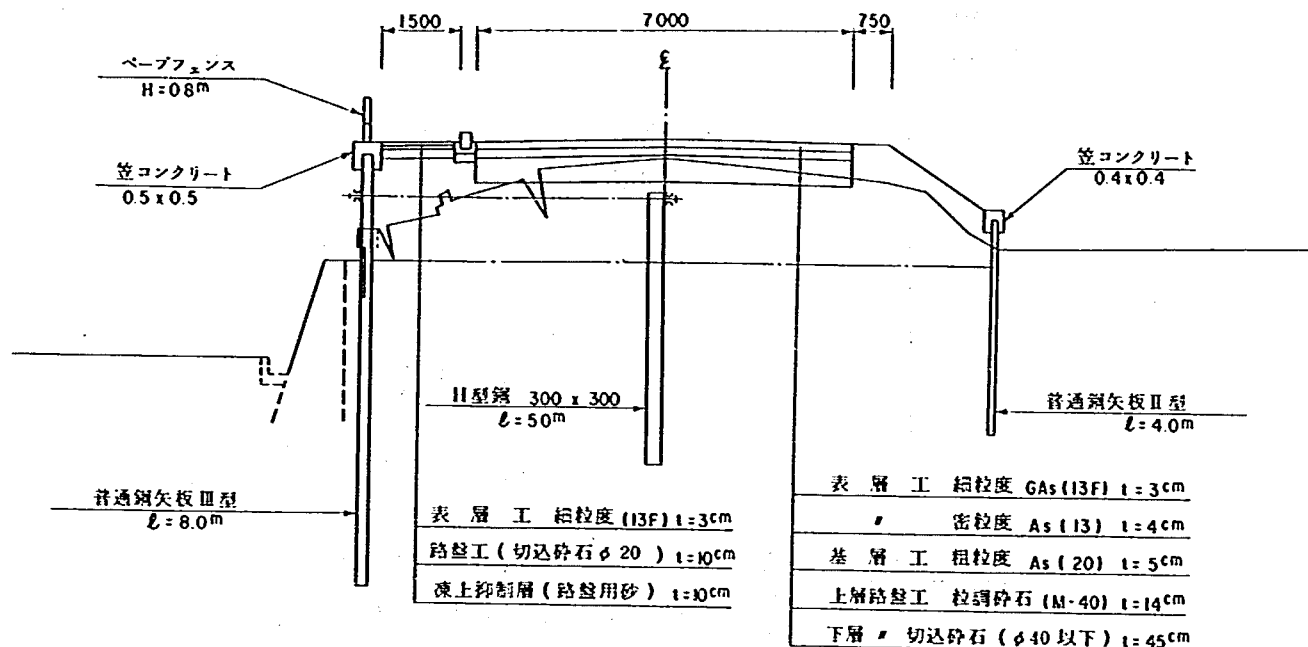
図4.4.17 復旧平面図（国道101号 鰺ヶ沢町川尻4号地区）

被害は、盛土の沈下及び亀裂である。被害延長は60mであり、路面中央における最大沈下量は約30cmであった。そのうち沈下している区間は45mであり、沈下量の最大は約120cmであった。亀裂は路肩を中心に全区間にわたり生じており、それに伴い、土留工に一部変状がみられた。

復旧は土留工として鋼矢板の打設を行った。路肩に打込まれた矢板については路体中央部に打設されたH型钢を控え工として打設し、タイロッドにより鋼矢板と連結している構造となっている。

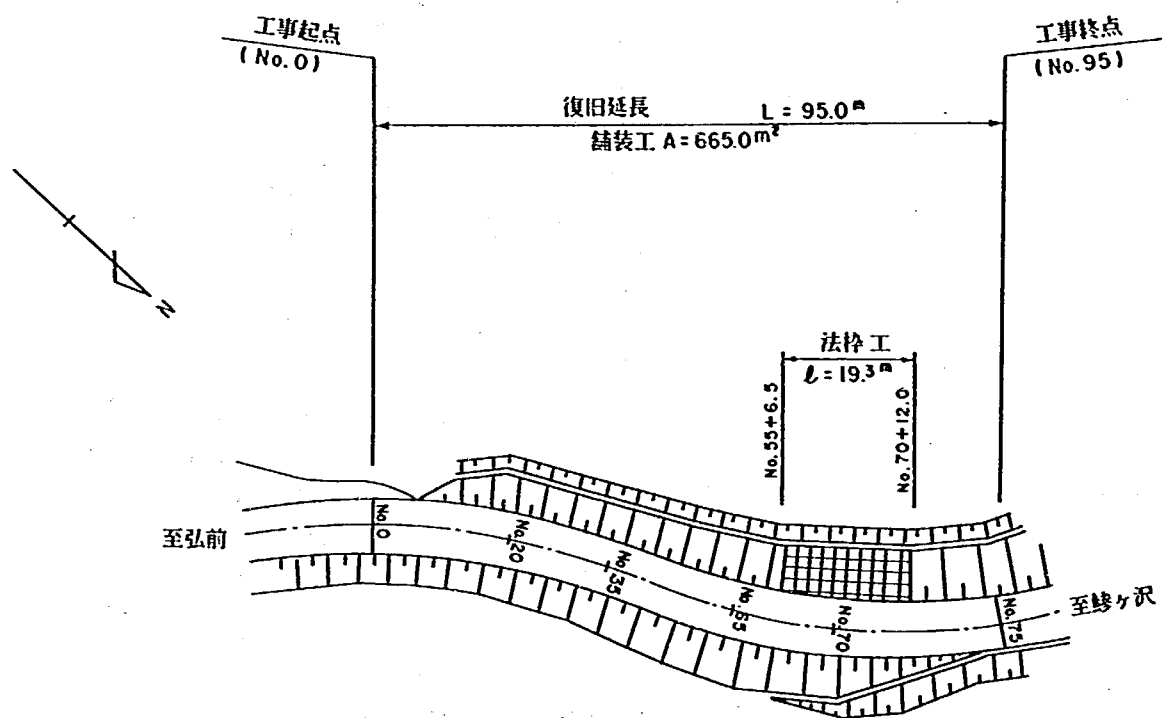
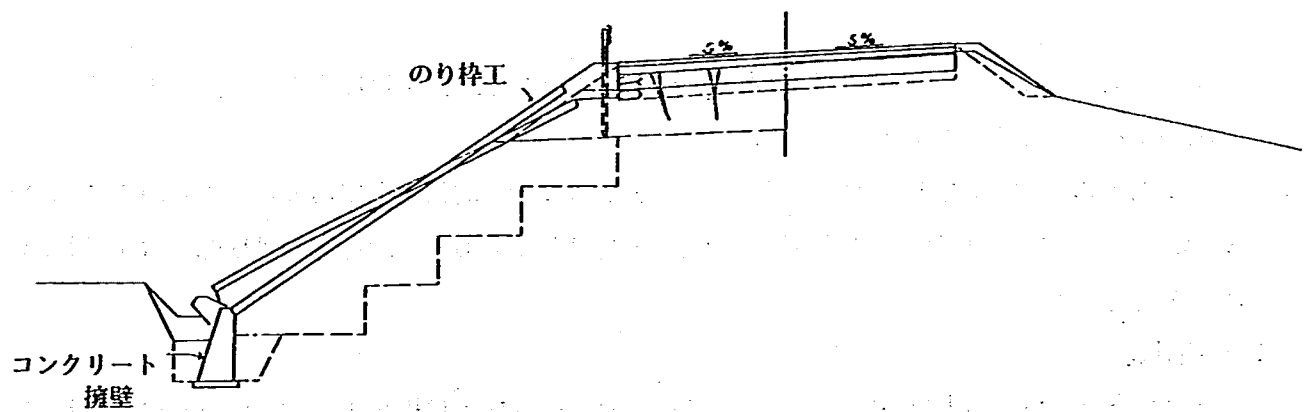
図4.4.19 復旧平面図 (弘前岳鯉ヶ沢線 第二松代1号地区)

被害は、路面中央部を中心に亀裂が発生し亀裂幅の最大は50cm以上であった。また、のり面の変状に伴い、のり枠工の根止工が転倒した。被害延長は95mである。通行規制は片側車線を15時間にわたり規制した。

亀裂部分を中心に盛土及び舗装の再施工を行った。のり枠工は根止工(コンクリート擁壁H=1.5m)を含めて再施工を行った。

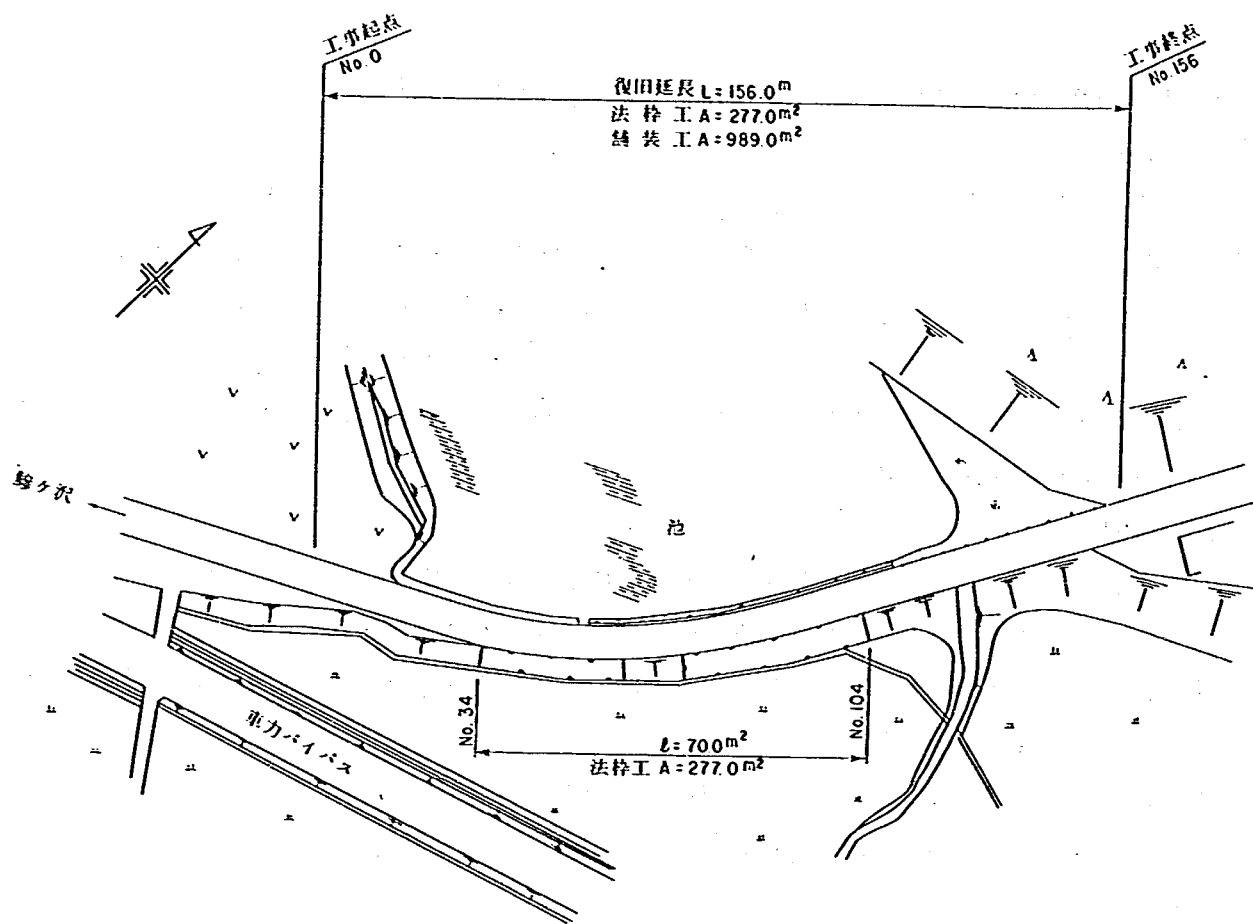
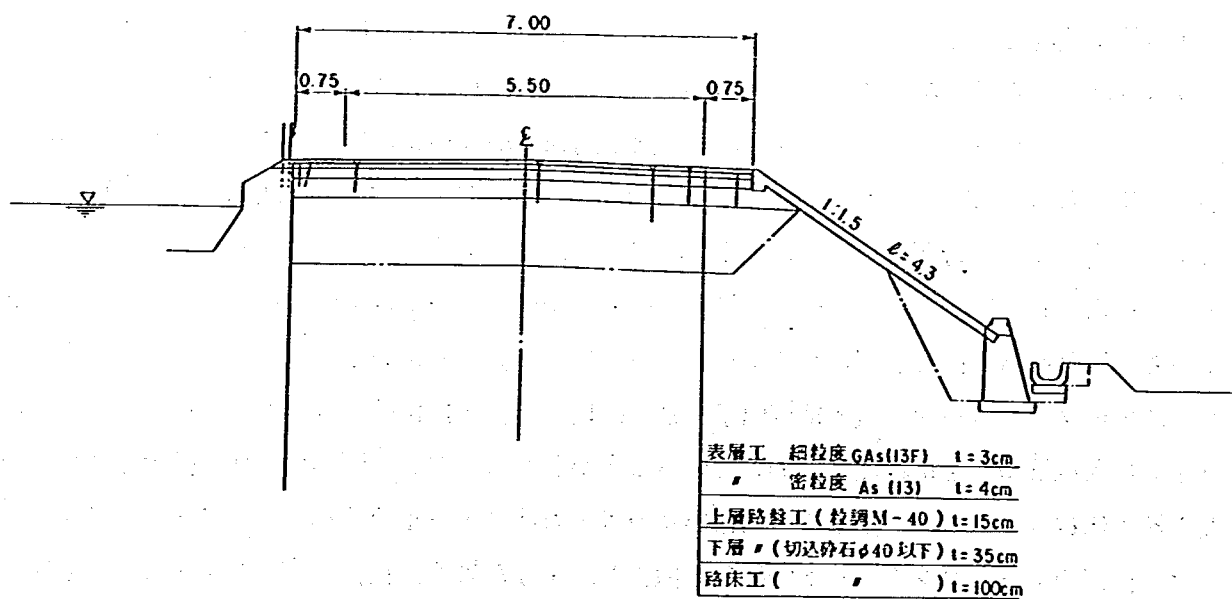
図4.4.23 復旧平面図（鯉ヶ沢蟹田線 車力7号地区）

被害は、路面に縦断亀裂が多数発生し、ブロック張のはらみ出し、ブロック張の根止工の転倒などである。亀裂の幅は最大で約30cm、沈下量は最大で約50cmであり、被害延長は156mであった。この被害による通行規制は行わなかった。

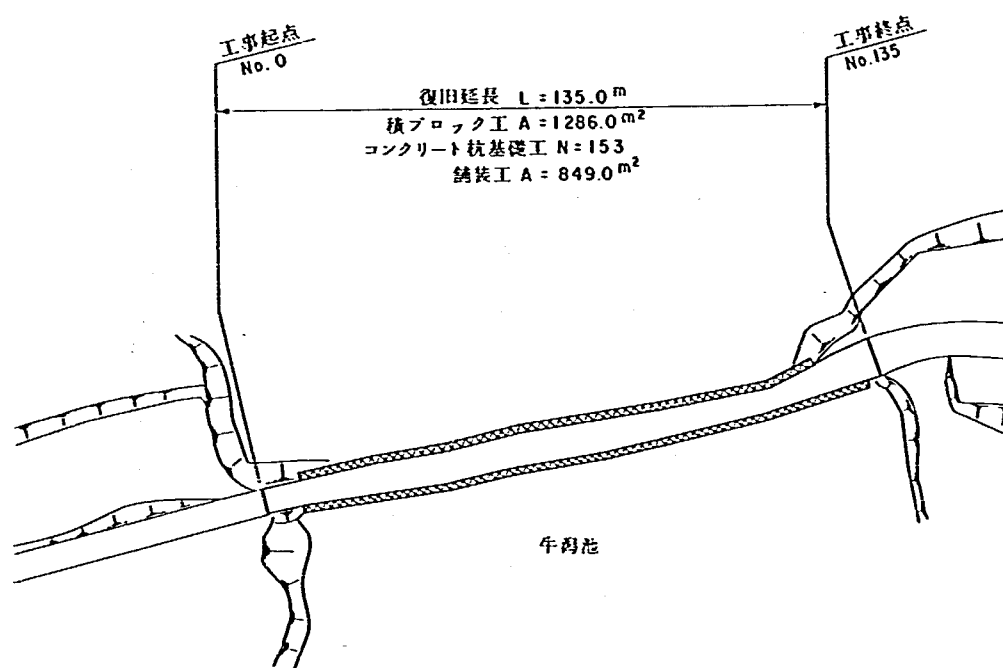
図4.4.27 復旧平面図（高山稲荷神社線 高山1号地区）

被害は、道路中央から片側が沈下し、ブロック積も前傾した。最大沈下量は160cm、最大亀裂幅は30cm、被害延長は135mであった。通行規制は片側通行止めを3時間にわたり行った。

本復旧では、道路両側に仮締切工として鋼矢板を打設し、ブロック積、舗装を再施工した。ブロック積の基礎には、RCパイルを用いた。

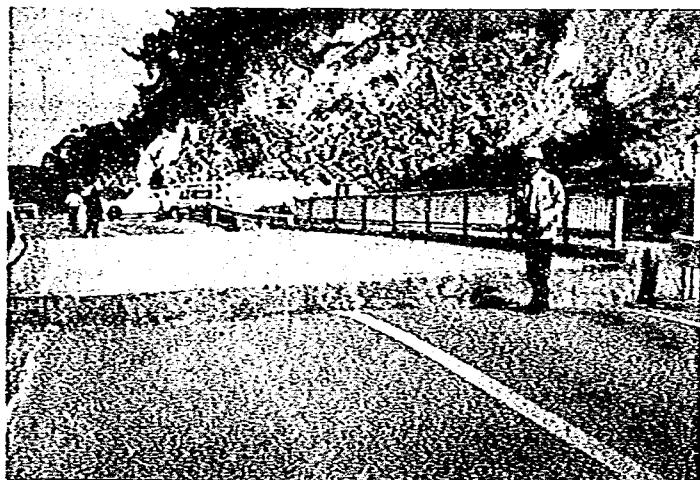
写真4.4.10 被害状況(国道101号 深浦町関5号地区)

被害は橋台の背面の盛土が一様に沈下し、約50cmの段差を生じた。また、路肩からのり面にかけて亀裂が多数発生した。被害延長は51mであった。写真4.4.10に被害状況を示す。

復旧では亀裂が発生しているのを、亀裂部分を中心に盛土及び舗装の再施工を行い、段差を補修した。

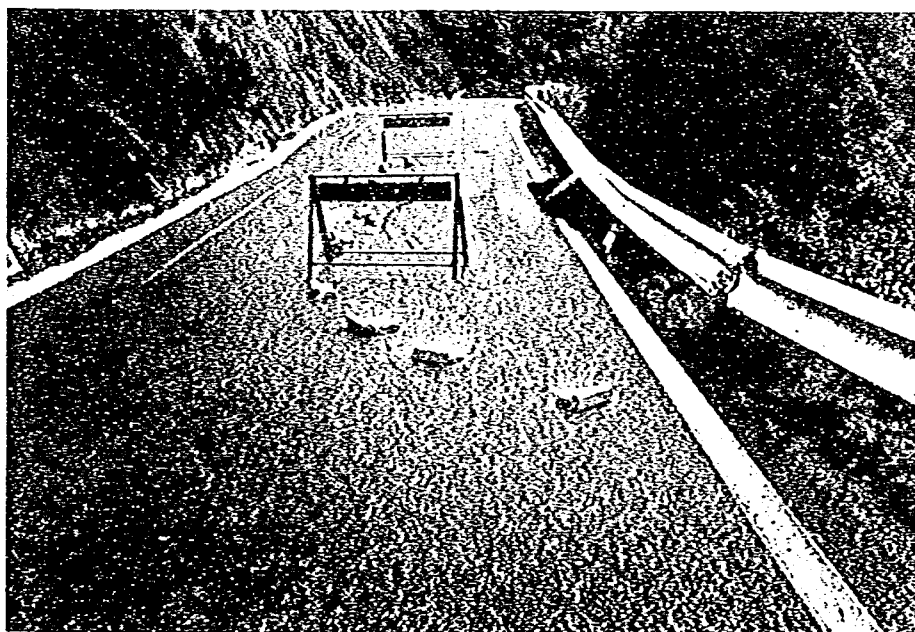
写真4.4.14 被害状況(越木曽福島線 西野川下地区)

被害は長さ10m、幅3 mにわたり盛土を含む斜面が崩壊した。のり面にあった石積は基礎から滑落し、盛土は崩壊したため、路面がオーバーハングしている。写真4. 4. 14に被害状況を示す。

本復旧では、コンクリートブロック積による復旧となっており、上部5 mをコンクリートブロック積、下部6 mを重力式擁壁とした。重力式擁壁の基礎は堅固な地盤に定着させている。図4. 4. 49に本復旧の横断面図を示す。

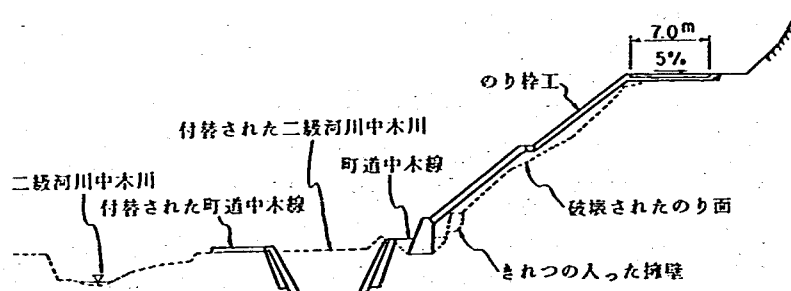
図4.4.50 復旧横断図(下田石室松崎線 中木地区)

被害は、地山と盛土の境界部分から盛土が全体に動いているようであり、路面の開口亀裂も最大約50cmと大きく、段差も著しかった（最大140cm）。盛土のり尻部のコンクリート擁壁には亀裂が入り、山側斜面についても土砂の崩落がみられた。

本復旧では、盛土のり尻付近の町道及び中木川の付替えを行い、現道の位置で復旧することにした。初年度は町道の付替えを行い、完了後、本道路の復旧を行った。復旧は、盛土のり面の亀裂の入ったコンクリート擁壁をそのまま残し、これを覆うように盛土、コンクリート擁壁、コンクリートのり枠工を施工した。

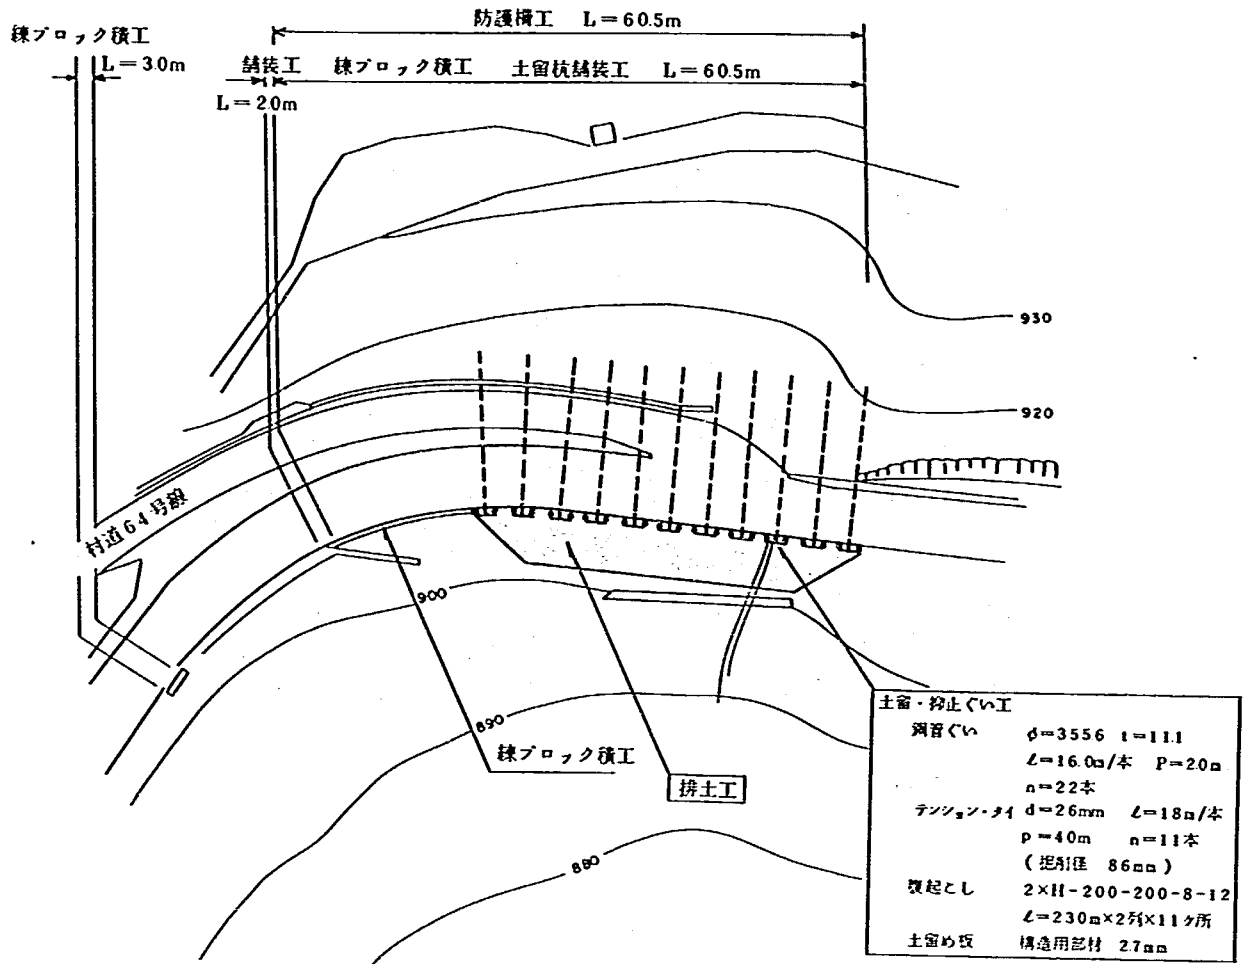
図4.4.51 復旧横断面図(御岳王滝黒沢線 松越2工区)

被害は路面中央に亀裂が発生し、路面中央から路肩にかけて約1mの沈下が生じた。また、のり尻部分のブロック積が移動し、亀裂も生じた。これらのことから盛土と地山の境界付近にすべり面があると思われた。

本復旧では当初ブロック積の再施工が考えられたが、地盤調査の結果、盛土の下部3mがN値にして0の非常に緩いシルト層になっていることが判明した。このことから、復旧にあたり各種の工法が検討された。工法の選定では、本路線の重要性を考慮し現道確保を重点にして、そのほかすべりに対する安定性、工期、工費について検討した結果、土留抑止杭+アースアンカー工法が用いられることになった。ここで、アースアンカーを用いているのは、土留抑止杭を片持ちばりで設計を行うと、杭頭変位が大きくなりすぎるためである。図4.4.51、4.4.52に復旧平面図、横断図を示す。また写真4.4.17に本復旧工法で用いられた土留抑止杭+アースアンカーの状況を示す。

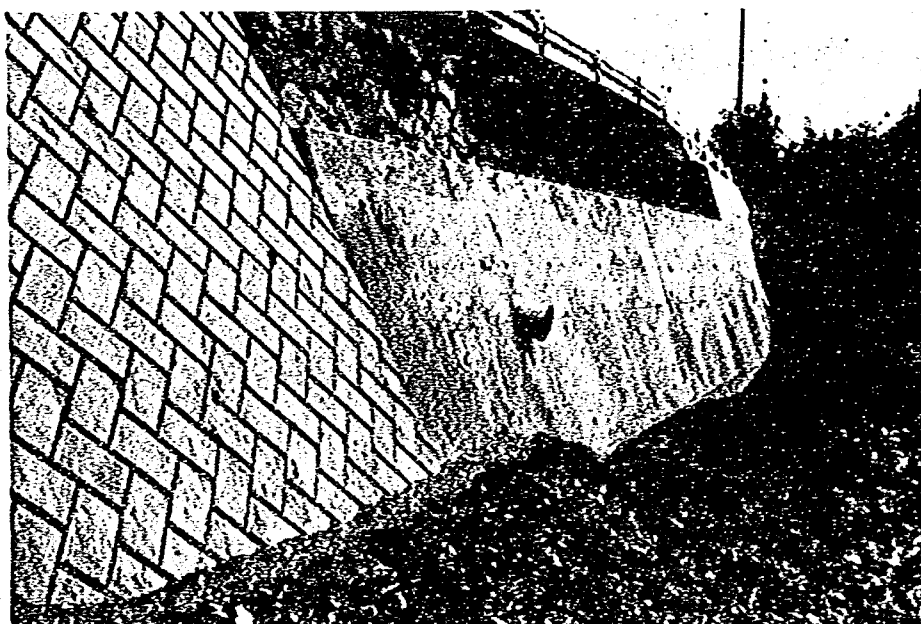
写真4.4.19 本復旧状況(御岳王滝黒沢線 鞍馬上地区)

被害は、路面中央部に幅5 cm、深さ30 cm程度の亀裂が発生し、路肩が大きく沈下した。また、石積にも亀裂が生じた。

本地区では石積の亀裂に対して張コンクリートにより補強している。
