## 岐阜県石原地すべり災害 現地調査報告書

建設省土木研究所  
砂防部地すべり研究室

地すべり研究室 主任研究員 綱 木 亮 介

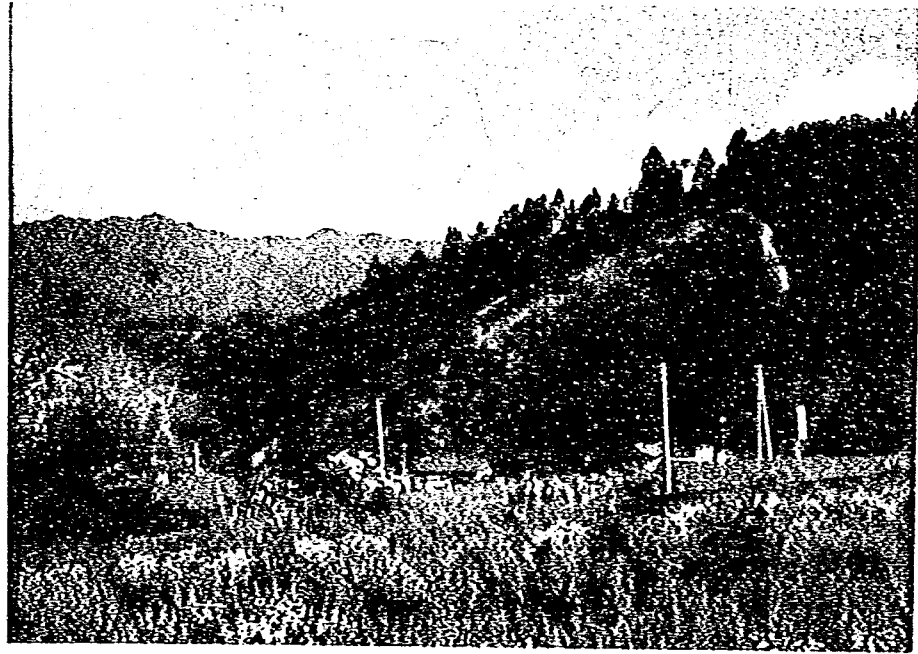
度で、比高約70 mの尾根まで達している。斜面上は樹令200~300年の杉で覆われ、これまでこの斜面が比較的安定していたことを示している。一方、宮谷川の左岸側は地すべり斜面に隣接して4世帯の民家が連なり、さらに村道を挟んで水田等が広がっている(図-3)。このブロックの規模は巾約100 m, 斜面長約150 mで、滑動面積は約1.5 haに及ぶ。写真-1には石原地すべりの発生直後の全景を示す。

写真-1 地すべり発生直後の全景（伐採中）

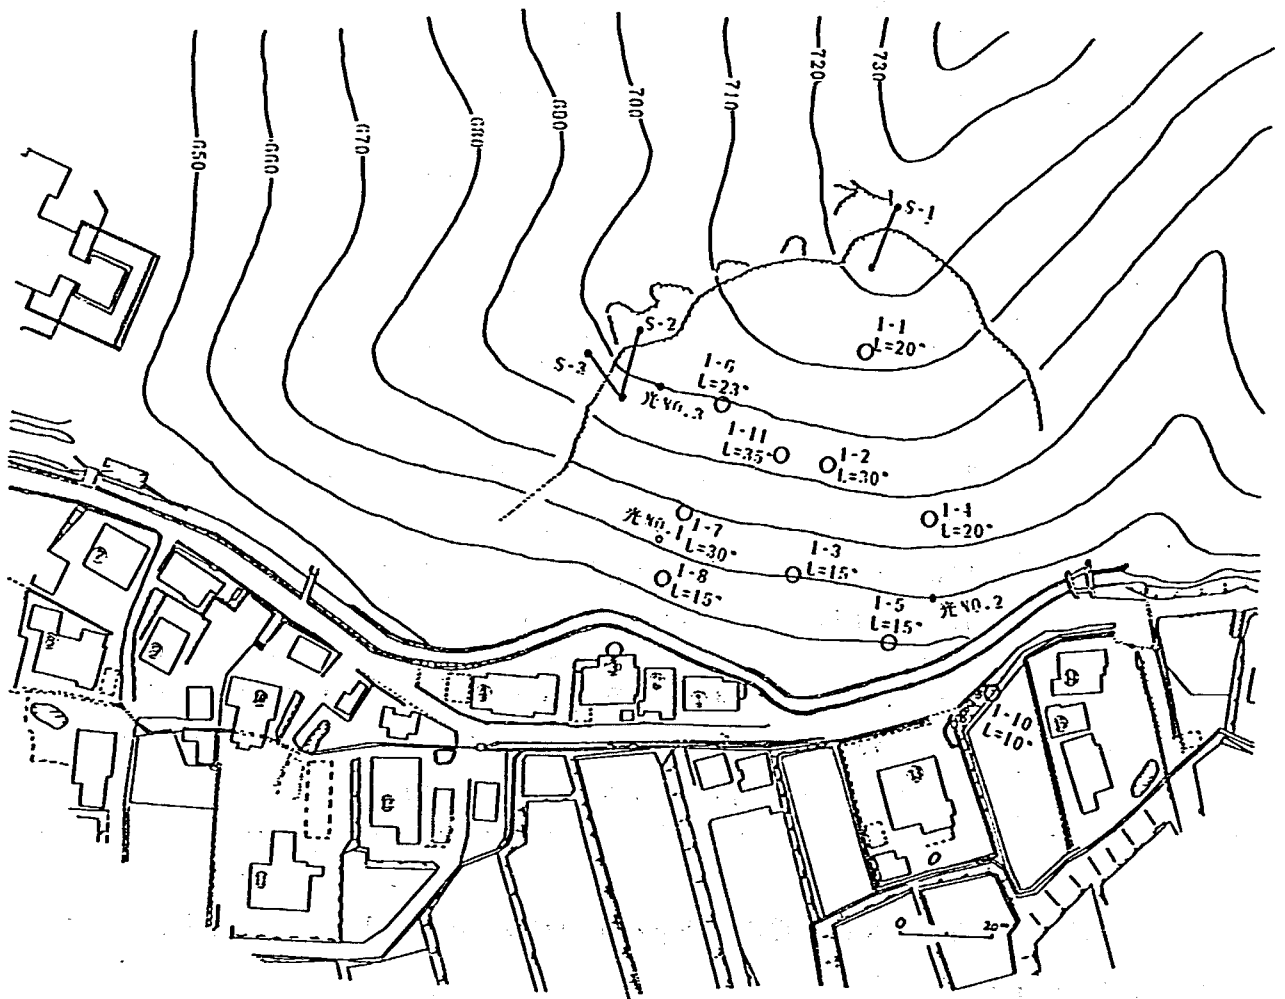
図-3 石原地すべり平面図（Ⅰ，Ⅱブロック）

この滑動ブロックを含む周辺の斜面の踏査の結果、当ブロックに隣接した西側の斜面にも地すべり性の変状が認められた。変状自体はそれほど急激に発生したものではなく、むしろクリープ性のものである可能性が強いが、斜面直下には飛弾一宮として著名な水無神社があり、石積みの擁壁にもずれが認められることからこちらのブロックについても調査・対策が進められることになった。

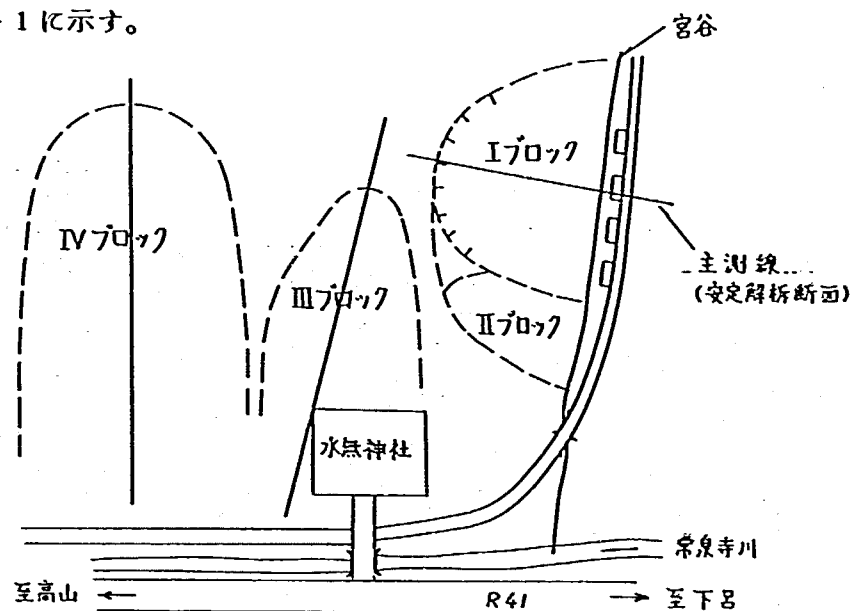
図－4 模式ブロック区分図

これらのブロックの区分を模式的に描くと図-4のようになる。また、それぞれのブロック

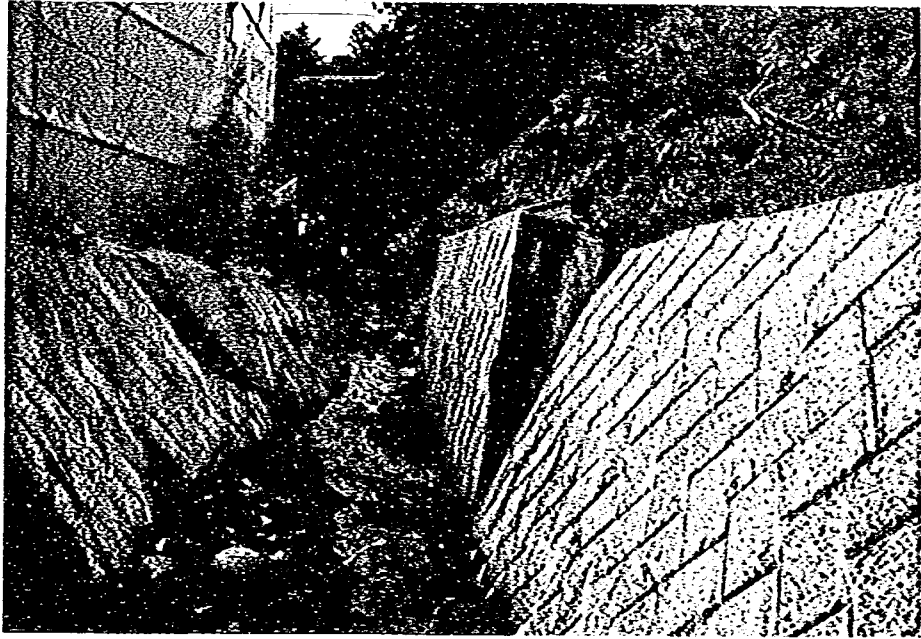
8月3日朝、地すべり末端部を流れる砂防指定地宮谷川の護岸に変状が発見された(写真-2, 3)。同日、村役場からの報告を受けた岐阜県砂防課の職員及び高山土木事務所職員によって、付近の調査が実施された。引き続き4日と5日にもさらに詳細な現地調査がなされた結果、5日の午前中には高山土木事務所の職員によって、山腹に巾約80cm、落差約1m、長さ約150mに及ぶ亀裂が発見された(写真-4, 5)。

写真-2 地すべり末端部宮谷川の護岸の変状

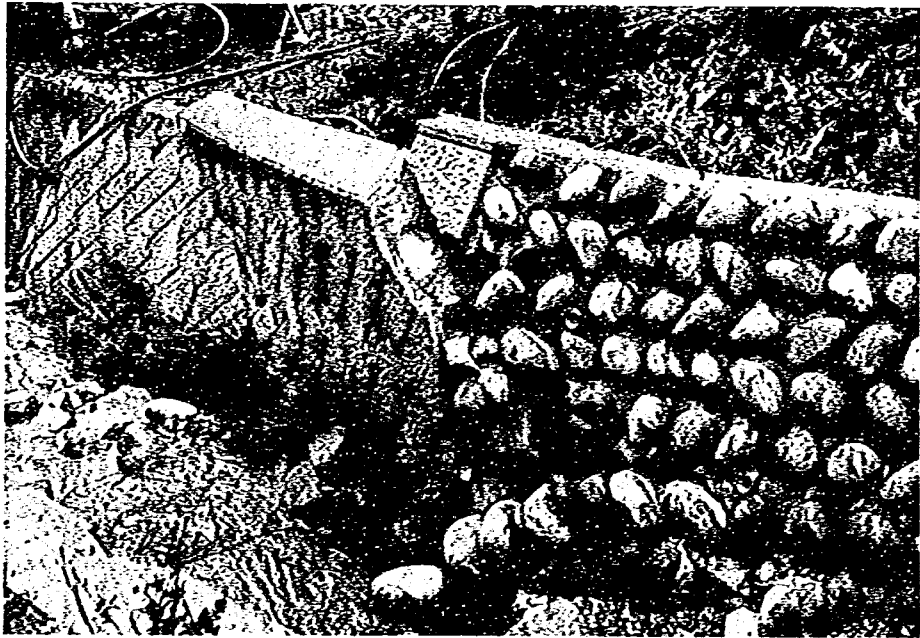
写真-3 地すべり末端部宮谷川の護岸の変状

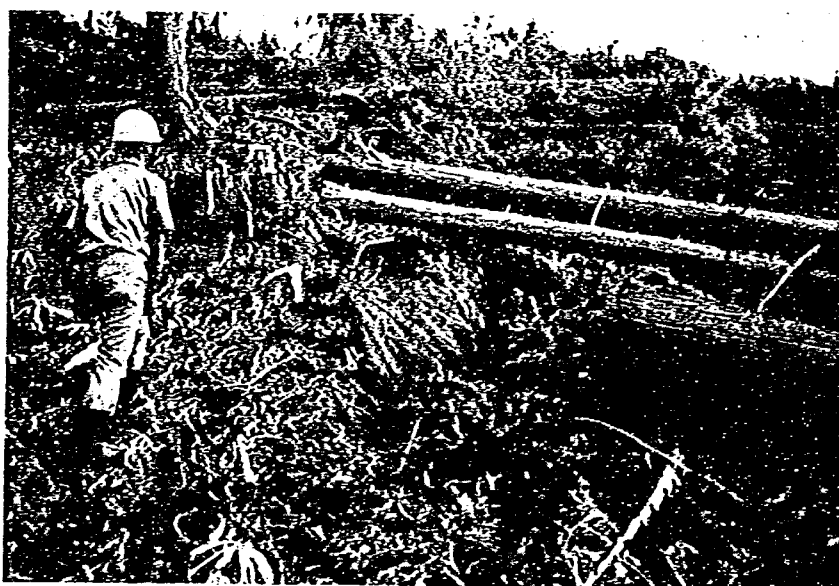
写真-5 亀裂の状況

村役場では8月5日午後、ただちにこの亀裂(主滑落崖)をシートで覆って雨水の浸透防止に努めた。同時に滑落崖の拡大状況の測定を開始し、役場職員及び消防団によって地すべり地内外のバトロールが開始された。同日17時50分、役場に災害対策本部が設置されて、地すべり斜面直下の4世帯13人に対して避難命令が出された(図-3中①～④の世帯)。また、夕刻からは移動杭による移動量観測が開始された。

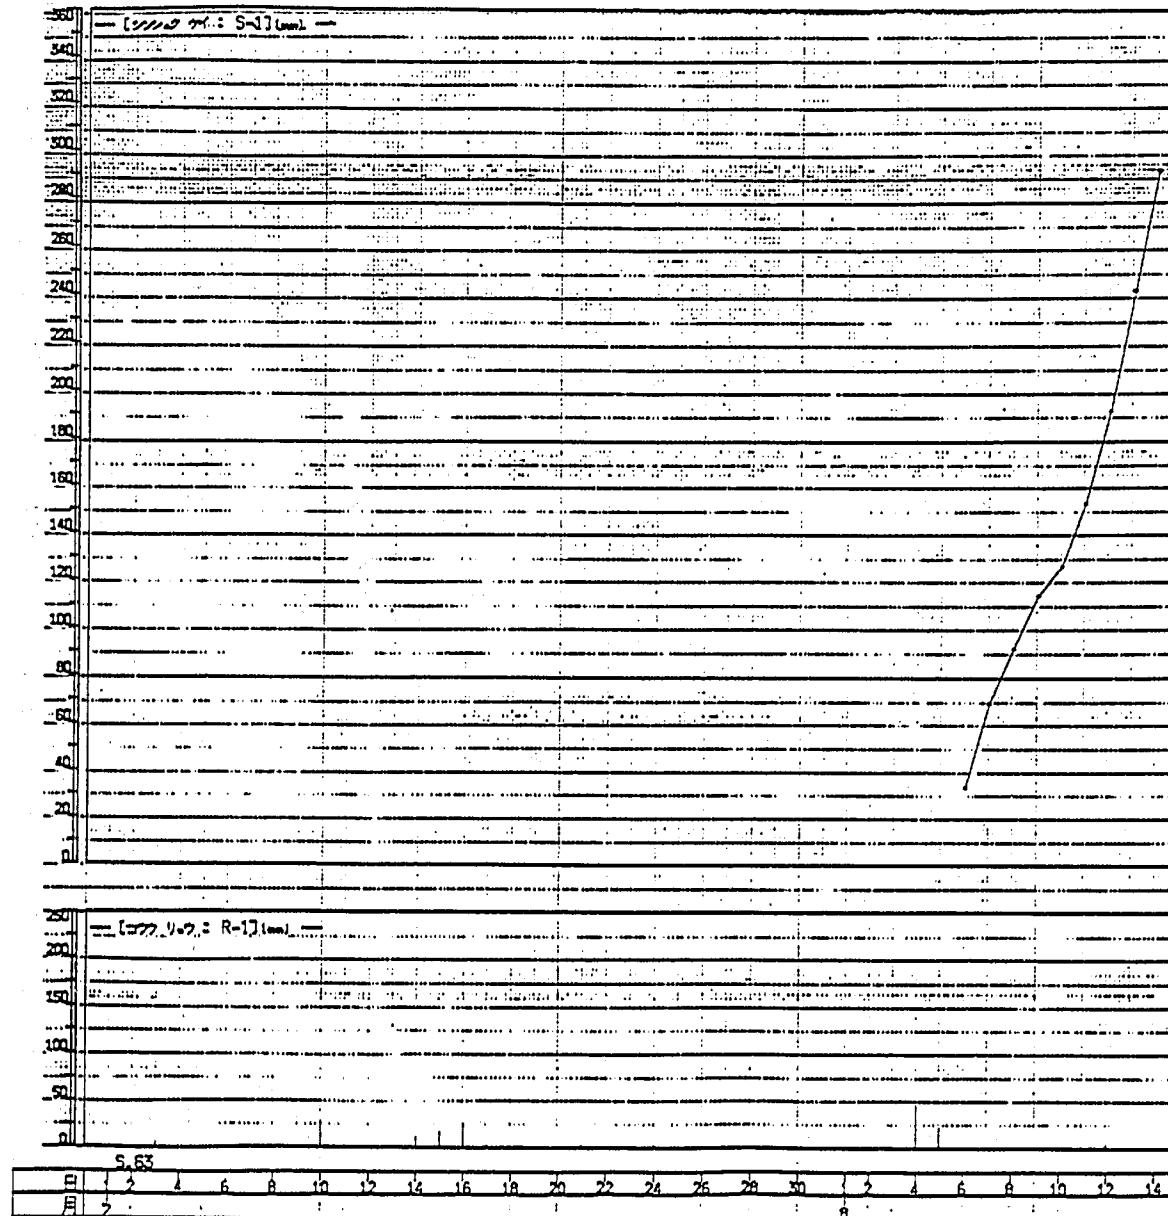
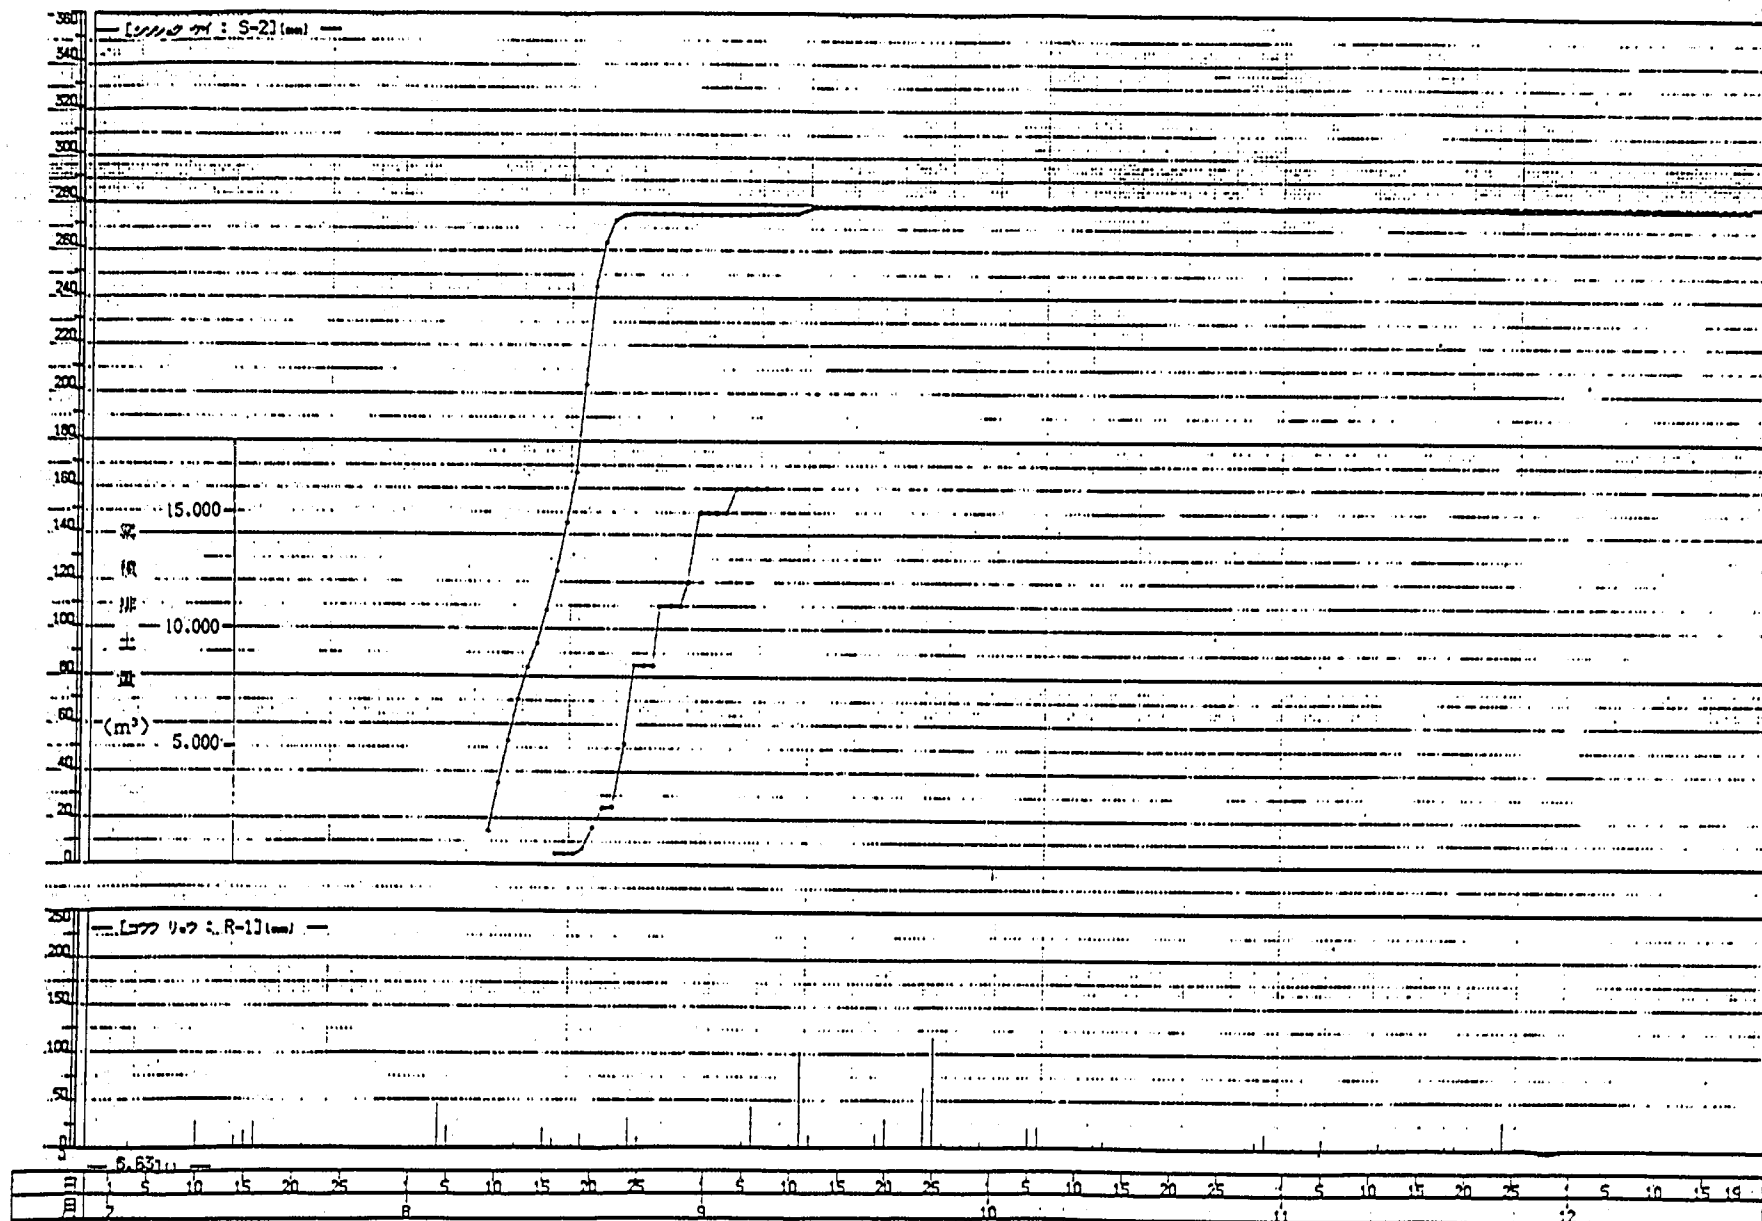
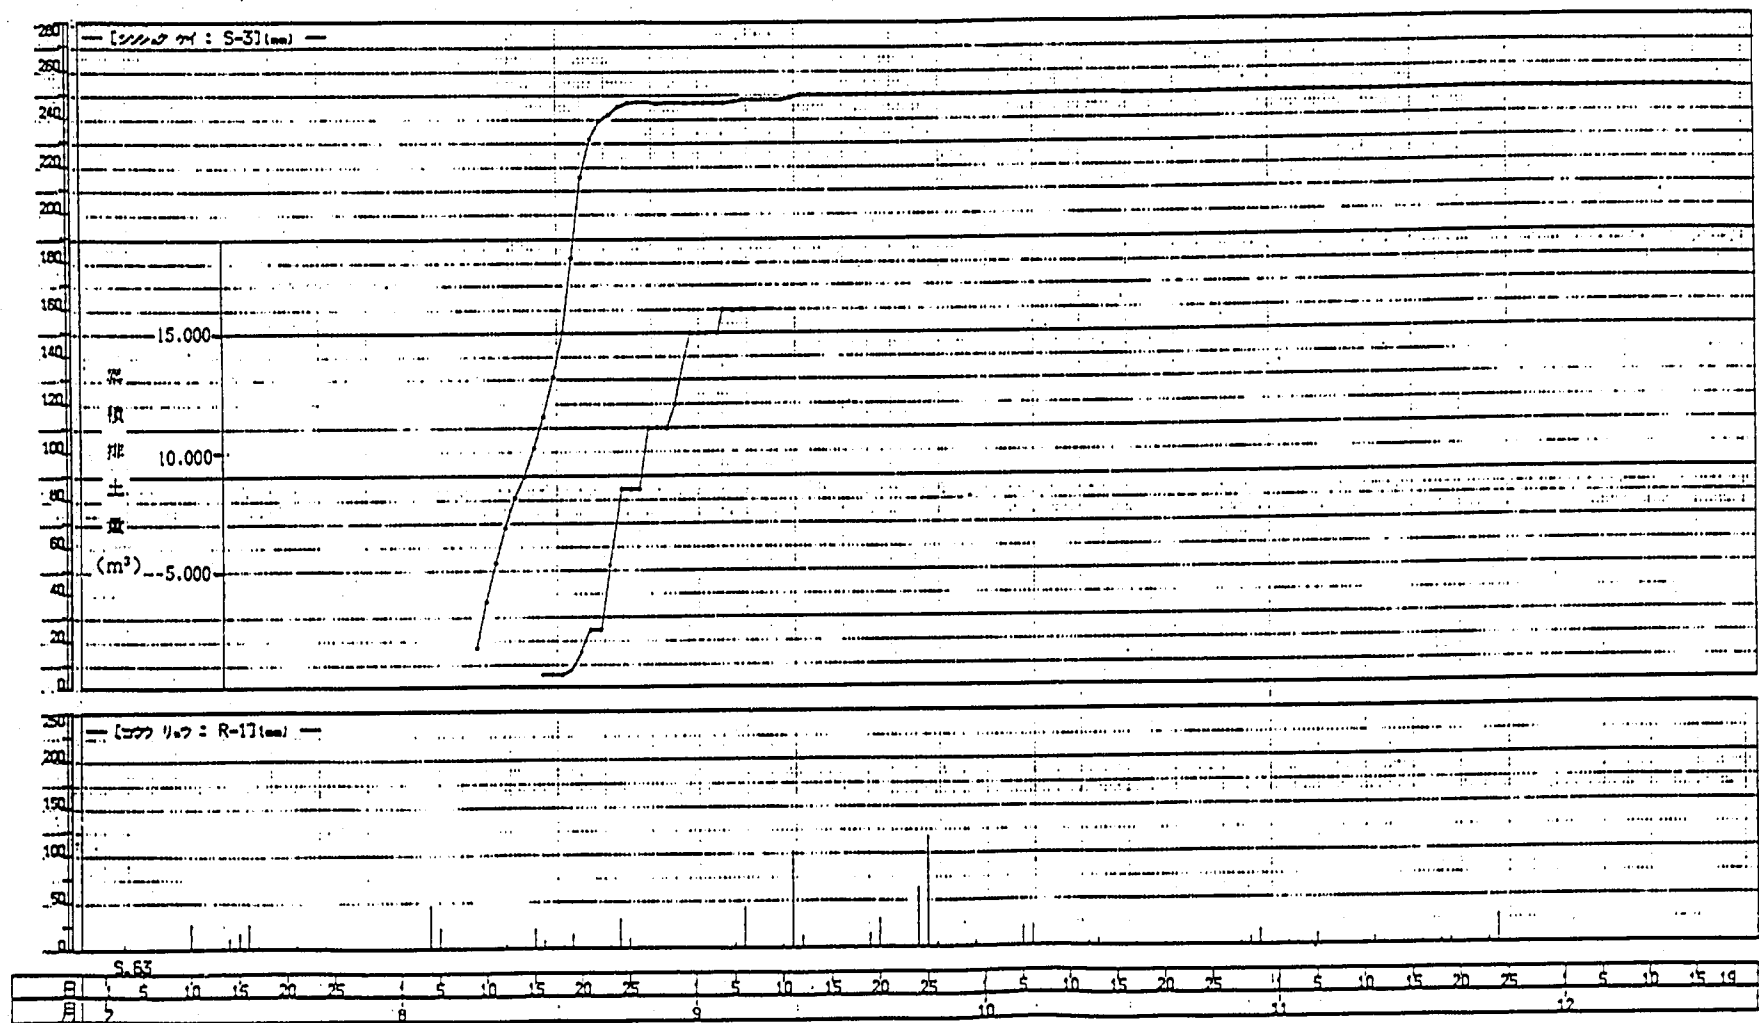
前述したとおり、当地すべりが発見されて斜面に伸縮計が設置されたのは8月6日である。それ以降の主要な伸縮計のデータを図-5に示す。これらのうち、伸縮計S-1は排土工の施工の関係から途中で取りはずされたが、S-2及びS-3のデータをみると8月22～23日頃から急速に移動速度が減少していることがわかる。そして、9月11日の降雨による変動を最後にほとんど移動は停止している。

この主たる原因としては、応急対策として8月13日から開始された排土工の効果が非常に大きかったことがあげられる。図-5には、排土工の実績も記入しているが、8月22日現在の総量は $2,500\text{m}^3$ (EL 717m)、23日現在では $5,200\text{m}^3$ (EL 714m)に達している。ちなみに、元地形と8月23日までの排土工施工後の地形との安全率の比較をすると、後者の方が2.5～3.0%ほど上昇していることになる。

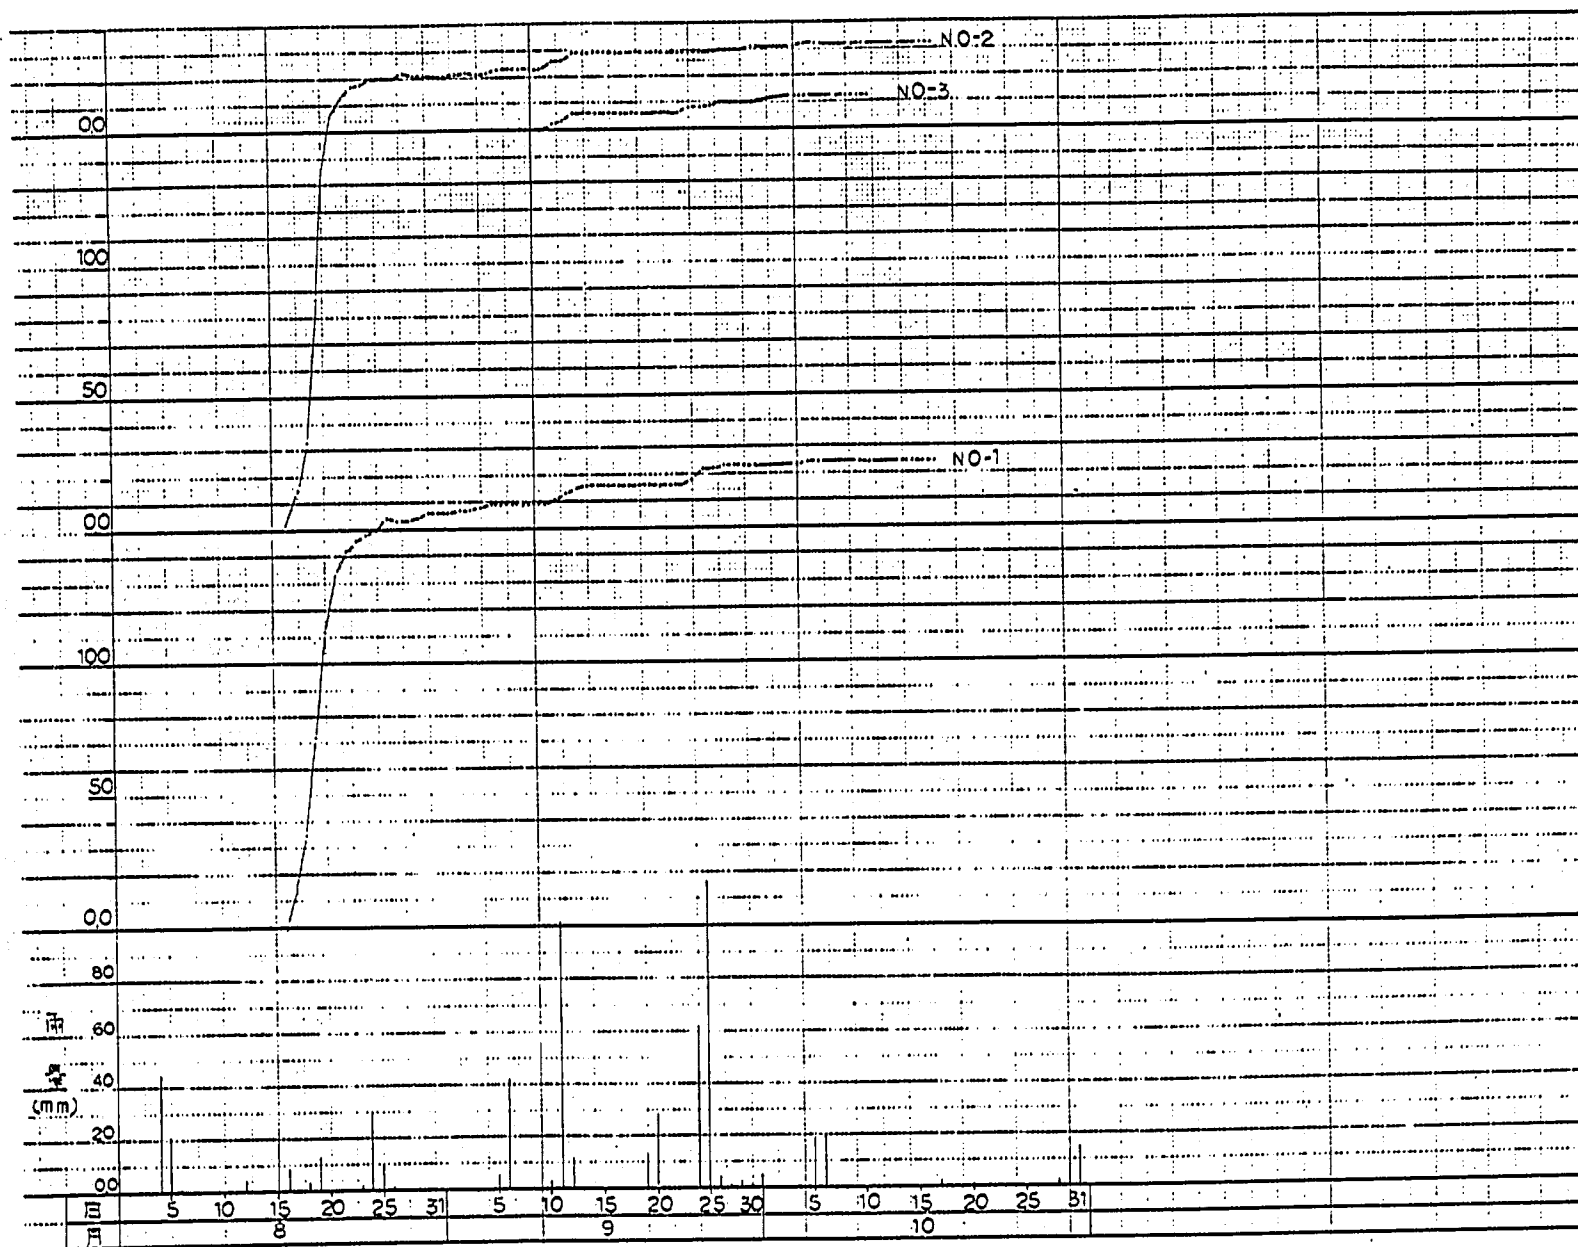
図-6 光波測量による移動量観測結果

移動量の測定は伸縮計だけではなく、地すべりブロックの下部においては光波測量によっても実施されている。その結果を図-6に示すが、これらはほとんど伸縮計観測の結果と一致する。

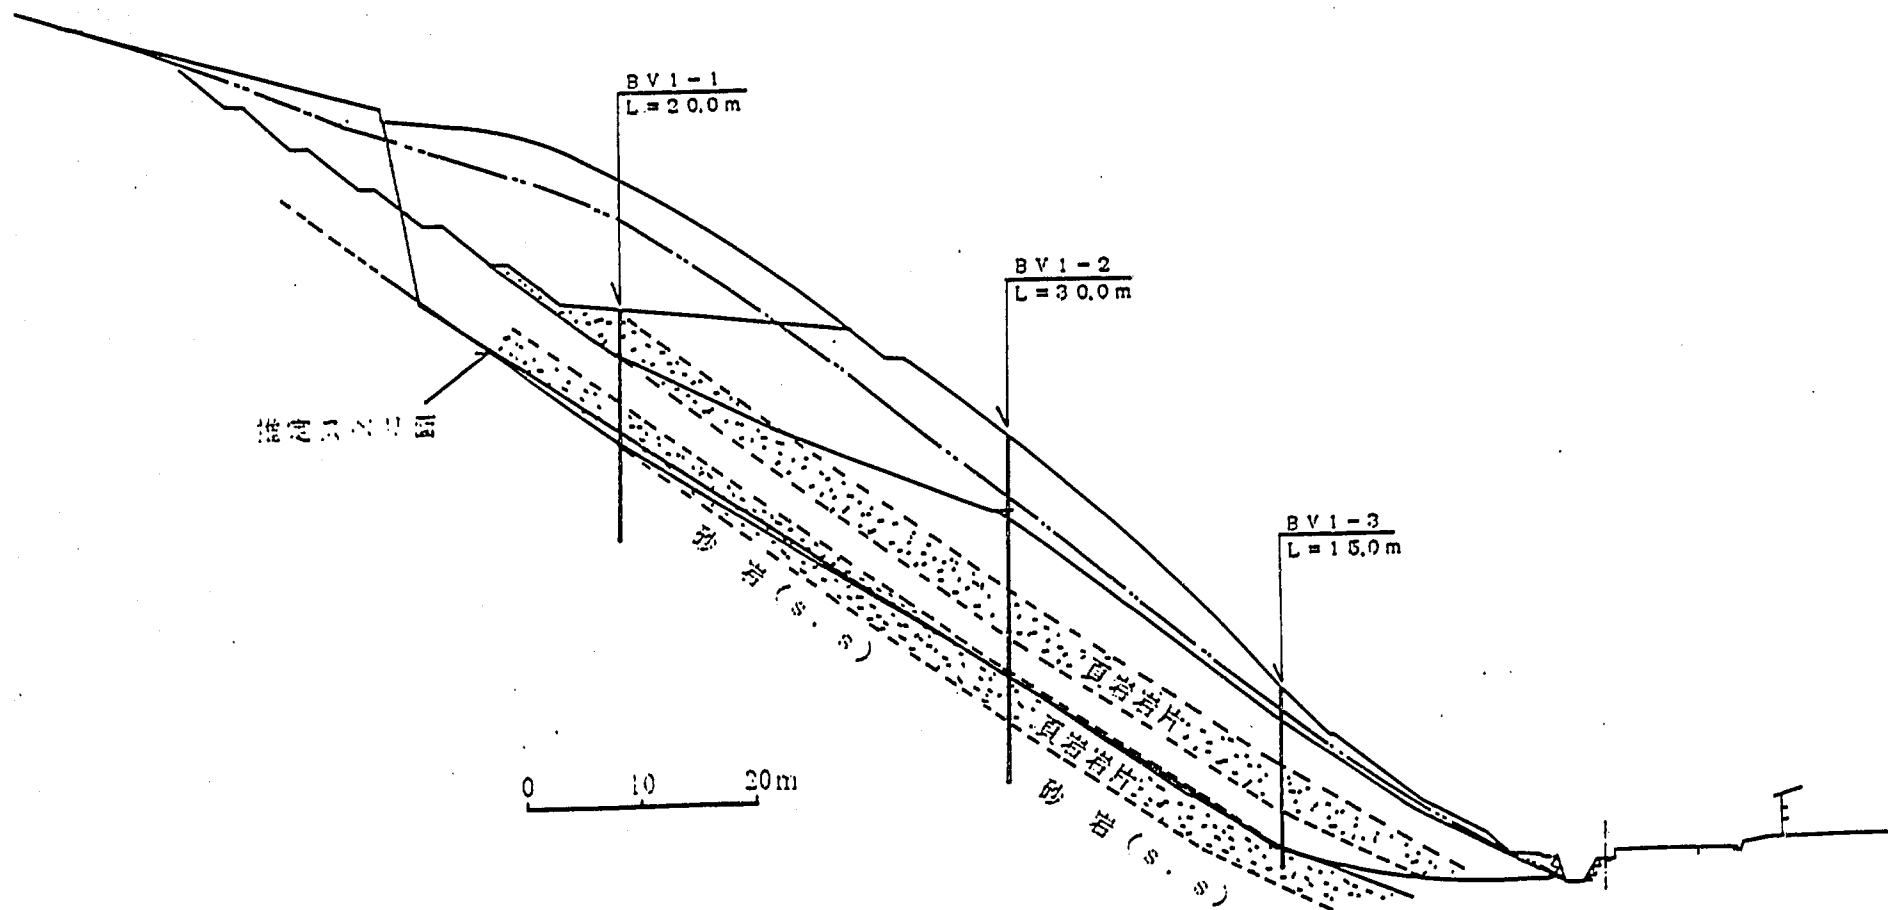
図-7 地層想定断面図 (I, II ブロック)

1ブロックにおける地質調査ボーリングは図-3に示したとおり、10箇所で行われている。これらのうち、8箇所は地すべりの斜面上、残りの2箇所は宮谷川をはさんだ対岸の平坦地で実施された。その結果、主測線については図-7に示したような断面図が得られた。図-8に主測線沿いの3孔のボーリングの地質柱状図を示す。

るが、これらの孔の掘削が完了したのはそれぞれ9月15日及び14日であったために、すべり面における顕著な変状をとらえるには至っていない。したがってすべり面の判定は主としてボーリングコアの状況からなされ、図-7に示したように推定された。

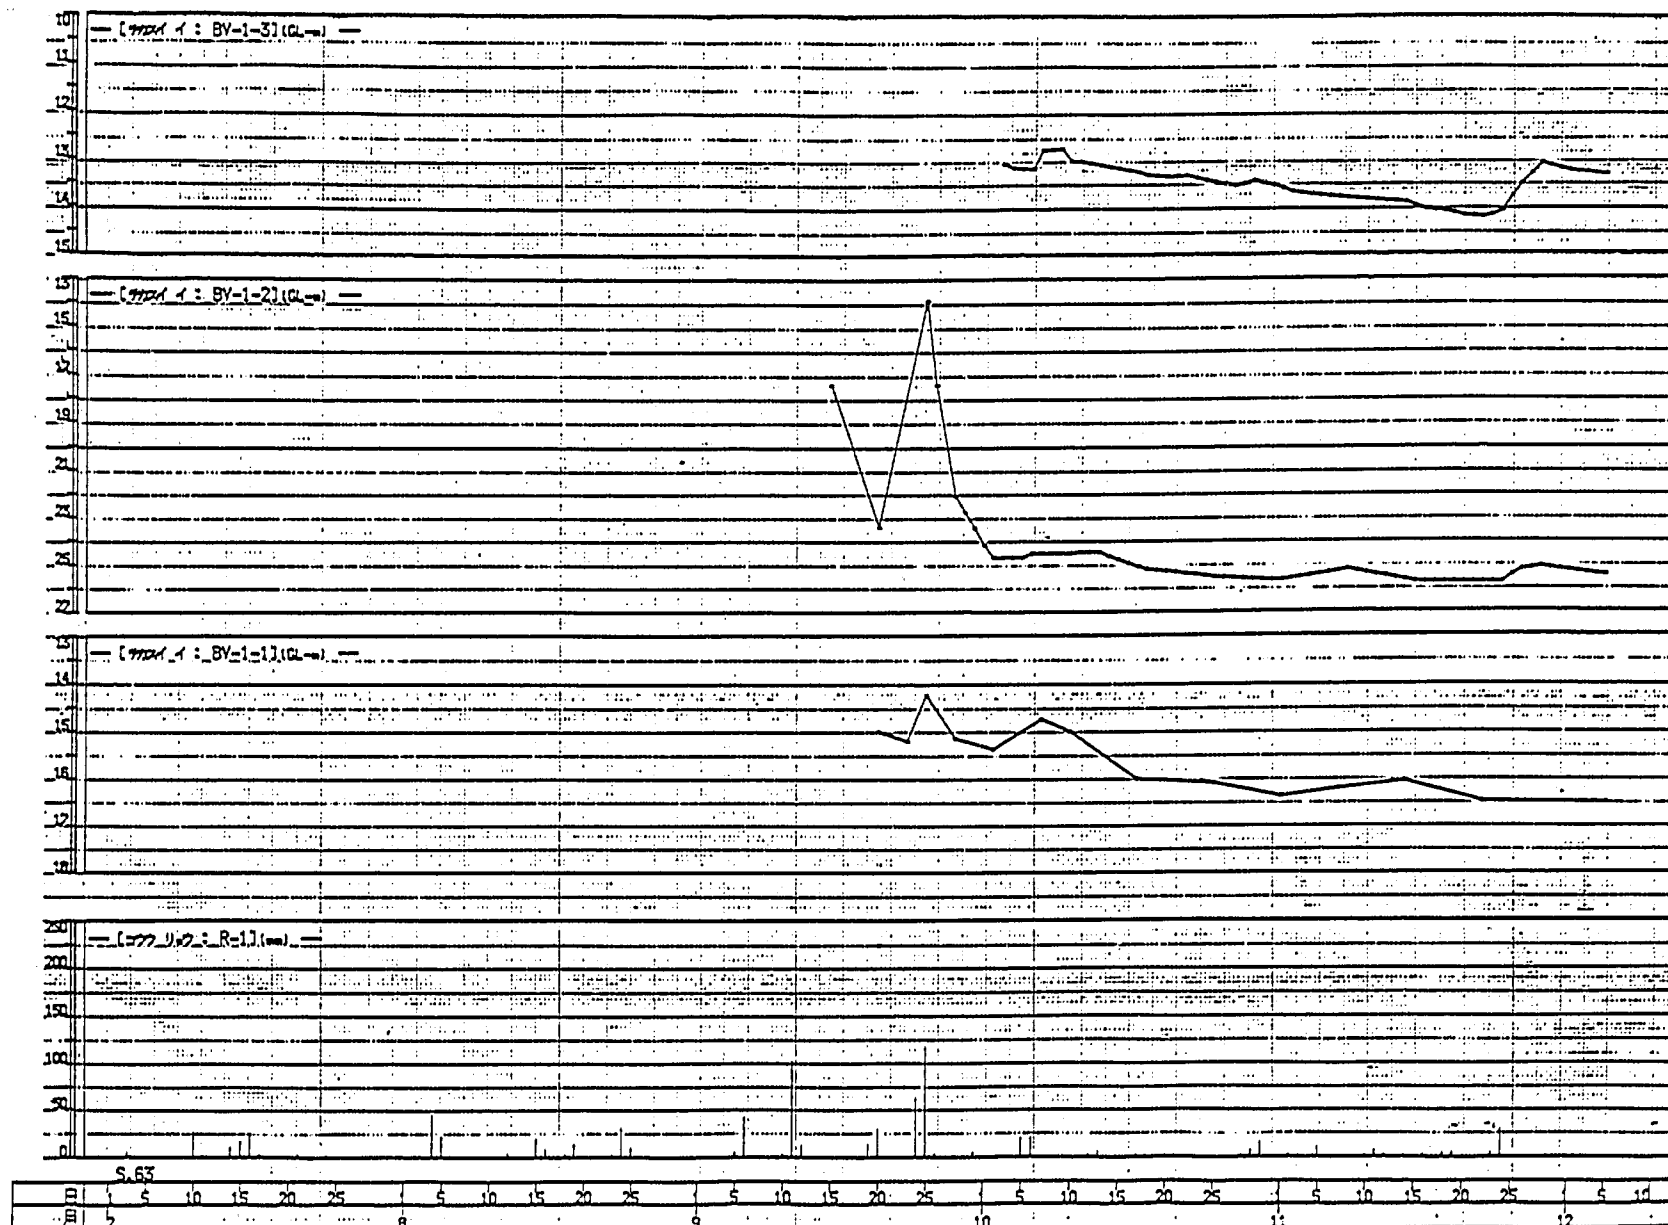
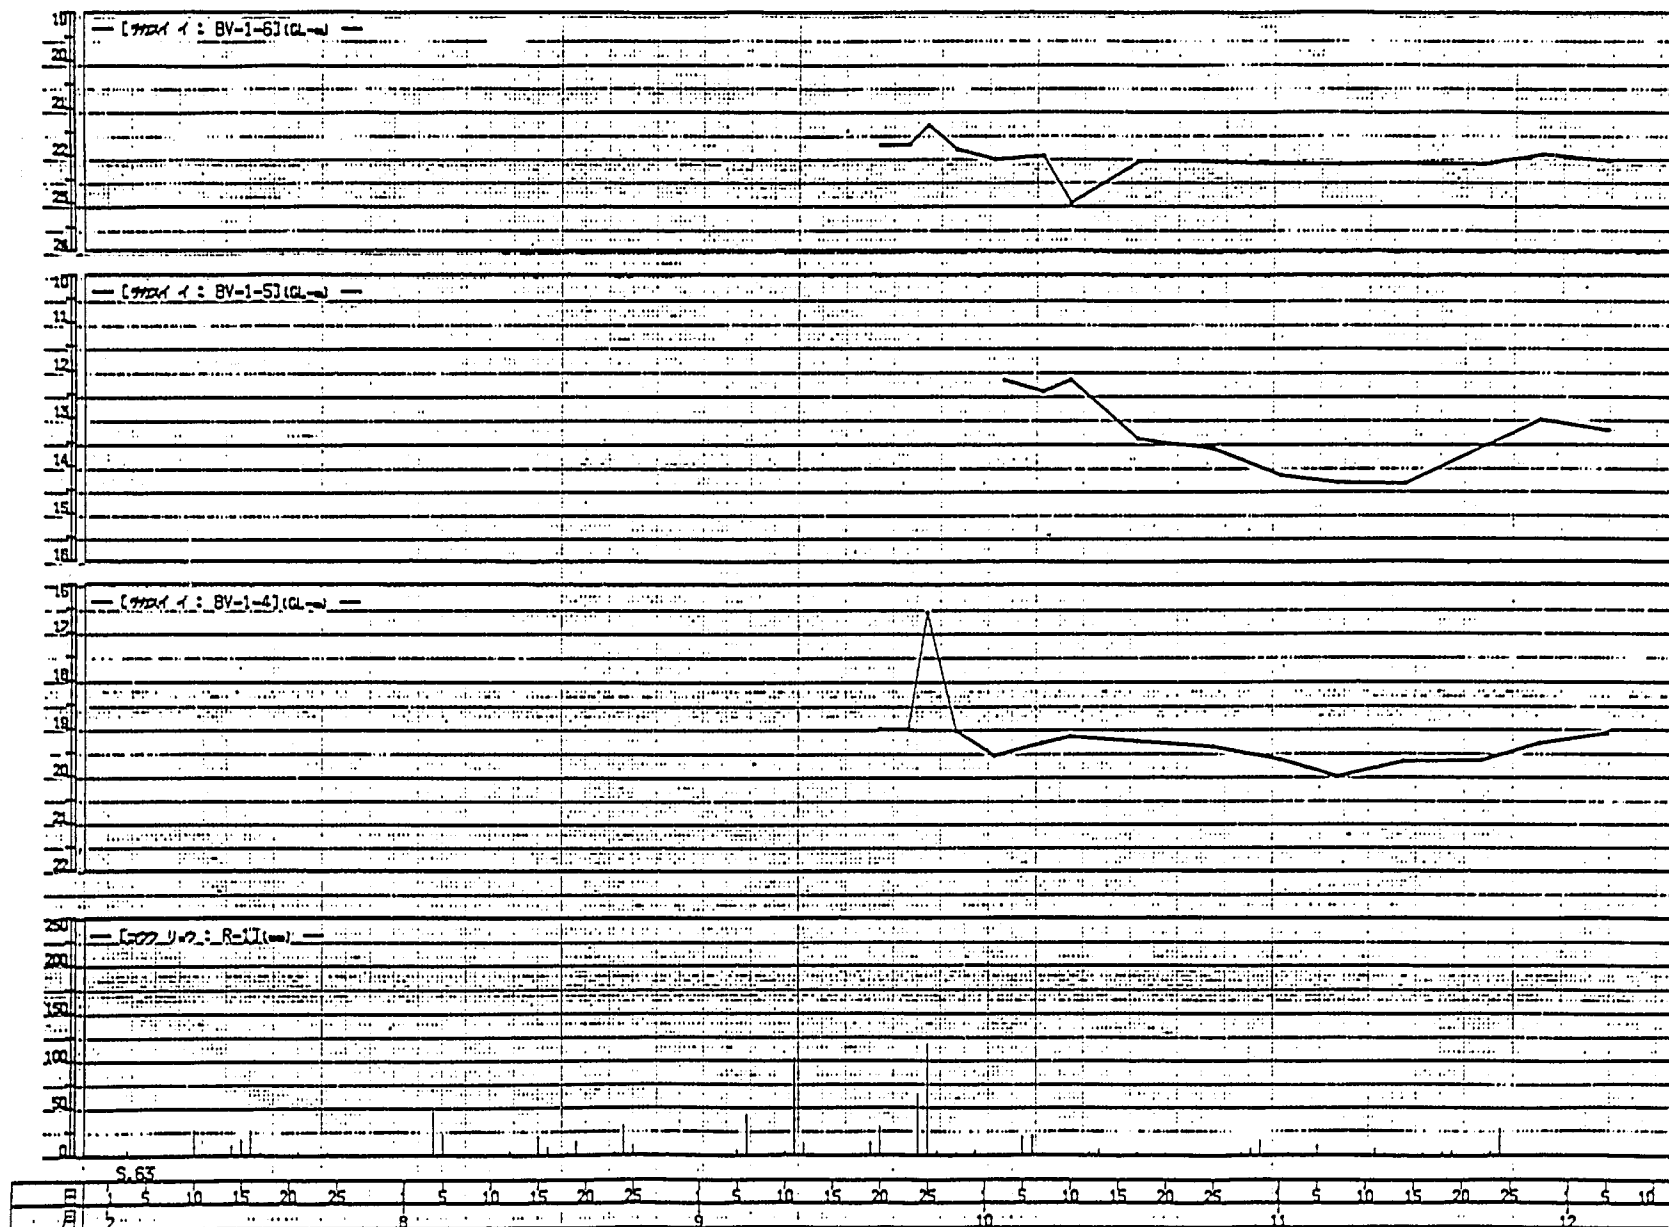
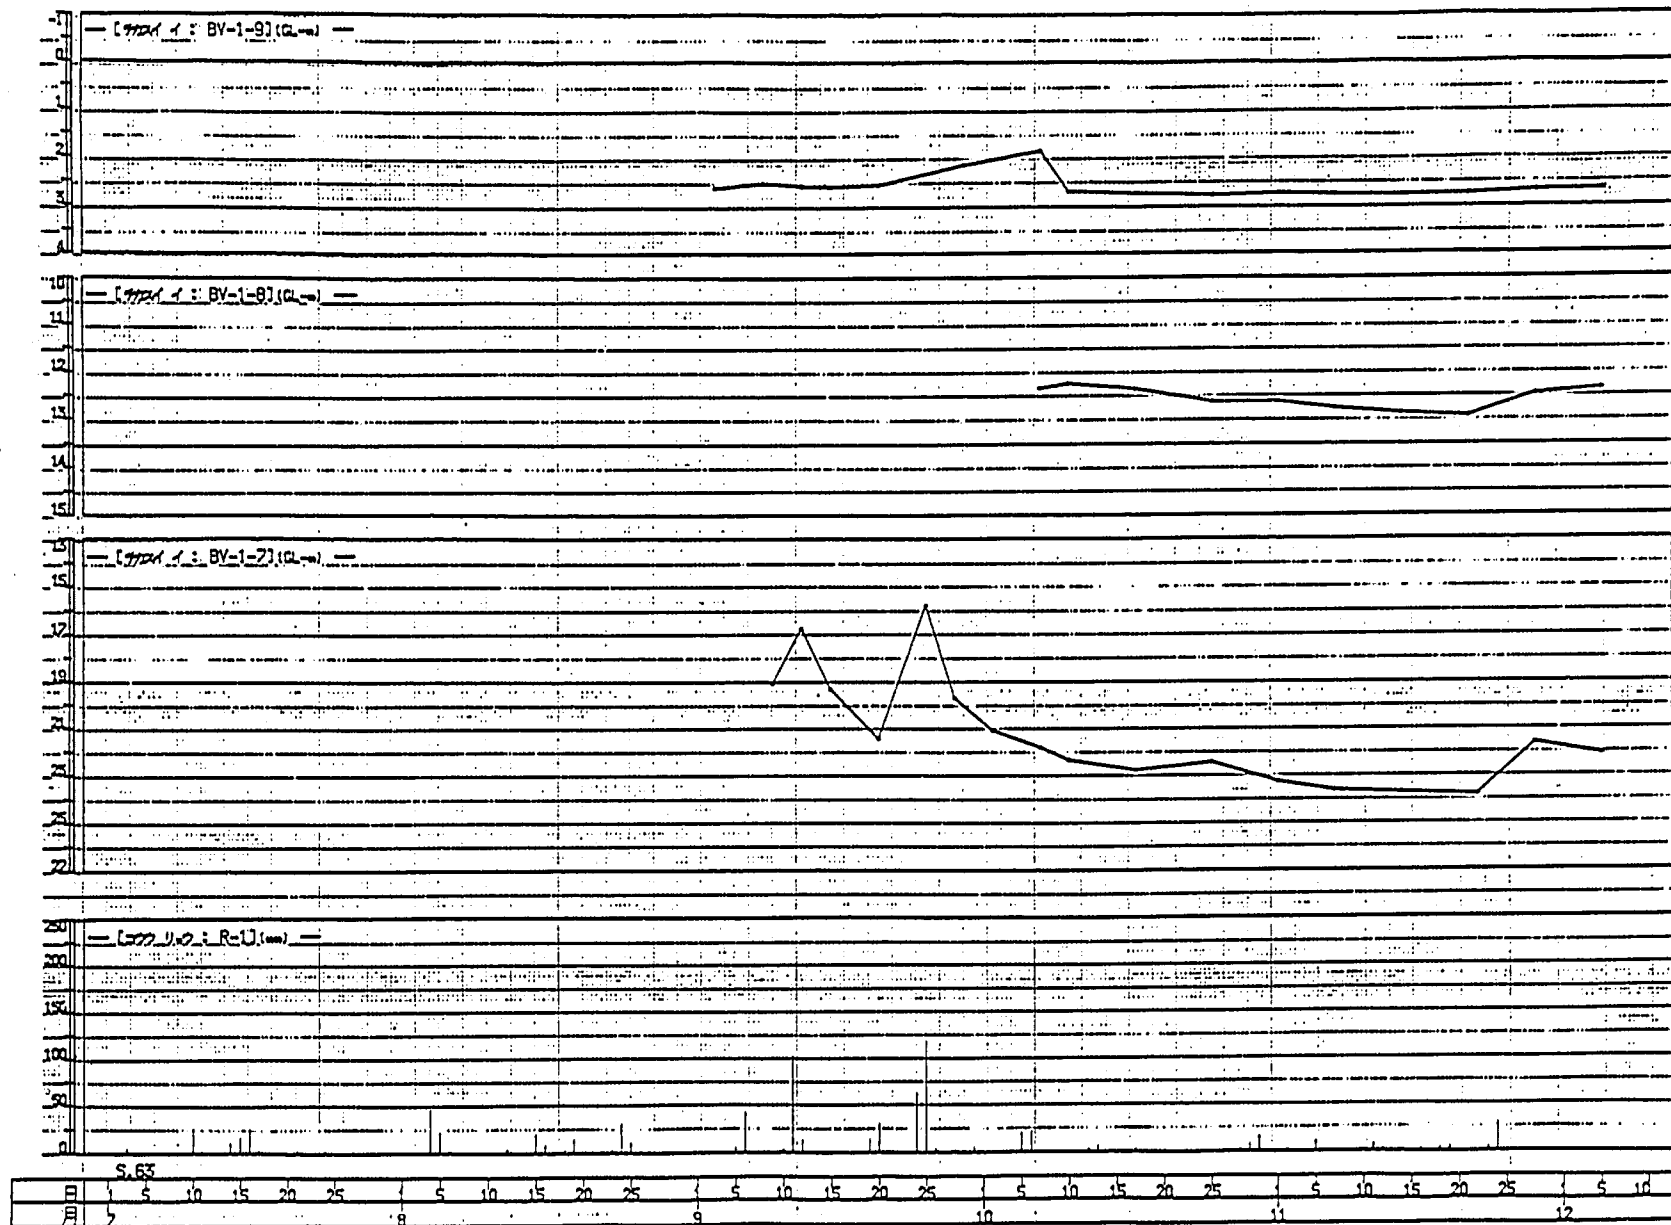
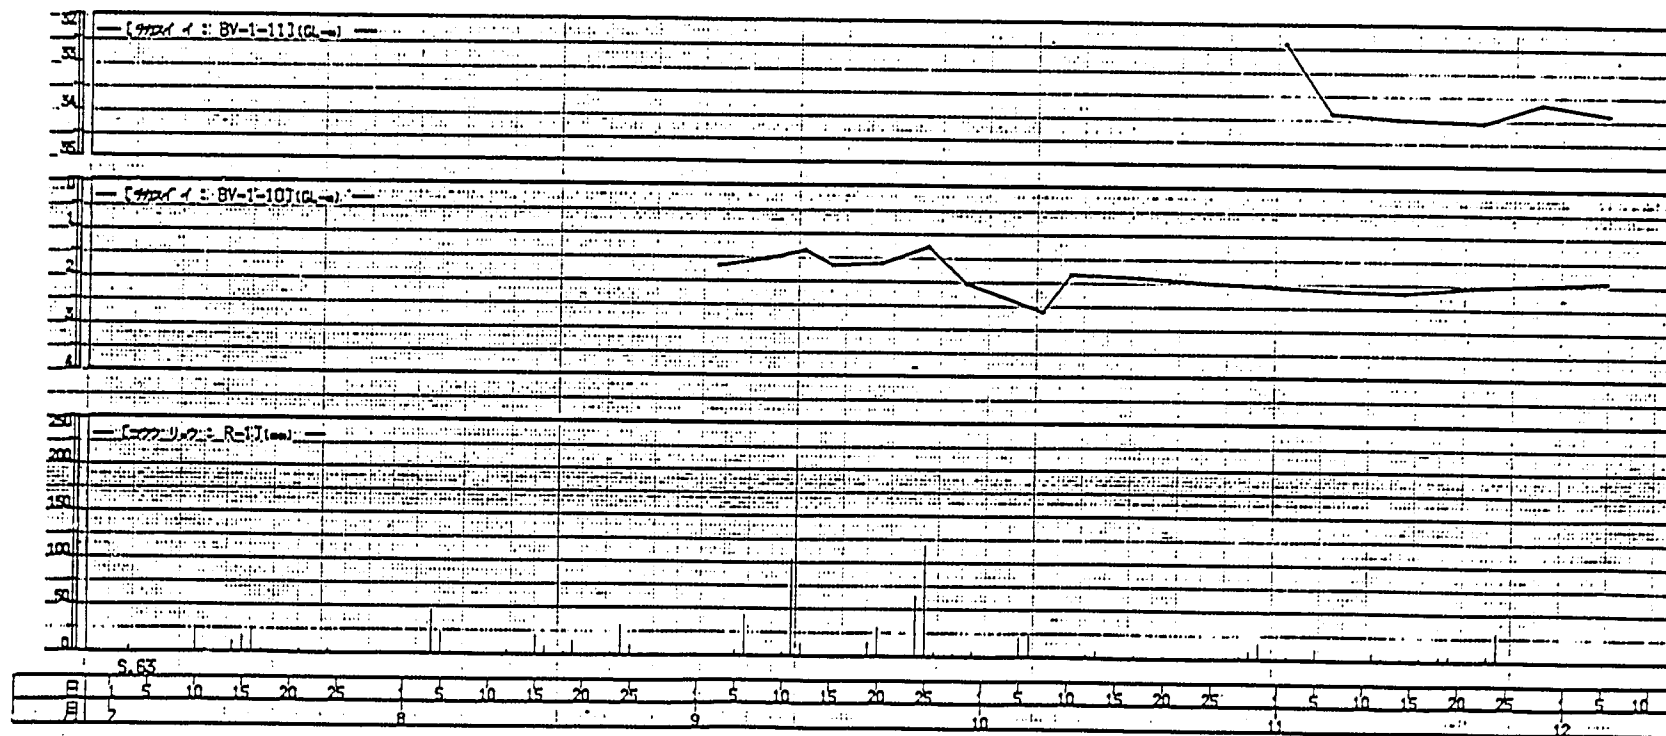
Iブロックのボーリング孔の地下水位観測結果を図-9に示す。これらの図を見ると、降水の少ない期間は地下水位は推定すべり面よりも低い位置にある場合が多いが、9月24~25日（連続降雨量179.5mm）のように多量の降水のあった場合には、特に1-2, 1-4, 1-7の各孔において顕著な水位の上昇が認められる。観測が時間的にそれほど密に行なわれていないため、実際のピーク水位は図-9に示された水位よりもさらに高くなっていた可能性が大きい。これらの地下水位観測の結果をまとめると表-6のようになる。

また、上述した3孔はいずれも地すべり斜面の中間部に位置しており、斜面中腹部に地下水が貯留され易いような水文地質条件が形成されていることも考えられる。

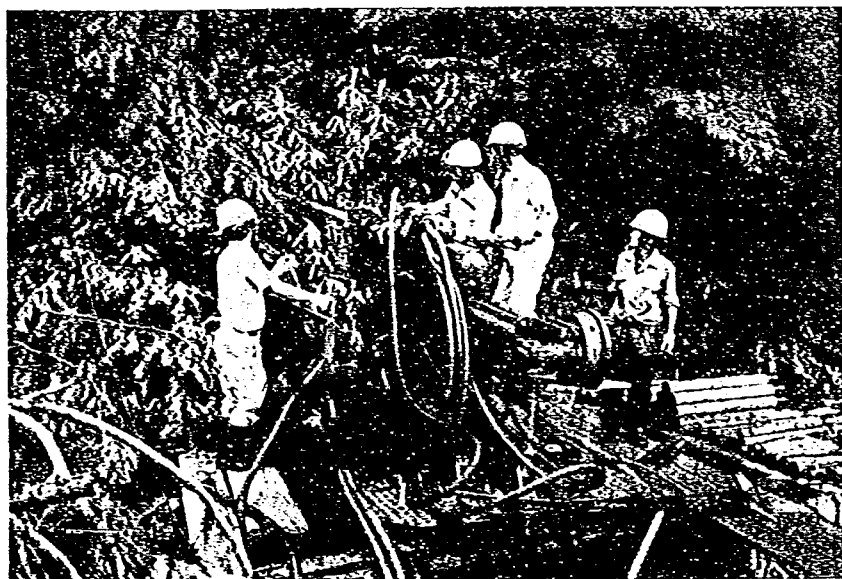
写真-6 Iブロック末端部における集水ボーリング工

石原地すべりの今回の主滑動ブロックであるⅠブロックにおいては、前述のように地すべり現象が発見された直後から斜面下部における集水ボーリング工（写真－６）と斜面上部における排土工が実施された。また、斜面末端部における押さえ盛土工も間もなく着工された（写真－７）。これらの工事を応急対策工と考えれば、その施工によって、このブロックの移動状況をみると、安全率は1.0を上回ったことが推定される。

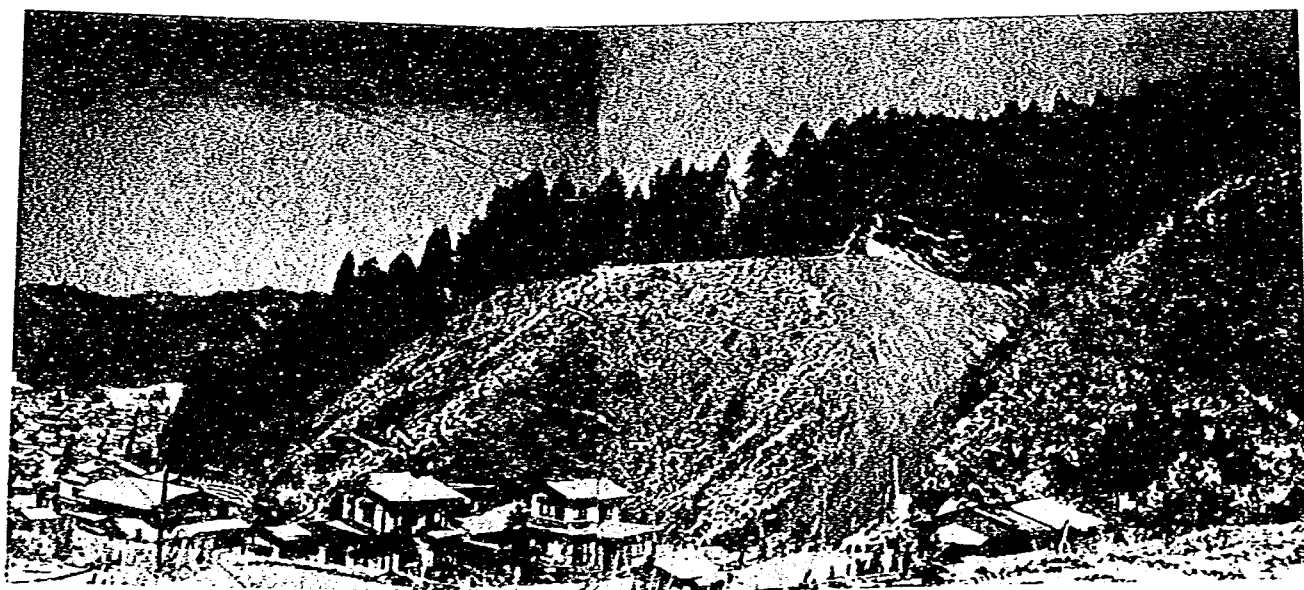
写真-7 排土工及び押さえ盛土工完了後の全景

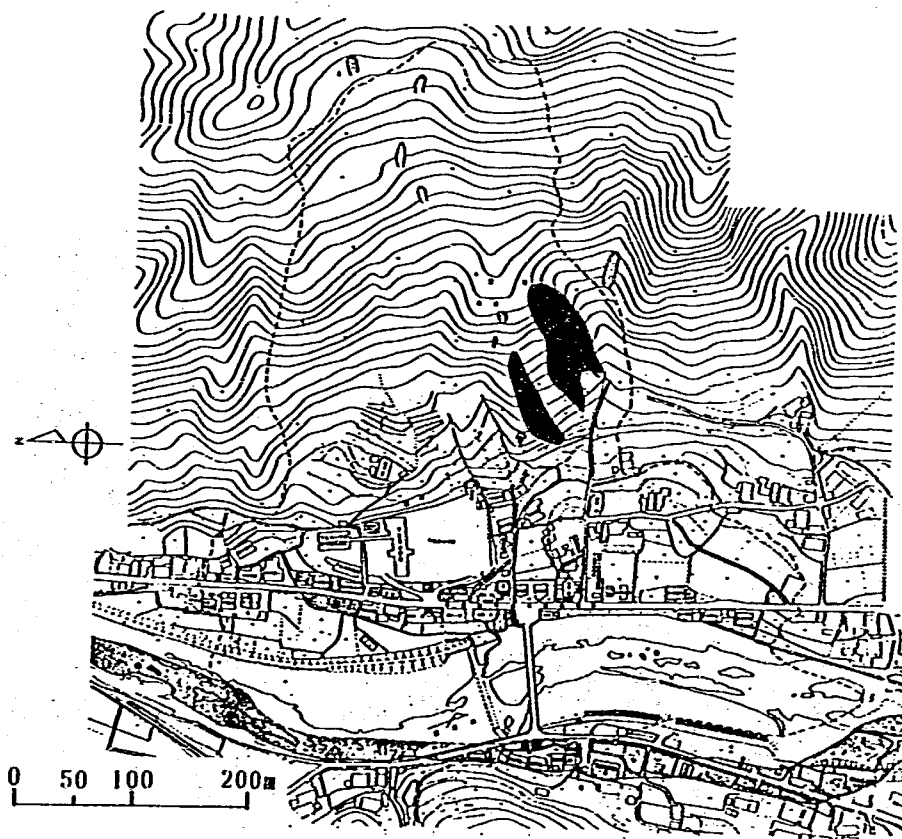
図-10 福知地すべり平面図<sup>4)</sup>

昭和51(1976)年9月13日に一宮町の福知で発生した大規模な地すべりで、80万 $\text{m}^3$ の土砂が157棟の家屋、事業所を破壊した(図-10)。この大崩壊の下部は、ほとんど流動に近い移動形態で図-10に破線で示した範囲まで広がった。図-11には地すべり発生前後の降雨量の状況を示す。
