# 土 木 研 究 所 資 料

## 昭和63年熊本・島根 が け 崩 れ 災 害 記 録

建設省土木研究所  
急傾斜地崩壊研究室

## 昭和63年熊本・島根がけ崩れ災害記録

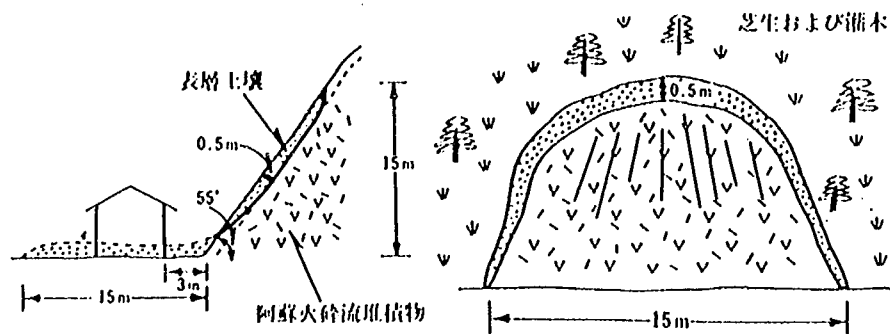
矢部町におけるがけ崩れの例（崩土は家屋の壁面を破損して床上を進行した）

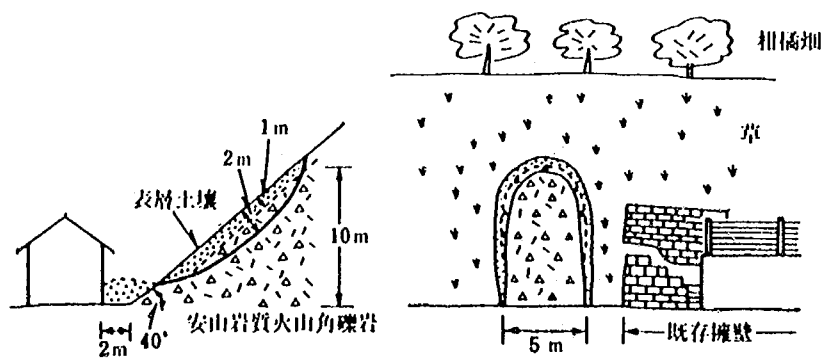
天水町におけるがけ崩れの例

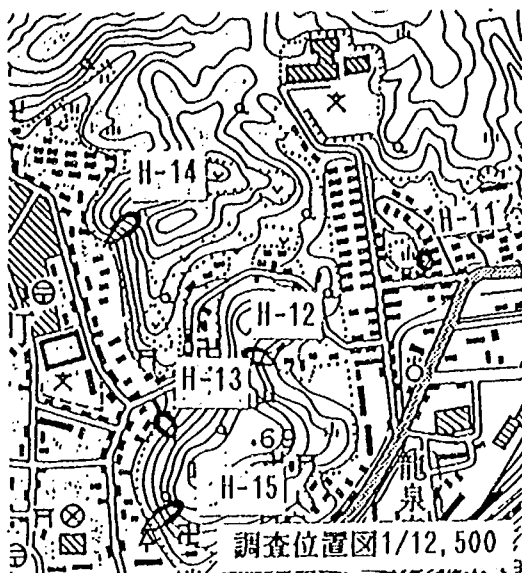
整理番号 H 1 4 (15) 場所 浜田市松原町松原

風化表層の滑落である。滑落面には基岩が露出している。小規模な谷部にあたり、集水されやすくなっている。崩土は現在ほとんどが排除されているが、保育園の一部を損壊させている。崩壊の周囲には亀裂等は見られない。

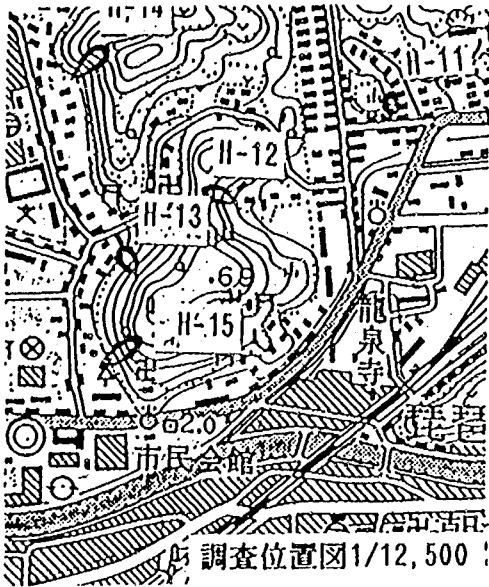
整理番号 H15 (9) 場所 浜田市殿町大字鏡山

急斜面での表層崩壊である。崩壊面には全面に基岩が露出しており、赤褐色の表土が部分的に貼りついて  
いる。山裾の部分は産地になっている。崩土は人家1戸  
を半壊させ、末端が拘置所に達しているが、これには  
被害を与えていない。また崩土の一部は泥土状である。  
周囲に亀裂は確認されない。

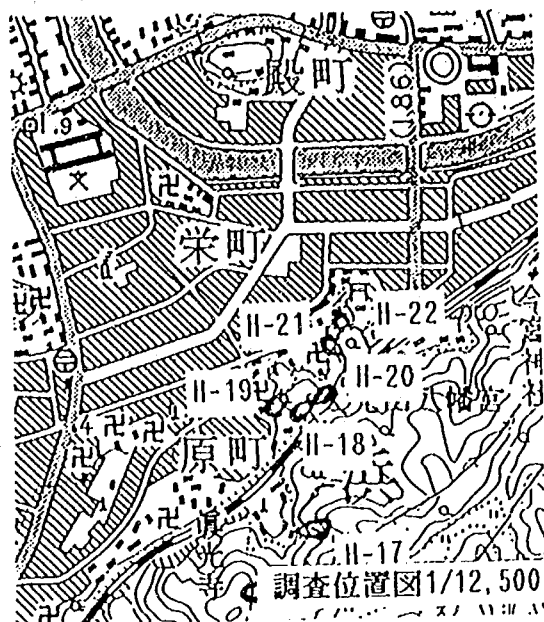
整理番号 H18(66) 場所 浜田市清水町

崖錐の崩落である。滑落崖の最下部にパイピング痕があり、聞き取りによってもここから水が噴き出したことが確認された。崖錐には瓦礫が含まれており、人工的な捨土であろう。崩壊後部には大小多数の開口亀裂や段差が見られ、崖錐が押し出している物と思われる。今回の崩壊による崩土は斜面上に留まっており、人家に達していない。

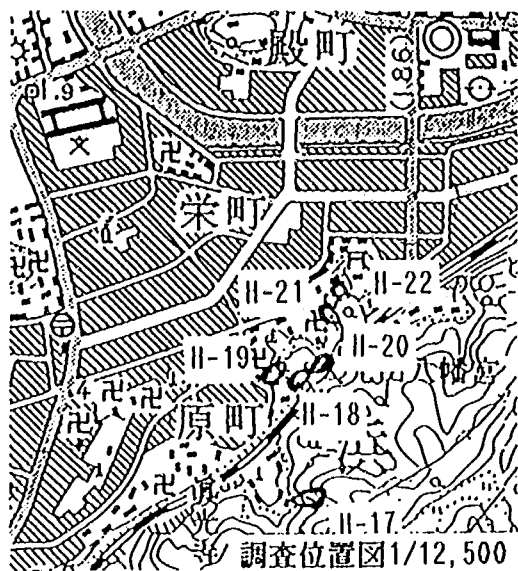
整理番号 H19 (66) 場所 浜田市清水町

段差地形の縁での小規模な崩壊である。崩土は人家に達したが、被害は与えていない。また、ほとんどの土砂は排除されている。亀裂は崩壊後部には見られないが、側方の神社の石垣の押し出しによる亀裂が生じている。山裾が崖錐地であるため集水しやすい状態にある。

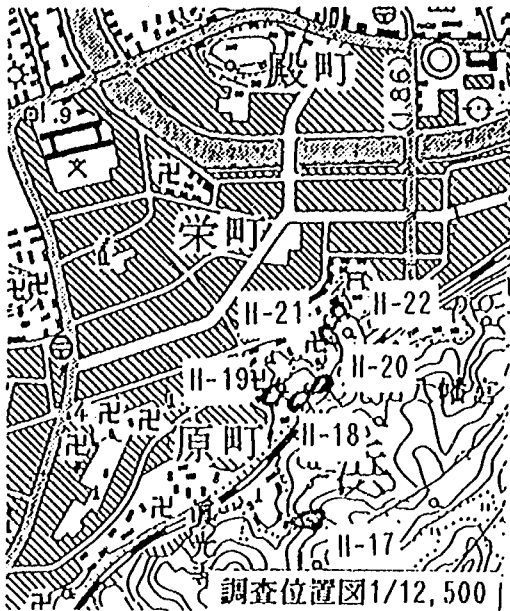
整理番号 H20

台地に敷設された道路法面からの表層崩壊、各地形の最奥部で集水されやすくなっており、崩壊頭部の路上には流水跡が見られた。崩土は台地下にあった寺（長安院）を全壊させ、墓石の一部も倒壊させているが、人家にまで達していない。表土が厚く、崩壊右斜面上の杉植林地には亀裂が連続している。

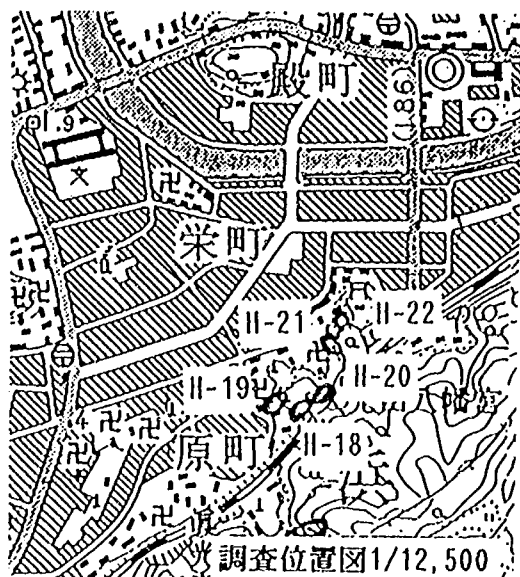
整理番号 H21(51) 場所 浜田市清水町

台地斜面での表層崩壊である。小規模な崩壊で土量も少ないが、人家に接しているため直下の家屋の一部を損壊させている。周囲に亀裂等は見られない。

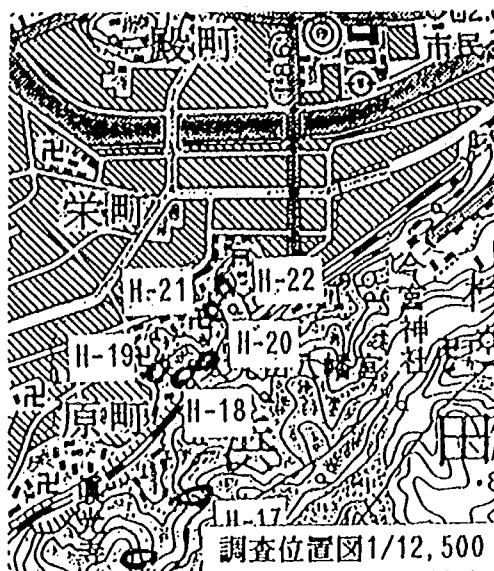
整理番号 H22

台地斜面での表層崩壊である。崩土は人家に達して一部を損壊させているが、現在は排除されている。崩壊後部に連続して亀裂が生じており、一部は滑落ブロックとなって斜面の傾斜変化点に残存している。

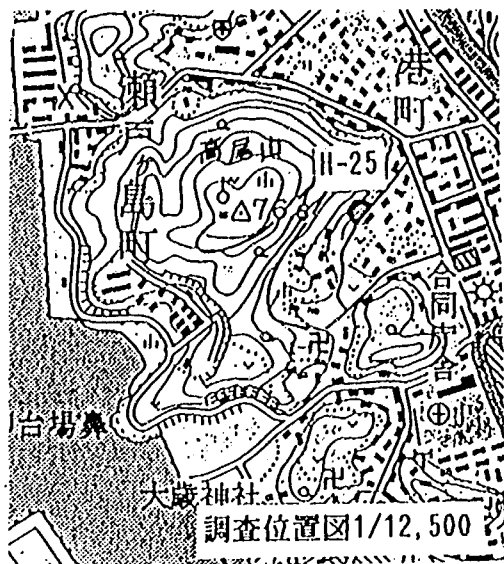
整理番号 H25 (43) 場所 浜田市港町大字港町

急斜面に作られた段々畑の表土の滑落である。斜面全体にこうした崩壊が見られるが、いずれも規模は小さい。崩土は土塊状で斜面上に留まっており人家まで達していない。崩壊後部に小規模な亀裂が発生している。

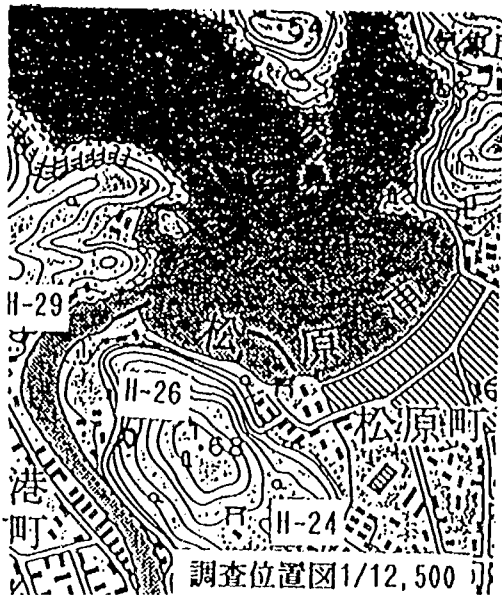
整理番号 H 2 6 (44) 場所 浜田市殿町

基岩の風化部と表土が崩落した表層崩壊である。崩土は排除されているが、崩壊時には人家の内部に達している。周囲に亀裂等は見られないが、側方には同様の位置から崩壊している箇所が見られる。

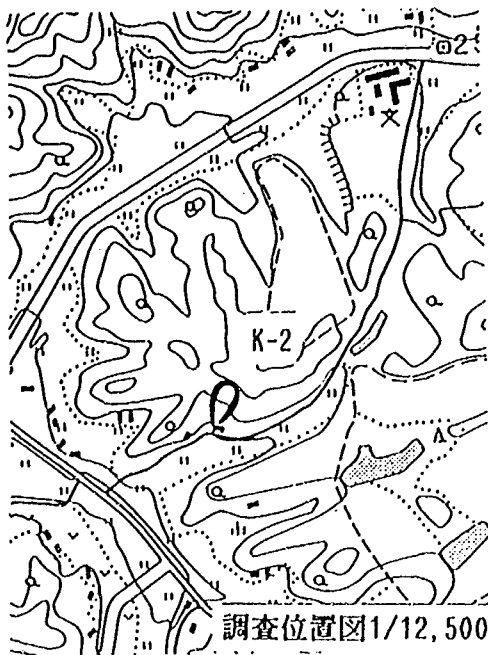
整理番号 K2 (21) 場所 那賀郡金城町今福

人家背後の古い切土に続く傾斜 $34^{\circ}$ の斜面に頭部を持つ崩壊である。地盤は地表から腐食層（厚さ $0.4\text{m}$ ）、風化粘土層（ $1\text{m}$ ）、クサリ礫層からなる。斜面には広葉樹が繁茂している。

崩壊の規模は幅 $17\text{m}$ ×奥行き $8\text{m}$ 、崩壊深は $1.5\text{m}$ である。崩壊土砂はほとんど全て人家で止まっており、一部が両側方へ流出した。

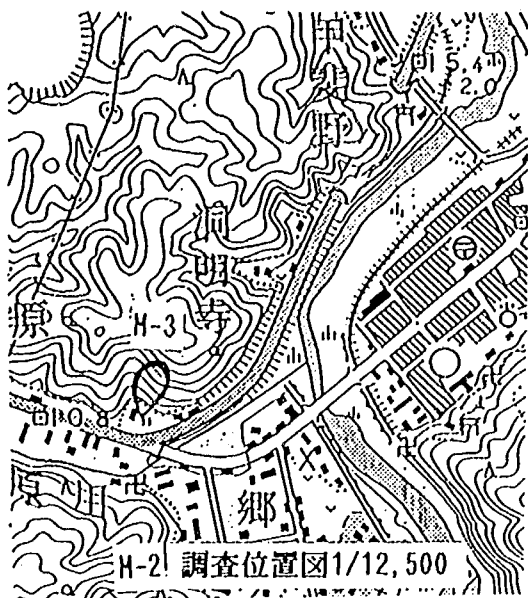
整理番号 M3 (53) 場所 那賀郡三隅町向野田

崖斜面に滑落である。ブロック状になり植生を乗せたまま斜面上に残存しているものもあるが、多くは下端まで達している。固結度低い片岩であり、図のボーリング位置には-14mまで崖錐様のコアしか得られていない。崩土は大量であり、擁壁工と作業小屋1戸を倒壊させている。国道9号線までは達していない。崩壊の周囲に亀裂等は見られない。

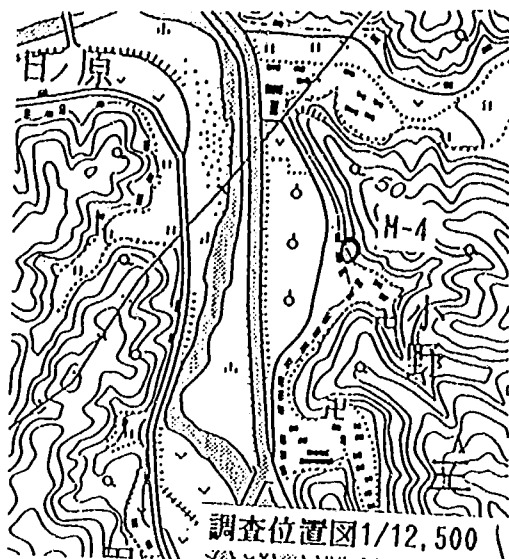
整理番号 M4 (82) 場所 那賀郡三隅町小野

崖錐斜面の崩壊である。滑落面にはほぼ平行する形で基岩（片岩）の片理面が露出している。崩土は大部分が排除されているが岩塊を含んでおり、家屋の一部を損壊させている。また滑落ブロックとして斜面上に残存しているものもある。崩壊の周囲に亀裂等は見られない。

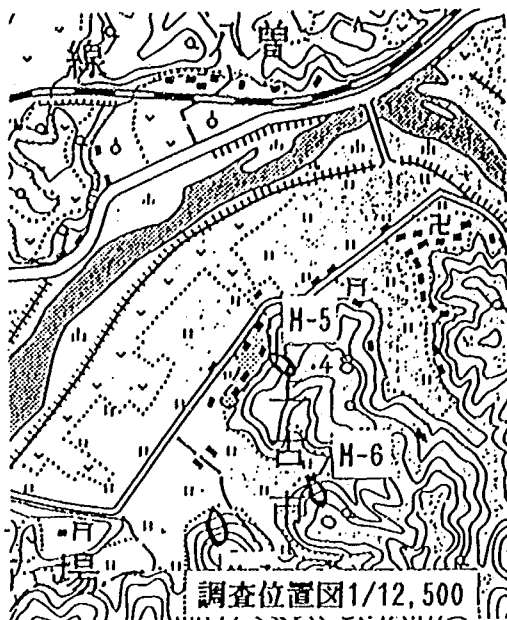
整理番号 M5 (52) 場所 那賀郡三隅町上古市

基岩（片岩）の風化表層の滑落である。S58・S61にも同一箇所で崩壊が発生している。岩塊状の崩土が擁壁工を倒壊し家屋の一部を損壊させている。風化が著しく固結度の低い状態であるため、水が浸透しやすいと思われる。周囲に亀裂等は見られないが、正面左岸の谷沿いの尾根は若干押し出している様子が見られた。  
地質：三郡変成岩泥質片岩

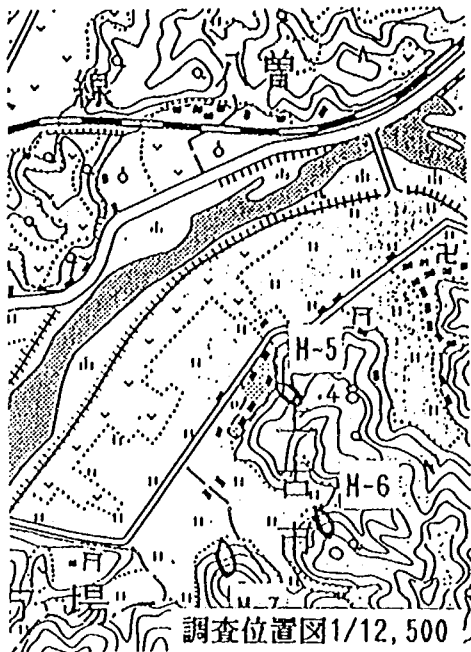
整理番号 M6

基岩風化層の表層崩壊である。斜面にほぼ平行な固結度の低い片岩の風化表層（赤褐色土と崖錐様風化層）が滑落している。植生を乗せたまま滑落し、斜面に留まっているものも見られるが、多くは下端の耕作中の田地まで達している。一部に基岩が露出する部分が見られる。崩壊周囲に亀裂等は見られないが、斜面右側方の崩壊が見られた。

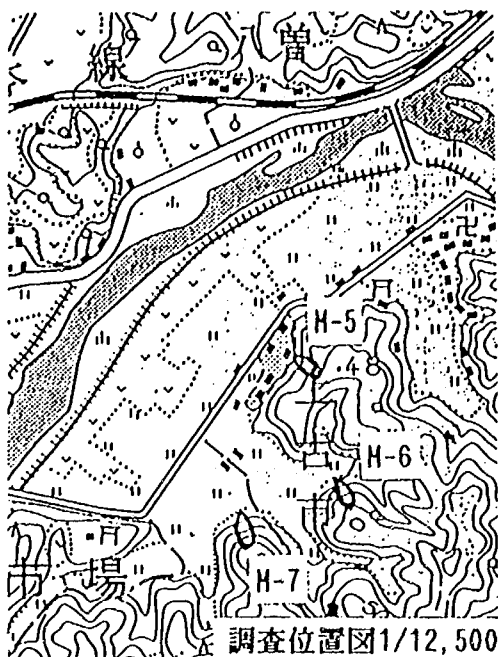
整理番号 M7

基岩の風化表層の滑落である。固結度の低い片岩で現地成の風化層（見かけ上崖錐に酷似）が厚く、これが滑落している。斜面下方で勾配が急になり、ブロック状の滑落も見られる。崩土は土塊状で耕作中の田地に達しているが、蛇力ゴが設置されているため到達範囲は狭い。斜面中部で崩壊の両側に亀裂が伸びている。地質：三郡変成岩泥質片岩
