# 土 木 研 究 所 資 料

## 千葉県東方沖地震による斜面崩壊地調査

平成2年3月

建設省土木研究所  
砂防部急傾斜地崩壊研究室  
機械施工部動土質研究室

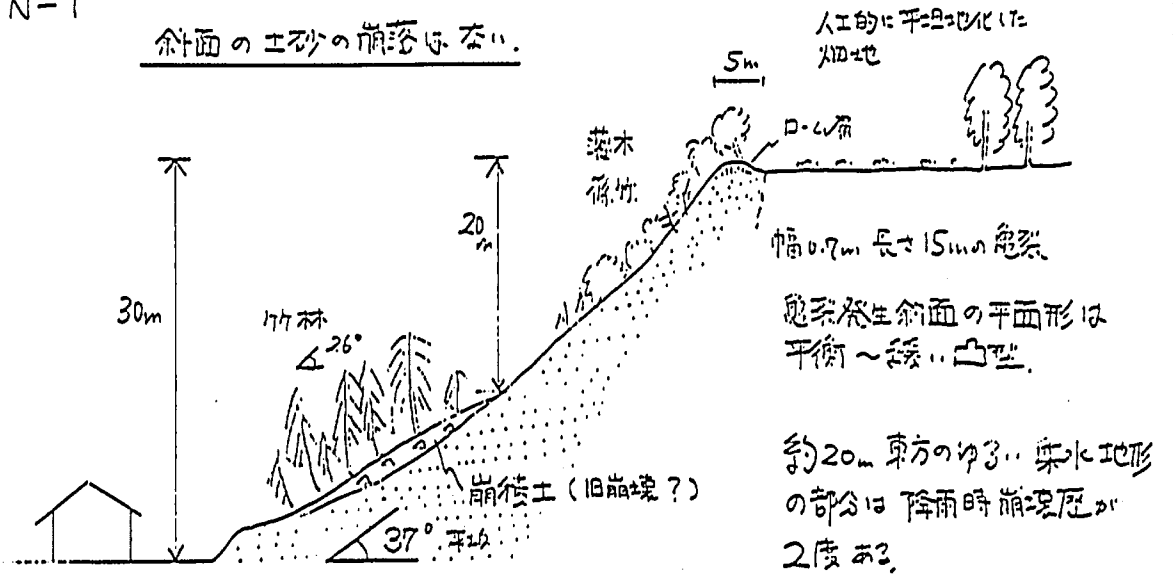
斜面の土砂の崩落はない。

谷地に面した急崖部の上端に亀裂が発生している。  
 亀裂は、人工的に平坦化したと思われる平地に長さ約15m  
 にわたって発生し、開口幅は最大約100cmである。  
 土砂の崩落はないが斜面下部には旧崩積土が滞留し、  
 竹林となっている。斜面上部の植生は幹径20cm程  
 度の広葉樹や高木疎林。

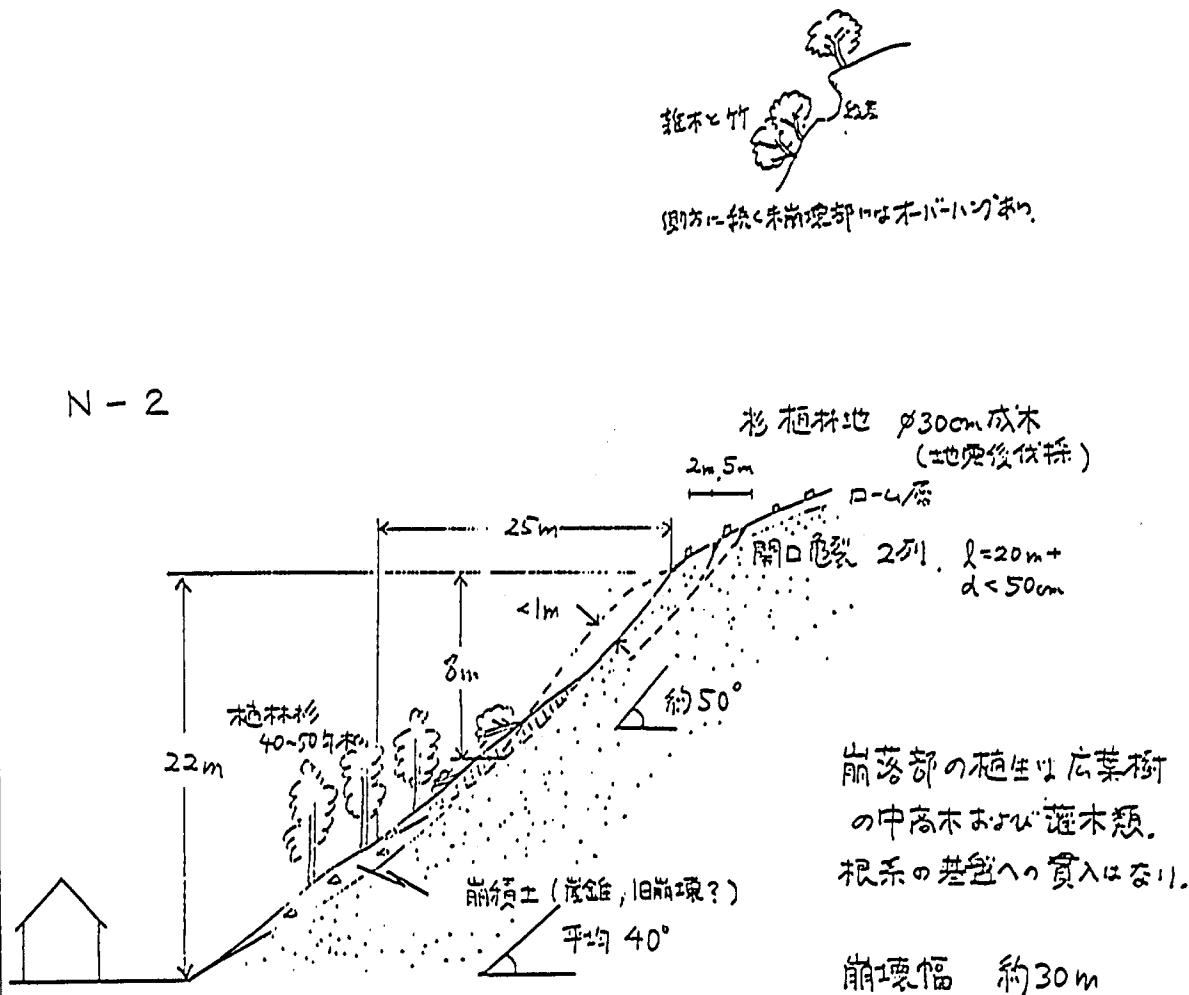
N-2

低地に面した急崖の表層崩壊。上端の台地面上には2本の開口亀裂が残っている。亀裂は長さ20m以上、開口幅は50cm以下と思われる。崩壊土砂は斜面中腹で停止しているが、下部には、旧崩壊によると思われる炭鏝が分布し、植林地となっている。崩壊地の側方に続く、未崩壊斜面の上端にはオーバーハングや段差が認められる。

崩落部の植生は広葉樹の中高木および灌木類。根系の基盤への貫入はなし。

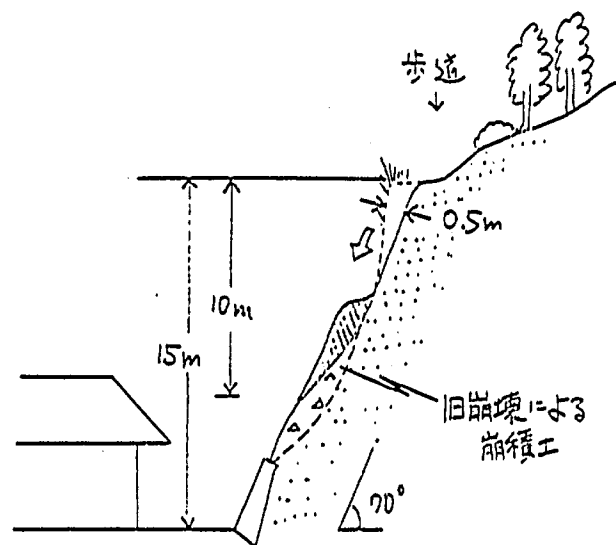
N-3

崖地中段に設けた歩道の下部のほぼ直立した斜面が崩落した。旧崩壊地と思われ斜面下部には崖錐がみられる。崩壊地と端の平坦部には亀裂が発生し、側方に連続しているが、樹林に覆われた斜面では土砂の崩落は発生していない。

崩落部の植生はススキ、カヤ  
基盤への根の貫入はない

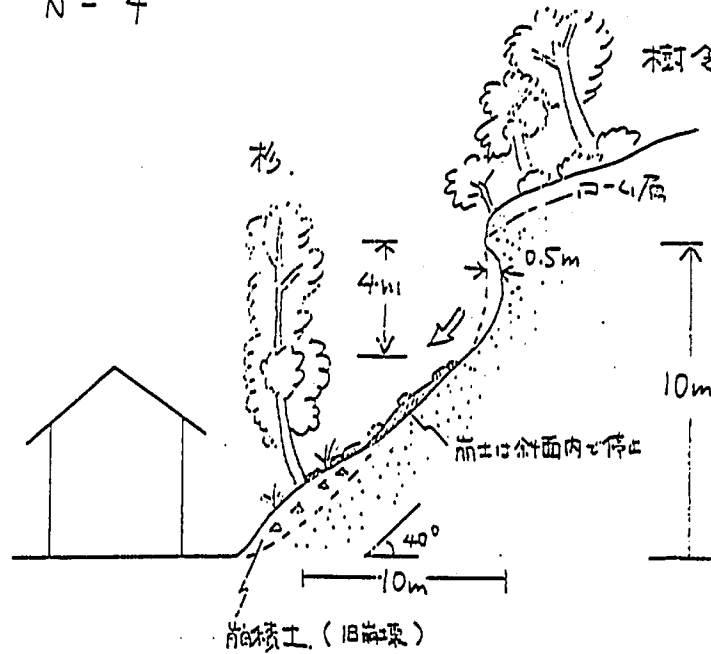
N-4

台地末端から低地に下がる脚部の小尾根側面でも小崩落が発生、オーバーハングの部分が落下したと思われる。小尾根上の駒形神社境内には北東-南西方向の亀裂が発生している。亀裂は念道谷いにもみられる。

崩落部は裸地または草地であつたと思われる。崩壊幅は約5m

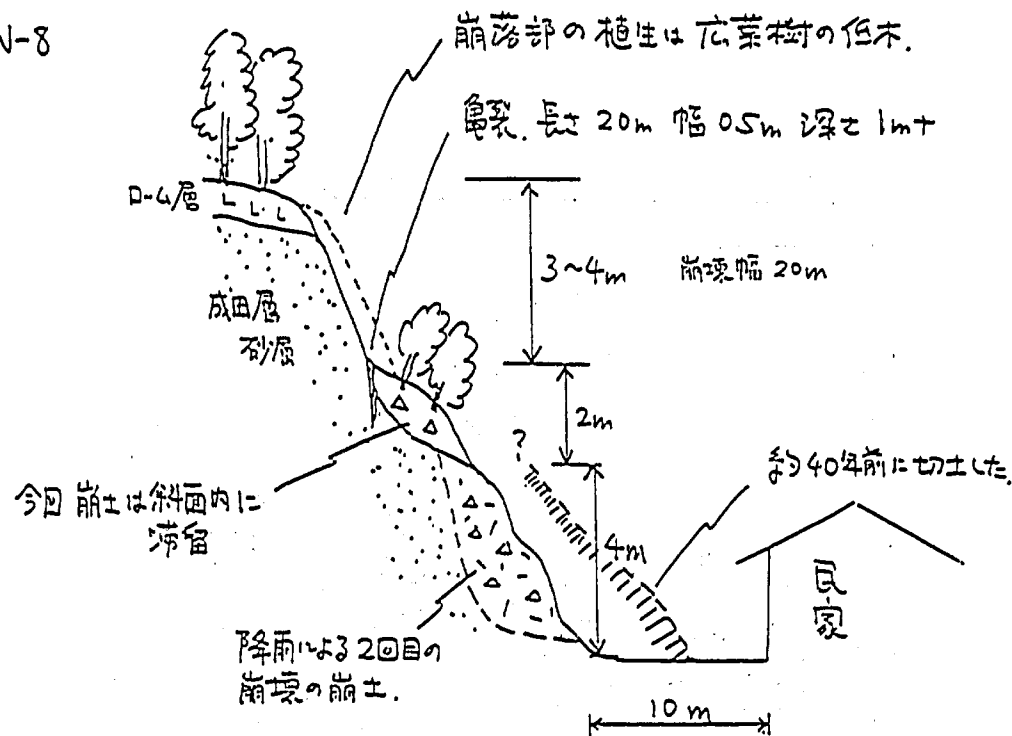
N-8

今回崩壊した斜面は、ローム層と砂層より成り、かん木が覆っていた。このうち上部3~4mが奥行7m程度にわたって崩壊し、旧崩壊積土の上に新しい崩壊土を堆積させた。

崩壊崖の延長は亀裂となっている。亀裂の幅は50cm、深さは1m以上であり、住民が保護のためビニールシートを敷いている。旧崩壊土および新崩土は今後大雨の際に流出するおそれがあるので、排除した方がよい。植生はかん木を主としており、ところどころに呉れらるなす樹も根張り1.5m程度である。崩壊上面と崩土の部分の間には植生の不連続はなく、また崩土上の植生にもおそれが見られないことから、現在見られる亀裂面から土が崩壊して崩壊したことがわかる。

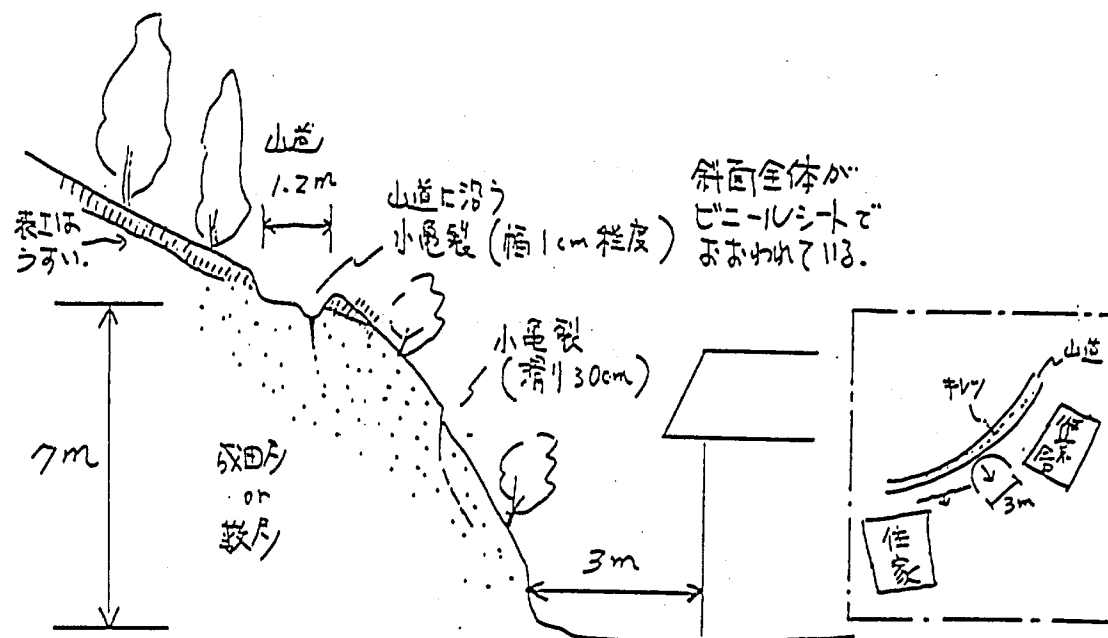
崩壊は発生していないが、人家の背後の斜面に亀裂が生じ、危険な状態になっている。斜面中部に横断方向の小道があり、小道に沿って亀裂がみられる。この人家には戦時中に兵隊が駐留しており、残骸を多く掘った。そのため、斜面が崩れやすくなったと考えられる。

斜面下部で掘削等の有害行為あり。

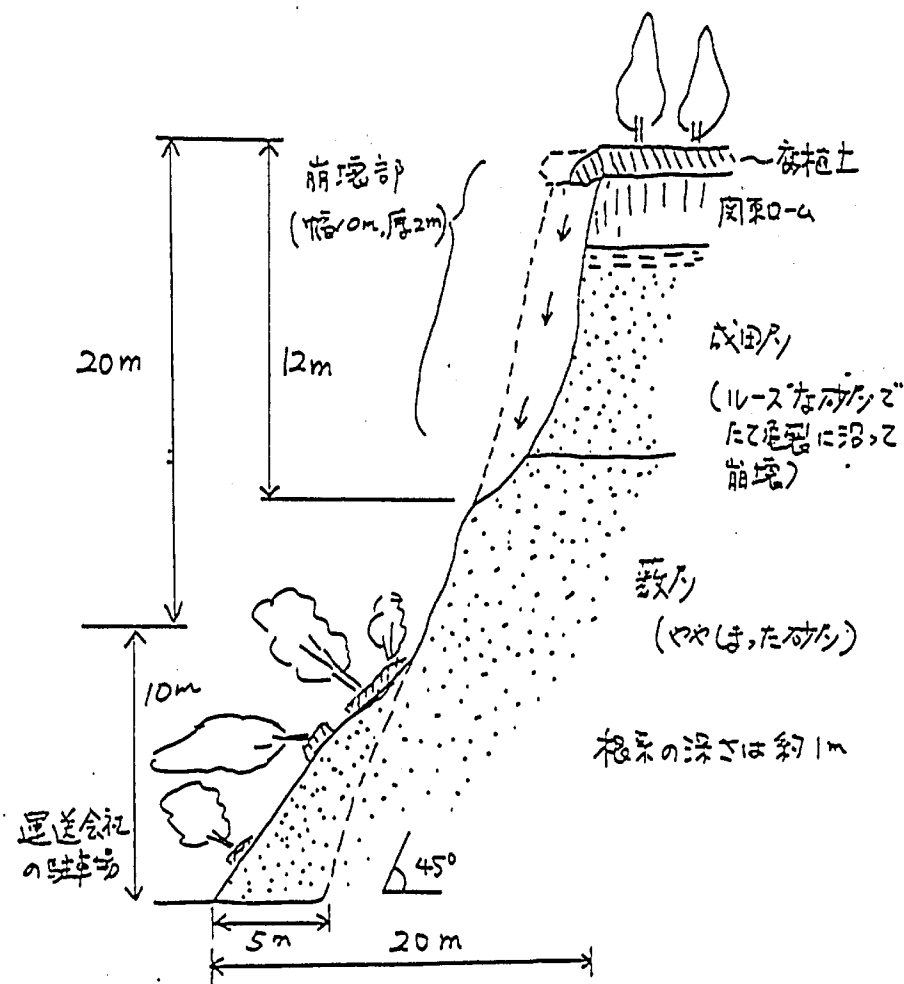
古い採砂地にある急崖に発生した崩壊である。  
 関東ローム層・成田層ともタテ亀裂が発生している。  
 崩壊したのは、斜面上部の関東ローム層と成田層の上部で  
 斜面直下に崩土が堆積している。崩土中には、 $\phi 50 \sim 30 \text{ cm}$   
 の石けん塊がある。なお、斜面直下は運送会社の  
 駐車場になっている。

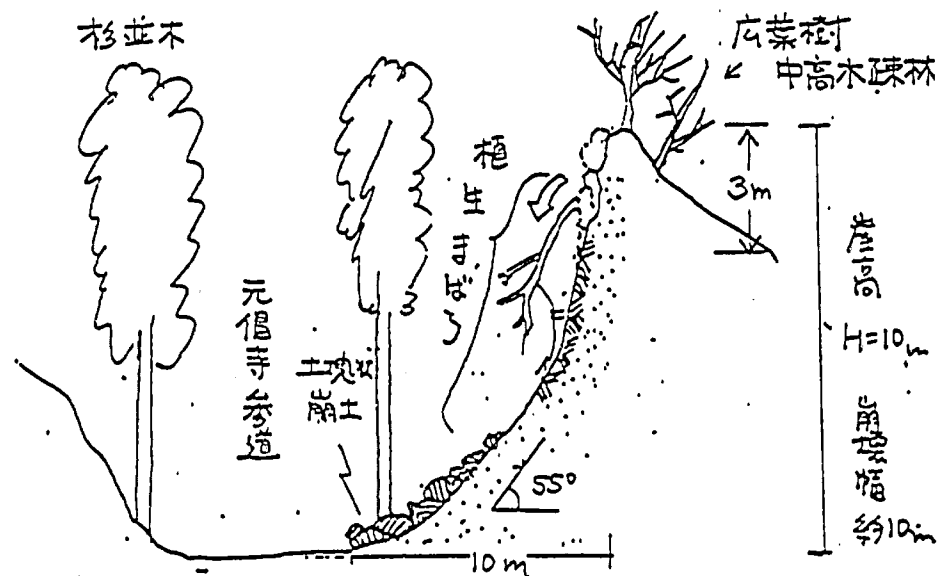
台地縁から低地に張り出した小尾根の側壁が崩落。斜面は急傾斜で植生はほとんどない。崩落土塊は落石に近い形態であり、地山の亀裂の発生した部分が剝離したものと推定される。小尾根はヤセ尾根で稜線には 20 年木以上の広葉樹中高木が分布する。

尾根上の樹木の根が貫入した。亀裂の多い層が崩落したと考えられる。

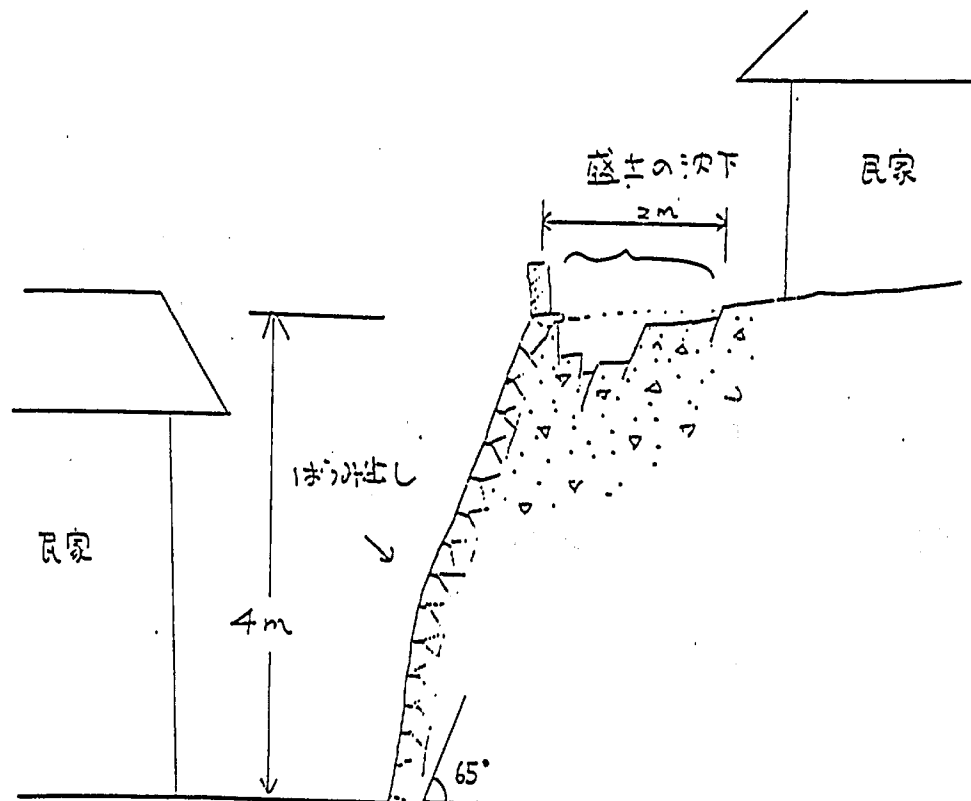
比高4.0m程度の盛土斜面で、斜面の上と下に家屋がある。これらの家屋の住民は、12月末で避難している。斜面はブロック積擁壁で、若干のほらみ出しがみられ、その上部の平坦部では盛土面の沈下がみられる。また水道管からの漏水により、盛土が流出して、斜面の下に堆積している。

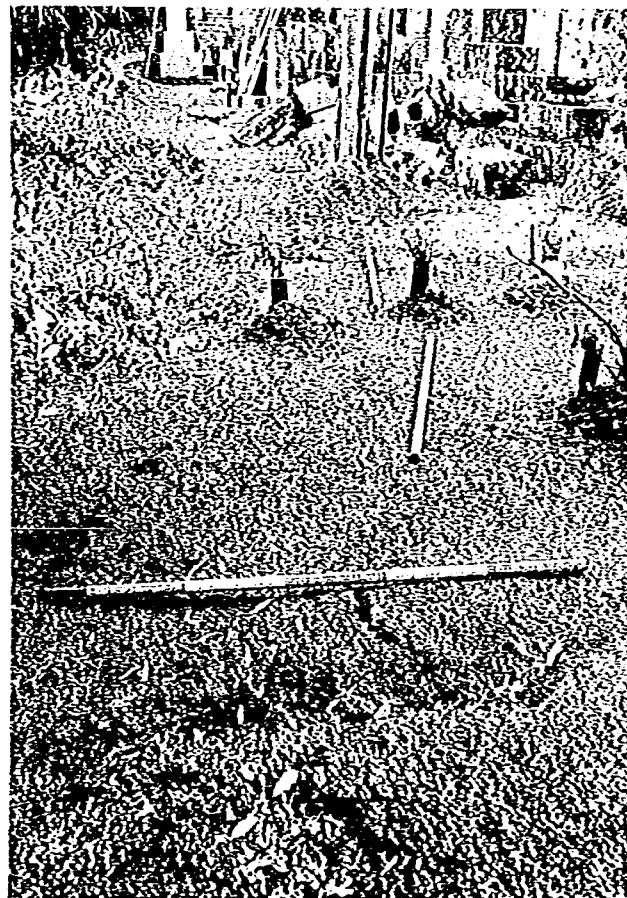
H-1 近景 崩土は斜面上に残積

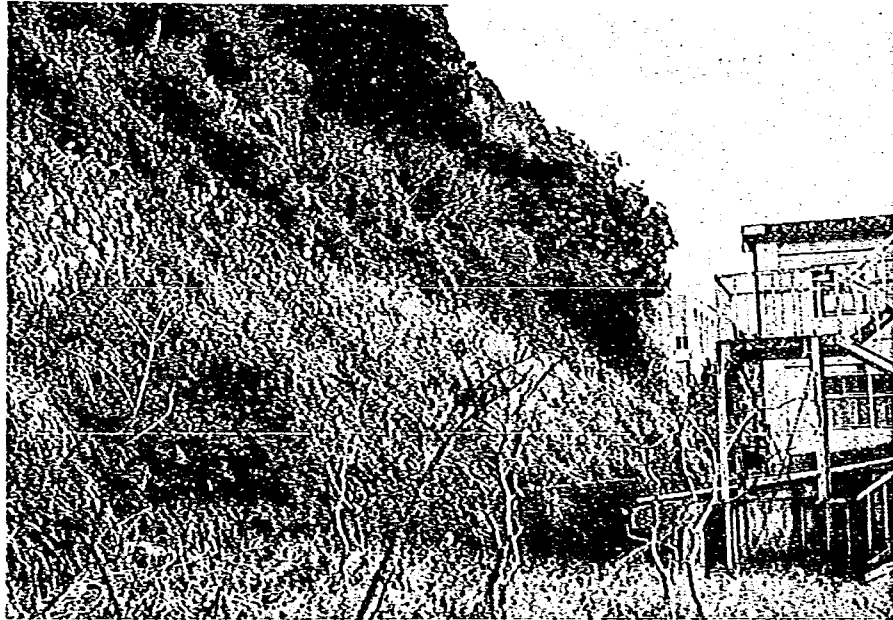
Y-1 西光寺境内の亀裂発生箇所  
開口幅 1 ~ 2 cm  $\ell = 10m$

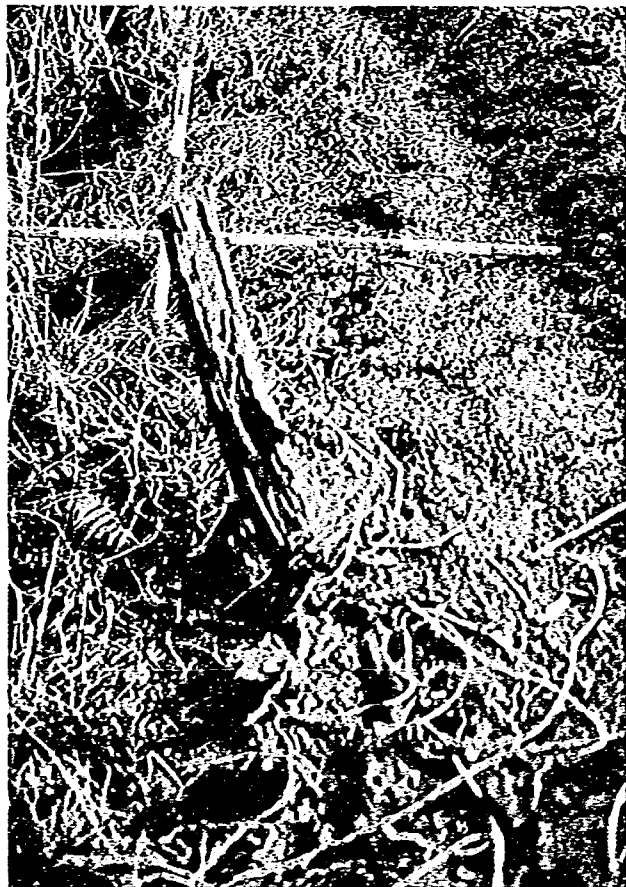
Y-2 八日市場市富谷の亀裂発生箇所  
建物は敬愛高校，斜面の崩落はない。

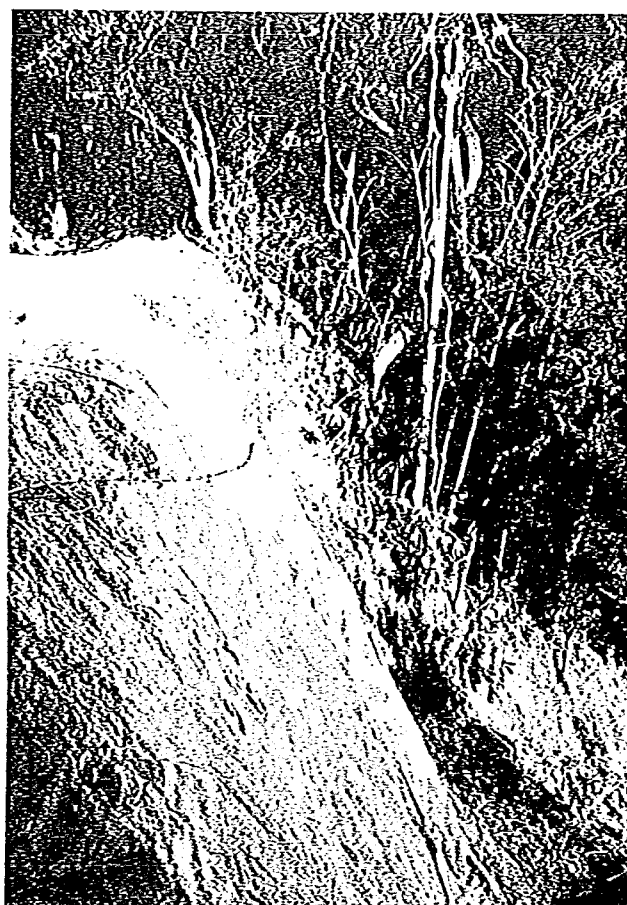
N-2 写真左側の緩斜面には開口亀裂が3列発生している。斜面下部の杉植林地は旧崩壊による崖錐分布地と思われる。

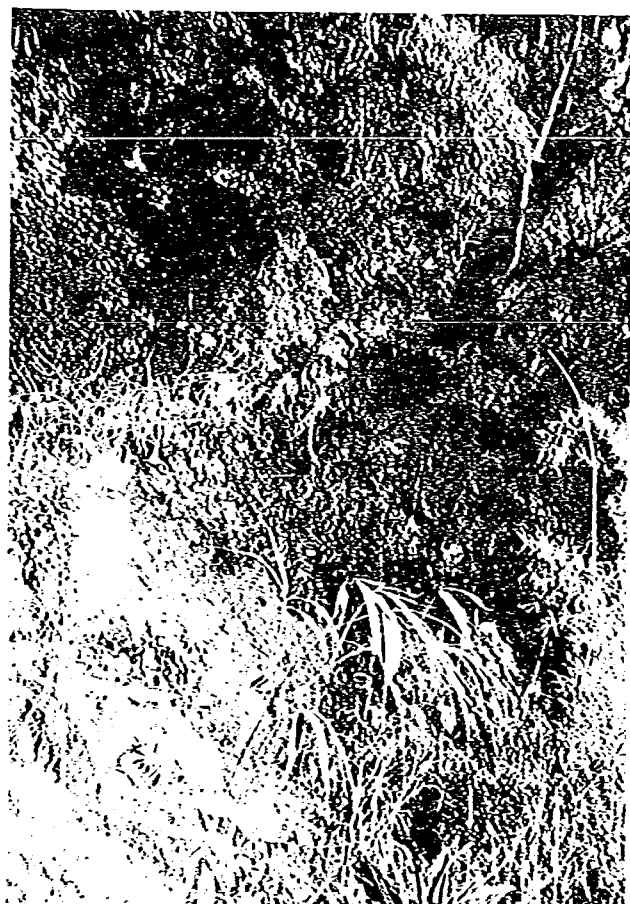
N-3 人家裏急崖の崩壊，白々とした部分が今回の崩壊地。崩壊深は0.5 m以下。斜面中段以下は旧崩壊による崖錐。

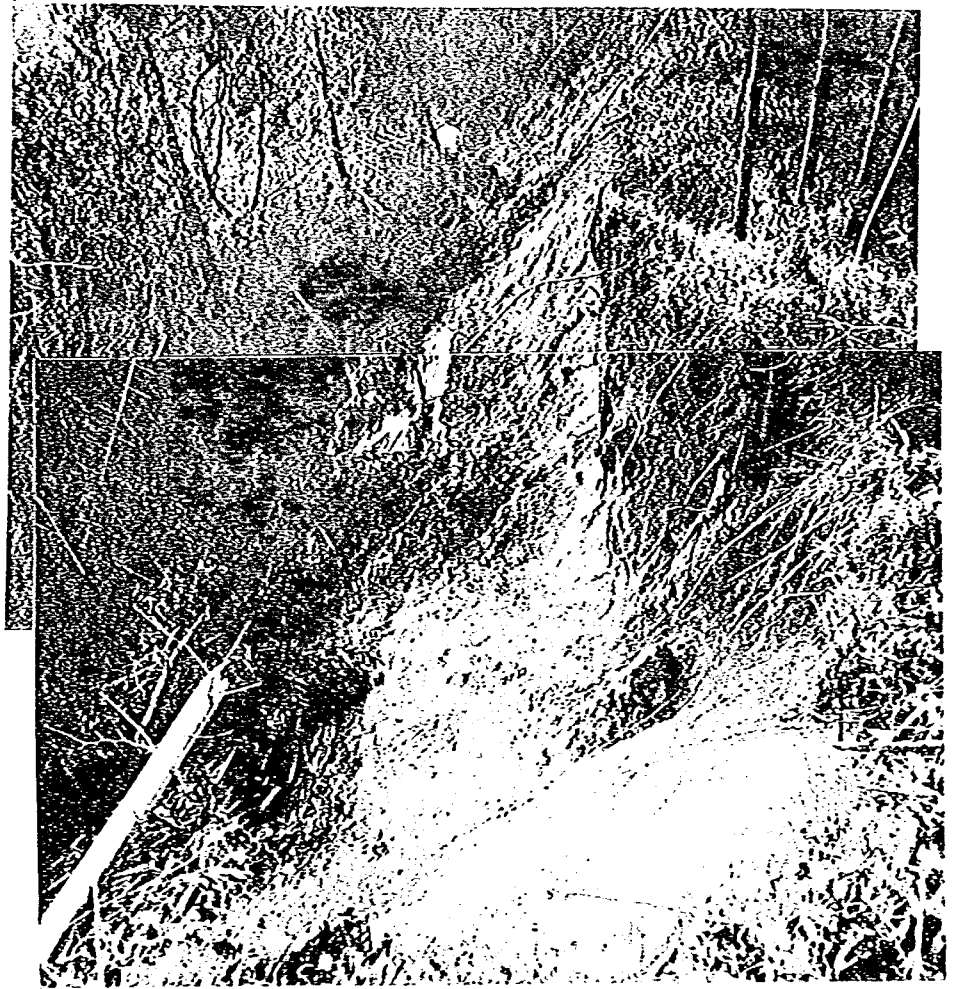
N-8

亀裂はビニルシートで保護  
されているが不十分である。

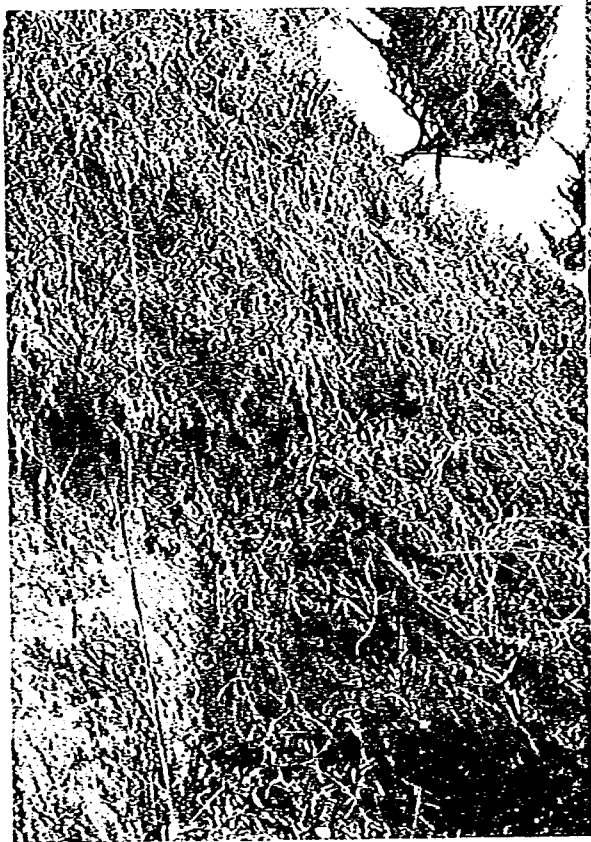
N-12 斜面中部の小道に沿って亀裂が生じた。

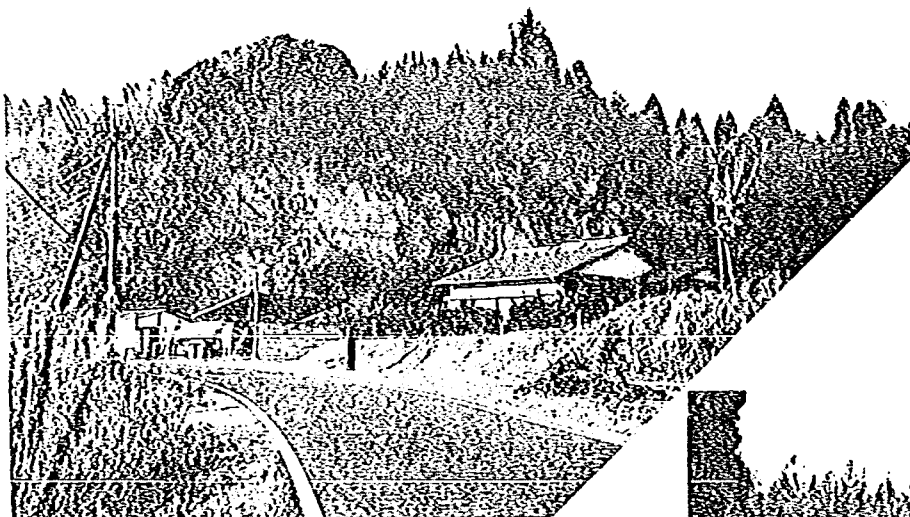
N-12 斜面下部に生じた小亀裂
