# 土 木 研 究 所 資 料

## 道路法面防災技術に関する研究

平成2年3月

建設省土木研究所  
機械施工部施工研究室

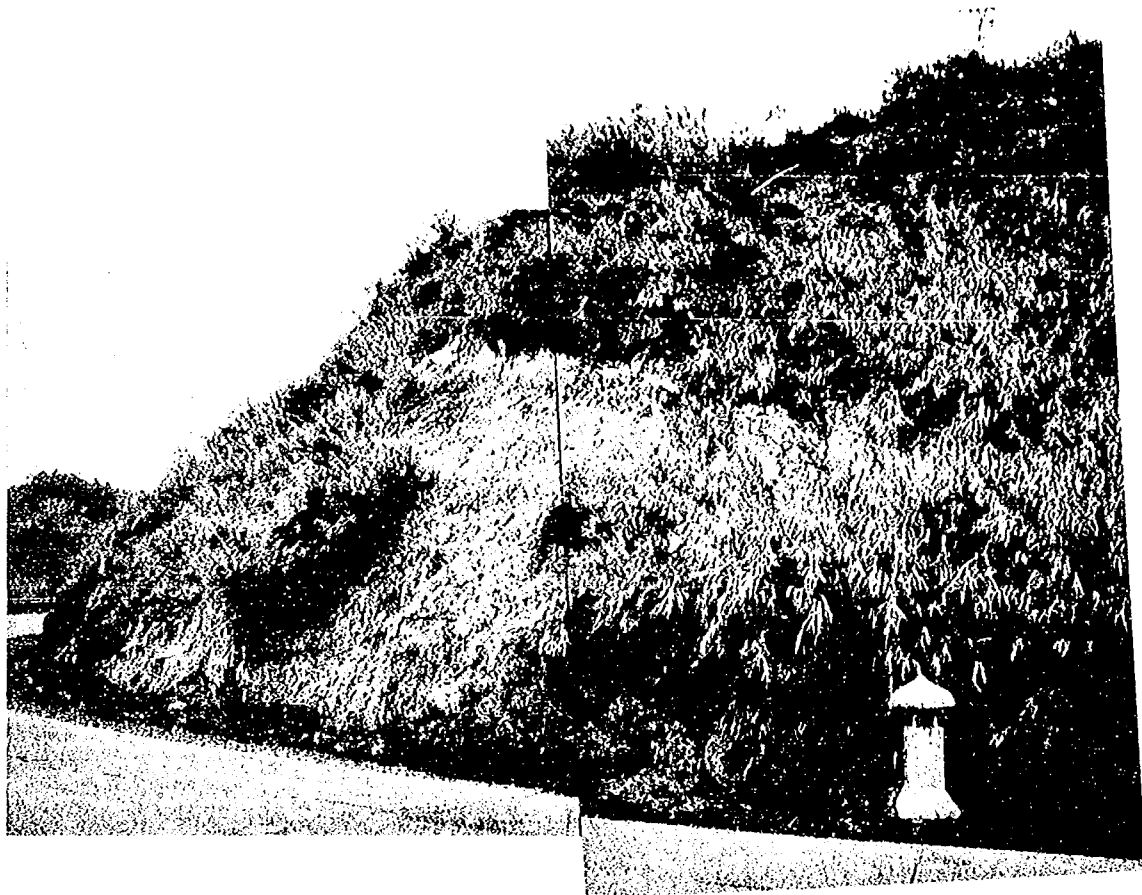
写真-2.2 強風化輝緑岩の浅い崩壊

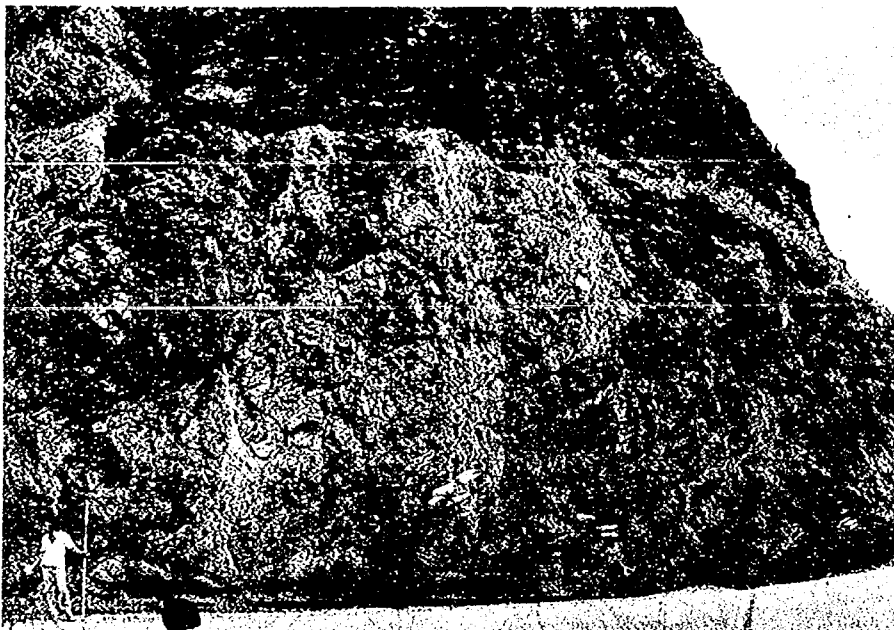
斜面中央部から上部にかけて、かつて落石したと思われる長さ約7mのクサビ状の形跡が認められるが、近年、災害は発生していない。立ち木は育成しておらず、斜面中央部にわずかに雑草が存在する程度で、岩盤には大きな亀裂が数本ある。写-2.3に切土法面の全景を示す。

一見、堅硬な岩盤に見えるが小さな亀裂が1~2cm間隔で多数存在していてハンマーで打撃すると鈍い音がはねかえる。

弾性波試験結果は600~1,200m/sで、良質な安山岩質凝灰岩の速度2,800~3,000m/sと比較すると相当風化が進行していると思われるが、大きな亀裂の存在は少なく、今後起りうる崩壊としては風化による表面はく離が主で、大崩壊が起る可能性は少ないと思われる。

写真-2.3 安山岩質角礫凝灰岩の切土斜面

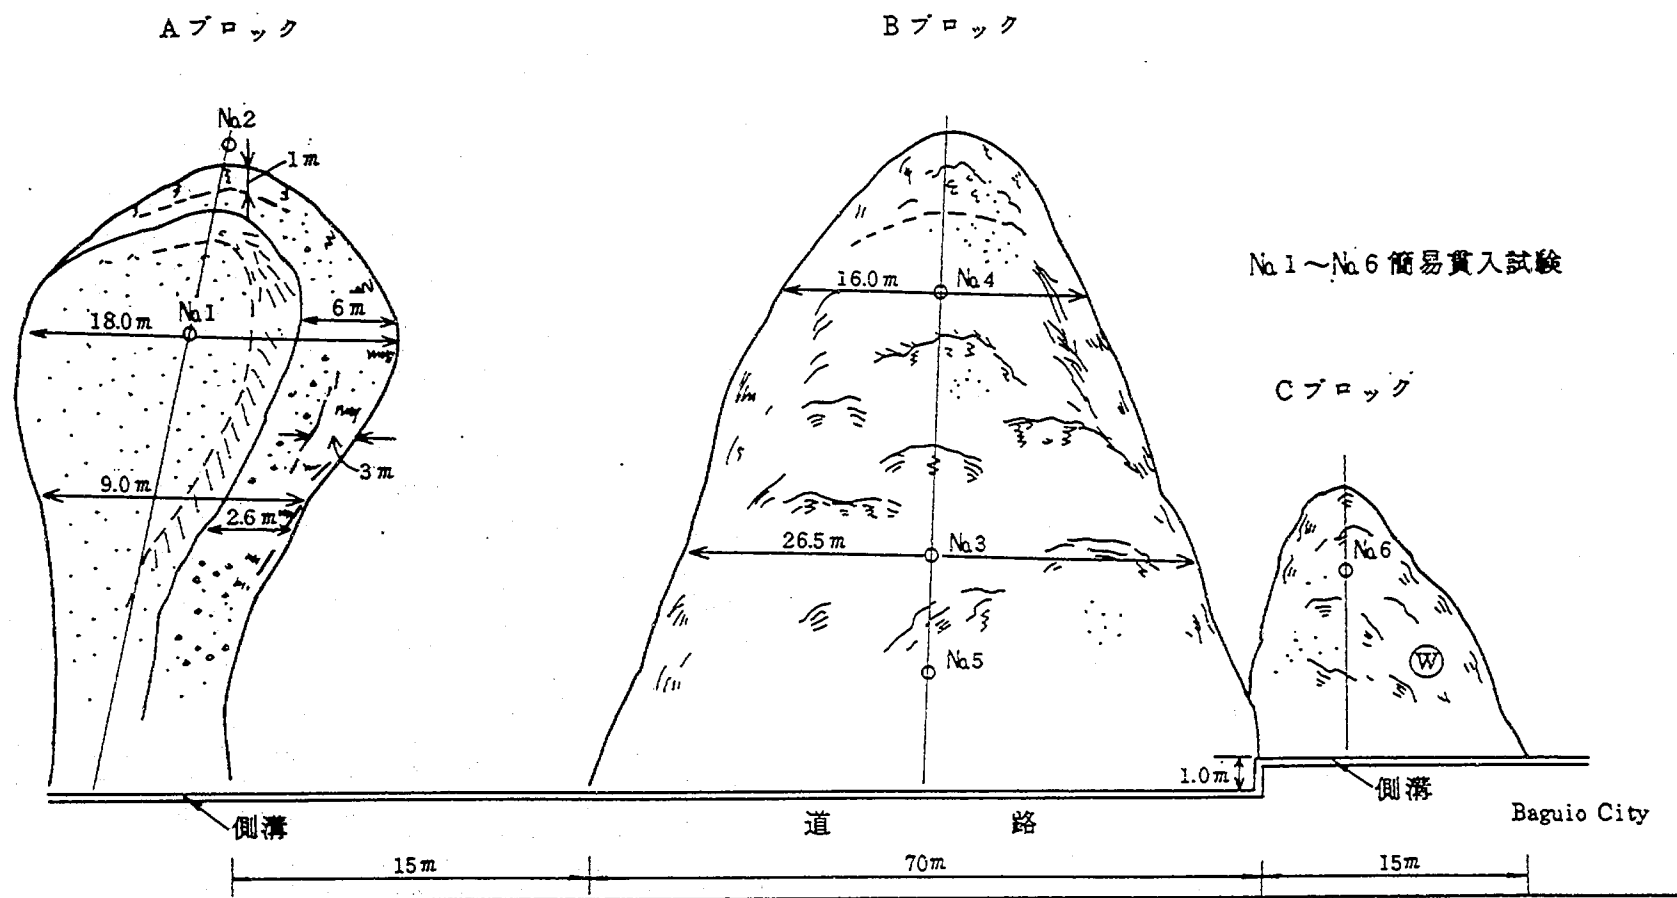
図-2.39 地すべり状況のスケッチ

Aブロックの結果は、崩積土では0~0.9mまで $N_c < 5$ 、0.9~4.4mまでは $N_c = 5 \sim 10$ であり、4.4mで貫入不能になり基盤と考えられる。未変動地点では4.3mまで貫入したが $N_c = 5$ 前後で粘性土と思われる。

Bブロックでは斜面中央部の崩積土は4.0mで貫入不能になった。0~2.7mは $N_c = 5$ 前後であったが、2.7~4.0mは $N_c = 10$ 前後であった。斜面末端部では0~3.0mは $N_c = 5$ 前後で3.0~4.0mは徐々に $N_c$ は増加し4.0m以深は $N_c > 20$ であったが、基盤と思われる層は確認されなかった。また、未変動地域では2.7mまでは $N_c = 5$ 前後で、以深は同じく徐々に $N_c$ は増加し3.5m以深は $N_c = 20$ 以上で、基盤層は

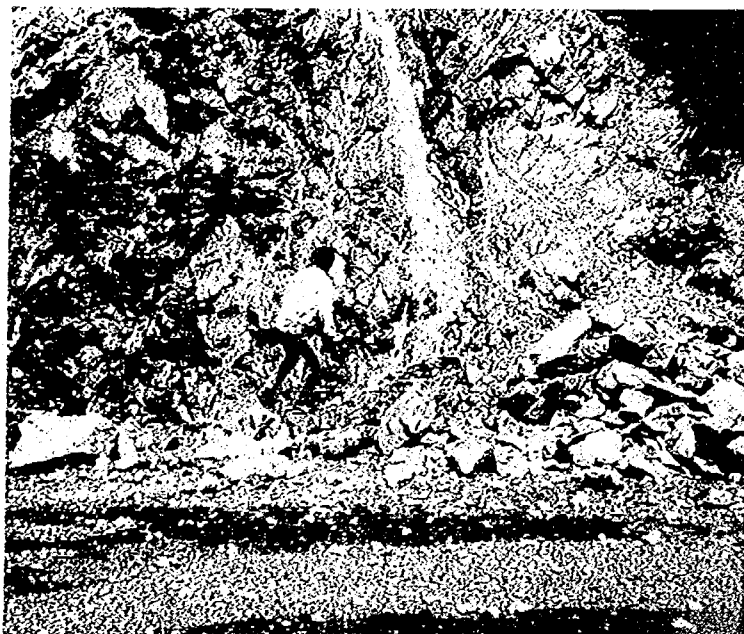
調査地点は1986年7月の豪雨によって流出した橋梁から50m上流の地点で閃緑岩の露出した高さ70m、勾配70°の東南に面した急斜面であり、5～20cm間隔の亀裂が発達している。1985、86年に生じた災害は落石およびく離型崩壊である。

風化程度を検討するために簡易弾性波試験を行った結果、亀裂の発達した岩盤では $700\sim 800\text{m/s}$ の値を得た。また採取した岩石の超音波速度は $3.44\text{km/s}$ であり、亀裂係数は0.95となり割れ目の多いことがわかる。(写-2.6)

写真-2.6 亀裂の発達した閃緑岩の切土斜面

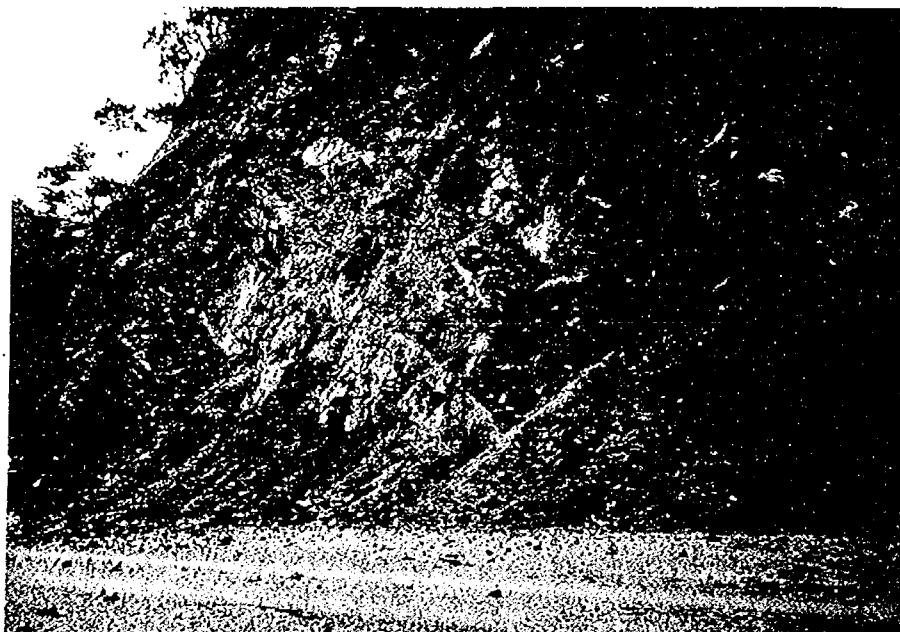
法面は北東に面し、地山は風化、変質の発達した岩盤で、亀裂面に粘土を挟んでいる。亀裂の方向は無方向であり間隔は10cm程度である。クサビ状に落石した形跡が認められるが大部分は地山の風化による崩壊と考えられる。(写真-2.7)

風化の進行状況を調べるために弾性波試験を行った結果1,300m/s程度の値を得た。この値は閃緑岩の3.44km/sに比べ相当低い値を示し、亀裂係数は0.75となるが、速度低下の原因は亀裂よりも風化による影響が大きいと考えられる。

写真-2.7 風化、変質の著しい閃緑岩の切土斜面

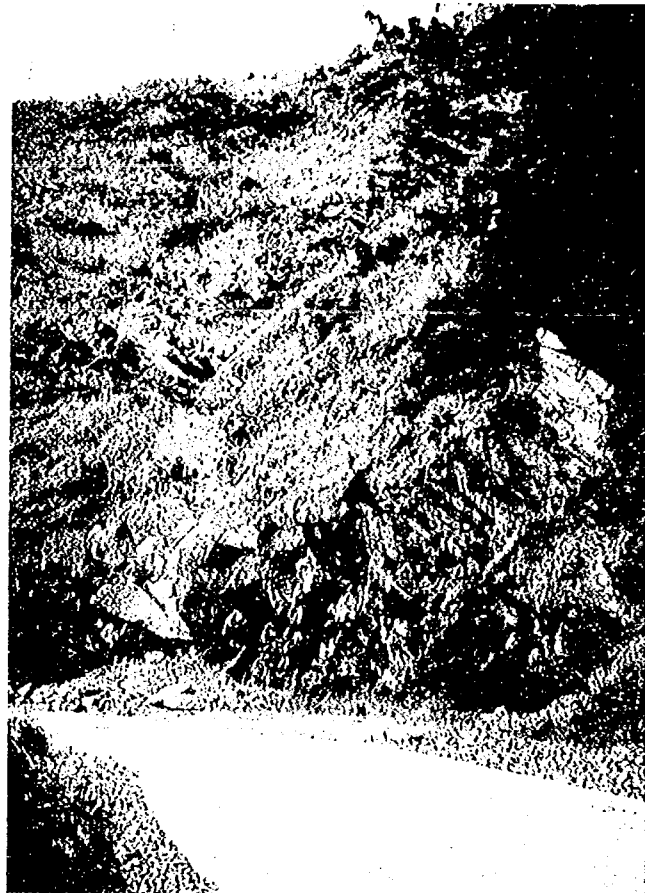
当調査地は高さ約50mの斜面を高さ約7mで切土した法面である。災害は法面上部からの落石と亀裂面からのはく離崩壊である。(写真-2.8)

落石はクサビ状に法面上部から発生し、最大岩塊は1m×1m×0.5mである。はく離型崩壊は斜面中央部から発生している。

この地点は、他の調査した閃緑岩の節理よりもはっきりした節理が認められ、この節理に表流水が流れ込み風化を促進し、崩壊したものと思われる。

写真-2.8 閃緑岩のはく離落石

この地点では、はく離崩壊の岩盤と節理の発達した岩盤で弾性波試験を行った。前者の速度は $1,100\text{ m/s}$ 、後者は $1,300\sim 2,000\text{ m/s}$ で、後者は節理の間隔によって速度に変化が認められた。亀裂係数は $0.9\sim 0.66$ である。

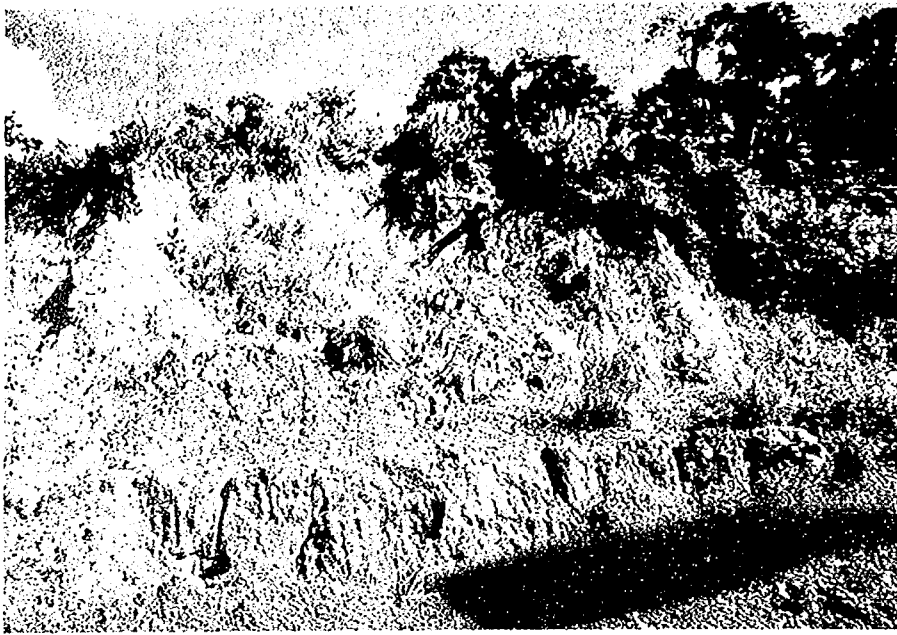
本調査は約 $70\text{ m}$ の幅にわたって崩壊が発生した箇所であり、崩壊地の中央部には「馬の背」をなした小さな尾根が残っている。(写-2.9)

写真-2.9 凝灰質泥岩の深い崩壊

道路は直線型の自然斜面の末端部を5～6m切土して建設されている。滑落崖は道路から高さ約18m、斜距離35mの稜線に発生し、落差は平均して2.5m程度である。崩壊斜面の勾配は約26°である。

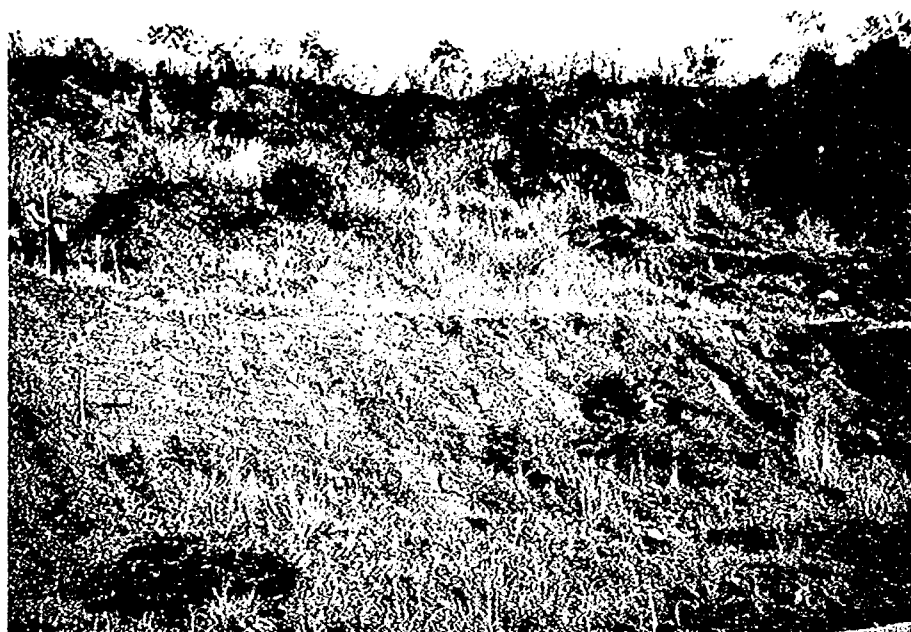
現地形は崩壊土砂が取り除かれ、斜面下部に風化された頁岩層が現われ、上部は崩落土塊で覆われている。頁岩層の上部平面は浸透水が湧出して頁岩層は一部「ガリ状」になっている。(写-2.10)

写真-2.10 砂岩・泥岩互層の深い崩壊
