Loma Prieta 地震 (1989.10.17)  
におけるダムの挙動

建設省土木研究所  
ダム部フィルダム研究室

# Behaviors of Dams during Loma Prieta Earthquake. (1989. 10. 17)

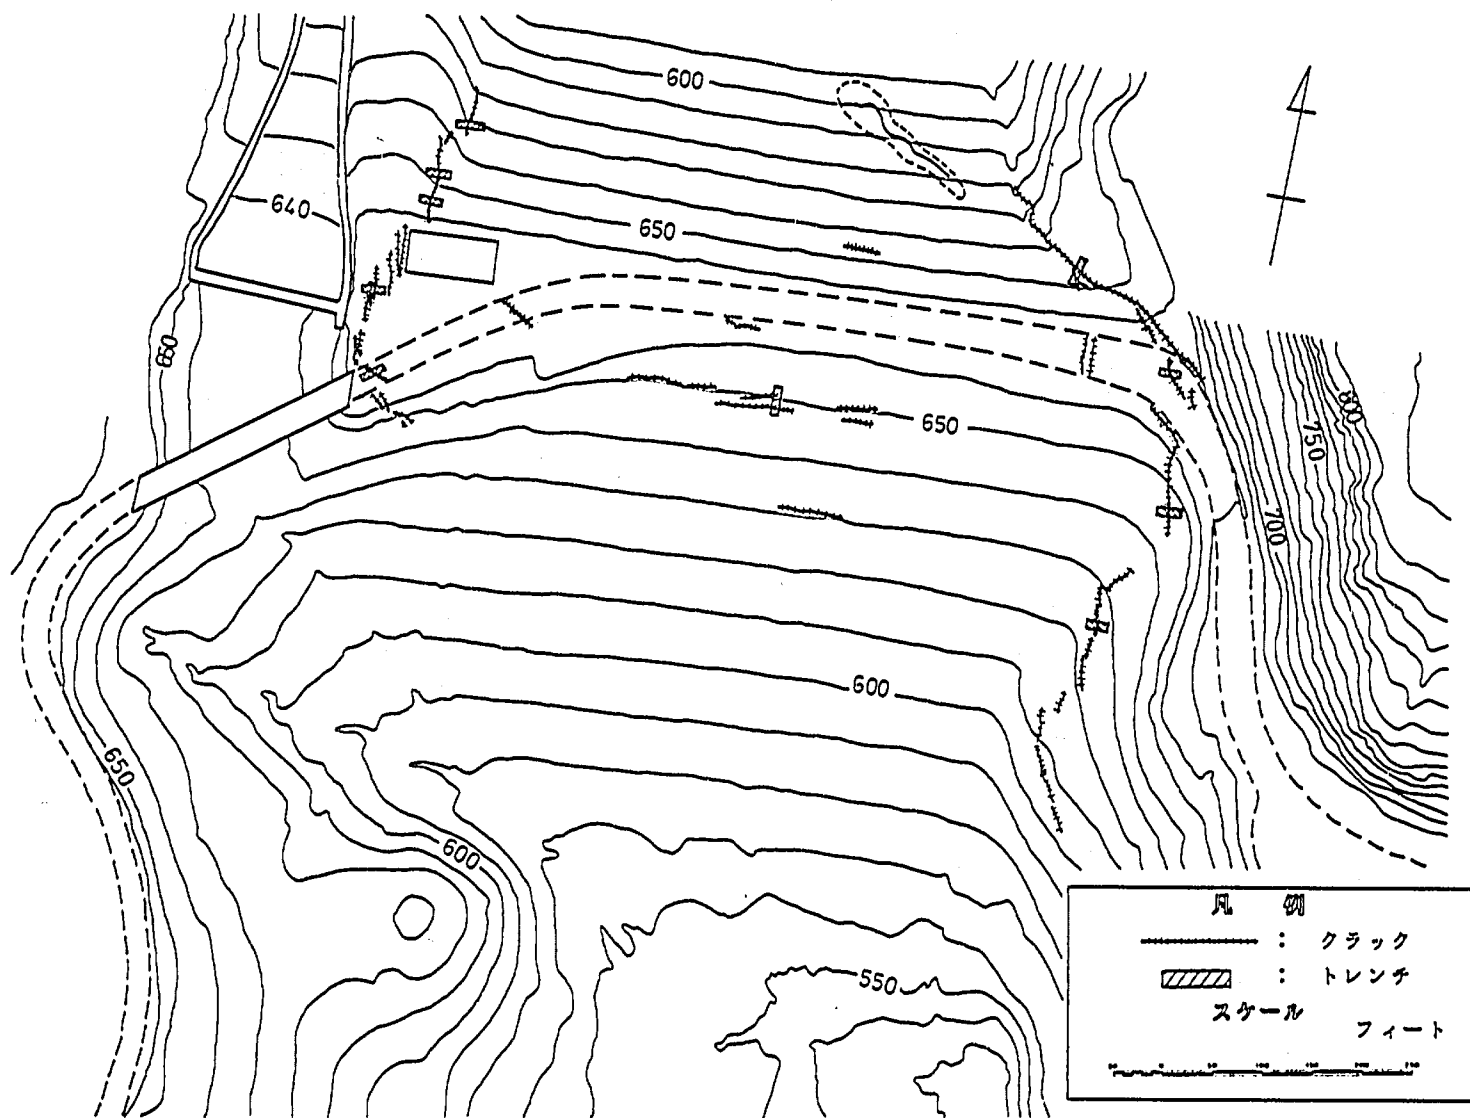
図-6(a) Lexingtonダムの平面図  
 [原図は Santa Clara Valley Water District  
 Robert E. Tepel 氏の提供。筆者ら再作図]

上下流法面左右岸アバットメント沿いに亀裂が生じ、その深さは左岸で2.6m、右岸で1.2mであった。右岸の上流部でも基礎の取り付け部で亀裂が生じ天端を越えて下流に伸びていたが（長さ150m）、幅1.8～2.1mのトレンチを掘り、採取材料を用いて締固め試験および含水比試験を実施した。さらに亀裂の発生した場所は、材料を置き換え、小型の振動機で締固めている。図-6(a)の平面図に亀裂およびトレンチの位置を示す。また、断面図を図-6(b)に示す。

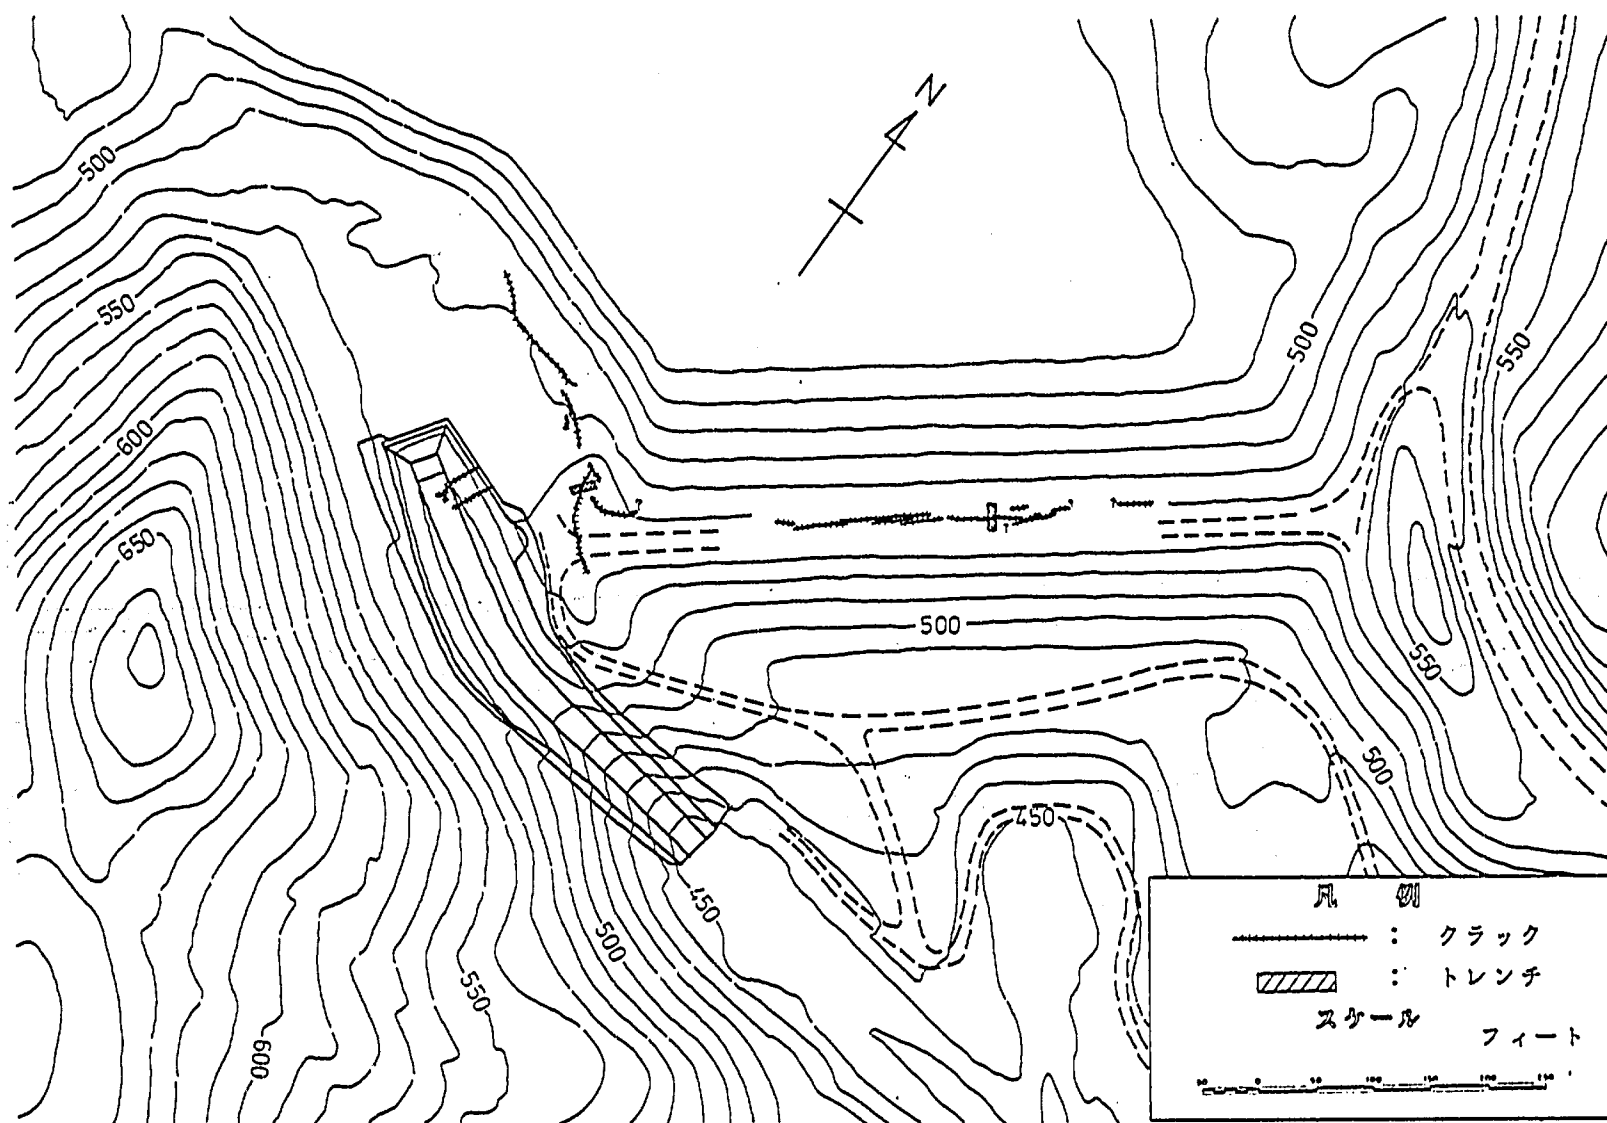
図-13(a) Chesbro ダムの平面図  
〔原図は Santa Clara Valley Water District  
Robert E. Tepel 氏の提供、著者ら再作図〕

堤体は均一型アースフィルダムで、基礎は Franciscan Formation である。天端は EL. 163m、10月30日水位は EL. 142m である。平面図を図-13(a)に、断面図を図-13(b)に示す。本ダムは、Santa Clara Water District の前の所有者が、堤体上流面を波浪から保護するために、天端から3.0mの深さまでをロック材で置き換えている。ところが、その部分の締固め不足のため、今回の地震により、ロック材と従来の材料の境界に添って天端に亀裂が発生した。(図-14(a), (b)参照) 雁行状の亀裂は幅10cm・段差10cmで総延長は60mである。また、右岸上流側アバットメント沿いにも亀裂が発生した。それ以外の部分には、亀裂は発生していない。補修は、天端から3.1m深さまでを細粒分を含んだ材料で置き換えて締固め、上流面にはロック材を配している。最大沈下は、1989年7月12日以来9.8cm、水平変位は上流方向へ1.5cmであった。

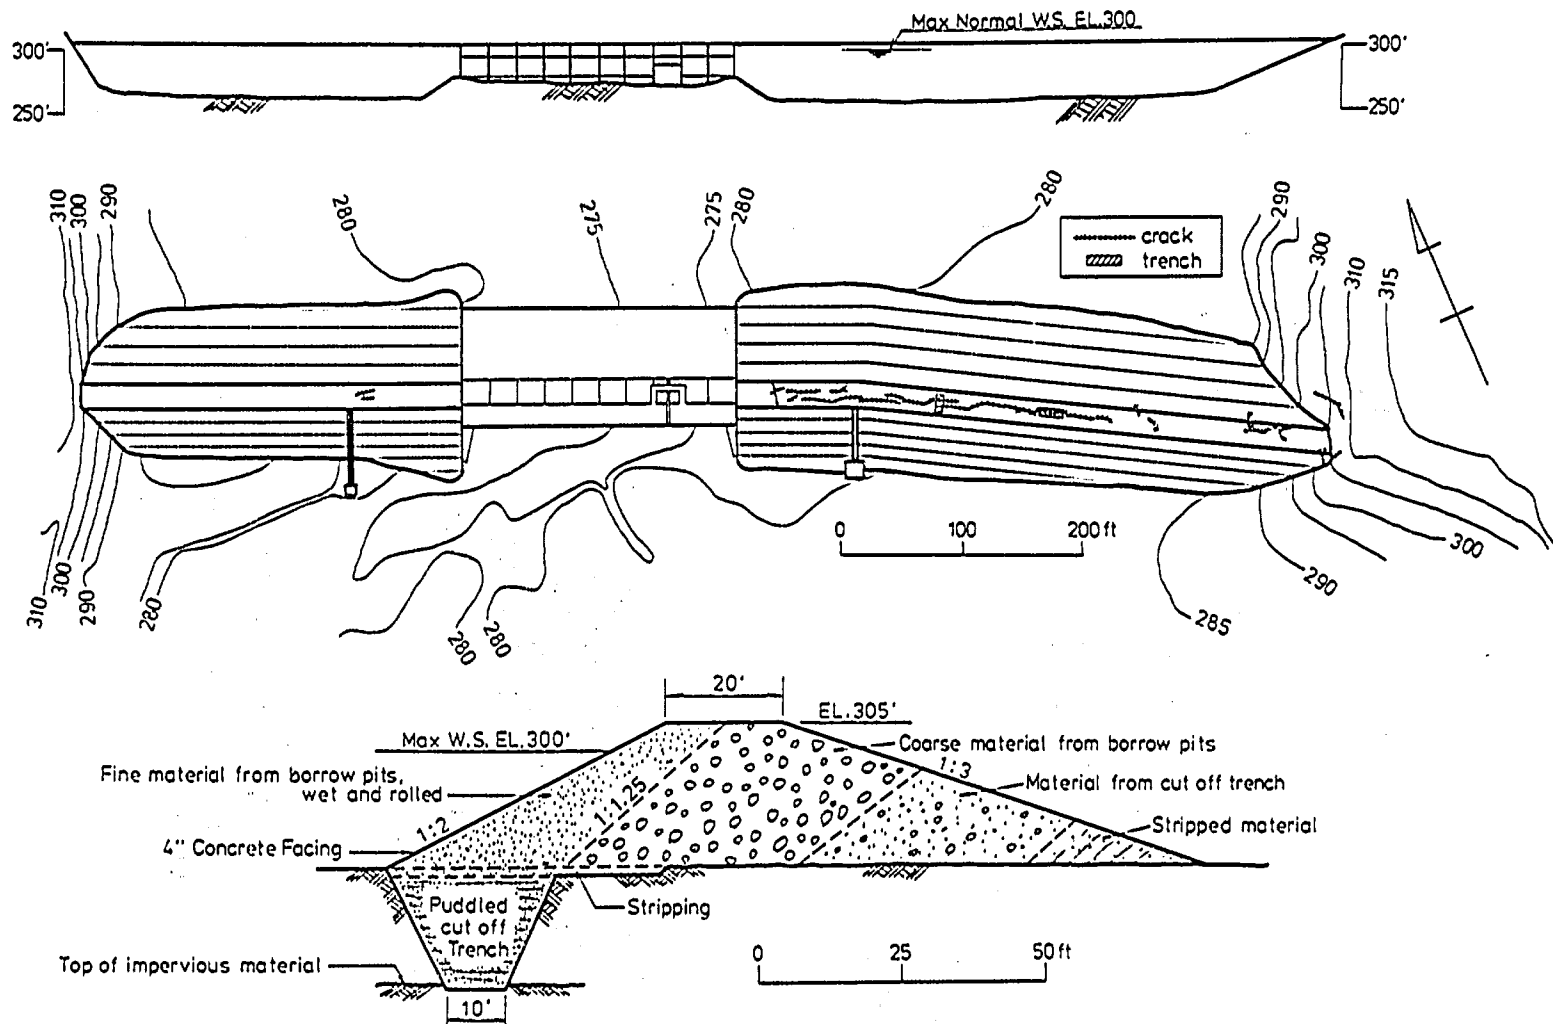
図-15 Vasona ダムの平面図および断面図  
 (原図は Santa Clara Valley Water District, Robert E. Tepel 氏の提供、筆者ら再作図)

本ダムは、中央に重力式コンクリートダムを有するアースフィルダムとの複合型である。天端は EL. 93m で設計最高水位は91.4m である。平面図および断面図を図-15に示す。ダムは、レクリエーションと下流の流水機能維持を主たる目的としている。変状は、主に右岸側アースフィル部天端に、ダム軸に平行に数条発生した亀裂であり、その大きさは幅5mm・最大深さ1.5m・長さ6.1~9.2m程度であった。また、それらは連続性があり、総延長は45mであった。補修作業は、1990年1月8日の週に開始されている。

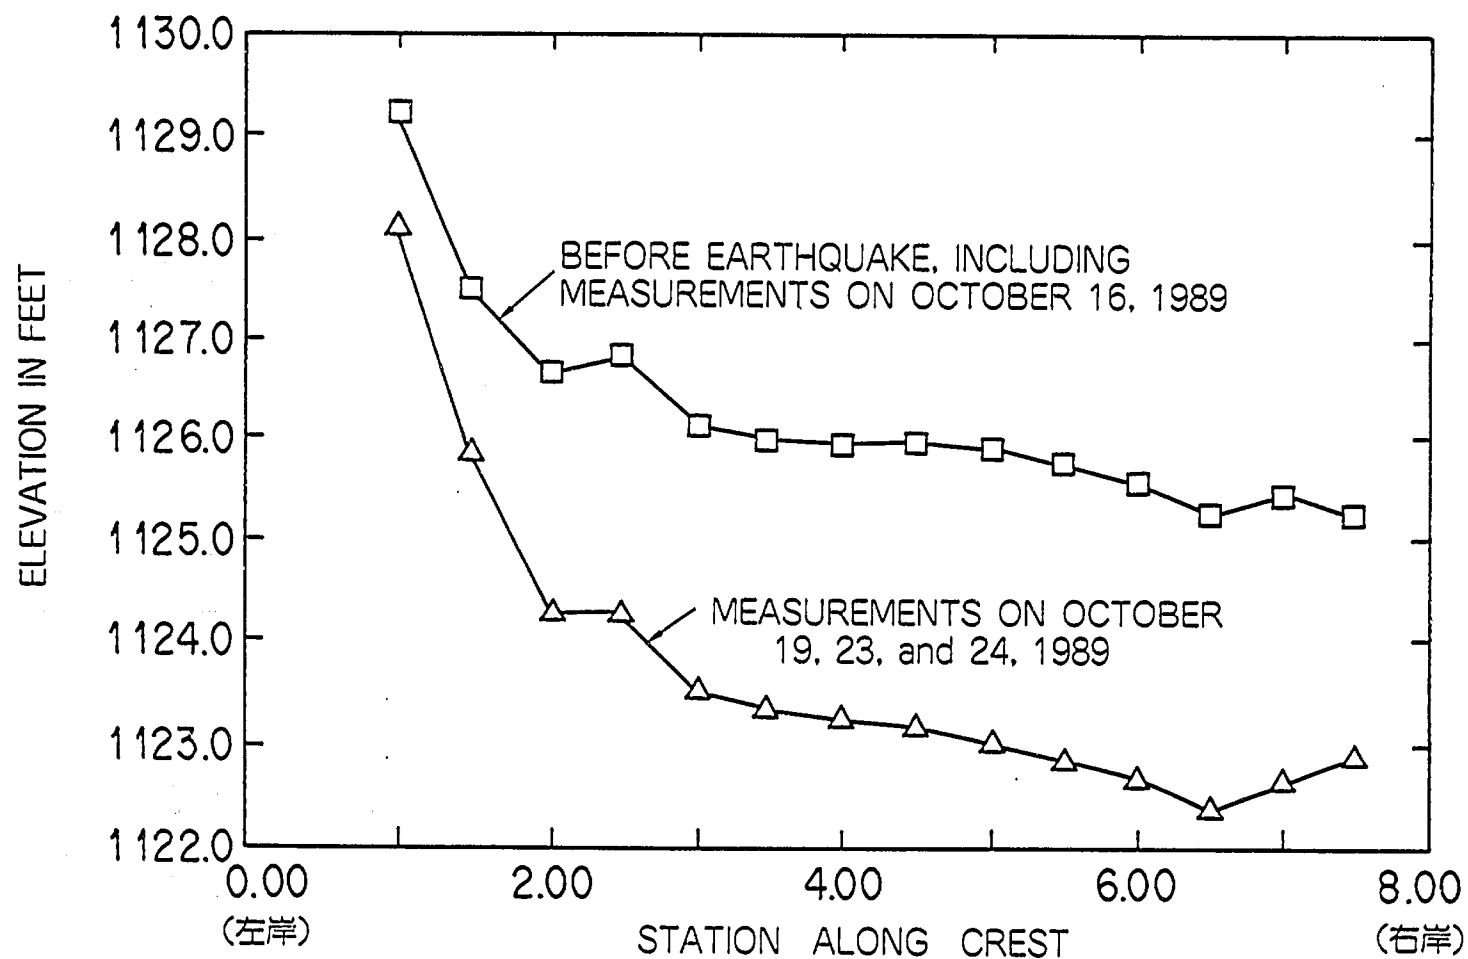
図-17(a) Austrian ダム天端の沈下状況<sup>11)</sup>  
〔Dam Performance During the Loma Prieta〕  
〔Earthquake of October 17, 1989 による〕

地震による被害は、天端アスファルトにダム軸方向に無数の亀裂が入り、アスファルトをはがしてみると亀裂の深さは平均3.1~4.6m(最大6.1m)に達していた。また、堤体の沈下量は図-17(a)に示すように、堤体全体にわたり61~92cmで洪水吐のある右岸側で61cm、左岸側で15cmの沈下となっている。水平変位は図-17(b)に示すように、右岸洪水吐で下流方向へ36cm、左岸部で上流方向15cmであった。堤体の変形は相対量であり、偶然にも地震前日の10月16日計測しておりこれが基準となっている。また、図-17(c)に示すとおり、地震による間隙水圧の上昇も確認されている。間隙水圧計の位置は、図-16(b)の断面図中に示す。右岸アバットメントに洪水吐があるが、図-18に示すように下方部分の2/3は、古い崖錐の上に載っている。地震によりこの崖錐が、長さ122m・深さ92cmの規模で、下方へ約30cmすべったために、洪水吐も共に下方へすべった。そのため、洪水吐の上方部分1/3に流水方向に対して直角に無数の亀裂が生じた。もともと古い亀裂もあったのだが、それらもさらに地震で開いた。また、洪水吐と堤体の接合部は、沈下は前述のとおり61cmであるが、図-18に示すように呑み口の左岸側がコの字型になっている部分で、コンクリート部とフィル堤体部の間に、ダム軸方向に幅10cm・深さ6.1cm、上下流方向に約30cmの開きができた。この他にも堤体地山の右岸下流部と、左岸上流部で地すべりがあったとのことである。堤体下流の橋は橋脚から31cm横へずれたが、その脇に設置してあったパイプラインには何ら被害がなかった。現在、堤体は天端から4.6mを除去し、新たに材料を搬入し締め直している。左岸のリム部は漏水のおそれがあるので、スリーブグラウトを行っている。洪水吐は、エポキシ系樹脂あるいはセメントグラウトにより、亀裂や導流壁および床版の裏側の空隙を埋めている。グラウトは、床版と導流壁の接合部の方が、床版よりも多く注入された。

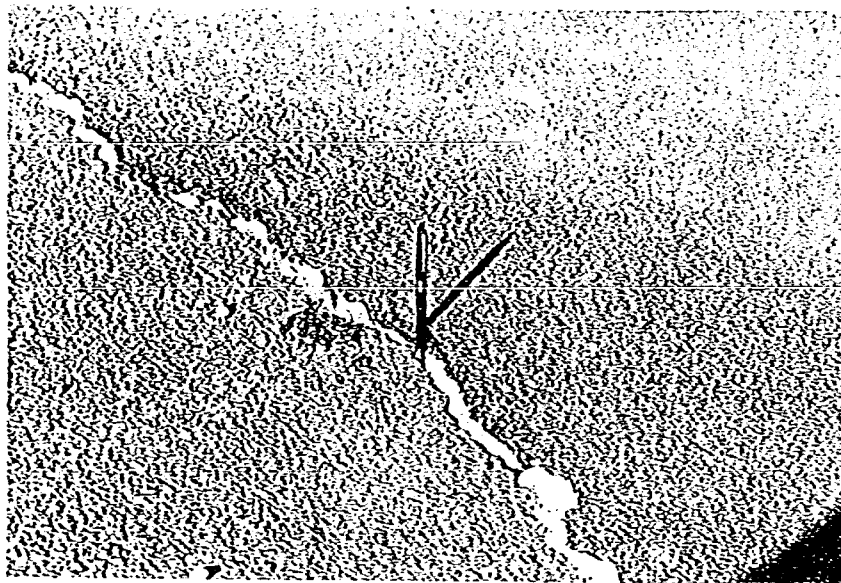
本ダムは、センターコア型ロックフィルダムであり、上下流にはロック材が配置されている。ダムの平面図と断面図を図-9(a)～(c)に示す。基礎はFranciscan Formationで、風化した玄武岩が主体である。亀裂は嵩上げ時の上下流のフィルター境界部に沿って2本生じた。

写真-5 Andersonダム：天端亀裂の応急処置  
(撮影：安田)

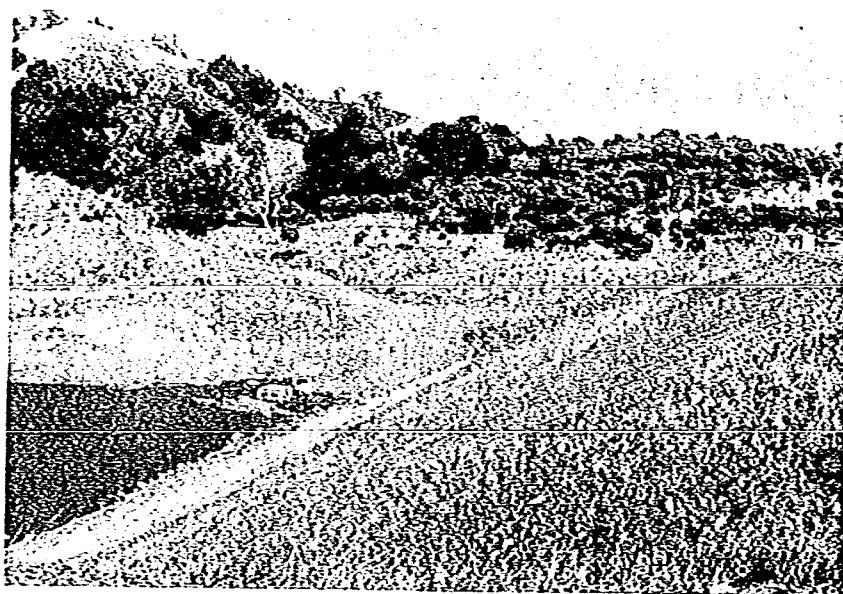
写真-7 Chesbro ダム：上流面の補修後  
(撮影：安田)

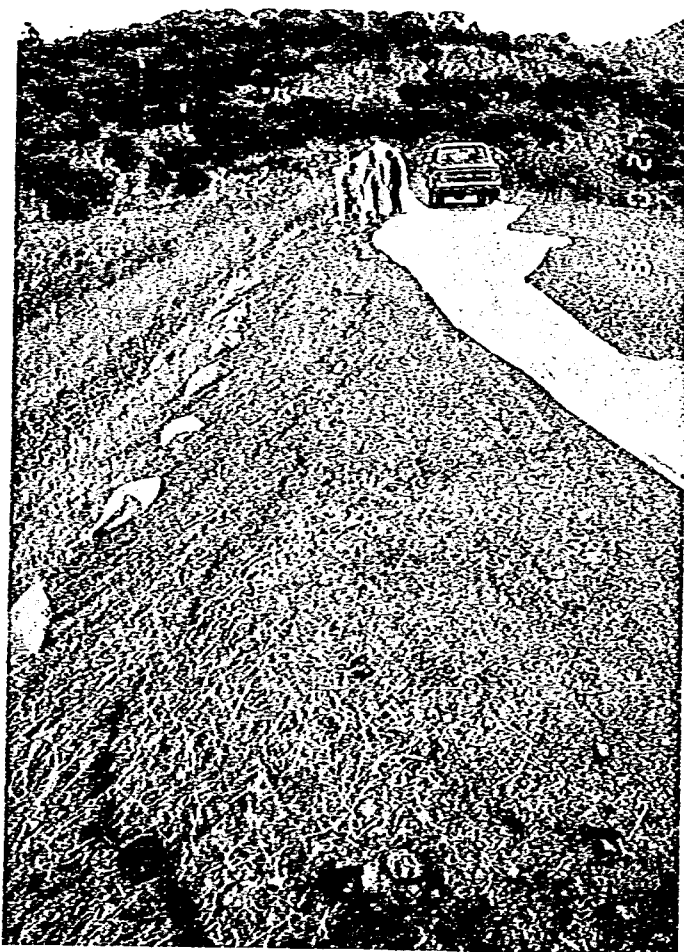
写真-8 Chesbro ダム：天端上流法肩の亀裂  
〔Santa Clara Valley Water District〕  
〔Robert E. Tepel 氏より提供〕

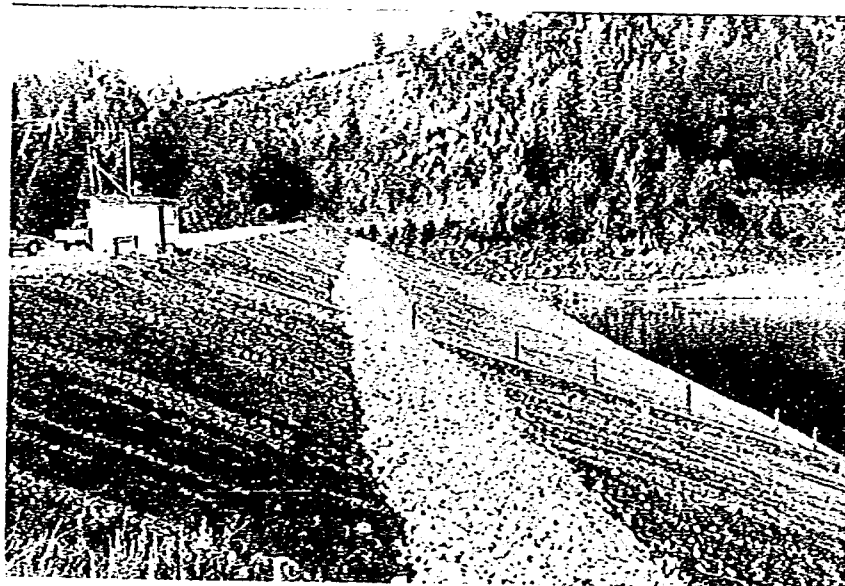
本ダムは、Santa Cruz 市が所有するダムである。今回現地調査した9ダムの内、このダムだけが San Andreas 断層の西側に位置する。平面図および断面図を図-19(a)~(c)に示す。地震による主な被害は、堤体上流面のダム軸に平行な2本の亀裂である。亀裂の標高はダム天端から7 m下である。なお地震時の貯水位は、天端から16.8m下であった。亀裂は、ピットを掘って調査しており、幅2 cm・深さ3.1mである。堤体上流面の貯水面下の変状を調査するために超音波による探査が行われたが、法面の盛り上がりや亀裂などの変化はなかった。上流面に設置された斜樋型のコンクリート製取水設備は、天端から7 m下の亀裂が発生したところで、2.5cm下方向へ移動しコンクリートの打継ぎ目が開いている。さらに沈下が最大断面で3.8cmあり上下流方向の変形はなかった。

写真-15 Newell Creek ダム：左岸から上流面を望む，修復部  
分の上に碎石が載っている  
(撮影：安田)

上流面の補修は、深さ3.1m・幅3.1mにわたって掘削し、新たに材料を搬入し締め固めている。その上に、砕石を置き波浪から保護している。基礎は、破砕された砂岩、頁岩であり堤体材料も同じもの
