# 土 木 研 究 所 資 料

## ダムにおけるステンレス鋼材の 利用実態調査報告書

平成2年9月

建設省東北地方建設局道路部機械課  
建設省土木研究所地質化学部化学研究室

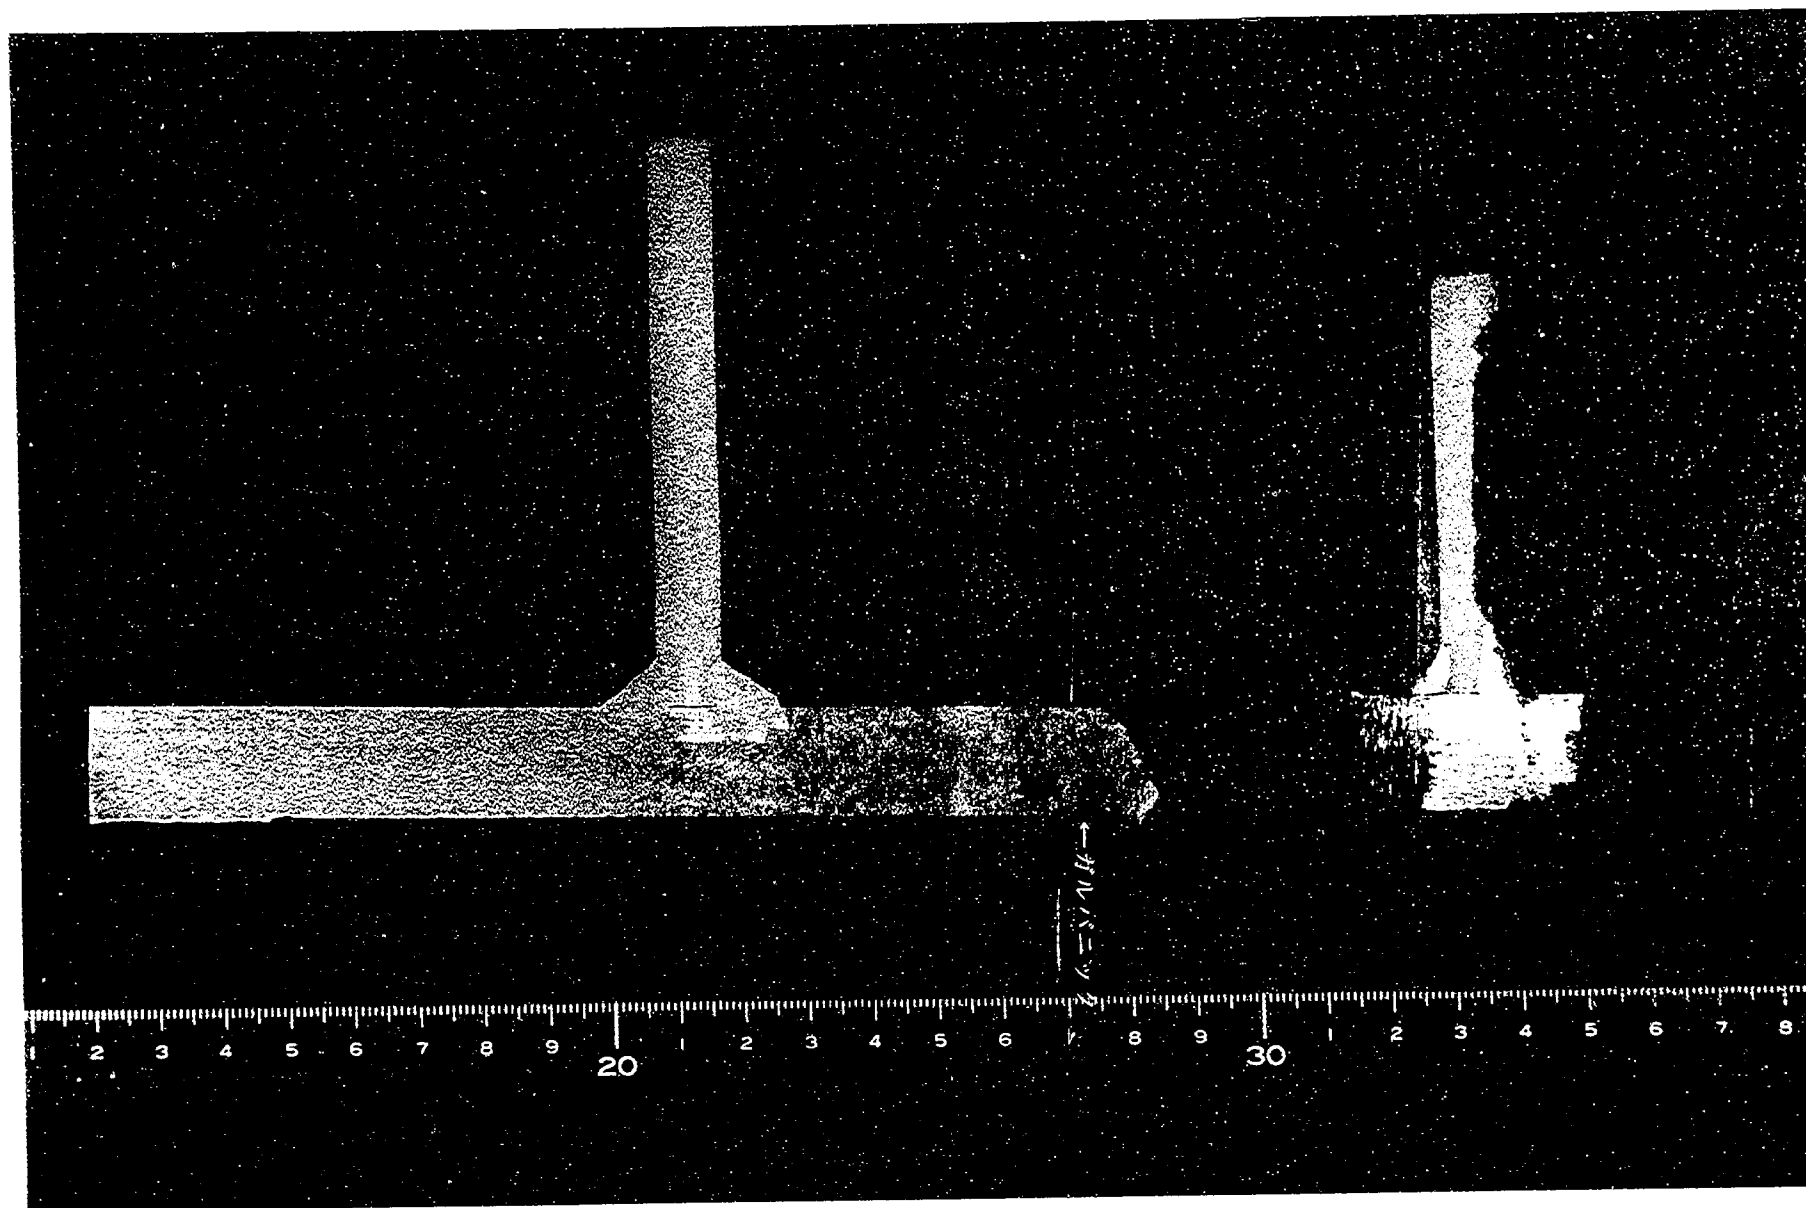
写真-11 ステンレス鋼レール部周辺断面マクロ写真ーボルト部以外ー

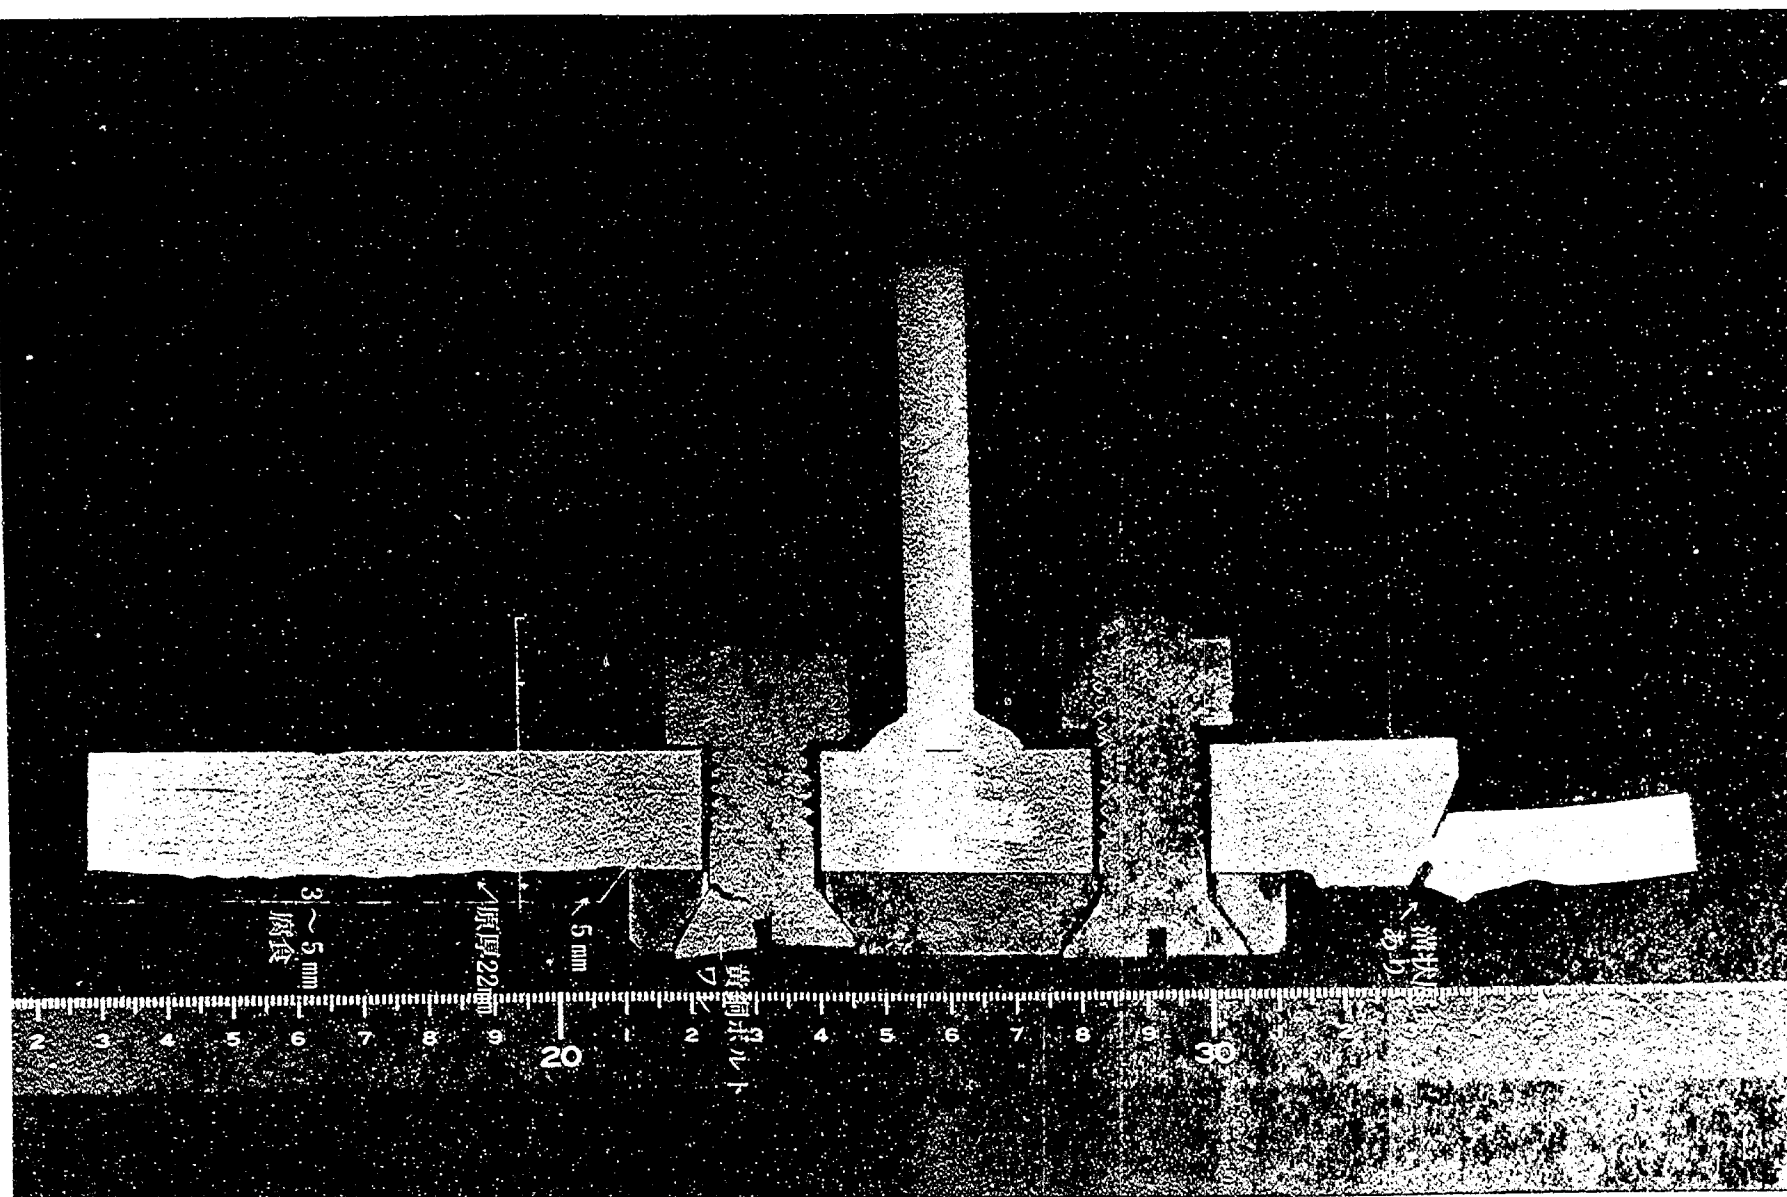
写真-12 黄銅部周辺断面の状況(写真-10の下部)

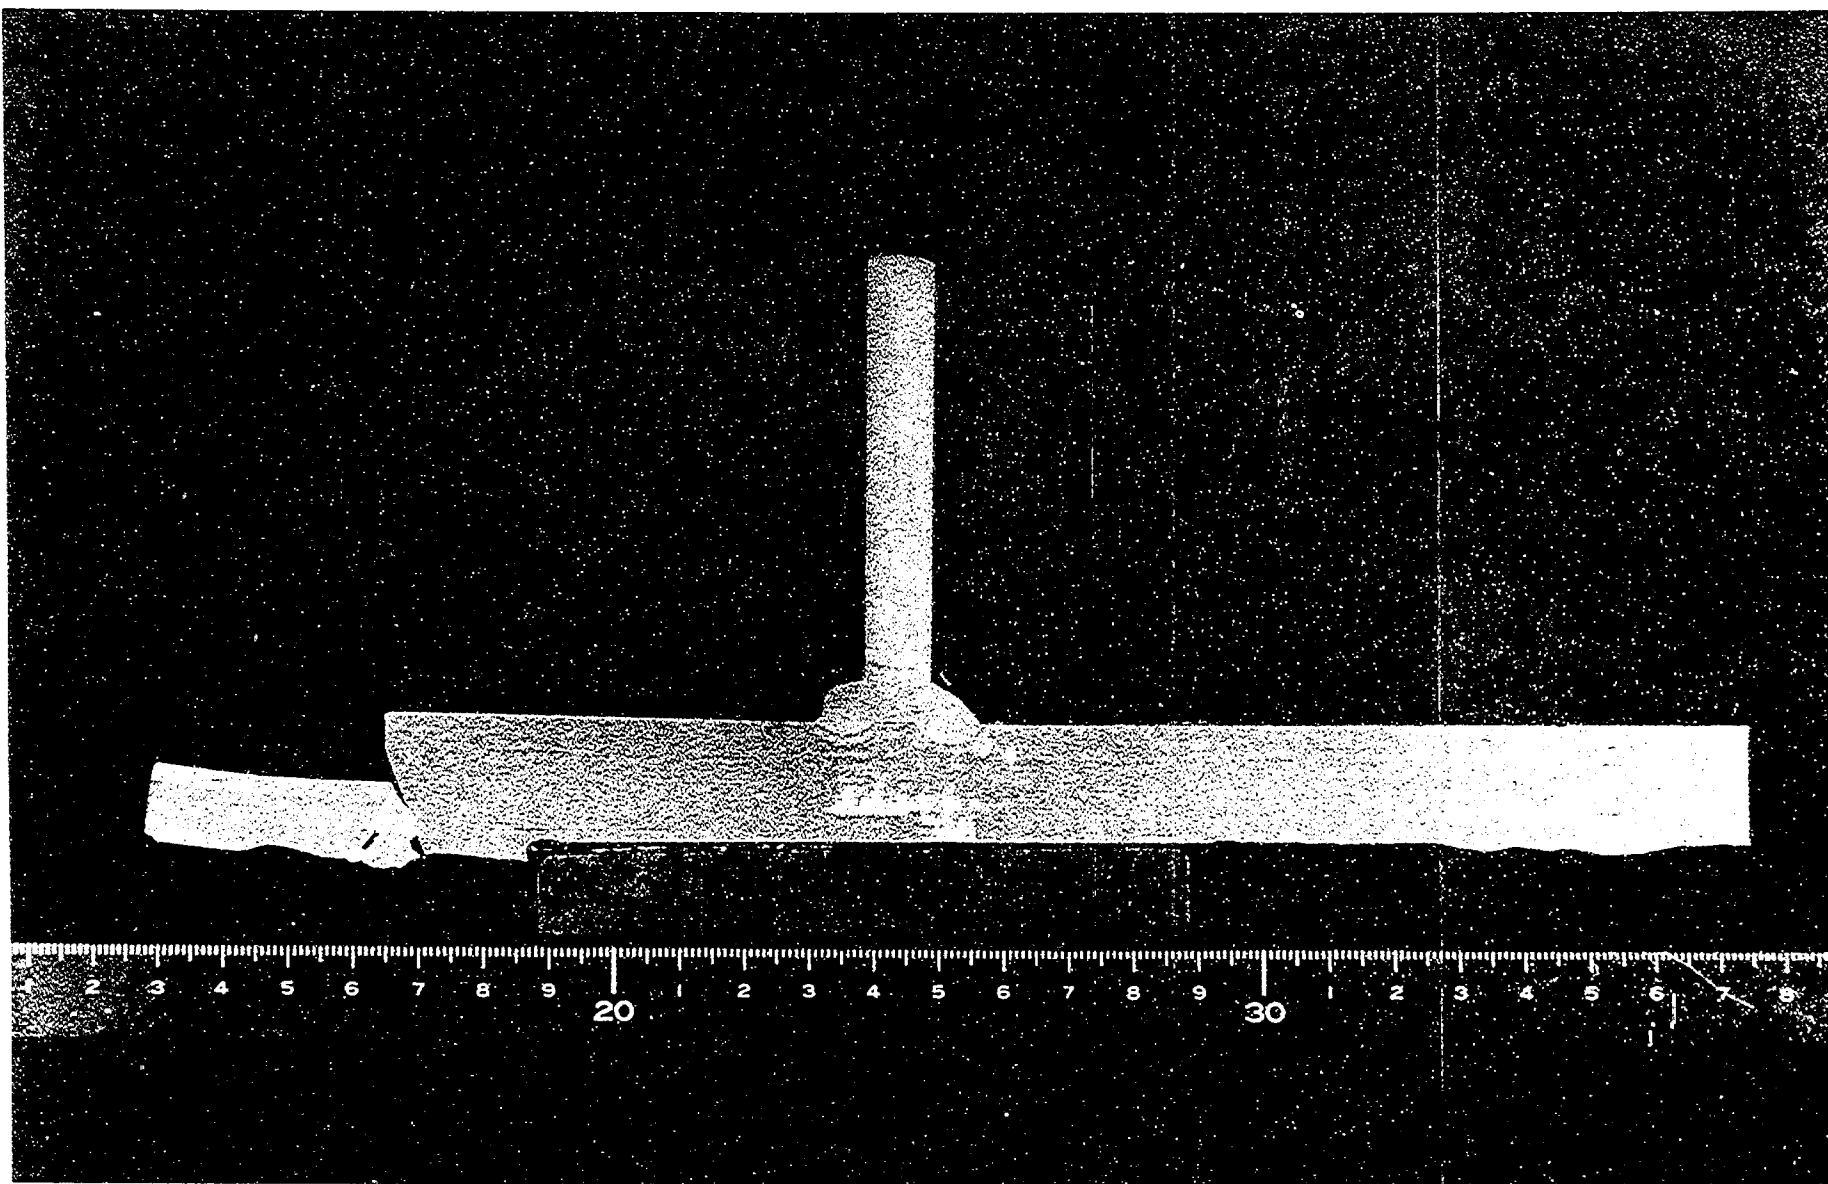
写真-13 黄銅部周辺断面マクロ写真-ボルト部以外-

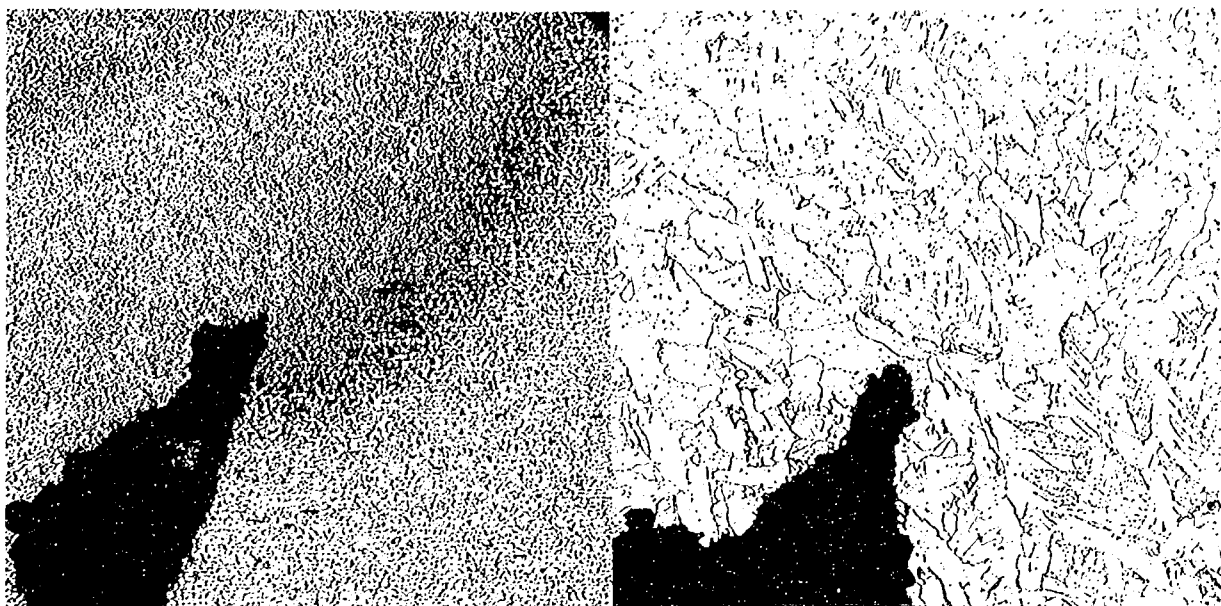
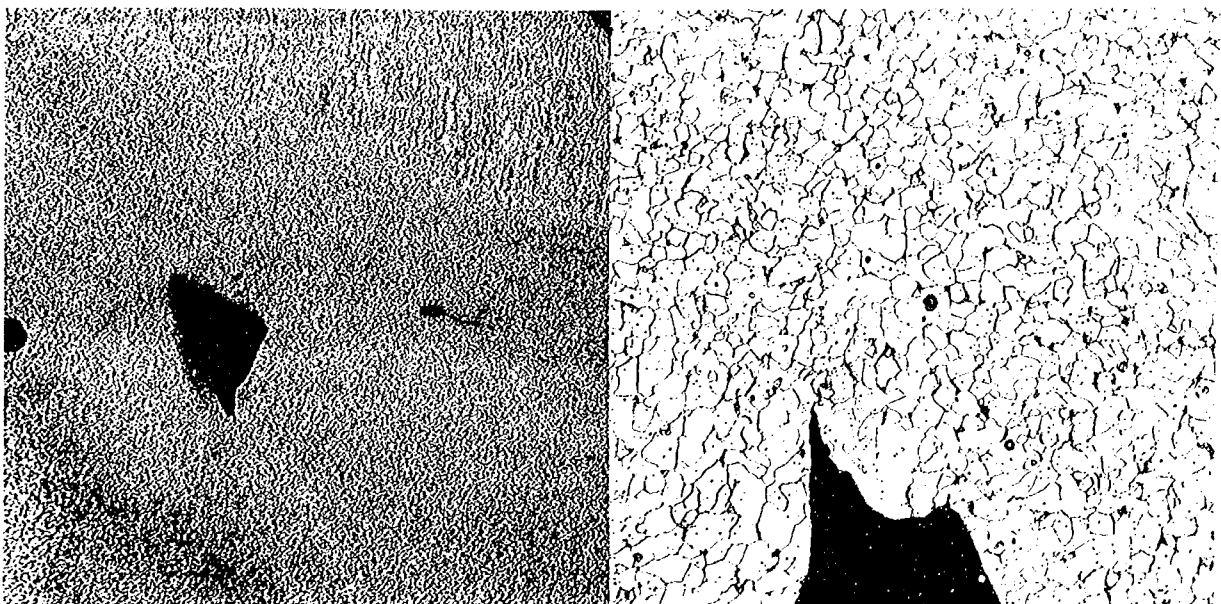
- ・ベルマウスと戸当りとの溶接部に溝状腐食が認められた。

すなわち、溶接金属にはCuが少なく、異種金属接触腐食に可能性が考えられる。

写真 14 一バルマウスと戸当り間の溶接部に見られた溝状腐食部のマイクロ写真

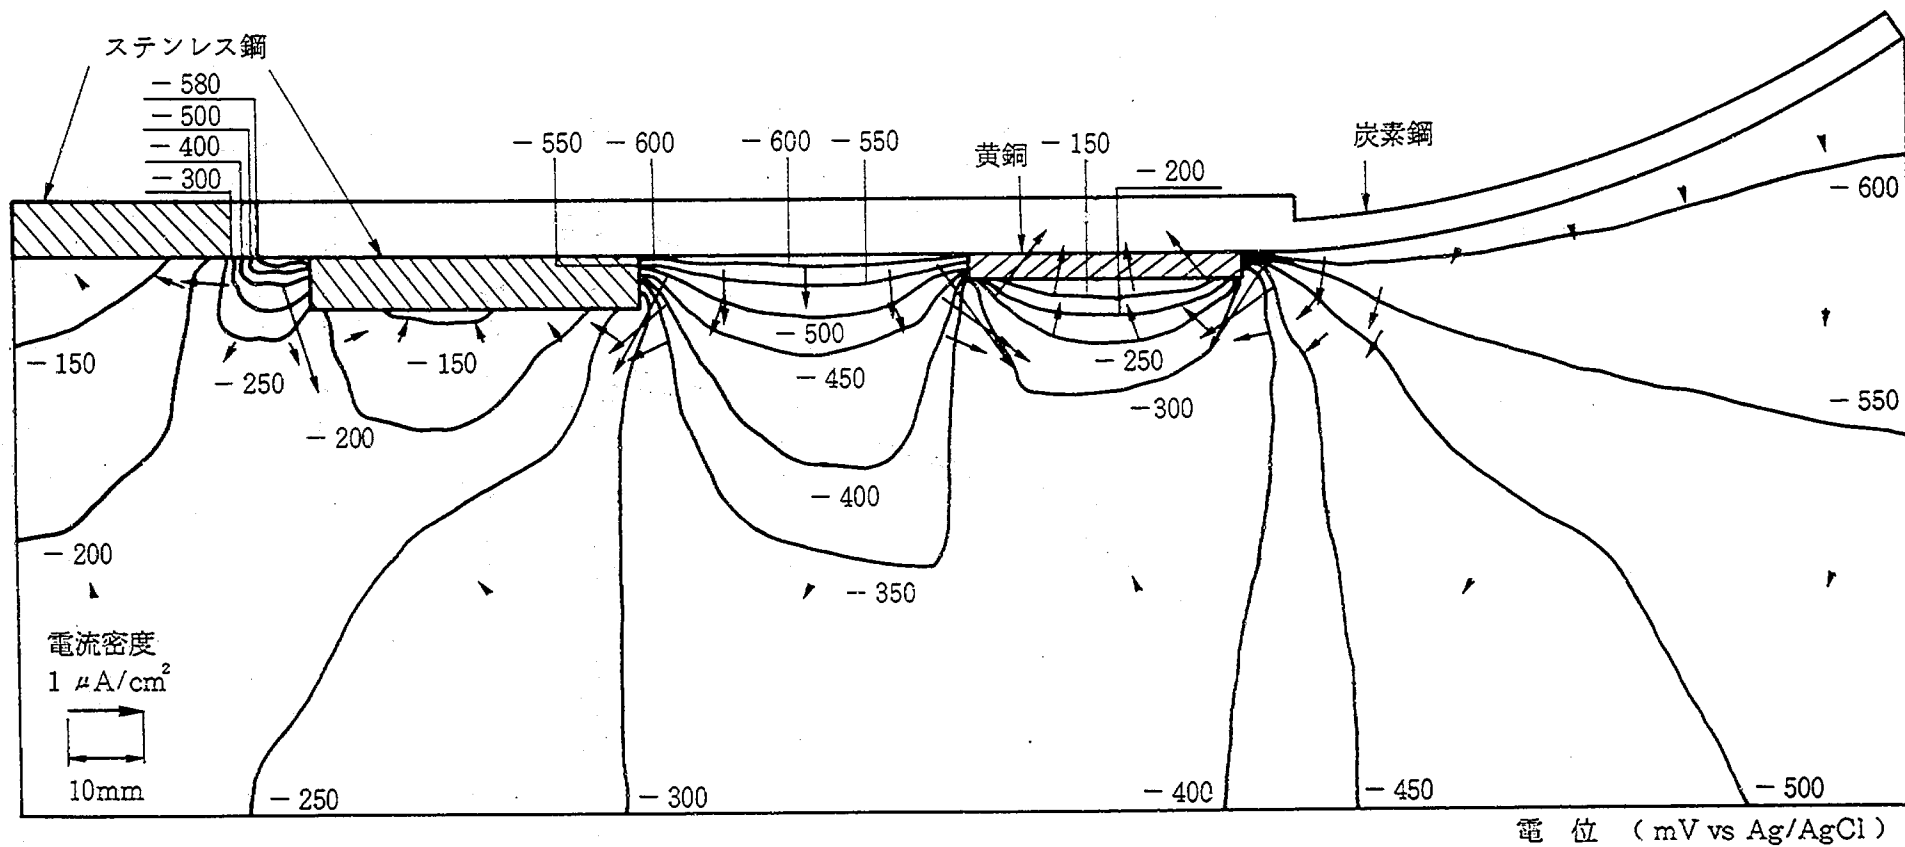
図-7 数値解析による電位分布および腐食電流の計算結果

計算結果を図-7に示す。電気伝導度が小さいのでステンレス鋼、黄銅および炭素鋼の表面電位はそれぞれの自然電位に近く、異種金属接触部の近傍のみに急激な電位変化がみられる。腐食電流は炭素鋼からステンレス鋼および黄銅に流れ込み、異種金属接触部の近傍を詳細に調べると図-8のようになった。ステンレス鋼および黄銅の端面からおよそ $20\text{mm}$ の範囲で腐食電流が大きく、その範囲外では腐食電流が $1\mu\text{A}/\text{cm}^2$ 以下(≒腐食速度 $0.01\text{mm}/\text{year}$ 以下)であり、ほとんど異種金属接触腐食はおこらないと考えられる。

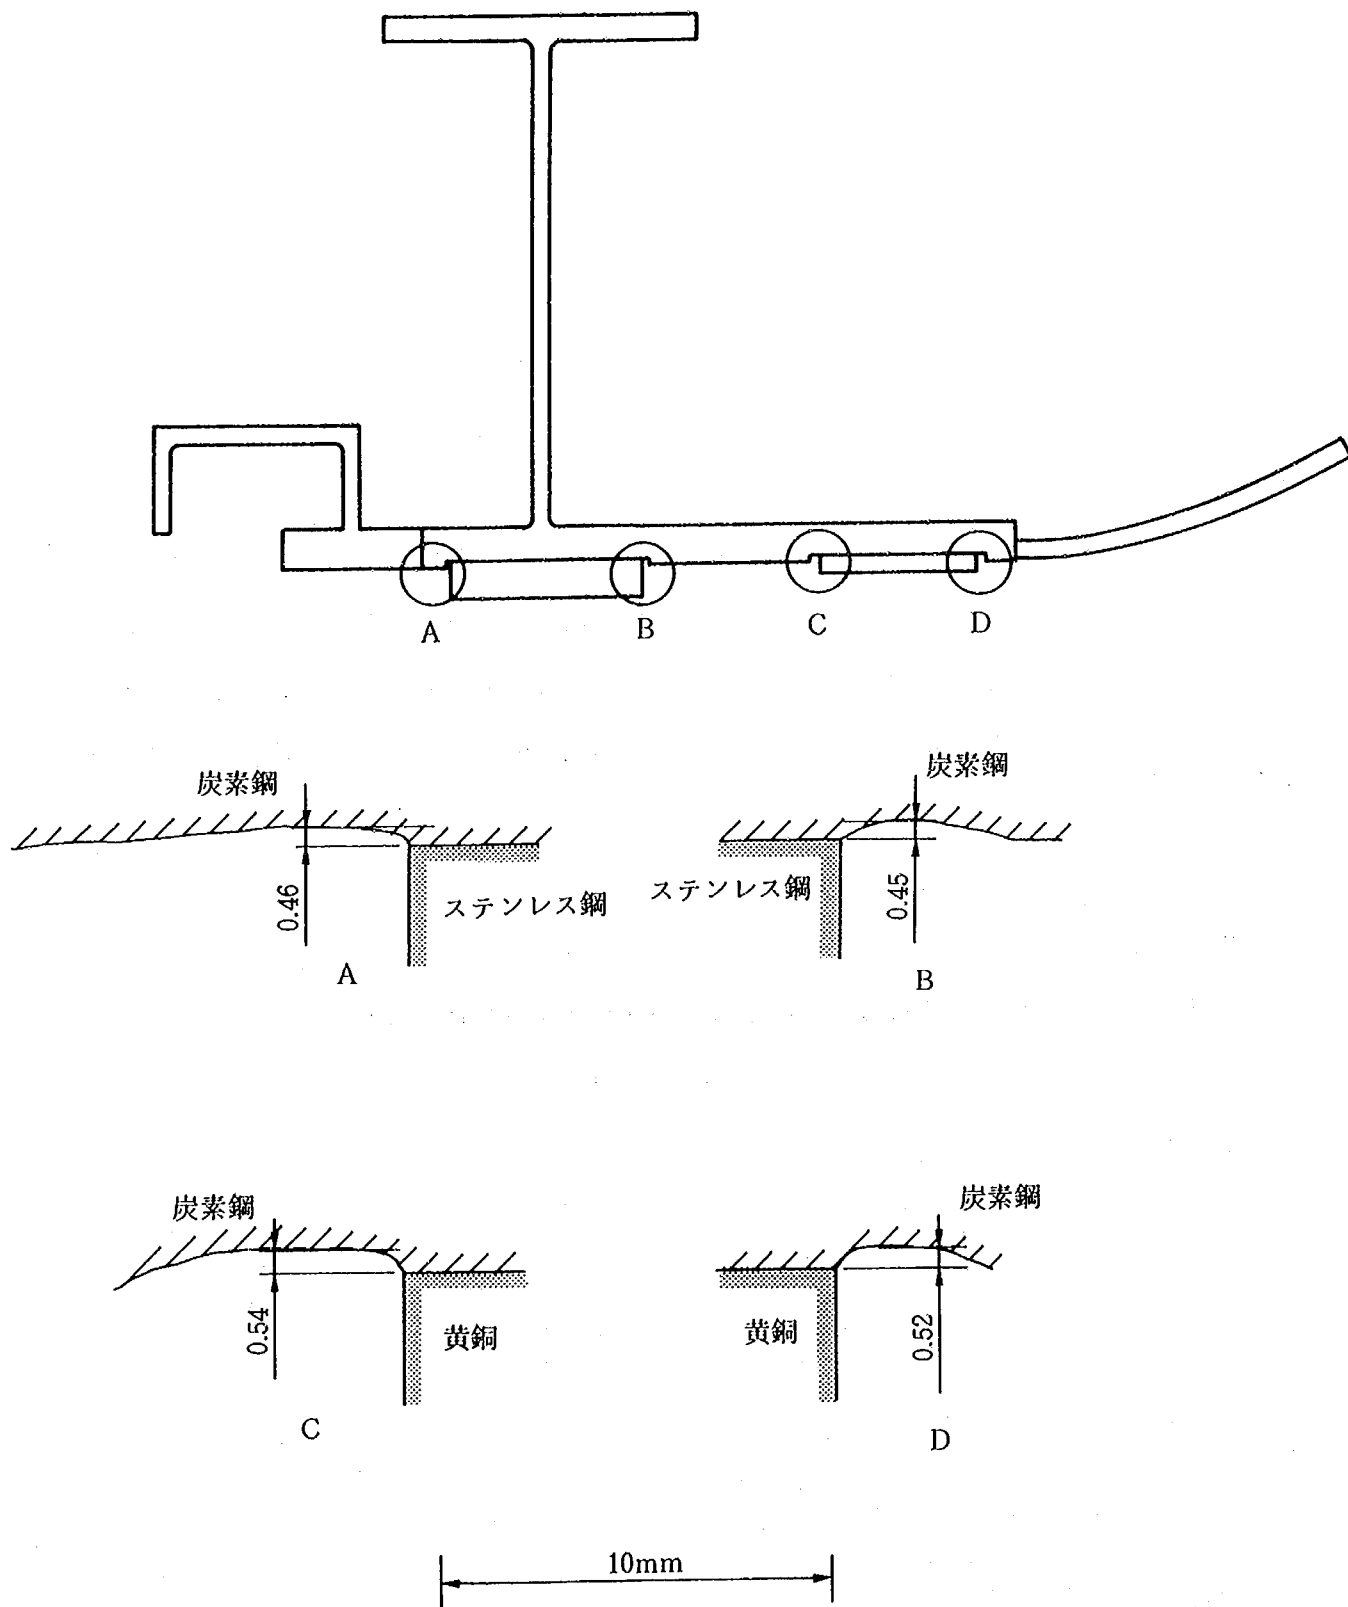
図-10 異種金属接触部近傍の腐食状況

試料の外観状況は、ステンレス鋼と黄銅に挟まれた炭素鋼は厚い錆で覆われておりベルマウス部は錆とともに塗装が残っていた。異種金属接触部近傍の腐食状況を図-10に示す。ステンレス鋼および黄銅と炭素鋼の接触部近傍4ヶ所にやや深い腐食がみられた。流入河川の $\text{pH}$ は3~4の酸性河川であるが、電気伝導度が $118\sim 380\mu\text{S}/\text{cm}^{11}$ と低いところから接触部の非常に狭い範囲で異種金属接触腐食がおり、しかもその範囲では全腐食量が異種金属接触腐食によると考えて、最大腐食深さから腐食速度を計算した。数値解析によれば、表-7に示す様に試料に非常に近い腐食速度が得られた。数値解析による腐食速度が若干大きい理由として厚い錆による腐食抵抗が考慮されていなかったこと等が考えられる。しかし試料の腐食状況につい

ては接触部近傍以外では板厚減少が大きいことなど腐食現象として不明な点がある。

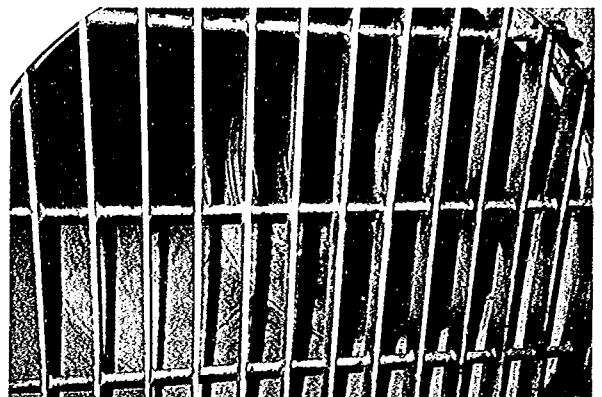
空気管スリットのすきま腐食

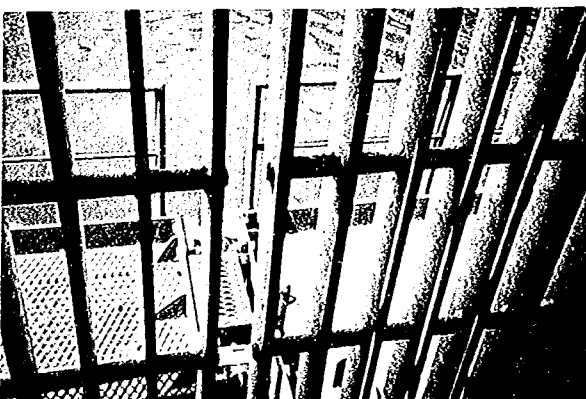
取水設備のスリットの腐食(亜鉛めっきに塗装)

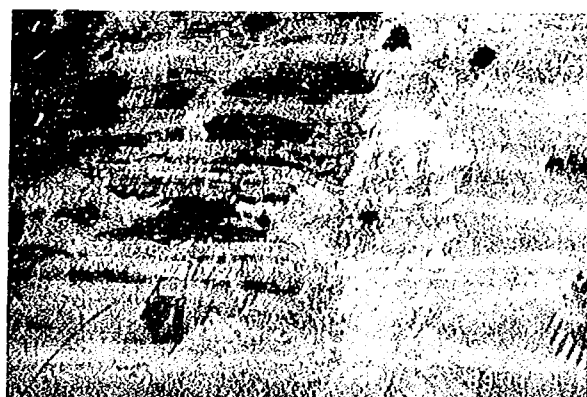
放流管下面溶接部の発錆

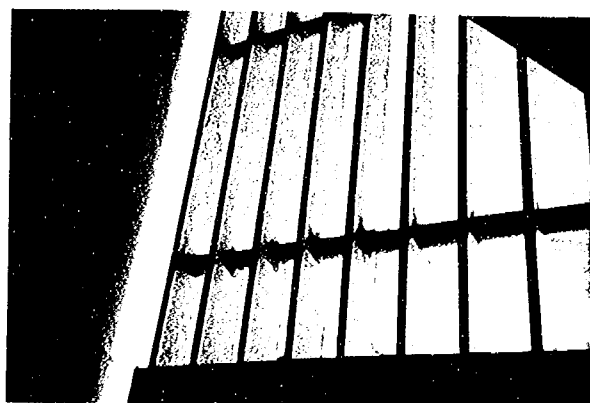
取水設備のスリットの腐食

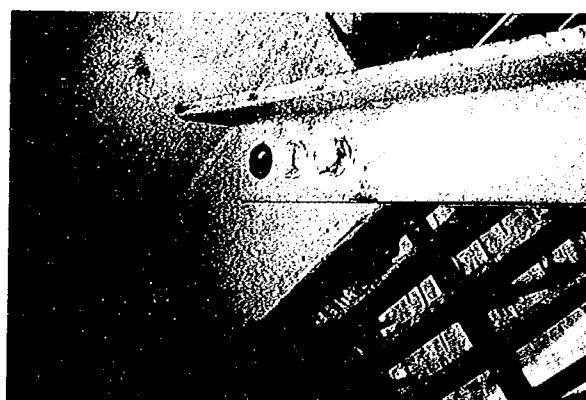
取水設備のボルトの脱落

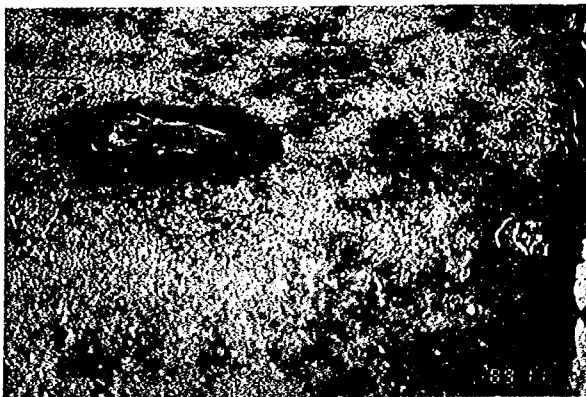
放流管底面の異種金属接触腐食

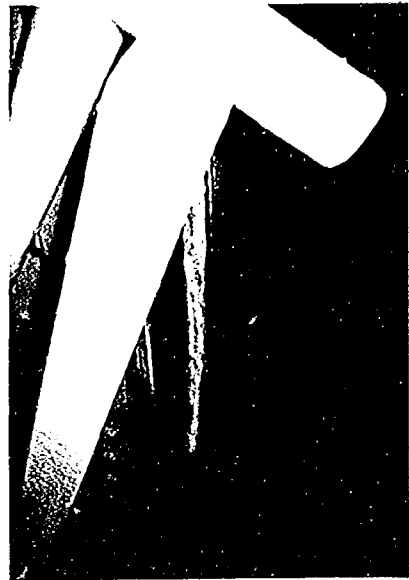
スキンプレート端面の腐食

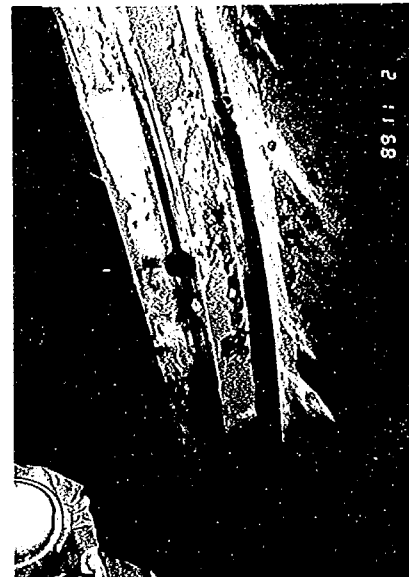
戸当り部周囲の腐食

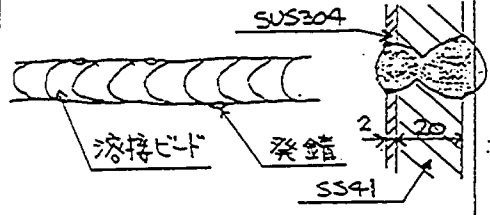
| 名称並びに所在地 | 管理者 | 構造 | 材質 | 水質 | 製作年度<br>及び<br>補修年度 | 腐食状況 | 補修方法 | その他(状況写真, 図面等) |
|---|---|---|---|---|---|---|---|---|
| | | オリフィス<br>放流管 | 内面<br>ステンレス<br>(SUS304)<br>クラッド鋼<br>板 | 淡水 | 昭和49年<br>製作<br>昭和<br>補修 | 現場溶接線の<br>境界に点々と<br>直径1mm程度<br>の発錆がみら<br>れた。特に底<br>面に多く側<br>上面には殆ど<br>みられなかつ<br>た。 | サンダーで削<br>り取りステン<br>レス棒で溶接<br>し補修した。 | |

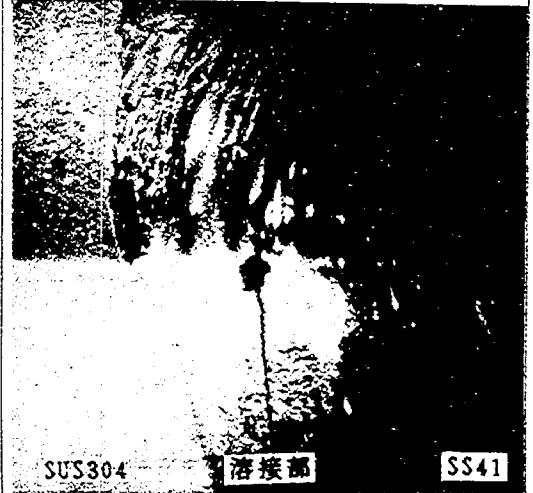
| 名称並びに所在地 | 管理者 | 構造 | 材質 | 水質 | 製作年度<br>及び<br>補修年度 | 腐食状況 | 補修方法 | その他（状況写真、図面等） |
|---|---|---|---|---|---|---|---|---|
| | | 高圧ゲート<br>コンジット<br>パイプ | コンジット<br>パイプ<br>SS41<br>吐口部の一<br>部 SUS304 | 淡水 | 昭和45年<br>製作<br>昭和60年<br>補修 | コンジット<br>パイプ底面部<br>の溶接線（SS<br>とSUS溶接の<br>SS塗装部分）<br>から1500mm以<br>内の塗膜に錆<br>ふくれが点在<br>し、その部分<br>に孔食が発生<br>していた。 | 下地処理<br>SUS2〜2.5<br>孔食部はエポ<br>キシパテで穴<br>埋め<br>タールエポキ<br>シ樹脂塗料<br>400μ以上<br>SUS部分は溶<br>接線から40mm<br>以上まで塗装 | |

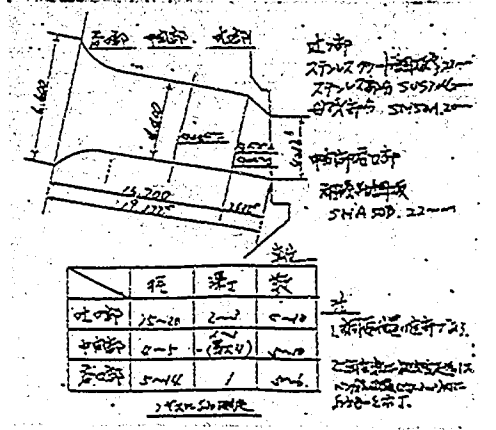
| 名称並びに所在地 | 管理者 | 構造 | 材質 | 水質 | 製作年度<br>及び<br>補修年度 | 腐食状況 | 補修方法 | その他（状況写真、図面等） |
|---|---|---|---|---|---|---|---|---|
| | | 主放水設備<br>放流管 | ステンレス<br>クラッド鋼<br>（吐口部）<br>と耐候性鋼<br>材（中間部<br>吐口部） | 淡水 | 昭和51年<br>製作<br>昭和58年<br>補修 | 土砂流による<br>塗膜損傷部（<br>耐候性鋼材）<br>の孔食発生し<br>た。<br>（原因）<br>SUSと軟鋼の<br>電食作用によ<br>るもの。 | ライニング塗<br>装（ガラスフ<br>レーク）を施<br>工。 | |

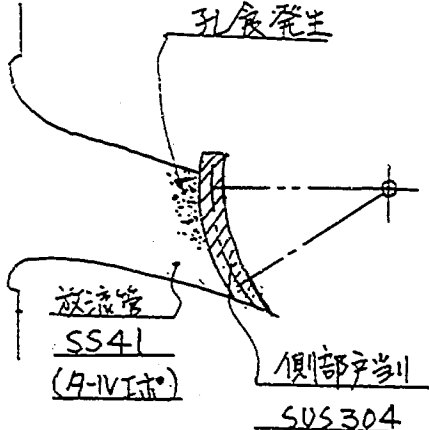
| 名称並びに所在地 | 管理者 | 構造 | 材質 | 水質 | 製作年度<br>及び<br>補修年度 | 腐食状況 | 補修方法 | その他（状況写真、図面等） |
|---|---|---|---|---|---|---|---|---|
| | | オリフィス<br>ラジアルゲ<br>ート | SS41<br>(放流管)<br>SUS304<br>(戸当り) | 淡水 | 昭和56年<br>製作<br>昭和61年<br>補修 | SUS304戸当り<br>付近のSS41放<br>流管に孔食が<br>発生した。 | サンド処置後<br>タールエポキ<br>シ樹脂塗装を<br>ステンレス面<br>に約100mmラ<br>ップして施工 | |

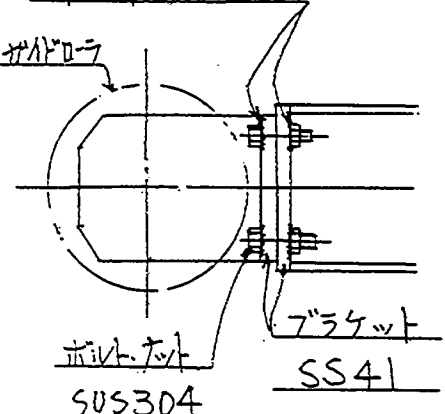
| 名称並びに所在地 | 管理者 | 構造 | 材質 | 水質 | 製作年度<br>及び<br>補修年度 | 腐食状況 | 補修方法 | その他（状況写真、図面等） |
|---|---|---|---|---|---|---|---|---|
| | | シリンダゲ<br>ート | SS41<br>(ガイドロ<br>ーラブラケ<br>ット)<br>SUS304<br>(ボルト、<br>ナット) | 淡水 | 昭和59年<br>製作<br>昭和60年<br>補修 | SUS304ボルト<br>接触部のSS41<br>ブラケットに<br>発錆 | ウレタン樹脂<br>で接触部をシ<br>ールした後、<br>SUS304ボルト<br>ナットも塗装 | |

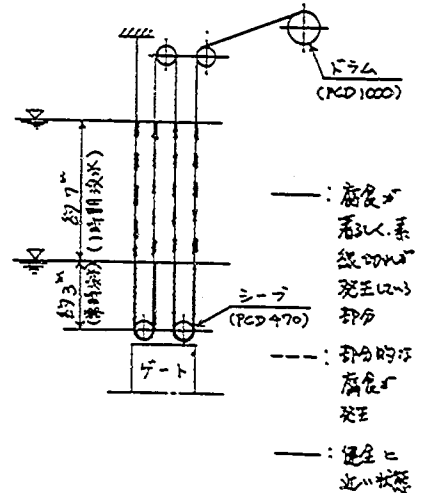
| 名称並びに所在地 | 管理者 | 構造 | 材質 | 水質 | 製作年度<br>及び<br>補修年度 | 腐食状況 | 補修方法 | その他（状況写真、図面等） |
|---|---|---|---|---|---|---|---|---|
| | | プレートガ<br>ータ式ロー<br>ラゲート<br>(表面取水<br>ゲート) | 鋼（ワイヤ<br>ーロープJIS<br>6号, A種<br>亜鉛メッキ）<br><br>SC46<br>(シーブ)<br><br>SUS304<br>(戸当り) | 淡水 | 昭和54年<br>製作<br>昭和62年<br>ワイヤーロー<br>ープ取替 | ワイヤーロー<br>ープが常時没水<br>している部分<br>が有りその部<br>分で腐食、及<br>び素線切れが<br>発生。 | ワイヤーロー<br>ープをJIS21号<br>6×WS(36)に<br>変更取替。 | |

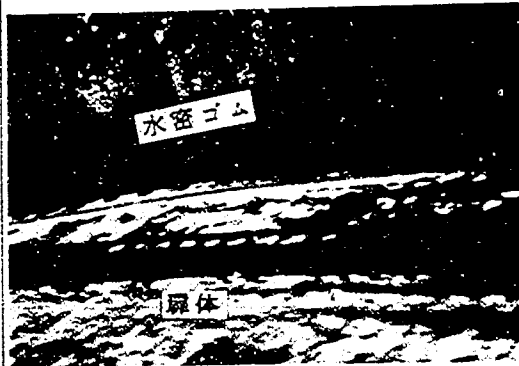
| 名称並びに所在地 | 管理者 | 構造 | 材質 | 水質 | 製作年度<br>及び<br>補修年度 | 腐食状況 | 補修方法 | その他（状況写真、図面等） |
|---|---|---|---|---|---|---|---|---|
| | | クレストラ<br>ジアルゲー<br>ト | スキンプレ<br>ートSUS304<br>扉体吊金物<br>SC46<br>水密ゴム<br>押え板<br>SS41 | 淡水 | 昭和39年<br>製作<br>昭和54年<br>補修 | 水密ゴム押え<br>板及び扉体<br>吊金物が腐食<br>（いずれも常<br>時没水部） | 水密ゴム押え<br>板取り替え<br>扉体吊金物<br>タールエポキ<br>シ樹脂塗料<br>250～300μ | |

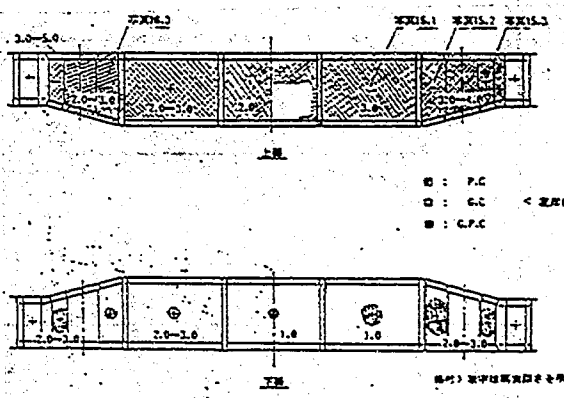
| 名称並びに所在地 | 管理者 | 構造 | 材質 | 水質 | 製作年度<br>及び<br>補修年度 | 腐食状況 | 補修方法 | その他（状況写真、図面等） |
|---|---|---|---|---|---|---|---|---|
| | | 取水口ゲー<br>ト桁構造ロー<br>ラゲート | 主桁<br>（軟鋼<br>SS41） | 淡水 | 昭和28年<br>製作<br>平成元年<br>調査 | 主桁ウェブ部<br>が長期間湿潤<br>状態にさらさ<br>れるため腐食<br>が進行してい<br>る。<br>（板厚減少及<br>び水抜穴欠<br>損） | 未定、案とし<br>て全体を取替<br>えを推奨。 | <br>図22 取水口の桁構造断面図（H5）4G-1号 |

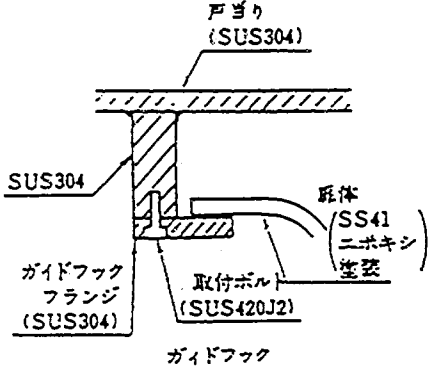
| 名称並びに所在地 | 管理者 | 構造 | 材質 | 水質 | 製作年度<br>及び<br>補修年度 | 腐食状況 | 補修方法 | その他（状況写真、図面等） |
|---|---|---|---|---|---|---|---|---|
| | | 表面取水ゲート | ガイドフック (SUS304)<br>取付ボルト (SUS420J <sub>2</sub> ) | 淡水 | 昭和50年製作<br>昭和52年問題発生 | ボルト頭部及び首下部に激しい腐食が発生し、頭部が欠損した。 | 取付ボルト SUS420J <sub>2</sub> を SUS304に変更<br>ボルト本数を増加した。 | <p>状況</p> <ul style="list-style-type: none"> <li>・ボルト頭部及び首下部に局部的に激しい腐食。</li> <li>・頭部の欠損</li> </ul> <p>原因</p> <ul style="list-style-type: none"> <li>・異種金属接触による腐食 <ul style="list-style-type: none"> <li>・面積比 SUS304:SUS420J<sub>2</sub>=57:1</li> <li>・腐食部にSO<sub>4</sub><sup>2-</sup>の濃度(pH4)</li> <li>・減肉による剪(せん)断破壊</li> </ul> </li> </ul> <p>対策</p> <p>(i) SUS420J<sub>2</sub> → SUS304<br/> (ii) ボルト(SUS304)の本数を増加した。</p> |

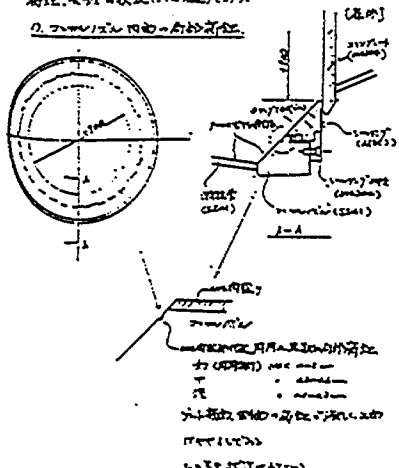
| 名称並びに所在地 | 管理者 | 構造 | 材質 | 水質 | 製作年度<br>及び<br>補修年度 | 腐食状況 | 補修方法 | その他（状況写真、図面等） |
|---|---|---|---|---|---|---|---|---|
| | | ジェットフローゲート | SUS304（コニカルノズル）<br>SU41（管体） | 淡水 | 昭和53年（納入）<br>昭和55年（補修） | コニカルノズルと接続している管体の境界付近に円周に沿って孔食が生じた（異種金属接触による電食） | 重防食塗料（デブコン）により応急的に補修<br>その後腐食の進行は特に認められない。 | <p>3. 腐食状況</p> <p>腐食、電食・穴食等について、<br/>2. コニカルノズル内面・外周部</p> |
