平成2年梅雨前線豪雨による地すべり災害  
(長崎県、佐賀県、福岡県)現地調査報告書

建設省傾斜地保全課  
建設省土木研究所

地すべり研究室長 吉 松 弘 行  
研 究 員 丸 山 清 輝  
部外研究員 栗 原 誠  
部外研究員 中 山 守 人

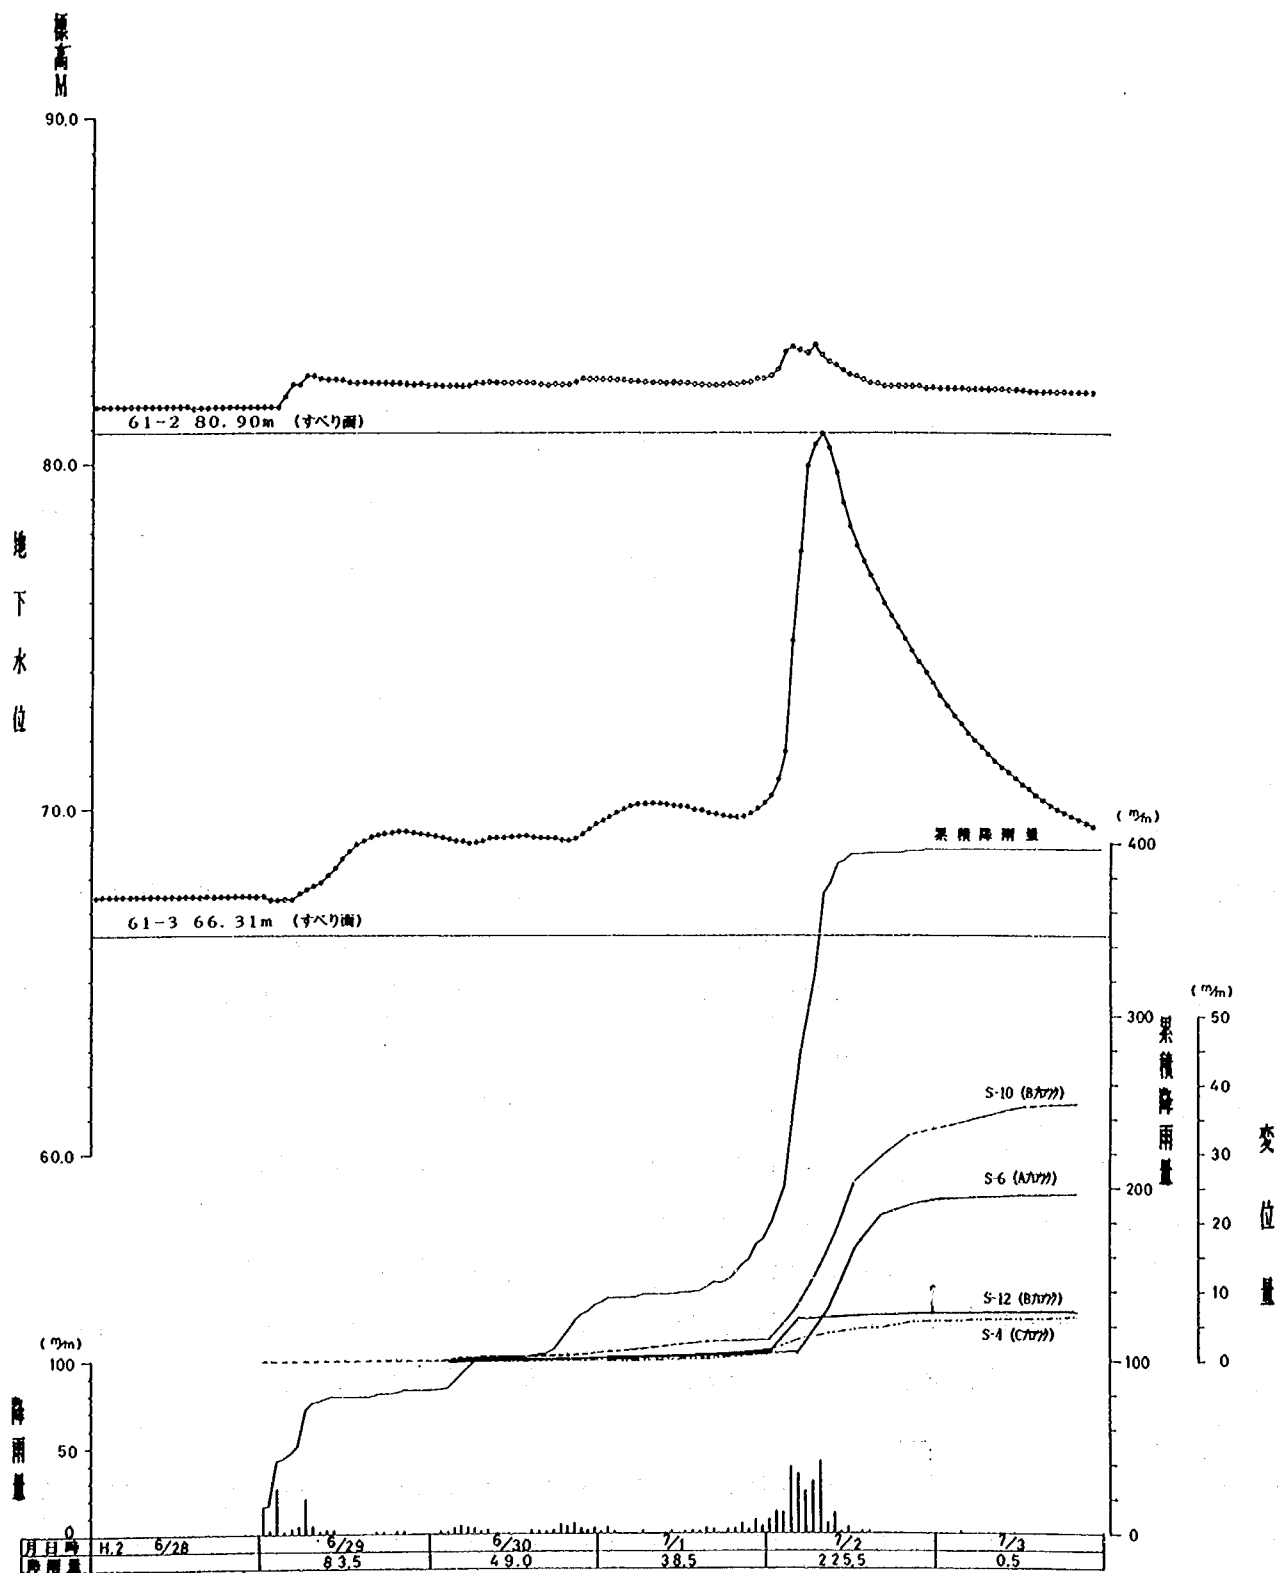
図-3.1.6 鷲尾岳地すべり観測結果

現在、地すべり地内には、図－3.1.5 に示すような観測計器が設置されており、今回の豪雨時の変状が観測されている。図－3.1.6 には、6月28日から7月3日までの降雨量、伸縮計、間隙水圧計の観測結果を示した。降雨は、6月29日から降り始め、断続的に7月2日まで降り続いた。この間の連続雨量は396mmに達し、7月2日には、時間雨量が40mm前後の激しい降雨があり、最も激しい降雨状態となった。伸縮計の観測結果によれば、地すべり変位は6月30日からS-10、(Bブロック)で認められ、降雨の激しくなった7月2日には、S-10、S-6 (Aブロック)、S-12 (Bブロック)、S-4 (Cブロック)で急激に増加している。その変位量は、Bブロックの上部のS-10が一番大きく、ついでAブロックの末端のS-6、Bブロック中間部のS-12、そして、Cブロック頭部のS-4となっている。一方、間隙水圧は、61-3については降雨に敏感に反応し、7月2日の降雨では、地下水位に換算して11mの上昇が記録された。しかし、61-2については、6月29日と7月2日の降雨で間隙水圧の上昇が認められたものの、その

上昇量は、6月29日については1.0m、7月2日については1.2mと61-3の上昇に比較して非常に小さい。また、上昇量は6月29日と7月2日では、降雨量が83.5mm及び225.5mmと3倍近くも異なるにもかかわらず殆ど同じとなっている。このような、間隙水圧の上昇量の違いは、地すべり移動層の透水性の違いによるものと考えられる。すなわち、61-3については、その設置位置がCブロック頭部に位置し、地すべり移動層の亀裂が発達しているため、透水性が極めて良いと考えられる。一方、61-2については、Bブロックの中間部に位置しているため、地すべり移動層の亀裂があまり発達していないため、その透水性が良くないと考えられる。また、間隙水圧の変化特性からは、地すべり活動の主動部を推定することができる。この場合、61-2については間隙水圧の上昇量が、すべり面深度(80.90m)に比較して約1mと小さいことから、間隙水圧計の埋設されている部分の有効応力の低下が小さく、少なくとも、この部分はBブロックの主動部ではないと考えられる。Bブロックの主動部は、AブロックとBブロックの境界の引張部と考えられ、Bブロック全体の間隙水圧が上昇して地すべりが起こっているとは考えにくい。また、61-3については、間隙水圧の上昇量が11mと非常に大きいことから、間隙水圧計の埋設されているこの部分では、有効応力の低下が大きくなり、不安定化していることになる。Cブロックの主動部は、61-3以外に間隙水圧計の埋設がないので判断できない。もし、Cブロックの中間部より下方に間隙水圧計が埋設され、その変化が61-2のようであれば、Bブロックと同じようにブロック頭部が主動部と考えられる。また、その変化が61-3と同じようであれば、当然のことながらブロック全体が不安定化していることになる。このような判断は、間隙水圧計をすべり面付近に埋設することにより可能となるが、全行程ストレーナーの地下水位観測では不可能である。

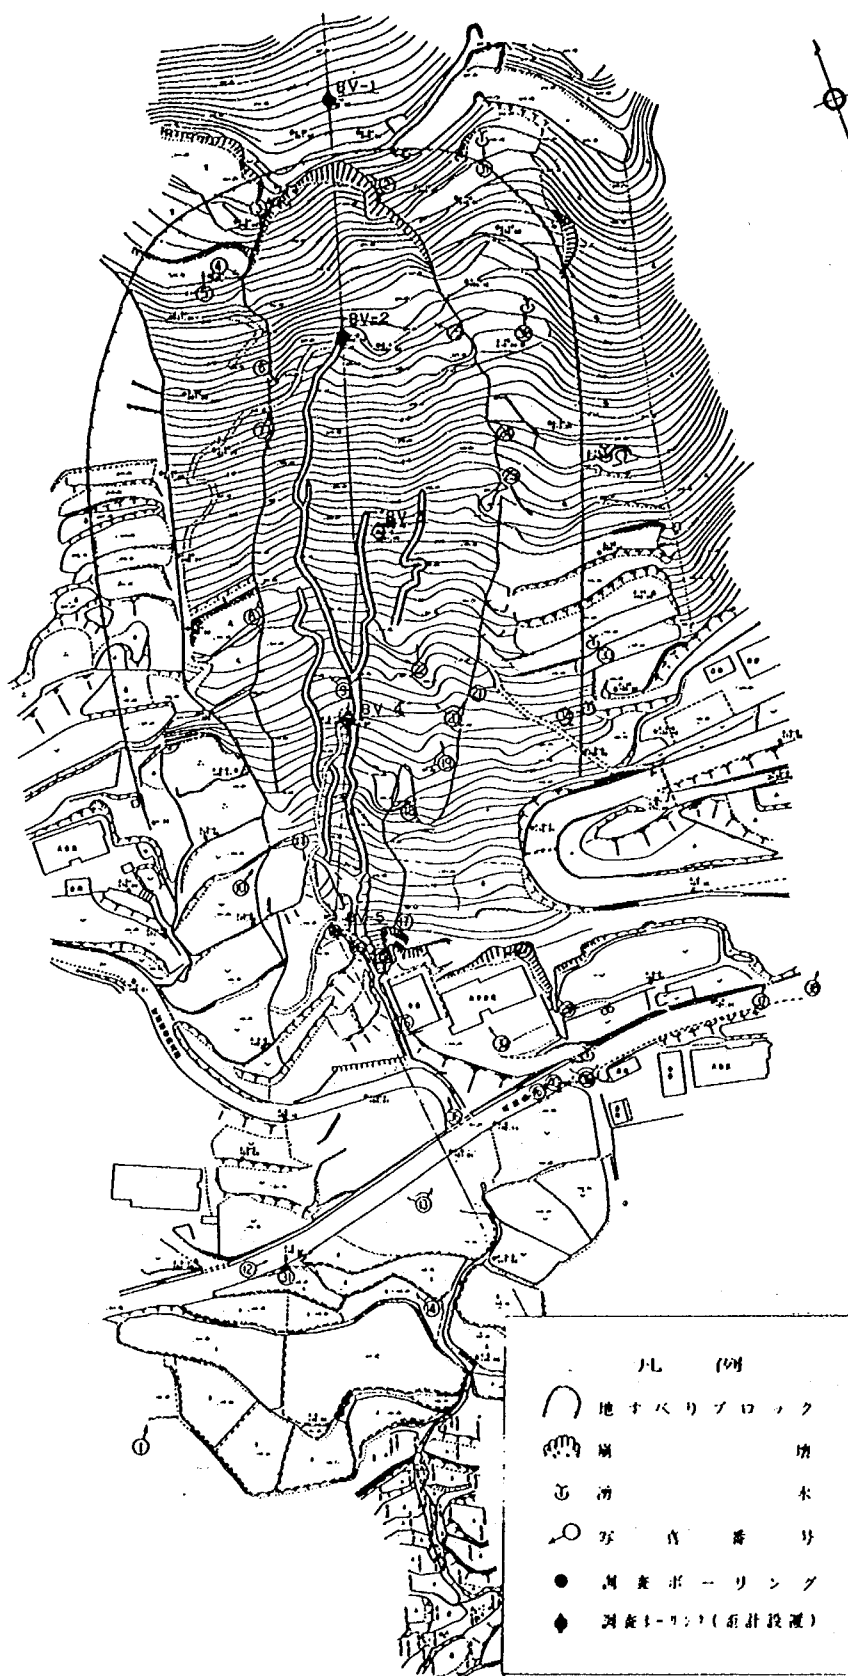
図- 3. 1. 9 木浦原地すべり平面図

今回の災害は、図－3.1.8 の模式平面図に示すように標高250m付近の滑落崖を最上部とし、標高150mの町道に至る範囲で発生している。滑落崖は最大約4mの落差を有し、両側面で次第に縮小した馬蹄形を呈し、その幅は約60mである。滑落崖の下部は、著しく表面が乱され立木が巻き込まれている。標高180m付近からは、流動化した土砂が谷部に沿って流下し、民家の一部を破損させ町道を埋めている。これらの状況から、今回の地すべり変動域は滑落崖から標高180m付近までの表層が攪乱された範囲と推定される。

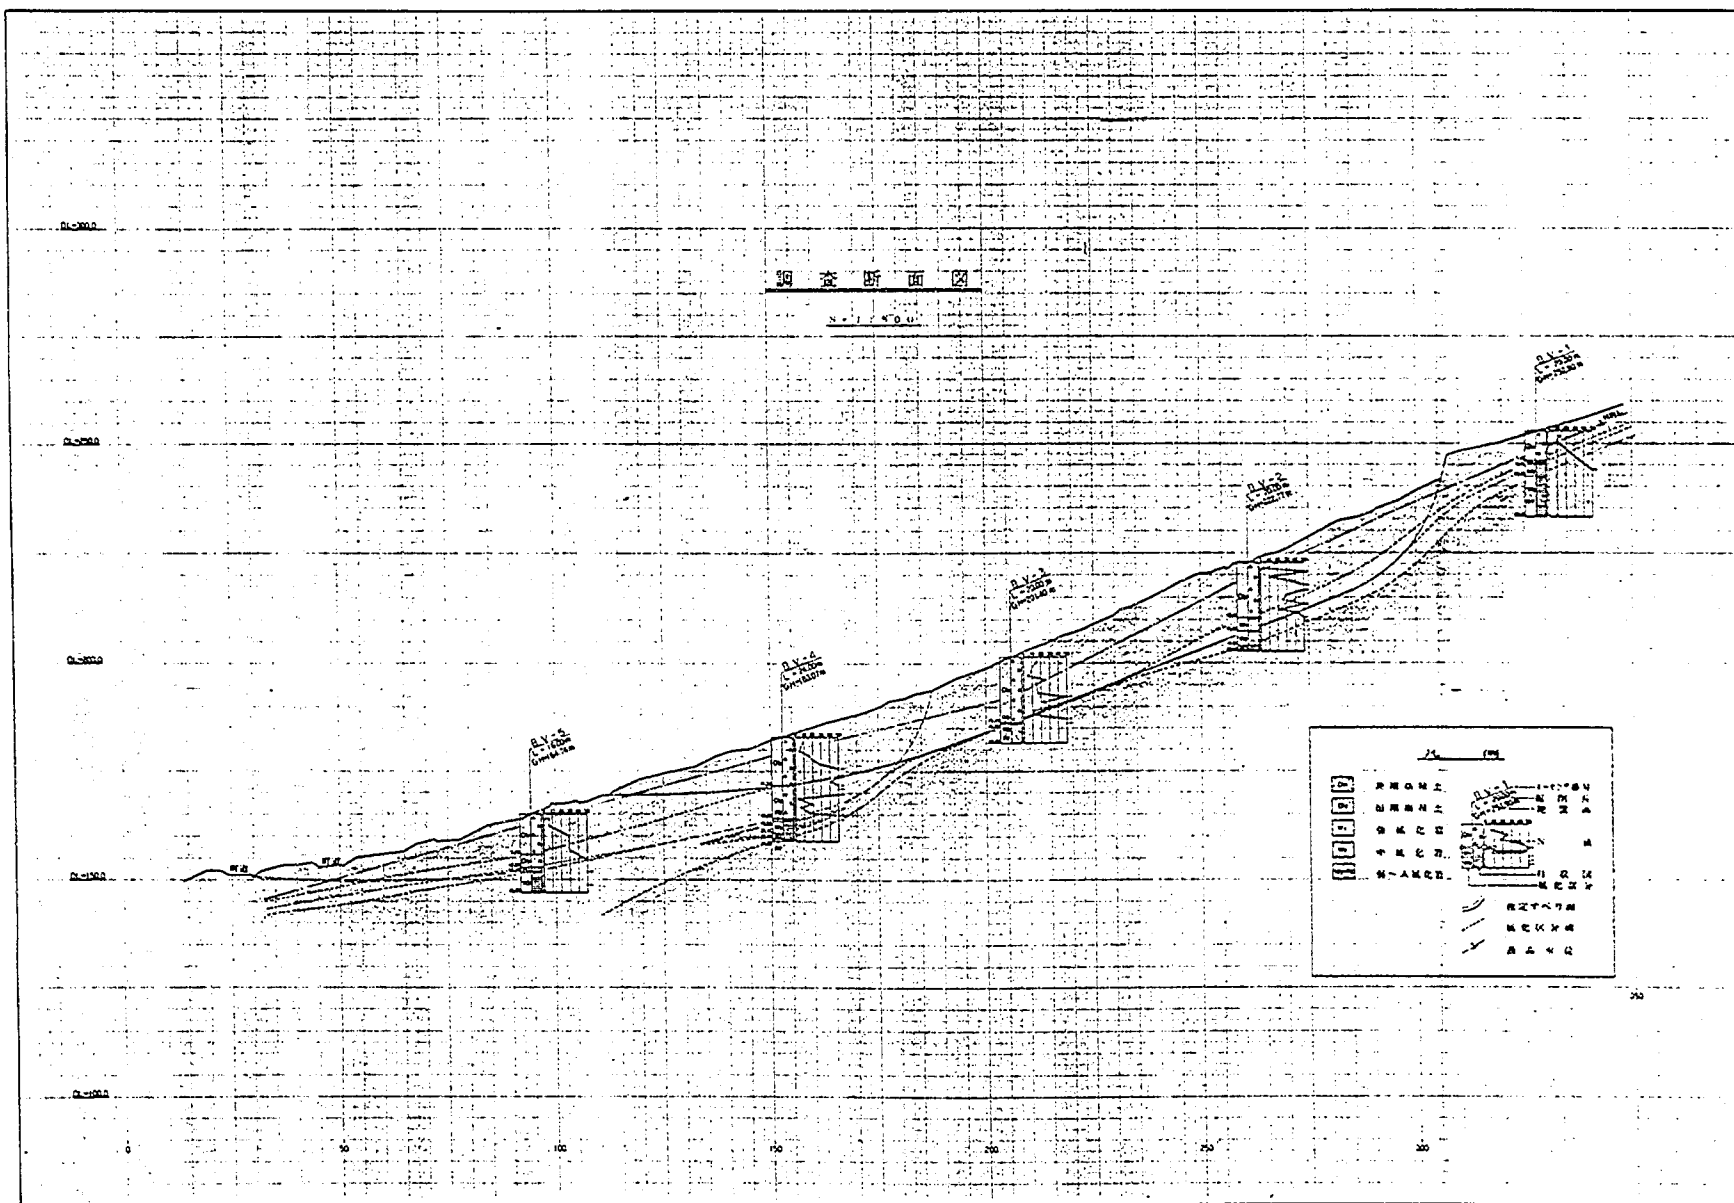
図-3.1.10 木浦原地すべり主測線縦断面図

図-3.1.8には模式断面図を、図-3.1.9には平面図を、図-3.1.10には主側線縦断面図をそれぞれ示した。地形的には、丘陵地形を成し、斜面は山頂部から下方へ傾斜を徐々に増して、約25度となり標高250~300m付近の平坦地に至る。そして、今回の地すべりの発生位置である約25度の斜面を経て、溪流付近の標高150mの緩傾斜地となっている。また、今回の地すべり発生位置は、左右の尾根状の張り出し地形に挟まれ凹状を成している。地すべり末端の平坦地及び下方の緩傾斜地付近には、民家が散在しており棚田となっている。斜面内の水系の発達は乏しく、町道付近より下方に広がる緩傾斜面に標高150m付近の上岩谷川に流下する小規模な溪流が認められるのみである(ただし、降雨時には斜面下位より多量の湧水が認められる)。

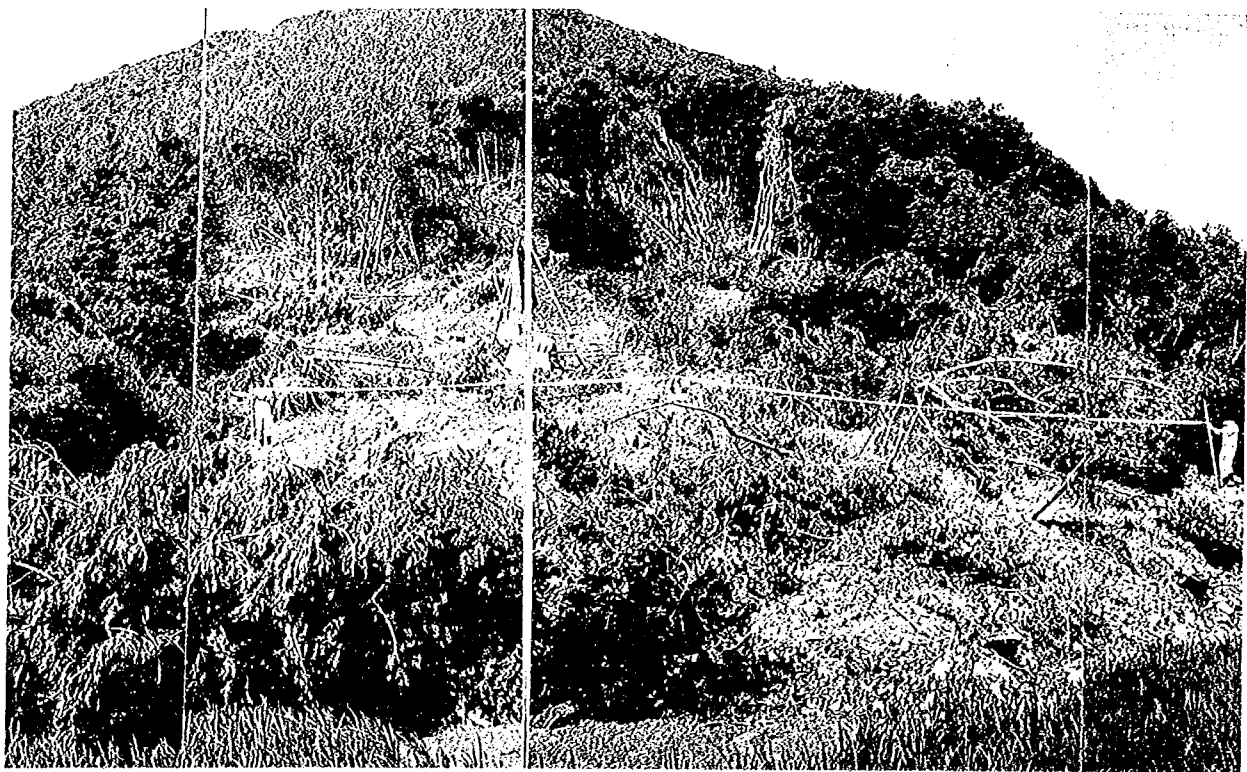
いる(図-3.1.11)。地すべりは、6月28日～7月3日にかけての豪雨(連続雨量480.0mm, 最大日雨量323.0mm, 最大時間雨量71mm)によって誘発された。地すべりは、写真-3.1.4及び写真-3.1.5にそれぞれ示すように、北東へ向かって傾斜した比較的緩斜面(傾斜20度)で発生しており、地すべりの末端部は小舟地区地すべりAブロック側面に接している。

写真－3.1.5 小舟地すべり末端の状況

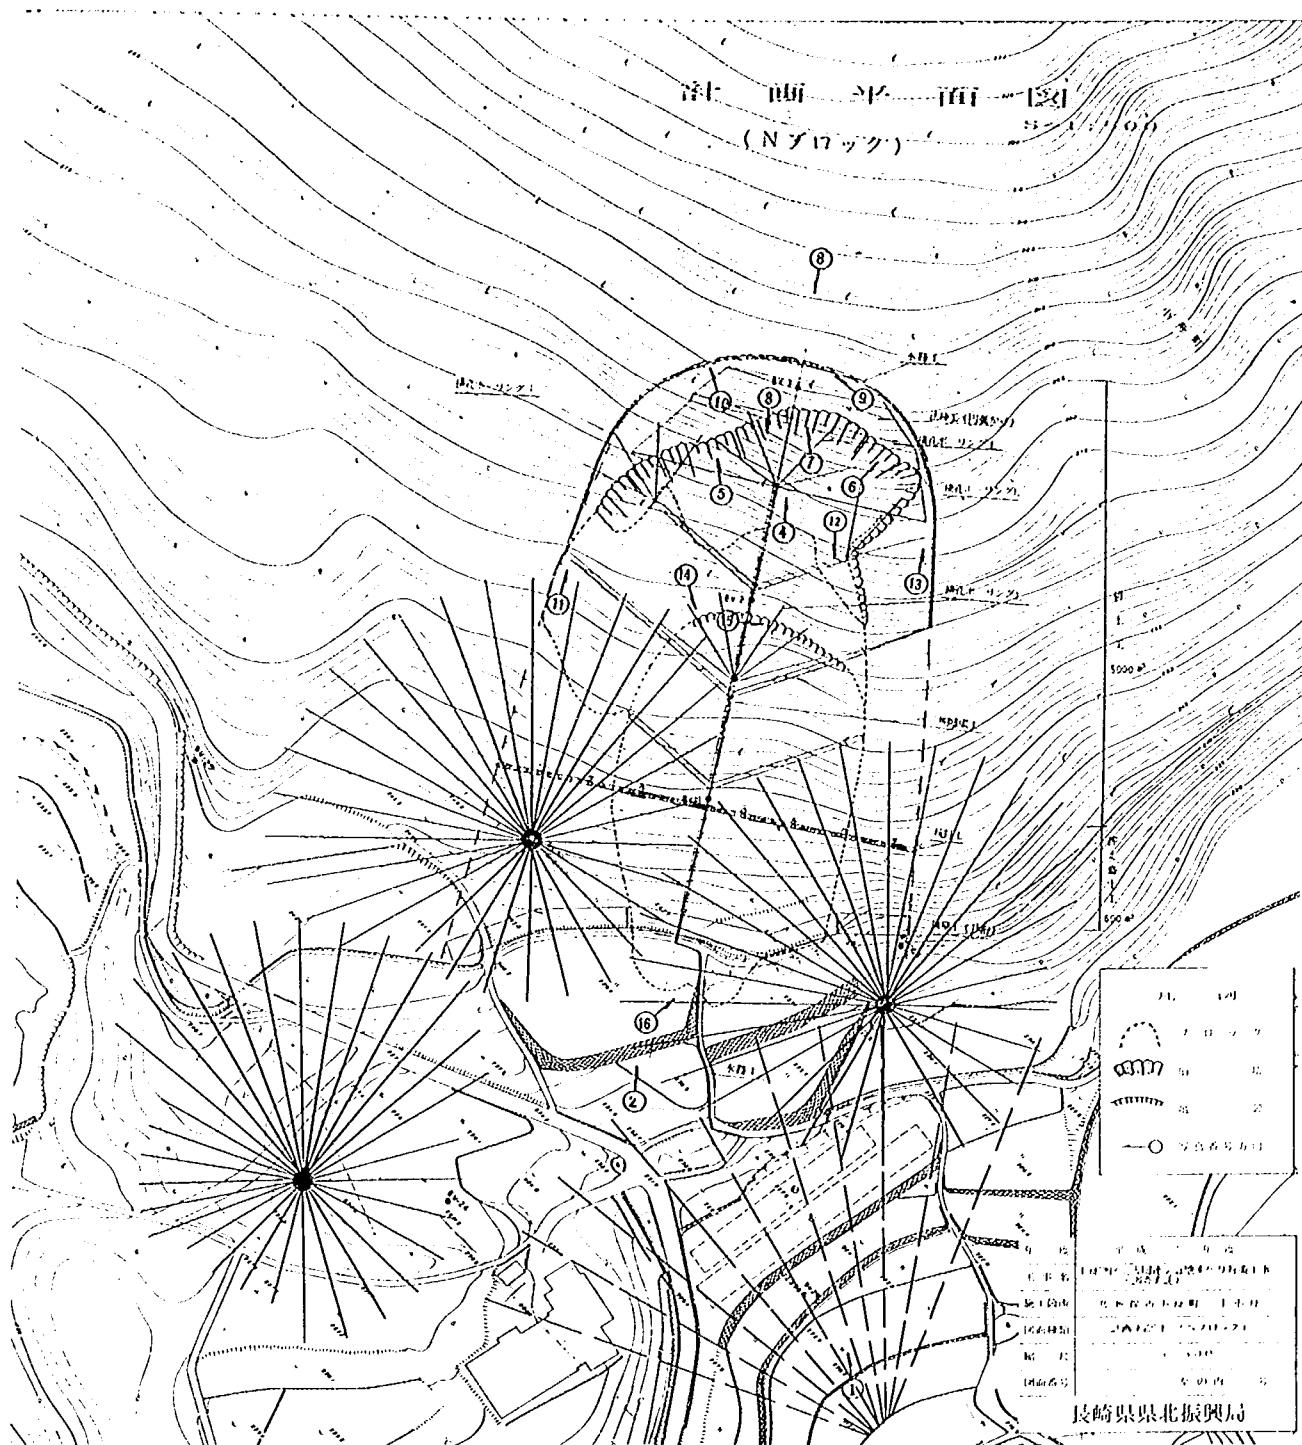
図- 3. 1.12 小舟地すべり平面図

図-3.1.12には平面図を、図-3.1.13には主側線縦断面図をそれぞれ示した。地すべりは、頭部の滑落崖が落差1～4m、長さ50mにわたり連続している。また、その斜面上方約10m地点には幅10cm、落差20cm、長さ30mの引張亀裂がみられる。一方、末端部では、幅45m、高さ2～4m、長さ12mにわたり、押し出しによる土砂が水田及び農業用水路に流出している。また、斜面中腹部には、陥没及び亀裂が多数みられ、地すべりブロック内の斜面地表は、乱れた状態となっている。このことから、地すべりが比較的浅い深度で移動したと考えられる。

地すべりブロックは、地表の変状から一次すべりと二次すべりに区分されと考えられる。一次すべりは、斜面中腹部にある亀裂(H=1.6m)を頂部とする幅約45m、長さ125mの馬蹄形のブロックである。また、二次すべりは、幅約85m、長さ125mの馬蹄形のブロックである。地すべり土塊は、ほとんど斜面内に残留し、地すべり末端部は、浸食されて不安定化し易い状態となっている。

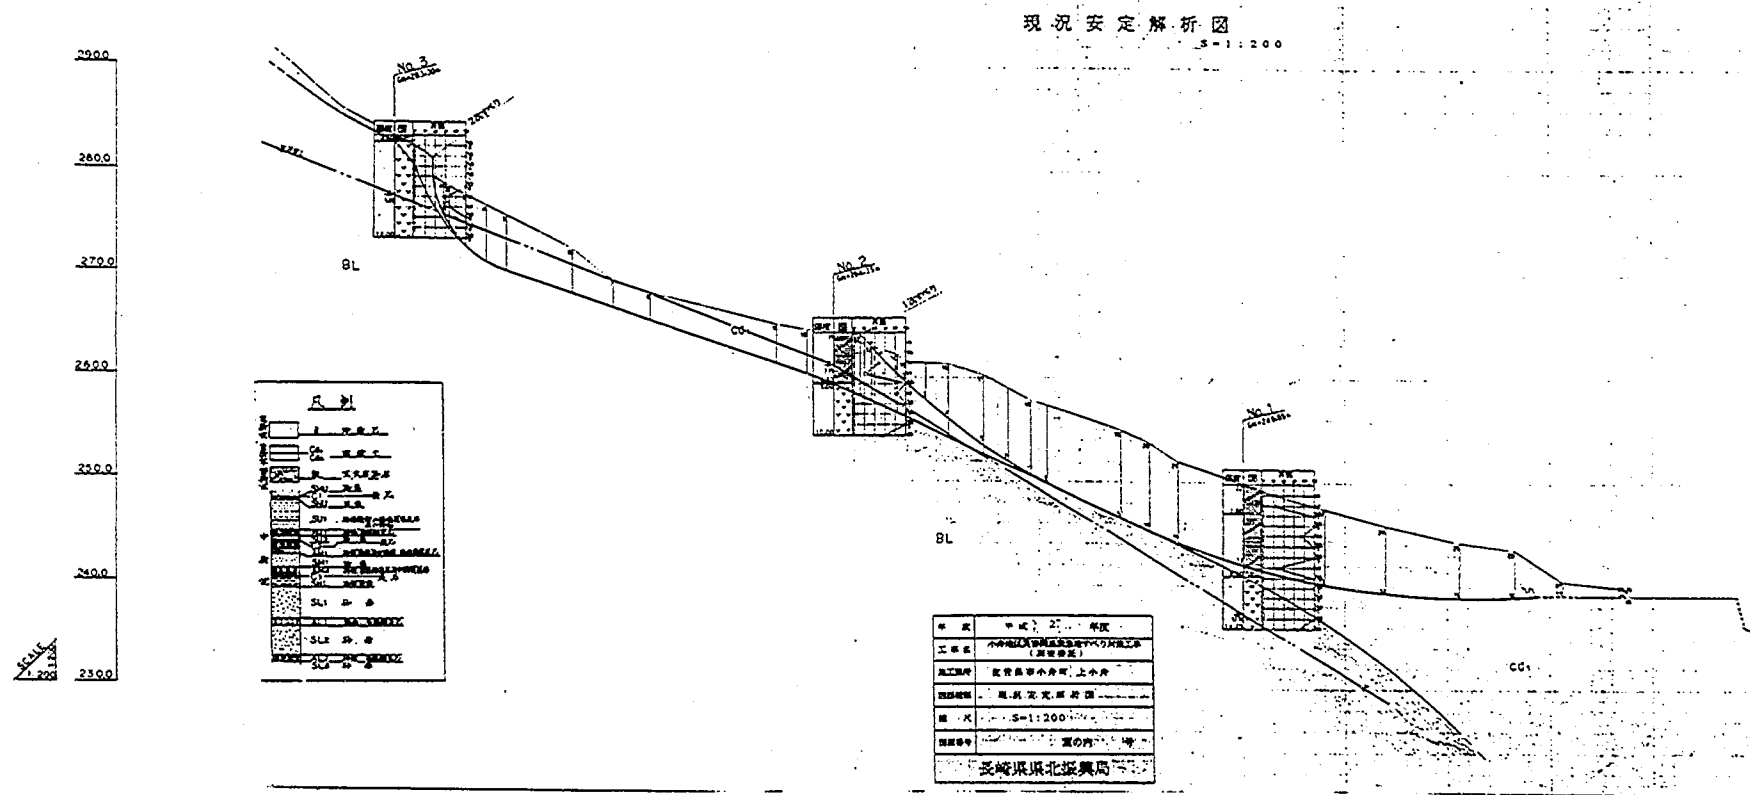
図- 3.1.13 小舟地すべり縦断面図

この地すべりは、地形的には当地区を構成する緩やかな丘陵地と比較的急峻な山系の中間部に位置しており、斜面上方は約30～35度の急斜面となっている。また、斜面下方は、水田、畑地となっている。したがって、この地すべり地へは、降雨時に後背斜面から多量の地下水やその浸透水が供給され易い地形と考えられる。また、地質的には、粘性土を主体とする軟質な崩積土層が岩組織を残留する風化玄武岩の上位5.0～8.9m程の層厚で分布しており、約20度の傾斜で流れ盤となっている。このような、素因が今回の地すべりを引き起こしたものと考えられる。

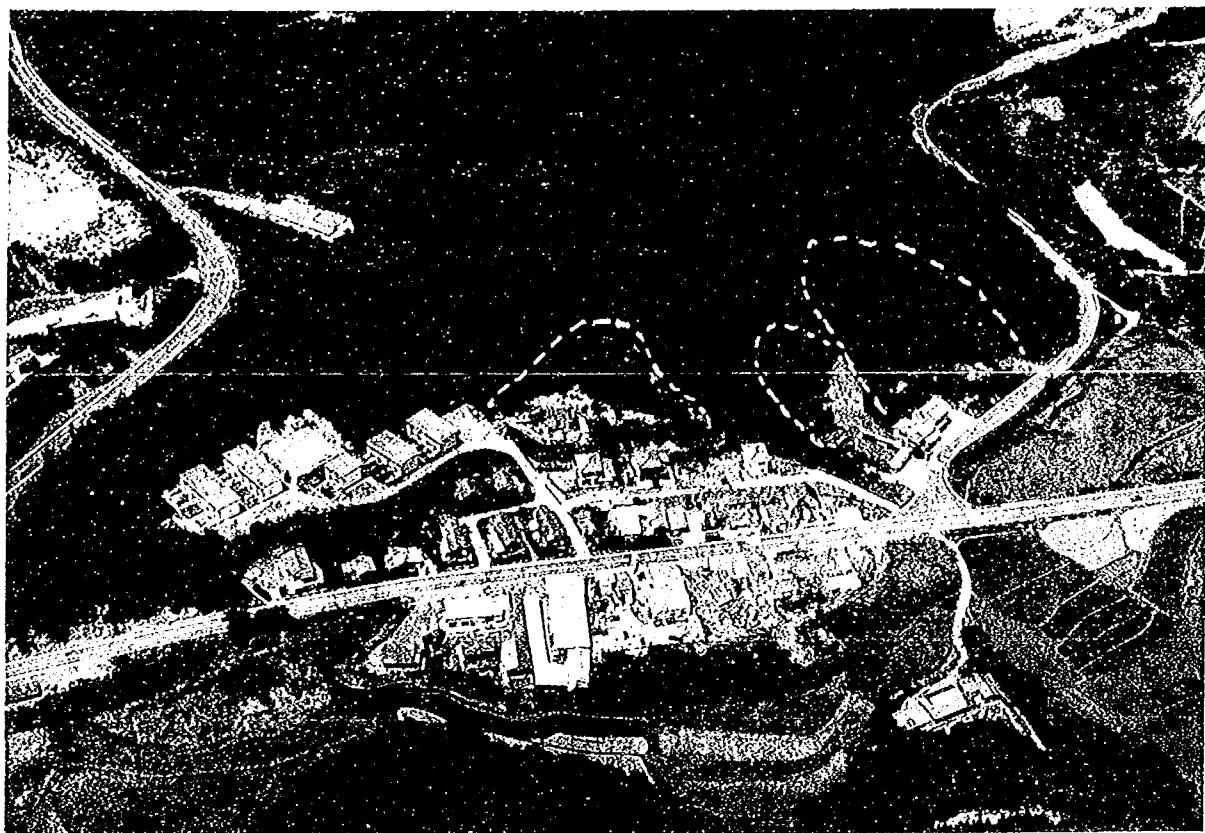
写真－ 3. 1. 6 馬の元地すべり全景

写真-3.1.6には全景を、図-3.1.15には平面図を、それぞれ示した。地形的には、本地区を含む一帯は広域的に台地部からなっており、高低差及び傾斜の変化は比較的少ない。また、標高130m前後の丘陵が、釜田川の支流に囲まれて北北西-南南東に約700mにわたって狭く伸びており、その北端付近の北東-東側斜面に今回の被災地は位置している。被災地の斜面形状は、弱い谷地形と尾根地形を繰り返し、勾配は15~20度であり、一部で25度前後の所もある。なお、傾斜地は、山頂の標高130m付近から下方の110~102m付近までで、その下方は造成等により階段状地形~平坦地となり人家が建設されている。

今回の地すべりは、三つのブロックで発生し、頭部は標高120~128m付近であり、末端は人家に至っている。この三つのブロックは、最も北側のものをAブロック（図-3.1.16に主側線縦断面図を示す）、Aブロックに隣接したものをA'ブロック、そして、南側のものをBブロックとすれば、地すべりの規模は、Aブロックについては、幅60m、長さ55m、深さ10m、A'ブロックについては、幅25m、長さ45m、深さ5m、Bブロックについては、幅60m、長さ40m、深さ7mである。今回の調査は、この中でA及びA'ブロックに対して実施したもので、Aブロックでは、頭部で1.0~1.5mの滑落崖が生じ、側面は0.5mの落差を伴う亀裂が連続している。また、末端は、人家裏の擁壁上部にあり、押し出しによる膨らみや崩壊が生じている。また、ブロック下部域では、落差を伴う引張亀裂が連続している。このことから、Aブロックは、下部に地すべりの端を発した後退型地すべりと推定される。一方、A'ブロックは、Aブロックに隣接した谷部で発生し、移動層の一部が泥流化し、人家の裏や横に流出して被害を与えている。

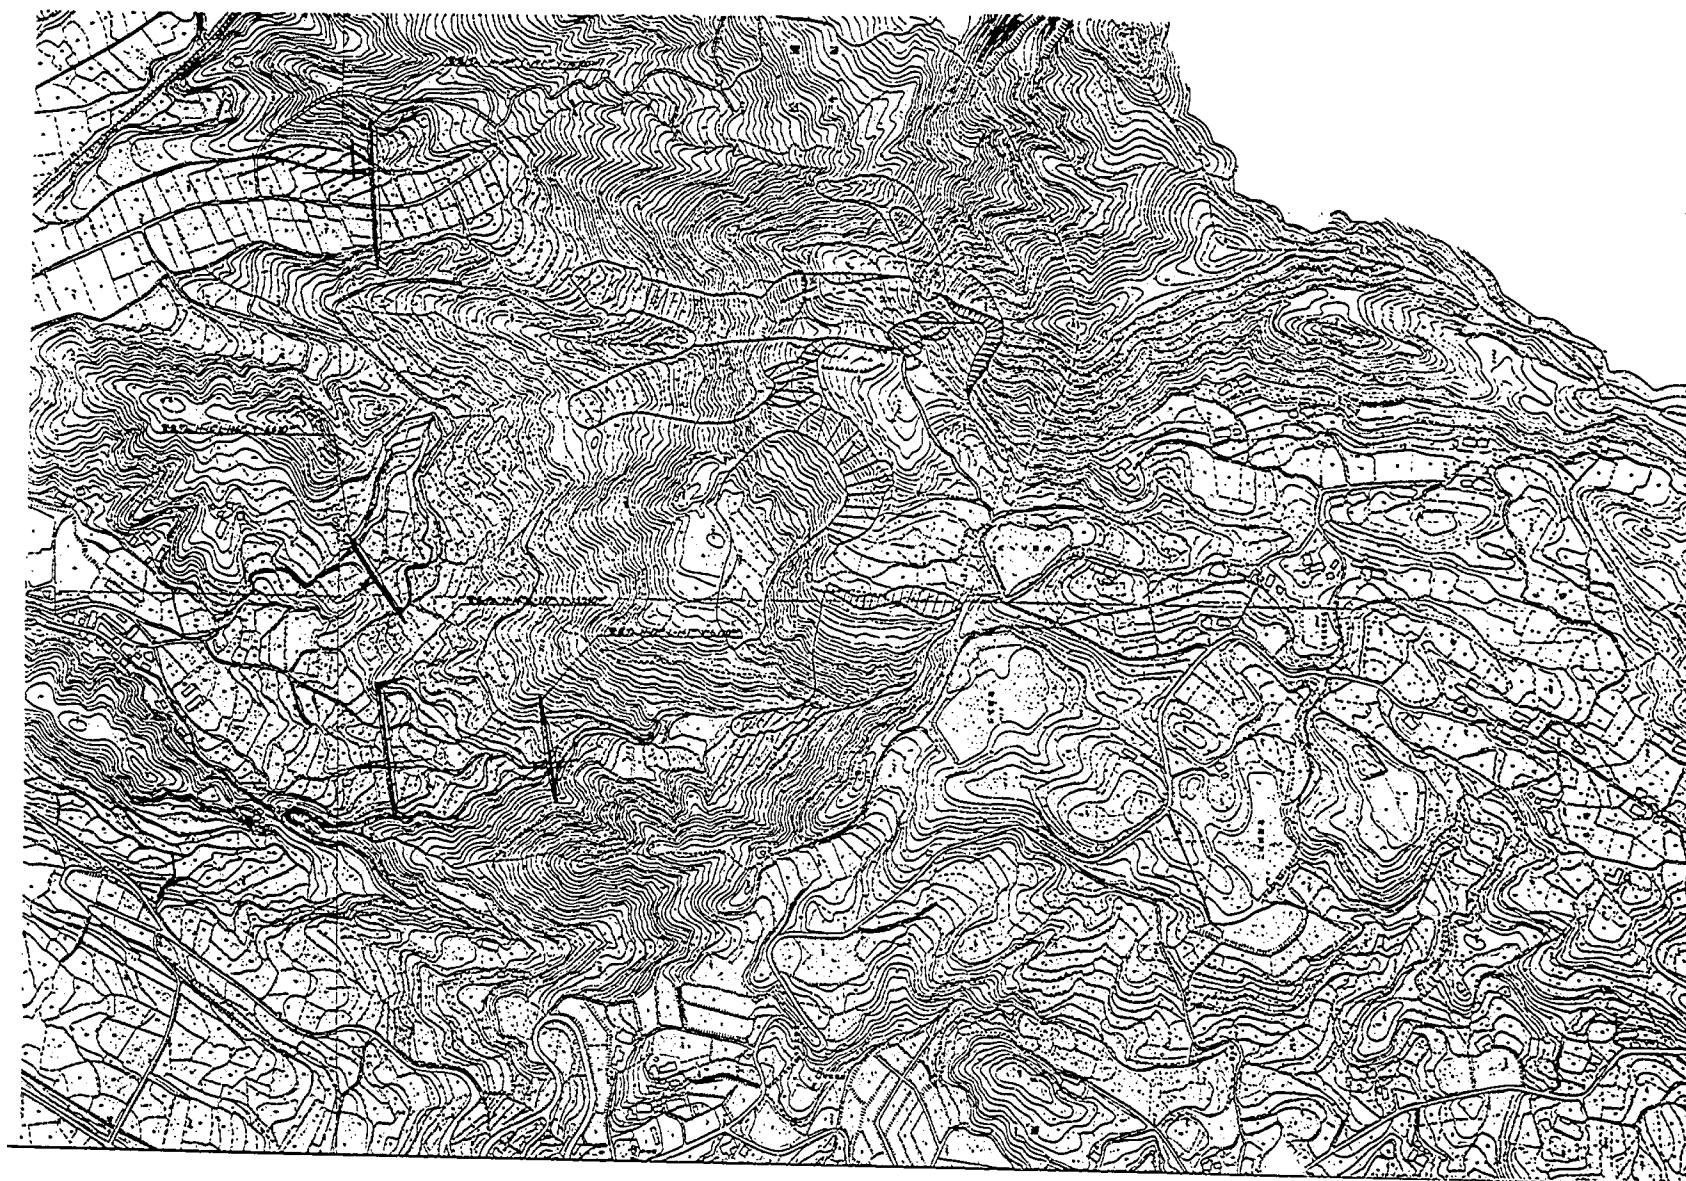
図-3.1.18 石倉木場地すべり平面図

認められるようになっていた。そして、今回の豪雨によって滑動が加速化され、写真－3. 1. 7 , 3. 1. 8 及び図－3. 1. 18に示すように、7月4日には、落差約50mの滑落崖が出現した。また、末端部の数カ所では崩壊や土砂の流出が発生し、住民が長期にわたって避難生活を余儀なくされた。

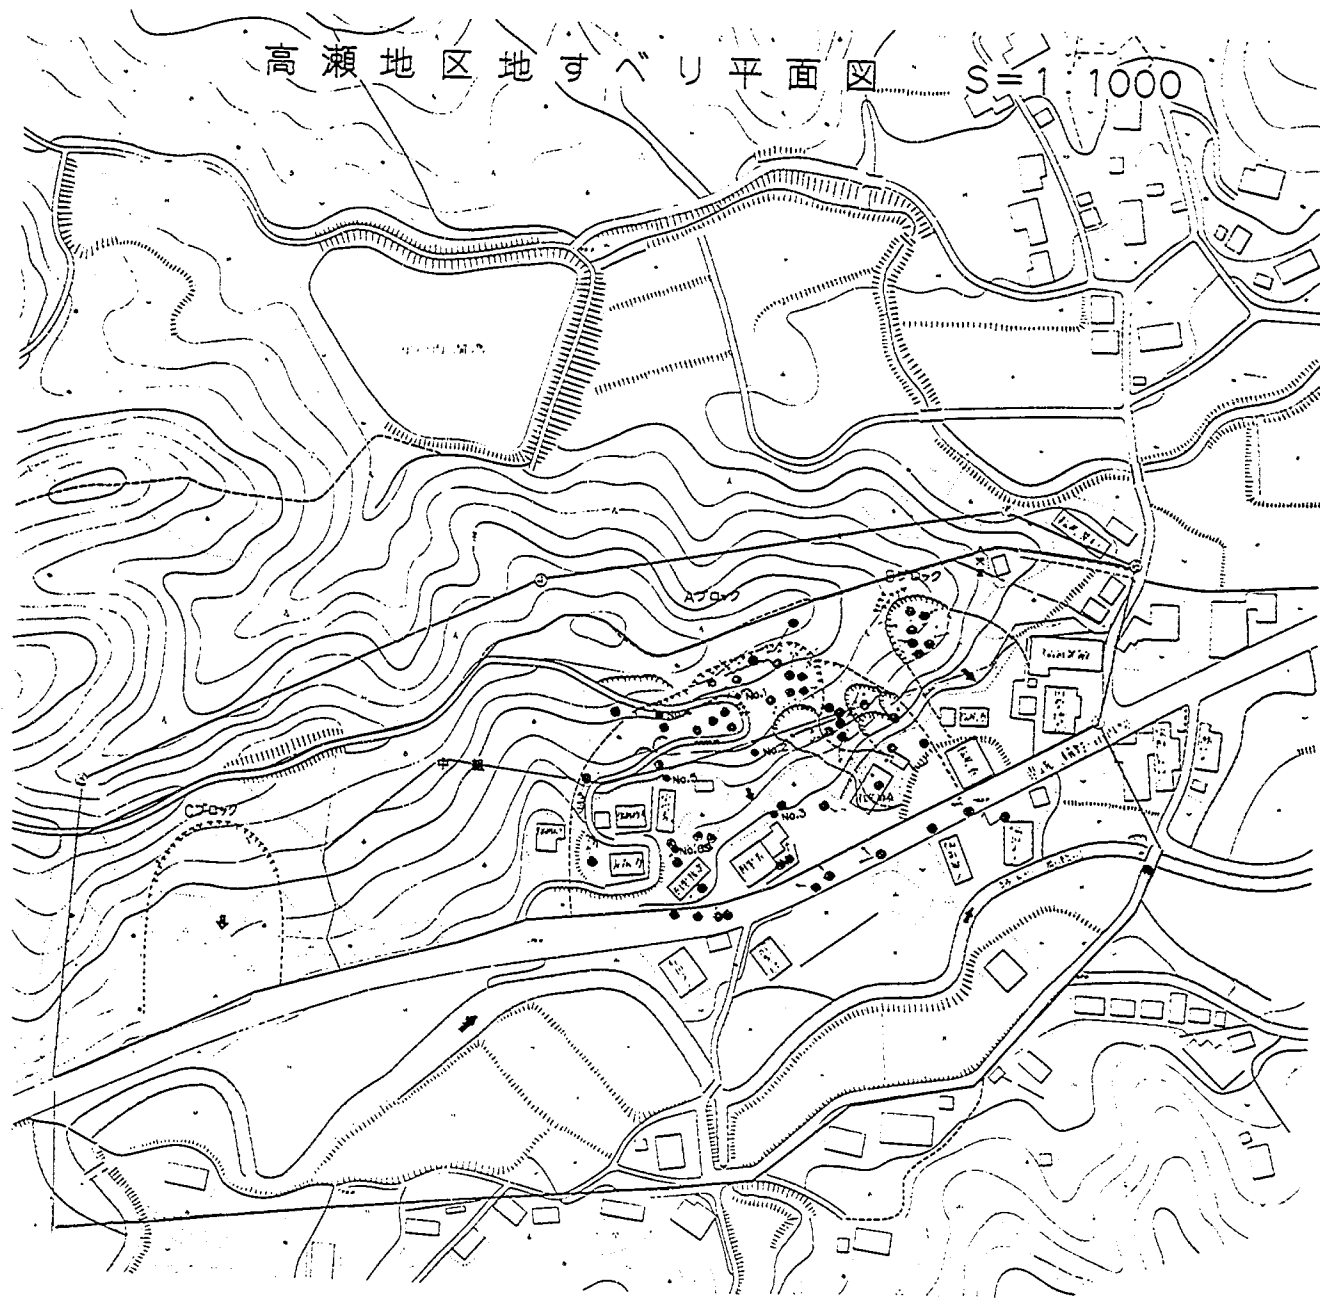
図-3.2.4 高瀬地すべり平面図

図-3.2.4には地すべり地の平面図を、写真-3.2.1には全景をそれぞれ示した。本地すべりは、昭和31年の豪雨時に地すべりが発生し、昭和32年に地すべり指定地となっている。その後、35年と38年に地すべりの再発が認められたが、その後は沈静化していた。しかし、今回の豪雨で再び地すべりが活発化し、尾根部付近の山林内に連続的に亀裂が発生するとともに、崩壊により家屋が全壊する被害を出している。本地すべりは、4つのブロックに分けられる。

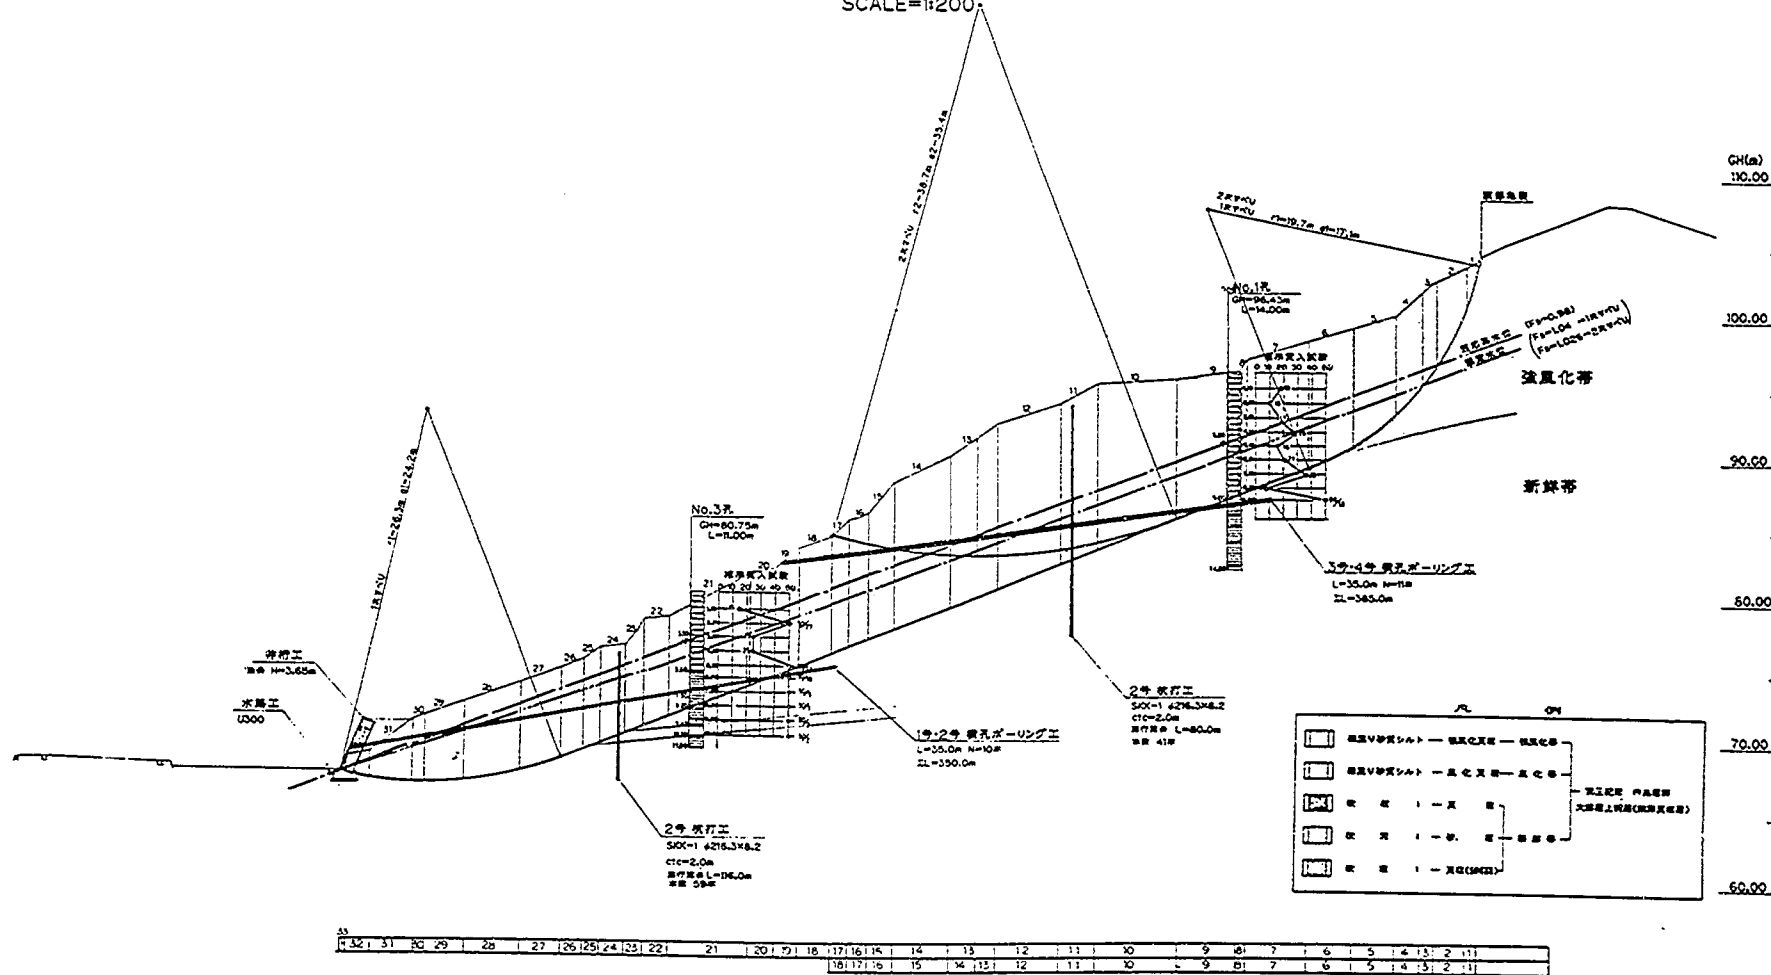
図-3.2.5 Aブロック主測線縦断面図

Aブロックは、地すべり指定地のほぼ中央部に位置し、その規模は、長さ80m、幅115m、深さ12m、勾配28度である（図-3.2.5に主側線縦断面図を示す）。頭部亀裂は、約50m程連続して標高100m付近に等高線に沿うように発生している。この亀裂は最大で50cm程の段差を生じ、引張亀裂も一部認められる。左翼部側面亀裂はやや不明瞭であるが、標高100～95m付近にかけて引張亀裂が認められ、その一部はBブロックの頭部に連続している。右翼部側面亀裂は、標高100m付近で市道を横断しているが、その下流部では不明瞭となる。市道に発生した亀裂は、コンクリート舗装を寸断し、市道を不通にした。また、このブロックのほぼ中央付近には、写真-3.2.2、3.2.3に示すように、標高95m付近を頭部とする幅20m、長さ50mの表層崩壊が、7月2日の豪雨直後に発生し、下流の人家を直撃した。幸いけが人はいなかったが、家屋が全壊するという被害を出している。この崩壊は、深さ3m程度の著しく風化した表層が崩壊したもので、同じような崩壊が今回発生した崩壊地の両翼部に発生している。

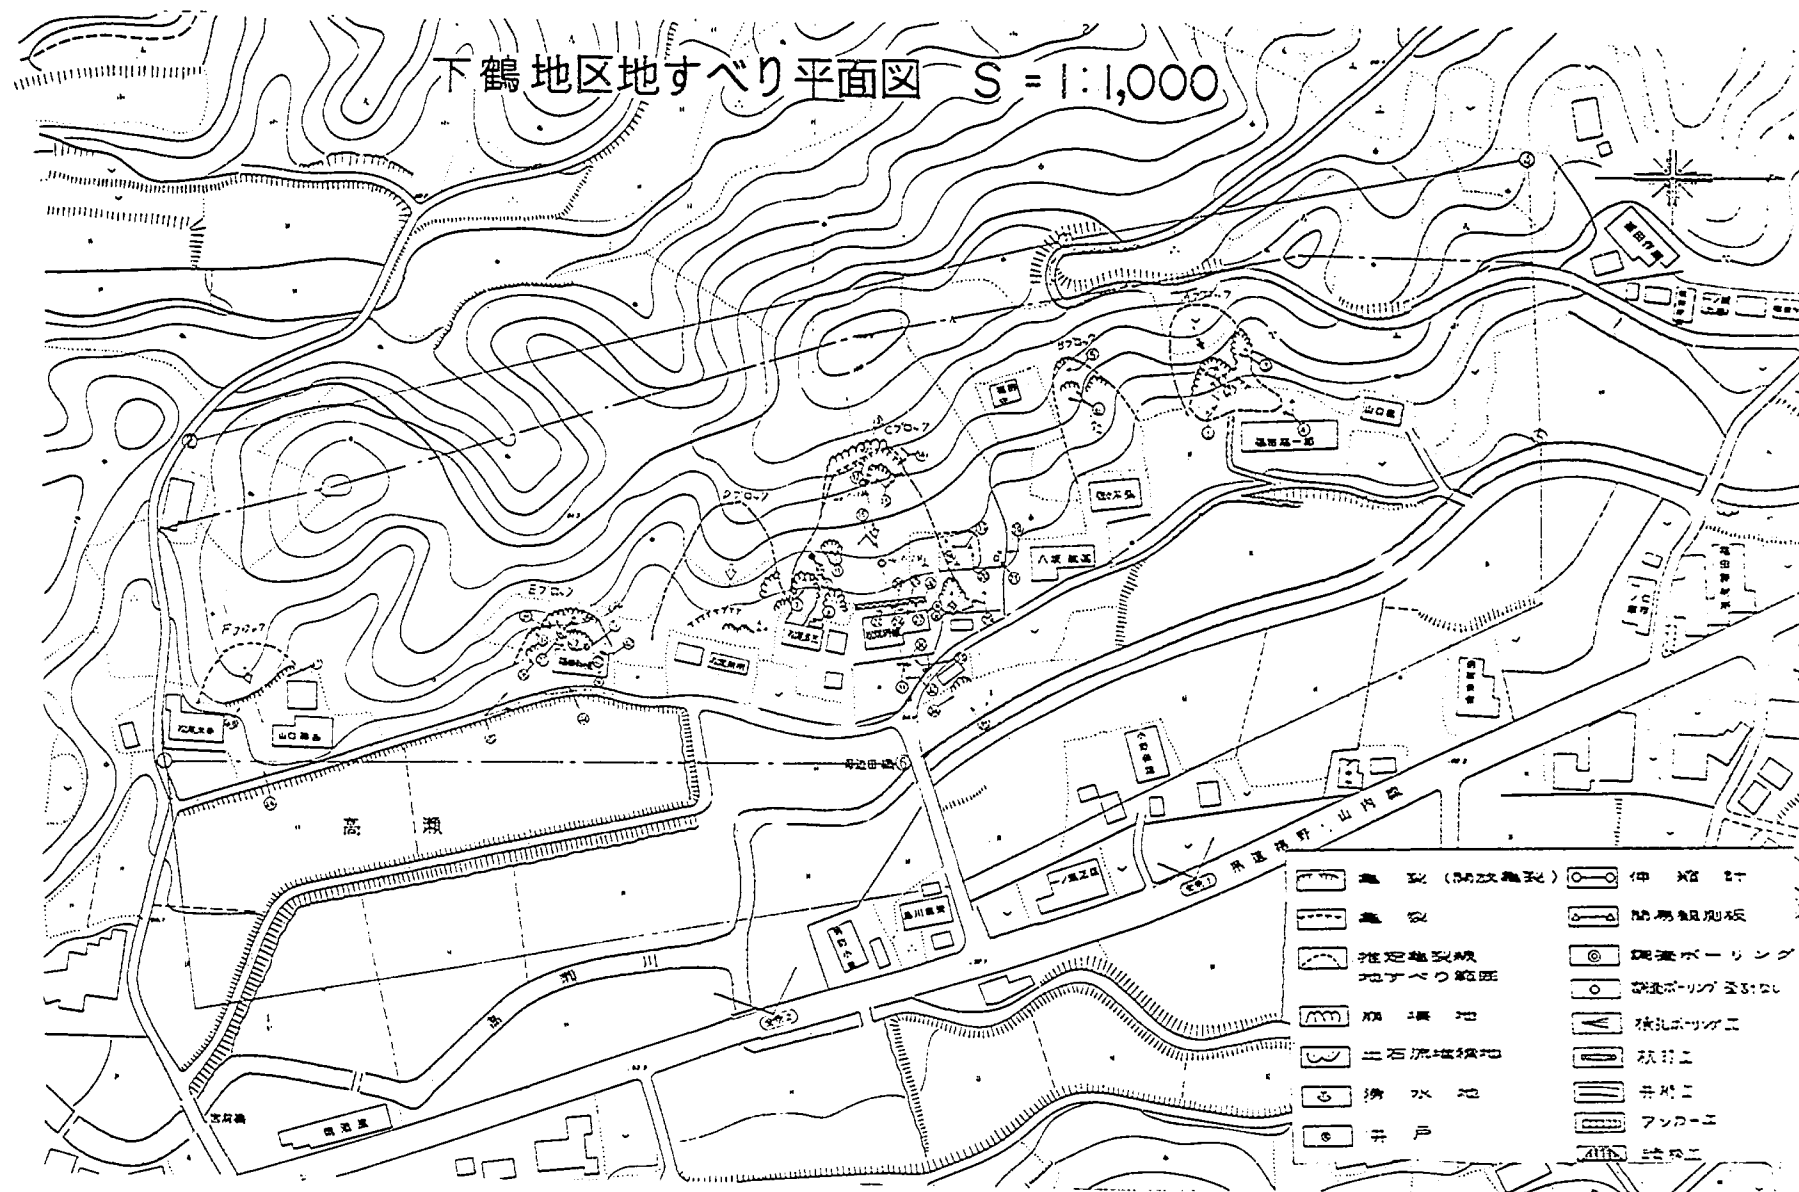
図-3.2.6 下鶴地すべり平面図

下鶴地すべりは、図-3.2.6の平面図及び写真-3.2.4、3.2.5に示すように、武雄市の六角川の支流である高瀬川右岸側の東側斜面に発生しており、高瀬地すべりより下流に位置している。したがって、地形・地質は高瀬地すべりで述べた通りである。

1 m程度の滑落崖を形成しているが、両側面への亀裂のつながりは不明瞭である。また、ブロック中央付近には、崩壊が2ヶ所発生し、末端部に泥流化して堆積している。

Bブロックは、Aブロックの南側に位置し、全体に雑木林及び杉林となっている。頭部には段差1 mの滑落崖が形成され、すべり面には著しく風化した頁岩が露頭している。ブロック両側面の亀裂は、段差を伴うが下方に行くにしたがい不明瞭となっている。

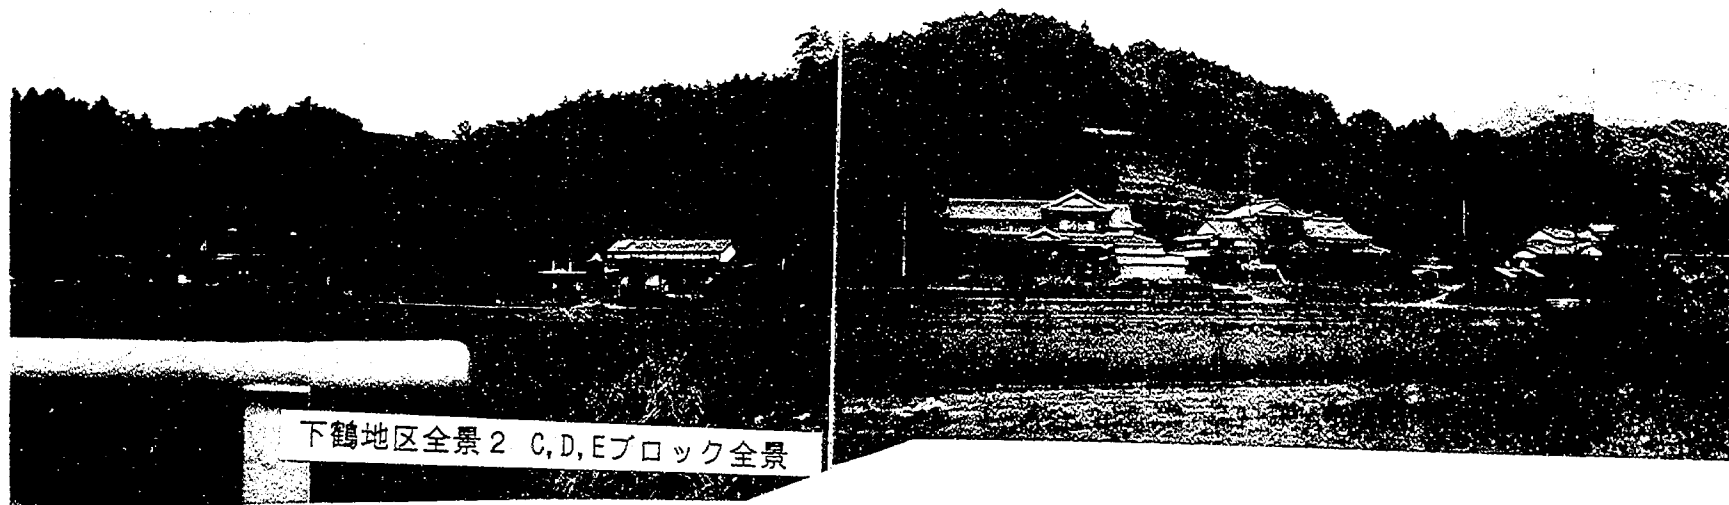
写真-3.2.5 下鶴地すべりC, D, Eブロック全景

Dブロックは、Cブロックのすぐ南側に位置し、頭部亀裂は不明瞭であるが、以前の地すべりによる1 m程の滑落崖が延長10 m程形成されている。両側面の亀裂は不明瞭であるが、中腹部には、墓の傾倒及びヘアークラックが発生している。このブロックには、以前の災害後にブロック積み擁壁と法面掘削が施工されている。

Eブロックは、Dブロックの南側に位置し、全体に雑木林となっている。頭部には、以前形成された滑落崖があり、約30 m程連続している。中腹部にも、以前形成された段差1.2 mの滑落崖があり、南北に約20 m連続している。右側面の亀裂は、部分的に小さな滑落崖がみられる他は不明瞭であり、左側面はわずかに亀裂がみられる程度である。ブロック末端の民家裏の法面には、押し出しがみられる。また、中央付近には崩壊が発生している。

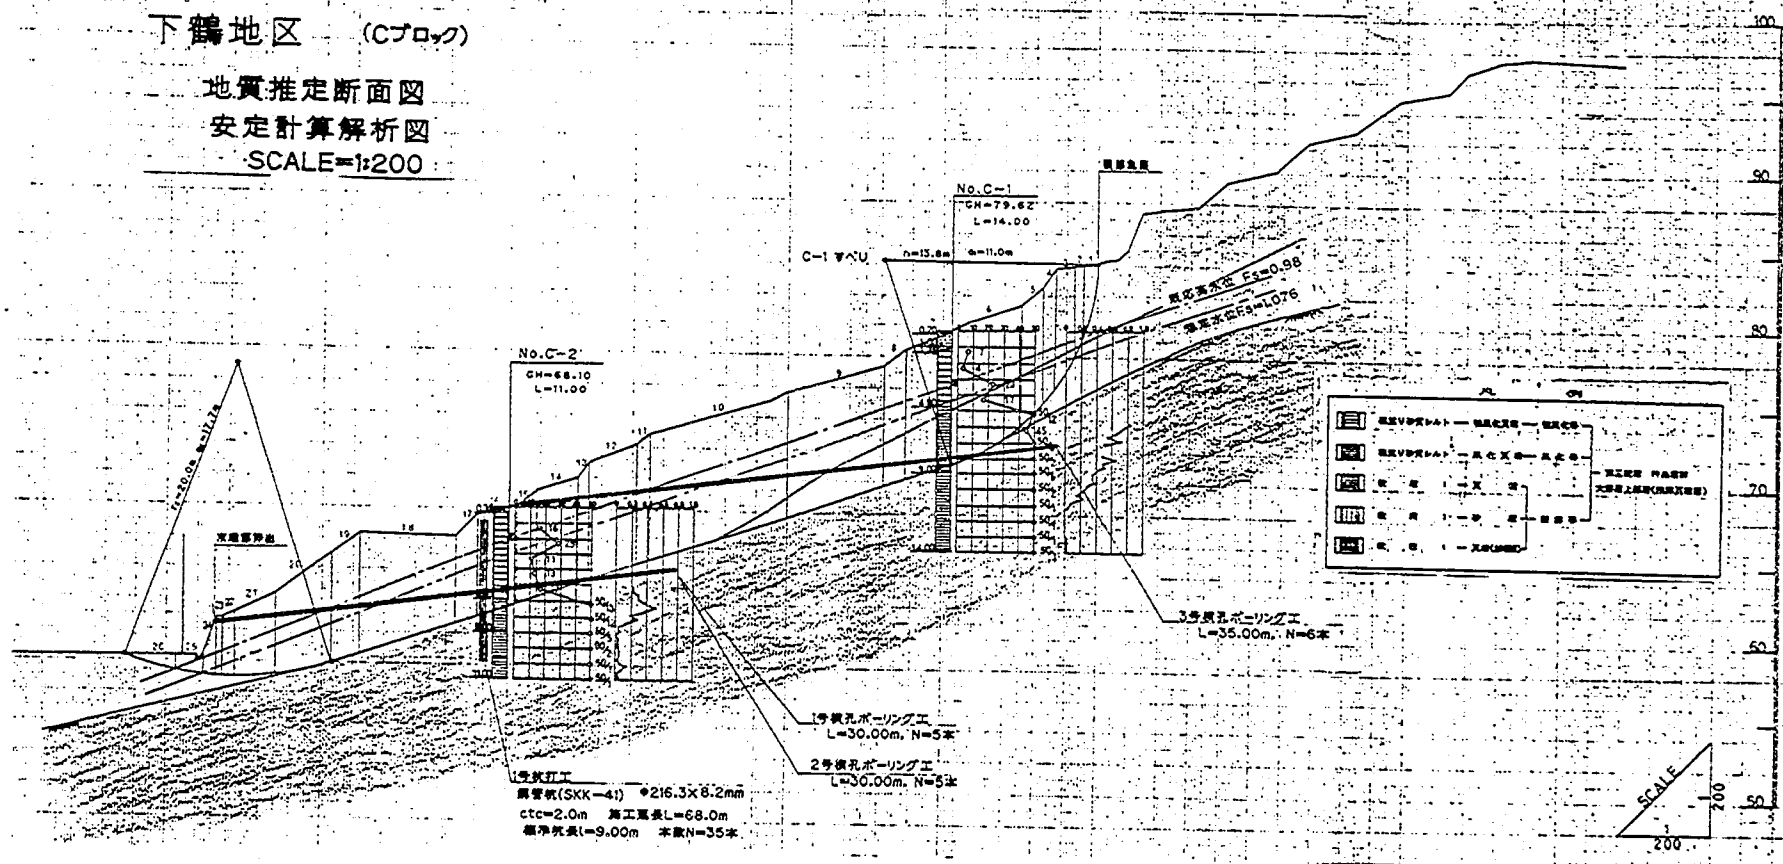
図-3.2.7 Cブロック主測線縦断面図

Cブロック（図-3.2.7に主側線縦断面図を示す）は、地すべり指定地のほぼ中央に位置し、地すべりブロックは他のブロックに比べて大きい。頭部には段差1.6 m程の滑落崖が30 m程認められている。右側面の亀裂は、みかん園の端を通り、末端部では小ブロック化し、数条の亀裂が発生しており、崩壊が発生している。左側面の亀裂は全体に不明瞭であるが、ブロック中腹部の墓の転倒及び末端部のコンクリート水槽の傾倒などの被害がみられる。ブロック末端の民家の裏手の法面やコンクリート擁壁には、全体に押し出し現象が発生している。
