平成2年梅雨前線豪雨による地すべり災害  
(長崎県、佐賀県、福岡県)現地調査報告書

建設省傾斜地保全課  
建設省土木研究所

地すべり研究室長 吉 松 弘 行  
研 究 員 丸 山 清 輝  
部外研究員 栗 原 誠  
部外研究員 中 山 守 人

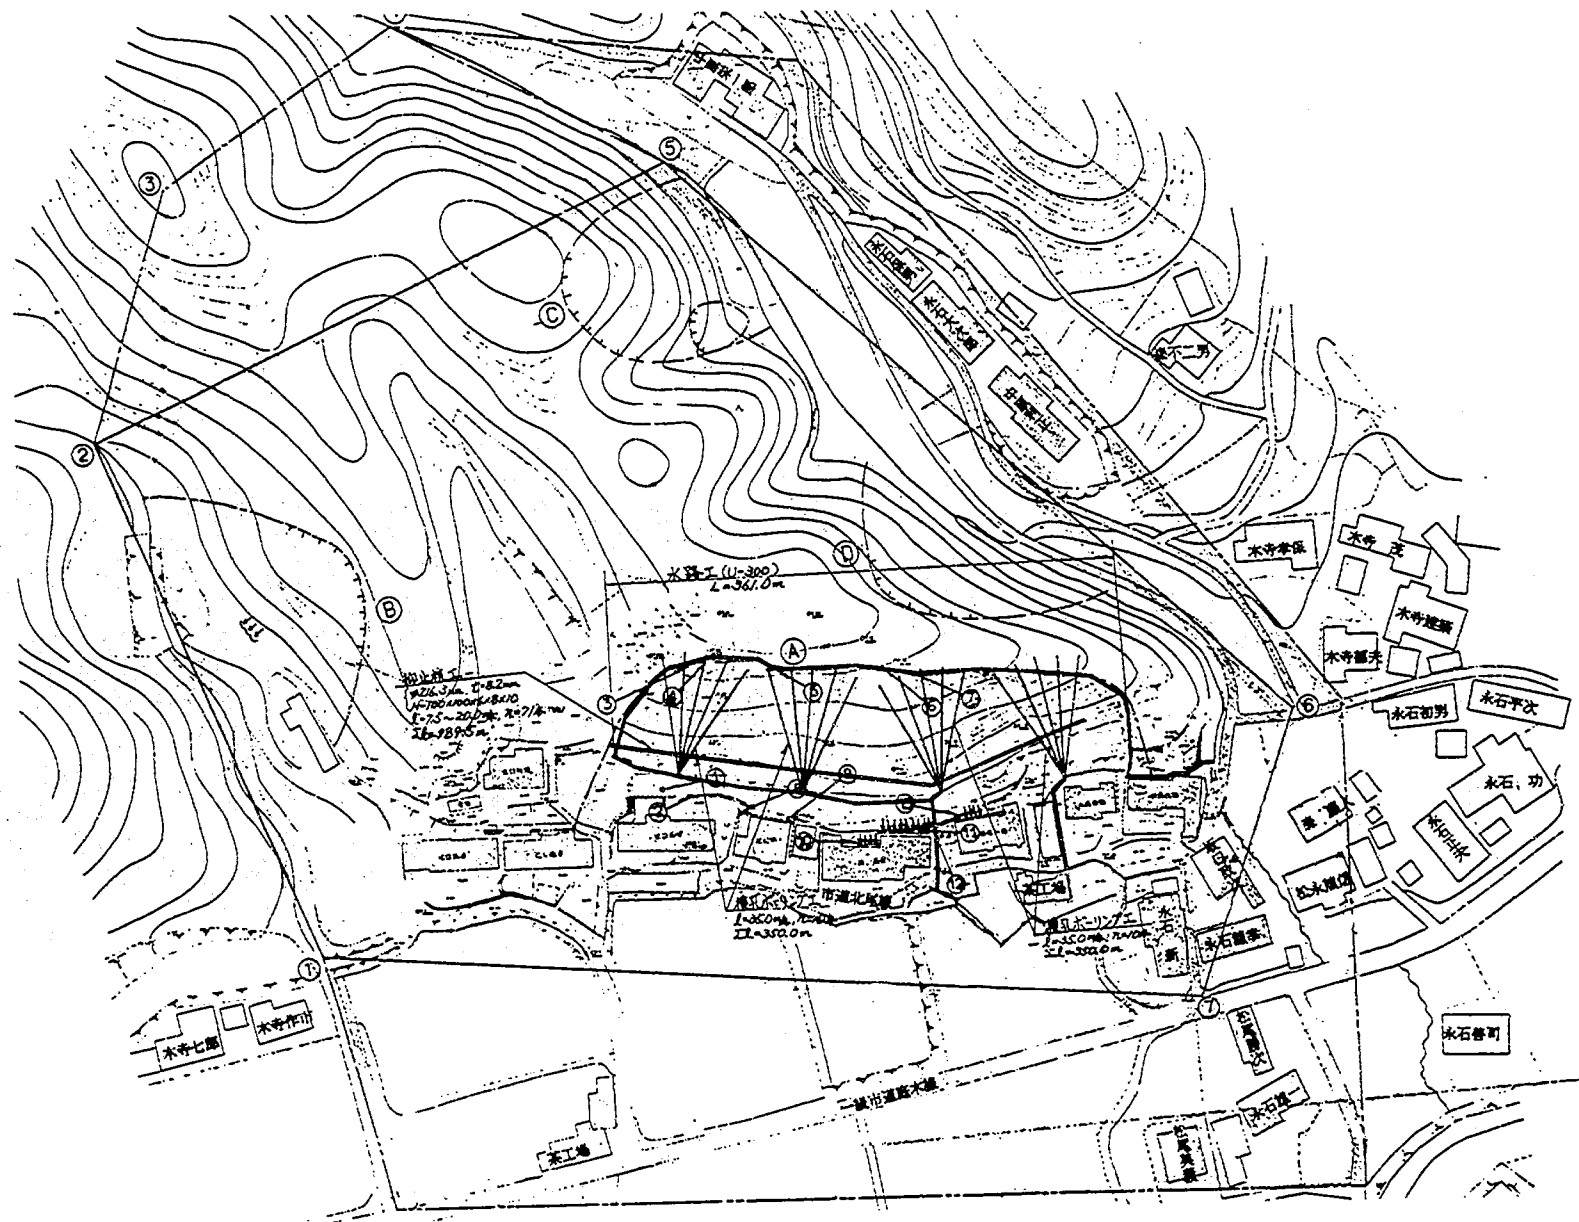
図-3.2.15 庭木地すべり平面図

今回の豪雨では、図ー3.2.15の平面図及び写真ー3.2.9 の全景に示すような範囲で変状が認められた。すなわち、長さ約45m、幅約100mである。頭部は、標高99m付近であり、落差約1.2m程度の滑落崖が生じている。これらは、昭和32年の災害時のものと同一場所であり、延長約60mにわたって確認することができる。しかし、ブロック北東側では不明瞭となっている。また、斜面中間部においては、変状は認められない。斜面末端では、井戸枠のずれ及び井戸内部の崩壊、ブロック積みの亀裂、斜面末端の押し出し、コンクリート舗装のめくり上がり等の現象が認められる。その他、災害発生前には、斜面末端の井戸の湧

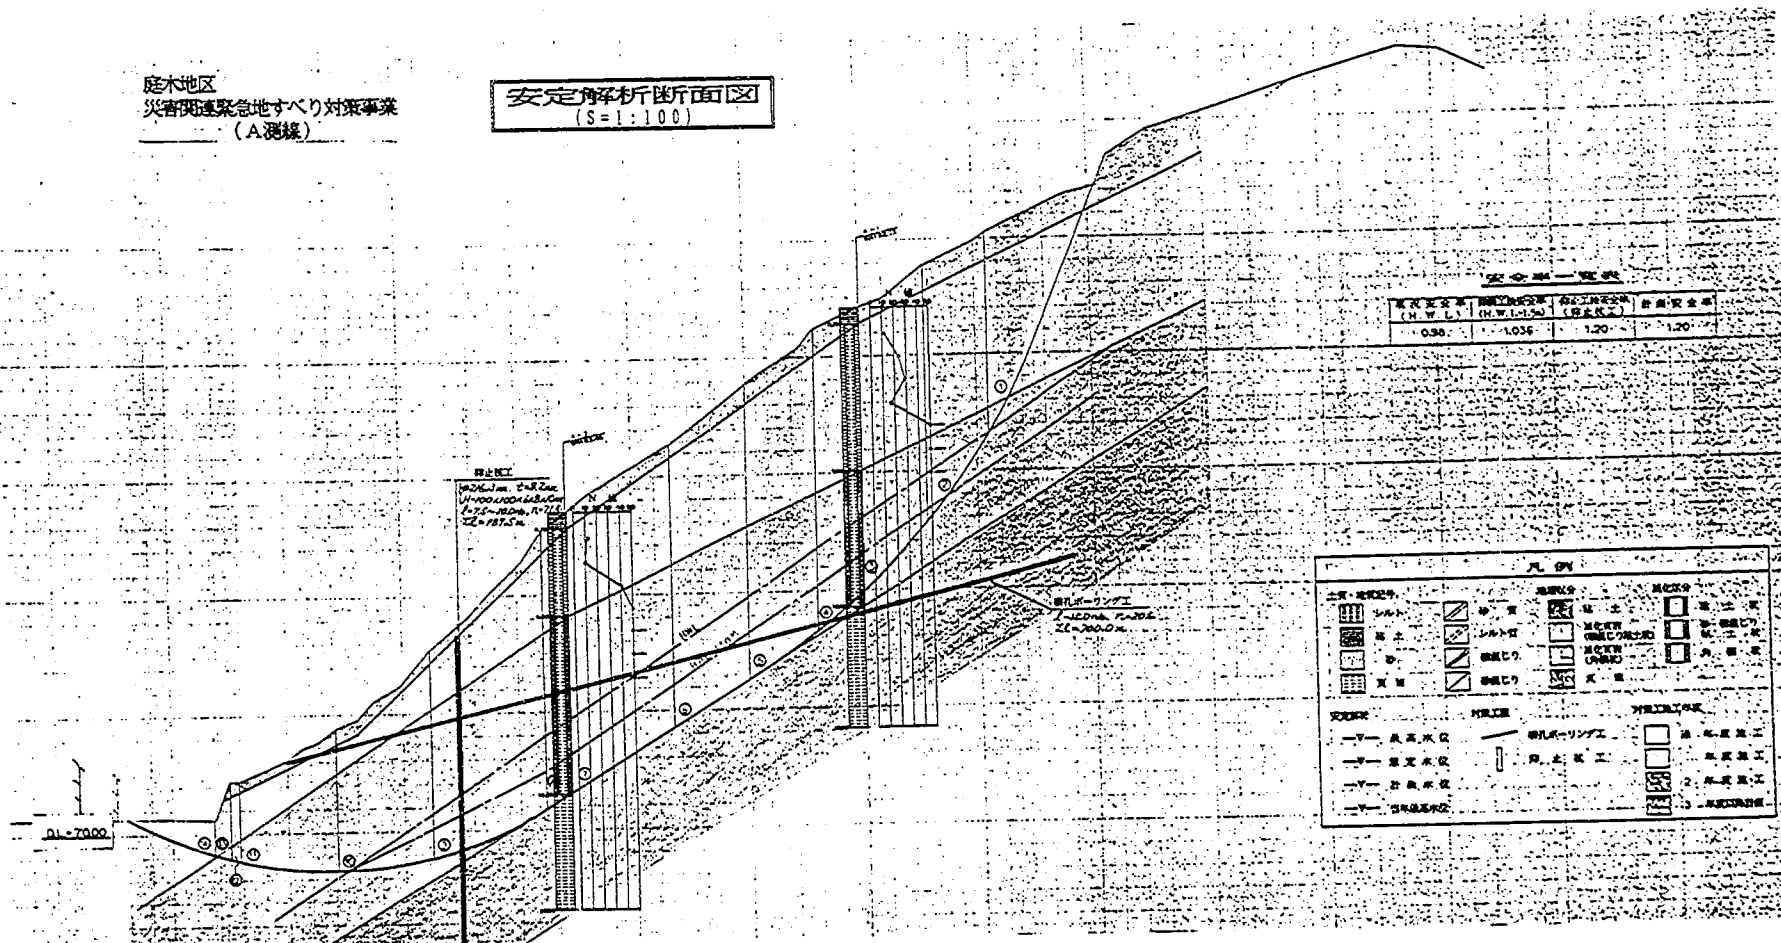
図-3.2.16 庭木地すべりA測線縦断面図

ボーリング調査によれば、図-3.2.16、3.2.17のA及びB側線縦断面図に示すように、本地すべりは、頁岩を基盤岩として、それを覆って基盤岩の風化帯が厚く分布し、最上部に頁岩・砂岩を起源とする粘度が薄く覆っている。粘度層は、0.2～0.7mの層厚であり、全体に軟らかく粘性が強い。風化帯は、風化頁岩（礫混じり粘性土状）については、軟らかく上位程粘度分が多く下位に向かって徐々に少なくなっている。また、風化頁岩（角礫状）については、砂岩・頁岩の互層の風化で亀裂が発達し、全体が角礫状のコアとして採取される。また、岩質自体は硬質であるが、全体に褐色を呈し酸化しており、層厚は3.0～7.6mである。基盤岩の頁岩は、亀裂や脆弱部が少なく全体としては硬質の良好な岩質である。なお、本層状面の傾斜は20～30度である。

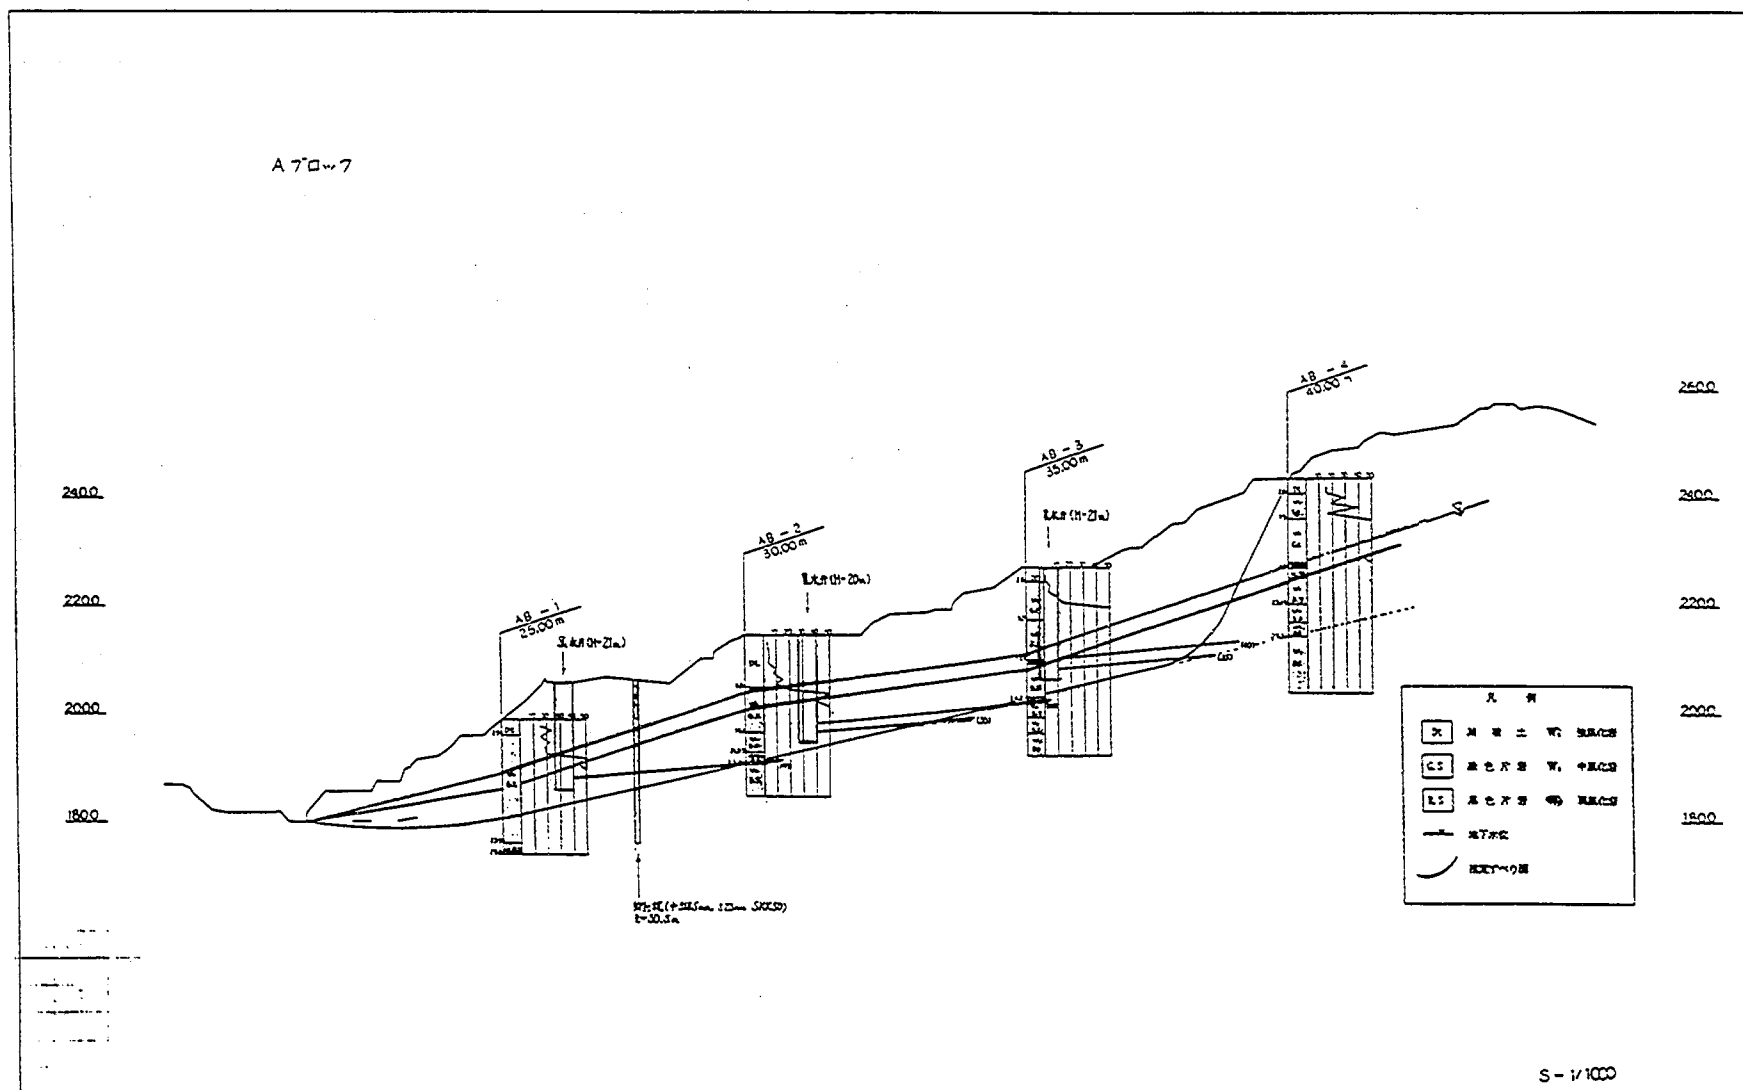
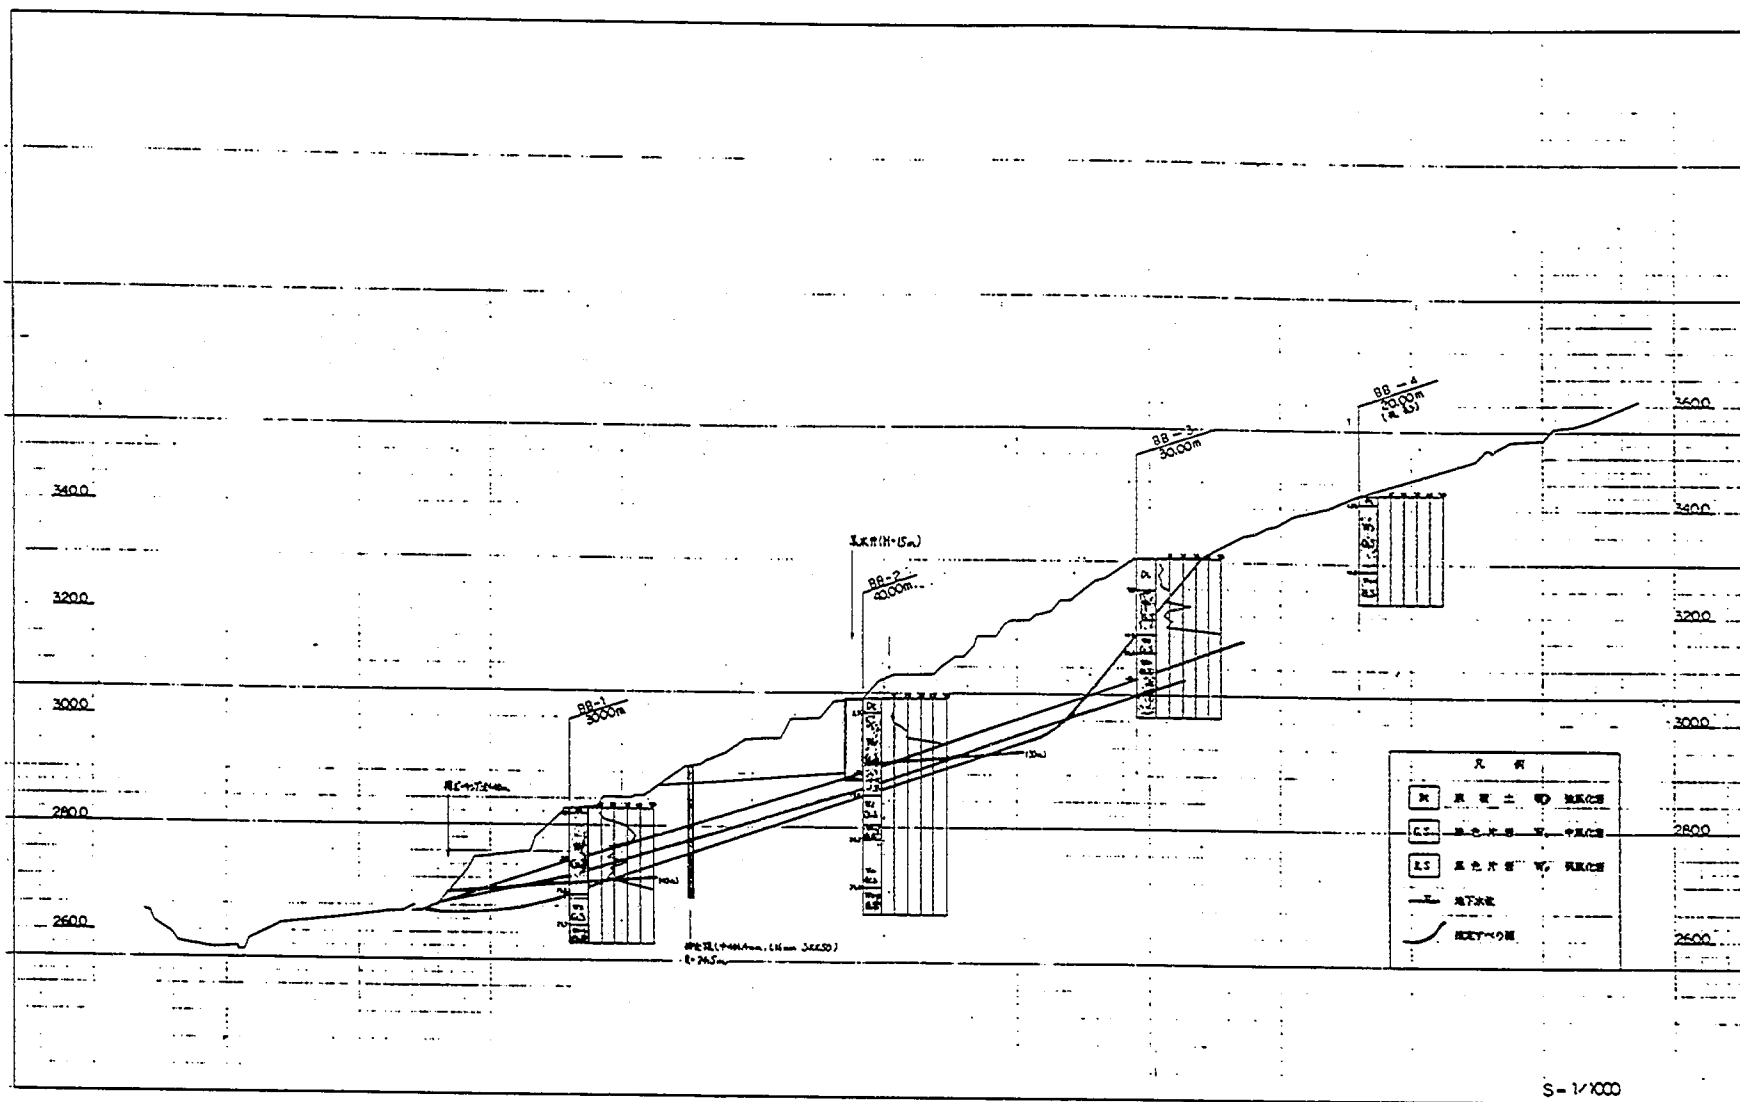
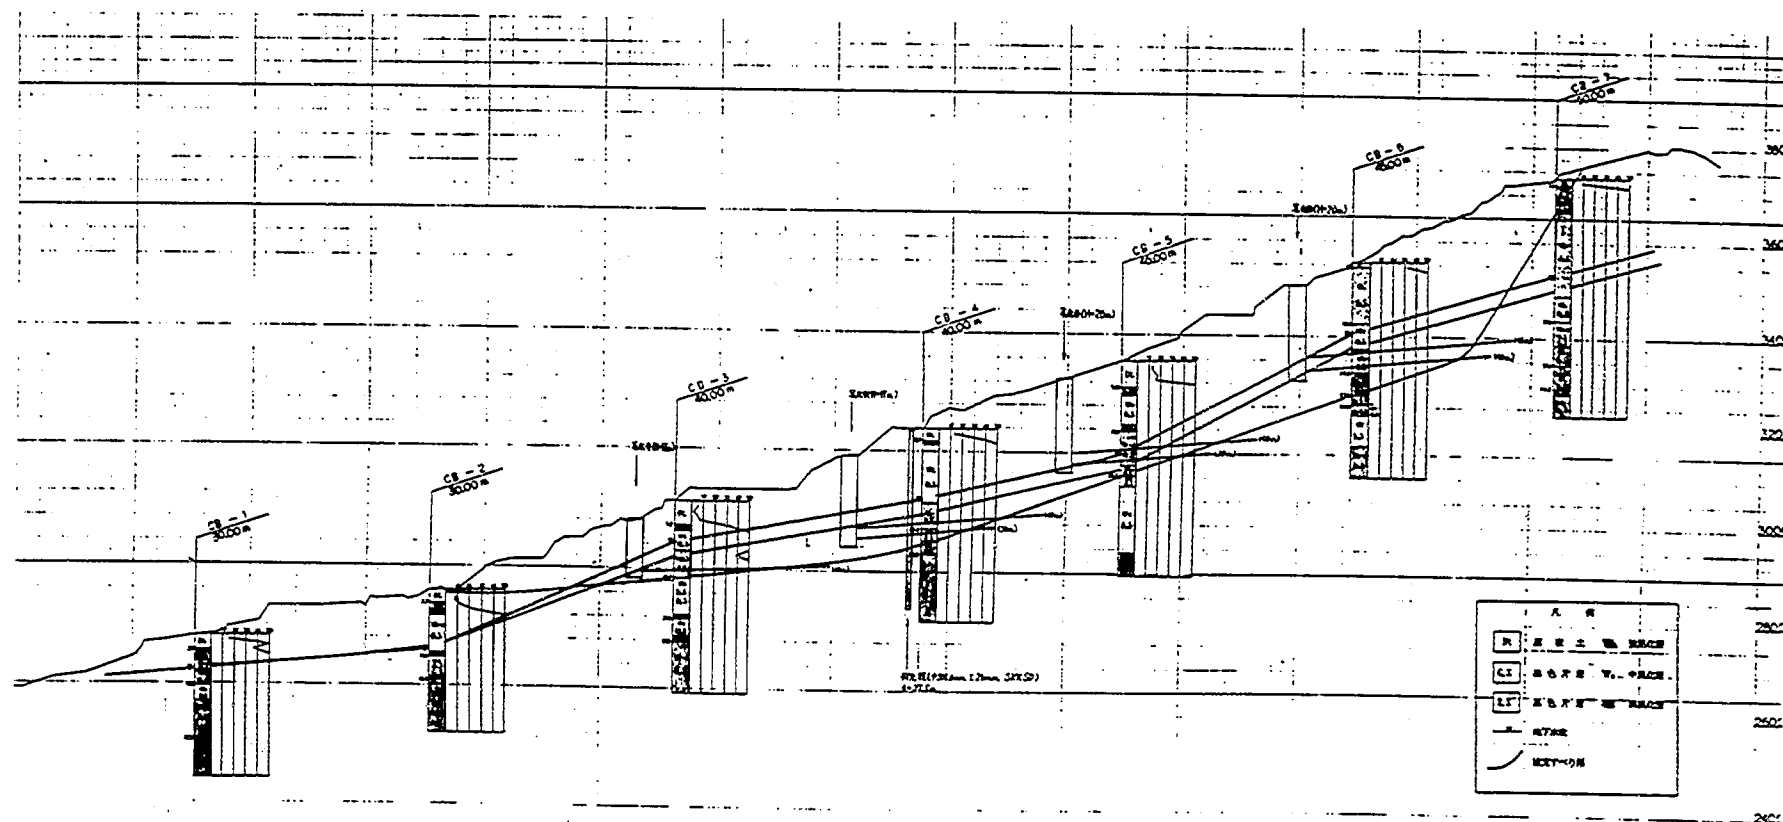
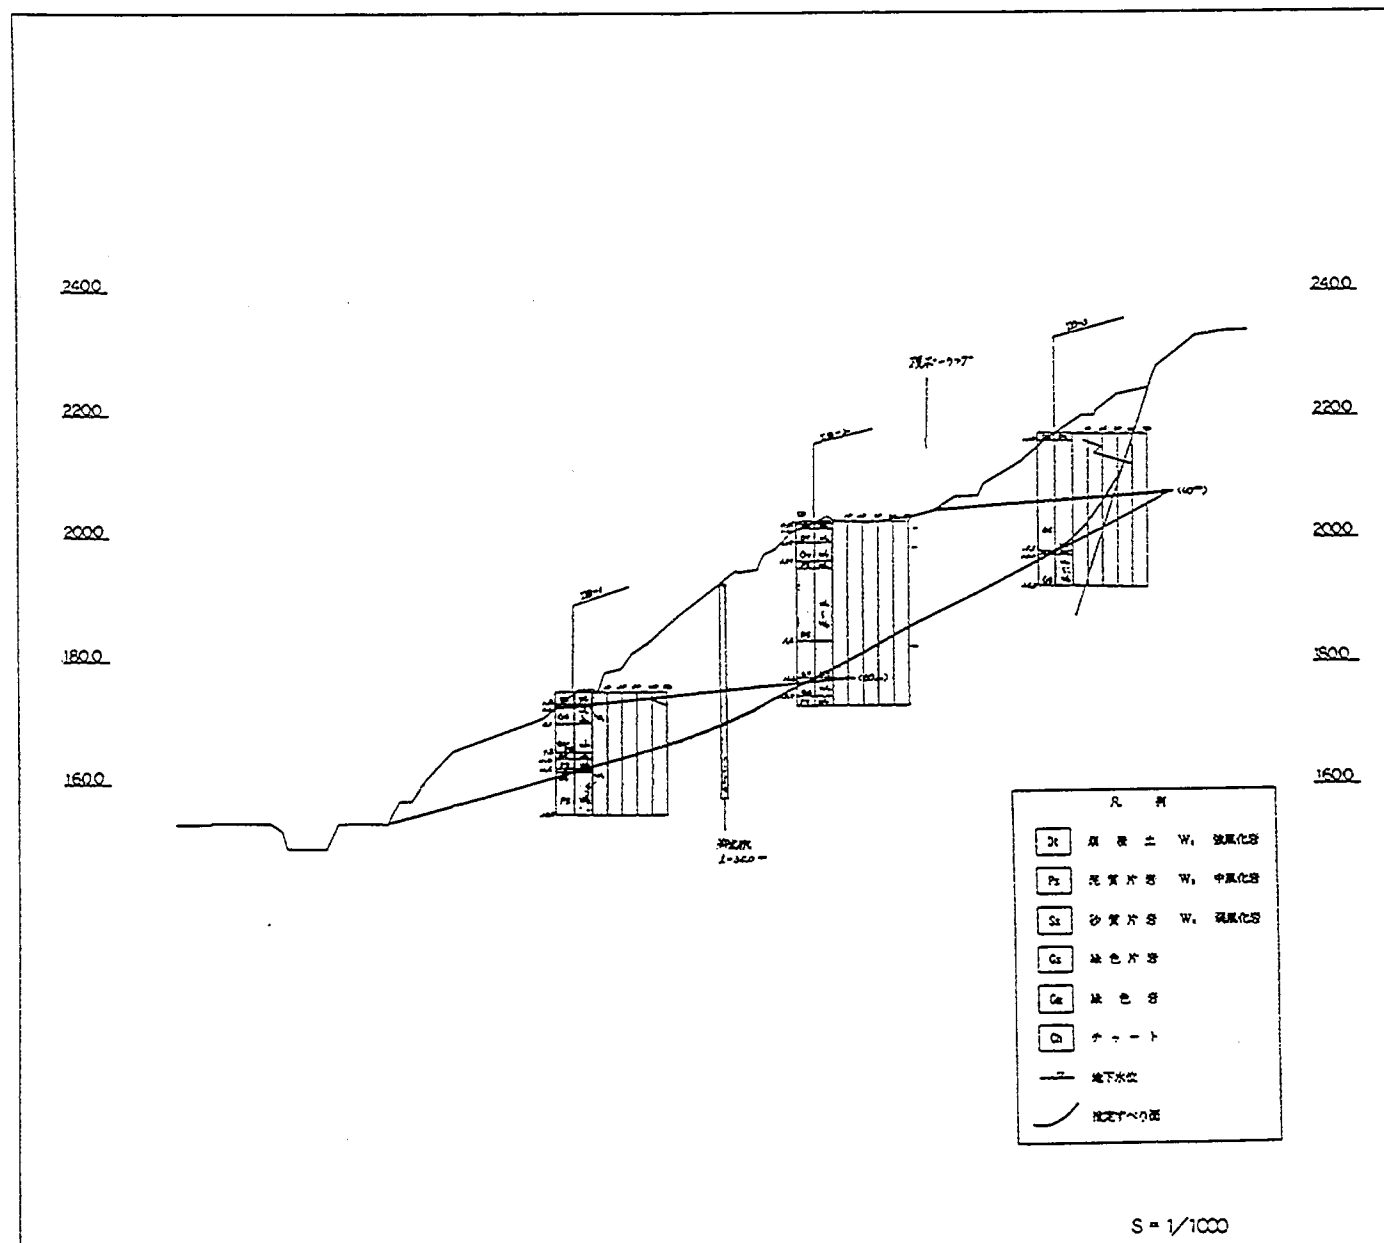
図-3.3.7 から10にA、B、C、Iブロックの断面図を示す。ボーリングコアの観察から各孔とも一層ないし2～3層の強風化綫が確認されている。すべり面はこのような地盤中の弱部を通過するものと考えられるが、正確な位置の決定には歪計や傾斜計の観測データが必要となろう。また、A、B、Iブロックには明瞭な亀裂が認められており、現状では活動が休止しているが、降雨による間隙水圧の上昇などによって活動が再発することは十分に考えられ、このようなブロックに対しては早急に排水工の施工が必要と考えられる。さらに、今回は顕著な活動が発生していないCブロックについても末端部の崩壊が引金となって、ブロック全体が不安定化することも考えられ、なんらかの対策工が必要であると思われる。

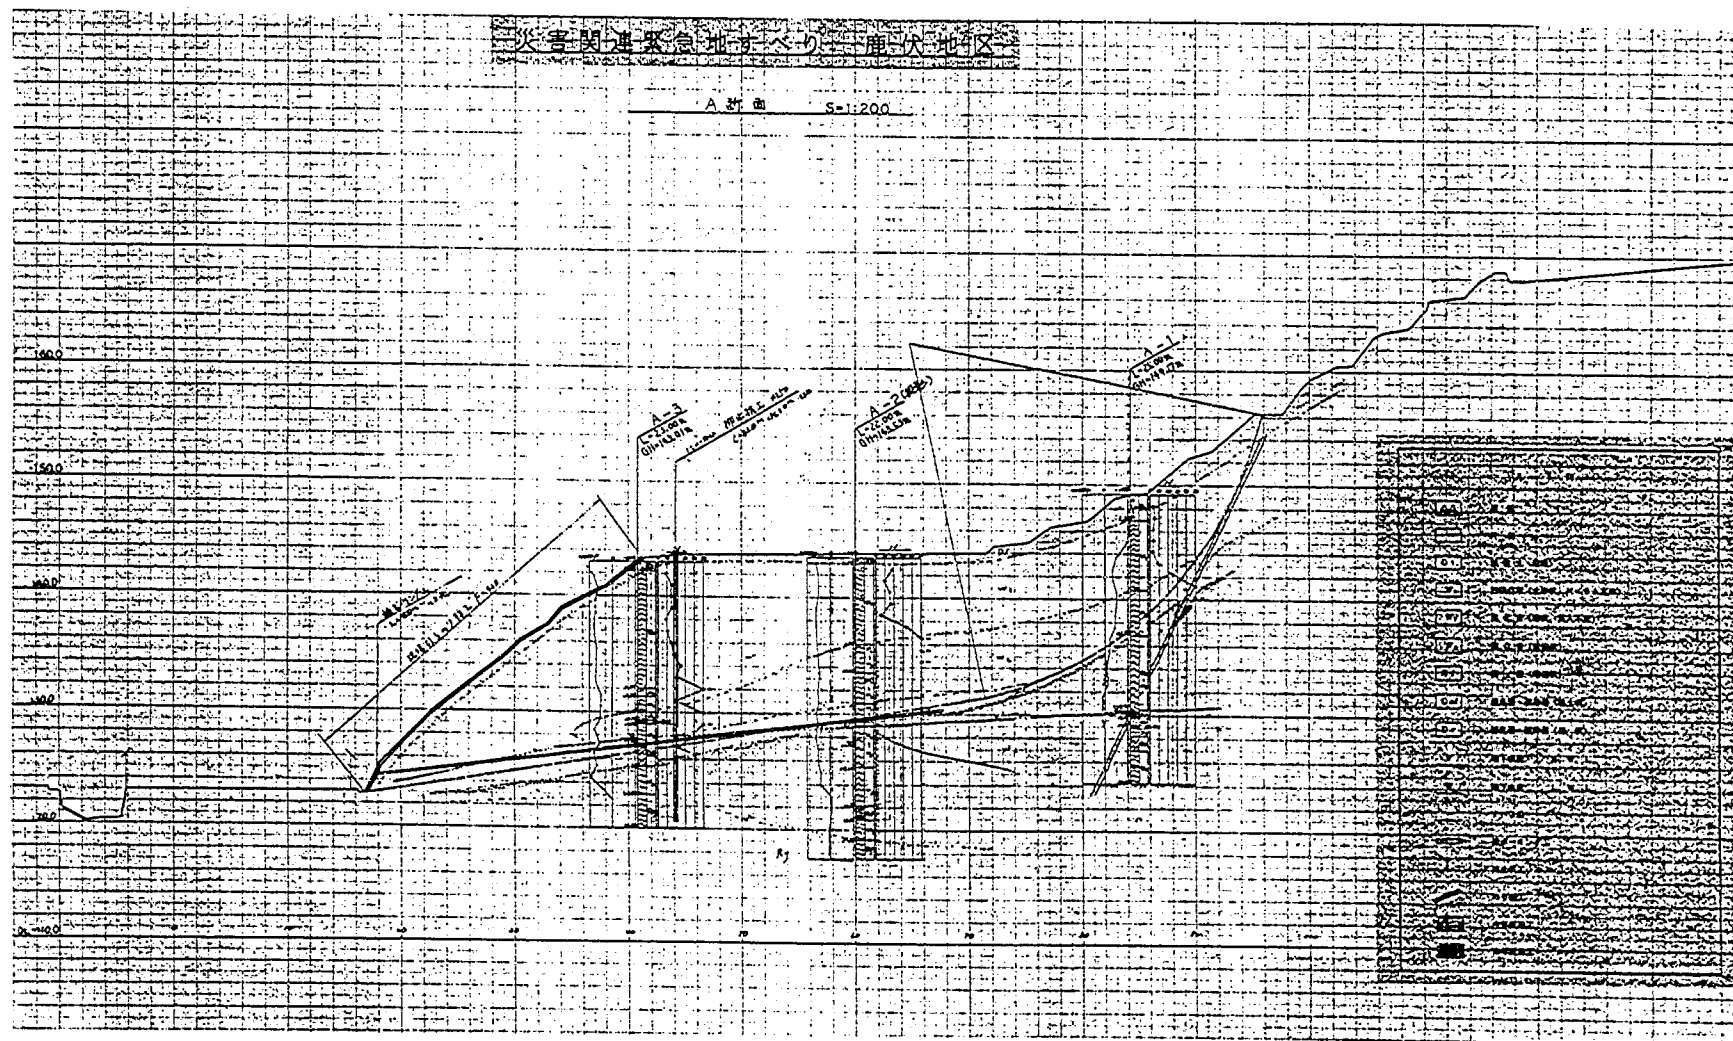
図－3.3.13 鹿伏地区Aブロック断面図

幅80m、長さ80mで、末端部は民家に近接しており、石積の押し出しが見られる。頭部の道路沿いには幅10cm、落差25cm、延長25mの明瞭な滑落崖が認められ、西端はキウイ畑内の長さ40mの亀裂部分と考えられる。東端は不明瞭であるが、幅40m、延長40mの小規模なブロックが付随しており、Aブロックの東端はこの小ブロックを包括する範囲と考えられる。この小ブロックの頭部の町道上には幅8cm、延長10mのクラックが認められており、被災時には幅約30mにわたって表層崩壊が発生し、これによって河川が閉塞された。図-3.3.13~14にA及びA'ブロックの断面図を示すA-2、A-3孔ではそれぞれ14、16m付近に幅約2mの破碎層が確認されており、この部分がすべり面となっている可能性が高い。また、ブロックの頭部は高角度の断層により規制されていると推定している。また、A-5孔においても15m付近に破碎層が認められ、これがAブロック全体のすべり面位置を示すものと考えられる。

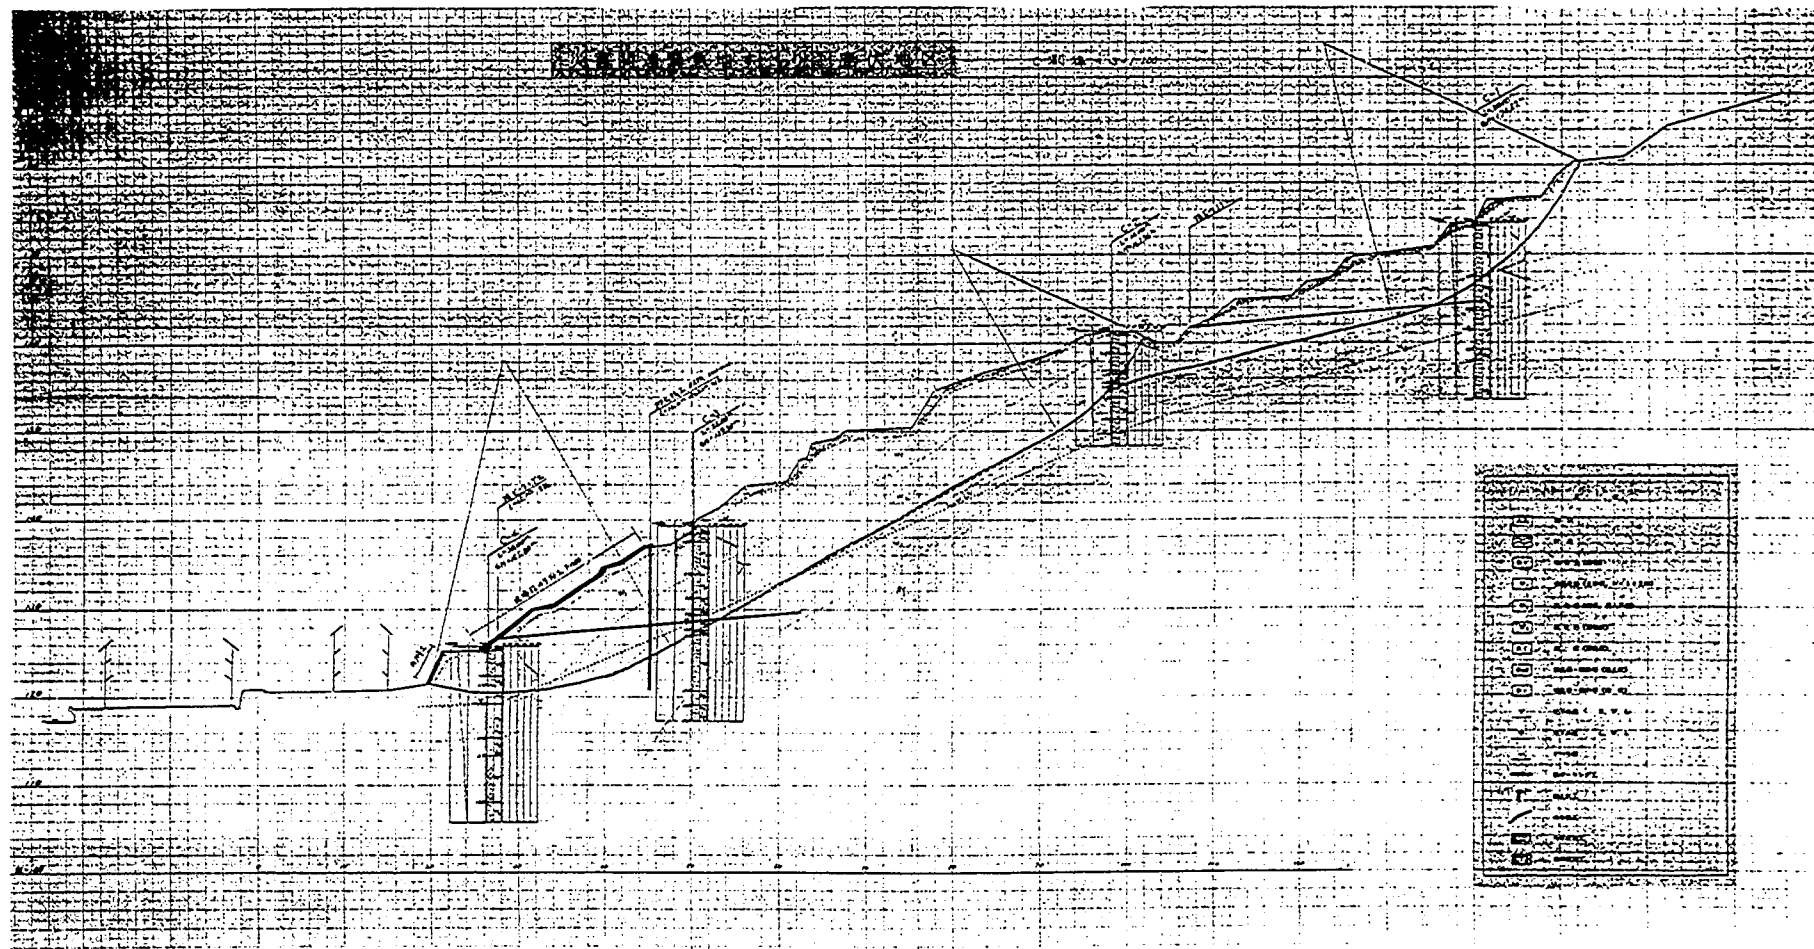
図-3.3.16 鹿伏地区Cブロック断面図

今回の災害による変状は少ないが、比較的明瞭な地すべり地形を呈する。図-3.3.16に断面図を示すが、すべり面は弱風化層の上面と推定されており、下部のブロックでは急傾斜、上部ブロックでは緩傾斜となる。C-4孔には厚さ5m程の破碎部分（礫状）が存在するが、BブロックのB-4孔でも同様の層が確認されており、これらが連続した断層・破碎帯であることも考えられる。

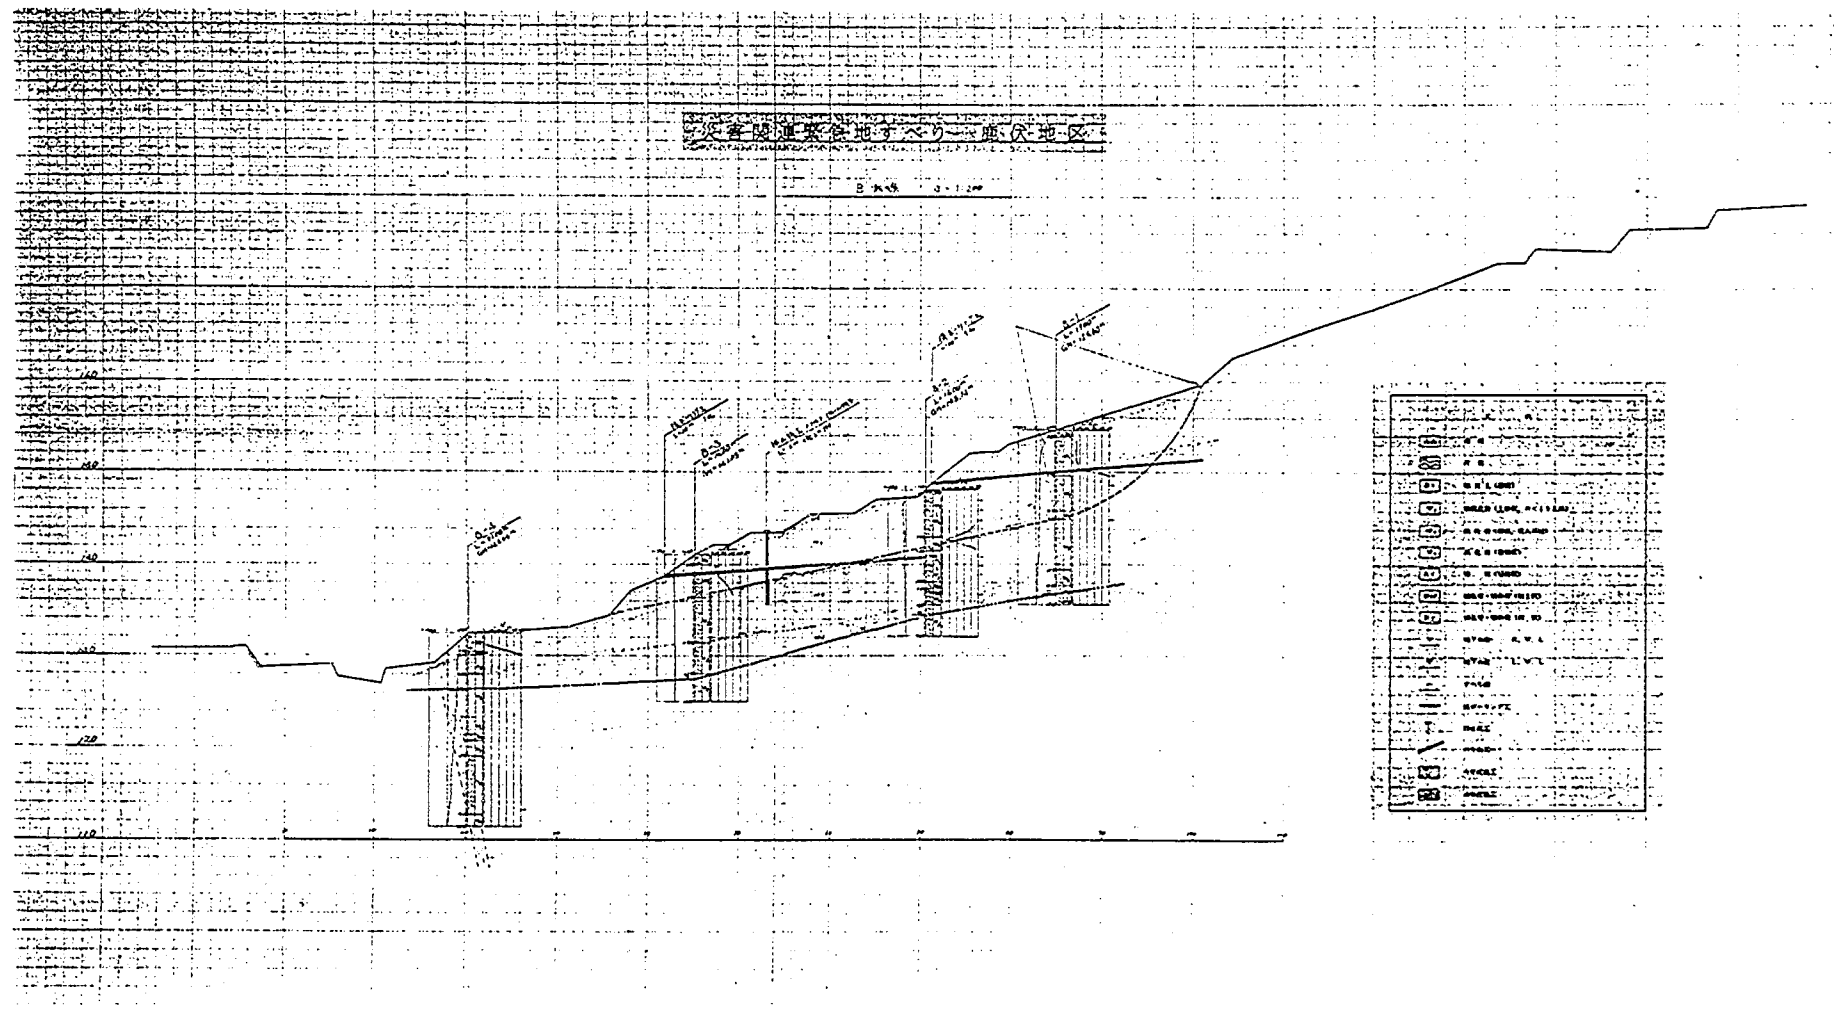
図-3.3.15 鹿伏地区Bブロック断面図

幅50m、延長70mの地すべりブロック。頭部のキウイ畑に数条の開口クラック、町道には亀裂と表層崩壊が認められる。また、末端部西側の町道脇にも数カ所の表層崩壊が認められる。図-3.3.15にBブロックの断面図を示すが、B-2孔では5m付近にN値10以下の軟質部が、また、B-1孔では9m付近に強風化部が認められる。頭部のクラックの位置からすべり面はこの部分を通過するものと考えられ、また、主断面においては地層の層理面とほぼ一致した傾斜角を有する。

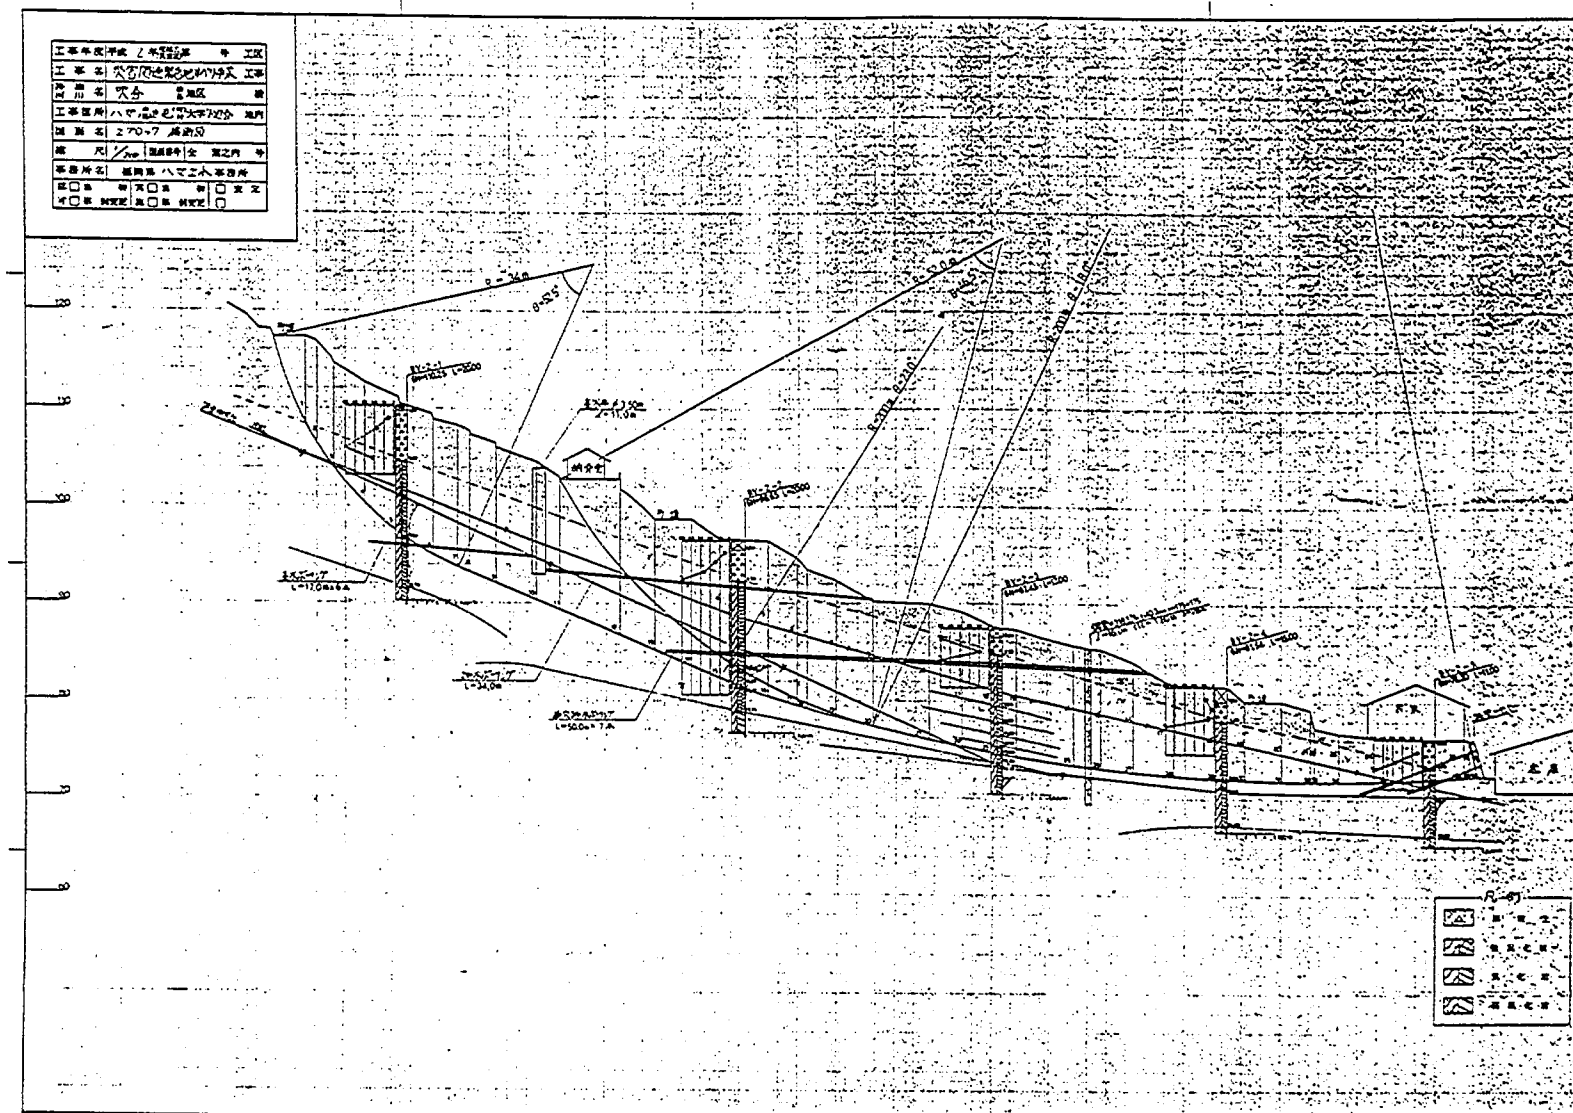
図-3.3.19 吹春地区2ブロック断面図

幅80m、長さ120mのブロックで、南側に張り出した痩せ尾根を持つ。痩せ尾根の南側の民家の裏では斜面の崩壊、北側の緩斜面頭部の町道上や中腹の納骨堂付近には亀裂が認められている。また、末端部の民家の床下にも亀裂の発生が確認されている。（写真-3.3.5）これらの亀裂の位置等から図-3.3.19の断面図に示すように上部の町道付近から痩せ尾根を包括する大きなすべりと、頭部を納骨堂背後とし、痩せ尾根の北側を通る2つのすべりが推定されている。同ブロックも1ブロックと同様に地層の連続性が乏しく、過去のなんらかの活動によって攪乱を受けているものと考えられる。

下水位をみると、1ブロックでは上部で低く、下部で高くなっているのに対し、2ブロックでは下部で比較的低い地下水位が観測されている。さらに、2ブロックは強風化層中で流動層が確認されているのに対し、1ブロックでは比較的風化の弱い層でも流動層が確認されている。このような地下水の分布の違いは、両ブロックの地質的な特徴や地形的な特徴を反映しているのではないかと考えられる。

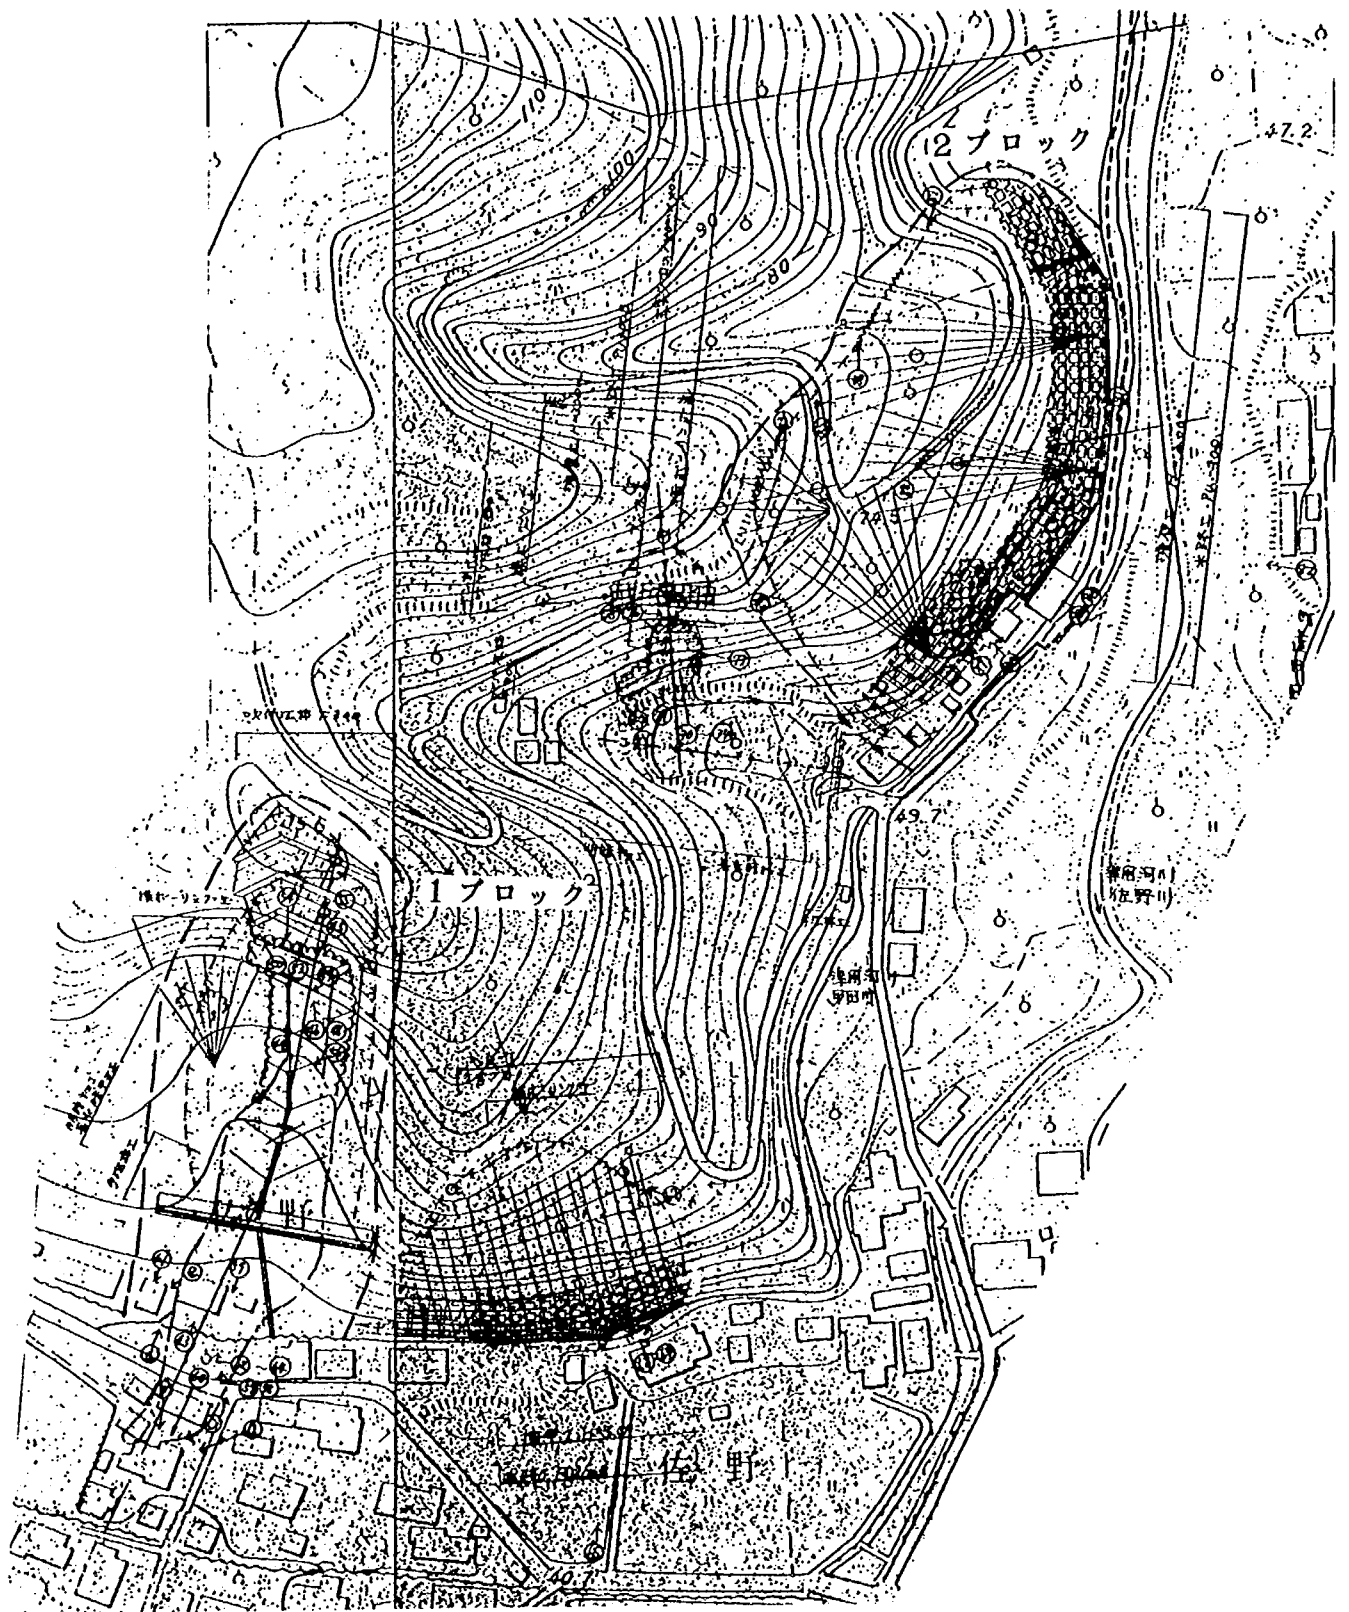
図- 3. 3. 23 佐野地区平面図

図-3.3.23で1ブロックは前者についてのものである(写真-3.3.10~11)。沢頭は35°~40°の急傾斜面で、すべりの範囲は幅20m、長さ30mにわたっている。崩壊土砂は沢沿いに流れ出し、下流約90m付近の家屋を押し流した後、さらに町道原町甲田線を乗り越えて、下流約120mの家屋を半壊させている。すべりは斜面傾斜の急な植生林内で発生している。すべり面の深度は4m~5mで硬質部と軟質部が互層状に分布し、片理面に沿って分離し易いところである。災害は崩壊した堆積土砂が地表水をダムアップし、土石流的に流下したことによるものと考えられる。すべり側方部にはパイピング現象による径10cm程度の孔が散見された。

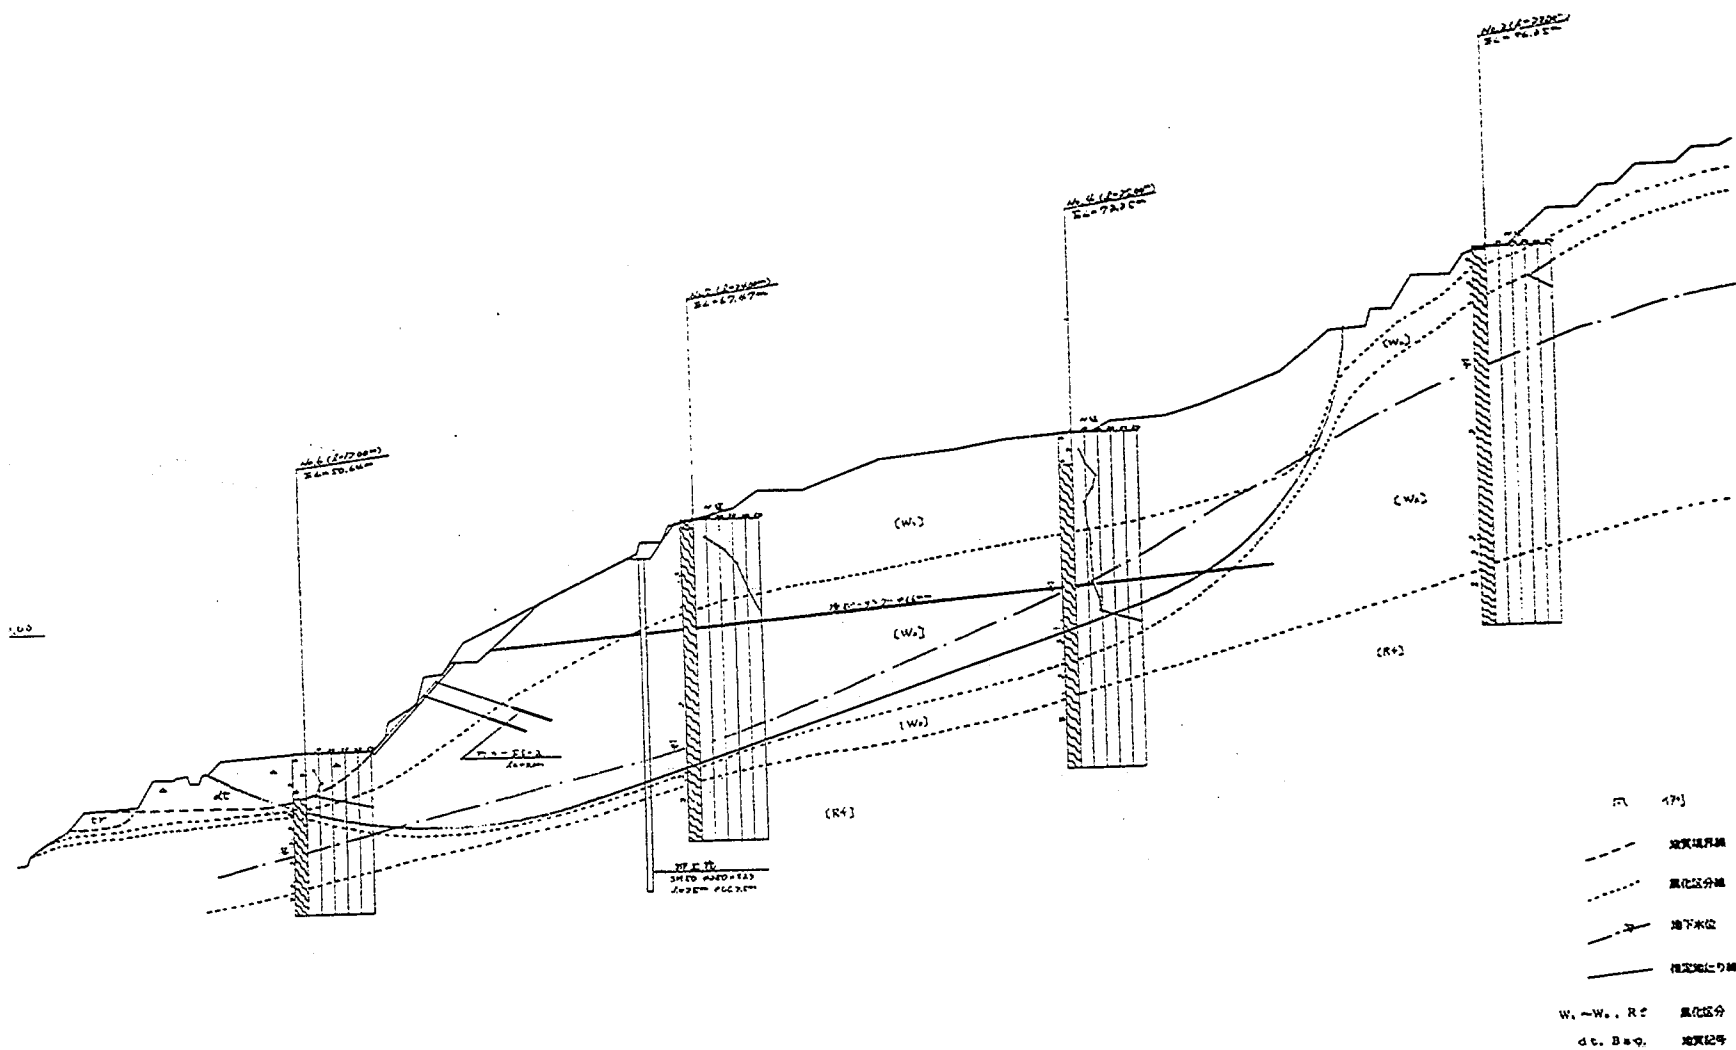
図-3.2.25 佐野地区2ブロック断面図

等の変状が発生している（写真-3.3.16）。図-3.3.25の断面図に示すように片岩の風化層が厚く、特に地すべり頭部において顕著である。このブロックは佐野地内でも若干特異な地形で、他所では急峻な谷が複雑に入り込みながら丘陵頂部につながっているのに対し、ここだけは地すべり頭部に台地状の緩傾斜部を持つ。また地すべり末端部においては、他斜面末端部に比べて佐野川（準用河川）の河床に若干押しだしたような形でせりだしている。これらの事からもこの地すべりブロックが必ずしも初生的なものでなく、かなり古い時代から移動しているものと推定される。N値によれば頭部付近の風化層が特に厚く、何らかの理由（上部谷からの水の供給等）で、水がよく浸透し風化の進行が促されたと思われる。関連して水の浸透がし易い地すべり頭部付近の間隙水圧上昇は下方に比べて大きく、今回の集中豪雨における動きは、この付近が地すべり主働域となっている可能性がある。

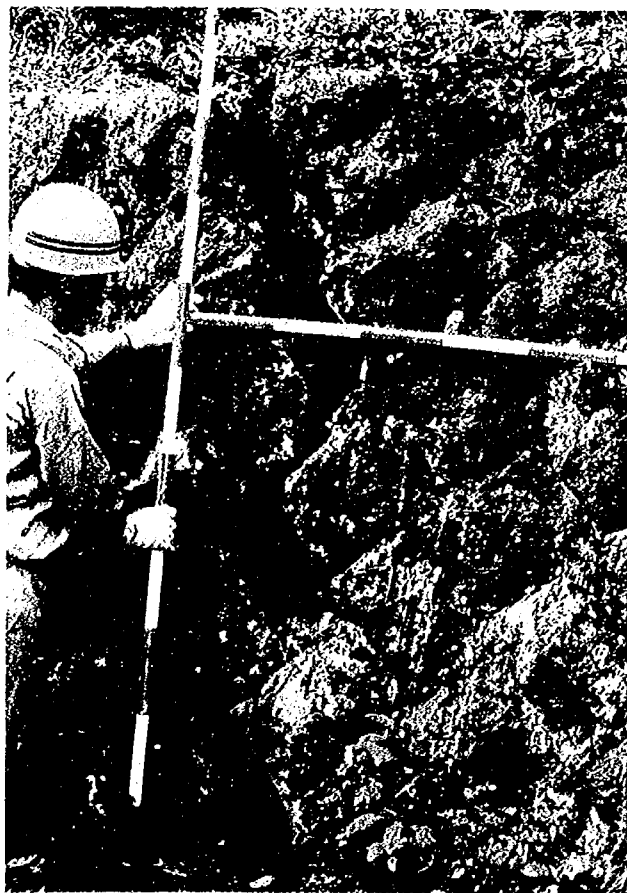
2ブロックは佐野地区で最も大きなすべりである。今回の集中豪雨で地すべりの頭部から右翼にかけて山腹、農道、擁壁等に断続的にはあるが明瞭な亀裂が直線的に発生した(写真-3.3.13)。亀裂は5~10cm程度開口し、10~20cm程度の落差を有している。右翼部のほぼ端部にあたる石積み擁壁には幅20~30cmの亀裂がみられる(写真-3.3.14)。この亀裂は今回のすべりでも若干開いているが、亀裂面に苔が生えていることから考えると以前活動のあった事がわかる。また、標高70m付近の地すべり中央部農道沿いには、北東~南西方向にのびるクラックが延長35mにわたって発生している(写真-3.3.15)。地すべり末端部と考えられる位置には民家が存在しており、ここでは土間にクラックが入ったり、畳が持ち上がったり

写真－3.3.14 ブロック積擁壁に発生した亀裂
