平成2年梅雨前線豪雨による地すべり災害  
(長崎県、佐賀県、福岡県)現地調査報告書

建設省傾斜地保全課  
建設省土木研究所

地すべり研究室長 吉 松 弘 行  
研 究 員 丸 山 清 輝  
部外研究員 栗 原 誠  
部外研究員 中 山 守 人

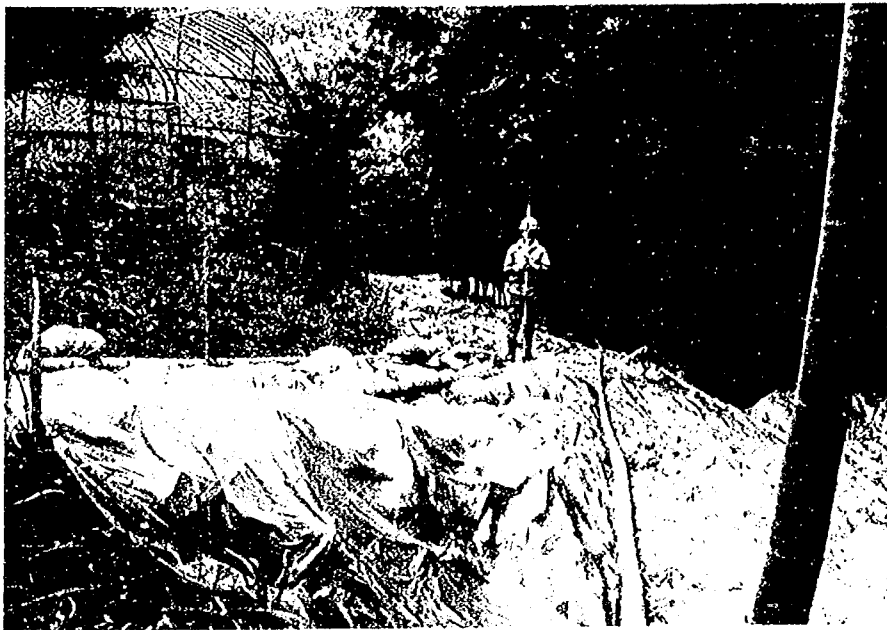
写真－3.3.15 農道沿いに発生した亀裂
