## 1990年7月集中豪雨による 九州中北部がけ崩れ災害調査報告

建設省土木研究所  
砂防部急傾斜地崩壊研究室

# 1990年7月集中豪雨による 九州中北部がけ崩れ災害調査報告

ISSN 0386-5878  
土研資料第2952号  
平成3年3月(1991)  
建設省土木研究所  
砂防部急傾斜地崩壊研究室

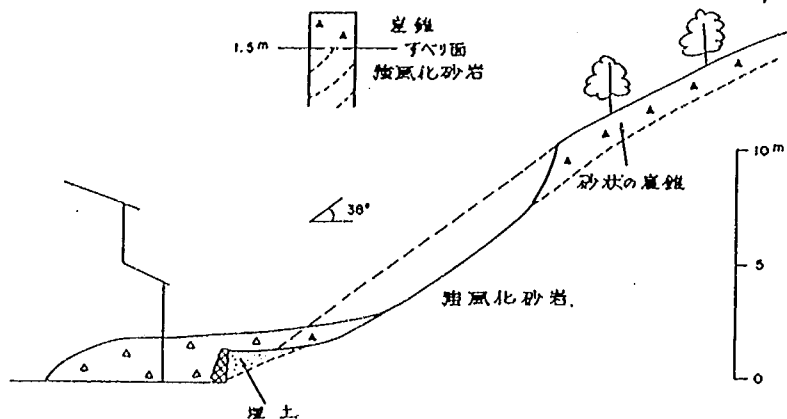
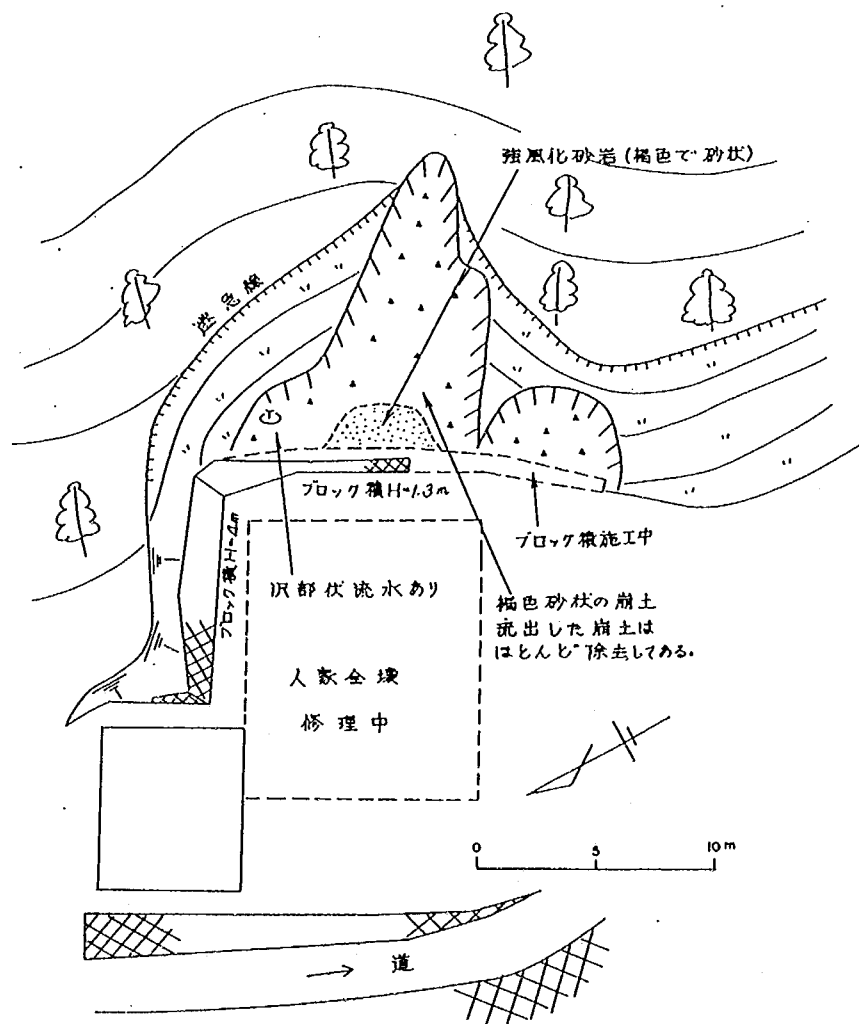
T-12 武雄市竹内町 福和知区

沢地形を呈し、集水しやすいところに、砂状の崖錐が堆積している。崩壊は基岩と崖錐の間で発生している。崩土は粘性に乏しい褐色の砂で、基岩も強風化し、完全に土砂化し砂状になっている。

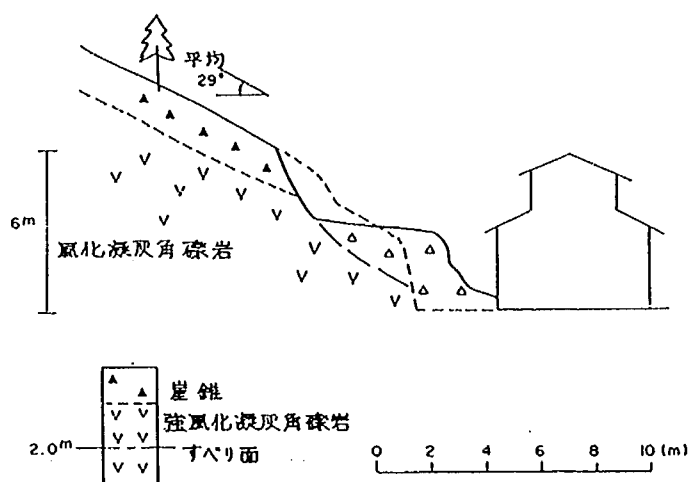
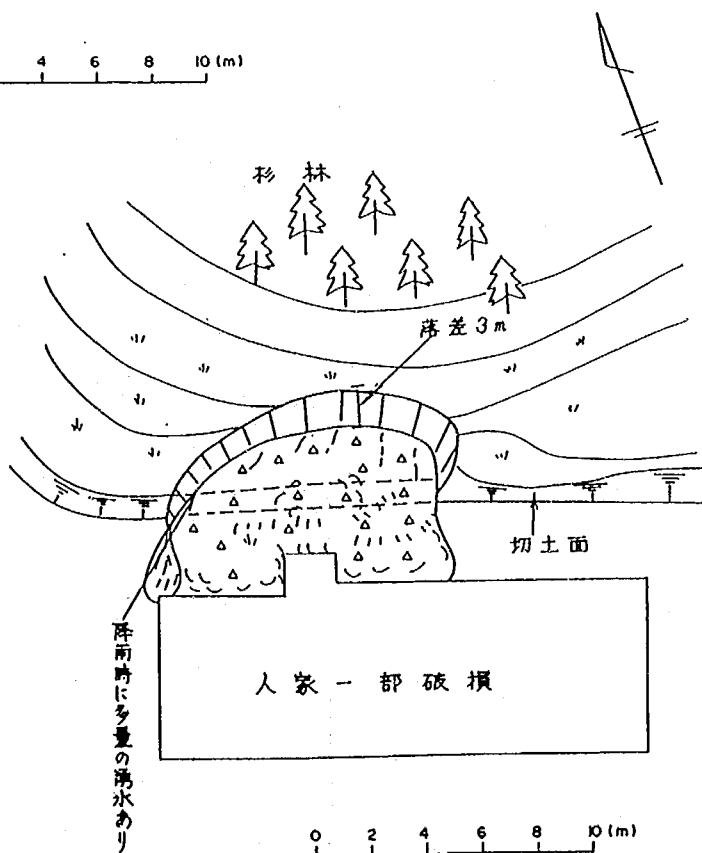
T-16 武雄市武雄町 新町地区

斜面末端は、切土面である。崩壊は岩芯まで風化した土砂状の凝灰角礫岩の内部で発生している。流出土砂は、家屋に到達している。崩壊の左端部では降雨時に湧水がみられ、この湧水は基岩と崖錐の境界を流下したものである。

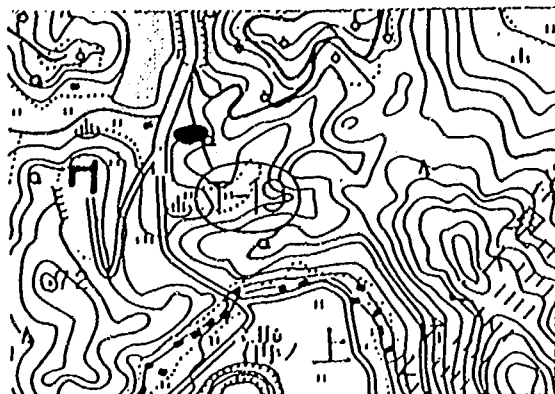
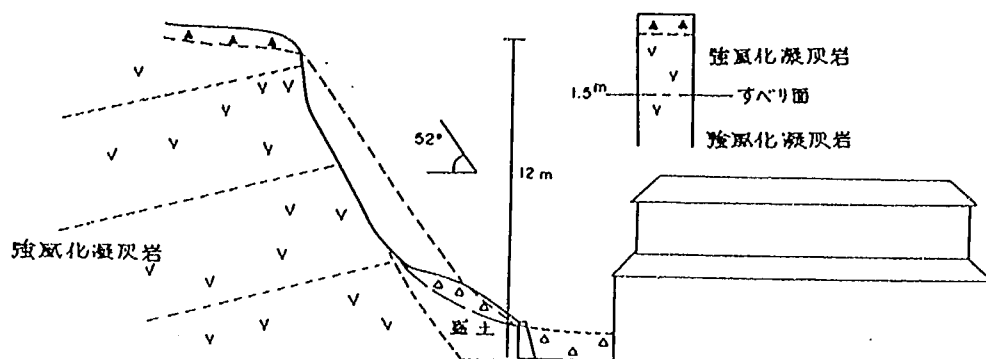
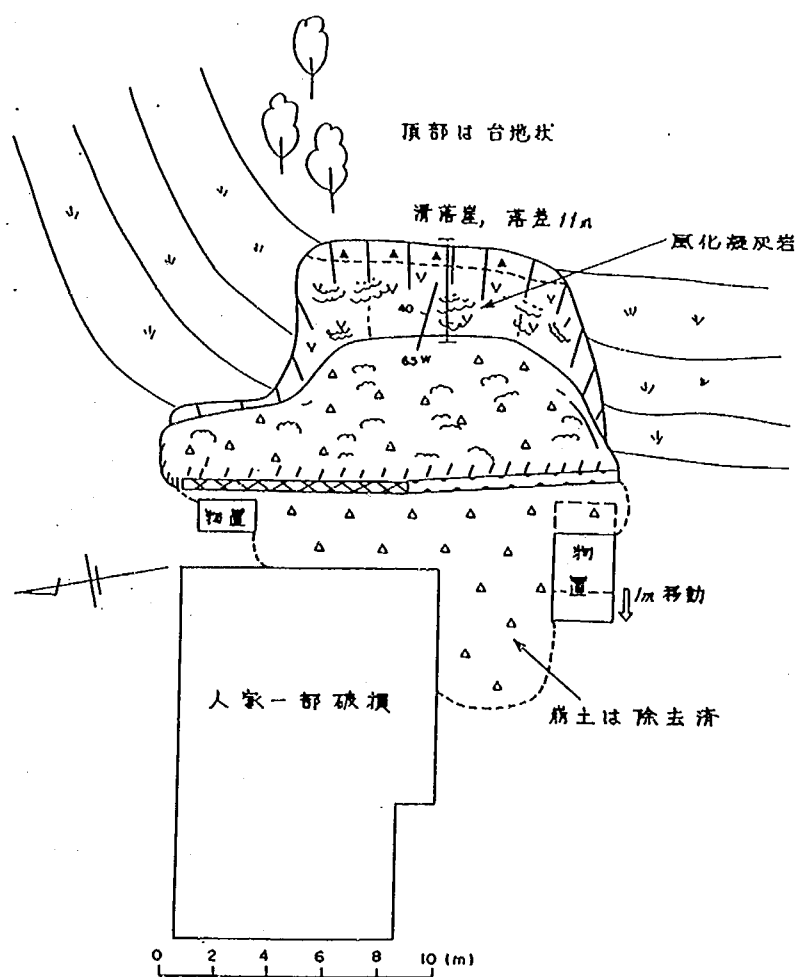
T-19 武雄市武雄町 溝ノ上地区

斜面表層の強風化凝灰岩が崩壊したものである。岩質は脆く、土砂化している。以前にも表層崩壊を起こしており、擁壁及び押さえ盛土が施工されていたが、今回は末端部の盛土も崩壊した。

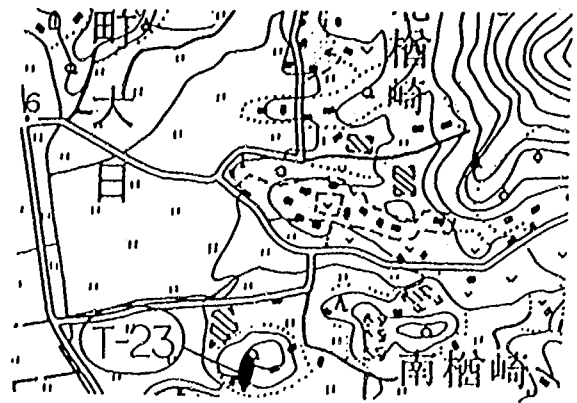
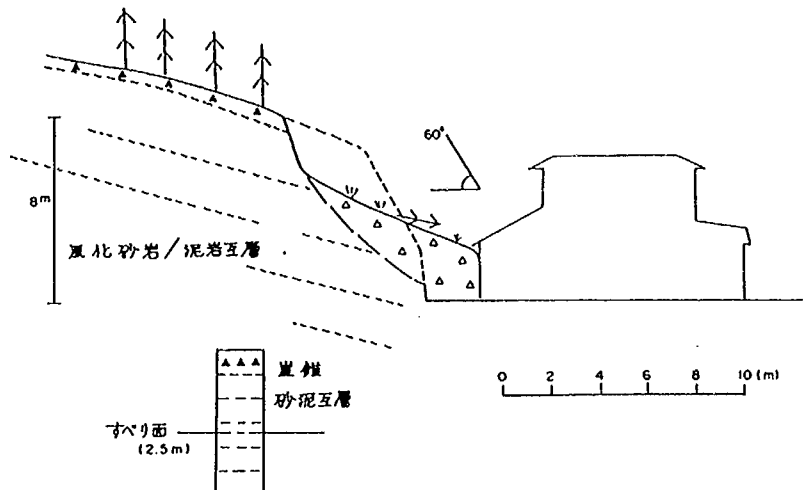
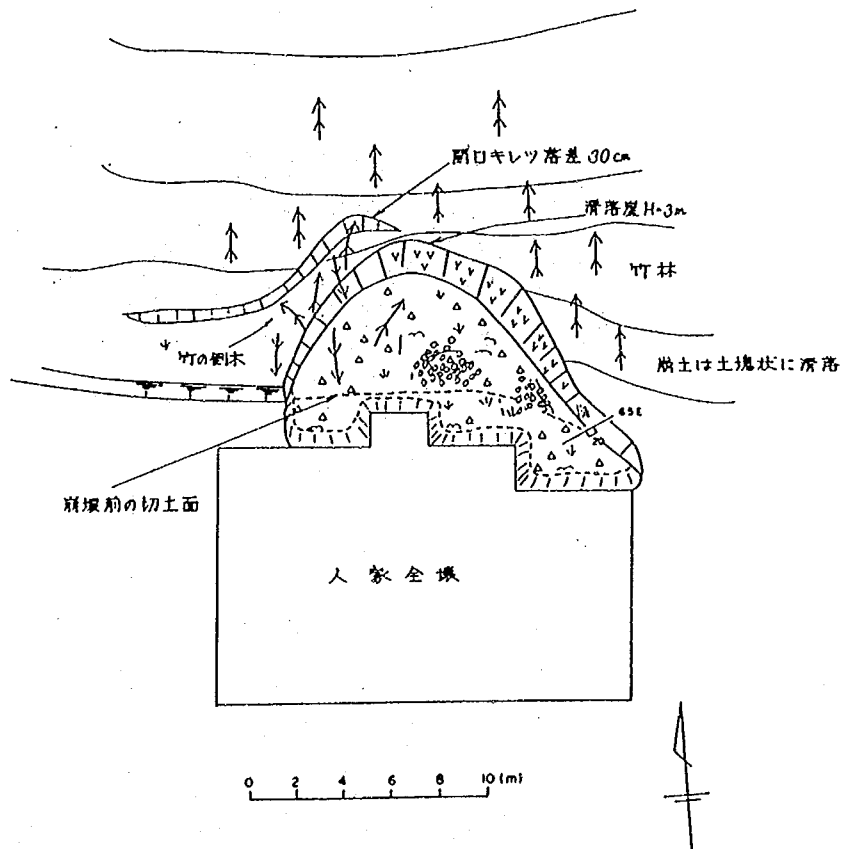
T-23 武雄市橘町 南檜崎地区

風化した砂岩泥岩互層内で崩壊が生じている。基岩にはNE方向の節理が発達し、崩壊もこの節理に規制されている。多量の崩土の押し出しにより家屋は全壊している。背後の地山には、開口亀裂が発生している。基岩は、亀裂に富み、岩質も軟質となっている。

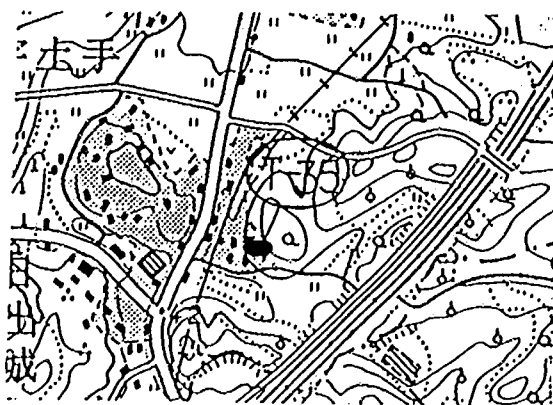
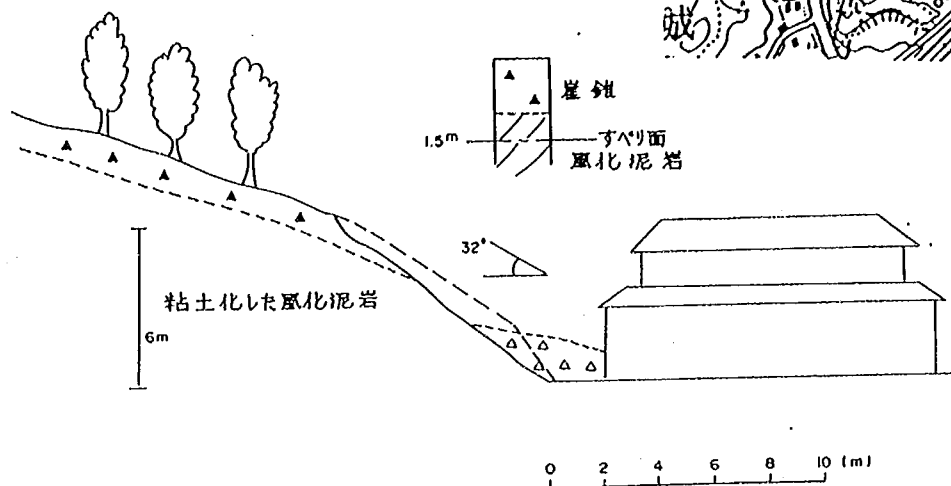
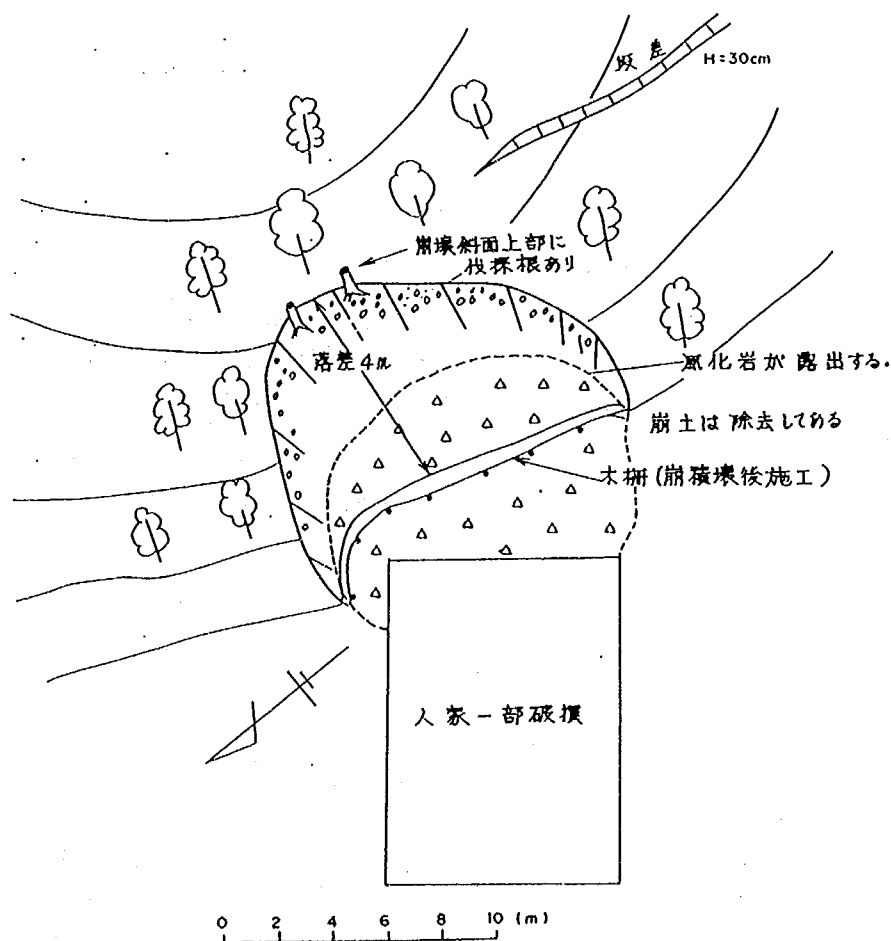
T-35 武雄市東川登町 袴野地区

崖錐が基岩の風化泥岩を一部伴い表層崩壊した。泥岩は強風化し、粘土状を呈する。23年前に同一箇所の崩壊があり、背後の地山には段差がみられる。

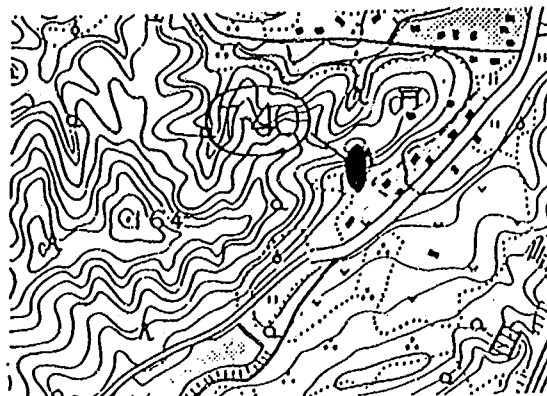
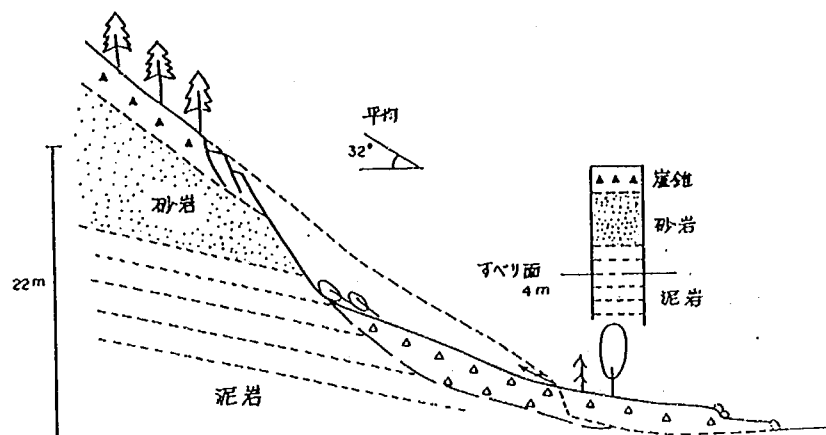
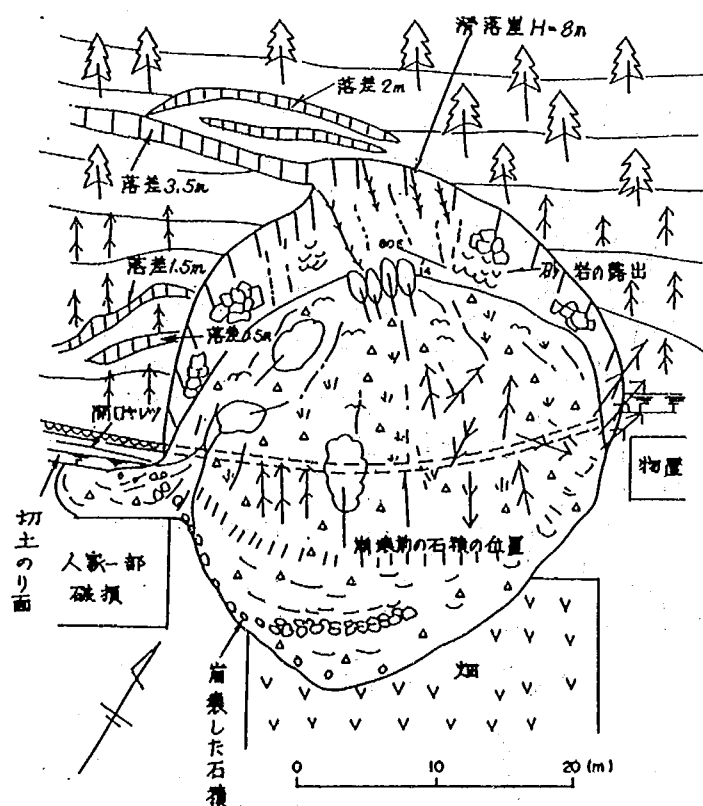
T-40 武雄市西川登町 小田志地区

中規模な地すべり性の崩壊である。基岩は、流れ盤であり、斜面上部は砂岩、下部は泥岩よりなる。泥岩の層理面に沿って、すべりが生じたと考えられる。砂岩中には、節理が発達し、岩塊状に崩れやすい。崩壊斜面の西側では、明瞭な数条の亀裂が発生している。

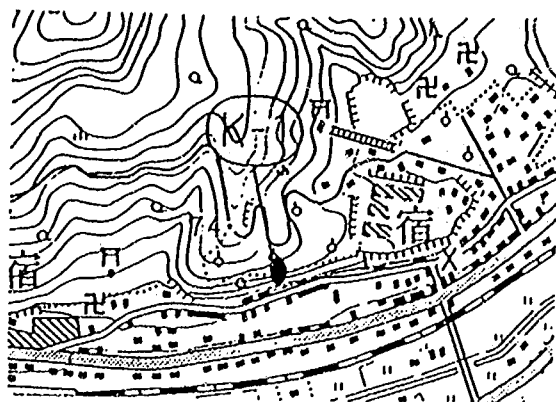
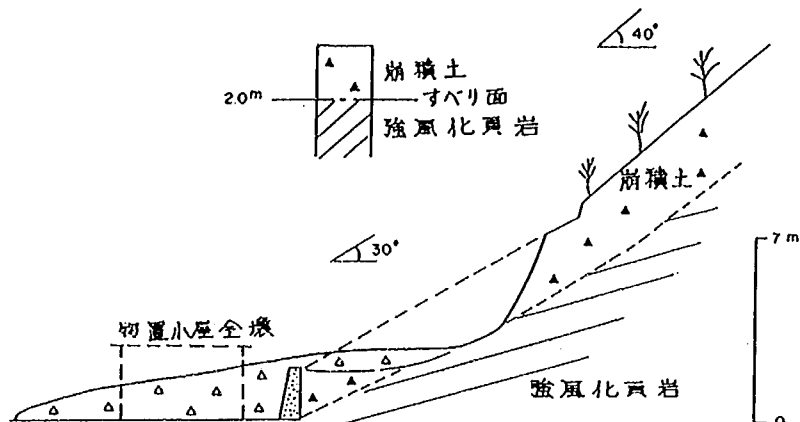
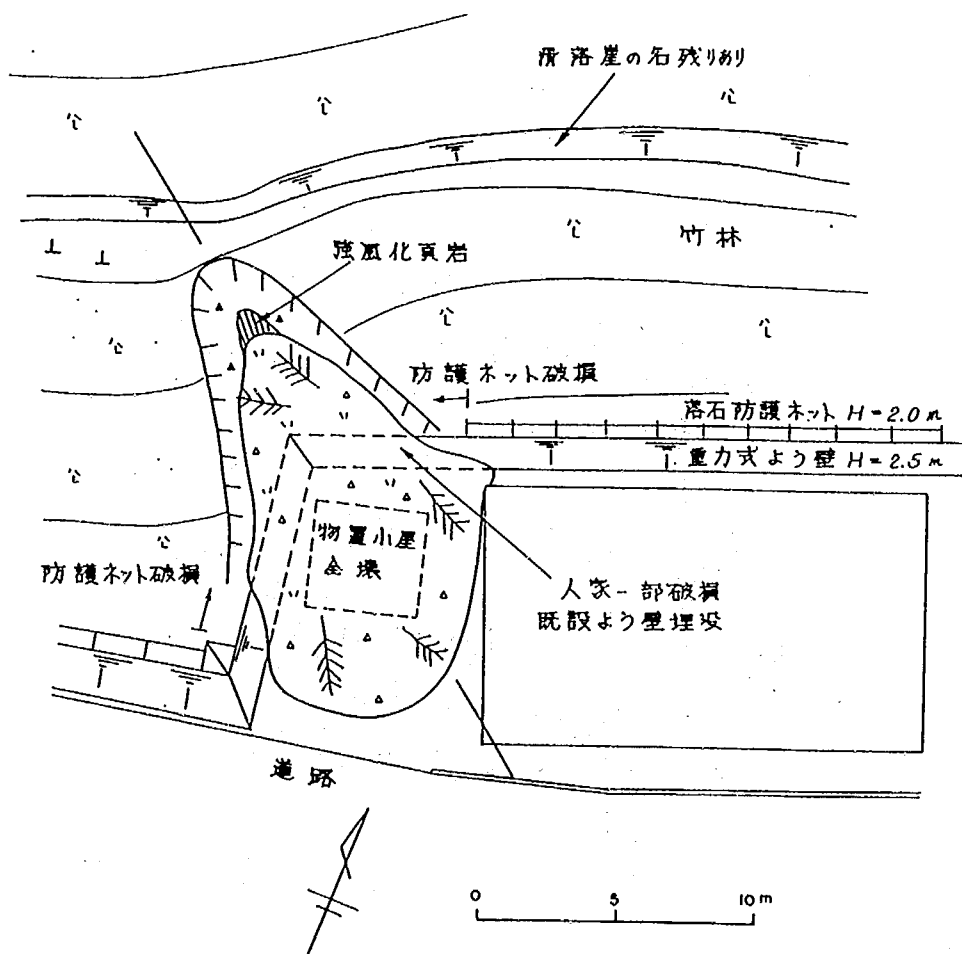
# K-1 江北町新宿 新宿地区

斜面周辺の上には、滑落崖の跡がみられ、過去に何回か崩壊を起こしていることを示している。今回の崩壊は、旧崩壊箇所の一部が再度崩壊したもので、雨水の集中しやすい沢地形の部分に発生している。崩土は岩芯まで風化した脆い頁岩片を含む粘土状を呈し、防護ネットを破り、物置小屋を全壊させた。基岩は強風化し、岩芯まで軟質化した、頁岩よりなる。

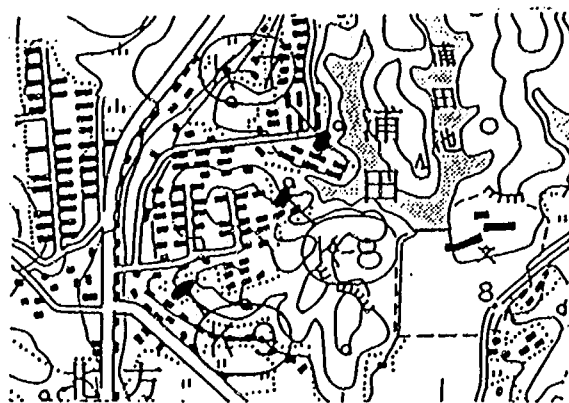
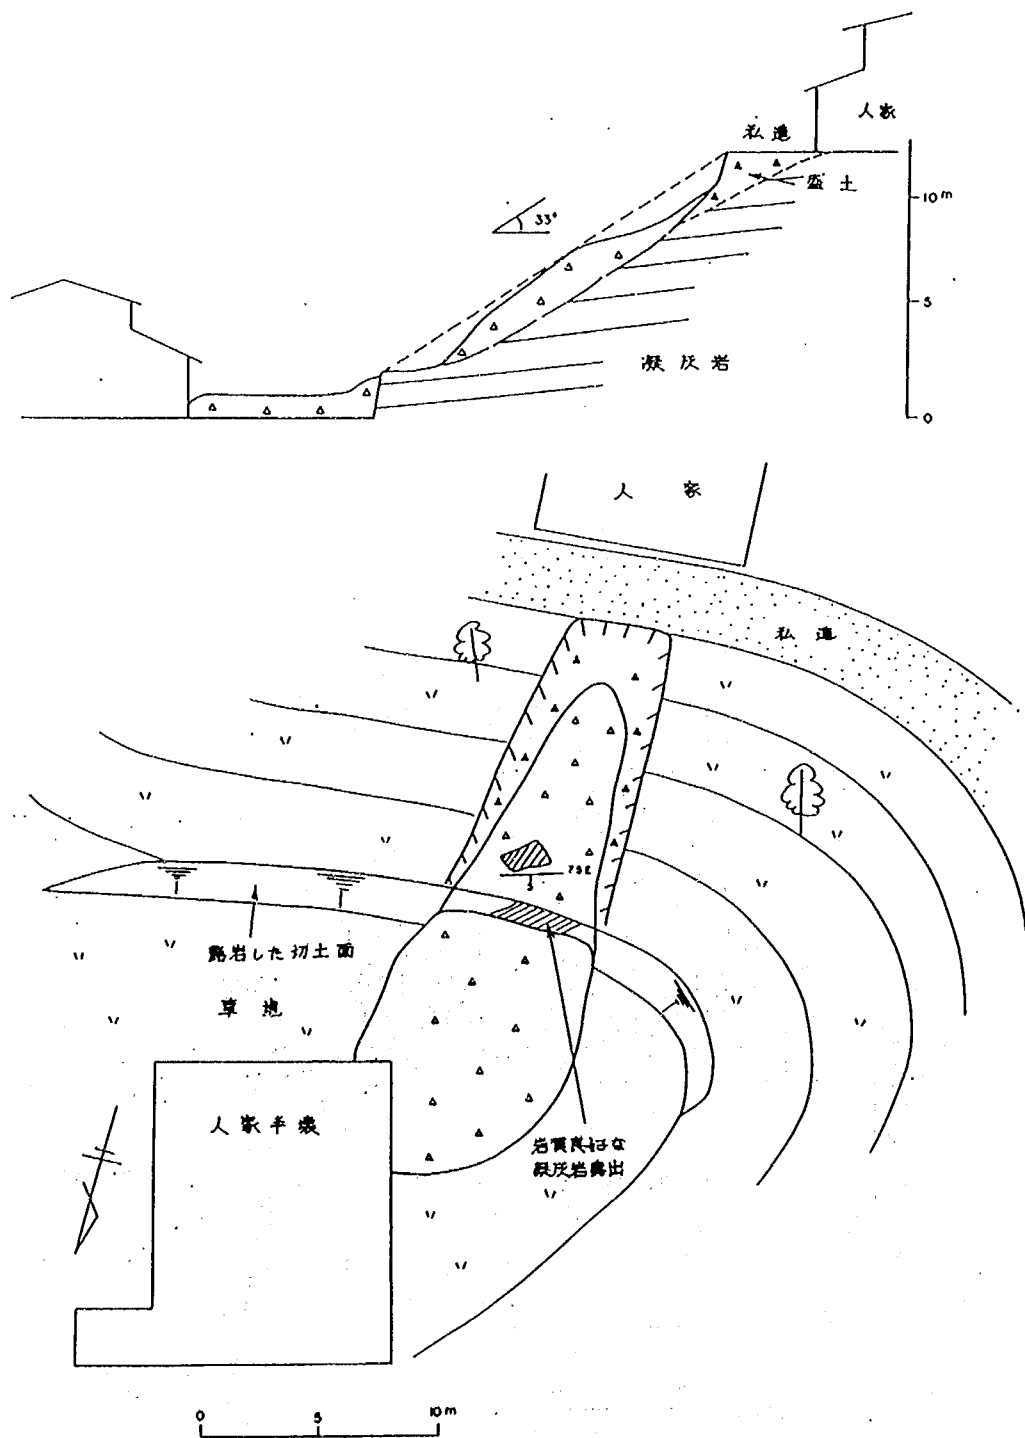
K-8 北方町浦田 浦田地区

凹地状の斜面表層の盛土及び崖錐が、基岩との境から崩壊。基岩は堅硬な凝灰岩よりなり、亀裂も少ない。斜面上方の私道は、舗装しており、路面排水が流れ込みやすいため、崩壊が発生した。崩土は、硬質の礫を多数含む砂状を呈する。

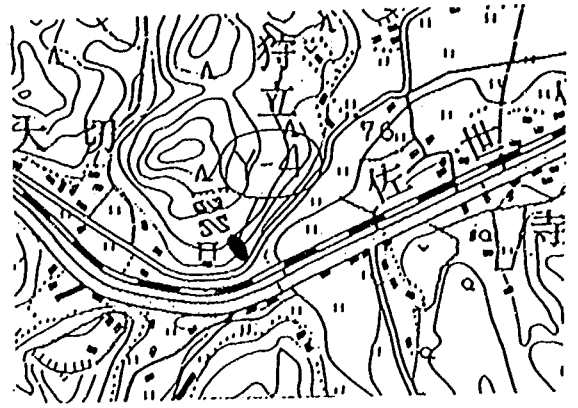
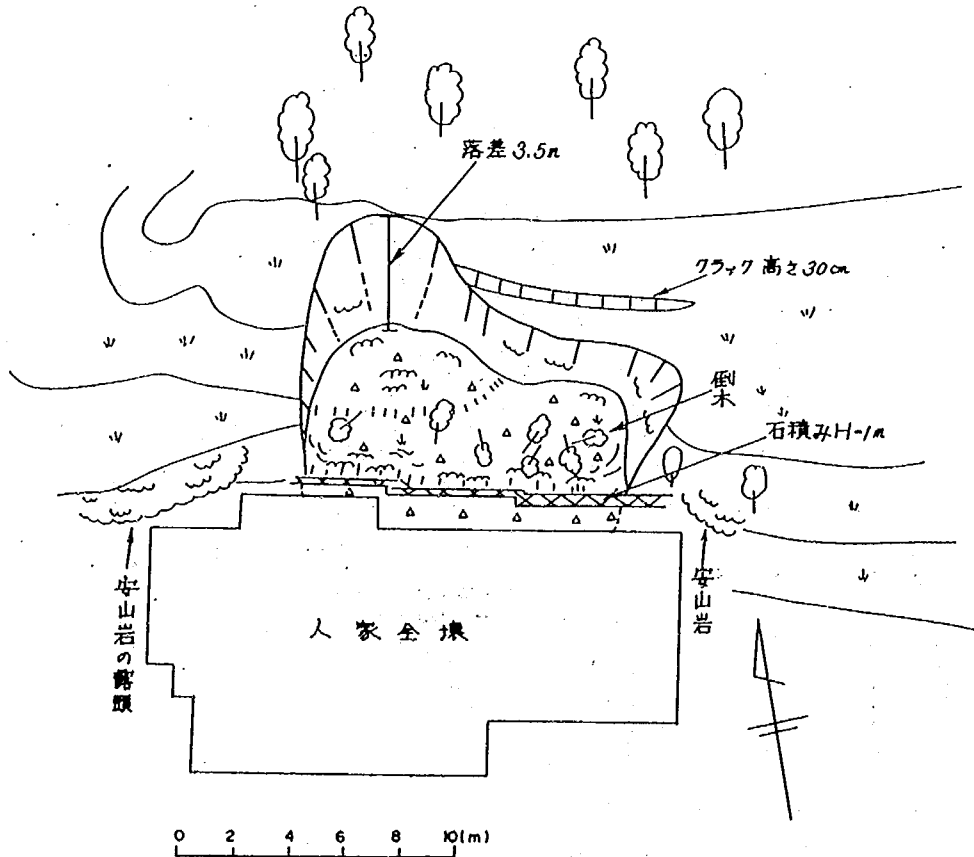
# Y-4 山内町狩立 狩立地区

崖錐内部の崩壊である。斜面下部に玄武岩の露頭がみられる。崩壊斜面では、崖錐が厚く堆積しており、基盤上面は、凹地状を呈すると推定される。多量の崩土が土塊状に押し寄せ、家屋を全壊させた。基岩の玄武岩はたいへん堅硬である。

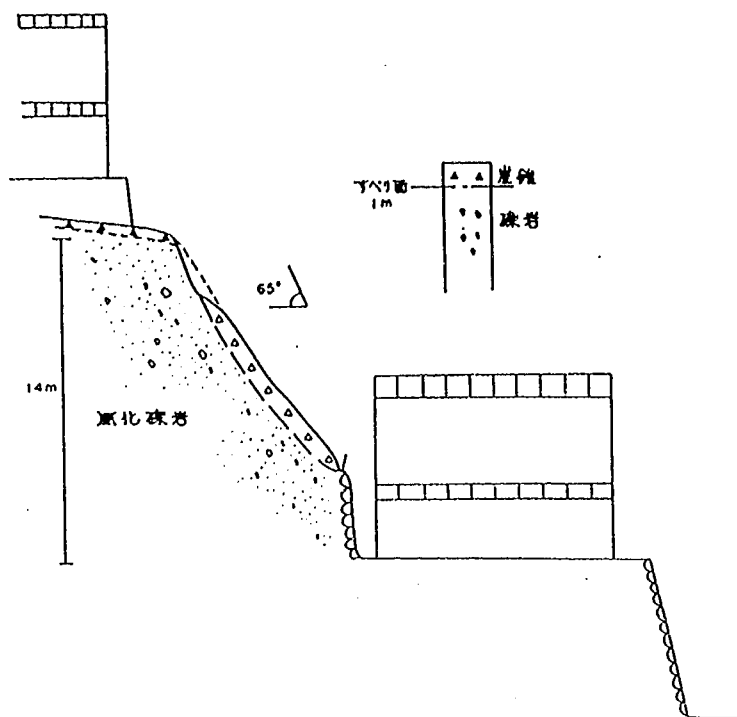
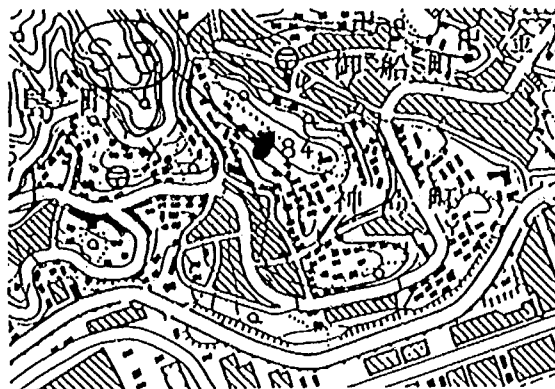
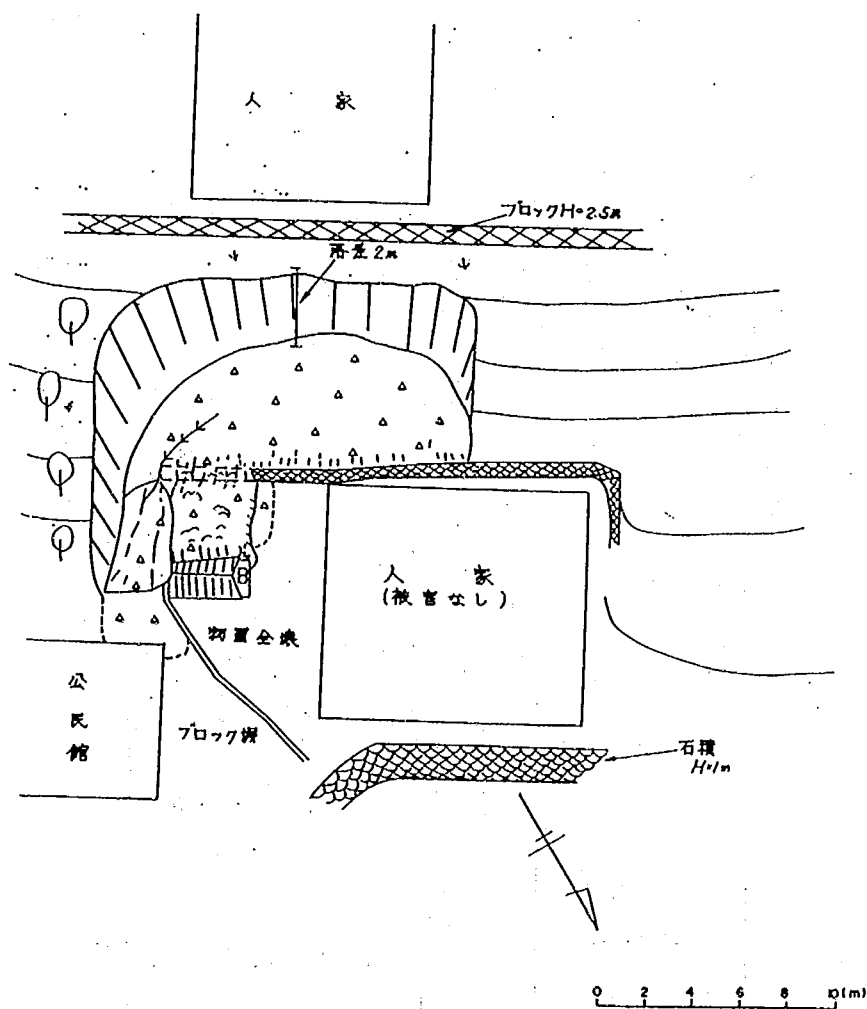
S-3 佐世保市神島町 神島地区

崩壊斜面は65°の急斜面で、締まりの悪い礫混じり土砂よりなる崖錐が薄く分布する。基岩の礫岩は、固結度が低く、不規則な亀裂が入り崩れやすい。このため、非常に不安定な斜面となっている。崩壊は表土及び風化岩のごく表層部のみで発生している。

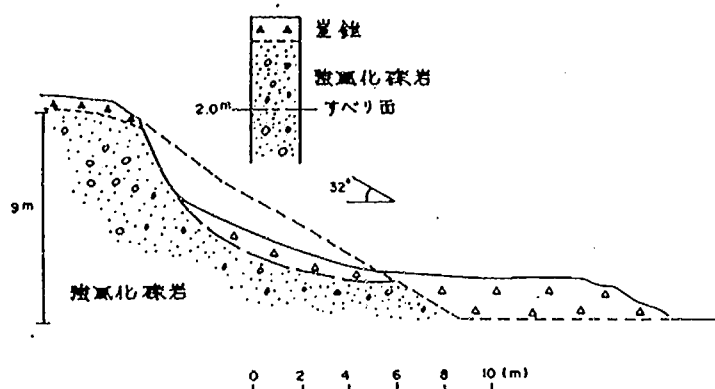
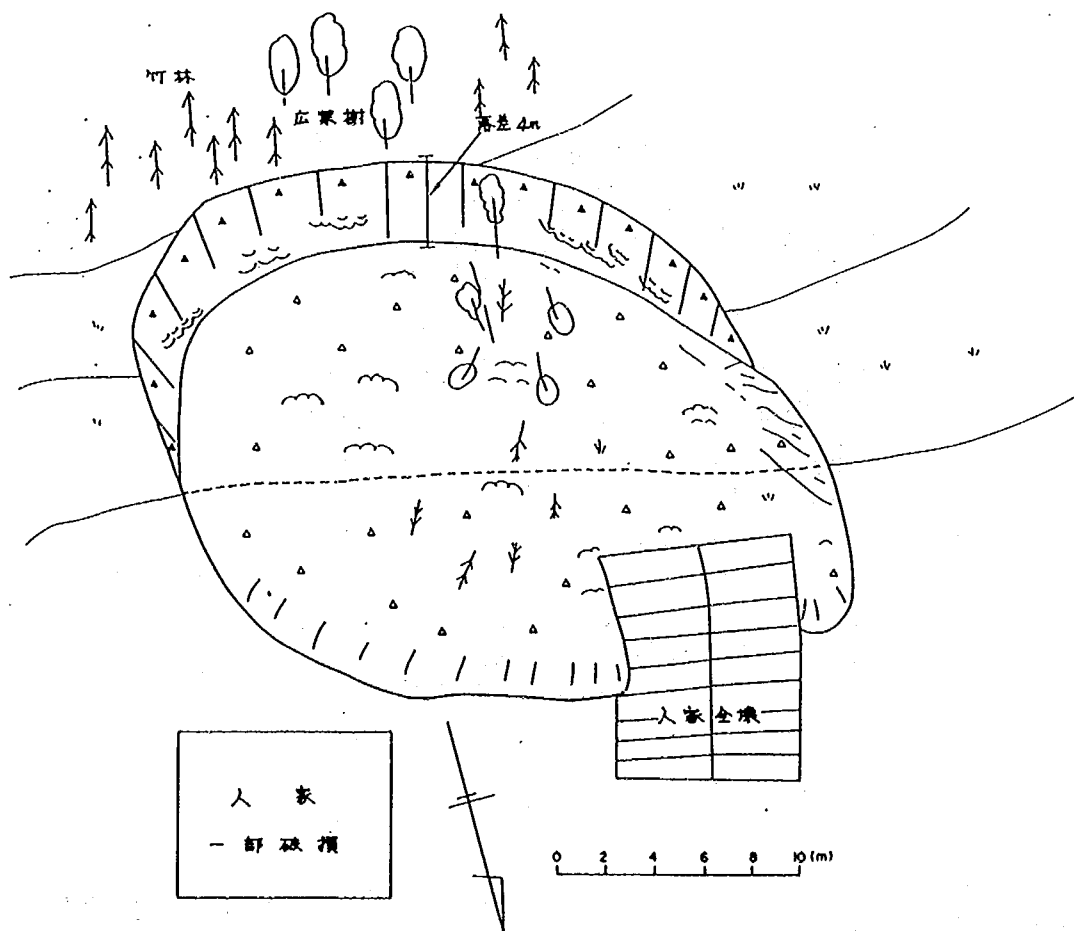
S-4 佐世保市天神 天神3地区

すべり面は、基岩の礫岩内にある。この礫岩は最大径50cmの安山岩を主体とする礫からなり、基質は凝灰質である。風化が激しく、礫は岩芯まで風化し、クサリ礫状であり、固結度は低い。崩土により、家屋が全壊している。

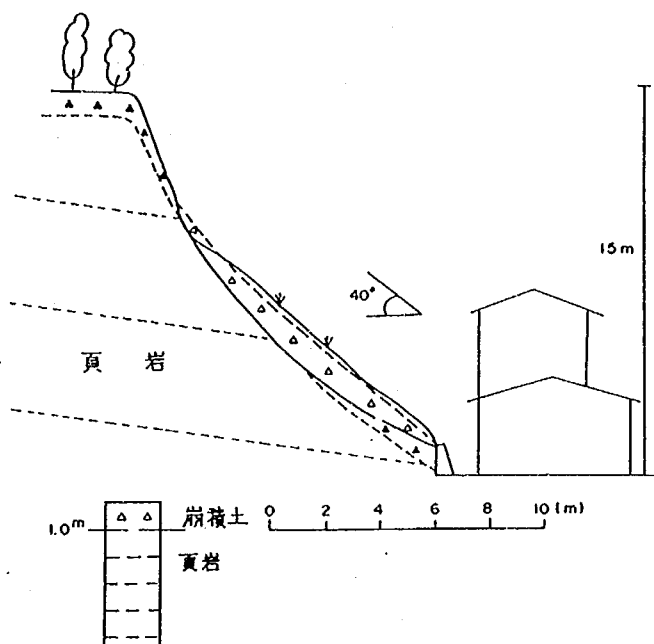
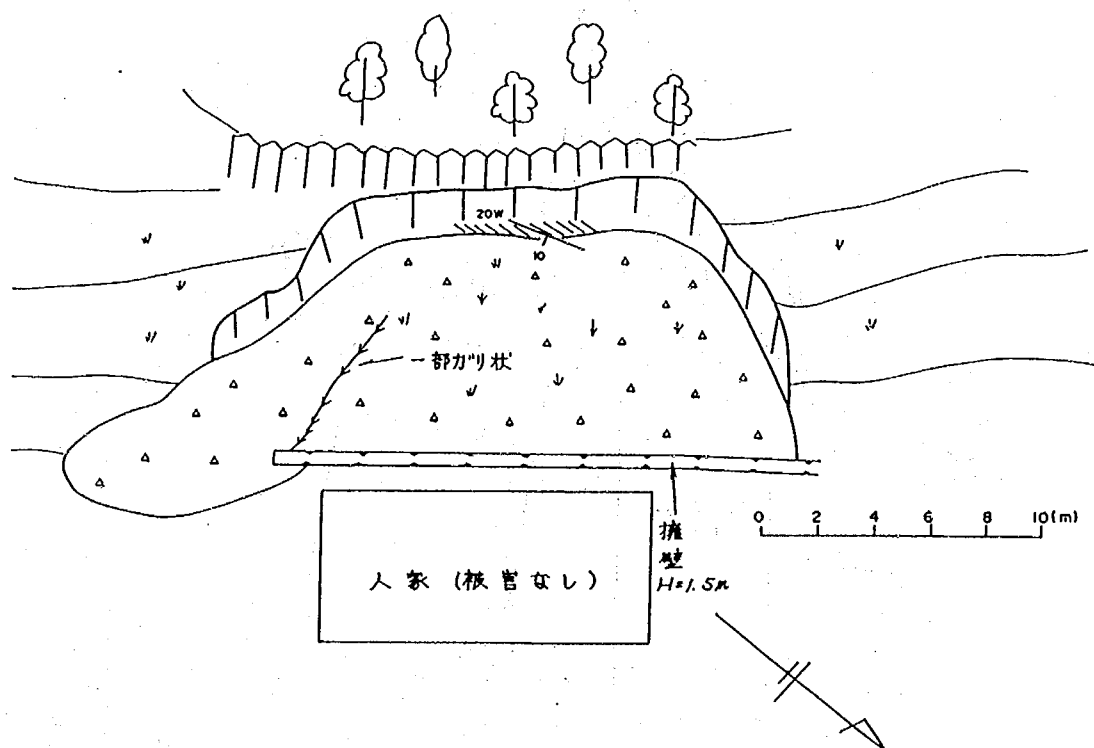
S-5 佐世保市大塔町 大塔地区

切土斜面に分布する薄い崖錐の表層崩壊である。のり面は、植生も疎であり、雨水の侵食を受けやすい。崖錐は、頁岩混じりの粘土で、厚さは1m程度と薄い。

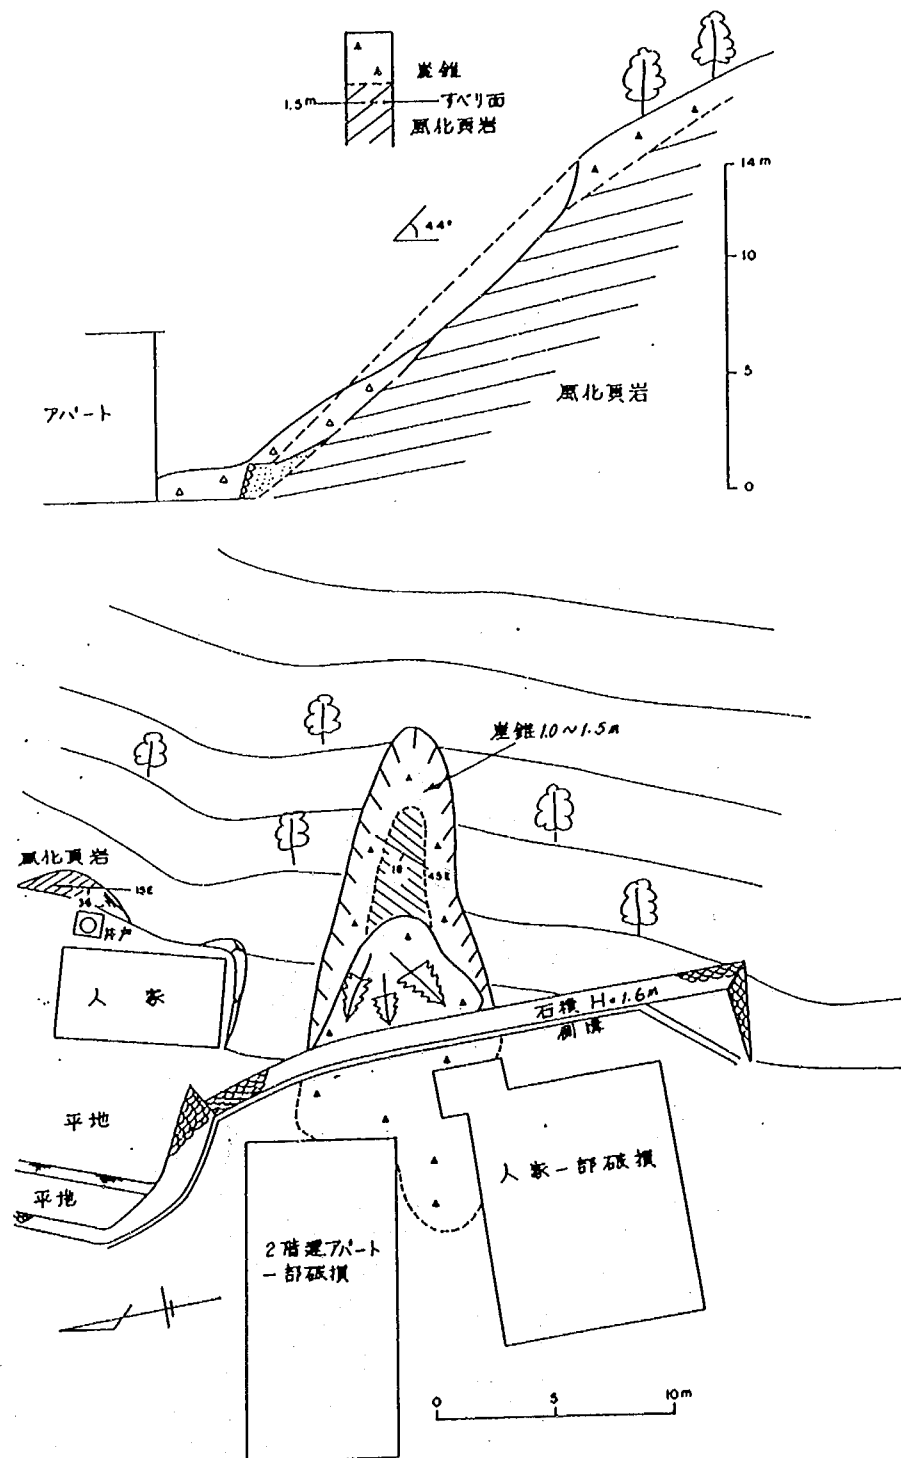
S-5 佐世保市大塔町 大塔地区

急傾斜面(44°)に堆積する崖錐堆積物(層厚1.0~1.5m)の表層崩壊。主に基岩と崖錐の境界ですべっているが、一部は、基岩の頁岩も崩壊している。頁岩は風化により細片状に割れやすい。崩土は礫混じりの粘土状を呈する。

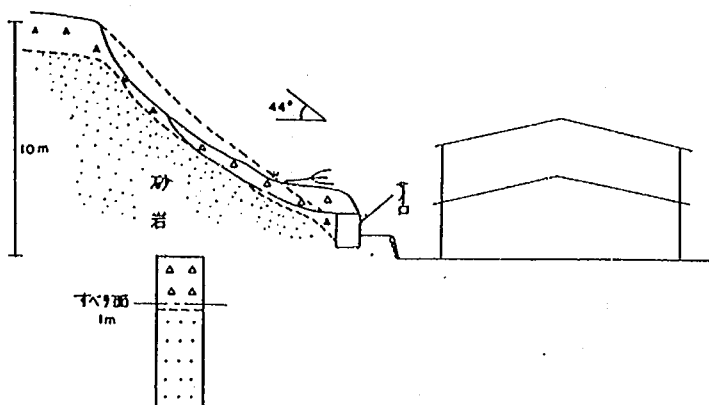
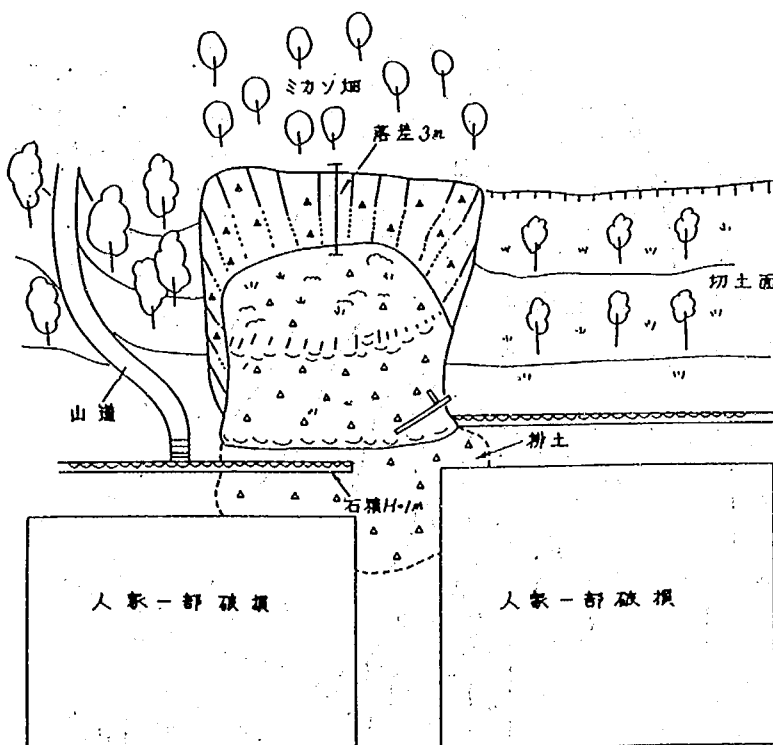
S-7 佐世保市有福町 上有福町

切土斜面の崖錐の表層崩壊である。すべり面は、崖錐の中にあり、基岩には達していない。崖錐は、砂岩が風化したもので締まりの悪い礫混じり土砂である。

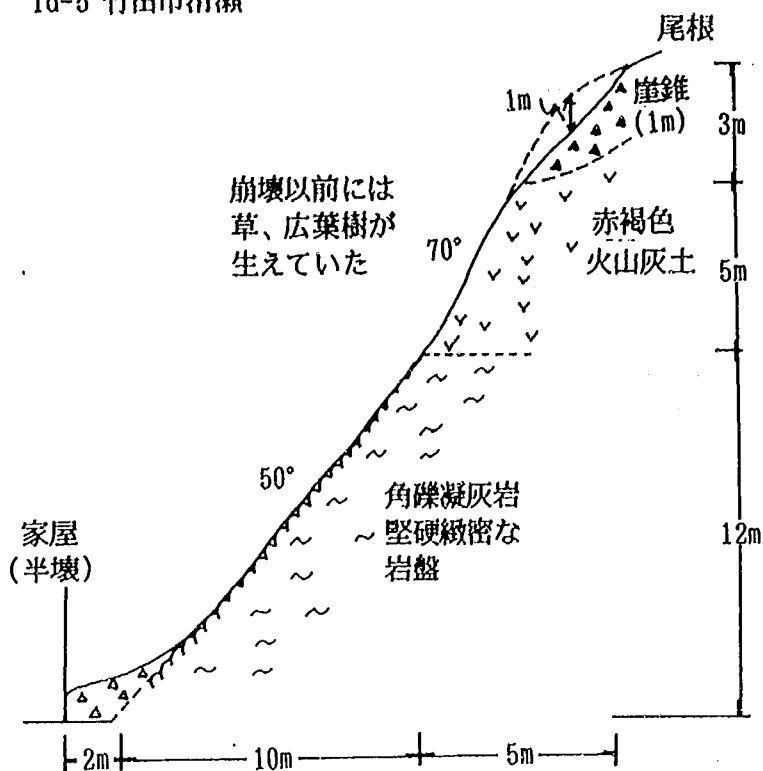
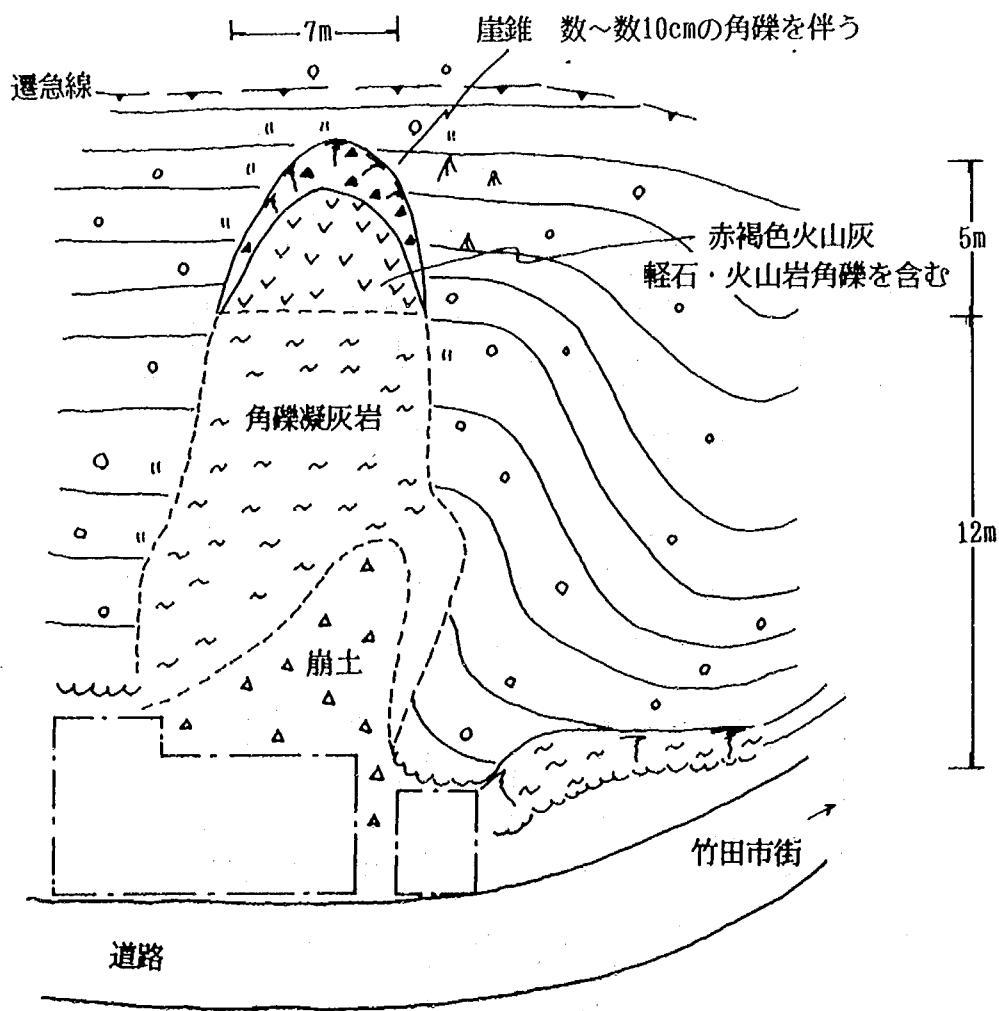
Td-5 竹田市滑瀬

崩壊箇所は山地斜面の尾根に近いところで、赤褐色火山灰の上位の崖錐層が1mの深さで崩壊し、以前より裸地となっていた角礫凝灰岩の岩盤上を滑落して家屋を半壊させた。

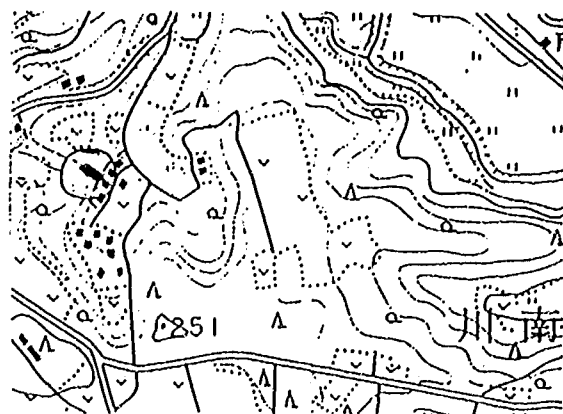
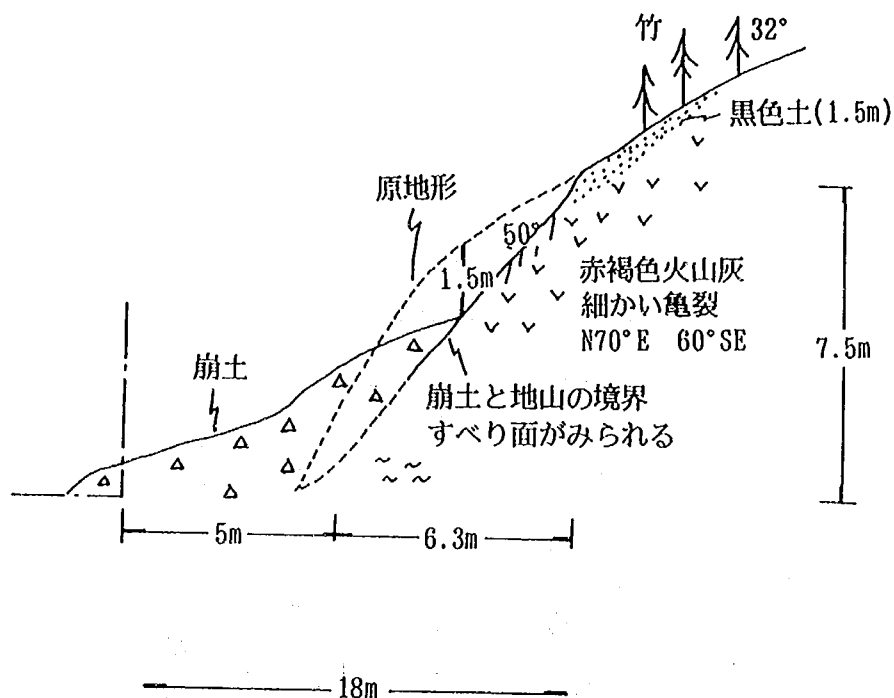
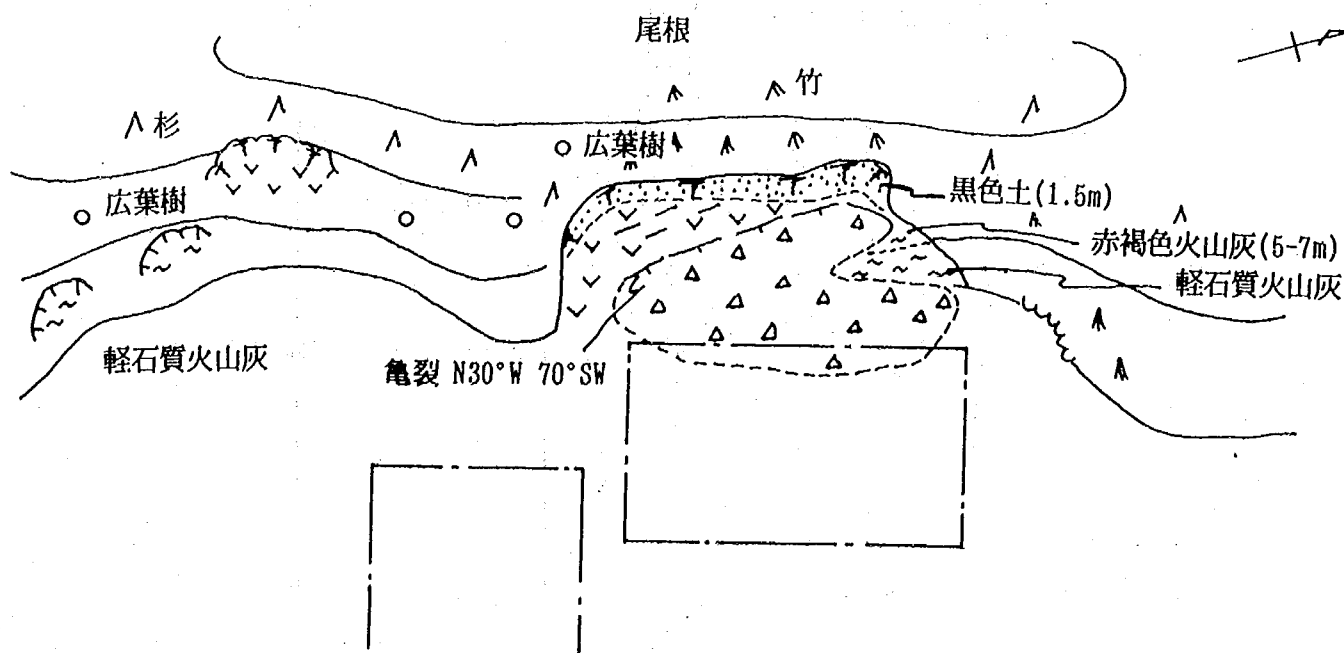
Td-9 竹田市大野 高土地区

斜面は、黒ボク土、赤褐色火山灰で構成されており、表面には竹が密集している。斜面の中段より崩壊している。崩土は農業用の作業場を押しつぶした。
