## 1990年7月集中豪雨による 九州中北部がけ崩れ災害調査報告

建設省土木研究所  
砂防部急傾斜地崩壊研究室

# 1990年7月集中豪雨による 九州中北部がけ崩れ災害調査報告

ISSN 0386-5878  
土研資料第2952号  
平成3年3月(1991)  
建設省土木研究所  
砂防部急傾斜地崩壊研究室

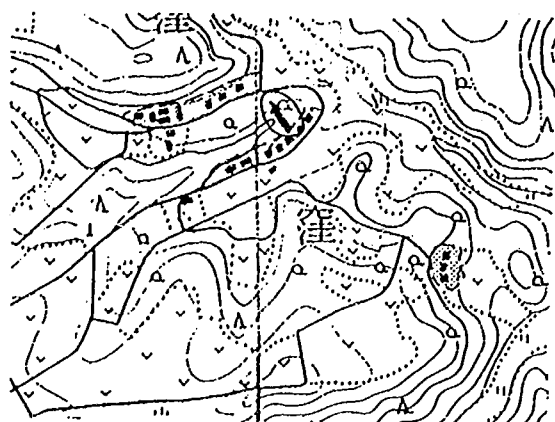
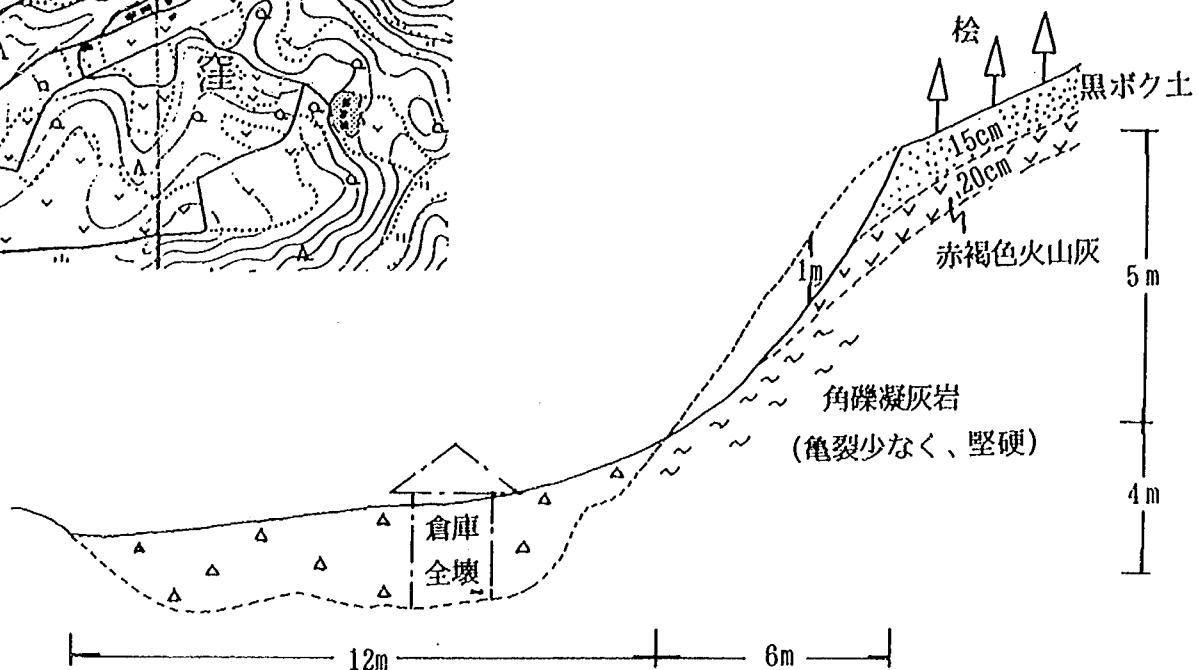
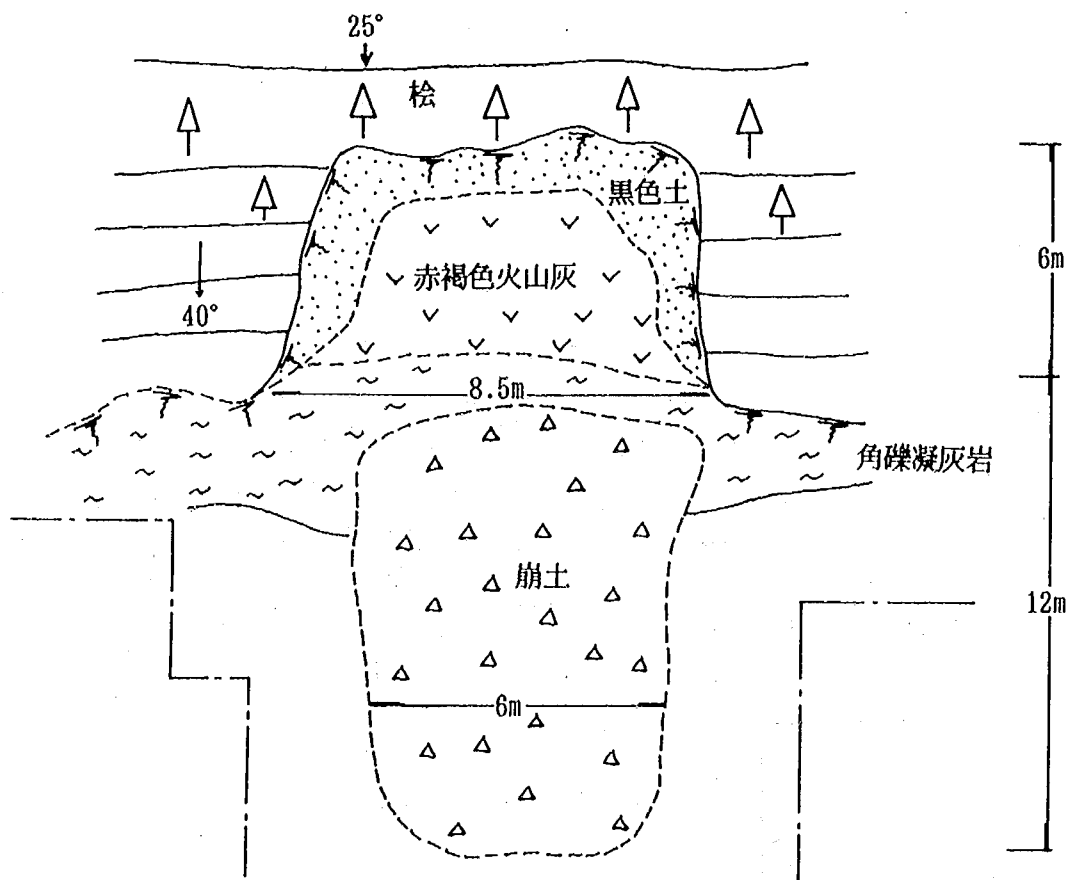
Td-10 竹田市大野 前迫地区

松を植林した丘陵地の下部が崩壊し、崩土が倉庫を押しつぶした。斜面の基岩は堅固な角礫凝灰岩で、赤褐色火山灰、黒ボク土に覆われている。

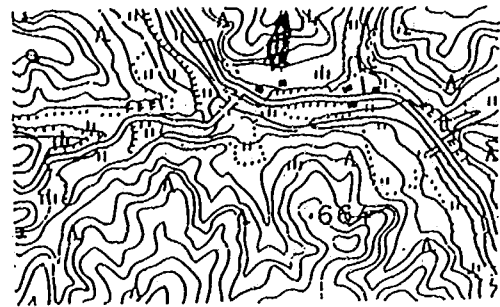
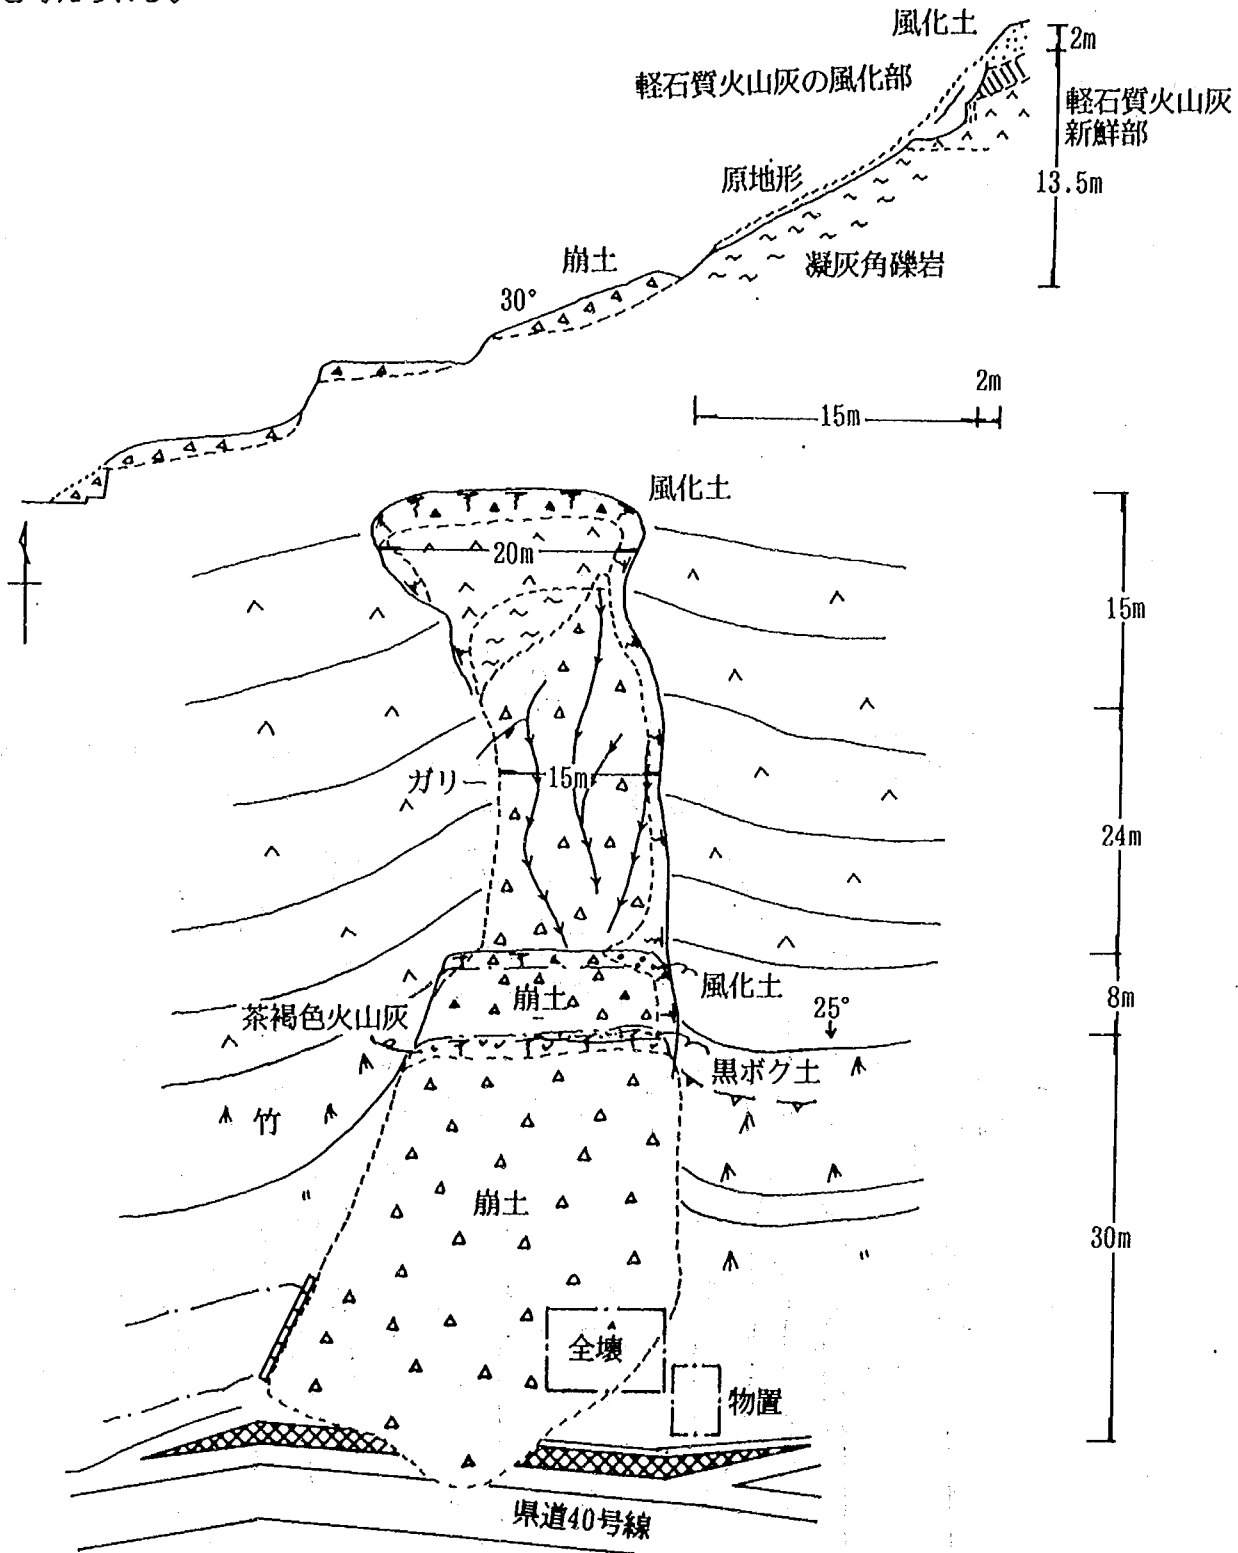
U-2 産山村杖木原

最初の崩壊が斜面源頭部の軽石質火山灰の風化部と新鮮な岩相部との間で発生し、この崩壊に続いて軽石質火山灰の新鮮な岩相が垂直方向の亀裂に沿って崩壊を起こしている。雨水の浸透による表層の風化土の剥離がよりいっそう亀裂への水の浸透を促進している。基岩の火山灰は水に触れると急速に砂泥化して流出する性状であり、これらが相まって崩壊を促したと考えられる。

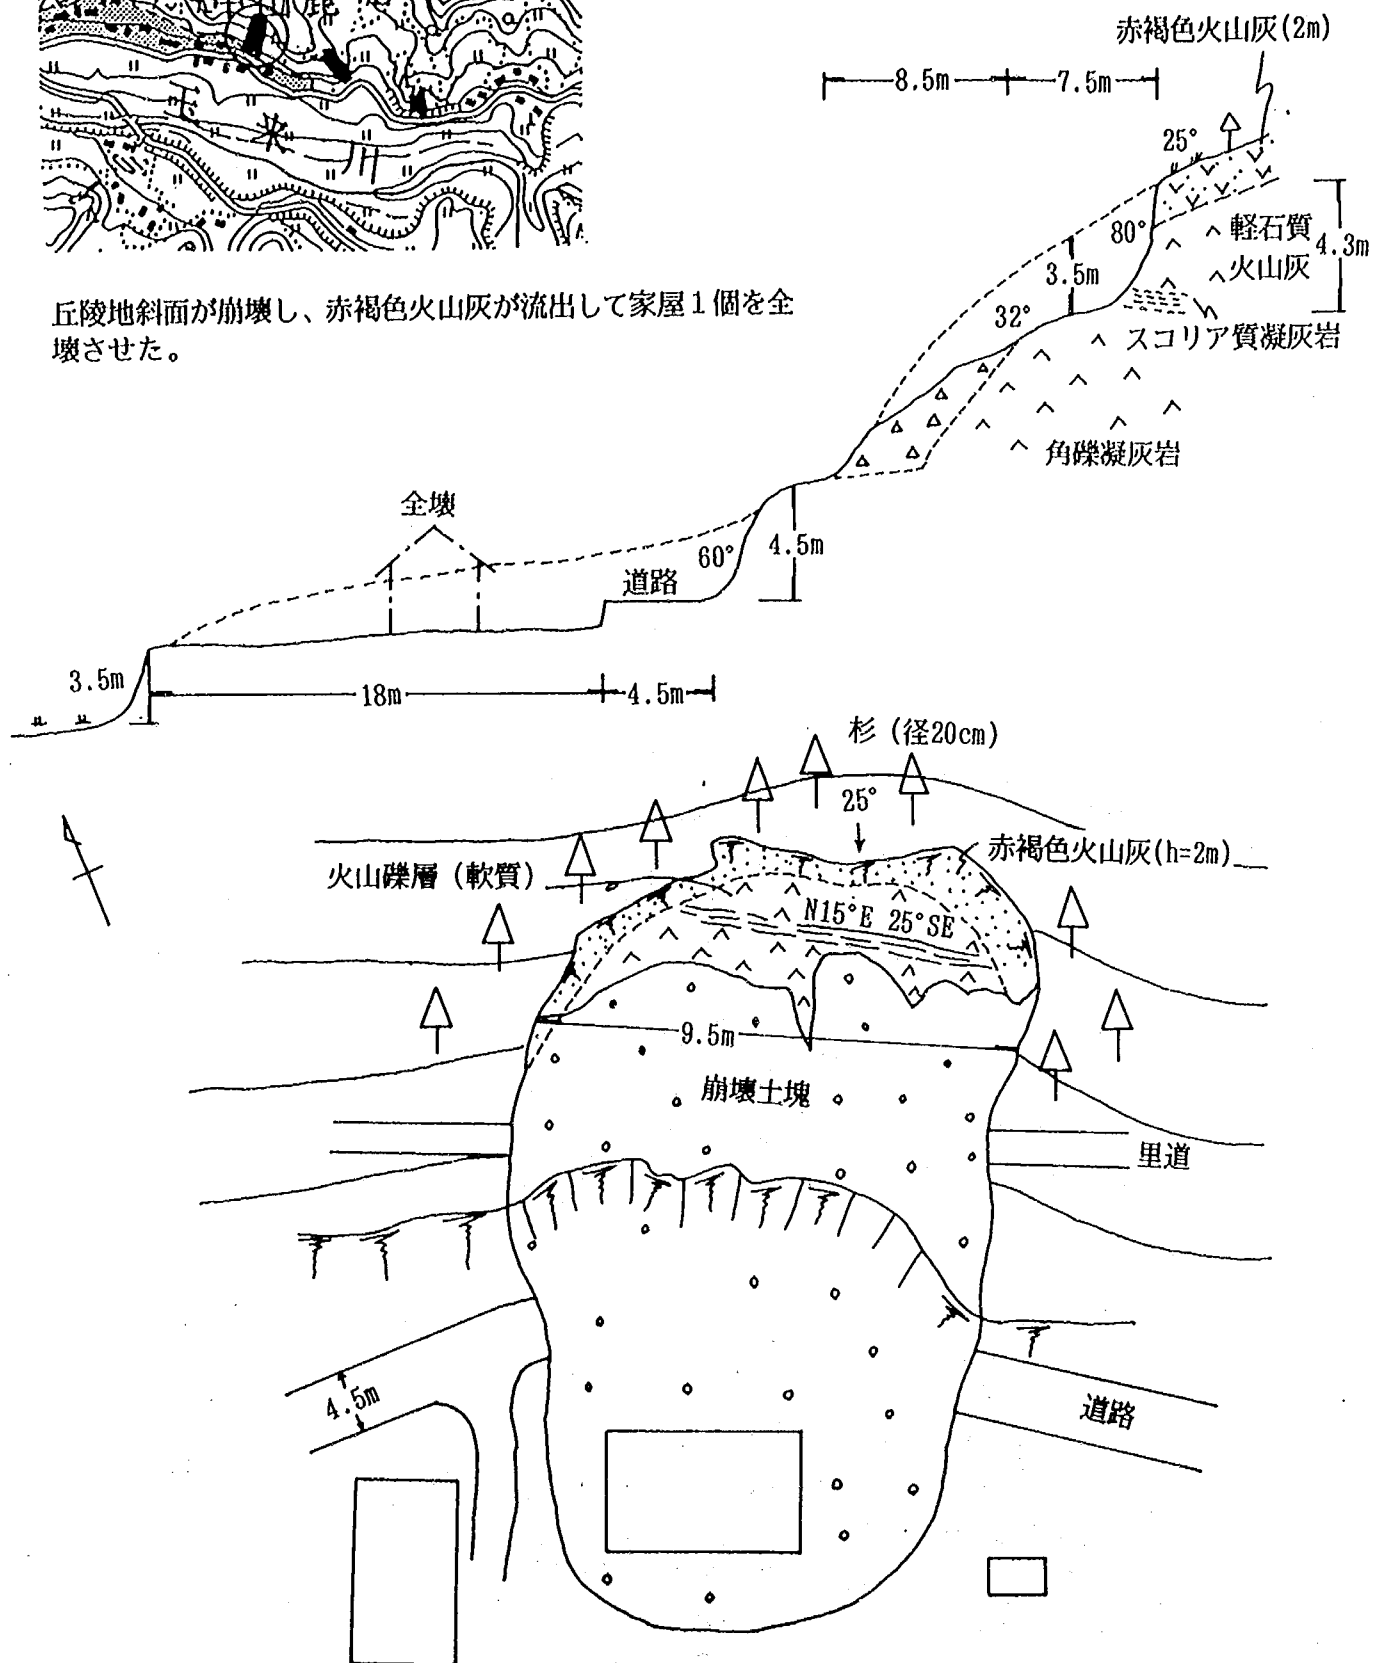
U-4 産山村中山鹿

丘陵地斜面が崩壊し、赤褐色火山灰が流出して家屋1個を全壊させた。

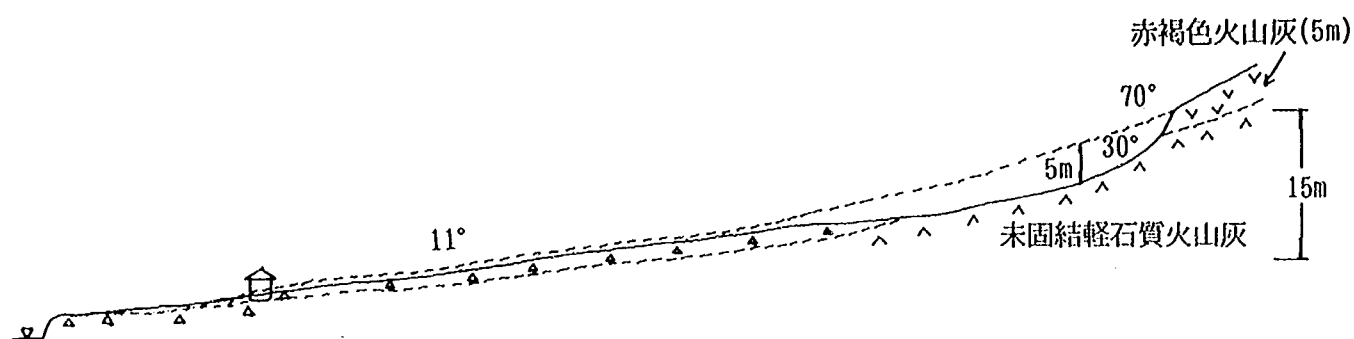
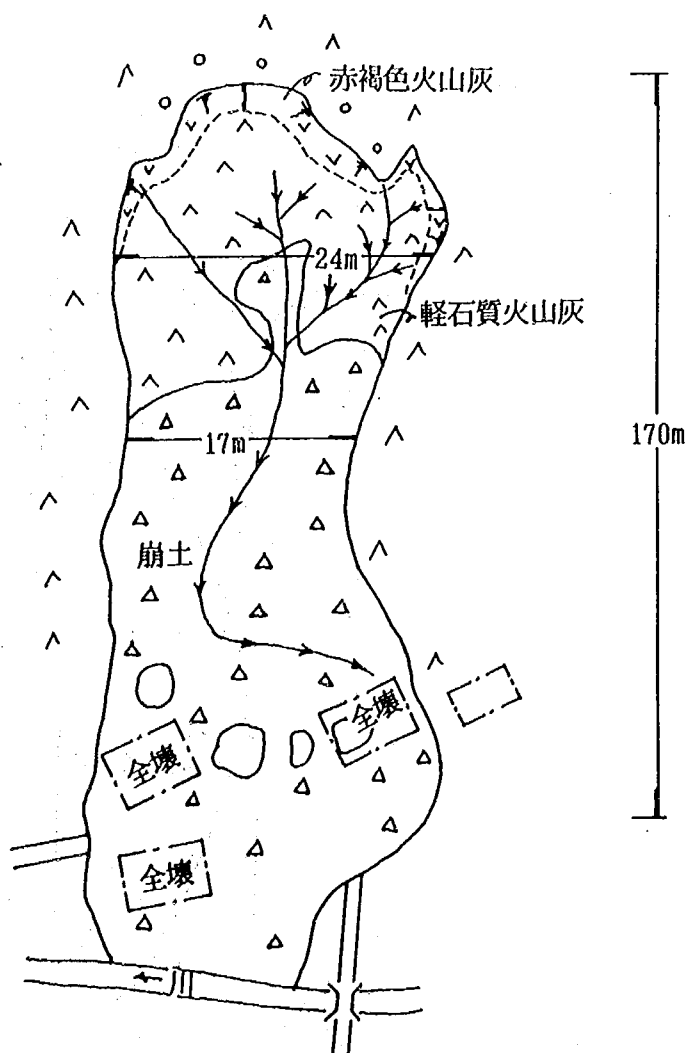
U-6 産山村北向

赤褐色火山灰・未固結軽石質火山灰が、  
150m×24mにわたって流出。

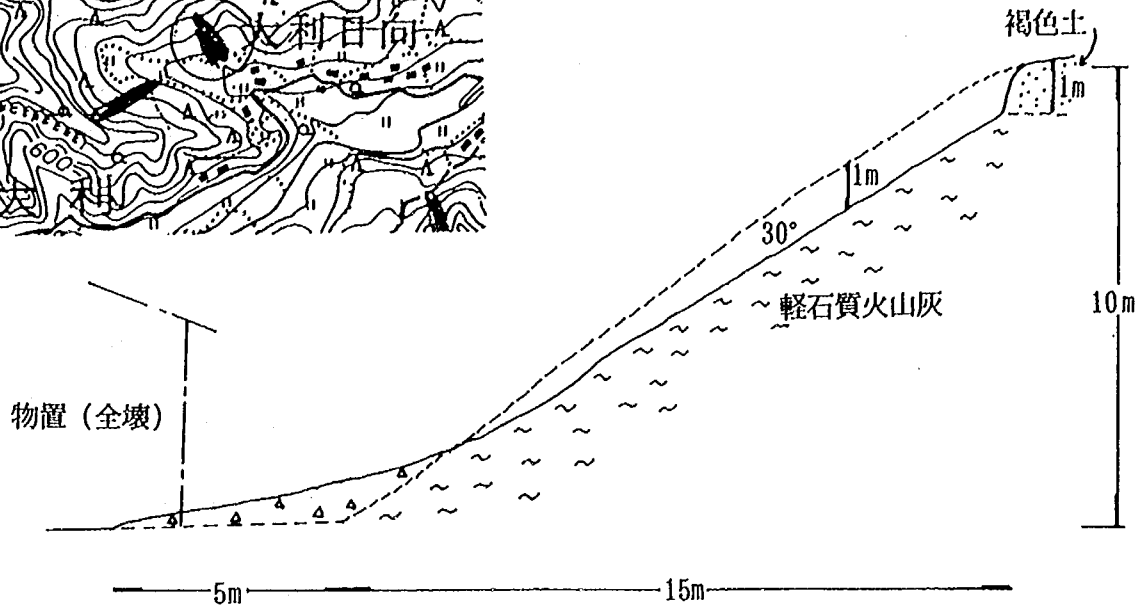
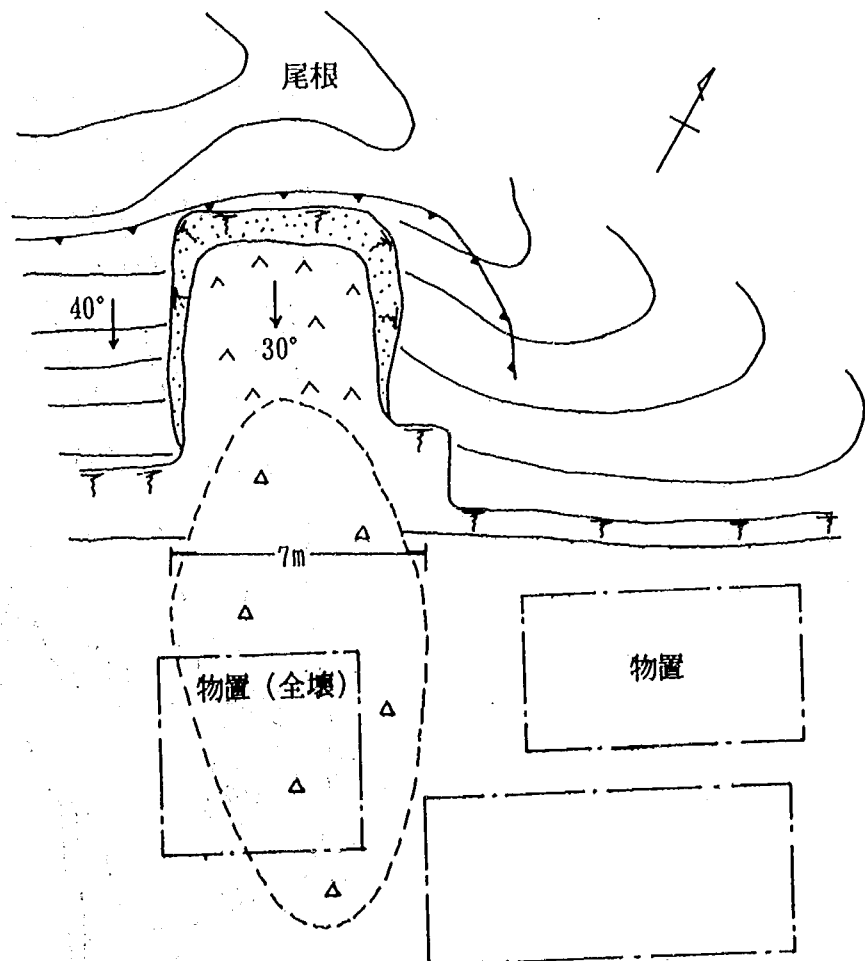
U-15 鹿山村大利 日向地区

斜面中段の平坦部下部に分布する褐色土壌が崩壊。

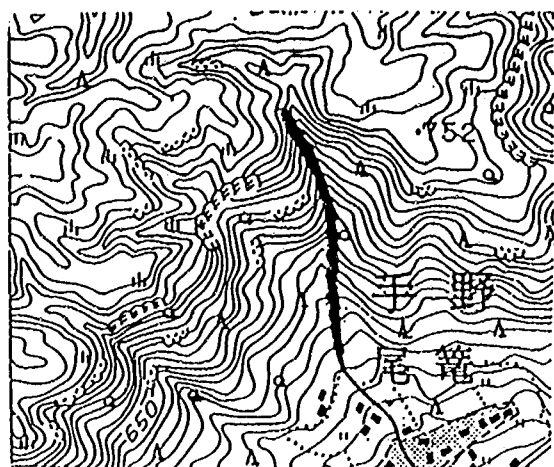
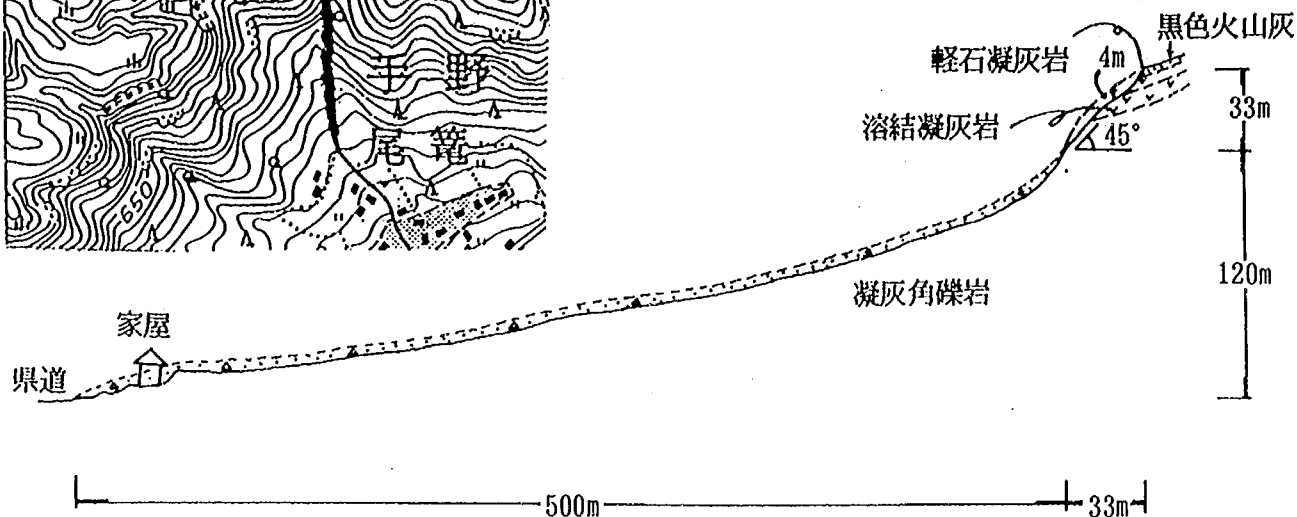
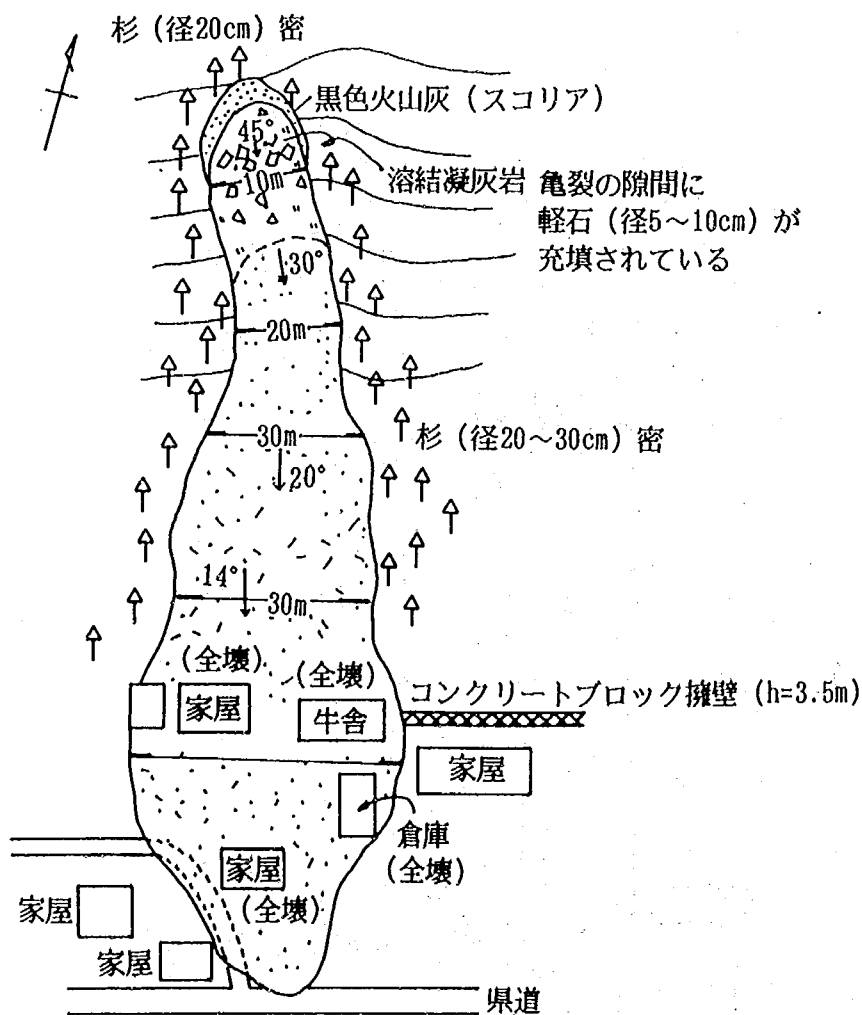
E-1 一の宮町尾籠

崩壊は、斜面頂部の軽石質凝灰岩の部分で発生し、その下位のブロック状の溶結凝灰岩を巻き込んで流下した。斜面中下部の流下区間には、黒色の火山灰質堆積物が露出している。もともと谷地形部に厚く堆積していた未固結物質が、上部からの崩壊土砂に巻き込まれて崩土量を増大させた。

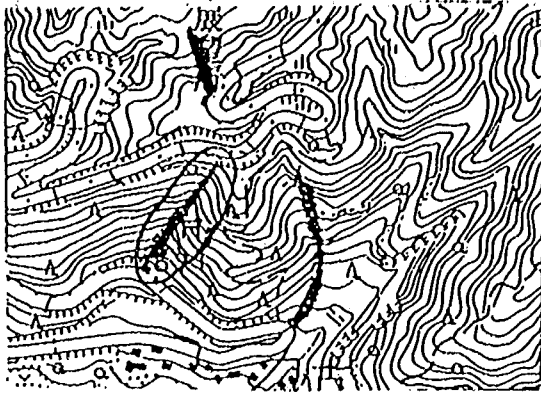
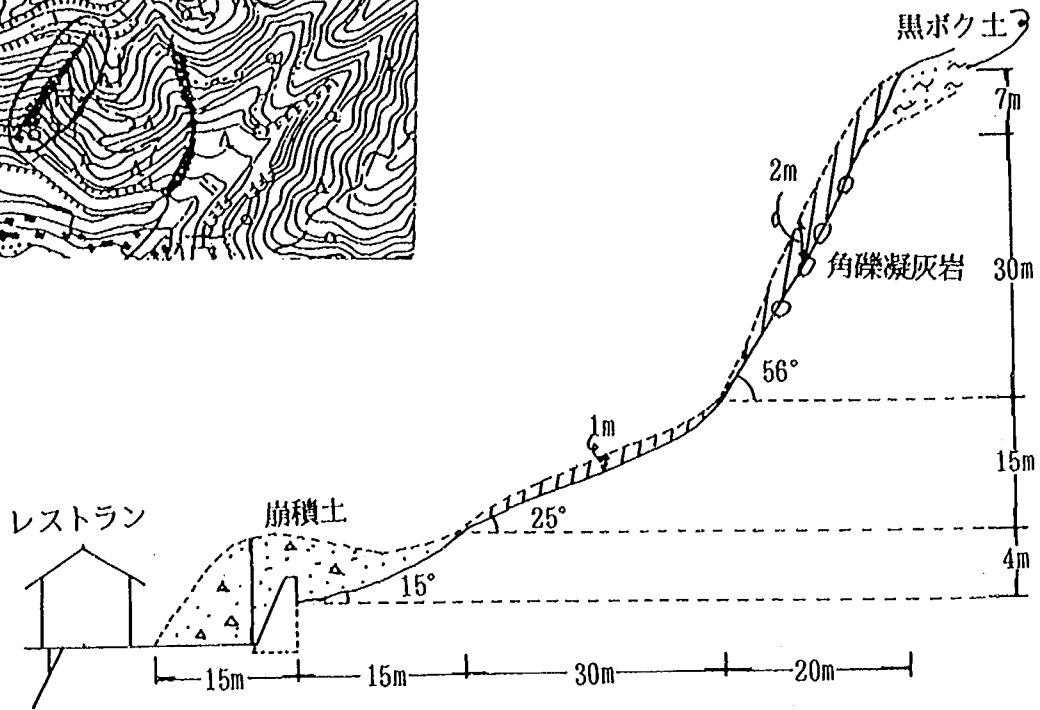
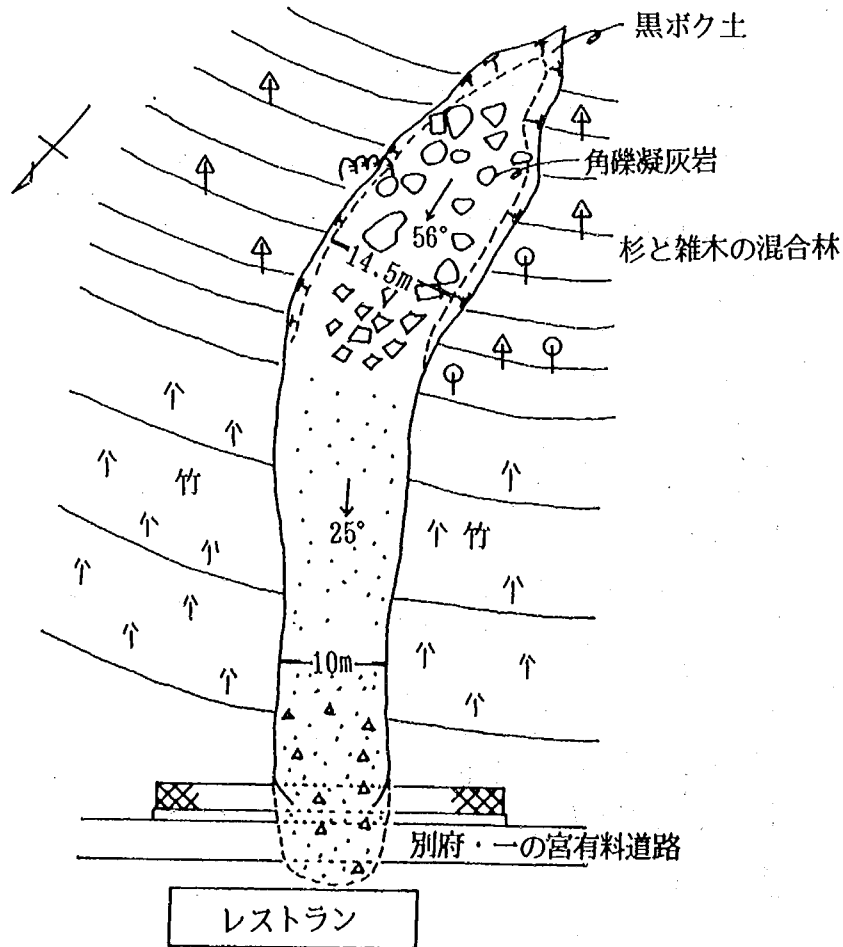
E-6 一の宮町古閑

急傾斜な谷頭部に分布する黒色土、亀裂の著しい角礫凝灰岩が崩れた。崩土は沢沿いに流下し、県道に設置されたロックフェンスの一部を倒壊させ、道路上に堆積した。

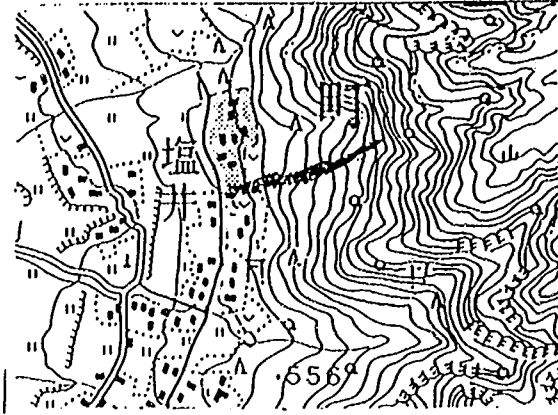
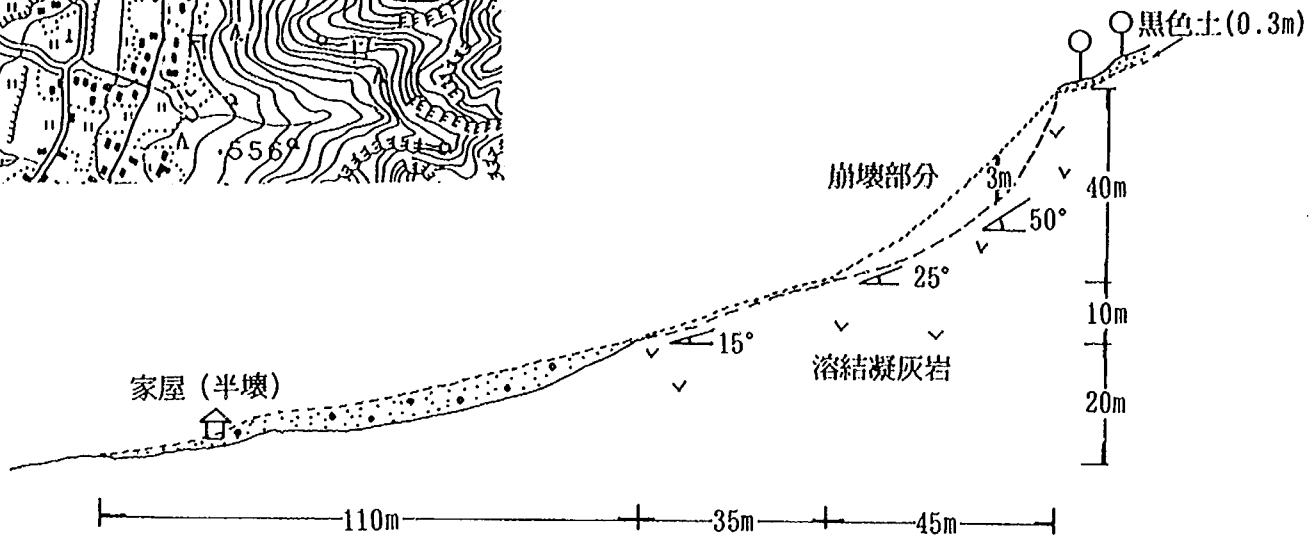
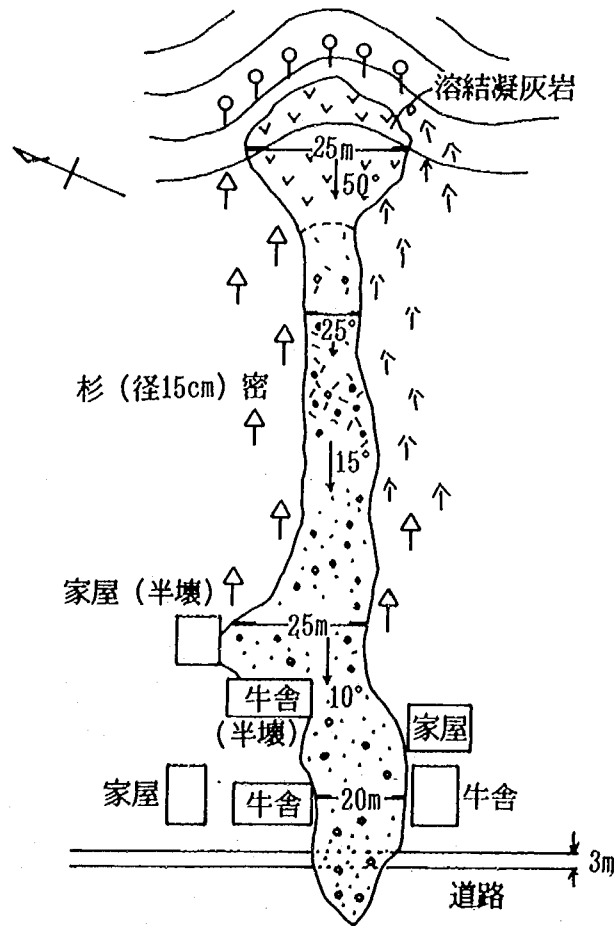
E-8 一の宮町塩井

阿蘇外輪山の内側に発達する急傾斜面を構成する黒色土と亀裂の発達した溶結凝灰岩が崩壊し、斜面下部に流下し、家屋を半壊させた。
