# 土 木 研 究 所 資 料

## 九州中北部梅雨前線豪雨 による橋梁の被害調査

平成3年3月

建設省土木研究所  
構造橋梁部基礎研究室

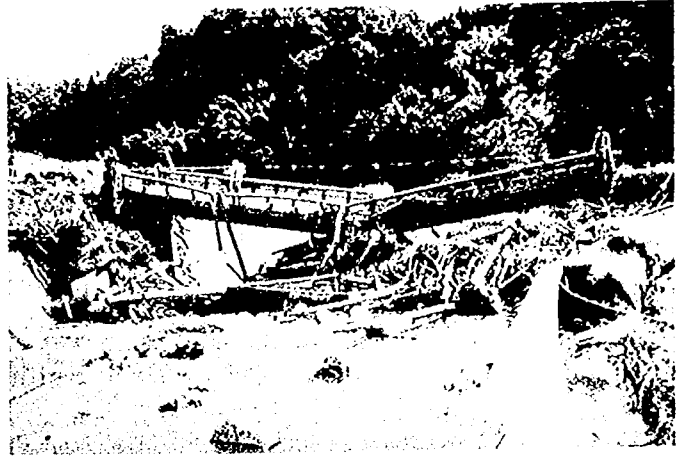
写真-2・2 山ノ口橋と流木の堆積状況

| 橋梁名 | 河川名 | 路線名 | 所在地 | 橋長(m)<br>(径間長(m)) | 幅員<br>(m) | 築設<br>年次 | 上部工形式 | 下部工・基礎形式 | | 被害概要 |
|---|---|---|---|---|---|---|---|---|---|---|
| (49) 山ノ口橋 | (一) 滝水川<br>(大野川<br>水系) | (市) 山ノ口線 | 竹田市 | 18.0<br>(9.0×2) | 3.3 | 昭和39 | RC T桁橋<br>(2連) | 重力式<br>直接 | 直接 | 橋脚の流木が堆積・基礎部を洗掘<br>橋脚転倒 落橋<br><br>(写真-2・2参照) |

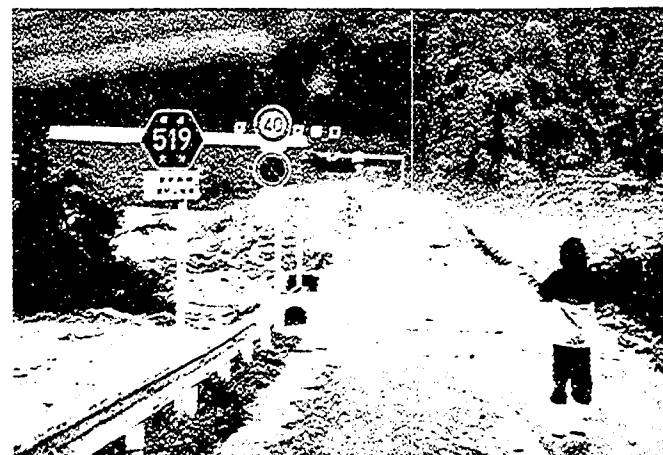
原田橋は昭和6年に大野川に架けられた橋長127.5m(14.5m×7+13.0m×2)、幅員6.1mの鉄筋コンクリートT桁橋で、大分県三重町と千歳村の境に位置する。基礎形式は直接基礎である。橋脚8基のうち5基と上部工9径間のうち6径間が流失した(図-3・1・1, 写真-3・1・1(a)(c))。そのほか流失を免れた上部工のうち右岸側端支間の上部工が下流側に動かされ、その影響で橋脚の一部が破損した(写真-3・1・1(d))。そのほか橋台の一部破損と橋台背面土砂の流出も見られた(写真-3・1・1(e))。被災当時の写真では流水面が橋梁手前で大きく盛り上がる現象が見られ、橋梁に大きな流水圧が作用していたことがわかる(写真-3・1・1(f)(g))。

(f) 右岸側から見た落橋前の原田橋と流水面の盛り上がり（平成2年7月2日）

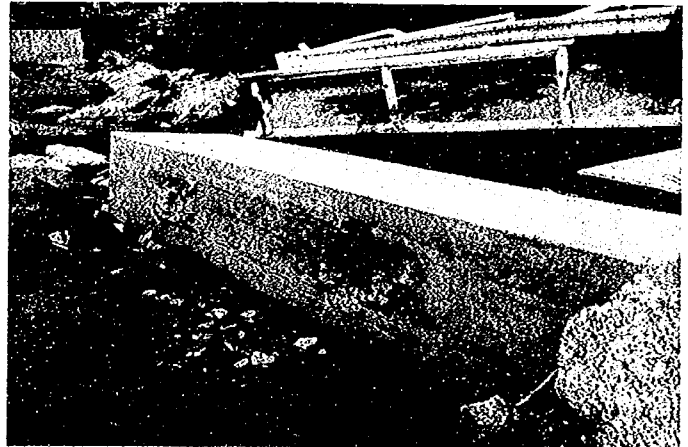
瀬戸1号橋は橋長18.3m(6.1m×3)、幅員3.7mの鉄筋コンクリート床版橋で、福岡県立花町の西部を流れる白木川に架けられている。基礎形式は橋脚が岩着の直接基礎、橋台は石積をコンクリートで被覆した構造である。2基の橋脚が両方とも流され落橋したほか(図-3・1・2, 写真-3・1・2(b)(c))、橋台の破損も生じた(写真-3・1・2(d))。また、現地調査の結果橋脚上部の横梁と柱部分の結合部が無筋となっており構造的にも弱点となっていたことが判明したほか(写真-3・1・2(e))、フーチングは岩盤からなる河床面上に設置された状態で根入れはほとんど確保されていなかったことが確認された。

(e) 橋脚上部の横梁と柱部分の結合部

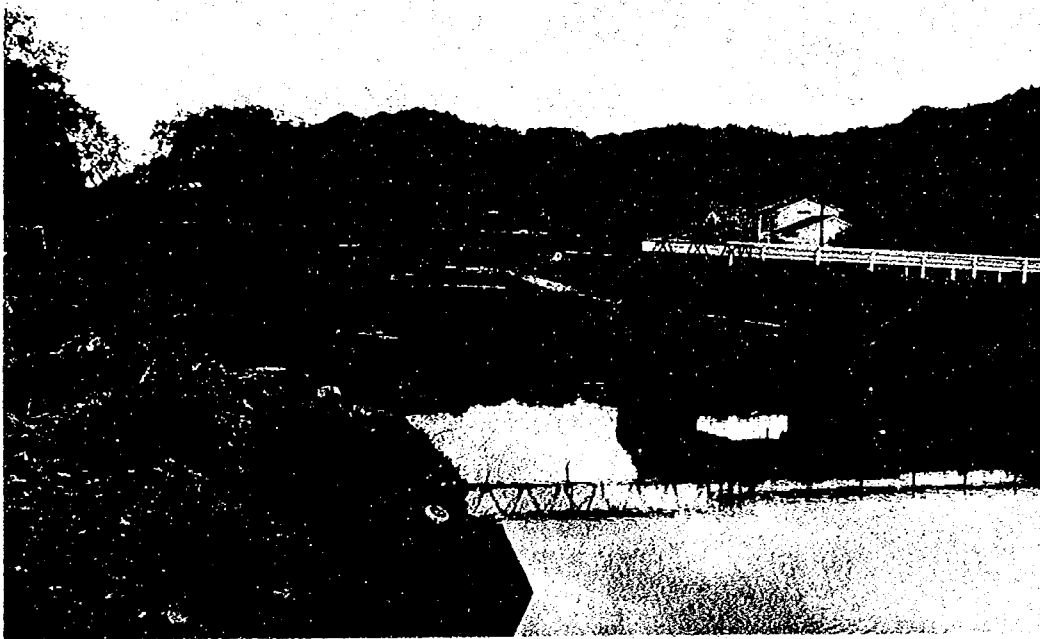
写真-3・1・3 棕ノ瀬橋

木橋部は上部工とともにコンクリート製橋脚2基が流失し、残る1基も破損した（図-3・1・3，写真-3・1・3）。また、鋼橋部の橋脚基礎が確実に根入れされていたのに対して木橋部の橋脚基礎はほとんど根入れされていない状態であった。

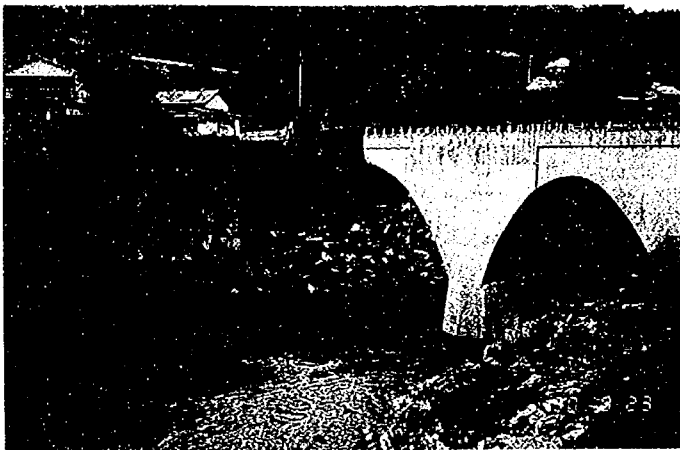
| 橋梁名 | 河川名 | 路線名 | 所在地 | 橋長(m)<br>[総延長(m)] | 幅員<br>(m) | 築設<br>年次 | 上部工形式 | 下部工・基礎形式 | | 被害概要 |
|---|---|---|---|---|---|---|---|---|---|---|
| (35)<br>大野橋 | (一)<br>大野川<br>(大野川<br>水系) | (県)<br>白尾<br>大野線 | 清川村<br>大野町 | 71.5<br>(29.9+19.0) | 5.9 | 昭和19 | 石造アーチ橋<br>(2連) | 直接 | 石積<br>直接 | 左側橋台部基礎岩盤崩落<br>左岸側スパン落橋<br><br>(本文3.2.1参照) |

(a) 被災現場

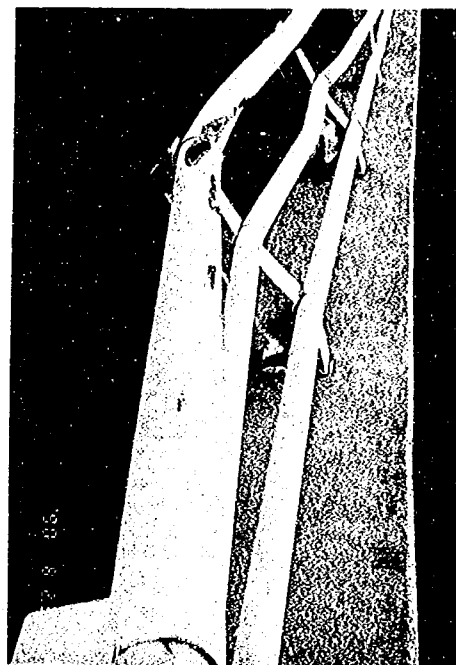
(e) 高欄支柱の損傷状況

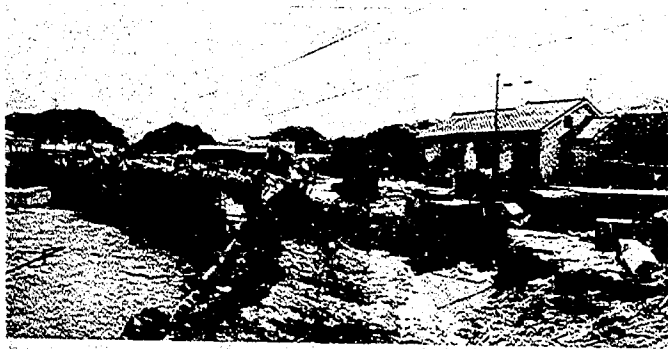
常盤橋は昭和10年に玉来川に架けられた橋長46.0m(11.5m×4)、幅員5.5mの鉄筋コンクリートT桁橋で、大分県竹田市街地の南西方に位置する。流木による桁下の閉塞によって溢流が発生したために橋台取付部の盛土が流失したほか、高欄部が失われたが、橋梁本体は上部工、下部工とも変状を生じなかった(写真-3・5・2(a))。しかしながら上部工の上流側に添架してある鋼製の拡幅歩道部はかなりの損傷を受け、一部が落橋流失した(写真-3・5・2(b))。また、下流側に平行して架かっていたJR豊肥本線橋梁のプレートガーダー(2径間)全体が流失し、橋脚も折断している(写真-3・5・2(c)(d)(e))。拡幅歩道部を除いた道路橋の仮復旧は取付部を含めて現地調査時点(平成2年8月)で既に完了していた(写真-3・5・2(f))。なお、本橋で溢流した濁流は国道57号線や豊肥本線の軌道敷を流下して稲葉川流域へ入る過程で沿道に多大な被害を生じている。

(a) 右岸橋台取付部盛土の流出状況

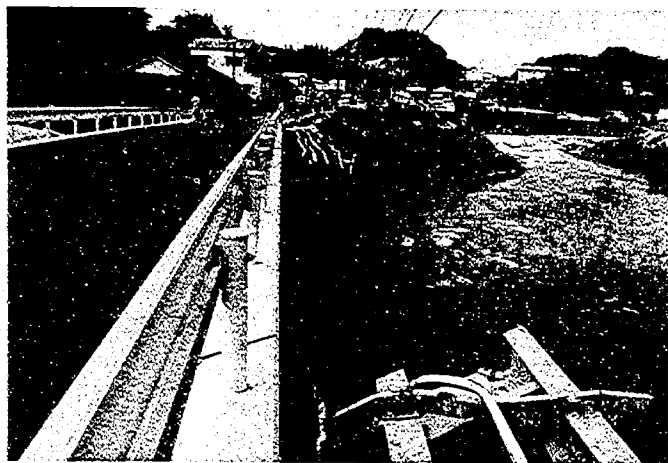
(b) 高欄部の復旧状況と拡幅歩道部の  
落橋部分（平成2年8月24日）

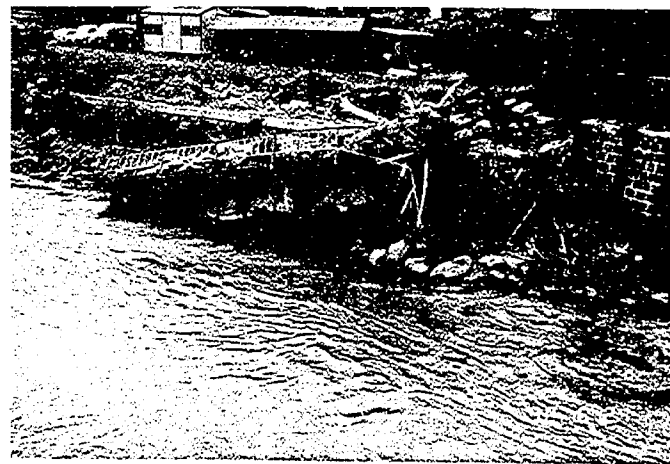
(d) 流失した鉄道橋の上部工

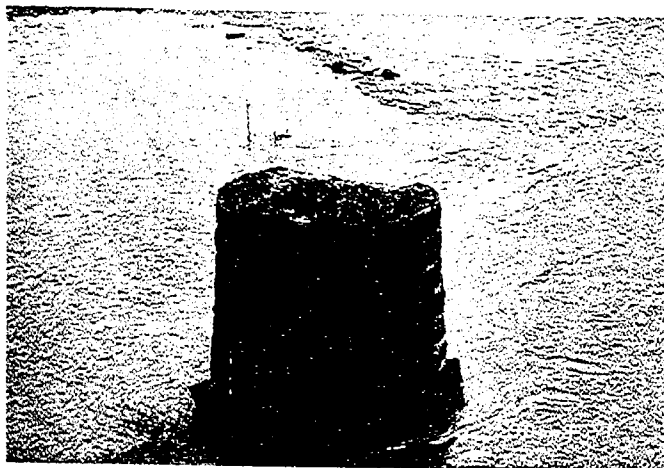
(e) 途中から折れた鉄道橋の橋脚

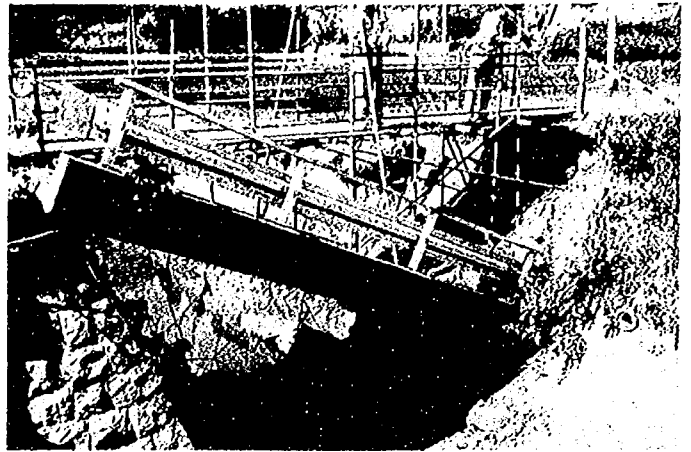
写真一付・1 川良田第1橋（上流側より）

| 橋梁名 | 河川名 | 路線名 | 所在地 | 橋長(m)<br>(径間長(m)) | 幅員<br>(m) | 築設<br>年次 | 上部工形式 | 下部工・基礎形式 | | 被害概要 |
|---|---|---|---|---|---|---|---|---|---|---|
| (3)<br>川良田<br>第1橋 | (一)<br>高瀬川<br>(六角川<br>水系) | (市)<br>釜田<br>梅山線 | 武雄市 | 6.8 | 3.6 | 昭和49 | RC床版橋<br>(1連) | 石積 | なし | 右岸橋台流失 落橋<br>復旧計画:RC床版橋(1連)<br>重力式橋台(直接基礎)<br>(写真一付・1参照) |

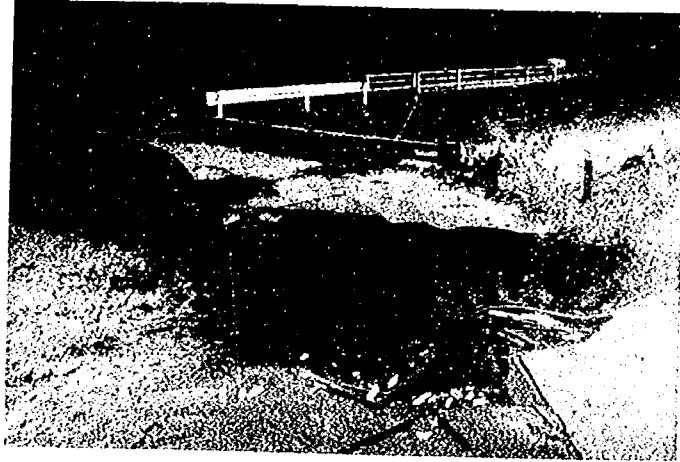
| 橋梁名 | 河川名 | 路線名 | 所在地 | 橋長(m)<br>(径間長(m)) | 幅員<br>(m) | 築設<br>年次 | 上部工形式 | 下部工・基礎形式 | | 被害概要 |
|---|---|---|---|---|---|---|---|---|---|---|
| (14)<br>葛瀬尾2<br>号橋 | (一)<br>白木川<br>(矢部川<br>水系) | (町)<br>東一ノ瀬<br>向江線 | 立花町 | 11.5 | 4.3 | 昭和36 | RC桁橋<br>(1連) | 直接 | なし | 左岸橋台取付部土砂流出<br><br>(写真一付・3参照) |

写真一付・3 菰浦尾2号橋左岸橋台取付部の被害  
(平成2年7月3日)

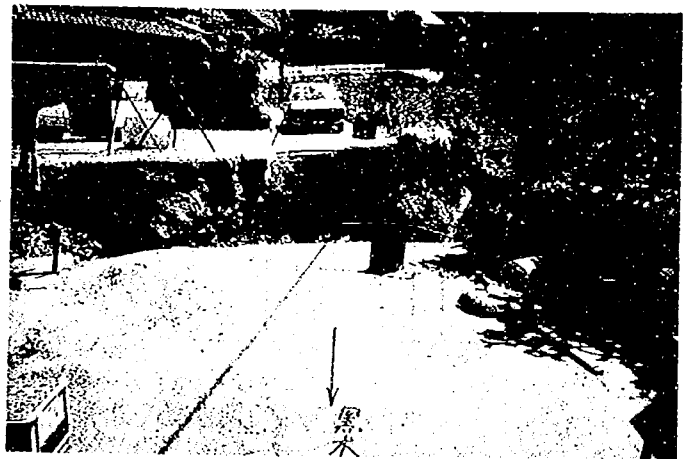
| 橋梁名 | 河川名 | 路線名 | 所在地 | 橋長(m)<br>〔総延長(m)〕 | 幅員<br>(m) | 架設<br>年次 | 上部工形式 | 下部工・基礎形式 | | 被害概要 |
|---|---|---|---|---|---|---|---|---|---|---|
| (15)<br>高良竜橋 | (管) 高良川<br>(矢部川<br>水系) | (県) 北矢部<br>冬野<br>黒木線 | 黒木町 | 3.7 | 3.7 | 昭和40 | RC床版橋<br>(1連) | 石積 | なし | 左岸橋台流失 落橋<br>復旧計画: PC床版橋(1連)<br>重力式橋台(直接基礎)<br>(写真一付・4参照) |

(a) 被災現場(右岸より)

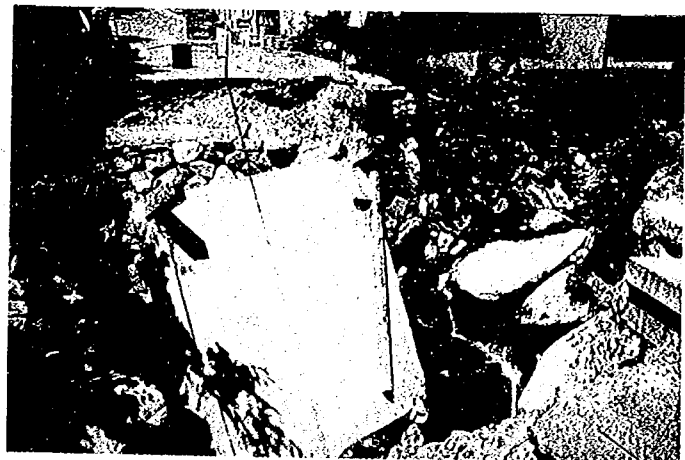
(b) 落下した上部工

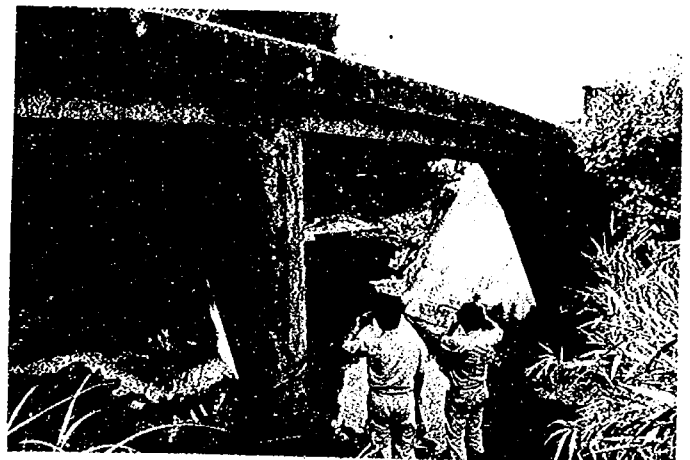
| 橋梁名 | 河川名 | 路線名 | 所在地 | 橋長(m)<br>〔総延長(m)〕 | 幅員<br>(m) | 架設<br>年次 | 上部工形式 | 下部工・基礎形式 | | 被害概要 |
|---|---|---|---|---|---|---|---|---|---|---|
| (16)<br>井手元3<br>号橋 | (一) 飯江川<br>(矢部川<br>水系) | (町) 上ノ前<br>糸屋元線 | 山川町<br>高田町 | 13.1<br>〔3.9+3.4<br>+3.5〕 | 2.1 | | RC桁橋<br>(3連) | 直接 | 直接 | 橋脚1基流失<br>落橋3か所<br><br>(写真一付・5参照) |

(a) 被災現場

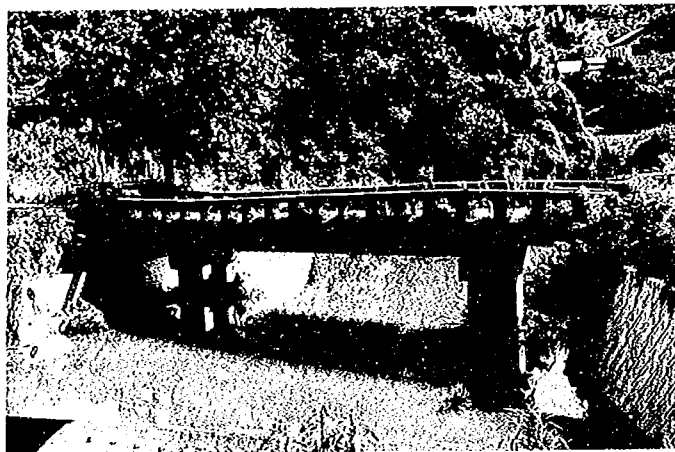
| 橋梁名 | 河川名 | 路線名 | 所在地 | 橋長(m)<br>〔総延長(m)〕 | 幅員<br>(m) | 架設<br>年次 | 上部工形式 | 下部工・基礎形式 | | 被害概要 |
|---|---|---|---|---|---|---|---|---|---|---|
| (19)<br>川久保橋 | (一) 飯江川<br>(矢部川<br>水系) | (町) 亀谷<br>2号線 | 山川町<br>高田町 | 17.8<br>〔3.7+10.7<br>+3.4〕 | 2.7 | 昭和15 | RC T桁橋<br>(3連) | 直接 | 直接 | 橋脚沈下<br>復旧計画: PC床版橋(1連)<br>重力式橋台(直接基礎)<br>(写真一付・7参照) |

(a) 被災現場

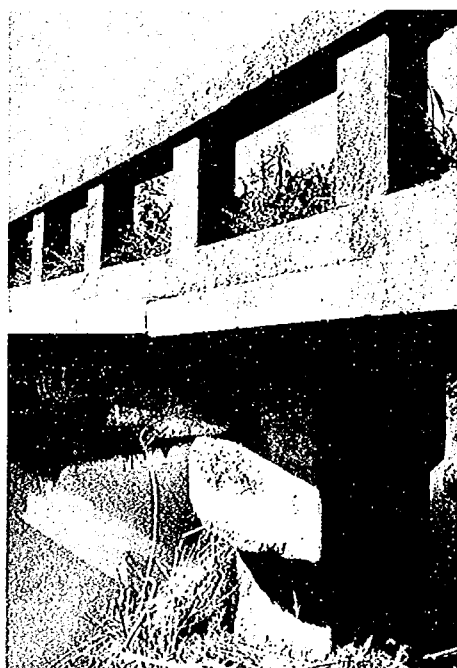
(b) 沈下した橋脚とその影響で発生した床版のくい違い

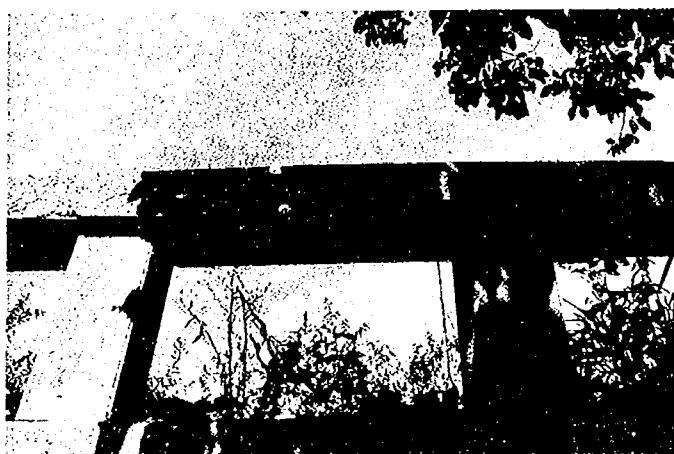
(c) 折れ曲がった高欄

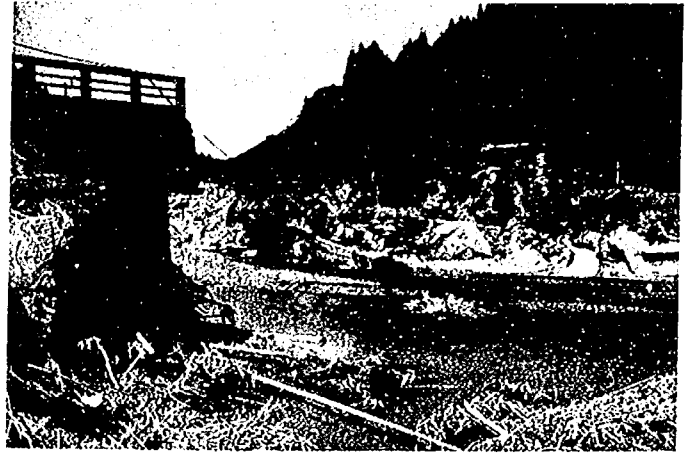
| 橋梁名 | 河川名 | 路線名 | 所在地 | 橋長(m)<br>〔総延長(m)〕 | 幅員<br>(m) | 架設<br>年次 | 上部工形式 | 下部工・基礎形式 | | 被害概要 |
|---|---|---|---|---|---|---|---|---|---|---|
| (24)<br>大利橋 | (一) 玉来川<br>(大野川<br>水系) | (県) 産山<br>小瀬線 | 産山村 | 28.9<br>〔6.95+7.5<br>+7.5+6.95〕 | 5.0 | 昭和48 | RC床版橋<br>(4連) | | | 左岸橋台・橋脚2基流失<br>上部工3留置流失<br>復旧計画: PC中空床版橋(1連)<br>逆T式橋台(右岸: 直接基礎<br>左岸: 鋼管杭)<br>(写真一付・8参照) |

(a) 被災現場（右岸より）

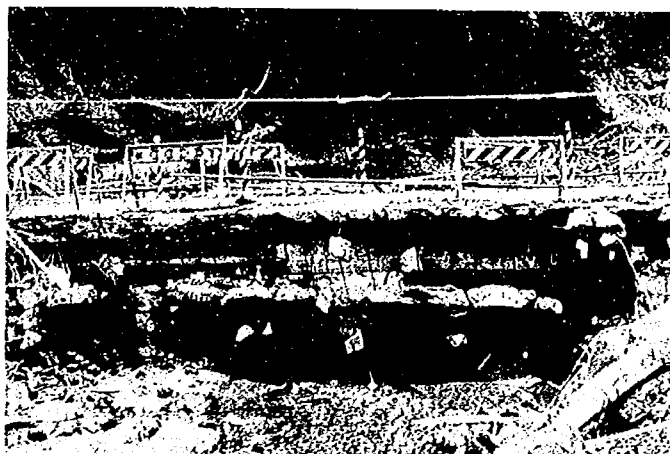
写真一付・9 下家壁橋

| 橋梁名 | 河川名 | 路線名 | 所在地 | 橋長(m)<br>〔総延長(m)〕 | 幅員<br>(m) | 架設<br>年次 | 上部工形式 | 下部工・基礎形式 | | 被害概要 |
|---|---|---|---|---|---|---|---|---|---|---|
| (25)<br>下家壺橋 | (管) ヘラ谷川<br>(大野川<br>水系) | (村) 山鹿<br>大利線 | 産山村 | 7.4 | 4.5 | | RC T桁橋<br>(1連) | 重力式<br>直接 | なし | 土石流による高欄流失<br><br>(写真一付・9参照) |

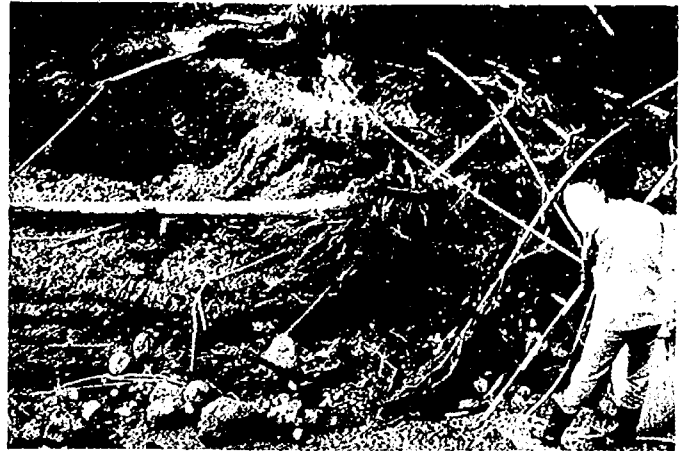
| 橋梁名 | 河川名 | 路線名 | 所在地 | 橋長(m)<br>〔総延長(m)〕 | 幅員<br>(m) | 架設<br>年次 | 上部工形式 | 下部工・基礎形式 | | 被害概要 |
|---|---|---|---|---|---|---|---|---|---|---|
| (26)<br>ヘラ橋 | (管) ヘラ谷川<br>(大野川<br>水系) | (村) 家壁<br>山戸線 | 産山村 | 4.9 | 3.0 | | RC床版橋<br>(1連) | 重力式<br>直接 | なし | 全橋流失<br>復旧計画: RC床版橋(1連)<br>重力式橋台(直接基礎)<br>(写真一付・10参照) |

(a) 被災現場（左岸より）

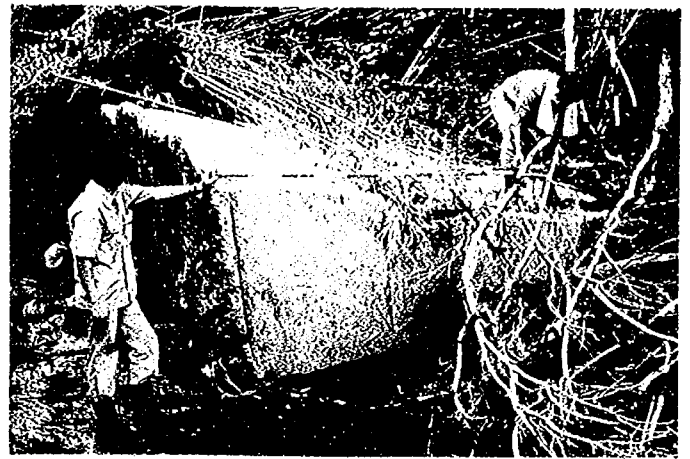
(b) 流失した重力式橋台

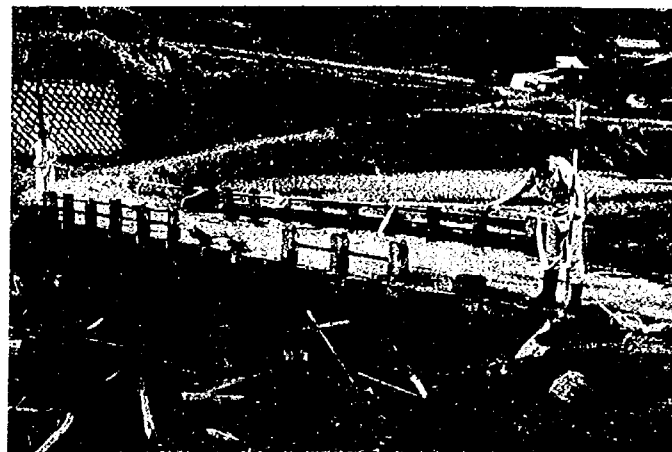
写真一付・11 山中橋

| 橋梁名 | 河川名 | 路線名 | 所在地 | 橋長(m)<br>〔総延長(m)〕 | 幅員<br>(m) | 架設<br>年次 | 上部工形式 | 下部工・基礎形式 | | 被害概要 |
|---|---|---|---|---|---|---|---|---|---|---|
| (27)<br>山戸橋 | (一) 大利川<br>(大野川<br>水系) | (村) 大利<br>山戸線 | 産山村 | 12.0 | 3.0 | | RC T桁橋<br>(1連) | 重力式<br>直接 | なし | 土石流による高欄流失<br><br>(写真一付・11参照) |

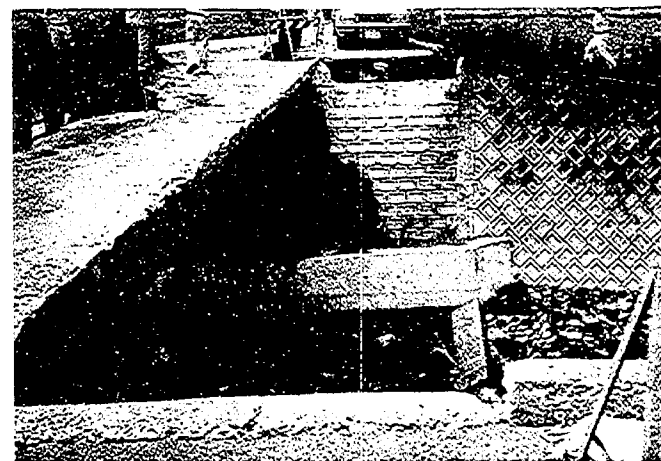
| 橋梁名 | 河川名 | 路線名 | 所在地 | 橋長(m)<br>[総延長(m)] | 幅員<br>(m) | 築設<br>年次 | 上部工形式 | 下部工・基礎形式 | | 被害概要 |
|---|---|---|---|---|---|---|---|---|---|---|
| (31)<br>門ノ町橋 | (一)<br>黒川(白<br>川水系) | (町)<br>古志川線 | 一ノ宮<br>町 | 13.8<br>(6.9×2) | 5.3 | | RC床板橋<br>(2連) | | | 橋脚及び下流側(左橋脚)上部工流失<br>復旧計画: PC中空床板橋(1連)<br>逆T式橋台(PHC杭)<br>(写真一付・13参照) |

(b) 落橋した下流側拡幅部の橋台部分と残った上流側上部工

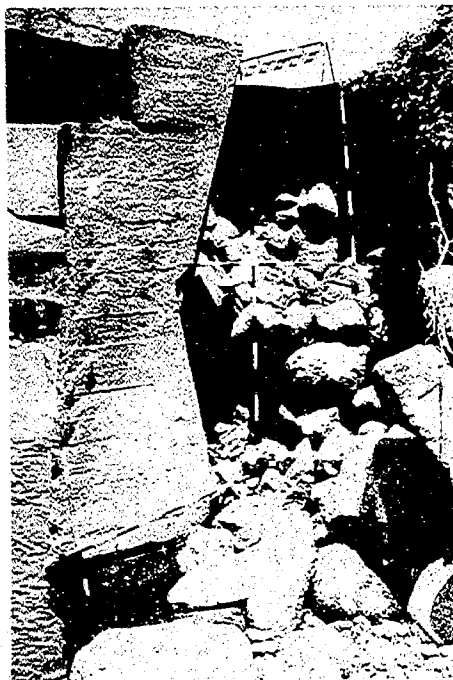
| 橋梁名 | 河川名 | 路線名 | 所在地 | 橋長(m)<br>[総延長(m)] | 幅員<br>(m) | 築設<br>年次 | 上部工形式 | 下部工・基礎形式 | | 被害概要 |
|---|---|---|---|---|---|---|---|---|---|---|
| (32)<br>柳井谷橋 | (昔)<br>薄木谷川<br>(白川<br>水系) | (村)<br>柳井<br>山紅線 | 久木野<br>村 | 7.8 | 3.2 | | RC T桁橋<br>(1連) | 直接 | なし | 橋台取付部洗浄<br><br>(写真一付・14参照) |

(a) 橋台取付部の被害状況

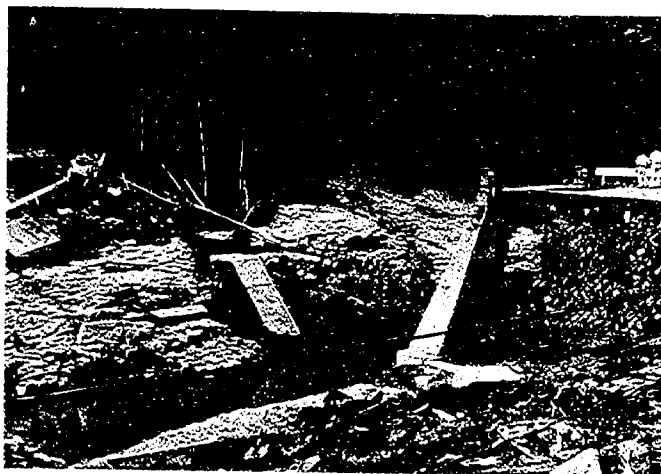
| 橋梁名 | 河川名 | 路線名 | 所在地 | 橋長(m)<br>[総延長(m)] | 幅員<br>(m) | 築設<br>年次 | 上部工形式 | 下部工・基礎形式 | | 被害概要 |
|---|---|---|---|---|---|---|---|---|---|---|
| (40)<br>魚住橋 | (一)<br>大野川<br>(大野川<br>水系) | (主)<br>竹田<br>五ヶ瀬線 | 竹田市 | 29.0 | 7.0 | 大正7 | 石造アーチ橋<br>(1連) | 直接 | なし | 全橋流失<br>復旧計画: 単純合成鋼板桁橋(1連)<br>逆T式橋台(直接基礎)<br>(写真一付・16参照) |

(a) 被災現場  
左岸アバット取付道路の拡幅部が流出した（写真右中央）
