## ヘリコプターによる土砂災害状況に 関する研究報告書

平成3年7月

建設省土木研究所  
砂防部砂防研究室

# ヘリコプターによる土砂災害状況に 関する研究報告書

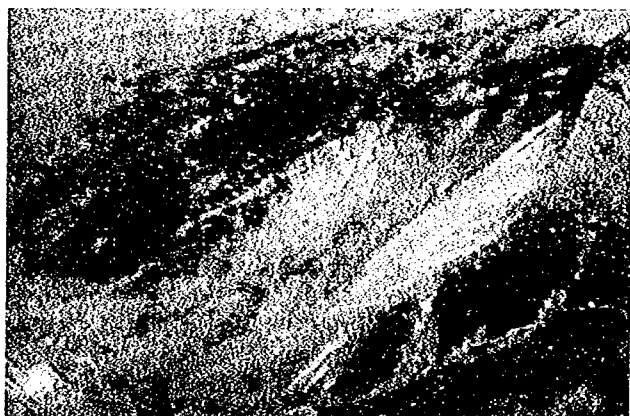
写真-1 御岳崩壊全景

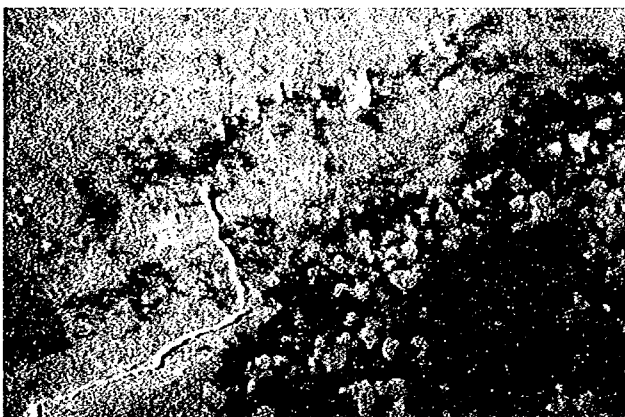
湧水は、崩壊部には認められないが、伝上川谷壁から、写真-4に示すように多量の湧水があるのが認めら

写真-4 伝上川谷壁からの湧水

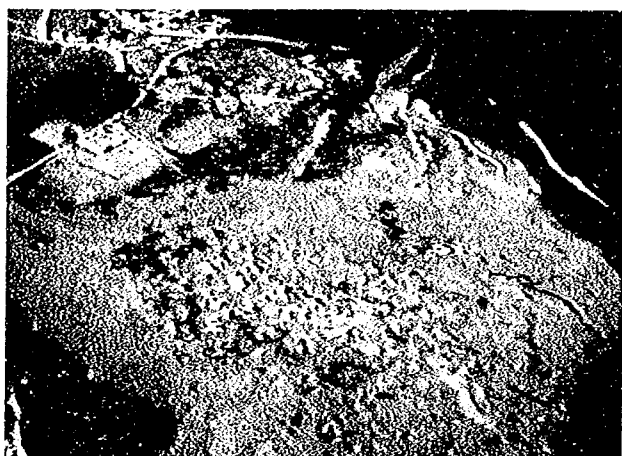
写真一 7 流出土砂

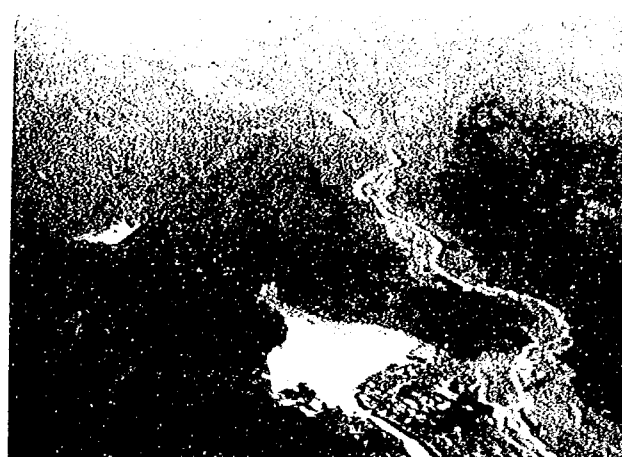
写真—10 天然ダムを下流から上流に  
むかって望む

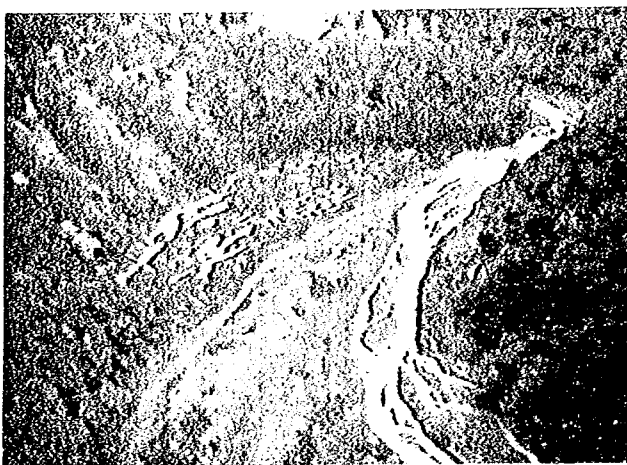
写真－11 一次流出土砂の堆積状況

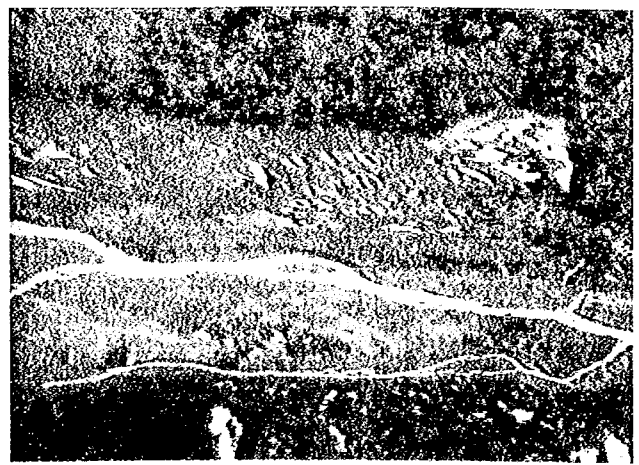
写真－12 流出土砂で閉塞した支谷の溜水

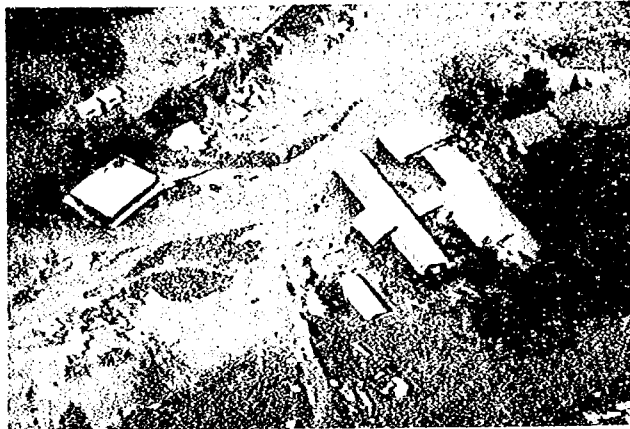
写真一15 氷ヶ瀬地区家屋の損壊

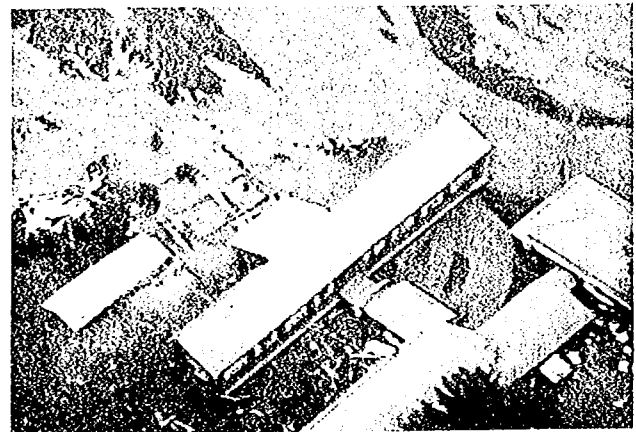
写真一16 同上拡大

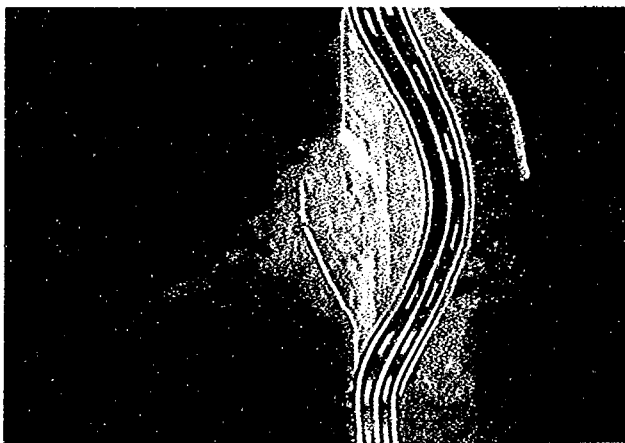
写真—19 伊豆スカイライン崩壊全景  
(モニタービデオ垂直)

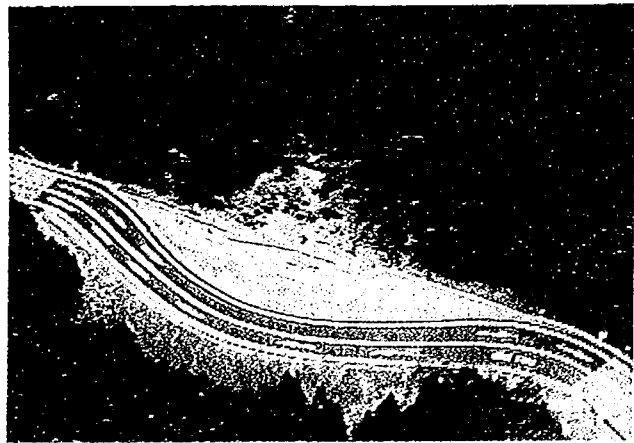
写真—20 同上ふかん撮影

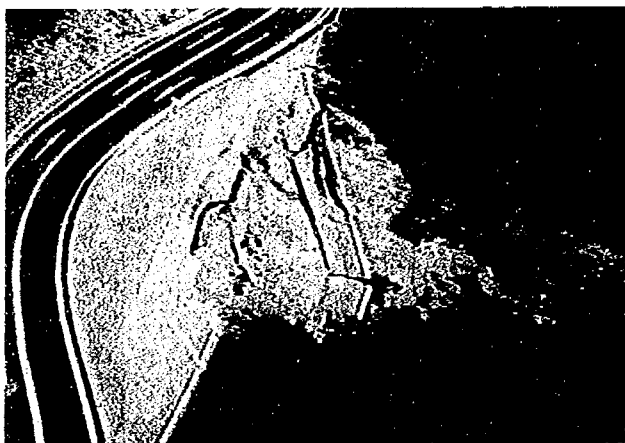
クラックや段差が残存しているため崩壊の拡大が予想されるが、これに伴う被害はほとんど考えられない位に小さい（写真—21）。

写真—21 伊豆スカイライン崩壊 頭部横

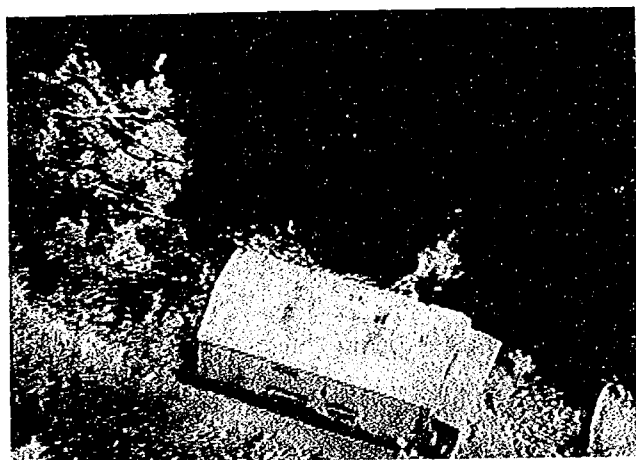
旧海蝕崖の崖部の崩壊、建物の大きさなどからみて、高さ  $15 \sim 20\text{ m}$ 、幅  $10\text{ m}$  で、深さは判定が難しいが  $1\text{ m}$  以内とみられる。凝灰岩の風化層か泥質的な印象を示す。崩土は崖下の植生に抑えられ、空地やさらに国道までは流出していない。

写真一23 崩壊による一部埋没の状況  
(宇佐美城宿地区)

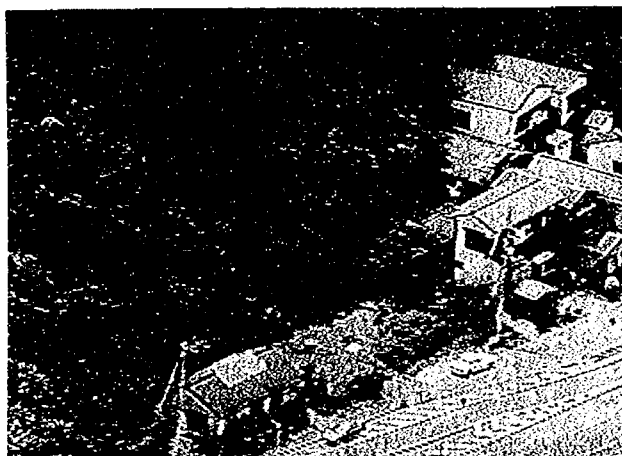
写真一24 伊東市新井二丁目崩壊屋根瓦の損壊

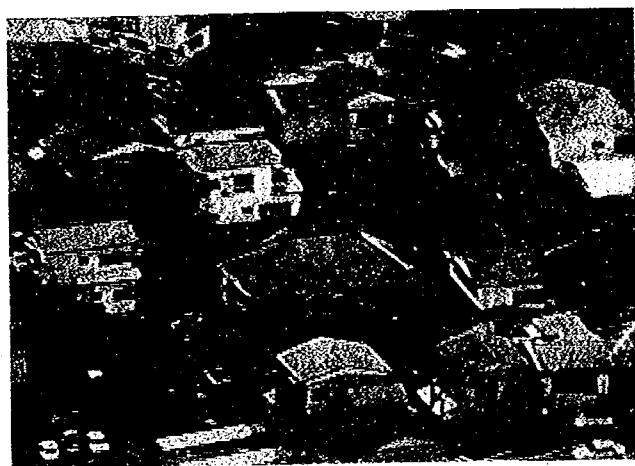
写真一25 伊東市芝町の寺屋根瓦の損壊及び  
墓の倒壊

市街地の地震被害で、空中から判定しやすいのは屋根部の損傷であろう。特に、防水シートでおおわれていると損傷家屋を発見しやすい。

この寺の場合、屋根稜部に損傷をうけている。また、墓地では倒れた墓石まで判読できなかったが空から墓壇部が認められた。

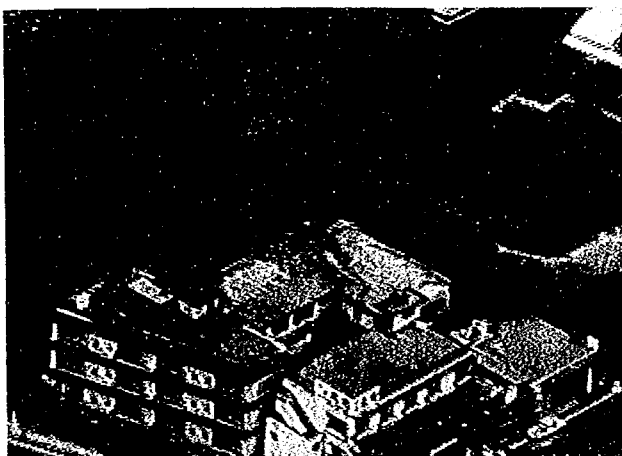
写真一26 伊東市大川河岸ホテル屋根の損壊  
(松川町対岸)

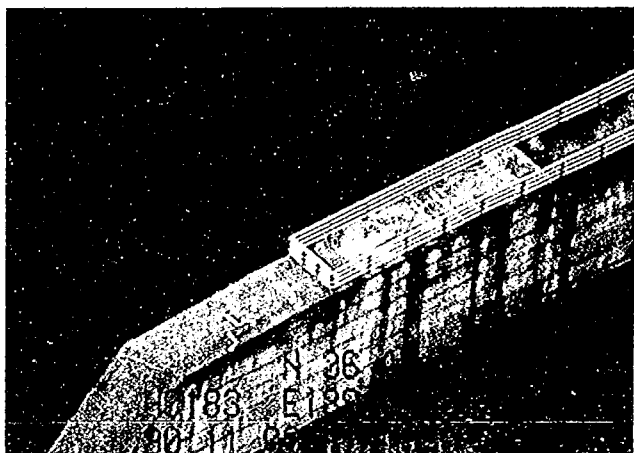
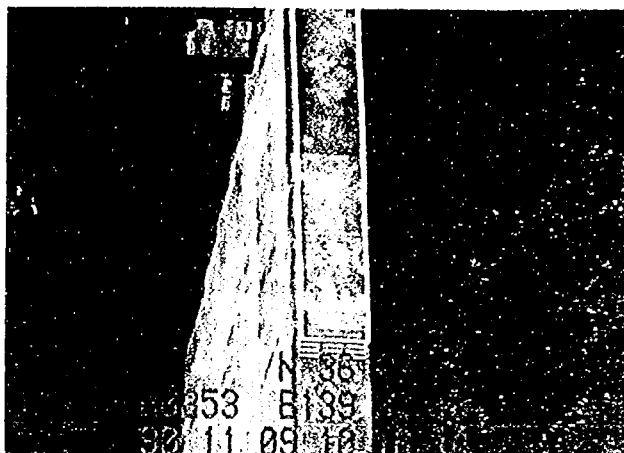
ビデオ映像写真に示したように、本ダム右袖部天端に2本の亀裂が堤軸に直角方向に走る。この亀裂群は、前面ないしは後面にまで及んでおらず、天端部分に限られている。したがって、堤体が割れている状況は考えられない。

また、水通しに近い袖部天端に2つの形の亀裂がある。これらも、堤体内部に亀裂が進行しているとは考えにくい。ごく表面部分のコンクリートの亀裂と考えられる。

写真-27 日向ダム本堤右袖天端亀裂 (③地点)

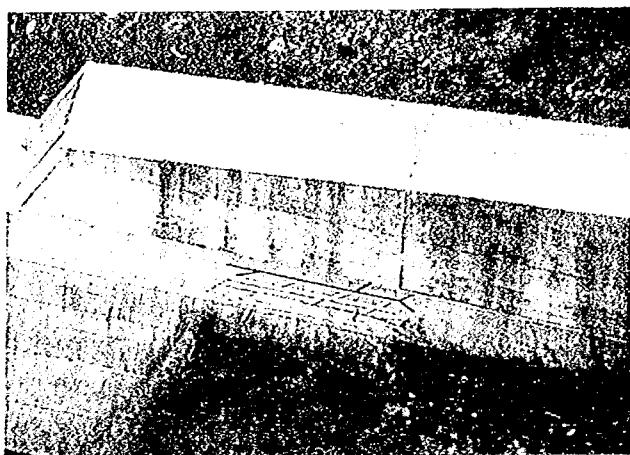
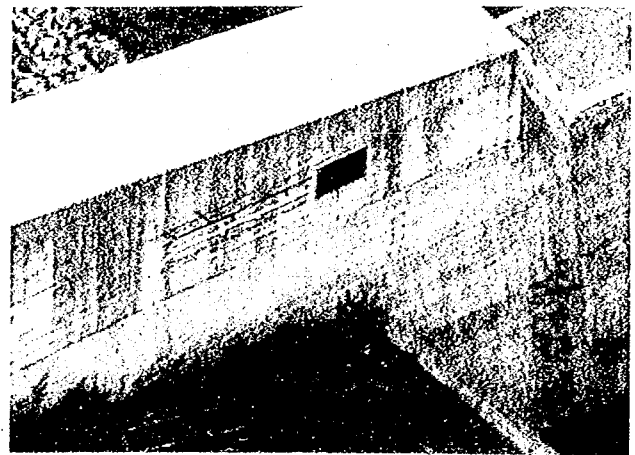
ビデオ映像に示したように、本ダム前面両袖部に各々3本、合計6本の亀裂が読みとれる。

亀裂はほぼ水平に走り、間隔は比較的狭く、枝分れしたものや二次的に派生した短い亀裂が発達する。

亀裂の位置は、左岸が水通しのやや下、右岸がやや上となっており、放置すれば、袖部そのものの損壊につながる恐れがある。亀裂が進行しないように、補強する必要がある。

写真一29 相生第一砂防ダム本ダム前面亀裂（⑤地点）

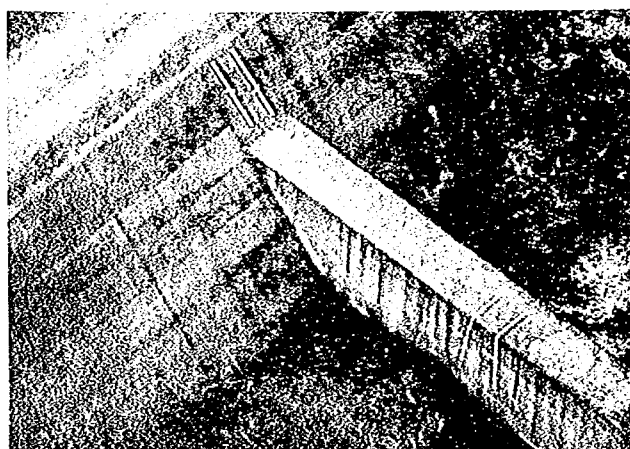
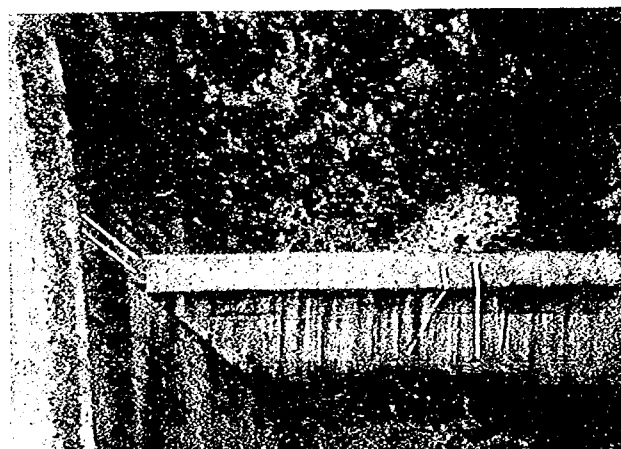
ビデオ映像に示すように、右岸袖部及び護岸に各々3本及び2本の亀裂が認められる。

袖部の亀裂は、天端から前面にかけて発生しており、堤体深くに破損が及んでいることが予想される。ビデオでは確認できないが、細い亀裂が後面(床固上流)まで及んでいる可能性が高い。

また、護岸部の亀裂が、袖部の変位に伴うものとするれば、亀裂から護岸までの袖部が全体としてブロック化していることも考えられる。

写真一30 芹沼第三床固左岸袖部・護岸亀裂 (⑦地点)

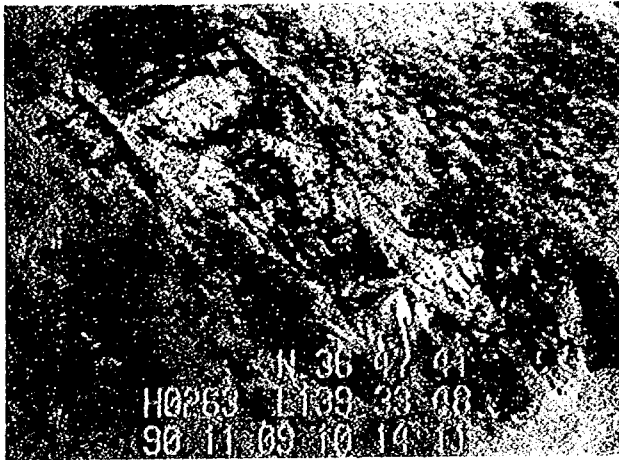
崩壊地の地質は、女峰・赤薙溶岩及び火山砕屑岩層からなる。これらは、ほぼ水平に近い層理を示すが、各層の厚さ及び枚数ははっきりしない。

崩壊地は、これらのルーズな火山岩層が自由落下によって削剝を受けており、ビデオ映像写真 a に示すように、落下岩層の通路は樋状にガリー地形を呈し、その境界はナイフリッジになっている状況が認められる。

写真-32 日向ダム上流左岸崩壊地 (②地点)
