# 土木研究所資料

## 第24回地質担当者会議資料

建設省土木研究所  
地質化学部地質研究室

「90年7月フィリピン地震災害」では、平成2年7月16日にフィリピンで発生した地震災害について、断層変位や地震動の特徴ならびに構造物の破壊・斜面崩壊・液状化等の被害調査報告が行われた。

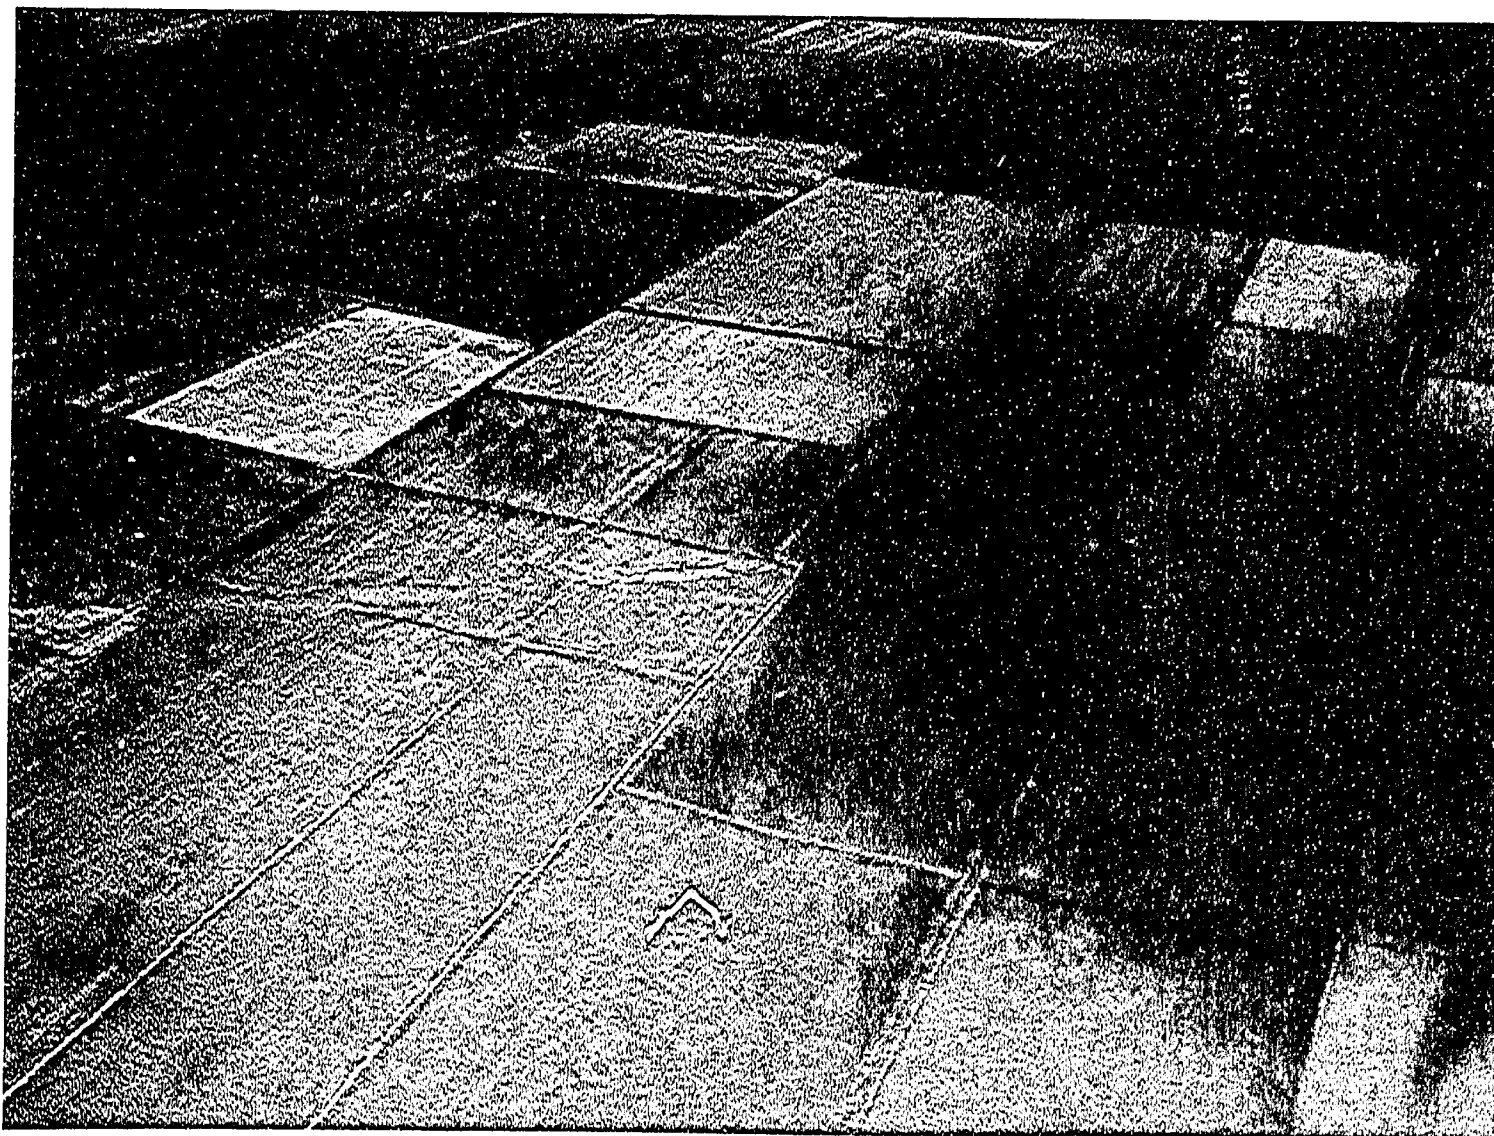
写真－１ リサル付近に現れた断層

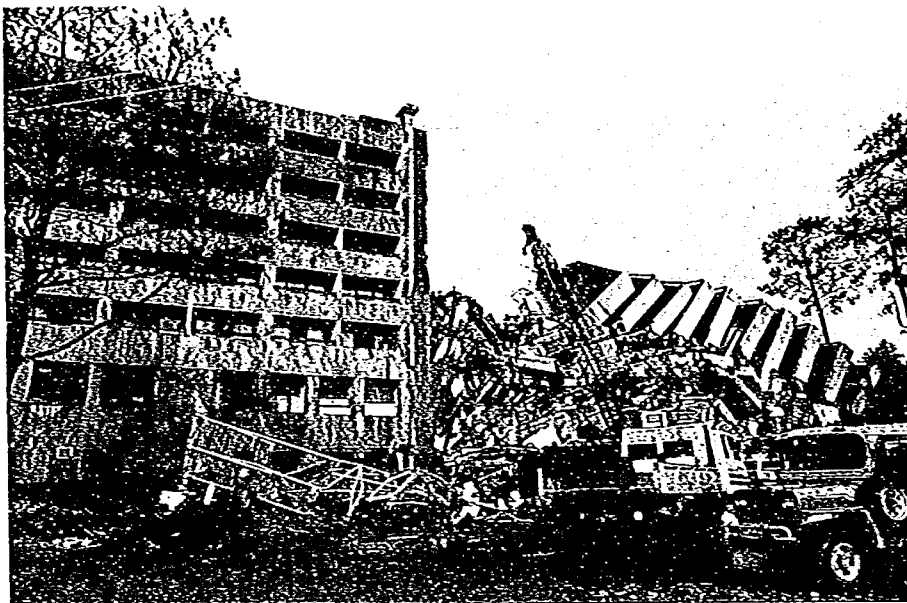
写真-2 バギオ市のハイアットテラスホテル

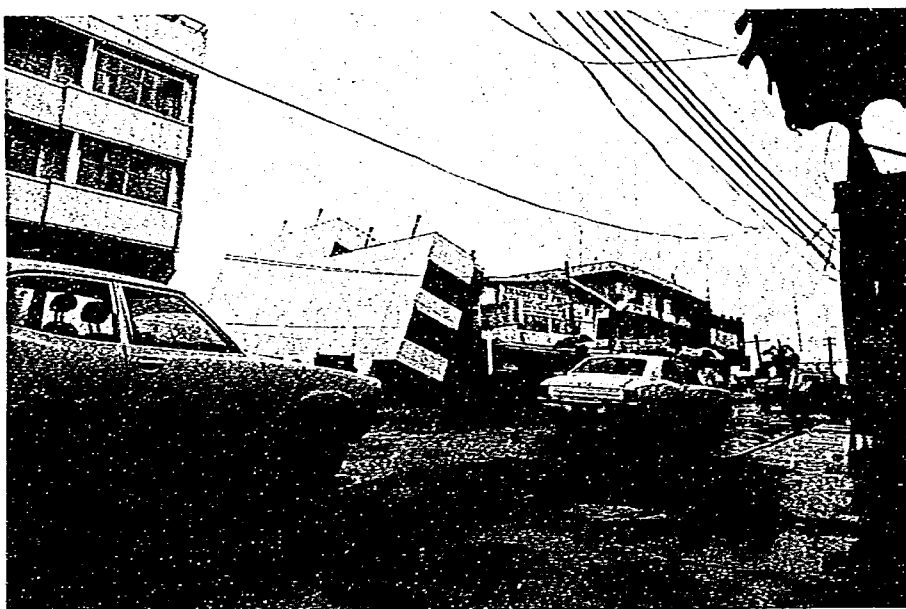
写真-3 ダグバン市の傾いたビル

この町の中で起こりました液状化被害の例の二つ目でございます。一つ目は先ほどの傾いたRCの建物をごらんいただきました。これも同じように沈下いたしておまして、道路との標高差は、もともと道路と床が同じであったとすると50cmぐらいの標高差がある。ただし、RC造そのものが沈下してしまっておりますけれども、構造的にはそれほどひどい損傷を受けているわけではございませんから、ジャッキアップをするとか、1階をガレージか何かにしてしまう、ということをするれば使用はできる状況でございます。基礎構造はほとんど資料がございませんけれども、しっかりした杭を打つといったようなことが行われぬのが通常だそうでございます。このRCに比べて木造家屋の方が沈下がちょっと少ないということでございます。

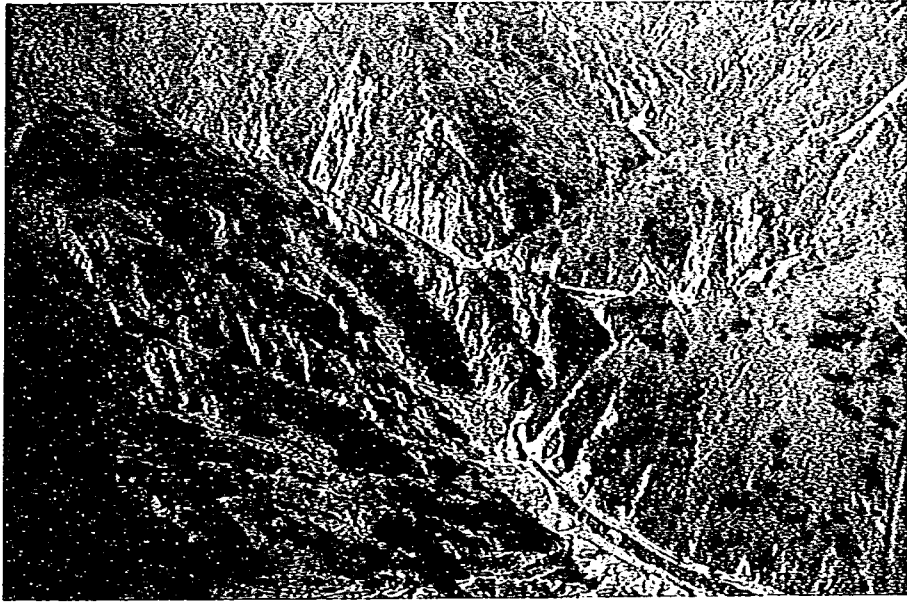
四番目の特徴といたしましては、特にバギオに通じる道路を中心に大きな被害を受けましたけれども、斜面崩壊で崩壊した土砂がこの写真ではブエド川を一部埋め立てかけているぐらいの土量が出ています。それから、道路も当然被害を受けました。崩壊した土砂のためにこの道路を通っていた人が車ごと流された、埋められてしまったといったようなことで被害を受けたわけでございます。死者の原因は先ほどの建物の被害と斜面崩壊によるものが大部分でございます。(スライド交換)(写真-4)

写真－４　ブエド川沿いを走るケノン道路  
とブエド川に崩壊した土砂

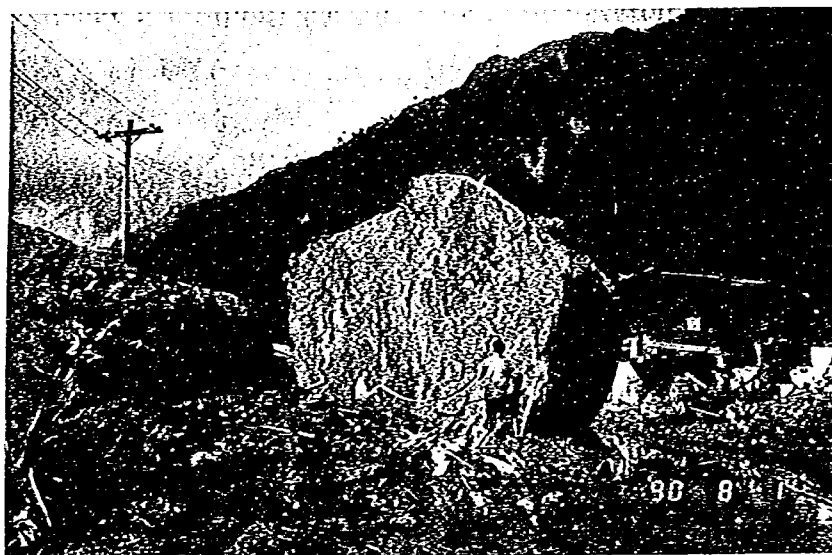
もう一つの斜面災害ですが、これが道路の右端、この辺が左端、上から大きな石が落ちてきておりまして、長さをはかっておりますが、横幅が10m、高さがざっと4.5m～5mぐらいの巨大な石でございまして、重機で取り除けませんから、穴をあけてダイナマイトで小割りをして除去する作業をしておったのですが、この国ではダイナマイトを使うときには、一つ一つ軍の許可が要るということで非常に手間取って、復旧にも時間がかかっていたようでございます。（スライド交換）（写真－5）

写真－5 ケノン道路上の巨大落石

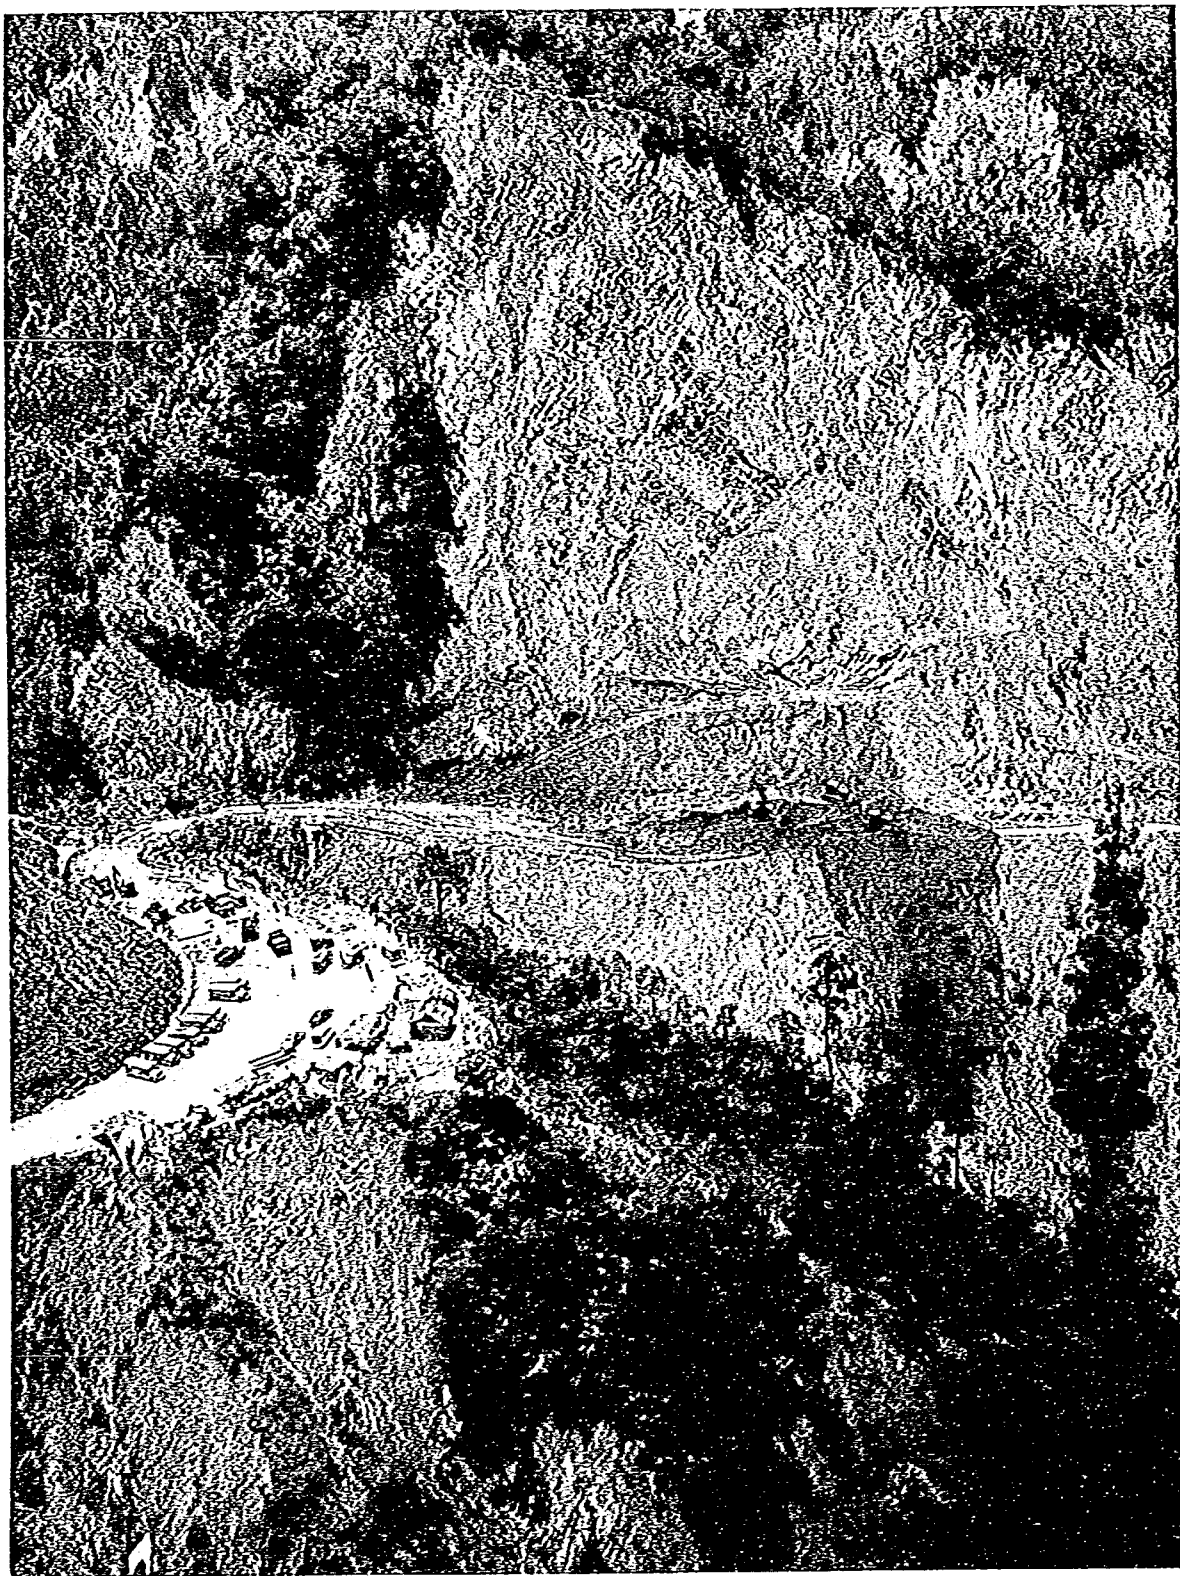
写真-6 日比友好道路、ダルトン峠付近の被害

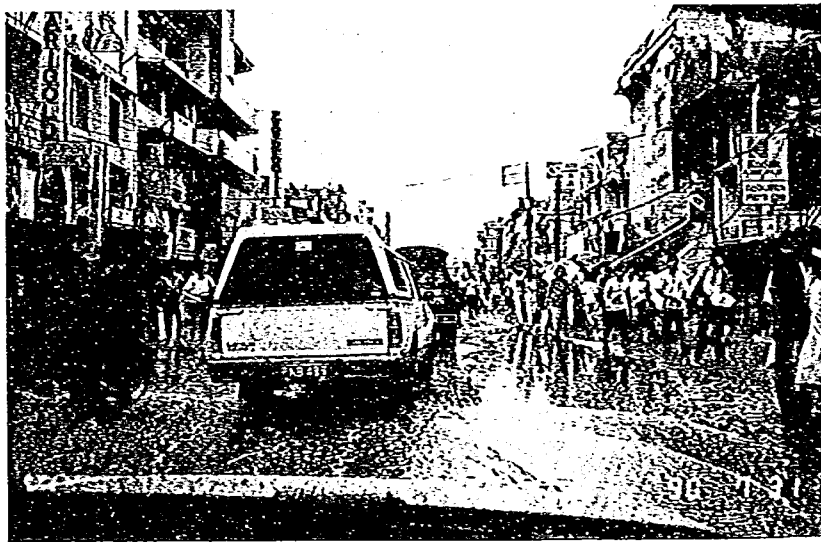
同時に、側溝も噴砂が流れ込むとか、パイプが折れてしまう。一番肝心なことはこの町全体が現地の技術者の話によれば 1.5 m 程度沈下したということで、自然流下の排水機能が失われてしまっております。(スライド交換) (写真-7)

このために町の中のメインストリートには、毎日雨期のシーズンに降ります水がこんなふうにたまってしまっている。ということでびしゃびしゃ溝の中をこういう状況で動かざるを得ないことになっております。(スライド交換)

写真-7 ダグバン市街の状況

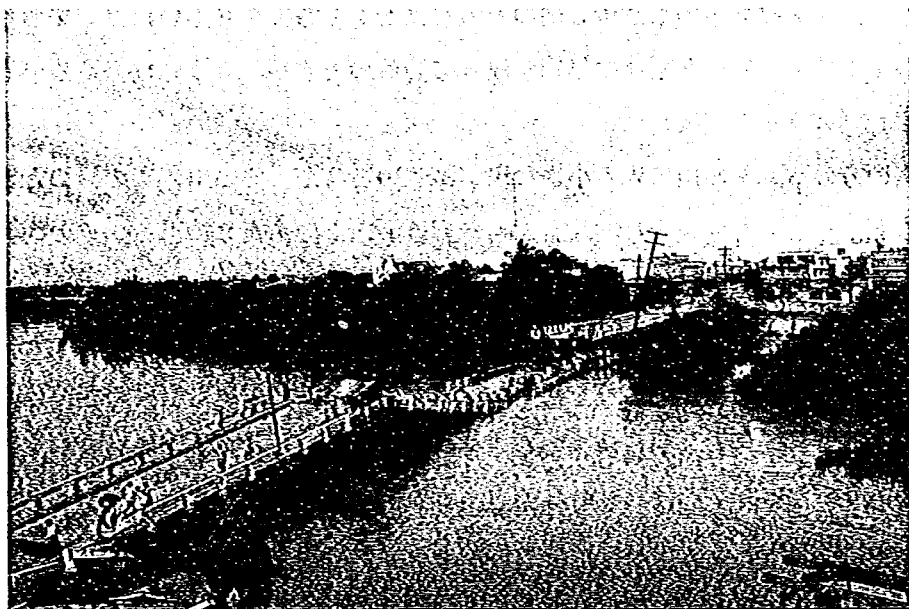
この部分は橋脚が倒れたのか、沈んだのかよくわかりませんが、この橋脚部分をクローズアップした写真がこちら側でございます、右側のアバットの方から桁が前の方にこれだけ突き出しているのがごらんいただけるかと思います。1m余でございます。（スライド交換）

その後ろのアバットのところの写真をこちらに映しておりますけれども、アバットの横の玉石交じりのウォールがございますが、その痕跡をごらんいただきますとわかりますように前にせり出している。つまり河岸側の地盤が川の方向に向かって水平方向に押し出すように水平移動してしまっている。そのために桁が突

写真－8 落橋したマグサイサイ橋

き出した。幸いにしてこの橋脚は傾いてはいますが、残っているんですが、前に突き出して、桁が落ちてしまっている。このピアはどういう状況になっているかわかりませんが、設計当時の図面を見ますと、高水敷ほどではありませんけれども、河床は若干こちらが厚くて、ちょうど落ちたあたりは河道の中心で若干深くなっている。つまりピアも高い状況になっているようでございます。（スライド交換）

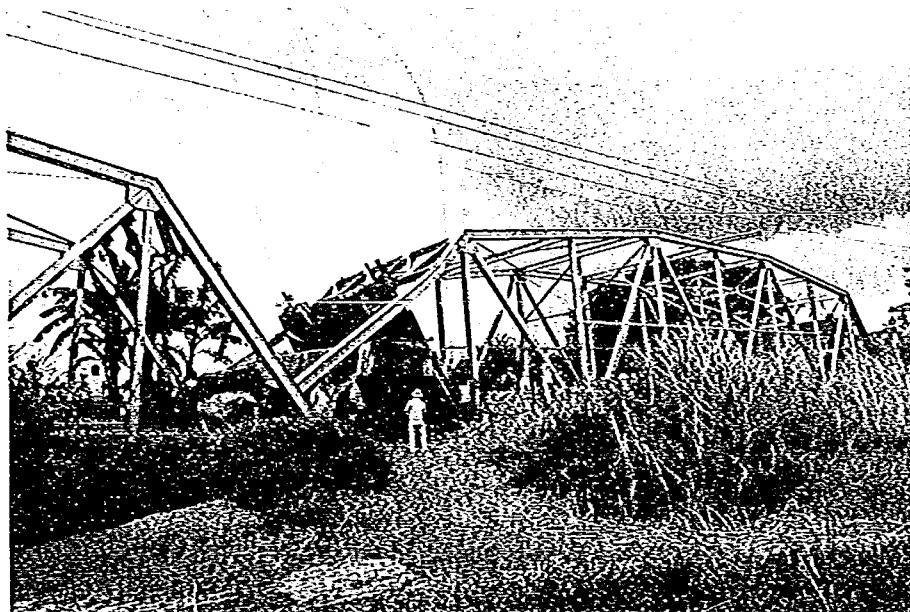
落橋を起こしました左岸側の高水敷にはこういうクラックが幾つも見えておりまして、噴砂の跡もありますが、先ほどのマグサイサイ橋と同じで、川の真ん中に向かって地盤表面が動いた。そのためにこういうふうに橋脚が傾く。桁がはずれて落ちるといったことが起こったように思われます。（スライド交換）

反対側の右岸側からこの橋を見ますと、ここにピアが外に1本突き出しているのですが、（スライド交換）ピアの頭がここに見えておりまして、右岸側の高水敷にも同じような亀裂が幾つもこういうふうに観察さ

写真－9 落橋したカルメン橋

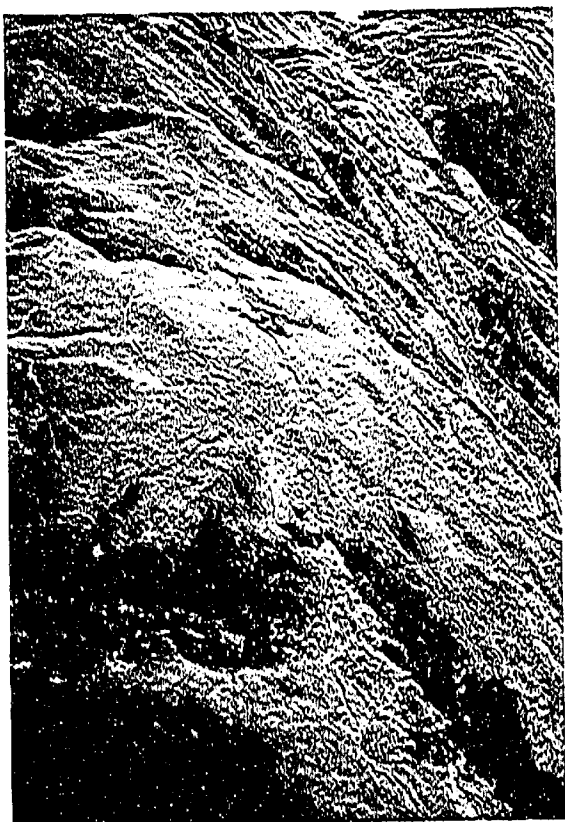
写真-10 イムガンの北の斜面に現れた断層

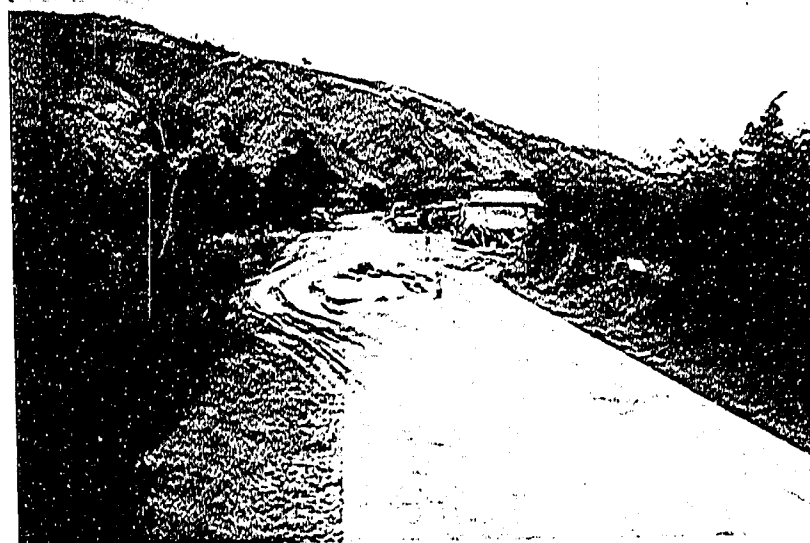
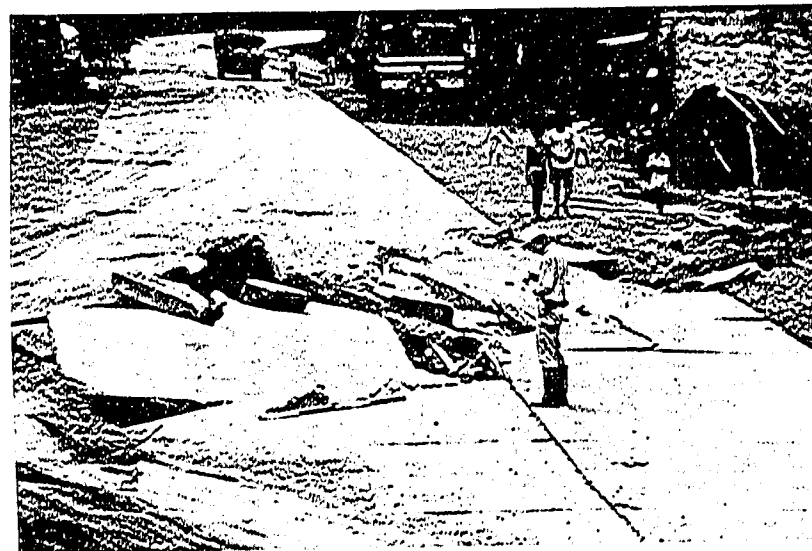
写真-11 日比友好道路を横切る断層

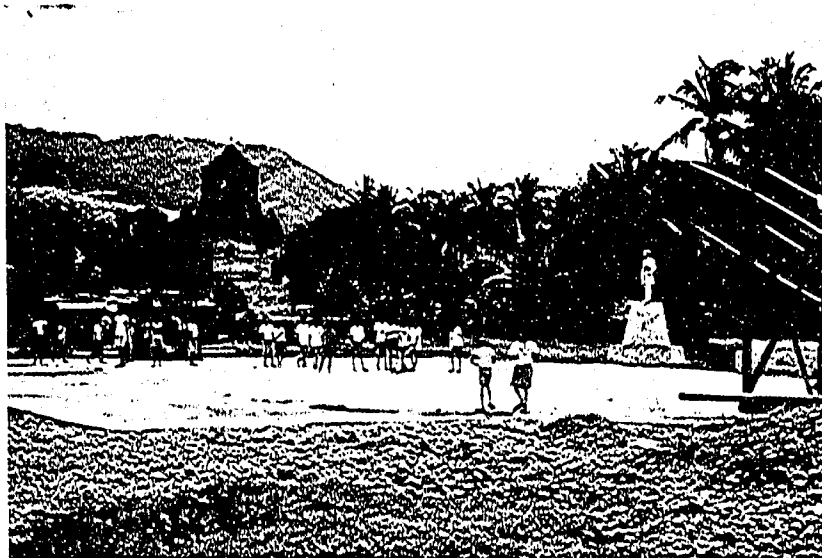
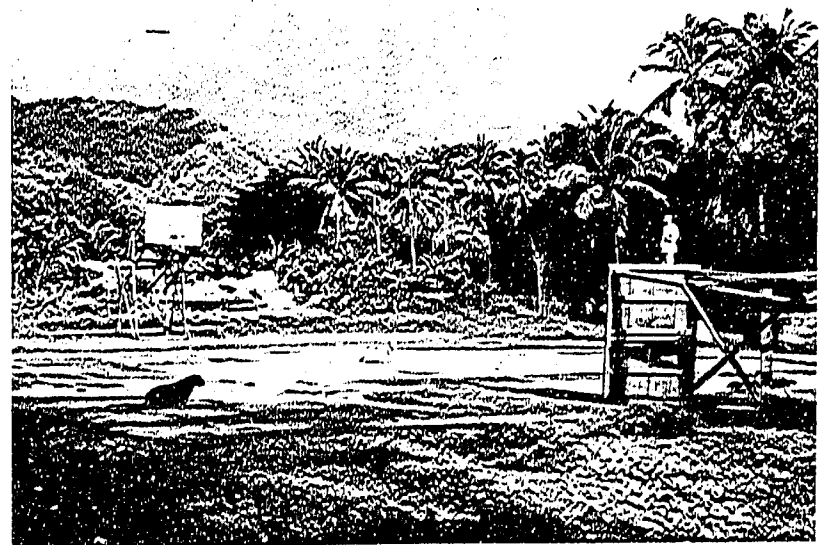
これは地震の後8月に撮った写真ですが、このところにあった教会が6月に撮られた写真では健全に建っているわけですが、この教会が倒れてなくなってしまった。銅像はまだ残っているんですけども、ブン

写真-12 ブンカン教会

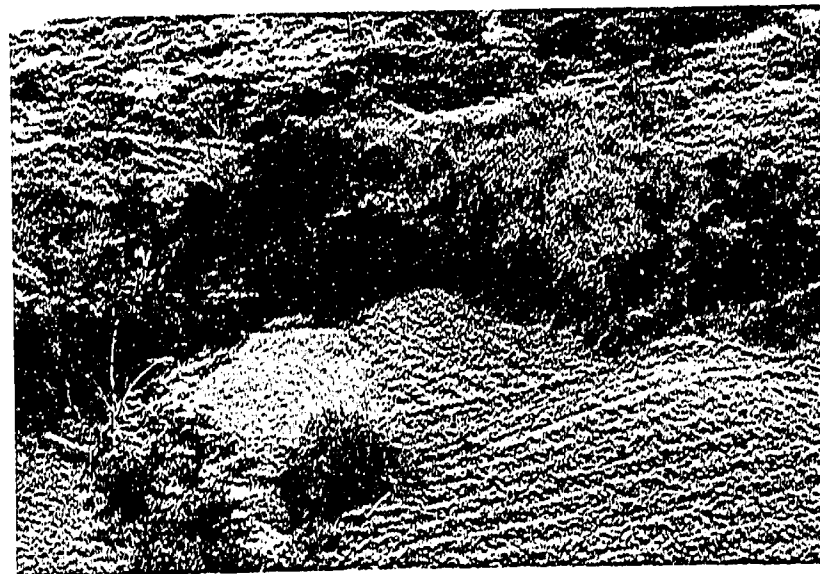
写真-13 サンホアン付近の断層

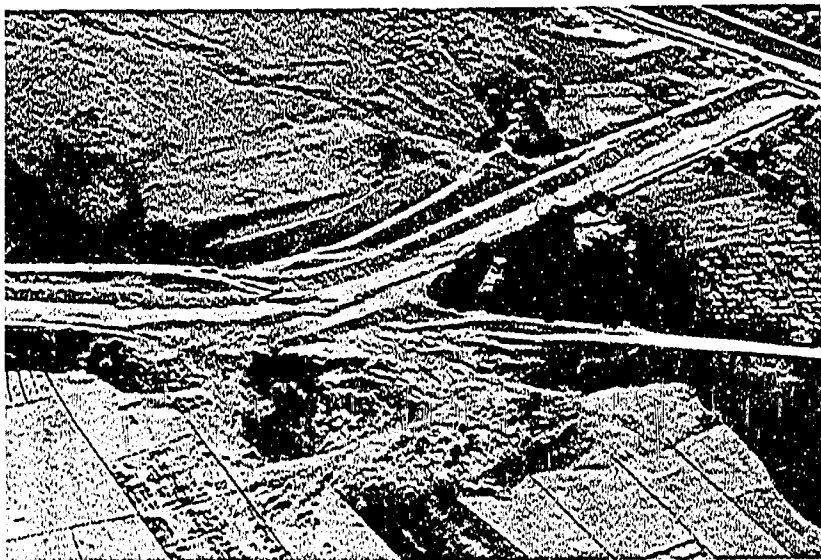
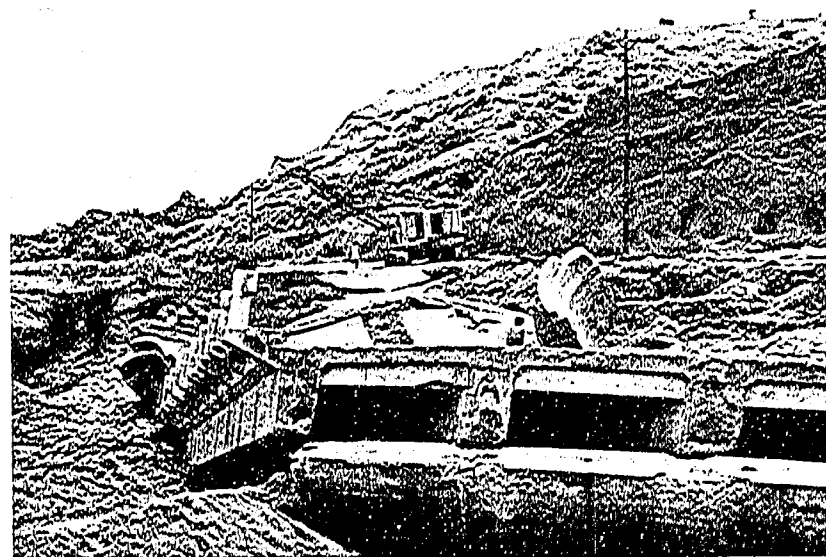
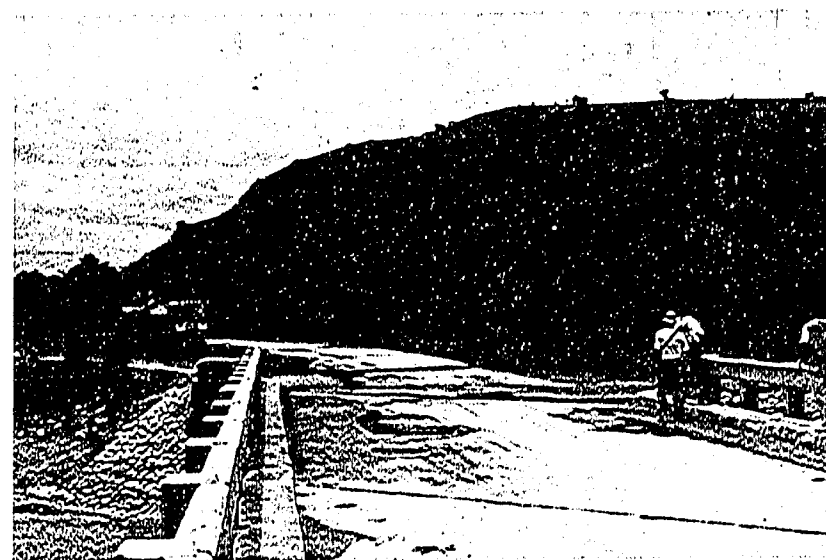
写真-14 リサル付近の橋の被害
