土木研究所資料第3075号

## 海 岸 災 害 写 真 集

—豊島 修博士収集のスライドをもとに—

建設省土木研究所  
河川部海岸研究室

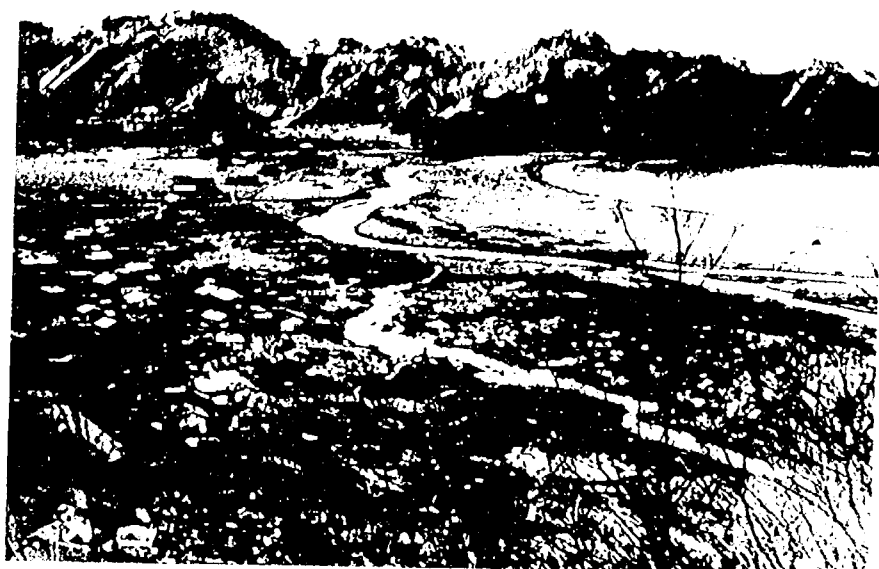
岩手県の田老町は、三陸海岸の北部に位置する田老湾の奥にある。この湾は典型的なりアス式海岸にある小湾であるため、1896年（明治29年）および1933年（昭和8年）と大津波の被害を受けた。三陸大津波来襲前の田老町の状況を写真-6に示す。この当時は海岸線に沿って多くの家屋が並んでいた。地震発生が厳冬期の深夜であり、揺れが終わった後再び床についた者が多かった。そのため、約30分後に来襲した津波により多くの人命が奪われた（今村・渡辺, 1990）。津波来襲直後の状況を写真-7に示す。全ての家屋が跡形もなく流されてしまったことがよく分かる。その後、災害復旧が始まったが、津波来襲より1年後になっても写真-8のように町のほとんどが破壊されたままであった。写真-9は田老町の近年の状況であるが、写真のほぼ中央には津波堤防が完成している。

写真-8  
三陸大津波から1年後の田  
老町  
(1934年3月)

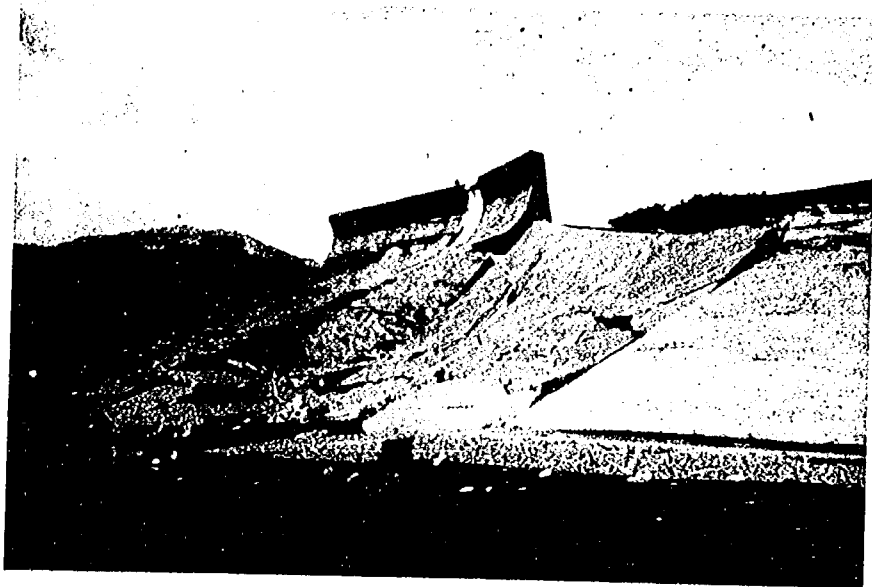
静岡県 の蒲原海岸では1967年11月の台風により海岸堤防が被災した。そのときの被災状況が写真-13 である。海岸堤防の表のりが陥没した状況を示す。その後、災害復旧が進み、1970年7月における海岸堤防の復旧状況を示すのが写真-14 である。この当時には海岸堤防の前面には広い前浜が広がっていたが、現在では著しく汀線は後退してしまっている（滝沢ほか, 1987）。

写真-13  
静岡県の蒲原海岸における  
海岸堤防の倒壊  
(1967年1月3日)

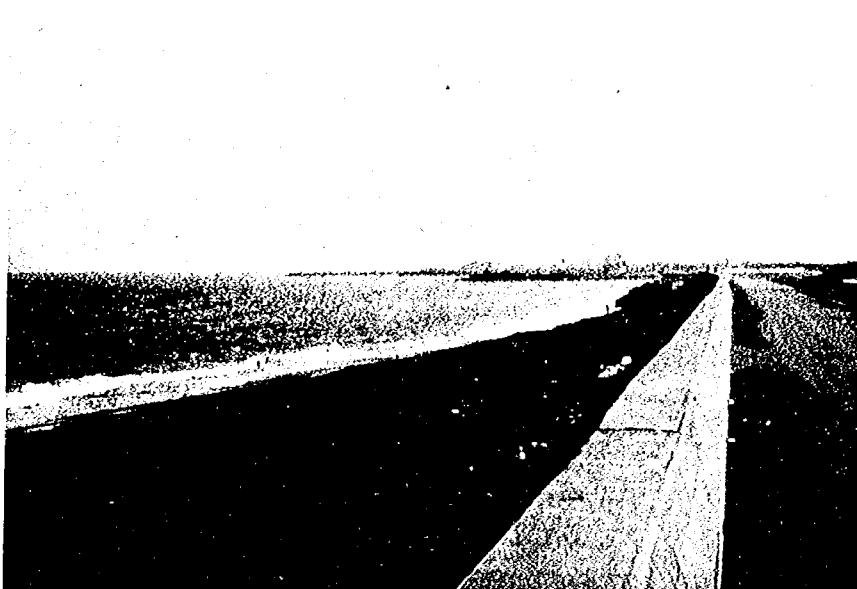
以下に続く写真は、吉永放水路北側の侵食状況である。この付近では、1968年1月の段階で写真-59に示すように護岸前面に消波ブロックが山のように置かれた。写真-60は南方を向いた1968年4月における遠景であり、写真-61は同日、消波工の北端より逆方向を望んで撮られた写真であるが、消波工の北側で汀線がやや後退傾向を示していることが見てとれる。写真-62は写真-60とほぼ同位置を1968年7月13日に撮影したものであるが、侵食が進行して砂浜がなくなった状況である。その2週間後の7月25日、堤防は完全に破壊された(写真-63~67)。堤防倒壊の直接的原因は上手側からの漂砂供給が止められ、堤防の前面が急深となったためと考えられる。災害復旧途中の8月9日の状況が写真-68~73である。これらの写真から、狭くなったとはいえ燈台前面にはまだ前浜が残されていたことが注目される。翌1969年1月の状況

写真-60  
静岡県の駿河海岸の海岸状  
況（吉永地先）  
（1968年4月3日）

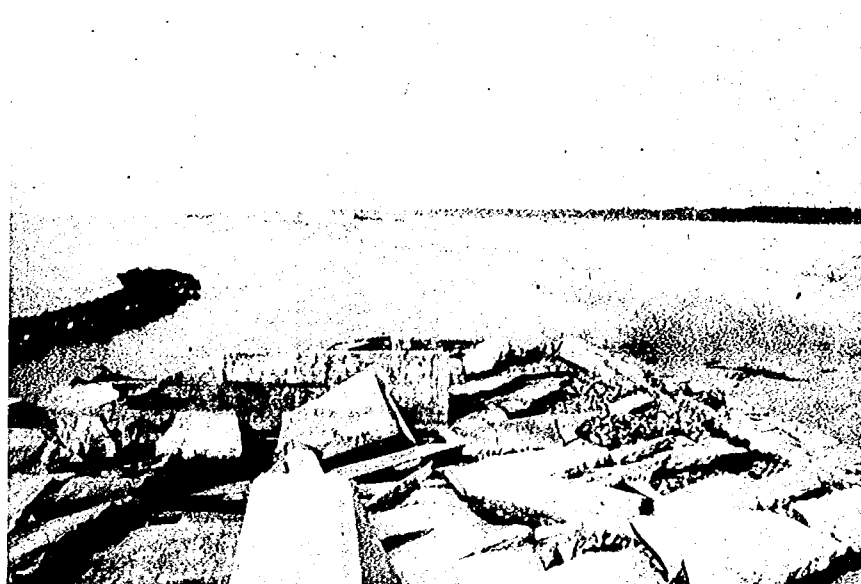
写真-92  
静岡県の浜松海岸（五島地  
先）の海岸堤防の被災状況  
（1967年1月2日）

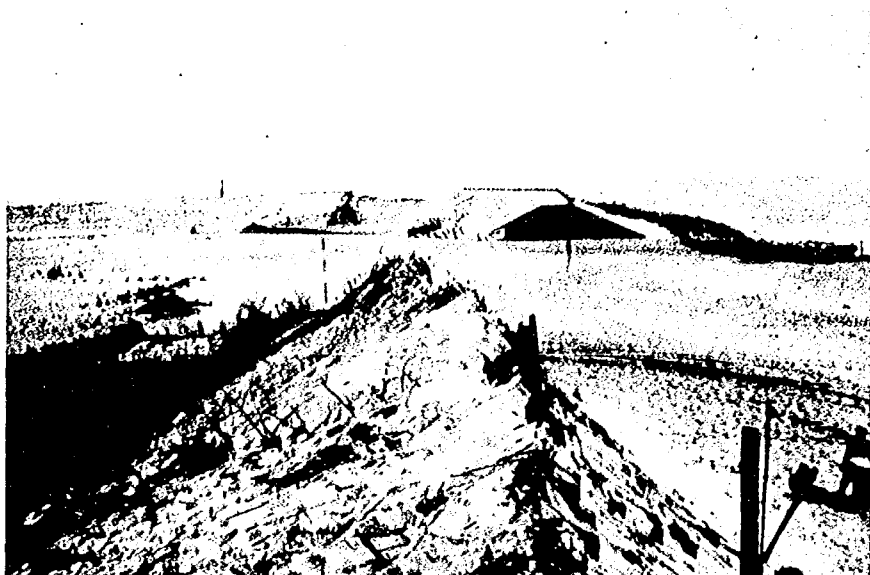
静岡県の浜松海岸は、天竜川河口の右岸側に位置する砂浜海岸である。この地域一帯は、天竜川から流出する膨大な土砂により、かつては砂浜が拡大を続けていた。しかしながら、昭和30年代になると砂浜の侵食が目立つようになった。特に、天竜川に隣接した五島地先では、汀線の後退に伴って堤防の突出部が被災した。1965年の24号台風により、突出した堤防の先端部が被災した状況を示すのが写真-91である。堤防の前面には消波工が設置されているが、それらの沈下が著しい。海岸堤防は全面的に破壊されている。その後、旧堤防は放棄され、1966年からは汀線に平行な新海岸堤防が建設された。放棄された旧堤防西端部の1967年11月2日の状況が写真-92, 93であり、1968年11月21日における同位置の状況を示す写真-94と同様、壊れた堤防片が散乱している。破壊された堤防の西側の汀線が大きく湾入している点は、この付近での沿岸漂砂の卓越方向が西向きであることを示している。また、旧堤防の崩壊前の状況が写真-95, 96であるが、この段階ですでに堤防突出部の西側の汀線が湾入し、しかも浜崖が形成されていることがよくわかる。

写真-95

静岡県浜松海岸（五島地先）における海岸堤防の西側の侵食

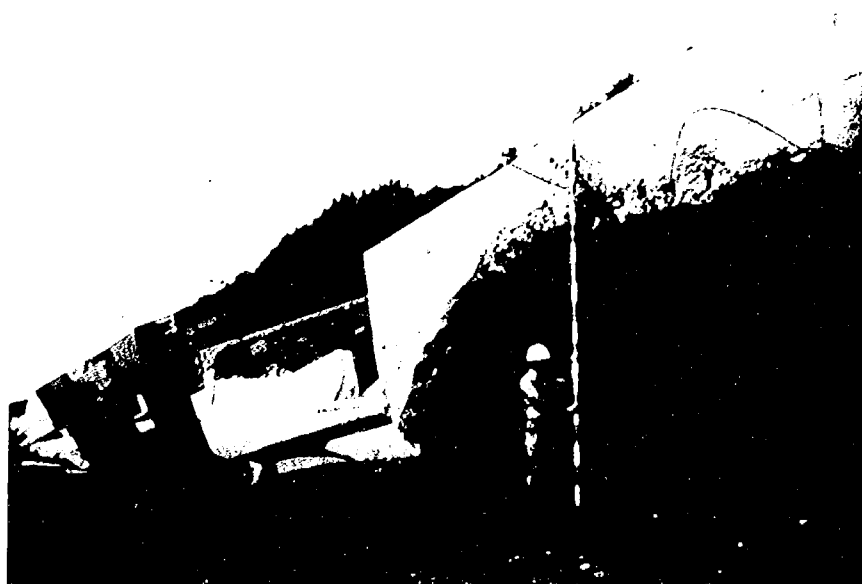
高知県の西浜海岸の海岸堤防の被災

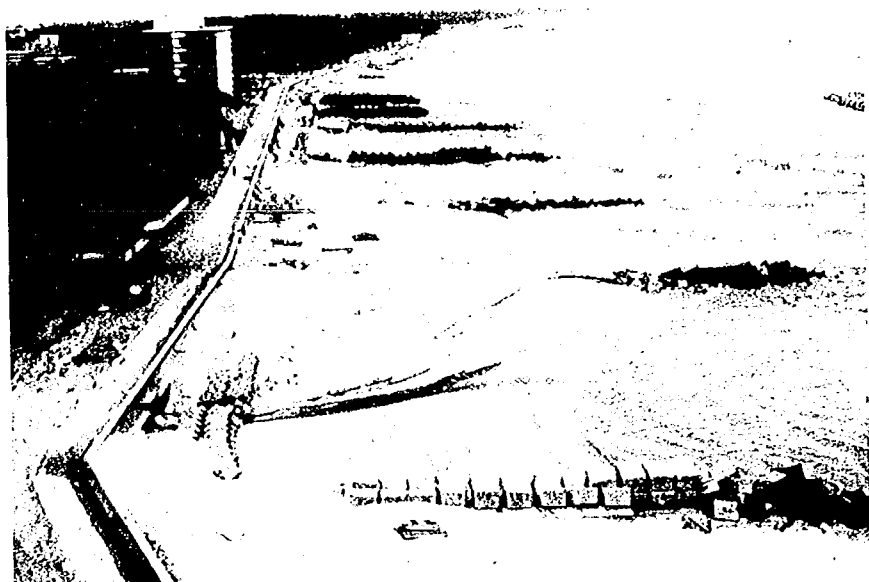
その後、1974年3月になって清風荘前面に3号離岸堤が完成すると、ここにもようやく堆積が生じ、写真-122に見られるような見事なトンボロが形成された。先に建設された1～2号離岸堤間では、同年5月の段階で既に大きなトンボロが形成されており、ラジコン飛行機によってこの状況が写真-123のように撮影されている。1975年11月には5基の離岸堤が完成し、背後の堆砂状況を写真-124に見ることができる。離岸堤群の建設工事の進んだ1978年3月の状況が写真-125であり、背後の突堤は大きな舌状砂州に埋まっている。その後、離岸堤の建設とともに背後には舌状砂州が形成され、十分な堆砂効果が発揮されたことが1980年8月の写真-126から分かる。同年3月に空撮された写真-127では、9基の離岸堤背後に大きなトンボロが形成されている状況を見ることができる。1981年10月になると、既設の突堤がほとんど埋まってしまうほど広い砂浜が再生された（写真-128）。トンボロはその後も大きくなって安定し、1984年11月には写真-129に示すようにブロックヤードとして使えるほどになった。1985年10月に撮影された写真-130を見ると植生がかなり広がっており、トンボロが長期にわたり安定していることを示している。

写真-123  
鳥取県の皆生海岸のラジコ  
ン飛行機による空中写真  
(1974年5月7日)

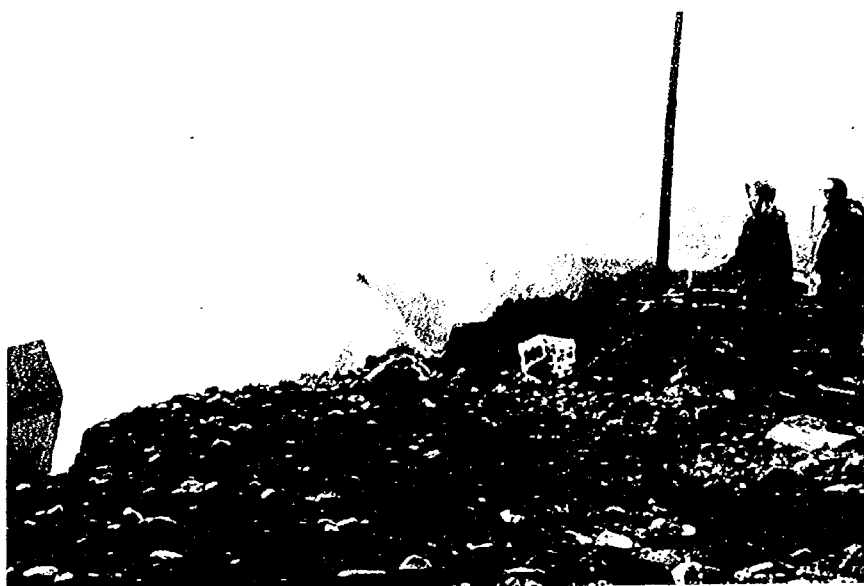
新潟県の糸魚川海岸の災害  
状況
