# 土木研究所資料

平成4年10月エジプト地震による被害報告

建設省土木研究所  
地震防災部耐震研究室

# 平成4年10月エジプト地震による被害報告

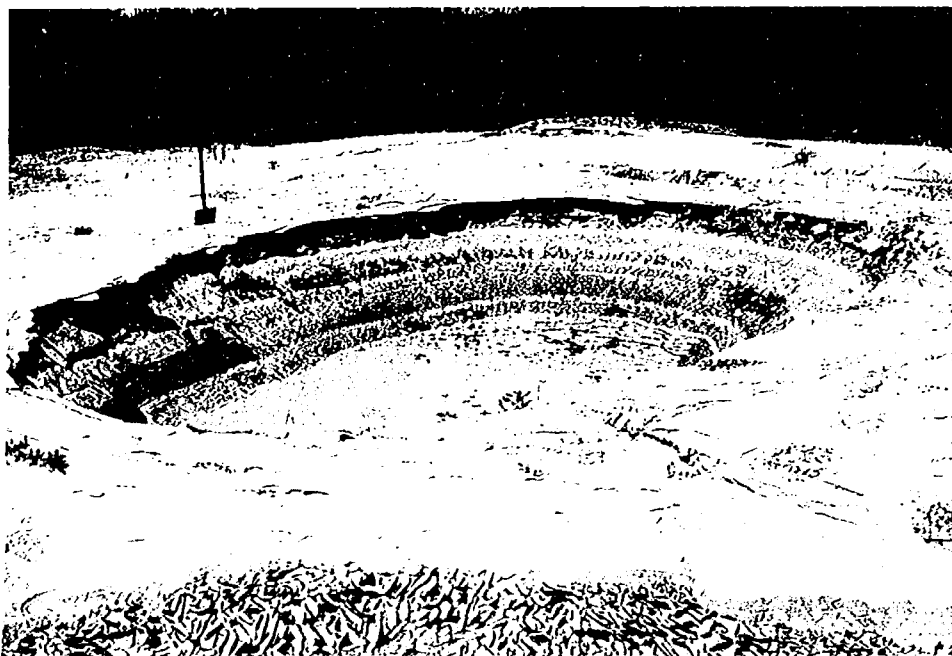
信頼性が問題であるが付近の住人の話を総合すると、砂と水が地表から3m近く吹き上げ、これが約45分程度続いたという。このような大きな噴砂は、わが国でも写真10、11に示すように昭和58年の日本海中部地震の際に秋田県の車力村で見られている<sup>9)</sup>。この際も、地表付近に粘性土があり、このため過剰間隙水圧によって被圧された水が砂とともに吹き上げた。

写真-11 日本海中部地震による青森県車力村の噴砂(九州工業大学安田 進教授のご好意による)

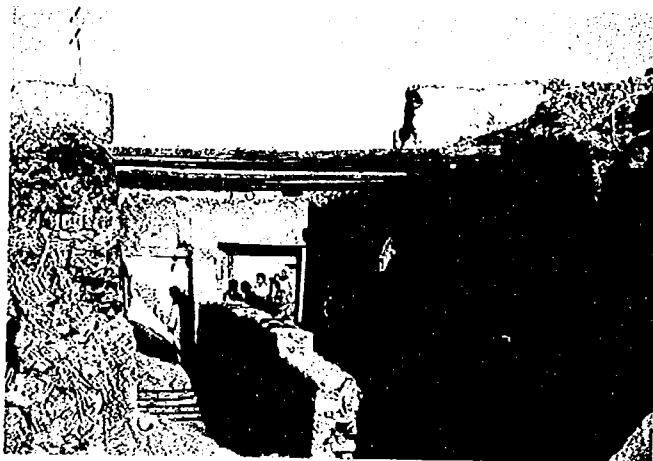
日干しれんがはもともと強度が弱く、耐震性の向上のためにはこうした建築様式の採用に根本的な問題があるが、今回調査した中では、天井と壁との取り付け方法に基本的な問題があるように思われた。すなわち、写真-14に示すように、壁自体は辛うじて持っているが、屋根を支える梁が壁からはずれ、これが天井全体の落下を招いているものが多数見られた。例えば、写真-15は、梁と壁の固定部分を示したものであるが、いかにも簡単に梁が壁からかけ落ちそうな取り付け方である。したがって、梁を壁を突き抜けて長くし、橋梁の耐震設計でいうところの桁のかけ違い長（桁端から下部構造頂部縁端までの桁の長さ<sup>13)</sup>）を確保するだけでも、かなり効果的ではないかと考えられる。

写真-14 辛うじて残った壁(天井を形成していた木製の梁が見える。この部分の梁は輸入した普通の木を用いている)

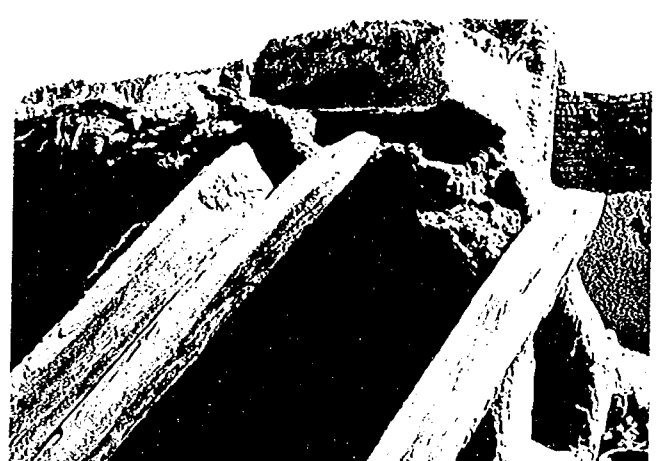
写真-15 壁と天井を構成する梁の固定部(この部分の梁は、椰子の木を輪切りにしたものである)

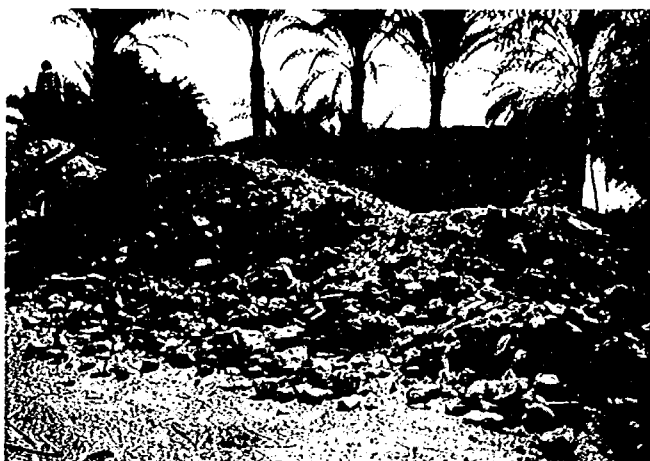
また、この他に、写真-16、17に示すように日干しれんがの代わりに土をモルタル代わりにしてブロック状の石を積み上げて作った建物の崩壊も見られた。石と石の接触部の強度が非常に弱いため、アドベと同じようにもろく破壊しているが、日干しれんがよりもはるかに重いため、破壊した場合の殺傷力が大きいと考えられる。

写真-16 日干しれんがの代わりに石を用いた建物の倒壊(倒壊すると、非常に危険な建物である)

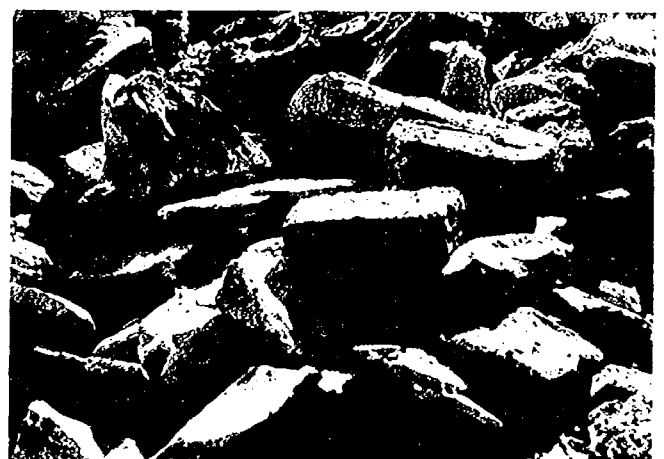
写真-17 日干しれんがの代わりに用いられた碎石

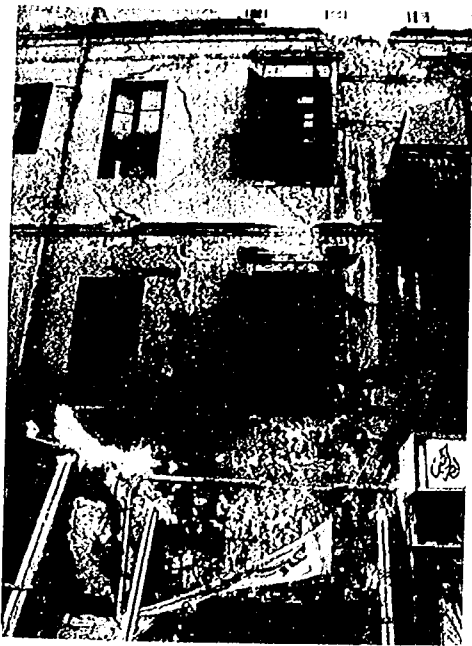
カイロ市内には、写真-18～20に示すような建設後100年とも200年とも言われる古い石造建物が密集し、スラム化したような地区が多数ある。多くは、無秩序に建増しされたもので、カイロ市の住宅局をして、首都圏の建物の60%は崩壊にひんしており、また、70%はでたらめに作られていると言われている<sup>14)</sup>。カイロ市内の旧中心部の多くは、このような古い石造建築物である。表面は、時々いれで化粧されているが、内部は写真-21に示すように、ぼろぼろに風化した砂岩でできている。これは、砂岩といっても、砂漠の砂が堆積してできた若年の未固結のもので、非常にもろく、また、地下水の浸透の影響である。

写真-18 石造建物(3階建て、クラックが多数はいつているが、かなりのものは地震前から入っていたと考えられる、カイロ市内)

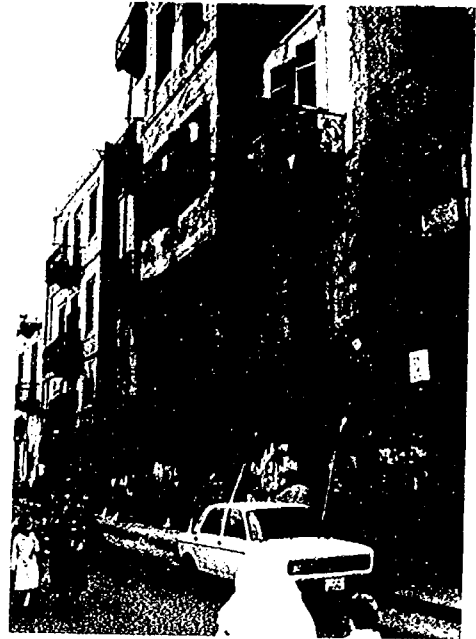
写真-20 石造建物(3~4階建て、地下水が高いせいか、壁の表面がかなり湿っている、応急的な倒壊防止につかえ棒で支持している)

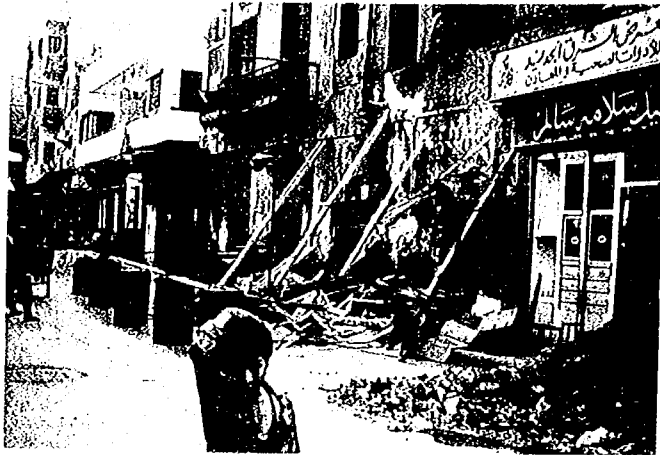
写真-19 石造建物(地震により傾斜したため、倒壊防止につかえ棒で応急的に支持している)

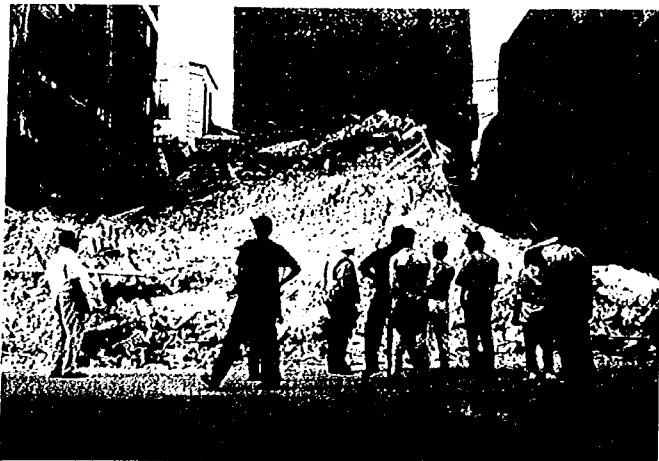
こうした、無補強の石造建物の他に、写真-22に示すように柱と梁は鉄筋コンクリートでつくり、壁としてこうした砂岩もしくはれんがを用いた4～6階建てのビルの倒壊も見られた。柱や梁の断面は、写真-23に示すように、丸鋼を4隅に配しただけで帯鉄筋がほとんど入っていない非常に貧弱な構造である。

写真-22 鉄筋コンクリートで補強したれんが造の倒壊(完全に倒壊し、床や柱の区別がつきにくい)

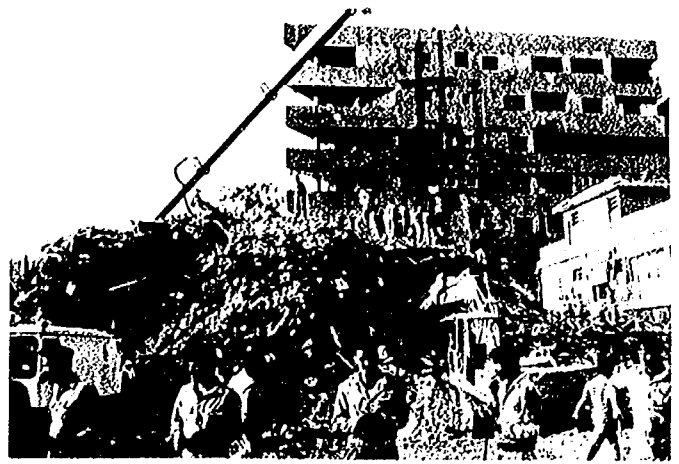
倒壊が写真-25~27である。このビルは、当初は7階もしくは8階建のビルとして建設されたが、その後、屋上を継ぎ足し、最終的には14階建てのアパートとして使用されていたものである。被害原因の詳細は、今後の調査を待たなければならないが、12階に住んでいた主婦が地震後に子供とともに無事避難できたと言われていることから、地震とともにすぐ崩壊したのではなく、地震後少なくとも1~2分経ってから崩壊したのではないかとされている。

写真-28は、建物本体を撤去した後の基礎を示したものである。基礎自体にははっきりした損傷は認められず、基礎の破壊もしくは支持地盤の支持力不足で建物が崩壊したとは考えられない。当初建築された7ないし8階建てビルの中では、当然ながら最上階の柱、梁の強度が最も低いわけであるから、この部分がその上に継ぎ足された7ないし8階分の重みと慣性力を支持できず、最初に崩壊し、これが建物全体の崩壊につながったのではないかと考えられている。

写真-25 完全に倒壊した14階建てビル

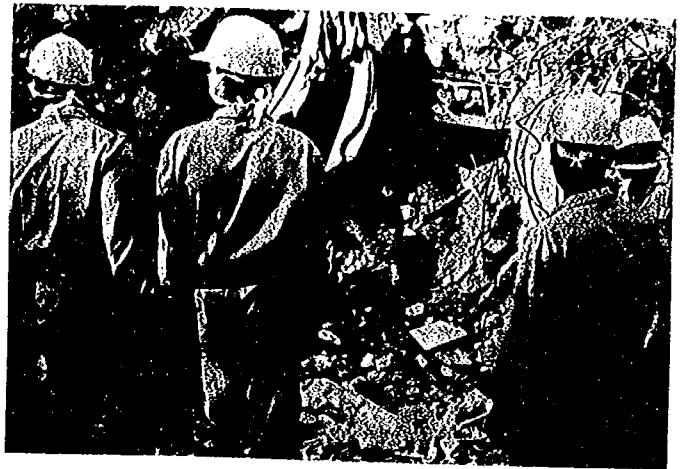
写真-27 救助活動(このビルの倒壊で約70名の犠牲者を出した)

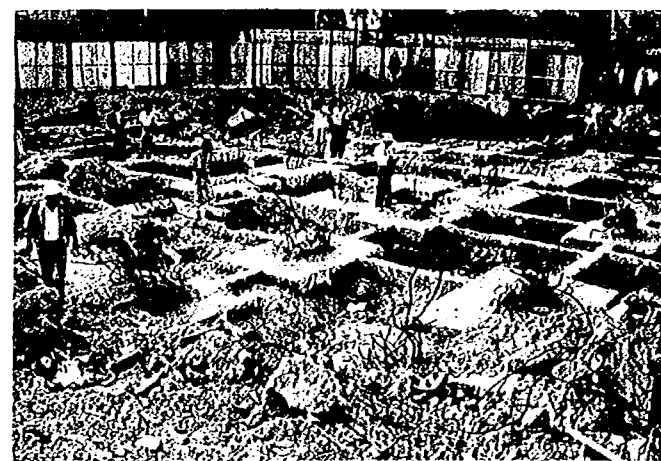
写真-28 基礎部(基礎部及び地盤には破壊の痕跡は見られない)

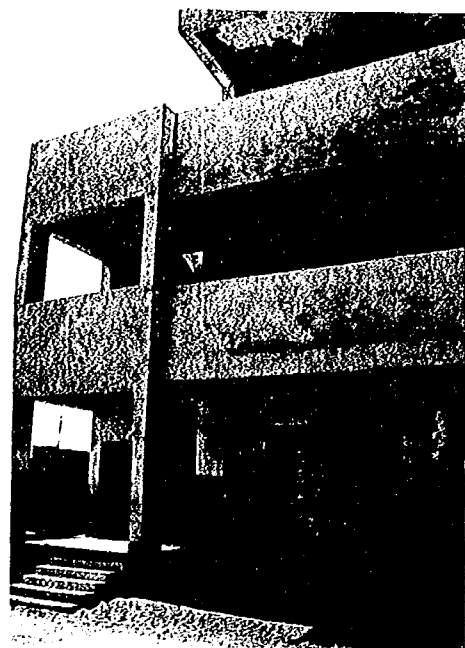
写真-29、30は、ファユーム地区の学校の被害を示したものである。鉄筋コンクリートの柱梁構造で、壁をれんが造としたものである。建物本体と階段部分の取り付け部に損傷が生じるとともに、れんが壁にも大きなせん断破壊が生じた。ただし、このれんが壁は耐震壁として設計されたものではないので、構造的な耐力に対しては見かけほど重大な影響があるわけではない。こうした点がエジプト側の調査でどの様に判定されているかによって、建て替えの必要な棟数が大きく変わってくる可能性がある。

写真-29 建物本体と階段部の柱目部の被害(学校)

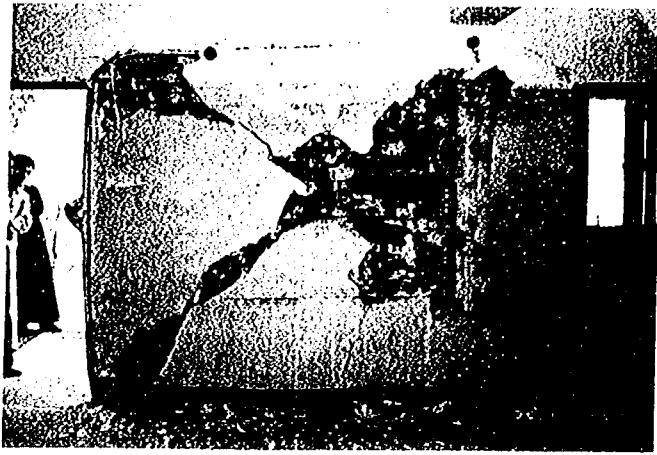
写真-30 れんが壁の被害
