土木研究所資料第3204号

平成5年7月北海道南西沖地震被害調査概報

建設省土木研究所  
地震防災部耐震研究室

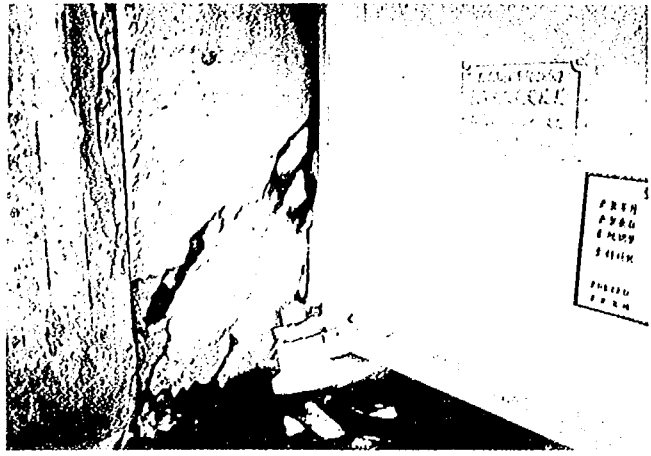
被害は、A2橋台（固定支承）に集中している。桁が水平方向に5cm程度移動し、写真-4.2に示すように、桁がパラペットに食い込み、端部から垂直補剛材の間の腹板が折れるように変形した。また、パラペットにも大きなクラックが入った。この移動によって支承もパラペット側に押し込まれるように約6cm浮き上がっている。支承が大きな損傷を受けたのは、1本アンカー形式であるためである。この形式の支承は地震力を受けると、容易に回転し、その後沓座モルタルの損傷を経てアンカーがずれ、支承が持ち上がりやすい<sup>8)</sup>。復旧では、パラペットを打ち換えるとともに、複板の補修、支承の入れかえが必要である。

写真-4.2 上磯新橋A2橋台支承及びパラペットの損傷

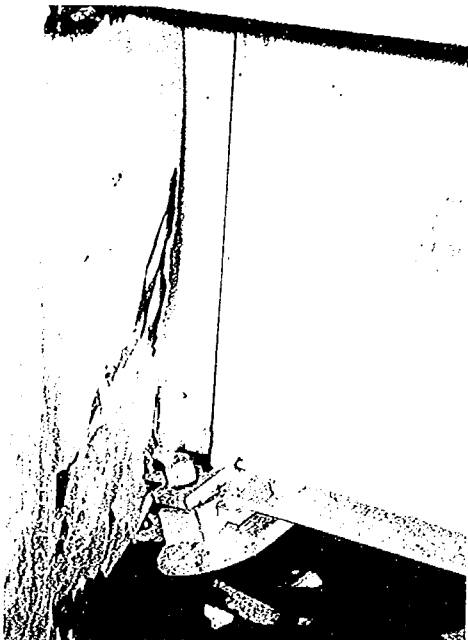
写真-4.3 上磯新橋腹板の損傷(A2橋台)

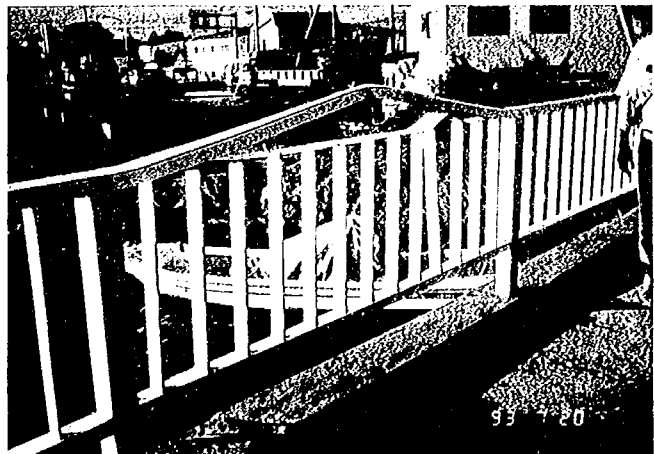
写真-4.6 上磯新橋高欄の座屈(P1橋脚)

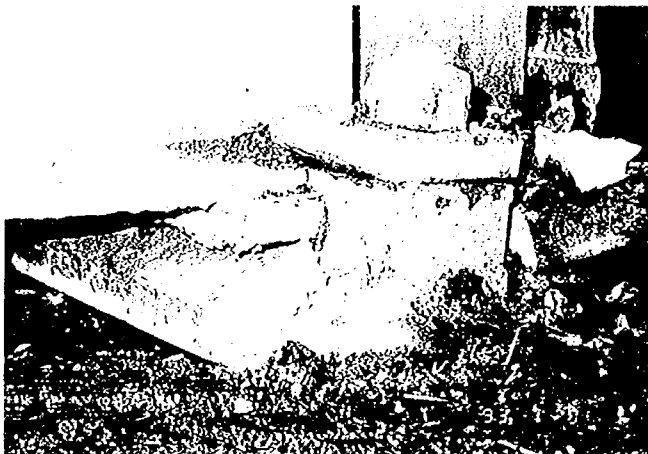
被害は、上磯新橋と同様にA2橋台（固定支承）に集中しており、沓座モルタルの破壊（写真-4.9）、パラペットのクラック（写真-4.10）、伸縮継手の浮き上がりが発生している。

写真-4.9 新有川橋A2橋台沓座モルタルの破壊

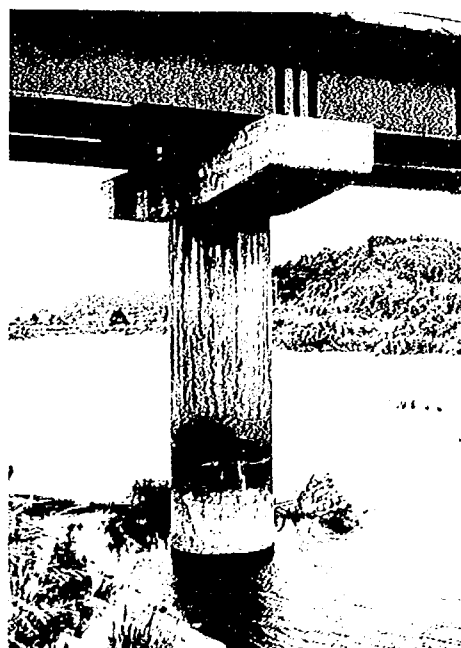
6基の橋脚のうち、P2～P4橋脚に被害が生じた。ただし、時間の関係で調査できなかったが他の橋脚にも損傷が生じている可能性がある。被害が大きかったのは、P4橋脚である。P4橋脚では、水面から約80cmの高さに桁の橋軸直角方向の振動に伴う損傷が上流側と下流側に生じた。損傷は上流側より下流側の方が大きい。下流側では、写真-4.13に示すように基部のコンクリートが剥離し、主鉄筋（D22）及び帯鉄筋（D13）が露出している。主鉄筋は外側へはらみ出し、帯鉄筋は主鉄筋からはずれ延び出している。上流側は、下流側とほぼ同じ位置にコンクリートの剥離と鉄筋の露出が若干ある。また、コンクリート剥落部より少し上の位置に水平方向のクラックと、コンクリート剥落部横に斜めせん断クラックが入っている。

写真-4.12 基栄橋P4橋脚の損傷(下流側から)

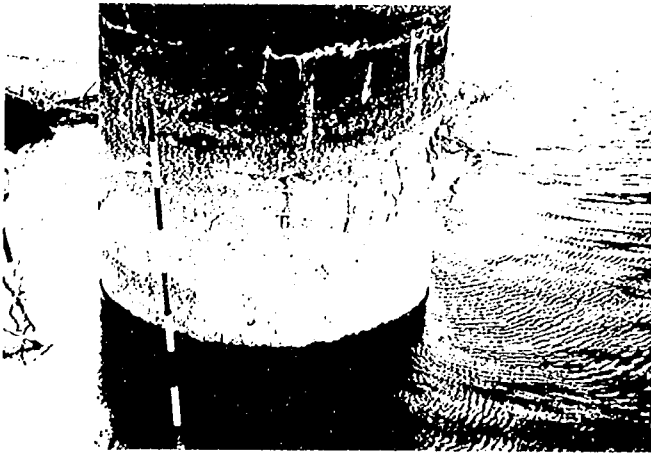
これらの損傷は、主鉄筋段落しの定着長不足によって生じたもので、昭和57年の浦河沖地震の際の静内橋の被害と同じである<sup>9) 10)</sup>。最近では、平成5年1月の釧路沖地震でも多数の橋にこの被害が生じている<sup>11)</sup>。表-4.2は、道路震災対策便覧（震災復旧編）に示される被災度である<sup>12)</sup>。これによれば、主鉄筋がすでに面外方向に座屈してはらみ出していることから「大被害」に相当し、耐荷力に著しい影響のある損傷と判断される。

写真-4.13 基栄橋のコンクリート剥離及び鉄筋の露出  
(P4橋脚・下流側)

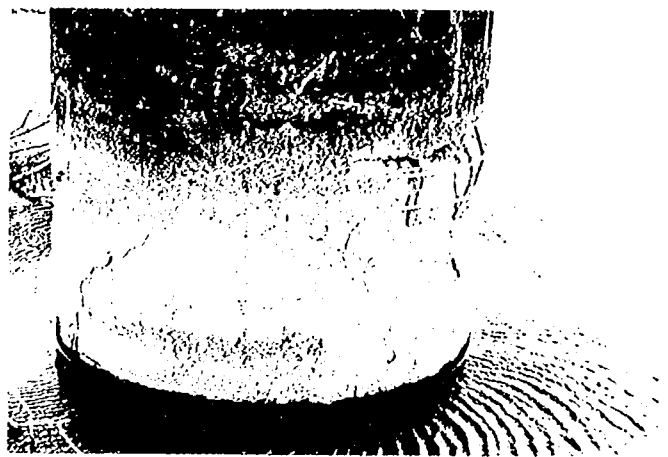
写真-4.14 基栄橋の斜めせん断クラック(P4橋脚)

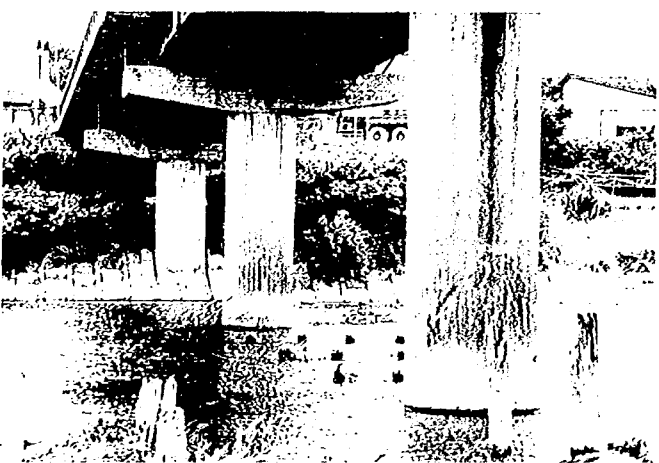
P2及びP3橋脚は、河川の中央にあるため、損傷の詳細は調査できなかったが、P3橋脚にはコンクリートの剥離及び斜めせん断クラックが生じている。また、P2橋脚にはクラックが生じている。

写真-4.17 基栄橋P2、P3橋脚の損傷

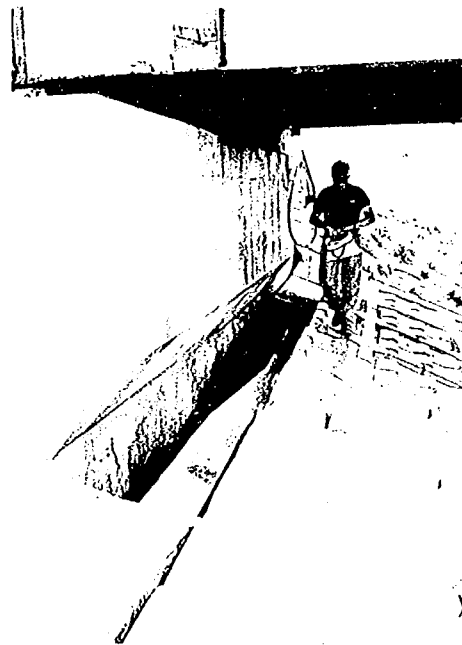
写真-4.22 柳崎橋護岸の移動(橋台前面)

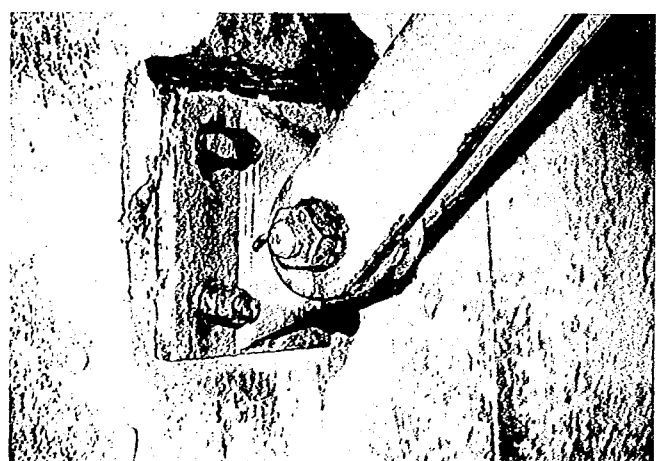
写真-4.24 柳崎橋落橋防止装置と橋台の連結部の損傷  
(コンクリート剥離及びアンカー筋の曲がり)

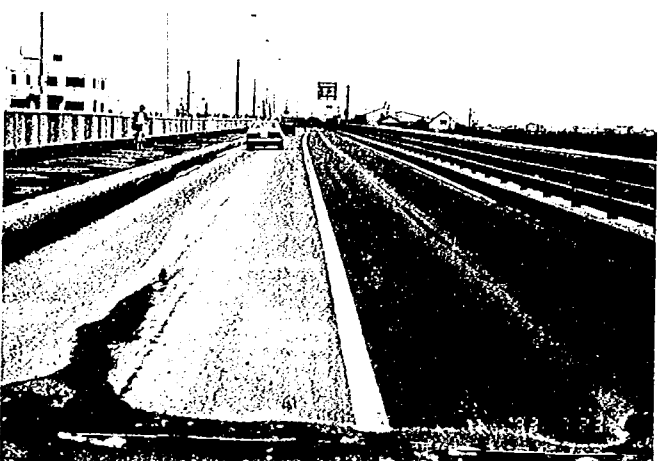
写真－4.29 長万部橋の橋脚傾斜に伴う路面の曲がり  
(A 1 側)

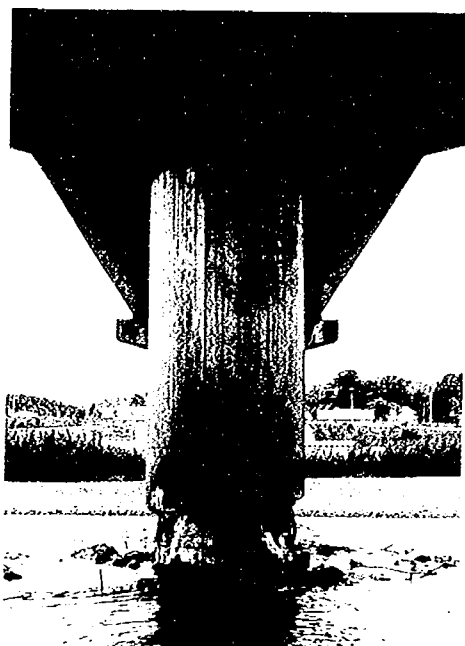
損傷は、旧橋部分のP1～P4橋脚全てに生じており、いずれも橋脚の中間高さにおいて、ひびわれの発生、かぶりコンクリートの剥離、主鉄筋の座屈及び外方向へのはらみ出しが生じた。最も損傷が大きかったのはP3橋脚であり、写真-4.38及び4.39に示すように約1mの高さの範囲でかぶりコンクリートの剥離、主鉄筋の座屈及びはらみ出しが生じた。損傷は、橋脚の上下流側に生じており、橋軸直角方向の地震力によるものである。表-4.2に示した道路震災対策便覧（震災復旧編）によれば、主鉄筋が座屈して面外方向にはらみ出していることから、「大被害」に相当し、耐荷力に著しい影響のある損傷と判断される。

P3橋脚では、主鉄筋としてD22が2段に配筋（合計64本）されており、高さ3.8mにおいて基部の1/2に、高さ5mで1/4に段落しされている。損傷が生じたのは1段目の段落し位置であり、これは、前述の基栄橋と同様に段落しされている主鉄筋の定着長が不足したために生じた損傷である。

写真－４．３８ 新知内橋のP 3 橋脚の損傷  
(北海道道路課市町村道室提供)

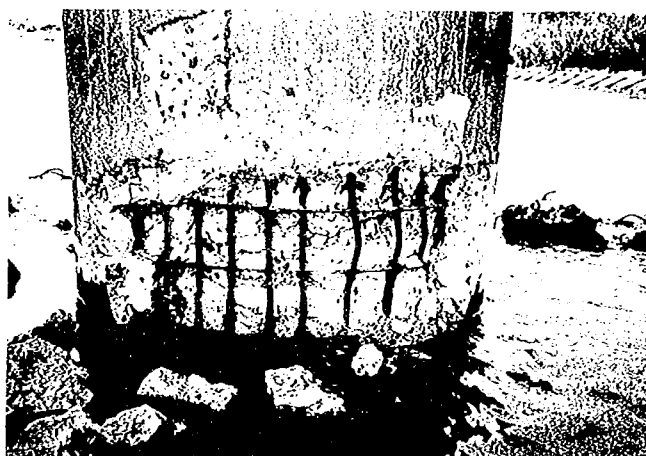
写真－４．３９ 新知内橋のP 3 橋脚の主鉄筋の座屈及びはら  
み出し(北海道道路課市町村道室提供)

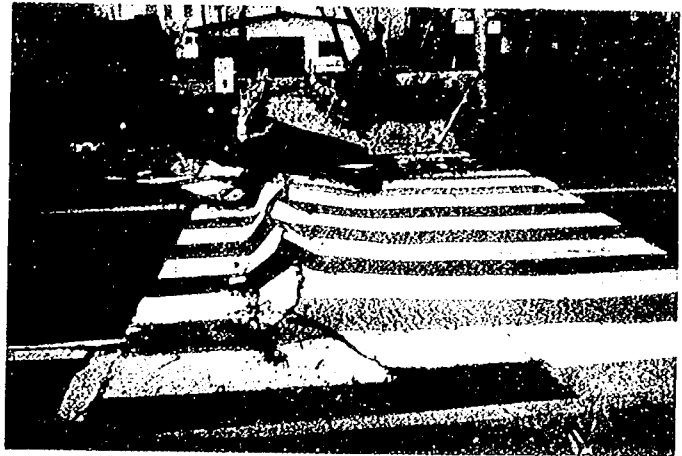
写真－4.47 東浜町地区のアスファルト舗装の盛り上がり  
(路盤の移動により衝突部で盛り上がりが生じた、北海道開発局函館開発建設部による)

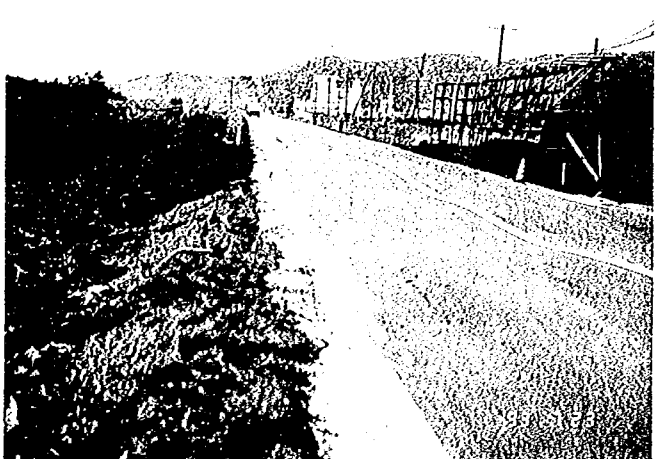
写真－4.51 長万部町地区の舗装面の波打ち  
(舗装面の不等沈下による上下方向の波打ち状況)

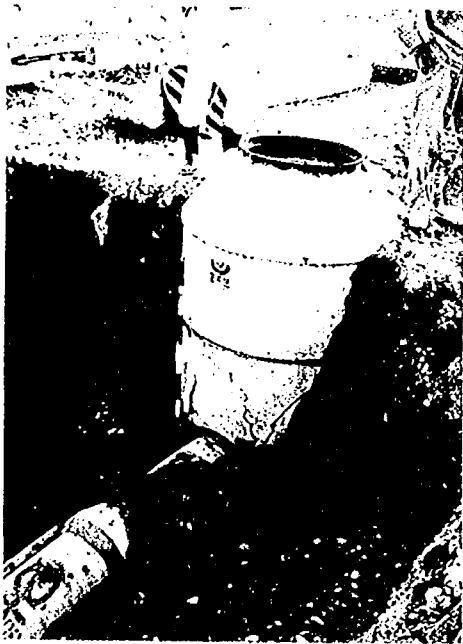
国道228号上磯町改良工事区間に埋設されたR C構造のマンホール及び下水道函渠の結合部には、写真－4.80～4.82に示すように地盤の液状化による不等沈下等の影響により、ひびわれ、かぶりコンクリートの剥離等の損傷が生じた。

写真－４．８０ 国道228号上磯町改良工事区間のマンホールの被害(マンホールと函渠の連結部分のコンクリートのひびわれ)

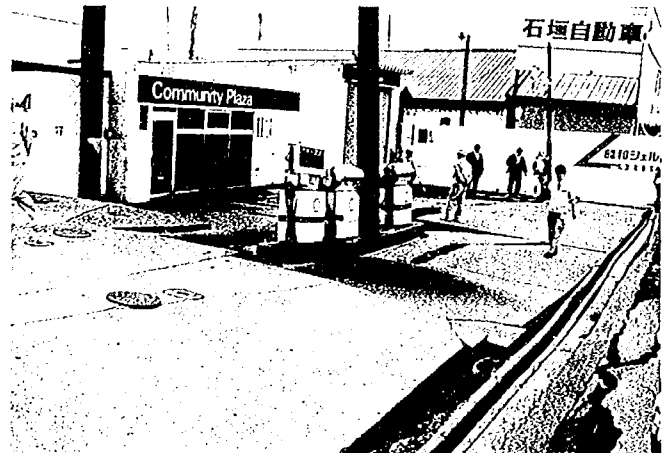
写真－４．８３ 国道５号沿いガソリンスタンドの舗装の沈下

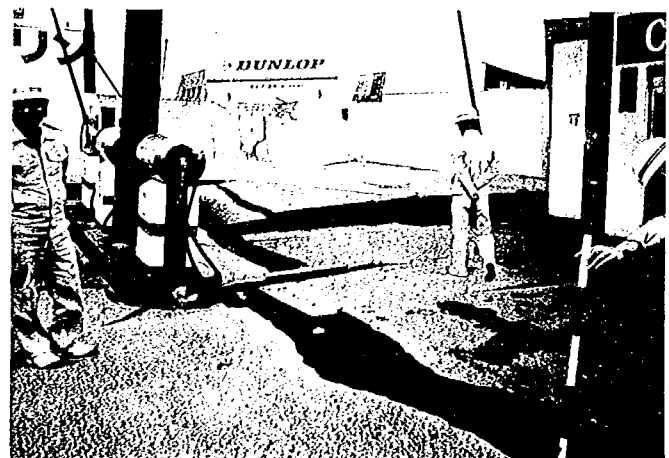
写真－４．８５ ガソリントankの浮き上がり

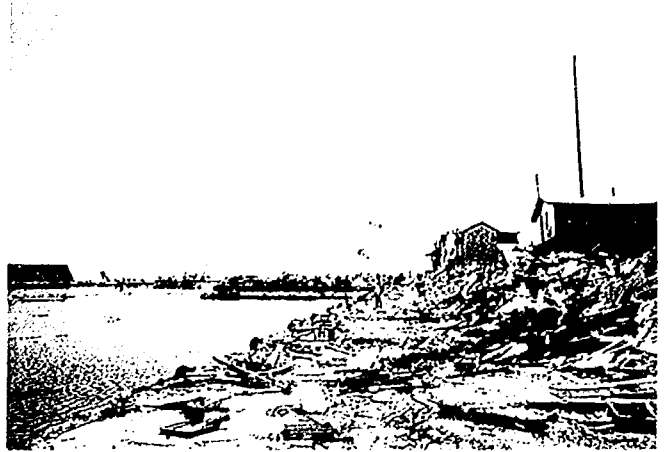
写真－6.3 青苗港岸壁付近の家屋の被害  
(津波により破壊された家屋の残骸)

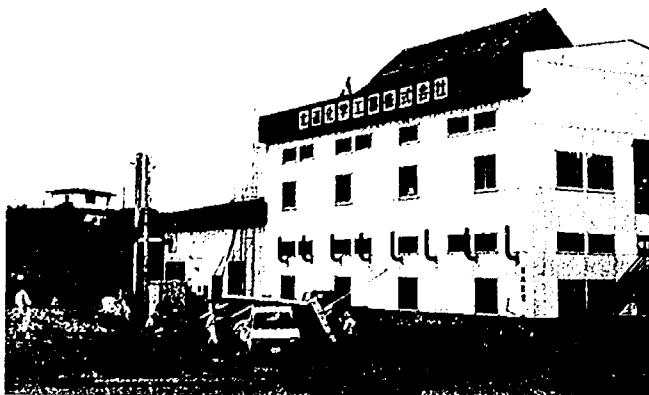
写真-8.7 北海道化学工業  
(手前のタンクが浮き上がった、地震により  
写真正面のガラスが全て損壊した)
