# 土木研究所資料

## 道路トンネル安全施工に関する調査報告書 ——工事中の災実事例等に関する実験アンケート結果——

平成6年1月

建設省土木研究所

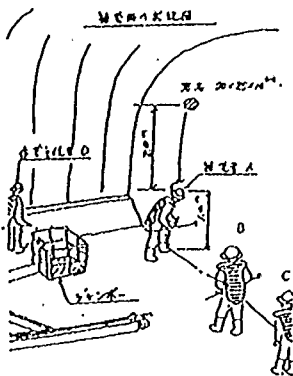
・被災者は同僚3人とともに装薬作業を行っていた。装薬作業の終わりに、25cm厚の岩片が頭上約1m位置の切羽から落下し、初被災者のヘルメットに当たった。被災者は頭部を受傷した。

- 1) 災害発生までの作業標準では切羽の地質が悪く、切羽面の吹付は作業主任者の判断で実施していた。切羽はC2パターン (D11) を実施した。2) 切羽の吹付は着用させた。

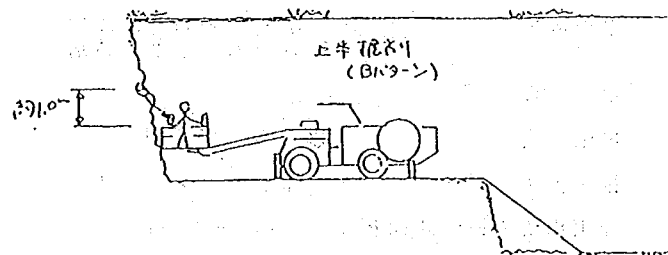
Bバターンにおいて、吹付コンクリート完了後、ジャンボのケージに乗って装薬中、上半の肩の付近約1mの高さから直径15cmの板状の石が作業員の上に落ちてきて負傷した。この部分は他の部分に比べて余堀が大きくなっている。

- 1) 切羽照明の増設
- 2) 鏡面に対する吹付コンクリートの施工
- 3) 装薬量の減
- 4) 安全対策の確認

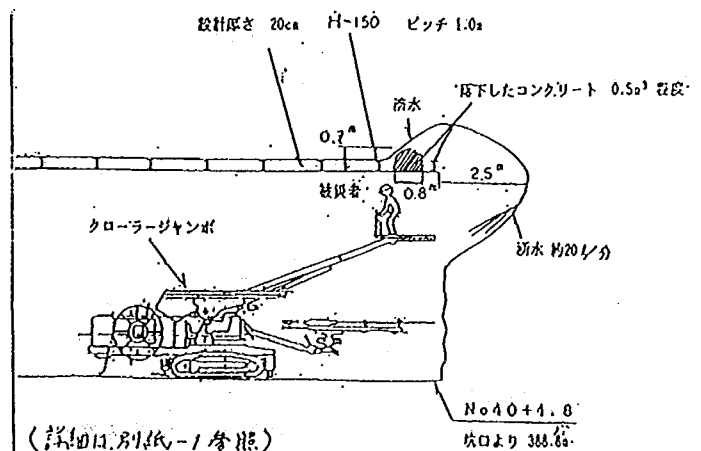
吹付コンクリート（70cm）の施工終了後ドリルジョイントの作業台に支保工に付着した吹付コンクリートの除去作業をおこなったところ、天端付近の吹付コンクリート（約0.5m<sup>3</sup>）が剥落し被災者の背中あたりに当たった。湧水のため吹付コンクリートの強度発現が通常より遅れた。吹付コンクリートの背面に湧水が浸透し外圧が増加した。

次の作業手順にて対策を講じた。1) 崩落部を中心に一次吹付コンクリート吹付 2) 崩落部に金網を設置。3) 二次コンクリート吹付（セメント量を増量）4) フォアバイリング（L=4.0M）を実施

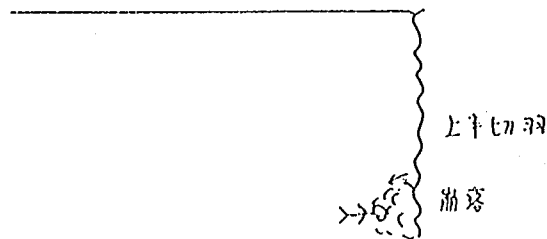
坑口から39mの地点でD3タイプの2次吹付フォアパイリング完了後、装薬のための削孔作業を行っていたが、高さ1.7m、右より3.8mの位置から約1.0m3程度の礫が崩落し隣にいた作業員が声をかけすぐに逃げたが間に合わず胸から下を挟まれた。

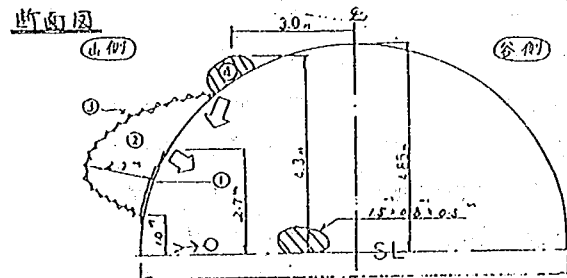
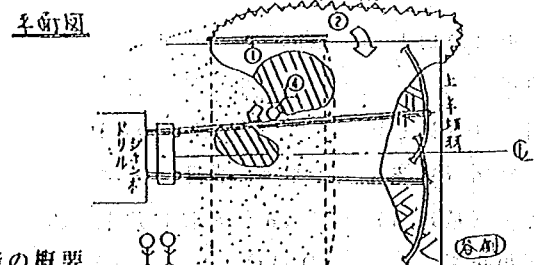
上半の山側壁部分に抜け落ちの恐れがあり、矢板にコークリが先落しに補強された。作業中に、矢板の上部に土砂が崩れ落ち、作業員が死亡した。

施工実施方法 1.) 災害箇所付近の地山安定、災害発生箇所の3M手前から増しボルト（システムボルトの中間に打設）を施工。2.) 災害箇所の修復、土砂崩落箇所にT=20cmの吹付コンクリートを施工。自穿孔ロックボルト（L=4.0m）を打設。吹付コンクリートを段階的（T=5cm毎）に支保工背面の金網設置位置まで施工。支保工および金網設置、二次吹付コンクリート施工、システムボルトを施工。

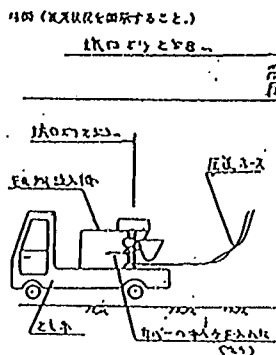
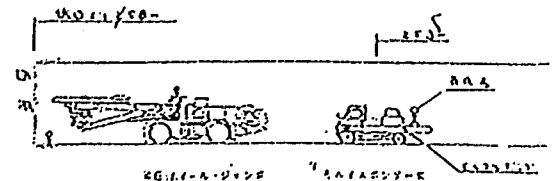
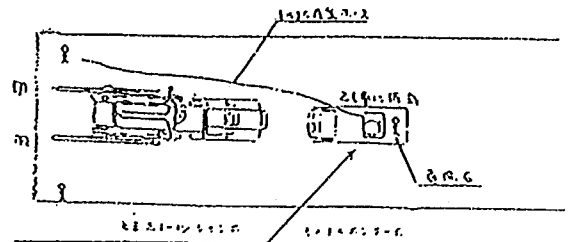
切羽付近に於いてロックボルトの打設作業中、モルタルポンプ台車の上にいた作業員がモルタル注入機のカバーの中に手をいれて手を機械に巻き込まれた。

対策について (実施) 1) モルタルポンプ台車上に運転・点検上の注意書きを掲示する。2) 照明器具を増設する。3) 緊急安全大会を開催し全員に事故原因の説明と今後の対策に付いて、周知徹底する。今後の安全管理に付いて 1) 作業員全員に安全に付いての意識高揚を促す。2) 機械類の総点検を行う。

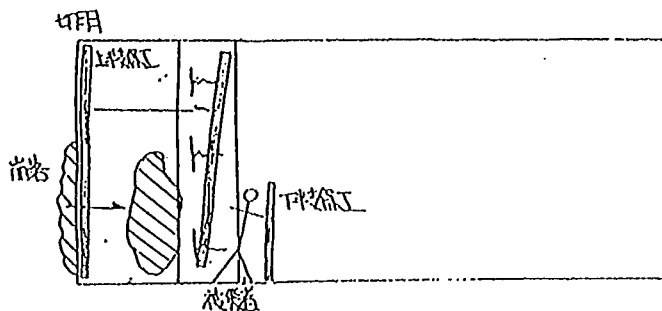
下半支保工(H-125・125)を運搬し建て込み中に上半切羽より肌落ちがあり肌落ちした岩が上半切羽に置いてあった支保工にあたり支保工が下半に倒れ肌落ちした岩とともに下半にいた被災者にあたった。（ミニベンチ工法）

1) 切羽観察、コソク点検等は掘削責任者及び企業体工事係が実施記録するとともに上位職者による確認を実施した。2) 切羽不良時は状況に応じて切羽安定対策を速やかに実施した。（地質に応じた安定対策工の決定）3) 軟岩（Dクラス）掘削時は上半下半を同時掘削しない方法を採用し作業手順を変更した。

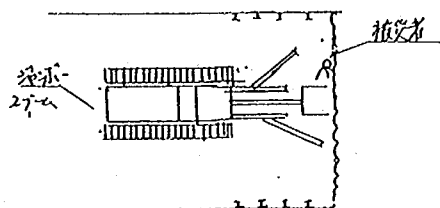
上半の踏まえ部分装薬作業中高さ3mのところから肌落ちによる直径10cm程の落石があり被災者の左肩にあたった。バックプロテクターを着用していたが受傷した。（左肩部打撲）

切羽の地質は硬質泥岩でせん断破壊を受け節理が多く（縦目流れ目）節理面は開口しているため落石を生じやすい。対策として切羽上部半分の吹付を行い落石の防止を図った。さらに切羽地山点検を綿密に行いコソクの徹底を図る事とした。

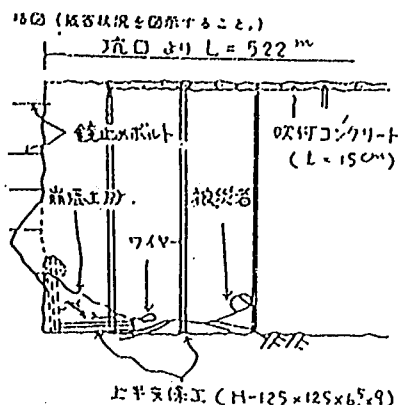
坑口よりL=522m付近の坑内に於いて上半支保工 (H=125×125 7.866m) 建て込みのため車両積載型トラッククレーン (4T) にて切羽まで支保工の運搬を行った後玉掛けワイヤーを取り外し作業中、鏡の崩落 (約0.5m3) が発生、崩落土砂により支保工が転倒しその下敷きになり左足に受傷したもの。

本件は切羽掘削中の災害ではなく掘削及びコソクも完了した中で起こった。また、湧水、肌落ちもほとんど無い状態の中で突然大きな断面で崩れるといったやっかいなものであった。掘削を進める中で切羽開放時間の短縮という事で鏡吹付が必要と思われる。しかし、吹付を行うと安全な状態で鏡変化が見えにくくなるため吹付完了後崩壊も考慮しルーフトポルト・鏡ポルト・鏡吹きをした。

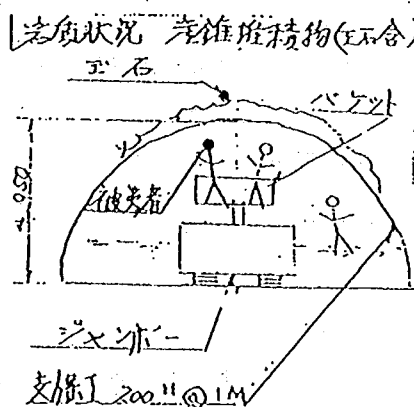
坑口から1370m付近に於いて同僚2人と山留め補強作業中切羽上部より肌落ち (径10cm位と思われる) があり左側頭部にあたり受傷した。

1) 作業手順書による作業 2) 切羽点検の励行 3) コソクの徹底
