## 土木研究所資料

釧路沖地震及び北海道南西沖地震による  
RC橋脚主鉄筋段落し部の被害とその解析

平成6年6月

建設省土木研究所  
地震防災部耐震研究室

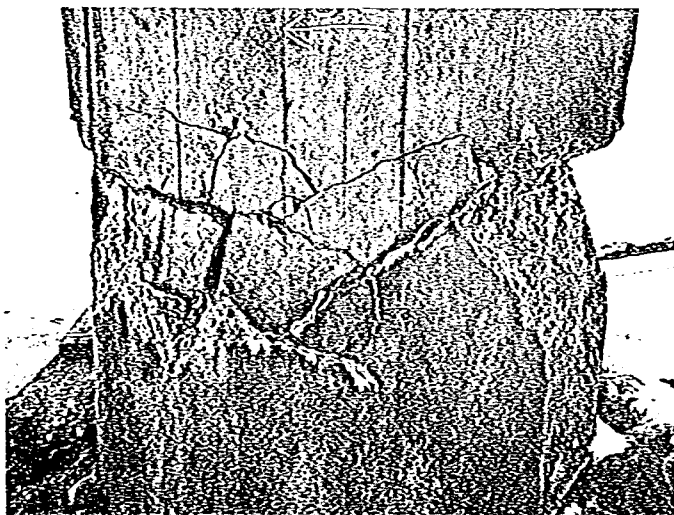
釧路沖地震により、P2橋脚では2段目の段落し位置において、写真－2.2, 2.3に示すようにコンクリートが大きく剥離し、主鉄筋が露出するとともに、面外方向に座屈してはらみだした。さらに、段落しされた後の12本の主鉄筋のうち、6本が破断していた。こうした損傷状況から判断して、橋脚の残存耐力は、降伏耐力を大きく下回っているものと考えられる。

写真－2.3 段落し部での斜めひびわれ

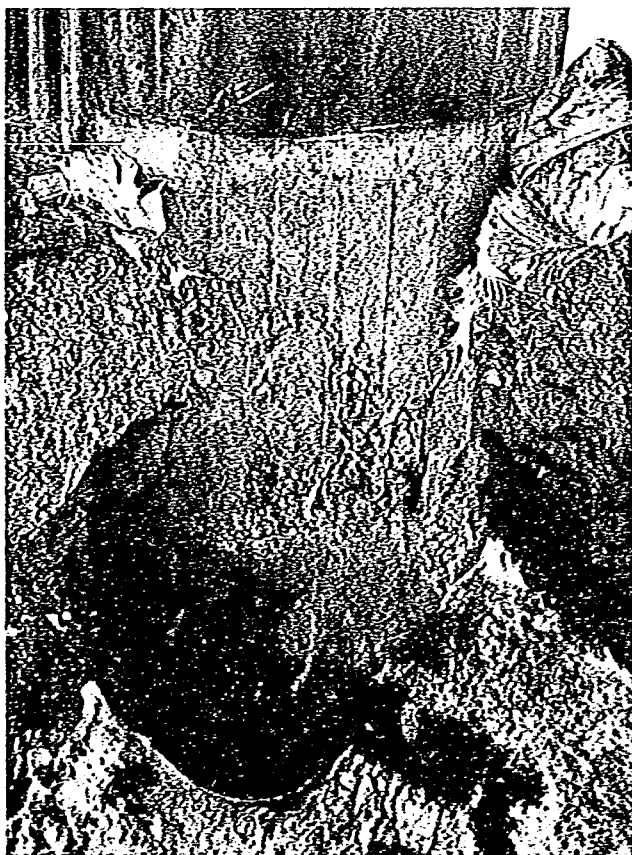
一方、P1橋脚では、段落し部が土中に埋まっていたため地盤を掘り返したところ、写真－2.4に示すように、2段目の段落し位置で水平及び斜め方向のひびわれとともに、被りコンクリートの剥離が発見された。

写真－2.4 P1橋脚の損傷状況

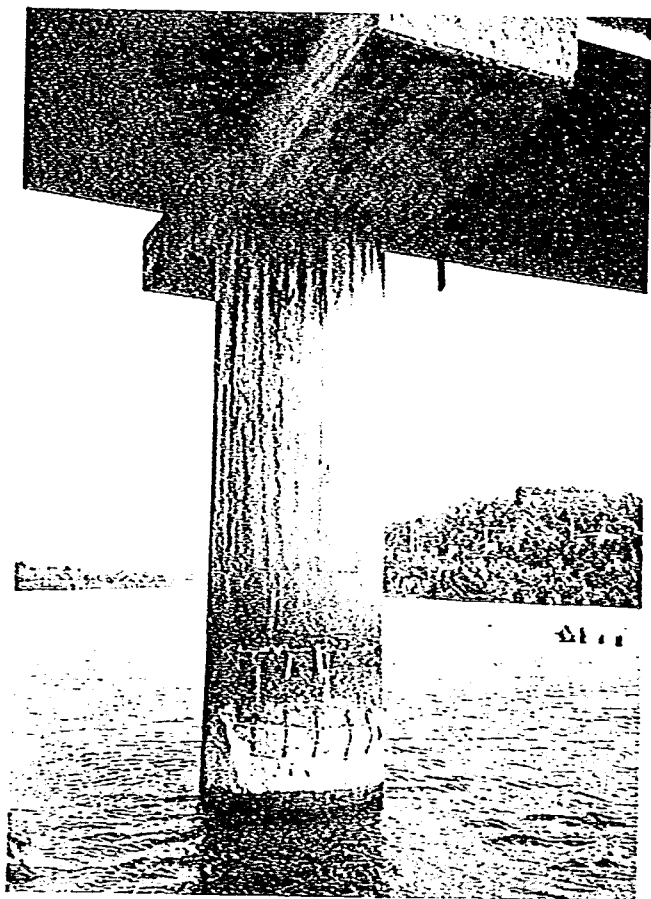
6基ある鉄筋コンクリート橋脚のうち、P3～P5橋脚の段落し部で損傷が生じた。最も被害が大きかったP3橋脚では、写真-2.6, 2.7に示すように、段落し位置でコンクリートが剥離して主鉄筋が座屈するとともに、帯鉄筋が抜け出していた。損傷は、河川の上流側と下流側で著しく、橋軸直角方向の桁の振動によって生じたものと考えられる。

写真－2.6 基栄橋P3橋脚の損傷

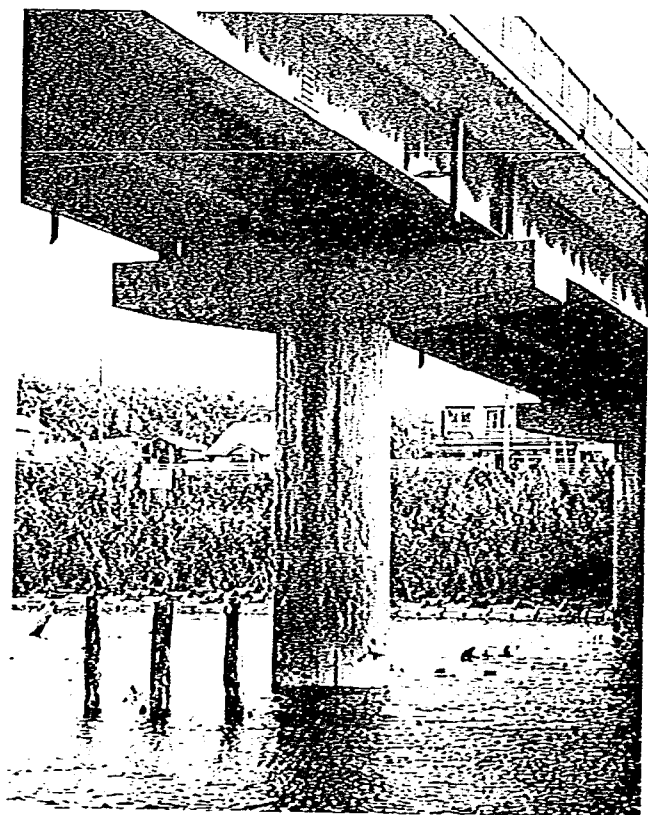
P4橋脚では、写真-2.8に示すように、段落し部で水平クラック及び斜めクラックが生じており、さらに軽微ではあるが被りコンクリートの剥離も生じていた。したがって、この損傷は、曲げ破壊からせん断破壊に移行した段階と考えられ、表-2.2による「中被害」に相当する。また、P5橋脚では、写真-2.9に示すような円周方向に一周する水平クラックが生じていた。

写真－2.8 基栄橋P4橋脚の損傷  
(段落し部での斜めひびわれ)

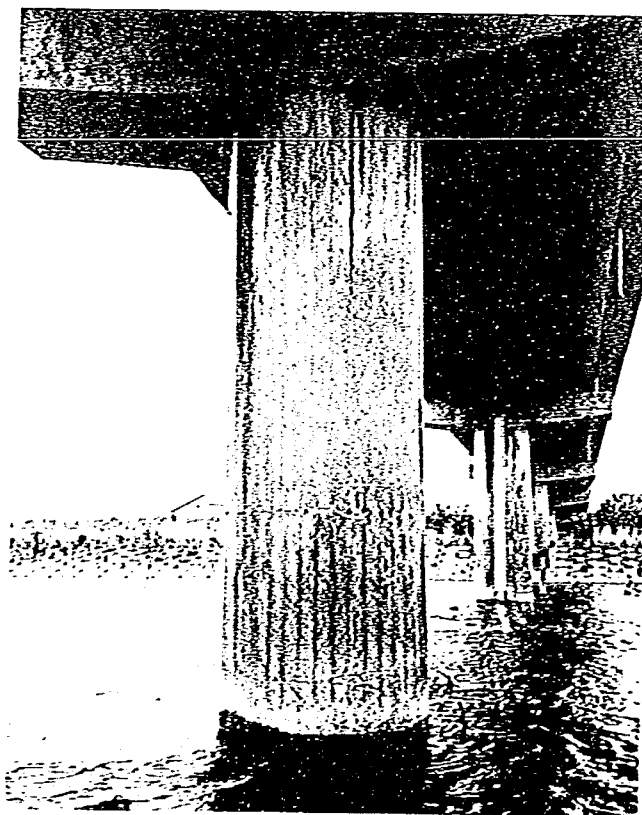
写真－2.9 基栄橋P5橋脚の損傷  
(段落し部での水平ひびわれ)

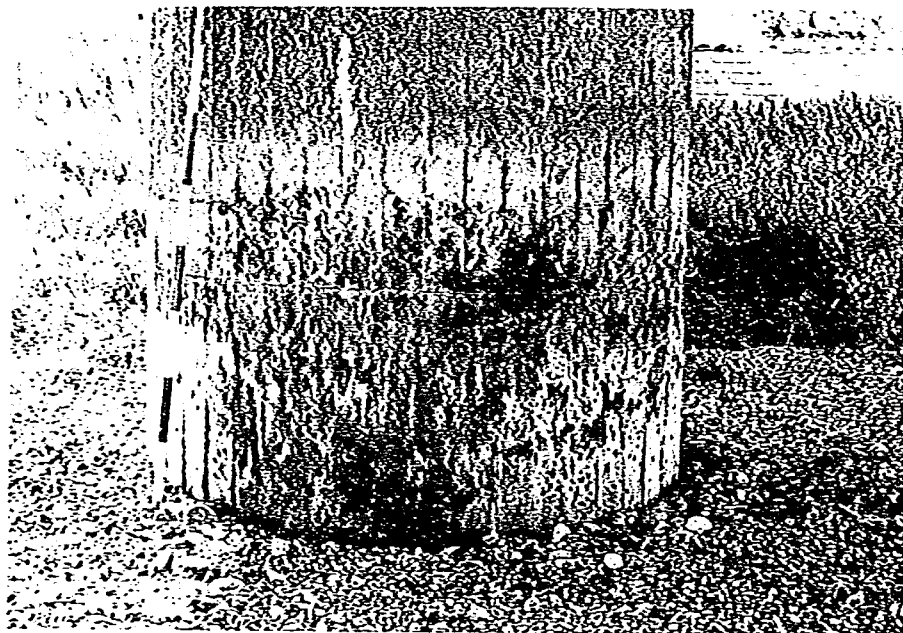
地震による損傷は、旧橋部分の全ての橋脚に生じた。写真－2.11～2.14は、それぞれP 1～P 4 橋脚の損傷状況を示したものである。P 1 橋脚及びP 4 橋脚では、橋脚円周方向に一周する水平クラックが、またP 2 橋脚では、水平クラックと斜めクラックが、いずれも2段面の段落し部で発生している。最も被害の大きかったP 3 橋脚では、1段目の段落し位置で約高さ1mにわたって被りコンクリートが剥落するとともに、主鉄筋が座屈し面外方向にはらみ出した。

写真－2.11 P1橋脚の損傷（水平ひびわれ）

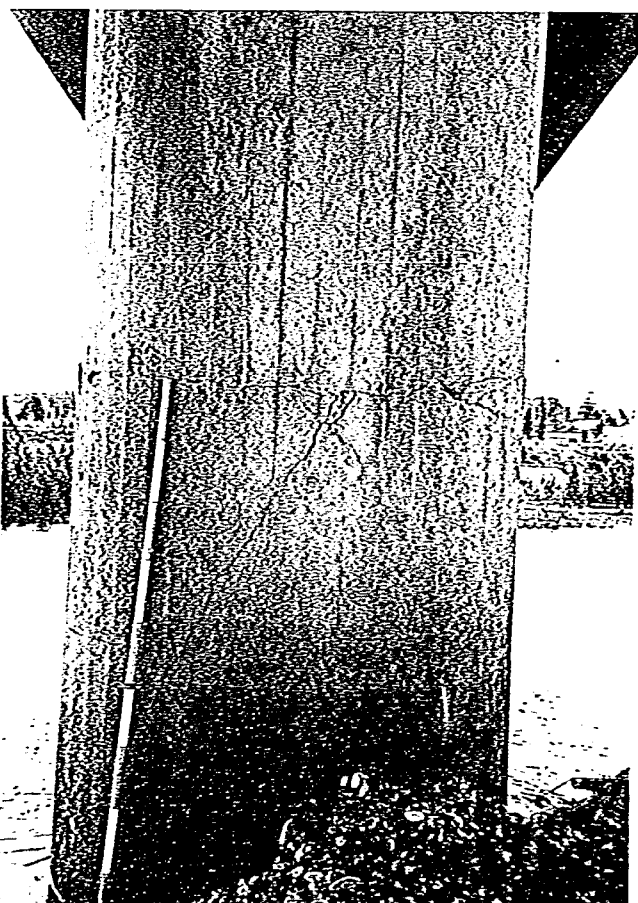
写真－2.12 P2橋脚の損傷  
（斜めひびわれが進展している）

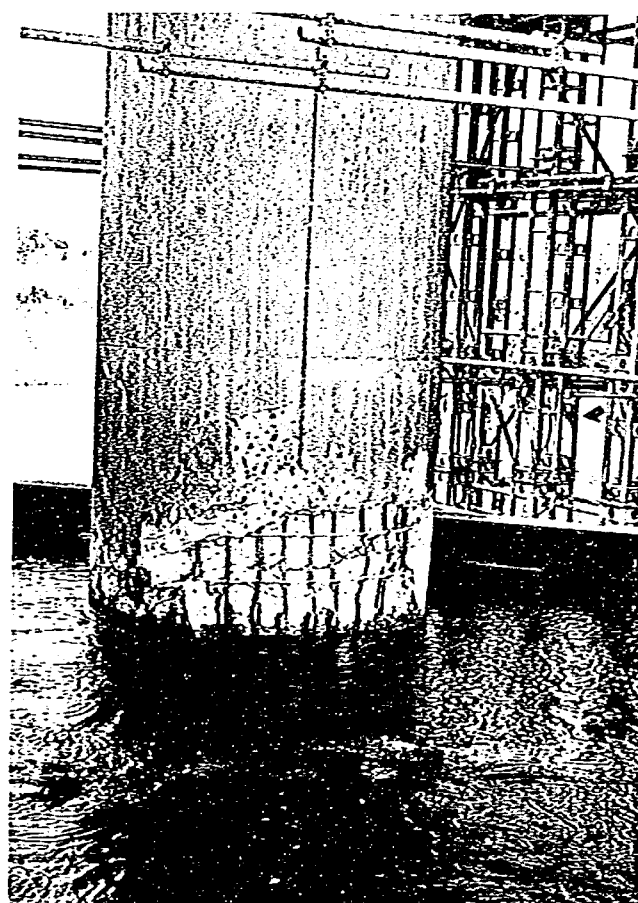
写真－2.13 P3橋脚の損傷  
（主鉄筋が面外方向に座屈している）

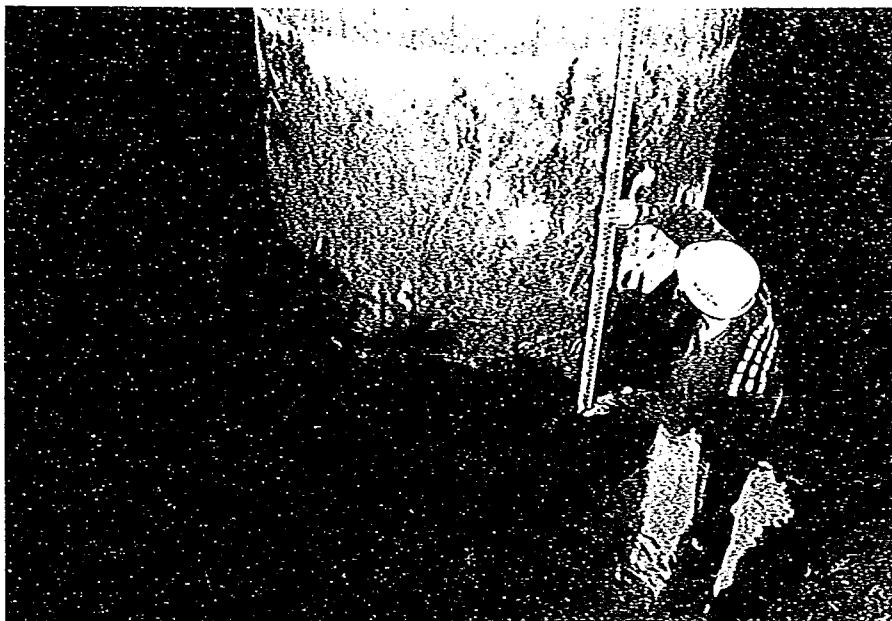
写真－2.14 P4橋脚の損傷（水平ひびわれ）

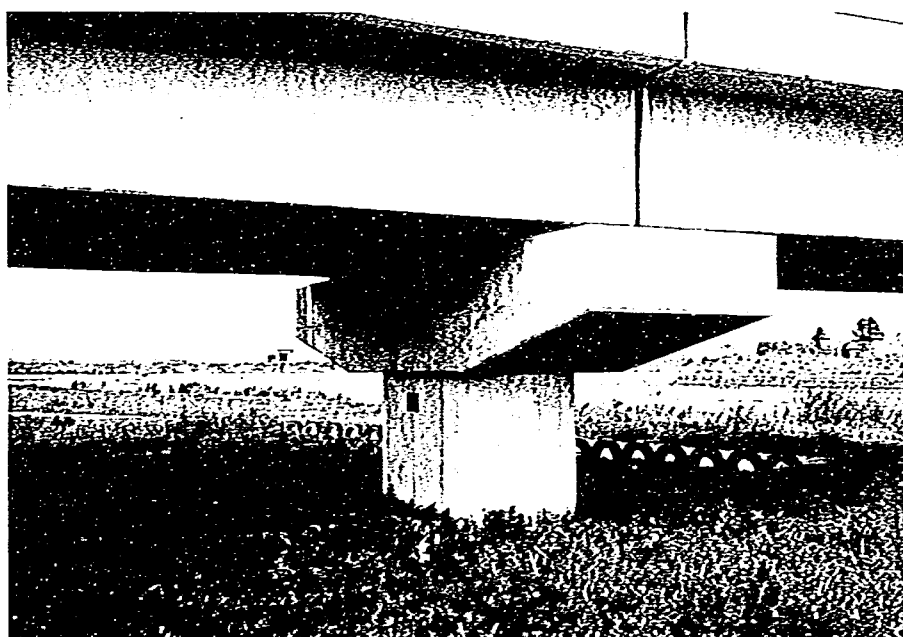
興味深いのは、新P2橋脚には段落しがあるにもかかわらず、写真－2.15に示すように、損傷が生じていない点である。これは、昭和55年以降の道路橋示方書に準拠して定着長を確保すれば、段落し部での損傷を防止することができることを裏付ける事実と言えよう。

写真－2.15 新P2橋脚（損傷は生じていない）

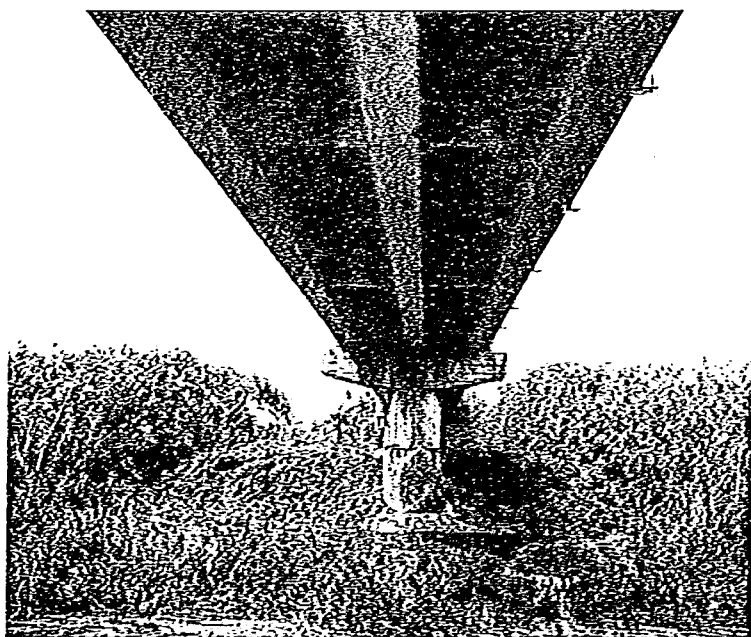
本橋脚では、写真-2.17, 2.18に示すように、重ね継手位置において被りコンクリートが剥離し、主鉄筋が座屈するとともに、面外方向にはらみ出している。重ね継手が被害の原因と考えられるが、現地で重ね継手長を計測すると約50cmであった。これは、当時の設計で適用されていた式(1)により求められてものと考えられる。本橋脚では、 $\sigma_{s,s}=1400\text{kgf/cm}^2$  (SR24)、 $\tau_{o,s}=7\text{kgf/cm}^2$  (コンクリートの設計基準強度 $\sigma_{c,s}=210\text{kgf/cm}^2$ ) 程度と推定され、これらを式(1)に代入して重ね継手長を求めると53cmとなる。一方、現行の道路橋示方書に示される式(2)を適用すると、重ね継手長は80cmとなる。したがって、現在の設計レベルから見ると、50cm程度の重ね継手長は十分とは言えず、これが被害の原因と考えられる。

写真－2.17 元瓜谷橋の損傷

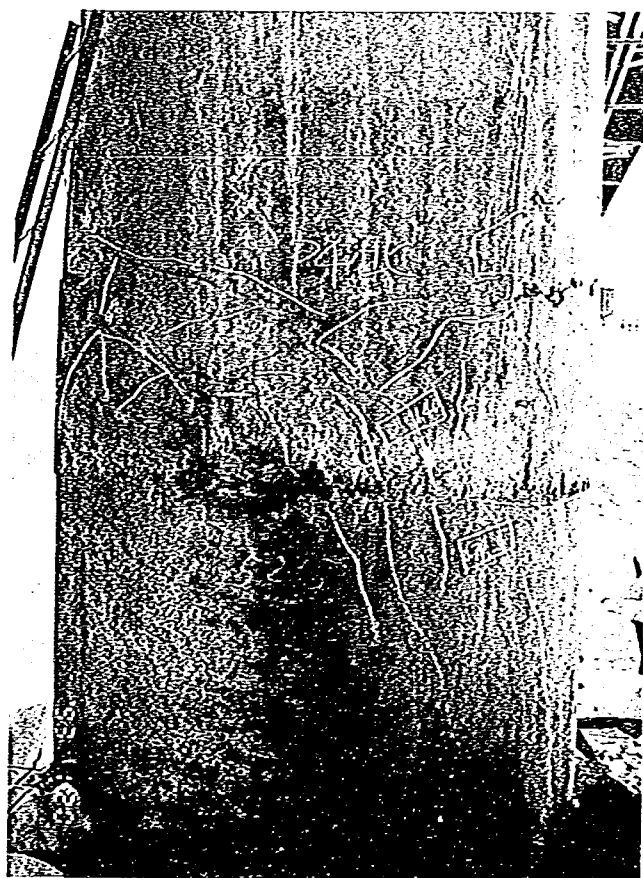
地震により5基の橋脚全てにおいて、段落し位置で躯体を一周する水平クラックが生じた。最も損傷が大きかったのはP4橋脚であり、写真－2.23に示すような斜めクラックが生じていた。

写真－2.23 P4橋脚の斜めひびわれ

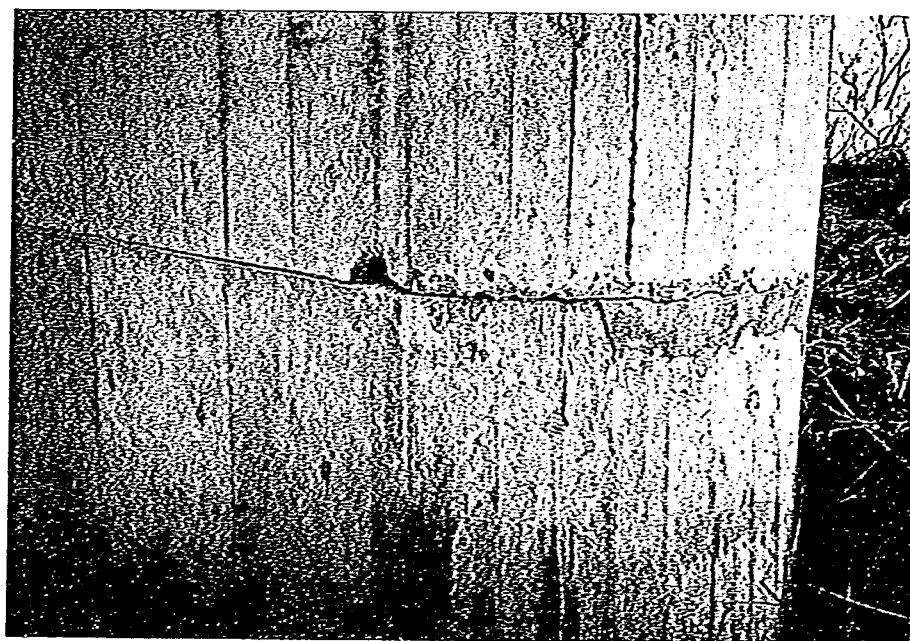
新多和橋では、写真－2.25に示すように、段落し位置において最大7mm程度のクラックが生じた。

写真－2.25 打継ぎ目での水平ひびわれ
