# 土 木 研 究 所 資 料

## ボルトの破断特性に関する実験的研究

# ボルトの破断特性に関する実験的研究

## Experimental Study on Failure Characteristics of Steel Bolts

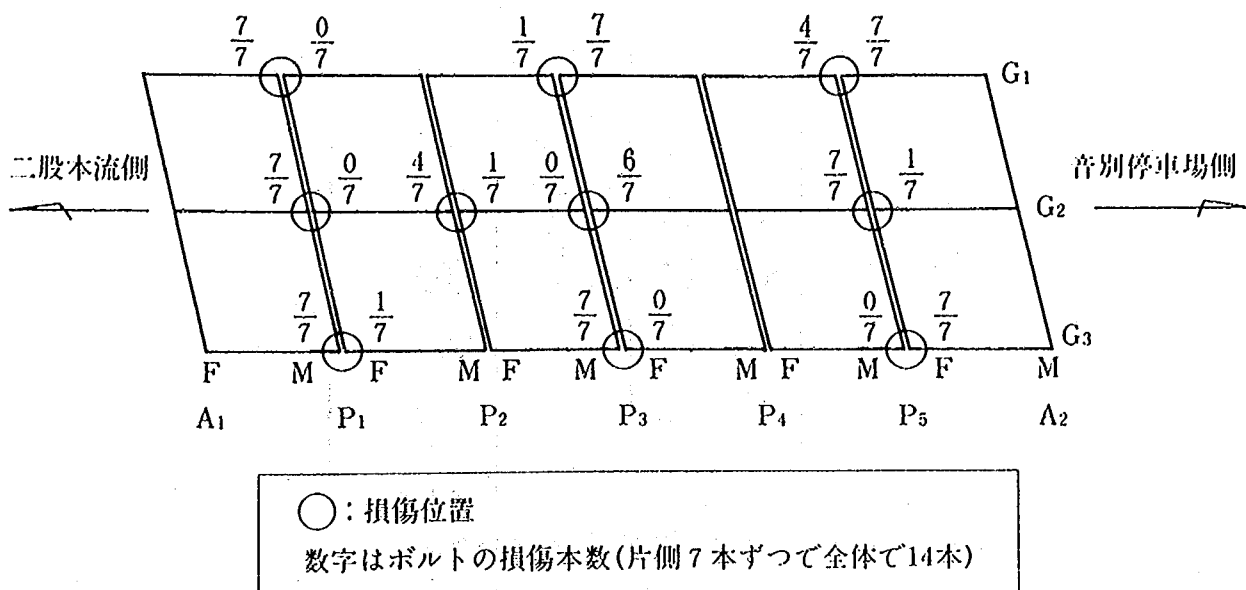
図-1.6 初音橋の桁間連結装置の損傷が生じた位置

地震により、図－１．６に示すように合計15枚の連結板のうち10枚で5本から最大11本のボルトがせん断で破断した。損傷が生じた10枚のうち8枚で、片側のボルト7本が全て破断して連結機能が完全に失われている。写真－１．６は、14本のうち11本のボルトが破断した状況

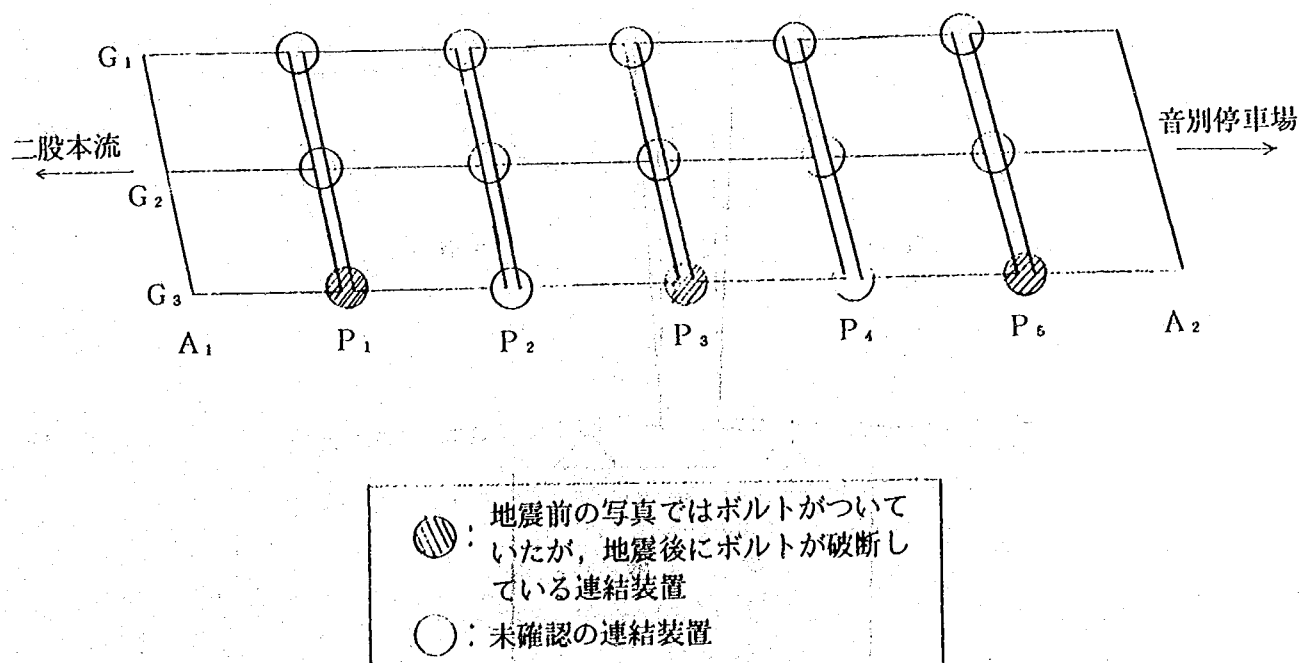
図-1.7 地震前にはついていたが地震後にボルトの脱落が確認された連結装置

なお、前述の平成３年度～平成４年度に行われた床版打ち換え工事の工事写真の中に桁間連結装置が写っていたものがあった。これに基づき地震前にボルトの破断状況がどうであったかを示したのが図－１．７である。図中の斜線部の３箇所については、地震前（床版打ち換え工事時）にはボルトがついていたが、地震後にはボルトが破断していたことが明らかなものである。なお、P３橋脚上のG３桁の最上部のボルト１本は地震前の写真でもついておらず、もともと設置されていなかったものと考えられる。その他のボルトの地震前の状況は確認できなかった。したがって、床版打ち換え工事は、平成３年度～４年度に実施されてものであり、平成４年度の終わりの１月に地震が起こったことを考慮すると、地震が直接の原因でボルトが破断したと考えられる。

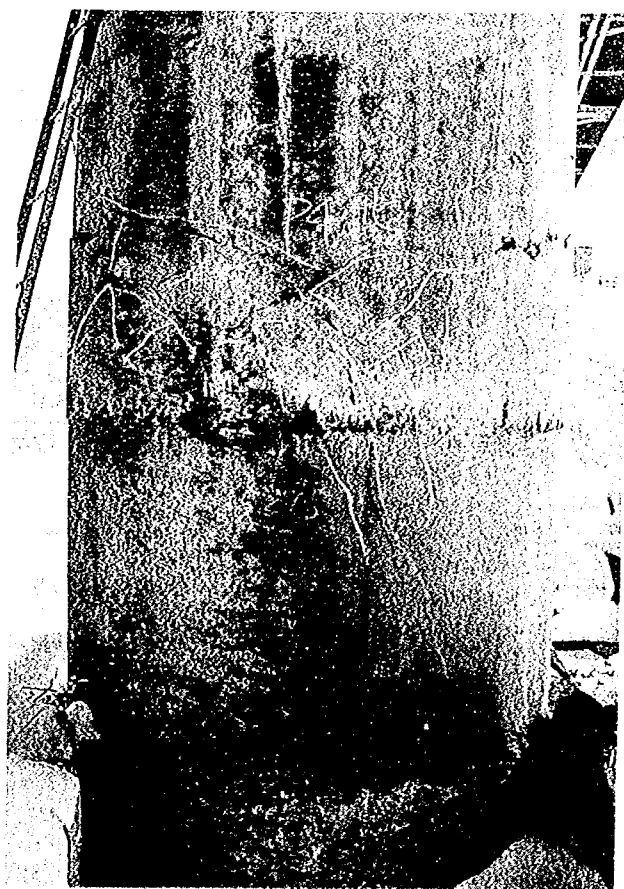
5基の橋脚には、いずれも主鉄筋の段落し位置で躯体を1周する水平クラックが生じた。最も損傷の大きかったP4橋脚では、写真-1.4及び写真-1.5に示すように斜めクラックも生じており、曲げ破壊からせん断破壊に移行している。

道路震災対策便覧によれば耐荷力の低下が生じる「中被害」と判定される。なお、P4橋脚のひびわれ状況によれば、橋軸方向に沿って橋脚を見た場合には正面に斜めのひびわれが確認されるため、橋軸直角方向の振動が卓越したために生じた損傷と見ることができる。

このような損傷は、軸方向鉄筋を橋脚の中間高さで途中定着(段落し)する際の鉄筋の定着長が不足したために生じたものである。この被害が最も顕著に明らかになったのは、昭和57年の浦河沖地震により静内橋の橋脚で落橋寸前の損傷が生じた時である。釧路沖地震では、初音橋以外の5橋にも同種の被害が生じている。過去の被害経験に基づき、昭和55年の道路橋示方書IV下部構造編では、途中定着する主鉄筋の定着長が延長されるとともに、定着部の許容せん断応力度を低減するように改訂されており、この基準に従って設計されていれば主鉄筋の途中

写真-1. 4 P 4 橋脚の斜めひびわれ

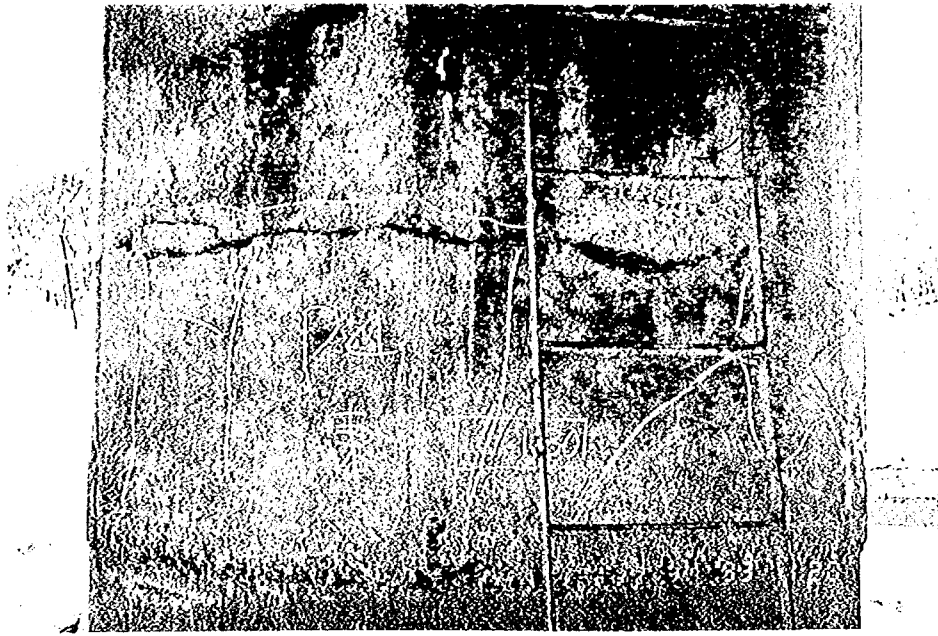
写真－1．5 P 4 橋脚の斜めひびわれ

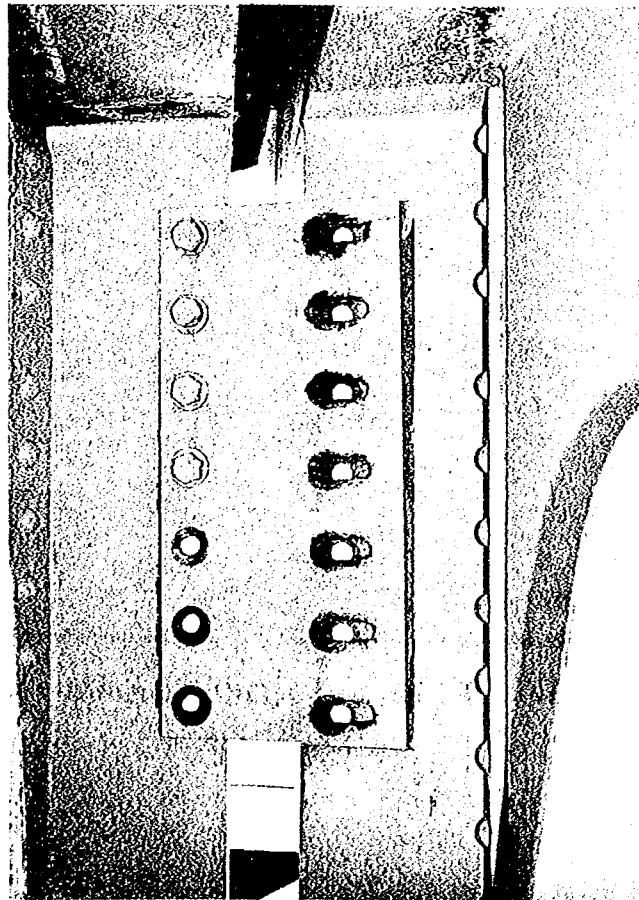
（写真では10本であるが、このうち1本は破断したボルトの頭部がついているだけのもの）を示したものであり、片側の固定ボルト7本は全て破断している。なお、詳細な損傷状況の調査結果については次節に示す。

写真－1．6 14本のうち11本のボルトが破断した桁間連結装置

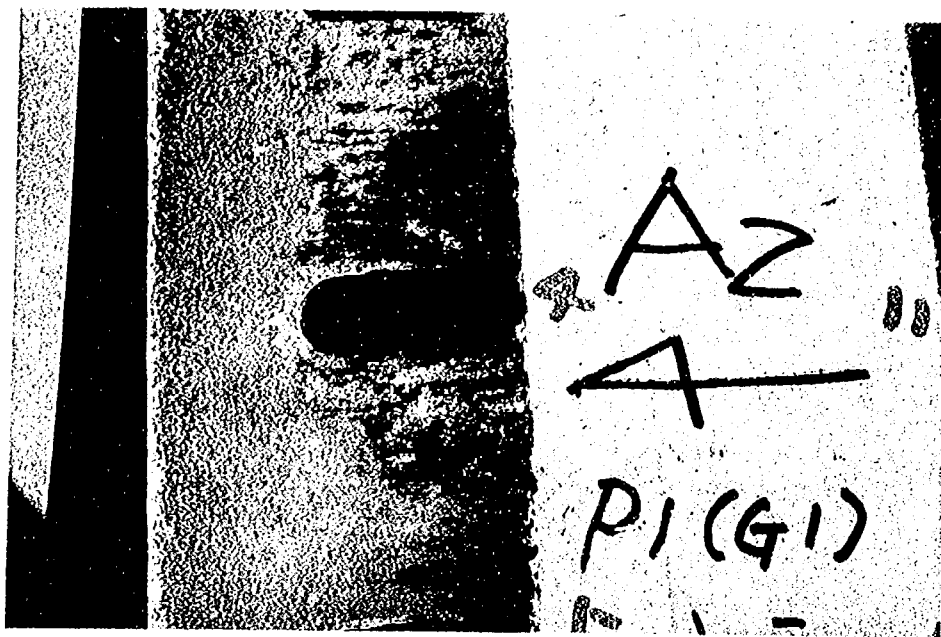
写真－2. 2は、連結板とウェブが接していた部分を示したものである。長孔付近で、水平方向に擦れた痕が明確に見られる。写真－2. 3に示すように、左側は円形になっているが、右側は上塗りが剥離したようにギザギザで新鮮な下塗りが見える。また、写真－2. 1に示したように地震直後はボルトは右側に位置していたことから、地震により連結板が振動し、ボル

写真-2. 2 連結板とウェブの接触面 (P1G1)

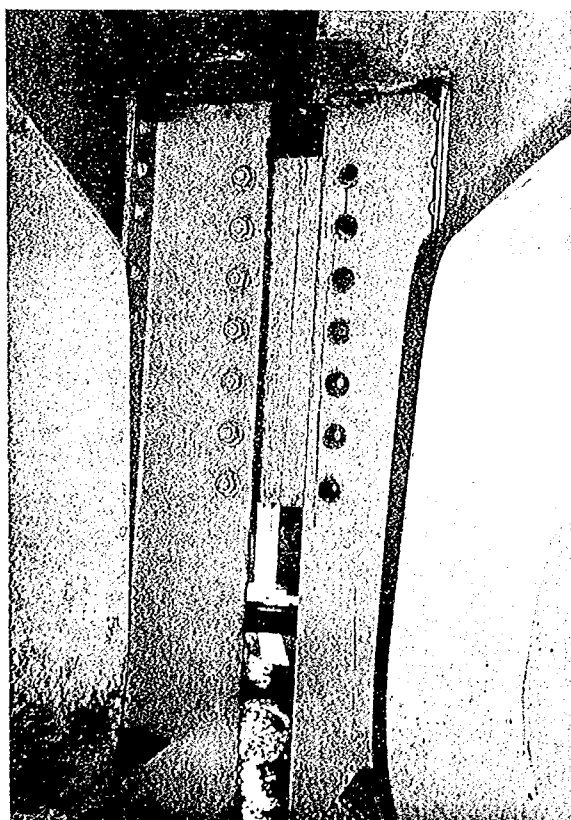
写真-2. 8に示すように、丸孔側のボルトは全て紛失し、長孔側のボルトは全て残っている。写真-2. 9は、連結板の表の面の長孔4の塗装の剥離状況を示したものである。これによれば、ボルトは長孔の中央より右側において振動した形跡が認められる。

写真-2.8 連結板とボルトの損傷状況 (P1G2)

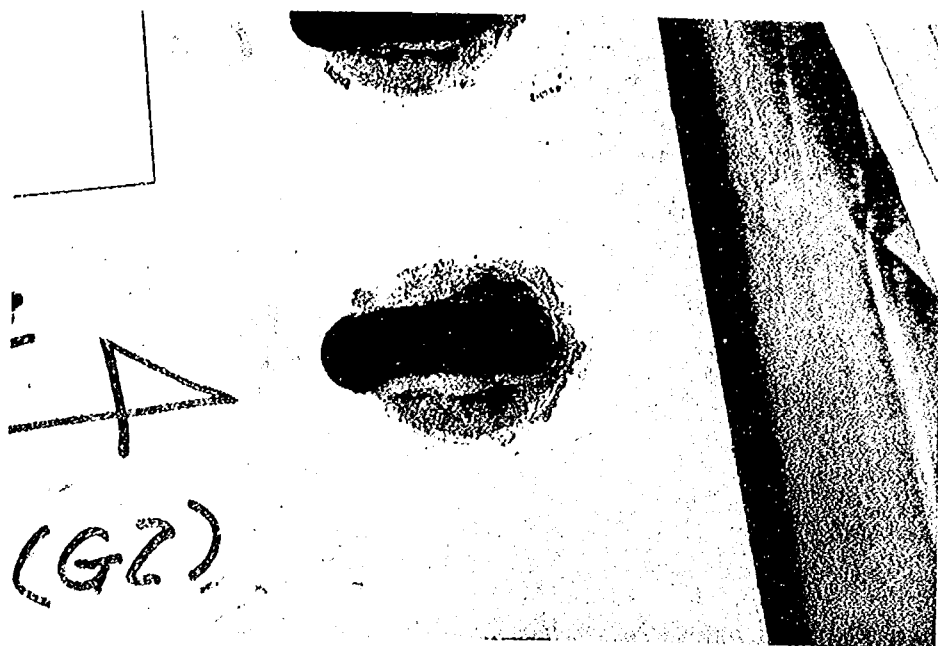
写真-2. 9 長孔4の打痕 (P 1 G 2)

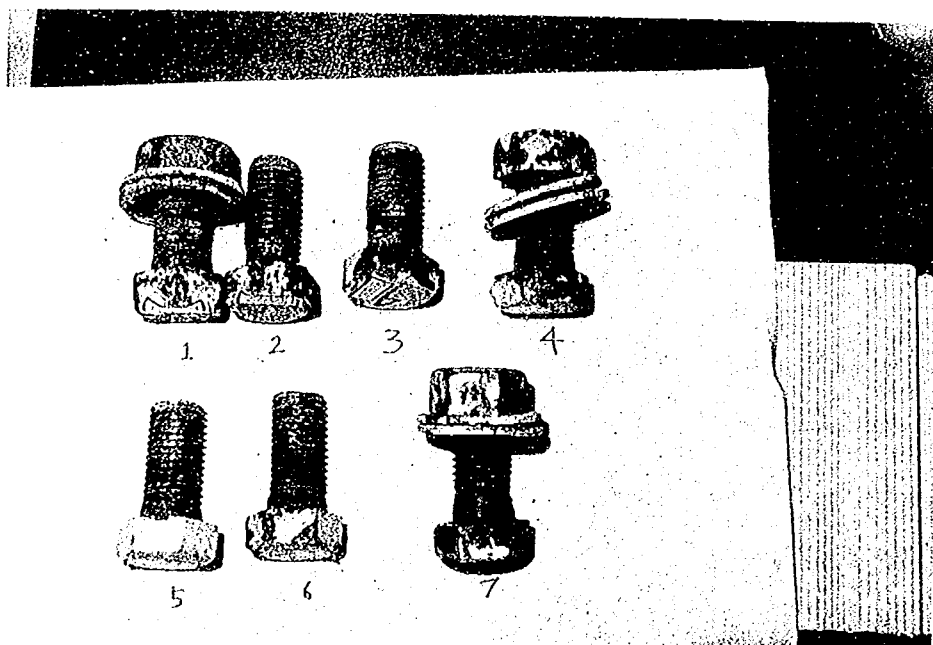
長孔側に残っていたボルトを写真-2. 10に示す。いずれのボルトについてもねじ山がつぶれている。ボルト1は腐食がやや顕著である。ボルト2、4～7は、ねじ山のつぶれと地震等により一方向に力が作用した痕跡が認められる。ボルト7は、やや曲がっている。

写真-2. 10 未破断ボルト (P 1 G 2)

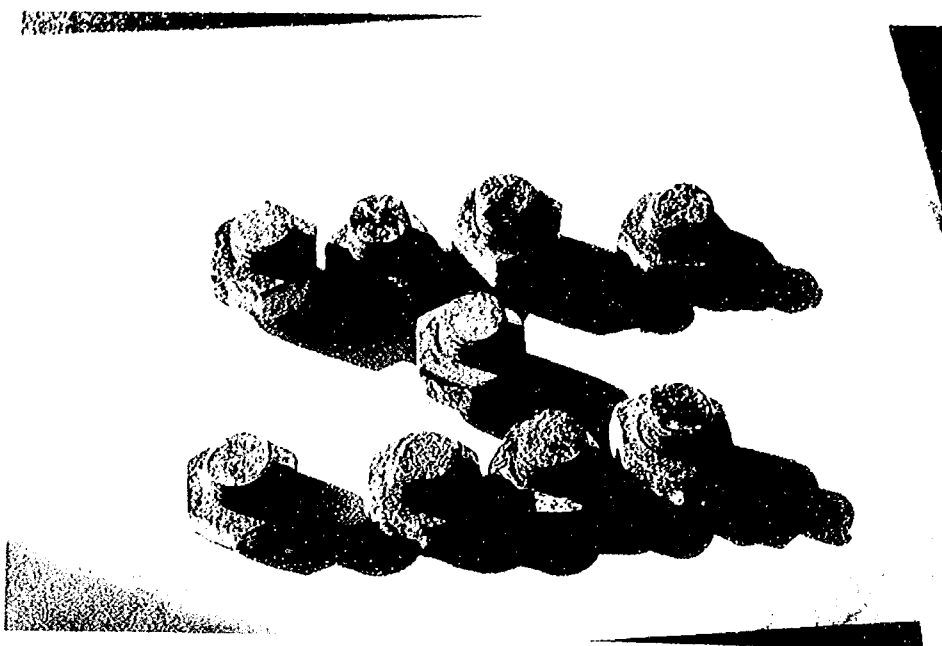
破断ボルトは、写真－2. 15に示すように、いずれもP 1 G 1の破断ボルト同様にせん断で破断している。破断面の腐食はかなり著しい。破断しなかったボルトを写真－2. 16に示す。ボルト3～6は、全周にわたってねじ山がかなりつぶれている。

写真-2. 15 破断ボルト (P 1 G 3)

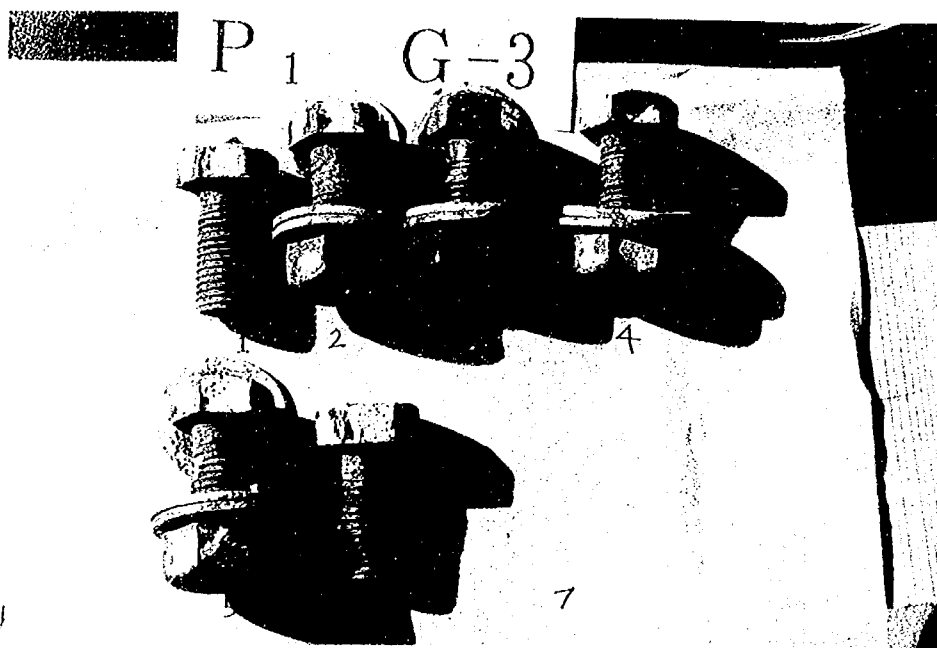
写真-2. 16 未破断ボルト (P 1 G 3)

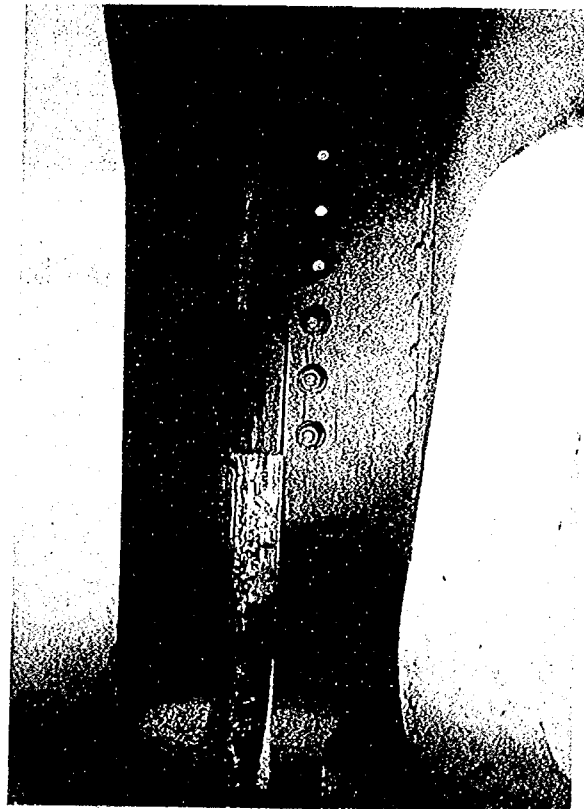
写真－2. 18に示すように、丸孔のボルト1～4だけが破断していた。長孔側のボルト7は地震1月後の写真では設置されていたが、連結板を撤去する際にははずれていた。しかしながら、孔には打痕が認められないことから、未破断ボルトを何らかの理由で撤去したものと判断される。

写真-2.18 連結板とボルトの損傷状況 (P2G2)

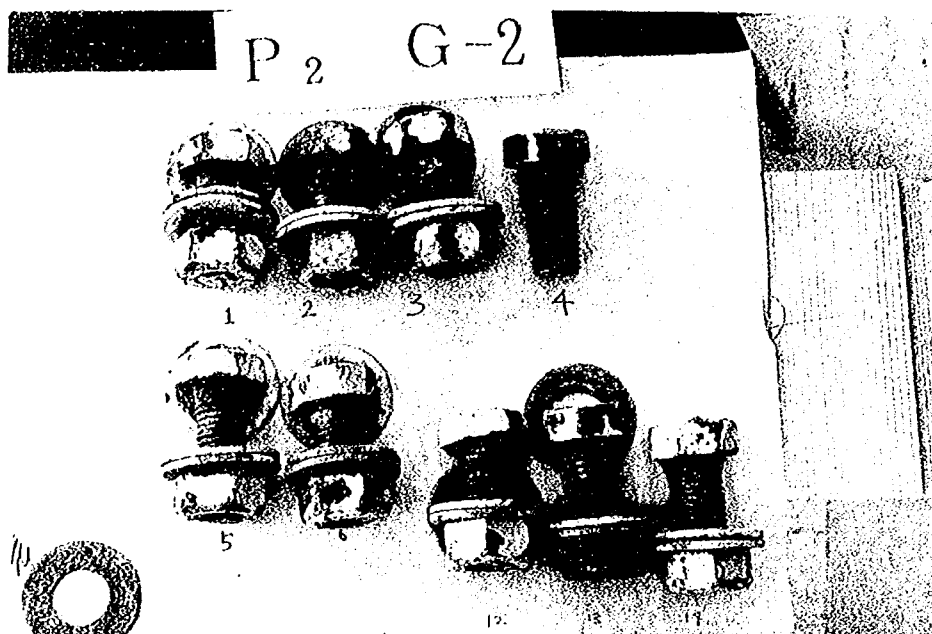
破断ボルトは、写真－2. 19に示すように、いずれもP 1 G 1の破断ボルト同様にフラットな断面を呈しているが、腐食はかなり激しい。また、写真－2. 20のように破断面以外に亀裂のあるものもある。未破断のボルトを写真－2. 21に示す。全てのボルトの周辺に磨耗とねじ山のつぶれが見られる。長孔4のボルトにはせん断変形が認められる。

写真- 2. 21 未破断ボルト

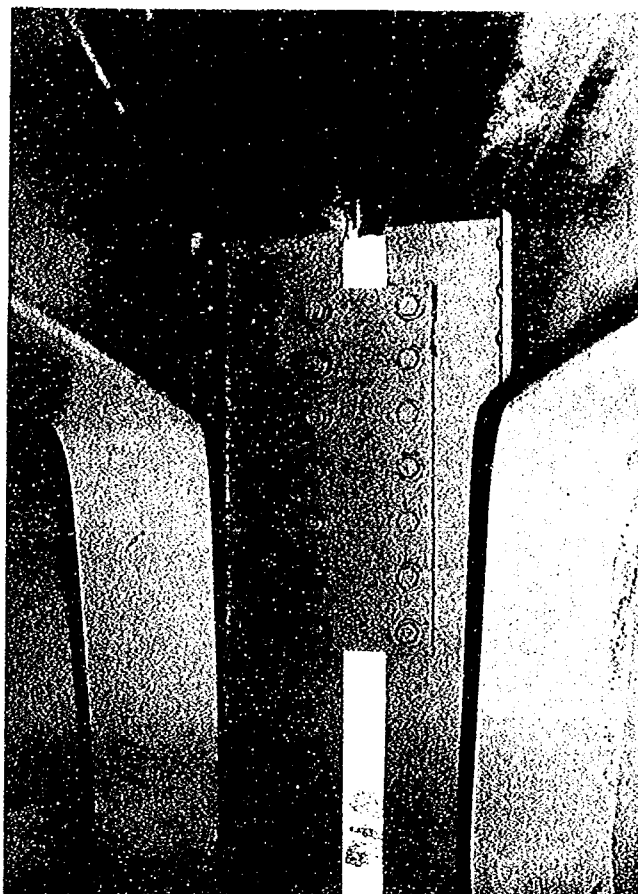
写真－2. 22に示すように、P 2 G 3の桁間連結装置には一切損傷は認められなかった。ただし、長孔側には、塗装のはがれが見られ、地震により振動した形跡が認められる。振動の変

写真－２．２２ 連結板とボルトの状況（P 2 G 3）

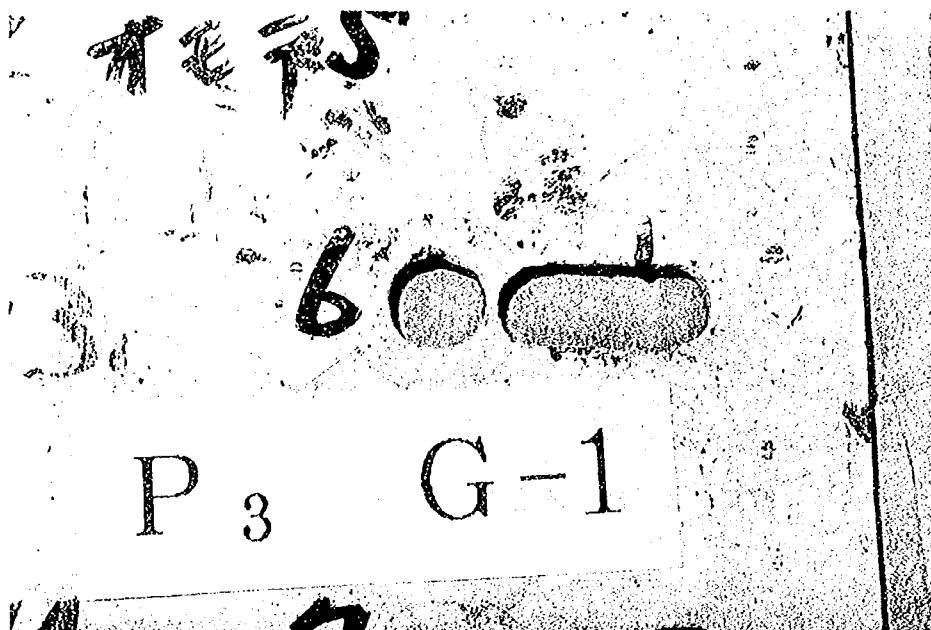
写真－2. 24 連結板の塗装下に見られる座金跡（P 3 G 1）

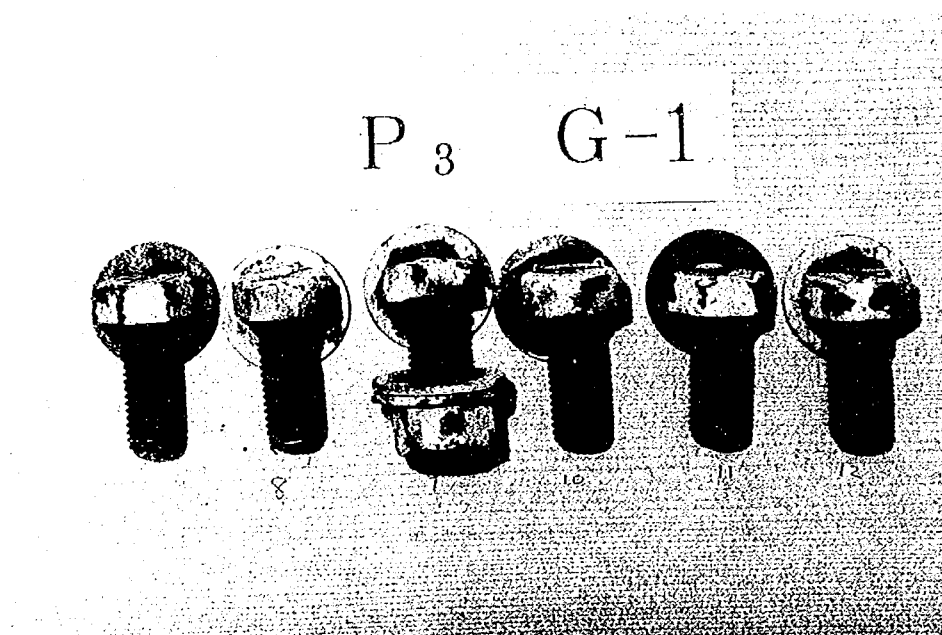
図-2. 6は、連結板の状況を示したものであるが、ボルトによる力が作用した明確な跡は確認できなかった。破断ボルトは、写真-2. 25に示すように、P 1 G 1の破断ボルト同様にフラットな破断面を呈している。未破断のボルトを写真-2. 26に示す。全てのボルトにおいてねじ山のつぶれと一方向に力を加えた形跡が見られる。

写真-2. 26 未破断ボルト (P 3 G 1)

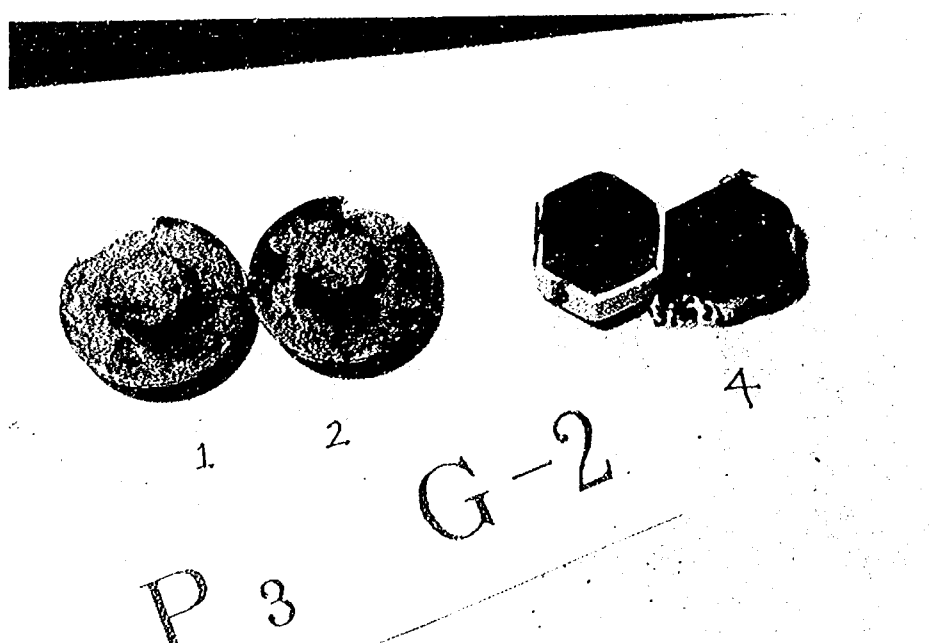
図-2. 7に示すように、丸孔側のボルト9、10及び11で連絡鈑の引張方向に力が作用した痕跡が認められた。破断ボルトは、写真-2. 28に示すように、頭部のみ残っていたボルト1、2は腐食が著しく、P 1 G 1の破断ボルト同様にフラットな破断面を呈している。一方、ボルト4の破断面は比較的新しく地震により破断したものと推定される。また、破断面は途中までフラットであるが、それから段違いになっている。

写真-2. 28 破断ボルト (P 3 G 2)

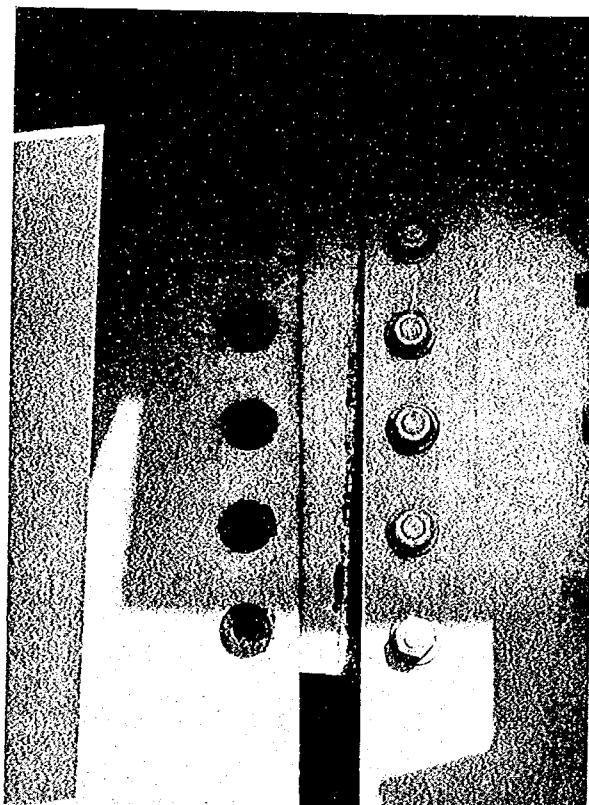
写真-2. 31に示すようにP 3 G 1と同様に長孔とウェブの孔が一致しなかったために、隣にガスで丸孔をあけてボルトを設置している。したがって、本連結板についても桁の移動に追従できずにほぼ固定状態となっていたと考えられる。写真-2. 32は、地震前の床版打ち換え工事の際の写真を示したものであるが、一番上のボルト8はもともとついていなかったが、その他のボルトは全てついており、地震により破断したものと考えられる。

写真-2.31 連結板とボルトの損傷状況 (P3G3)

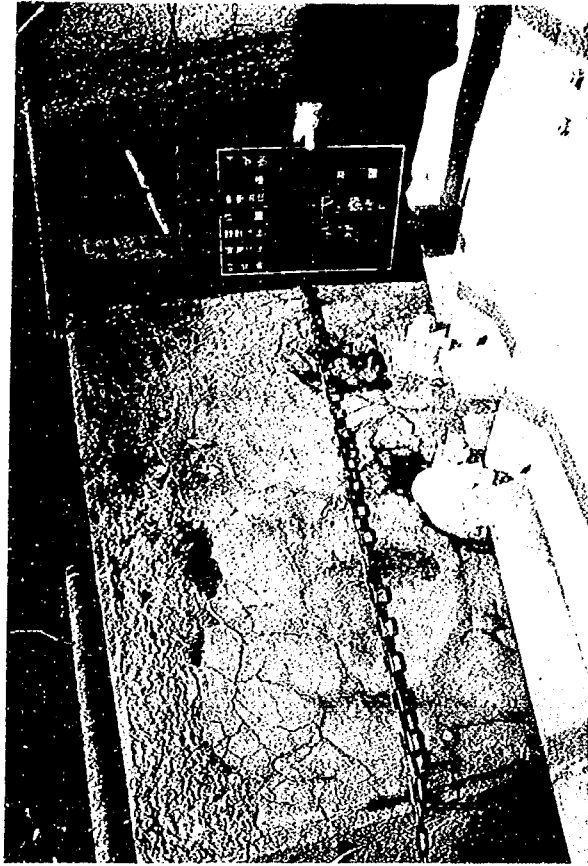
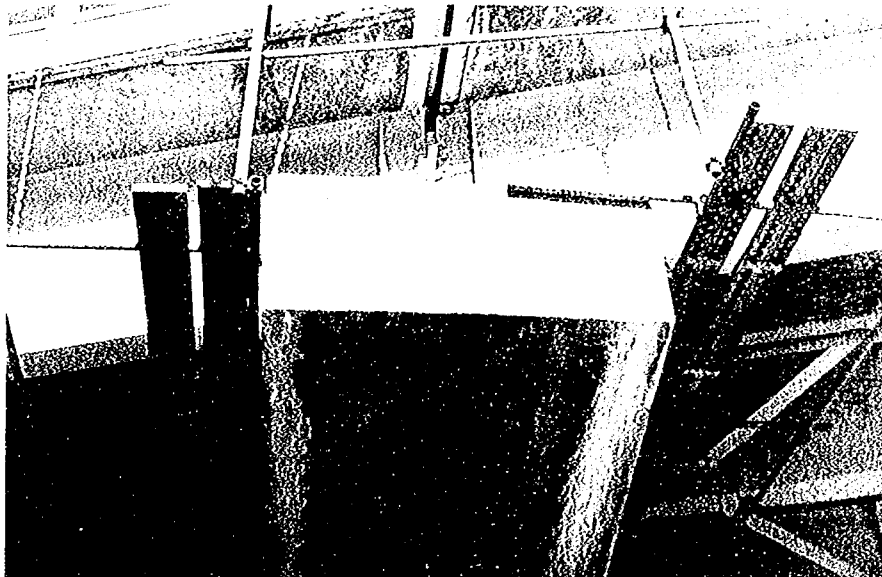
写真－2. 32 地震前の連結板の状況（P 3 G 3）

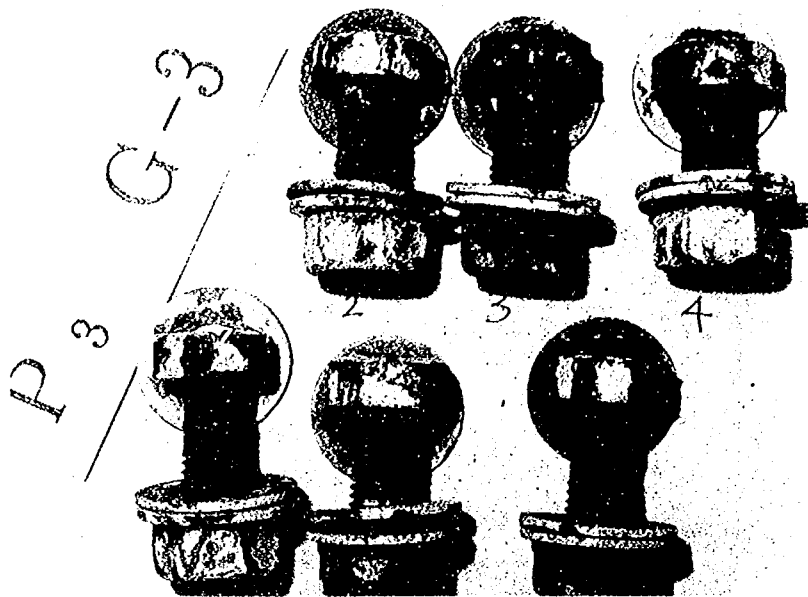
破断しなかった長孔側のボルトを写真-2. 33に示す。全てのボルトにねじ山のつぶれが認められ、多くのボルトで谷より深い磨耗となっている。

写真-2. 33 丸孔側の未破断ボルト (P 3 G 3)

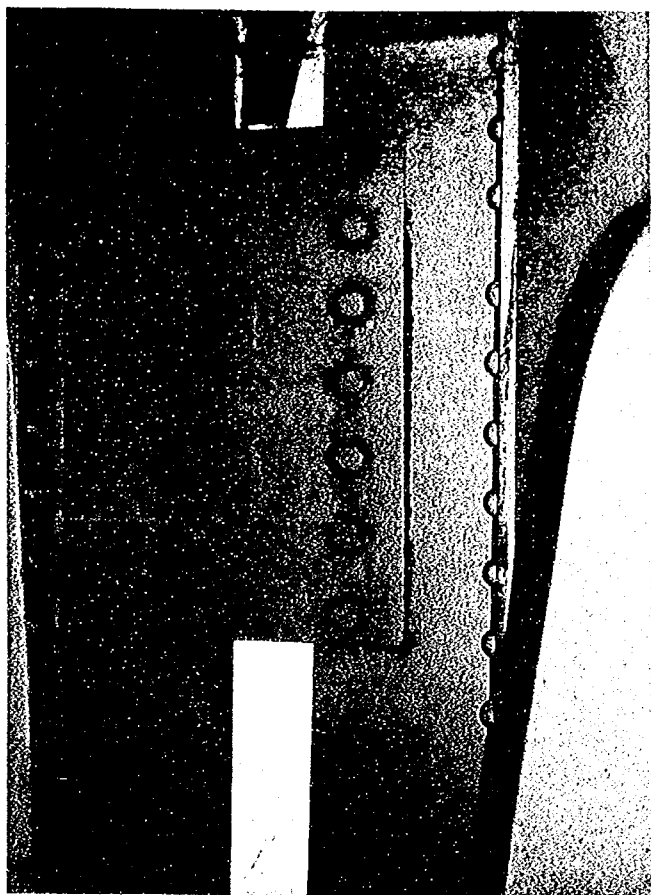
写真-2. 34～写真-2. 36は、P 4 橋脚上の桁間連結装置を示したものである。P 4 橋脚上では桁間連結装置には全く損傷は生じなかった。また、P 4 G 3の長孔には1 cm程度移動したと思われる形跡が認められる。

写真－2.34 連結板とボルトの状況（P4G1）

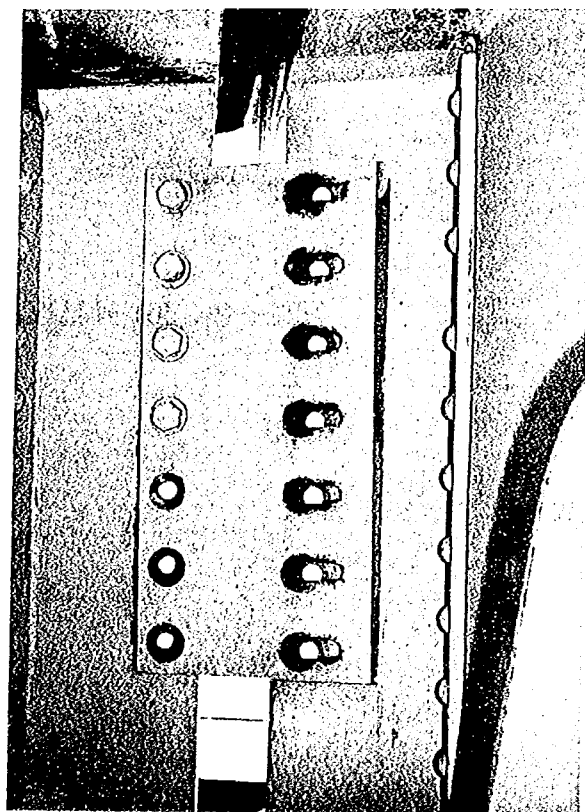
写真-2. 37に示すように、長孔側のボルトはすべて破断し、丸孔側のボルトは上の3本を除いて破断している。上から4番目はボルトの頭はついているが、ナット側は落下している。

写真-2.37 連結板とボルトの損傷状況 (P5G1)

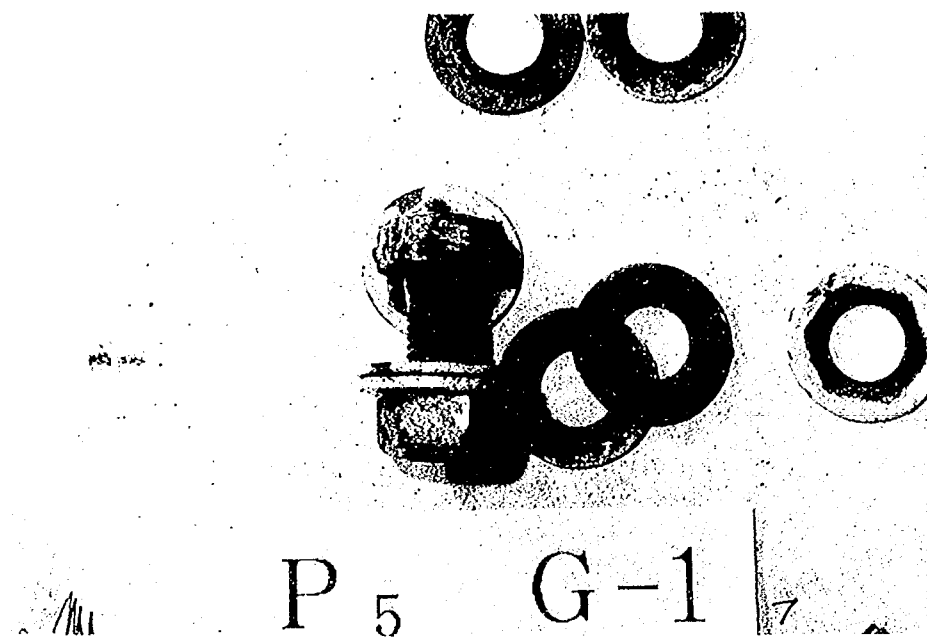
図-2. 9に示すように、多くのボルトが破断しているにもかかわらず、孔の痕跡は少数しか確認できなかった。なお、孔との接触面が磨耗して丸くなったボルト(写真-2. 38)や孔がガス加工によりギザギザになっている場合には、明確な打痕が残らないので、その有無を判断できない。写真-2. 39に示すように、長孔付近の塗装の剥げ具合から、桁の移動に伴って連結板が移動した形跡が認められる。

写真－2. 38 ボルトの首部のねじ山がつぶれたもの（P 5 G 1）

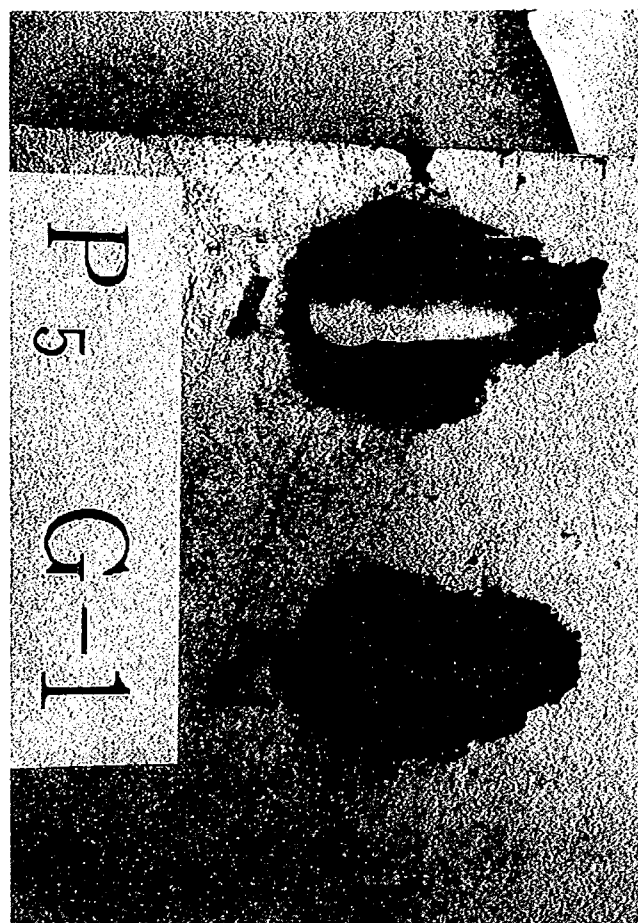
写真－2. 39 長孔の塗装の剥げた状況（P 5 G 1）

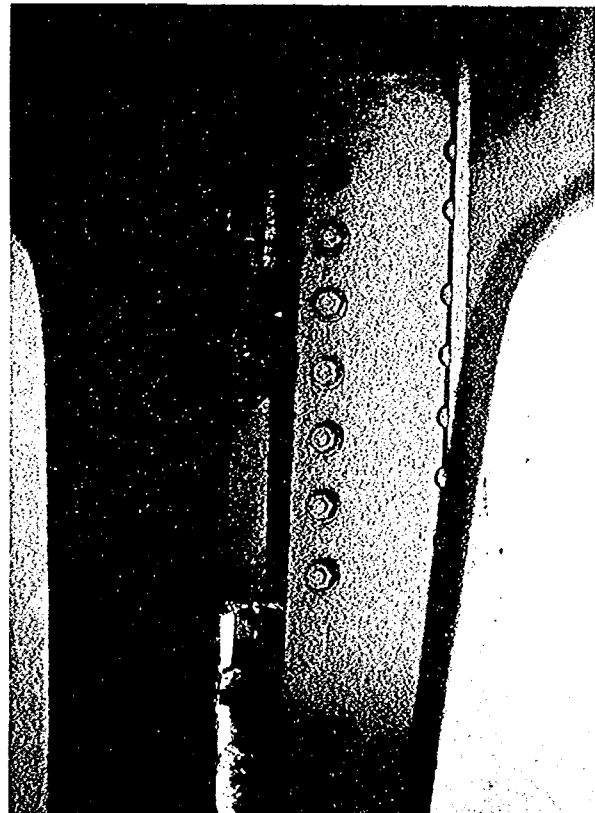
図-2. 10に示すように、P 5 G 2と同様に、多くのボルトが破断しているにもかかわらず、孔の痕跡はボルト1の位置にしか確認できなかった。破断ボルトは、すべてP 1 G 1の破断ボルト同様にフラットな破断面を呈している。

写真-2. 42 連結板とボルトの損傷状況 (P 5 G 2)

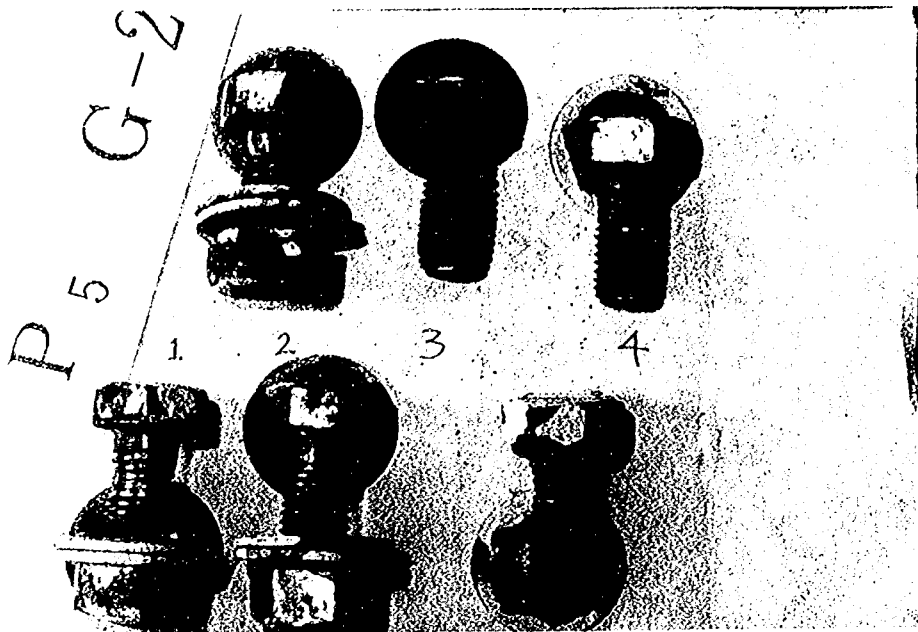
破断しなかったボルトを写真-2. 43に示す。ボルトは、写真の水平方向が実際に連結板に

固定されていた水平方向と一致するように並べている。ほとんどのボルトの上面には顕著な凹みが見える。ボルト3と5、7では、その凹みのそばのねじの谷に亀裂が確認された。この凹みは、地震による水平方向ではなく、上下面で生じていることから、常時荷重による磨耗により生じたものと考えられる。亀裂はそれによる疲労亀裂と考えられる。ボルト6と7については水平方向に曲がっており、地震荷重による可能性もある。

写真-2. 43 未破断ボルト (P 5 G 2)

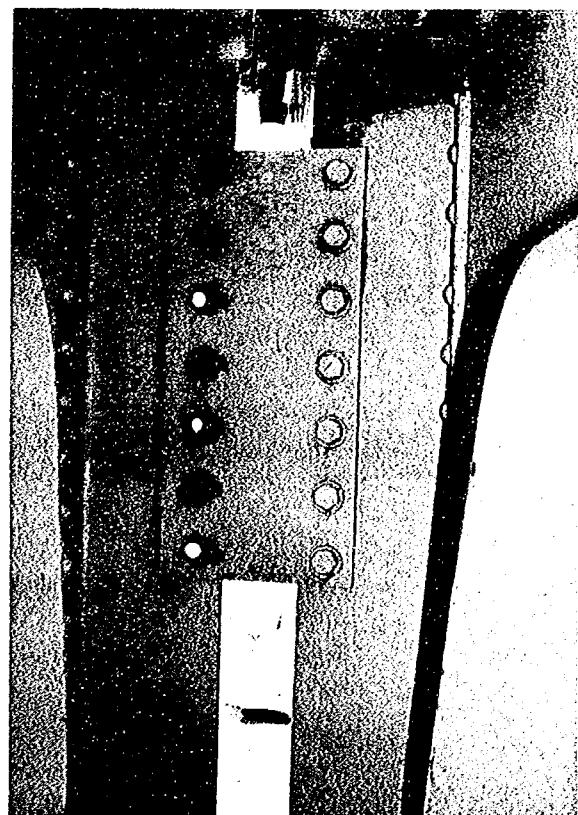
写真-2.44に示すように、長孔側のボルトは全て破断し、丸孔側のボルトは全て残っている。写真-2.45は、地震前の床版打ち換え工事の際のボルトの状況を示したものである。これによれば、地震後に脱落していたボルトはいずれも所定の位置についているため、破断したボルトは地震によるものと考えられる。

写真-2.44 連結板とボルトの損傷状況 (P 5 G 3)

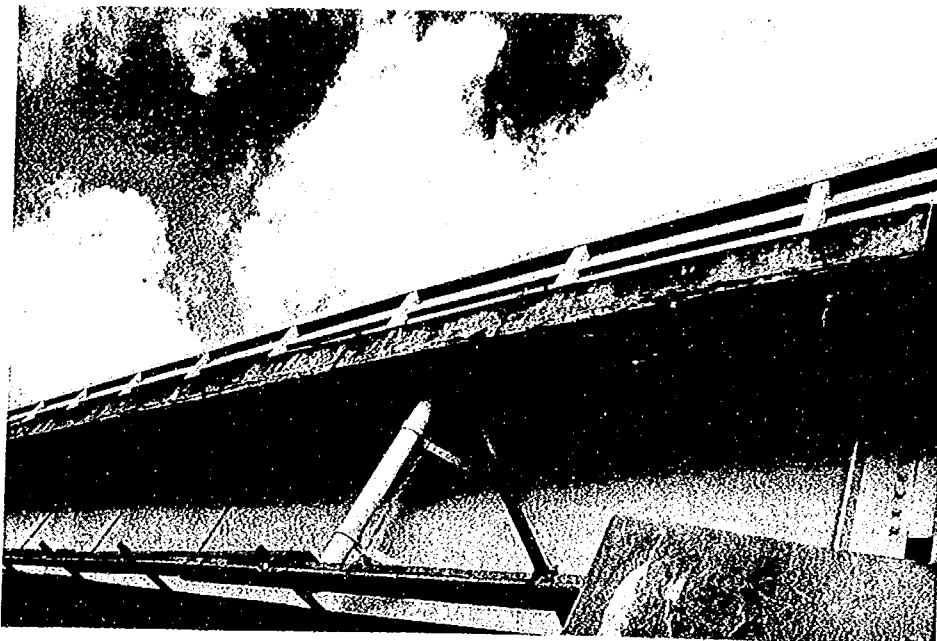
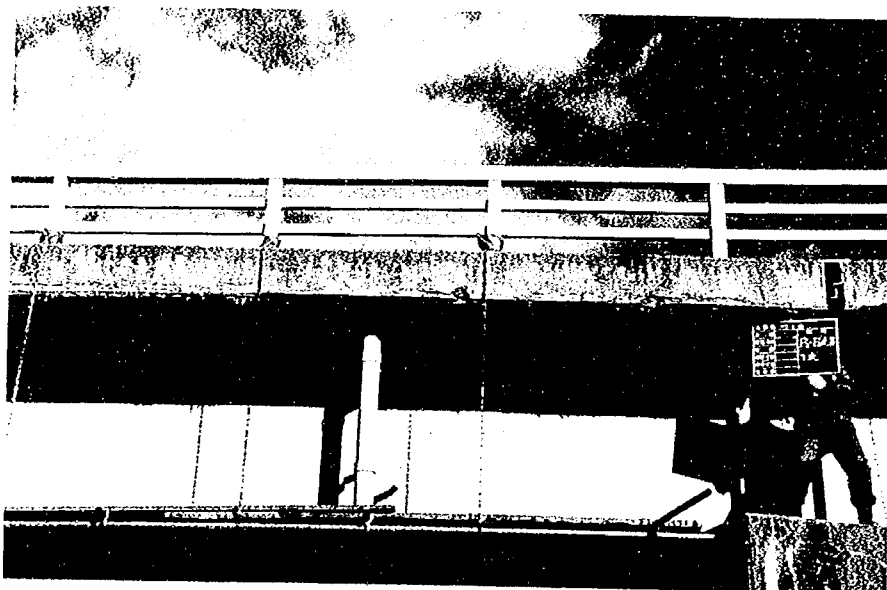
写真— 2. 45 地震前の連結板の状況 (P 5 G 3)

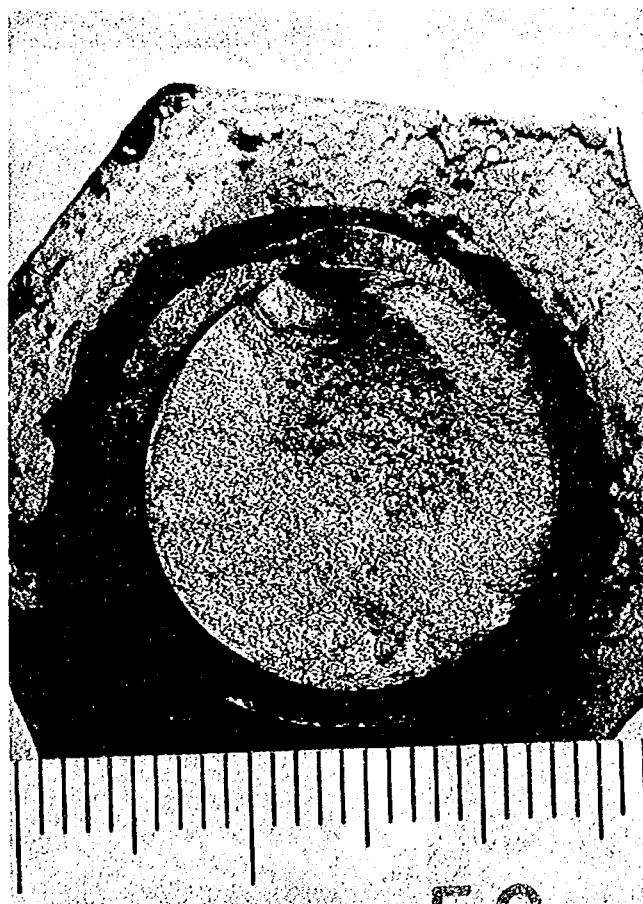
地震により破断したボルトのうち、破面があまり腐食していないもの1本について走査形電子顕微鏡により破面を撮影した。本ボルトは、地震直後に採取したものであり破断面が比較的新しいことから、地震により破断したものと考えられる。なお、破断して落下したものを選定したものであるため、どの位置のボルトかは確認しなかった。

写真 2. 47 ボルトの破断面

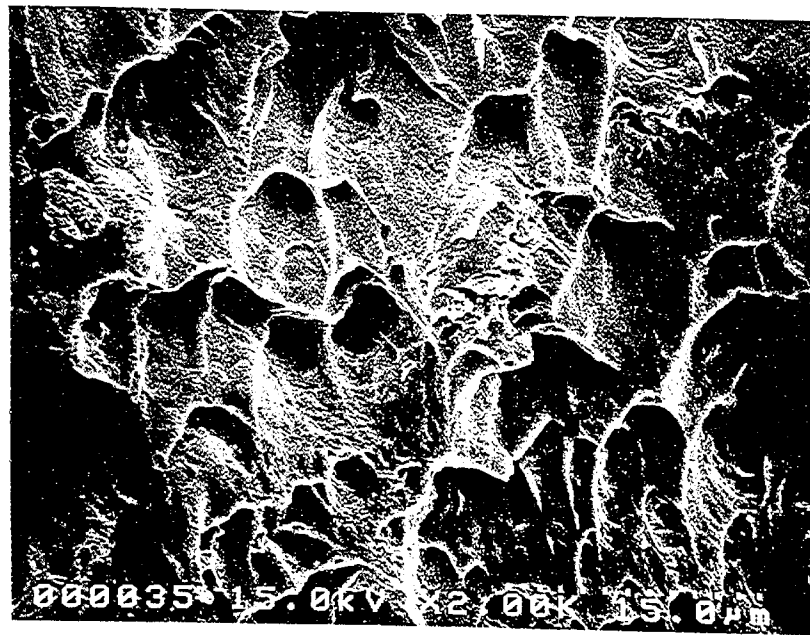
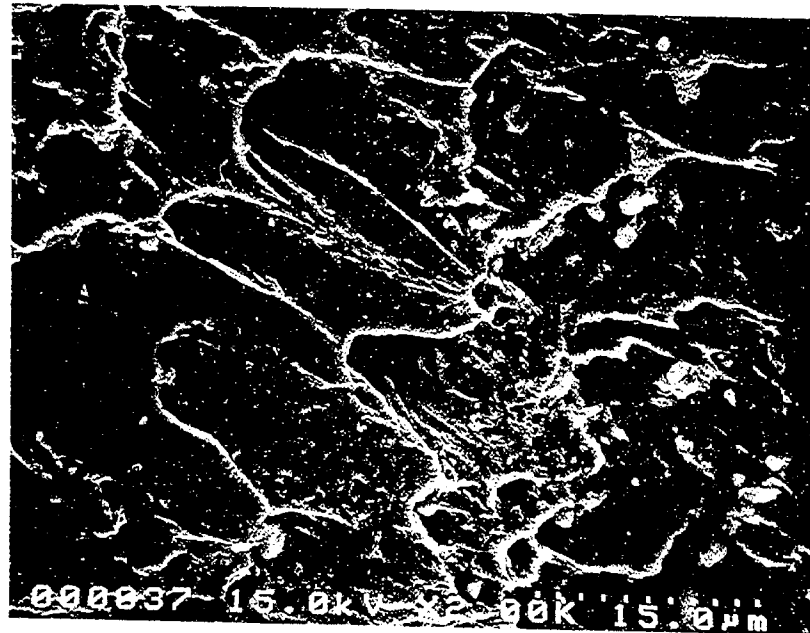
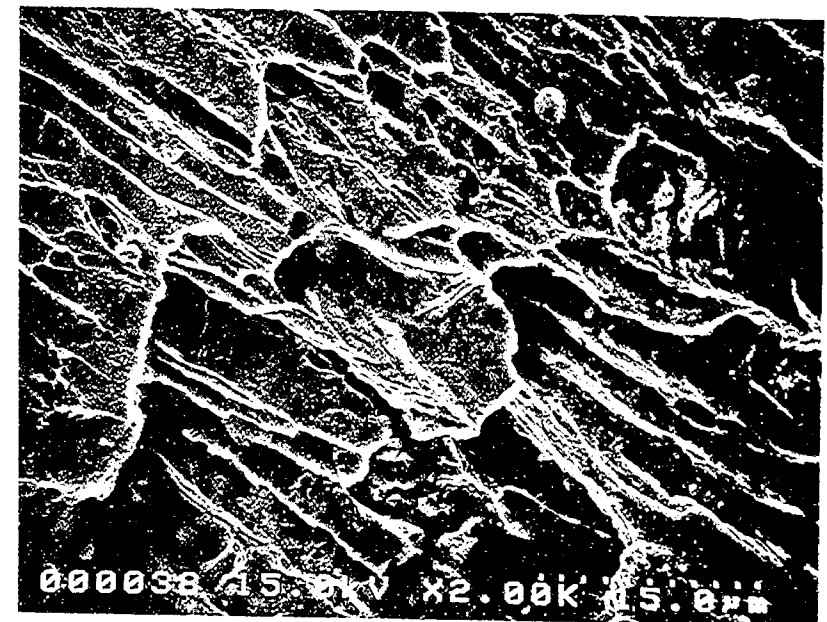
写真-2.47は、ボルトの破断面を示したものであり、これを2000倍に拡大した顕微鏡写真を示すと写真-2.48のようになる。これによれば、観測位置B、C、及びDでは、左上から右下方向（ほぼ45度方向）に伸長したディンプルが見られる。これは、せん断による延性破壊の特徴を示している。観測位置Aのディンプルの伸長方向と伸長の程度が他の観測位置と異なるが、これはこの位置が最後に破断して、引張成分が作用したためと推定される。このため、ボルトの破断は、図-2.11に示すように一方向にせん断力を受けたために生じた破断と考えられる。したがって、地震時に隣接する桁間に相対変位が生じ、桁間連結装置が作動した結果、一度にせん断破壊したものと考えられる。

写真-2. 48 ボルトの破断面の拡大写真（撮影位置は図-2. 11に対応）

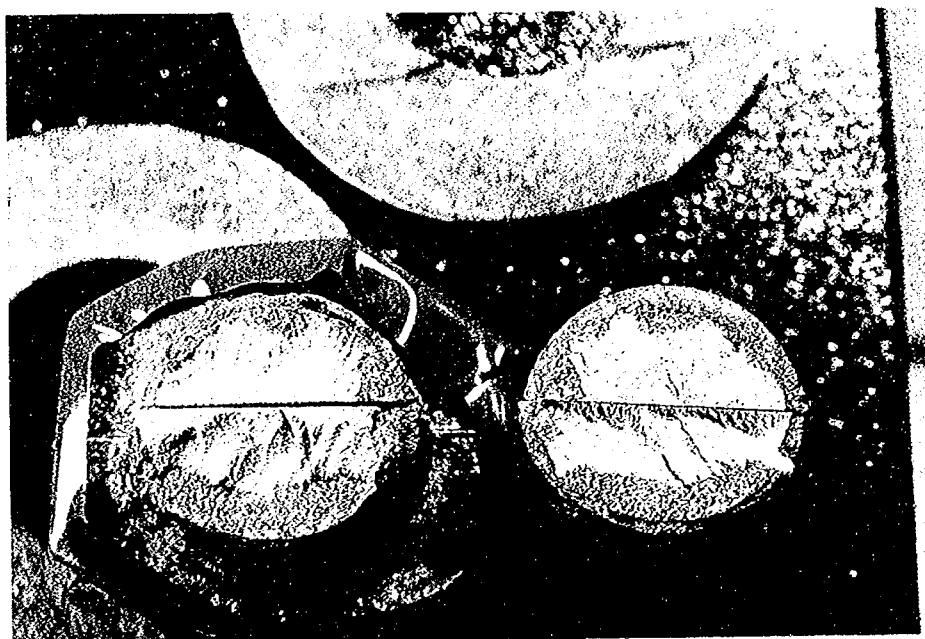
写真－2. 49は、P 3 G 2のボルト3の状況を示したものである。写真（b）に示されるように、ボルト側の破面を見てみると、下からの亀裂は深くボルト半径の半分くらいまで進展していることがわかる。上からも亀裂が進展している。ナット側の破面には右横からも亀裂が進展している。（a）に示すように、ボルトには磨耗による激しい凹凸が認められる。

写真-2.49 亀裂のあるP3G2のボルト3

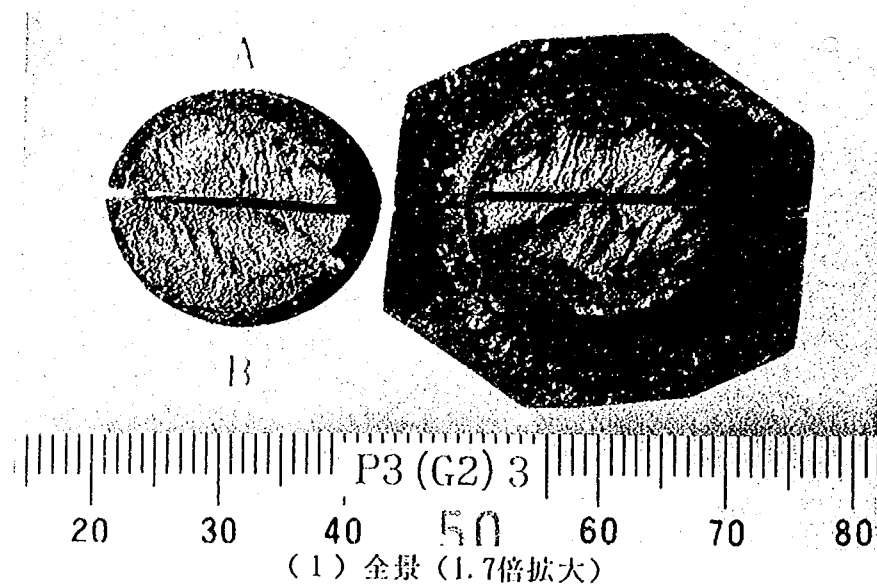
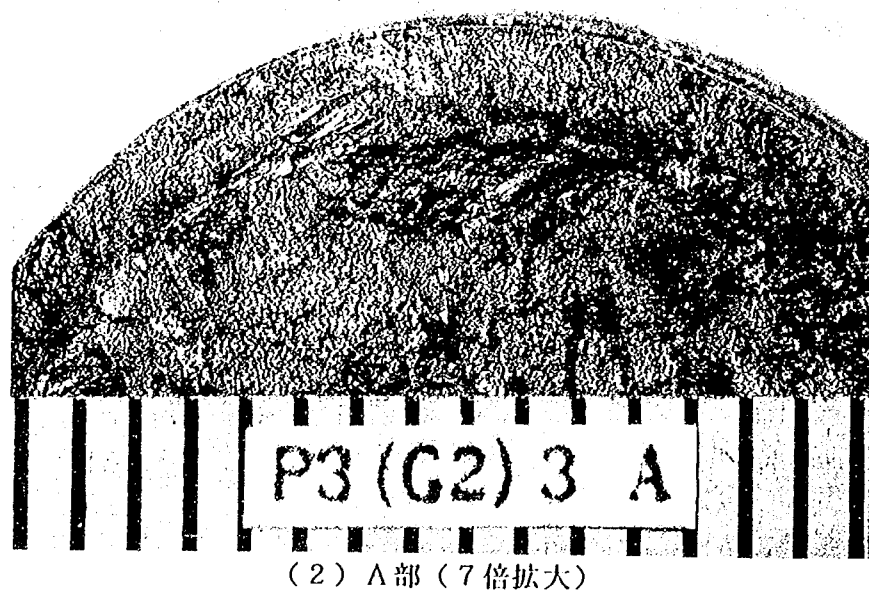
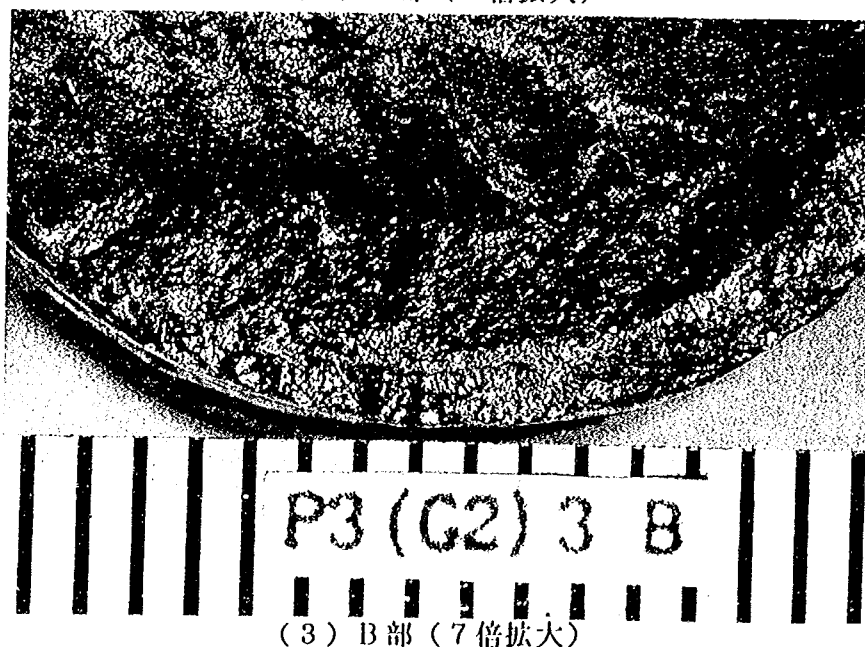
写真－2. 50は、これを拡大したものであり、中央の新しい破面は強制載荷によるものであり、上下の亀裂が生じていたことになる。この破面によれば、上下の2点が起点となって亀裂が生じていることから、上下方向の繰り返し載荷により生じた亀裂と推定される。破断面における初期クラック領域の占める割合が大きいことから比較的大きな力が作用したと考えられる。このうち、図－2. 12に示す位置について顕微鏡写真を撮影した結果が写真－2. 51である。破断面の発錆の激しく、破断特性はわからない。

写真-2. 50 ボルトの破断面の拡大図
