# 土 木 研 究 所 資 料

## ボルトの破断特性に関する実験的研究

# ボルトの破断特性に関する実験的研究

## Experimental Study on Failure Characteristics of Steel Bolts

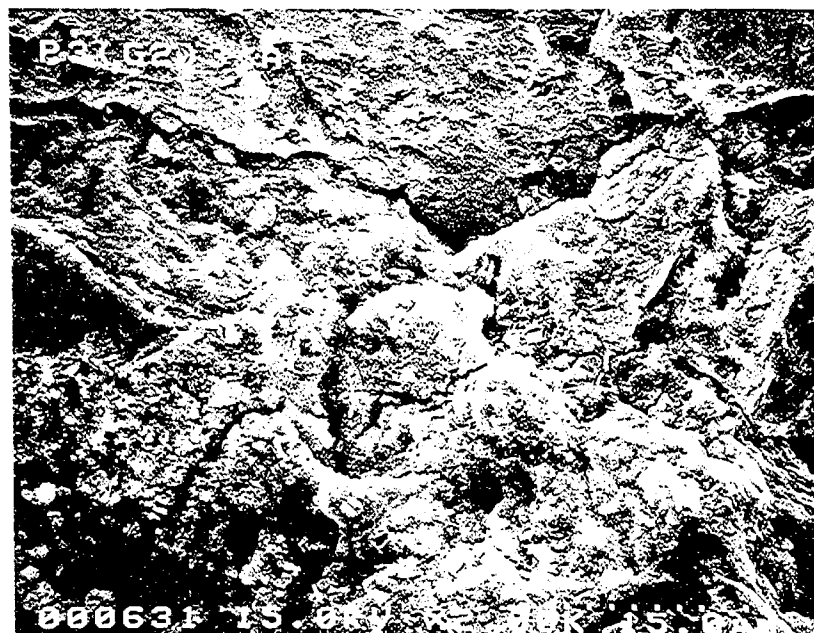
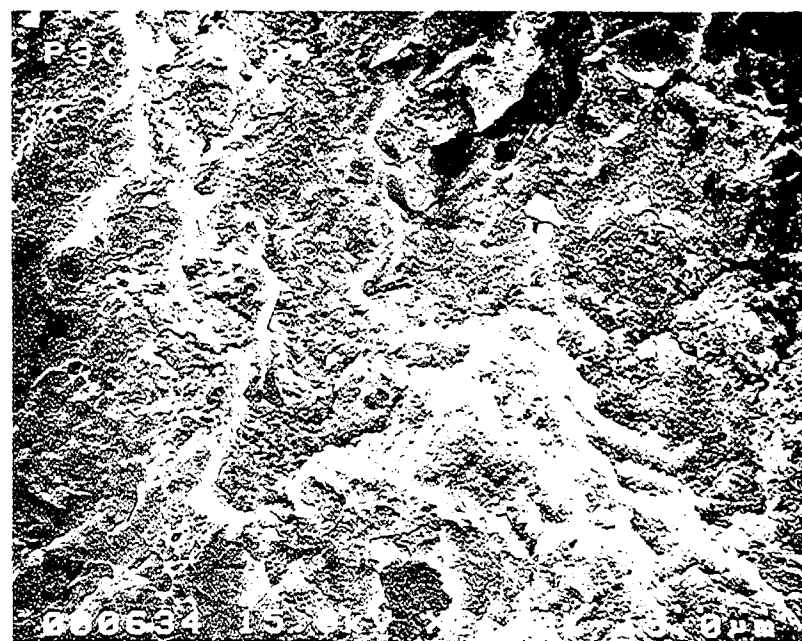
写真－2. 50は、これを拡大したものであり、中央の新しい破面は強制載荷によるものであり、上下の亀裂が生じていたことになる。この破面によれば、上下の2点が起点となって亀裂が生じていることから、上下方向の繰り返し載荷により生じた亀裂と推定される。破断面における初期クラック領域の占める割合が大きいことから比較的大きな力が作用したと考えられる。このうち、図－2. 12に示す位置について顕微鏡写真を撮影した結果が写真－2. 51である。破断面の発錆の激しく、破断特性はわからない。

写真－2. 51 ボルトの破断面の拡大写真（撮影位置は図－2. 12に対応）

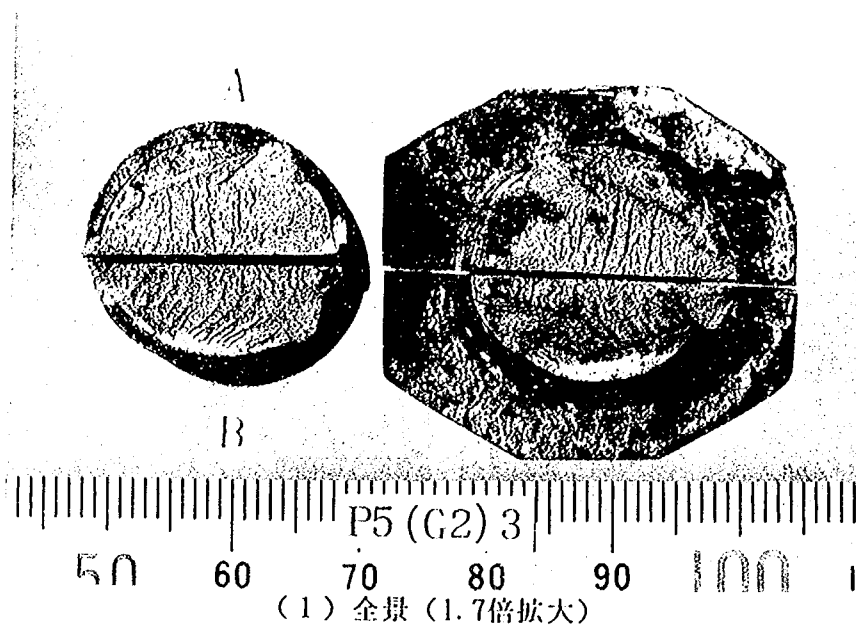
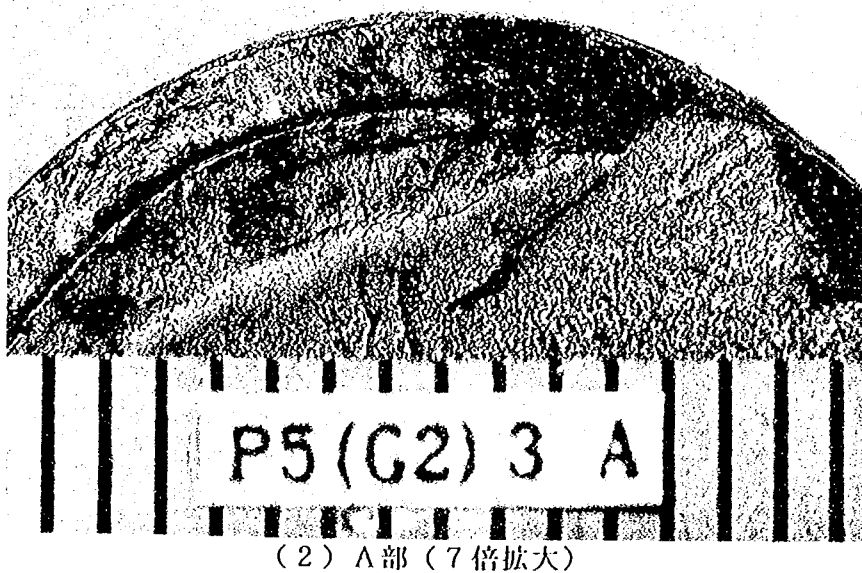
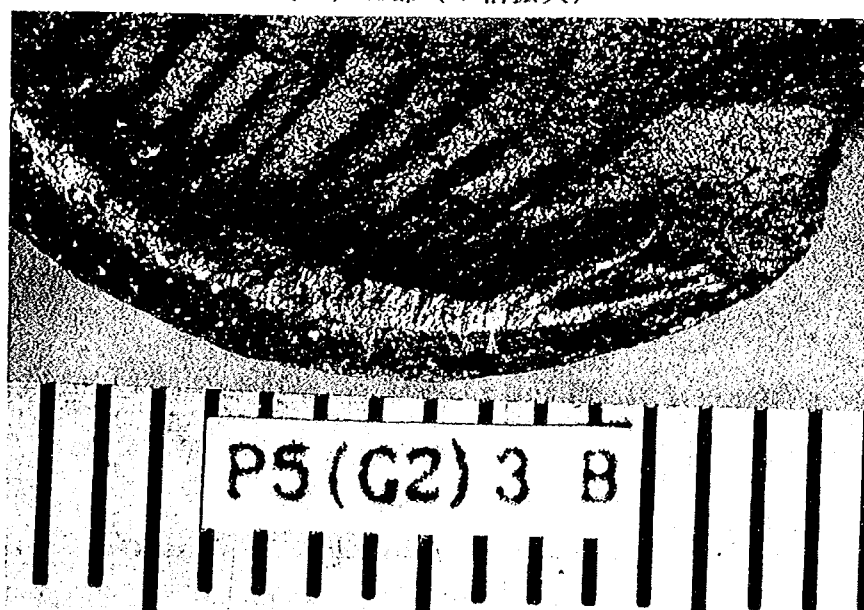
写真－2. 52は、P 5 G 2のボルト3を示したものである。亀裂は、左右から進展しているのが認められる。なお、亀裂面はあまり腐食していない。写真－2. 53は、これを拡大したものであり、破断特性は上記P 3 G 2のボルト3と同様である。図－2. 13に示す位置について顕微鏡写真を撮影したものが写真－2. 54である。これによれば、せん断破壊の特徴を示すディンプルパターンが認められた。亀裂は、相対する2箇所から進展しており、亀裂の発生は疲労によるものであり、その荷重は前述と同様に比較的大きかったものと推定される。

写真- 2. 53 ボルトの破断面の拡大図

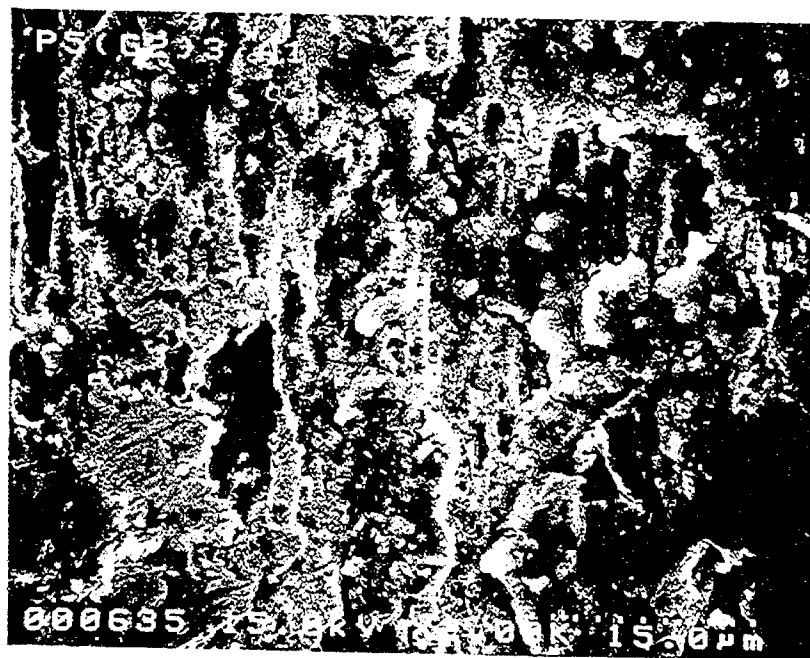
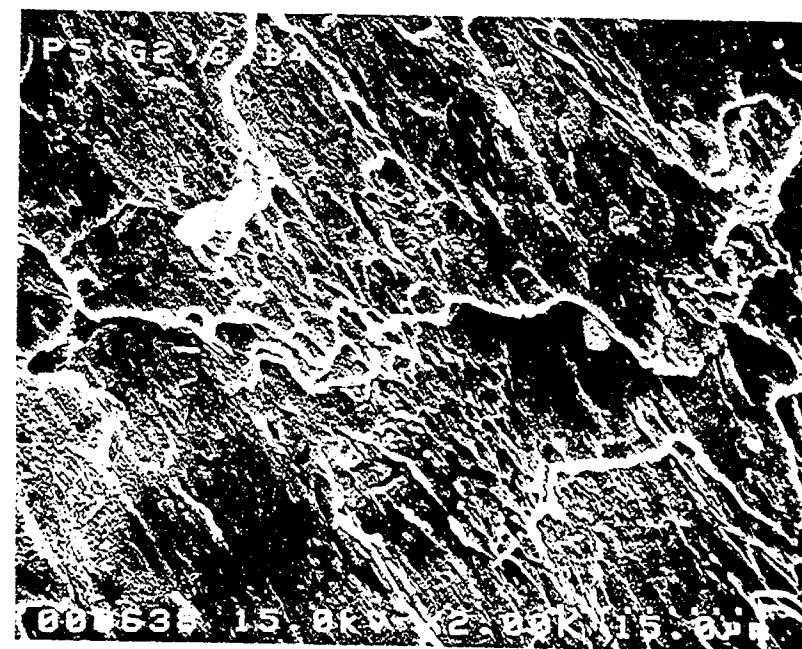
写真-2. 54 ボルトの破断面の拡大写真 (撮影位置は図-2. 13に対応)

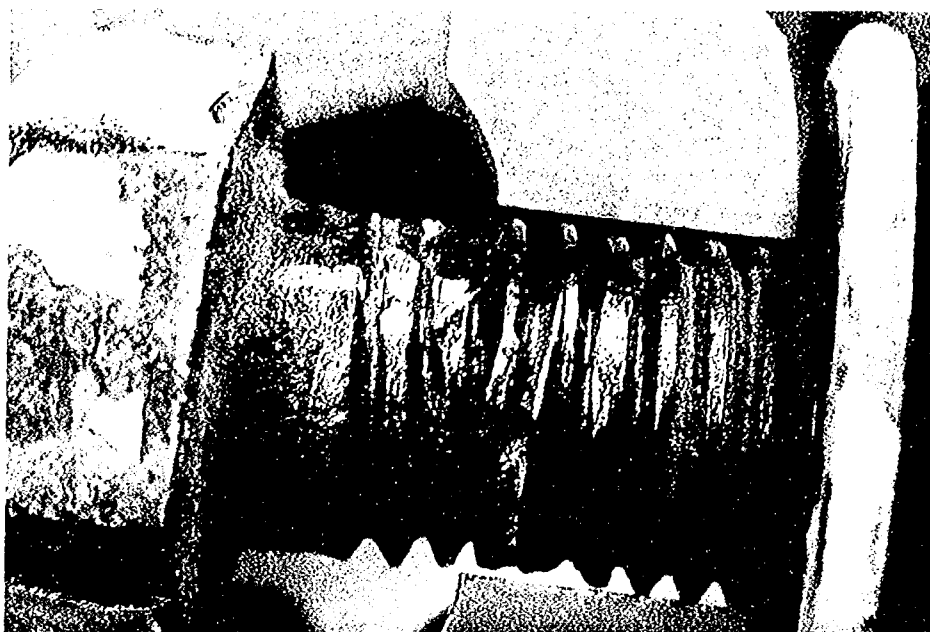
写真－2. 55は、P 5 G 3のボルト5を示したものである。亀裂は、上下から進展している。写真（a）に示すように、亀裂のすぐ上のねじ山に凹みがある。

写真-2. 55 亀裂のあるP 5 G 2のボルト5

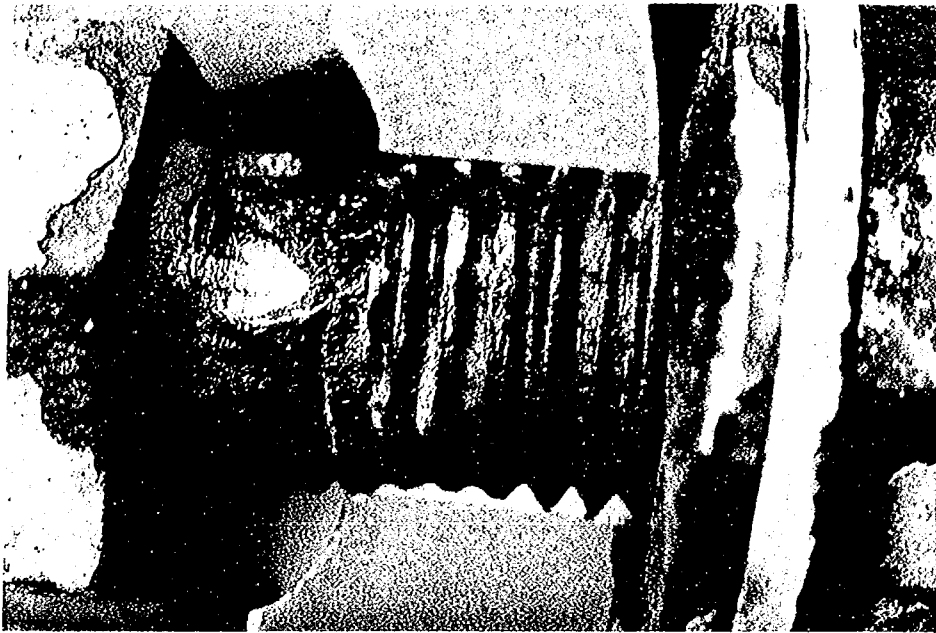
写真－2. 56は、P 5 G 2のボルト7の状況を示したものである。上面に、亀裂と磨耗と思われる大きな凹みがある。

P 5 G 2のボルト3を除いて、亀裂が主にボルトの上下にあること、その上下の位置に磨耗と思われる凹凸があることを考慮すると、この亀裂は常時の活荷重による上下方向の繰り返し荷

写真- 2. 56 亀裂のある P 5 G 2 のボルト 7

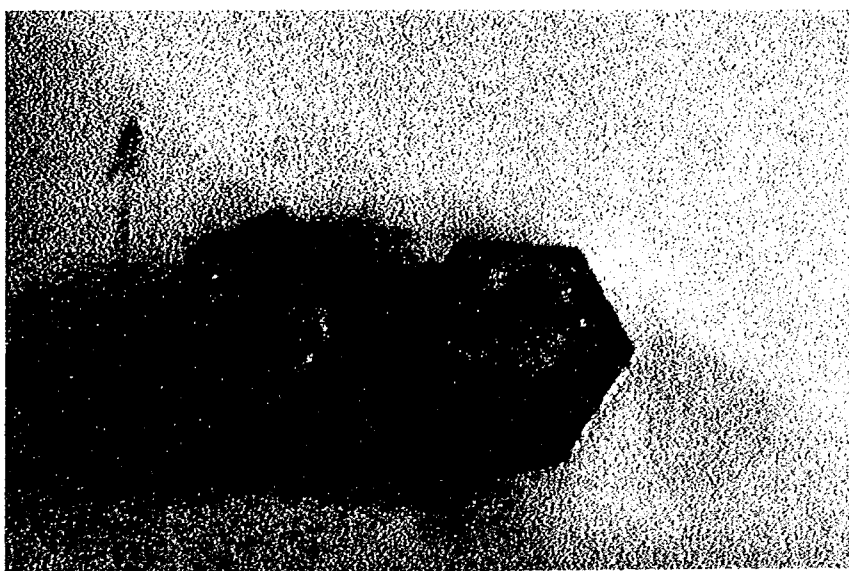
写真-3. 13は、新しいボルトの破断試験を行った結果を示したものである。これによれば、一方向に力が作用して破断する場合には、当然ではあるがプレートと接触する部分のねじ山が互い違いにつぶれて、その面においてせん断破壊している点が特徴として挙げられる。

写真-3. 13 新しいボルトの単純せん断による破断性状

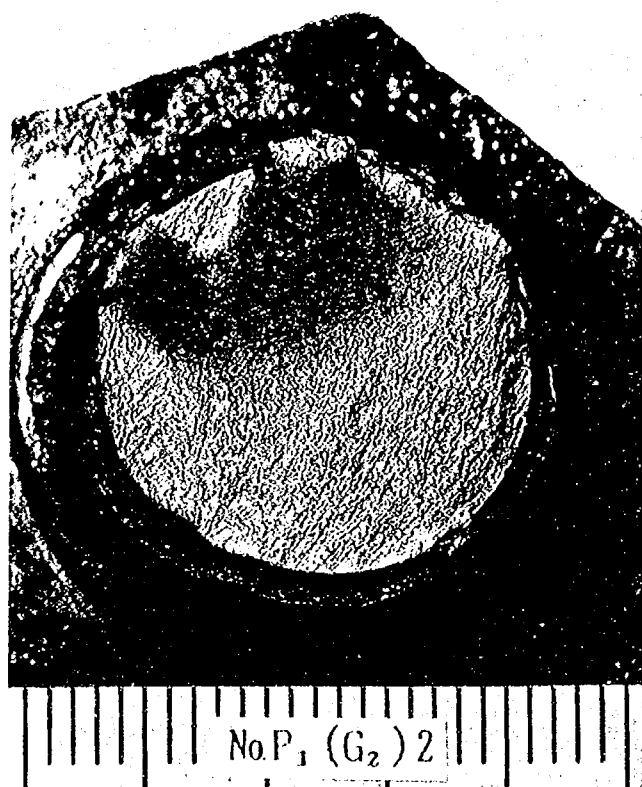
写真－3. 15及び写真－3. 16に、静的破壊させたP 1 G 2のボルト2の顕微鏡による破面写真を示す。写真－3. 17及び写真－3. 18に、227サイクルで疲労破壊したP 2 G 2のボルト13の顕微鏡による破面写真を示す。

両方とも、延性破壊を特徴づけているディンプルパターンを呈している。しかし、静的破壊と疲労破壊で破面様相に差はない。静的破壊させたものは、純せん断に近く、破面に対してほとんど平行な伸長形ディンプルである。一方、疲労で破壊させたものは、破面に対してやや角度をもった伸長形ディンプルである。この違いは、ボルトに加わった荷重状態が、純せん断に近いのか、垂直応力が付加されているかの違いで、静的破壊と疲労破壊の違いではないものと推定される。したがって、本顕微鏡写真からは静的破壊と疲労破壊の破面の違いは特定できなかった。

写真- 3. 15 静的に破壊させた P 1 G 2 のボルト 2

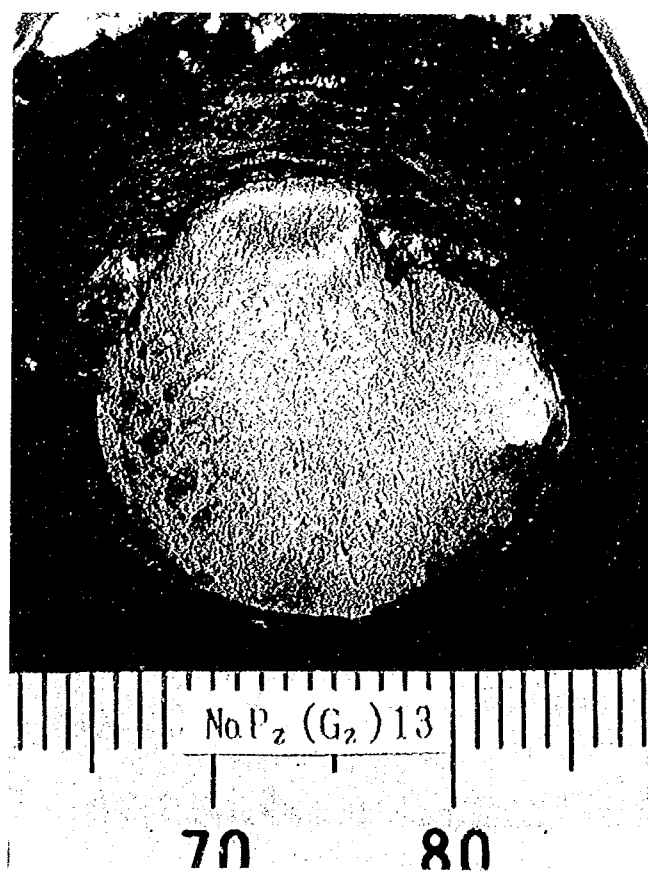
写真- 3. 17 疲労破壊させた P 2 G 2 のボルト 1 3

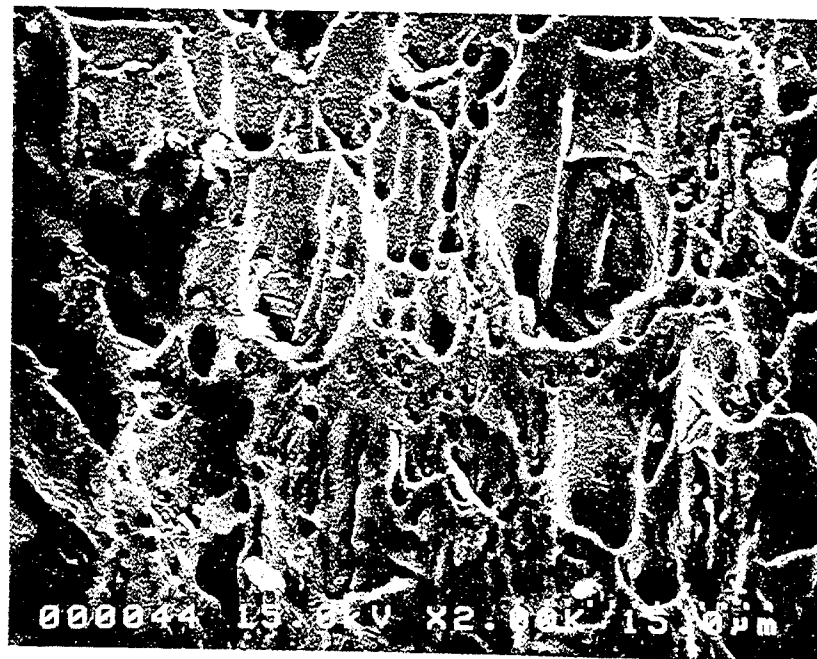
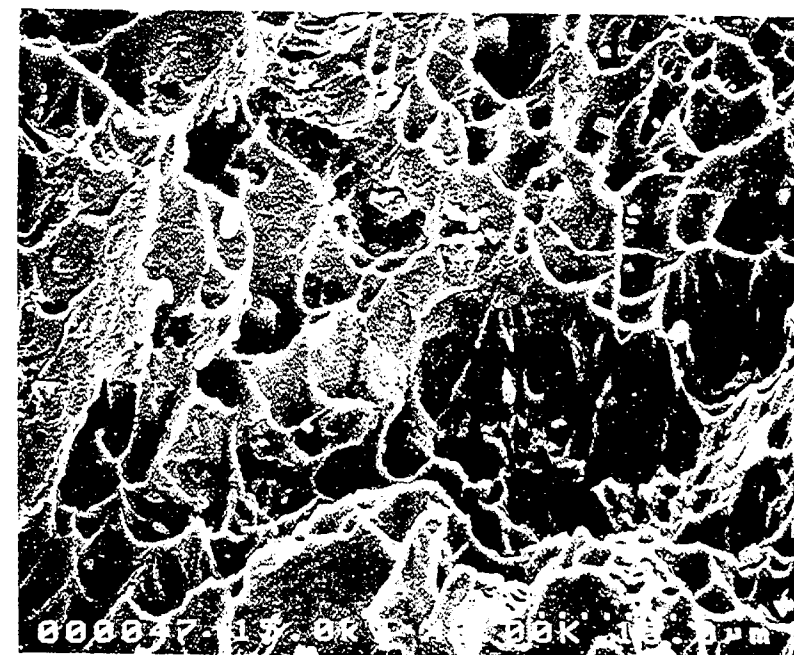
写真-3.16 静的に破壊させたP1G2のボルト2の頭微鏡写真

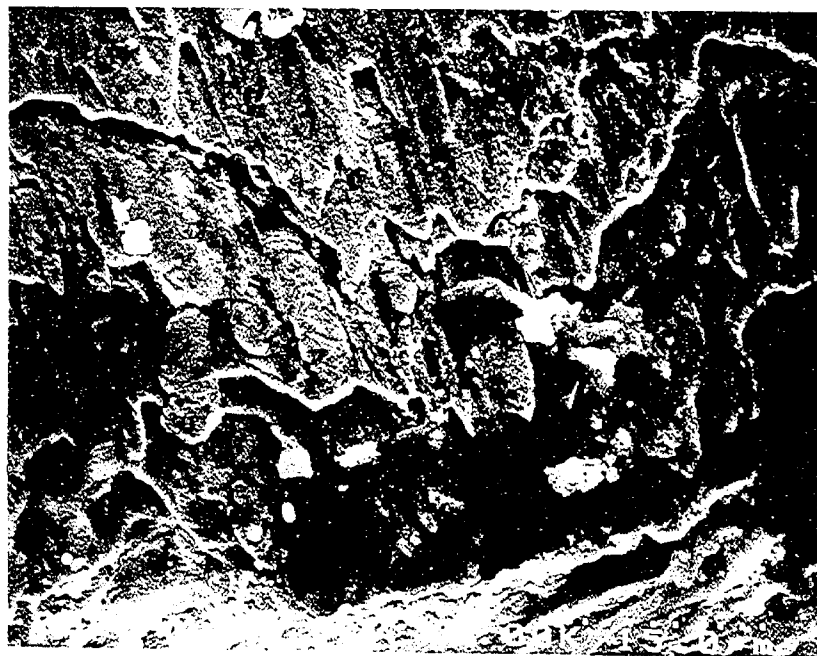
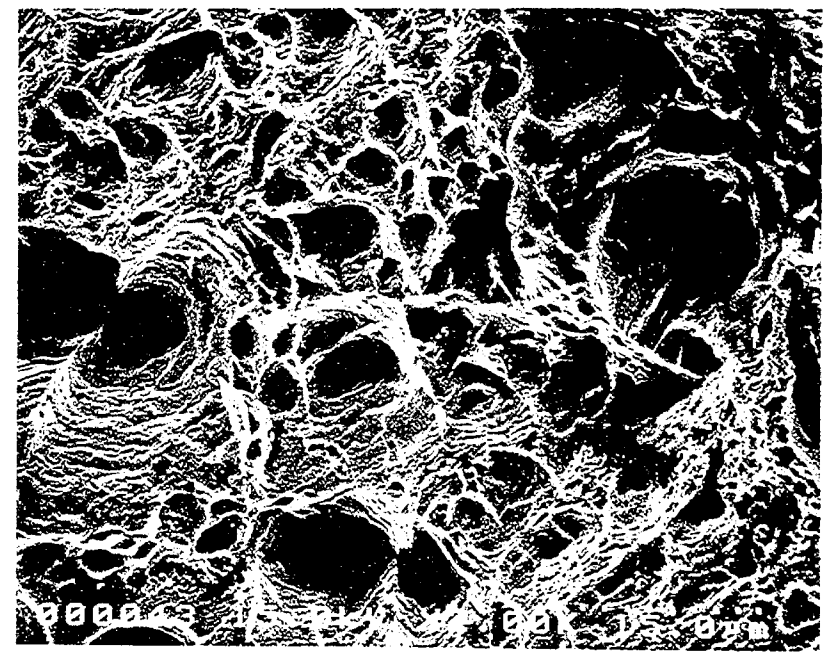
写真-3. 18 疲労破壊させたP2G2のボルト13の顕微鏡写真
