平成7年兵庫県南部地震  
土木研究所被害調査速報

建設省土木研究所

本報告書は、平成 7 年兵庫県南部地震による公共土木施設の被害状況について、土木研究所被害調査団の調査結果を速報的にとりまとめたものである。

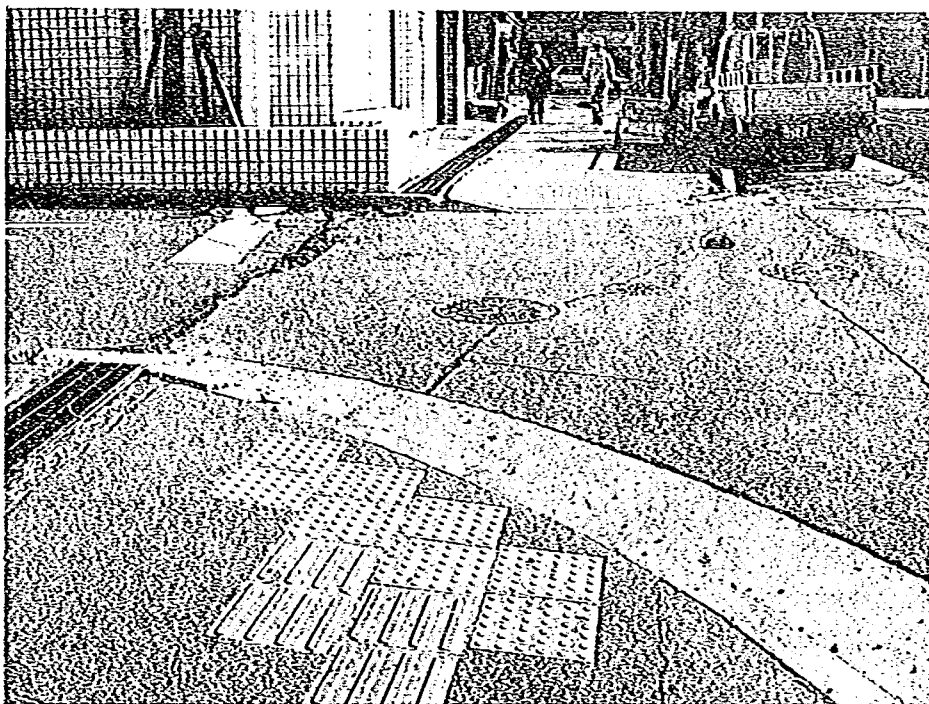
甲陽断層は、活断層研究会(1991)によると确实度I、活動Bの第四紀断層である。甲陽断層の調査は、西宮市南越木岩町(阪急電鉄甲陽線苦楽園口駅付近)から木津山町にかけての範囲で主に道路に沿って行った。図-2.4は調査のルートと道路面等に認められた亀裂等を示したものである。図のように道路面の亀裂は特に甲断断層が通っていると思われる付近で多くなることはない。また、甲陽断層方向の亀裂が連続することもない。道路面の亀裂の多くは写真-2.1のように道路の伸長方向と直交して入っているか、交差点の道路と道路の会合部やマンホールの部分に入っている(写真-2.2)。これらの亀裂は道路面の外へは延長していない。したがって、これらのような亀裂は断層の動きによる地盤の変位によって生じたものではなく、地震動によって動道の構造的に弱い部分、応力が集中しやすい部分に生じたものと考えられる。

写真-2.1 道路の伸長方向に直交して入った亀裂。  
 西宮市南越木岩町。

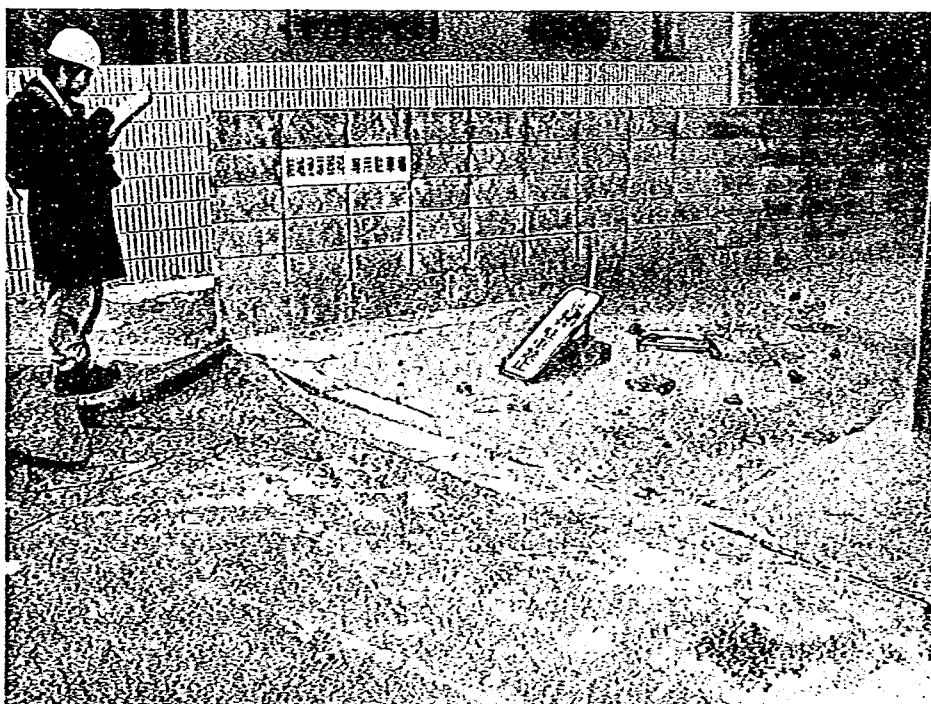
写真-2.2 交差点部分とマンホールの部分に入った亀裂。  
西宮市南越木岩町。

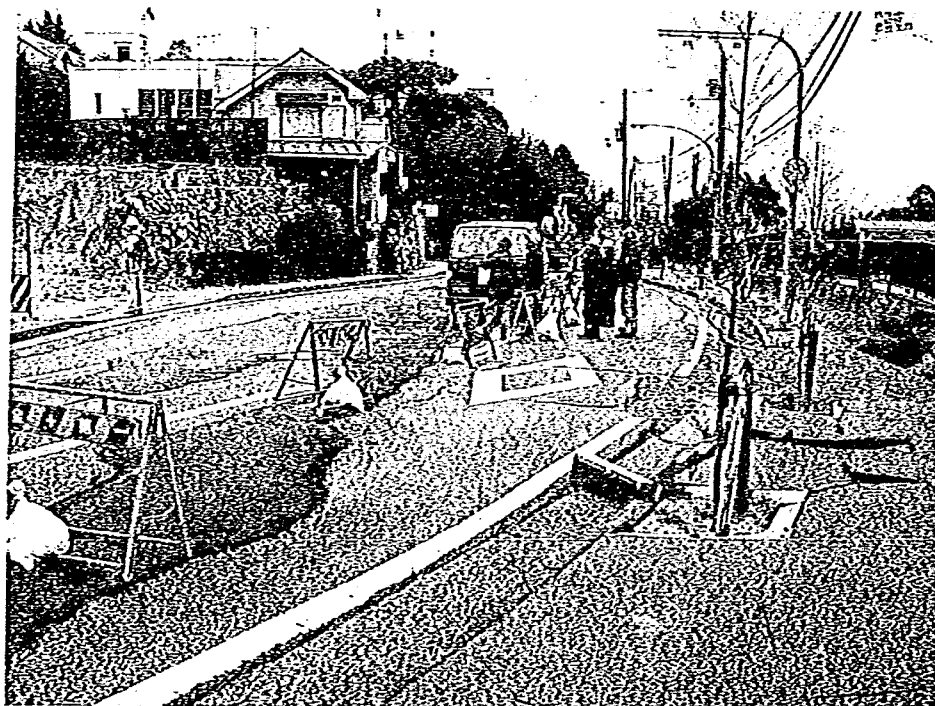
写真-2.5 芦屋断層推定位置付近の道路面の亀裂。芦屋市山手町。

ところが、芦屋断層が通っていると推定される付近では、高位段丘堆積物の分布域であるにもかかわらず道路面の亀裂が他よりも多く（写真－2.5）、また周辺の家屋にも損壊しているものが比較的多く見受けられる。ただし、道路の西側は比高で3 m程低くなっており、コンクリート製の擁壁があることから、この部分の道路は盛り土であると考えられる。また、道路面の亀裂の多くは道路と平行し、亀裂によって道路面は多少西側に沈下している。したがって、この道路面の亀裂は直接的には盛り土部分の崩壊と考えられるが、芦屋断層の推定位置付近のみ崩壊していることは、断層との何らかの関係を示唆している可能性がある。

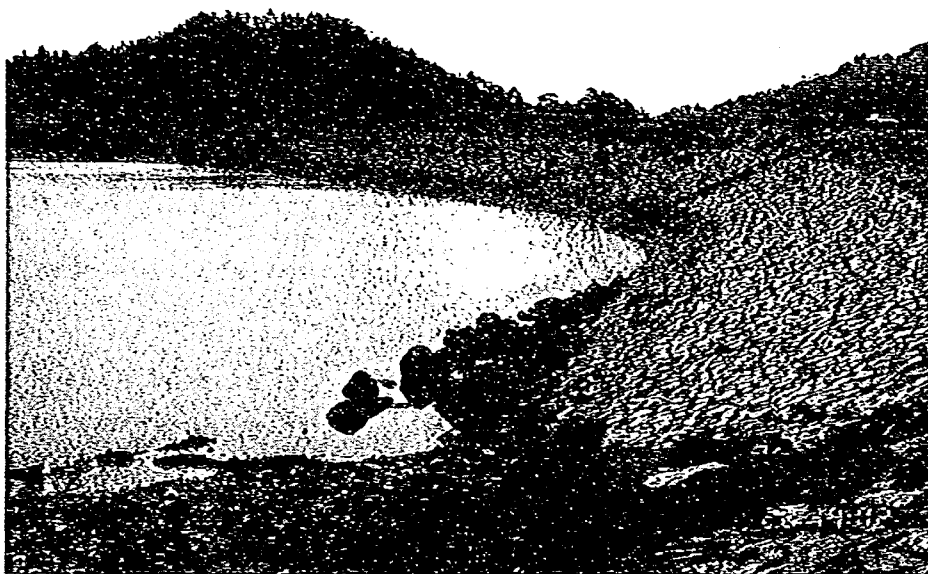
写真-2.6 奥池貯水池の堤体。変状は認められない。芦屋市奥池町。

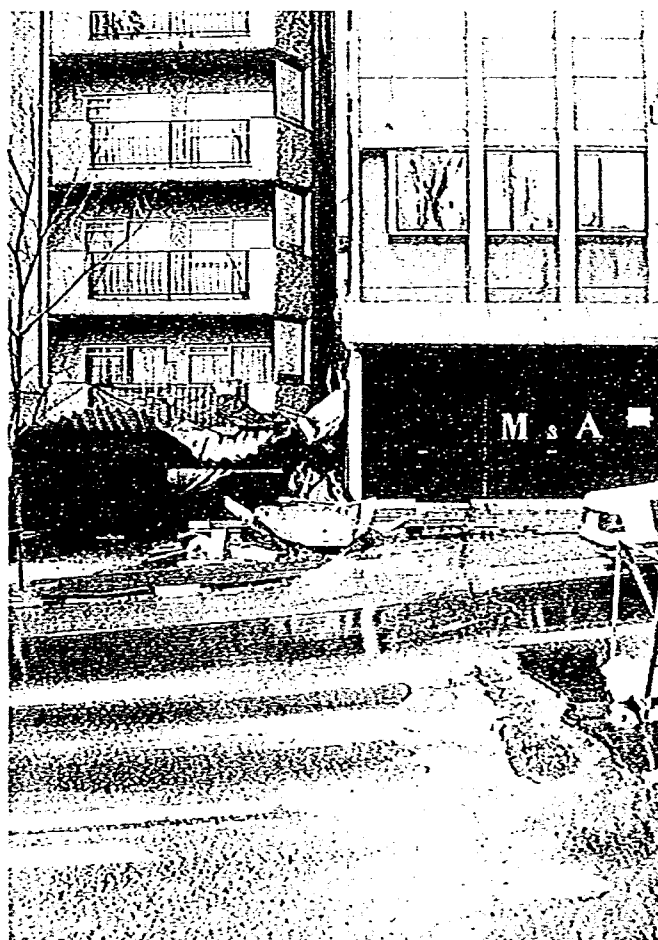
渦ヶ森断層の調査は神戸市灘区一王山町で行った。渦ヶ森断層を北北西－南南東方向に横断する道路では、渦ヶ森断層の推定位置付近にのみ亀裂が認められる（写真－2.7）。この亀裂の西側の延長のビルにも写真－2.7のように若干の変状が認められ、また東側の延長の河川の護岸にも変状が認められる。しかし、これらのことと渦ヶ森断層との因果関係については、調査の範囲が非常に狭いために不明である。

写真-2.7 渦ヶ森断層の推定位置付近の道路の亀裂。斜面の下側の方に沈下している。亀裂の延長上のビルにも若干の変状が認められる。

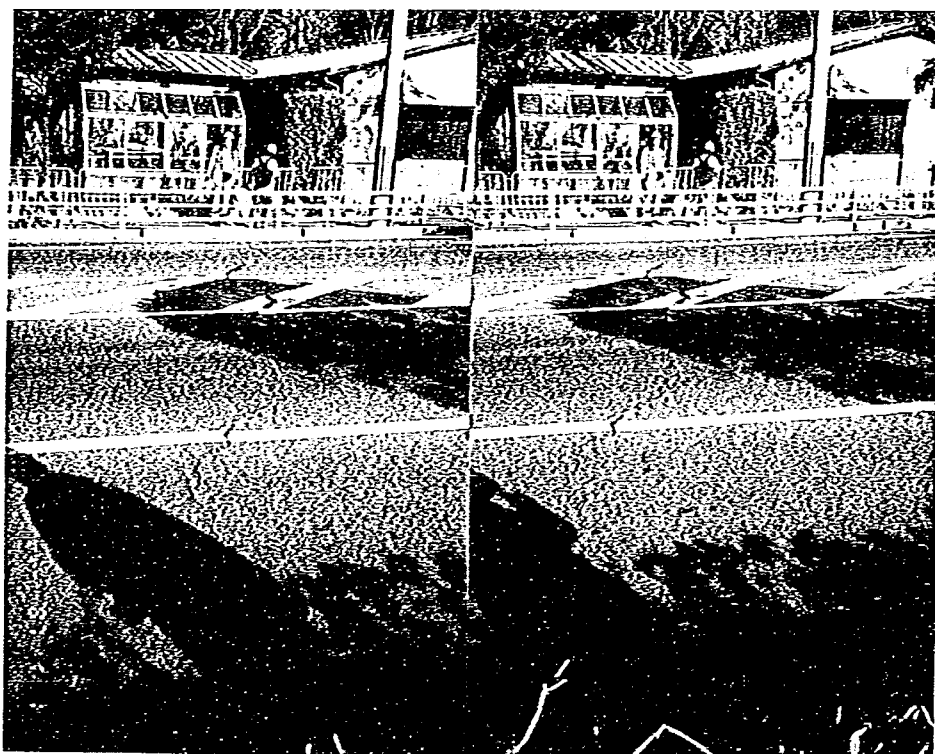
- i) 敦盛塚から須磨浦公園付近まで国道2号線沿いの道路上に亀裂が周辺に比べやや発達する地帯がある（図－2.9）。
- ii) 亀裂の見られた位置は、断層崖や断層露頭から推定される須磨断層の位置よりも、200～400m程度南方である。
- iii) 亀裂群は道路に直交するものが多く、開口幅数mm程度である（写真－2.8）。ただし亀裂が縁石を越え歩道に延びる際に階段状に右側にシフトするものが多い。シフトを考慮すると、亀裂の方向は南北方向が多い（これは須磨断層の延びの方向とは斜交する）。
- iv) 亀裂群は道路沿いに25～60m毎に比較的規則的に10数本現れる。
- v) 亀裂のずれは、数mm～2cm程度の右横ずれを伴うものが多いが、全く横ずれのないものもあり、まれに左ずれを示すものもある。
- vi) 亀裂の延長上には、敦盛塚に類似のトレンドで亀裂が伸びるもの（写真－2.9）。以外には特に系統的な変状は見られない。

写真-2.8 須磨断層の約300m南方の右ずれを有する国道2号線上の亀裂。  
 神戸市須磨区一の谷町。

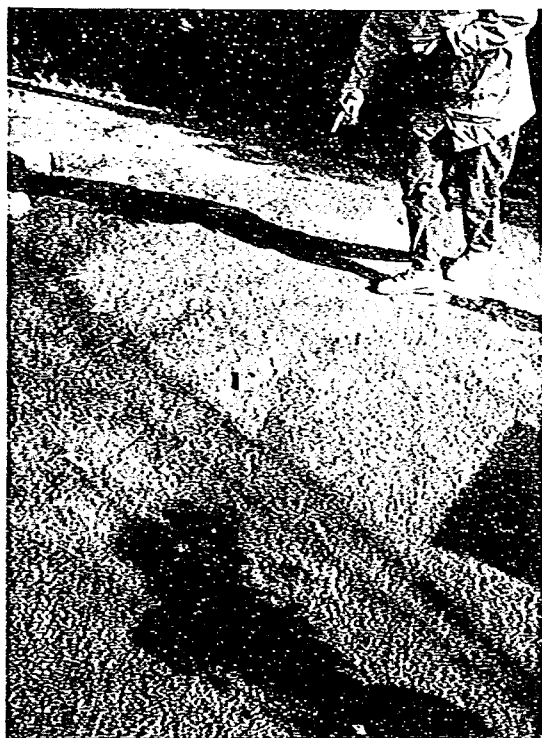
写真-2.9 写真-2.8の亀裂の延長線上にある敦盛塚の亀裂。神戸市須磨区一の谷町。

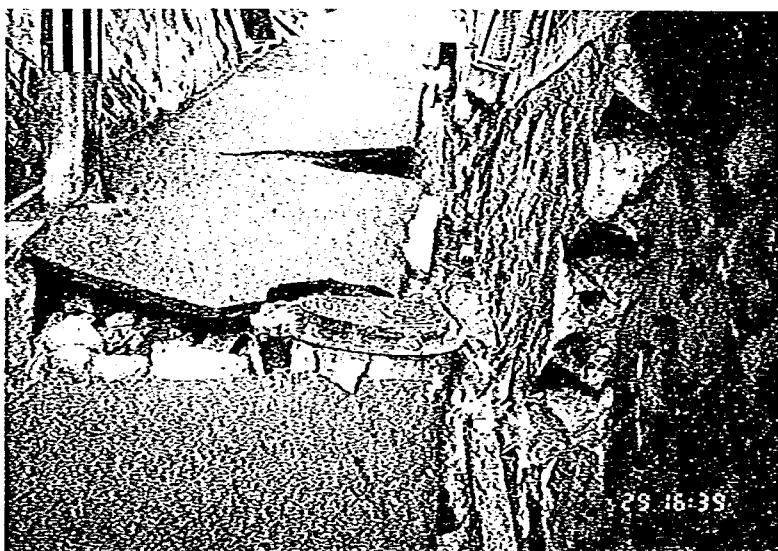
写真-2.10 斜面の押し出しによる会下山断層付近の亀裂。神戸市長田区重池町、会下山配水場の南西斜面。

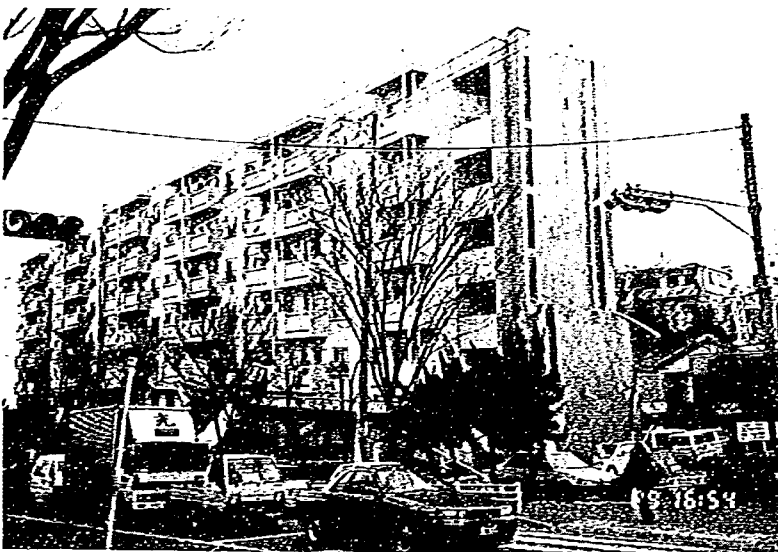
写真-2.11 会下山断層付近にある鉄筋コンクリート建ての団地の被害。神戸市長田区重池町、会下山配水場の南西斜面。

ii) 断層線上付近で鉄筋コンクリート構造物の破壊が生じており(写真-2.11)、周辺部に比べ局部的にやや強い地震動があった可能性がある。

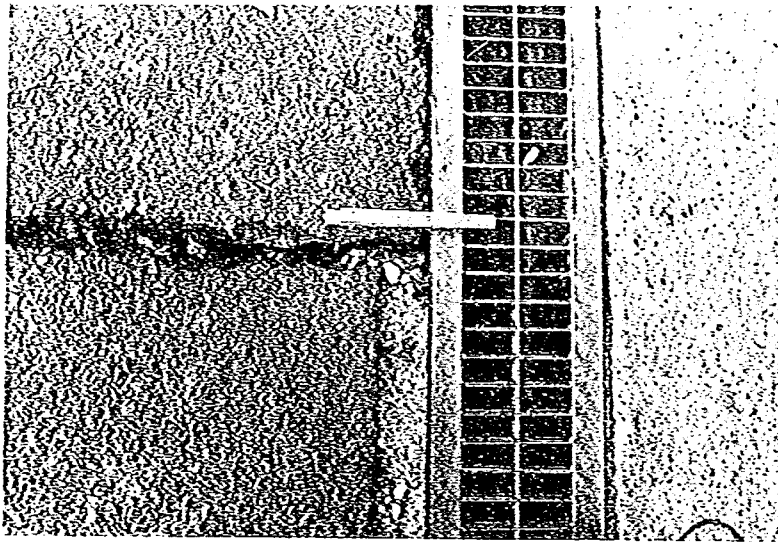
調査地域の道路面には図-2.10のように多数の亀裂が観察される。ほとんどの亀裂は甲陽断層の場合と同じく道路の伸長方向に直交して入っている。ほとんどすべての亀裂は道路面のみに認められ、周囲には延長しない(写真-2.12)。亀裂には周辺地域の第四紀断層の横ずれ成分と同じく右横ずれを示すもの(写真-2.13)や反対に左横ずれを示すもの(写真-2.14)もある。いずれにしても線状模様の付近で道路面の亀裂が多くなったり、連続性が良くなる事実は認められない。よって、調査の範囲内ではこの線状模様に起因する地盤の変位は認められないと結論される。

写真-2.12 道路面の亀裂。亀裂には右横ずれの成分が認められるが、周囲には連続しない。西宮市松籟荘。

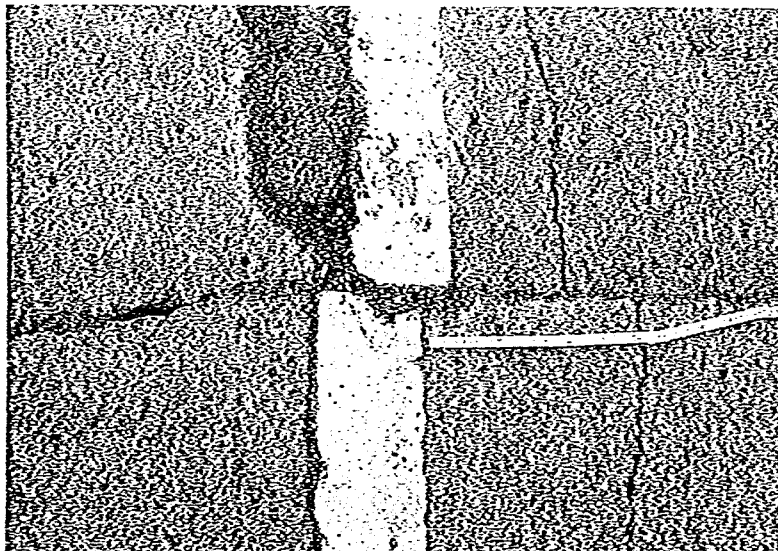
写真-2.13 右ずれを示す道路面の亀裂。右ずれは約 5 cm。西宮市上甲東園四丁目。

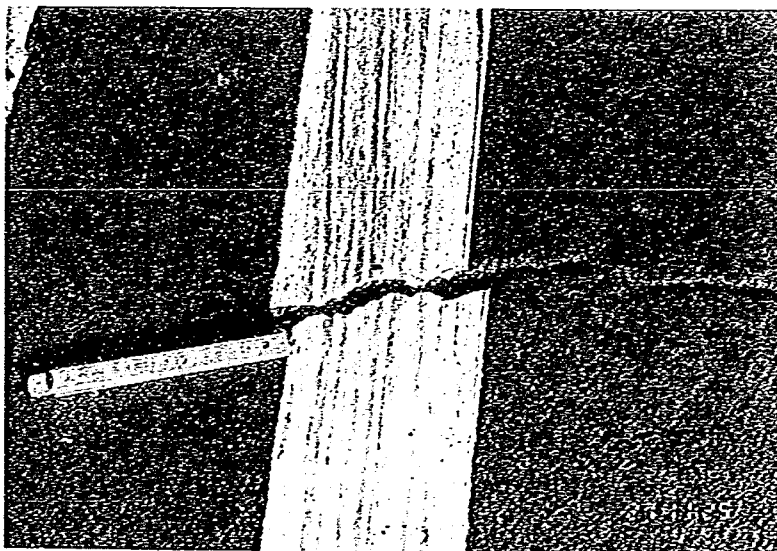
写真-2.14 左ずれを示す道路面の亀裂。左ずれは約 2 cm。西宮市上甲東園一丁目。

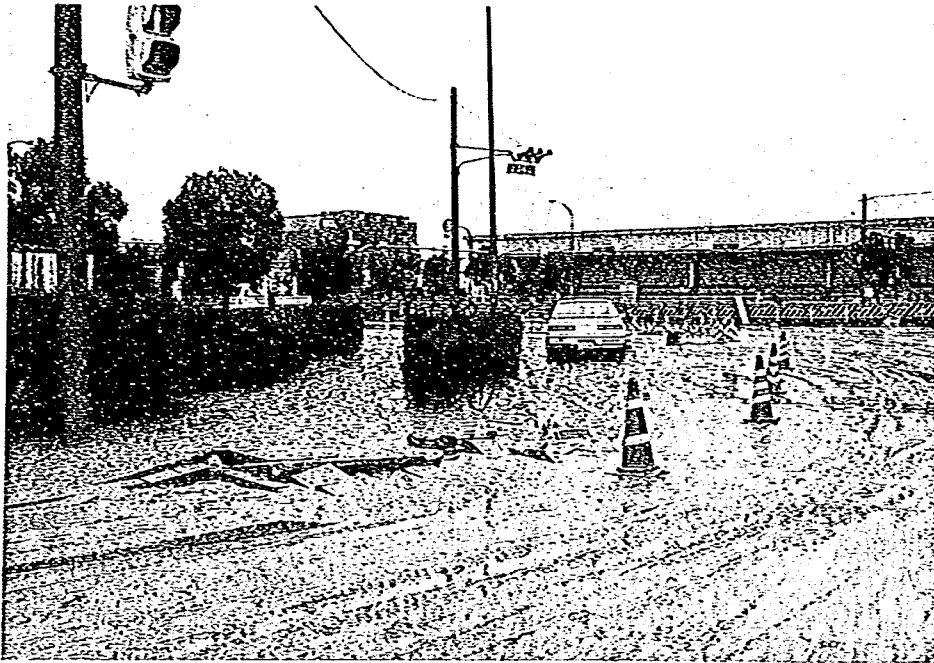
写真-2.15 ポートアイランドでの噴砂の状況。

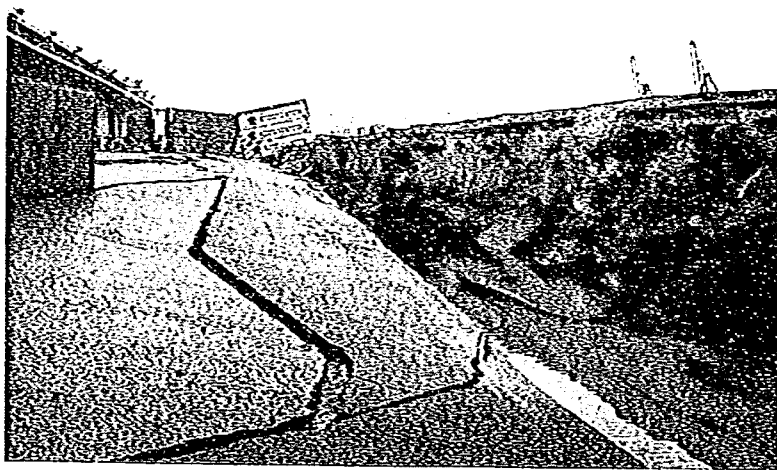
写真-2.17 液状化による岸壁付近の沈下。ポートアイランド。

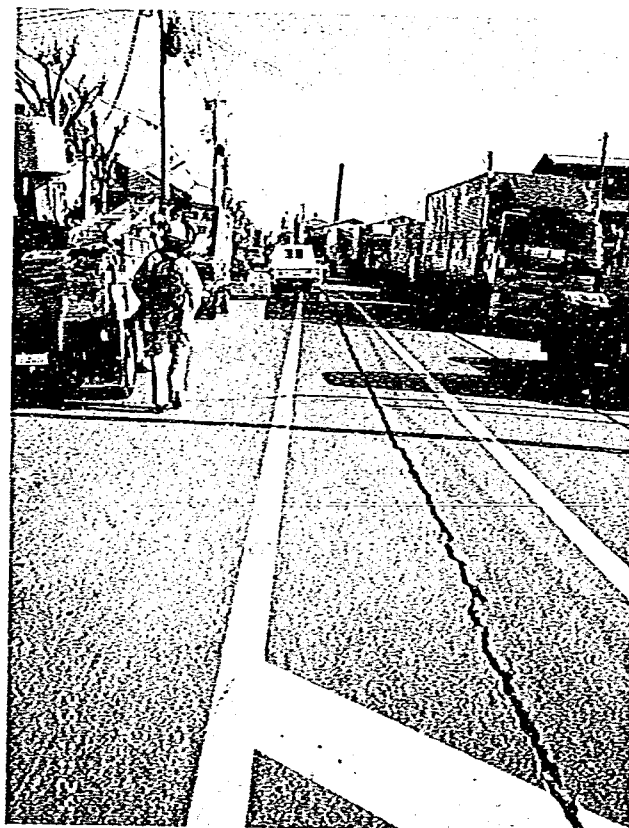
神戸市長田区駒ヶ林南町の盛土・埋め立て地等では、側方移動及び液状化が多く発生している。側方移動は、海岸線に平行な開口亀裂と、側方移動の著しい場合は圧縮亀裂とのセットが特徴づけられる。また、このような側方移動の中には、開口亀裂から灰白色の細粒な砂の噴砂が認められるものがあり（写真-2.19）、これらについては液状化に伴う側方移動であることが確認できる。一方、長田港の岸壁に平行・隣接した道路では、路面のセンターに顕著に開口亀裂が発生している（写真-2.20）が、これらは噴砂が認められないことなどから、開口亀裂の原因は液状化よりもむしろ軟弱な地盤（盛土）が地震動により海岸方向に移動したことによるものと思われる。

写真-2.20 港に平行する道路上の開口亀裂。神戸市長田区長田港。

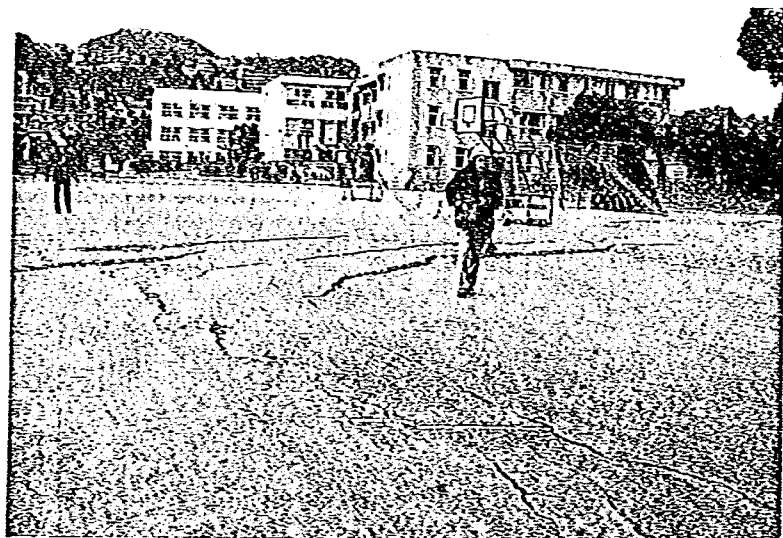
写真-2.21 大池の畔に建つ小学校の校庭に見られる亀裂。手前の人物の付近の亀裂が卓越する方向のもの。  
西宮市甲陽園本庄町。

甲陽園本庄町にある甲陽園小学校は大池の畔に立地している（図-2.12）。この小学校の校庭には大池の岸とほぼ同じ方向（N20° E）に多数の亀裂が生じ（写真-2.21）、これらの亀裂により池に向かって地盤が階段状に沈下している。最大の沈下量はKh-1地点で認められ、約60cmである（写真-2.22）。亀裂の延長上にある阪急電鉄甲陽線の線路は屈曲している。また、池に近い場所では、噴砂も発生している（Kh-2地点。写真2.23）。この周辺の地形を明治18年発行の地形図（図-2.12）と比較すると、最大の沈下量を示したKh-1地点および噴砂が発生したKh-2地点は、いずれも以前は池であったことがわかる。また、校庭全体も国土地理院発行の土地条件図を見ると埋め立て地となっている（このことは甲陽園小学校の先生からも聞き取りにより確認済み）。このようにこの場所での地盤の亀裂・沈下・噴砂の発生は池を埋立てたことが素因となっているものと考えられる。

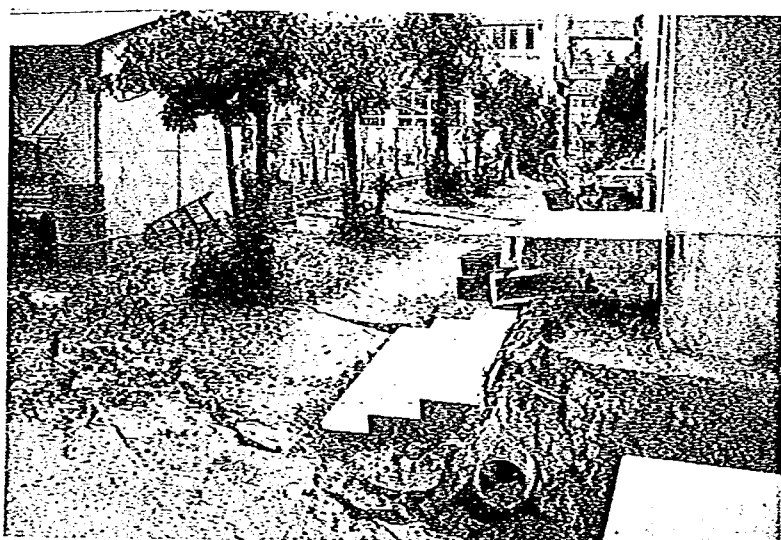
写真-2.22 大池の畔に建つ小学校の地盤沈下。最大の沈下量は約60cmである。大池は写真の手前約5mのところにある。

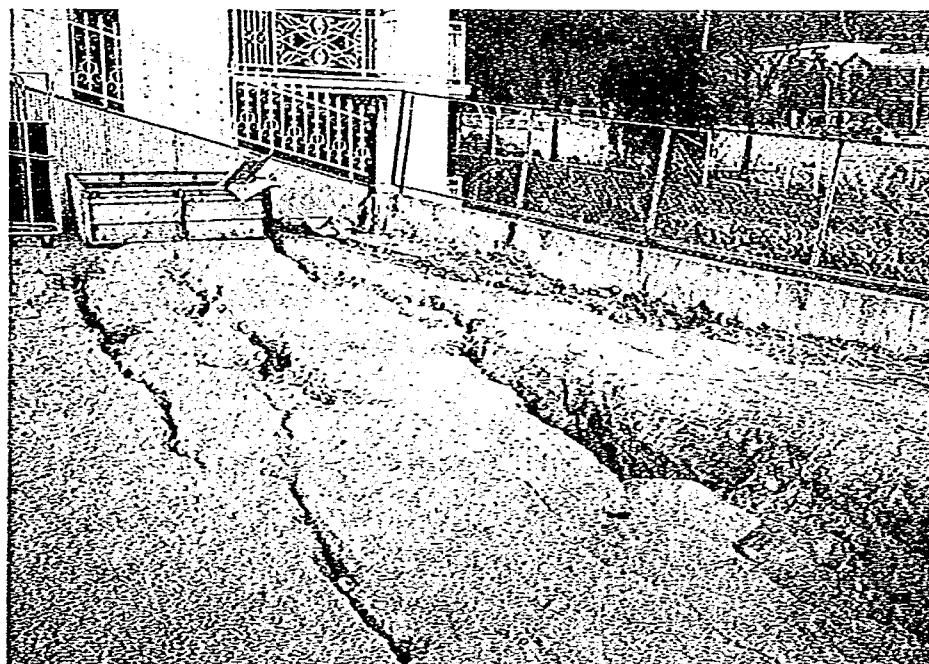
写真-2.24 池に向かう側方移動による開口亀裂。  
神戸市須磨区須磨寺町。

神戸市須磨区須磨寺町の堂谷池（図-2.13）の周囲では、写真-2.24に示すように池を取り囲むように開口亀裂が発生しており、地盤が池の中心部に向かって側方移動したと推定される。堂谷池周辺では、この開口亀裂上の家屋が全壊しているが、開口亀裂上にない同様の構造の家屋は大きな被害がないことから、開口亀裂の発生が被害を拡大したと思われる。堂谷池は少なくとも明治18年以前に作られたため池であるが、地形的には元来、北西が山地、南西が段丘、東が扇状地で囲まれた三角形の局所的な沖積低地に位置し、山地側からは表流水や湧水の供給もあることから、池を作る以前から湿地性の堆積物が分布していたと推定される。したがってこのような軟質な堆積物が側方移動を引き起こしているものと思われる。

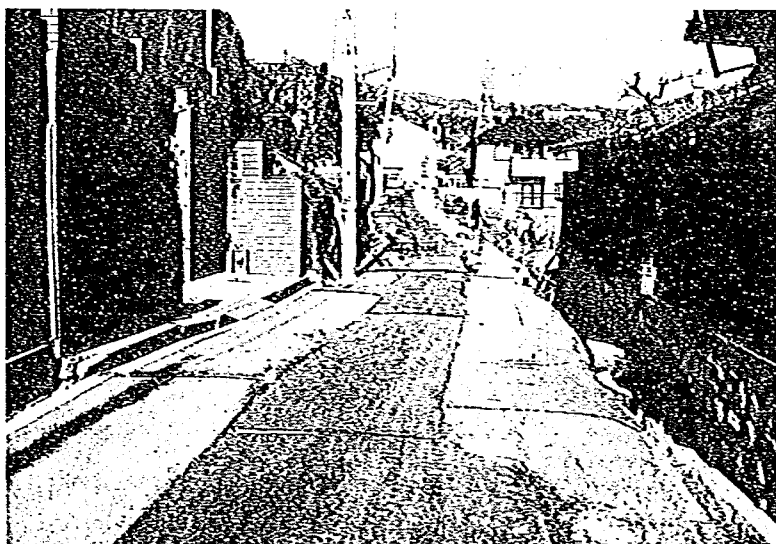
西宮市本津山町の付近には甲陽断層が走っており、以前は断層崖が存在していたものと思われる。現在ではこの付近は断層崖地形を反映して、南東側へ傾斜斜面を形成している。この斜面上で写真-2.25・2.26・2.27に示すような地すべり様の地盤の重力的滑動が生じている（図-2.4）。斜面の上部では地盤の滑動による道路の屈曲（写真-2.25）、開口亀裂（写真-2.26）や地盤の沈下が発生し、斜面の末端では圧縮性の亀裂（写真-2.27）が生じている。このような現象は地すべり地に見られるものである。

写真-2.25 斜面の滑動によって生じた道路の屈曲。この道路は地震以前は直線であった。西宮市木津山町。

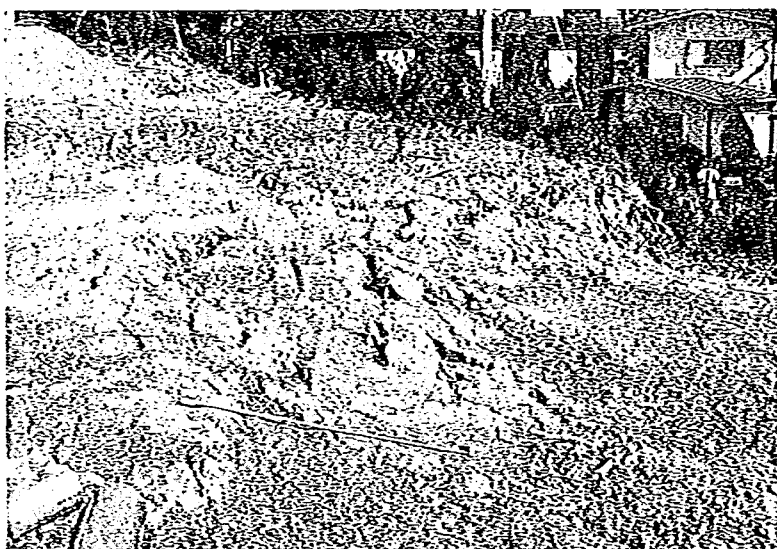
写真-2.26 斜面の滑動によって生じた開口亀裂。西宮市木津山町。

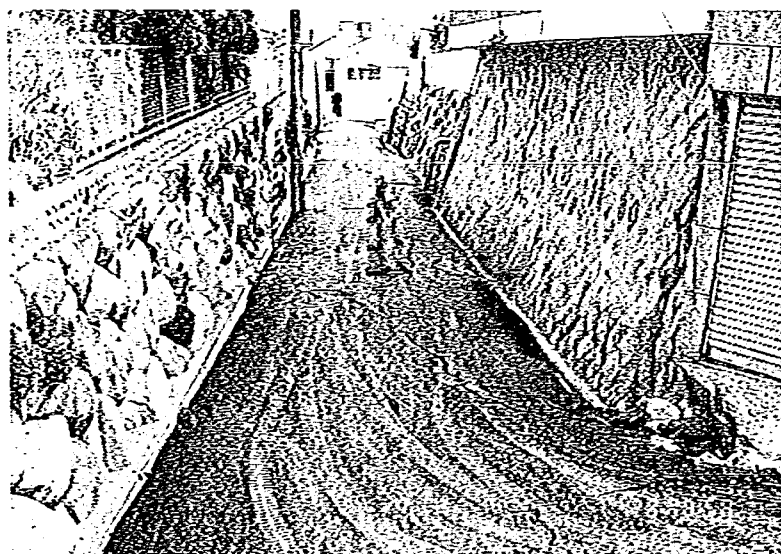
写真-2.27 斜面末端に生じた圧縮性亀裂。西宮市木津山町。

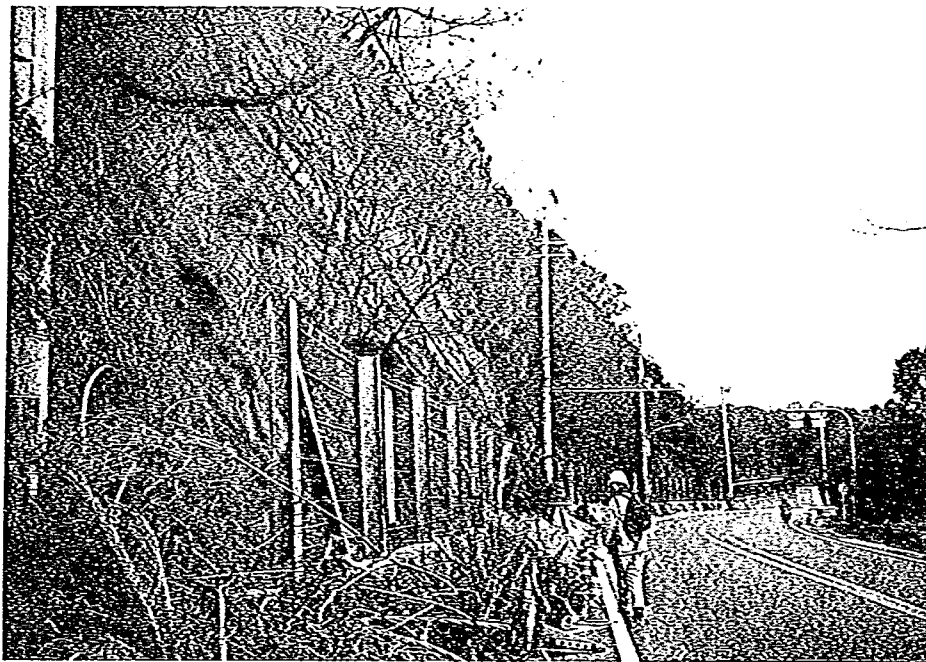
須磨断層や会下山断層沿いの斜面では、局所的に重力性の変状が多い部分がある。例えば、写真-2.28（位置は図-2.13の堂谷池の北西斜面）は須磨断層沿いの切土のり面の崩壊である。こののり面は、花崗岩からなる断層崖の脚部を切土したものである。現地踏査によると須磨断層自体に地表面の変位は認められないことから、崩壊した原因は地震動によるものと推定される。この箇所は元来断層崖であるため周辺に比べ地形が急峻で、地質も破砕等の影響によるものかかなり風化が進んでいる。このようなことが崩壊の素因をなしているものと推定される。なお、須磨断層以外にも、会下山断層の周辺では、斜面の滑りが周辺に比べやや多く発生しているようであり、断層周辺では何らかの影響

写真-2.28 須磨断層の断層崖の切土のり面崩壊。神戸市須磨区  
須磨寺町、堂谷池北西斜面。

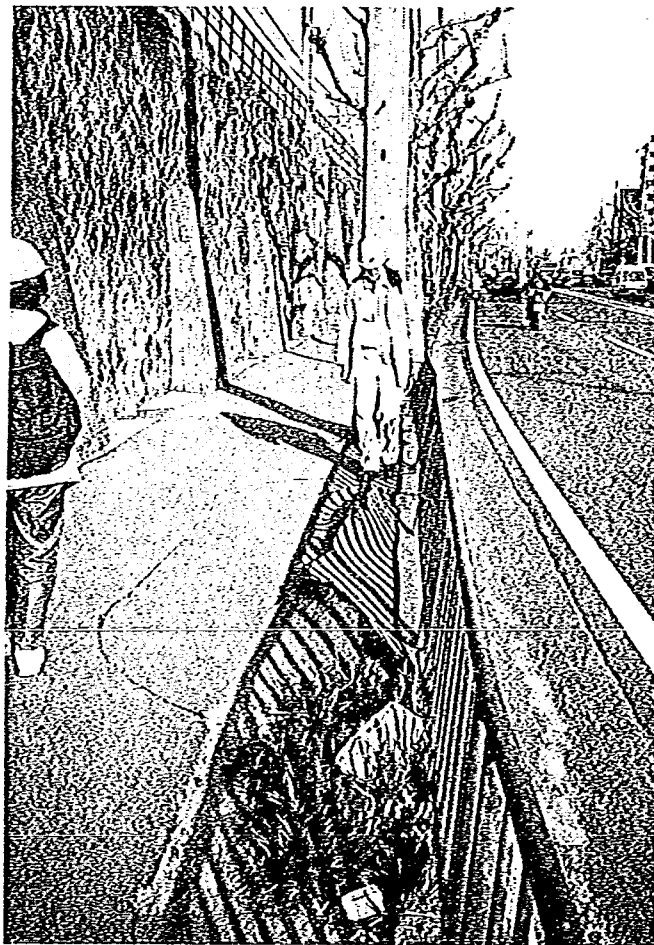
写真-2.29 擁壁の押し出しによる歩道のアスファルトのリッジ状  
圧縮亀裂。神戸市須磨区須磨浦通5～6丁目。

盛土、特に擁壁の周辺や切り盛り境では、上部に開口亀裂、側部では横ずれと縦ずれ、末端部では圧縮亀裂が生じている。写真-2.29は、国道2号線に面したJRの線路の盛土擁壁下の歩道上に発生したリッジ状の圧縮亀裂である。また写真-2.30は、山陽電鉄本線の擁壁の下平坦部に撓曲状の盛り上がりを生じたものである。

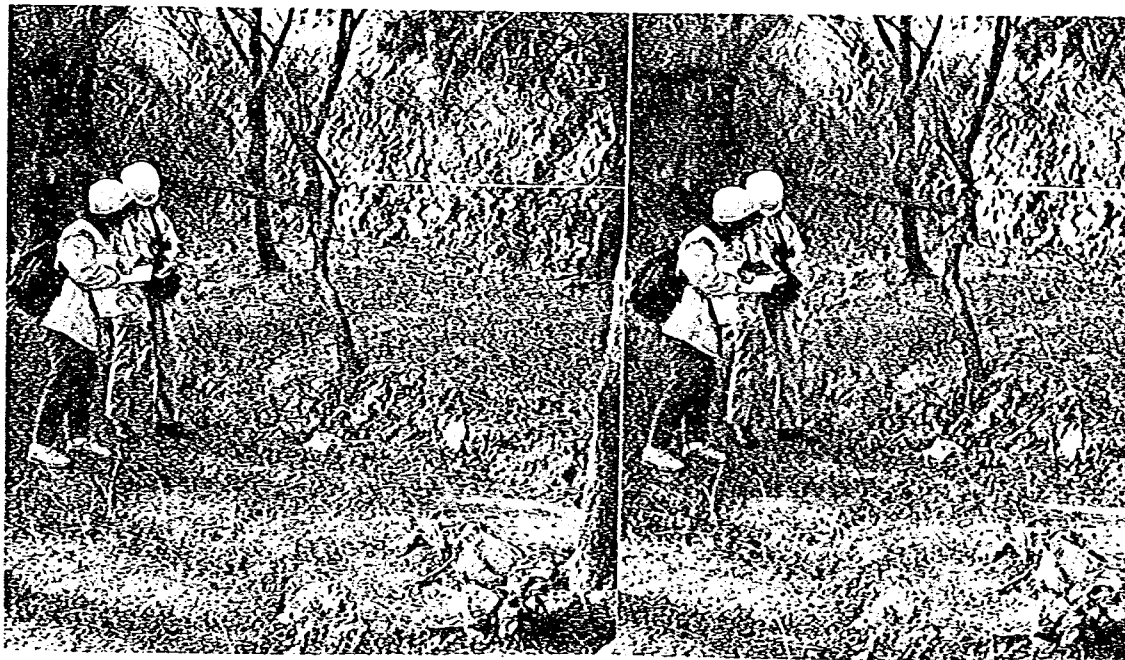
写真-2.30 擁壁の押し出しによる撓曲状の変状。神戸市須磨区一の谷町須磨浦公園内。

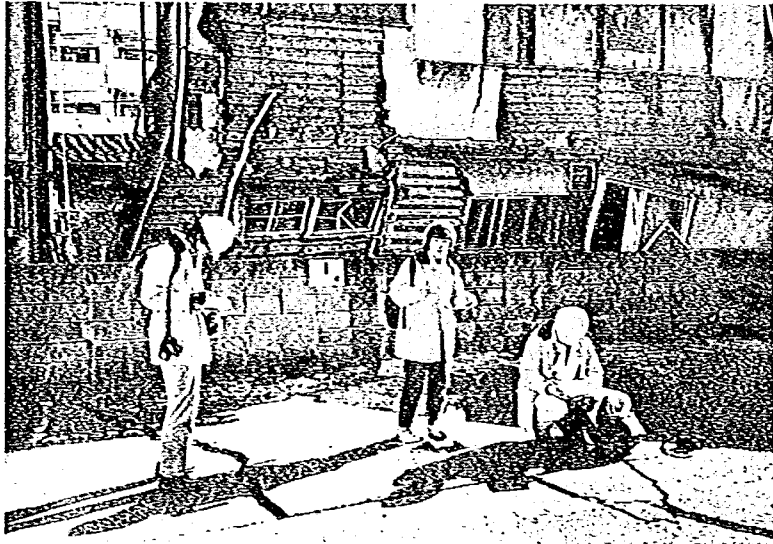
長田区の海岸に近い範囲では、盛土地に該当するにもかかわらず比較的家屋の被害は相対的に小さかったが、液状化による開口亀裂をまたぐ家屋では被害が大きい傾向があった（写真-2.32）。

写真-2.32 側方移動による埋立地上の住宅の被害。開口亀裂上の家屋のみ倒壊。神戸市須磨区外浜町。

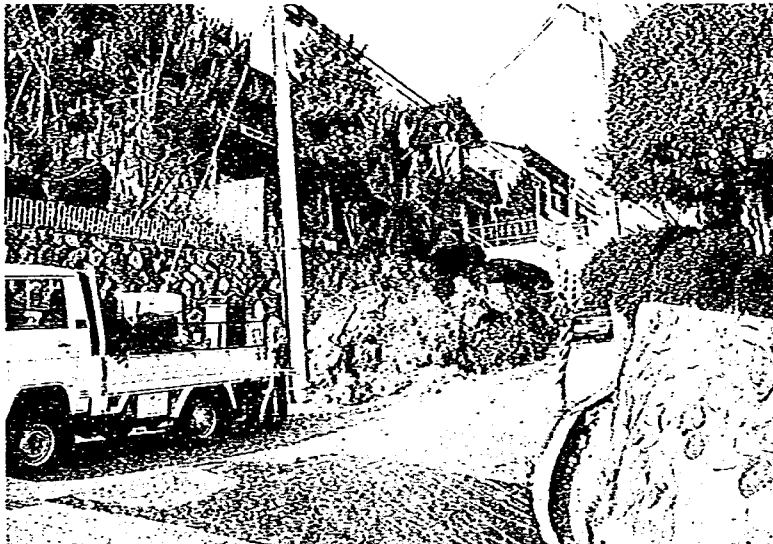
写真-2.33 住宅地の盛土部の小崩壊。西宮市仁川百合野町。

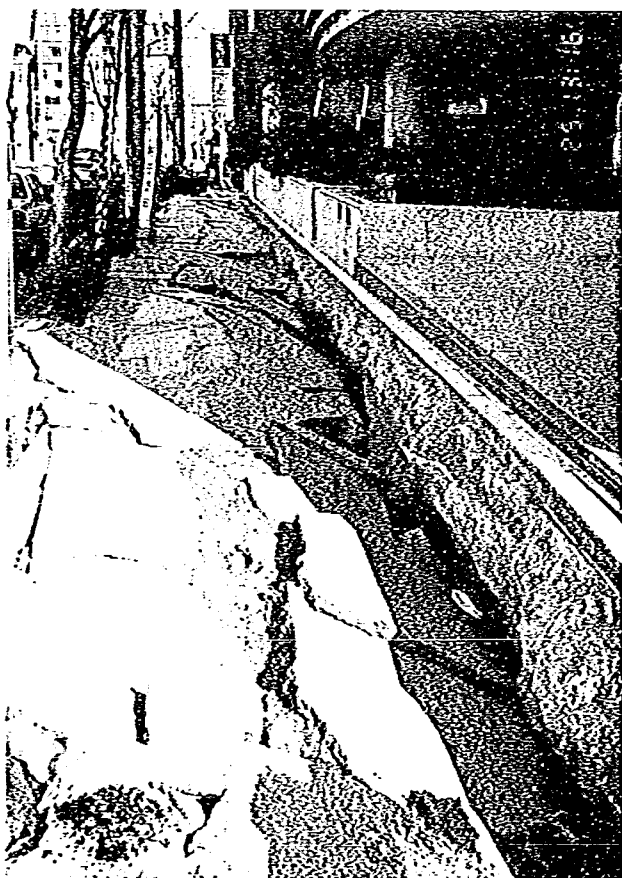
写真-3.1.2 歩道部の沈下により生じた歩道舗装破損

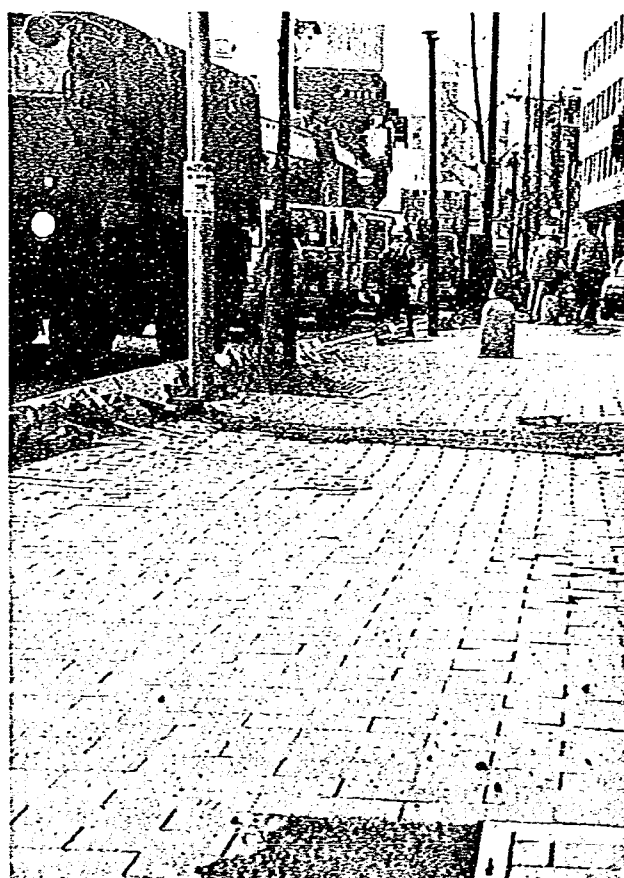
写真-3.1.3 歩道部舗装の応急工事

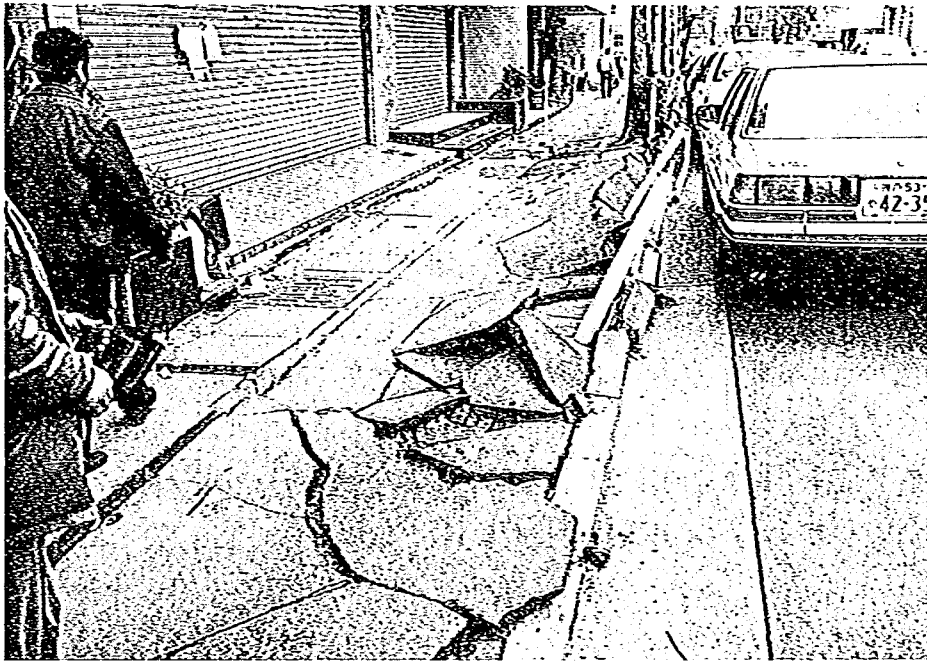
写真-3.1.6 歩道舗装と防護柵の破損

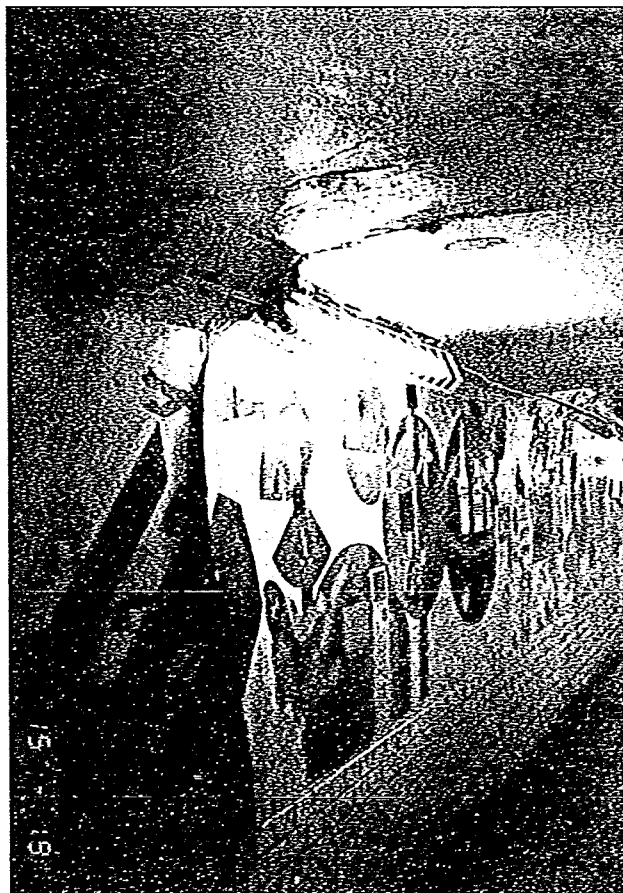
写真-3.1.7 地下横断歩道施設に生じた  
クラック

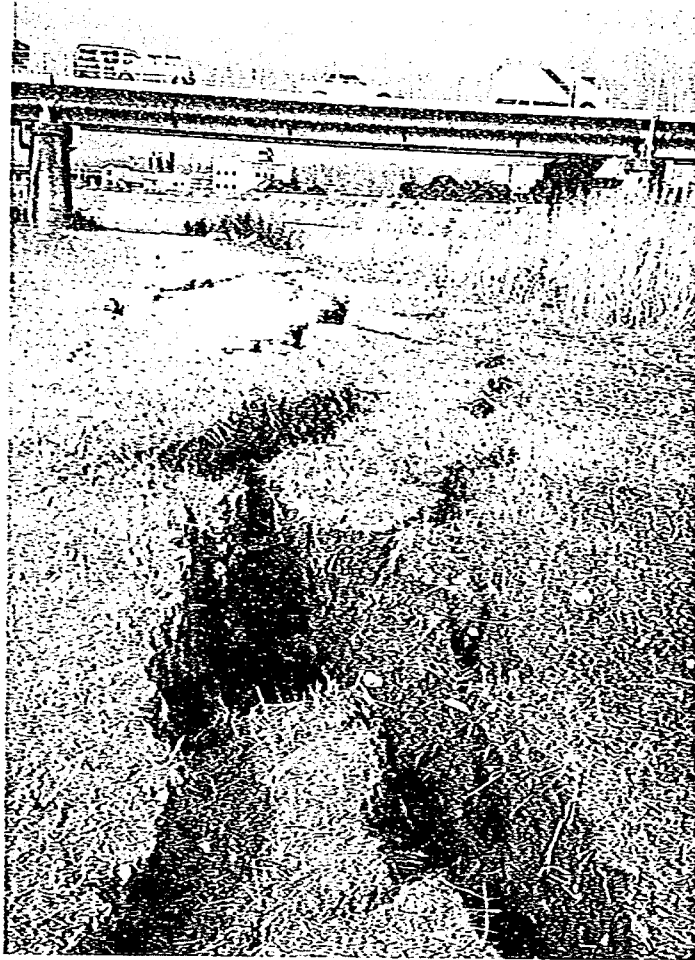
写真-3.2.4 <猪名川支川の藻川右岸0.0k>

堤防の天端、裏のり、高水敷にかけて亀裂が発生したが、なかでも裏のりには幅10~20cm 深さ2~3mに及ぶ亀裂が発生した。直上流の高水敷においては幅1m、段差1mの亀裂が発生した。近くには橋梁があり、橋台の基礎周辺に地盤の変状がないかどうかを確認しておく必要があると考えられる（写真-3.2.4）。

堤防天端に約20cmの段差が生じた他、高水敷には幅1m、  
段差1mの亀裂が発生した

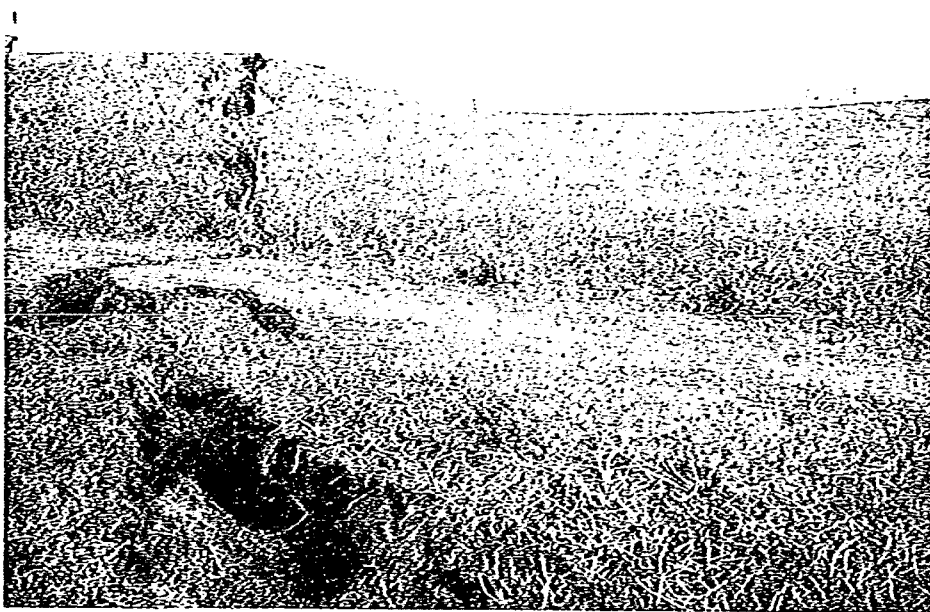
写真-3.2.5 <猪名川支川の藻川右岸0.4k>

堤防天端に大きな段差（約1m）が生じ、亀裂は堤防の裏のりから表のりにかけて続いていた。裏のりには幅10~60cmの亀裂が入り、その深さは深い所で約3mであった（写真-3.2.5）。表のり尻では護岸ブロックの上に乗り上げる形で、土堤の末端部分がせりあがっていた。また、川表ののり尻には噴砂が見られた。

堤防天端で1mの段差が生じた他、裏のり部には幅10～60cm、  
深さが最大で約3mの亀裂が発生した

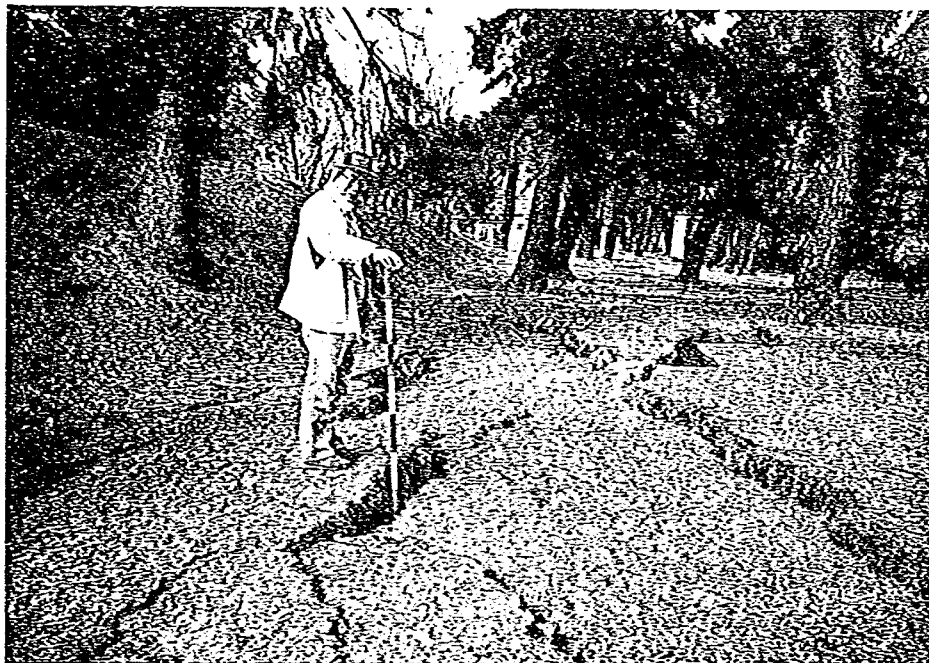
武庫川では河口より約2.5kmから上流の約6cm区間の左右岸で堤防の被害が生じた。このうち特に被害が大きかったのは被災区間の上流端付近を横切る東海道新幹線の橋梁付近の左右岸であった。地震動により河川堤防に大きな亀裂ができ、天端が沈下した。例えば写真-3.2.6は高水敷上にできた亀裂の状況を示す。亀裂に挿入した長さ2mのポールの状況より、この亀裂の深さはポールが入る部分で測っても約90cmに達することがわかる。また、写真-3.2.7は近傍で撮影された河川堤防の横断亀裂の状況である。亀裂はのり尻よりのり面全体に広がり、天端面まで達していた。この区間の河川堤防は天端が兼用道路となっているため早期の緊急復旧が必要とされる。この堤防のごく近傍では新幹線の橋梁が座屈し、橋梁としての機能が失われていた。これに比べると、この区間における武庫川の河川堤防(土堤)は全面崩壊せず、ねばり強く耐えているとも言える。

写真-3.2.6 <武庫川>  
高水敷上に生じた亀裂で、深さは約90cmであった

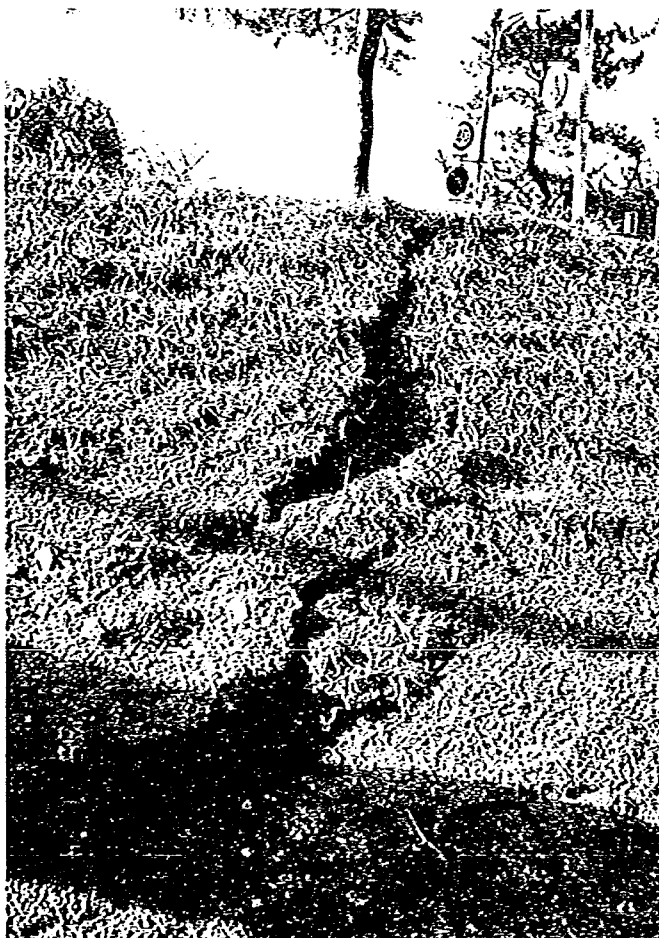
写真-3.2.7 <武庫川>  
堤防ののり面に生じた横断亀裂

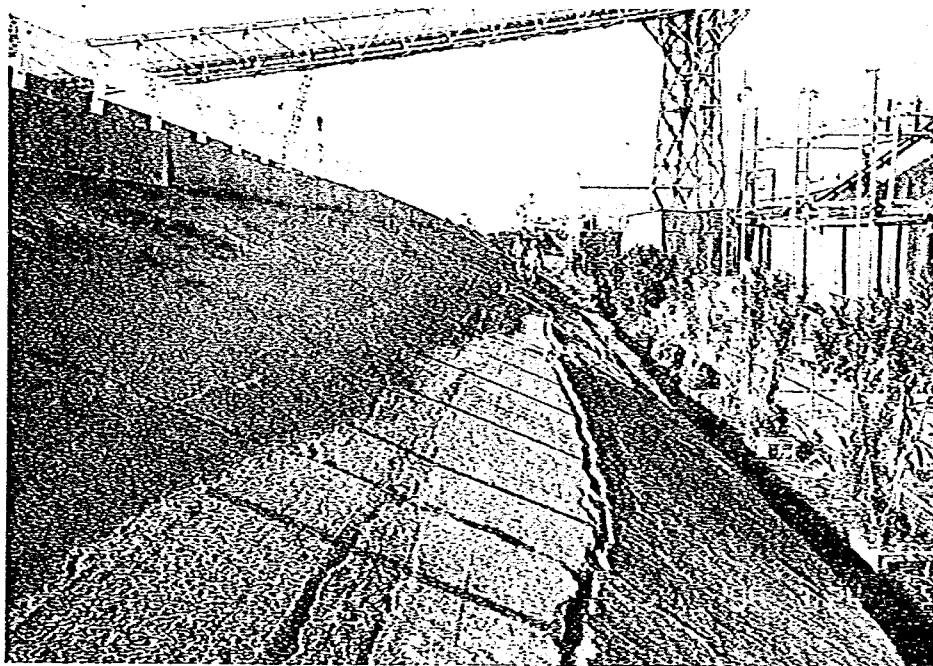
写真-3.2.9 <中島川>

高潮区間の裏のりに縦断亀裂が発生した。天端とのり面との間に大きな段差が生じた

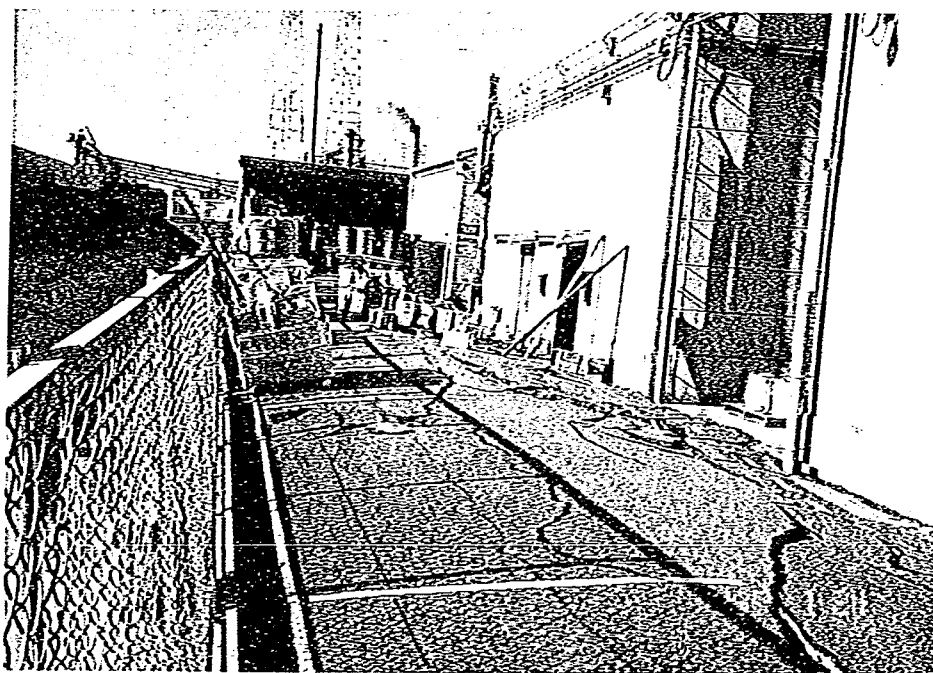
写真-3.2.10 <中島川>

堤防が滞ったため、堤内地が盛り上がり、アスファルト面に亀裂が発生した

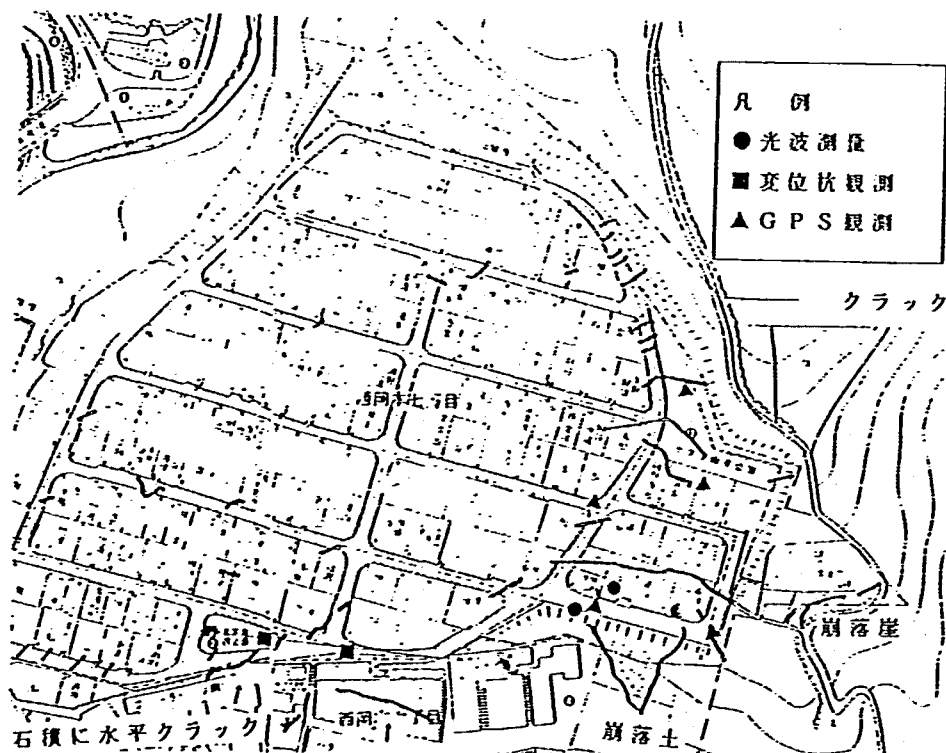
本地区は、住吉川左岸に位置し、段丘面に造成された住宅地であると考えられる。本地区では、地震の際に斜面崩壊（幅約20m、長さ約20m）が発生し、その後背地には亀裂が多数発生していることから崩壊の拡大が懸念される。崩壊が発生した斜面には、のり枠工が施工されていたものの路肩の崩れとともに、のり枠工をも破壊したのと考えられる。崩壊地に隣接したのり枠工にも、20cm前後のすべり落ち、破断、浮きや亀裂が認められる。図-3.4.4、写真-3.4.7に本地区の状況を示す。

図-3.4.4 西岡本地区の斜面崩壊および変状

このような状況により、斜面の上部、下部地域である西岡本6・7丁目には避難勧告がなされ、現在、伸縮計、傾斜計、光波測量、GPS測量により監視が行われている。

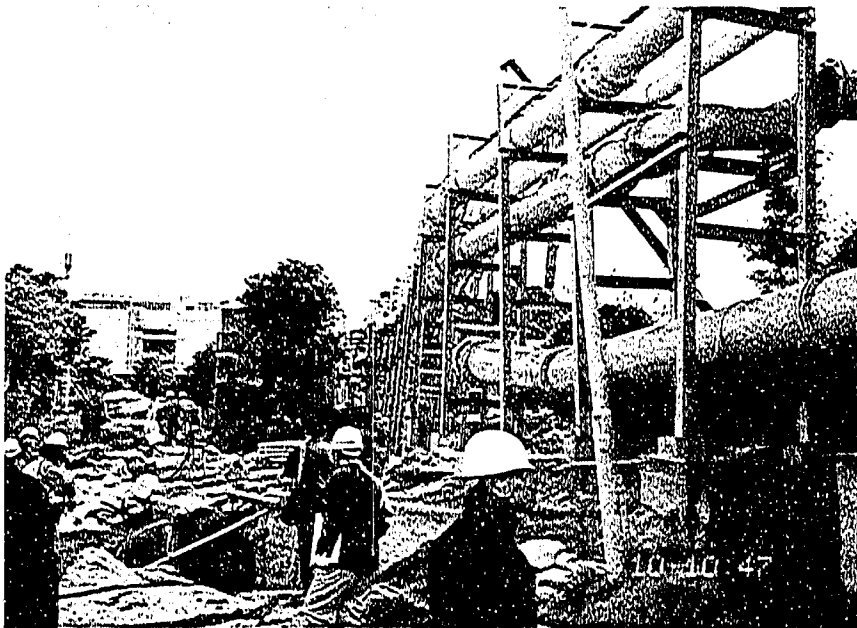
運河を揃って北側の魚崎ポンプ場より、下水を最初沈殿池まで圧送しているが、この水路が継手部4箇所破断し、処理施設への下水の送水が不能となっている。エアレーションタンクも目地が開き、一部に亀裂が入っている。最終沈殿池では汚泥掻き寄せ機のチェーンが外れている。地下の管廊、返送汚泥ポンプ室は水没し排水が行われたが、数箇所の目地部分より相当量の湧水がある。汚泥濃縮槽・消化槽については構造的には被害はないと思われるが、汚泥配管が折損しており運転が不能である。処理水利用のための濾過池は傾斜し、杭が破損している。管理本館建物は北側に数十cmのずれを生じている。脱水機室についても北側数十cmのずれを生じており、鉄骨・外壁等が大破している。また、杭の一部が破断している。送風機室の補機室は水没している。処理場北側の護岸は運河側に2～3mずれており、場内各所に1m前後の沈下を生じている。また、各施設を接続する場内配管については破断箇所が多数に上っており、処理場が処理システムとして機能することが不可能な状況である。

写真-3.5.1 場内送水管と流入渠の破損（神戸市東灘処理場）

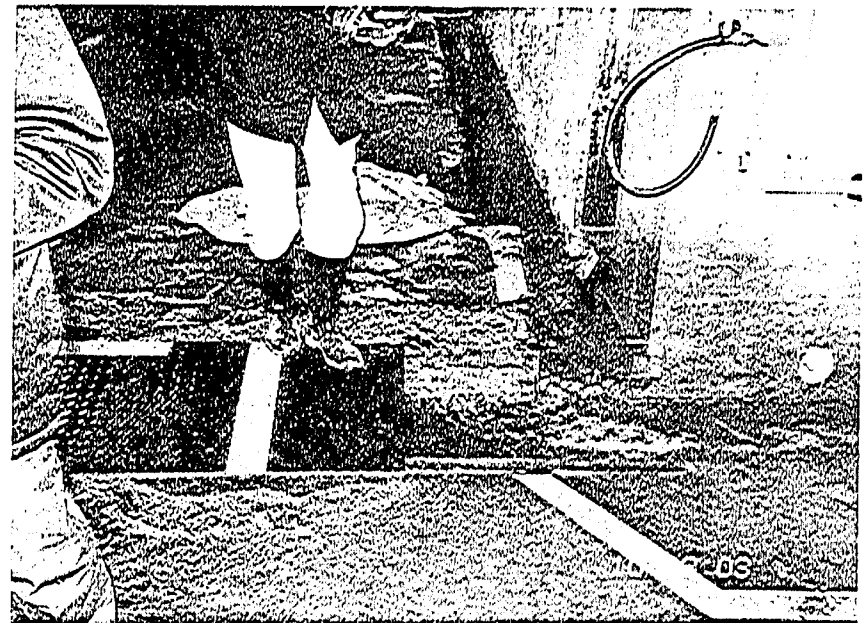
写真-3.5.2 地下管廊の目地部分からの湧水（神戸市東灘処理場）
