平成7年兵庫県南部地震  
土木研究所被害調査速報

建設省土木研究所

本報告書は、平成 7 年兵庫県南部地震による公共土木施設の被害状況について、土木研究所被害調査団の調査結果を速報的にとりまとめたものである。

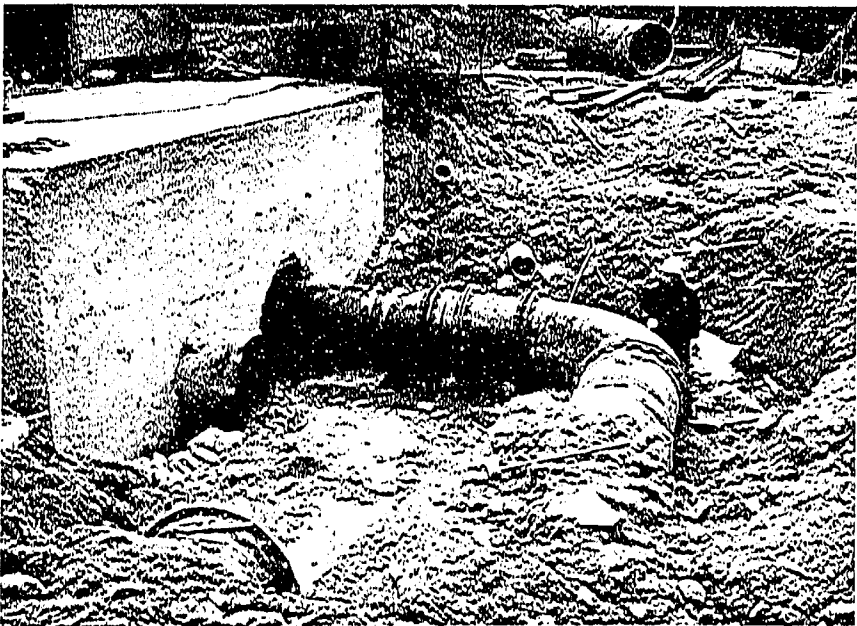
写真-3.5.3 場内圧送管の破損と復旧状況（芦屋市芦屋処理場）

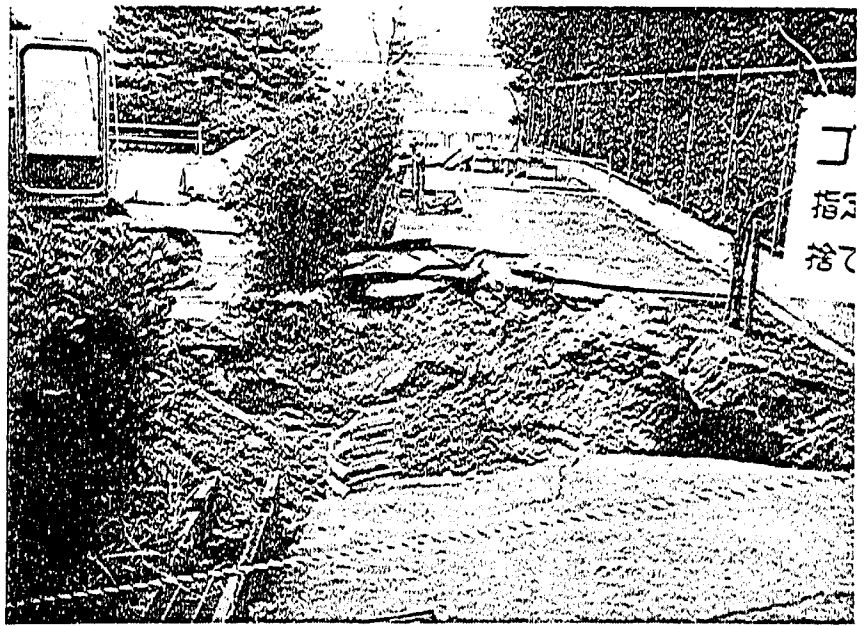
写真-3.5.4 放流渠の破損と復旧状況（芦屋市芦屋処理場）

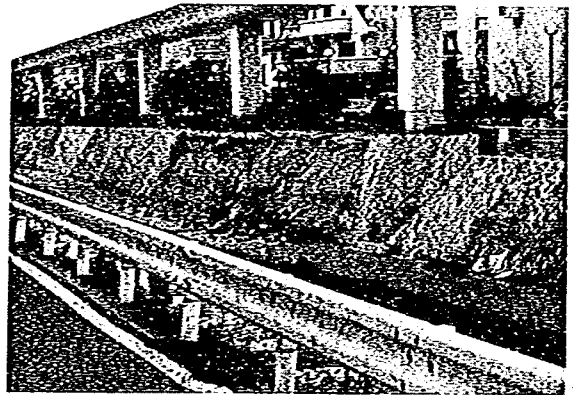
写真-3.6.5

芦屋川、住吉川、石屋川等においては、その護岸は、石積み護岸で施工されているが、周辺家屋の被害が大きい地域では石積み護岸に、はらみ、陥没、亀裂等の変状が頻繁に確認された。また、護岸の崩落、堤内側の道路路面の沈下等も相当数確認された。写真-3.6.5は東灘区の魚崎付近における住吉川右岸の石積み護岸の被害状況である。写真中央付近において石積み護岸が河道方向に崩落し、それに伴って上部に設置されていた手すりと遊歩道の一部がともに崩落している。100mほど下流でも同じような崩落がみられ、そのあいだは崩落には至らないものの、のり面がはらみ出しており、本来高さの揃っていた手すりの高さが不揃いになっている。写真手前の左岸側においても変状が発生しており、堤内側道路路面の沈下、亀裂が発生している。

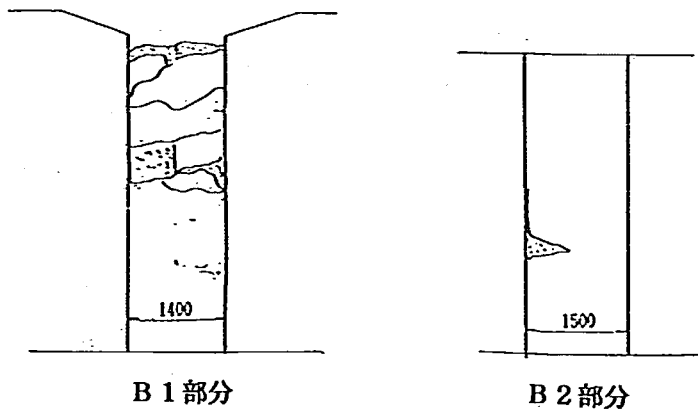
図-3.7.3 神戸市営地下鉄上沢駅の被災箇所の横断面図 (神戸市交通局による)

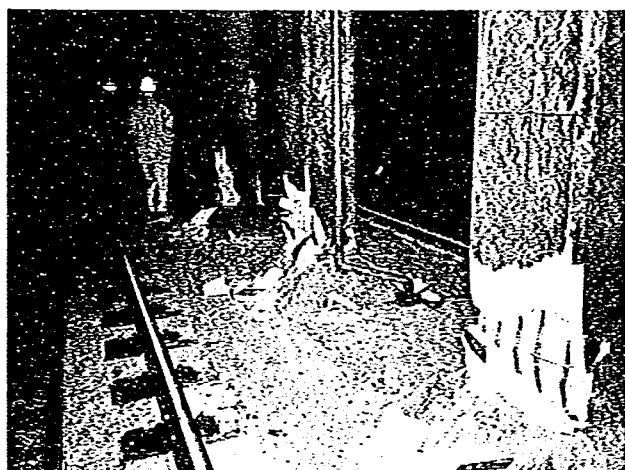
写真-3.7.3 神戸高速鉄道大開駅西側隧道部の中柱の破損

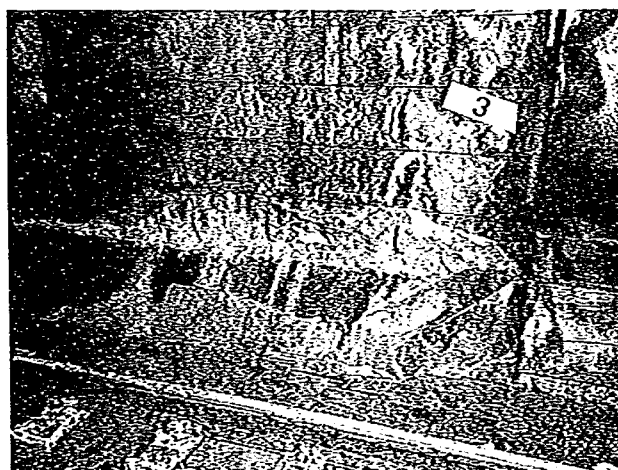
写真-3.7.4 神戸高速鉄道大開駅西側隧道部の側壁下ハンチ部の破損

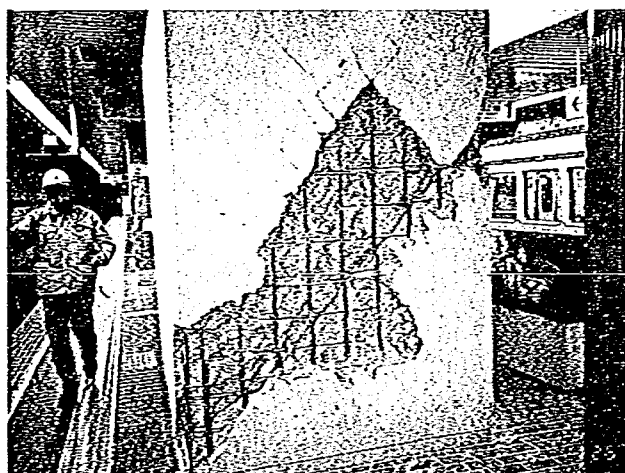
写真-3.7.5 神戸高速鉄道高速長田駅の軌道階(B2)の中柱の破損

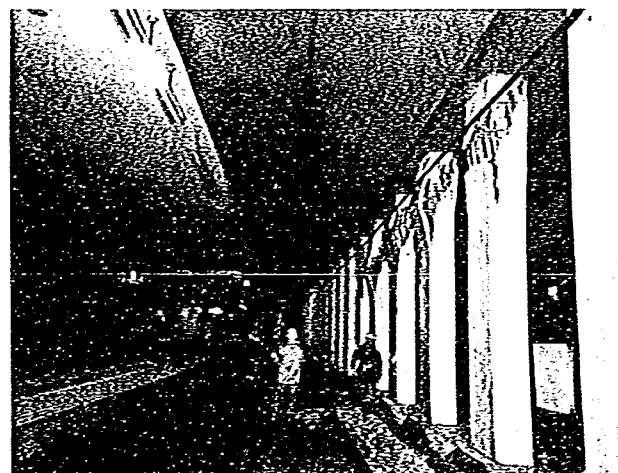
写真-3.7.6 神戸市営地下鉄新長田駅の軌道階(B2)の中柱の破損

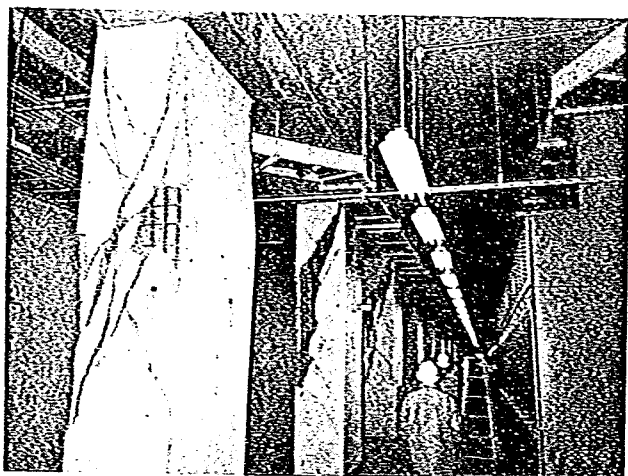
写真-3.7.7 神戸市営地下鉄上沢駅の電気室(B1)  
の中柱の破損

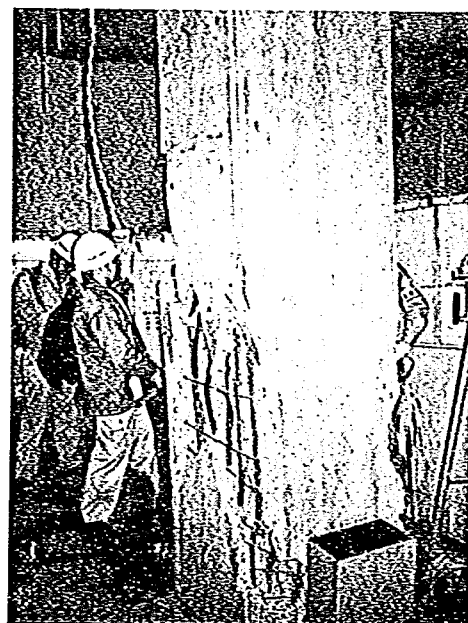
写真-3.7.8 神戸市営地下鉄三宮駅の機械室(B1)の中柱の破損

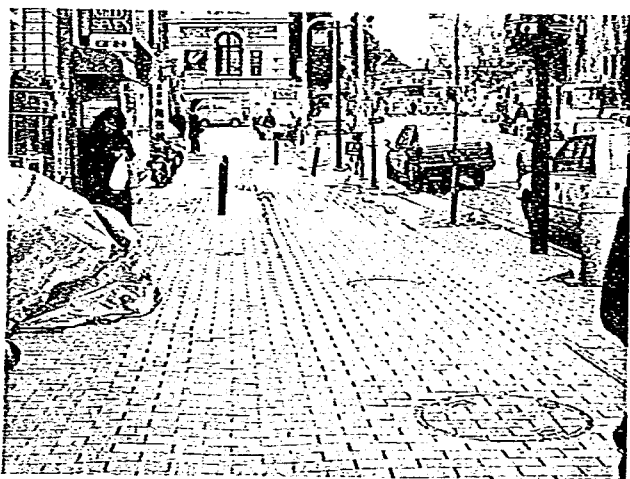
写真-3.7.9 神戸市道生田前線のC A B  
周辺地盤の沈下

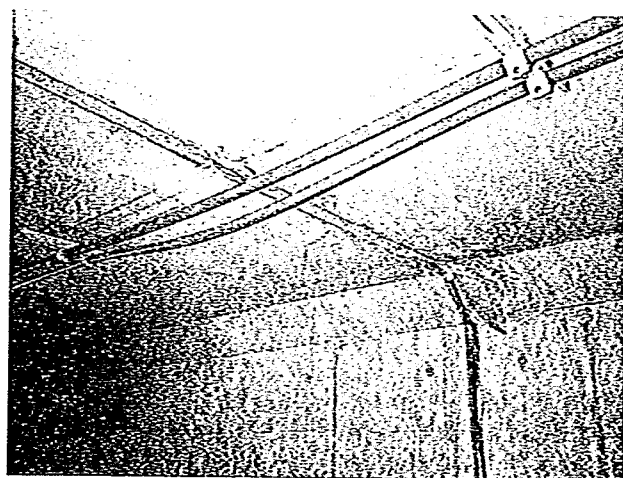
写真-3.7.10 神戸共同溝の目地周辺の  
破損

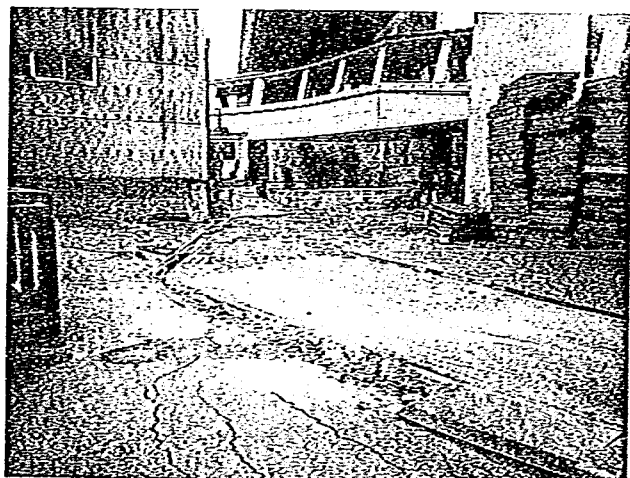
写真-3.7.11 神戸共同溝周辺の駐車場に  
おける噴砂
