001  
ISSN 0386-5878  
土木研究所資料第3464号

## 平成7年兵庫県南部地震による被害の 地形・地質学的検討（その1） —地形学的検討—

平成8年12月

建設省土木研究所  
環境部地質研究室

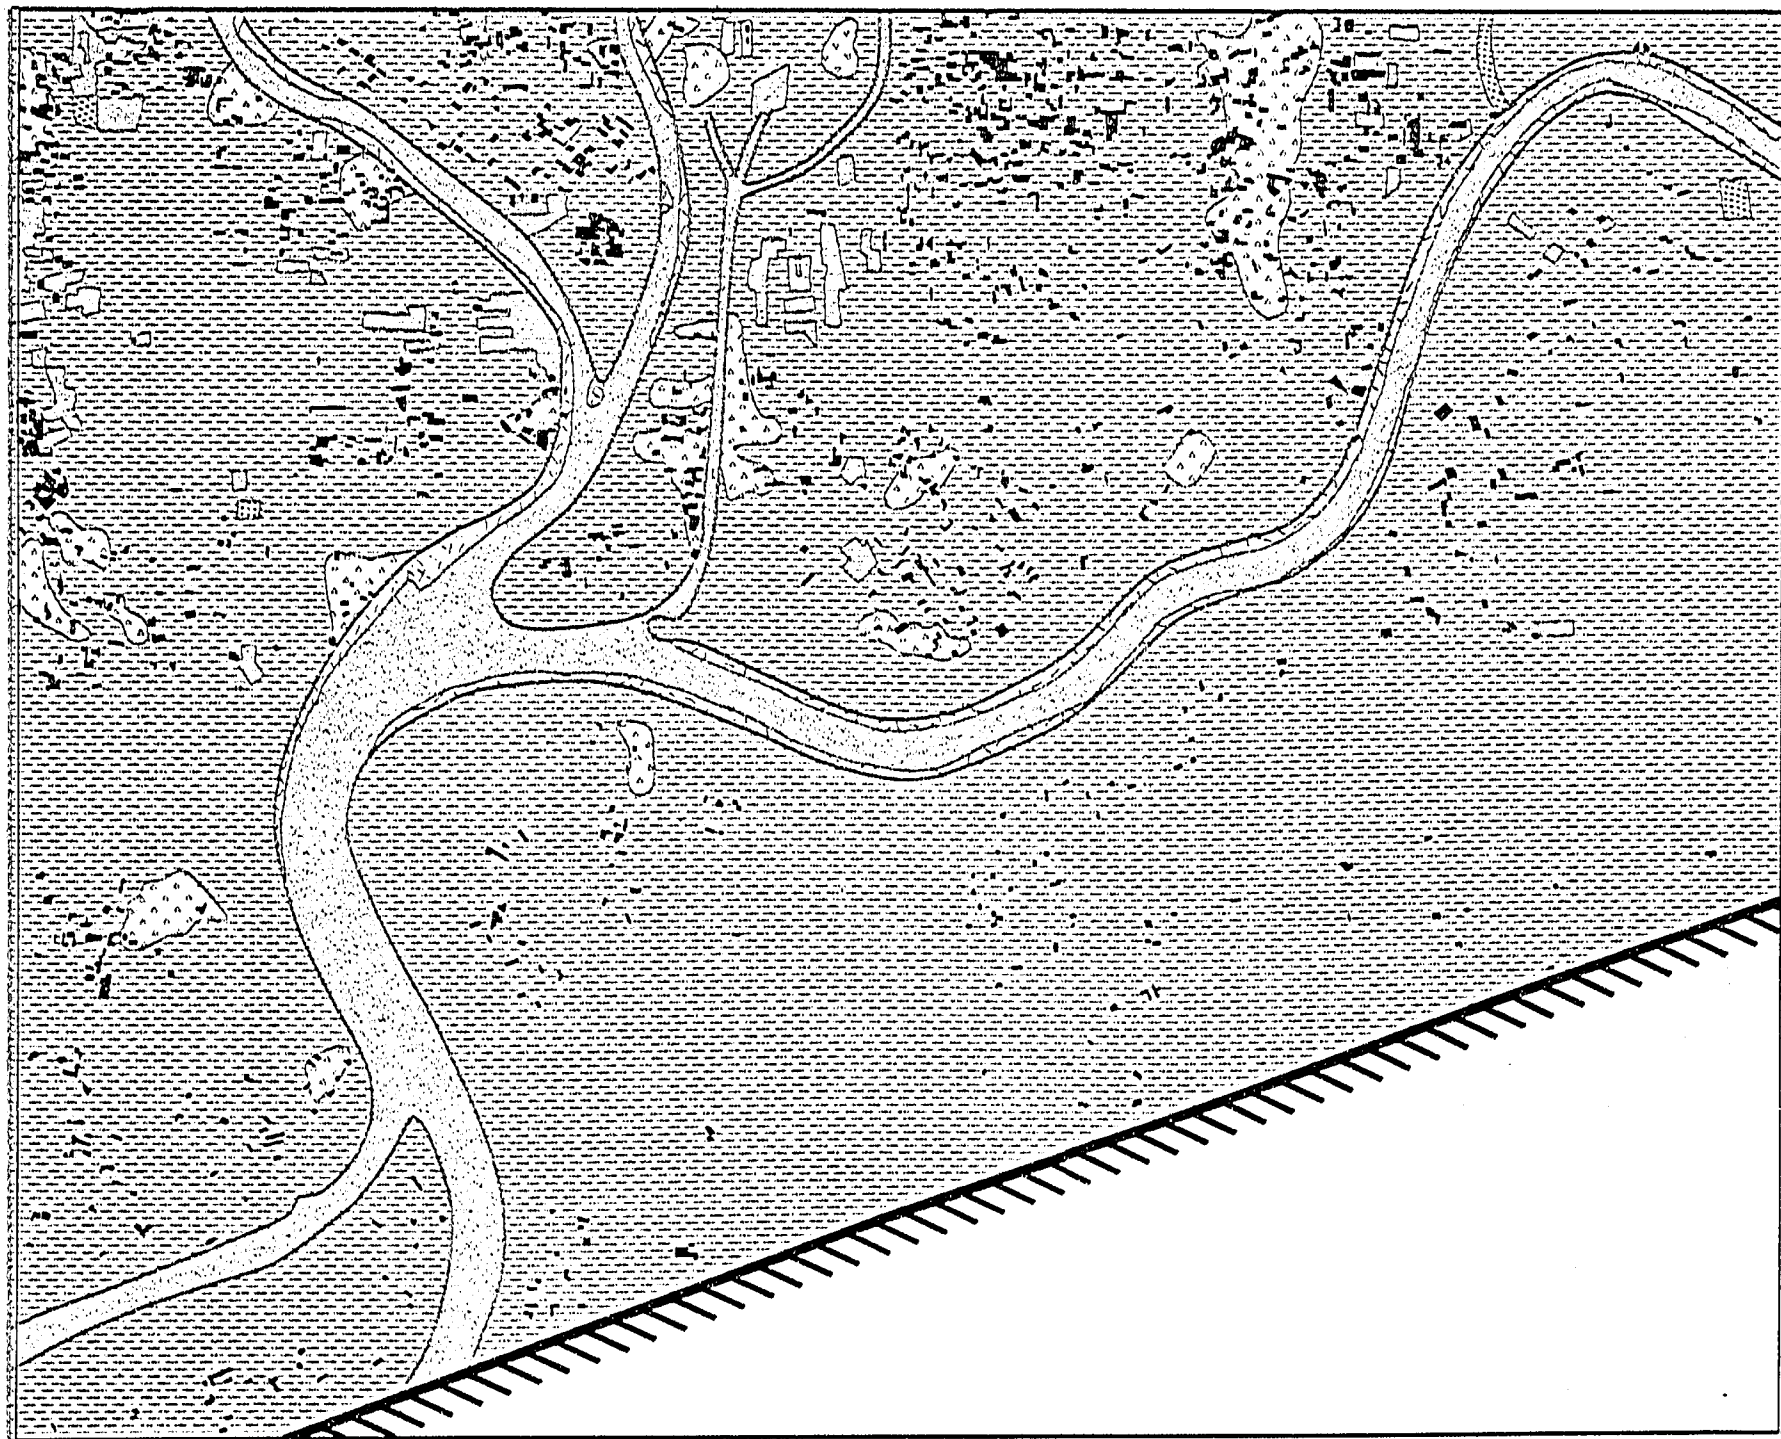
図-3.2 十三図幅の被害状況図

図-3.2は十三図幅の被害状況図である。

地形は盛土地が大半で、他に自然堤防が分布し、一部に谷底平野、後背低地がみられる。家屋・建物の被害は低層建築物が大半で、猪名川右岸（尼崎市）では「被害小」および「被害大」が分散しているが、左岸（豊中市、大阪市淀川区、西淀川区）では「被害小」しか分布せず、「被害大」は猪名川右岸地域に限られていることが明らかである。また、図幅内においては明らかに被害の程度は東から南東方向に向かって少なくなっている。盛土地の部分は旧版地形図では水田であったところである。地形や過去の集落と被害の対応は特に見られず、一様に被害が分散している。

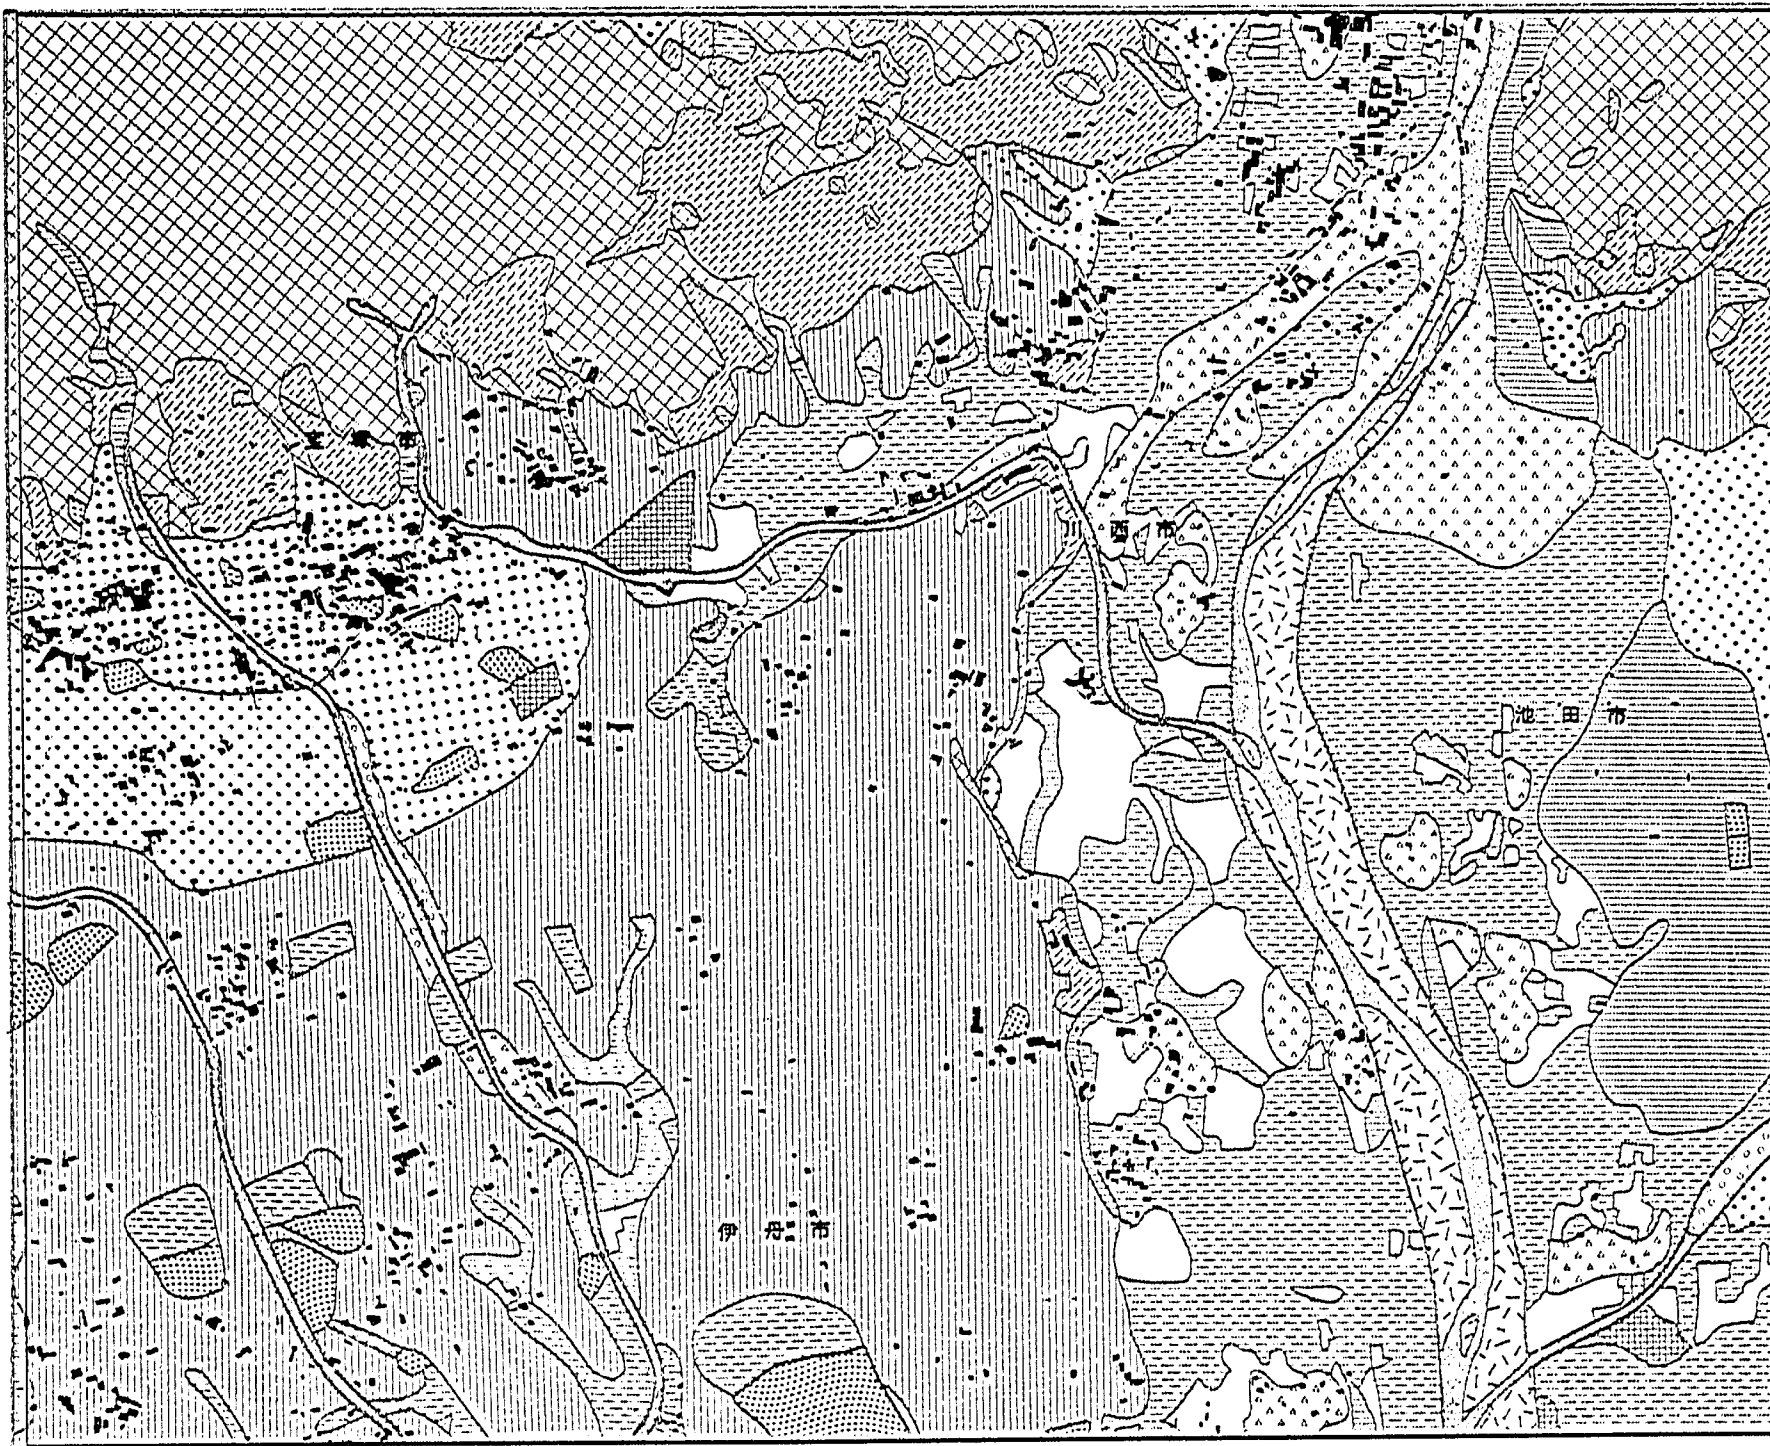
図-3.3 川西図幅の被害状況図

図-3.3は川西図幅の被害状況図である。

地形は山地・丘陵、下位・低位面（伊丹段丘）、扇状地、緩扇状地、自然堤防、天井川沿いの微高地、凹地・浅い谷、谷底平野、旧河道、盛土地および平坦化地である。被害は「被害小」および「被害大」がみられる。西部の扇状地では被害が帯状になっていて、「被害小」および「被害大」が同程度混在して分布している。これに対して、ほかの地形区分では両者はそれぞれ別のグループを作って分布している。また、猪名川右岸の地域では「被害大」がみられるが、左岸側では全くみられない。さらに左岸側では「被害小」も非常に少なくなっており、左右岸で被害状況が非常に対照的である。「被害大」は、山裾の扇状地、緩扇状地、盛土地、下位面に帯状に分布し、猪名川右岸の自然堤防、盛土地および下位面（伊丹段丘）にも点在している。「被害小」は山裾の扇状地、緩扇状地、下位面に帯状に分布するほかは、下位面（伊丹段丘）に点在する。山地・丘陵の平坦化地は被害がほとんどない。被害が点在している地域と地形との間には特に対応はないが、旧版地形図上の旧集落地と比較的対応がよい。この図幅内では、「被害大」における3階以上の高層建築物の被害は数軒であり、ほかは2階以下の低層建築物の被害である。

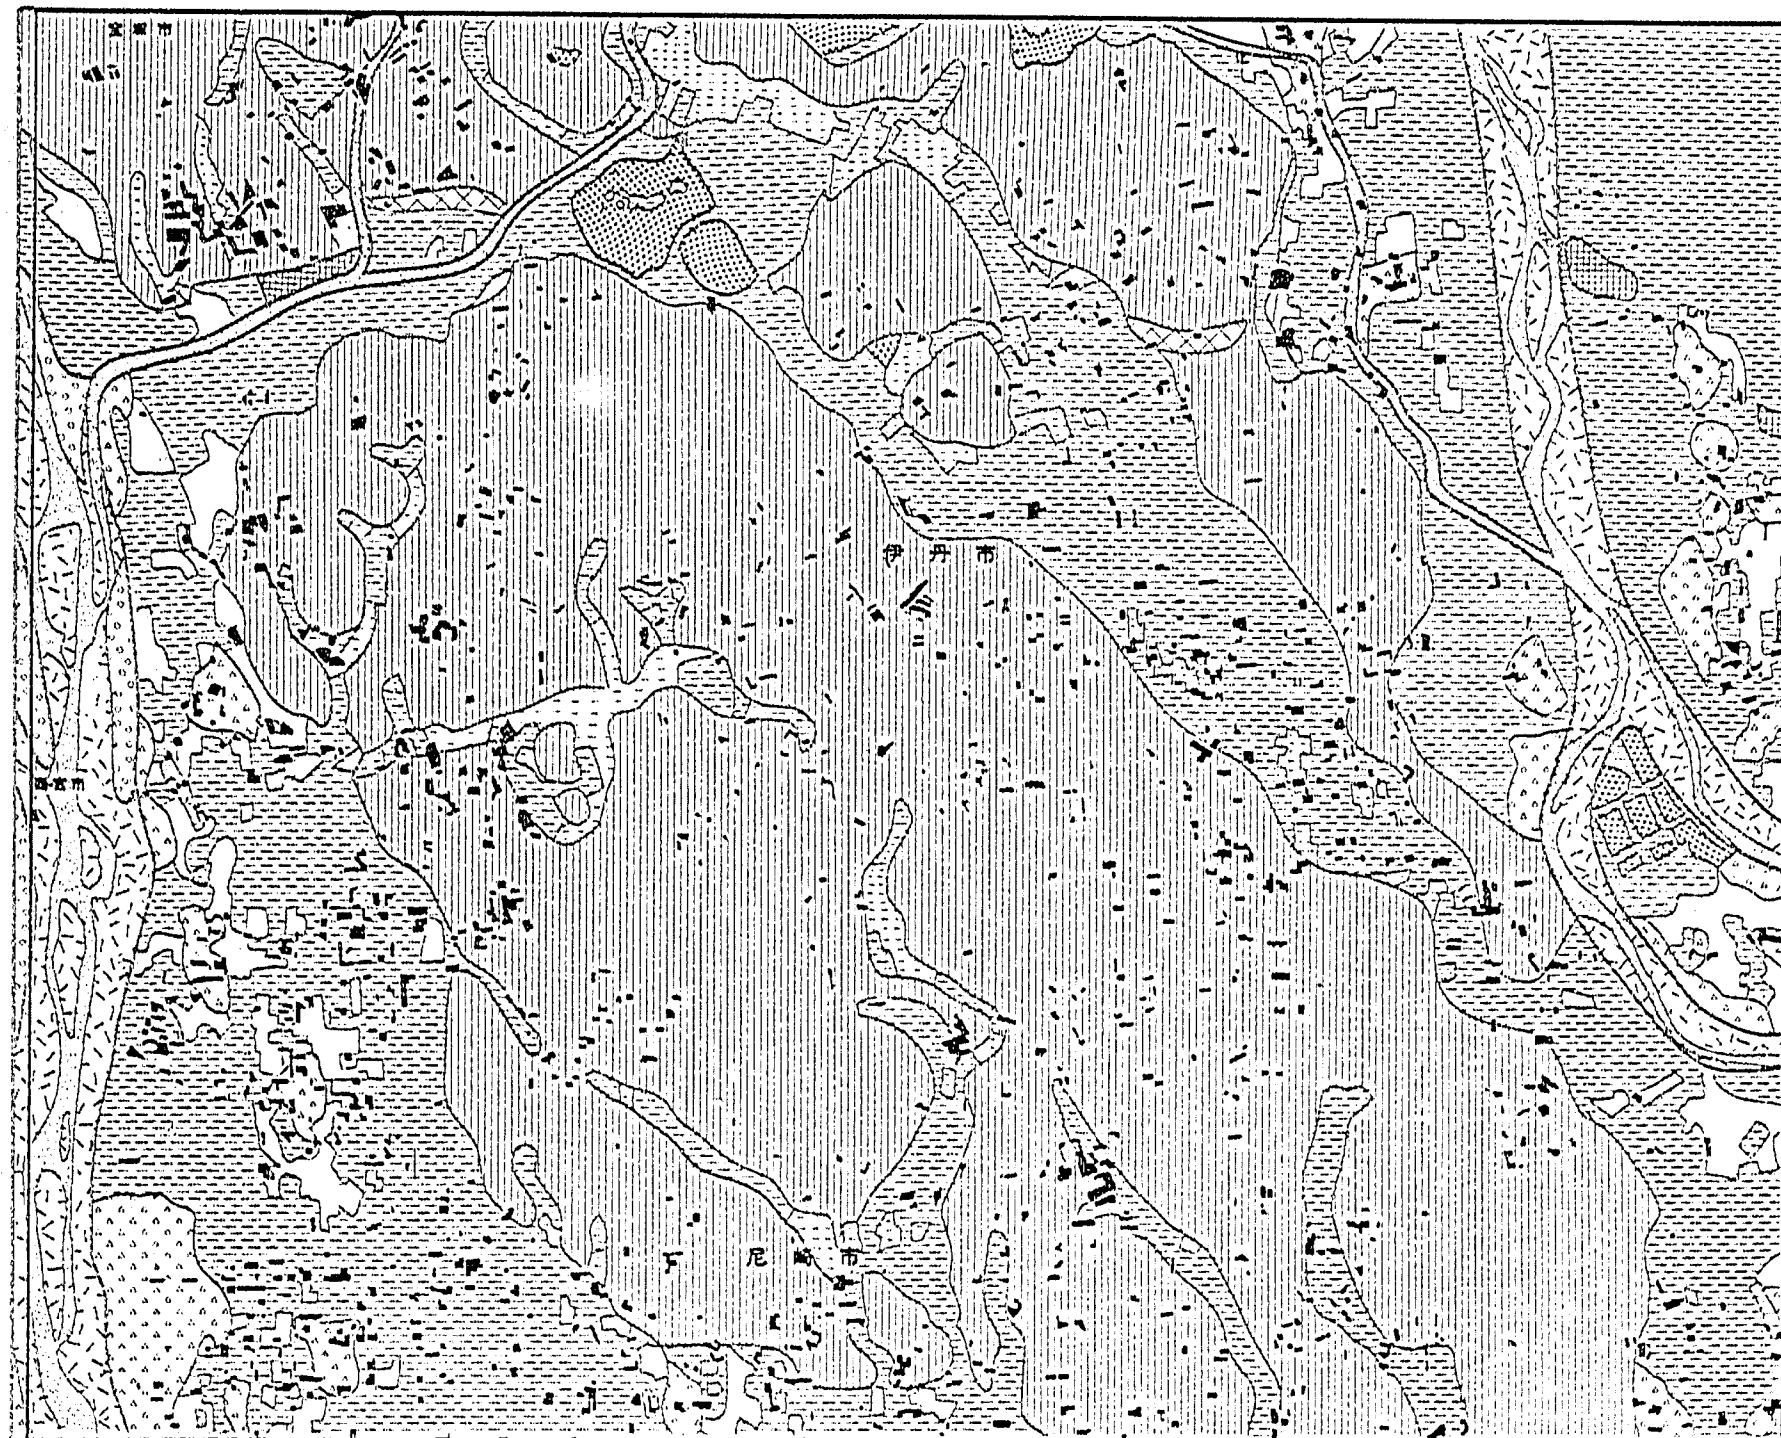
図-3.4 伊丹図幅の被害状況図

図-3.4は伊丹図幅の被害状況図である。

地形は下位面（伊丹段丘）が主で、ほかに自然堤防、天井川沿いの微高地、凹地・浅い谷、谷底平野および盛土地である。被害は数軒の「被害大」の他は「被害小」が分散して分布する。被害を受けたのはすべて2階以下の低層建築物である。被害は図幅全体にあり、地形区分との関係は認められない。公共施設では阪急伊丹線伊丹駅舎およびその南の軌道が被害を受けている。これらの立地する地形は谷を埋めた盛土地である。また、その他の被害として新幹線の高架が2箇所被害を受けているが、そこでの地形区分は盛土地および下位面となっている。

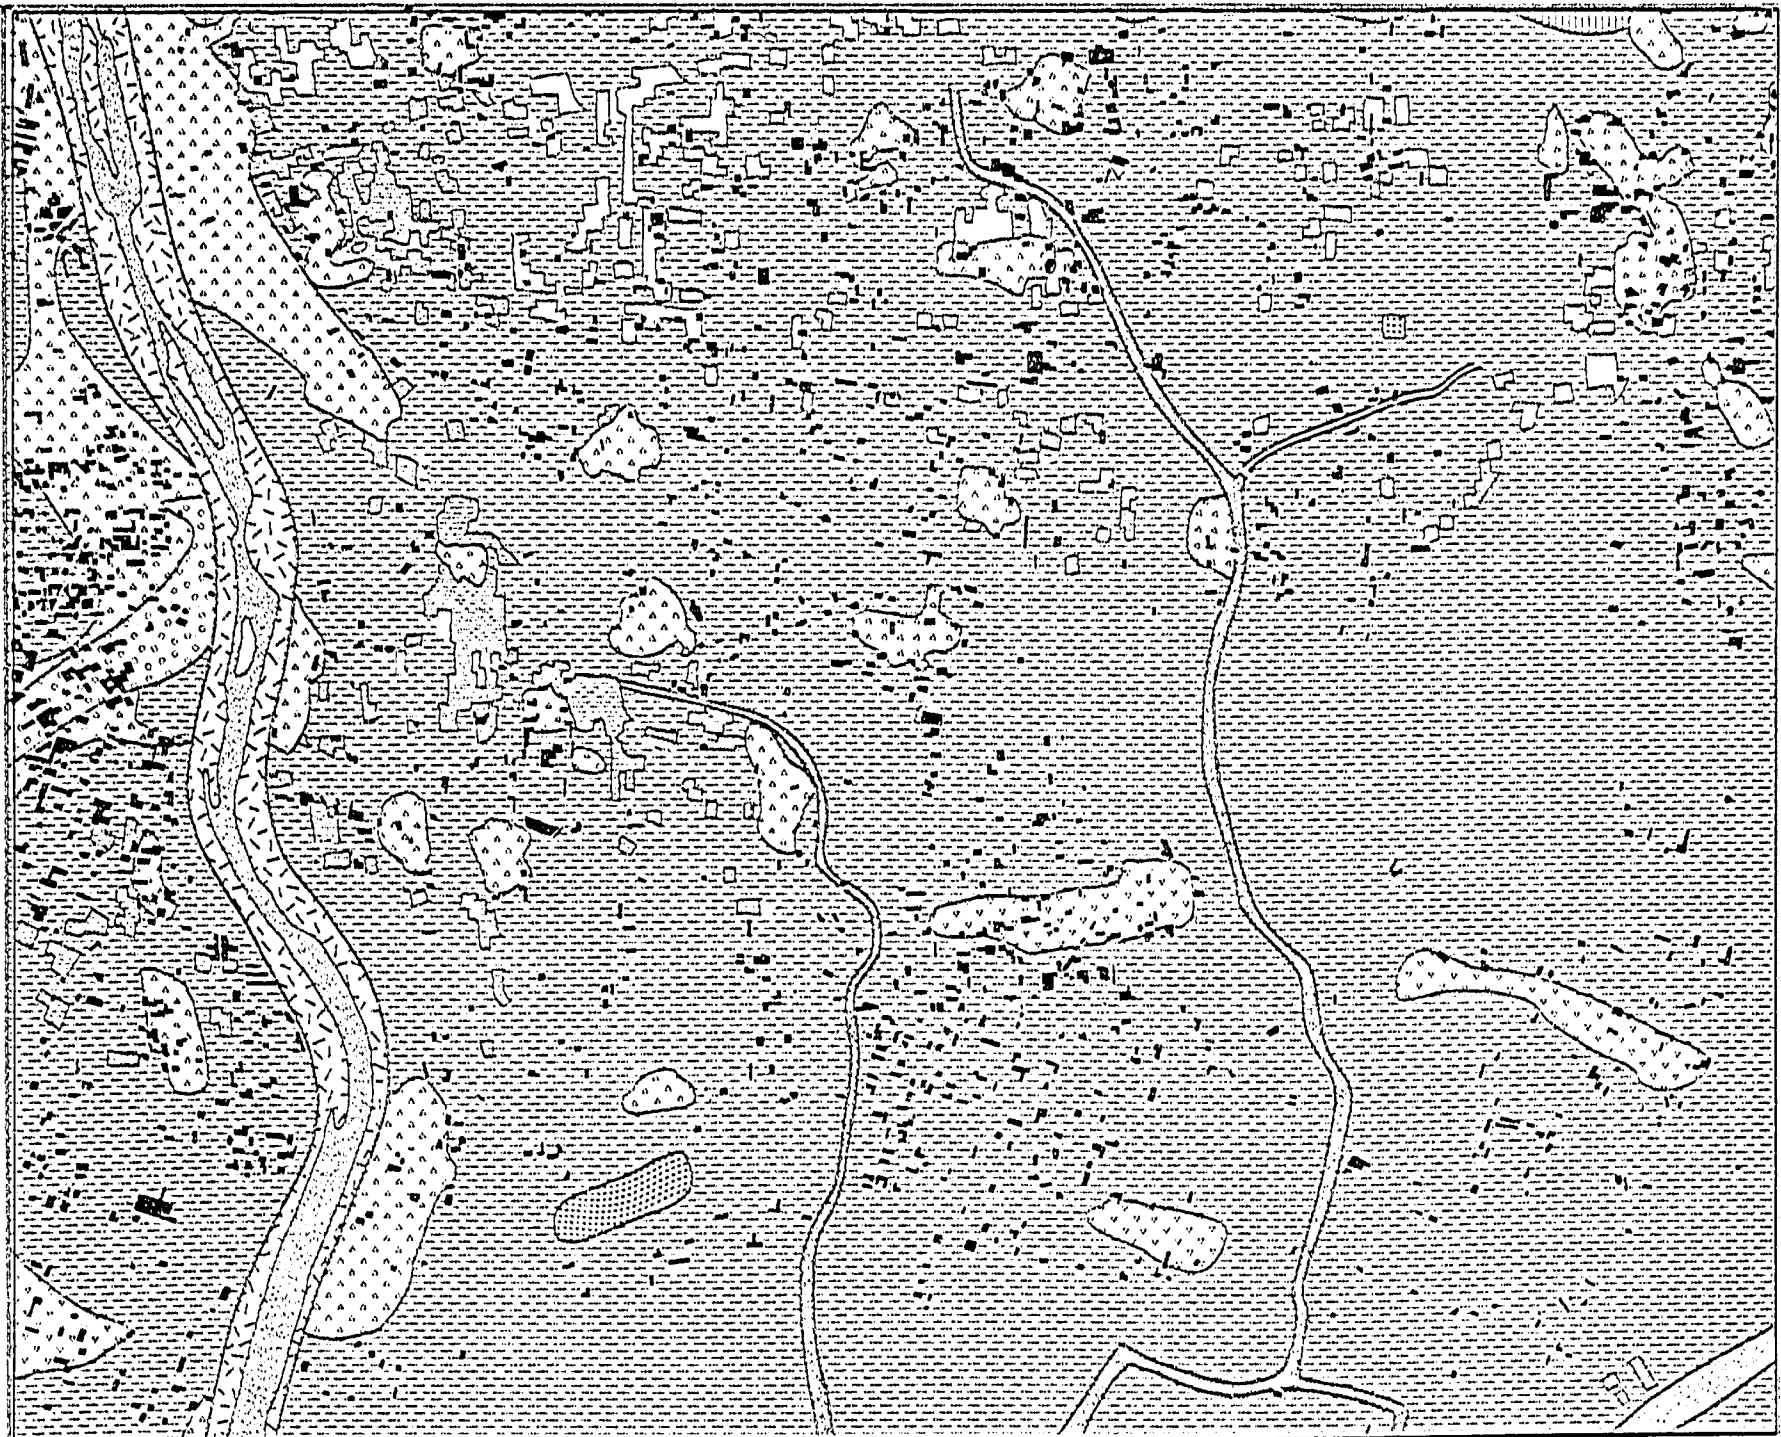
図-3.5 尼崎図幅の被害状況図

図-3.5は尼崎図幅の被害状況図である。

地形は大半が盛土地で、自然堤防、砂州、天井川沿いの微高地、谷底平野、後背低地である。被害は、ほとんどが2階以下の低層建築物からなる「被害小」および「被害大」であり、全体的に分散している。明治時代の旧海岸線より海側は埋立地であり、陸側は旧版地形図では大部分が水田にあたる。なお、埋立地には工場が多く立地しているため、家屋の被害は少ない。武庫川兩岸の自然堤防では、右岸側は被害が大きい、左岸側にはほとんど被害がない。西隣の西宮図幅と合わせてみると武庫川を境にして右岸側に被害が多く、左岸側で少なくなっていることが分かる。ただし、右岸側の天井川沿いの微高地では被害が少なくなっている。左岸側の自然堤防ではその周囲の盛土地に比べて被害は少ない。砂州間地（盛土地）は周囲よりも被害は多い。旧海岸線の海側（埋立地）および陸側では災害現況図によると液状化がみられる。液状化のみられた旧海岸線の陸側の地域は、旧版地形図作成時には干拓地となっていて、すでに人工改変を受けていた。公共施設では小学校1校（小松小学校）が「被害小」であるが、この小学校のある地点は旧版地形図では池になっている。

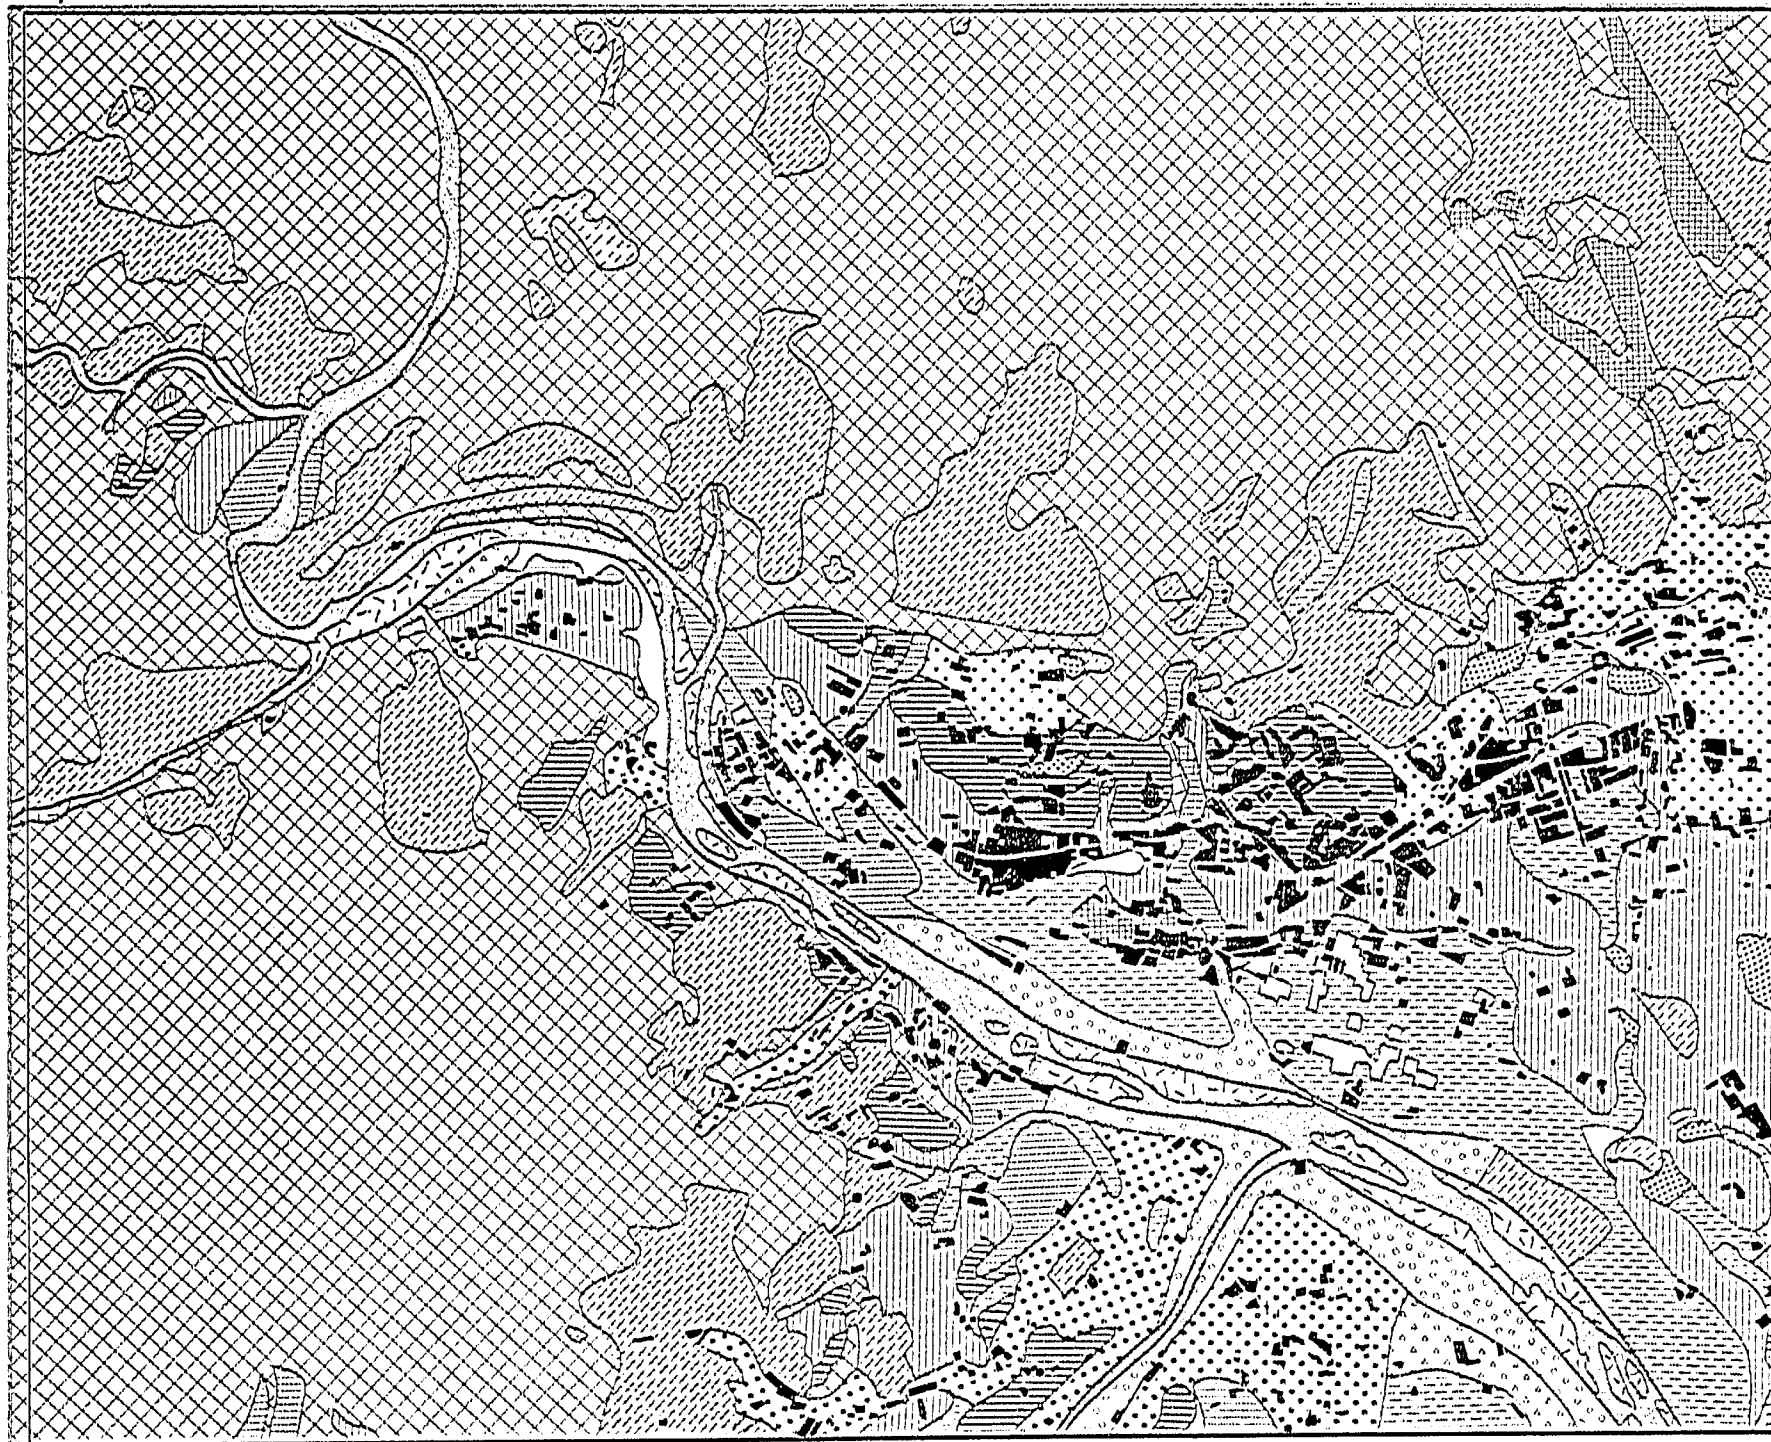
図－3.7 宝塚図幅の被害状況図

図－3.7は宝塚図幅の被害状況図である。

地形は山地・丘陵、上位・下位・低位面、扇状地、緩扇状地、自然堤防、天井川沿いの微高地、凹地・浅い谷、谷底平野、盛土地および平坦化地である。被害は「被害小」と「被害大」が分布している。武庫川右岸においては、「被害大」は下位、低位面にやや集中して分布し、扇状地では分散している。武庫川左岸の山地の裾から低位面にかけては被害が带状に集中している。ここでの「被害大」および「被害小」は下位面、緩扇状地に多く、他にその北側の上位面、扇状地にも分布しているが、被害は山地に近づくほど少なくなっている。また、この帯の南側の盛土地でも被害は少ない。山地・丘陵を改変した平坦化地および天井川沿いの微高地では、被害がほとんどない。被害は数軒を除いて2階以下の低層建築物の被害である。

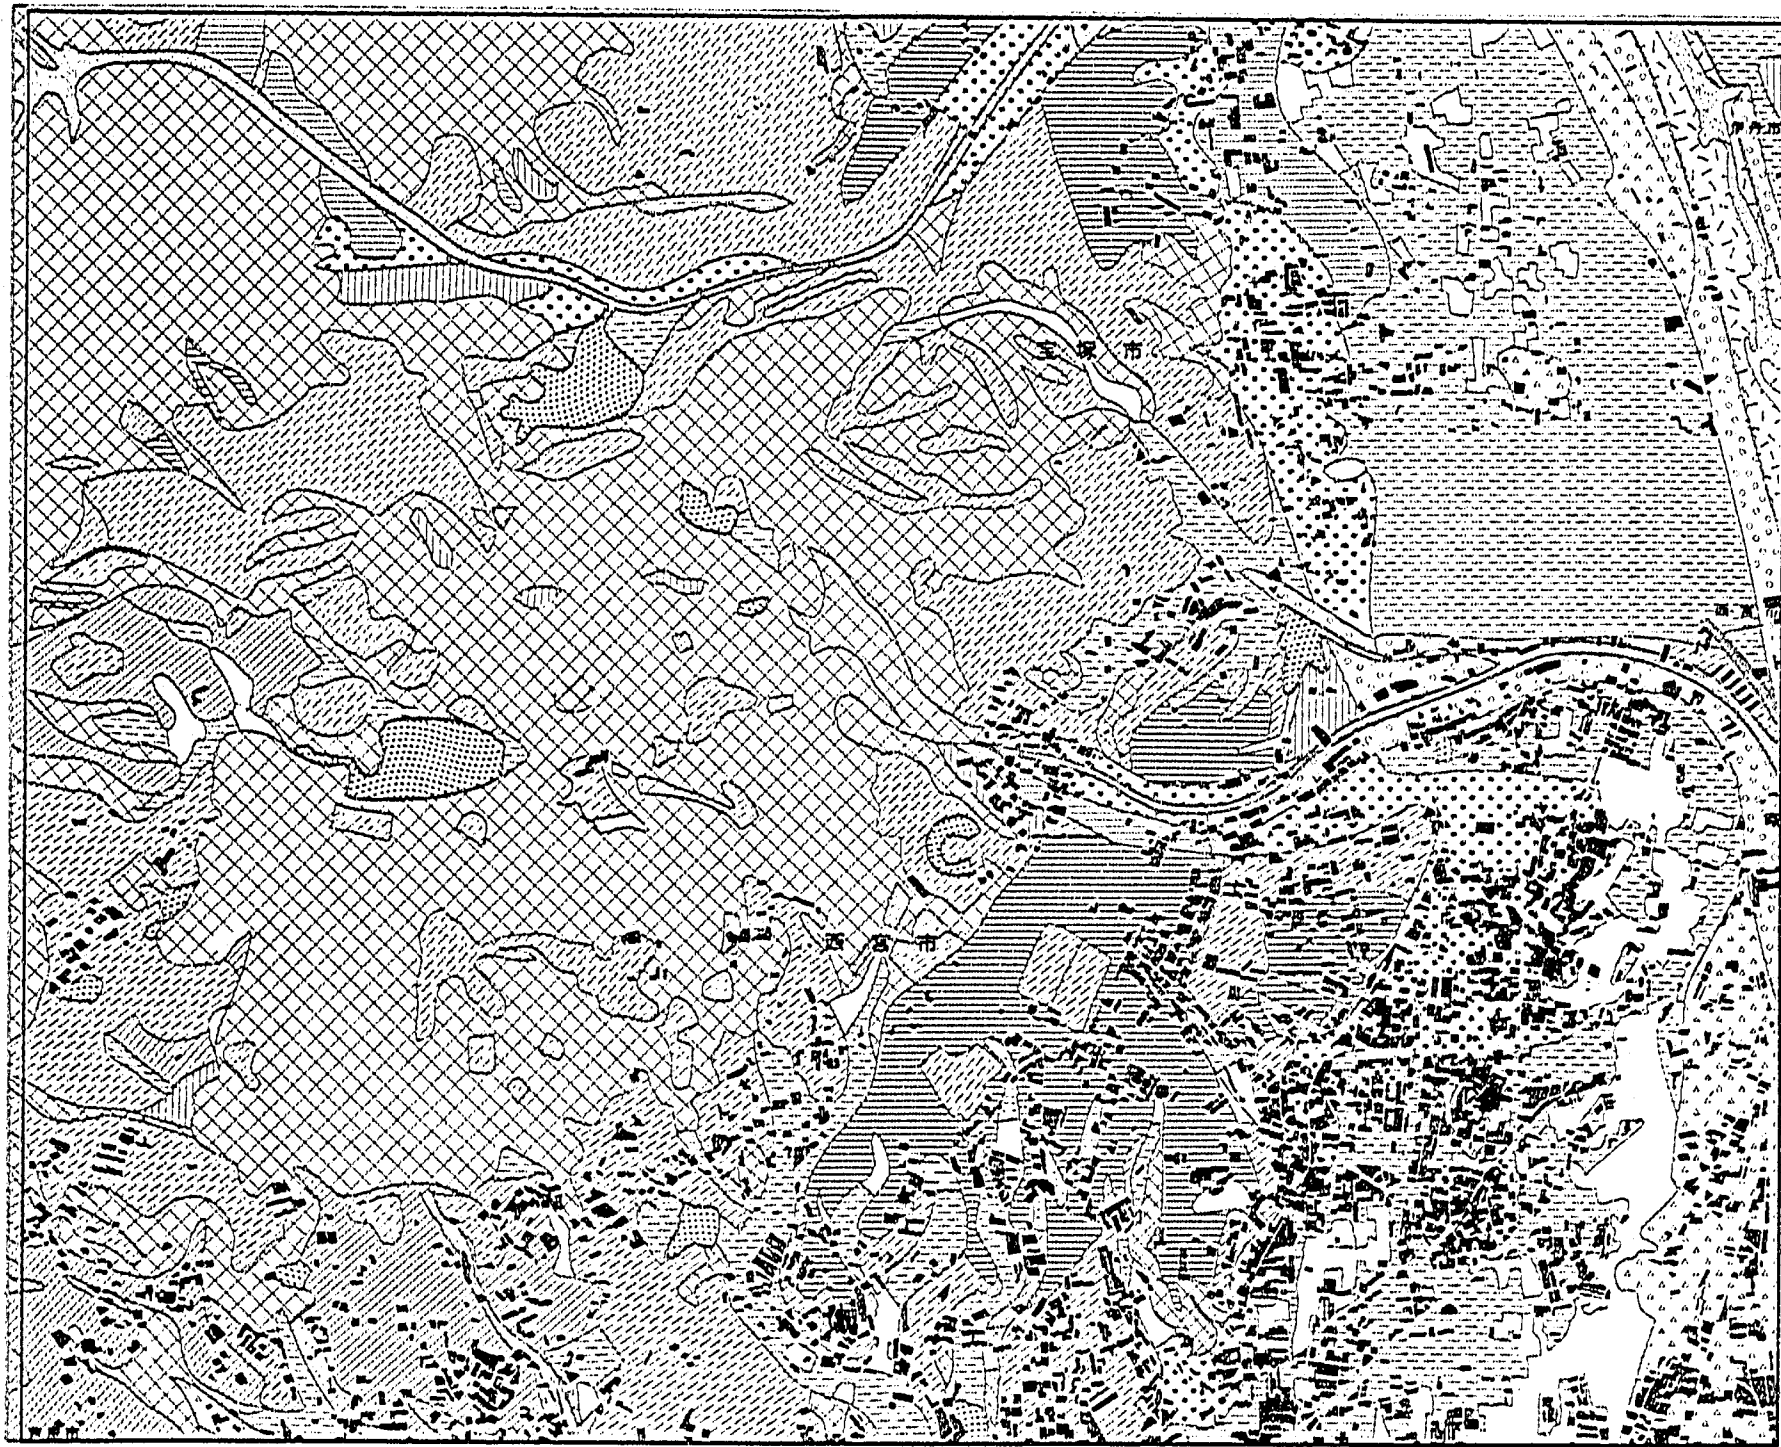
図-3.8 甲山図幅の被害状況図

図-3.8は甲山図幅の被害状況図である。

地形は山地・丘陵、上位・下位・低位面、土石流段丘、扇状地、自然堤防、天井川沿いの微高地、凹地・浅い谷、谷底平野、盛土地および平坦化地である。被害は「被害小」および「被害大」が山地・丘陵の裾から低位面にかけて分布している。仁川より南側の扇状地、盛土地で被害が集中し、北側の武庫川右岸地域および南側の土石流段丘ではやや被害が分散する。山地・丘陵を改変した平坦化地でも被害がみられるが、より低位面に接するものほど被害が多い。高層・低層いずれの建築物にも被害がみられるが、高層の建築物の被害は仁川より南側で多くなる。公共施設の被害（学校、鉄道、道路）の被害も仁川の南側に限られる。学校の被害は仁川より南側で目立って多くなり、特に新池の北側にある西宮市立西宮高校は、校舎が重程度の被害を受け、また液状化が生じている。これは同校が昔の池を埋め立てた土地にあるためと考えられる。

その他、鉄道では新幹線の高架が4箇所被害を受けているが、被害箇所はすべて扇状地と盛土地の境界である。道路では2箇所の被害があり、いずれも盛土地で発生している。

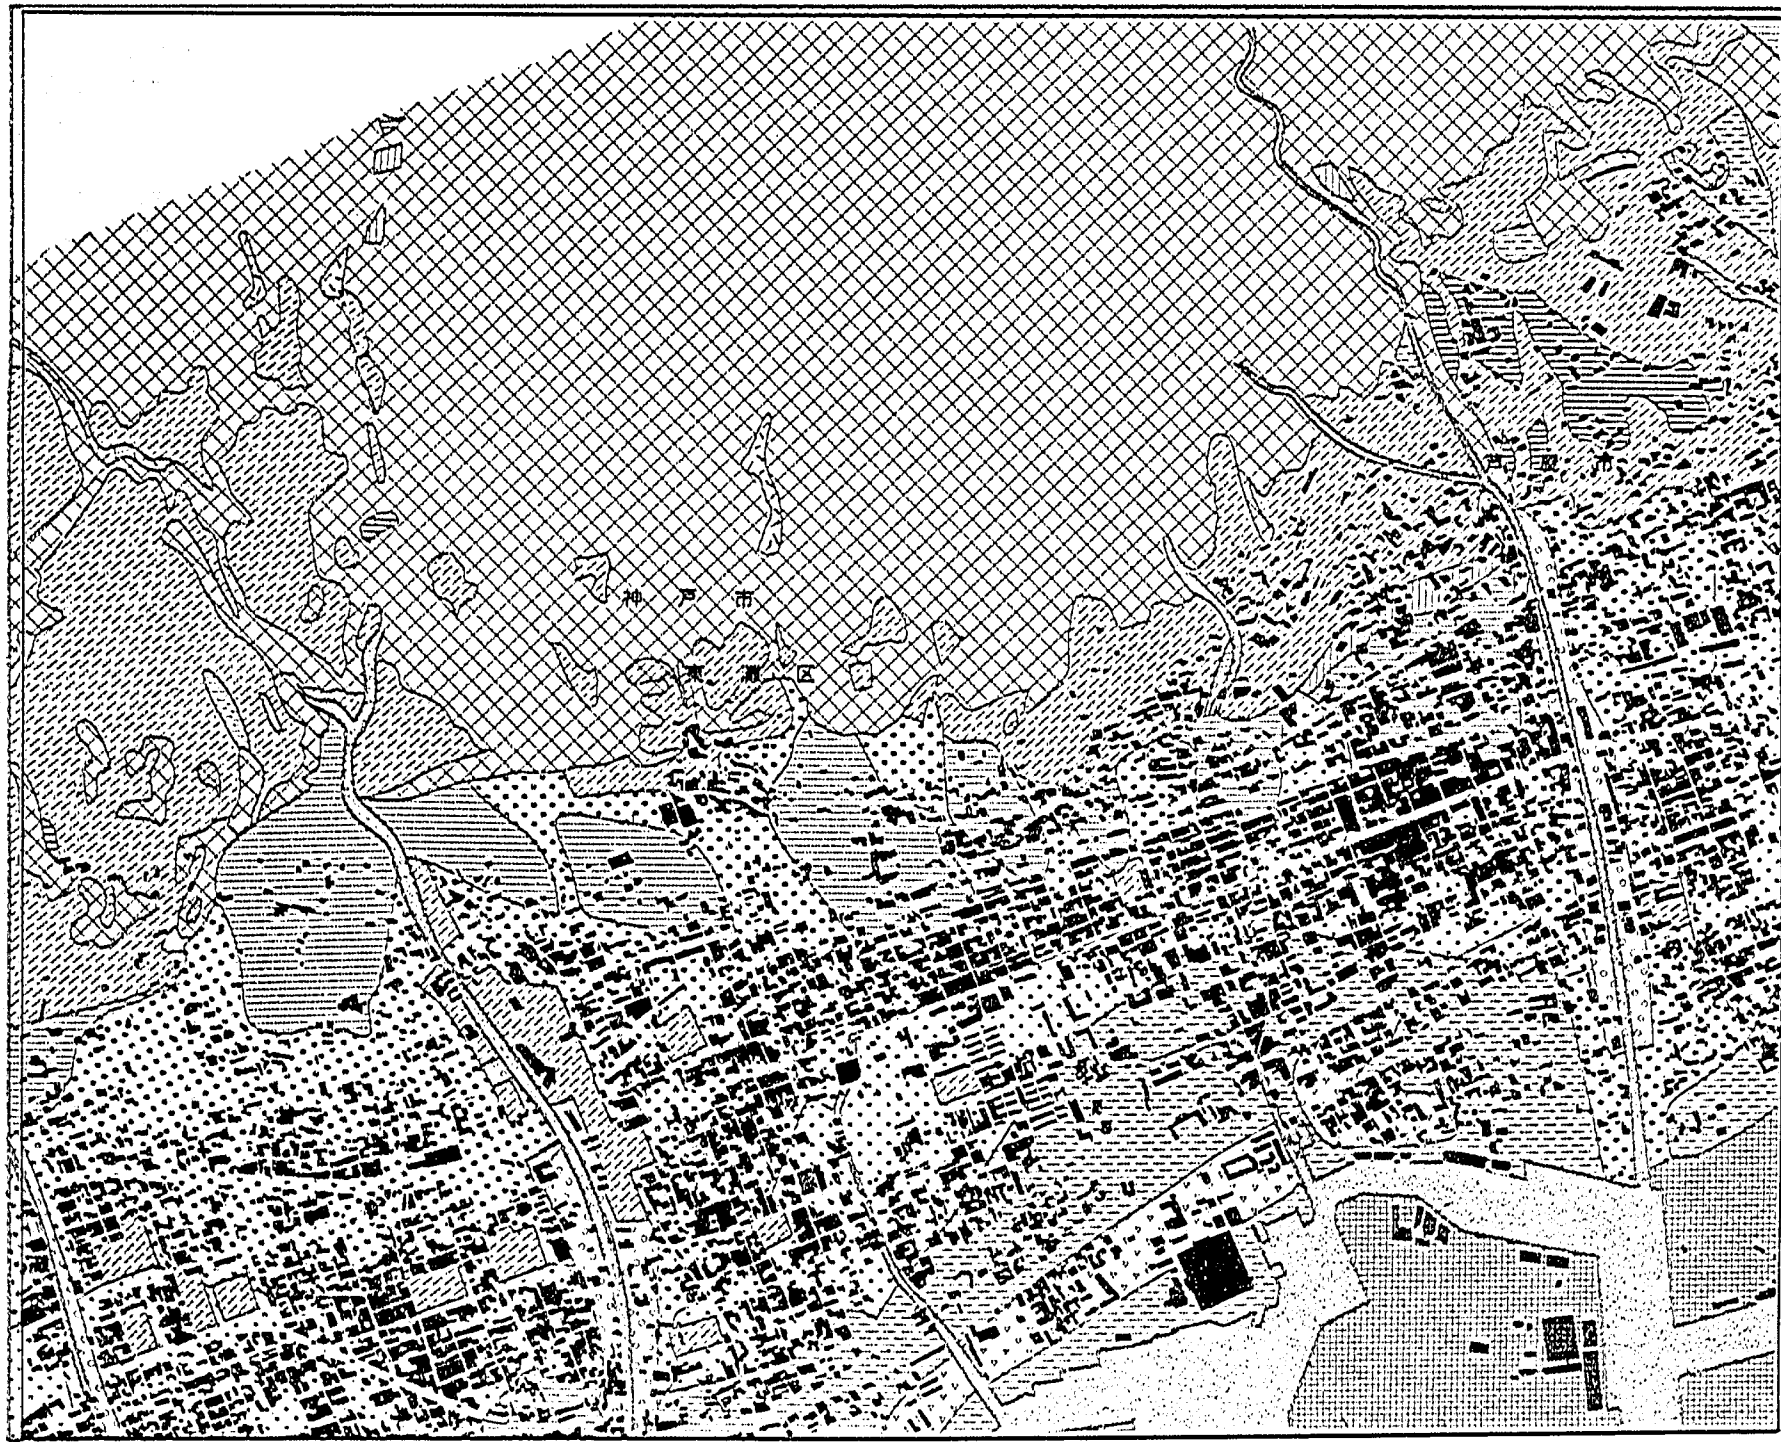
図－3.11 芦屋図幅の被害状況図

図－3.11は芦屋図幅の被害状況図である。

構成地形は山地・丘陵、上位・下位・低位面、扇状地、緩扇状地、砂州、天井川沿いの微高地、盛土地、高い盛土地（埋立地）および平坦化地である。山地・丘陵と低位面との境界から明治時代の旧海岸線にかけてほとんど全域で被害が生じている。被害は「被害大」が大部分を占めていて、高層・低層いずれの建築物にも被害がみられる。山地・丘陵を改変した平坦化地および低位面では、西側から標高の低い東側に向かって被害が多くなる傾向にある。旧海岸線より海側の埋立地では液状化のみられる地区がある。埋立地では「被害小」が分布する。その他、学校、道路、鉄道に被害がみられる。道路の被害は盛土地で、鉄道の被害は低位面、扇状地、緩扇状地、盛土地で生じている。道路の被害のうち深江町の被害は、砂州と芦屋川の扇状地に囲まれた盛土地の全域で生じている。

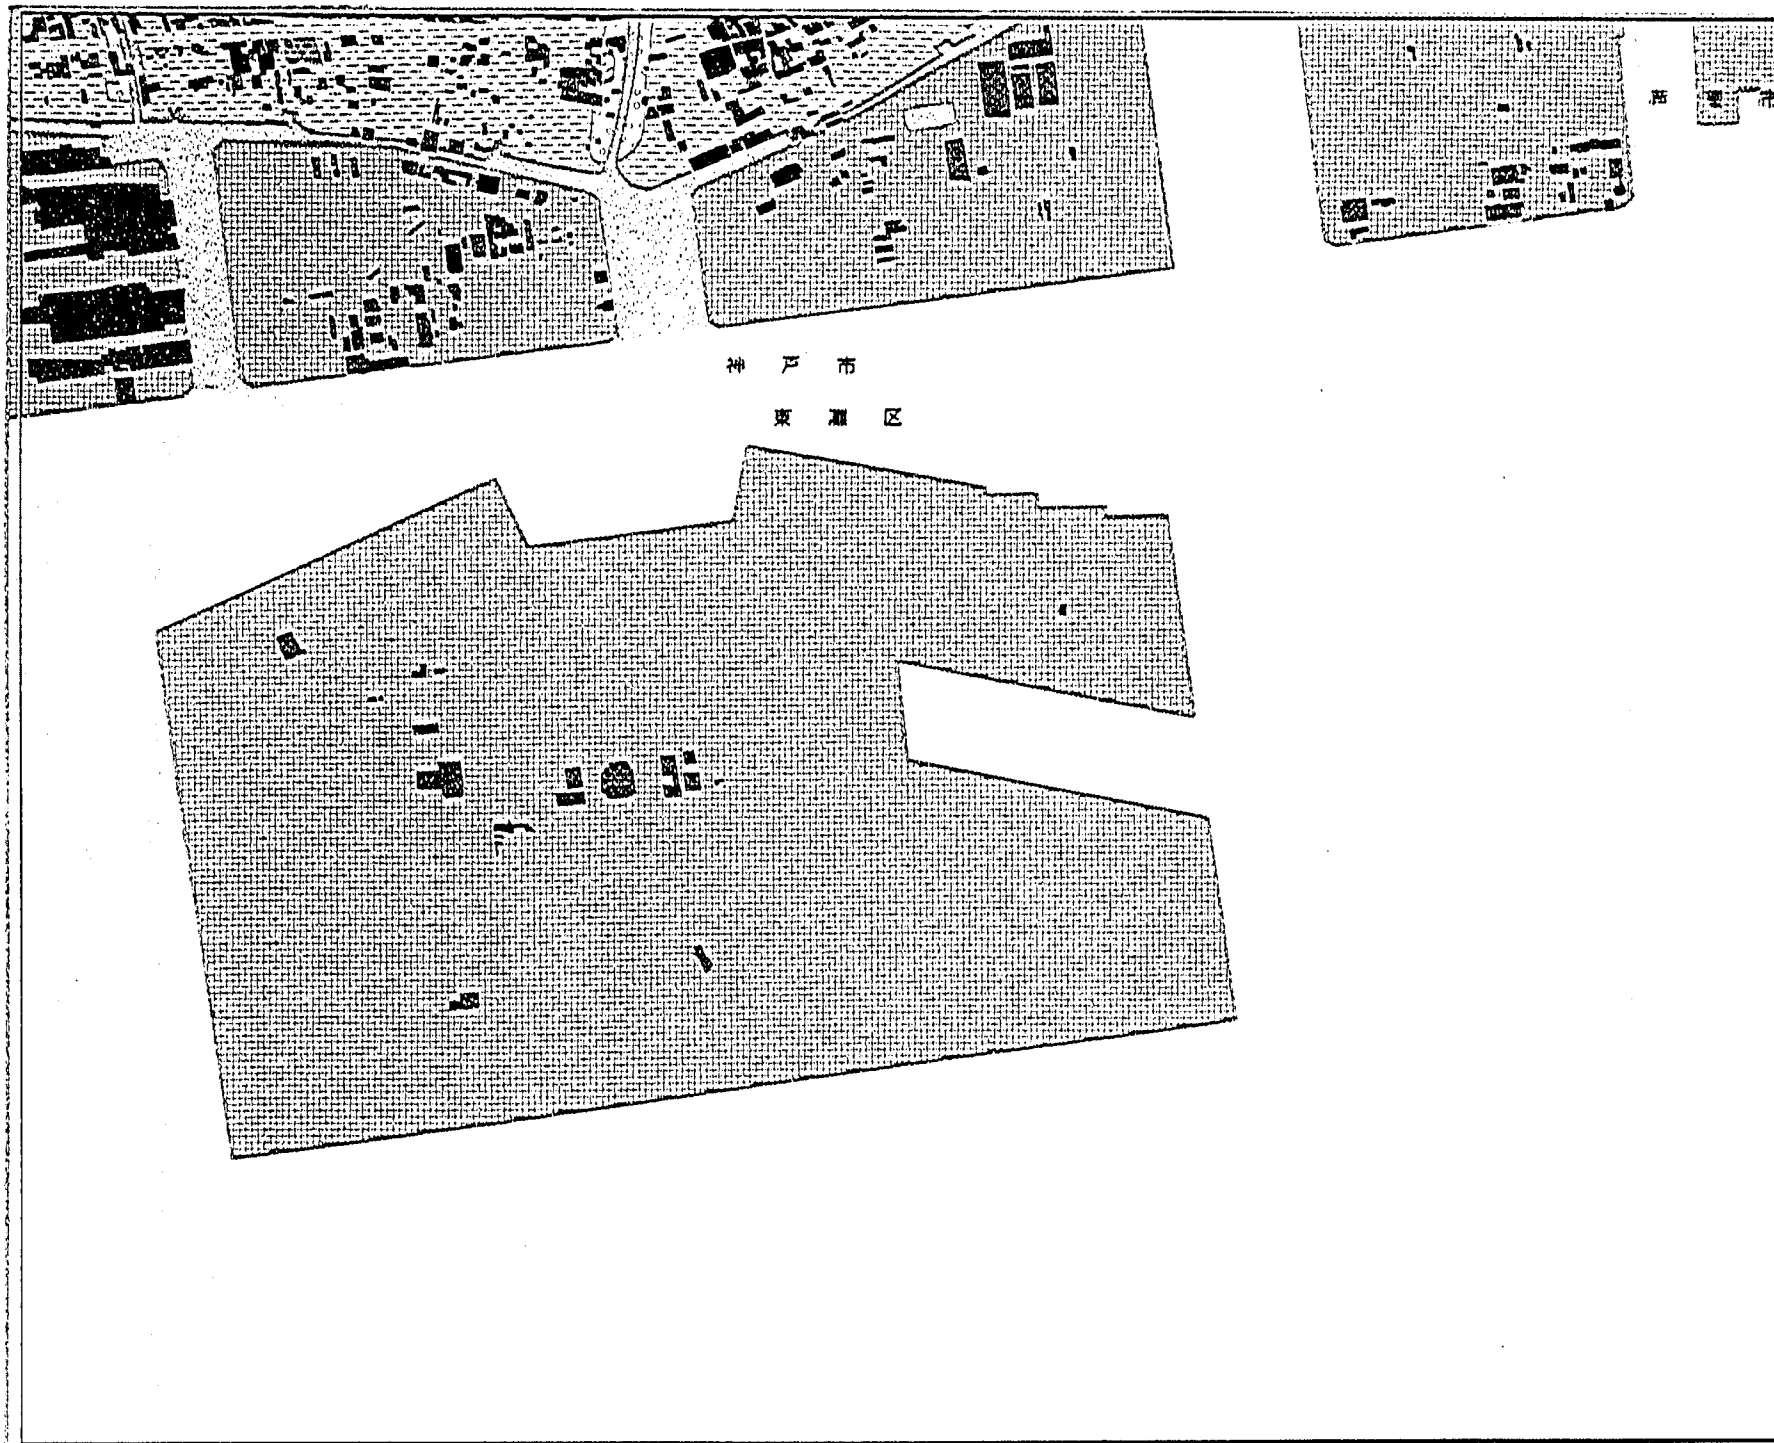
図－3.12 六甲アイランド図幅の被害状況図

図－3.12は六甲アイランド図幅の被害状況図である。

地形は高い盛土地（埋立地）が大半で、他に天井川沿いの微高地、盛土地がある。旧海岸線より陸側での被害は「被害小」および「被害大」がみられる。海側の埋立地でも工場や倉庫、高層建築物の被害がみられるが、被害区分は「被害小」が大半である。災害現況図によると埋立地では液状化が見られる。
