001  
ISSN 0386-5878  
土木研究所資料第3464号

## 平成7年兵庫県南部地震による被害の 地形・地質学的検討（その1） —地形学的検討—

平成8年12月

建設省土木研究所  
環境部地質研究室

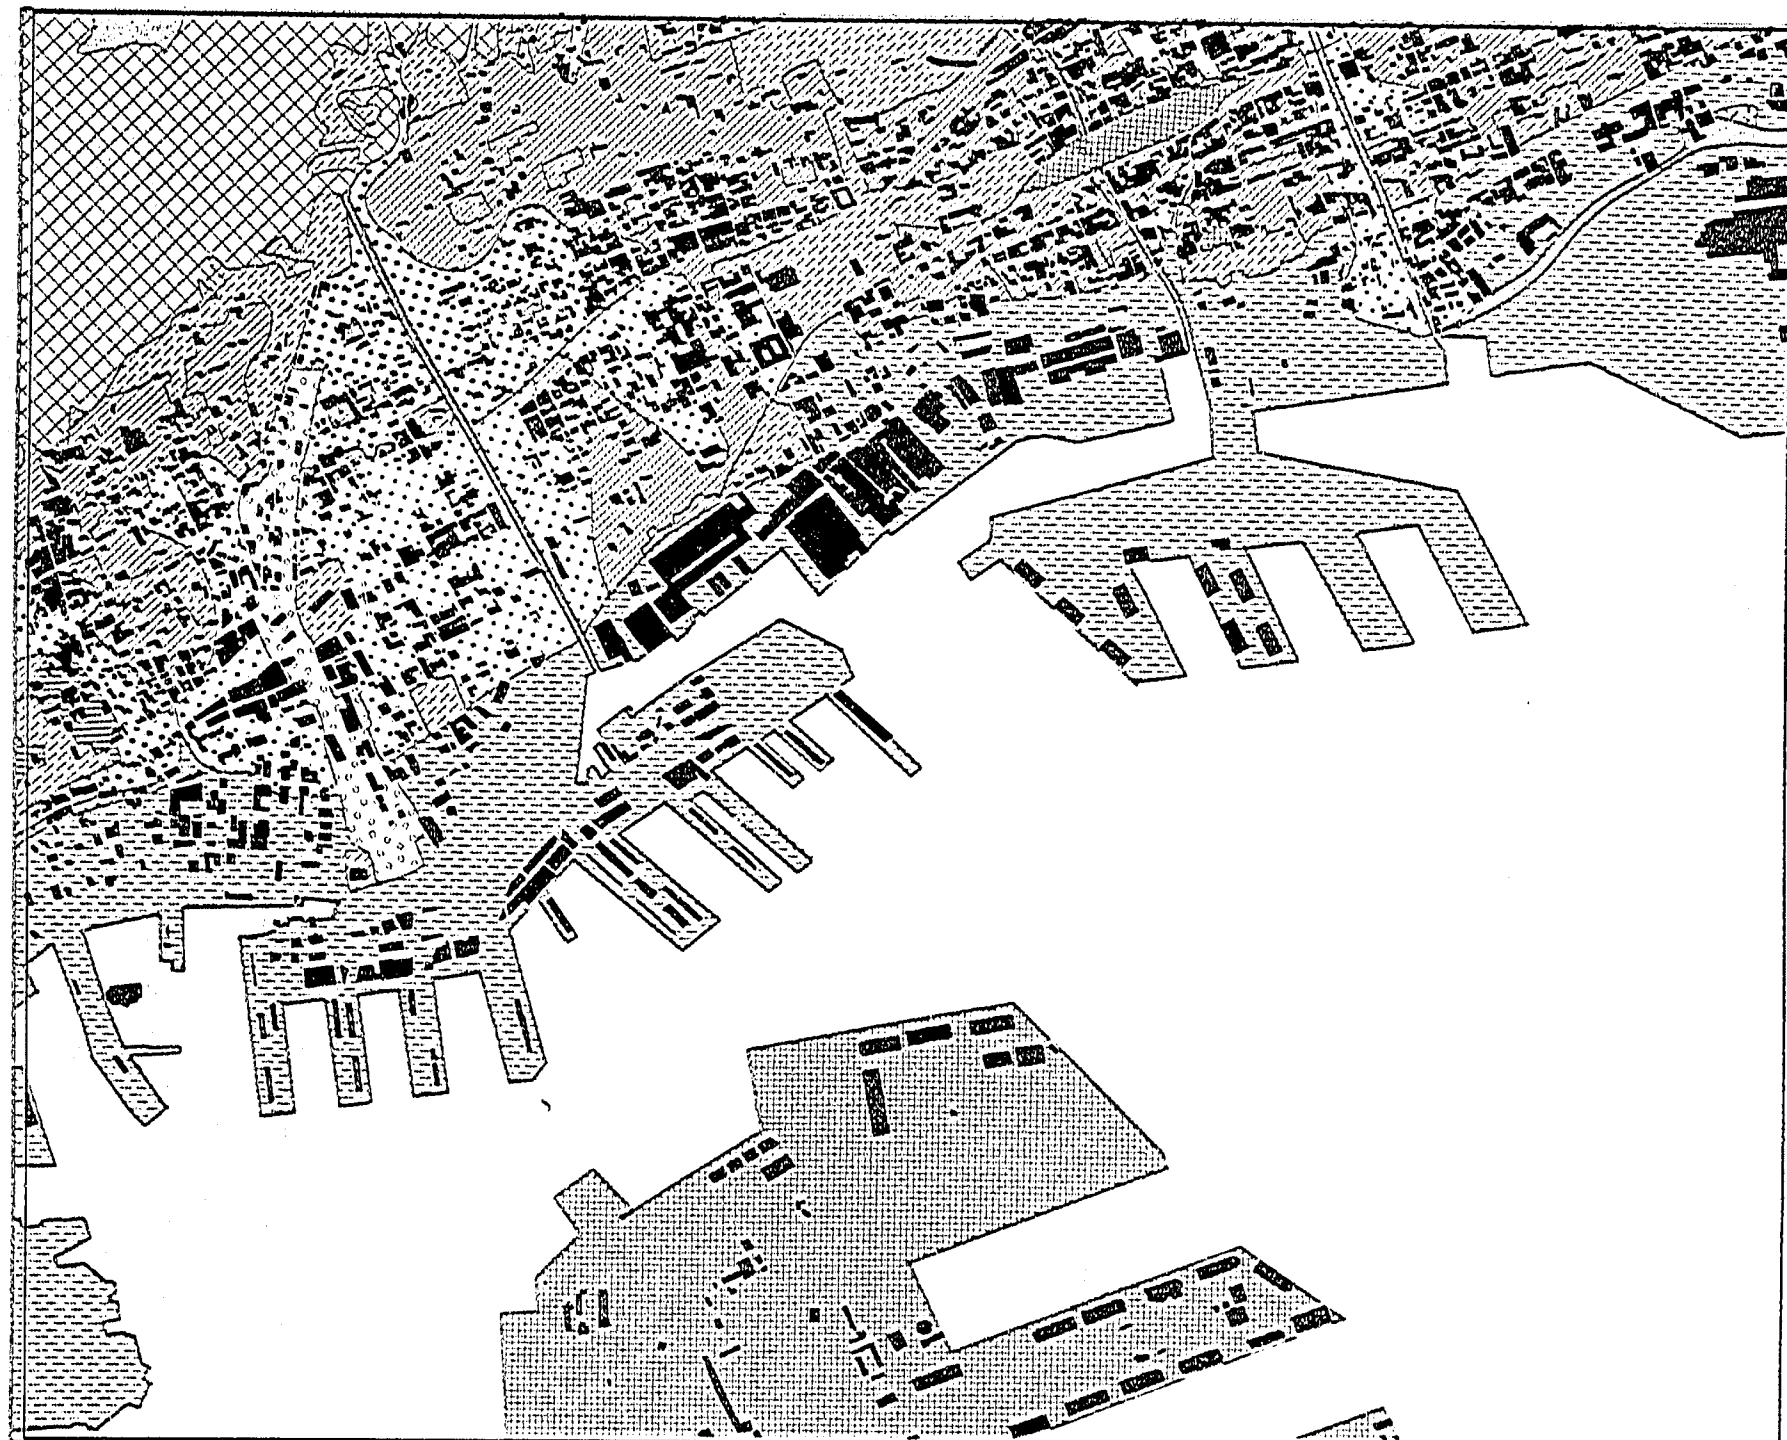
図－3.14 三宮図幅の被害状況図

図－3.14は三宮図幅の被害状況図である。

構成地形は山地・丘陵、中位面・対比困難な段丘、扇状地、緩扇状地、天井川沿いの微高地、盛土地、高い盛土地（埋立地）および平坦化地である。家屋・建物の被害は「被害小」および「被害大」であり、高層・低層いずれの建築物も被害を受けている。三宮駅周辺は高層建築物が多いが、それらの被害が顕著である。山地に近づくほど「被害小」が多くなっており、埋立地では「被害小」の工場や倉庫が多い。その他、公共施設では学校、鉄道、道路に被害がみられる。鉄道の被害は段丘（対比困難な段丘）、緩扇状地、盛土地で多く発生している。道路の被害も同様に段丘（対比困難な段丘）、緩扇状地、盛土地で発生している。

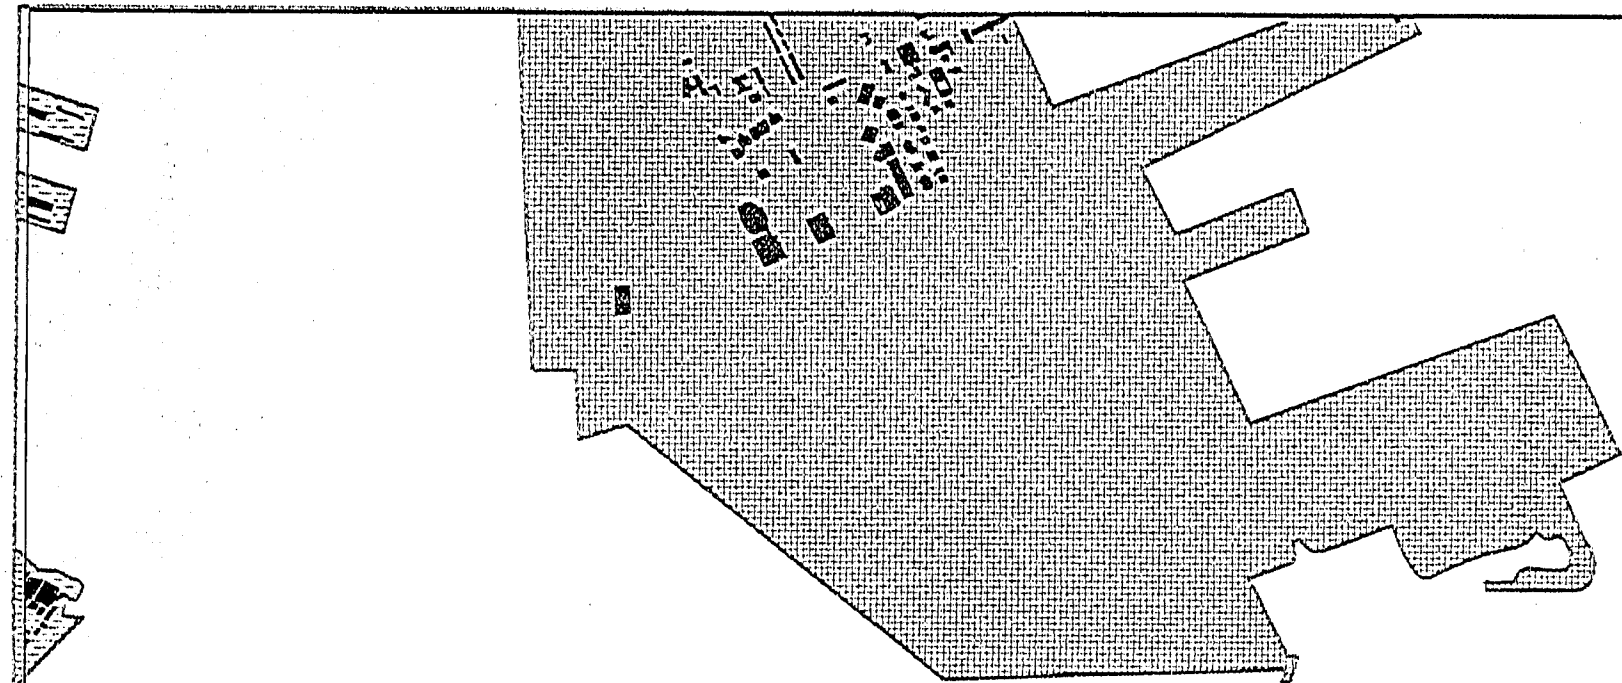
図-3.15 ポートアイランド図幅の被害状況図

図-3.15はポートアイランド図幅の被害状況図である。

ここでみられるのは高い盛土地（埋立地）のみである。高層・低層建築物のいずれにも被害がみられるが、高層建築物が集中しているため、これらの被害が目立っている。被害の程度は一軒の「被害大」を除いてすべて「被害小」となっている。そのほか、災害現況図によると液状化が広範囲にみられるが、建築物のある中央の地域および南の造成中の地域にはあまりみられない。

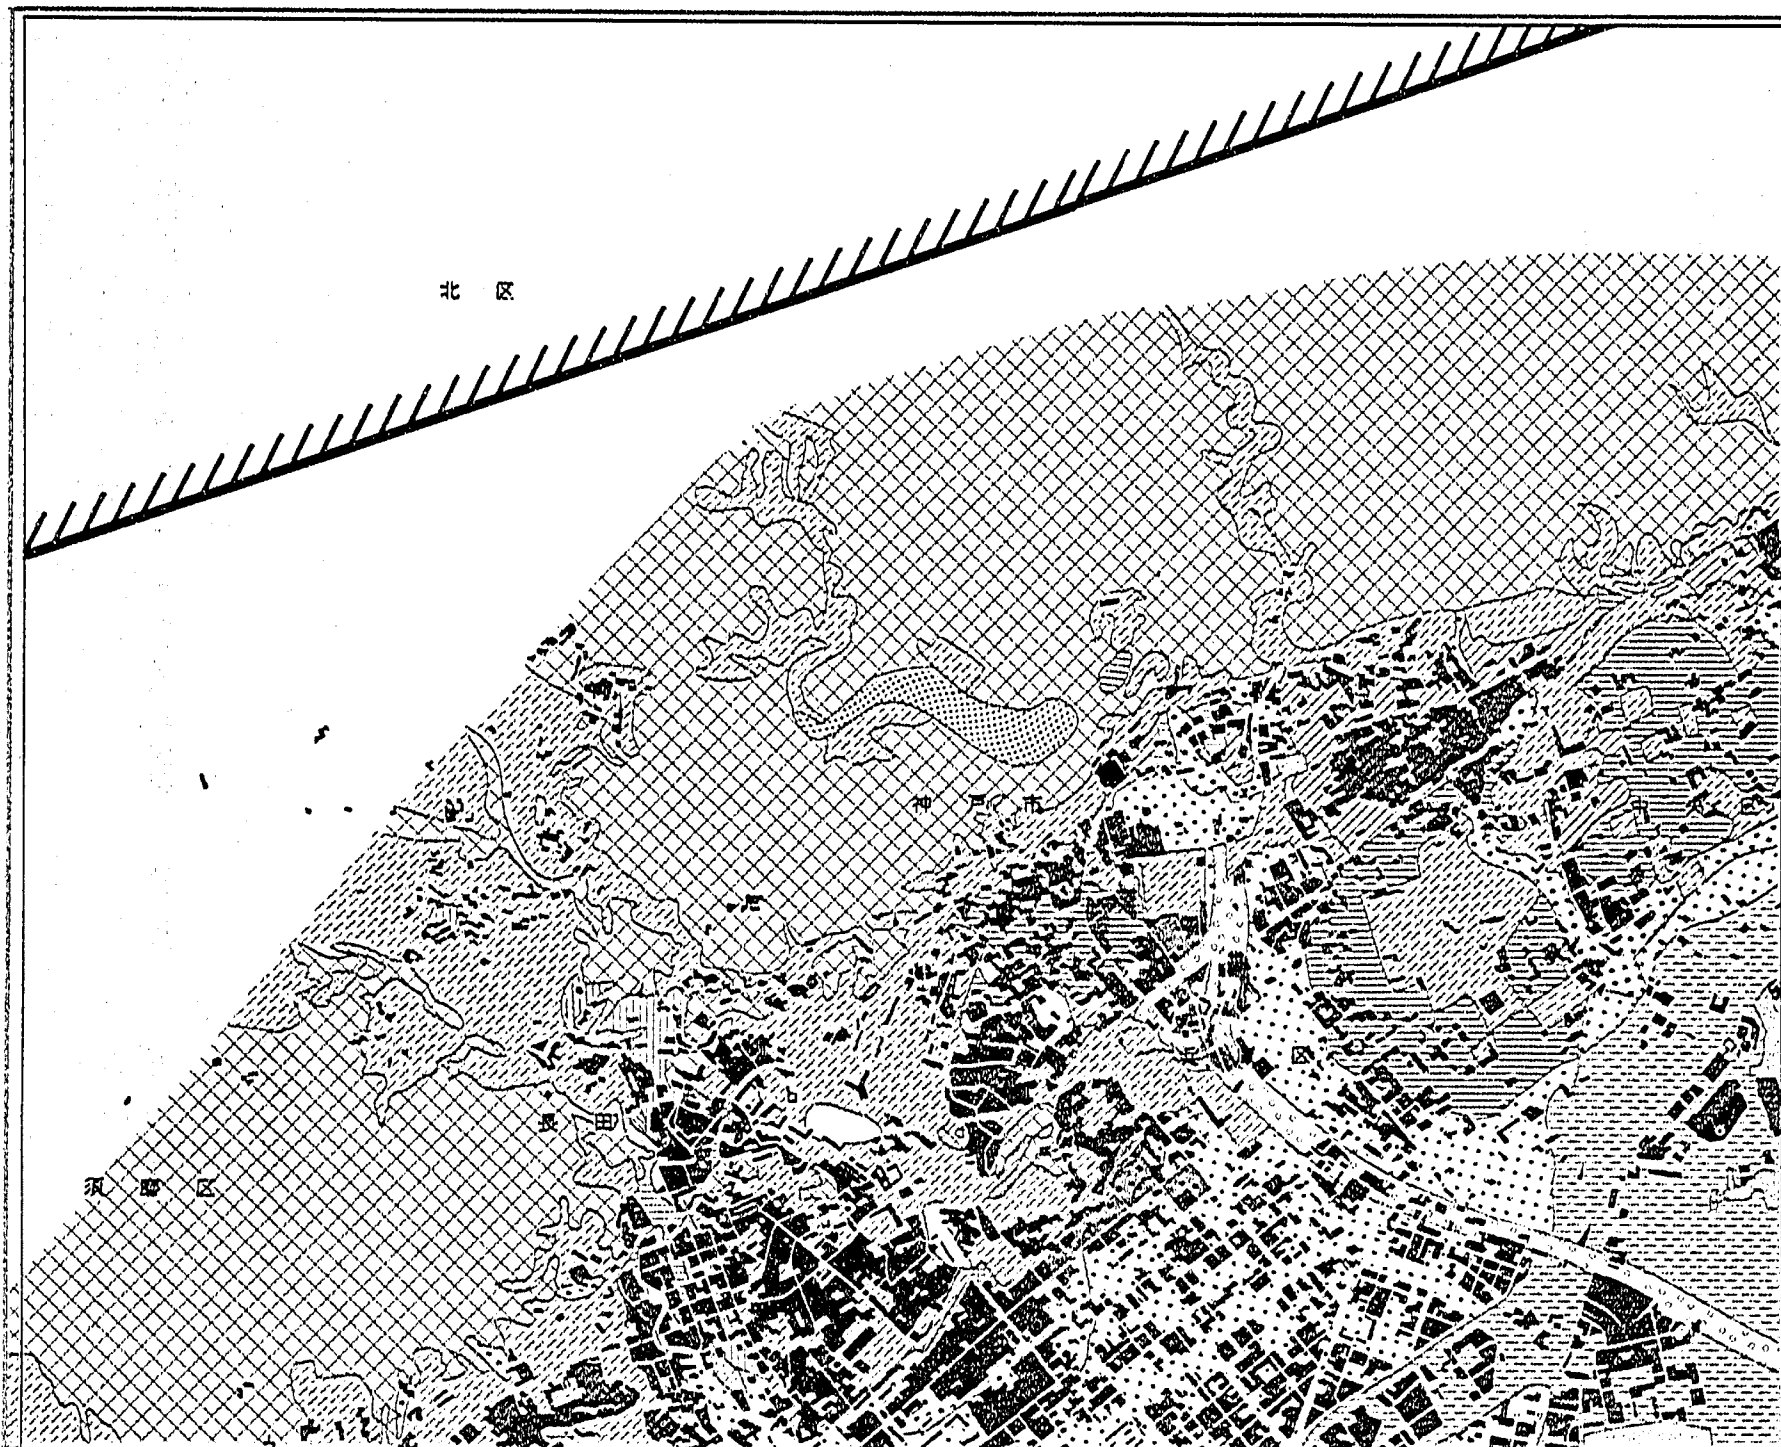
図－3.16 湊川図幅の被害状況図

図－3.16は湊川図幅の被害状況図である。

構成地形は山地・丘陵、中位・低位面・対比困難な段丘、扇状地、緩扇状地、砂州、天井川沿いの微高地、谷底平野、盛土地および平坦化地である。被害は高層、低層いずれの建築物でもみられ、火災による消失家屋も存在する。このうち、「被害大」が山地の裾から旧海岸線まで全体的に分布している。山地・丘陵を改変した平坦化地の被害は多いが、旧湊川の天井川沿いの微高地から大倉山付近にかけては被害が少なくなっている。大倉山付近には、中位段丘が海岸の近くまで広く分布している。この東側では「被害小」が中位および低位段丘に広く分布しており、「被害大」が中位面、緩扇状地に島状に分布する。その他、公共施設では学校、鉄道、道路に被害があり、鉄道の被害は緩扇状地、道路の被害は盛土地にみられる。

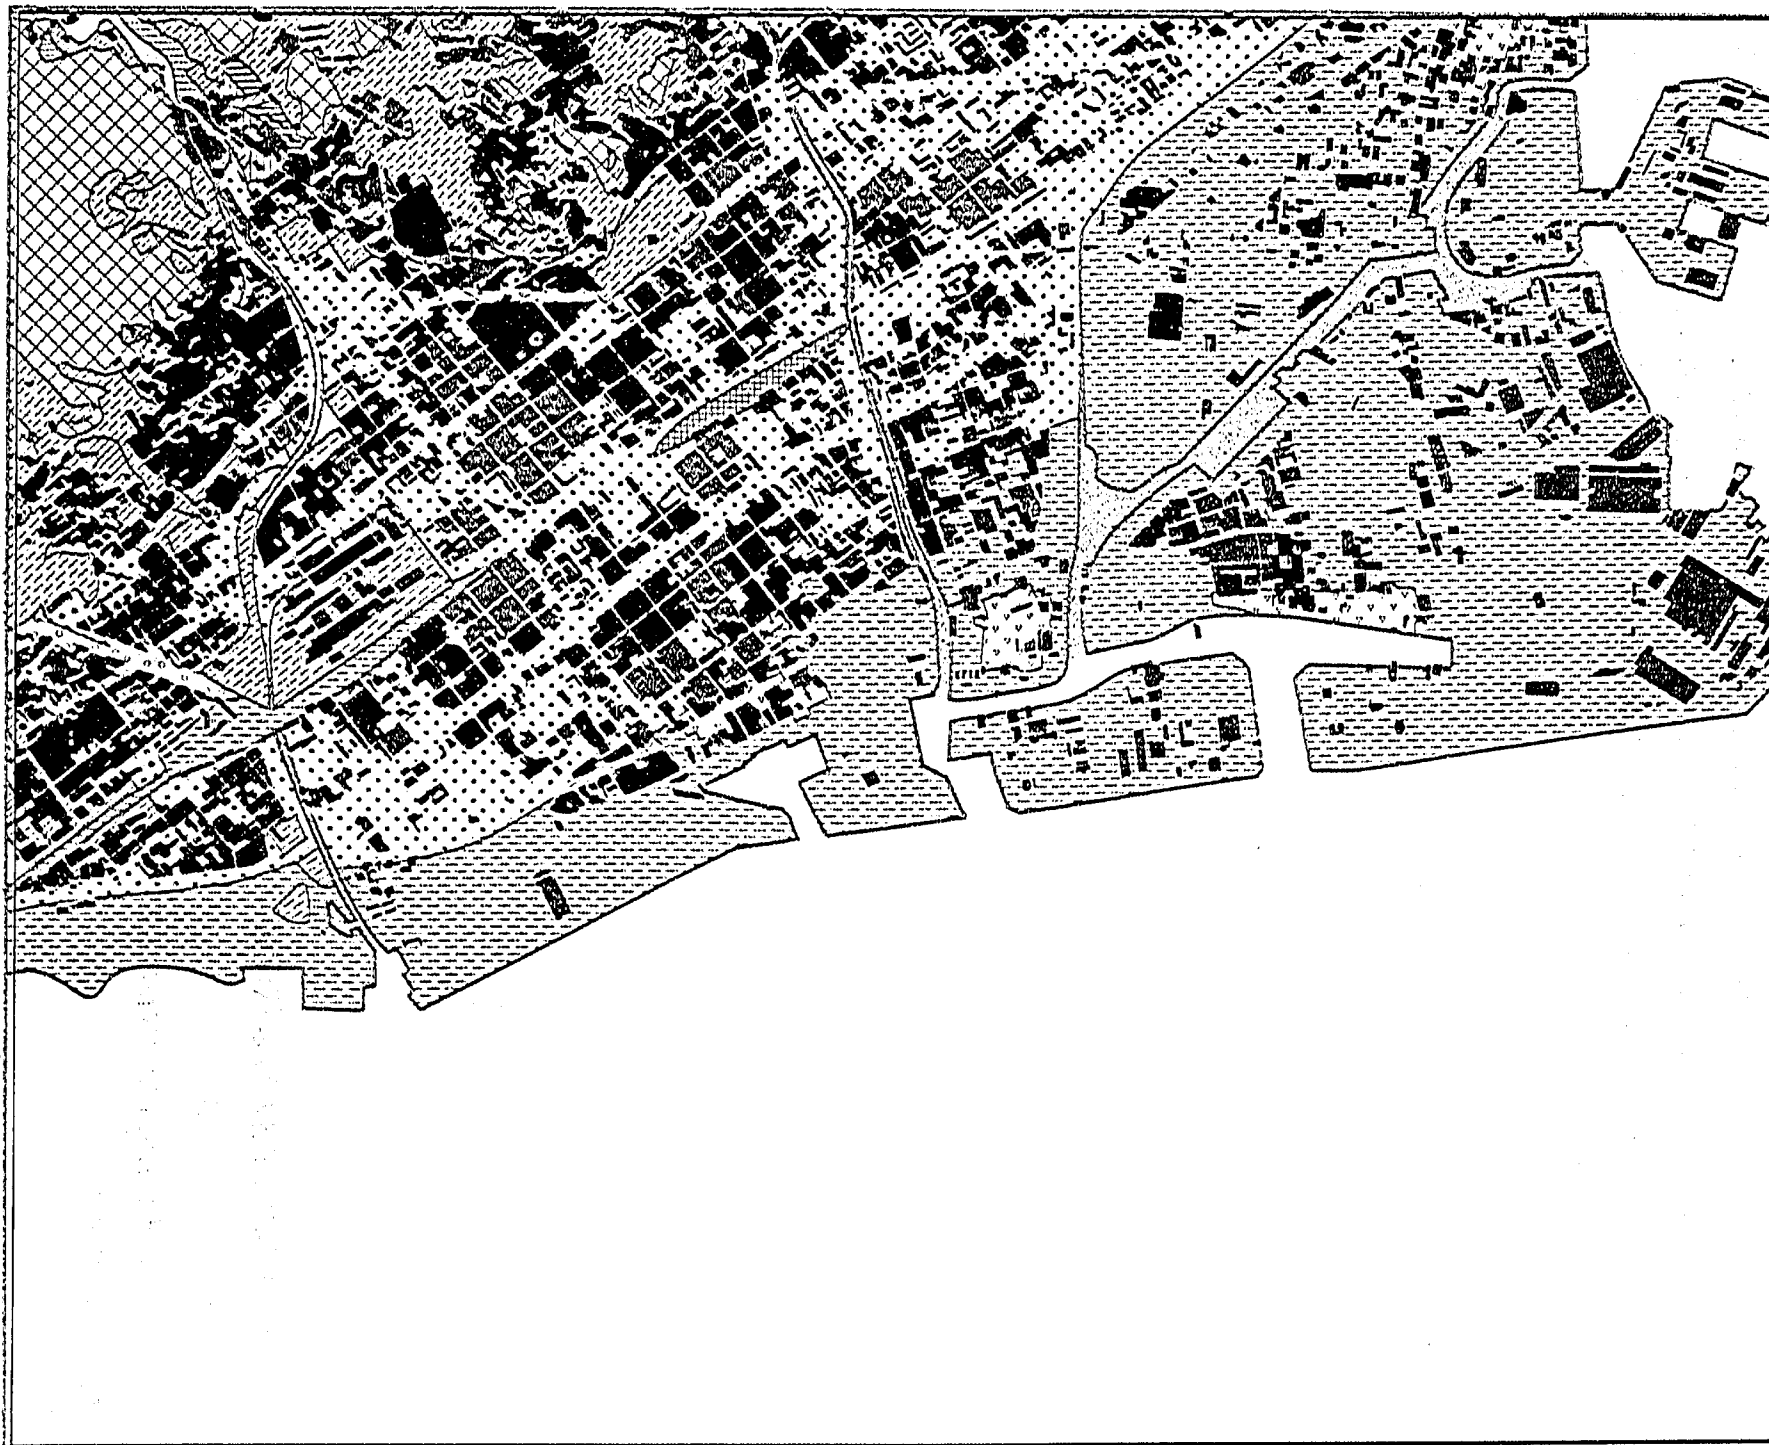
図－3.17 長田図幅の被害状況図

図－3.17は長田図幅の被害状況図である。

構成地形は山地・丘陵、中位・下位面、対比困難な段丘、扇状地、緩扇状地、砂州、天井川沿いの微高地、盛土地および平坦化地である。被害は「被害大」が大部分を占め、「火災」も多い。高層・低層いずれの建築物でも被害がみられ、被害は山地・丘陵を改変した平坦化地から明治時代の旧海岸線にかけて全体的に分布している。山地・丘陵を改変した平坦化地には被害が多いが、山地に向かうにつれて被害の程度が軽減し、「被害小」が多くなる。その他、災害現況図によれば旧海岸線より海側の埋立地では液状化がみられる地区がある。公共施設では学校、道路に被害がみられ、道路の被害箇所は緩扇状地で発生している。
